ÜBERBLICK ZU DEN MITTELS ONLINE-RECHERCHEN ERHOBENEN GRAVITATIVEN MASSENBEWEGUNGEN IN ÖSTERREICH

Monatsbericht März 2019

Geologische Bundesanstalt

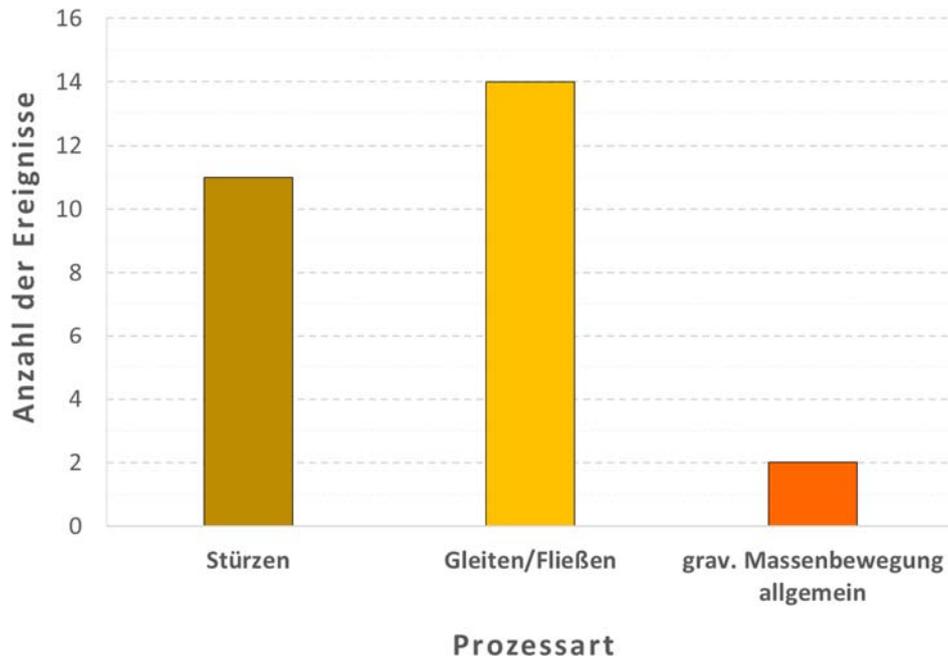
Abb. 1: Mittels Recherche in Online-Medien erfasste gravitative Massenbewegungen im März 2019, differenziert nach Prozessart.

Im März 2019 erfasste die Geologische Bundesanstalt aus öffentlich zugänglichen Online-Quellen 27 gravitative Massenbewegungen auf österreichischem Staatsgebiet. Davon entfielen 14 auf die Prozessgruppe Gleiten/Fließen und weitere elf auf die Prozessgruppe Stürzen. Zwei gravitative Massenbewegungen waren nicht eindeutig einer dieser beiden Prozessgruppen zuzuordnen (Abb. 1).

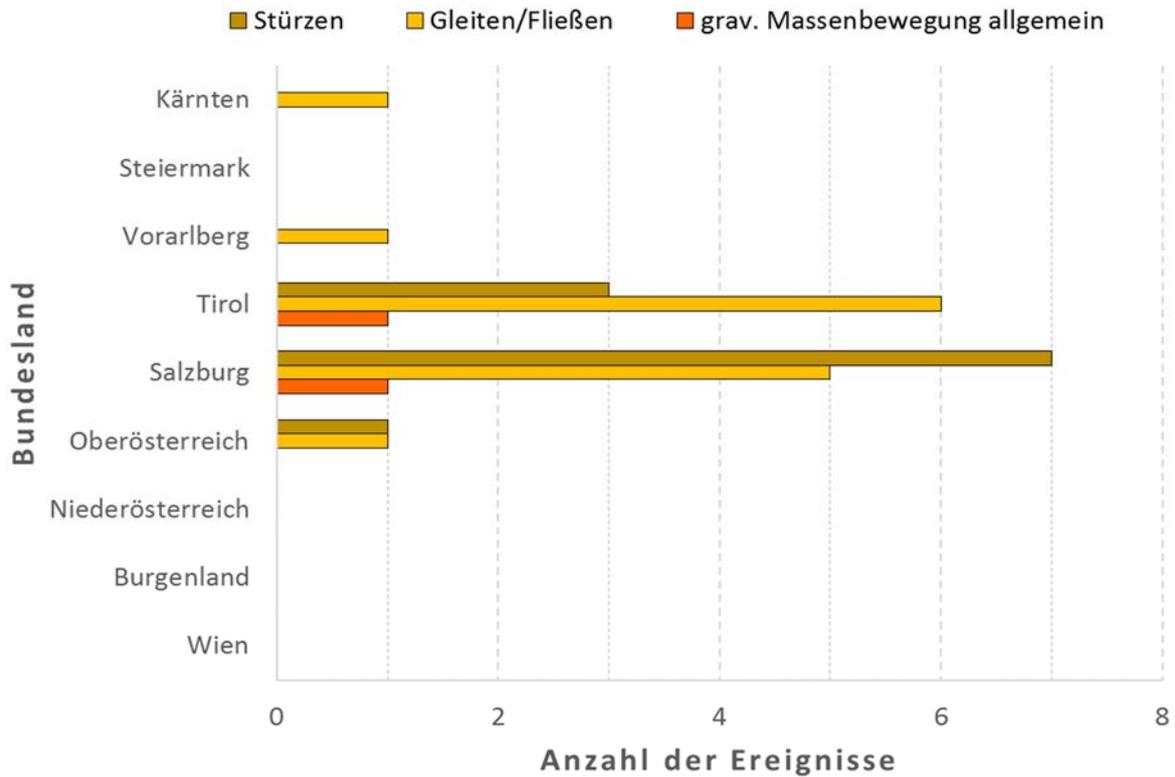
Abb. 2: Mittels Recherchen in Online-Medien für März 2019 erfasste gravitative Massenbewegungen, differenziert nach Bundesländern und Prozessart.

Ein Blick auf die Verteilung dieser gravitativen Massenbewegungen für den März 2019 über das Bundesgebiet (Abb. 2, Abb. 3) zeigt eine Häufung in den Bundesländern Salzburg und Tirol. Des Weiteren wurden der GBA je eine gravitative Massenbewegung in Kärnten und Vorarlberg sowie zwei in Oberösterreich bekannt. Auffällig ist das Ausbleiben von Meldungen zu gravitativen Massenbewegungen im Osten und vor allem Südosten des Bundesgebietes, konkret im Bundesland Steiermark.

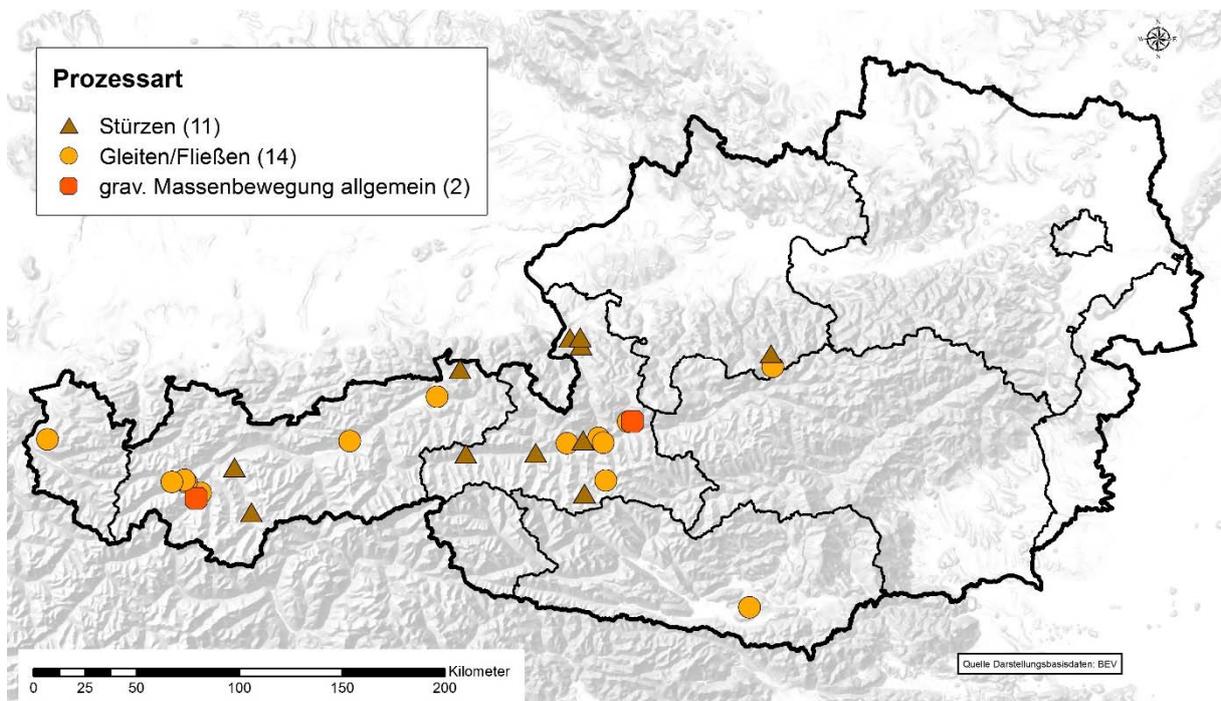
Abb. 3: Räumliche Verteilung der für März 2019 mittels Recherchen in Online-Medien erfassten gravitativen Massenbewegungen unterschiedlicher Prozessart (in Klammer die jeweilige Gesamtanzahl).

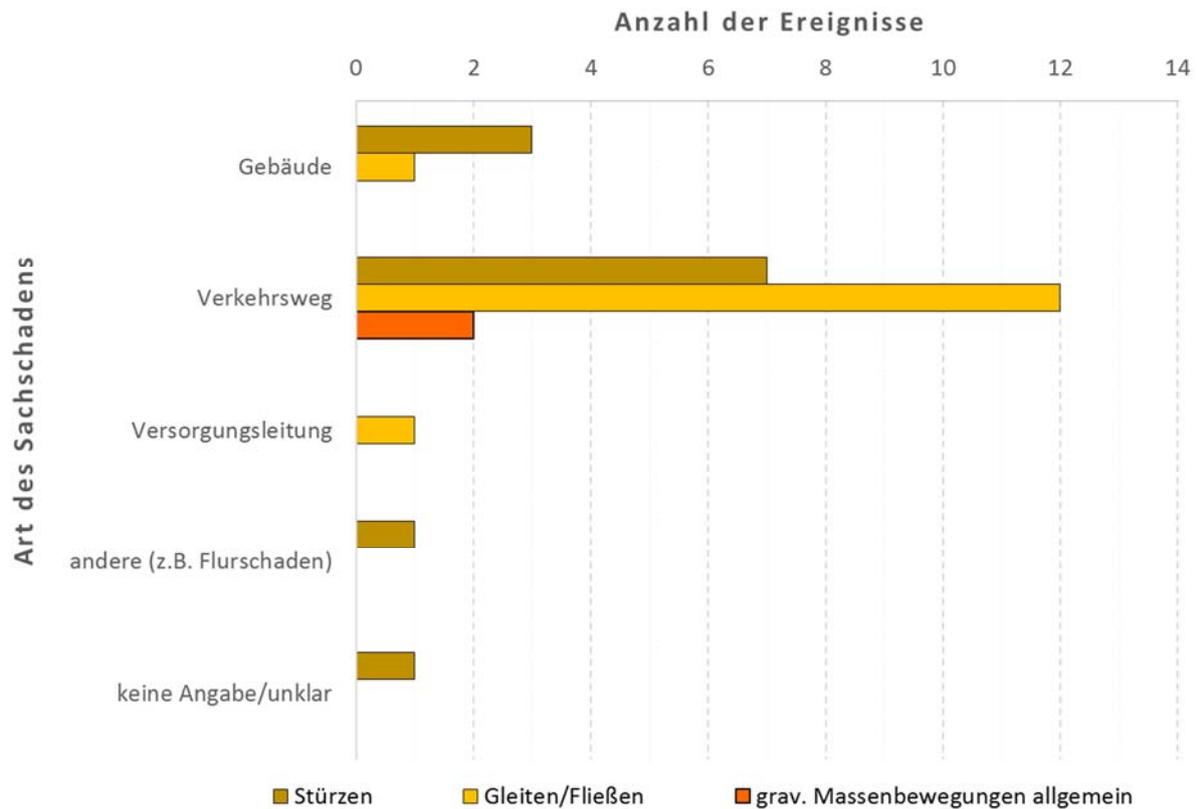
Abb. 4: Überblick zu den mit gravitativen Massenbewegungen im März 2019 einhergegangenen Arten von Sachschäden (Achtung: Mehrfachnennungen möglich, weil bei einem Ereignis mehrere Sachschadensarten auftreten können!). Datenbasis: GBA-Recherchen in Online-Medien.

Wie bereits in der einführenden Erläuterung dargelegt, konzentrieren sich in Medien veröffentlichte Informationen zu gravitativen Massenbewegungen auf Ereignisse, die oftmals in Zusammenhang mit Schäden an der Infrastruktur stehen. Auch im März 2019 betraf der überwiegende Teil der online zugänglichen Meldungen zu gravitativen Massenbewegungen einmal mehr solche mit Berichten über Schäden am Straßen- und Wegenetz. Vier Ereignisse wiederum, davon drei der Prozessgruppe Stürzen, verursachten einen Gebäudeschaden (Abb. 4).

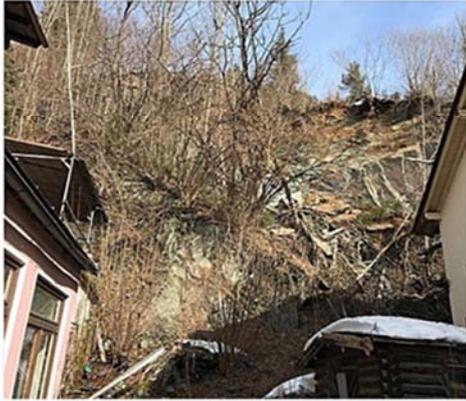
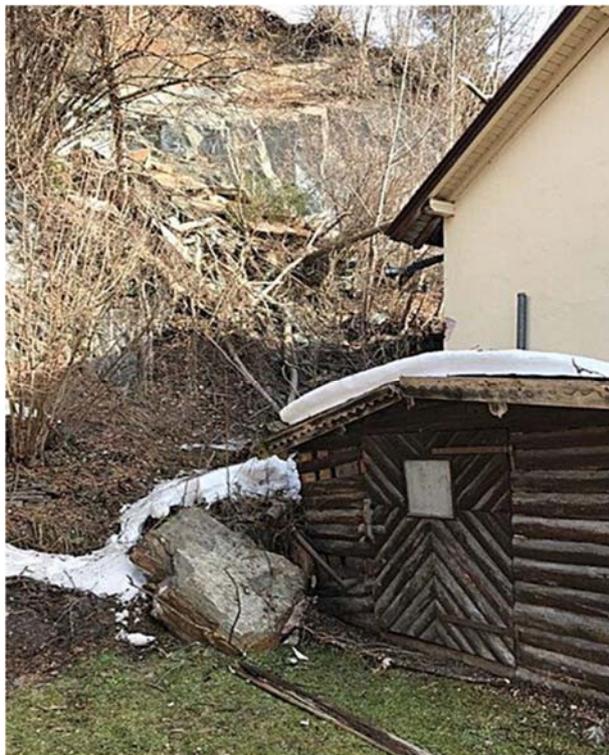
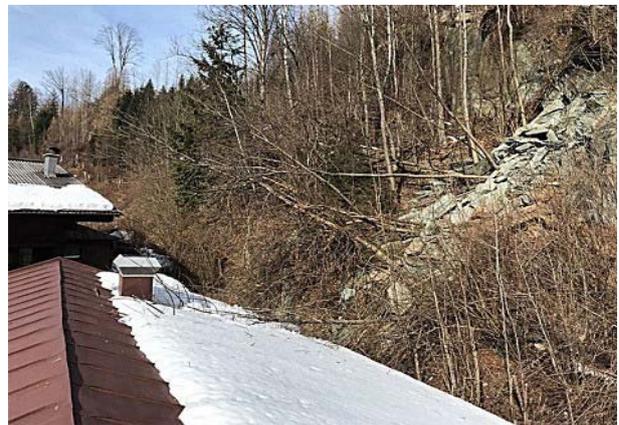
So beispielsweise, als sich in den Vormittagsstunden des 3. März 2019 aus einer Felswand hinter einer Gebäudereihe an der Zellerstraße in der Gemeinde Bruck an der Glocknerstraße (Bundesland Salzburg) ca. 50 m³ Fels und Geröll, darunter Blöcke mit einer Kantenlänge von 1,5 m, lösten [3]. Die Rückseite des dort situierten ehemaligen Gasthauses Glocknerhof wurde dabei laut Polizeiangaben erheblich beschädigt, wohingegen die Nachbargebäude keinen Schaden nahmen (Abb. 5).

Die eintreffenden Polizisten stellten fest, dass sich oberhalb zweier Gebäude Felsblöcke gelöst hatten und auf der Rückseite des ehemaligen Gasthofs „Glocknerhof“ erheblichen Sachschaden verursacht haben. Personen wurden bei dem Felsturz nicht verletzt. Vom Katastrophenschutzreferent für den Pinzgau, Manfred Pongruber, wurde ein Landesgeologe angefordert, welcher den Felsabbruch begutachtete. Laut Angaben des Landesgeologen Ludwig Fegerl bestehe keine Gefahr für Leib und Leben. Keines der betroffenen Gebäude müsse evakuiert werden.

An den Gebäuden entstand erheblicher Sachschaden

Abb. 5: Berichterstattung zum Sturzereignis hinter dem Glocknerhof in der Gemeinde Bruck an der Glocknerstraße am 3. März 2019 (© Fotos: Polizei Salzburg; Quelle: ORF-online) [3].

Fegerl erwartet auch in Bruck noch einen „Nachsturz“ mit drei bis vier Kubikmetern. „Es besteht im Moment keine akute Gefahr für das Gebäude, als Vorsichtsmaßnahme bleiben die Gartenbereiche aber bis auf weiteres gesperrt.“ Bereits in der Vergangenheit ist es zu kleineren, bisher nicht registrierten Felsstürzen in diesem Gebiet gekommen. Daher wird die Bezirkshauptmannschaft Zell am See dem Besitzer des Gasthauses auftragen, zusätzliche Maßnahmen zum Schutz des Gebäudes, wie

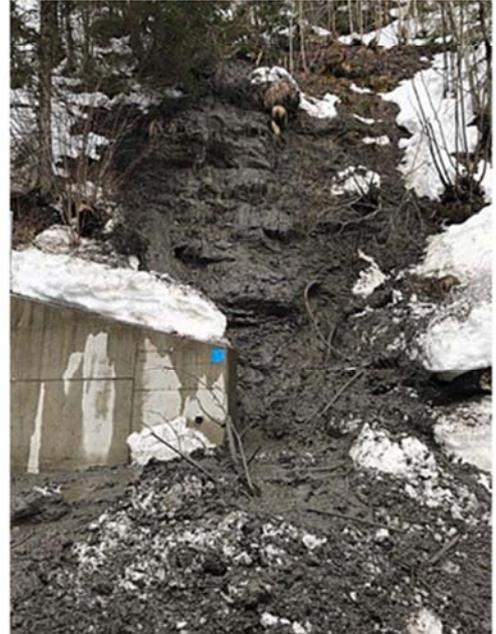
Im Bereich der Dientner Landesstraße (L216) ging Sonntagnachmittag bei Straßenkilometer 4,4 eine Mure ab, welche die Straße zur Hälfte verlegte. Der Verkehr wurde bis zum Abschluss der Räumungsarbeiten wechselseitig angehalten.

Nach ungefähr eineinhalb Stunden wurde die Fahrbahn wieder zur Gänze freigegeben. Verursacht wurde die Mure durch starke Schneeschmelze und die kleinräumigen Verkläusung eines Baches. Personen kamen durch den Vorfall nicht zu Schaden.

Die Mure ist in Folge der Schneeschmelze abgegangen

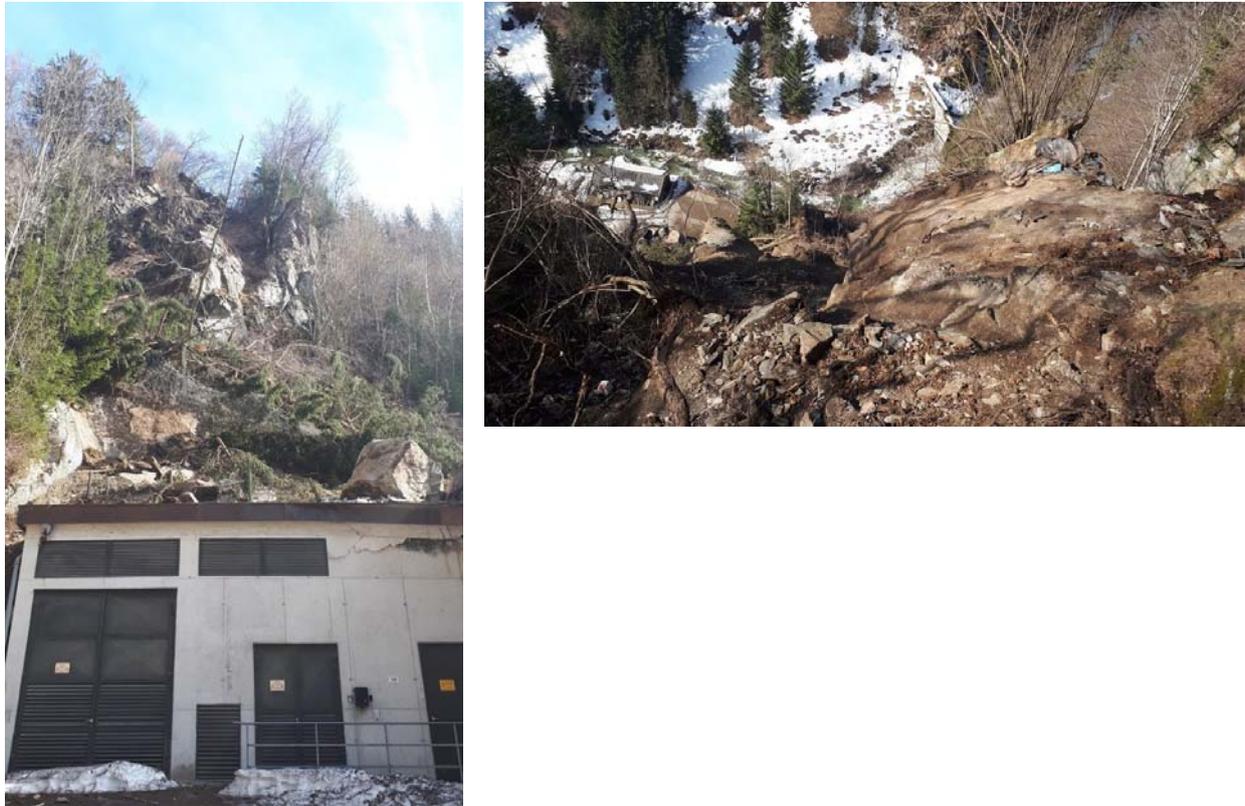
In den Morgenstunden des darauffolgenden Tages, am 4. März 2019, ereignete sich ein Felssturz am Ausgang des Mühlbachtals in der Ortschaft Mühlbach der Gemeinde Bramberg am Wildkogel (Bundesland Salzburg). Herabfallende Felsblöcke prallten dabei auf das am Fuße der betreffenden Felswand stehende private Wasserkraftwerk und beschädigten dieses (Abb. 6). Im Nahbereich vorbeiführende Wege und Straßen wurden vorsorglich gesperrt. [4]

Abb. 6: Felssturz am Ausgang des Mühlbachtals (Gemeinde Bramberg am Wildkogel) am 4. März 2019 mit Beschädigung eines Kraftwerkes (©Fotos: Ludwig Fegerl/Land Salzburg; Quelle: Webseite des Landes Salzburg) [4].

Beide Ereignisse stehen – wie die Mehrzahl der übrigen im Bundesland Salzburg im Monat März – den dortigen Landesgeologen zufolge mit der Schneeschmelze sowie dem Frost-Tau-Wechsel in Verbindung (Abb. 7), eine gerade für die Monate März und April nicht unübliche Kombination. [4]

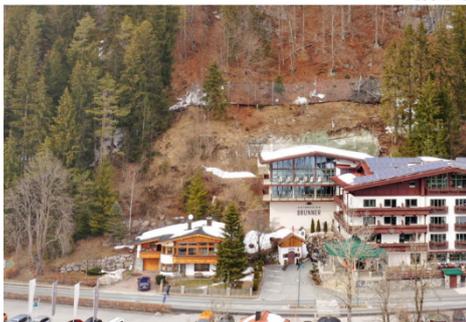
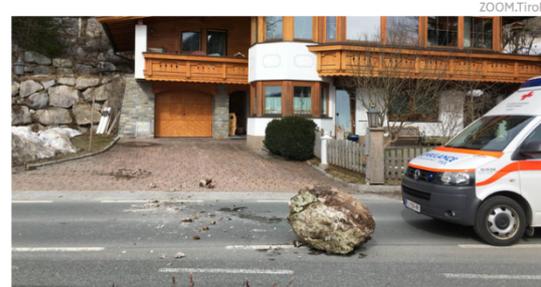
Dieses Szenario wiederholte sich in den späten Mittagsstunden des 6. März 2019. Ein rund eine Tonne schwerer Felsblock mit einem Durchmesser von ca. einem Meter löste sich von der Südflanke des Hausberges, durchschlug ein Steinschlagnetz, rollte über das Dach eines Hauses und kam auf der Walchseestraße zu liegen (Abb. 8). [6]

Ein tonnenschwerer Felsbrocken hat sich Mittwochnachmittag oberhalb der Walchseestraße (B172) bei Kössen (Bezirk Kitzbühel) gelöst. Der Stein durchschlug das Steinschlagnetz und rollte über das Dach eines Hauses auf die Straße.

Der Felsbrocken löste sich gegen 13.30 Uhr oberhalb der Walchseestraße im Kössener Ortsteil Kranzach. Der Stein hatte einen Durchmesser von etwa einem Meter und war eine Tonne schwer. Er durchschlug das Steinschlagnetz, donnerte Richtung Tal, rollte über das Dach eines Wohnhauses und landete dann auf der Straße.

Der Stein durchschlug ein Sicherungsnetz oberhalb der Häuser

Auto oder Fußgänger waren zu diesem Zeitpunkt keine unterwegs, daher wurde niemand verletzt. Das Haus wurde geringfügig beschädigt.

Der Stein hat etwa einen Meter Durchmesser

Abb. 8: Berichterstattung über das Blocksturzereignis vom Hausberg in der Gemeinde Kössen (Bundesland Tirol) auf die Walchseestraße am 6. März 2019 und dessen Folgen (@ Fotos: G. Köchler/ZOOM-Tirol; Quelle: ORF-online) [6].

Für kurze Zeit musste die Walchseestraße gesperrt werden, der Verkehr wurde umgeleitet. Mittlerweile wurde der Felsen weggeräumt, die Straße wurde durch Betonleitwände gesichert.

Am Donnerstag begutachtet der Landesgeologe gemeinsam mit der Straßenmeisterei Kufstein die Abbruchstelle, dann wird über die weitere Vorgangsweise entschieden.

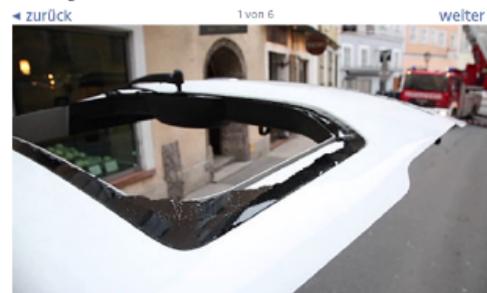
In Salzburgs Altstadt sorgt Steinschlag vom Mönchsberg für Aufregung. Er führte Mittwochabend zur Sperre der Buslinie durch das Gstättertör. Einige Steine durchschlugen die Heckscheibe eines Lieferwagens.

Der Wagen parkte in der Gstättergasse am westlichen Ende der Altstadt. Der Besitzer war gerade beim Ausladen von Waren. Verletzt wurde niemand. Die Straße wurde von der Polizei für eineinhalb Stunden gesperrt.

Ruinierte Heckscheibe

Abb. 9: Berichterstattung über das Steinschlagereignis in der Salzburger Altstadt am 27. März 2019 sowie weitere Sturzereignisse (siehe folgende Seiten) im Bundesland Salzburg (Quelle: ORF-Online) [8].

Experten von Magistrat und Berufsfeuerwehr untersuchten die Wand des Mönchsberges. Donnerstagfrüh sollen sich Bergputzer die Wand genauer ansehen.

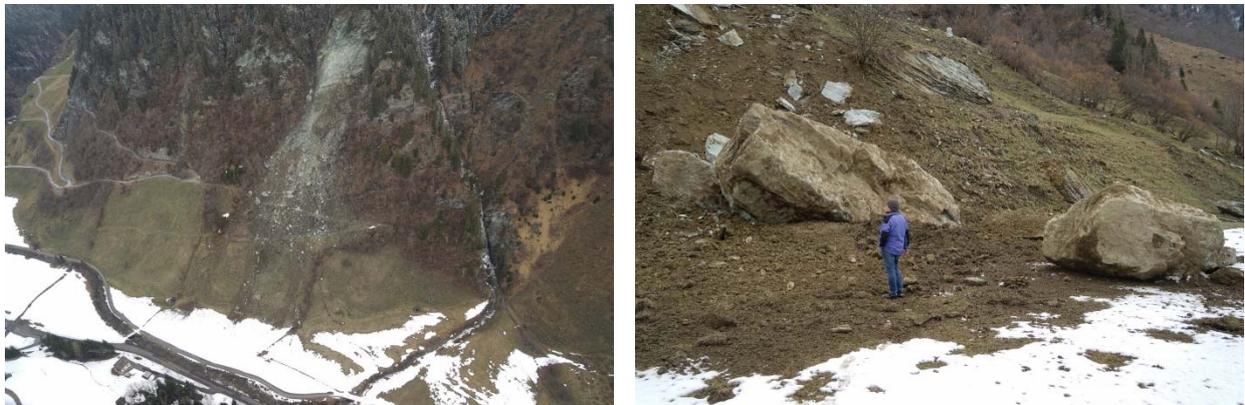
In der Gemeinde Hüttschlag im Großarlital (Bundesland Salzburg) ereignete sich in den Mittagsstunden des 26. März 2019 eine große Felsgleitung. Aus der steilen, orografisch rechten Talflanke des Großarlbaches oberhalb der Ortschaft Karteis lösten sich ca. 2.500 m³ Gestein, die rund 300 Höhenmeter in die Tiefe stürzten. Schäden entstanden dadurch ausschließlich in einem Waldgebiet, auf den darunterliegenden Wiesenflächen sowie auf einem Wirtschaftsweg. Die größten der abgestürzten Blöcke sind rund 250 Tonnen schwer. [9]

(LK) Im Ortsteil Karteis der Gemeinde Hüttschlag im Großarlal sind Dienstagmittag rund 2.500 Kubikmeter Gestein zirka 300 Meter bis zum Talboden gestürzt. Die größten Blöcke haben ein Gewicht von etwa 250 Tonnen. Personen und Gebäude sind nicht betroffen, ein Wirtschaftsweg wurde zerstört.

Abb. 11: Felssturz in Karteis (Gemeinde Hüttschlag) am 26. März 2019. Anbruchgebiet und Sturzbahn (links), Sturzblöcke mit bis zu 250 Tonnen Gewicht (rechts) (© Fotos: Gerald Valentin/Land Salzburg; Quelle: Webseite des Landes Salzburg) [9].

Gerald Valentin vom Landesgeologischen Dienst hat heute die Absturzstelle begutachtet und festgestellt, dass noch ein Großblock abzustürzen droht. Es ist seiner Einschätzung nach aber nicht zu erwarten, dass der Block bis zum vorsorglich gesperrten Wanderweg vordringt. Der Weg wird daher von der Gemeinde wieder freigegeben. Nach dem Ende der Schneeschmelze wird Valentin Mitte April die Stelle neu begutachten, um über die Freigabe der aktuell noch gesperrten landwirtschaftlich genutzten Wiese zu entscheiden. LK_190327_60 (sm/mel)

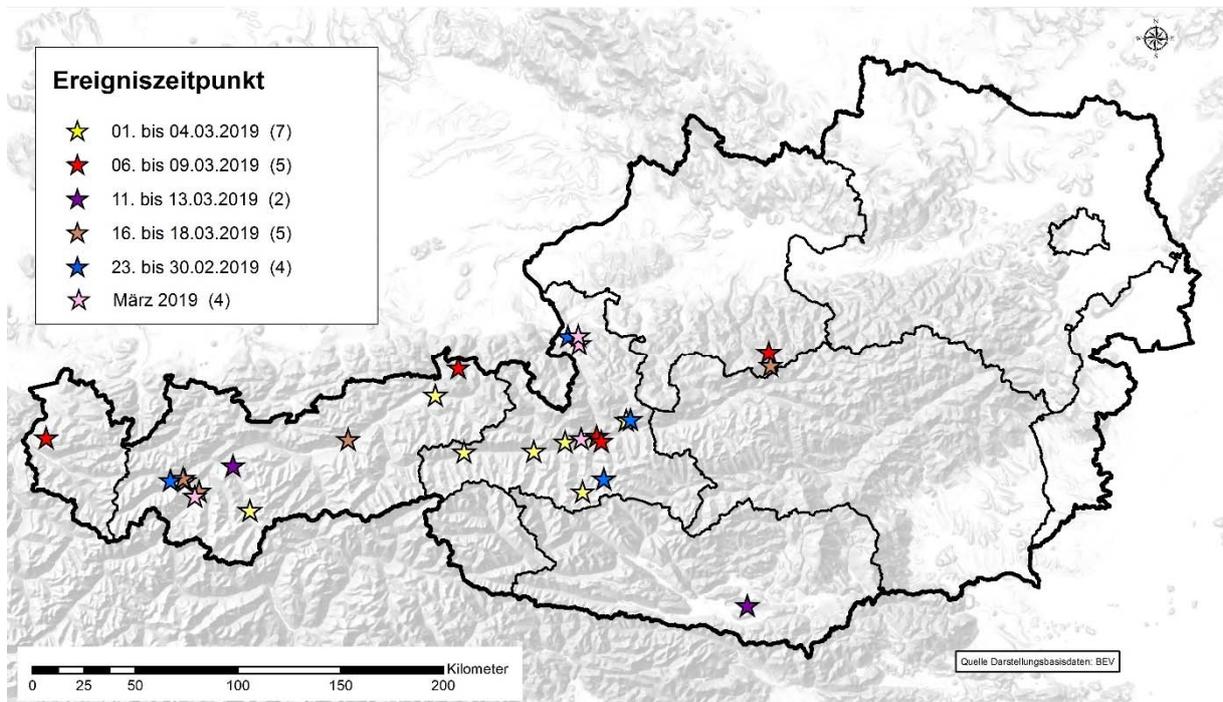
Eine Differenzierung der eingelangten Meldungen zu gravitativen Massenbewegungen im März 2019 nach dem Ereigniszeitpunkt (Abb. 12) lässt besonders eine Häufung in den ersten eineinhalb Wochen des März erkennen. Des Weiteren traten gravitative Massenbewegungen in größerer Zahl Mitte des Monats März – zwischen dem 16. und dem 18. – auf.

Abb. 12: Räumliche und zeitliche Verteilung der mittels Recherche in Online-Medien erfassten gravitativen Massenbewegungen in Österreich im März 2019 (in Klammer die Anzahl der Ereignisse). Vier Ereignisse konnten keinem genauen Datum zugeordnet werden.

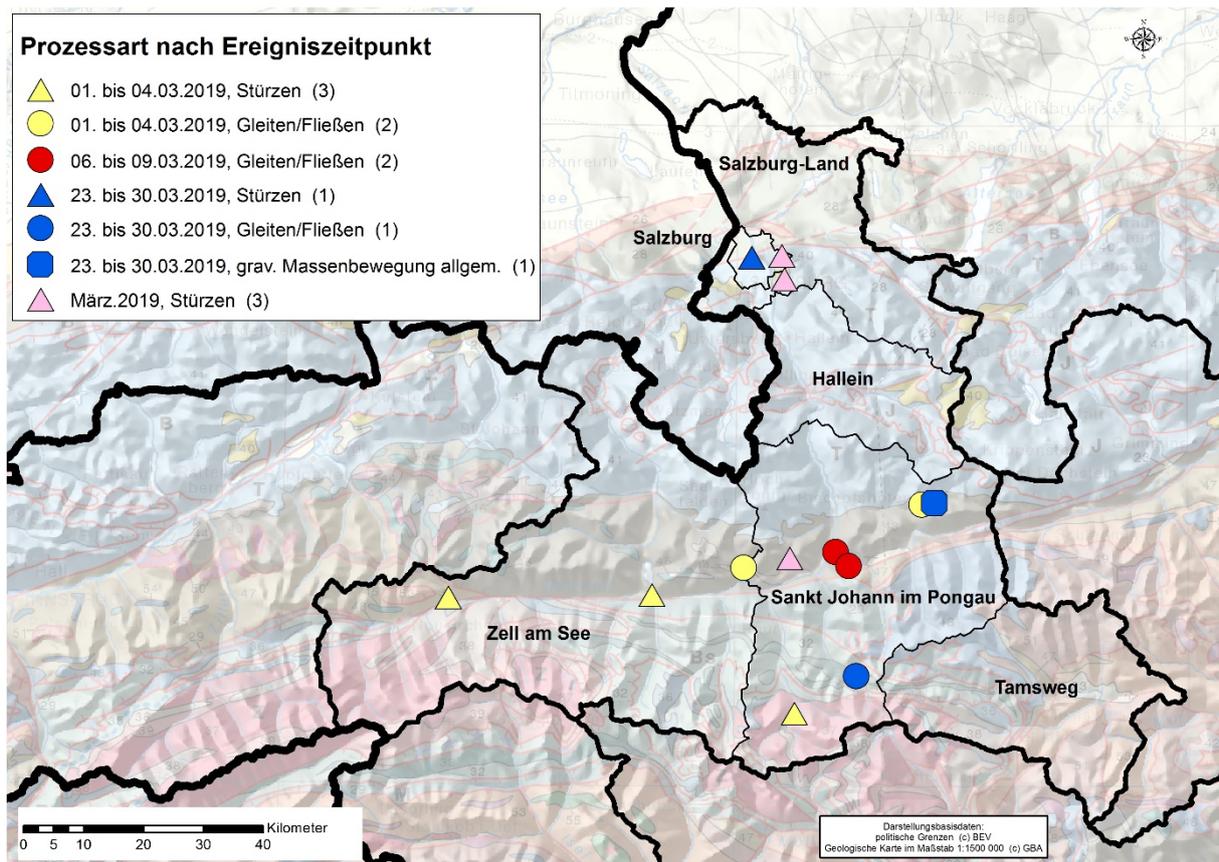
Von den 27 für den Monat März 2019 erfassten gravitativen Massenbewegungen trugen sich alleine 13 im Bundesland Salzburg zu (Abb. 13). Diese wiederum bescherten den Landesgeologen einen arbeitsreichen Monatsbeginn.

Abb. 13: Räumliche und zeitliche Verteilung der mittels Recherche in Online-Medien erfassten gravitativen Massenbewegungen in Salzburg im März 2019, differenziert nach der Prozessart (in Klammer die Anzahl der Ereignisse). Drei Ereignisse konnten keinem genauen Datum zugeordnet werden.

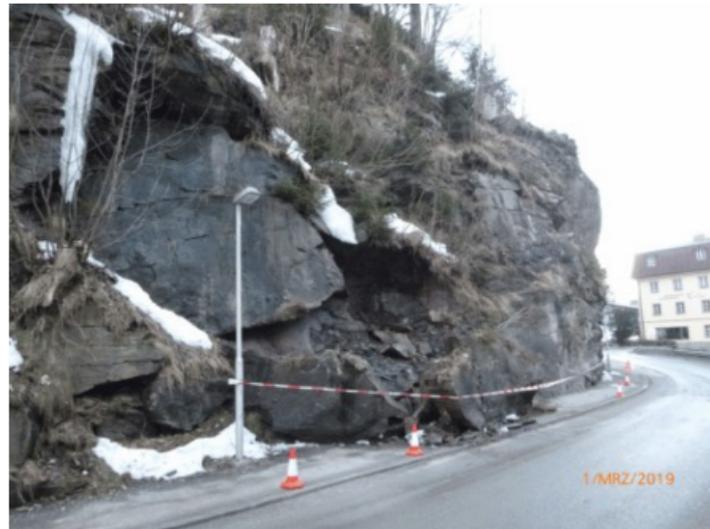
Bereits in der Nacht zum 1. März 2019 lösten sich aufgelockerte Felsmassen an der Karl Heinrich Waggerl-Straße in der Gemeinde Bad Gastein vom kompakten Festgestein. Mehrere Felsblöcke mit einem Gewicht von etwa fünf Tonnen stürzten auf den dortigen Gehweg (Abb. 14). [10]

Die Gemeinde informierte den Landesgeologen. Er wird die Felswand auf weitere mögliche Gefahrenstellen untersuchen. Bei dem Felssturz auf der Karl-Heinrich-Waggerl-Straße wurde niemand verletzt.

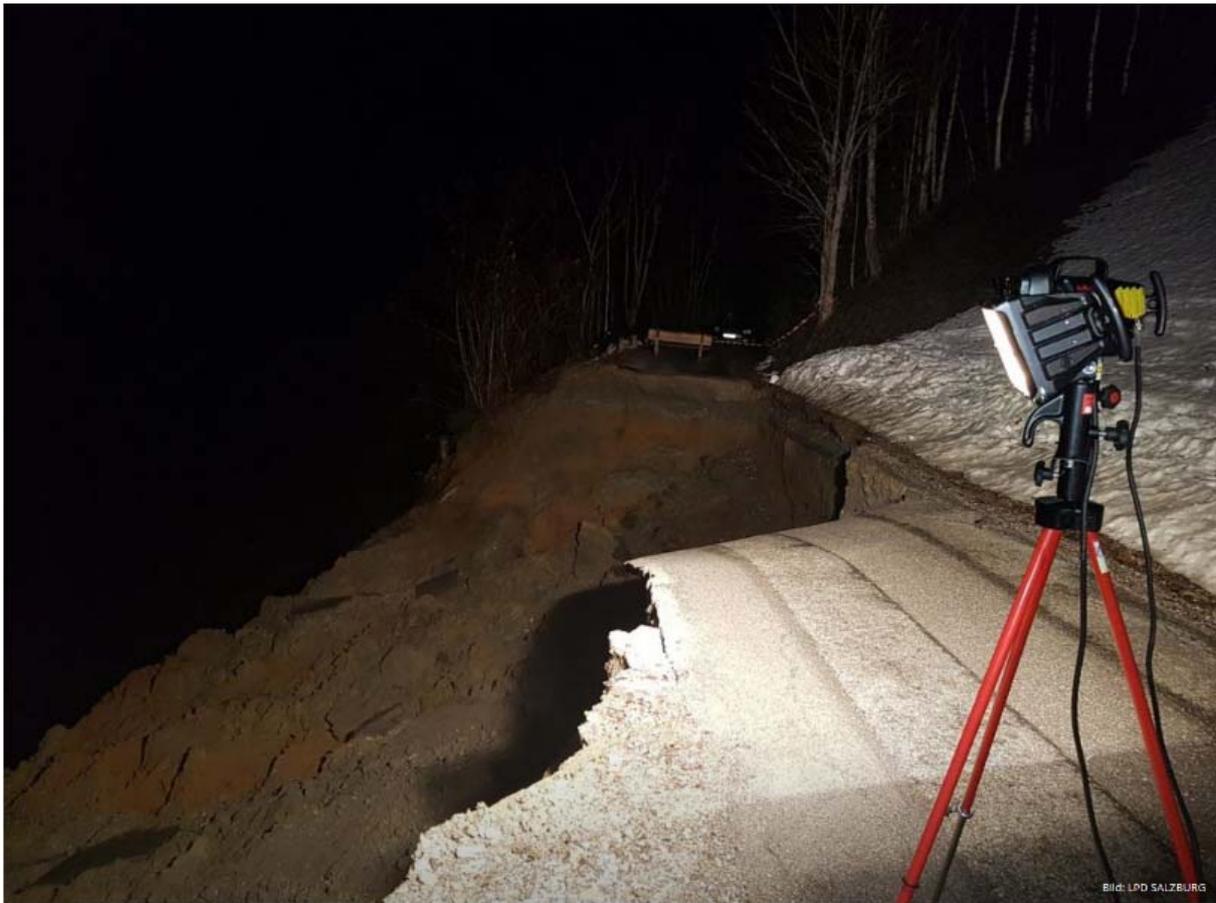
In den späten Abendstunden des 7. März 2019 setzte sich ein Hang am Güterweg Helmberg in Bewegung und riss ein beträchtliches Straßenstück mit in die Tiefe (Abb. 15). Infolgedessen waren die Bewohner zweier Bauernhäuser und eines weiteren Anwesens vorübergehend von der Außenwelt abgeschnitten. [11]

Abb. 15: Hangrutschung am Güterweg Helmberg in der Stadtgemeinde Sankt Johann im Pongau am 7. März 2019
(© Foto: Landespolizeidirektion Salzburg; Quelle: Salzburg24-online) [11].

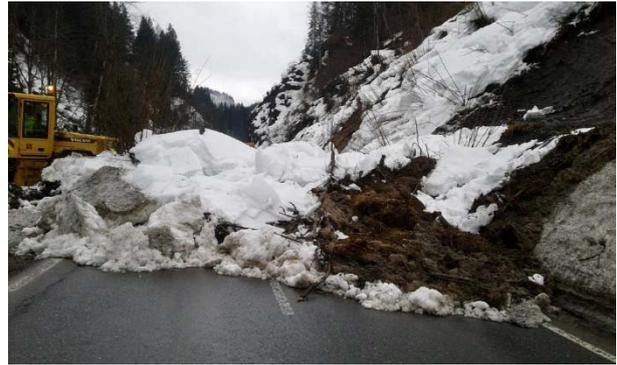
Keine zwei Tage später, in den frühen Vormittagsstunden des 9. März 2019, verlegte eine Lockergesteinsrutschung die Wagrainner Straße (B 163) auf Höhe Floitensberg (Abb. 16) und machte eine Sperre unabdingbar. Ursprünglich gingen die Verantwortlichen von einer kurzen Straßensperre aus, doch der zuständige Landesgeologe sah sich bei einer Begehung der Stelle neben den bereits abgerutschten etwa 150 m³ Lockermaterial mit weiteren Anrissen, Nachrutschungen und instabilen Rändern der Rutschung konfrontiert, sodass schlussendlich etwa 1.500 m³ Lockermaterial abgetragen werden mussten (Abb. 16, Abb. 17). [12], [13]

(LK) Die Wagrainener Straße B163 bleibt zwischen St. Johann im Pongau und Wagrain bis Dienstag Vormittag gesperrt. Heute Früh hat um 8.00 Uhr eine Rutschung im Ausmaß von rund 150 Kubikmetern den Verkehrsweg verlegt. „Nachdem sich auf beiden Seiten weitere frische Risse in die Nachbarbereiche ziehen, der Boden und der Schnee mit Wasser voll gesättigt sind und das Gelände steil ist, ist es derzeit zu gefährlich, dort mit der Räumung zu beginnen“, erläutert Geologe Gerald Valentin vom Land Salzburg, der die Stelle begutachtet hat.

In den seitlichen Bereichen der Rutschung lagern derzeit mehr als 1.000 Kubikmeter Schnee und Erdreich labil. Für morgen und übermorgen sind außerdem Niederschläge prognostiziert. „Daher bleibt die Wagrainener Straße sicherheitshalber gesperrt. Am Dienstag werden wir über die weitere Vorgangsweise entscheiden“, so Valentin. Ausweichen kann man über die Tauernautobahn A10. Die Situation ist charakteristisch für die Lage Innergebirg, wo es aktuell viele Rutschungen gibt. Aufgrund der Schneelage, der warmen Temperaturen und des Schmelzwassers ist der Boden extrem feucht und gesättigt. LK_190309_20 (kg)

Abb. 16: Pressemitteilung des Landes Salzburg (links) und Foto (rechts) zur Lockergesteinsrutschung auf die Wagrainener Straße auf Höhe Floitensberg (© Foto: Land Salzburg; Quelle: Webseite des Landes Salzburg) [12].

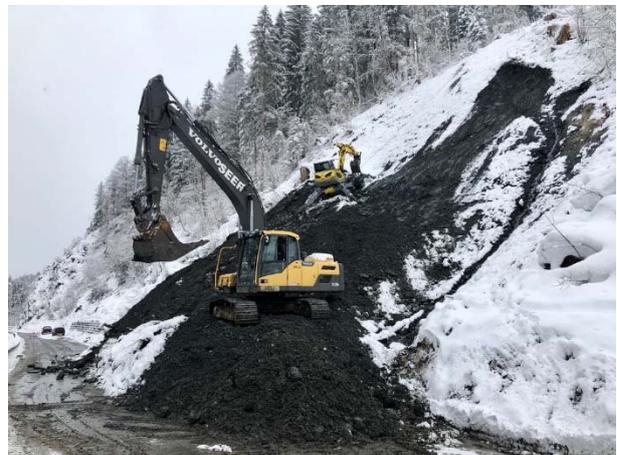
(LK) Die Räumungsarbeiten auf der B163 sind in vollem Gange. Heute Abend soll die Wagrainener Straße, die seit Samstag Früh wegen eines Hangrutsches zwischen St. Johann im Pongau und Wagrain gesperrt ist, wieder einspurig - mit Ampelregelung - freigegeben werden. In den nächsten Tagen wird die Verkehrsverbindung dann wieder ohne Behinderungen zu befahren sein.

Geologe Gerald Valentin hat die Situation heute nochmals begutachtet. Seit dem Wochenende sind auch die Seitenbereiche der ursprünglichen Mure in Bewegung geraten und teilweise auf die Straße gerutscht. „Insgesamt handelt es sich um rund 1.500 Kubikmeter Schnee und Erdreich, die abtransportiert werden müssen. Labile Reste am Hang werden mit einem Bagger weggeräumt“, erläutert der Experte die weitere Vorgangsweise. BT_190312_22 (kg/ram)

Abb. 17: Zweite Pressemitteilung des Landes Salzburg (links) und Foto (rechts) zur Lockergesteinsrutschung auf die Wagrainener Straße auf Höhe Floitensberg (© Foto: Land Salzburg; Quelle: Webseite des Landes Salzburg) [13].

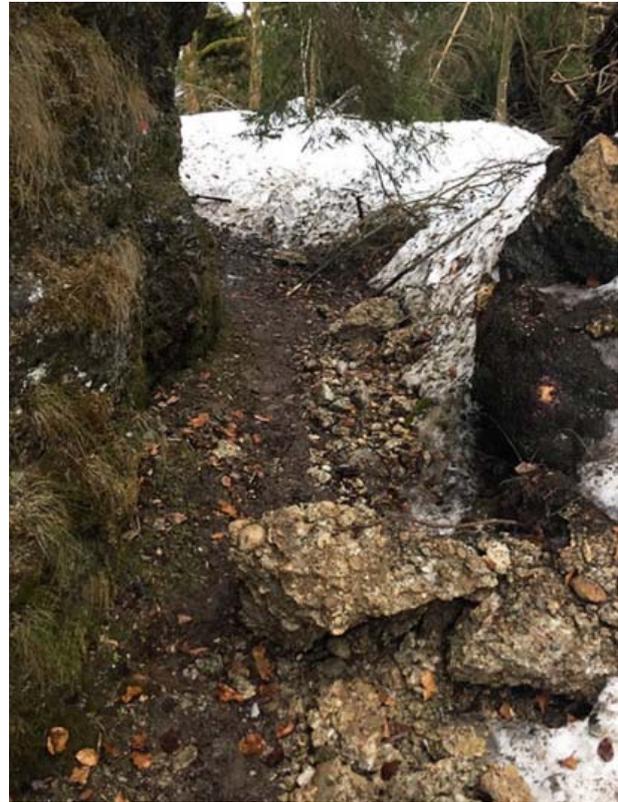
Jahr für Jahr, besonders im Spätwinter bzw. Frühjahr, Steinschläge (Abb. 18). Aufgrund der im Jahr 2019 zusätzlich aufgetretenen schweren Schäden durch Schneebruch (umgestürzte Bäume, umfangreiche Areale mit Lockermaterial) ist die Klamm seit geraumer Zeit gesperrt. Diese Absperrmaßnahmen seitens der Gemeinde werden leider in großer Zahl negiert. [14]

Abb. 18: Berichterstattung über die Sperre der Glaserbachklamm (links) in der Gemeinde Elsbethen, u.a. aufgrund fortwährender Steinschlagaktivität (rechts) (© Foto: Gerald Lehner/ORF; Quelle: ORF-online). [14]

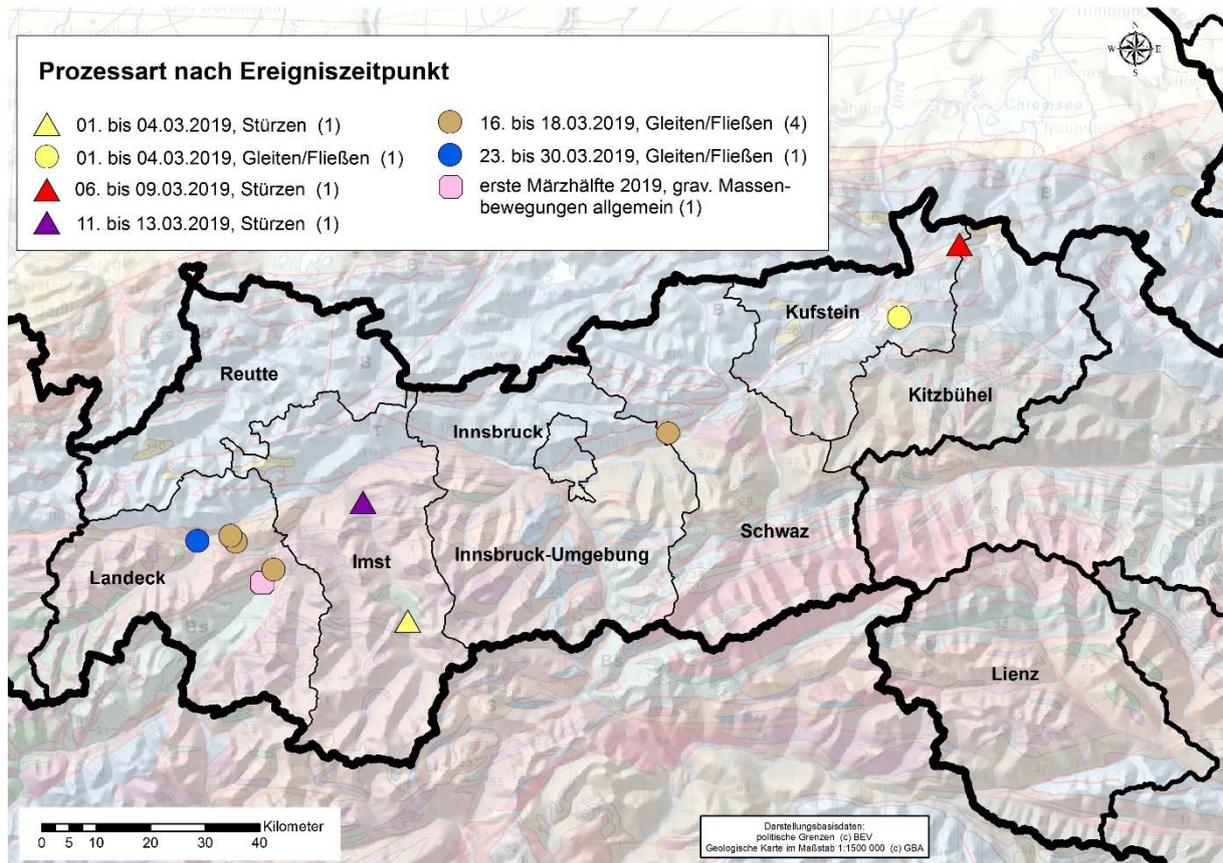
Zehn gravitative Massenbewegungen wurden der GBA im März 2019 aus dem Bundesland Tirol bekannt, deren Schwerpunkt im Oberland in den Bezirken Landeck und Imst lag (Abb. 19).

Abb. 19: Räumliche und zeitliche Verteilung der mittels Recherche in Online-Medien erfassten gravitativen Massenbewegungen in Tirol im März 2019, differenziert nach der Prozessart (in Klammer die Anzahl der Ereignisse). Ein Ereignis konnte keinem genauen Datum zugeordnet werden.

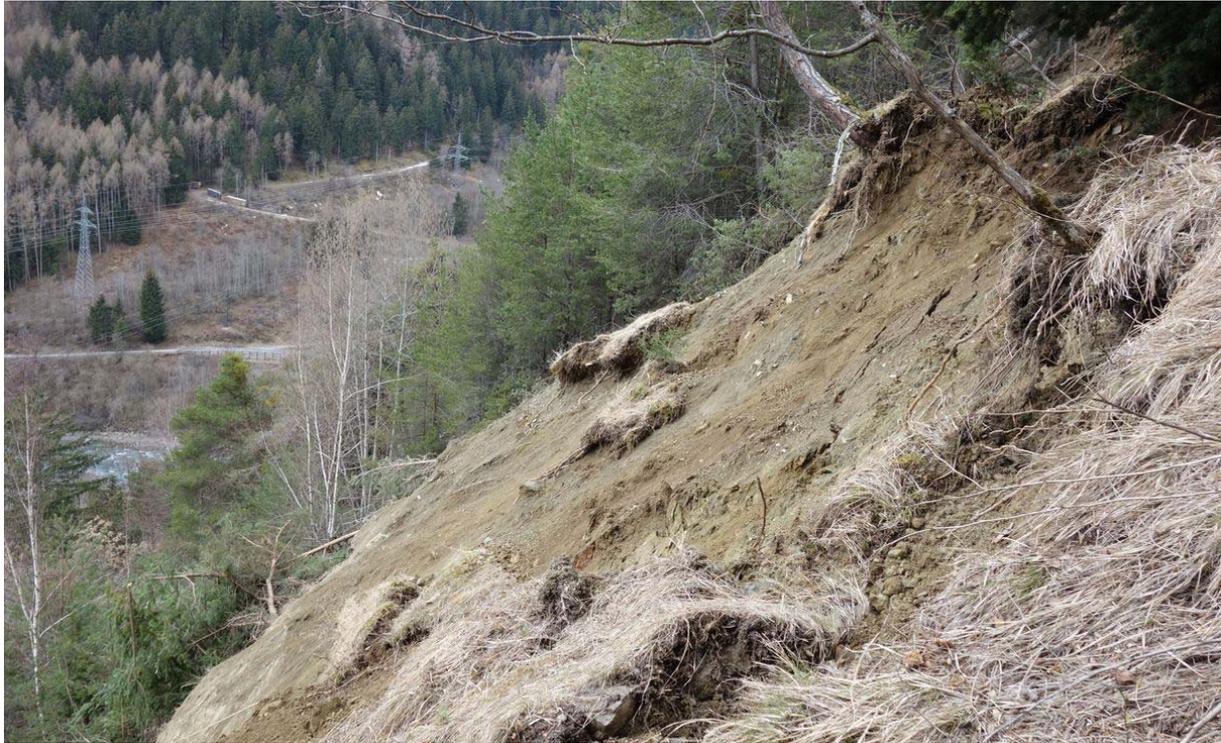
Einmal mehr sorgte eine gravitative Massenbewegung für eine Sperre der Landecker Straße (L 76). Keine zwei Kilometer nördlich von jener Stelle, an der im Februar 2019 ein Steinschlagschutznetz die vielbefahrende Bundesstraße vor einer Lockergesteinsrutschung bewahrte (für dessen Reparatur die Straße danach trotzdem gesperrt werden musste) [15], trug sich zwischen dem 16. und dem 18. März 2019 eine weitere Lockergesteinsrutschung zu, nunmehr auf Höhe der Auffahrt Eichholz (Abb. 20) [16].

Abb. 20: Lockergesteinsrutschung an der Landecker Straße (L 76) unweit der Auffahrt Eichholz zwischen dem 16. und dem 18. März 2019 (© Foto: Gröbner/Land Tirol; Quelle: Webseite des Landes Tirol) [16].

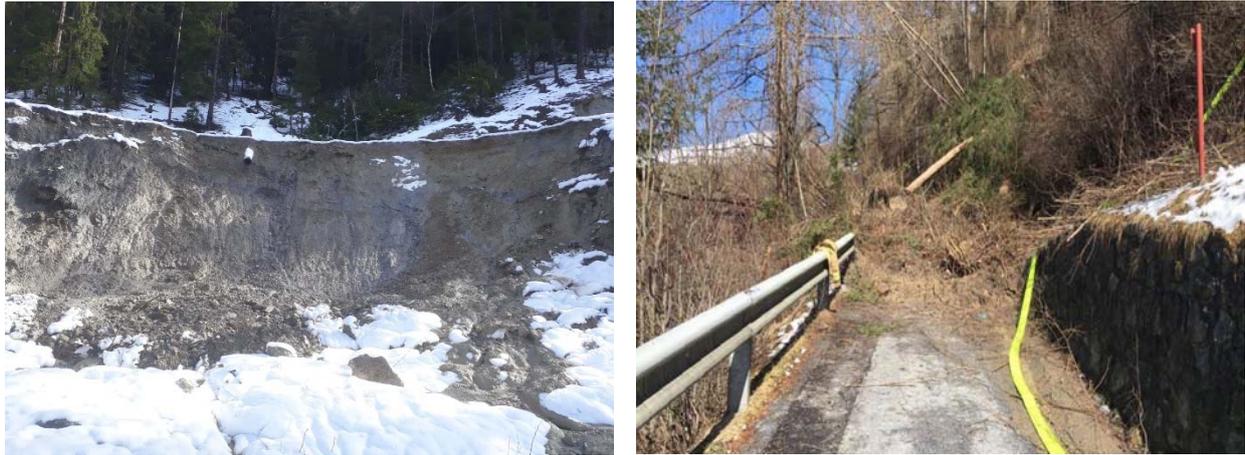
In den Vormittagsstunden des 16. März 2019 ging beispielsweise eine große Hangmure im Innergufer in der Gemeinde Faggen im Oberinntal ab (Abb. 21a). Mehrere Forstwege und eine Straße wurden dadurch stark in Mitleidenschaft gezogen (Abb. 21b). [19], [20]

Abb. 21a (links) und 21b (rechts): Hangmure im Innergufer, Gemeinde Faggen (© Fotos: FF Faggen; Quelle: Webseite der FF Faggen) [19].
