ÜBERBLICK ZU DEN MITTELS ONLINE-RECHERCHEN ERHOBENEN GRAVITATIVEN MASSENBEWEGUNGEN IN ÖSTERREICH

Monatsbericht April 2019

Geologische Bundesanstalt

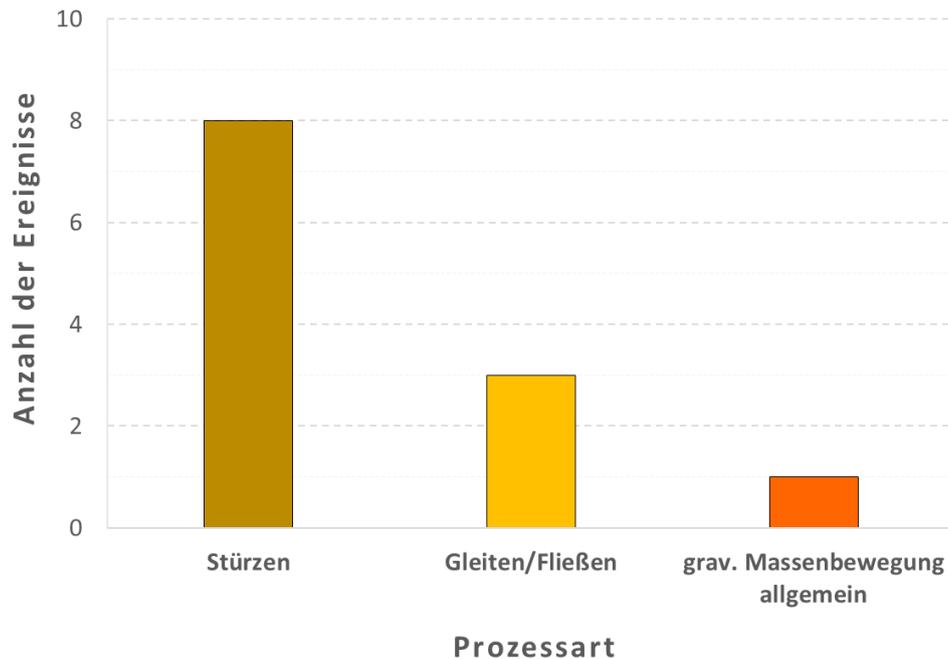
Abb. 1: Mittels Recherche in Online-Medien erfasste gravitative Massenbewegungen im April 2019, differenziert nach Prozessart.

Im April 2019 erfasste die Geologische Bundesanstalt aus öffentlich zugänglichen Online-Quellen zwölf gravitative Massenbewegungen auf österreichischem Staatsgebiet. Davon entfielen acht auf die Prozessgruppe Stürzen und weitere drei auf die Prozessgruppe Gleiten/Fließen. Eine gravitative Massenbewegung war nicht eindeutig einer dieser beiden Prozessgruppen zuzuordnen (Abb. 1).

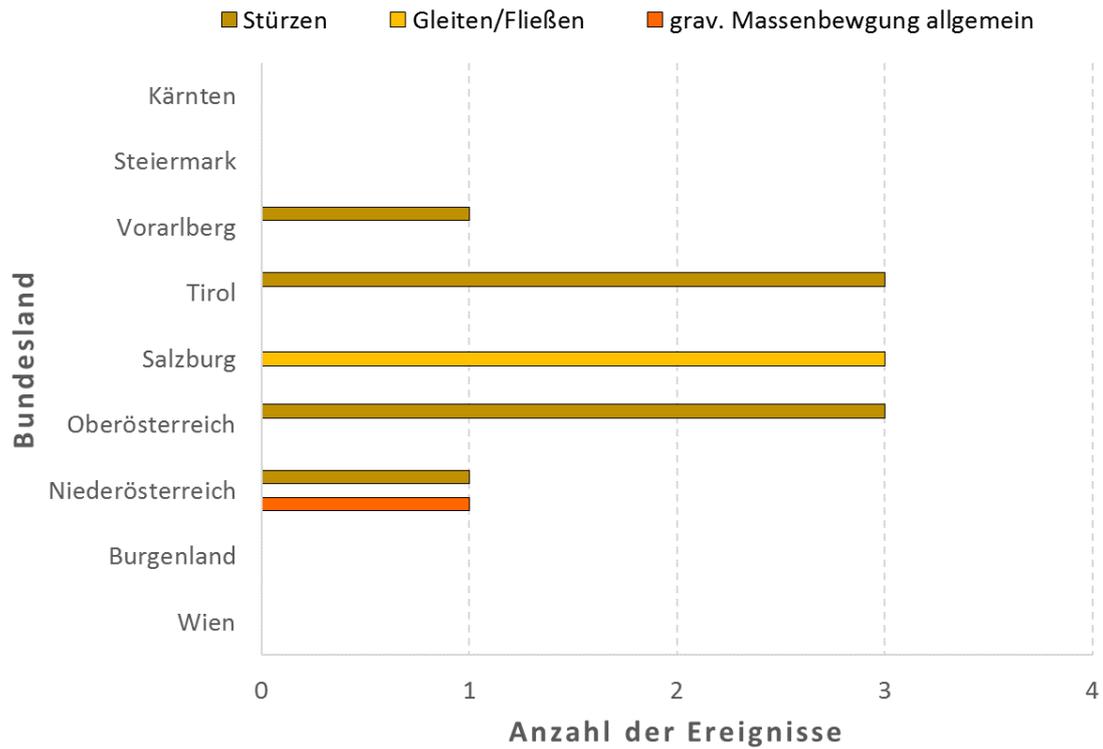
Abb. 2: Mittels Recherchen in Online-Medien für April 2019 erfasste gravitative Massenbewegungen, differenziert nach Bundesländern und Prozessart.

Ein Blick auf die Verteilung der seitens der GBA erfassten gravitativen Massenbewegungen für den Monat April 2019 über das Bundesgebiet (Abb. 2, Abb. 3) zeigt, dass diese ausnahmslos entlang der Alpennordseite auftraten, vom Arlberg (an der Grenze der Bundesländer Vorarlberg und Tirol) im Westen über den Pinzgau (Bundesland Salzburg) und das oberösterreichische Salzkammergut bis in das Mostviertel (Bundesland Niederösterreich). Auffällig ist das Ausbleiben von Meldungen zu gravitativen Massenbewegungen in den Bundesländern Kärnten und Steiermark, somit im Süden und Südosten des Bundesgebietes. Hingegen ereignete sich beispielsweise nur wenige Kilometer südlich der österreichischen Staatsgrenze – auf der slowenischen Seite des Loiblpasses im Raum Podljubelj – am 28. April 2019 ein größerer Felssturz, der eine längere Sperre dieser wichtigen Nord-Süd-Verbindung bedingte [3], [4].

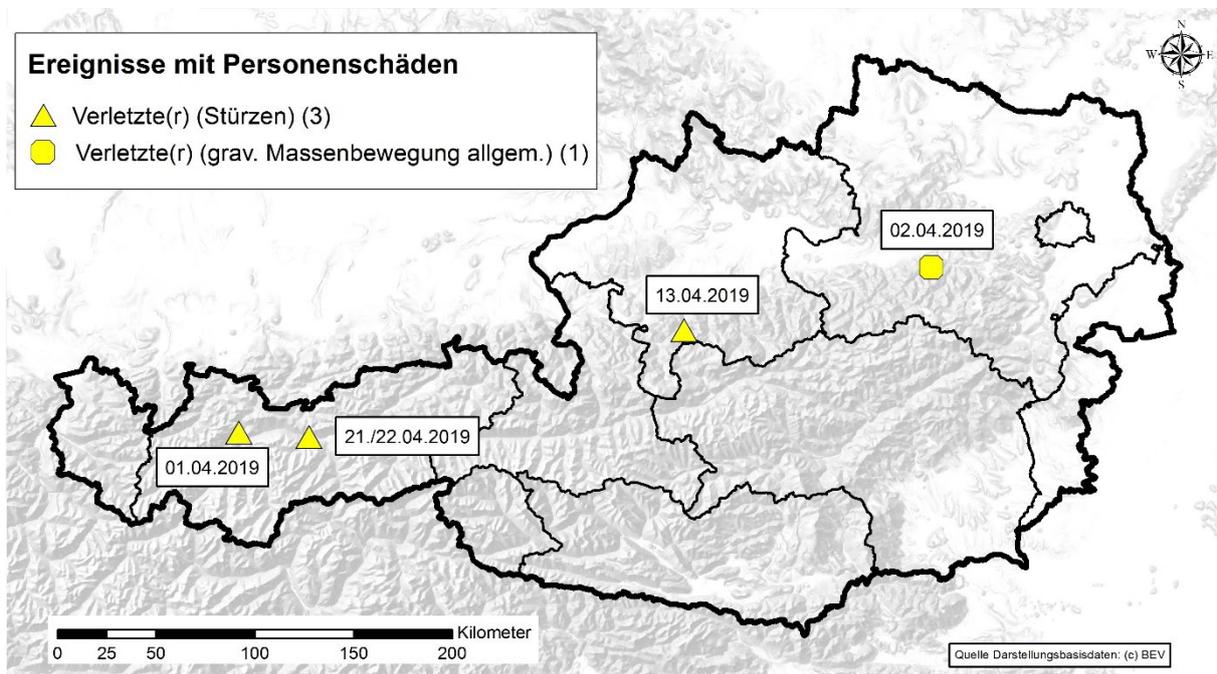
Abb. 4: Räumliche Verteilung der mittels Recherchen in Online-Medien im April 2019 erfassten gravitativen Massenbewegungen mit Toten oder Verletzten, differenziert nach Prozessart.

Die Serie mit Verletzten infolge einer gravitativen Massenbewegung (Abb. 4) begann bereits in den späten Nachmittagsstunden des 1. April. An jenem Tag löste sich mindestens ein Felsblock von der Südflanke des Antelsberges in der Gemeinde Tarrenz (Bundesland Tirol) und stürzte auf die Mieminger Straße (Landesstraße B 189) zwischen Tarrenz und Nassereith. Ein zu jener Zeit vorbeikommender Autolenker konnte dem auf der Straße liegenden Gesteinsblock nicht mehr ausweichen und kollidierte mit diesem. Der Fahrer erlitt bei jenem Vorfall glücklicherweise nur leichte Verletzungen. [5]

Zu zwei ähnlich gelagerten Ereignissen kam es am 2. April 2019 in der Gemeinde Rabenstein an der Pielach (Bundesland Niederösterreich) und am 13. April 2019 in der Gemeinde Ebensee (Bundesland Oberösterreich). In beiden Fällen waren Männer mit Waldarbeiten beschäftigt und sahen sich dabei unvermutet mit herabstürzenden bzw. herabrollenden Felsblöcken konfrontiert. Ob es sich bei dem Vorfall am 2. April in der Steinklamm (Gemeinde Rabenstein an der Pielach) tatsächlich um einen Steinschlag handelte, konnte nicht eindeutig verifiziert werden. Der Polizeimeldung zufolge hatte sich in den frühen Nachmittagsstunden des betreffenden Tages hangaufwärts von einem Waldarbeiter ein Stein gelöst und diesem in weiterer Folge Verletzungen unbestimmten Grades an Kopf und Oberkörper zugefügt. [6]

Elf Tage später löste sich von einem Felsvorsprung an der steilen Südflanke des Aschergupfes im Offenseebachtal in der Gemeinde Ebensee Gestein. Ein im darunterliegenden Waldgebiet des Geisruck arbeitender Mann hörte dies und versuchte den herabstürzenden Felsblöcken auszuweichen, stürzte dabei allerdings mehrere Meter ab und verletzte sich schwer. [7]

Die vierte gravitative Massenbewegung im Monat April mit einem Verletzten trug sich am Osterwochenende 2019 in der Martinswand in der Gemeinde Zirl (Bundesland Tirol) zu. Da traf ein herabfallender Stein einen Kletterer an der Schulter, was einen Einsatz der Bergrettung auslöste. [8]

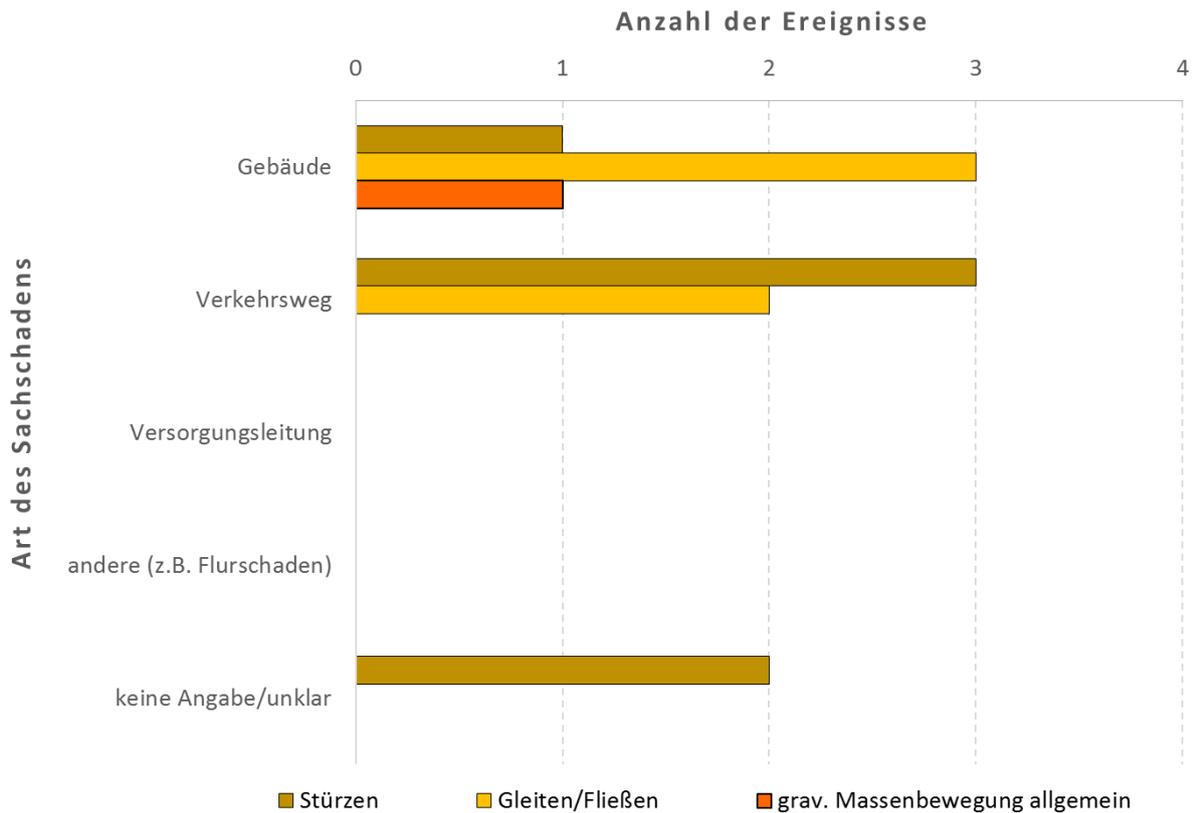
Abb. 5: Überblick zu den mit gravitativen Massenbewegungen im April 2019 einhergegangenen Arten von Sachschäden (Achtung: Mehrfachnennungen möglich, weil bei einem Ereignis mehrere Sachschadensarten auftreten können!). Datenbasis: GBA-Recherchen in Online-Medien.

Wie bereits in der einführenden Erläuterung dargelegt, konzentrieren sich in Medien veröffentlichte Informationen zu gravitativen Massenbewegungen auf Ereignisse, die oftmals in Zusammenhang mit Schäden an der Infrastruktur stehen. Auch im April 2019 betraf der überwiegende Teil der online zugänglichen Meldungen zu gravitativen Massenbewegungen einmal mehr solche mit Berichten über Schäden am Straßen- und Wegenetz. Vier Ereignisse wiederum, davon drei der Prozessgruppe Stürzen, verursachten einen Gebäudeschaden (Abb. 5).

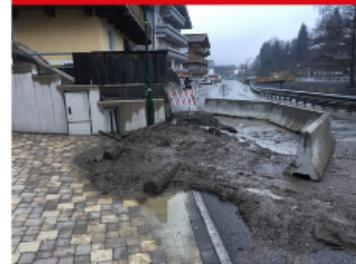
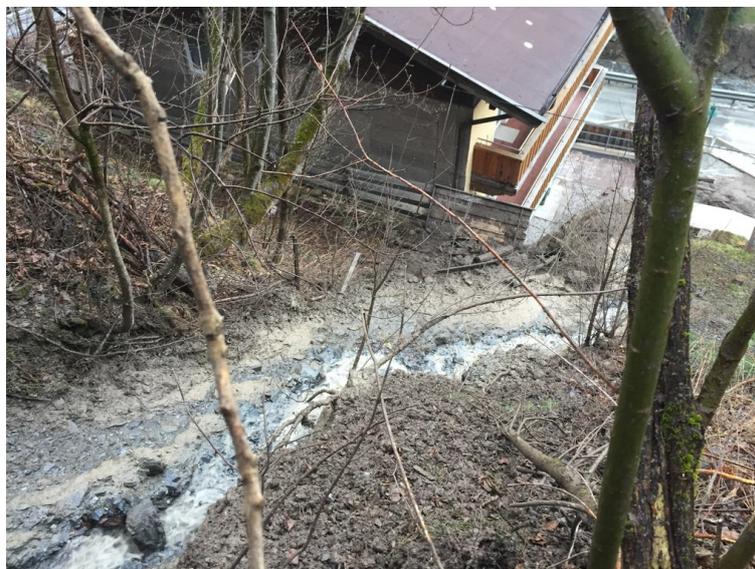
Abb. 6: Pressemitteilung des Landes Salzburg zur ersten der beiden hinter dem Hotel Sigmundshof in der Gemeinde Saalbach-Hinterglemm am 14. April 2019 abgegangenen Hangmuren (© Fotos: WLW; Quelle: Webseite des Landes Salzburg) [9].

Gleich zwei Mal binnen weniger Tage sahen sich Mitarbeiter der Gebietsbauleitung Pinzgau der Wildbach- und Lawinerverbauung (WLV) sowie Anrainer an der Glemmtalstraße in Saalbach in der Gemeinde Saalbach-Hinterglemm (Bundesland Salzburg) mit einer ähnlichen Herausforderung konfrontiert. In einem steilen Hangabschnitt auf der südexponierten Seite des Glemmtales, nördlich des Bärenbaches, löste sich Erdreich. Dieser unmittelbar hinter zwei Beherbergungsbetrieben im Zentrum von Saalbach liegende kleine Graben wurde erstmalig in den Abendstunden des 14. April aktiv, als sich eine Hangmure von rund 10 Meter Länge und 0,5 Meter Mächtigkeit löste, die Außenwand mindestens eines der Hotels beschädigte und einen Teil der Glemmtaler Landesstraße (L 111) vermurte. Die in Richtung Hinterglemm führende Fahrbahn musste daraufhin aus Sicherheitsgründen gesperrt werden (Abb. 6). [9]

Abgegangen ist eine rund zehn Meter lange und einen halben Meter hohe Hangmure aus hauptsächlich weichem, verwitterten Schiefergesteinen. Dieses schon vorher feuchte Material ist durch die Regenfälle am Wochenende nun in Bewegung geraten. Leicht betroffen waren neben der L111 auch die Hotels Sigmundshof und Gugl. Eine Bewohnerin eines angrenzenden Hauses musste sicherheitshalber in einem anderen Gebäude untergebracht werden.

Murenabgang kurz nach dem Ortszentrum von Saalbach. Die Landesstraße ist vorerst nur einspurig befahrbar.

Die Gefahr von weiteren Murenabgängen bleibt hoch, „da noch viel von diesen stark durchfeuchteten Gesteinsschichten oben liegt“, so Pongruber. Daher wird in den nächsten Tagen der Hang mit Holzkrainerwänden stabilisiert. LK_190415_52 (grs/mel)

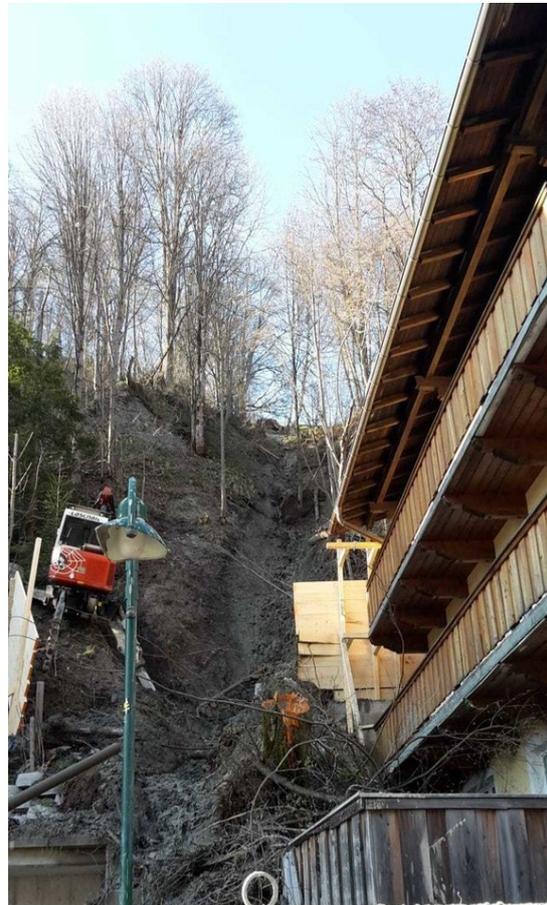
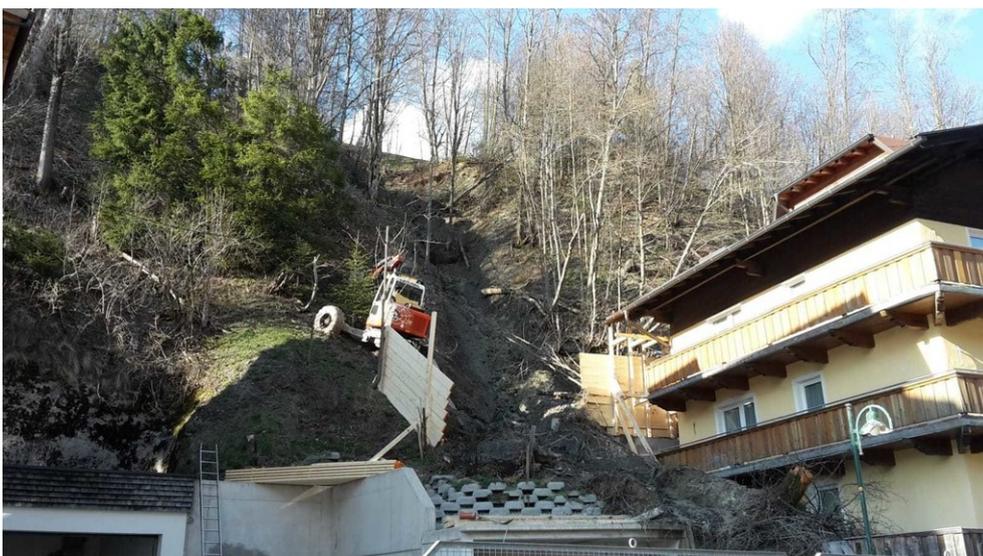
Abb. 7: Pressemitteilung des Landes Salzburg zur Lage am Hang hinter dem Hotel Siegmundshof in der Gemeinde Saalbach-Hinterglemm nach dem Abgang zweier Hangmuren am 14. und 17. April 2019 (© Fotos: M. Pongruber/Land Salzburg; Quelle: Webseite des Landes Salzburg) [12].

Die starke Durchfeuchtung des Lockermaterials und somit die Instabilität dieser Hangpartie – möglicherweise primär aufgrund der Schneeschmelze und weniger wegen des Niederschlages in jenen Tagen [9], [10] – verdeutlichte sich erneut in den Nachmittagsstunden des 17. April 2019, als eine weitere Hangmure neuerlich Schäden am Hotel verursachte und die Landesstraße zum zweiten Mal binnen weniger Tage gesperrt werden musste [11], [12] (Abb. 7).

L111 ist daher in diesem Bereich aus Sicherheitsgründen vorerst gesperrt, eine lokale Umleitung wurde eingerichtet. Personen sind keine in Gefahr, ein Haus ist bis auf weiteres nicht bewohnbar.

Katastrophenschutzreferent Manfred Pongruber machte sich am Mittwoch selbst ein Bild von der Lage und berichtet: „In diesem Bereich ist das Gestein und Erdreich sehr durchnässt, die Folge waren weitere Rutschungen am Mittwoch. Wir beobachten die Lage und Entwicklung sehr genau. Wenn es geht, wird die Wildbach- und Lawinerverbauung morgen mit einem Schreitbagger die Gefahrenstelle entschärfen“, so Pongruber von der Bezirkshauptmannschaft Zell am See. Personen sind laut Pongruber aus derzeitiger Sicht nicht in Gefahr, jenes Haus, das schon am Montag evakuiert wurde, bleibt bis auf weiteres nicht bewohnbar. LK_190417_70 (mel)

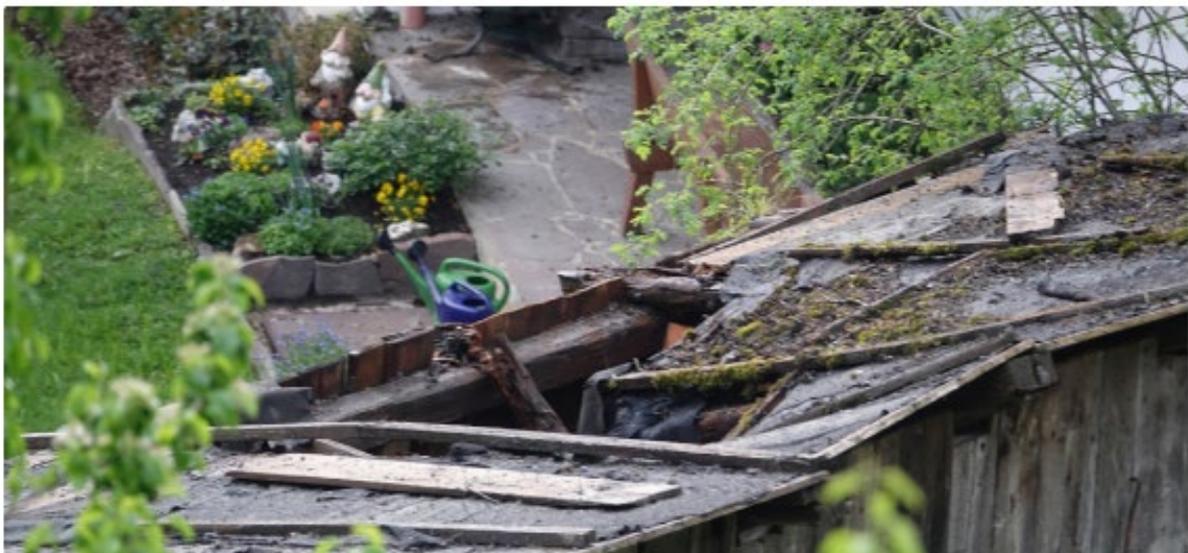
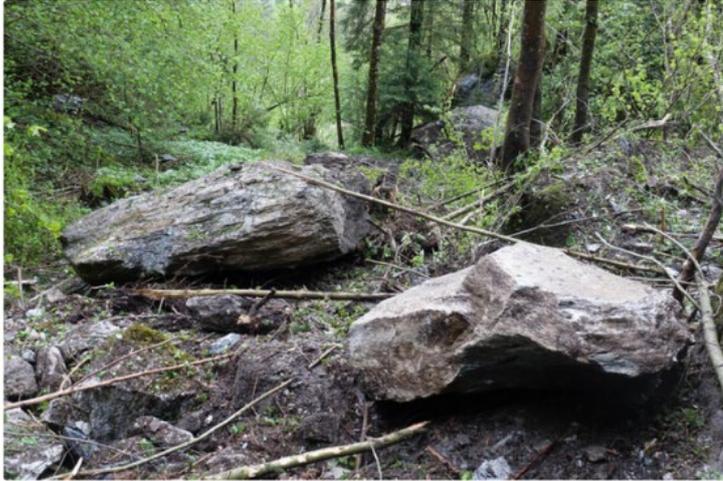
Abb. 8a: Berichterstattung über den Felssturz vom Hollenzberg in der Gemeinde Mayrhofen (Bundesland Tirol) am 30. April 2019 und dessen Folgen (© Fotos: G. Köchler/ZOOM-Tirol; Quelle: „Tiroler Tageszeitung“-online) [14].

Im Gegensatz zu den zuvor genannten Ereignissen resultierten die an Gebäuden in der Gemeinde Mayrhofen im Zillertal (Gemeinde Tirol) entstandenen Schäden aus einem Sturzereignis. In der ersten Nachthälfte des 30. April 2019 kam es am Hollenzberg, ungefähr 200 Höhenmeter oberhalb des Ortsteiles Schweinberg, zu einem Felssturz. Während eine Reihe von Felsblöcken in einem hangabwärts befindlichen Waldgebiet zu liegen kamen, richteten andere an Dächern und Fassaden mehrerer Wohngebäude teils erheblichen Sachschaden an (Abb. 8a und Abb. 8b, Abb. 9). Diese mussten unverzüglich evakuiert werden. [14], [15]

Dachabdeckungen wurden durchschlagen.

Größere Felsbrocken hatten sich oberhalb der Siedlung gelöst.

Mehrere große Steine wurden draufhin über die Häuser geschleudert und durchschlugen teilweise die Dachabdeckungen der Gebäude. Zudem wurden die ostseitigen Fassaden der Häuser stark verschmutzt und zum Teil durchschlagen, berichtet die Polizei. Personen wurden nicht verletzt.

Die Begutachtung des Landesgeologen ergab, dass die Lage derzeit noch instabil ist und die Gefahr eines weiteren Felssturzes besteht. Die betroffenen Wohngebäude wurden daher evakuiert. Die Wildbach- und Lawinenverbauung Tirol wird am Mittwoch mit Absicherungsmaßnahmen beginnen, hieß es.

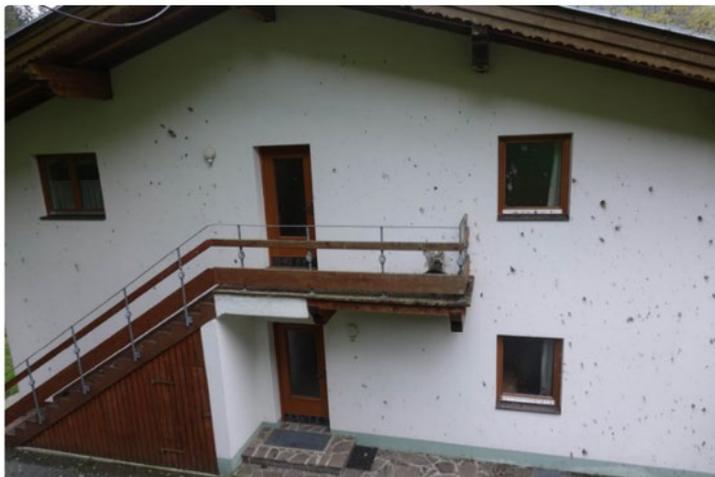
Abb. 8b: Berichterstattung über den Felssturz vom Hollenzberg in der Gemeinde Mayrhofen (Bundesland Tirol) am 30. April 2019 und dessen Folgen (© Fotos: G. Köchler/ZOOM-Tirol; Quelle: „Tiroler Tageszeitung“-online) [14].

Fassaden wurden verschmutzt und beschädigt.

Die Begutachtung des Landesgeologen ergab, dass die Lage derzeit noch instabil ist und die Gefahr eines weiteren Felssturzes besteht. Die betroffenen Wohngebäude wurden daher evakuiert. Die Wildbach- und Lawinenverbauung Tirol wird am Mittwoch mit Absicherungsmaßnahmen beginnen, hieß es.

Die voraussichtliche Dauer der Arbeiten ist derzeit noch nicht bekannt. Der Wanderweg in dem Gebiet wurde ebenfalls vorübergehend gesperrt. (TT.com)

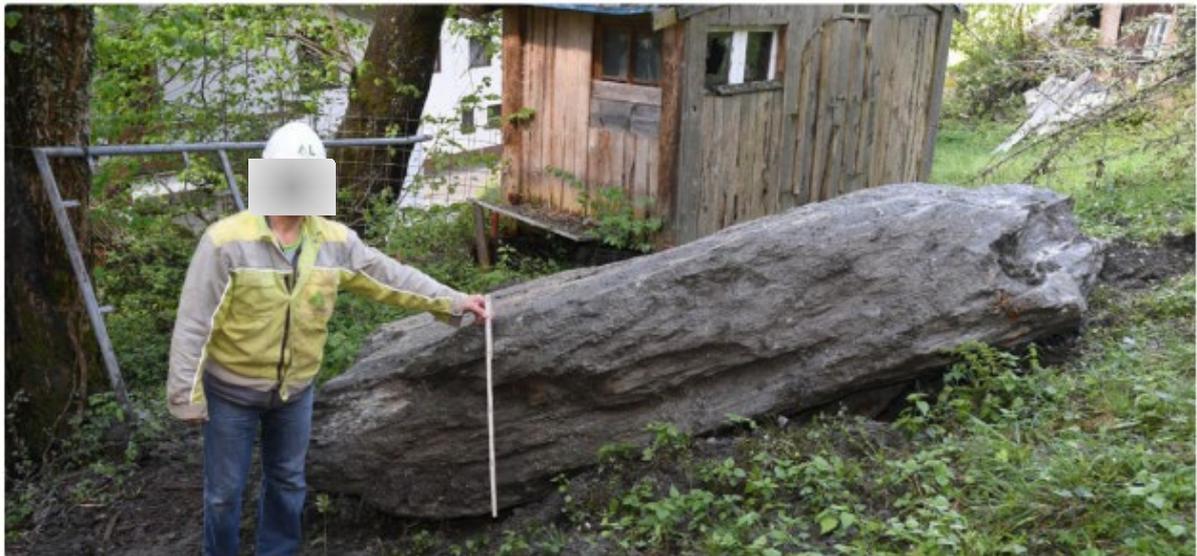
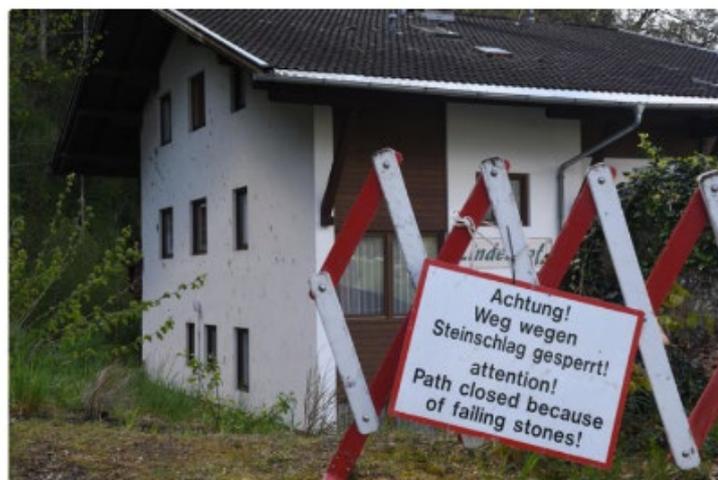
Abb. 9: Weitere Berichterstattung über den Felssturz vom Hollenzberg in der Gemeinde Mayrhofen (Bundesland Tirol) am 30. April 2019 und dessen Folgen (© Fotos: G. Köchler/ZOOM-Tirol; Quelle: „Tiroler Tageszeitung“-online) [15].

Felsen in der Länge eines Pkw schossen vom Hollenzberg in Richtung des Ortsteils Schweinberg. Die Arbeiten haben bereits begonnen. © ZOOM.TIROL

Ein Felssturz richtete Dienstagmorgen in Mayrhofen Schäden an Gebäuden an. Die Felsblöcke durchschlugen zunächst ein Waldstück, einige größere Felsbrocken schlugen direkt oberhalb einer Siedlung im Ortsteil Schweinberg ein. Dachabdeckungen wurden durchschlagen, die betroffenen Wohngebäude nach Begutachtung durch den Landesgeologen evakuiert – die TT berichtete. Schon gestern begannen seitens der Wildbach- und Lawinerverbauung Absicherungsmaßnahmen. Hausbewohner berichteten, dass auch die Gemeindeführung umgehend Kontakt mit ihnen aufgenommen hatte und sie bis zum Ende der Evakuierung gut untergekommen seien. Die voraussichtliche Dauer der Arbeiten war gestern noch nicht bekannt. Der Wanderweg in dem Gebiet wurde ebenfalls vorübergehend gesperrt. Zuletzt hatten sich vor 25 Jahren solche Felsen gelöst. Jetzt wird der Hollenzberg gesäubert. (fell)

Die Umgebung um die evakuierten Häuser wurde gesperrt.

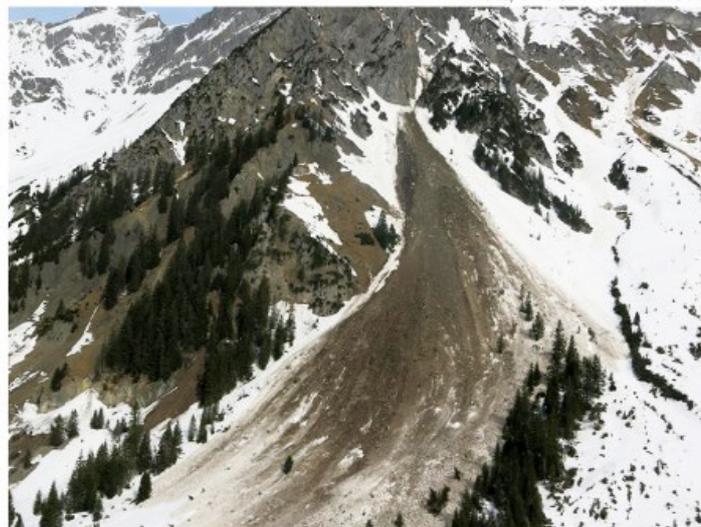
Abb. 10: Berichterstattung über den Felssturz vom Stubigernagel (Gemeinde Klösterle) am 2. April 2019 (© Fotos: Landespolizeidirektion für Vorarlberg; Quelle: ORF-Online) [16].

Große Aufmerksamkeit in der Arlbergregion erlangte Anfang des Monats ein Felssturz. In den Vormittagsstunden des 2. April 2019 löste sich am Stubigernagel, südlich des Roten Turmes in der Gemeinde Klösterle (Bundesland Vorarlberg) liegend, auf rund 1.900 m Seehöhe eine ca. 200 m³ große Felsplatte und stürzte in Richtung der Arlbergstraße (L 197). Nur rund 200 m vor dieser kam der Großteil der Sturzmasse westlich der Ortschaft Stuben zu liegen (Abb. 10 und Abb. 11). [16]

In Stuben am Arlberg hat sich am Dienstag ein mächtiger Felssturz ereignet. In 1.900 Meter Seehöhe löste sich eine Felsplatte im Ausmaß von rund 200 Kubikmetern.

Die Felsplatte zersprang in mehrere Teile, die etwa 200 Meter von der Arlbergstraße (L197) entfernt vom Schnee gestoppt wurden. Laut Polizei wurde weder jemand verletzt, noch entstand Sachschaden. Als Grund nimmt die Polizei die erhebliche Erwärmung an.

Die Spur des Felssturzes

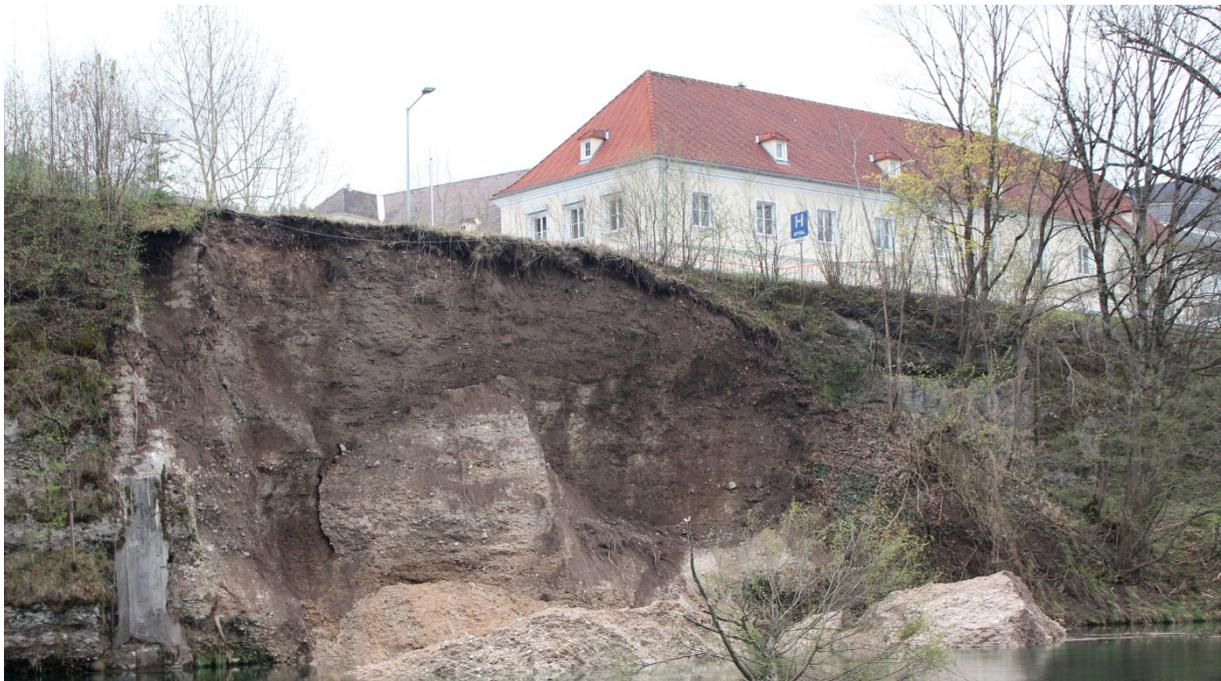
Abb. 12: Berichterstattung über den Felssturz am Einhang der Ybbs im Stadtgebiet von Waidhofen an der Ybbs am 13. April 2019 (© Foto: A. Kössl/NÖN; Quelle: „Niederösterreichische Nachrichten-Online“) [1].

Ein hinsichtlich der Kubatur noch größeres Ereignis trug sich in der Nacht vom 13. auf den 14. April 2019 kurz vor Mitternacht im Stadtgebiet von Waidhofen an der Ybbs (Bundesland Niederösterreich) zu. Auf Höhe des EVN-Areals und unweit des Landeskrankenhauses lösten sich an der orografisch linksseitigen Steilböschung der Ybbs bis zu 400 Kubikmeter Konglomerat und Schotter und stürzten in das Flussbett (Abb. 12 und Abb. 13) [1], [18]. Die dort unmittelbar entlang des Flusses verlaufende Ybbsitzerstraße war den Fachleuten zufolge hingegen nicht gefährdet.

Feuerwehr und Polizei mussten am Sonntagvormittag in die Ybbsitzerstraße ausrücken. Auf Höhe des EVN-Areals waren in der Nacht zwischen 300 und 400 Kubikmeter Felsmaterial vom Hang abgebrochen und in die Ybbs gestürzt. Die Ybbsitzerstraße wurde kurzzeitig gesperrt, konnte aber kurz darauf nach Begutachtung durch die Behörde wieder freigegeben werden.

Am Montagnachmittag wurde der Abbruch vom geologischen Dienst des Landes Niederösterreich untersucht. Ein Geologe seilte sich ab, um den Abbruch zu inspizieren und von der gegenüberliegenden Seite wurde der Hang mittels Fernglas begutachtet. Dabei sei festgestellt worden, dass auf dem Straßenstück keine unmittelbare Gefahr bestehe, heißt es aus dem Magistrat. Eine Sanierung des Hangs sei nicht angedacht. Das abgebrochene Felsmaterial werde in der Ybbs belassen. Auch anderswo im Stadtgebiet bestehe keine Gefahr, da die Ybbshänge in einem laufenden Prozess ständig überprüft würden.

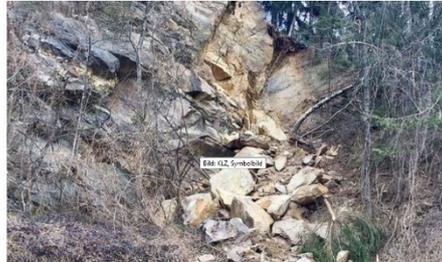
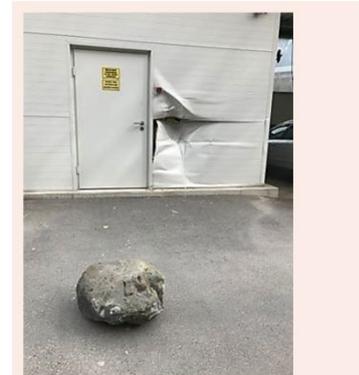
Abb. 14: Berichterstattung zum vermeintlichen Blocksturz in der Gemeinde Gmünd in Kärnten am 7. April 2019 und zu seinen Folgen (© Foto: Landespolizeidirektion für Kärnten; Quelle: „Kleine Zeitung“-Online) [19].

Besagter Vorgang trug sich in den Nachmittagsstunden des 7. April 2019 an einer Waschanlage in der Gemeinde Gmünd in Kärnten (Bundesland Kärnten) zu. Von einem nahegelegenen Hang hatte sich ein großer Felsblock gelöst und war in weiterer Folge gegen die Waschanlage geprallt, wo er erheblichen Sachschaden anrichtete. Glücklicherweise war dabei keine Person zu Schaden gekommen (Abb. 14). [19]

Sonntagnachmittag ist bei einer Autowaschanlage in Gmünd (Bezirk Spittal/Drau) ein großer Stein von einem angrenzenden Hang gerollt und gegen das Gebäude geprallt. Der Felsen hat sich oberhalb des Ortsgebietes im unwegsamen Gelände gelöst und ist schließlich mit großer Wucht gegen die Außenwand der Waschanlage geprallt. Die Außenwand wurde dadurch stark beschädigt. Personen oder andere Gegenstände kamen nicht zu Schaden.

Der Felsen beschädigte die Wand stark © LDP Kärnten

Das Areal der Waschanlage und die angrenzende Gemeindestraße wurden wegen Gefahr im Verzug gesperrt. Eine Umleitung ist eingerichtet. Die Bezirkshauptmannschaft wird am Montag einen Geologen zur Beurteilung der Lage beauftragen.

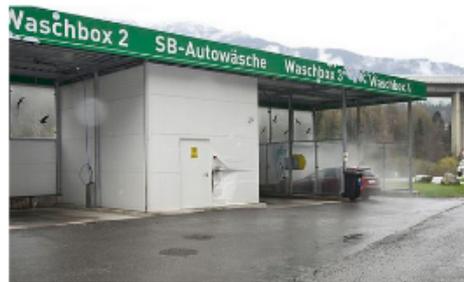
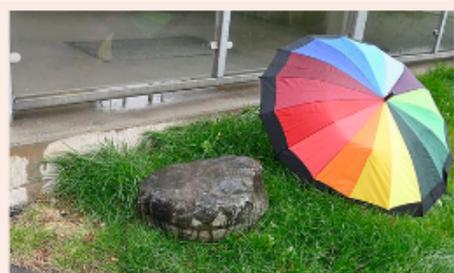
Abb. 15: Berichterstattung zum Hintergrund des vermeintlichen Blocksturzes in der Gemeinde Gmünd in Kärnten am 8. April 2019 (© Fotos: Re-Press; Quelle: „Kleine Zeitung“-Online) [21].

Die Landespolizeidirektion für Kärnten verfasste daraufhin eine entsprechende Pressemeldung [20], die Nachricht samt Bildern ging durch die Medien und die Stadtgemeinde Gmünd in Kärnten verständigte den zuständigen Landesgeologen. Tags darauf entpuppte sich die vermeintliche gravitative Massenbewegung als ein in Zusammenhang mit Bauarbeiten stehendes Ereignis. Aushubmaterial – darunter auch größere Felsblöcke – war auf ein Grundstück oberhalb der Tankstelle transportiert bzw. dort abgeladen worden, und im Zuge dieses Vorganges hatte sich einer der Blöcke „selbständig“ gemacht (Abb. 15). [21]

Mit großer Wucht ist der Fels am Sonntagnachmittag gegen die Autowaschanlage bei der **Lagerhaustankstelle in Gmünd geplatzt**. Das Loch, das er in die Wand geschlagen hat, ist riesig.

Offenbar hat sich der Felsbrocken in Bewegung gesetzt, als Aushubmaterial auf ein Grundstück oberhalb der Waschanlage gebracht worden ist. Der schwere Brocken ist über den Hang gerollt und hat die Außenwand beschädigt. Zu diesem Zeitpunkt war kein Auto in der Waschanlage. **Der Grundstücksbesitzer, ein 52-jähriger Anrainer der oberhalb der Waschanlage wohnt, hat den Vorfall erst heute bemerkt und selbst der Polizei gemeldet.** Die Polizei Gmünd, die den Fall aufgenommen hat, wird diesen nun an die Staatsanwaltschaft weiterleiten.

Dieser Stein donnerte über den Hügel in die Mauer Foto © Re-Press

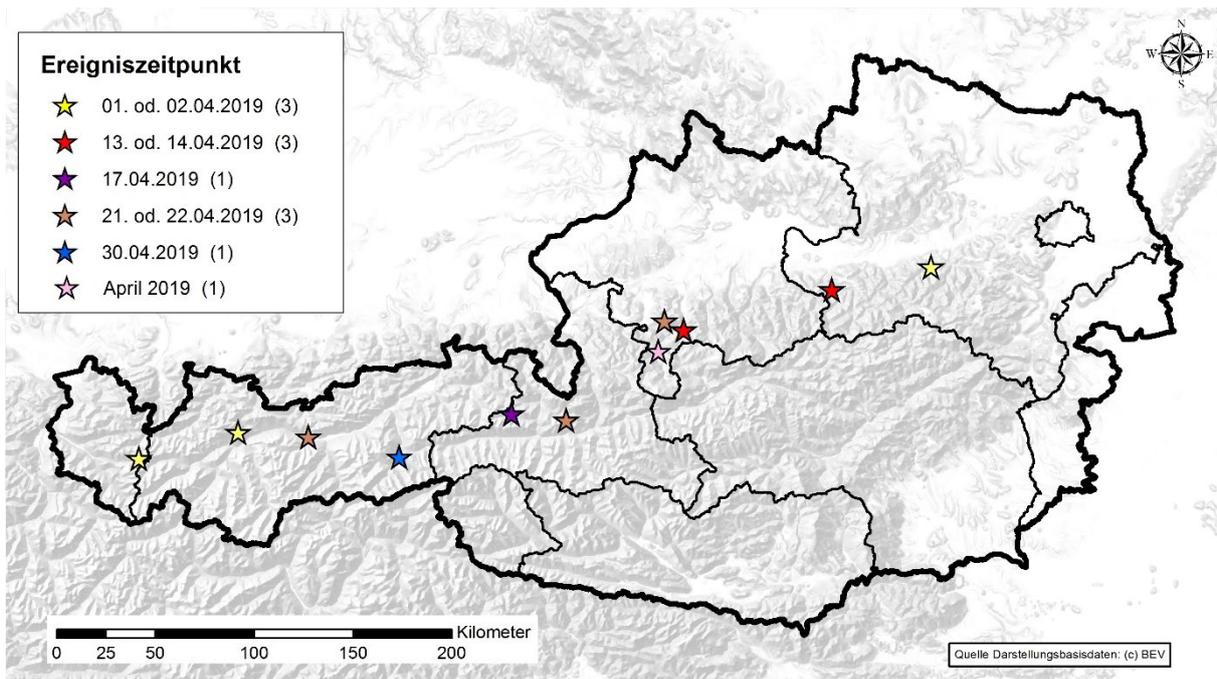
Eine Differenzierung der eingelangten Meldungen zu gravitativen Massenbewegungen im April 2019 nach dem Ereigniszeitpunkt (Abb. 16) lässt eine Häufung am 01./01. April, am 13./14. April sowie am 21./22. April (Ostern) mit jeweils drei Ereignissen erkennen.
