ÜBERBLICK ZU DEN  
MITTELS ONLINE-RECHERCHEN ERHOBENEN  
GRAVITATIVEN MASSENBEWEGUNGEN  
IN ÖSTERREICH

Monatsbericht Mai 2019

Geologische Bundesanstalt

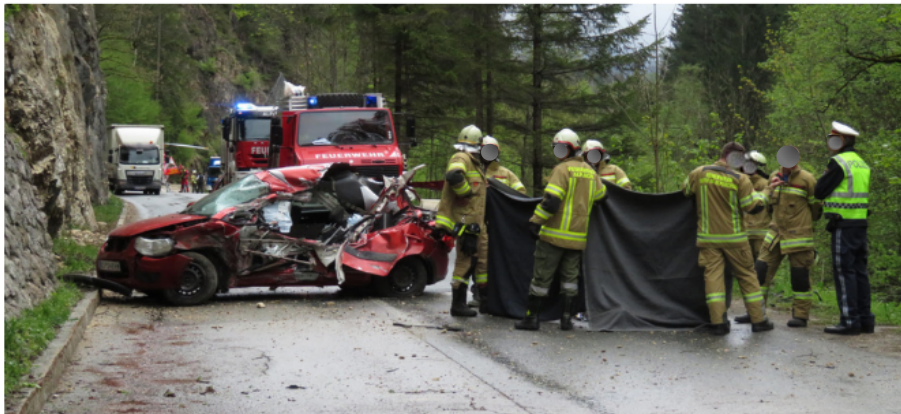
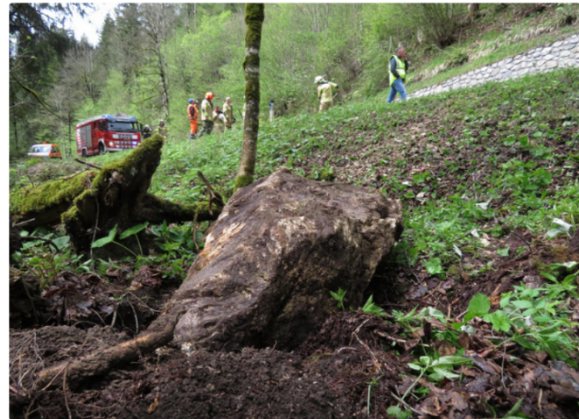
Abb. 4: Auszug aus der Berichterstattung über den Blocksturz an der Alpbacher Straße (L 5) in der Gemeinde Reith im Alpbachtal (Bundesland Tirol) am 3. Mai 2019 und seine dramatischen Folgen (© Fotos: Zoom-Tirol; Quelle: „Tiroler Tageszeitung“-online) [3].

Dieses folgenschwere Unglück ereignete sich am 3. Mai 2019 kurz vor 12 Uhr auf der Alpbacher Straße (L 5) in der Gemeinde Reith im Alpbachtal (Bundesland Tirol) (Abb. 5). Ein mit zwei Personen besetzter PKW befand sich zu jener Zeit auf dem Weg nach Alpbach, als er im Bereich Naschberg auf der Höhe von Straßenkilometer 5,9 von einem herabstürzenden, ca. 3 Tonnen schweren und rund 1,5 m<sup>3</sup> großen Felsblock auf der Fahrerseite getroffen und schwer beschädigt wurde (Abb. 4) [3]. Dieser hatte sich den Erkenntnissen einer Drohnenerkundung zufolge rund 80 bis 90 m oberhalb der Straße gelöst [4]. Die Person am Steuer verstarb noch an der Unglücksstelle, jene am Beifahrersitz erlitt nur leichte Verletzungen.

Das Auto wurde völlig zerstört.

Der Felsbrocken kam unterhalb der Straße zum Liegen.

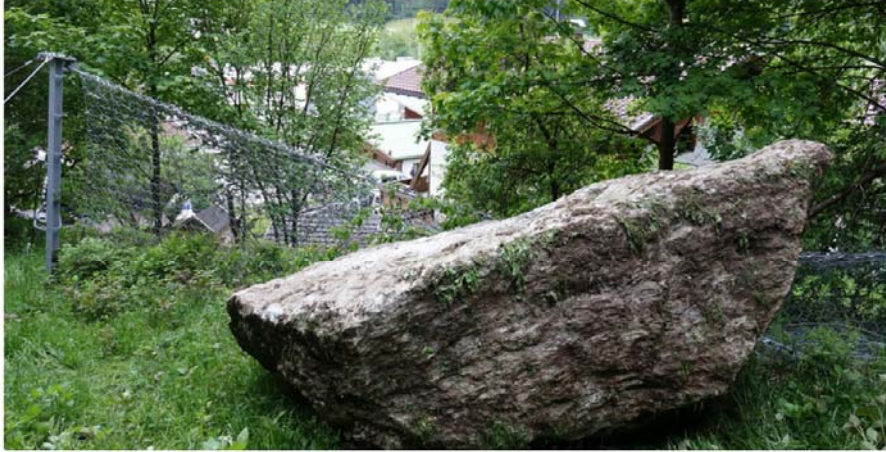
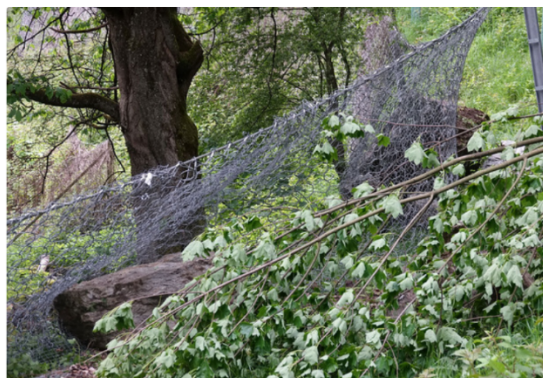
Abb. 7: Berichterstattung über den Felssturz im Ortsteil Ahrnbach in der Gemeinde Stumm im Zillertal am 22. Mai 2019 und seine Folgen (© Fotos: Zoom-Tirol; Quelle: „Tiroler Tageszeitung“-online) [5].

Unweit des Hauses wurden die Felsbrocken von einem Zaun gestoppt.

Stumm – Mehrere Felsbrocken, teilweise so groß wie ein Auto, machten am Mittwochnachmittag kurz vor einem Wohnhaus in Stumm halt – ein direkt hinter dem Haus errichteter Schwerlast-Zaun wurde zwar zerstört, verhinderte aber Schlimmeres. Das Gebäude blieb heil, ebenso die darin wohnhafte Familie und ihre Pflegekraft, die evakuiert werden mussten.

Donnerstagfrüh machte sich Landesgeologe Johann Schroll ein Bild vor Ort. „Die Begehung hat ergeben, dass sich hinter dem Haus noch mehrere Blöcke befinden, die abgehen könnten. Die Bewohner können erst wieder in das Gebäude zurück, wenn der Schutzzaun voll funktionsfähig ist“, sagte er gegenüber der *Tiroler Tageszeitung Online*. Die Arbeiten seien bereits im vollen Gange, wie lange diese dauern lässt sich noch nicht einschätzen. „Das hängt von verschiedenen Faktoren, zum Beispiel der Verfügbarkeit des Zauns, ab.“ Zwischen einigen Tagen und mehreren Wochen könnten sich die Arbeiten hinziehen. „Sie sollen auf jeden Fall so schnell wie möglich abgeschlossen werden.“

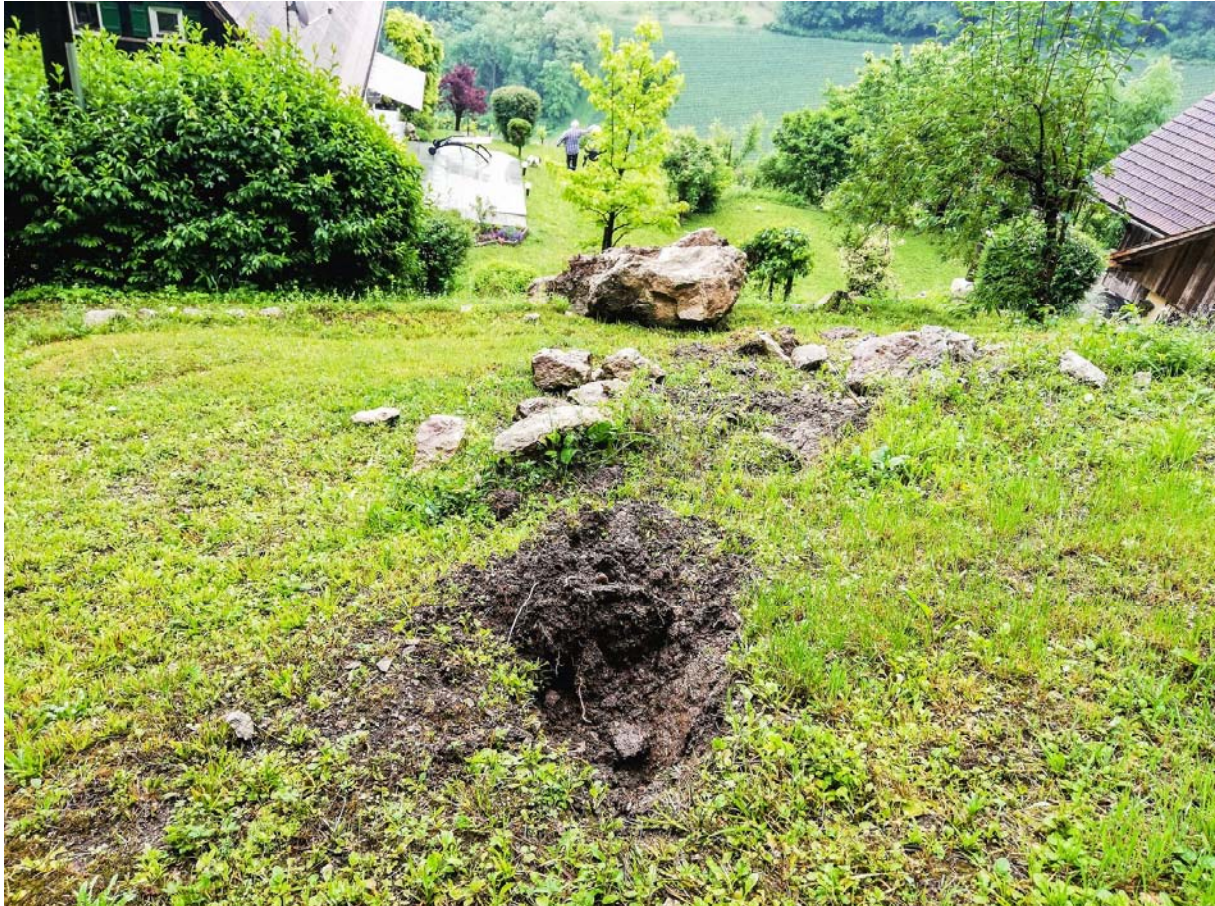
Abb. 8: Felssturz in der Gemeinde Straß in der Steiermark am 30. Mai 2019 (© Foto: FF Spielfeld; Quelle: Facebookseite der FF Spielfeld) [6].

Acht Tage später kam es zu einem ähnlich gelagerten Ereignis in der Südsteiermark. In der früheren Gemeinde Spielfeld, nunmehr Gemeinde Straß in der Steiermark, ereignete sich in den frühen Vormittagsstunden des 30. Mai 2019 an einem Hang unterhalb der Grenzland-Weinstraße (L 613) ein kleiner Felssturz. Die Felsblöcke kamen unweit der (Wohn-)Gebäude an der Graßnitzbergstraße zum Liegen und richteten somit nur einen Flurschaden an (Abb. 8). [6]

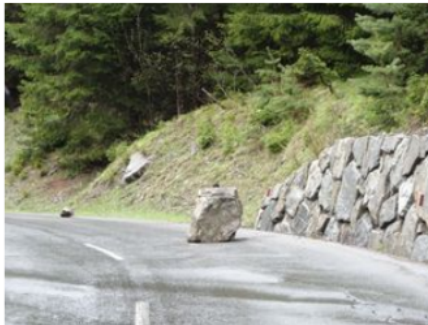
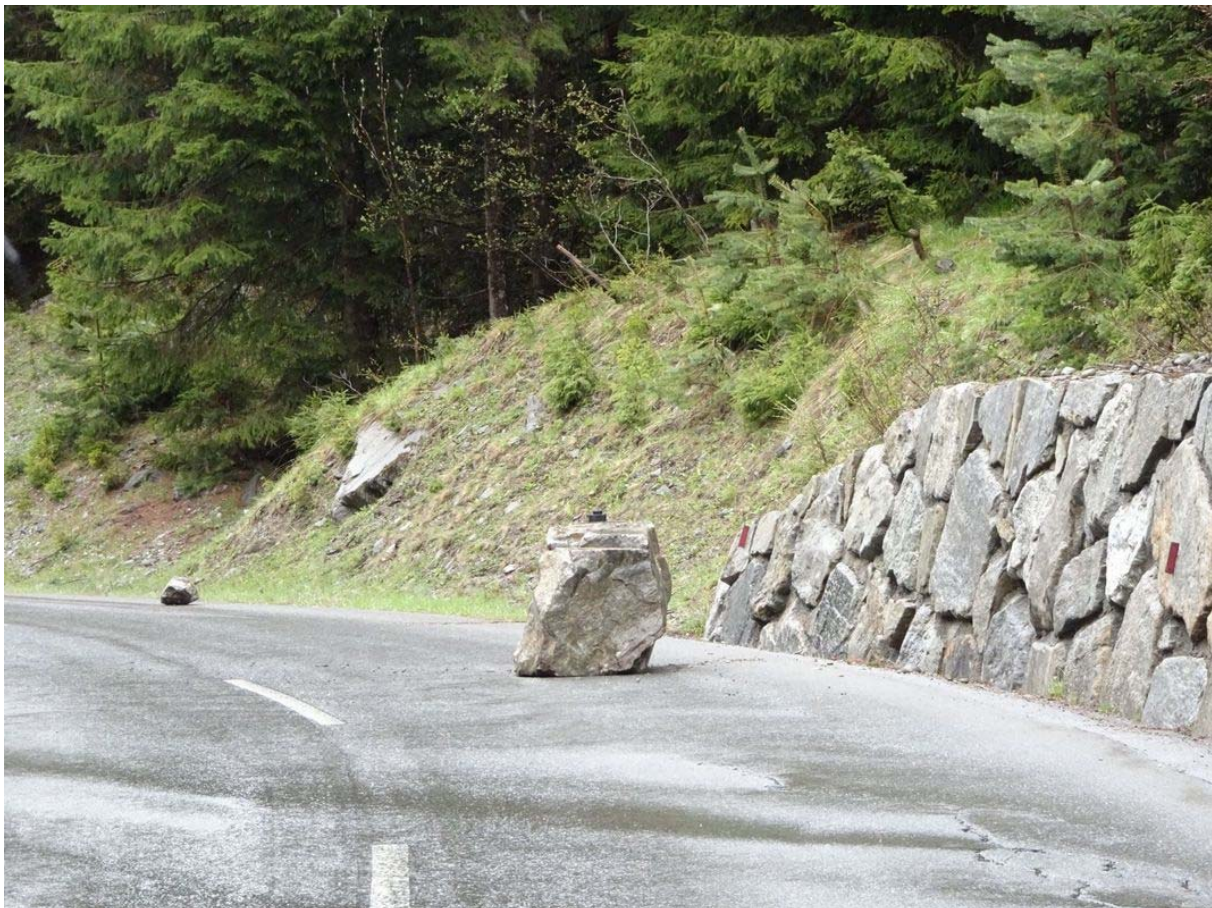
Abb. 9: Pressemitteilung des Landes Tirol zum Blocksturz auf die Kühtastraße (L 237) am 12. Mai 2019 im Gemeindegebiet von Ötz und seine Folgen (© Foto: P. Nittel-Gärtner/Land Tirol; Quelle: Webseite des Landes Tirol) [7].

Auf der L 237 Kühtastraße kam es heute, am 12. Mai, bei Km 6,450 zwischen Ötz und Kühtai zu einem Blockfelssturz. Der kugelige Block, der auf der bergseitigen Fahrbahn eingeschlagen hat, weist eine Größe von etwa einem Kubikmeter auf. Im Zuge der Begehung durch den Straßenmeister ist es zu weiteren Blockschlägen gekommen. Die Ausbruchstelle befindet sich ca. 290 Höhenmeter oberhalb der Landesstraße, ist aber aufgrund der steilen Felswände zu Fuß nicht erreichbar.

„Der Lokalausganschein hat zudem gezeigt, dass auch in der Sturzbahn zahlreiche Steine und Blöcke lagern. Aufgrund der Gefahrenlage bleibt die Straße in diesem Bereich bis auf Weiteres gesperrt“, so Landesgeologin Petra Nittel-Gärtner im Anschluss an die Begehung. Weitere Erkundungen sollen bei besserer Sicht und Witterung voraussichtlich am Montagvormittag stattfinden.

Ein etwa einem Kubikmeter großer Felsblock versperrt die Fahrbahn.

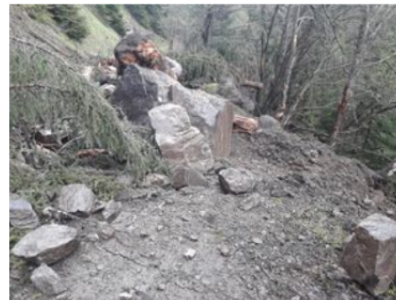
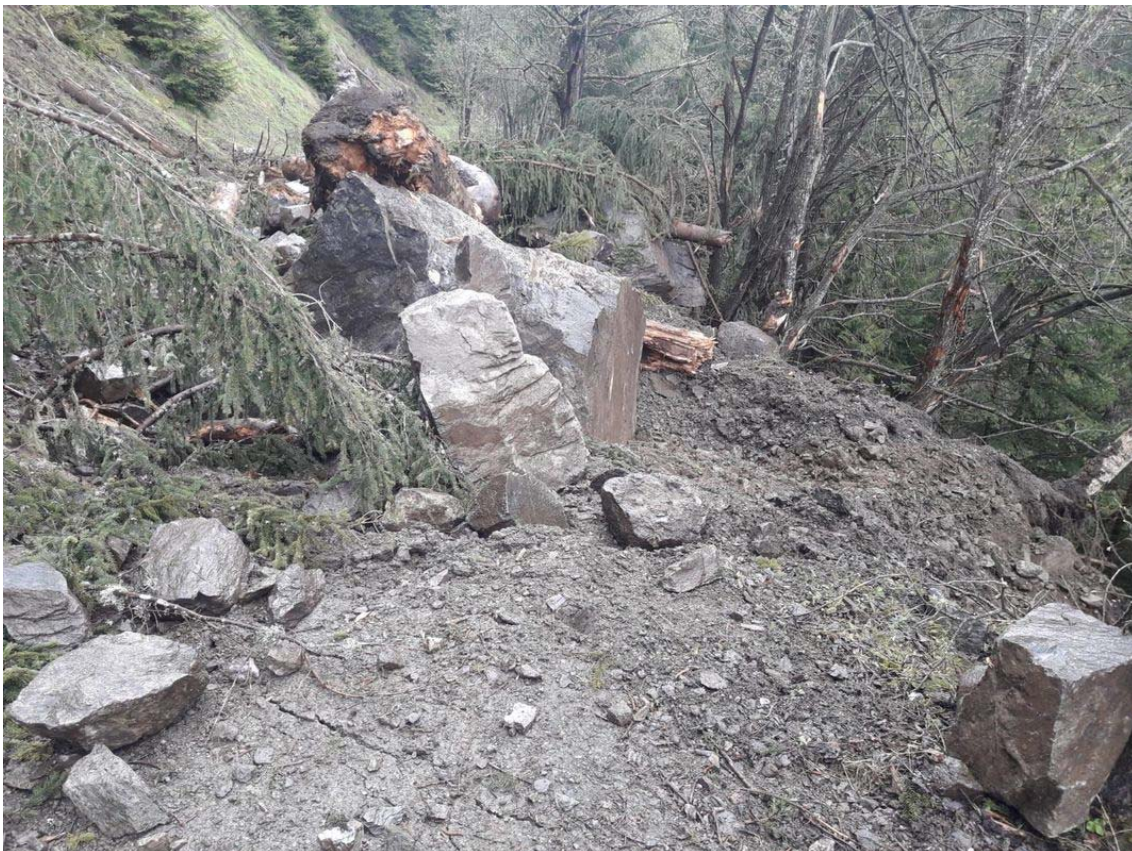
Abb. 10: Weitere Pressemitteilung des Landes Tirol zum Blocksturz auf die Kühtaistraße (L 237) am 12. Mai 2019 im Gemeindegebiet von Oetz und seine Folgen (© Foto: Gabl/Waldaufseher; Quelle: Webseite des Landes Tirol) [8].

Nach einem Erkundungsflug heute, Mittwochnachmittag, mit dem Landeshubschrauber haben die LandesgeologInnen **Petra Nittel-Gärtner** und **Werner Thöny** festgestellt, dass Felsmaterial über die Landesstraße und bis ins nahegelegene Bachbett abgestürzt ist:

„Der Ausbruch erfolgte im Bereich einer Blockhalde. Weitere Ausbrüche können nicht ausgeschlossen werden. Eine Spezialfirma beginnt morgen, Donnerstag, mit den Abräum- und Sicherungsarbeiten, die voraussichtlich mehrere Tage in Anspruch nehmen. Es müssen der Ausbruchsbereich und die Sturzbahn beräumt und allfällig absturzgefährdete Steine oder Blöcke entfernt werden. Erst nach Beendigung dieser Sicherungsarbeiten kann die Kühtai Straße wieder für den Verkehr freigegeben werden.“

Felsbrocken sind durch ein Waldgebiet über die Kühtai Straße bis zum Bachbett abgestürzt.

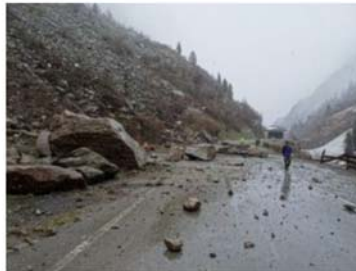
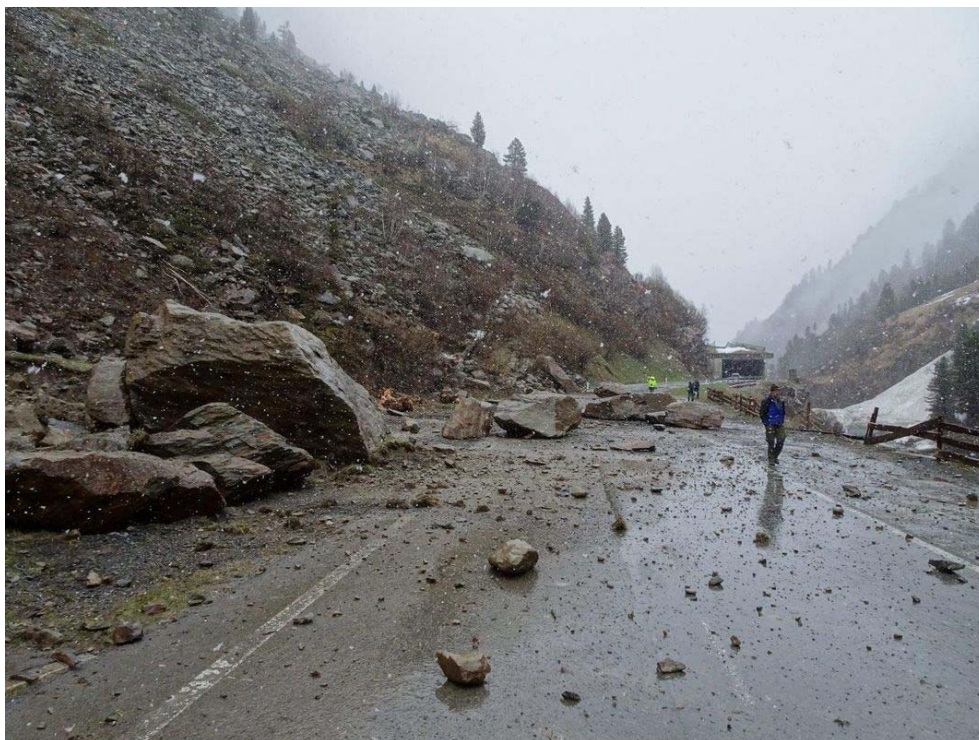
Abb. 11: Pressemitteilung des Landes Tirol zum Felssturz auf die Venter Straße (L 240) am 20. Mai 2019 im Gemeindegebiet von Sölden (© Foto: P. Nittel-Gärtner/Land Tirol; Quelle: Webseite des Landes Tirol) [9].

„Der Lokalaugenschein hat gezeigt, dass mehrere große Felsblöcke bis zu einem Ausmaß von 15 Kubikmeter auf die Landesstraße und teilweise bis in die Venter Ache gestürzt sind“, schilderte Landesgeologin **Petra Nittel-Gärtner**. Eine Beurteilung der Ausbruchsstelle mittels eines Erkundungsflugs war wegen Nebels und Schneefall nicht möglich. Nittel-Gärtner: „Wir hoffen am Mittwoch auf Flugwetter. Dann können wir die Situation im Abbruchgebiet einsehen und weitere Maßnahmen treffen.“ In der Ortschaft Vent sind rund 100 BewohnerInnen von der Straßensperre betroffen. Weil die Beherbergungsbetriebe geschlossen waren, sind keine Gäste vor Ort.

Mehrere große Felsbrocken stürzten auf die Venter Straße und weiter bis in die Venter Ache.

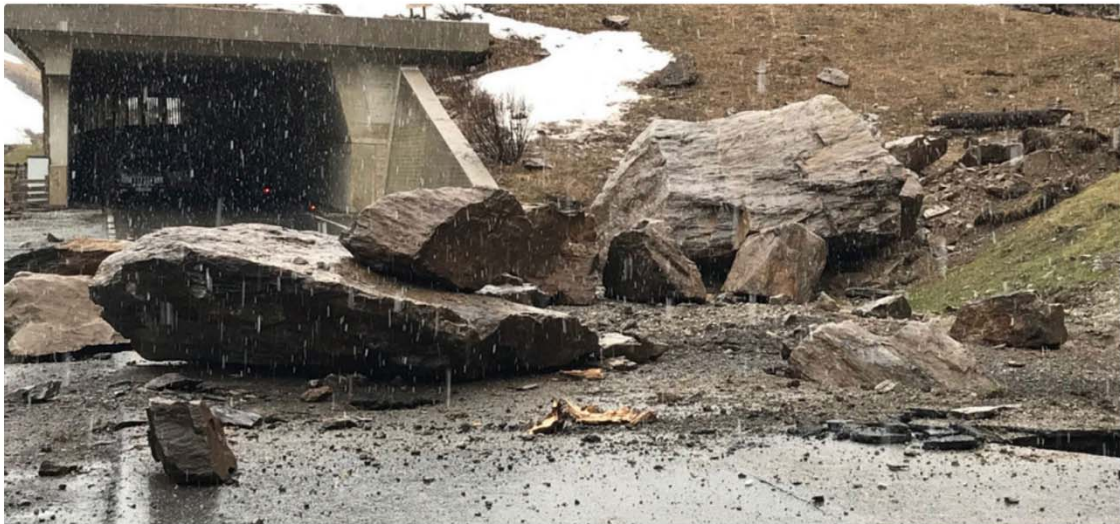
Abb. 12: Felssturz auf die Venter Straße (L 240) am 20. Mai 2019 im Gemeindegebiet von Sölden (© Foto: Polizei; Quelle: „Tiroler Tageszeitung“-online) [10].

Ein mächtiger Felsbrocken macht ein Passieren der Straße derzeit unmöglich.

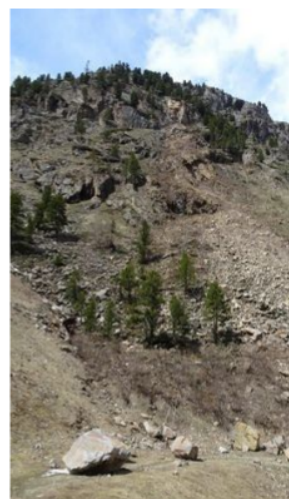
Abb. 13: Pressemitteilung des Landes Tirol zu den Sicherungsmaßnahmen nach dem Felssturz auf die Venter Straße (L 240) am 20. Mai 2019 im Gemeindegebiet von Sölden (© Foto: Land Tirol; Quelle: Webseite des Landes Tirol) [12].

„Wir haben bei unserem Erkundungsflug im Nahbereich der Ausbruchstelle einen weiteren Bereich festgestellt, aus dem größere Felsblöcke abstürzen könnten. Daher werden jetzt durch eine Fachfirma die absturzgefährdeten Felsbereiche entfernt. Für diese Arbeiten müssen auch Sprengungen durchgeführt werden“, erklärt **Thomas Figl**, Leiter der Landesgeologie, zu diesem Teambeschluss gemeinsam mit seinen KollegInnen **Petra Nittel-Gärtner** und **Werner Thöny**.

Als Sofortmaßnahme werden absturzgefährdete Felsbereiche entfernt.

Im Anschluss an diese Sofortmaßnahmen kann nach voraussichtlich zwei Wochen die Venter Straße drei Mal am Tag für ca. 30 bis 45 Minuten geöffnet werden. Parallel dazu wird ein Stein-schlag-Schutzdamm errichtet. Nach Umsetzung dieser dauerhaften Schutzmaßnahme kann die Venter Straße wieder für den zweisepurigen Verkehr freigegeben werden.

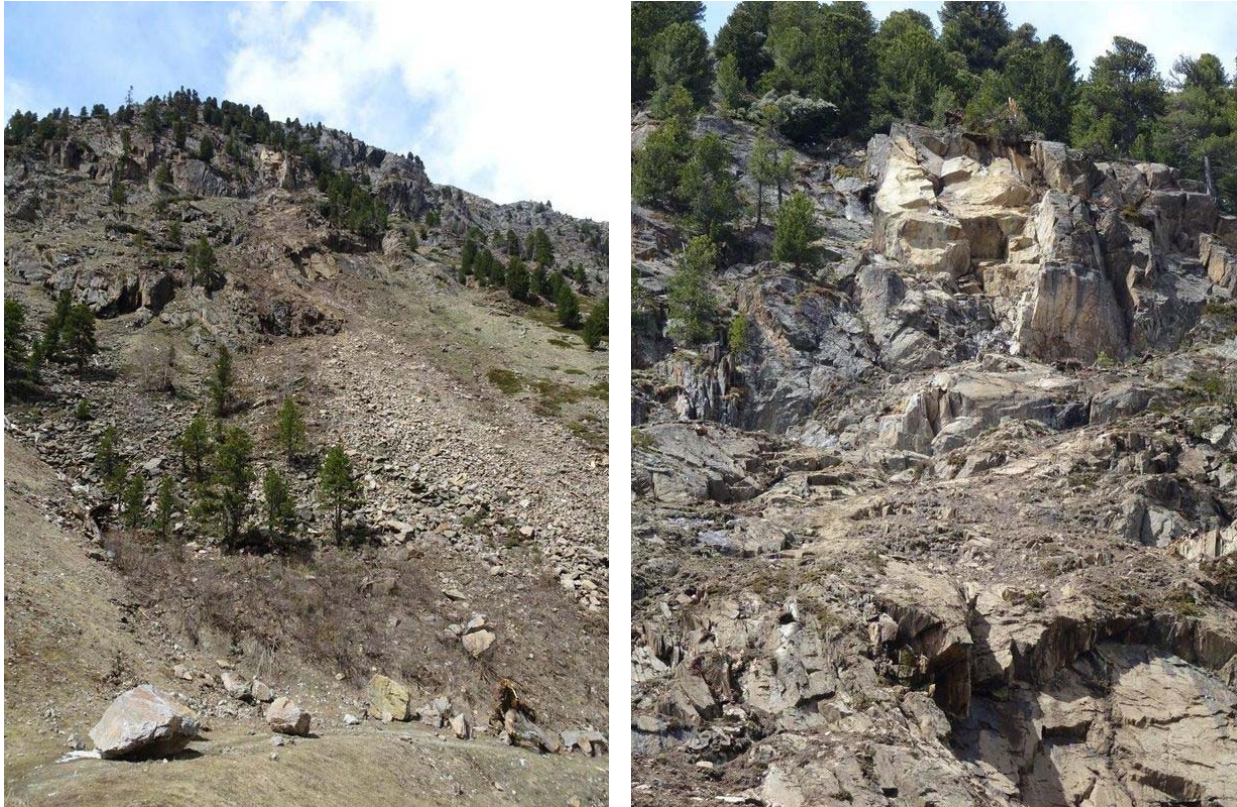
*Abb. 14a-b: Abbruchstelle des Felssturzes an der Venter Straße (L 240) am 20. Mai 2019 im Gemeindegebiet von Sölden (© Fotos: Land Tirol; Quelle: Webseite des Landes Tirol) [12].*

Infolge der Straßensperre und fehlender Ausweichmöglichkeiten mussten die rund 100 Anwohner im hinteren Venter Tal mittels einer Luftbrücke versorgt werden [11]. Gleichzeitig begannen umfangreiche und länger andauernde Sicherungsmaßnahmen, die von der Felsräumung bis zur Errichtung eines Stein-schlag-Schutzdamms reichten (Abb. 13, Abb. 14a-b) [12].

Mit 4. Juni 2019 konnten die Landesgeologen im Zusammenwirken mit der Straßenmeisterei Haiming eine einspurige und temporäre Verkehrsfreigabe für die Venter Straße erteilen [13].

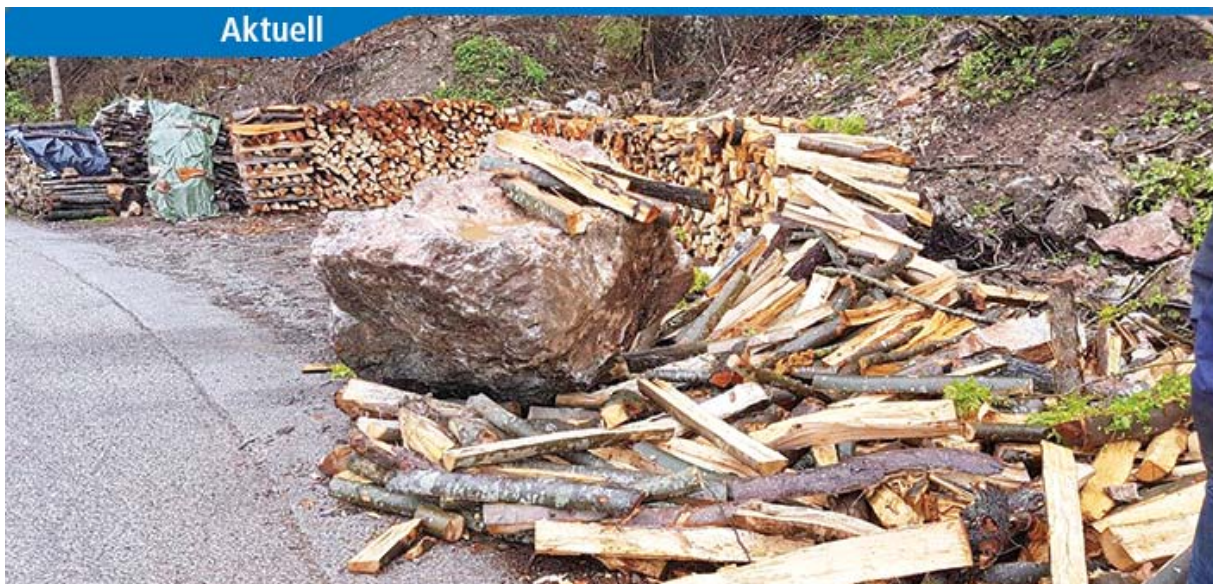
Abb. 15: Berichterstattung über den Felssturz an der Südflanke des Wörschachberges in der Gemeinde Wörschach in der Nacht vom 11. auf den 12. Mai 2019 (© Foto: BH Liezen; Quelle: „Ennsseiten“-online) [14].

Die Evakuierung eines Wohngebäudes sowie die gleichzeitige Sperrung einer Straße musste im Monat Mai auch ein Geologe des Landes Steiermark veranlassen. Beide Maßnahmen resultierten aus einem Sturzereignis an der Südflanke des Wörschachberges in der Gemeinde Wörschach in der Nacht vom 11. auf den 12. Mai 2019. Ausgebrochene Felsblöcke mit einer Kubatur von bis zu 5 m<sup>3</sup> hatten den Wörschachbergweg erreicht (Abb. 15) und dort einen abgestellten PKW beschädigt. Die Bewohner eines Gebäudes in der näheren Umgebung durften aus Sicherheitsgründen dieses nicht mehr betreten. [14]

Der Wörschachbergweg ist die Lebensader für viele Gehöfte. Die Anrainer von elf Liegenschaften befahren diese Straße beinahe täglich. Im unteren Bereich kam es in der Nacht auf den Muttertag zu einem Steinschlagereignis. „Bis zu fünf Kubikmeter große Gesteinsbrocken und jede Menge kopfgroße Findlinge sind auf die Straße gedonnert“, beschreibt der Wörschacher Amtsleiter Roland Schachner das Geschehen. Verletzt wurde niemand, lediglich ein abgestellter Lkw wurde durch den abstürzenden Felsblock auf die Straße geschoben. Nach dem Lokalaugenschein mit Bürgermeister Franz Lemmerer, dem Katastrophenschutzreferenten Christian Gebeshuber und einem Landesgeologen war schnell klar: Als Erstmaßnahme musste die Straße gesperrt, eine geologisch-geotechnische Beurteilung eingeholt und ein teilweises Betretungsverbot für ein bewohntes Einfamilienhaus ausgesprochen werden. „Im Gefahrenbereich lagen noch zahlreiche Felsbrocken und Gesteinsmassen. Diese galt es, kontrolliert abzuwerfen“, erklärt Gebeshuber.

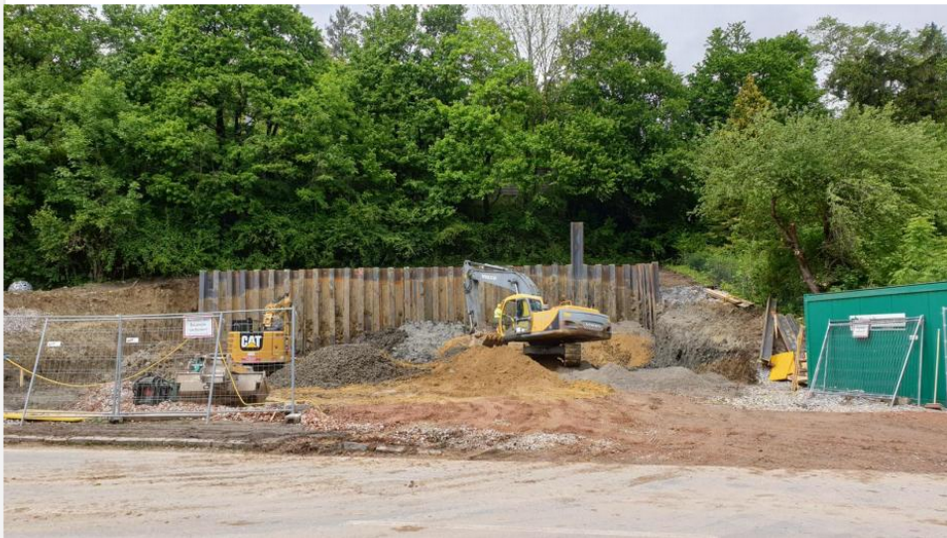
Abb. 16: Berichterstattung über eine Hangrutschung im Nahbereich der Gleise der Westbahnstrecke in der Gemeinde Purkersdorf (NÖ) am 16. Mai 2019 (© Foto: privat; Quelle: „Kurier“-online) [15].

Am 16. Mai 2019 machte ein Bauprojekt in der Tullnerbachstraße in der Gemeinde Purkersdorf (Bundesland Niederösterreich) unfreiwillig Schlagzeilen [15]. Am Fuße des Bahndammes der alten Westbahnstrecke finden derzeit im Zuge der Errichtung von Wohnungen Grabungsarbeiten statt. Ob dadurch oder durch Niederschlag ausgelöst – die Meinungen der Beteiligten gehen auseinander – kam es zu einer Lockergesteinsrutschung und einer Verschiebung der Bahngleise, was den Zugverkehr in diesem Abschnitt an jenem 16. Mai 2019 zum Erliegen brachte (Abb. 16).

Zwischen den Bahnstationen Unterpurkersdorf und Tullnerbach-Pressbaum im Bezirk St. Pölten ist es zu Gleisverwerfungen gekommen. Die Züge auf der Westbahnstrecke können derzeit zwischen diesen Stationen nicht verkehren; ein Schienenersatzverkehr wurde eingerichtet. Laut dem ÖBB-Routenplaner Scotty muss derzeit mit 30 Minuten Reisezeitverzögerung gerechnet werden.

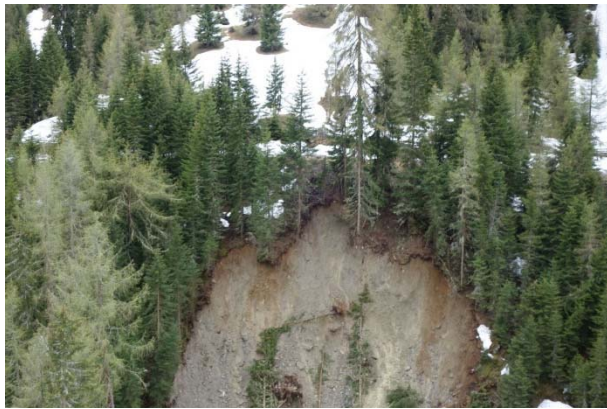
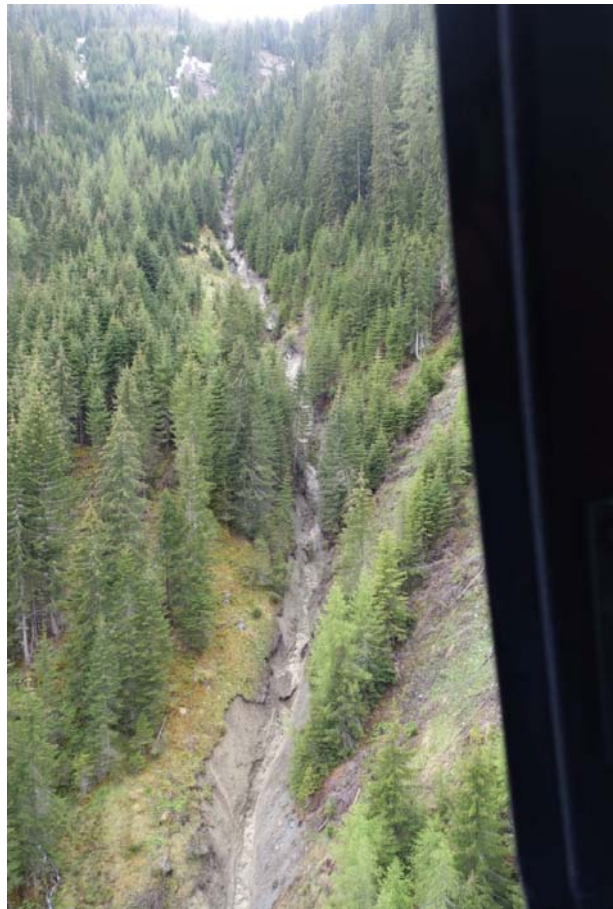
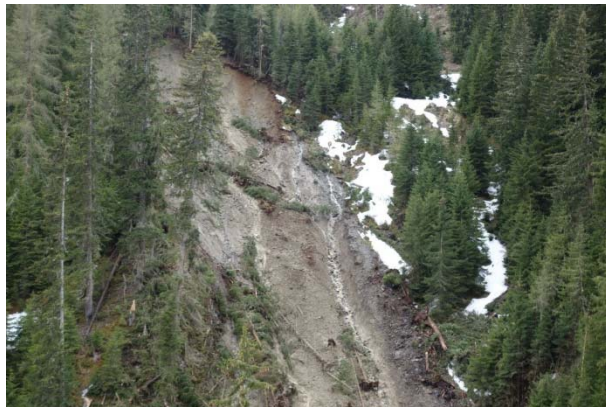
Abb. 18a–c: Anbrüche und Lockergesteinsrutschungen am Petersbach in der Gemeinde Kauns im Bundesland Tirol (© Fotos: FF Kauns, Quelle: Webseite der FF Kauns) [18].

Die von Mitgliedern der FF Kauns gemachten Luftaufnahmen verdeutlichen das Geschehen und zeigen, welche großflächigen Lockergesteinsrutschungen und Uferanbrüche sich entlang der Einhänge des Petersbaches – wohl in Zusammenhang mit dem Starkniederschlag und der Schneeschmelze [19] – zutragen bzw. zur Zeit dieser Berichtlegung nach wie vor zutragen (Abb. 18a–c, Abb. 19a–b, Abb. 20).

Mit vereinten Kräften gelang es der FF Kauns, die vom Geschiebe bedrohten Gebäude (Recyclinghof und ein Wohnhaus) sowie die unweit davon verlaufende Kautertalstraße (L 18) zu sichern.

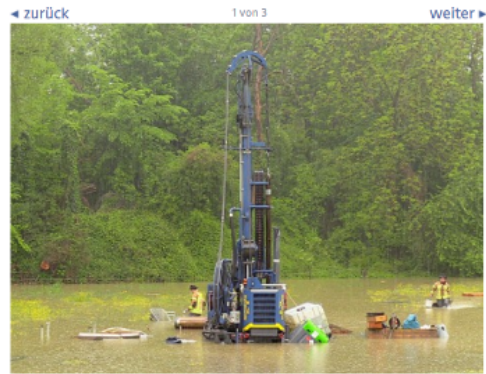
Bohrturm in Höchst

Am Bruggerloch in Höchst wurde ein Bohrturm im Laufe des Tages vom Wasser eingeschlossen. Ob auch Diesel ins Wasser gelangte, war zunächst unklar.

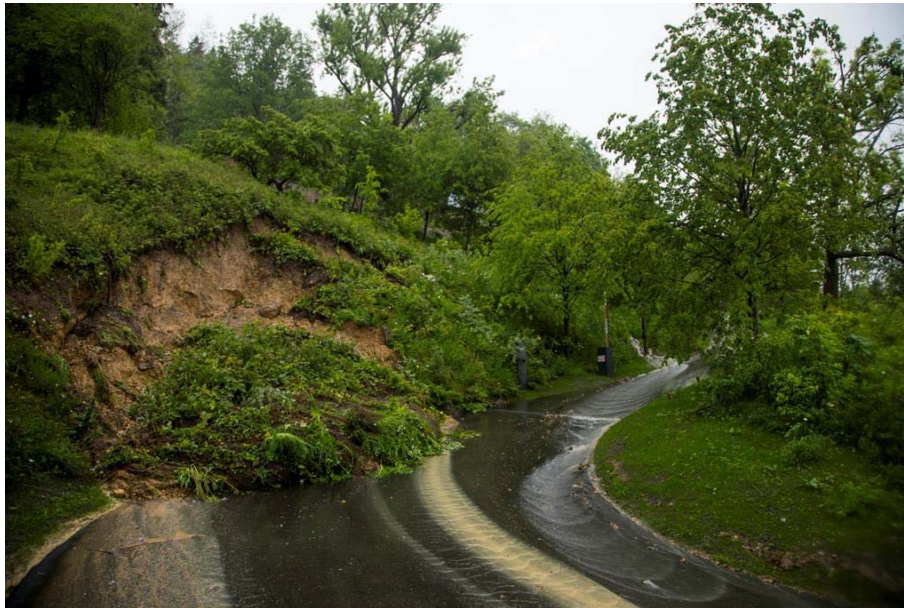
Abb. 25: Hangrutschung an einer Zufahrt in der Gemeinde Lochau am 21. Mai 2019 (© Foto: Paulitsch; Quelle: „Vorarlberg“-online) [25].

Eine Lockergesteinsrutschung an einer Zufahrt von der Bregenzer Straße zu einem privaten Anwesen im Raum Klausberg (Abb. 25) in der Gemeinde Lochau am 21. Mai 2019 sorgte für politische Turbulenzen (Abb. 26) [26].

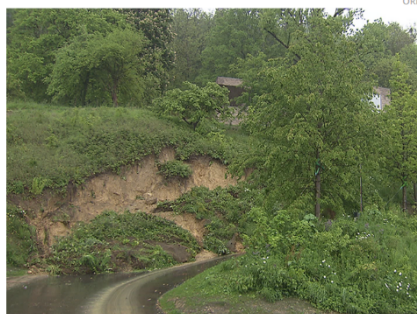
Die Zufahrt zu dem betreffenden Grundstück wurde aufgrund der starken Regenfälle mit Erde verschüttet, unmittelbar an der stark frequentierten Landesstraße ist der Hang ins Rutschen geraten. Die Gegner dieses Bauvorhabens fühlen sich dadurch bestätigt.

Die Zufahrt zu dem umstrittenen Haus rechts oben im Bild wurde verschüttet
