# ÜBERBLICK ZU DEN MITTELS ONLINE-RECHERCHEN ERHOBENEN GRAVITATIVEN MASSENBEWEGUNGEN IN ÖSTERREICH

Monatsbericht Juli 2019

Geologische Bundesanstalt

## 2 Die gravitativen Massenbewegungen im Juli 2019

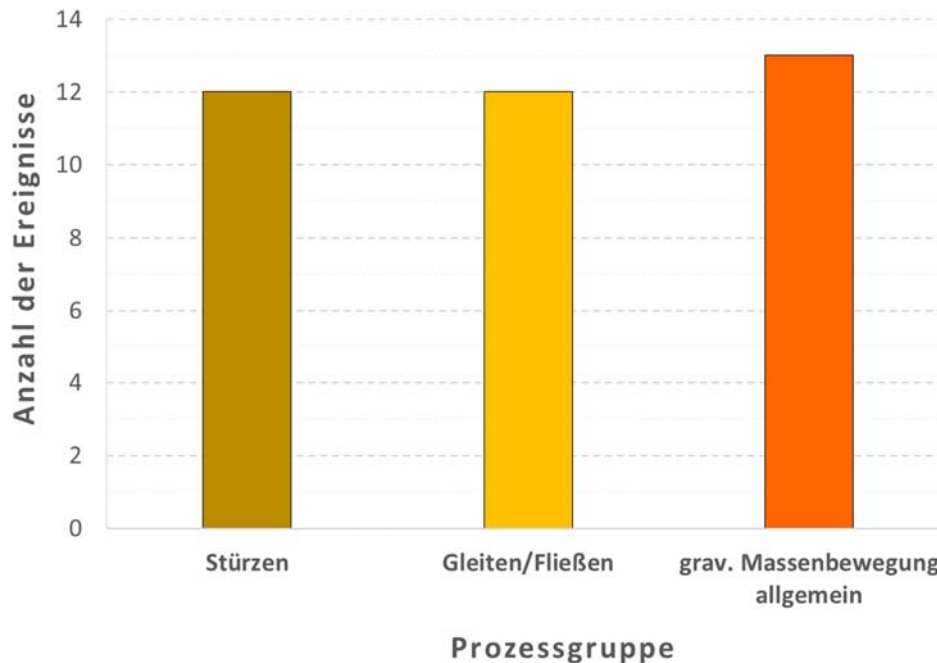
Abb. 1: Mittels Recherche in Online-Medien erfasste gravitative Massenbewegungen im Juli 2019, differenziert nach Prozessgruppen.

Im Juli 2019 erfasste die Geologische Bundesanstalt aus öffentlich zugänglichen Online-Quellen die im Verhältnis zu anderen Monaten nicht unbeträchtliche Anzahl von 37 gravitativen Massenbewegungen auf österreichischem Staatsgebiet. Davon entfielen zwölf auf die Prozessgruppe Gleiten/Fließen und ebenso viele auf die Prozessgruppe Stürzen. 13 gravitative Massenbewegungen waren nicht eindeutig einer dieser beiden Prozessgruppen zuzuordnen (Abb. 1).

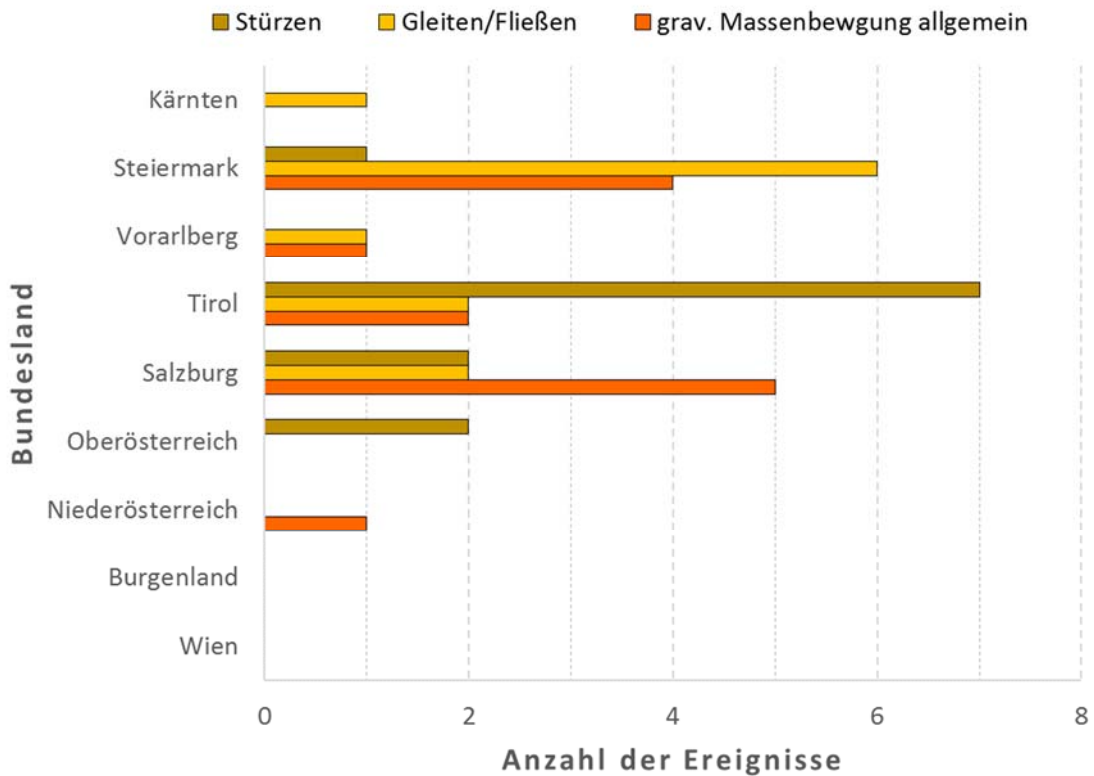
Abb. 2: Mittels Recherchen in Online-Medien für Juli 2019 erfasste gravitative Massenbewegungen, differenziert nach Bundesländern und Prozessgruppen.

Ein Blick auf die Verteilung der seitens der GBA erfassten gravitativen Massenbewegungen für Juli 2019 über das Bundesgebiet (Abb. 2, Abb. 3) zeigt, dass deren Schwerpunkt primär in den westlichen Bundesländern Tirol und Salzburg liegt, konkret vom Arlberggebiet bis in das oberösterreichische Salzkammergut reichend. Während innerhalb des Bundeslandes Tirol keine regionale Bevorzugung ersichtlich ist, wurden gravitative Massenbewegungen im Bundesland Salzburg vorwiegend aus dem Pinzgau und dem Tennengau bekannt, jenen Gebieten, die im Nordstau der Alpen liegen.

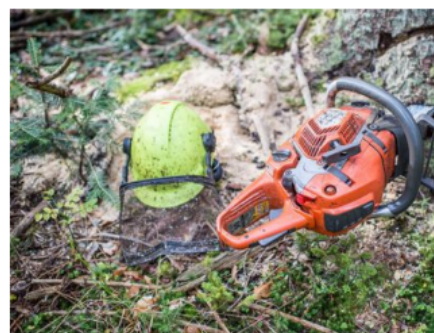
Abb. 5: Berichterstattung über einen tödlichen Arbeitsunfall infolge eines herabstürzenden Steines in der Gemeinde Radmer (Bundesland Steiermark) am 6. Juli 2019 (Quelle: „Kleine Zeitung“-online) [4].

Der nächste tödliche Unfall infolge einer gravitativen Massenbewegung, die eventuell auch als Steinschlag klassifiziert werden könnte, trug sich am 6. Juli 2019 gleichfalls während der Mittagsstunden im Finstergraben in der Gemeinde Radmer (Bundesland Steiermark) zu, wo mehrere Personen Forstarbeiten verrichteten. Im Zuge dieser wurde ein Mann von einem aus ungeklärter Ursache herabfallenden Stein getroffen, er verlor dadurch den Halt und stürzte in weiterer Folge über eine Böschung. Dabei erlitt er letale Verletzungen (Abb. 5). [4]

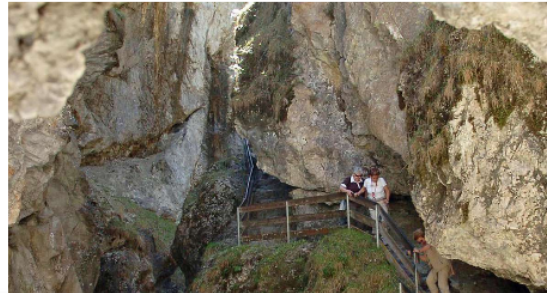
Abb. 11: Berichterstattung über das Steinschlagereignis in der Rosengartenschlucht in der Stadtgemeinde Imst (Bundesland Tirol) am 29. Juli 2019 mit einer Verletzten (Quelle: ORF-online) [14].

Am selben Tag, nur rund eine Stunde später, erlitt eine Besucherin der Rosengartenschlucht in der Stadtgemeinde Imst (Bundesland Tirol) infolge eines herabfallenden Steines Verletzungen unbestimmten Grades. Die Frau befand sich gerade zwischen den Brücken 5 und 6, als sie das volleyballgroße Felsstück am Kopf traf (Abb. 11). [14]

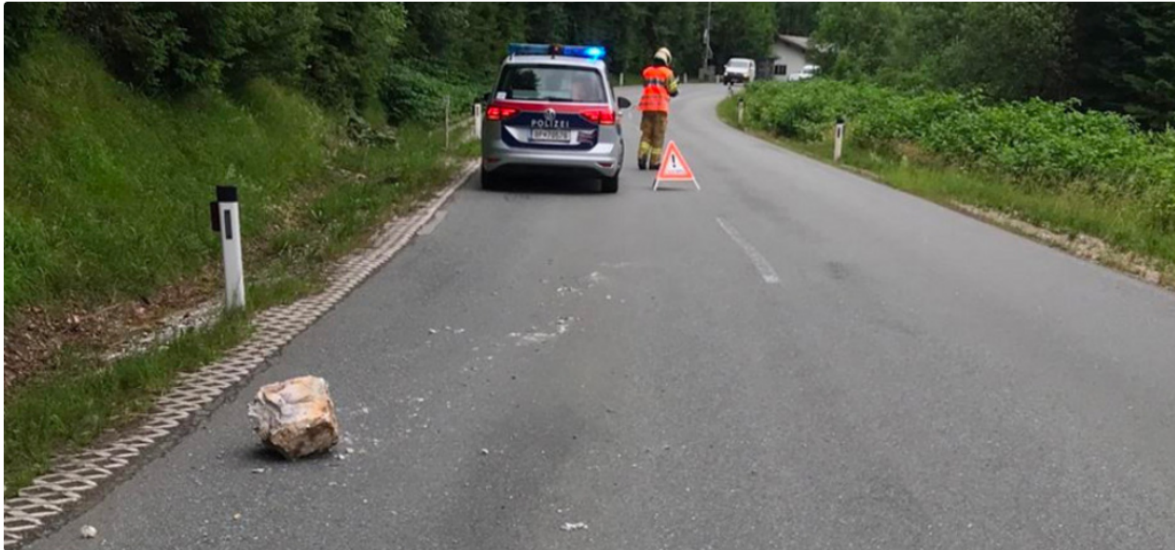
Bei Sankt Ulrich schlug ein größerer Stein im Lkw eines 46-Jährigen ein. Der Lenker blieb zum Glück unverletzt. Am Mittwoch kommt es in dem Bereich wegen Sicherungsarbeiten zu Behinderungen.

Die Straße musste nach dem Steinschlag bereits am Dienstag gesperrt werden, auch am Mittwoch kommt es zu wechselseitigen Anhaltungen.

Großes Glück hatte beispielsweise jener Lenker, der in den frühen Vormittagsstunden des 2. Juli 2019 mit einem Lastkraftwagen auf der Pillerseestraße (L 2) zwischen Sankt Jakob und Sankt Ulrich am Pillersee (Bundesland Tirol) unterwegs war. Auf Höhe des Lehrbergköpfls (1.301 m) bei Straßenkilometer 10,5 im Gemeindegebiet von Sankt Ulrich am Pillersee wurde sein Fahrzeug von einem herabstürzenden Felsblock getroffen (Abb. 14) [15]. Der Mann konnte seinem LKW unverletzt entsteigen, wohingegen letzterer stark beschädigt und fahruntüchtig war [16].

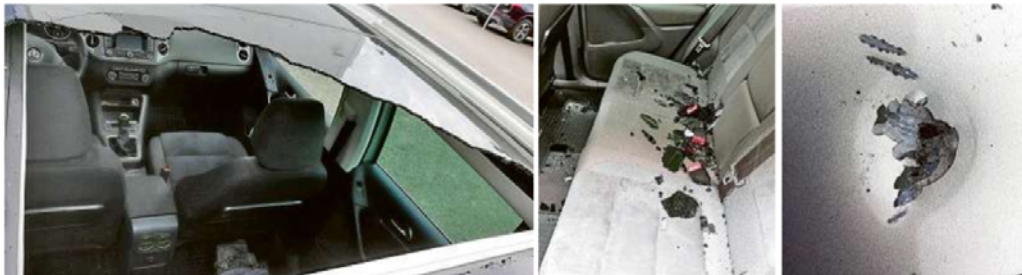
Der Stein traf das Auto, zerstörte das Panorama-Schiebedach aus Glas und hinterließ einen Scherbenhaufen am Rücksitz und einige Dellen KRAHSER

Abb. 15: Berichterstattung über das Steinschlagereignis auf die Gesäusestraße (B 146) bei km 108,8, das ein dort fahrendes Auto am 8. Juli 2019 beschädigte (© Fotos: Harald Krahser; Quelle: „Kleine Zeitung“) [19].

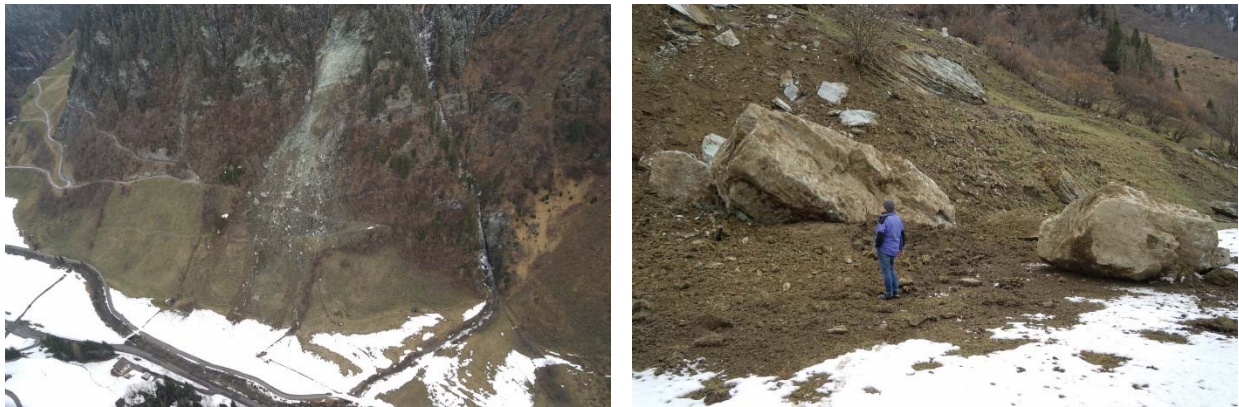
Abb. 17: Felssturz in Karteis (Gemeinde Hüttschlag) am 26. März 2019. Anbruchgebiet und Sturzbahn (links), Sturzblöcke mit bis zu 250 Tonnen Gewicht (rechts) (© Fotos: Gerald Valentin/Land Salzburg; Quelle: Webseite des Landes Salzburg) [20].

In der Gemeinde Hüttschlag im Großarlital (Bundesland Salzburg) hatte sich bereits am 26. März 2019 eine große Felsgleitung ereignet. Damals waren aus der steilen, orografisch rechten Talflanke des Großarlbaches oberhalb der Ortschaft Karteis ca. 2.500 m<sup>3</sup> Gestein rund 300 Höhenmeter in die Tiefe gestürzt, hatten einen Wirtschaftsweg beschädigt und waren auf Wiesenflächen unweit des Flusses zum Stillstand gekommen (Abb. 16, Abb. 17). [20]

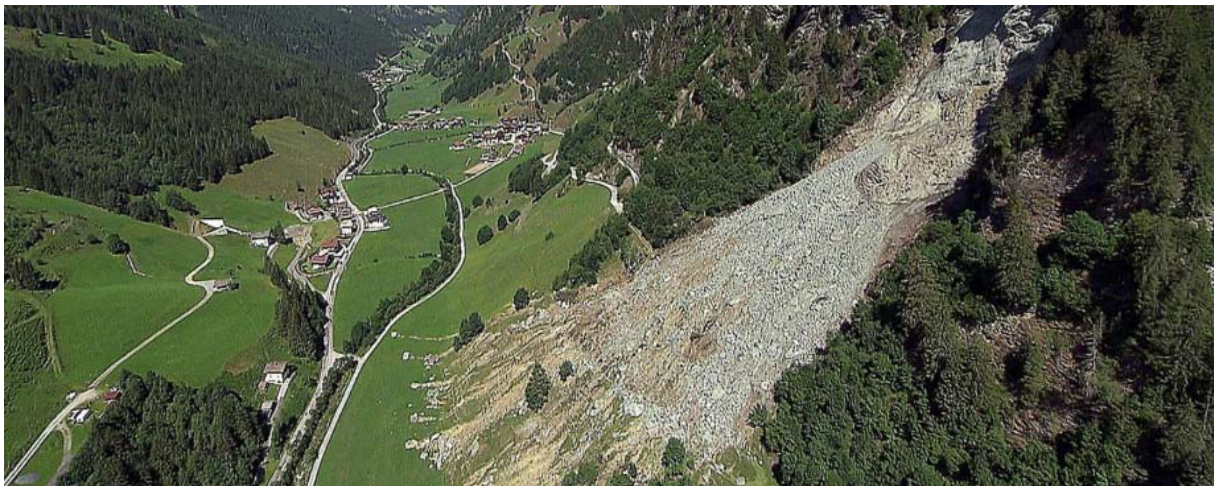
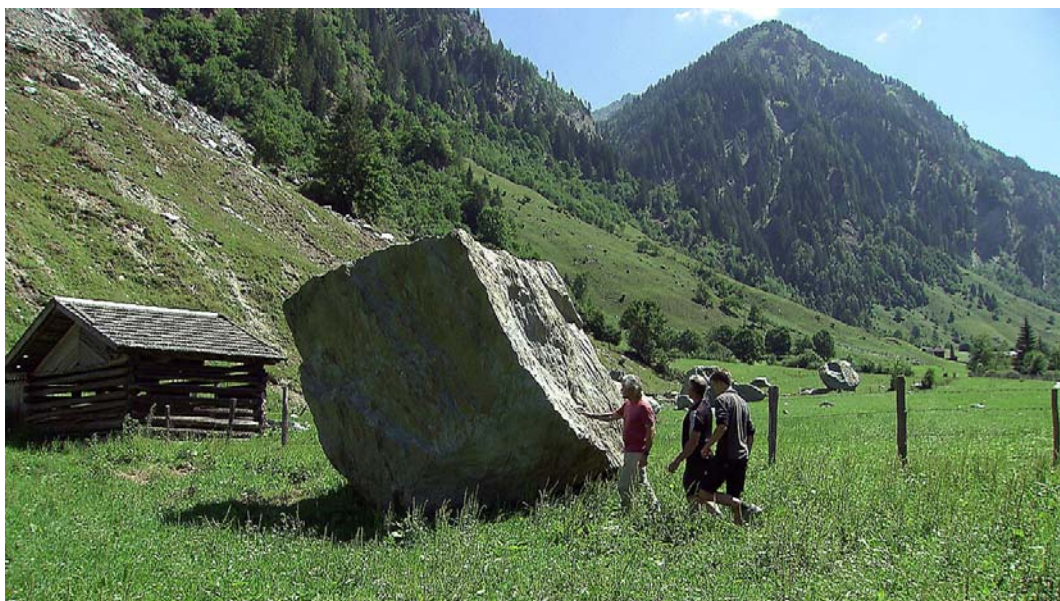
Abb. 18: Berichterstattung über den erneuten Felssturz in Karteis (Gemeinde Hüttschlag) im Bundesland Salzburg am 16. Juli 2019. Anbruchgebiet und Sturzhalde (oberes Bild) sowie Sturzblock (unteres Bild) (© Fotos: ORF; Quelle: ORF-online) [21].

Diese Felswand erwies sich in den nachfolgenden Wochen und Monaten als weiterhin instabil, was in den frühen Morgenstunden des 16. Juli 2019 im Absturz von über 5.000 m<sup>3</sup> Kalkglimmerschiefer gipfelte – und die Anrainer mit Sorge erfüllte, zumal der zuständige Landesgeologe weitere rund 20.000 m<sup>3</sup> Gestein als absturzgefährdet einstufte (Abb. 18) [21].

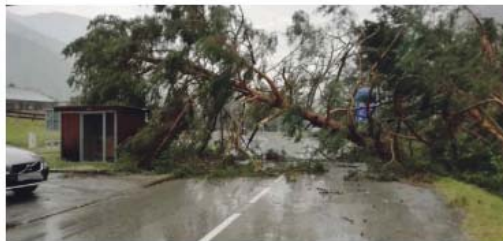
**Mehrere umgestürzte Bäume** verlegten die Reschen- und Engadinerstraße in Pfunds im Bereich Kajetansbrücke. Fotos: ZOOM.TIROL

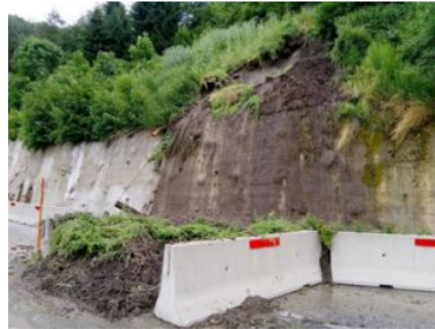
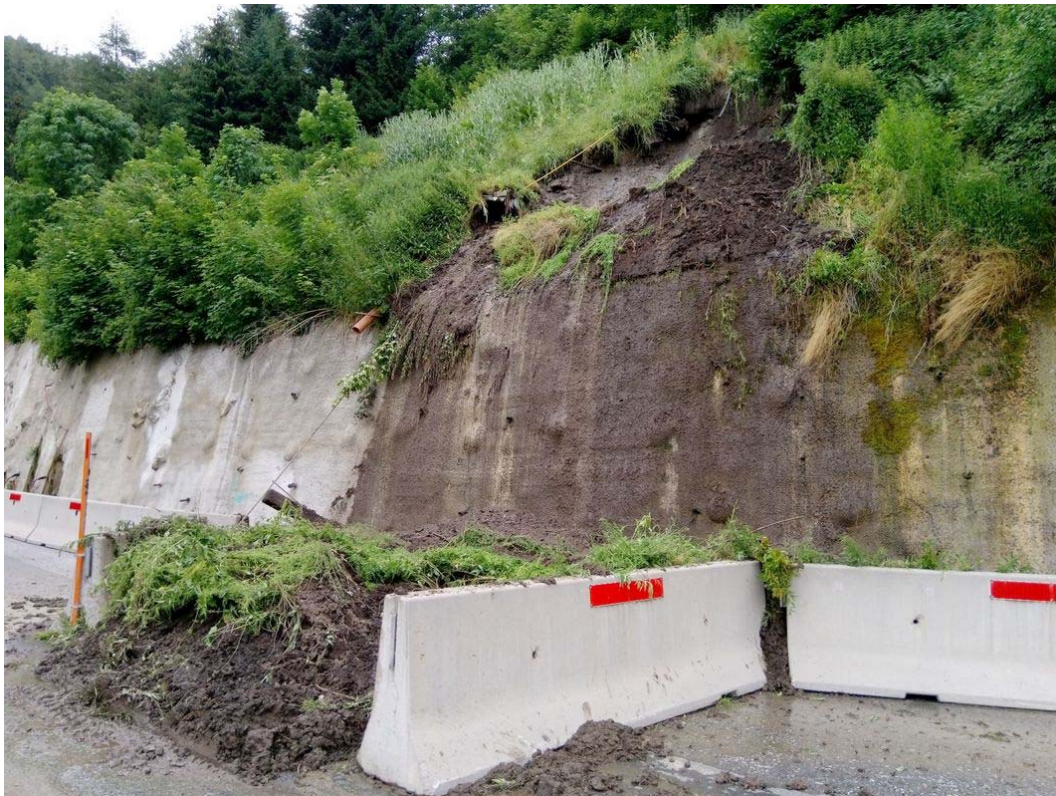
Bereits vorhandene Betonleitwände verhinderten eine weitere Ausbreitung des Hangrutsches an der Ellbögener Straße.

Abb. 20: Berichterstattung über die Hangrutschung auf die Ellbögener Straße (L 38) im Raum Ruggschrein in der Gemeinde Ellbögen (Bundesland Tirol) am 11. Juli 2019 und deren Folgen (© Foto: R. Außerlechner/Land Tirol; Quelle: Webseite des Landes Tirol) [1].

Nur wenige Tage später musste der zuständige Landesgeologe eine vorübergehende Sperre der Ellbögener Straße (L 38) im Gemeindegebiet von Ellbögen (Bundesland Tirol) verhängen, weil sich in den Nachtstunden des 11. Juli 2019 zwischen den Ortsteilen Ruggschrein und Hennenboden, etwa auf Höhe des Straßenkilometers 12,1, eine Hangrutschung im Ausmaß von ca. 5 m x 10 m zugetragen hatte. Diese wichtige Ausweichroute der Brennerstraße (B 148) wurde dadurch bis zu 1,5 m Höhe teilverschüttet (Abb. 20). Aufgrund des ohnedies stark durchfeuchteten Erdreiches und der prognostizierten weiteren Niederschläge warteten die Verantwortlichen mit den Aufräumarbeiten zunächst zu. [1]

Dass der Hangrutsch noch relativ glimpflich ausgefallen ist, war einer an dieser Stelle bereits vorhandenen Sicherung an dieser Gerinnestelle durch Betonleitwände zu verdanken. „Die Betonleitwände haben den Druck des Hangrutsches abgefangen und wurden dabei bis in die Straßenmitte gedrückt. Somit konnte ein weiteres Ausbreiten des Hangrutsches gestoppt werden“, betonte Ausserlechner

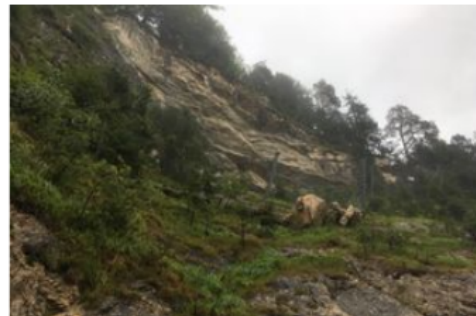
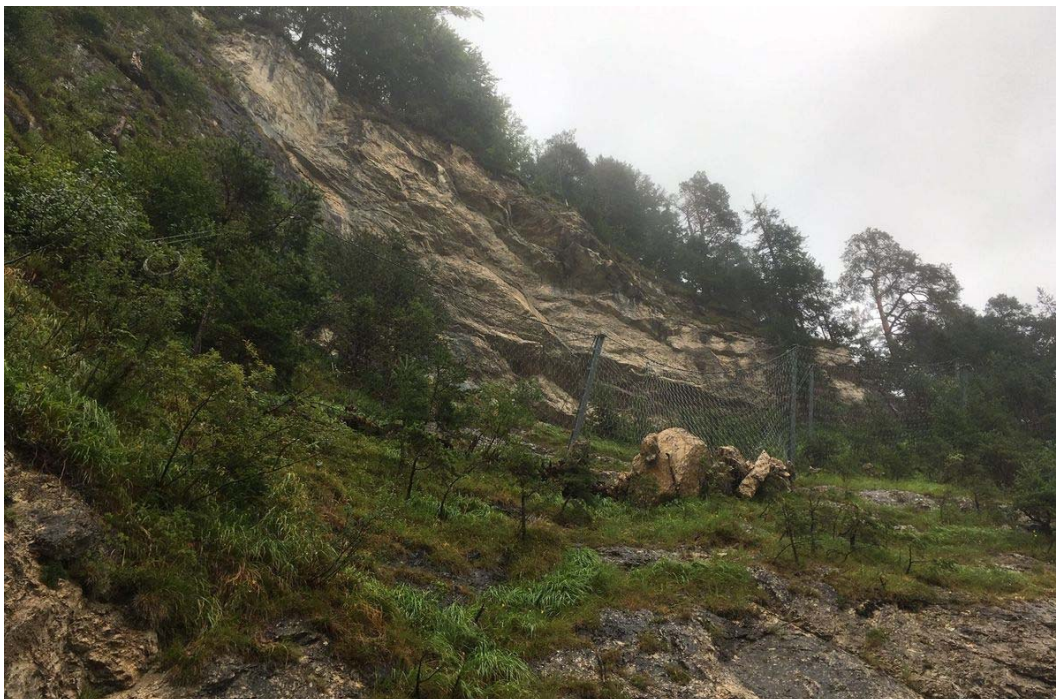
Ein Felsbrocken im Auffangnetz ist so groß, dass er von einer Spezialfirma gesprengt werden muss.

Abb. 21: Berichterstattung über einen Blocksturz in Richtung der Brandenberger Straße (L 4) im Gemeindegebiet von Brandenberg (Bundesland Tirol) am 27. Juli 2019 und dessen Folgen (© Foto: K. Gröbner/Land Tirol; Quelle: Webseite des Landes Tirol) [23].

Ein an der Brandenberger Straße (L 4) zwischen Kramsach und Brandenberg im Gemeindegebiet von Brandenberg (Bundesland Tirol) errichtetes Steinschlagschutznetz verhinderte in den frühen Nachmittagsstunden des 27. Juli 2019 wohl Schlimmeres, denn genau durch dieses kam ein Felsblock in der Größe eines Klein-PKWs zum Stillstand, der sich aus der steilen Felswand gelöst hatte (Abb. 21). Dessen Entfernung – und damit die Wiederherstellung der Verkehrssicherheit – konnte nur mittels einer Sprengung erfolgen. [23], [24]

„Der in die bestehende Auffangvernetzung gefallene Gesteinsbrocken ist so groß, dass er heute von einer Spezialfirma professionell gesprengt wird“, erklärte Landesgeologin **Katharina Gröbner** nach einem Lokalausweis Montagvormittag. Danach starten Abräum- und weitere Sicherungsarbeiten wie die Reparatur des Steinschlagschutznetzes. Mit der Beendigung dieser Arbeiten wird im Laufe des morgigen Nachmittags gerechnet. Anschließend kann die Brandenberger Straße wieder für den Verkehr freigegeben werden.

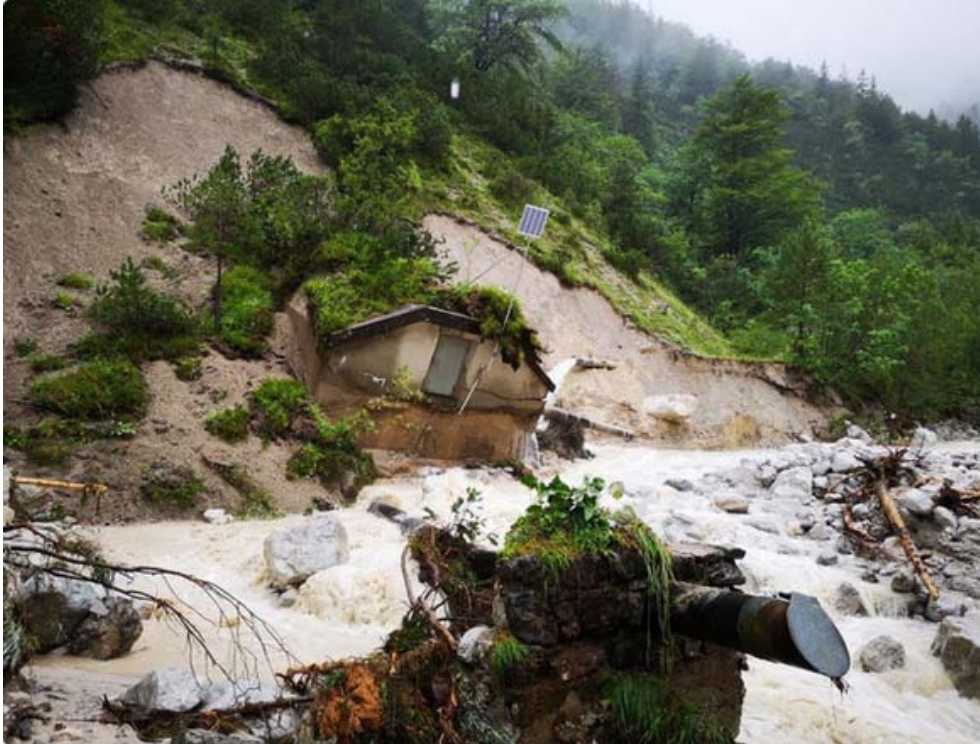
*Abb. 22: Die schwer beschädigte Brunnstube „Stollenquelle“ im Lastal in der Gemeinde Sankt Ulrich am Pillersee (Bundesland Tirol) nach der Unwetternacht vom 28. auf den 29. Juli 2019 (© Foto: Gemeinde Sankt Ulrich am Pillersee; Quelle: „Bezirksblätter“-online) [25].*

Dieses Brunnenhaus verlor im Zuge des Unwetters den Halt und rutschte in Richtung Bach. Gleichzeitig erfolgte eine Freilegung der normalerweise in 3,5 m Tiefe liegenden Hauptwasserleitung (erstaunlicherweise ohne sie zu beschädigen) sowie die Akkumulierung von Geschiebe, was eine Beeinträchtigung der Qualität des Trinkwassers nach sich zog (Abb. 23). [25], [26]

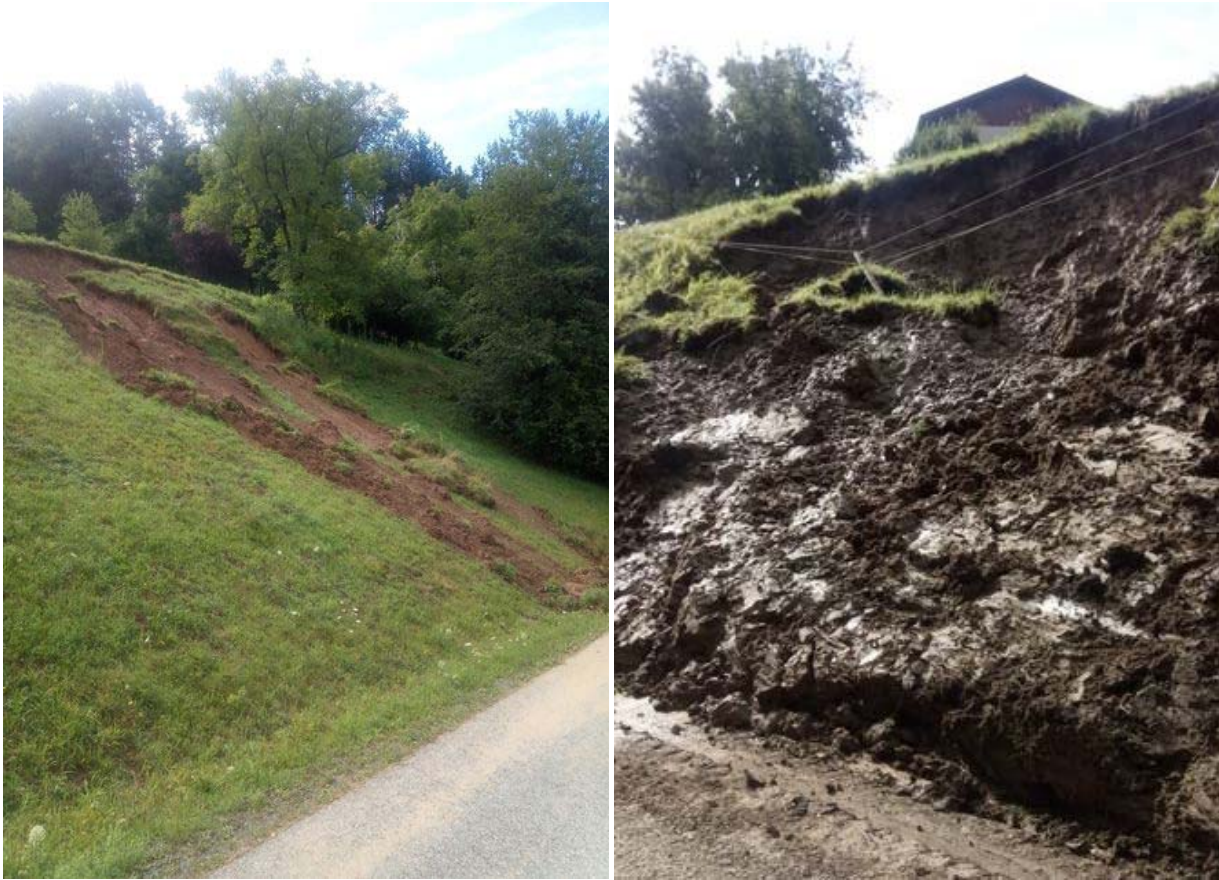
Abb. 26: Hangrutschungen in der Gemeinde Oberhaag (Bundesland Steiermark) am 3. Juli 2019 (© Fotos: Freiwillige Feuerwehr Oberhaag; Quelle: „Kleine Zeitung“-online) [28].

Die Feuerwehr sah sich danach mit der Beseitigung einiger Hangrutschungen konfrontiert, welche Straßenverbindungen verlegt hatten (Abb. 26) [28].

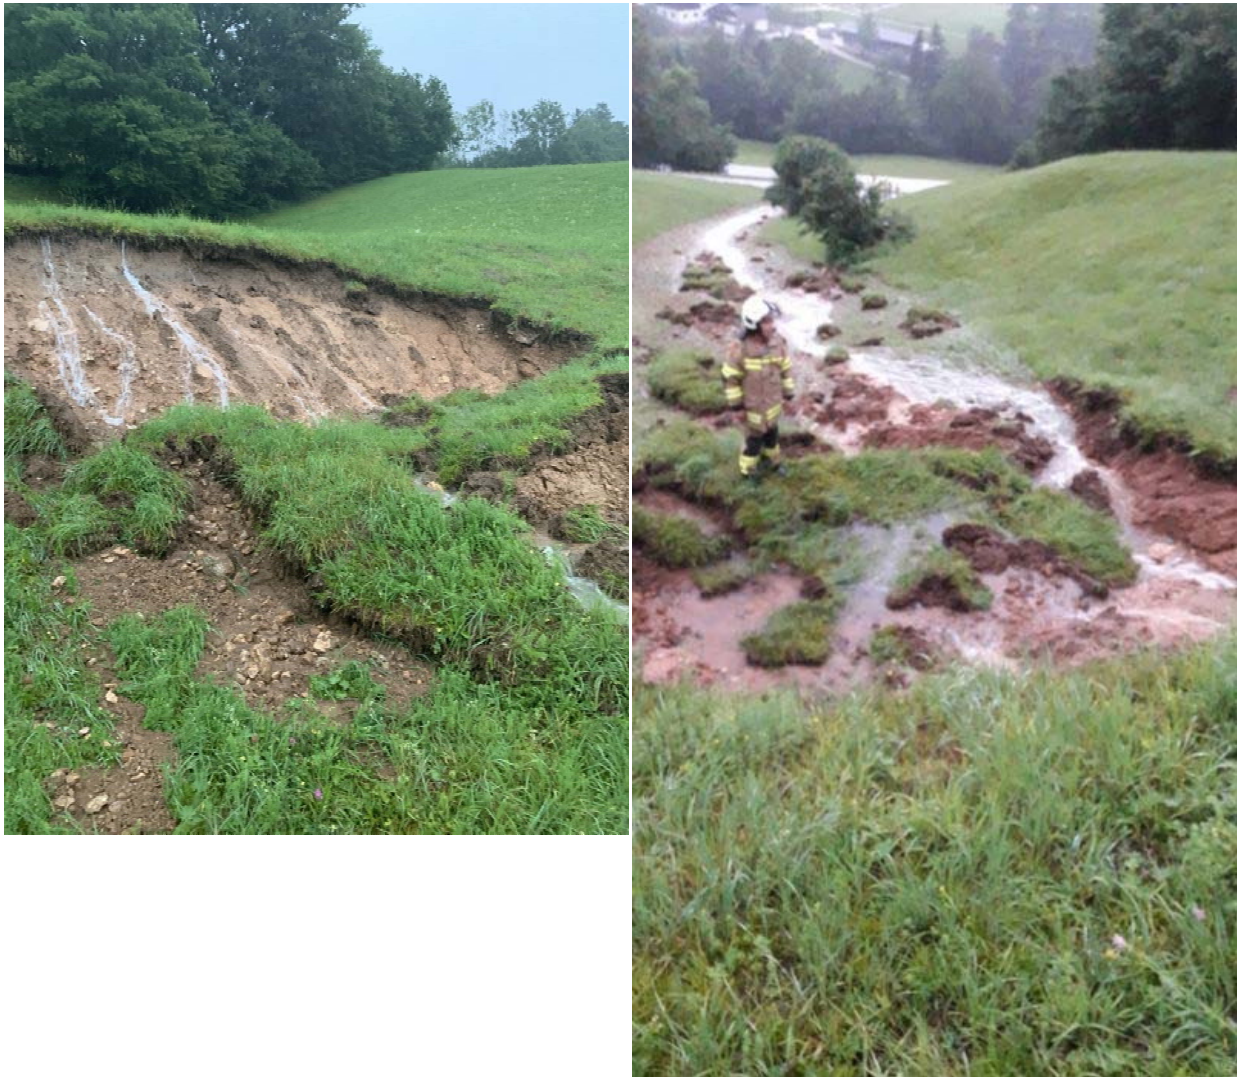
Abb. 27: Anrissbereich (links) und Transportbereich (rechts) einer Hangmure im Ortsteil Oberwinkl der Gemeinde Elsbethen (Bundesland Salzburg) am 29. Juli 2019 (© Fotos: FF Elsbethen; Quelle: Webseite der Freiwilligen Feuerwehr Elsbethen) [30].

In anderen Gemeinden waren die Folgen weniger gravierend, so unter anderem in der am Stadtrand von Salzburg liegenden Gemeinde Elsbethen [30]. Die Bilder der Freiwilligen Feuerwehr Elsbethen von einer Hangmure im Ortsteil Oberwinkl (Abb. 27) verdeutlichen allerdings sehr gut, welche großen Niederschlagsmengen binnen kurzer Zeit gefallen sein dürften.

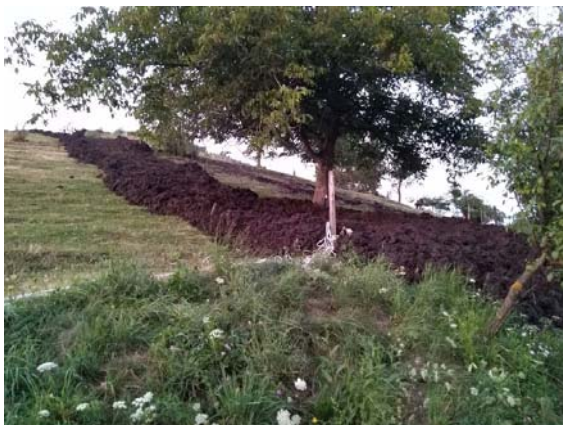
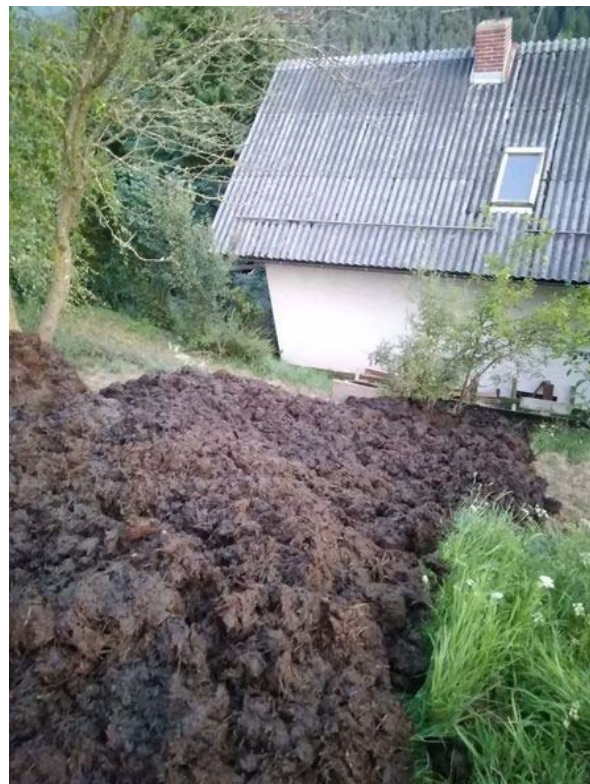
Abb. 28: Auszug aus der Berichterstattung zu der „Mistlawine“ in Krems in der Stadtgemeinde Voitsberg (Bundesland Steiermark) am 29. Juli 2019 und den Folgetagen (© Fotos: FF Krems; Quelle: „Kleine Zeitung“-online) [38].

**25 Einsatzkräfte** der Kremser Feuerwehr versuchten **bis drei Uhr** nachts, die **fünf Meter breite und bis zu ein Meter hohe Mistlawine** auf dem Hang zu halten. "Das Gelände ist irrsinnig steil und für Geräte schwer zugänglich. Der Bagger musste sich mit der Schaufel den Hügel hochziehen", schildert Einsatzleiter Stefan Kraxner.

"Wir haben händisch mit **schweren Baumstümpfen mehrere Barrieren** errichtet, um das Abrutschen der Masse zu verhindern." Die Bemühungen, die Lawine vom Haus fernzuhalten blieben erfolglos. "Als wir die Barrieren aufgestellt haben, ist die erste große Lawine heruntergekommen und hat das Haus getroffen", so Kraxner.
