ÜBERBLICK ZU DEN MITTELS ONLINE-RECHERCHEN ERHOBENEN GRAVITATIVEN MASSENBEWEGUNGEN IN ÖSTERREICH

Monatsbericht August 2019

Geologische Bundesanstalt

Wien, September 2019

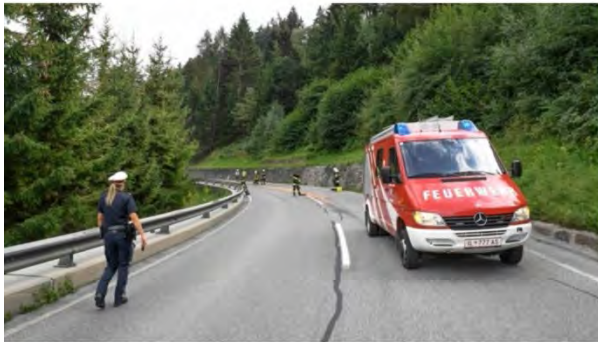
Glück im Unglück hatte eine italienische Familie am Samstagnachmittag auf der B182 Brennerstraße in Tirol! Vater, Mutter und Tochter waren gerade in Richtung Süden unterwegs, als plötzlich ein 20 mal 20 Zentimeter großer Steinbrocken vom Hang herunterdonnerte und auf den Wagen krachte. Die Insassen blieben unverletzt.

Durch den Stein Schlag wurde der Pkw im vorderen Bereich beschädigt. Der Lenker, seine Ehegattin und die minderjährige Tochter auf der Rückbank blieben unverletzt.

Großes Glück hatten die Insassen eines PKWs, die in den Nachmittagsstunden des 24. August auf der Brennerstraße (B 182) unterwegs waren. Als sie sich etwa bei km 14,2 unweit des Streusalzsilos im Gemeindegebiet von Mühlbachl (Bundesland Tirol) befanden, traf gegen 15:40 Uhr ein herabfallender, ca. 20 cm x 20 cm großer Stein das Auto und beschädigte es im Frontbereich. Die Insassen blieben bei diesem Vorfall unverletzt (Abb. 10). [12]

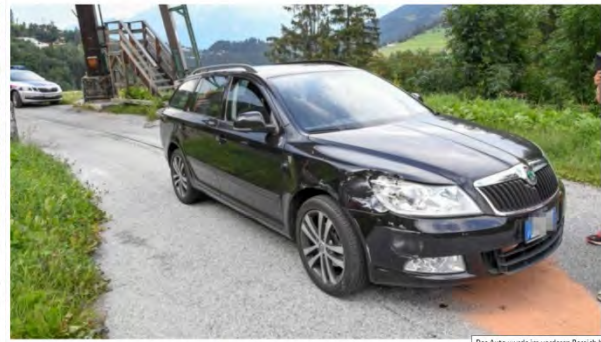
Das Auto wurde im vorderen Bereich beschädigt. (Bild: Zeitungsfoto.at/Team)

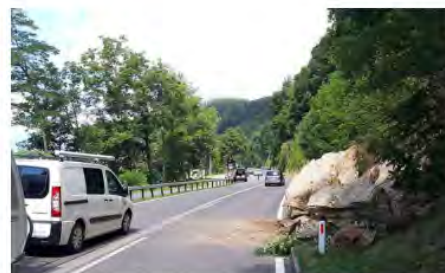
Die Stelle, an der sich der Felssturz ereignet hat © LFD

Abb. 11: Berichterstattung zum Felssturz auf die Millstätter Bundesstraße (B 82) zwischen Dellach und Pesenthein im Gemeindegebiet von Millstatt (Bundesland Kärnten) am 4. August 2019 (© Foto: Landespolizeidirektion für Kärnten; Quelle: „Kleine Zeitung“-online) [13].

Bereits Anfang des Monats hatte eine gravitative Massenbewegung zu einer teilweisen Sperre der Millstätter Bundesstraße (B 82) zwischen Dellach und Pesenthein in der Gemeinde Millstatt (Bundesland Kärnten) geführt (Abb. 11) [13].

Dieser Straßensperre war am 4. August gegen 11:00 Uhr ein kleiner Felssturz vorausgegangen, der sich aus einer steilen, unmittelbar an die Straße angrenzenden Felswand im Bereich Weittalwald im Ausmaß von ca. 15 m³ gelöst hatte, wobei die großen Blöcke fast ausnahmslos am Straßenrand zu liegen gekommen waren (Abb. 12, Abb. 14). Den Informationen des zuständigen Straßenbauamtes zufolge dürften Verwitterung und Wurzeldruck [16] diesen Felsabbruch [14] bedingt haben (Abb. 13).

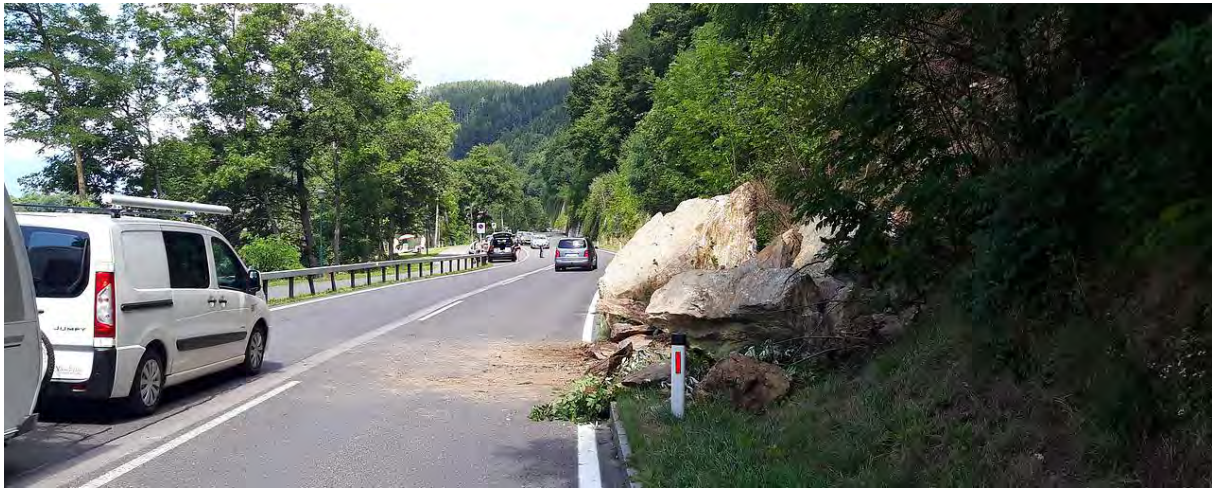
Abb. 12: Die Sturzblöcke vom 4. August 2019 am Rand der Millstätter Bundesstraße zwischen Dellach und Pesenthein im Gemeindegebiet von Millstatt (Bundesland Kärnten) (© Foto: Landespolizeidirektion Kärnten; Quelle: „Kleine Zeitung“-online) [13].

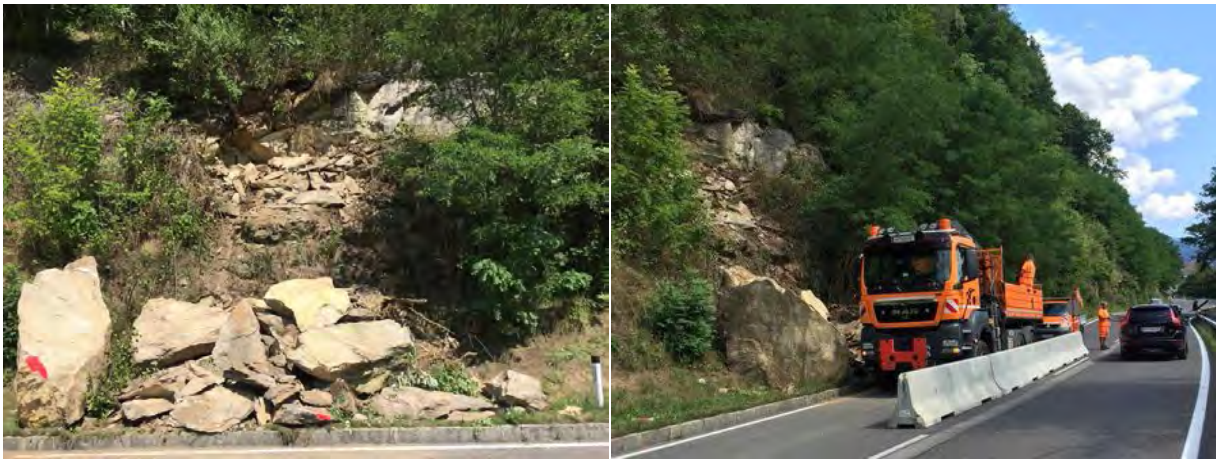
Abb. 14: Die Stelle des Felsausbruches an der Millstätter Bundesstraße zwischen Dellach und Pesenthein im Gemeindegebiet von Millstatt (Bundesland Kärnten) vom 4. August 2019 (© Fotos: Horst Tuppinger/Straßenbauamt Spittal; Quelle: „Kleine Zeitung“-online) [15].

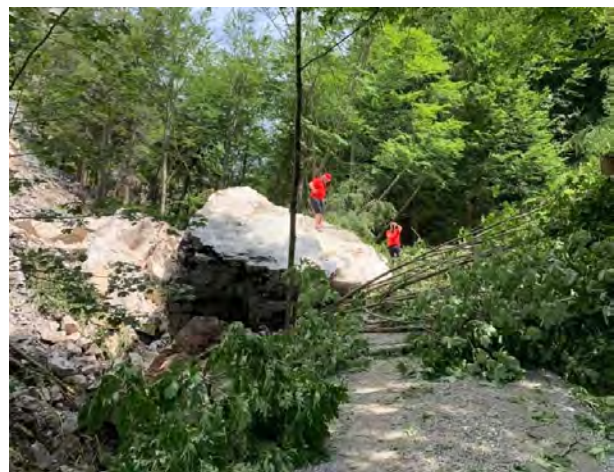
Abb. 15: Erstberichterstattung über den Felssturz an der Südseite des Traunsteins im Bereich des Lainautals in der Gemeinde Gmunden (Bundesland Oberösterreich) am 5. August 2019 (© Foto: Bergrettung Gmunden [18]; Quelle: „Oberösterreichische Nachrichten“-online) [17].

Genau einen Tag später, am 5. August, ereignete sich gegen 11:50 Uhr ein Felssturz an der Südflanke des Traunsteins (1.691 m) im Gemeindegebiet von Gmunden (Bundesland Oberösterreich) (Abb. 15) [17], der weitreichende Folgen in diesem von Wanderern und Touristen stark frequentierten Gebiet nach sich ziehen und medial große Wellen schlagen sollte [20], [22], [23].

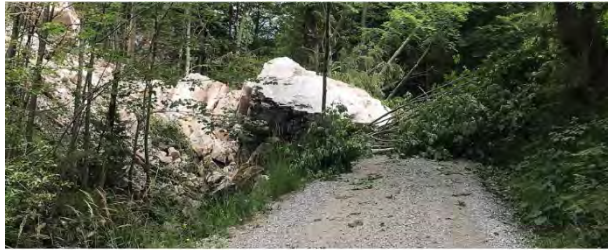
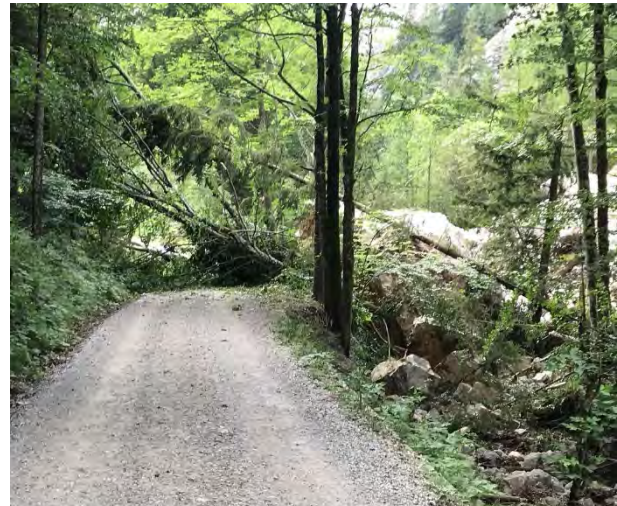
Ein Geologe sowie Experten der Wildbach- und Lawinerverbauung müssen den Bereich untersuchen und abklären, ob die Gefahr besteht, dass sich weitere Felsbrocken lösen können.

Abb. 16: Weitere Berichterstattung über den Felssturz an der Südseite des Traunsteins im Lainautal in der Gemeinde Gmunden am 5. August 2019 (© Fotos: Polizei Gmunden; Quelle: ORF-online) [19].

Vom Felssturz betroffen war das Areal des sogenannten Kaisertisches im Lainautal. Die Felsblöcke stürzten auf Höhe der Abzweigung nach Karbach in Richtung der Mairalm-Forststraße (Abb. 16, Abb. 17) [19].

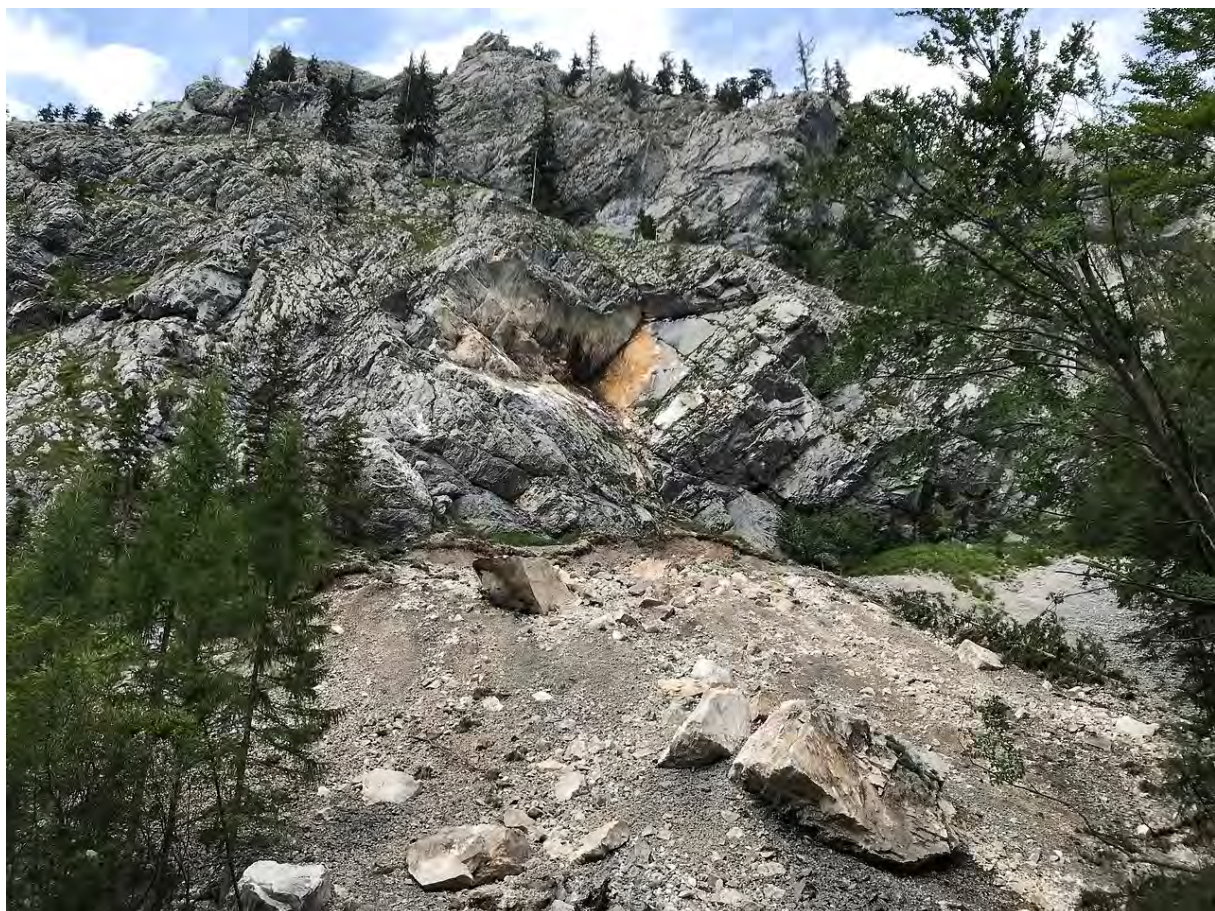
Abb. 17: Felssturzareal vom 5. August 2019 im Lainautal im Bereich Kaisertisch–Mairalm-Forststraße an der Südseite des Traunsteins in der Gemeinde Gmunden (Bundesland Oberösterreich) (© Foto: Polizei Gmunden; Quelle: ORF-online) [19].

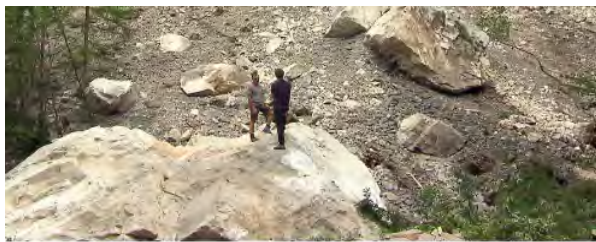
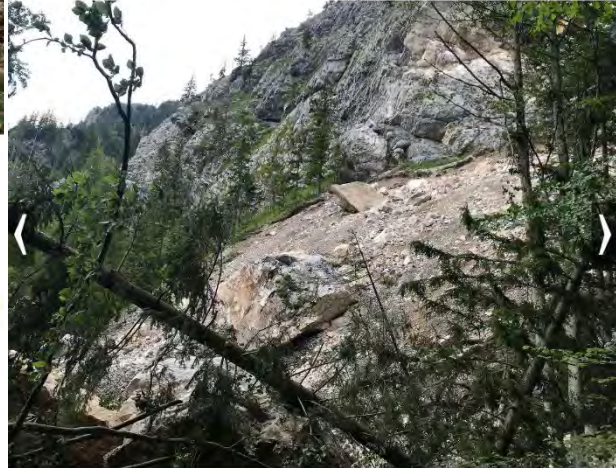
Abb. 18: Berichterstattung über die Wegsperre aufgrund des Felssturzes am 5. August 2019 an der Südseite des Traunsteins im Lainautal in der Gemeinde Gmunden (Bundesland Oberösterreich) (@ Fotos: Polizei Gmunden; Quelle: ORF-online) [20].

Die von Ausflüglern vielbegangene Forststraße zur Mairalm – und ein von dieser abzweigender Hauptanstieg auf den Traunstein – mussten umgehend gesperrt werden (Abb. 18) [20].

Bereits die erste Begehung am 12. August durch den in Gmunden ansässigen Geologen Günter Moser sowie den Landesgeologen Harald Wimmer offenbarte die prekäre Situation. Demnach war ein Felsblock mit einem Gewicht von rund 1.500 Tonnen und von der Größe eines Klein-LKWs aus dem Felsverband herausgeglitten und entlang seiner Sturzbahn in einzelne Blöcke zerbrochen, wovon einige die Mairalm-Forststraße erreichten (Abb. 19, Abb. 20a, b). Des Weiteren hatten sich kleinere Nachstürze zugetragen. Noch schwerer aber wog die Erkenntnis, dass sich unmittelbar oberhalb der Ausbruchsstelle zwei weitere, stark aus dem Felsverband gelöste und somit absturzgefährdete große Blöcke befanden. Die Experten schätzten deren Gefährdungspotenzial für den darunter vorbeiführenden Weg als noch größer ein als den Schaden, den der Felssturz vom 5. August angerichtet hatte. Infolgedessen erwogen die Verantwortungsträger entweder die Aufschüttung eines Schutzdammes oder sogar die Verlegung der Mairalm-Forststraße auf die gegenüberliegende Talseite. [21]

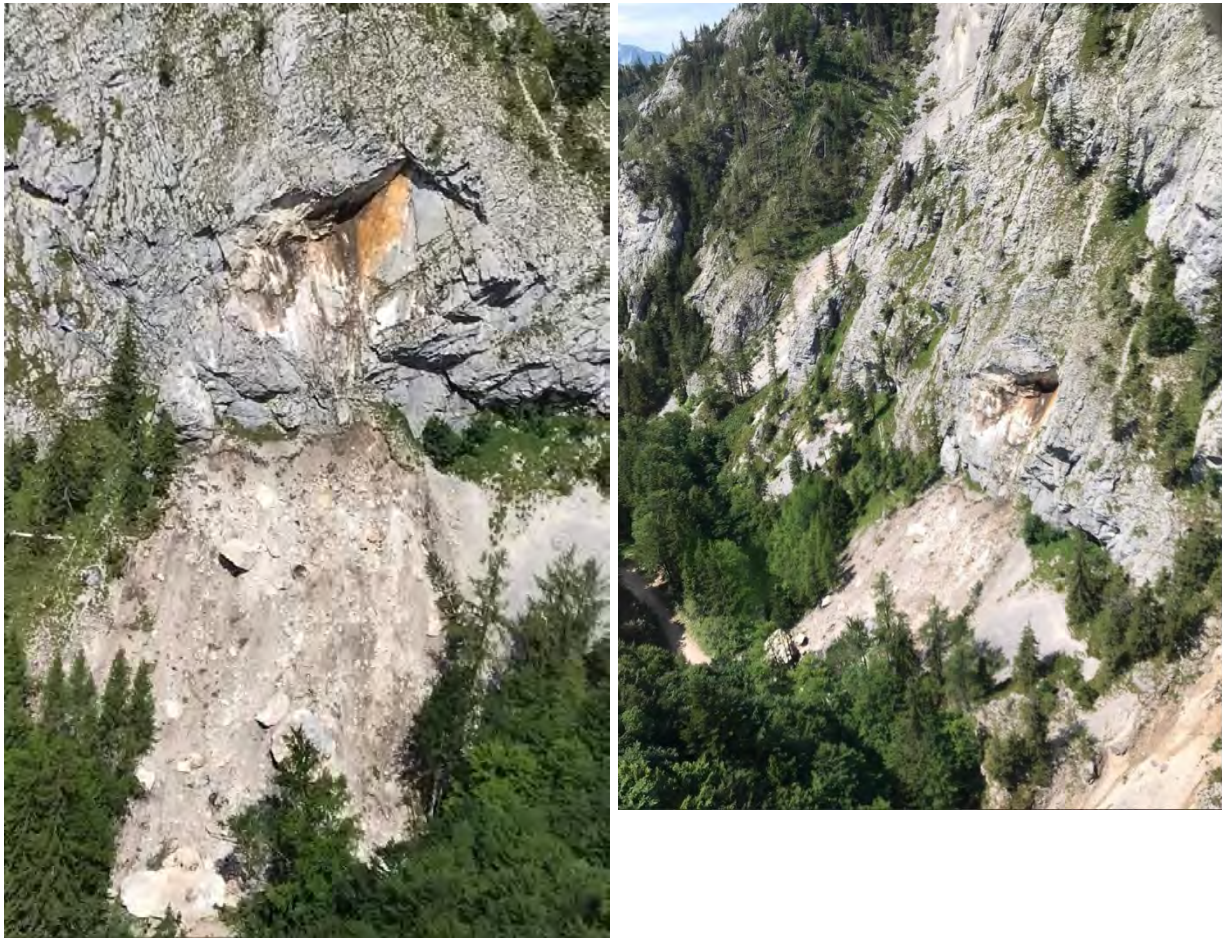
Abb. 20a–b: Das Felssturzareal vom 5. August 2019 im Lainautal im Bereich Kaisertisch–Mairalm-Forststraße an der Südseite des Traunsteins in der Gemeinde Gmunden (Bundesland Oberösterreich) aus der Perspektive einer Drohne (© Foto: Österreichische Bundesforste; Quelle: „Bezirksrundschau“-online) [22].

Wie locker der Block und das Gestein ringsherum sind und wie weit ein neuerlicher Felssturz reichen könnte, müssen weitere Untersuchungen zeigen. Schritt Nr. 1 wird ein 3D-Scan jenes Geländes sein, das 50 bis 100 Meter links und rechts der Abbruchstelle und bis 150 Meter über die Forststraße hinaufreicht. Für diesen Scan wird eine Spezialdrohne eingesetzt werden. Mit dem so gewonnenen 3D-Modell lässt sich dann eine Felssturz-Simulation rechnen. Der Computer zeigt dabei, wohin und wie weit die Blöcke kollern werden und welche Größen sie haben werden. Bis die Simulation vorliegt, werden – so Moser – rund zwei Wochen vergehen.

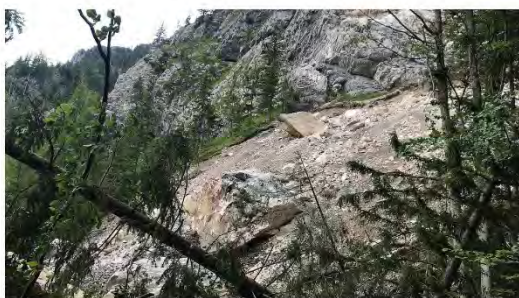
Die Felswand über der Forststraße ist alles andere als stabil, sagen Experten.
Bild: AFA

Experten wie der Gmundner Geologe Günter Moser bemängeln, dass sich bereits jetzt viele Wanderer nicht an die Sperre halten. Nachbrüche seien nicht ausgeschlossen, sagt er. „Die Leute haben kein Gefahrenbewusstsein.“

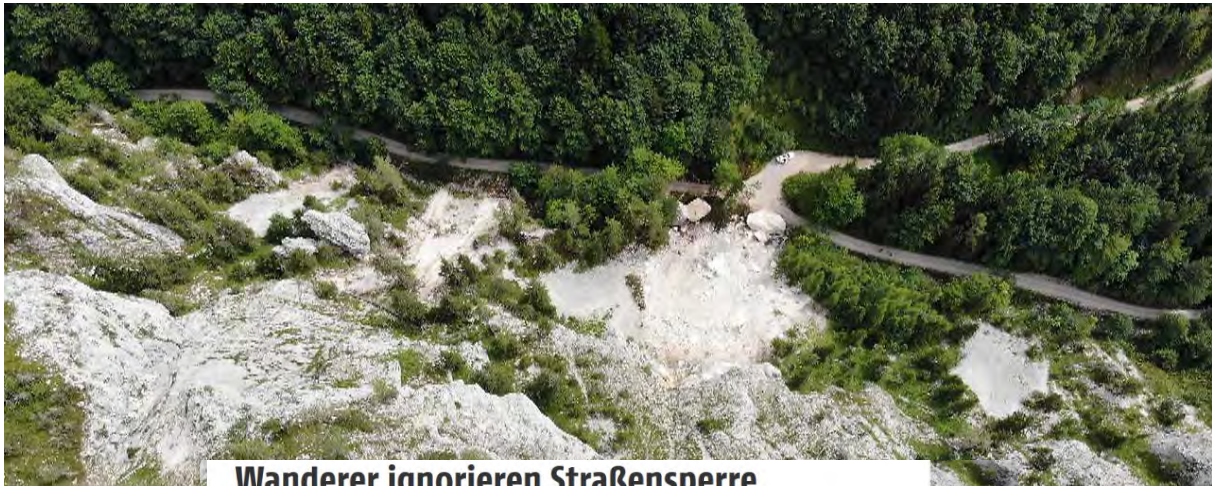
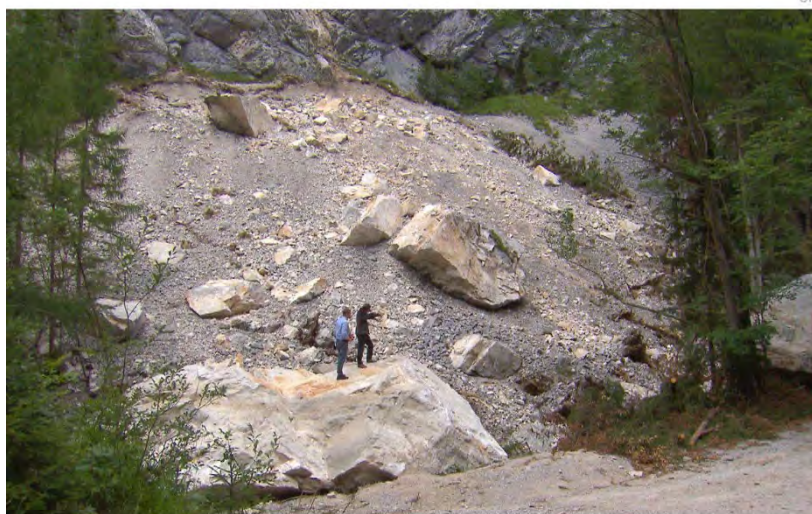
Nach dem Felssturz am Fuße des Traunsteins ist die Mairalm-Forststraße gesperrt worden. Trotzdem ignorieren immer wieder Wanderer die Sperre und begeben sich dabei in Lebensgefahr, warnen Geologen. Denn jederzeit könnten weitere Felsbrocken herunterfallen.

Abb. 22: Berichterstattung über unbelehrbare Wanderer auf der Mairalm-Forststraße, die, alle Absperrungen ignorierend, das Felssturzareal passieren (© oberes Foto: mjp-Ziviltechniker; Quelle: ORF-online) [24].

Trotz der behördlichen Sperre, der getätigten Absperrmaßnahmen sowie der umfassenden Berichterstattung zu diesem Felssturz in unterschiedlichen Medien schlugen in jenen Tagen zahlreiche Wanderer alle Warnungen in den Wind und querten unter Lebensgefahr das Felssturzareal [24]. Befragungen dieser Personen durch einen Reporter des ORF-Landesstudios Oberösterreich verdeutlichten deren Ignoranz und deren Leichtsinn in Bezug auf Naturgefahren. Dies ist eines der vielen Beispiele, die das schwierige Spannungsfeld Tourismus/ökonomische Interessen/persönliche Bedürfnisse auf der einen Seite und die Arbeit von Experten aus dem Bereich der Geowissenschaften auf der anderen Seite manifestieren.

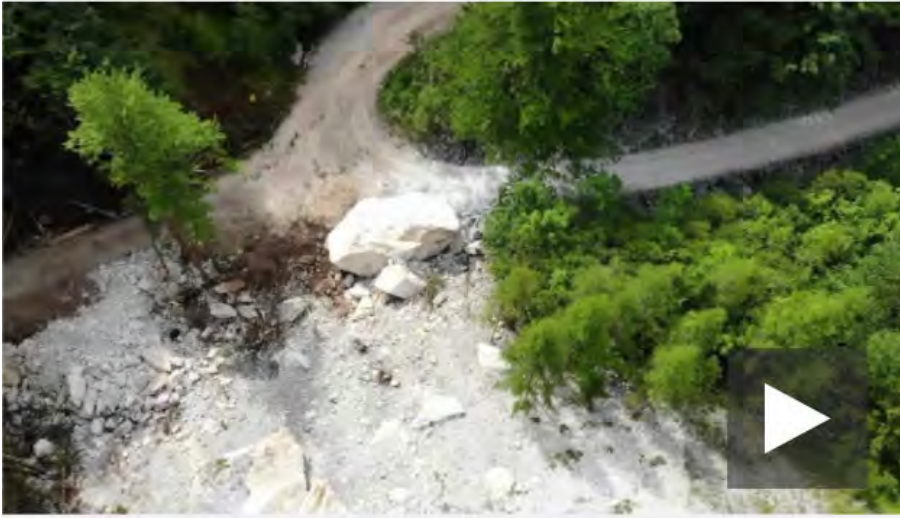
Der riesige Brocken war beim Felssturz direkt in dem Bachbett neben der Forststraße gelandet und verlegte es bis heute. Doch 15 Kilogramm Gelatine-Sprengstoff konnte auch der Felsen nicht standhalten, wie eine Drohnenaufnahme des Geologen Günter Moser zeigt:

Moser sagte nach der Sprengung im ORF-Interview: „Ich bin sehr zufrieden mit der Sprengung, sie hat wirklich plangemäß funktioniert. Das Ziel war ja, diesen großen Block in Teile von etwa zwei bis drei Tonnen zu zerlegen. Mit diesen Stücken wird die Böschung zur Straße hin wieder neu gestaltet werden.“

Abb. 23: Berichterstattung über die Sprengung eines mächtigen Felsblockes am Rand der Mairalm-Forststraße, der dort durch einen Felssturz von der Südflanke des Traunsteins am 5. August 2019 zu liegen gekommen war (© Foto: aus Video von G. Moser; Quelle: ORF-online) [25].

Jener große Block, welcher der Mairalm-Forststraße am nächsten gekommen war, wurde in der Folge am 28. August gezielt gesprengt (Abb. 23) [25].

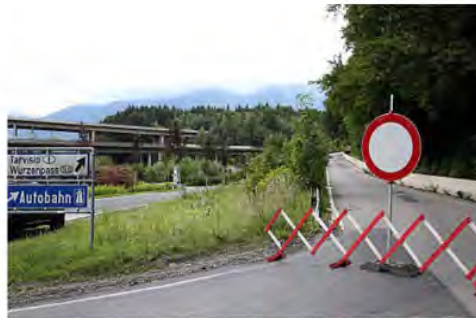
Ab Dienstagvormittag musste der Verkehr im Bereich Federaun und bei der Auffahrt auf die A2 in Warmbad einige Stunden lang umgeleitet werden. Grund dafür war ein Felssturz. Ein Felsblock in Bierkistengröße war auf die Straße gestürzt. "Das Teilstück der Straße wurde polizeilich gesperrt. Glücklicherweise wurde bei dem Vorfall niemand verletzt", sagt **Stephan Brozek von der Stadtpolizei Villach**.

Die Landesgeologie, die von der Polizei verständigt wurde, hat sich mittlerweile ein Bild von der Lage gemacht und die Straße am Nachmittag wieder freigegeben. "Wir konnten keine akute Gefährdung feststellen, deshalb haben wir die Straßensperre wieder aufgehoben", sagt Landesgeologe Dieter Tanner. Die Ursache für den Felssturz konnte nicht geklärt werden. "Normalerweise halten die Betonleitwände die Felsbrocken zurück. Dieses Mal war es ein Einzelfall, der Block dürfte direkt an den Leitwänden zerschellt sein", sagt Tanner.

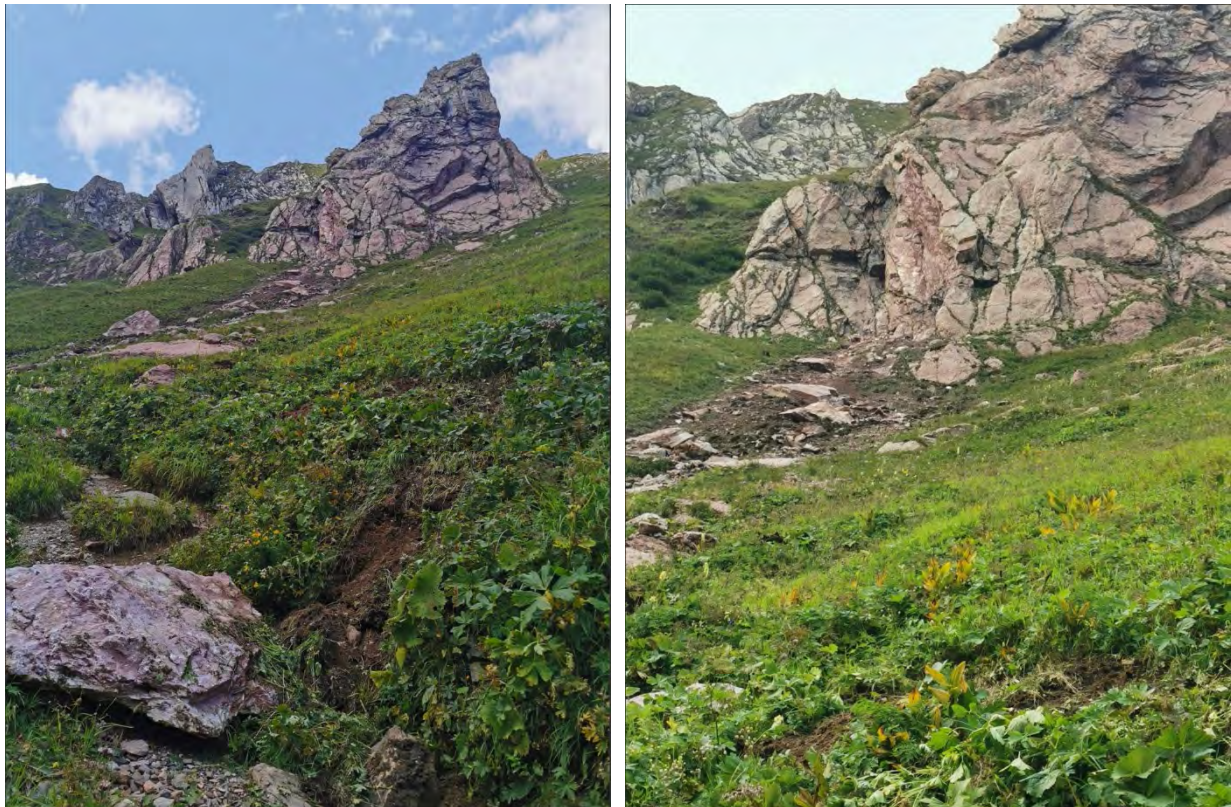
Zu einem ähnlich gelagerten Fall kam es auch am 27. August, dieses Mal in den Karnischen Alpen. Der durch das Gemeindegebiet von Lesachtal (Bundesland Kärnten) führende Karnische Höhenweg wurde im Bereich des Valentintörls (2.138 m) teilverschüttet (Abb. 27a, b), nachdem sich von einem auf etwa 2.200 m Seehöhe stehenden Felsturm rund 500 m³ Gestein, darunter bis zu 10 m große Felsblöcke, gelöst hatten [29]. Dem Kärntner Landesgeologen zufolge dürften die Felsmassen infolge von Temperaturspannungen (Aufbau von Spannungen im Gestein bedingt durch Erwärmung untertags und nächtliche Abkühlung) an vorgegebenen Trennflächen ausgebrochen sein (Abb. 28) [30].

Abb. 27a–b: Felssturz auf den Karnischen Höhenweg im Bereich Valentintörl am 27. August 2019 (© Fotos: Gregor F. Pichler; Quelle: „Woche“-online) [29].

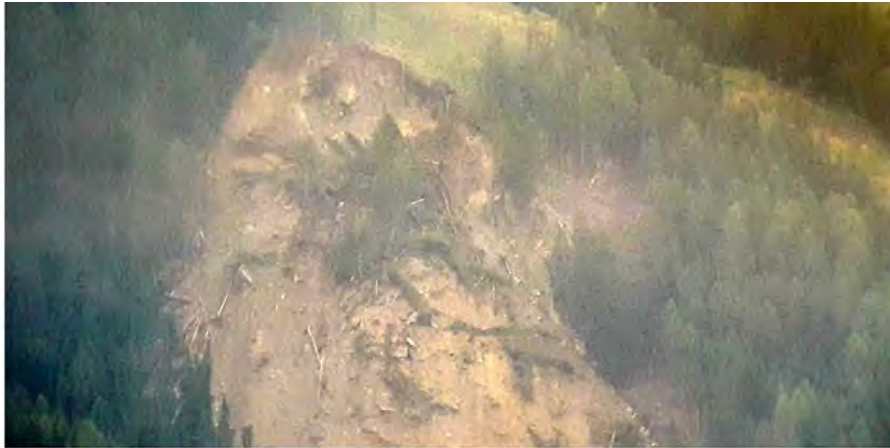
Ein Hang oberhalb der Villgratentalstraße kam ins Rutschen. Foto: Brunner Images

Abb. 29: Berichterstattung über die große Gleitung im Oberlauf des Bösenbaches in der Gemeinde Heinfels am 22. August 2019 (@ Foto: Brunner-Images; Quelle: „Dolomitenstadt“-online) [31].

(geho) Aus bisher unbekanntenen Gründen haben sich Erd- und Geröllmassen im Oberlauf des Bösenbaches in Bewegung gesetzt und einen massiven Erdrutsch verursacht. Die Erdscholle brach auf einer Höhe ca. 1.790 m ab und verwüstete auf einer Breite von ca. 130 m eine Waldfläche von ca. 3 bis 4 Hektar. Freitagvormittag wurde das Schadensausmaß gemeinsam mit der Gemeinde Heinfels, der Landesgeologie, dem Baubezirksamt, dem Forsttechnischen Dienst der Wildbach- und Lawinenverbauung und der Bezirkshauptmannschaft Lienz erhoben. Dabei wurde festgestellt, dass die Straße ins Villgratental nicht gefährdet ist und die weitere Entwicklung des Rutschhanges in den nächsten Wochen und Monaten beobachtet werden muss.

Als größte gravitative Massenbewegung im August 2019 – abgesehen vom Felssturz an der Südflanke des Traunsteins – darf zweifelsohne jene in der Gemeinde Heinfels im Pustertal (Bundesland Tirol) bezeichnet werden (Abb. 29) [31]. In dieser Osttiroler Gemeinde begann in den Abendstunden des 22. August eine Waldfläche von ca. 3,5 bis 4 ha gegen den Bösenbach abzugleiten [32]. Das Anbruchgebiet liegt auf der orografisch linken Talseite dieses Baches in einer Seehöhe von ca. 1.790 m [32]. Zunächst befürchteten die Verantwortlichen sogar eine Gefährdung für die Villgratentalstraße (L 273), welche deshalb vorsorglich gesperrt wurde.

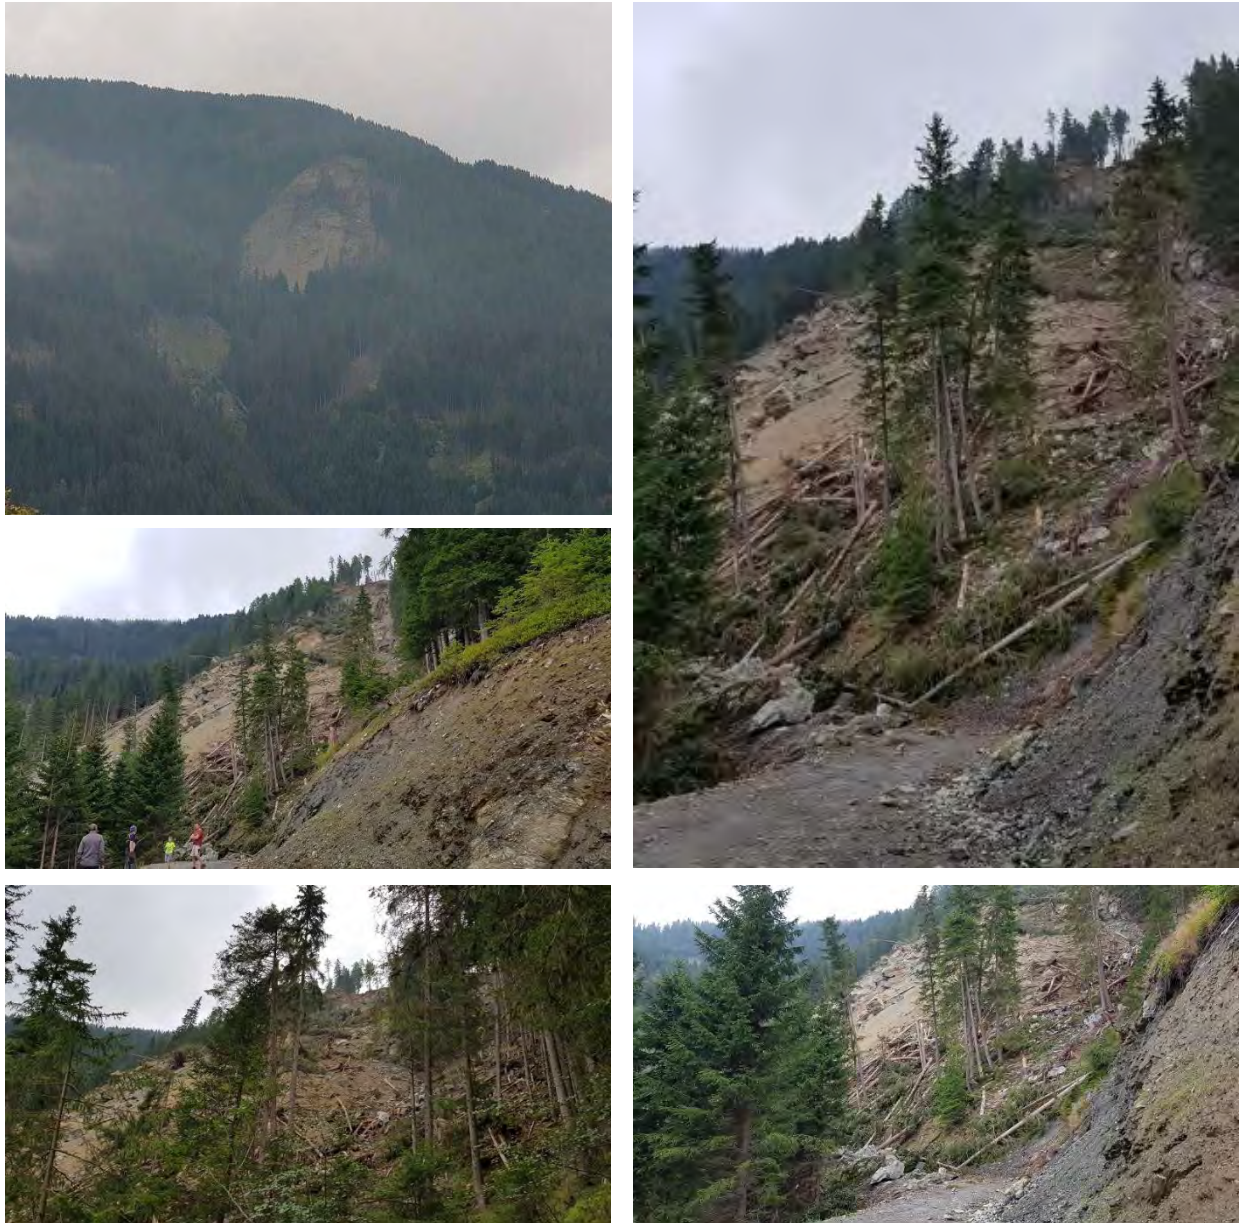
Abb. 31a–e: Fotos der Gleitung/Gleitmasse im Oberlauf des Bösenbaches (Gemeinde Heinfels) auf dessen orografisch linker Talseite, die seit den Abendstunden des 22. August 2019 aktiv ist (© Fotos: G. Hofmann/Gemeinde Heinfels; Quelle: Webseite der Gemeinde Heinfels) [32].

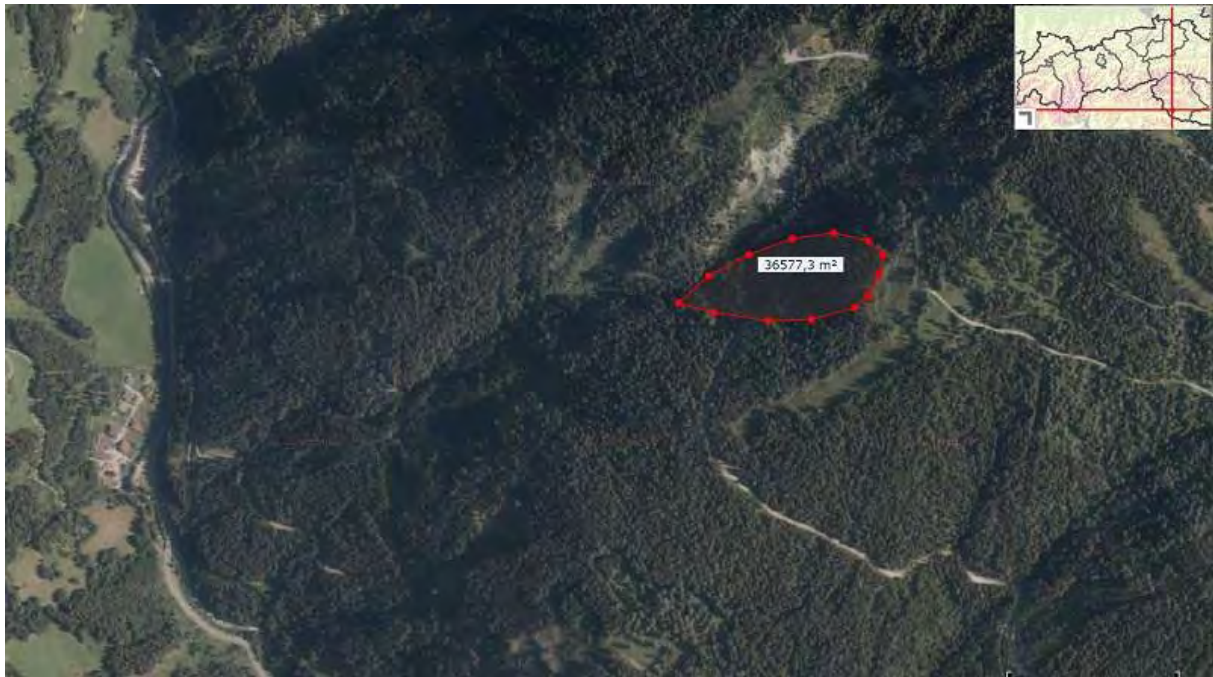
Abb. 32: TIRIS-Auszug aus dem Orthophoto mit dem Einzugsgebiet des Bösenbaches (Gemeinde Heinfels) und der Lage der Gleitung/Gleitmasse in seinem Oberlauf auf dessen orografisch linker Talseite, die seit den Abendstunden des 22. August 2019 aktiv ist (© Karte: Land Tirol, Eintrag von G. Hofmann/Gemeinde Heinfels; Quelle: Webseite der Gemeinde Heinfels) [32].

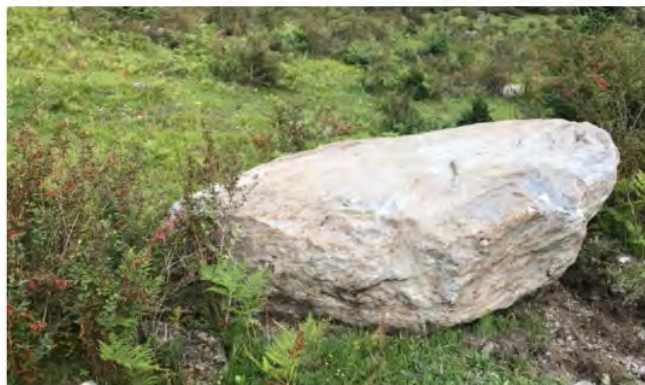
Große Felsbrocken im Wald oberhalb von Pfunds nach dem Felsabbruch vom Freitagabend.

Durch den massiven Felsabbruch wurden zahlreiche Bäume geknickt und abgebrochen. Bis auf den enormen Flurschaden und jenen am Schutzwald kam es laut der Polizei Pfunds zu keinen Beschädigungen. Samstagfrüh wurde der gesamte Bereich von einem Landesgeologen begutachtet, laut seinem Ermessen sind aktuell keine weiteren Abbruchereignisse in diesem Bereich zu befürchten. (TT.com)

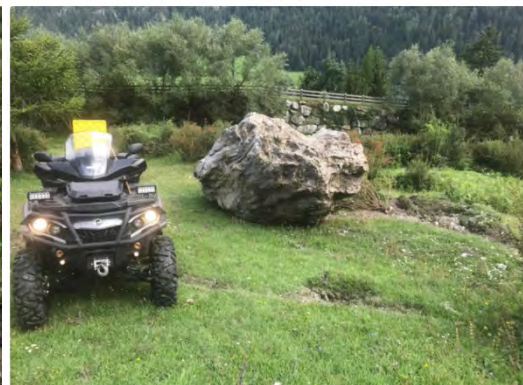
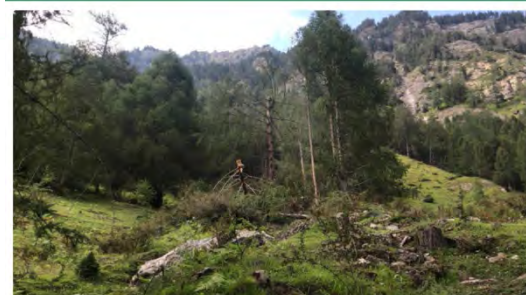
Abb. 35: Berichterstattung zum Felssturz am Toarjoch im Gemeindegebiet von Pfunds (Bundesland Tirol) am 23. August 2019 (© Foto: Zoom-Tirol; Quelle: „Tiroler Tageszeitung“-online) [33].

Den Berichten zufolge [33], [34] lösten sich am 23. August 2019 gegen 20:10 Uhr auf ungefähr 2.150 m Seehöhe Felsmassen im Bereich des sogenannten Kamins südöstlich des Gipfelaufbaues des Toarjochs (2.406 m) (Samnaungruppe) und stürzten gegen die Klauermahd und Schönbühel zu (Abb. 35, Abb. 36).

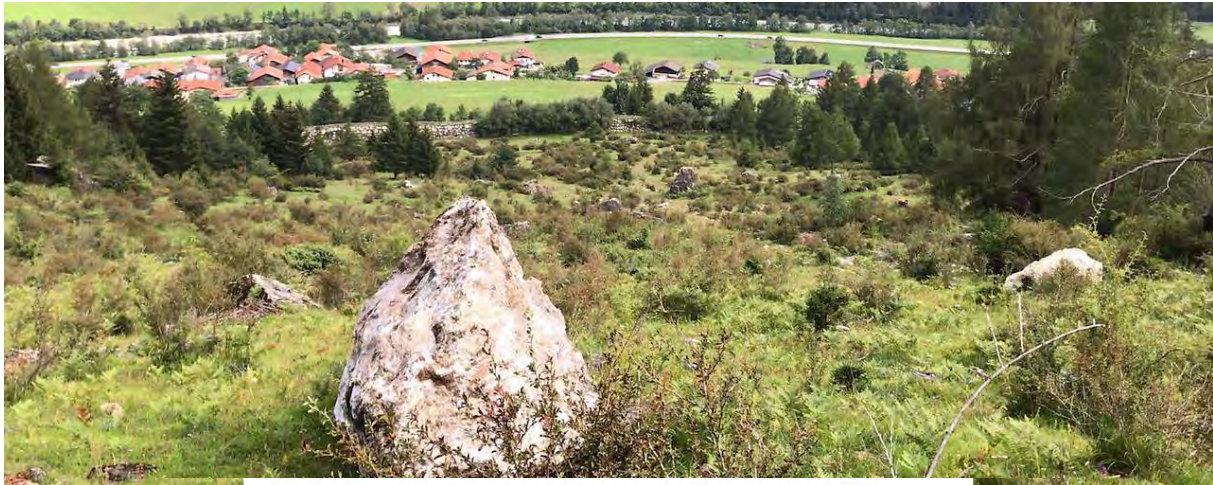
Freitagabend ist oberhalb von Pfunds aus einem Felsmassiv ein größerer Gesteinsbrocken abgebrochen und ins Tal gedonnert. Durch den Abbruch entstanden große Schäden am Schutzwald. Laut Landesgeologen seien keine weiteren Abbrüche zu befürchten.

Abb. 36: Weitere Berichterstattung zum Felssturz am Toarjoch im Gemeindegebiet von Pfunds (Bundesland Tirol) am 23. August 2019 (© Foto: Zoom-Tirol; Quelle: ORF-online) [34].

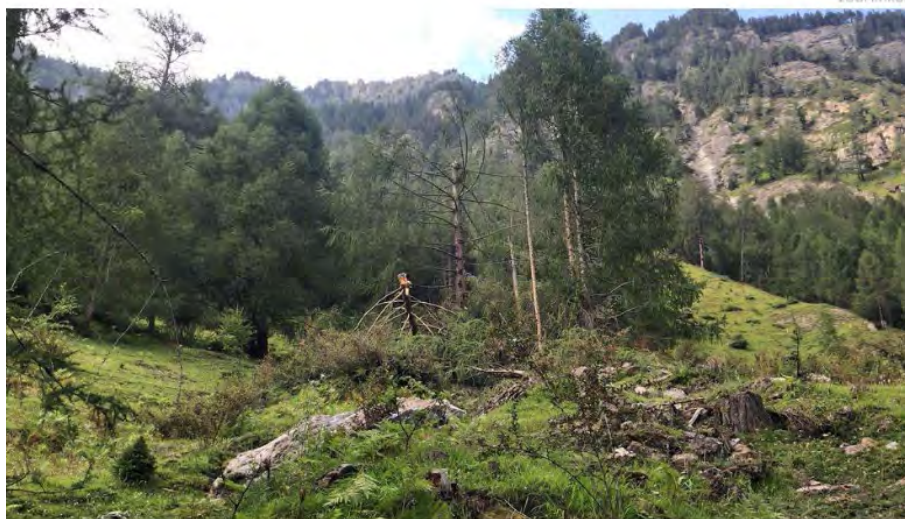
Im Schutzwald wurden zahlreiche Bäume beschädigt

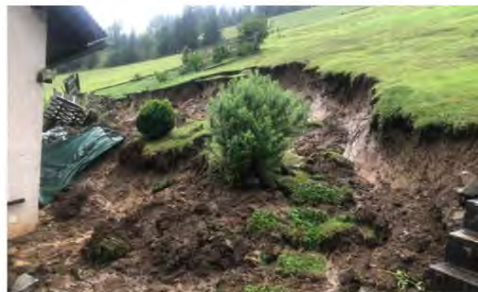
Im Ortsteil **Graden** musste eine Frau aus einem **Haus evakuiert** werden, nachdem der Erdhang hinter dem Gebäude weggebrochen ist. "Die Erde ist zum Haus gerutscht, man kann nicht mehr über die Haustüre hinein. Ein Geologe hat die Vermurung besichtigt, wir haben den Hang mit Planen gesichert", berichtet **Christian Leitgeb**, Bereichsfeuerwehrkommandant.

Abb. 39: Auszug aus der Berichterstattung über die schweren Unwetter im Bezirk Voitsberg am 24. August 2019 mit Schwerpunkt auf die Hangrutschung in Graden (© Foto: Christian Leitgeb/BFVVO; Quelle: „Kleine Zeitung“-online) [37].

In der einst selbständigen Gemeinde Graden, nunmehr Teil des Stadtgebietes von Köflach, ereignete sich in den Nachmittagsstunden jenes Tages zudem eine Hangrutschung. Der bergseitige Hang hinter einem Wohnhaus rutschte großflächig auf dieses zu und die Lockergesteinsmassen blockierten dadurch die Haustüre (Abb. 39, Abb. 40a–c). Der beigezogene Geologe veranlasste letztendlich die Evakuierung dieses Gebäudes. [37]

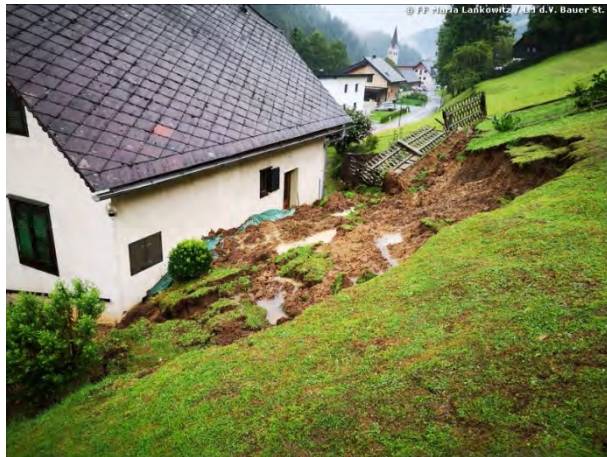
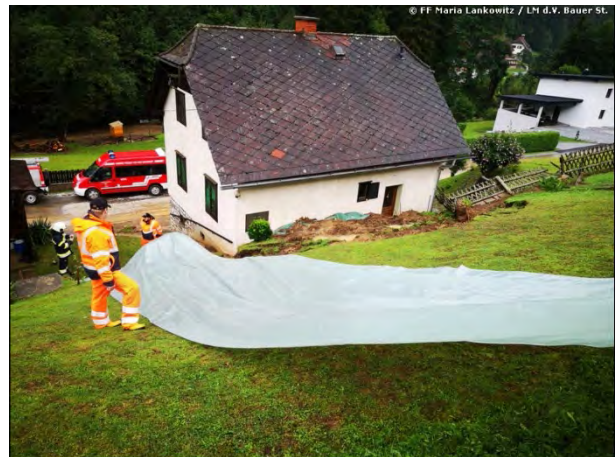
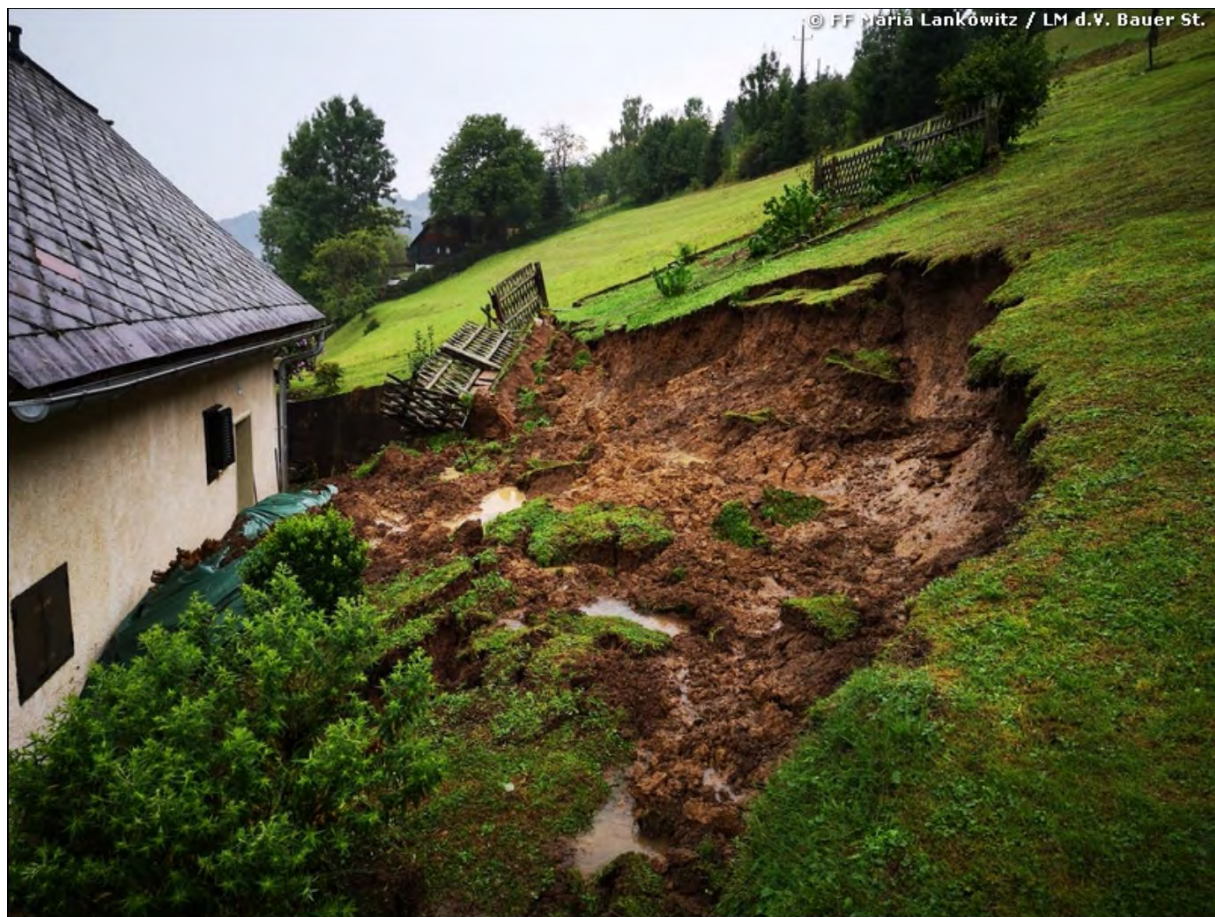
Abb. 40a–c: Fotos der Hangrutschung vom 24. August 2019 hinter einem Wohnhaus in Graden, Stadtgemeinde Köflach (Bundesland Steiermark) (© Fotos: St. Bauer/FF Maria Lankowitz; Quelle: Webseite der Freiwilligen Feuerwehr Maria Lankowitz) [38].

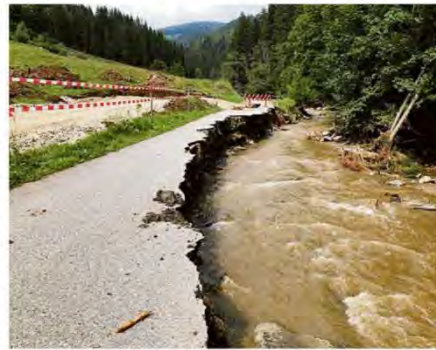
straße teilweise weggerissen. Acht Brücken und Tausende Tonnen an Geröll wurden weggespült. Drei Anwesen – eines davon wird von einem betagten Ehepaar bewohnt – waren gestern nicht erreichbar.

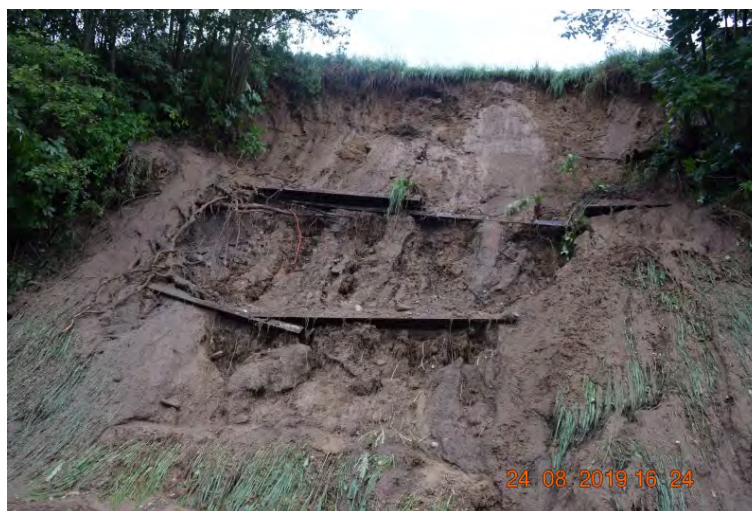
Abb. 42: Hangrutschung im Raum Granitzen in der Gemeinde Obdach am 24. August 2019 (© Foto: FF Obdach; Quelle: Webseite der Freiwilligen Feuerwehr Obdach) [40].

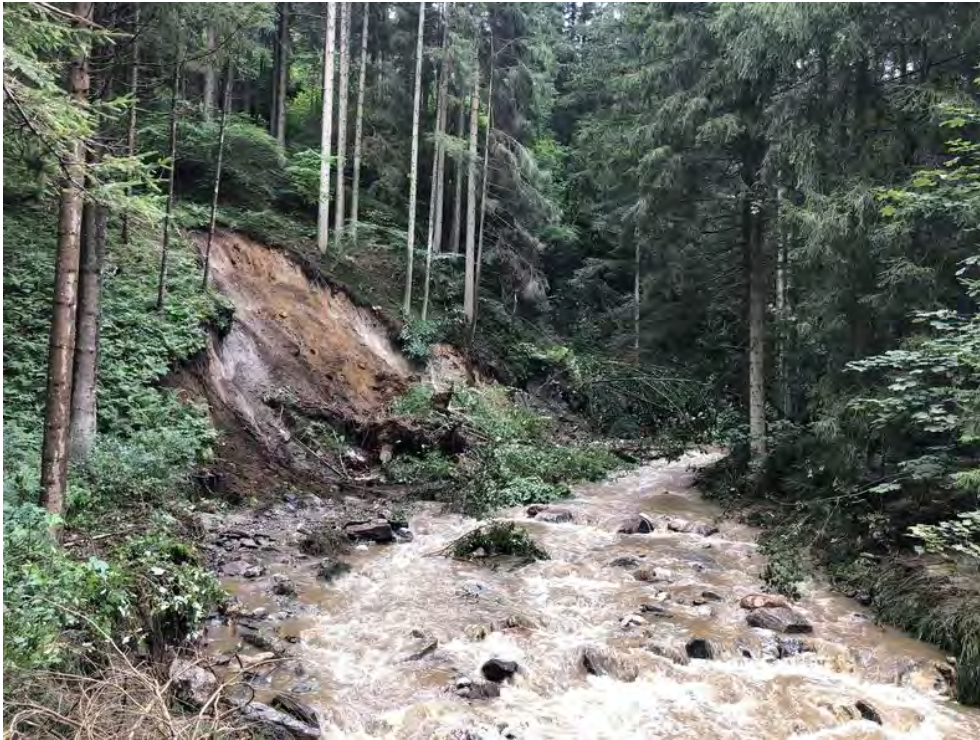
Abb. 43: Uferanbruch an der Lavant in der Gemeinde Obdach am 24. August 2019 (© Foto: R. Ofner/Kleine Zeitung; Quelle: „Kleine Zeitung“-online) [41].

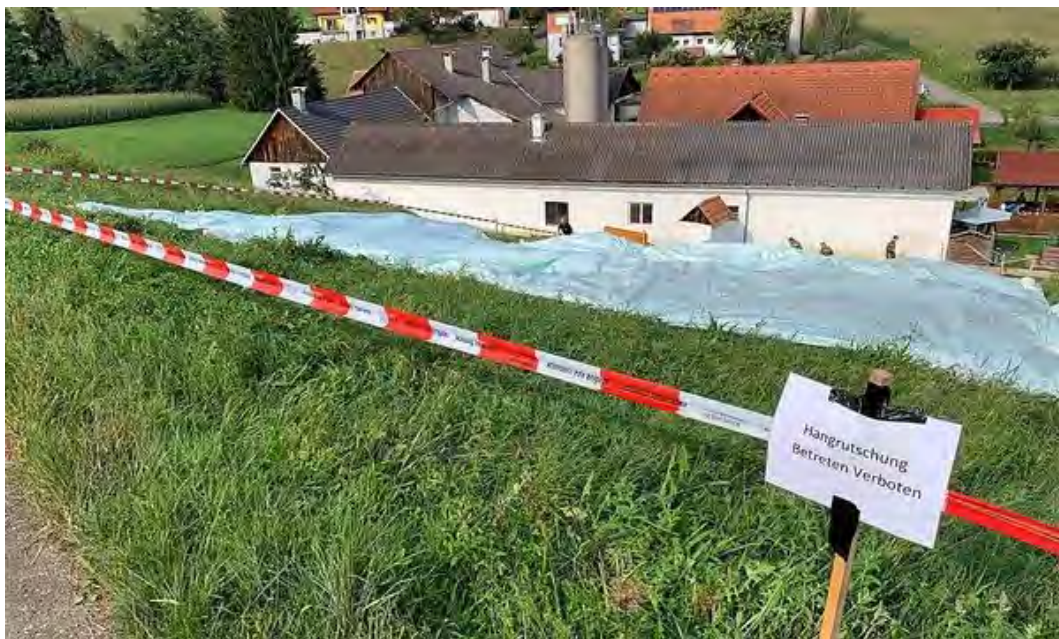
Abb. 44: Hangrutschung in Thien in der Gemeinde Gnas am 24. August 2019 (© Foto: Karner/BFVFB; Quelle: „Kleine Zeitung“-online) [43].

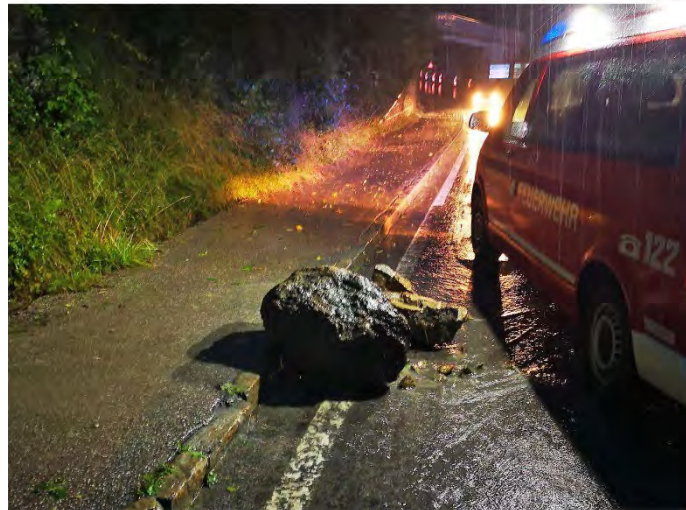
Abb. 45: Auszug aus der Berichterstattung über die Unwetter am 24. August 2019 in Bad Ischl, mit denen ein Steinschlag einherging (© Foto: Freiwillige Feuerwehr Bad Ischl; Quelle: ORF-online) [44].

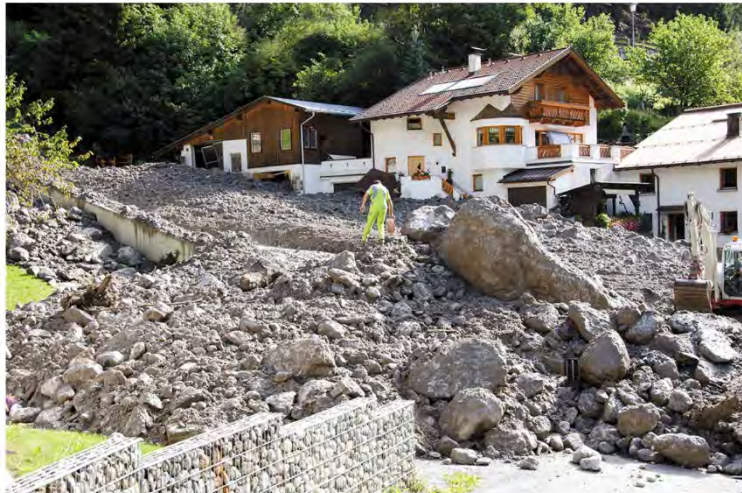
Beim Murenabgang wurden mehrere Häuser beschädigt. RS-Foto: Wechner

Nach starken Regenfällen am Samstag kam es in Strengen im Ortsteil Klaus zu einem riesigen Murenabgang. Durch das Dawintobel und dem darin eingebetteten Dawinbach wurden enorme Massen an Gestein und Schlamm ins Tal befördert, darunter teilweise auch große Felsbrocken. Die Mure verschüttete die B171 auf einer Breite von 70 Metern rund zwei bis drei Meter hoch. Drei Wohnhäuser in unmittelbarer Nähe des Baches wurden dabei beschädigt. Während bei einem Haus Garagentore eingedrückt wurden, wurde bei einem anderen Haus das Nebengebäude beschädigt. Ein drittes Haus wurde von herabfallenden Teilen von der Straße am Dach getroffen. Zudem wurde ein seit mehreren Jahren stillgelegtes Tischlereigebäude, welches bereits seit über hundert Jahren bestand, gänzlich zerstört, was das Ausmaß des Murenereignisses treffend nachzeichnet.

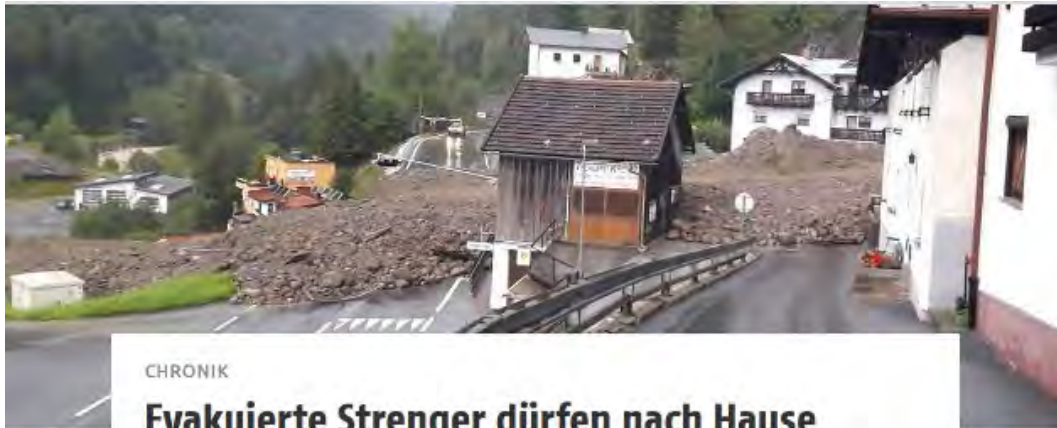
Abb. 46: Berichterstattung über den Murenabgang im Dawintobel in der Gemeinde Strengen am 31. August 2019 (© Foto: M. Wechner; Quelle: „Oberländer Rundschau“-online) [46].

In Strengen und in Grins (Bezirk Landeck) sind am Samstagabend zwei Muren abgegangen. In Strengen wurden drei Wohnhäuser und ein Wirtschaftsgebäude beschädigt, zwölf Personen mussten aus ihren Häusern evakuiert werden. Sie durften mittlerweile zurück in ihre Häuser.

In den Abendstunden des 31. August 2019 ging ein heftiges Unwetter im südlichen Bereich der Lechtaler Alpen, genauer gesagt im Raum Arlberg–Landeck, nieder, das u.a. zu mehreren Murenabgängen führte. Der mit Abstand größte und folgenreichste ereignete sich im Ortsteil Klaus der Gemeinde Strengen im Stanzertal (Bundesland Tirol). Der durch den gleichnamigen Tobel fließende Dawinbach entwässert das Gebiet zwischen der Eisenspitze (2.859 m) im Westen und dem Dawinkopf (2.968 m) im Osten. Dort, an der Südflanke der Dawinscharte (2.650 m), kann der Wildbach in die mächtigen Lockergesteinsmassen in seinem Bett sowie an den Flanken erodieren und entsprechend viel Geschiebe transportieren. Infolgedessen kommt es immer wieder zu Murenabgängen, wie beispielsweise in den späten Abendstunden des 10. September 2016 [45]. Jener am 31. August 2019 beschädigte drei Wohnhäuser, zerstörte das Gebäude einer Tischlerei, verschüttete die Tiroler Straße (B 171) auf einer Breite von etwa 70 m etwa 2–3 m hoch und führte zur Evakuierung mehrerer Anwohner (Abb. 46, Abb. 47) [46], [47].
