ÜBERBLICK ZU DEN  
MITTELS ONLINE-RECHERCHEN ERHOBENEN  
GRAVITATIVEN MASSENBEWEGUNGEN  
IN ÖSTERREICH

Monatsbericht September 2019

Geologische Bundesanstalt

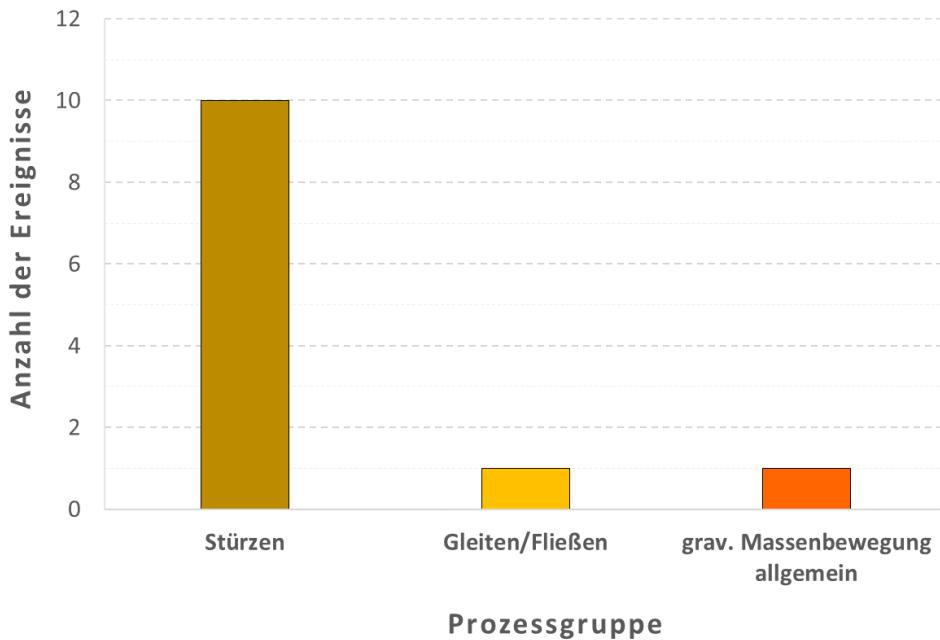
Abb. 1: Mittels Recherche in Online-Medien erfasste gravitative Massenbewegungen im September 2019, differenziert nach Prozessgruppen.

Im September 2019 erfasste die Geologische Bundesanstalt aus öffentlich zugänglichen Online-Quellen zwölf gravitative Massenbewegungen auf österreichischem Staatsgebiet. Davon entfielen zehn auf die Prozessgruppe Stürzen und nur eine war der Prozessgruppe Gleiten/Fließen zuzurechnen. Eine weitere gravitative Massenbewegungen konnte nicht eindeutig einer dieser beiden Prozessgruppen zugeordnet werden und wurde deshalb als „grav. Massenbewegung allgemein“ ausgewiesen (Abb. 1).

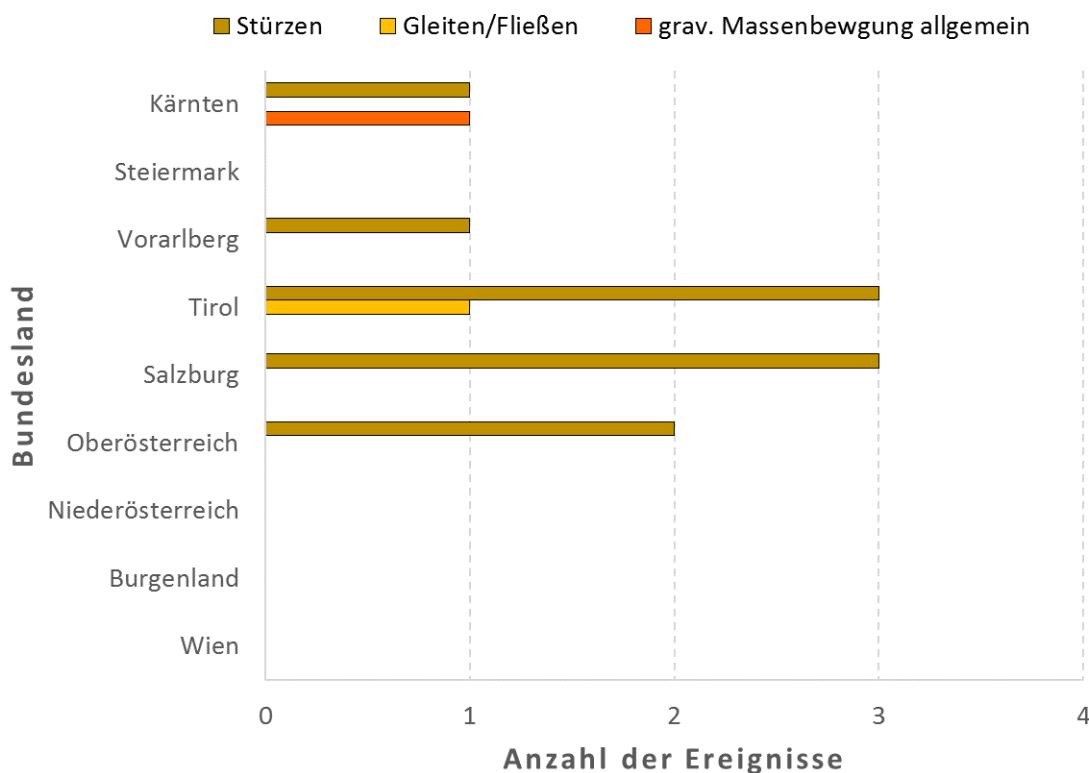
Abb. 2: Mittels Recherchen in Online-Medien für September 2019 erfasste gravitative Massenbewegungen, differenziert nach Bundesländern und Prozessgruppen.

Ein Blick auf die Verteilung der seitens der GBA erfassten gravitativen Massenbewegungen für September 2019 über das Bundesgebiet (Abb. 2, Abb. 3) zeigt, dass sich diese im Westen Österreichs konzentrierten, vorrangig im Bundesland Tirol, wo sich vier Ereignisse – alle im Unterland – zutrugen. Dort wie auch in den Bundesländern Salzburg (drei Ereignisse) und Oberösterreich (zwei Ereignisse) prägten fast ausnahmslos Sturzprozesse das Geschehen.

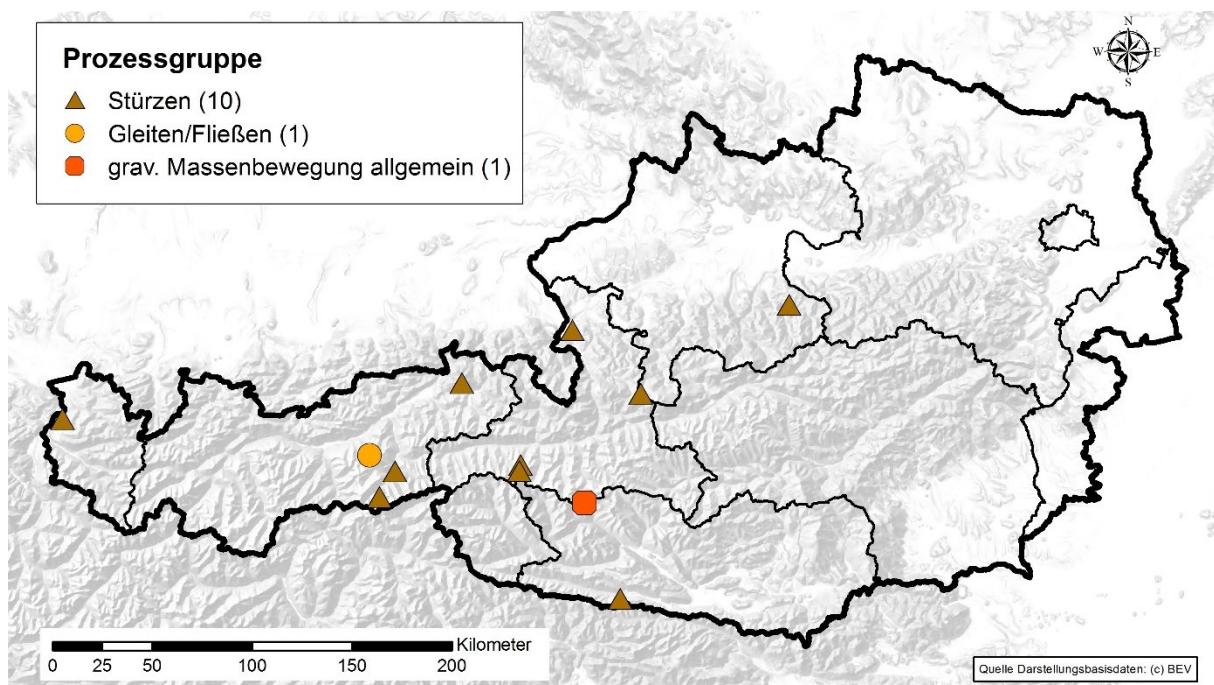
Abb. 3: Räumliche Verteilung der für September 2019 mittels Recherchen in Online-Medien erfassten gravitativen Massenbewegungen unterschiedlicher Prozessgruppen (in Klammern die jeweilige Gesamtanzahl der Ereignisse).

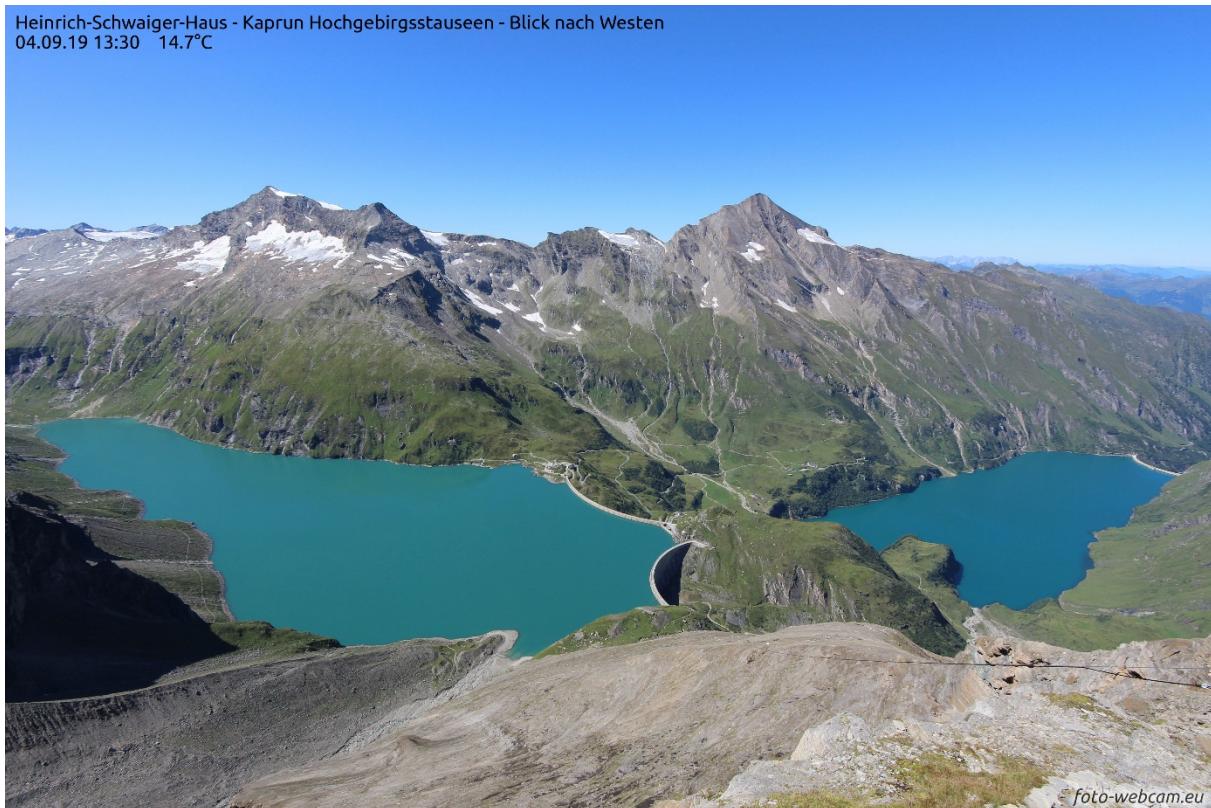
Abb. 4: Bild der Webcam des Heinrich-Schwaiger-Hauses vom 4. September 2019 um 13:30 Uhr MEZ, welche die Lage des folgenschweren Felssturzes im Bereich Kammerscharte – Hochschober in der Gemeinde Kaprun (Bundesland Salzburg) erkennen lässt (© Foto und Quelle: Webcam Heinrich-Schwaiger-Haus) [3].

Seinen Ausgang nahm das Geschehen im Gemeindegebiet von Kaprun (Bundesland Salzburg) in den frühen Nachmittagsstunden des 4. September, einem wolkenlosen, sehr schönen Spätsommertag. Zu diesem Zeitpunkt befand sich eine Gruppe von vier Personen auf dem Wanderweg Nr. 726, dem sogenannten Kammschartenweg. Dieser führt vom unweit des Schmiedingersees liegenden Alpincenters Kaprun (2.446 m) zur Ebmaten-Fürthermoaralm (1.805 m) oberhalb des Stausees Wasserfallboden. Beim teilweise sehr steilen Abstieg Richtung Fürthermoaralm, im Abschnitt zwischen der Hohen Kammscharte (2.689 m) und dem Hochschober nordöstlich des Kitzsteinhorns (3.203 m), kam es um 13:30 Uhr zu diesem tragischen Sturzereignis, welches die Webcam des Heinrich-Schwaiger-Hauses in Form einer starken Staubentwicklung festhielt (Abb. 4, Abb. 5, Abb. 6) [3].

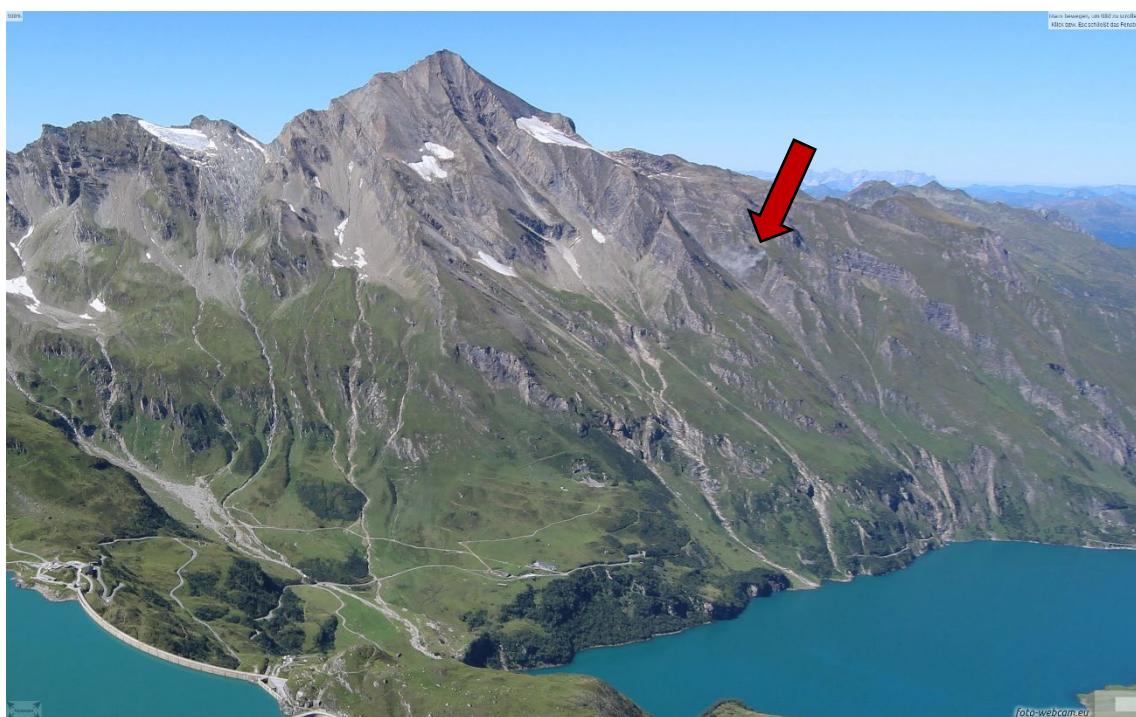
Abb. 5: Ausschnitt aus dem Bild der Webcam des Heinrich-Schwaiger-Hauses zum Zeitpunkt des Felssturzes im Bereich Kammerscharte – Hochschober (© Foto und Quelle: Webcam Heinrich-Schwaiger-Haus) [3].

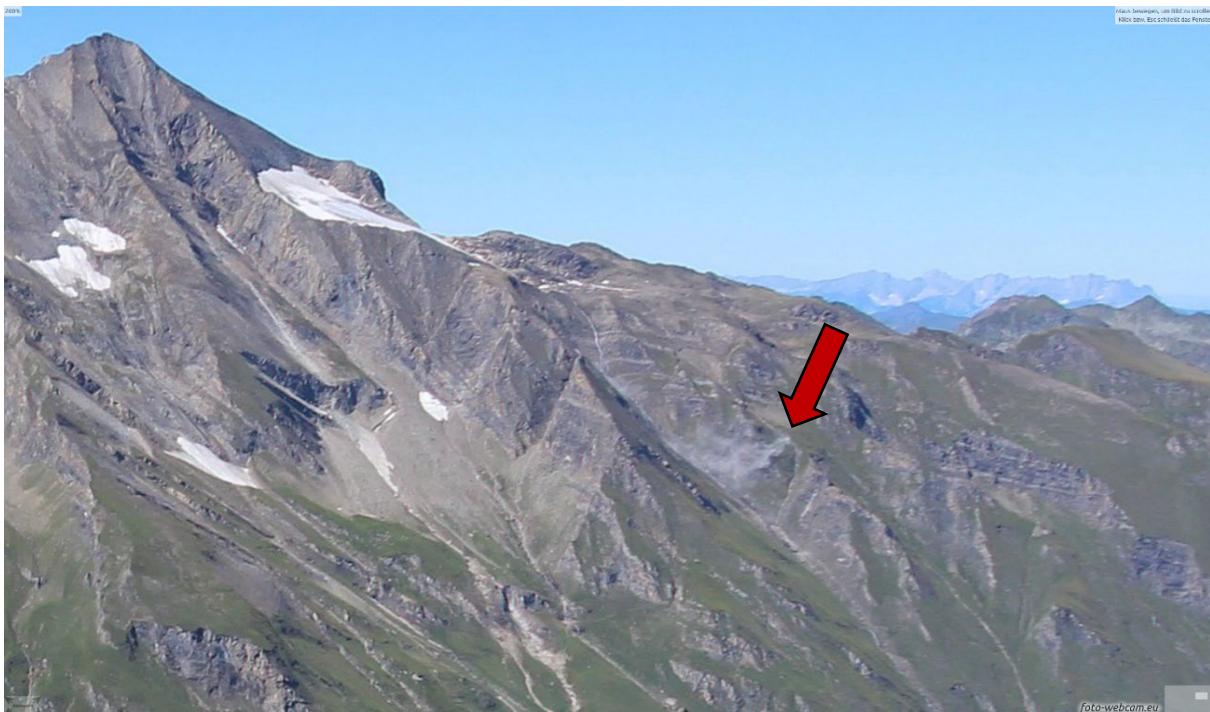
Abb. 6: Vergrößerung des relevanten Ausschnittes der Webcam des Heinrich-Schwaiger-Hauses zum Zeitpunkt des Felssturzes im Bereich Kammerscharte – Hochschober (© Foto und Quelle: Webcam Heinrich-Schwaiger-Haus) [3]

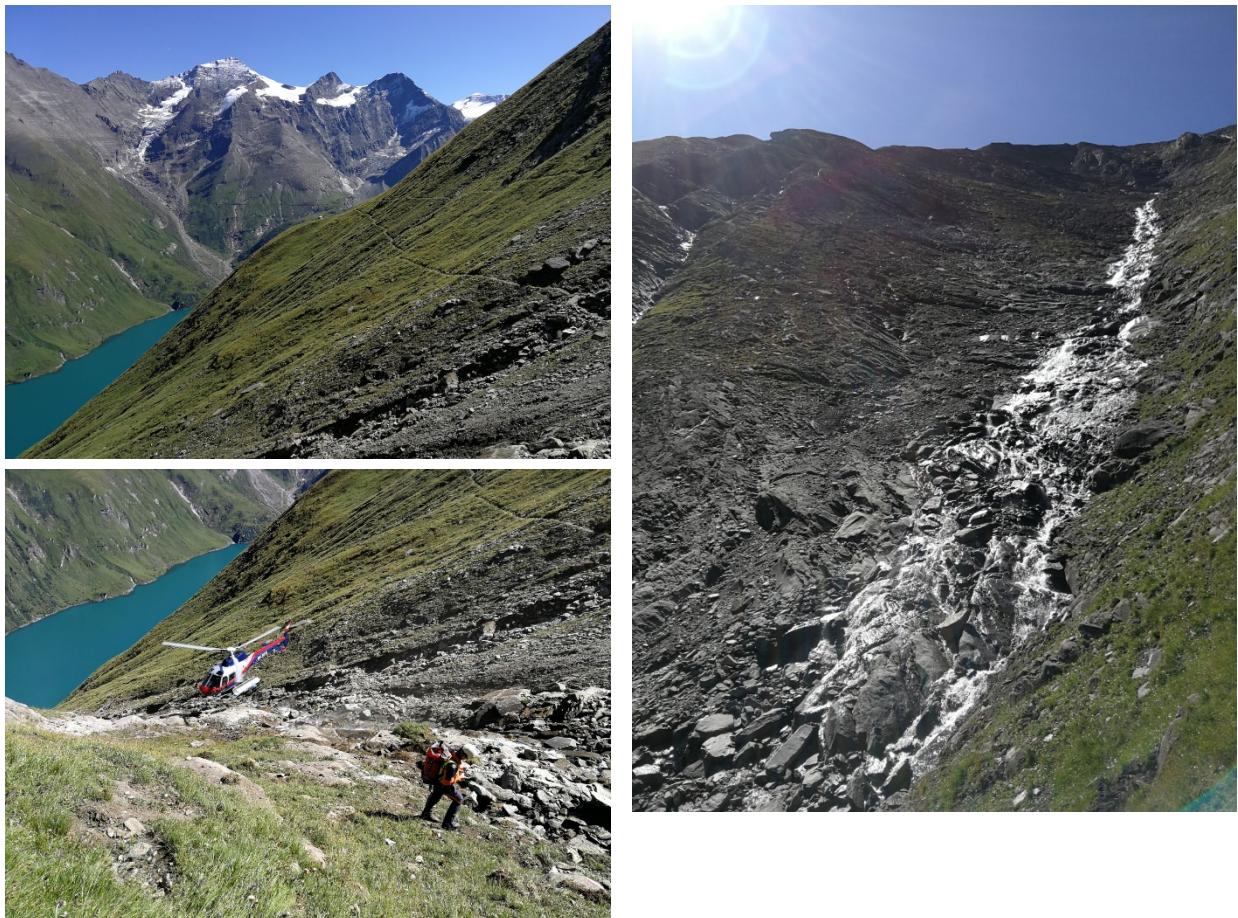
Abb. 9: Die Unglücksstelle am Kammerschartenweg in der Gemeinde Kaprun kurz nach dem Felssturz am 4. September 2019 (© Fotos: Bergrettung Kaprun; Quelle: Webseite des Landes Salzburg) [5].

Der unterhalb der Ausbruchsnische den Hang querende Kammerschartenweg wurde im Zuge dieses Felssturzes auf einer Länge von 40 bis 50 m verschüttet (Abb. 9, Bilder links) [1]. Die Wanderer hatten demnach keine Chance, den herabstürzenden Felsblöcken zu entkommen.

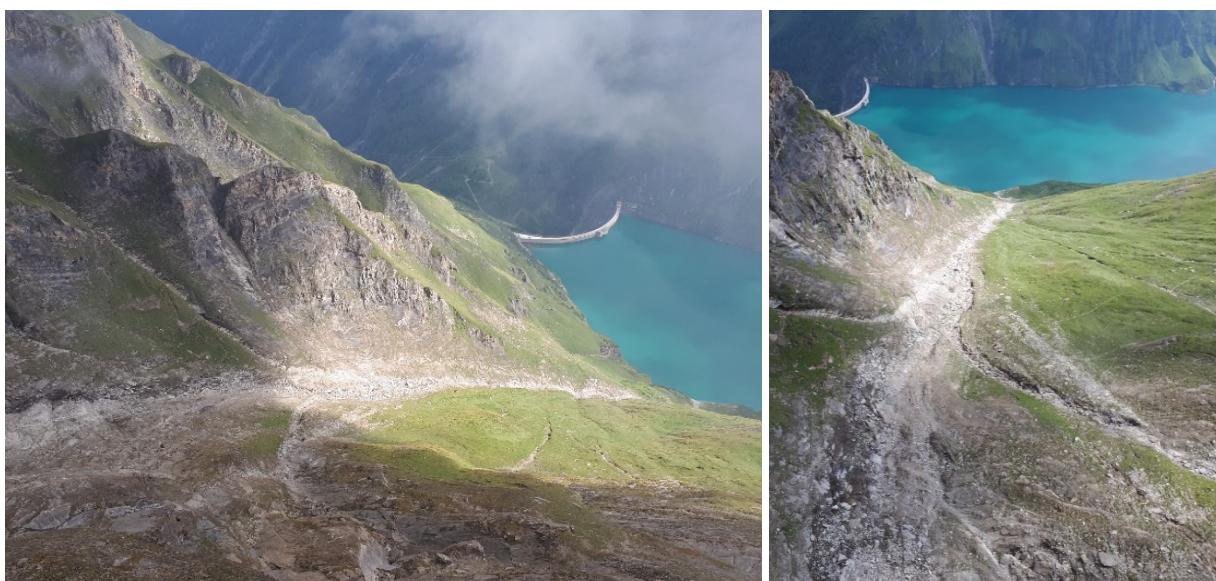
Abb. 10: Die Sturzbahn mit Blick auf den Stausee Wasserfallboden (© Fotos: Rainer Braunstingl/Land Salzburg; Quelle: Webseite des Landes Salzburg) [1].

Die Sturzbahn erstreckte sich über annähernd 800 Höhenmeter bis hinab zum Stausee Wasserfallboden (Abb. 10). Dort konnte ein Augenzeuge mittels seines Smartphones den Sturz mehrerer Felsblöcke dieser Steinlawine in den Stauraum festhalten [6].

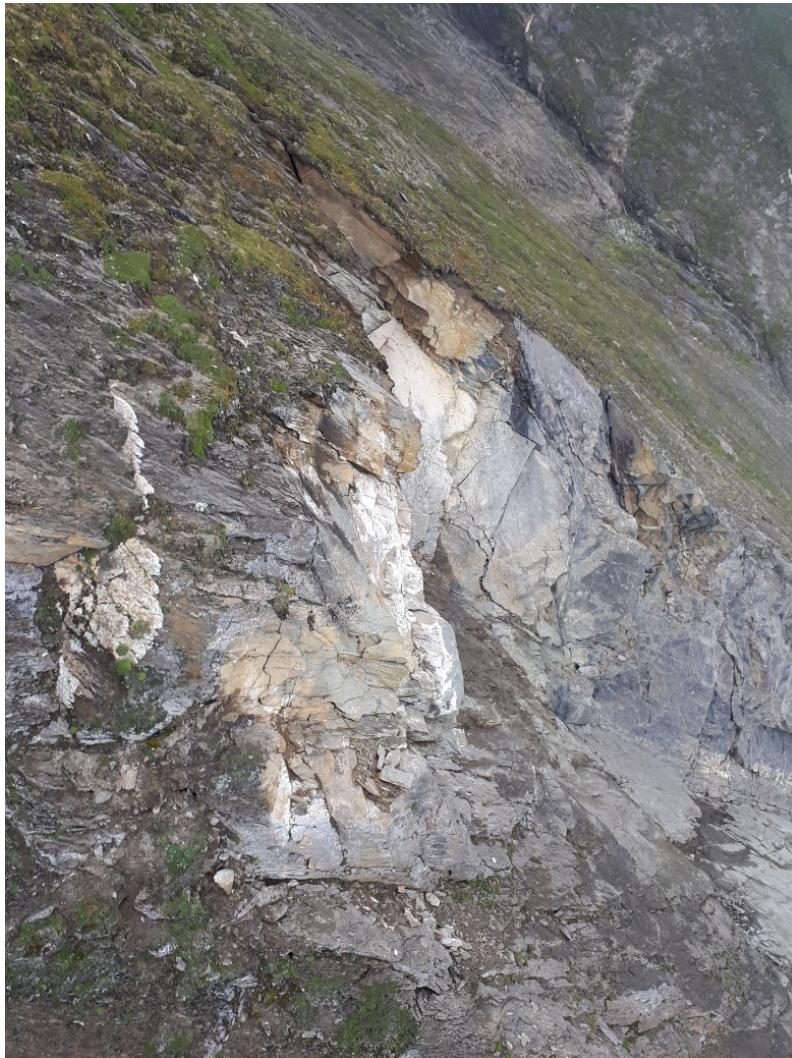
Abb. 12: Abrissbereich des Felssturzes am 4. September 2019 oberhalb des Kammerschartenweges in der Gemeinde Kaprun (Bundesland Salzburg) mit erkennbaren Vernässungsflächen (© Foto: Rainer Braunstingl/Land Salzburg; Quelle: Webseite des Landes Salzburg) [1].

Am Tag nach dem tragischen Unglück begutachtete der Salzburger Landesgeologe Rainer Braunstingl die Abbruchstelle. Seinen Erkenntnissen zufolge hatten sich in ca. 2.500 m Seehöhe rund 500 m<sup>3</sup> Kalkglimmergestein auf einer Breite von etwa 50 m gelöst (Abb. 11) [1].

Der Landesgeologe konnte ferner feststellen, dass Kluftwasser im Abrissbereich vorhanden war. Möglicherweise war auch tauender Permafrost mit im Spiel (Abb. 11). Die Abbruchlinie zeigte jedenfalls deutliche Vernässungserscheinungen (Abb. 9, rechtes Bild; Abb. 12). Im unmittelbaren Umfeld der Abbruchstelle seien ferner weitere geöffnete Klüfte mit entsprechender Wasserwegigkeit vorhanden, weshalb weitere rund 1.500 m<sup>3</sup> Gestein als absturzgefährdet zu betrachten seien, so der Experte. [1]

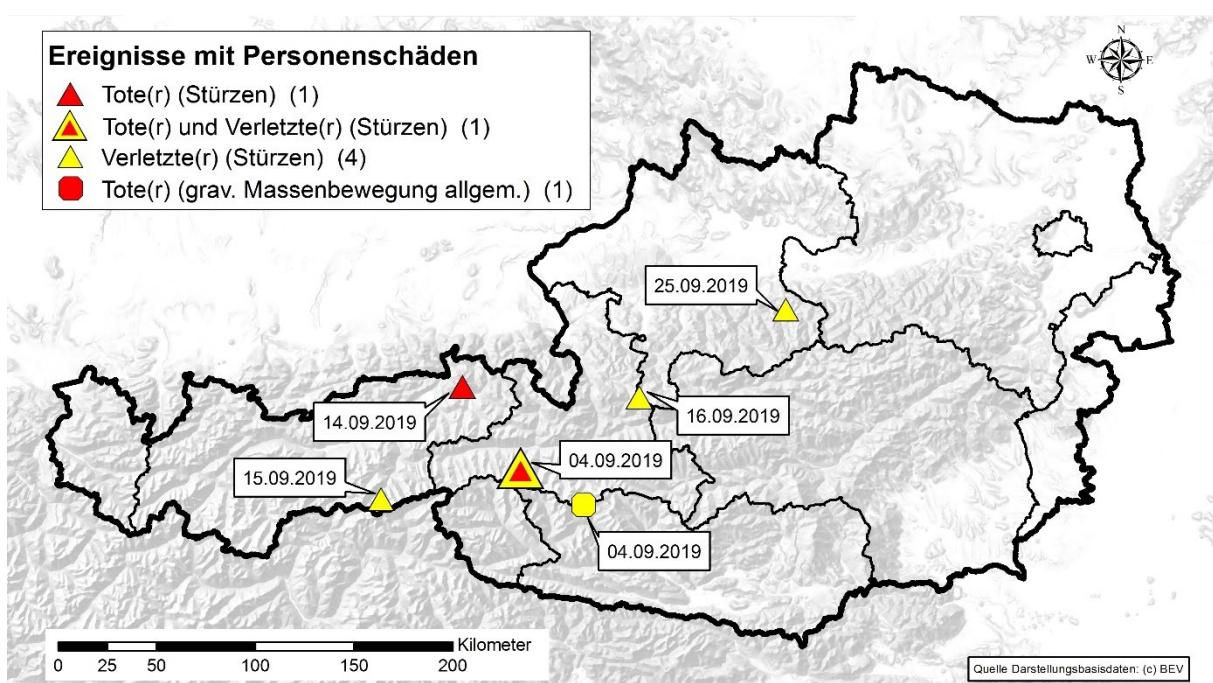
Abb. 18: Räumliche Verteilung der mittels Recherchen in Online-Medien im September 2019 erfassten gravitativen Massenbewegungen mit Toten oder Verletzten, differenziert nach Prozessgruppen (in Klammern die jeweilige Anzahl der Ereignisse).

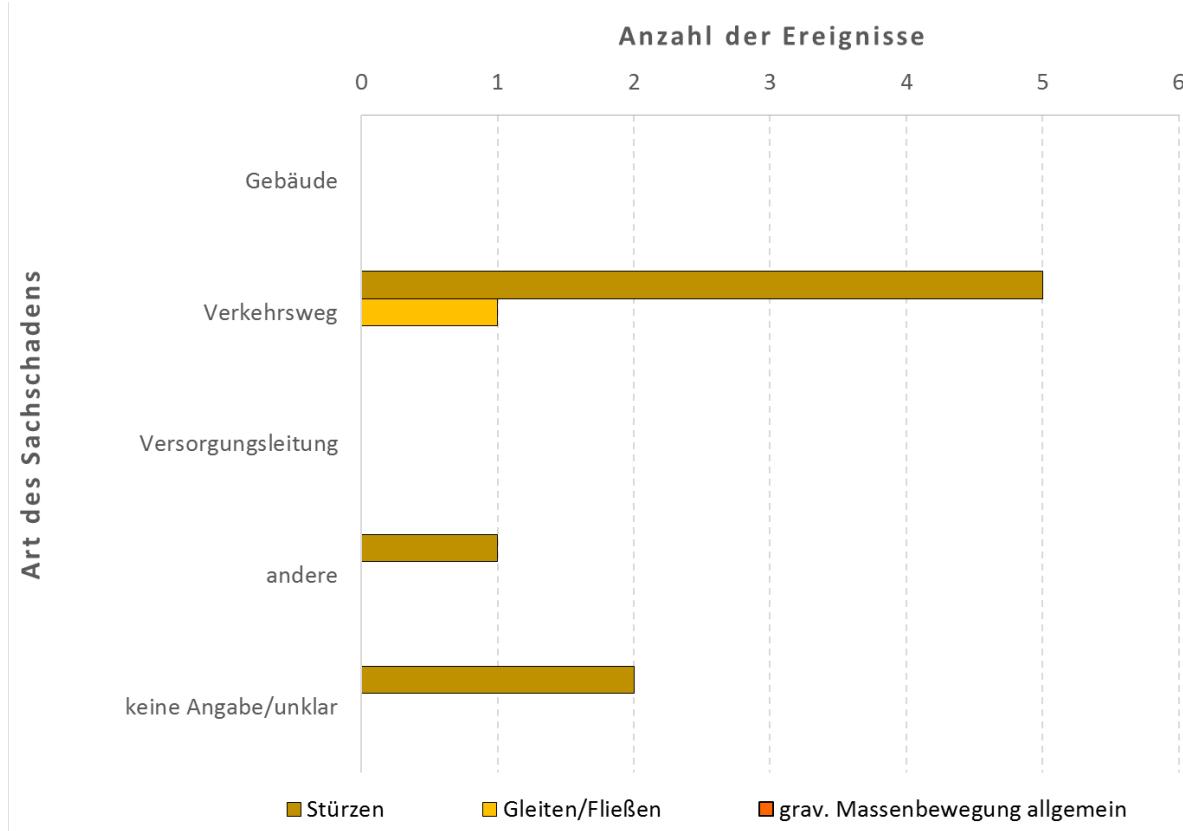
Abb. 19: Überblick zu den mit gravitativen Massenbewegungen im September 2019 einhergegangenen Arten von Sachschäden (Achtung: Mehrfachnennungen möglich, weil bei einem Ereignis mehrere Sachschadensarten auftreten können!). Datenbasis: GBA-Recherchen in Online-Medien.

Schäden am Straßen- und Wegenetz. Im Gegensatz dazu verursachte kein einziges Ereignis einen Gebäudeschaden. Ein Sturzereignis wiederum hinterließ ein beschädigtes privates Kraftfahrzeug (Abb. 19).

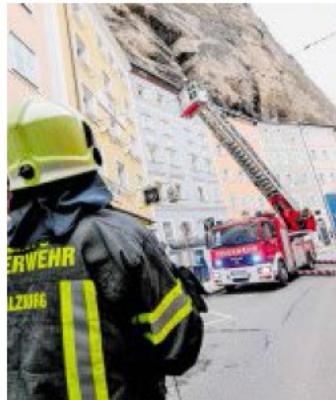
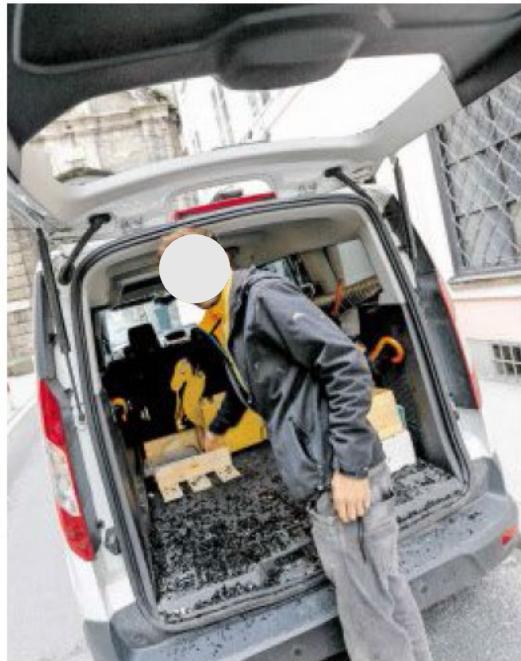
Die Gstättengasse in der Stadt Salzburg musste am Mittwochnachmittag gesperrt werden. Vom Mönchsberg hatten sich Steine gelöst, die auf die Straße stürzten. Verletzt wurde niemand. Die Heckscheibe am Auto von Mustafa Mentor (rechts) wurde zerstört. Die Polizei sperrte den Abschnitt vorübergehend für den Verkehr. Die Berufsfeuerwehr rückte mit einer Drehleiter an. Ein Landesgeologe gab Entwarnung. Michael Haybäck, Leiter des städtischen Ordnungsamts: „Eine akute Gefahr ist nicht gegeben.“ Donnerstag früh sollen dennoch Bergputzer Nachschau halten. Zwischen 7 und 8 Uhr wird deshalb der Verkehr in Fahrtrichtung Neutor immer wieder angehalten.

Abb. 20: Berichterstattung über das Steinschlagereignis vom Mönchsberg in der Salzburger Altstadt am 27. März 2019 im Bundesland Salzburg (Fotos: Robert Ratzer/„Salzburger Nachrichten“; Quelle: „Salzburger Nachrichten“) [14].

In den Tagen nach diesem Steinschlagereignis entfernten die „Bergputzer“ an und im Umfeld der Ausbruchsstelle gezielt weiteres gelockertes Festgestein. Trotz dieser Maßnahme kann eine absolute Sicherheit nie gewährleistet werden, wie das Geschehen am 11. September verdeutlichte.

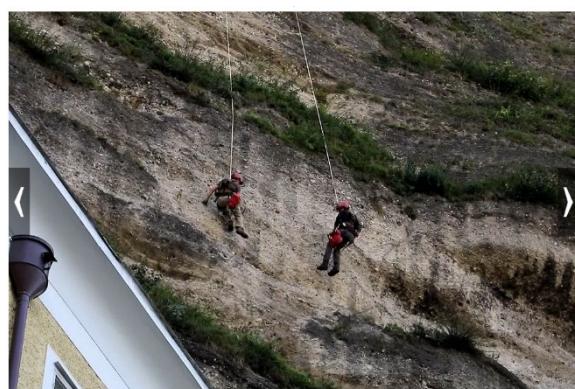
Der Steinschlag löste sich oberhalb der Gstättengasse vom Mönchsberg. Mindestens ein Auto wurde von einem herunterfallenden Stein getroffen. Am Nachmittag wurde deshalb die Gstättengasse gesperrt. Die Bergputzer sicherten die Mönchsbergwand oberhalb der Gasse ab. Die Feuerwehr sammelte die abgestürzten Steine ein.

Bergputzer klopfen den Mönchsberg oberhalb der Gstättengasse ab

Glücklicherweise kam auch dieses Mal kein Mensch zu Schaden, doch wie schon im Frühling heurigen Jahres sah sich auch an diesem Herbsttag ein Besitzer mit einem beschädigten Kraftfahrzeug infolge der herabstürzenden Felsbrocken konfrontiert [13], [15]. Die aus Sicherheitsgründen gesetzten Sofortmaßnahmen bestanden in einer vorübergehenden Sperre der Gstättengasse sowie dem erneuten Einsatz der „Bergputzer“ in diesem gegenwärtig offenbar neuralgischen Areal der Mönchsbergwand.

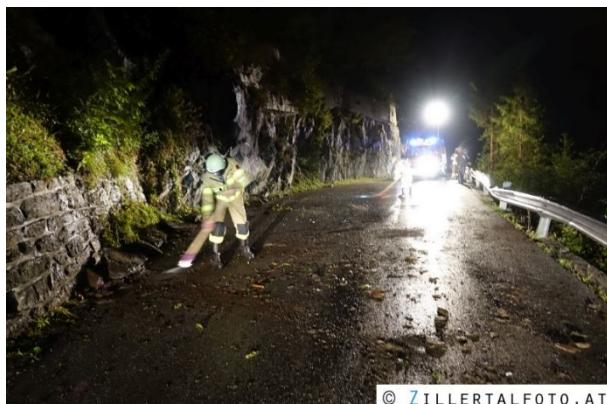
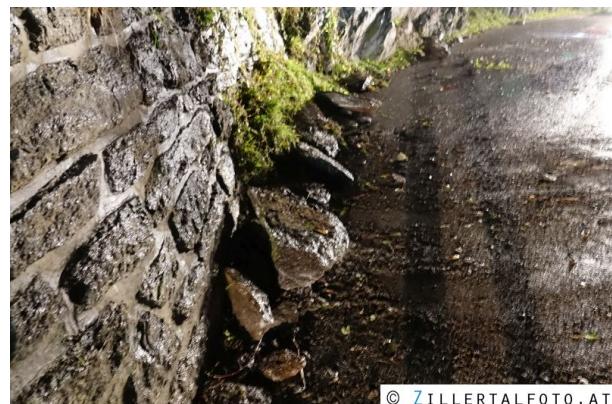
Abb. 25: Aufnahmen von den Folgen des Felssturzes auf die „Schluchtstrecke“ der Brandbergstraße unweit von Pignellen im Gemeindegebiet von Brandberg (Bundesland Tirol) am 8. September 2019 (© Fotos: Webseite von „Zillertalfoto“; Quelle: Webseite von „Zillertalfoto“) [18].

Im September mussten zwei weitere Straßenverbindungen infolge gravitativer Massenbewegungen vorübergehend gesperrt werden. Der erste Fall betraf die nahe dem Ort Pignellen liegende „Schluchstrecke“ der Brandbergstraße (L 330), welche die Gemeinden Brandberg und Mayrhofen im Zillertal (Bundesland Tirol) verbindet (Abb. 24) [17]. Am 8. September stürzten kurz nach 22 Uhr dort mehrere Felsbrocken mit bis zu 70 cm Durchmesser auf die Straße (Abb. 25), wobei ein Hangsicherungsnetz zerrissen wurde [18].

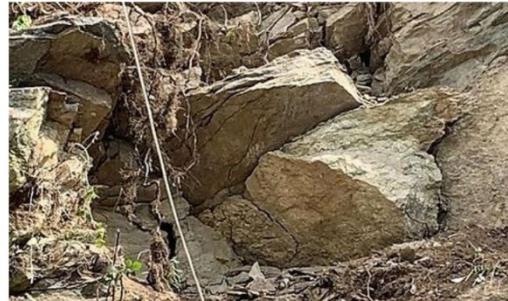
Die Bezirkshauptmannschaft Hermagor, Referat Verkehr, teilt mit, dass die L 23 Eggeralm Straße ab sofort aufgrund eines Felssturzes gesperrt ist. Von der Straßensperre betroffen ist der Bereich von der „Einfahrt Garnitzenklamm“ bis zur „Egger Alm“. Material im Ausmaß von 1,5 Tonnen löste sich aufgrund der starken Regenfälle aus sieben Metern Höhe und verschüttete die Straße. Der Straßenabschnitt ist aus Sicherheitsgründen gesperrt, das lose Material wird am Freitag entfernt. Seitens des Straßenbaureferates des Landes geht man davon aus, dass in Abstimmung mit dem Landesgeologen die Straße am Freitag wieder freigegeben werden kann.

Abb. 26: Berichterstattung zum Felssturz auf die Eggeralm Straße (L 23) zwischen der Einfahrt zur Garnitzenklamm und der Egger-Alm im Gemeindegebiet von Hermagor-Pressegger See (Bundesland Kärnten) am 26. September 2019 (Quelle: „Kleine Zeitung“-online) [19].

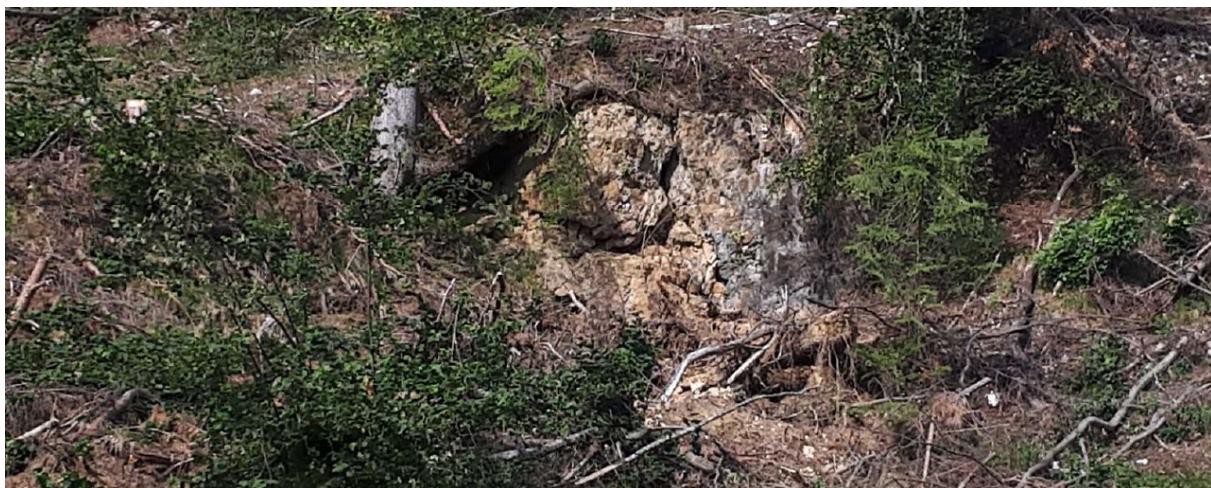
Die vorausschauend agierende Person hatte an einem Hang an der Köttmannsdorfer Landesstraße (L 99) im Gemeindegebiet von Velden am Wörthersee (Bundesland Kärnten) in den Vormittagsstunden des 18. September einen in seinen Augen absturzgefährdeten Felsblock wahrgenommen und diese Beobachtung am nächstgelegenen Polizeiposten angezeigt. Die Beamten begaben sich anschließend zu besagter Stelle. Angesichts des offenkundig bereits aus dem Verband gelösten, ca. 2 m x 2 m großen Felsblockes, verständigten sie umgehend den Landesgeologen, welcher für die Räumung des losen Blockes und weiterer aufgelockerter Felspartien eine Straßensperre veranlasste (Abb. 27). [20]

Abb. 27: Berichterstattung zu einem potenziellen Sturzereignis auf die Köttmannsdorfer Landesstraße (L 99) im Gemeindegebiet von Velden am Wörthersee (Bundesland Kärnten) (© Foto: privat; Quelle: ORF-online) [20].

Der verständigte Landesgeologe begutachtete die Situation vor Ort und ordnete an, dass die Sperre weiterhin für den gesamten Verkehr aufrecht zu erhalten und der Felsbrocken zu entfernen sei. Zugleich seien auch noch kleinere Felsen und Steine in diesem Bereich zu entfernen.

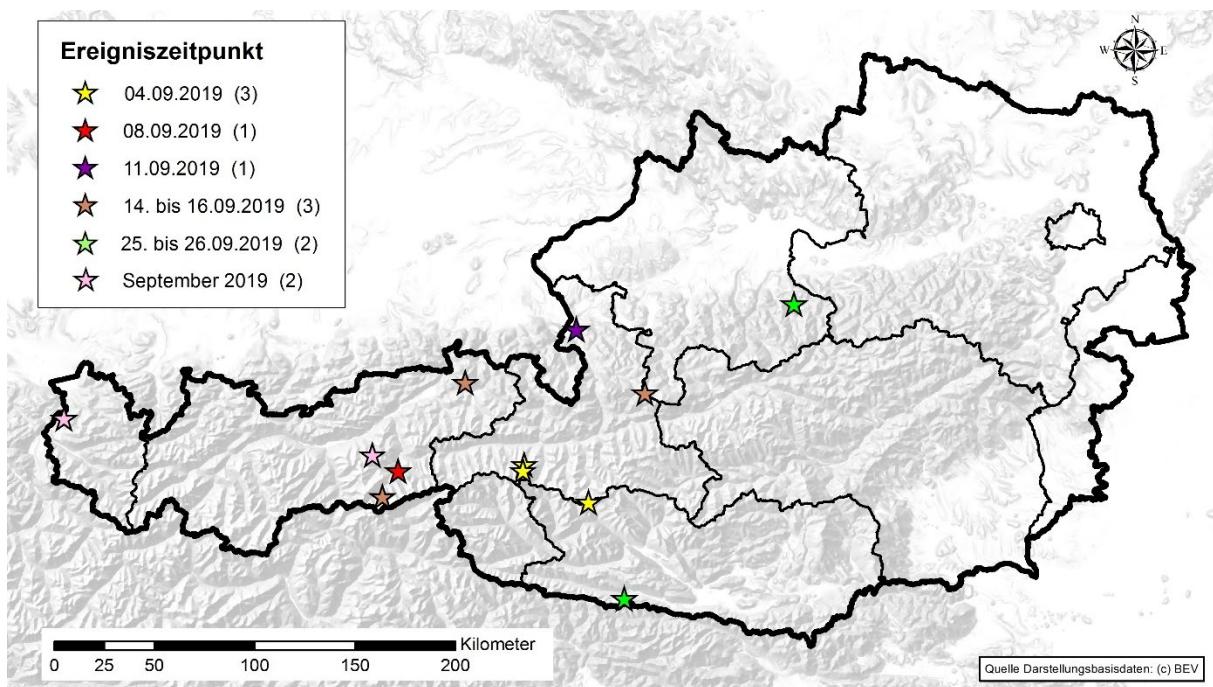
Abb. 28: Räumliche und zeitliche Verteilung der mittels Recherche in Online-Medien erfassten gravitativen Massenbewegungen in Österreich im September 2019 (in Klammern die Anzahl der Ereignisse). Zwei Ereignisse konnten keinem genauen Datum zugeordnet werden).

Eine Differenzierung der eingelangten Meldungen zu gravitativen Massenbewegungen im September 2019 nach dem Ereigniszeitpunkt (Abb. 28) lässt keine eindeutige Häufung erkennen, sieht man vom 4. September mit drei Ereignissen ab (Kap. 2.3).
