ÜBERBLICK ZU DEN MITTELS ONLINE-RECHERCHEN ERHOBENEN GRAVITATIVEN MASSENBEWEGUNGEN IN ÖSTERREICH

Monatsbericht Oktober 2019

Geologische Bundesanstalt

Wien, November 2019

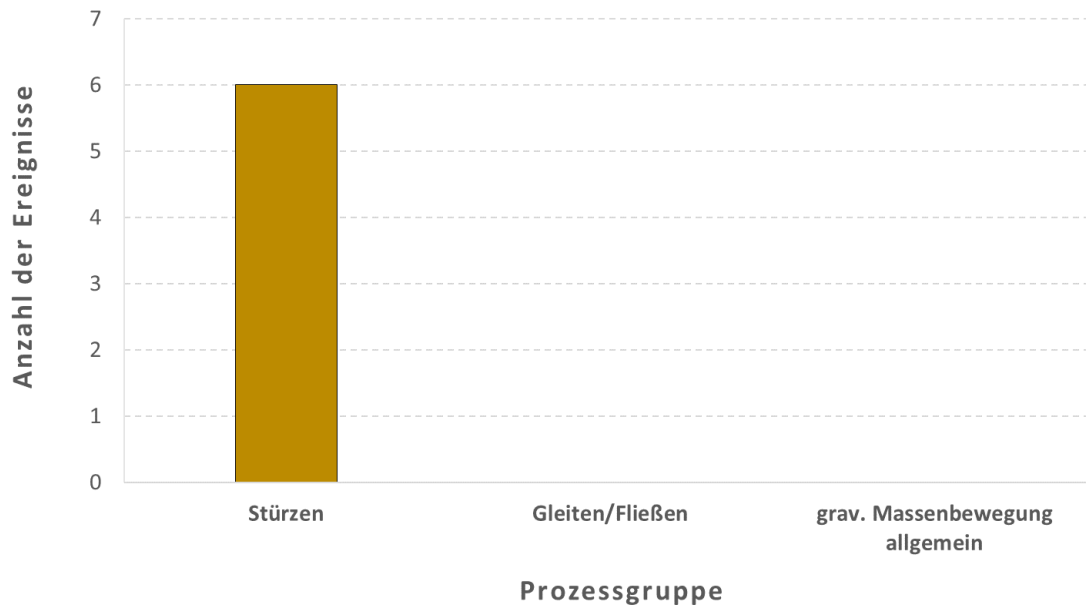
Im Oktober 2019 erfasste die Geologische Bundesanstalt aus öffentlich zugänglichen Online-Quellen sechs gravitative Massenbewegungen auf österreichischem Staatsgebiet, wovon alle der Prozessgruppe Stürzen zuzurechnen waren (Abb. 1).

Abb. 1: Mittels Recherche in Online-Medien erfasste gravitative Massenbewegungen im Oktober 2019, differenziert nach Prozessgruppen.

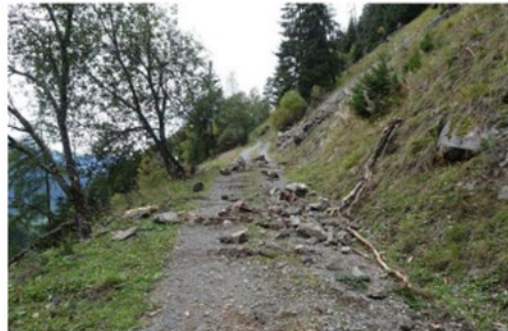
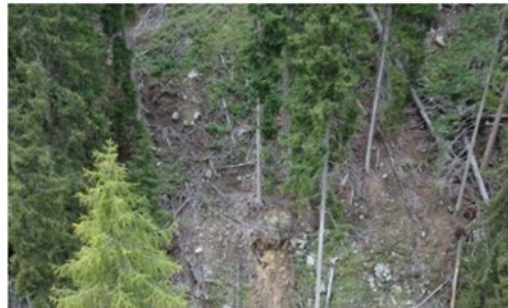
In den Mittagsstunden des 7. Oktober ereignete sich ein Felssturz an einer Talflanke des Naderbaches zwischen Ochsegarten in der Gemeinde Haiming und dem Ortsteil Mühlau in der Gemeinde Oetz (Bundesland Tirol) (Abb. 5). Betroffen davon war – abgesehen von einem Forstweg (Abb. 6, rechts) – auch die 325 Höhenmeter unterhalb des Abrissbereiches (Abb. 6, links) vorbeiführende Kühtaistraße (L 237), auf welcher einige der Steine und Baumstämme zu liegen kamen. Der Landesgeologin zufolge hatte eindringendes Niederschlagswasser in den Tagen vor dem Felssturz die Ablösung des aufgelockerten Festgesteins bedingt. Im Zuge der auf das Ereignis folgenden Felsräumungsarbeiten musste diese einzige Verbindungsstraße zwischen dem Ötztal und dem Sellraintal für einige Tage gesperrt werden. [3]

„Das meiste Material ist auf den oberhalb der Landesstraße liegenden Forstweg gefallen. Einzelne Steine und zwei Baumstämme sind dann auch auf die unterhalb des Ausbruchsbereichs liegende Landesstraße gestürzt“, erklärte Landesgeologin **Petra Nittel-Gärtner** nach einem Lokalausgleich und Erkundungsflug mit dem Landeshubschrauber.

„Die Niederschlagswässer der letzten Tage sind ins aufgelockerte Felsgestein eingedrungen und haben dann zum Ablösen des aufgelockerten Felsbereichs geführt. Jetzt werden der Ausbruchsbereich und die Sturzbahn ab- und ausgeräumt. Danach kann die Straße wieder für den Verkehr freigegeben werden“, so die Landesgeologin.

Fels- und Baummaterial stürzten auf einen Forstweg und die Kühtai Landesstraße.

Abb. 5: Berichterstattung zum Felssturz auf die Kühtai Landesstraße (L 237) zwischen dem Ortsteil Mühlau und Ochsengarten (Gemeinde Haiming) im Gemeindegebiet von Oetz (Bundesland Tirol) am 7. Oktober 2019 (© Fotos: Petra Nittel-Gärtner/Land Tirol; Quelle: Webseite des Landes Tirol) [3].

Zwischen Ötz, Ortsteil Mühl, und Ochsengarten ist es heute, Montagmittag, zu einem Felssturz auf die L 237 Kühtai Landesstraße gekommen. Dabei wurde niemand verletzt und ist durch dieses Naturereignis auch niemand abgeschnitten. Um das Material wegz- bzw. abräumen zu können, muss die Landesstraße voraussichtlich für drei Tage gesperrt bleiben.

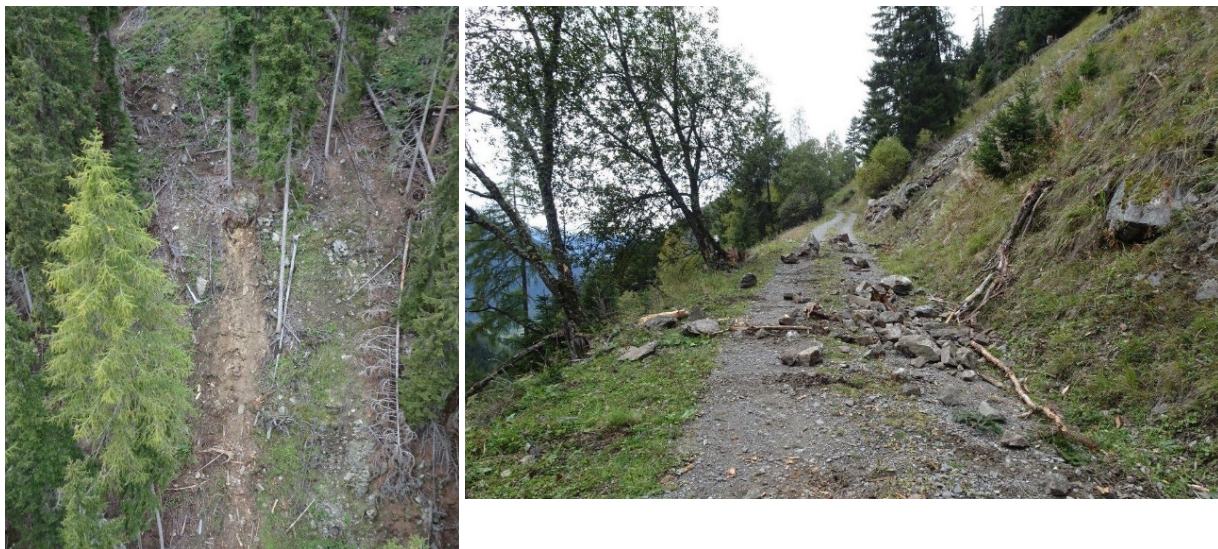
Abb. 6: Fotos des Abrissbereiches (links) und der Sturzbahn (rechts; mit querendem Forstweg) des Felssturzes auf die Kühtai Landesstraße (L 237) zwischen dem Ortsteil Mühlau und Ochsengarten (Gemeinde Haiming) im Gemeindegebiet von Oetz (Bundesland Tirol) am 7. Oktober 2019 (© Fotos: Petra Nittel-Gärtner/Land Tirol; Quelle: Webseite des Landes Tirol) [3].

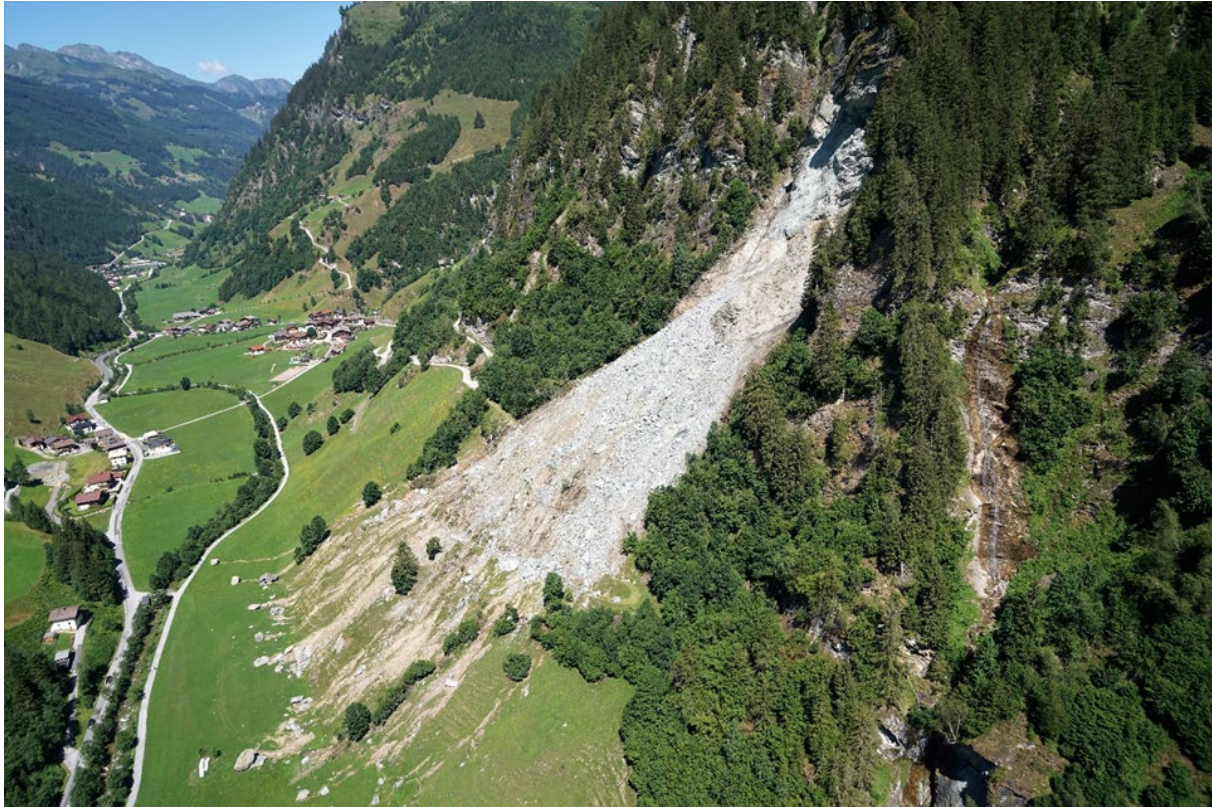
Ähnliche Erfahrungen wie die Bergretter aus Admont machte im Oktober auch die Anwohnerschaft in Karteis in der Gemeinde Hüttschlag (Bundesland Salzburg). An deren östlichem Ortsrand ragt auf der orografisch rechten Talseite des Großarlbaches eine steile Felswand empor, die sich im Jahr 2019 als sehr instabil erwiesen hat. Am 26. März hatten sich bereits ca. 2.500 m³ Kalkglimmerschiefer rund 300 Höhenmeter oberhalb des Talbodens gelöst und bei ihrem Sturz in die Tiefe einen Wirtschaftsweg beschädigt, ehe die Felssturzmasse unweit des Baches zum Stillstand gekommen war [6]. In den frühen Morgenstunden des 16. Juli waren über 5.000 m³ Gestein ausgebrochen und der Landesgeologe hatte weitere rund 20.000 m³ Gestein als absturzgefährdet eingestuft [7]. Der Großteil davon, etwa 15.000 m³, stürzten am 24. Oktober im Rahmen zweier Ereignisse zu Tal [1] (Abb. 9, Abb. 10, Abb. 11, rechts).

Ganz aktuell gab es am 24. Oktober zwei Felsstürze, die so massiv waren, dass danach der Talboden mit Staub bedeckt war. Gerald Valentin hat am Wochenende bei gutem Flugwetter die Stelle mittels Helikopter von der Vogelperspektive in Augenschein genommen und damit die Untersuchungen abgeschlossen. „Wir sprechen bei diesem aktuellen Ereignis von neuerlich 15.000 Kubikmeter Gestein. Der aufgeweichte Boden hat dazu geführt, dass die Masse schon im Hang Energie verloren hat und so nur einige Blöcke bis zum Talboden gelangt sind“, erklärt Valentin die Situation vor Ort. Der größte Block allerdings dürfte 750 Tonnen schwer sein und ist so groß wie ein Einfamilienhaus.

Abb. 10: Felssturzareal in Kartsch (Gemeinde Hüttschlag) nach den Ereignissen vom 24. Oktober 2019. (© Foto: Gerald Valentin/Land Salzburg; Quelle: Webseite des Landes Salzburg) [1].

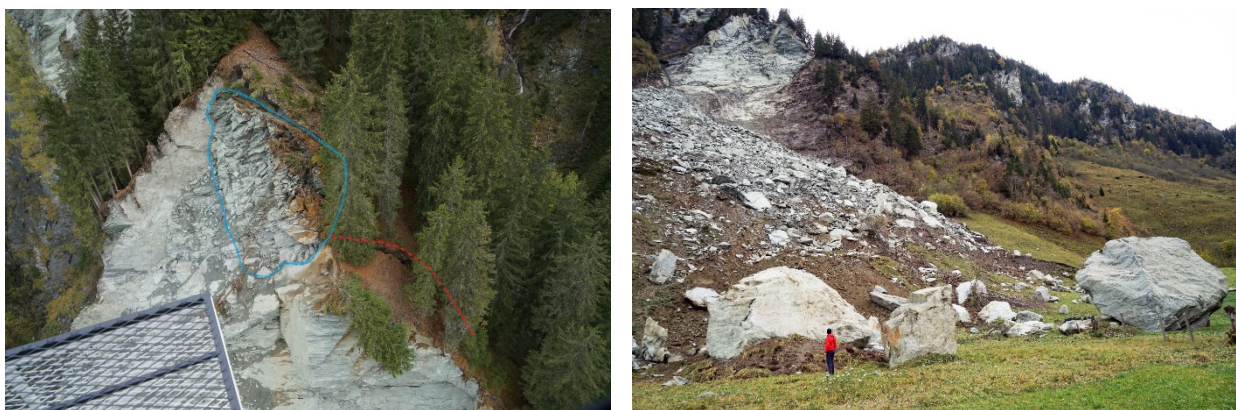
Die Schrägluftaufnahme des rezenten Ablösebereiches zeigt sehr deutlich das Vorhandensein einer, dem Landesgeologen zufolge ca. einen Meter breiten Kluft (Abb. 11, links), die einen Felskopf mit einem Volumen von etwa 10.000 m³ vom übrigen Fels trennt [1].

Abb. 11: Felssturzareal in Kartsch in der Gemeinde Hüttschlag nach dem 24. Oktober 2019. Anbruchgebiet (links) und Sturzbahn sowie Akkumulationsbereich (rechts) (© Fotos: Gerald Valentin/Land Salzburg; Quelle: Webseite des Landes Salzburg) [1].

Diese häufigen Steinschläge und mehrfachen Felsstürze an jener Felswand in Karteis basieren auf der natürlichen mechanischen Verwitterung des Gesteins. Dabei dringen Niederschlagswässer in Klüfte ein, wo sie einen hydrostatischen Druck ausbilden, der wiederum diese Trennflächen erweitert und so das Festgestein sprengt, was letztendlich in die Ablösung einzelner Blöcke bis hin zu größeren Felsmassen mündet. Gerade im Jahr 2019 steht für diesen Prozess ein erhöhtes Wasserdargebot zur Verfügung. Dieses basiert einerseits auf dem außergewöhnlich schneereichen Winter 2018/2019, andererseits auf einem nassen Frühjahr 2019. [8], [9]

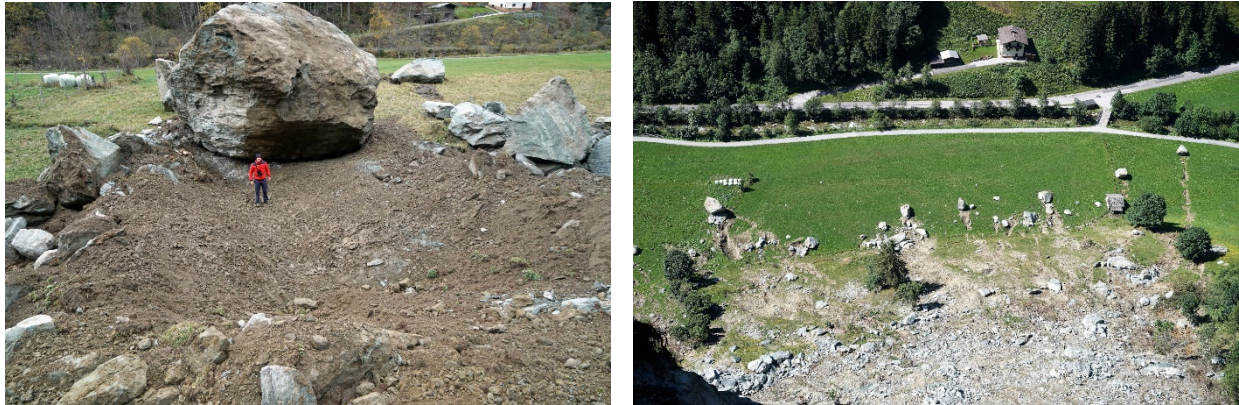
Der größte der am 24. Oktober abgestürzten Einzelblöcke dürfte eine Masse von annähernd 750 Tonnen ausweisen [1]. Infolge des weichen Untergrundes im Talboden hinterließ er eine deutlich sichtbare Einschlagmarke (Abb. 12, links). Gerade dieser weiche Untergrund erwies sich bei den Felsstürzen am 24. Oktober insofern als vorteilhaft, als durch ihn die Energie der aufprallenden Felsblöcke stark abgebaut wurde und sie deswegen rascher zum Stillstand kamen als es sonst wohl der Fall gewesen wäre [1].

Abb. 12: Felssturzareal in Karteis in der Gemeinde Hüttschlag nach dem 24. Oktober 2019. Das linke Bild zeigt den größten und schwersten Einzelblock, das rechte Bild den Akkumulationsraum (© Fotos: Gerald Valentin/Land Salzburg; Quelle: Webseite des Landes Salzburg) [1].

Eine der Aufnahmen des Landesgeologen (Abb. 12, rechts) verdeutlicht gut, wie sehr der Wirtschaftsweg als Barriere für die abstürzenden Felsblöcke fungierte, und demzufolge im Vergleich zur Gesamtkubatur nur wenige Einzelblöcke größere Reichweiten erzielten.
