### **Haltepunkt E3/9: Rutschung Daxböck**

ÖK 55 Ober-Grafendorf, Kreisbachtal, Gemeinde Wilhelmsburg, Bezirk St. Pölten Land (BMN M34 R: 698288, H: 328251, WGS84 E: 15°38'20,6", N: 48°05'28,1").

Thema: Rutschungen.

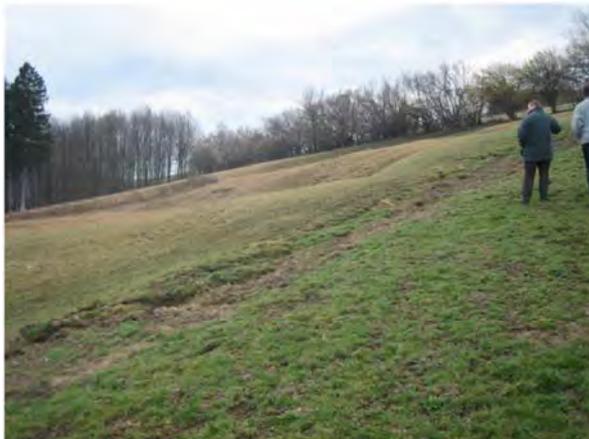
Rutschung in der Wiese.

Die Rutschung Daxböck im Kreisbachtal (Abb. 15) ist seit Mai 1996 amtsbekannt. Diese komplexe Rotationsrutschung ist aufgrund ihrer Morphologie und Größe höchstwahrscheinlich weit älter. Im Mai 1996 traten deutlich sichtbare Rotationsrutschungen mit Abrisskanten, Zugspalten, Rutschmulden und Rutschbuckeln in der Wiese auf Grundstück Nr. 1094/2 und im Wald auf Grundstück Nr. 1099 der KG Kreisbach auf. Verwaltungsmäßig wurde die Rutschung als Katastrophenschaden aufgrund einer intensiven Schneeschmelze und lang andauernden Regenfälle im Frühjahr 1996 eingestuft.

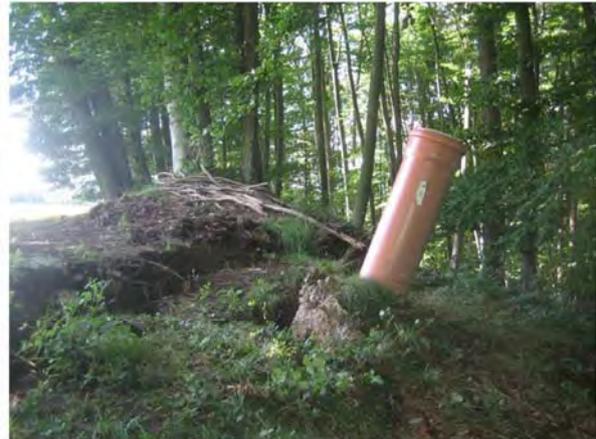
Abgerutschter Messpfeiler im Wald.

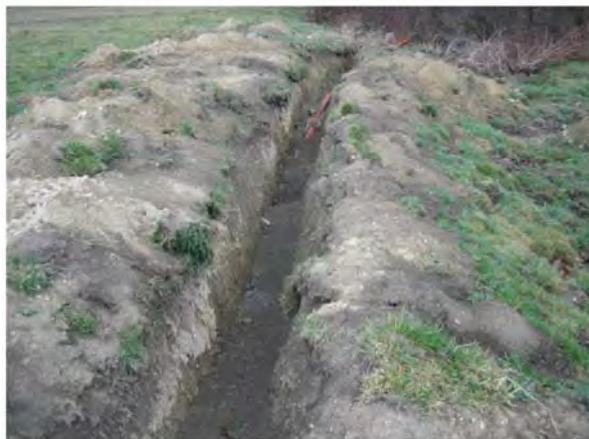
Sanierung des Baches durch Rohrleitung.

wurde der Bach, der oberhalb der Hauptabrisskante versickerte, gefasst und mittels Rohren in einen Graben innerhalb der Rutschung verlegt, damit das Wasser nicht mehr oberhalb versickern kann. Auch eine zweite unterirdische Drainage wurde verlegt. Vom Amt der Landesregierung und der Stadtgemeinde wurde im Februar 2008 eine Vielzahl von geodätischen Messpunkten in und außerhalb der Rutschung errichtet. Diese werden seitdem jährlich zwei Mal vermessen. Die Messungen ergaben, dass sich der Messpunkt EM21 in über vier Jahren 28,8 cm bewegt hat, d.h. jährlich 7 cm. Die Messpfeiler 8 und 9 insgesamt bis zu 4,4 cm, d.h. 1 cm jährlich. Die meisten Messpunkte jedoch haben sich nicht oder nur wenige Zentimeter bewegt. Dies bedeutet, dass es sich um eine sehr langsame Rutschung handelt, eine sogenannte Kriechbewegung. Die Messungen laufen bis 2016 weiter, um das langfristige Gefahrenpotential einschätzen zu können. Im Juli 2009 fand ein geomorphologisches Studentenpraktikum vom Institut für Geografie der Universität Wien statt. Dabei wurde die Rutschung auskartiert und Rammkernsondierungen abgeteuft (Abb. 16). In den bis zu 5,5 m tiefen Rammkernen wurden mehrere Gleithorizonte gefunden, darunter in 3,5 und 4,5 m Tiefe. Der Ton und Schluff hatte dort eine breiige bis flüssige Konsistenz. Die Mächtigkeit der Gleithorizonte lag zwischen 5 und 10 cm.

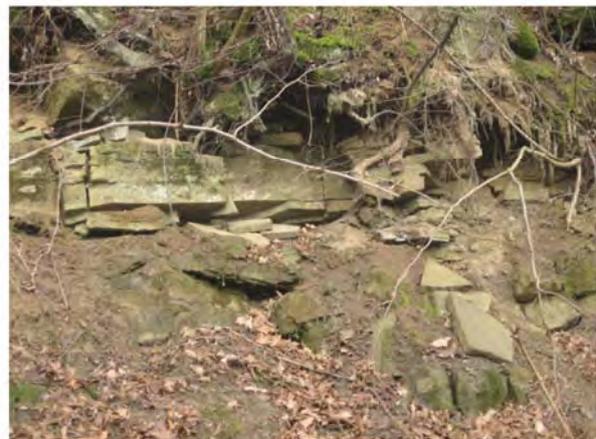
Flyschsandstein im Kreisbach.

An der Oberfläche im Hang sind zahlreiche stille Zeugen, Vernässungszonen, Quellaustritte und unkontrollierte Versickerungen in den Untergrund zu beobachten. Während die Wiese eine Hangneigung von 15-20 Grad aufweist, ist der Hang zum Bach hinunter 20-30 Grad geneigt. Die am Ufer des Kreisbaches aufgeschlossenen Kalksandsteine und Mergelsteine fallen mit 35-40 Grad nach Süden ein. Im Bereich der Rutschung auf der Wiese besteht der Boden laut österreichischer Bodenkarte aus Felsbraunerde, südlich anschließend aus Pseudogley.

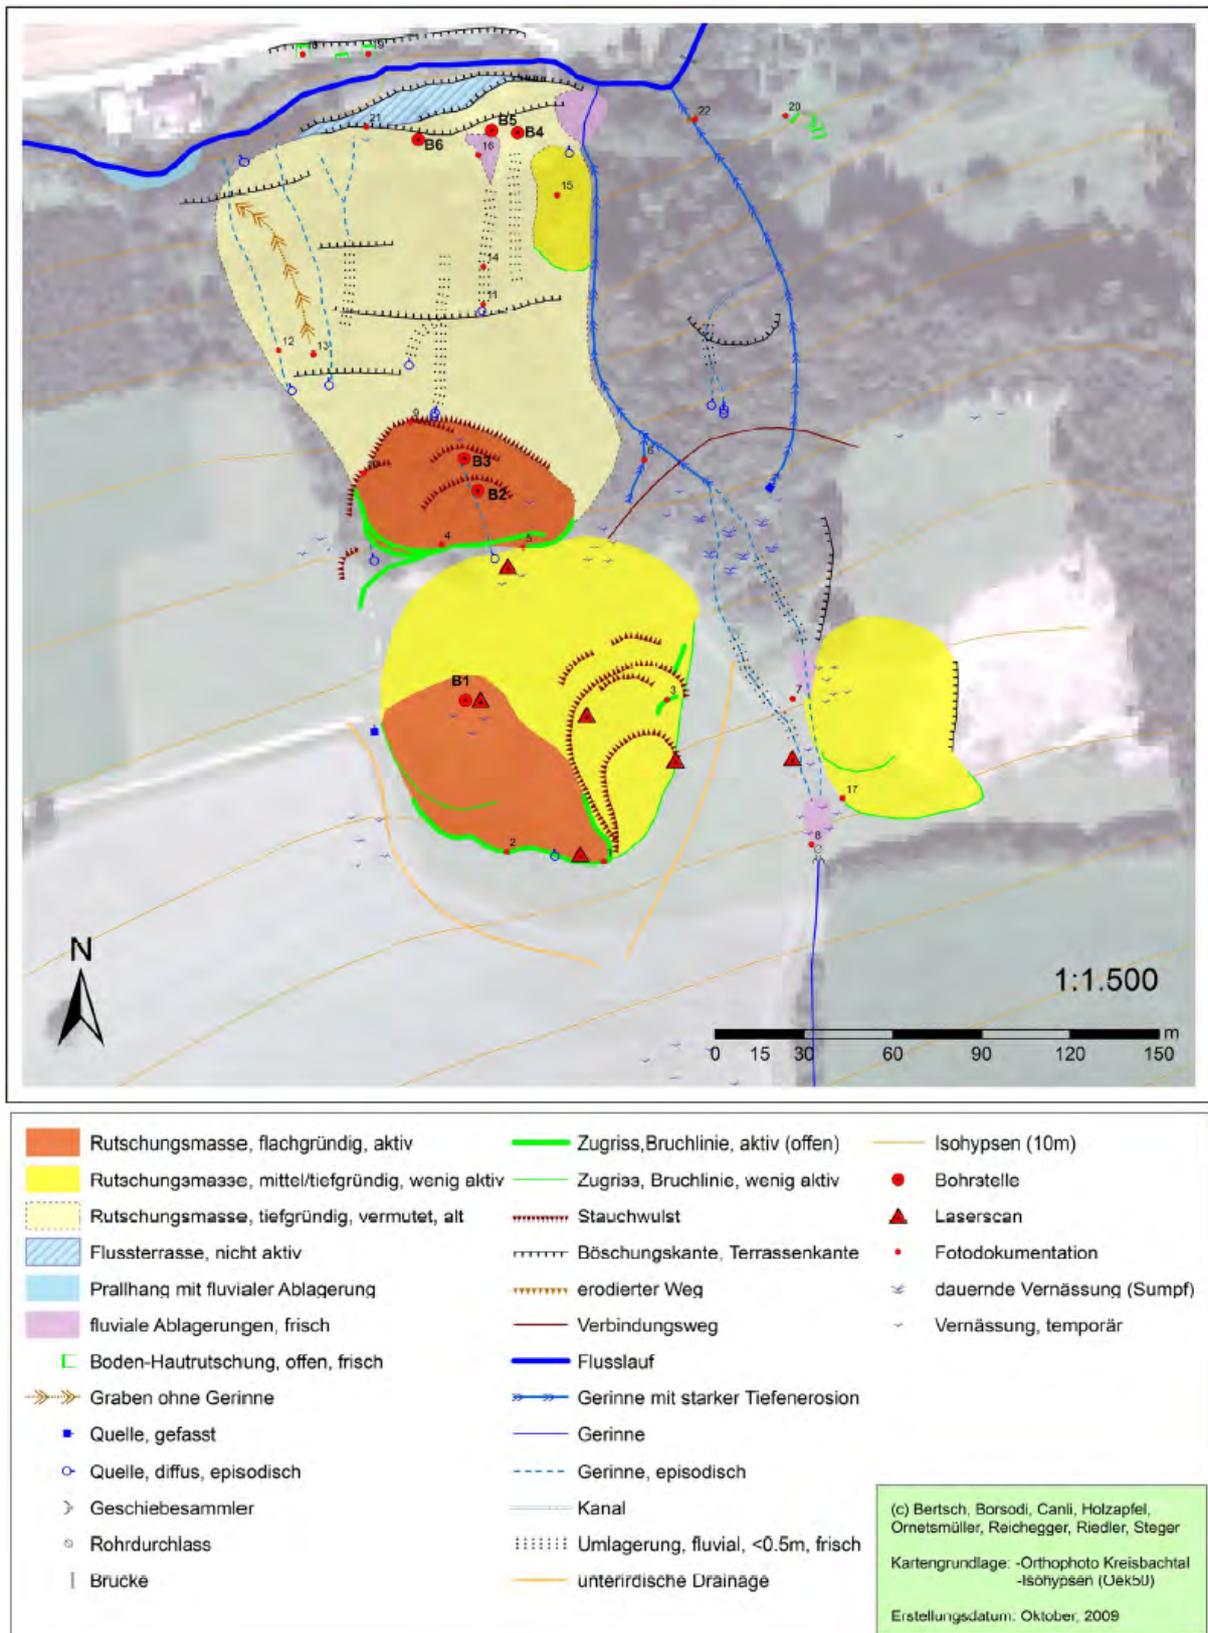
Abb. 16: Geomorphologische Karte vom Studentenpraktikum 2009 der Universität Wien.
