# Gschlifgraben – 10 Jahre danach

## Geschichte und Ereignis

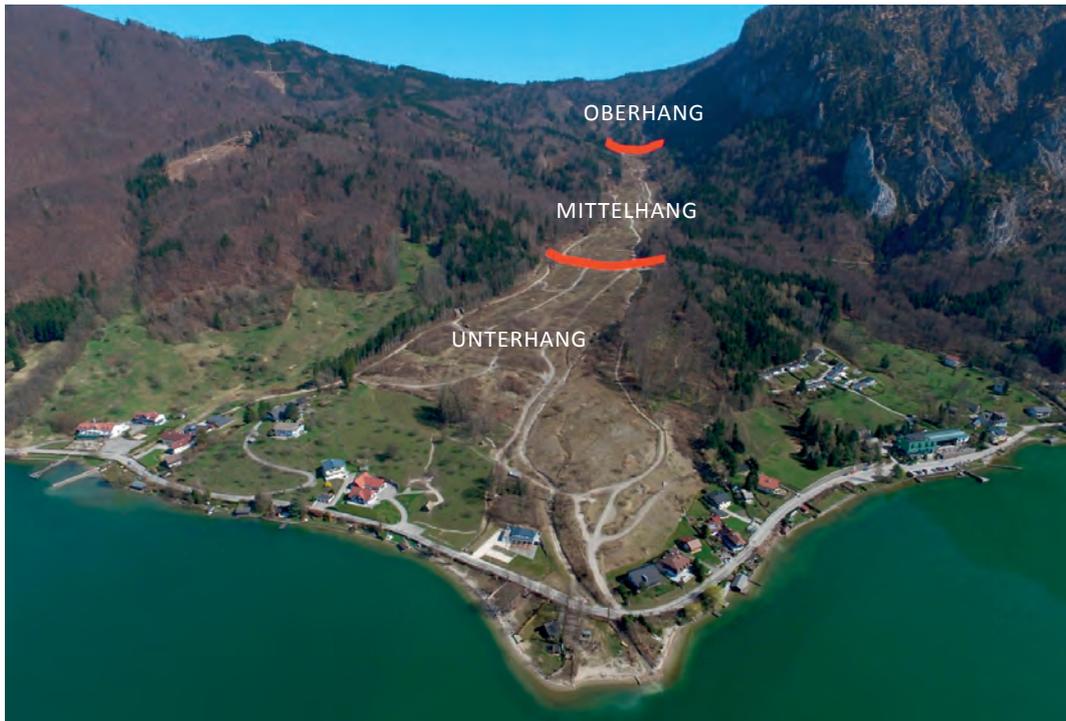
Abb. 1.  
Der  
Gschlifegraben  
im März 2017,  
Blick von West  
nach Ost.

Die Beobachtungsdynamik nach Abklingen der Hauptbewegung im Frühjahr 2008 kann in drei Homogenbereiche unterteilt werden (Abb. 1): Den Oberhangbereich, wo kaum Sanierungsmaßnahmen gesetzt werden konnten, da hier durchgehend ein hohes Maß an Bewegungsaktivitäten zu beobachten war. Morphologisch lässt sich dieser Bereich in Form einer Verflachung zum Mittelhang hin gut abgrenzen. Hier wurde durch Maßnahmen der Gerinnestabilisierung, Oberflächenwasserableitung und Drainagierung bereits eine deutliche Reduktion der Bewegungen erzielt. Die Verengung des Mittelhangs begünstigte die Herstellung einer tiefen Querdrainage. Diese Querdrainage wirkt sowohl als Barriere hinsichtlich des Porenwasserdruckes, als auch als Wasserausleitung. Hier wurde ein **automatischer Inklinometer mit GSM-Datenübertragung** installiert, welcher bis Dezember 2016 im Einsatz war und eine permanente Kontrolle der Bewegungen in einem repräsentativen Bereich ermöglichte. Ende 2016 musste diese Messstelle aufgegeben werden, da eine weitere Verformung des Inklinometers ein hohes Risiko hinsichtlich eines Totalverlustes der teuren Messeinrichtung bedeutet hätte.

Die laufenden Beobachtungen und Begehungen zeigen eine durchgehend hohe Aktivität im Oberhangbereich in Form von kleineren Erdschuttströmen im Ultrahelvetikum, Felsstürzen im Bereich der Ahornwände und einer Mitte März 2017 erfolgten Translationsrutschung im Bereich des Schuttkegels am Fuße der Ahornwände. Abbildung 1, welche am 28. März 2017 entstanden ist, lässt immer noch anhand des unterschiedlichen Bewuchses, der weitgehend fehlenden Grasnarbe und der ins bräunliche gehenden Farbtöne sehr schön das Ausmaß der Bewegung von 2007/2008 erkennen.
