Gschliefgraben 2007–2017: 10 Jahre nach dem Großereignis – Evaluierung der Maßnahmensetzung – Blick in die Zukunft

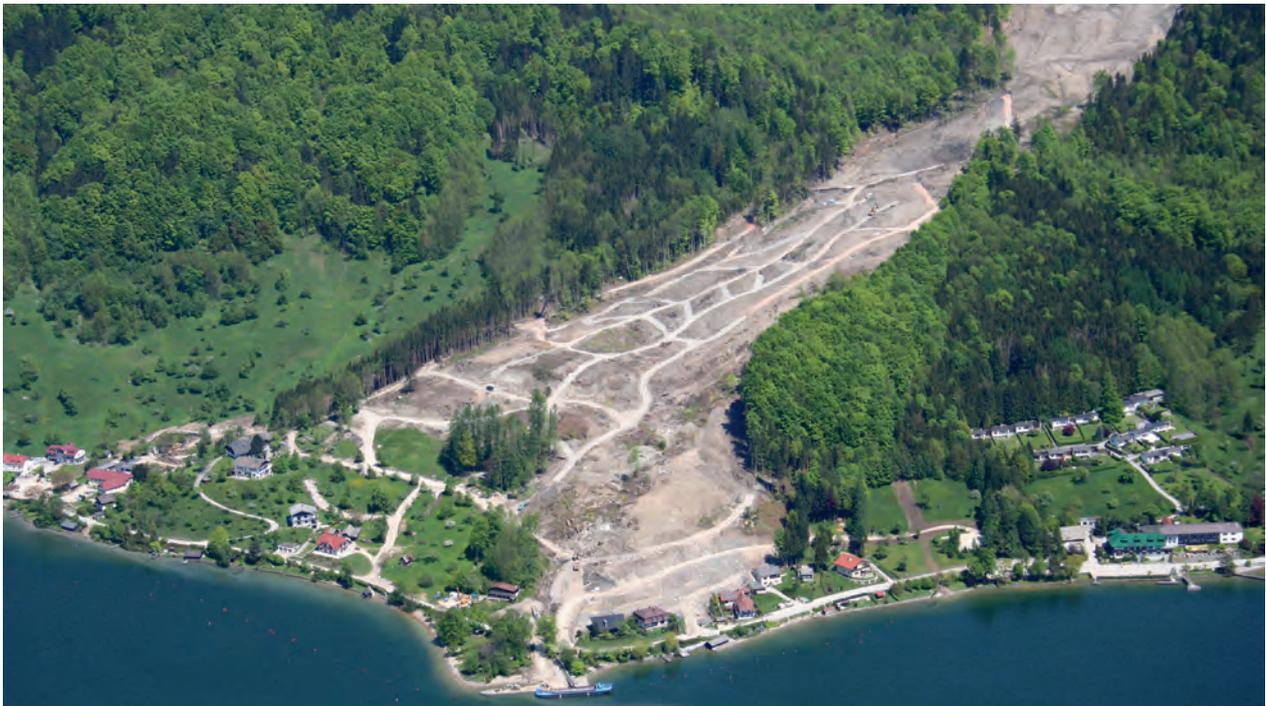
Abb. 1.
Der Gschliefgraben (Arbeitsstand: Juli 2008).

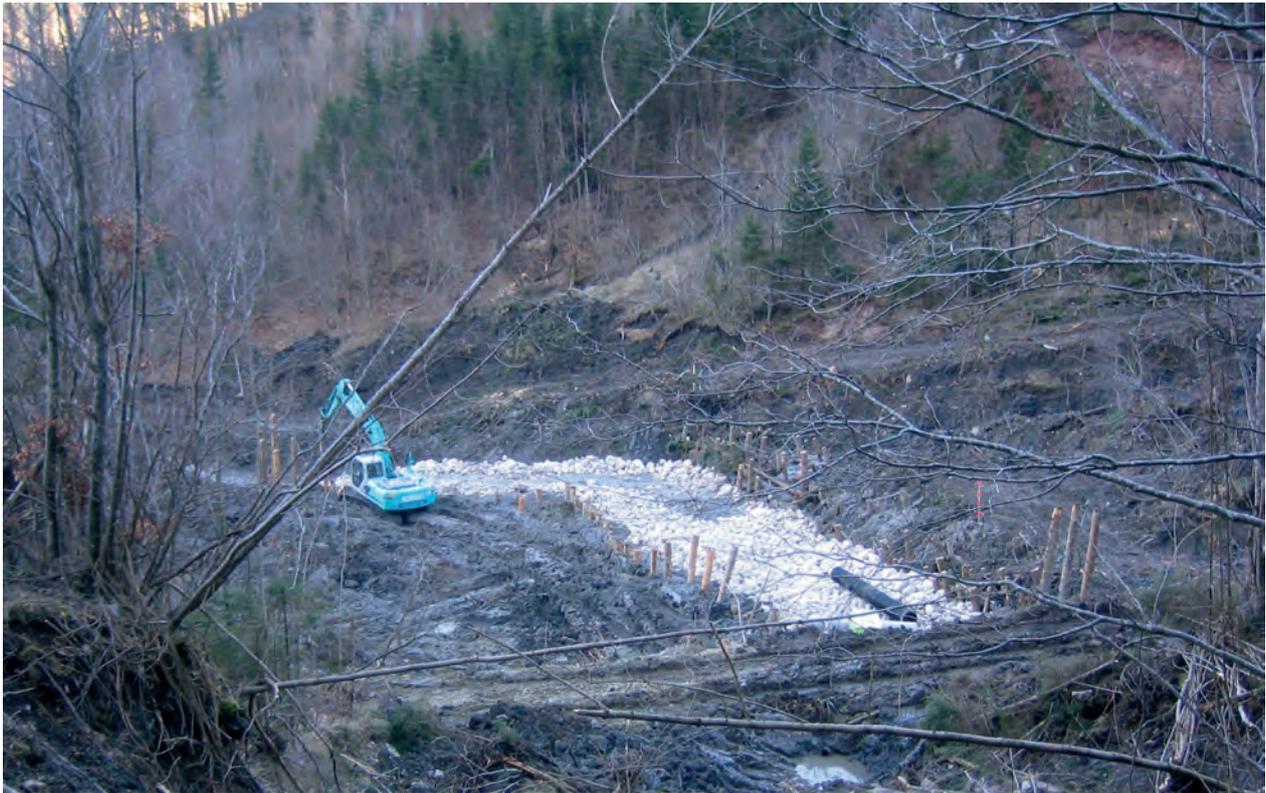
Abb. 2.
Oberste Querdrainage im Gschlifegraben 2008.

Trotz des errungenen Erfolges ist jedoch größte Vorsicht geboten. Beruhigt hat sich bislang nur der unterste, besiedelte Geländeabschnitt (eigentlicher Schwemmkegel). Das vorhandene Sammelgebiet im Mittellauf, unmittelbar oberhalb der letzten Querdrainage (Abb. 2) und vor allen der hoch aktive Oberlauf machen den Gschlifegraben zu einer sicherheitstechnischen Daueraufgabe.

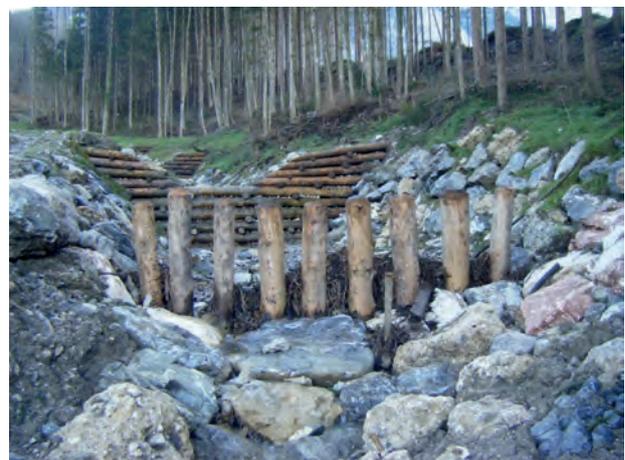
Abb. 3.
Neuhergestellte Ableitung: Neulidringgraben.

- 06.–07.09.2007:
Starke Erosionsschäden und Anlandungen im Bereich der Lidringgraben-Beileitung (rechtsufrig im Außenbogen Beileitungsdamm). Sanierung dieser Schäden durch ein SM Bauprogramm Gschlifegraben/Lidringgraben 2007 (Abb. 3).

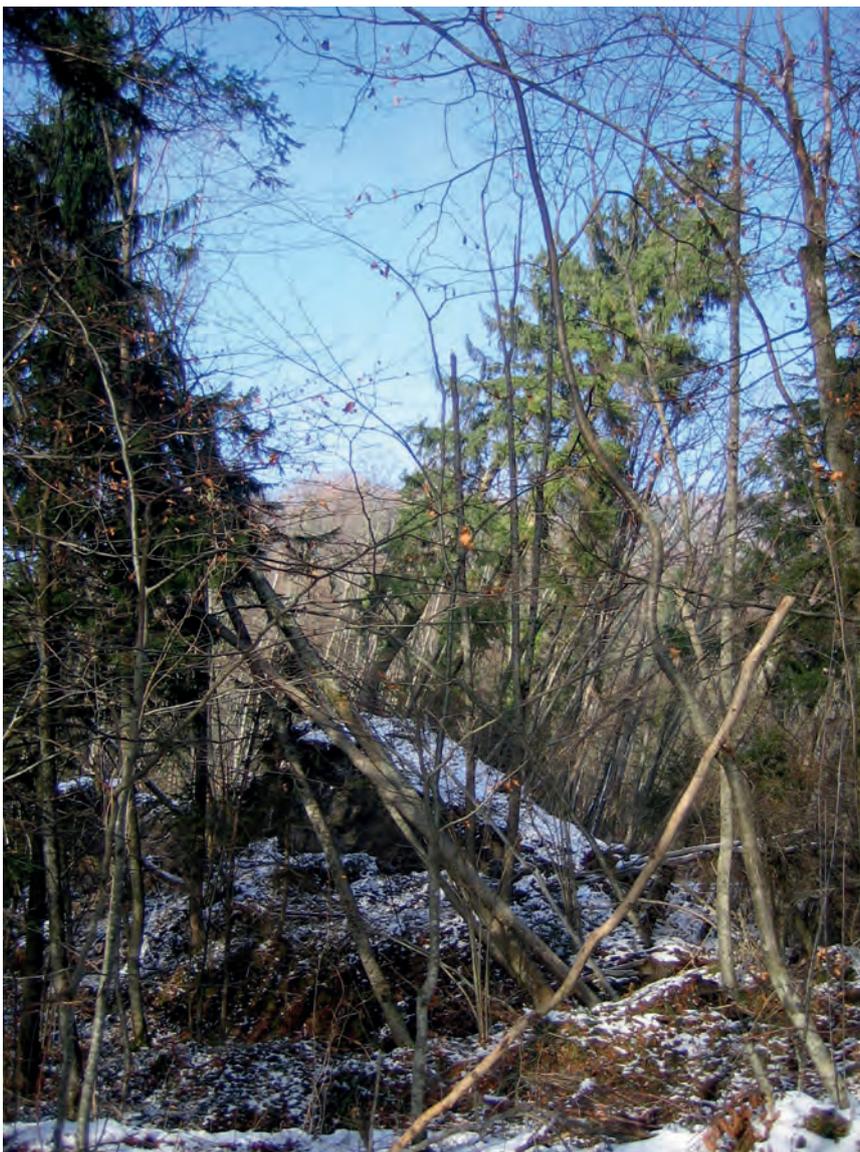
Abb. 4.
Beginn des letzten Ereignisses am 28. November 2007.

- 28.11.2007:
Am 28. November 2007 setzten sich im Bereich der Gschlifgraben-Forststraße (bei ca. Hm 11,0) die seit etwa 100 Jahren im Gschlifgraben akkumulierten Erdmassen in Form eines gewaltigen Erdstromes in Bewegung (Abb. 4). Die dabei registrierten Bewegungsraten erreichten in diesem Bereich anfangs 4,0–4,4 m/Tag. Als Auslösung wird die starke Akkumulation von Material (Auflast) im oberen Grabeneinzugsgebiet gesehen: Der Blockschuttstrom vom Ereignis des Jahres 2006 bewegte sich talwärts und belastete in Folge den Haupterdstrom im Gschlifgraben. Der dabei weitergegebene Impuls dürfte der Auslöser für die Mobilisierung des großen Erdstromes Ende November 2007 gewesen sein. Durch die enormen Bewegungsraten kam es zu einer

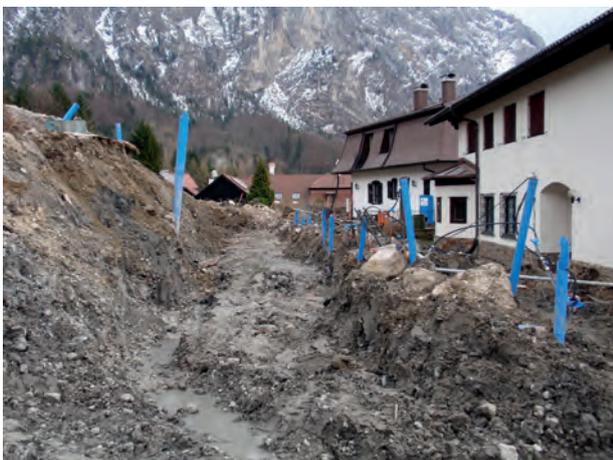
Abb. 5.
Bohrbrunnen im Bereich der Traunsteinstraße.

Die noch am Tag des Ereigniseintrittes begonnenen Sofortmaßnahmen zur Ableitung der ankommenden Oberflächenwässer gemeinsam mit der intensiven Maßnahmensetzung zur Stabilisierung der Rutschmassen in den Jahren 2007/2008 durch Tiefendrainagen, geschlossene Ableitungssysteme, Notstraßen, Bohrbrunnen (Abb. 5), Abspundungen und ergänzende schubspannungsreduzierende Geländemodellierungen machten das unmöglich scheinende möglich. Das Projekt-Team bestehend aus WLV-Mitarbeitern und ausgewählten externen Fachleuten brachte durch ständiges Beobachten der natürlichen Abläufe (Bewegungsmonitoring) und gezielte Analysen der ablaufenden Entwicklungen ein abgestimmtes Maßnahmenbündel zur Umsetzung, welches schließlich die Rutschmasse zum Stillstand brachte. Dass im gegenständlichen Fall Erfolg und Misserfolg knapp beieinanderliegen, bezeugen die durchgeführten Standsicherheitsberechnungen, die im Bereich der Bohrbrunnen eine Standsicherheit von ca. 1,02–1,05 bescheinigen. Das bedeutet, dass die erreichte „Sicherheit“ sehr gering ist und ein sehr hohes Restrisiko vorliegt und das erreichte Sicherheitsniveau nach wie vor einer Roten Gefahrenzone entspricht. Relativ geringe Änderungen im System können ausreichen, um aus dem momentan erreichten stabilen bzw. pseudostabilen Gleichgewichtszustand wieder in einen labilen bzw. instabilen Systemzustand zu gelangen.

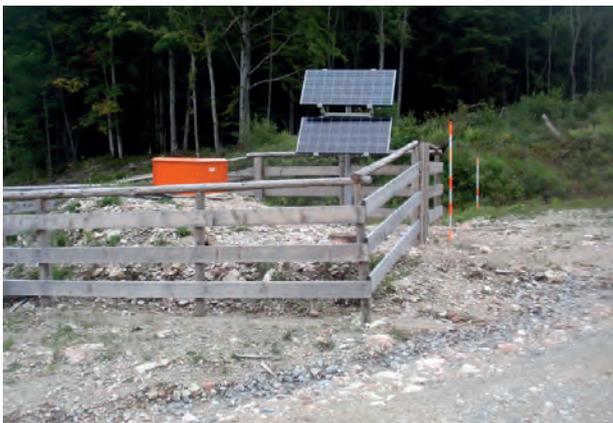
Abb. 6.

Ketteninklinometer im Mittellauf. Dieser Bereich unmittelbar oberhalb einer bis ca. 12 m tiefen Querdrainage (wichtiges hydraulisches Dämpfungselement) stellt das Herzstück des künftigen Monitoring- und Frühwarnsystems dar.

Nichtsdestotrotz ist es unumgänglich bei gewünschter Aufrechterhaltung des Dauersiedlungsraumes ein funktionierendes Monitoring- und Frühwarnsystem zu installieren (Abb. 6) und darauf aufbauend ein entsprechendes Sicherheitssystem (Notfall- und Evakuierungsplan) vorzusehen.
