Katastropheneinsatz in Pechgraben

BIRGIT JOCHUM (1), DAVID OTTOWITZ (1), STEFANIE GRUBER (1), STEFAN PFEILER (1), ROBERT SUPPER (1), MANDANA PERESSON (1), GÜNTER MOSER (2) & WOLFGANG GASPERL (3)

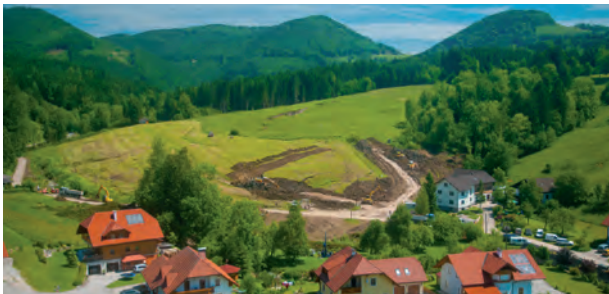
Abb. 1. (links oben)

Luftaufnahme zwei Tage nach der Reaktivierung der Rutschung vom 6. Juni 2013 in Pechgraben.

Nach langanhaltenden Niederschlägen Anfang Juni 2013 erfolgte am 6. Juni 2013 die Reaktivierung des beinahe gesamten potenziellen Rutschgebietes einer Hangrutschung in Pechgraben mit einem Ausmaß von ca. 80 ha. Es handelte sich somit um die größte Hangrutschung Österreichs der letzten fünf Jahre. Mehrere Millionen Kubikmeter Lockermaterial bewegten sich langsam in Richtung Siedlungsgebiet. Ein Mehrfamilienhaus samt Nebengebäuden war unmittelbar gefährdet und musste in der Nacht von 6. auf 7. Juni 2013 evakuiert werden. Am 7. Juni 2013 wurde umgehend mit den Sofortmaßnahmen begonnen und die Wildbach- und Lawinenverbauung (WLV), die Geologische Bundesanstalt (GBA), das Institut für Alpine Naturgefahren (IAN) sowie das Ingenieurbüro Moser/Jaritz zur Unterstützung herangezogen. Neben den Sofortmaßnahmen, die im Wesentlichen aus Wasserausleitung und Materialabfuhr (Abb. 1) bestanden, entschied man sich

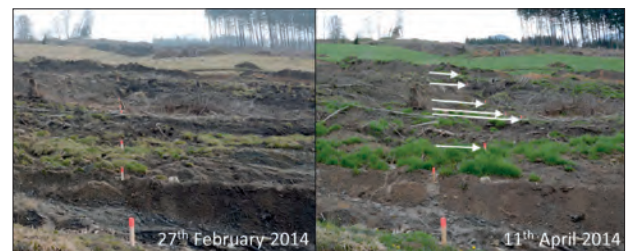
Abb. 3. (unten)

Aufnahmen einer Fotomonitoringstation mit einem Abstand von sechs Wochen im sich stark bewegenden Rutschbereich.

Ein umfassendes Monitoringnetzwerk, bestehend aus Geoelektrik, Inklinometer und Fotomonitoring, wurde angelegt, um die Entwicklung der Hangbewegung zu dokumentieren (Abb. 3), eventuell ein verbessertes Verständnis für zugrundeliegende Prozesse zu erlangen, und um im Bedarfsfall weitere Maßnahmen setzen zu können (LINDNER et al., 2016).
