UNTERSUCHUNGSBERICHT

Fallstudie Aist (OÖ) Geophysikalische Bewertung (Geelektrik, Georadar, Seismik)

04. September 2006

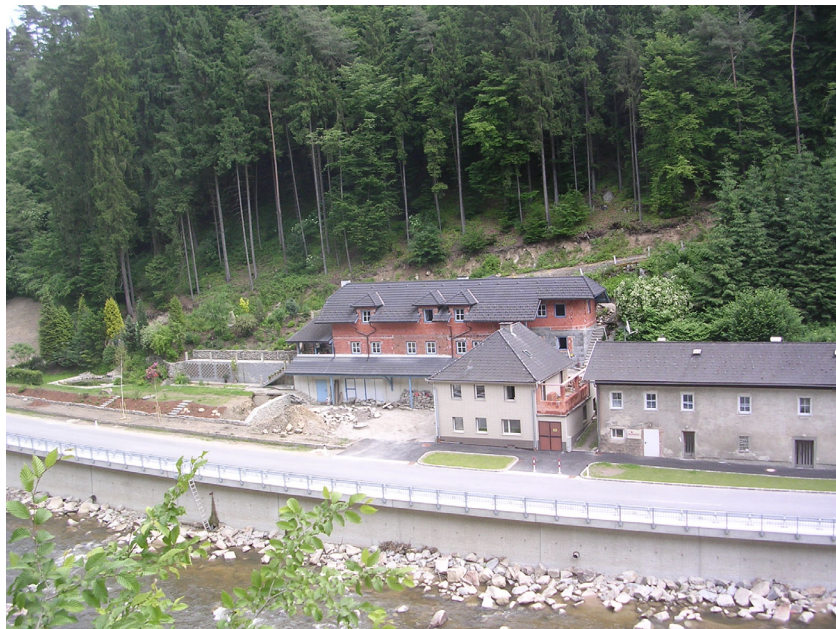
Abbildung 05
Blick vom Gegenhang Richtung E mit Schutzobjekt

An der Lokalität Aist / OÖ ist es auf einem der Güterwege zu einem Bergschaden gekommen. Das Wohnhaus (Schutzobjekt) eines Anliegers, cf. Titelblatt, wird gefährdet. Das Schadensbild besteht aus einem Grundbruch. Zwei mögliche Interpretationen zur eigentlichen Ursache des Schadens liegen vor und stehen z. Zt. unter gerichtlicher Begutachtung:

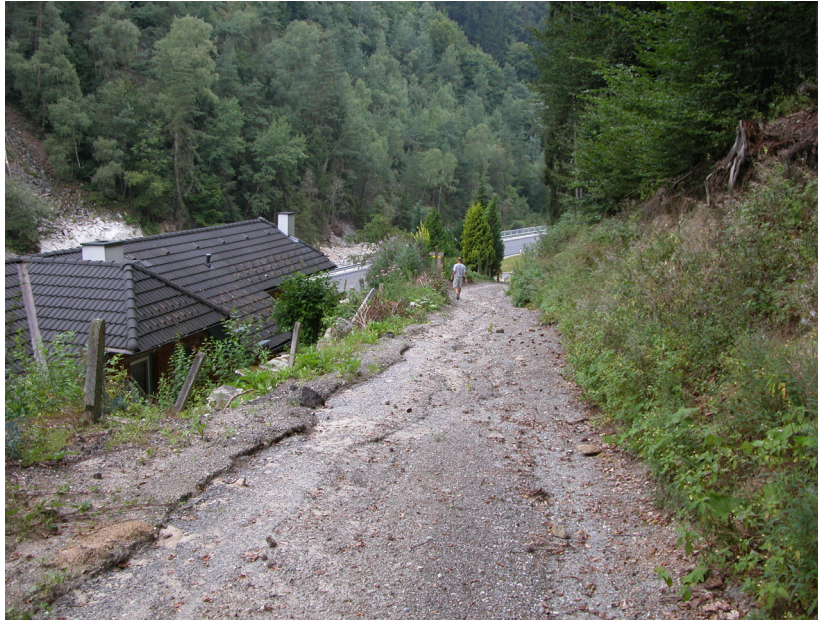
Abbildung 06

Blick nach N entlang des Messprofils, im linken Bildrand ist die Rückseite des Schutzobjektes zu erkennen;

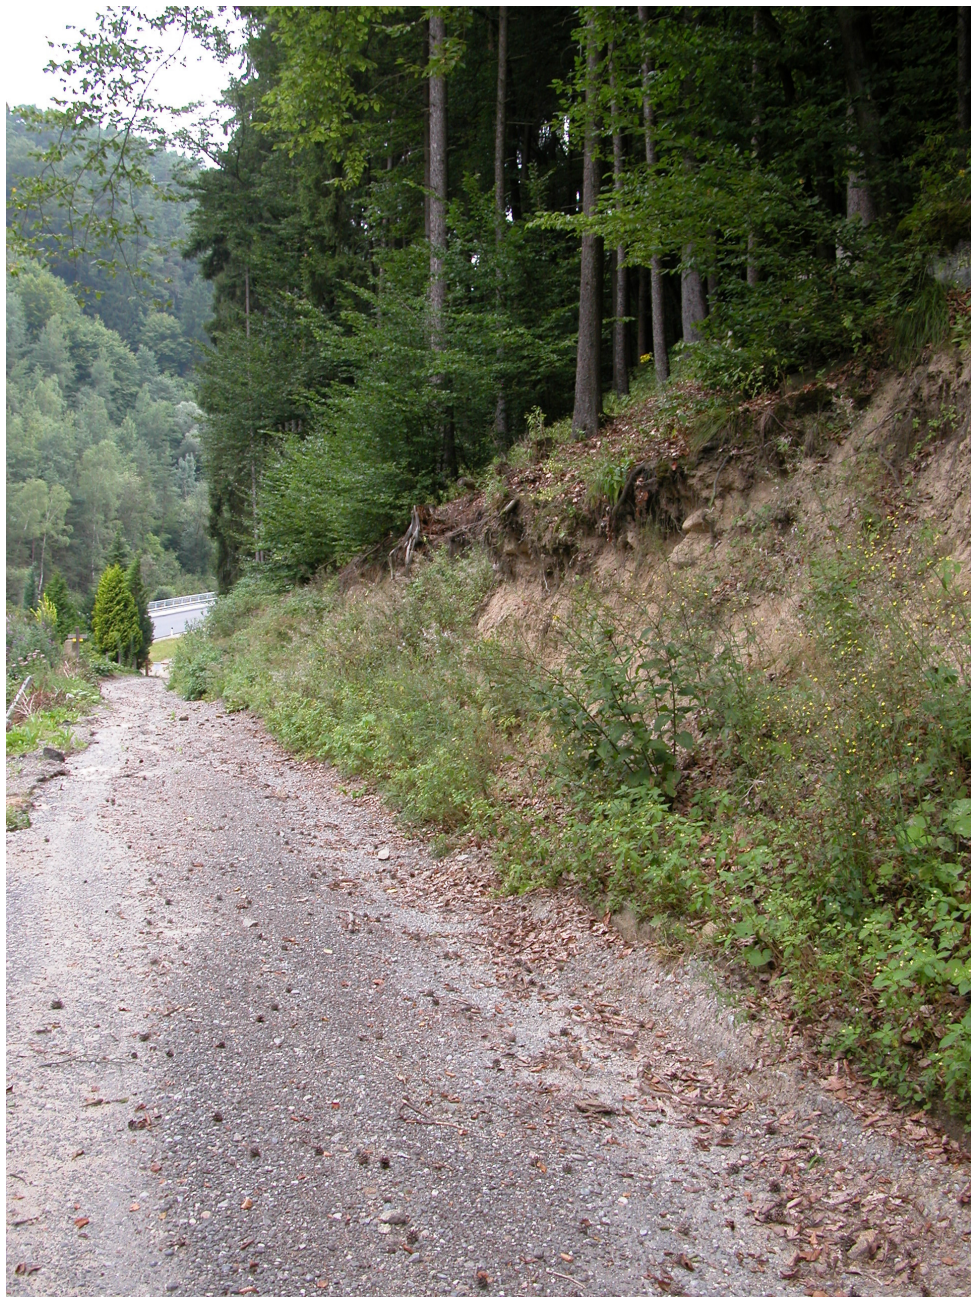
Abbildung 07
Blick nach N entlang des Messprofils mit Hangschwarte

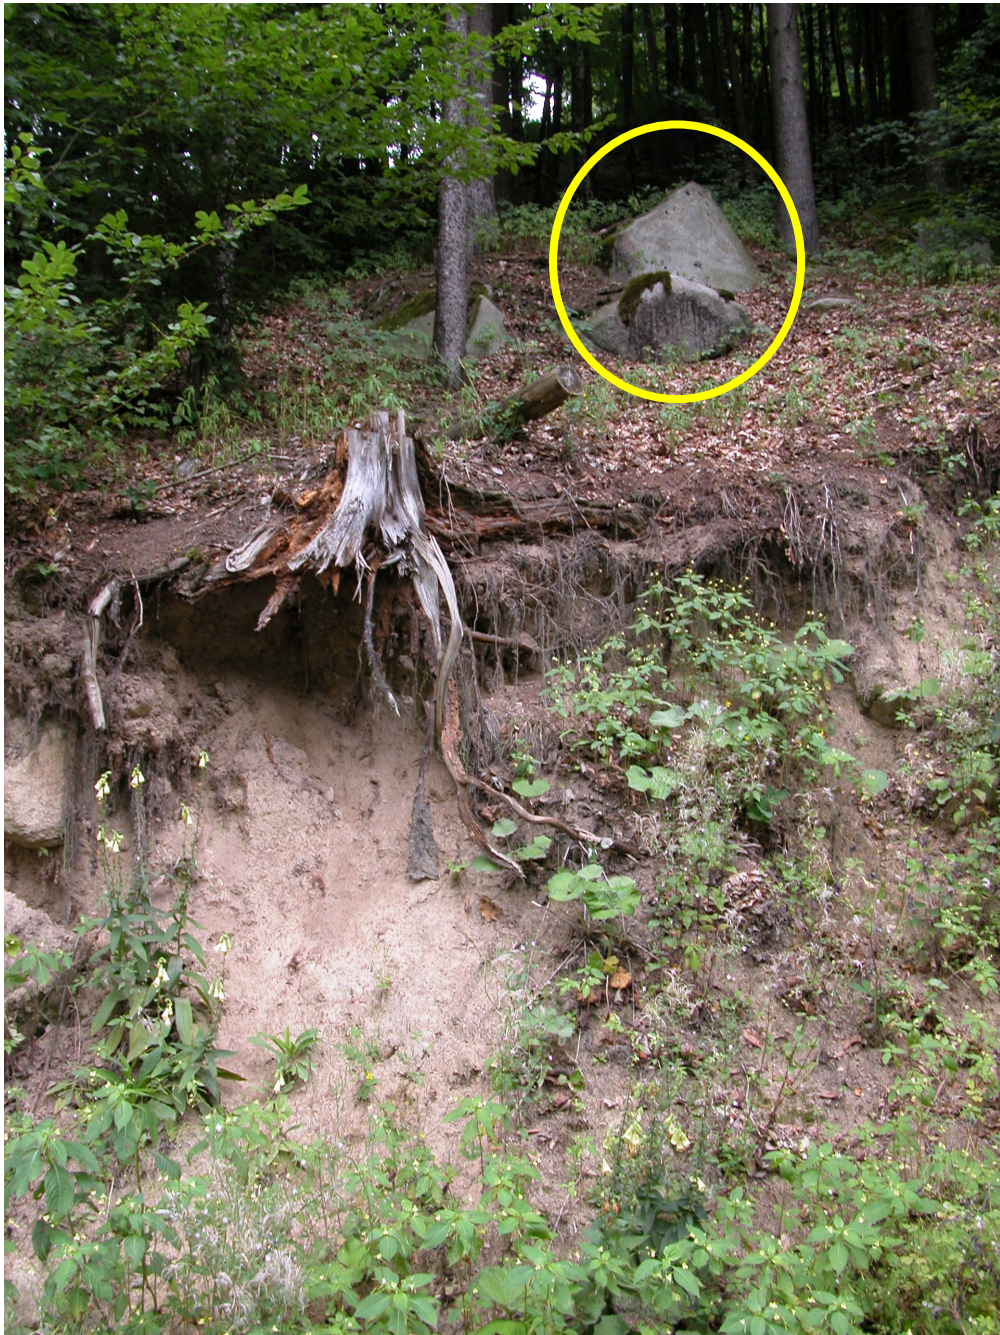
Abbildung 08
Blick nach E, Detailaufnahme der mobilen Hangschwarte

Der generalisierte geoelektrische Befund zeichnet ebenfalls die Reliefoberkante des Haldenhanges nach. Die Reliefhochlagen (**Position B**) und Relieftieflagen (**Position A & C**) aus Geoelektrik und Seismik bilden sich an gleicher Stelle ab. Hochohmige Boudinagestrukturen im Hangschutt können als grobe, in der Schuttmatrix herabschwimmende, Einzelblöcke (Profilmeter +80 bis +140) gedeutet werden, cf. gelbe Umrandung in **Abbildung 08**. Dagegen findet eine weitere Relieftieflage (**Position D**) kein seismisches Analogon.

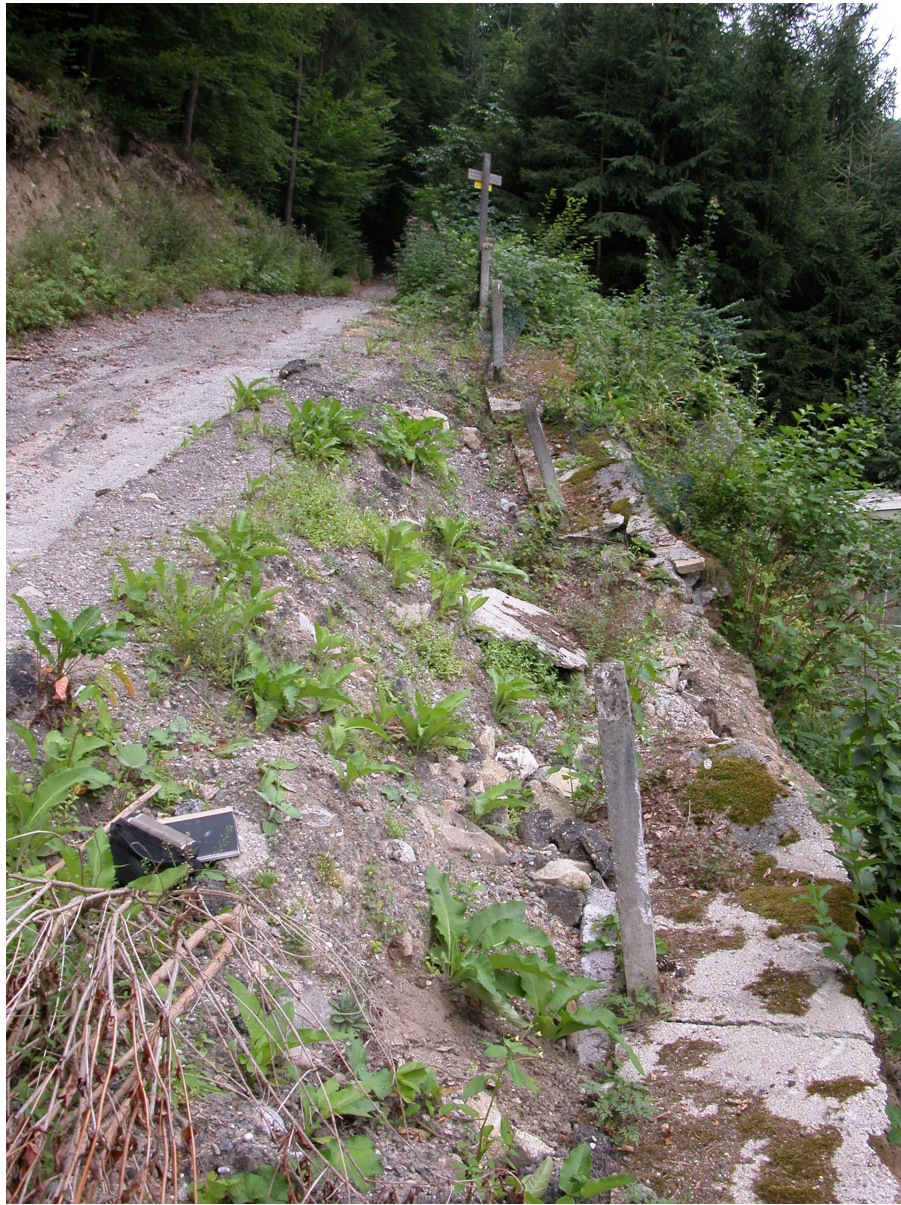
Abbildung 09
Blick nach S, Detailliertes Schadensbild am Güterweg hinter dem Schutzobjekt

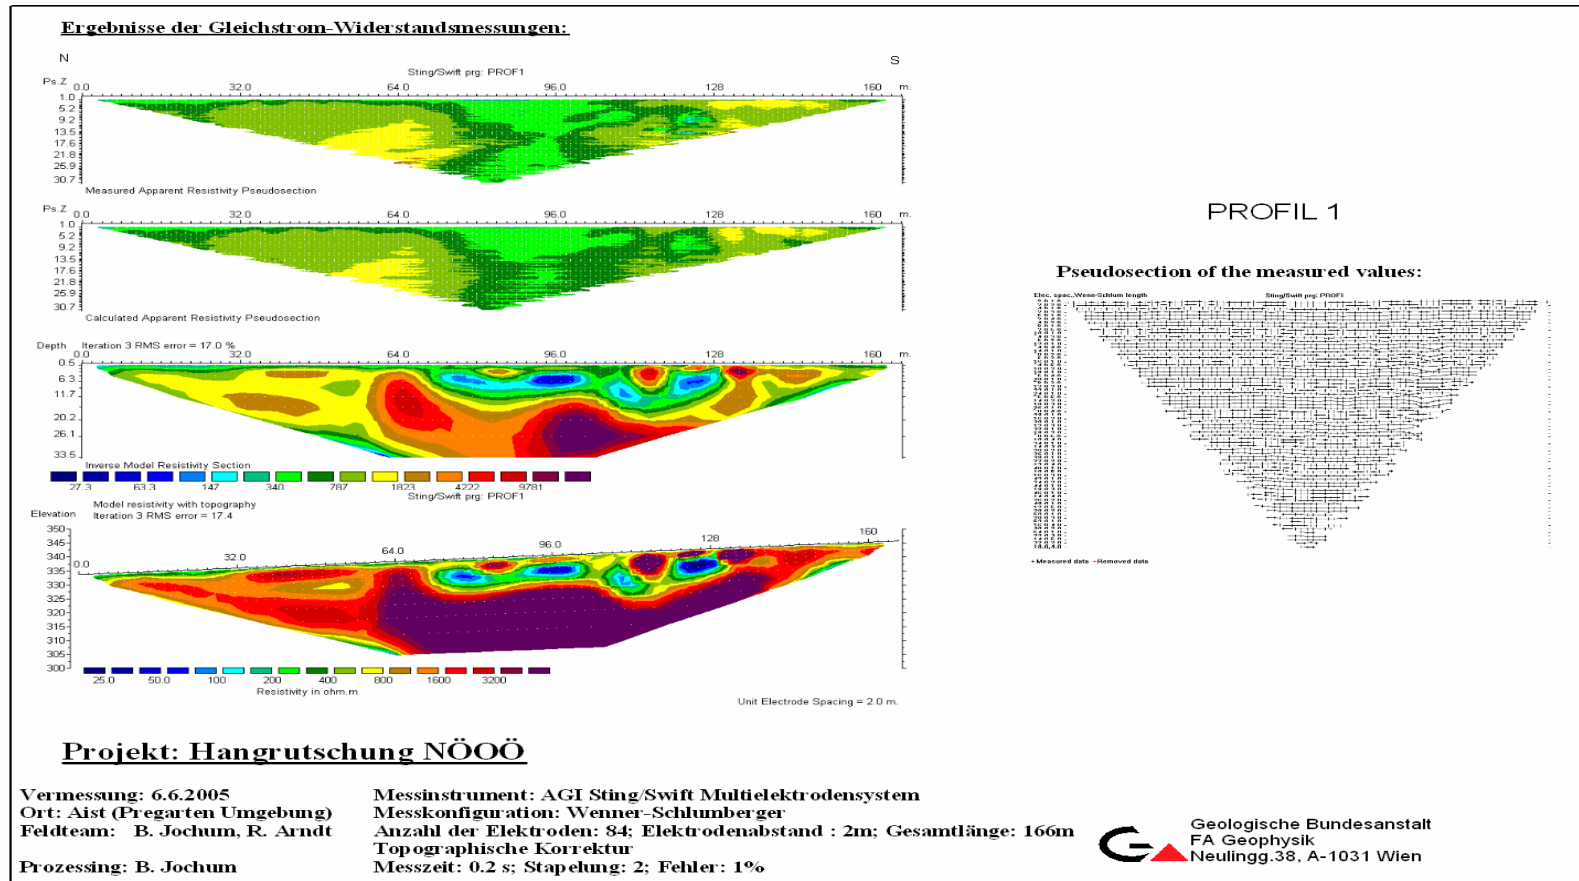
Abbildung 10
 Prozessing Geoelektrik

Die geoelektrischen Daten wurden mit dem Algorithmus von LOKE (2004) invertiert. Eine Darstellung der eigentlichen Rohdaten sowie qualitätskontrollierenden Begleitdaten finden sich in **Abbildung 10**. Die Diskussion der Inversionsergebnisse ergibt sich aus **Abbildung 11a** - Die Widerstandsverteilung erstreckt sich von geringohmigen Zonen mit einem spezifischen Widerstand $< 10 \Omega \text{ m}$ bis $< 2000 \Omega \text{ m}$. Die hochohmigen Zonen, d.h. Bereiche mit Widerständen $> 2000 \Omega \text{ m}$ werden mit dem anstehenden Mauthauser Granit in Verbindung gebracht, woraus sich ein generalisiertes Widerstandsprofil gemäß **Abbildung 11b** ergibt².

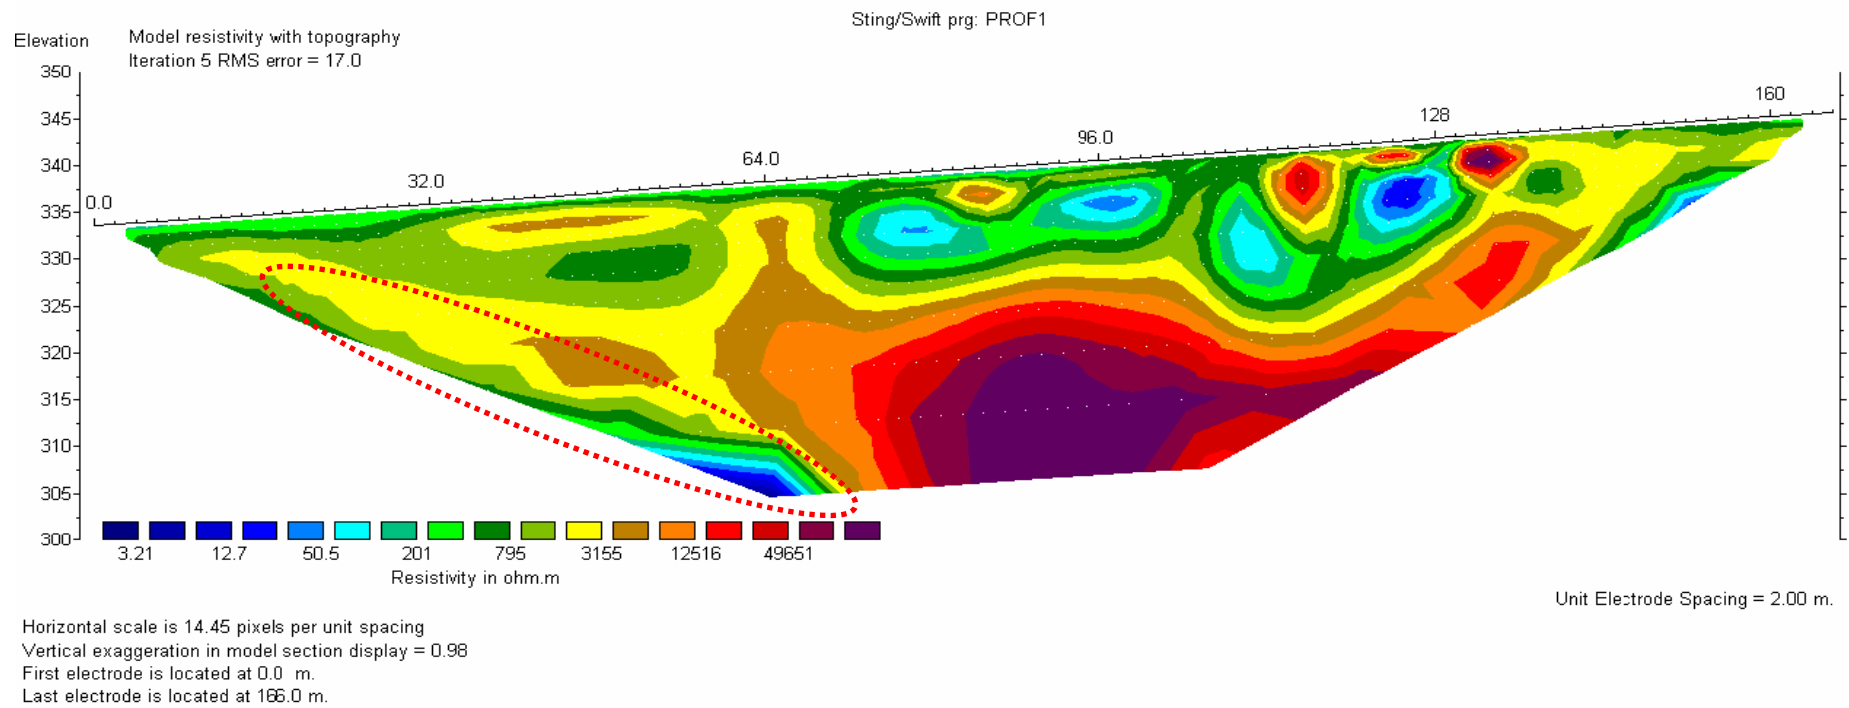
Abbildung 11a
Detail Geoelektrik – Widerstandssektion

² In den Abbildungen **11a, b** sowie **17** ist im nördlichen Liegenden eine Zone mittels Umrandung markiert – das Widerstandsbild zeigt hier eine Abnahme des Widerstandes unter $2 \text{ k}\Omega$. Dadurch könnte der Eindruck entstehen, dass an dieser Stelle der Mauthauser Granit von der Hangschuttmasse unterschritten wird. Dies ist ein nicht zulässiges geologisches Modell! Die richtige Deutung dieser Zone ist die eines reinen numerischen Artefakts, welcher durch die Zunahme eines topographischen Effektes entsteht und für die eigentliche geologische Deutung / Interpretation nicht berücksichtigt wird.

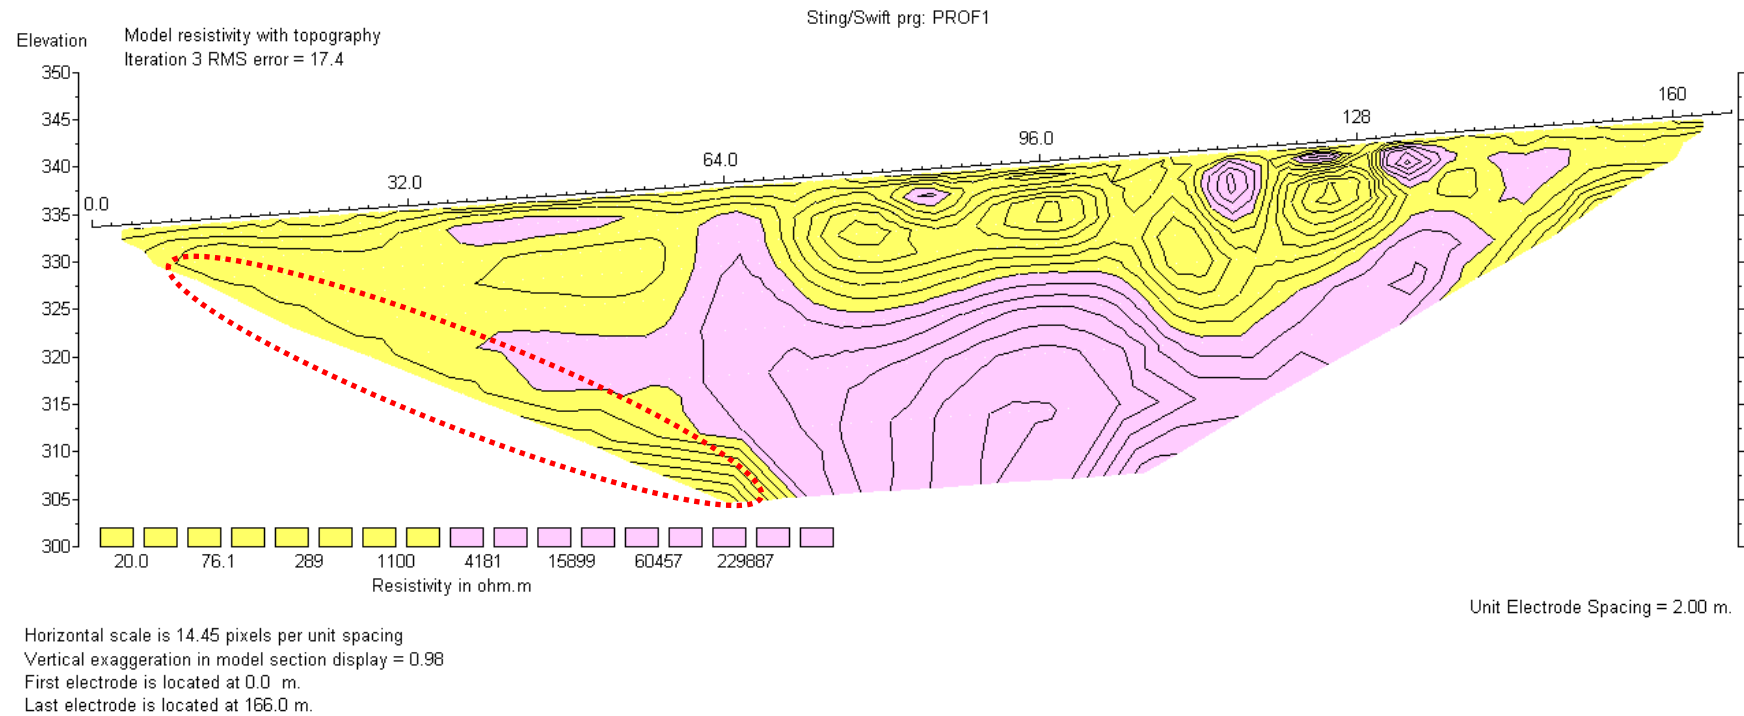
Abbildung 11b
Detail Geoelektrik – Generalisierte Widerstandssektion

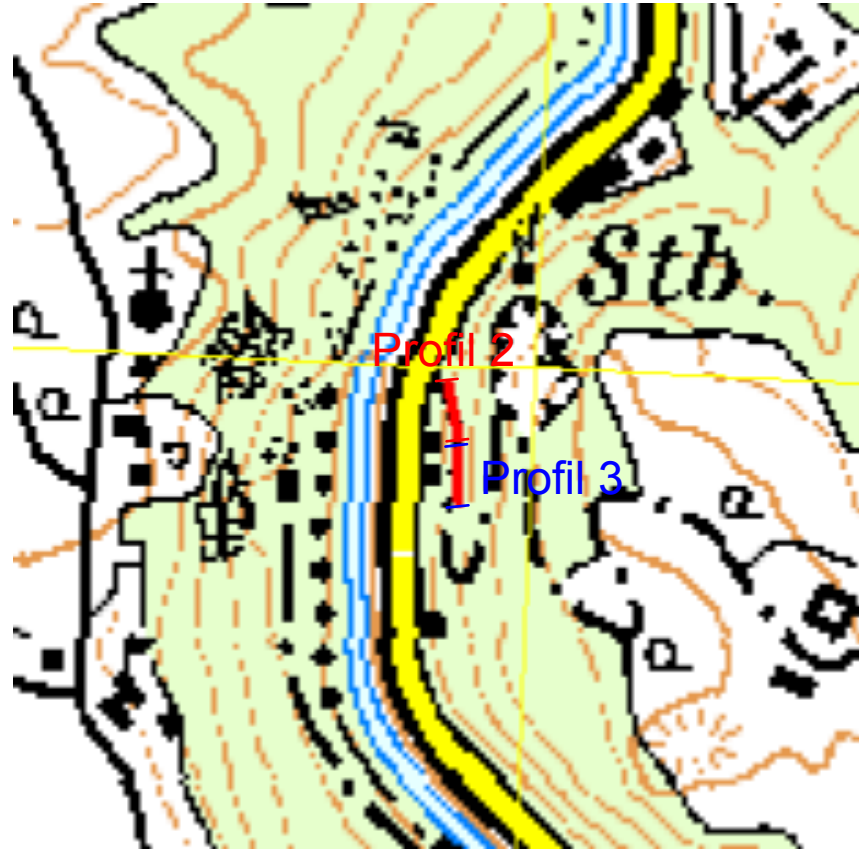
Abbildung 14
Lage der beiden bergseitigen Profile Refraktionsseismik

Als zusätzliche geophysikalische Methode kam die Refraktionsseismik (Hammerschlagseismik, 24 Kanal) zum Einsatz. Anhand von einem Profilschnitt wurde komplementär zu den geoelektrischen Messungen die laterale und vertikale Ausdehnung der geologischen Schichten verfolgt. Die Lage der beiden Refraktionsprofile ist aus **Abbildung 14** ersichtlich.

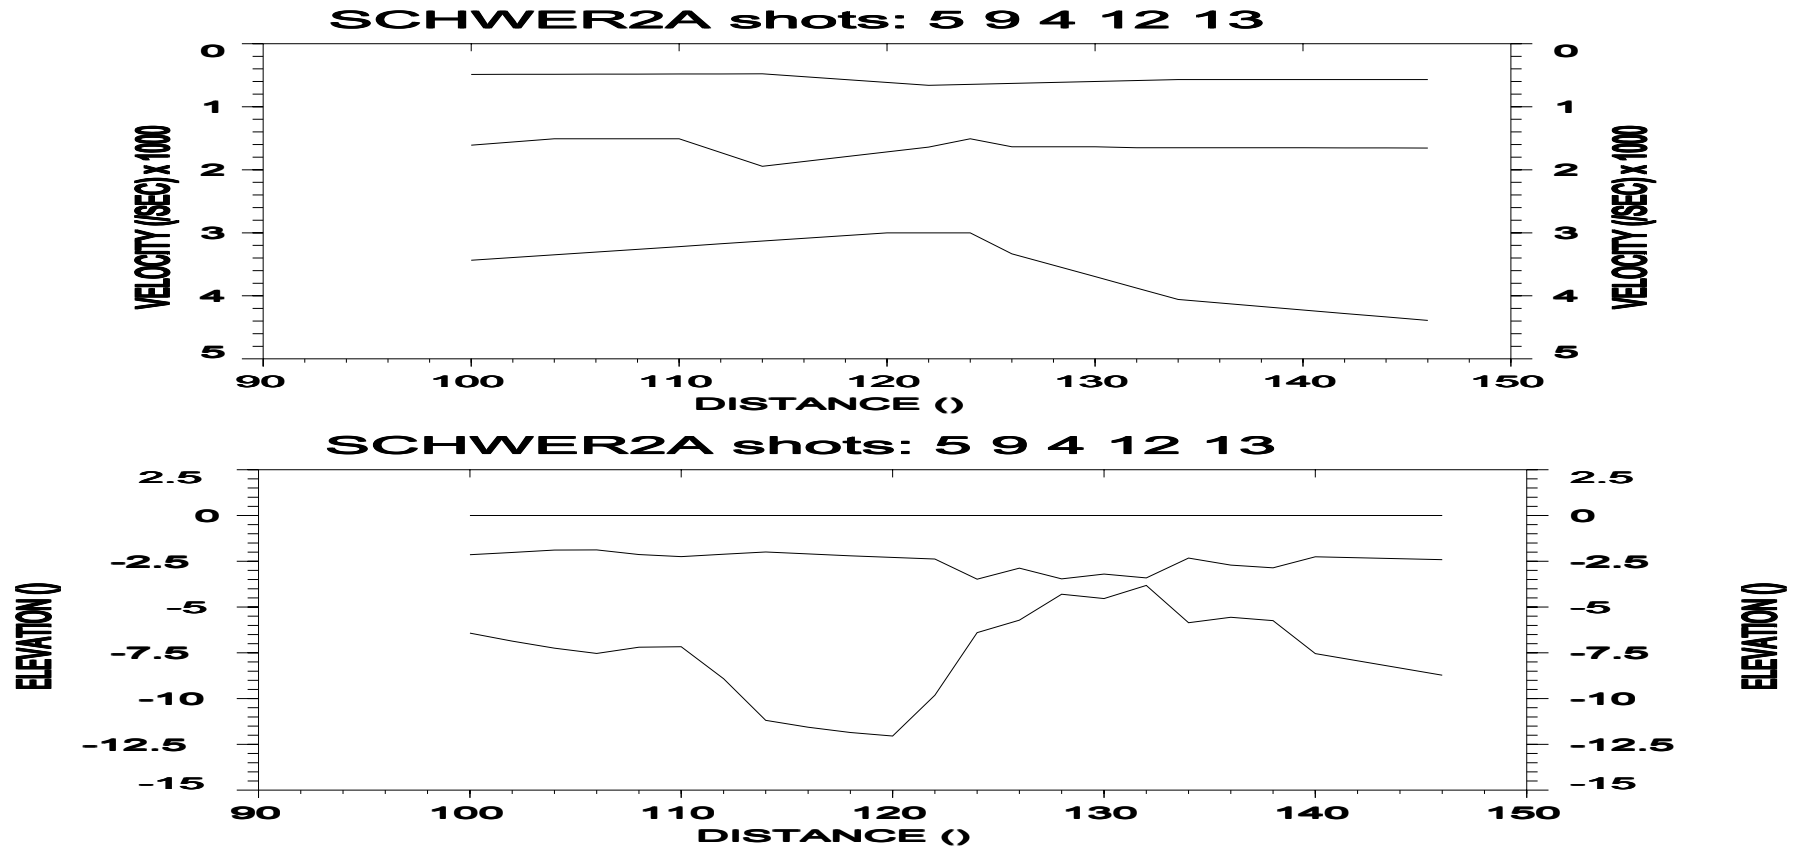
Abbildung 15
Auswertung Refraktionsseismik, Profil 2

In den **Abbildungen 15** und **16** sind als Ergebnis die Schicht- / Geschwindigkeitsprofile beigelegt. Beide Profile zeigen einen 3-Schichtfall. Die Schichtgeschwindigkeit der Liegendschicht variiert zwischen 4000 m s^{-1} und 4800 m s^{-1} . Ausgehend von der Erfahrung und der Standardliteratur, z.B. MILITZER *et al* (1986), muss die unterste Schicht als anstehender Granit interpretiert werden. Im Sinne der Aufgabenstellung entspricht das dem Haldenhang. Die Schichtoberkannte zeigt ein deutliches Relief mit einer Hochlage im Profil 2 / Profilmeter +130. Der tiefste Punkt des Haldenhanges ist im Profil 2 / Profilmeter +120 nachgewiesen. Im Hangenden dazu findet sich Hangschutt bzw. die Hangschwarte mit einer mittleren seismischen Geschwindigkeit von 1800 m s^{-1} und Mächtigkeiten zwischen 2 und 7 m. Die oberflächennahe Schicht stellt sich durch eine seismische Geschwindigkeit $< 800 \text{ m s}^{-1}$ und einer mittleren Mächtigkeit von 2.5 m dar. Diese Schicht wird als rezente Auflage angesprochen.

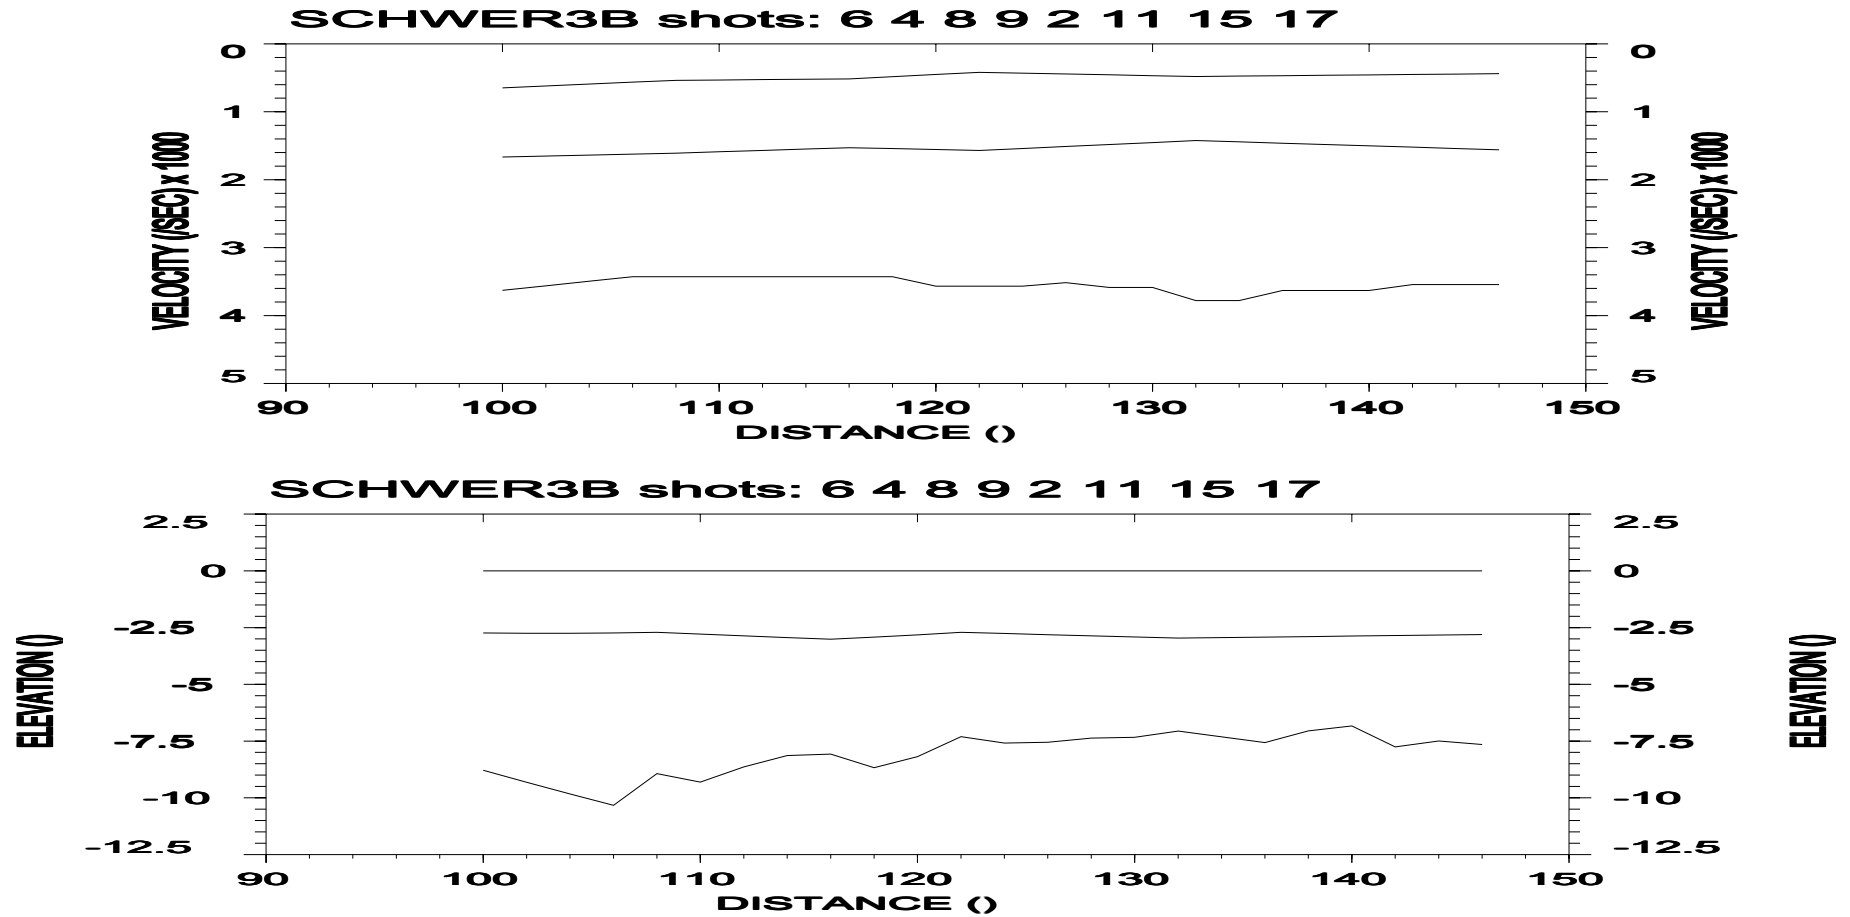
Abbildung 16
Auswertung Refraktionsseismik, Profil 3
