UNTERSUCHUNGSBERICHT

Fallstudie / Pernersdorf (NÖ) Geowissenschaftliche Bewertung (Geologie, Geophysik & Tonmineralogie)

2. Februar 2007

Im vorliegenden Forschungsvorhaben wurde nach den Ursachen für die aufgetretenen Bauschäden an einem Wohnhaus am westlichen Ortsende von Pernersdorf gesucht. Dazu wurden geophysikalische Messungen durchgeführt, zwei Schürfe geöffnet sowie mit einigen Nut- und Rammsondierungen das Untersuchungsprogramm ergänzt. An ausgewählten Sedimentproben wurden umfangreiche mineralogische und geotechnische Untersuchungen vorgenommen.

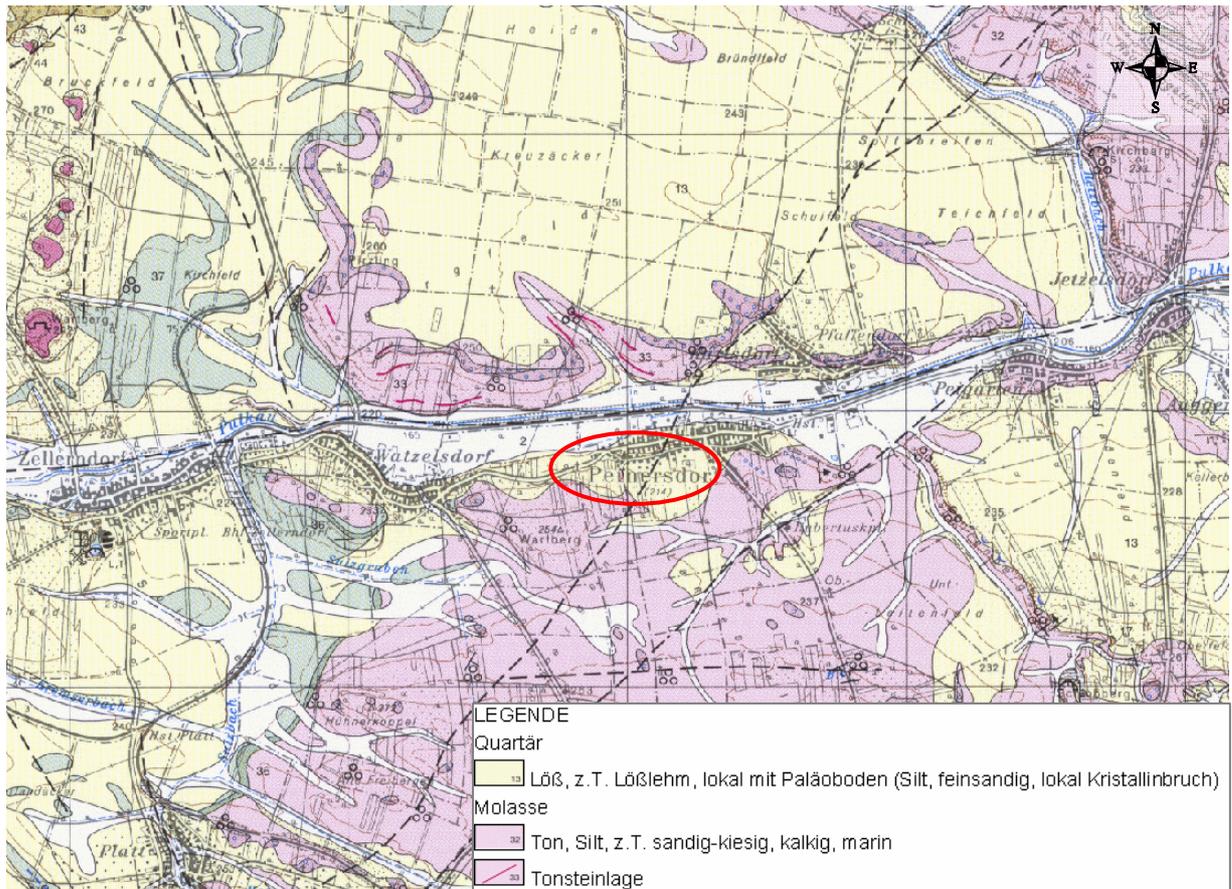
Abbildung 2-2: Geologische Karte 1:50.000, Blatt 22 Hollabrunn (GBA, Wien 1998)

Der Bereich Pernersdorf wird von der Diendorfer Störungszone in Richtung Nordost-Südwest gequert (vgl. Geologische Karte 1:50.000, Blatt 22 Hollabrunn, Abbildung 2-2).

Zusammenhang mit der Diendorfer Störungszone, die den Bereich Pernersdorf in Richtung Nordost-Südwest quert.

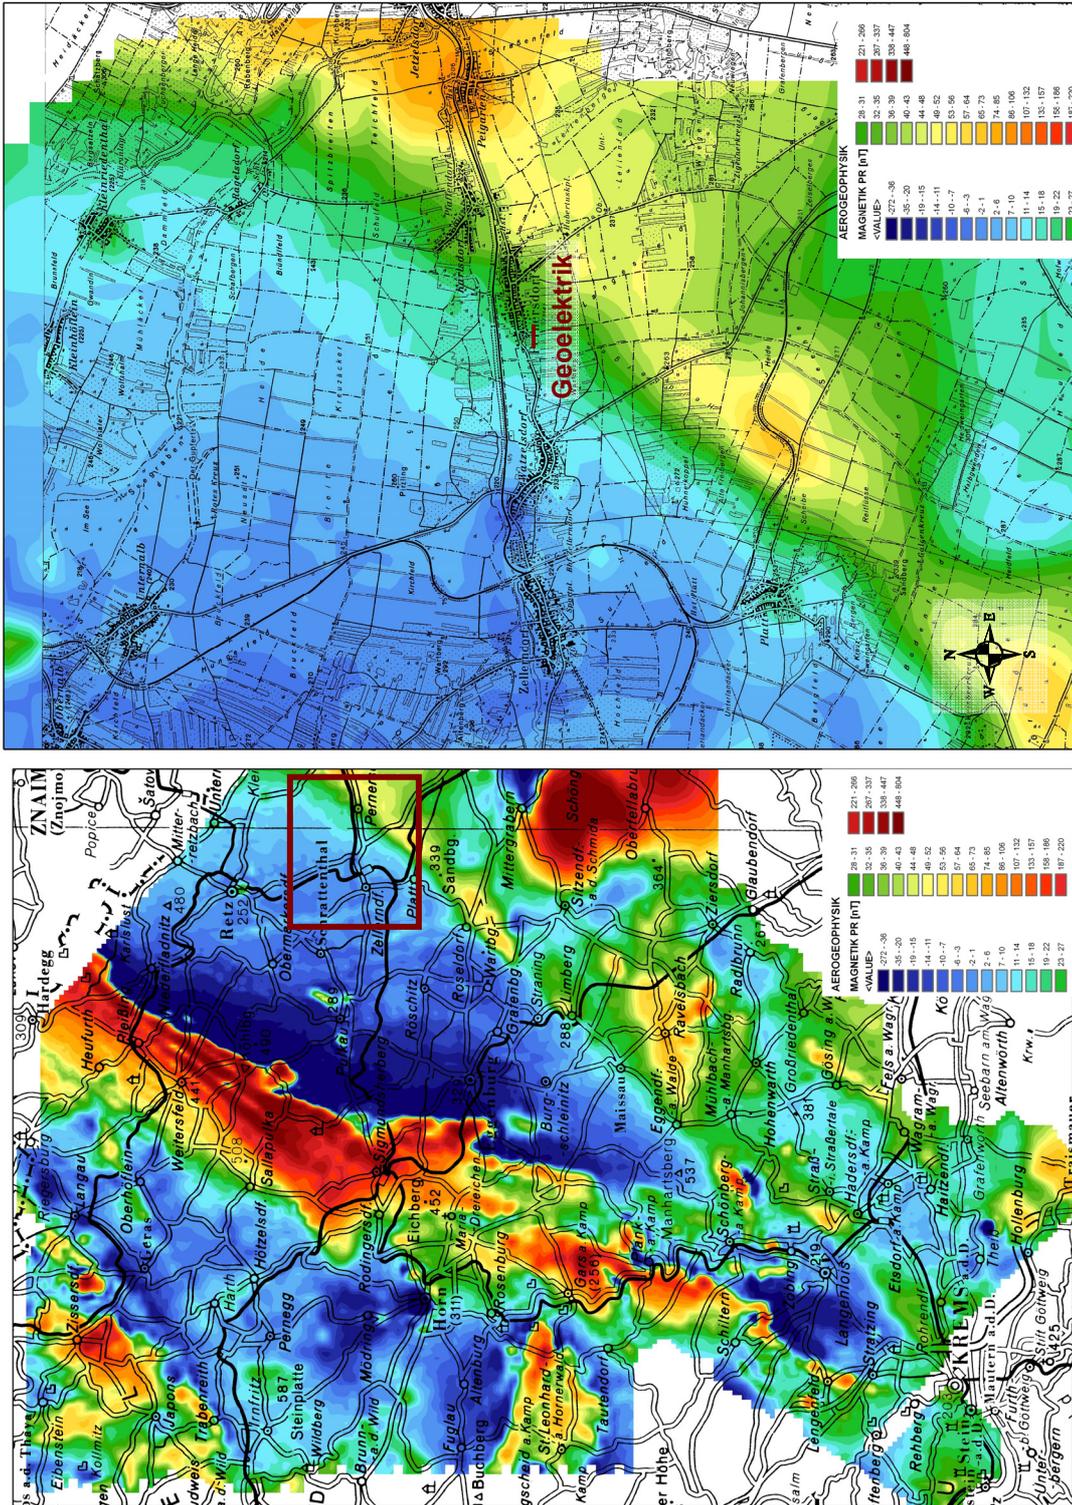
Abbildung 2-3: Unten: Magnetische Totalintensität ermittelt aus der Aerogeophysik; Oben: Detailausschnitt

Die Ergebnisse der Magnetik sind in Form einer Isanomalienkarte der magnetischen Totalintensität dargestellt (Abbildung 2-3), wobei Abweichungen der Totalintensität des Erdmagnetfeldes vom globalen Internationalen Geomagnetischen Referenzfeld (IGRF), welche durch die magnetischen Eigenschaften der oberen bis obersten Erdkruste bedingt sind, als Anomalien erkennbar werden.

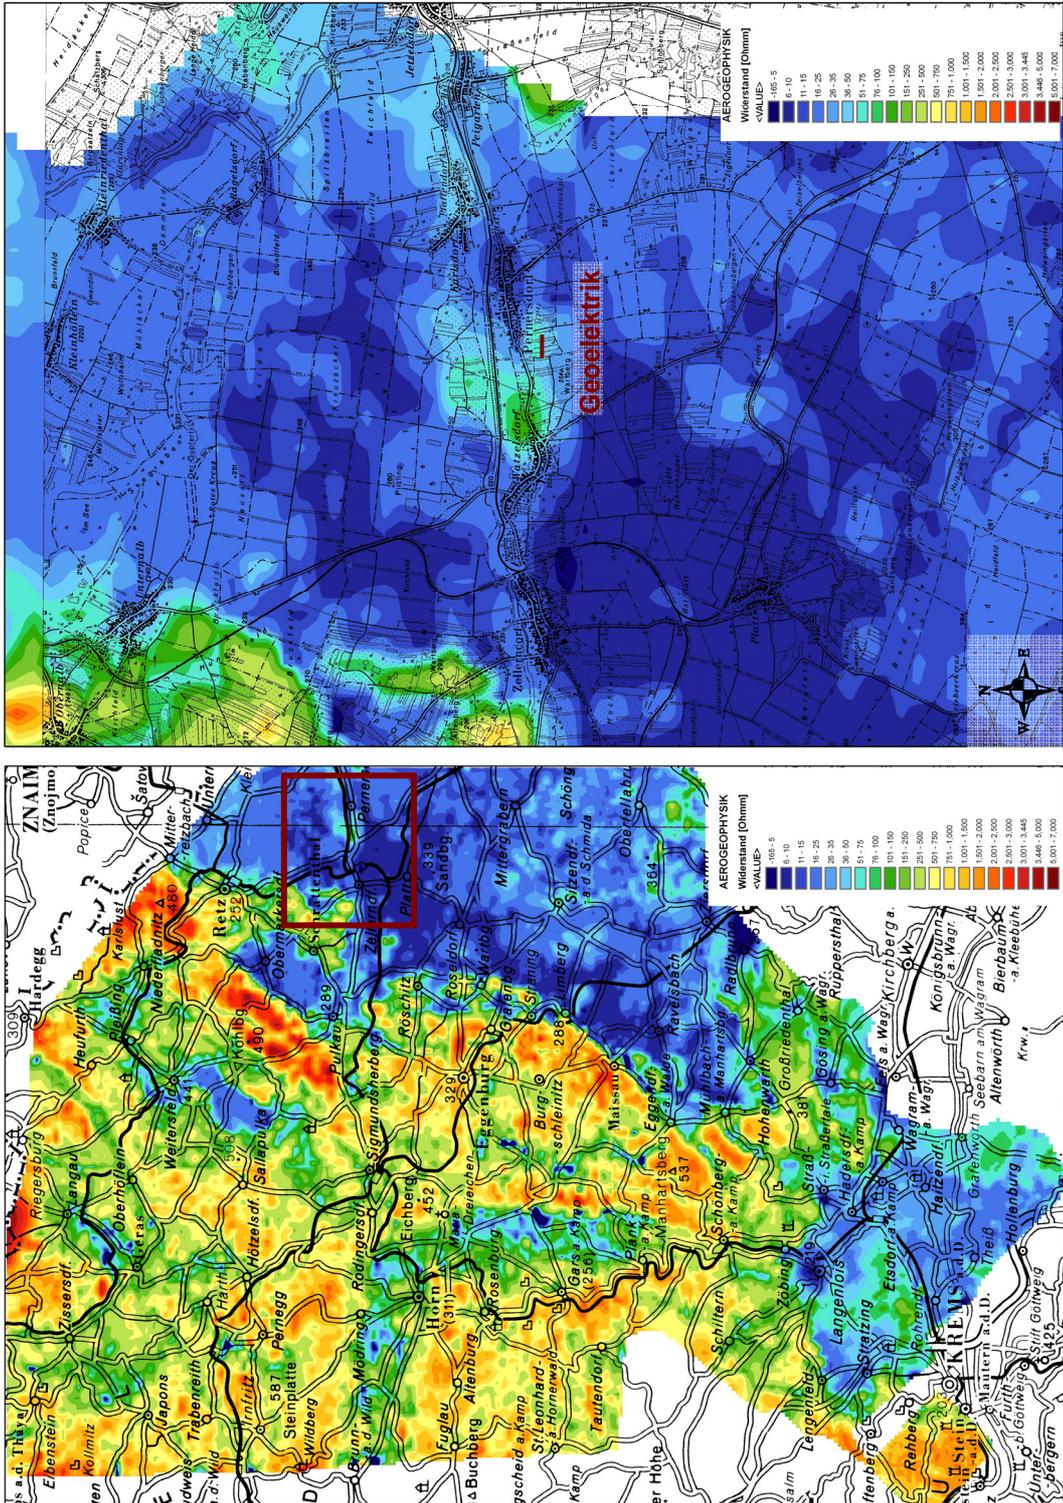
Abbildung 2-4: Unten: Widerstandsverteilung ermittelt aus der Aerogeophysik; Oben: Detailausschnitt

In Abbildung 2-4 ist die großflächige Widerstandsverteilung unter der Betrachtung eines homogenen Halbraumes (dabei wird von einem lithologisch-geologisch einheitlichem Körper ausgegangen) dargestellt.

Im Detail bestätigen die bodengeoelektrischen Messungen die großräumigen Ergebnisse aus der Airborne-Elektromagnetik.

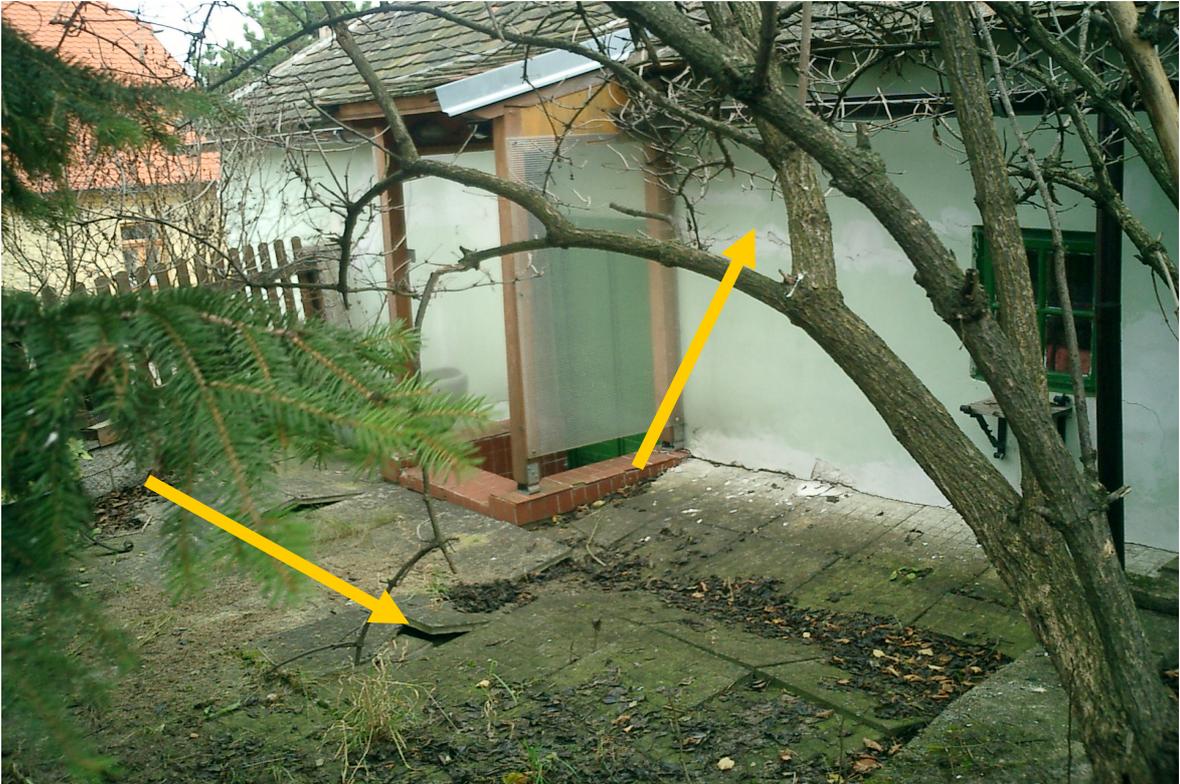
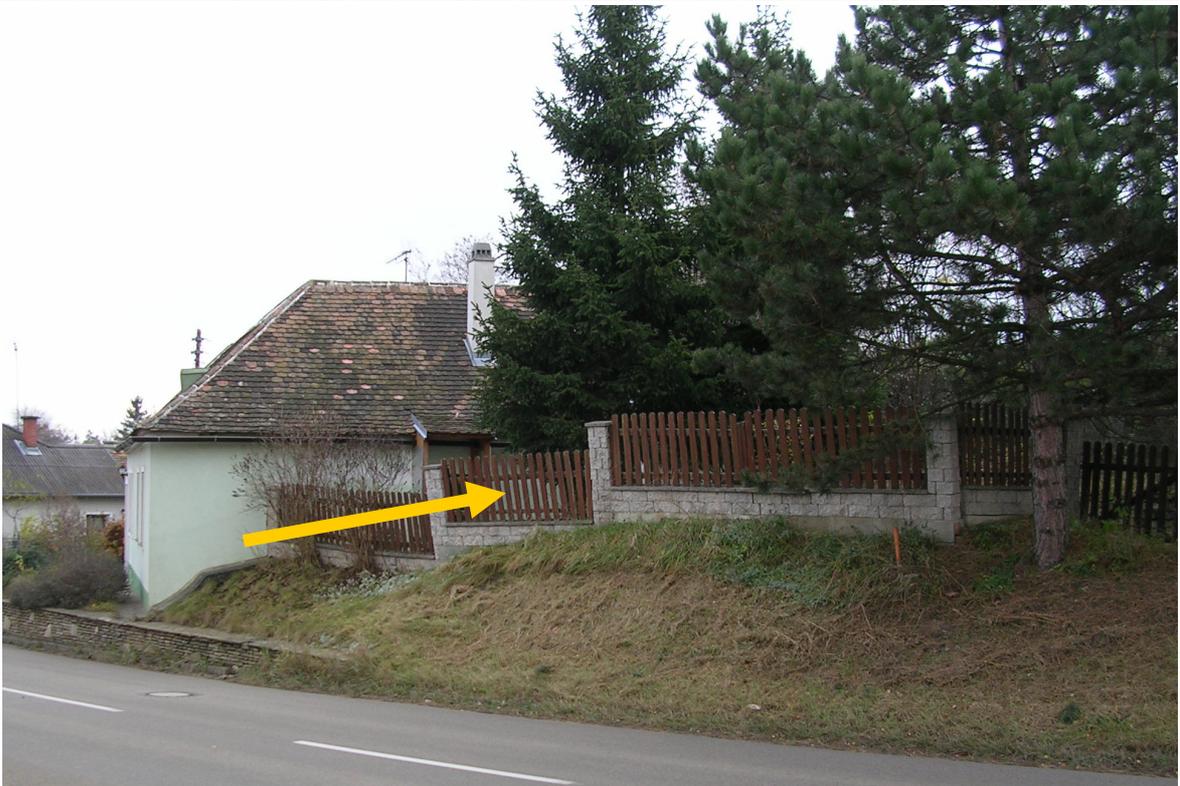
Abbildung 2-5: Schadensbilder an dem Untersuchungsobjekt

Das zu untersuchende Objekt mit der Einlagezahl EZ 297 liegt am westlichen Ortsende von Pernersdorf, südlich der Hauptstrasse (Abbildung 1-1). Abbildung 2-5 (unten) zeigt die Straßenseite des Gebäudes. An der Fassade erkennt man annähernd vertikale, vom Dach über die Fenster bis in das Fundament reichende Risse, welche auf eine Öffnung des Gebäudes gegen Westen (rechter Bildrand) hinweisen. Abbildung 2-5 (oben) zeigt die Westseite des Gebäudes mit einer gartenseitigen Bepflasterung. Deutlich ist ein horizontaler Riss in der Gebäudemitte erkennbar. Weiters ist das Pflaster (Abmessungen der Steine 40x40cm) entlang einer etwa parallel zum Gebäude verlaufenden Linie angehoben, ohne dass auch der darunter liegende Boden mitgehoben wurde. Die Anhebung des Pflasters konnte nur durch einen Schub parallel zur Pflasteroberfläche und senkrecht zum Gebäude erfolgt sein. Im Gegensatz dazu zeigen eine Mauer im Hof und noch deutlicher der Gartenzaun Senkungen, welche ihr Maximum im Nahbereich der durch die Anhebung des Pflasters gekennzeichneten Linie haben. Die nahe liegende Erklärung ist, dass unterhalb des Pflasters eine Auflockerung, bzw. ein Hohlraum entstanden ist. Diese Auflockerungszone bewirkte eine Absenkung der Gartenmauern und einen Schub des Gebäudefundamentes in Richtung Auflockerungszone. Dadurch entstanden die Dehnungsrisse an der Gebäude Vorderseite. Der horizontale Längsriss an der Westseite ist vermutlich durch die Rückhaltekraft des Dachstuhls entstanden. Wegen der Einengung des Untergrundes wurde die Gartenpflasterung angehoben, da sie wegen ihrer Steifigkeit die Verformung nicht mitmachen konnte und der Widerstand gegen Knickung zu gering war. Das Grundstück konnte betreten werden, das Gebäude selbst war jedoch nicht zugänglich.

Um langfristig das Risiko für neue Rutschungen zu verringern, ist für eine äußerst gründliche und sorgfältige Ableitung des Oberflächenwassers zu sorgen. Dadurch kann das Eindringen von Wasser in die tonreichen Schichten verhindert, und ein weiteres Quellen der Tonminerale unterbunden werden. Dadurch sollte es zu einer Stabilisierung der Böschung kommen und weitere Bauschäden dürften in Zukunft nicht mehr auftreten.

Beim Hausschaden in Pernersdorf erscheint es daher möglich, dass eine bereits alte, bewegte Masse durch verschiedene anthropogene Einflüsse (z.B. ungenügende Ableitung von Dachwasser, ungenügende Drainage von Hangwasser, etc.) wieder reaktiviert wurde.

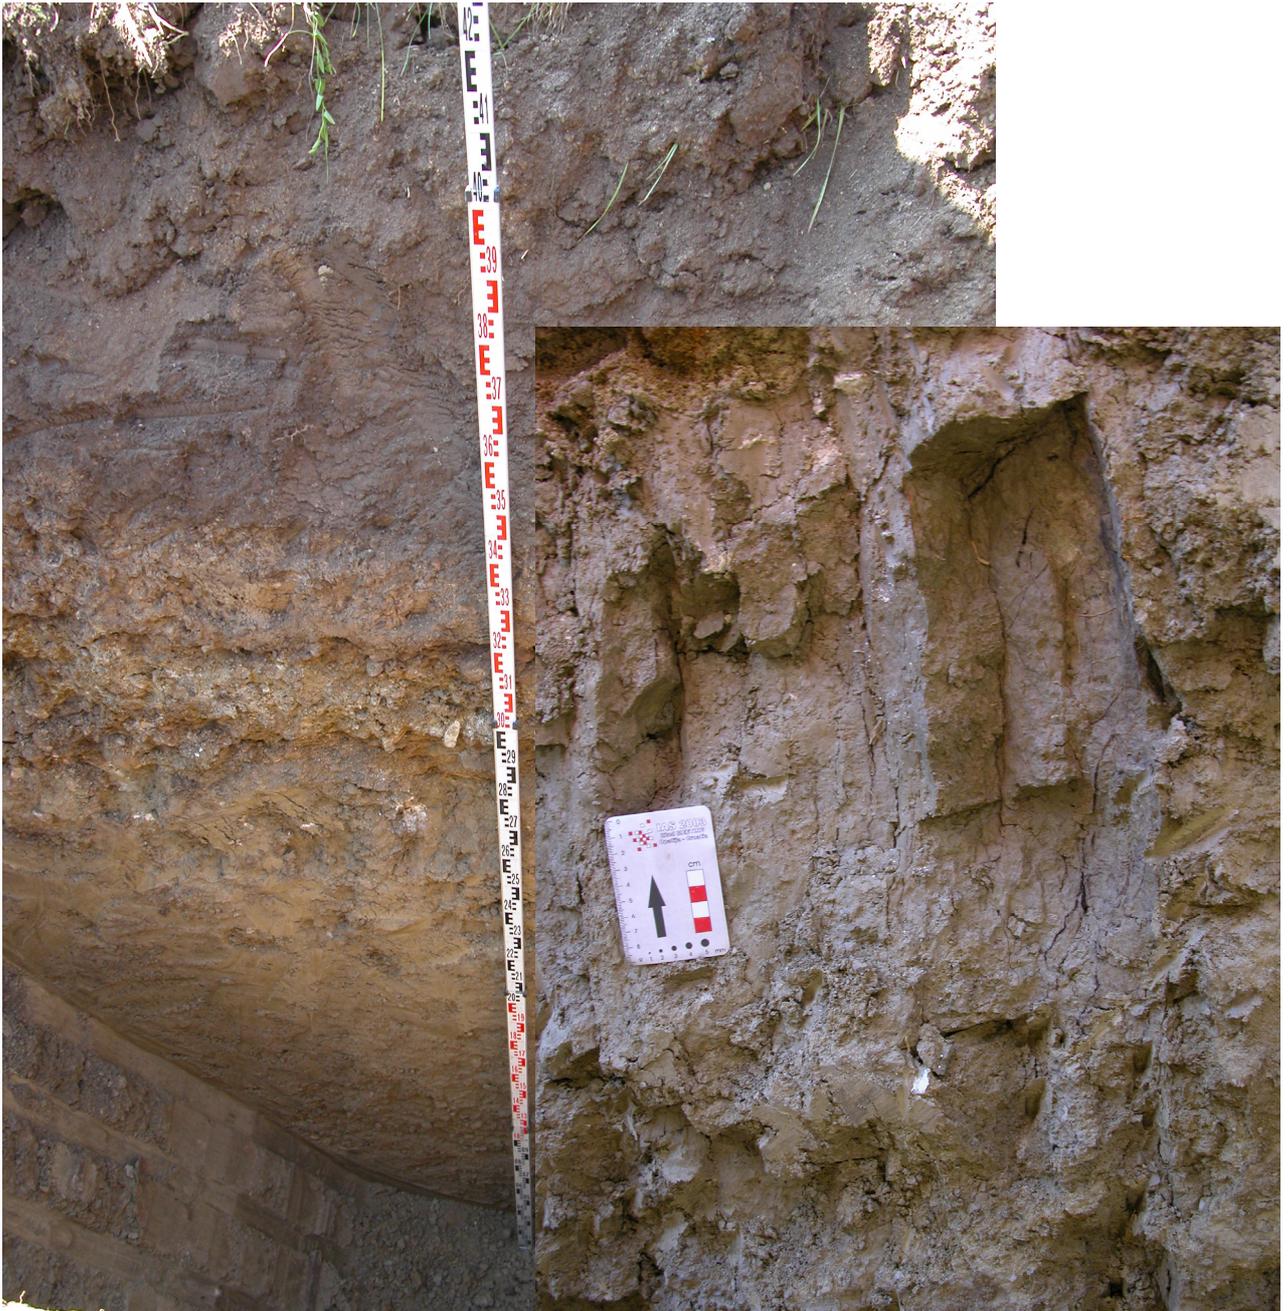
Abbildung 2-6: Schurf 1

In dem ca. 4 m tiefen **Schurf 1** (Abbildung 2-6, Abbildung 2-7) werden die obersten 90 cm von siltig-tonigem, rotbraun-mittelbraunem Boden gebildet.

Darunter folgen 25 – 40 cm sehr gut bis gut gerundete Grob- bis Mittelkiese (Durchmesser 2 – 10 cm) in siltig-tonig-sandiger Matrix, die dem Pleistozän zuzuordnen sind (? reliktsche, ev. solifluidal umgelagerte Terrassensedimente).

Das Liegende bilden Sedimente der Laa-Formation (Laaer Schichten) aus dem Untermiozän (Karpatium). Diese bestehen in den obersten 40 cm aus grüngrauen, relativ massigen, kalkigen Silt-Tonen, die häufig mit nahezu senkrechten, leicht konkaven Harnischflächen durchsetzt sind. Darunter sind die Laaer Schichten zwar typisch als gut geschichtete, grüngraue, kalkige, tonige Silte bis siltige Tone ausgebildet, wobei jedoch die Sedimente auffallend bröckelig sind und die Schichtung bis unten hin gestört erscheint.

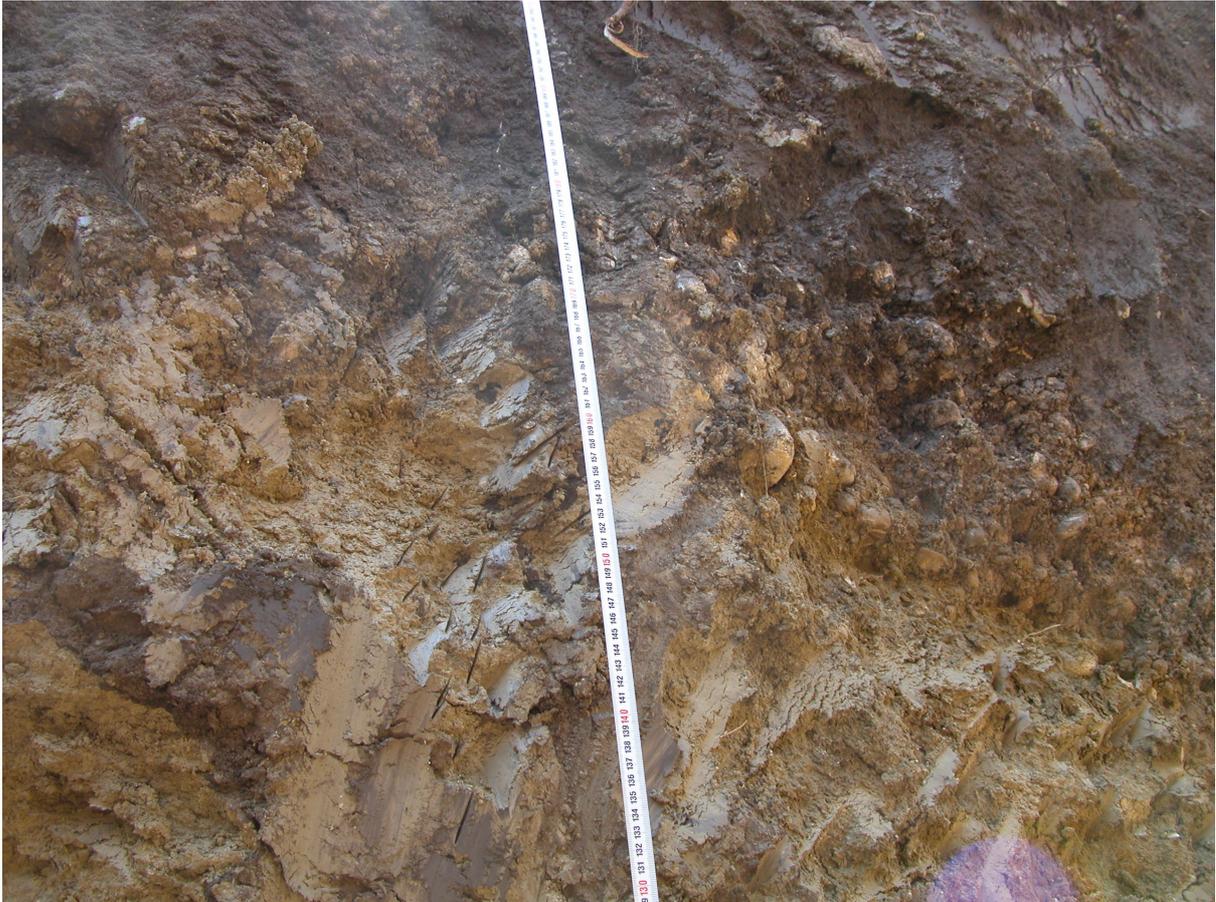
Abbildung 2-8: Schurf 2

In dem ungefähr 3,4 m tiefen **Schurf 2** (Abbildung 2-8, Abbildung 2-9) ist der obere Bodenbereich ca. 110 cm mächtig und in Gegensatz zu Schurf 1 etwas stärker feinsandig und schwarzbraun. Die darunter folgenden Kiese sind hier linsenartig ausgebildet und haben eine Mächtigkeit zwischen 10 und 30 cm.

Die Abfolge in den Laaer Schichten ist in Mächtigkeit und Lithologie mit jener im Schurf 1 ident und zeigt wiederum auffallende Harnischflächen im oberen, massigen Teil und gestörte, bröckelige Struktur im Liegenden.

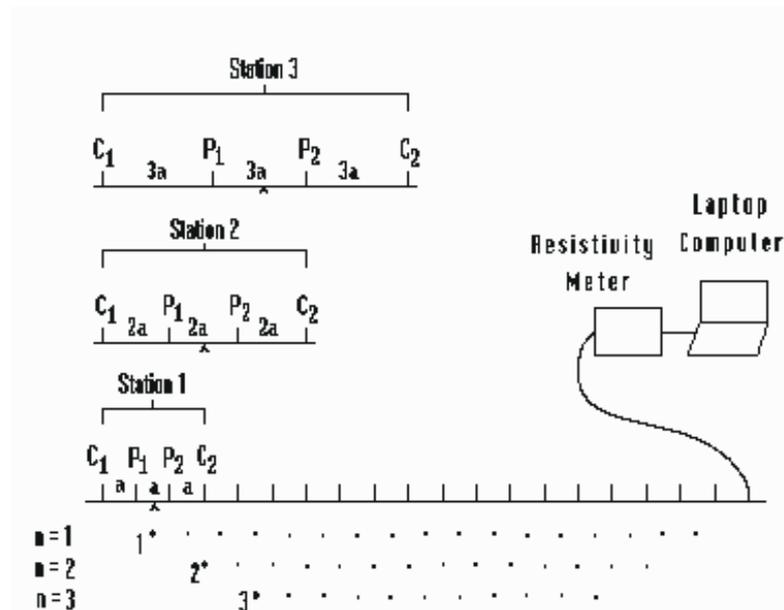
Abbildung 3-1: Messprinzip der Multielektroden Geoelektrik

Um die zweidimensionale Aufnahme des Untergrundes zu ermöglichen, wurden Mitte der 90-er Jahre Multielektrodenanordnungen entwickelt, die aus einer Messeinheit und bis zu 256 automatisch steuerbaren Elektroden bestehen. In der Folge werden von einer Steuereinheit automatisch durch Zusammenschalten der entsprechenden Tiefensondierungen bis zum maximal möglichen Außenelektrodenabstand gemessen (Skizze siehe Abbildung 3-1)

C_1, C_2 Stromeinspeisepunkte,
 V_1, V_2 Potentialmesselektroden

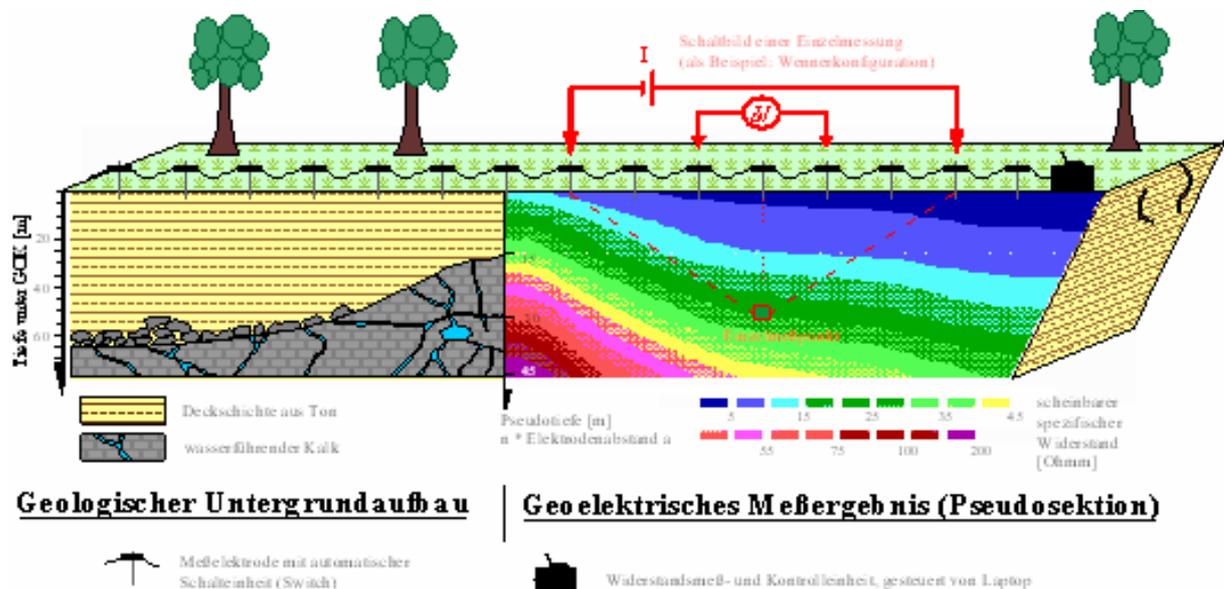
Abbildung 3-2: Prinzip einer zweidimensionalen Aufnahme mit einem Multielektrodensystem

Die Messergebnisse selbst werden zur Qualitätskontrolle in Form einer sog. „Pseudosektion“ dargestellt, wobei die gemessenen scheinbaren Widerstände gegen den jeweiligen Elektrodenabstand („Pseudotiefe“) aufgetragen werden. Als Auswertung wird eine zweidimensionale Inversion nach der Methoden der finiten Differenzen durchgeführt, wobei der Untergrund in rechteckige Blöcke aufgeteilt wird, welchen durch einen Algorithmus die zu den Messwerten bestmöglich passenden Widerstandswerte zugewiesen werden. Aus den Pseudowiderständen wird mit einem Inversionsverfahren ein Modell der Widerstands- Tiefenverteilung berechnet. So erhält man den Widerstandsaufbau des Untergrundes (Skizze siehe Abbildung 3-2). Das Ergebnis sind Profilschnitte, wobei die Darstellung der Topographie entlang der Profile berücksichtigt werden kann. (siehe auch LOKE, 2004)

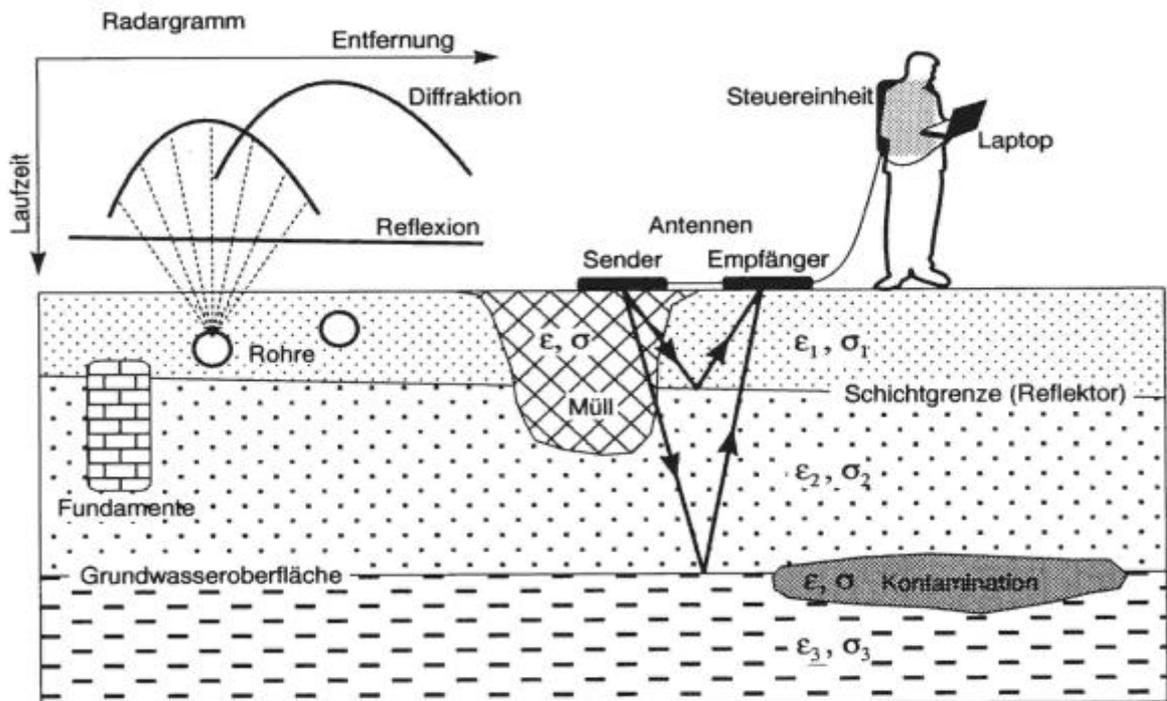
Abbildung 3-3: Messprinzip GeoRadar

Das Georadar arbeitet nach dem Prinzip des elektromagnetischen Reflexionsverfahrens. Die Registrierapparatur triggert eine Sendeantenne, die daraufhin einen schmalbandigen elektromagnetischen Impuls in den Untergrund abstrahlt. Die Arbeitsfrequenzen liegen bei geologischen und ingenieurtechnischen Aufgaben im Bereich von 10 - 1000 MHz.

Die elektromagnetische Welle wird bei ihrem Weg durch den Untergrund an Objekten oder Grenzflächen unterschiedlicher elektrischer Materialeigenschaften teilweise reflektiert. Dabei dominieren Änderungen der Dielektrizitätskonstante ϵ und der Leitfähigkeit σ . Die wieder zur Empfangsantenne gelangten Signale werden verstärkt und über Kabel zur Registrierapparatur geleitet. Somit werden die Laufzeiten und Amplituden der elektrischen Feldstärke der Impulse aufgezeichnet. Der Vorteil des Verfahrens liegt bei geeigneten Untergrundverhältnissen in der extrem hohen horizontalen und vertikalen Auflösung sowie der Möglichkeit, die Messergebnisse in Echtzeit auf einem Monitor als Radargramm darzustellen.

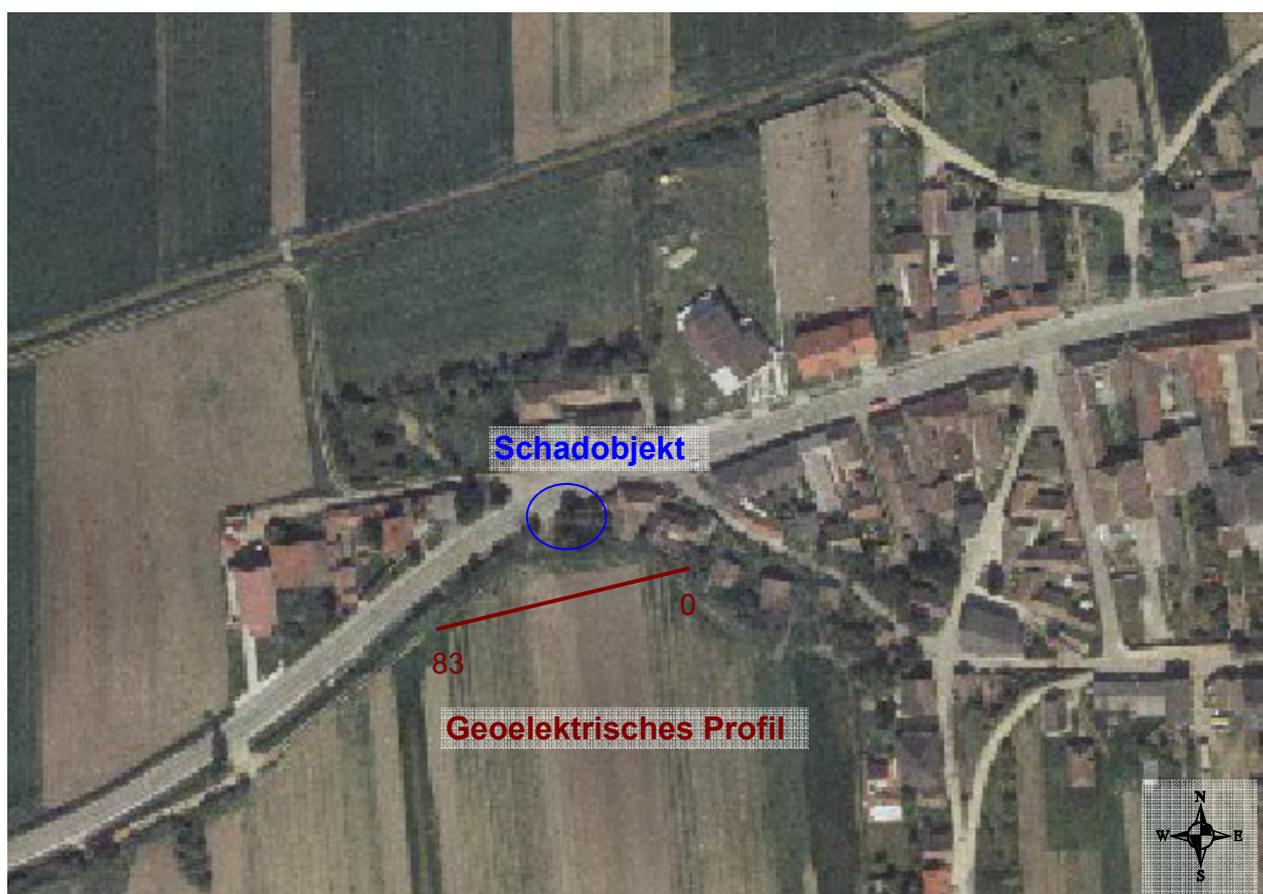
Abbildung 4-1: Orthophoto (© NÖ Landesregierung) und Lage des geoelektrischen Profils

Spezifikation des Geoelektrikprofils			
Geoelektrikprofil	Profillänge[m]	Elektrodenabstand	Messrichtung
Profil1	83	1	E-W

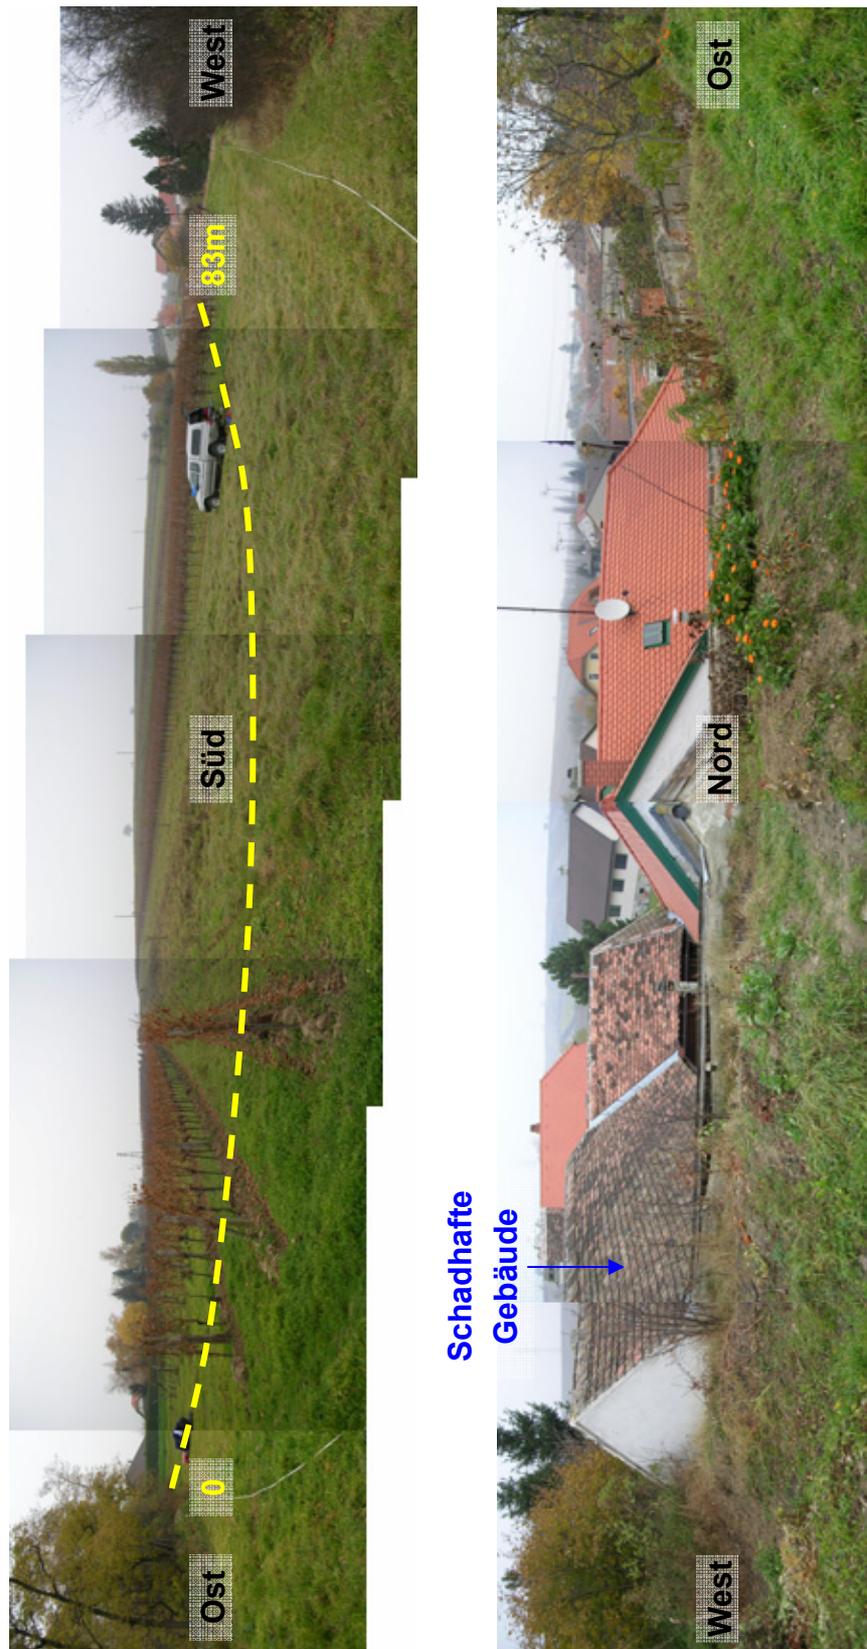
Abbildung 4-2: Panoramablicke (im linken Bild zeigt die Mitte des Bildes nach Süden; im rechten Bild zeigt die Mitte nach Norden). Gestrichelte Linie: Profilverlauf der Geoelektrik

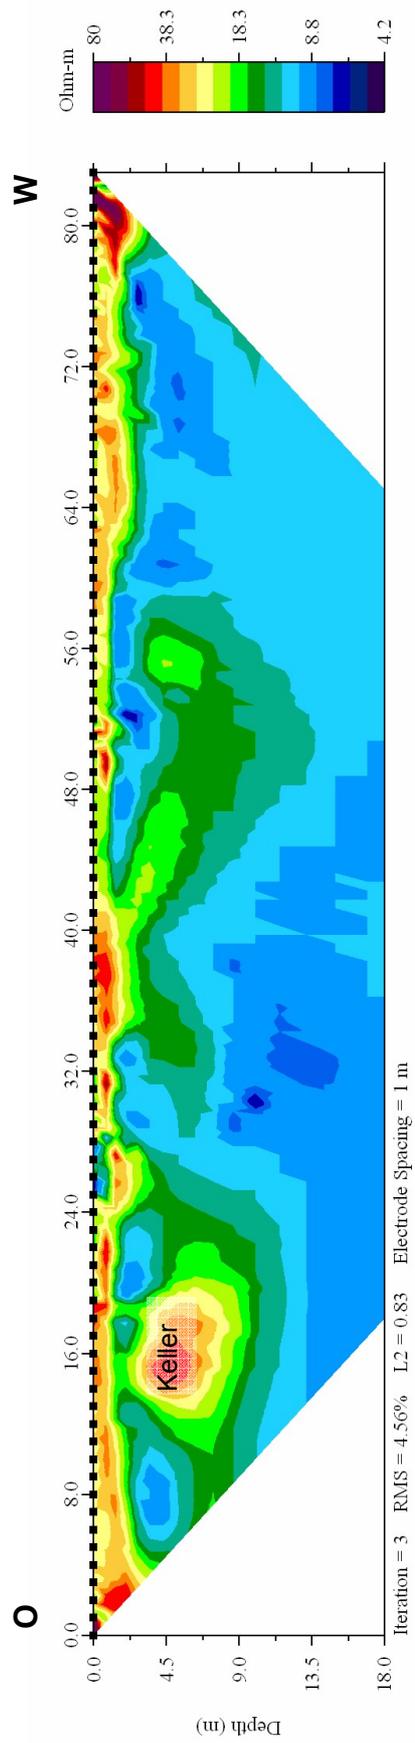
Abbildung 4-3: Messergebnisse vom Geoelektrikprofil

Die geoelektrischen Daten wurden mit dem geoelektrischen Inversionsprogramm „AGI Earthimager 2D“ ausgewertet. Die Diskussion der Inversionsergebnisse ergibt sich aus Abbildung 4-3.

Die geringen Widerstände ab ca. 3 m unter GOK werden mit dem in der geologischen Karte eingezeichneten Laaer Schichten, die aus Ton und Silt bestehen, in Verbindung gebracht.

Bei Profilmeter 16 ist der von der Strasse aufgrund eines Häuserabrisses ersichtliche Keller als hochohmige Zone erkennbar. Die etwas höherohmigen Zonen weiter westlich, aber auf selber Höhe, könnten eventuell ebenfalls durch Hohlräume (alte Keller, etc.) verursacht sein.

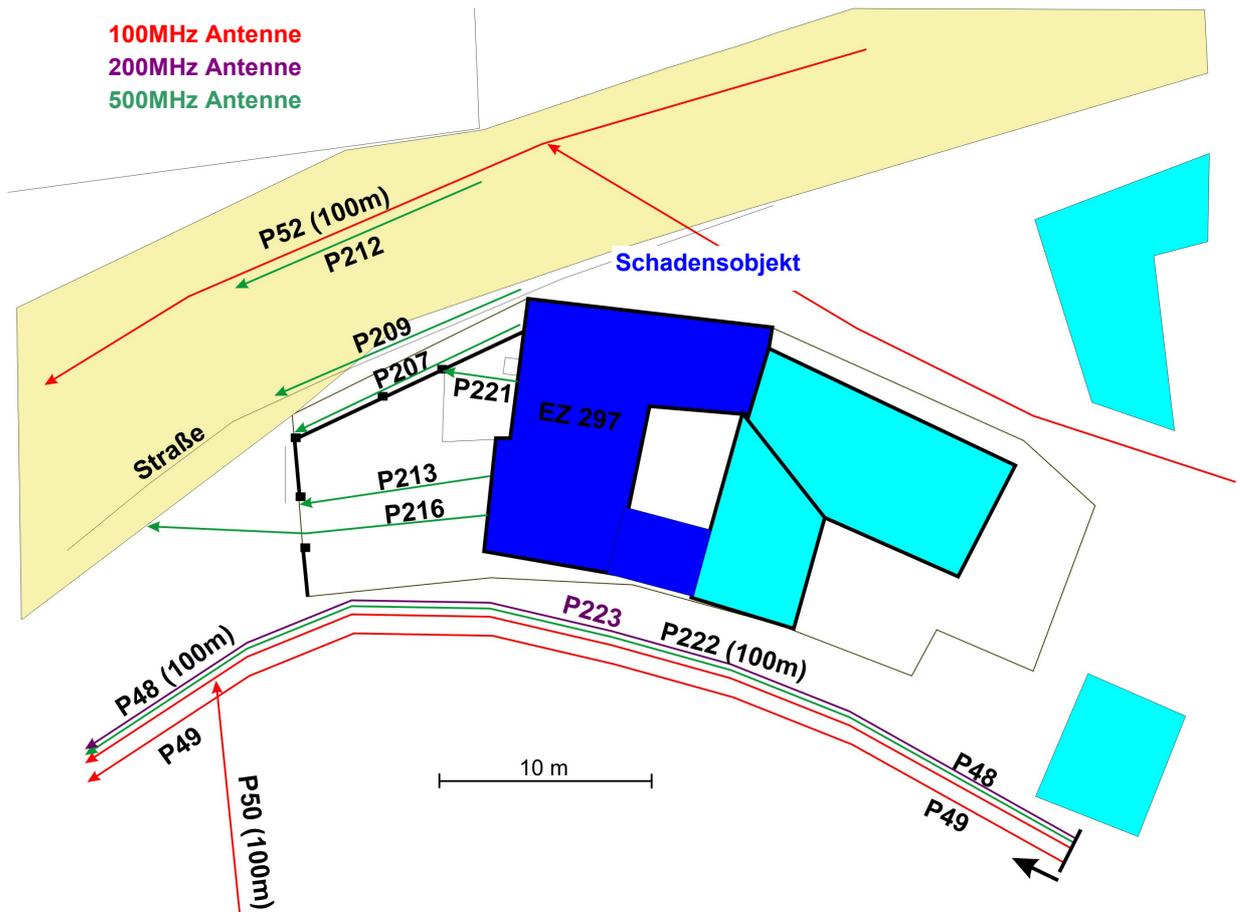
Abbildung 4-4: Lage der GPR Profile (Skizze Kohlbeck)

Zur Untersuchung der eventuell vorhandenen Bodenauflockerungen bzw. Hohlräume wurden straßenseitig (im Norden), südlich und westlich des Gebäudes Radarmessungen durchgeführt. Im Osten konnten keine Messungen durchgeführt werden, da hier direkt ein Gebäude angrenzt. An diesem Gebäude waren keine Risse zu erkennen.

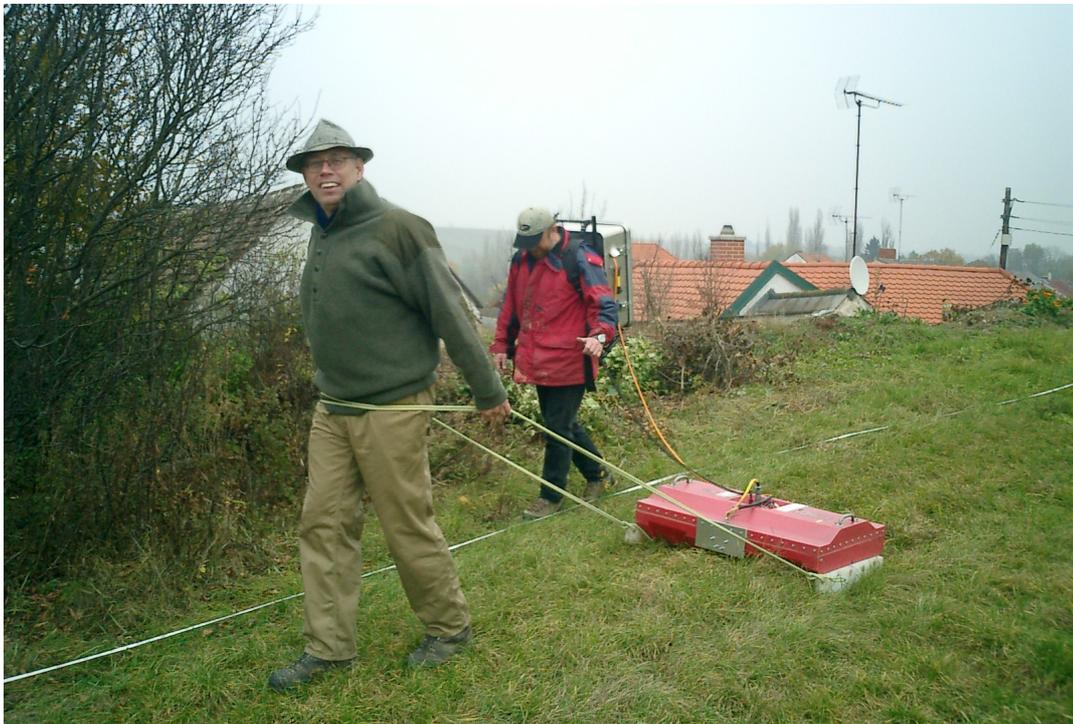
Abbildung 4-5: Blick auf die Radarmessungen auf der Anhöhe hinter dem Schadensobjekt

P207, 500MHz Antenne

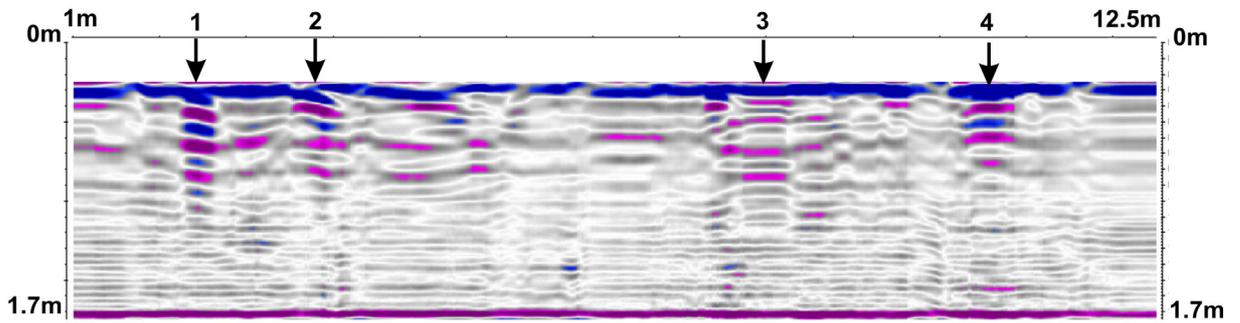
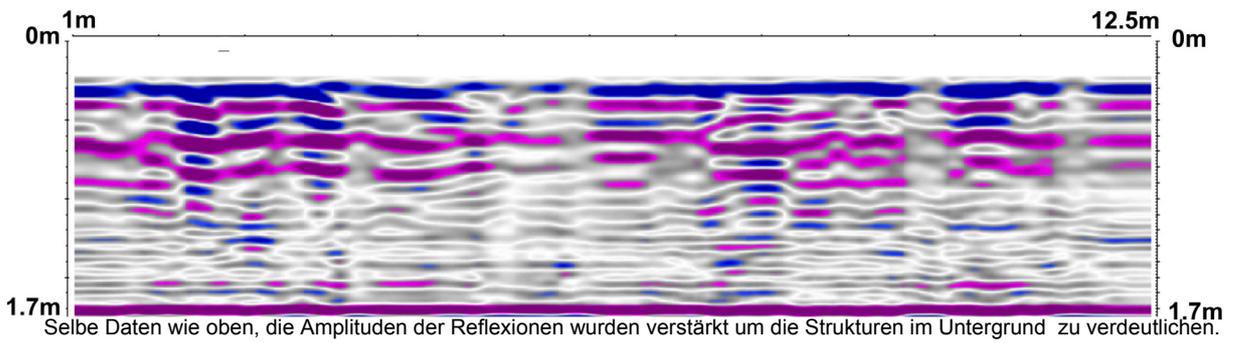
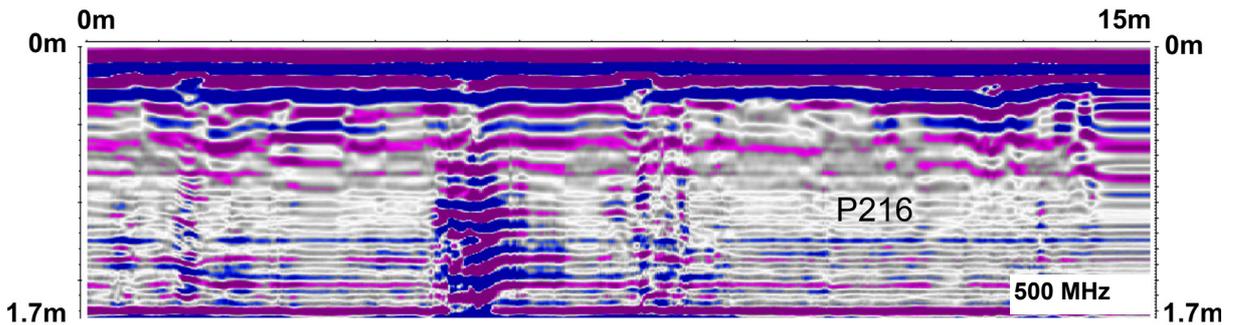
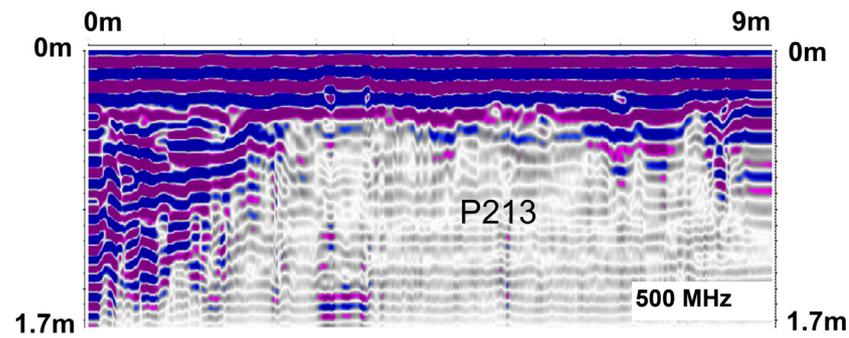
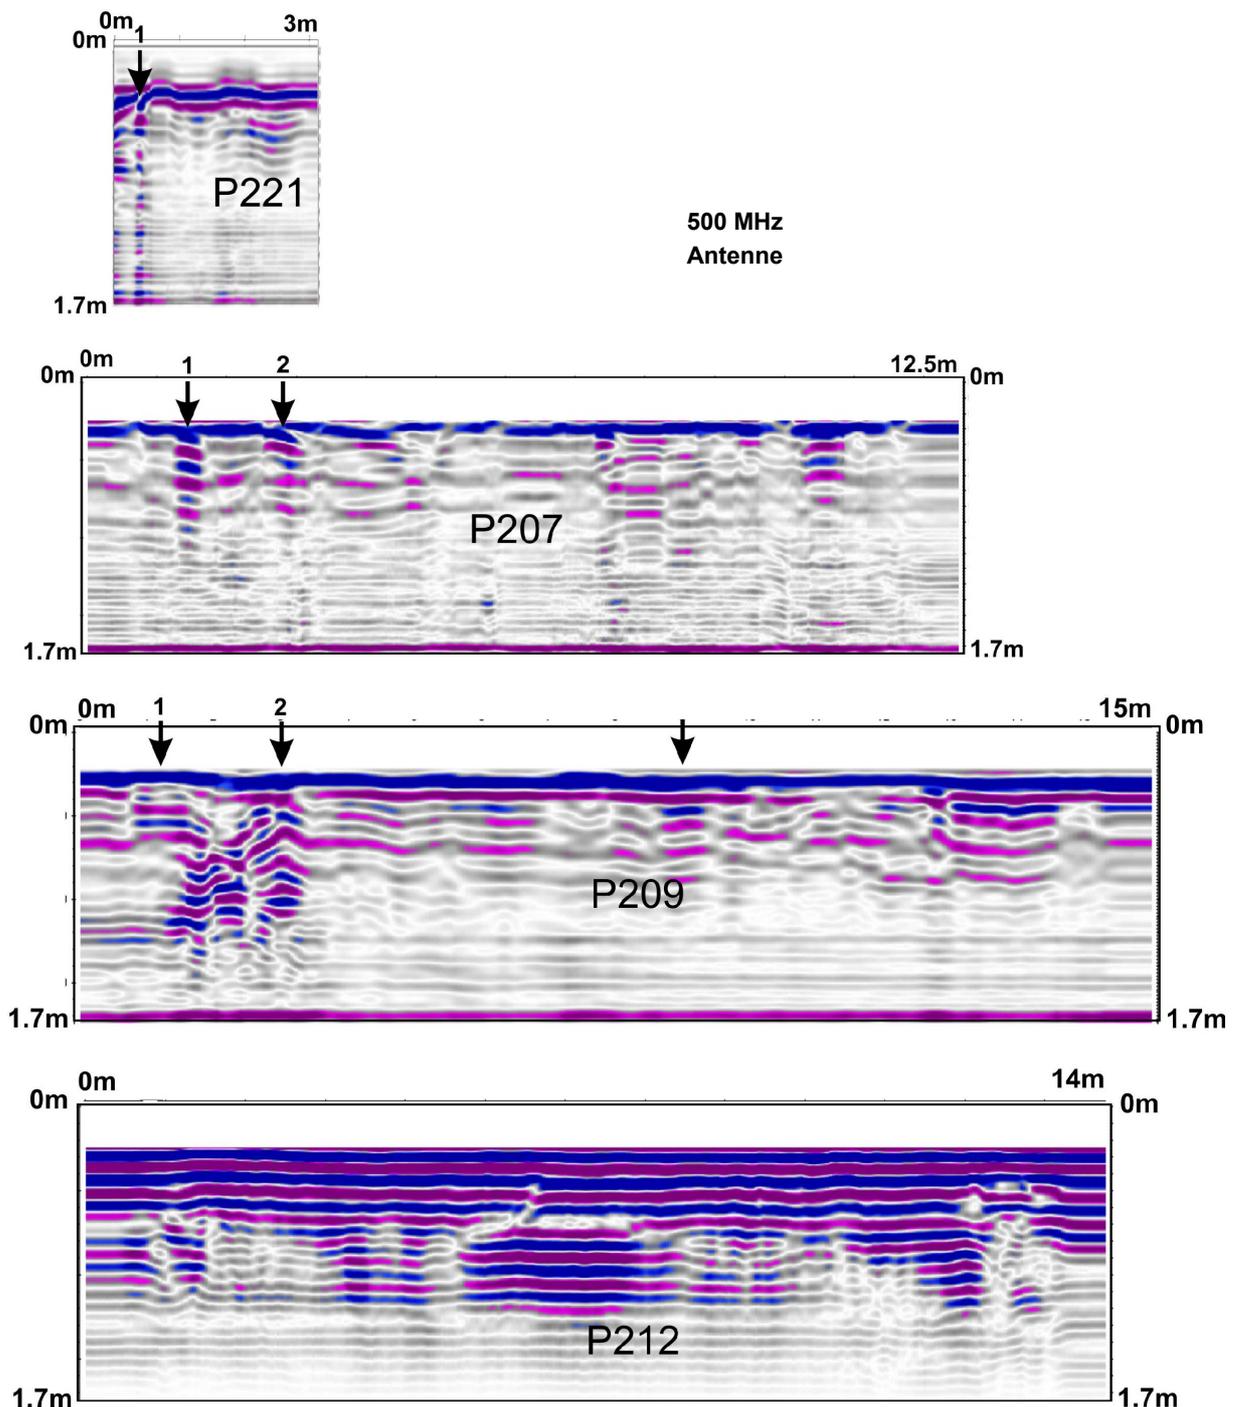
Abbildung 4-6: Ergebnisse der verschiedenen Radarmessungen im Bereich des schadhaften Gebäudes

Bei den Profilen P207, P209 und P212 sind die ersten 20 cm ausgeblendet, da diese die Reflexionen durch den Straßenbelag zeigen.

Selbe Daten wie oben, die Amplituden der Reflexionen wurden verstärkt um die Strukturen im Untergrund zu verdeutlichen.

An den Profilen P221, P207 und P209 sind Leitungen, bzw. Auflockerungen erkennbar. Eine davon dient offensichtlich als Abwasserleitung für Regenwasser. Es ist naheliegend darin einen ursächlichen Zusammenhang mit dem Gebäudeschaden zu sehen. Es sind unter anderem folgende beide Möglichkeiten denkbar:

- Ein neuer Abwasserkanal wurde gegraben und das Gebäudefundament nicht ausreichend abgepölst.
- Die Leitung ist undicht und Erdreich wurde ausgeschwemmt.
