UNTERSUCHUNGSBERICHT

Fallstudie / Pernersdorf (NÖ) Geowissenschaftliche Bewertung (Geologie, Geophysik & Tonmineralogie)

2. Februar 2007

Im vorliegenden Forschungsvorhaben wurde nach den Ursachen für die aufgetretenen Bauschäden an einem Wohnhaus am westlichen Ortsende von Pernersdorf gesucht. Dazu wurden geophysikalische Messungen durchgeführt, zwei Schürfe geöffnet sowie mit einigen Nut- und Rammsondierungen das Untersuchungsprogramm ergänzt. An ausgewählten Sedimentproben wurden umfangreiche mineralogische und geotechnische Untersuchungen vorgenommen.

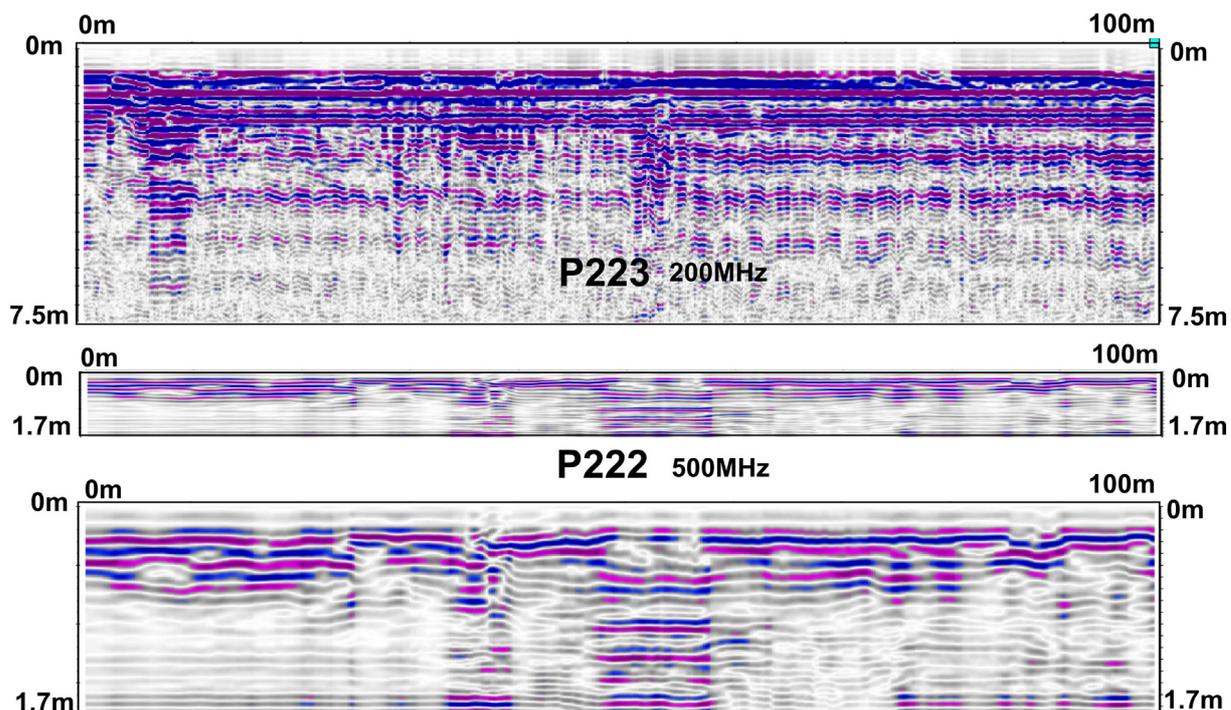
Abbildung 4-7: Ergebnisse der Radarmessungen südlich des schadhaften Gebäudes

An den Profilen P221, P207 und P209 sind Leitungen, bzw. Auflockerungen erkennbar. Eine davon dient offensichtlich als Abwasserleitung für Regenwasser. Es ist naheliegend darin einen ursächlichen Zusammenhang mit dem Gebäudeschaden zu sehen. Es sind unter anderem folgende beide Möglichkeiten denkbar:

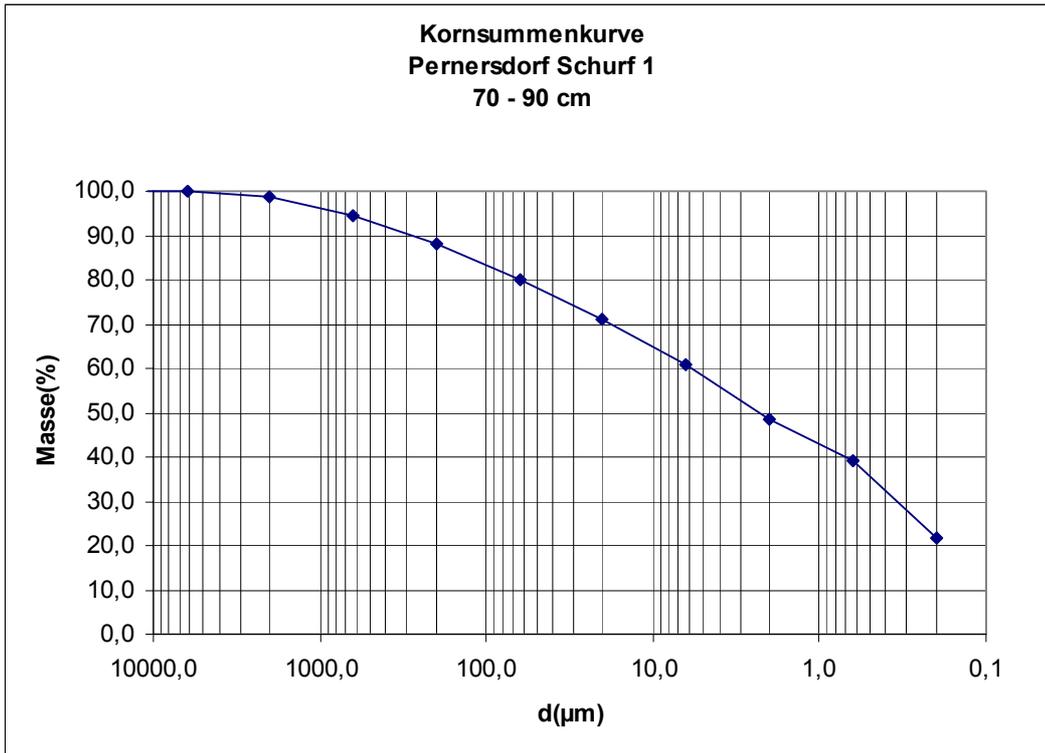
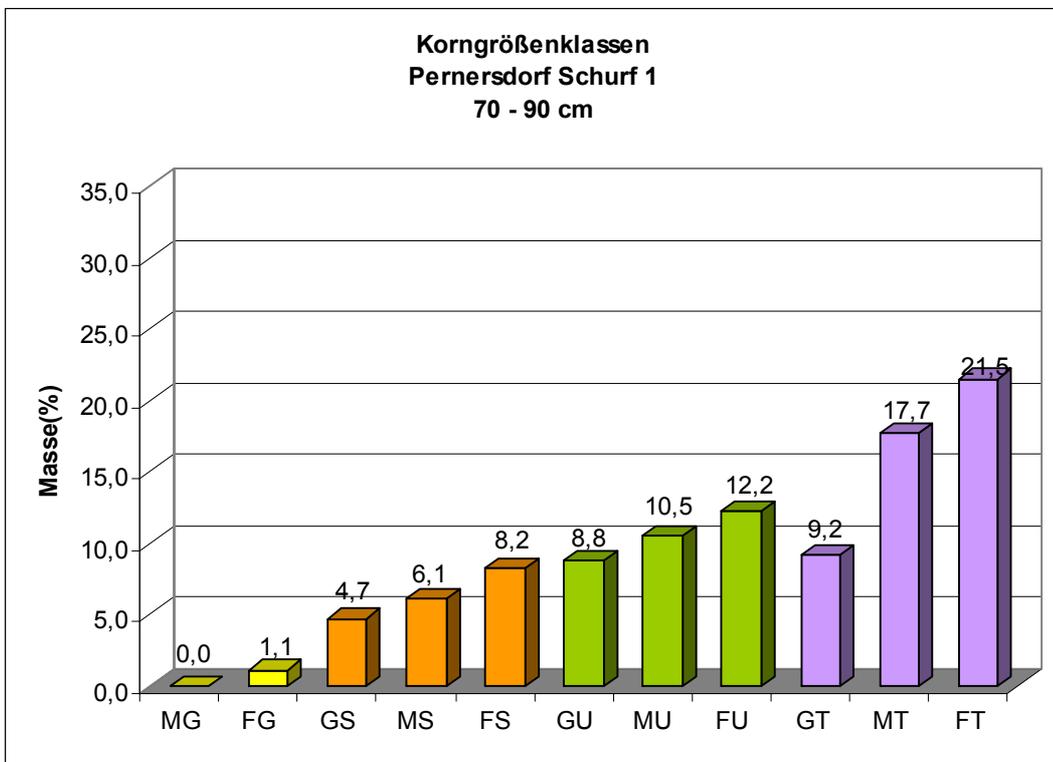
Abbildung 4-8:
Probe 7926

Die Proben aus dem Bereich der **quartären Umlagerung** sind in der Zusammensetzung der untersuchten Lössprobe bezüglich Kies und Sandgehalt sehr ähnlich. Die niedrigeren Silt- und höheren Tongehalte dürften auf eine Beeinflussung durch die darunterliegenden sehr feinkörnigen **Laaer Schichten** zu erklären sein (cf. **Abbildung 4-8 und 4-9** sowie **Abbildung 4-10 und 4-11**).

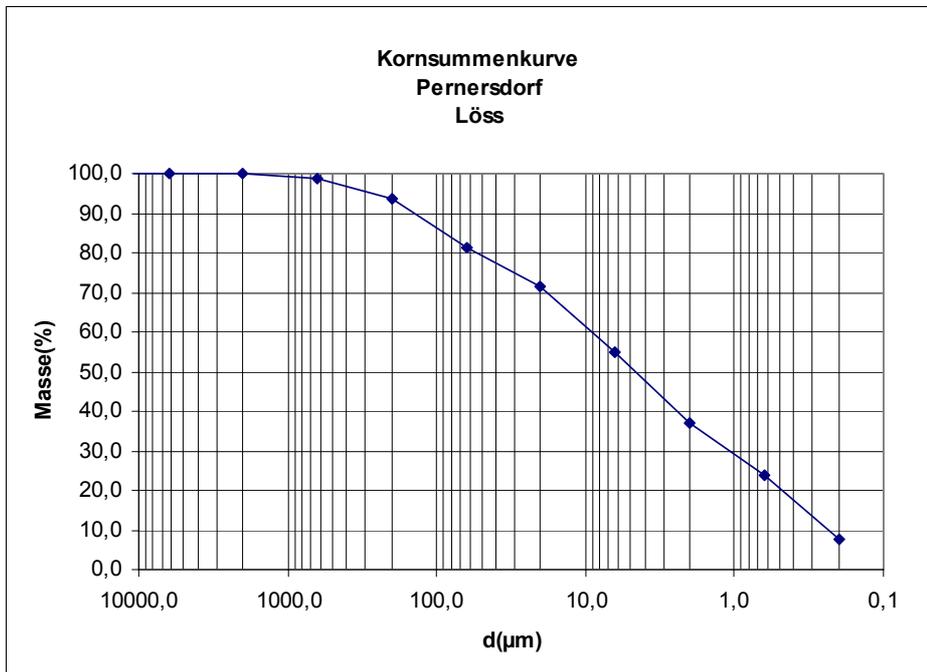
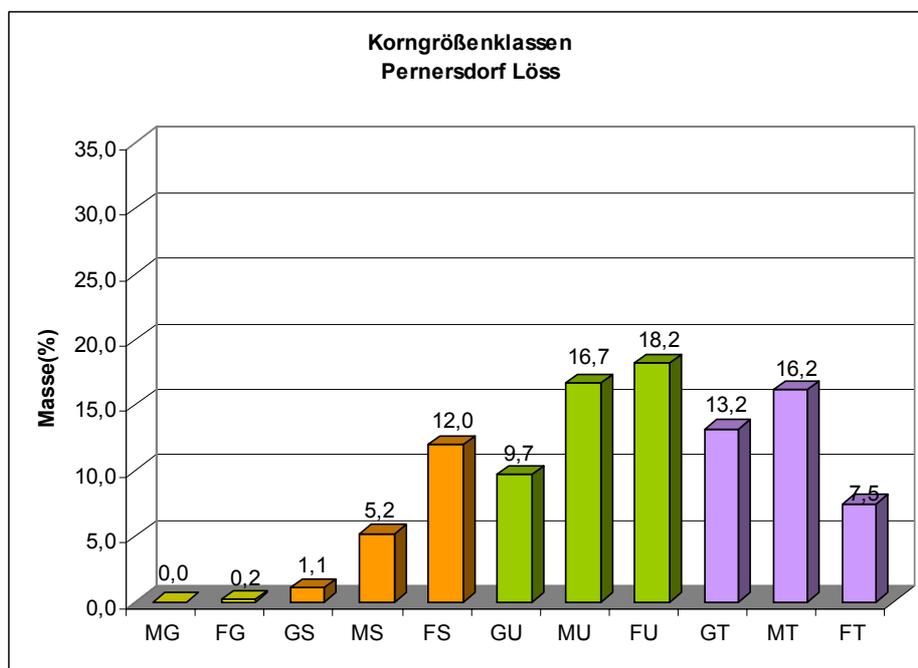
Abbildung 4-10:
Probe 7934

Zum Vergleich wurde aus einem unmittelbar nahe gelegenen aufgelassenen Weinkeller eine Lössprobe entnommen und ebenfalls analysiert. Der Löss zeigt Spuren von Kies, 18,3 Masse % Sand, 44,6 Masse % Silt und 36,9 Masse % Ton.

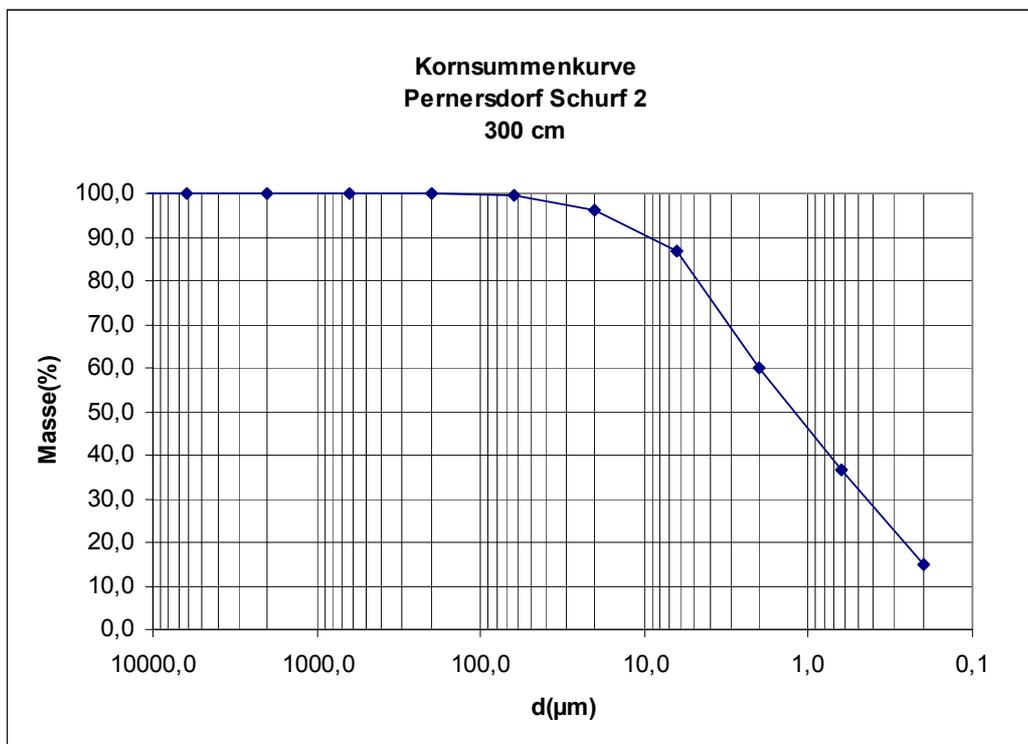
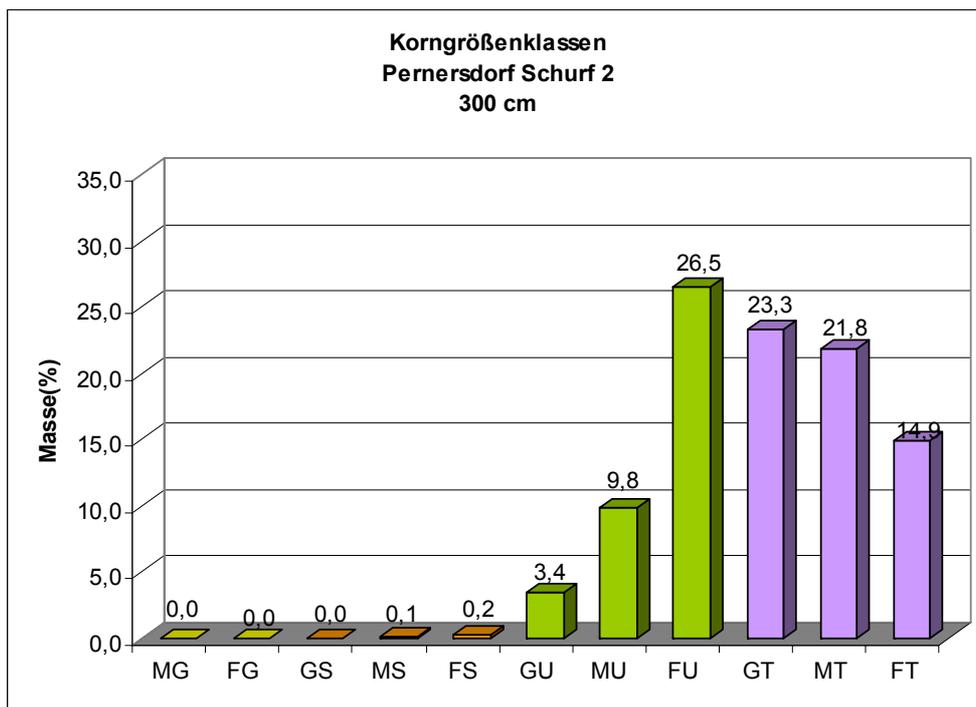
Abbildung 4-12:
Probe 7933

Die granulometrische Zusammensetzung ist ausgeprägt feinkörnig. Kies ist unbedeutend, Sand ist nur in Spuren anzutreffen (0,3 – 1,9 Masse %). Der Gehalt an Silt ist deutlich höher und liegt zwischen 33,9 und 43,3 Masse %. Die dominierende Korngrößenfraktion der **Laerschichten** ist Ton, der zwischen 56,4 und 64 Masse % in der Korngrößenverteilung ausmacht. (cf. **Tabelle T-03** und **Abbildung 4-12 und 4-13**).

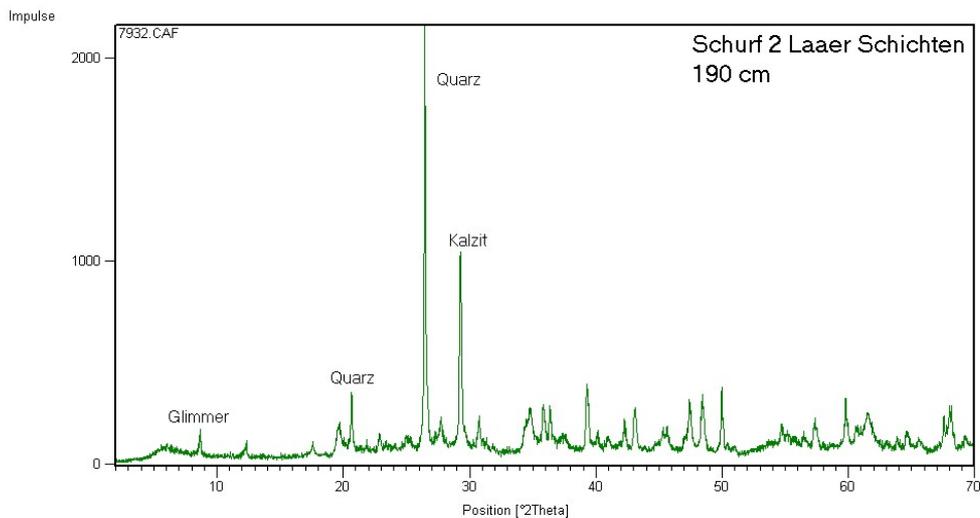
Abbildung 4-15:
Diffraktogramm Gesamtmineralverteilung einer Probe aus dem Bereich 190 m

In dieser Formation sind gegenüber dem quartären Bereich deutlich höhere Schichtsilikatmengen vorhanden. Glimmer ist genauso nur in Spuren vertreten wie im darüberliegenden Bereich. Besonders auffällig ist in beiden Schürfen der hohe Anteil an 14 Angströmmineralen, der schon in der Gesamtmineralanalyse auf hohe Smektitmengen schließen lässt. Kaolinit und Chlorit treten in beiden Schürfen erst in tieferen Schichten auf. Quarz scheint in den **Laaer Schichten** in signifikant geringeren Mengen als in den darüberliegenden quartären Ablagerungen auf. Kalifeldspäte sind in den **Laaer Schichten** nicht nachweisbar, und Plagioklas ist nur in Spuren auffindbar. Kalzit und Dolomit sind nur in geringen Mengen vorhanden, ausgenommen Probe 7932, welche einen deutlich höheren Anteil aufweist (cf. **Abbildung 4-15**).

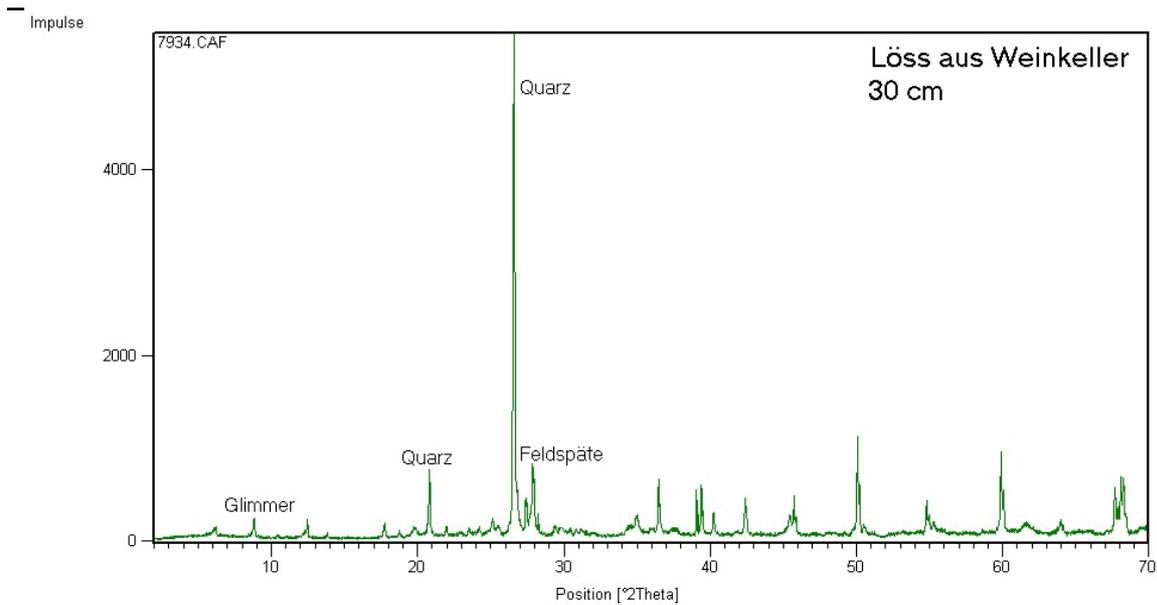
Abbildung 4-16:
Diffraktogramm der Gesamtmineralverteilung einer Probe aus dem Löss

Eine erwähnenswerte Zusammensetzung weist die ebenfalls analysierte Lössprobe (7934) aus dem Weinkeller auf. Der Karbonatgehalt mit 3 Masse % lässt auf eine weitfortgeschrittene Entkalkung schließen. Die in den anderen Proben besprochenen Minerale treten in geringen bis mittleren Mengen auf. Hervorzuheben sind Spuren von Amphibol sowie starke Hinweise auf Smektit (cf. **Abbildung 4-16**).

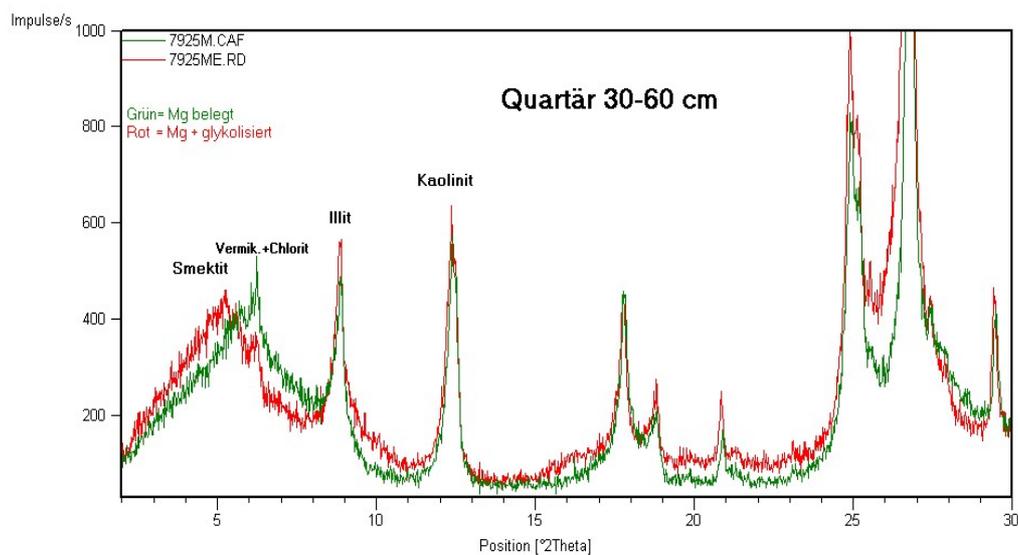
Abbildung 4-17:

Diffraktogramm der Tonfraktion $<2\ \mu\text{m}$ einer Probe aus dem Bereich 30 – 70 cm

Dieser Bereich ist durch eine eher regelmäßige vertikale Verteilung von Illit und Kaolinit mit etwa jeweils 30 Masse % charakterisiert. Smektit ist mit 36 bis 46 Masse % vertreten. Chlorit tritt in allen Proben in Spuren auf. Er ist sowohl in primärer Form als auch als sekundärer Chlorit vertreten. Vermikulit ist ebenfalls in Spuren nachweisbar. (cf: **Abbildung 4-17**).

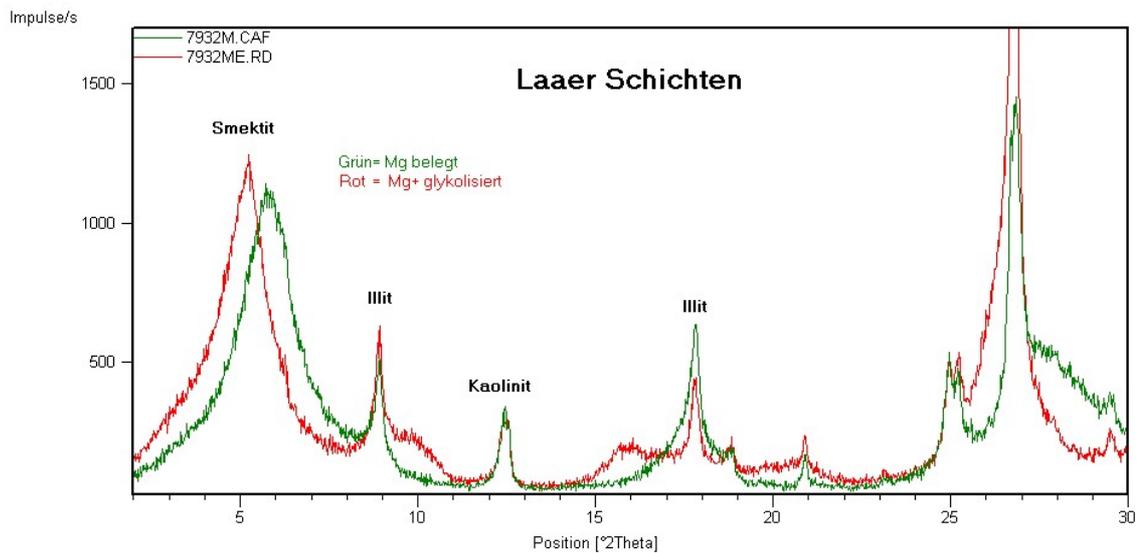
Abbildung 4-18:

Diffraktogramm der Tonfraktion < 2 μm einer Probe aus dem Bereich 190

Die tonmineralogische Zusammensetzung der **Laaer Schichten** unterscheidet sich grundsätzlich von den quartären Schichten. In diesen Proben ist Smektit das weitaus dominierende Mineral. Sein Anteil beträgt bis zu 77 Masse %. Weiters kommt Illit zwischen 15 und 31 Masse % vor; Kaolinit mit 8 - 15 Masse % weist in den Laaer Schichten deutlich geringere Anteile als in der Überlagerung auf. Chlorit konnte nur in Spuren nachgewiesen werden. Vermikulit konnte nicht nachgewiesen werden (cf: **Abbildung 4-18**).

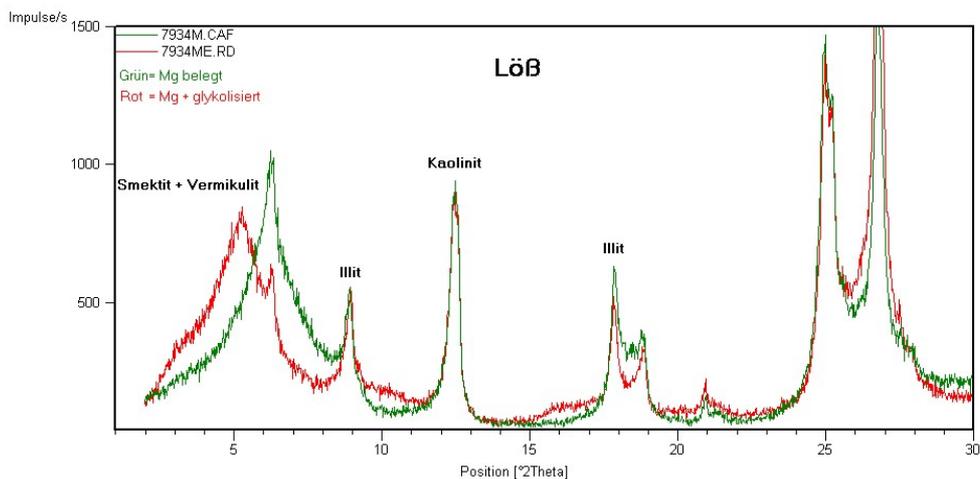
Abbildung 4-19:

Diffraktogramm der Tonfraktion $< 2\mu\text{m}$ einer Probe aus dem Löss

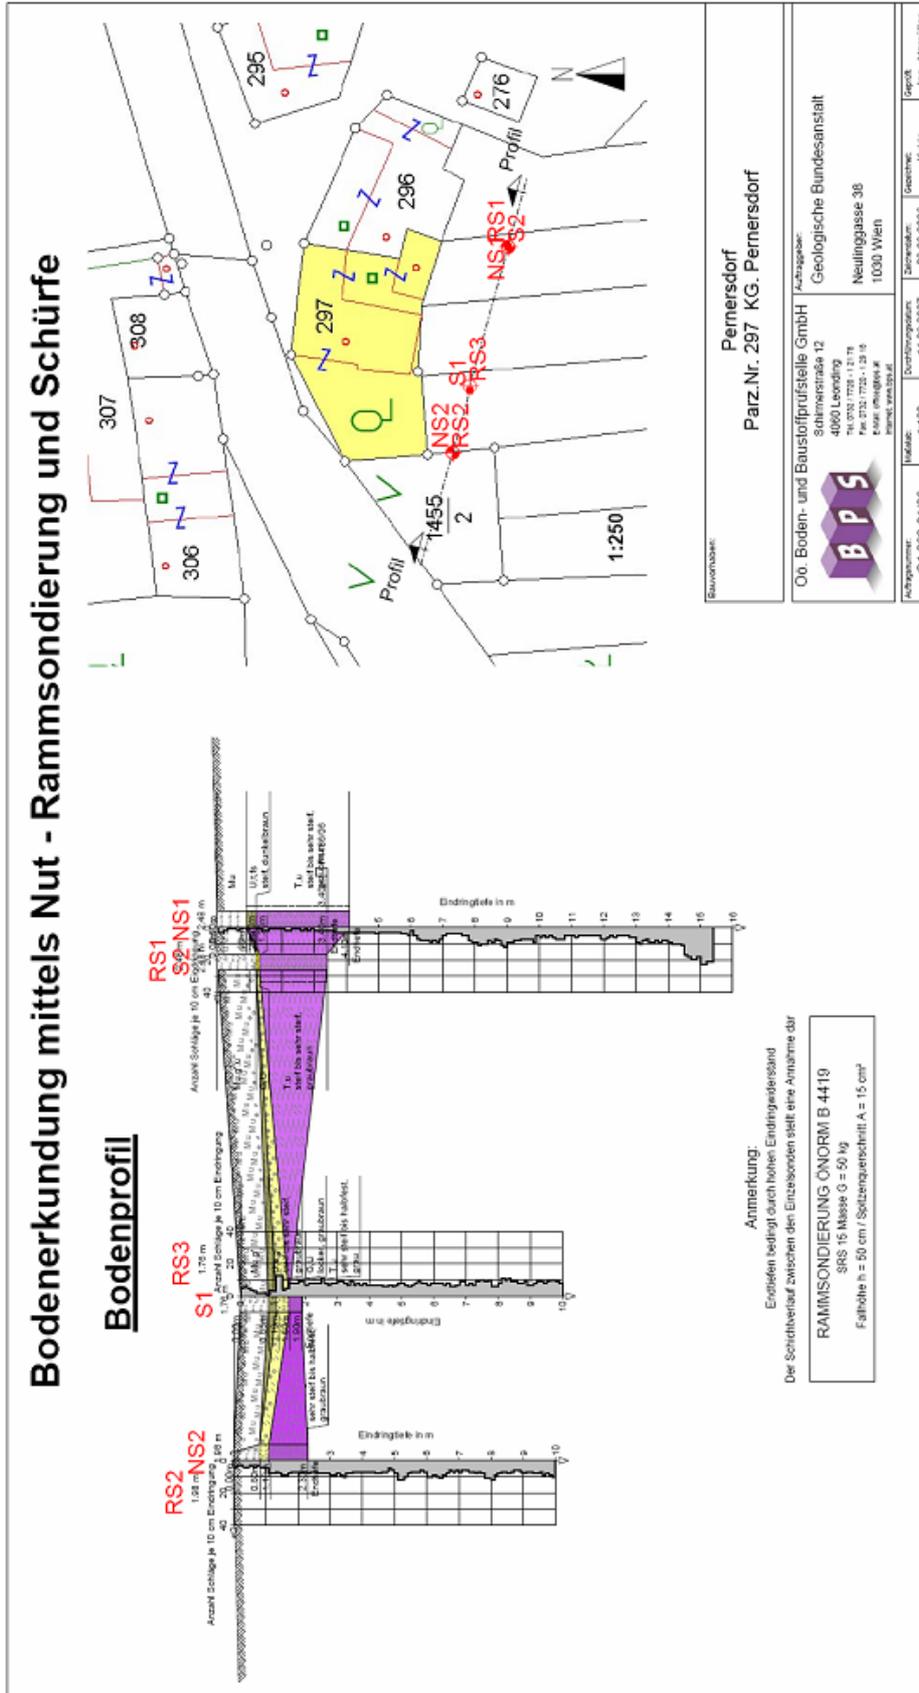
Abbildung 4-20: Bodenerkundung durchgeführt von der OÖ Bodenprüfstelle im Bereich des schadhaften Objektes

Die detaillierten Ergebnisse der Nut- und Rammsondierung sind in **Abbildung 4-20** (Prüfbericht Untergrunderkundung – Sondierungen der Oö. der Baustoffprüfstelle GmbH) ersichtlich.
