Geoforum Umhausen

Ba nd 2

2001

Das Leitthema für die Veranstaltung im Jahre 2000 wurde mit dem Titel „Massenbewegungen in Festgesteinen“ vorgegeben.

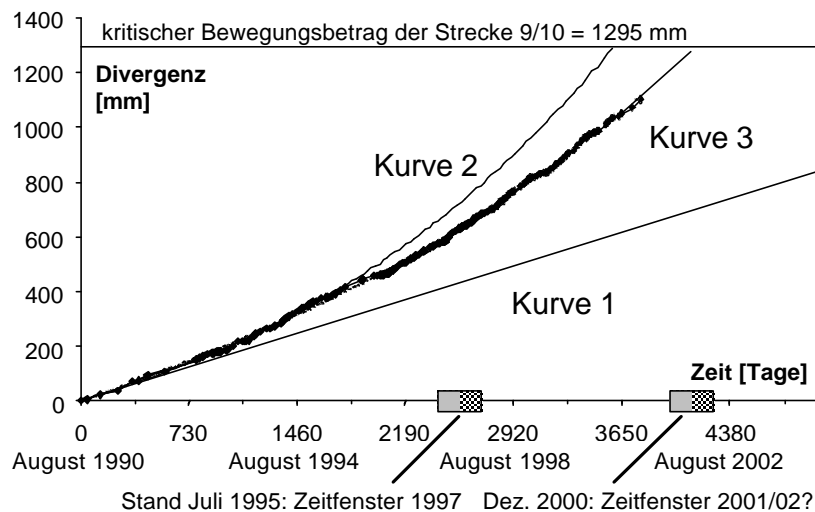
Abb. 11: Zu verschiedenen Zeitpunkten prognostizierte Bewegungsentwicklungen und tatsächlicher Verlauf der Spaltenöffnung an der Maßbandstrecke 9/10.

Im Vorfeld eines in naher Zukunft zu erwartenden Felssturzes durch Kippbruch von Teilblock 1A (7.000 m^3) wurde Anfang der neunziger Jahre ein erstes Prognosenmodell erstellt (GLAWE et al. 1993). Es beruht auf einer kinematischen, statischen und phänomenologischen Analyse des Blocks. Nach VOIGHT (1988) ist dies der Versuch einer langfristigen Vorhersage (Monate bis Jahre) mit der Angabe von verschiedenen Zeitfenstern. Diese basieren auf gemessene Größen wie auch auf Annahmen, die den möglichen Eintritt des Ereignisses zeitlich eingrenzen sollen. Das Modell hat sich in den darauffolgenden Jahren auch nach Korrekturen gemäß der laufenden Bewegungsmessungen nur teilweise in der angenommenen Form bestätigt. Im Gegensatz zur Prognose der kinematischen Entwicklung können die statische Analyse des Blocks und die Erkenntnisse zum Versagensmechanismus bislang nicht in entscheidendem Maße verbessert werden.

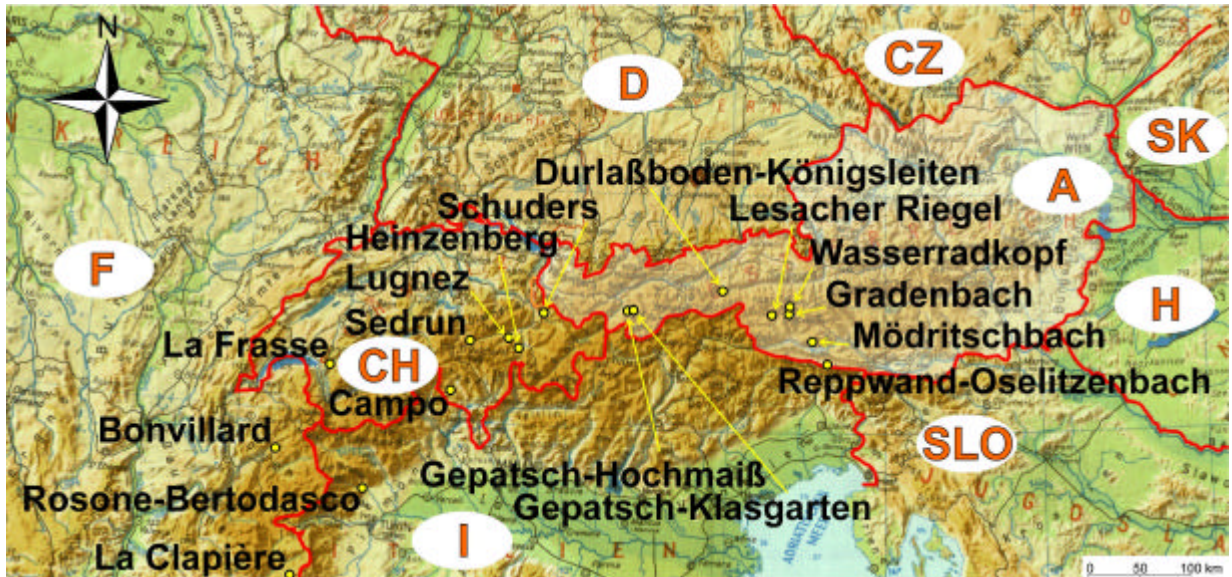
Abb.2: Lage der Vergleichsobjekte (tiefgreifende Hangdeformationen).

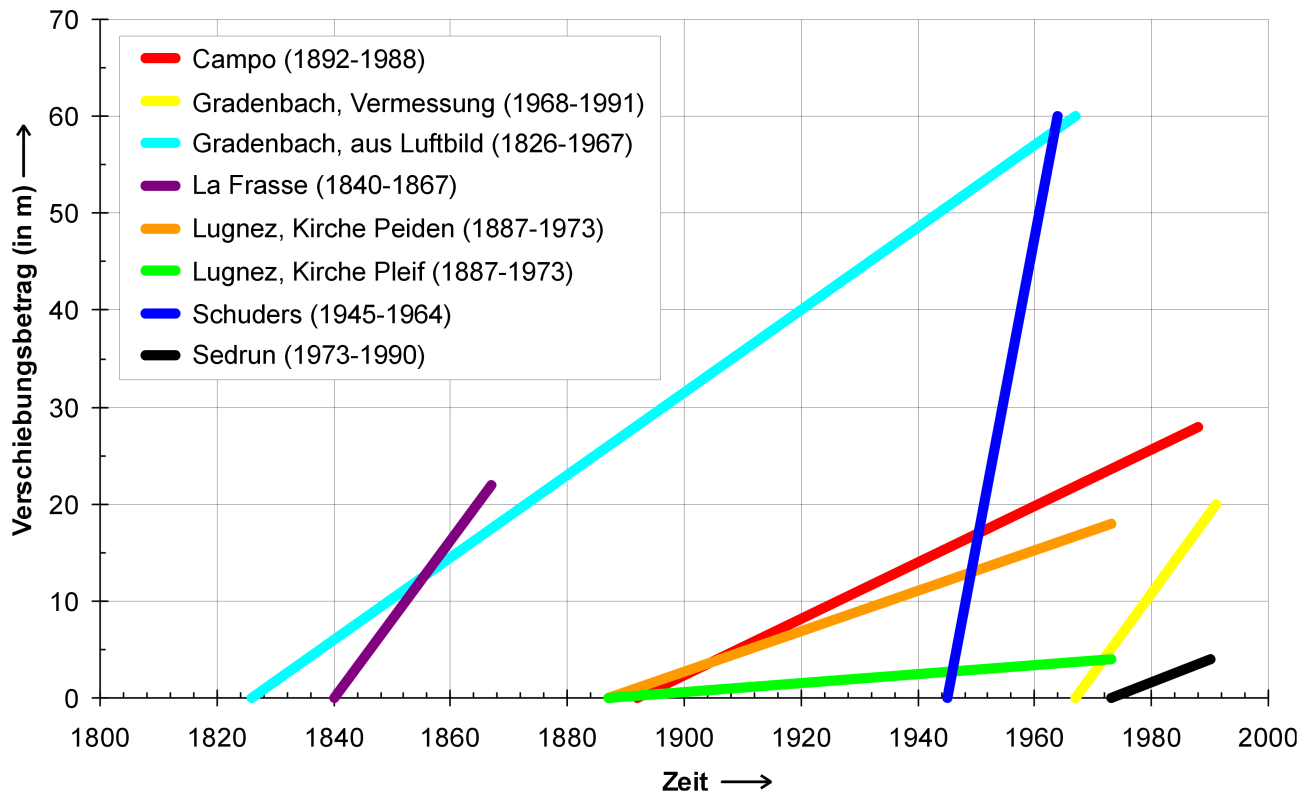
Abb. 4: Verschiebungsbeträge über lange Zeiträume an verschiedenen tiefgreifenden Hangbewegungen in den Alpen (vereinfachte, linearisierte Darstellung).

In Abb. 4 sind die Verschiebungsbeträge von mehreren Objekten über lange Zeiträume dargestellt. Die Unterschiede in der Größe der Beträge zeigen sich in den morphologischen Auswirkungen sowie am Umfang von Bauwerksschäden, z. B. an Wildbachverbauungen, Straßen oder Gebäuden. Durchschnittliche Verschiebungsraten für drei Objekte:

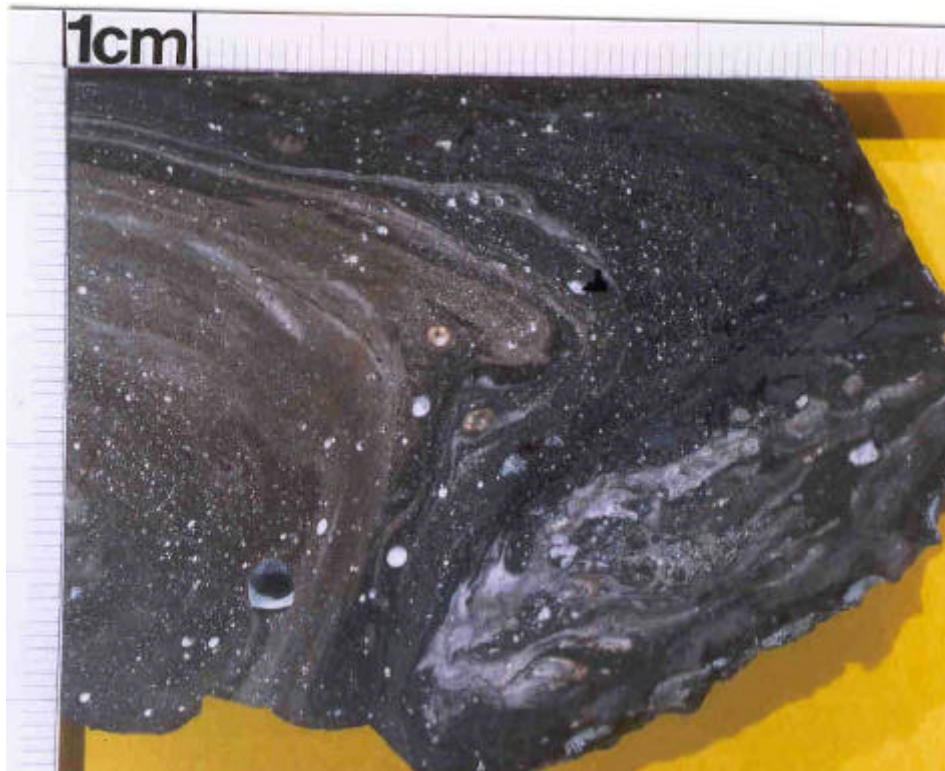
Abb. 9: Friktionit (Hyalomylonit) der primären Gleitfläche von Langthang (geschnitten und geschliffen) zeigt neben dunkel bis beige gefärbtem, schlierigem Gesteinsglas, heller Mikrobrekzie und granitischen Gesteinsfragmenten zahlreiche kleinere Hohlräume von Entgasungsblasen (Foto: J.T. Weidinger, 1991).

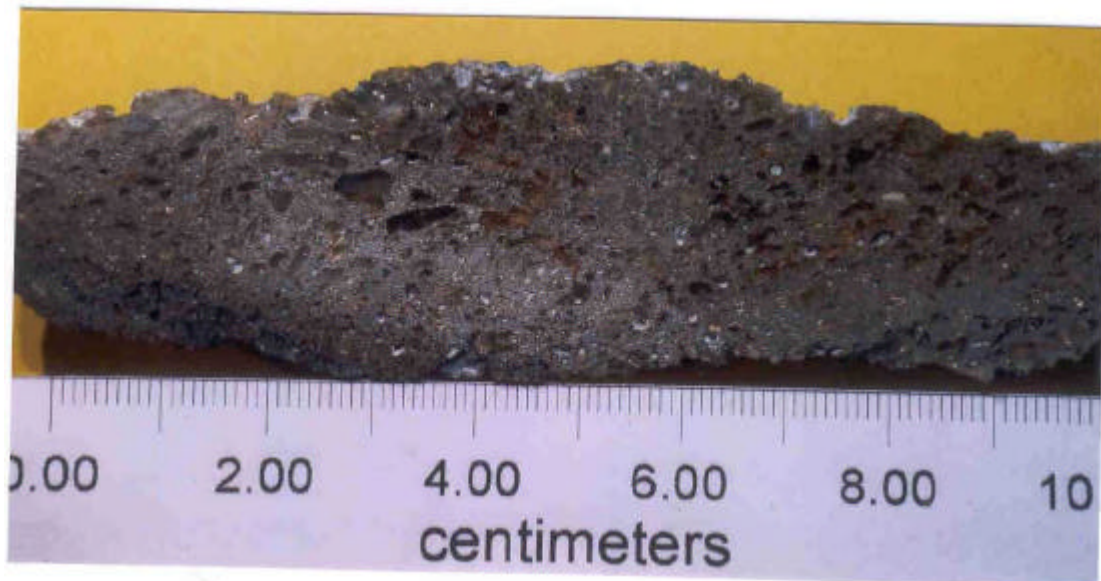
Abb. 10: Friktionit (Hyalomylonit) in Form einer stark porösen Bimssteinknolle (geschnitten und geschliffen), von einer sekundären Gleitfläche entnommen (Foto: J.T. Weidinger, 1991).

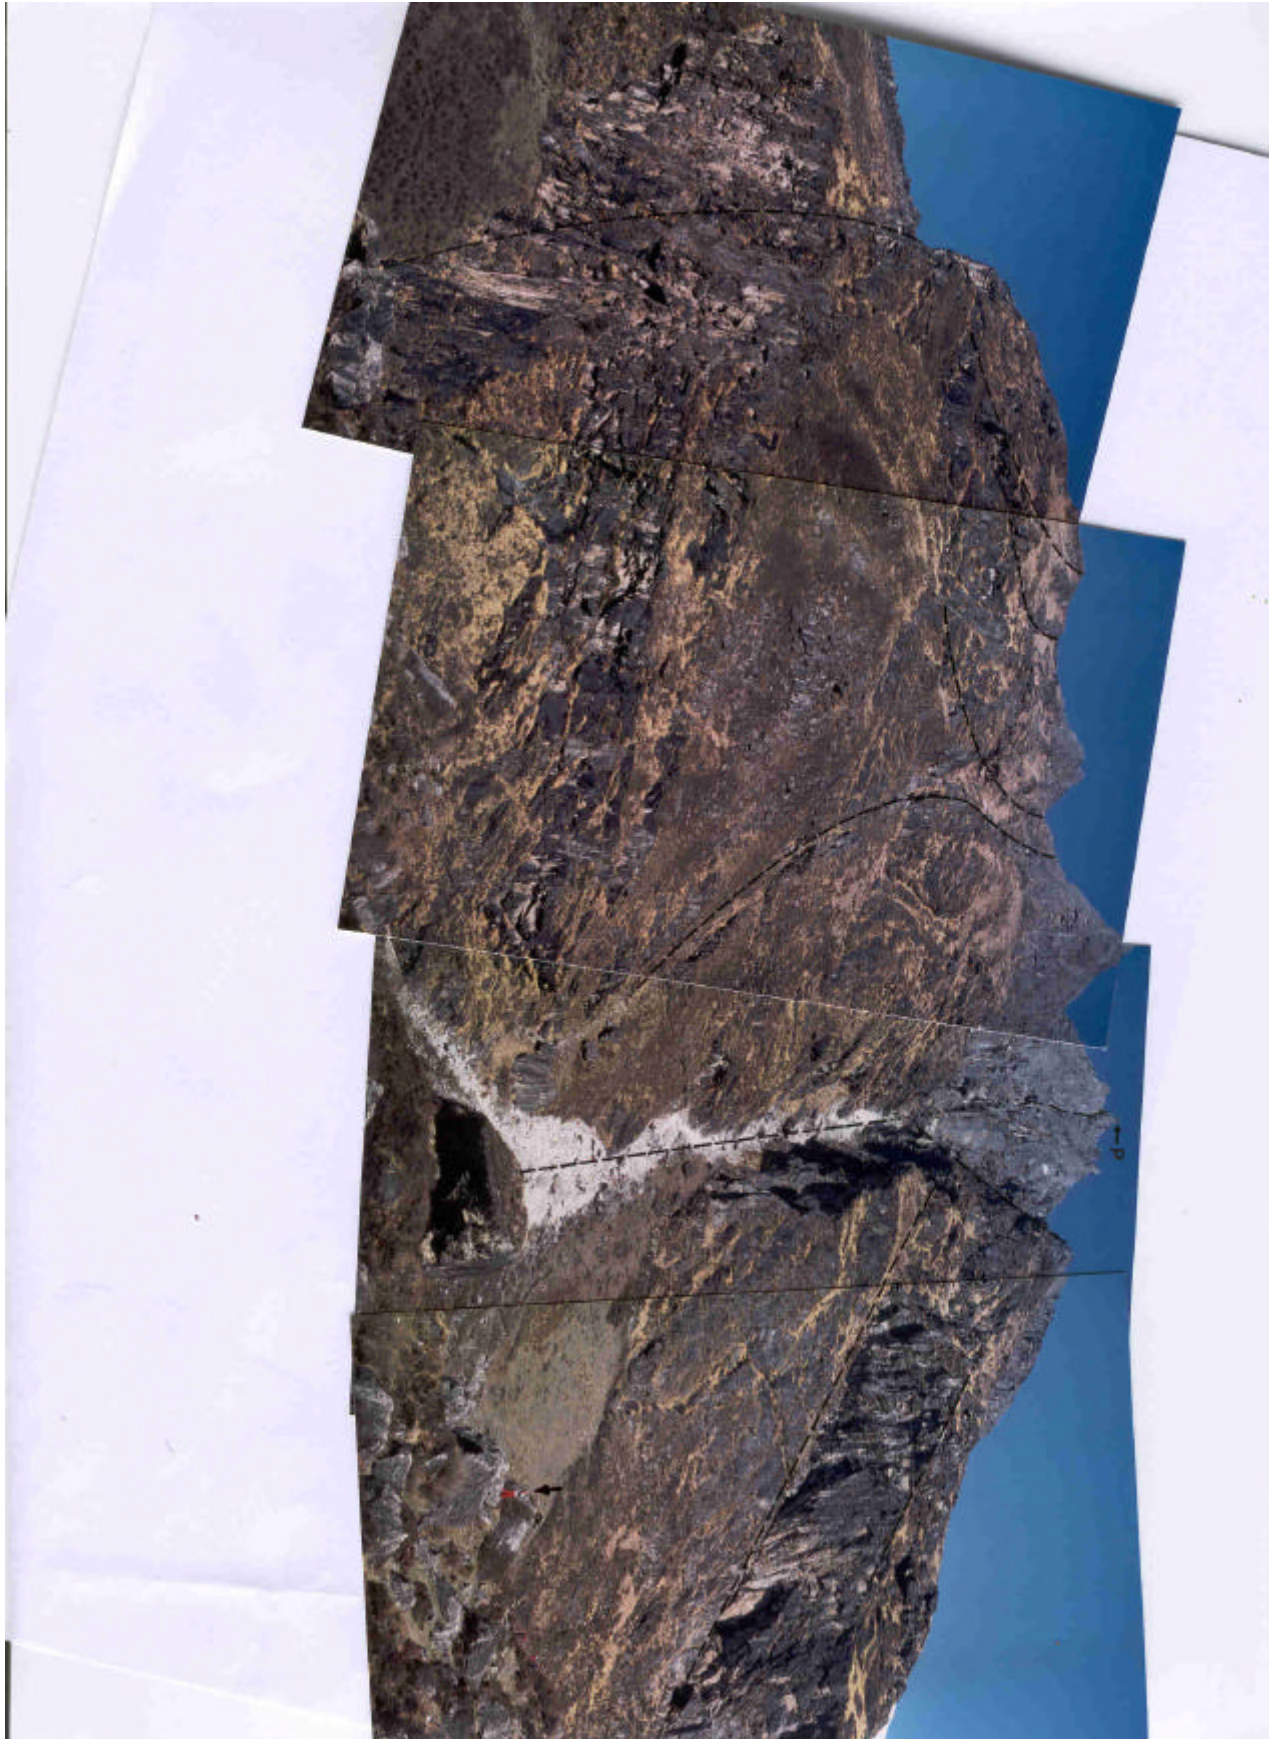
Abb. 14: Blick auf den durch den Anprall der Bergsturzmassen und nachfolgende Erosionsprozesse morphologisch stark strukturierten zentralen Ostflankenbereich des Pangshungtramo (p) mit den wichtigsten neotektonischen Störungszonen von der Endmoränenstaffel des Ledrub-Lirung-Gletschers (Sh: 4.040m) aus gesehen (Mensch – als Größenvergleich); (Foto: J.T. Weidinger, 1990).

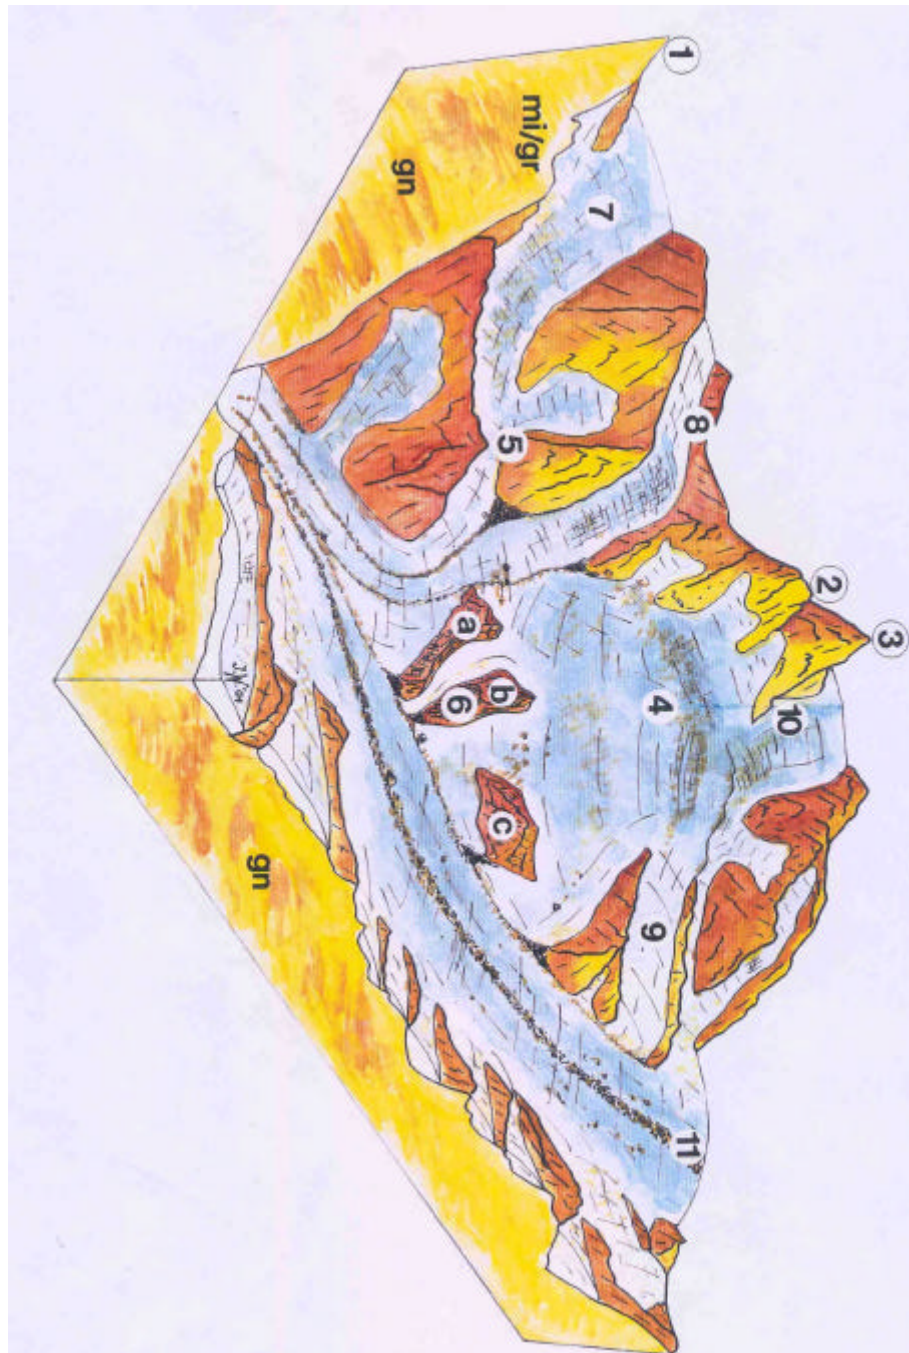
Abb. 15: Morphologisch-paläogeographische Rekonstruktion der Situation während des letzten Hochglazials: 4 – Yala Gletscher mit dem Abrisskamm der rezenten Gipfel Yala Peaks III, 9 – Gletscher von Pijung, 11 – Langhang Gletscher; restliche Legende siehe Abb. 12 (Skizze: J.T. Weidinger, 2001).

Dem Bergsturzereignis nachfolgende großräumige Vergletscherungen, vor allem während des letzteiszeitlichen Gletscherhochstandes (Abb. 15) und im Spätglazial (Abb. 16), erodierten mehr als 4/5 der ursprünglichen Bergsturzmasse zu einem Rudiment mit einem Volumen von ca. 2 - 3 Kubikkilometer (Bäumler et al., 1996; Heuberger & Ibetsberger, 1996 und 1998; Ibetsberger, 1993; Ono, 1986; Shiraiwa & Watanabe, 1991). Nachfolgende Abtragungs- und Verwitterungsprozesse im Postglazial begünstigten die Auflösung des Pangshungtramo-Prallhanges durch subrezente Talzuschübe (Abb. 13, links). Auch an der Südseite des Langhang Tales wurden durch nachfolgende Erosion und Hangentlastung an den Talflanken Entspannungsvorgänge hervorgerufen, die ebenfalls zu langanhaltenden Talzuschüben führten (Abb. 17 und 18). An der talaufwärtigen Gneisbasis kommt es bis heute zu einer Reihe beträchtlicher Felsstürze (siehe auch Abb. 5).

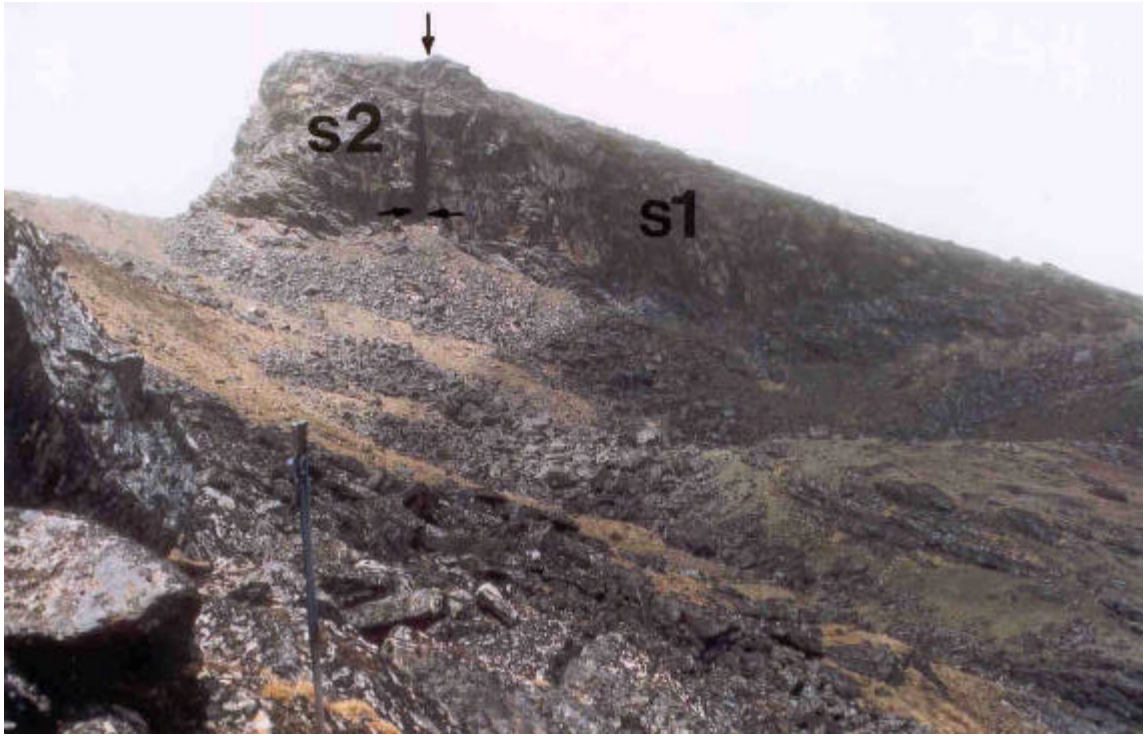
Abb. 18: Eine Gleitscholle im hangenden Bereich des Talzschubes vom Gochenpo (5.270m) an der Südseite des Langthangtals zeigt auf einer Seehöhe von 4.600m eine zwischen der durch die rezente Bewegung talwärtigen Scholle (s1) und einer durch den spät- postglazialen Eisdruck gekippten bergwärtigen Scholle (s2) hervorgerufene A-förmige Kluft (siehe \neg) mit einer maximalen Öffnungsweite von ca. 30m (Foto: J.T. Weidinger, 1991).

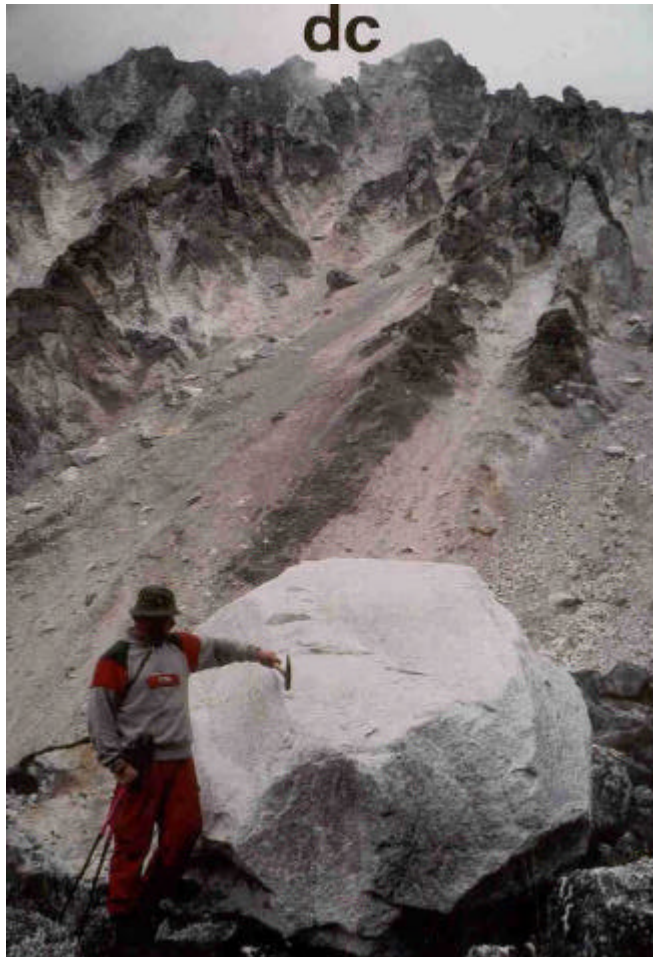
Abb. 19: Zur Sommermonsunzeit kann die Wasserführung des Dranglungbaches aus dem Bergsturzgebiet ein Vielfaches des Normalwertes erreichen; mitgeführte Gerölle mit einem Durchmesser von über 2m sind dabei keine Seltenheit. Hier wurde ein aufgrund der geringen Transportweite im Dranglung Tal (max. 3 km) schlecht kantengerundeter Leukogranitblock vom enormen Wasserschwall „exotisch“ über ältere, bereits bewachsene Alluvionen abgelagert. Im Hintergrund der Dakpatsen-Grat (dc) (Foto: J.T. Weidinger, 1991).

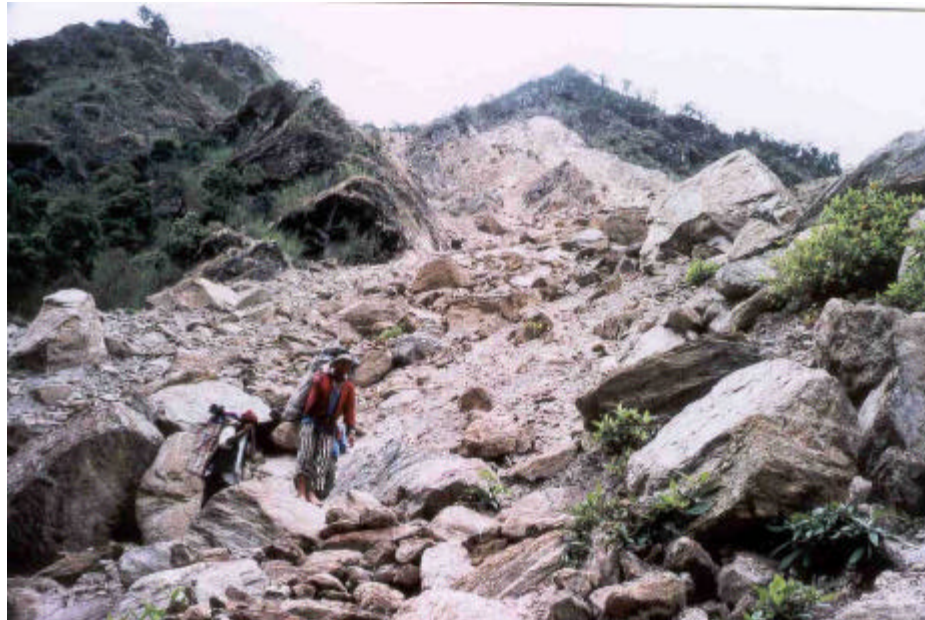
Abb. 20: Im unmittelbaren Bereich der MCT im untersten Langtangtal mehrt sich die Fels- und Bergsturzhäufigkeit in den stark tektonisierten Gneisen. Diese 1984 entstandene Felslawine nahe dem nach ihr benannten Landslide Lodge (Touristenherberge) mit einem Volumen von 50.000 Kubikmeter forderte entlang der Haupttrekkingroute ein Todesopfer (Foto: J.T. Weidinger, 1990).

Die gewonnenen Erkenntnisse bezüglich prä-existierender Schwächezonen im Gestein und auslösender Faktoren der Großmassenbewegung des Tsergo Ri lassen sich auf das gesamte Langthangtal übertragen und dienen als Grundlage für rezente Gefahrenzonenkartierungen in einem für Nepal wirtschaftlich wichtigen Raum, der neben der Möglichkeit des Almbetriebs auch alle Vorzüge eines Trekkinggebietes bietet. Im unteren Langthangtal, dort wo neben der schluchtartigen Übersteilung der Hänge mit neotektonischen Phänomenen und Spannungsrissen über mehrere Kilometer auch noch eine extrem hohe Mylonitisierung der Gneise im Bereich der Main Central Thrust (MCT) als zusätzlicher Destabilisierungsfaktor auftritt, ist dieser Umstand besonders ausgeprägt. Dies bestätigte sich mit der Untersuchung einiger „kleinerer“, rezenter Bergstürze im genannten Tal, die sich zum Teil während der Projektlaufzeiten am Anfang der neunziger Jahre ereigneten und fast ausschließlich während der schwerer Niederschlagsperioden des Sommermonsuns entstanden oder dadurch ausgelöst wurden (Abb. 20, 21 und 22; Weidinger, 1997; Weidinger, 1998a; Weidinger, 2001; Weidinger, 2002).

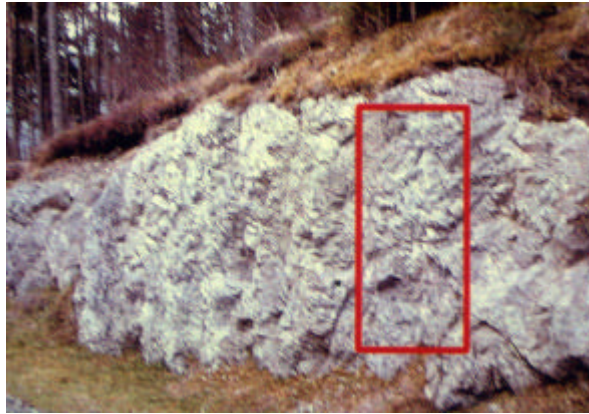
Abbildung 2: Homogenitätsbereich im Fels

Problematisch ist in den meisten Fällen die Bestimmung des inneren Reibungswinkels und der Kohäsion bei Gesteinsproben, da die Homogenitätsbedingung zwischen Natur und Probe nicht gegeben ist. Was nämlich beim Erdbau das Größtkorn ist, das ist in der Felsmechanik der Kluftkörper. Unter Kluftkörper versteht man jenen festigkeitshomogenen Gesteinsbereich, der durch das vorherrschende Kluftsystem begrenzt wird. Kluftkörper können im Fels oft sehr groß werden (von mehreren Dezimetern bis 1 Meter und mehr). Um gleiche Homogenitätsbedingungen zwischen Natur und Probe zu haben, müssten die Prüfkörper einen Durchmesser von 1 m oder mehr haben (Abb. 2).

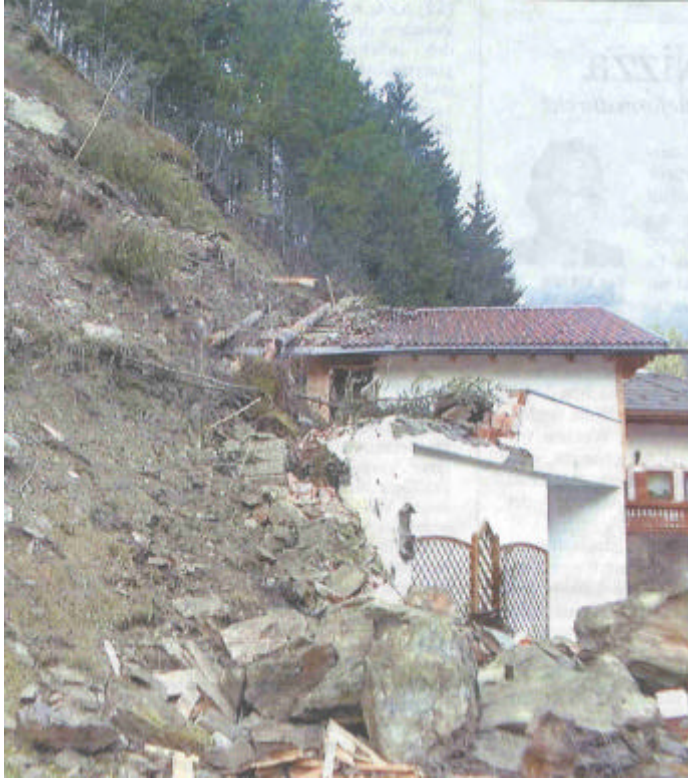
*Foto 2:
Hangrutschung und Felssturz bedrohen
ein Wohnhaus.*

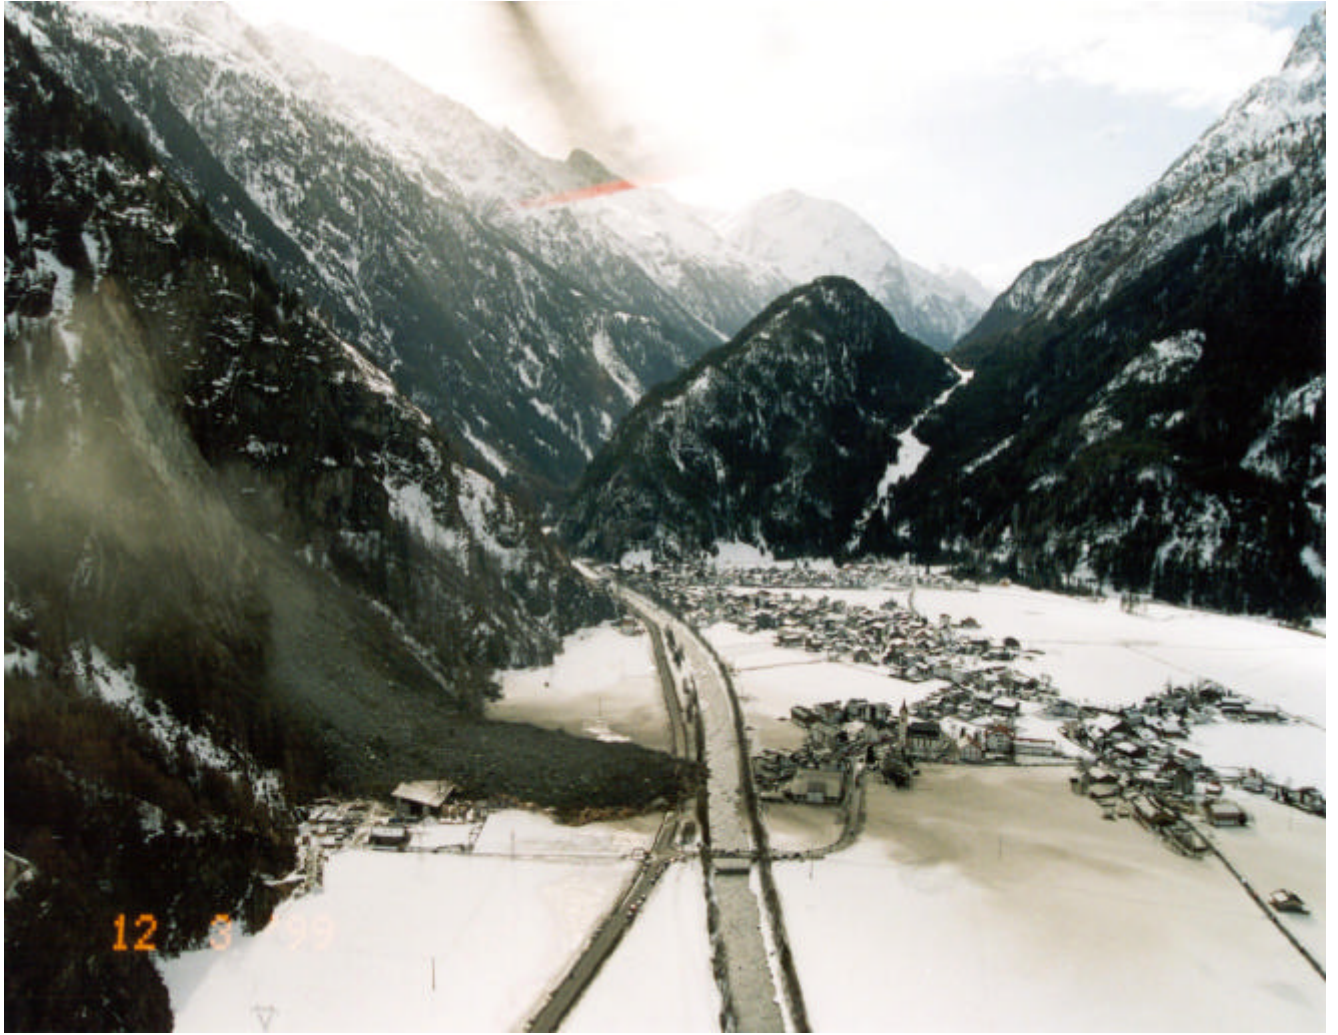
Foto 3: Bergsturz von Huben, Gemeinde Längenfeld/Ötztal am 11.03.2001: Etwa 200.000 m³ Festgestein verschütteten den Großteil eines Sägewerkes und die Ötztal-Bundesstraße. Auch die Stromversorgung für die mit Fremden voll belegten Hotels der Gemeinde Sölden und die gesamten Lifтанlagen ist unterbrochen Die Staubfahne überzieht einen Großteil des Ortes. Es gilt für die Behörde (Bezirkshauptmannschaft Imst) und ihre Sachverständigen rasch zu entscheiden, in welcher Art weitere Gefahr drohen könnte, beziehungsweise ob mit der Wiederherstellung der Straßenverbindung und der Stromleitungen begonnen werden kann.

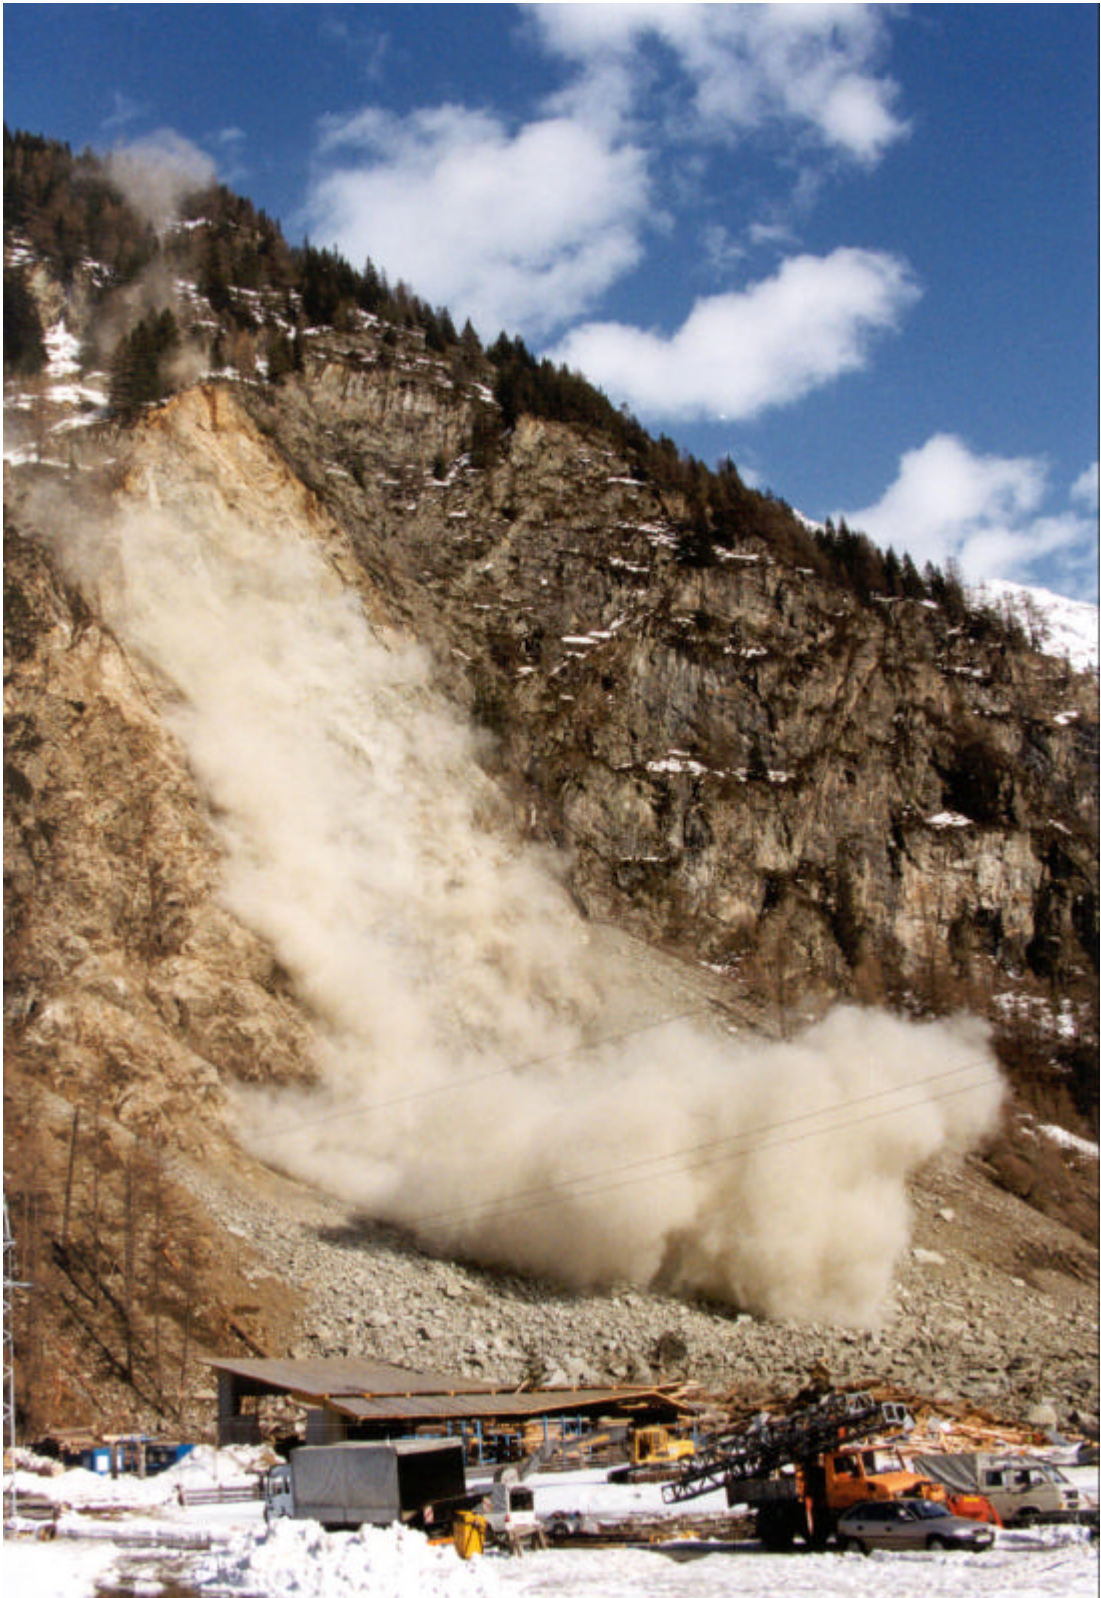
Foto 4: Felssturz von Huben, Gemeinde Längenfeld. Nachbrechende Gesteinsmassen am Tag nach dem Bergsturzereignis. Im Vordergrund Teile der zerstörten Säge.

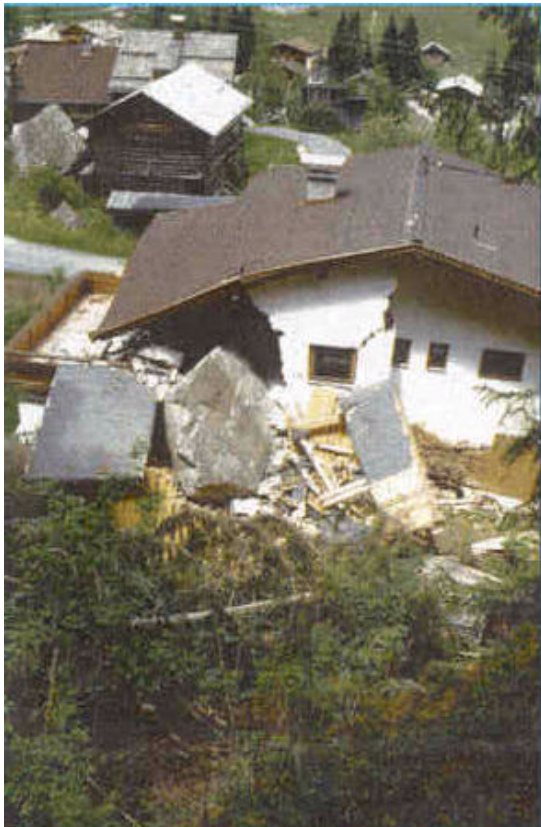
*Foto 5:
Tiroler Lechtal: Der Absturz eines großen
Gesteinsblockes beschädigt ein Wohnhaus
stark.*

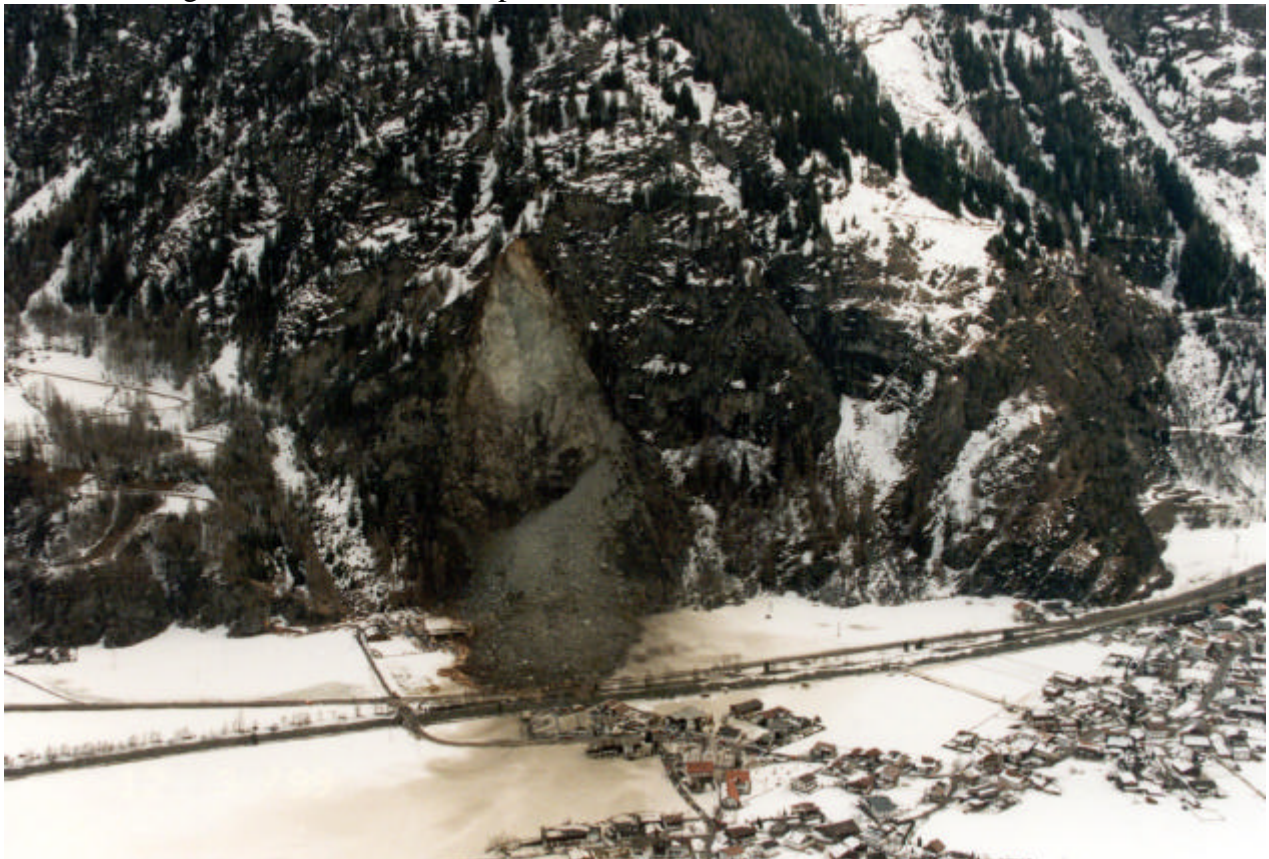
Foto 6: Bergsturz von Huben, Gemeinde Längenfeld: Gesamtausmaß der Katastrophe

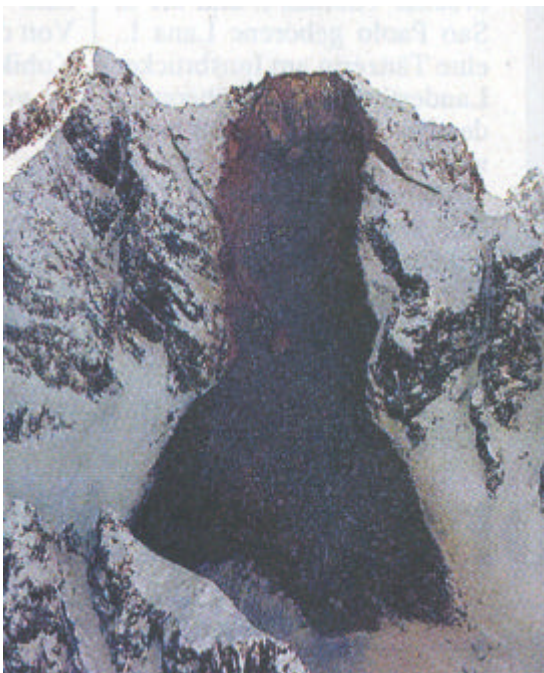
Foto 7: Bergsturz am Luibiskogel in den Öztaler Alpen am 13.11.1999. Der Bergsturz verlegt einen Wanderweg nahe der Hauersehütte.

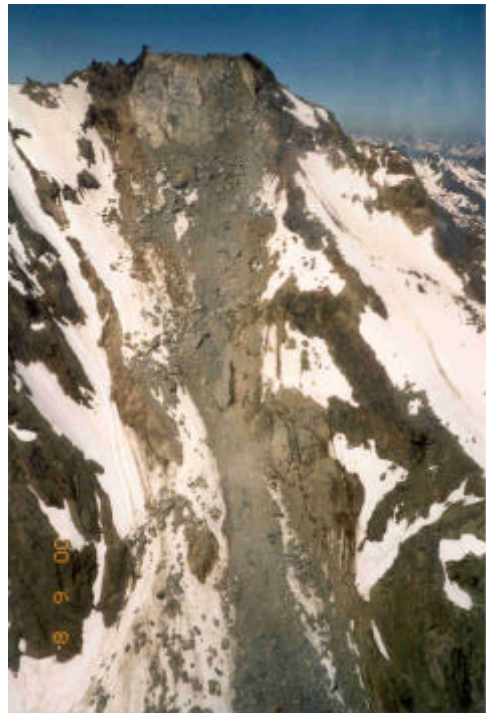
Foto 8: Bergsturzgebiet Luibiskogel im Sept. 2000. Der Wanderweg wurde verlegt und der alte Weg per Verordnung gesperrt.

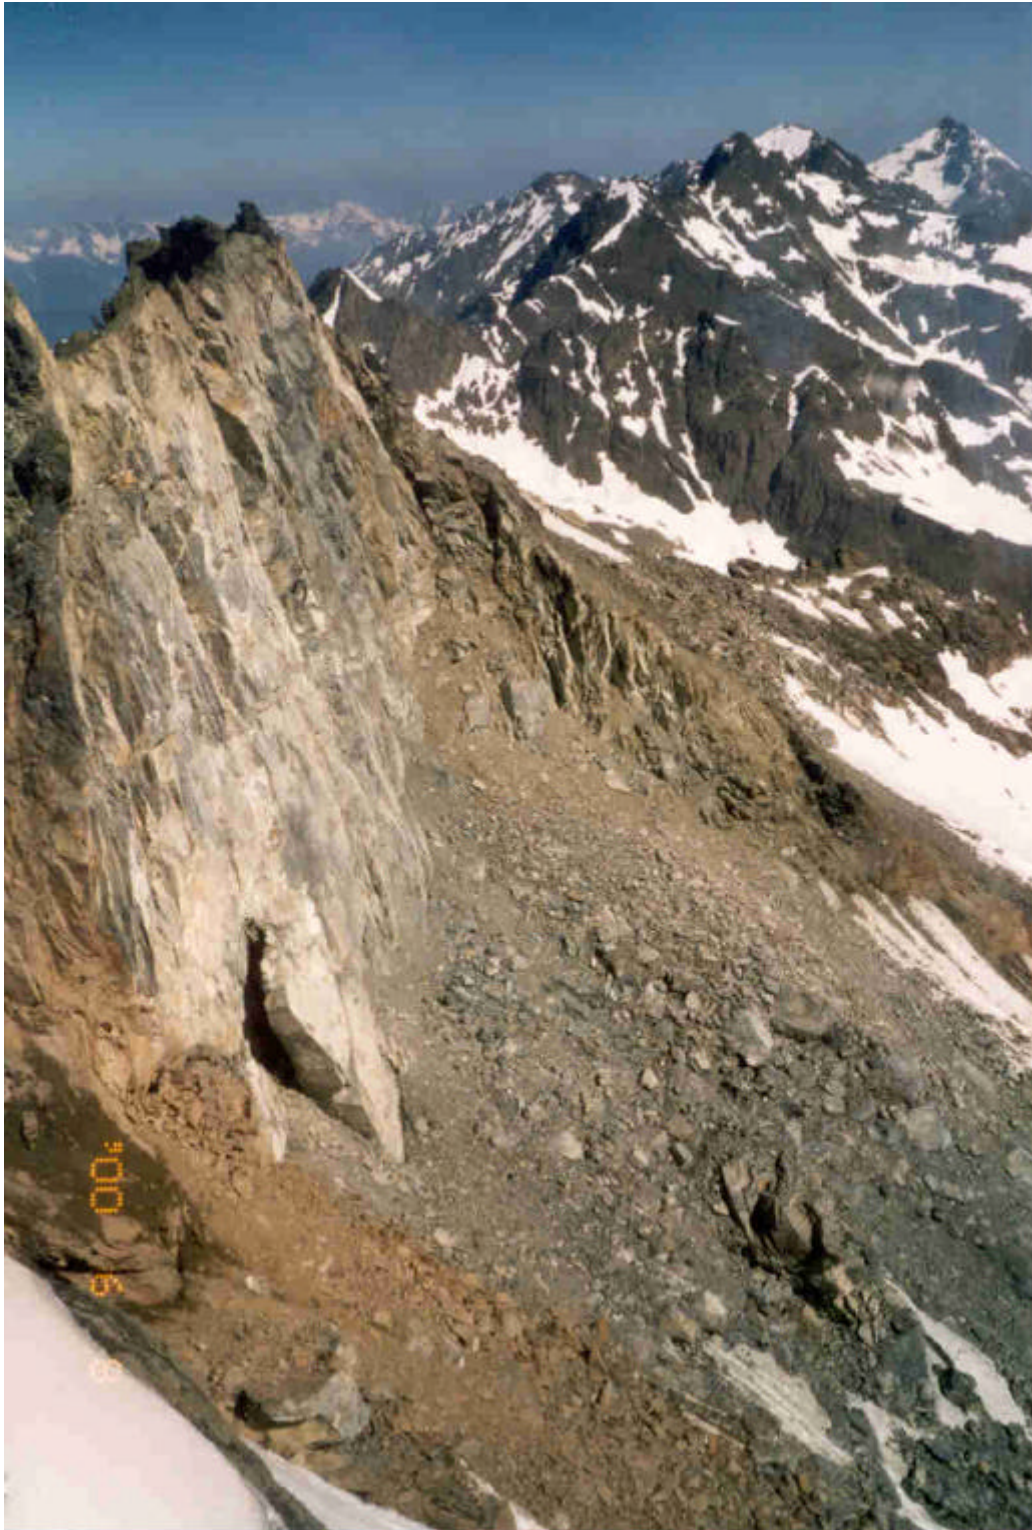
*Foto 9:
Bergsturzgebiet
Luibiskogel Sept. 2000:
Es kommt immer wieder
zum Nachbrechen der
neu entstandenen
Wandpartien. Der
Gefahrenbereich ist
mittels Verordnung zum
Sperrgebiet erklärt.*

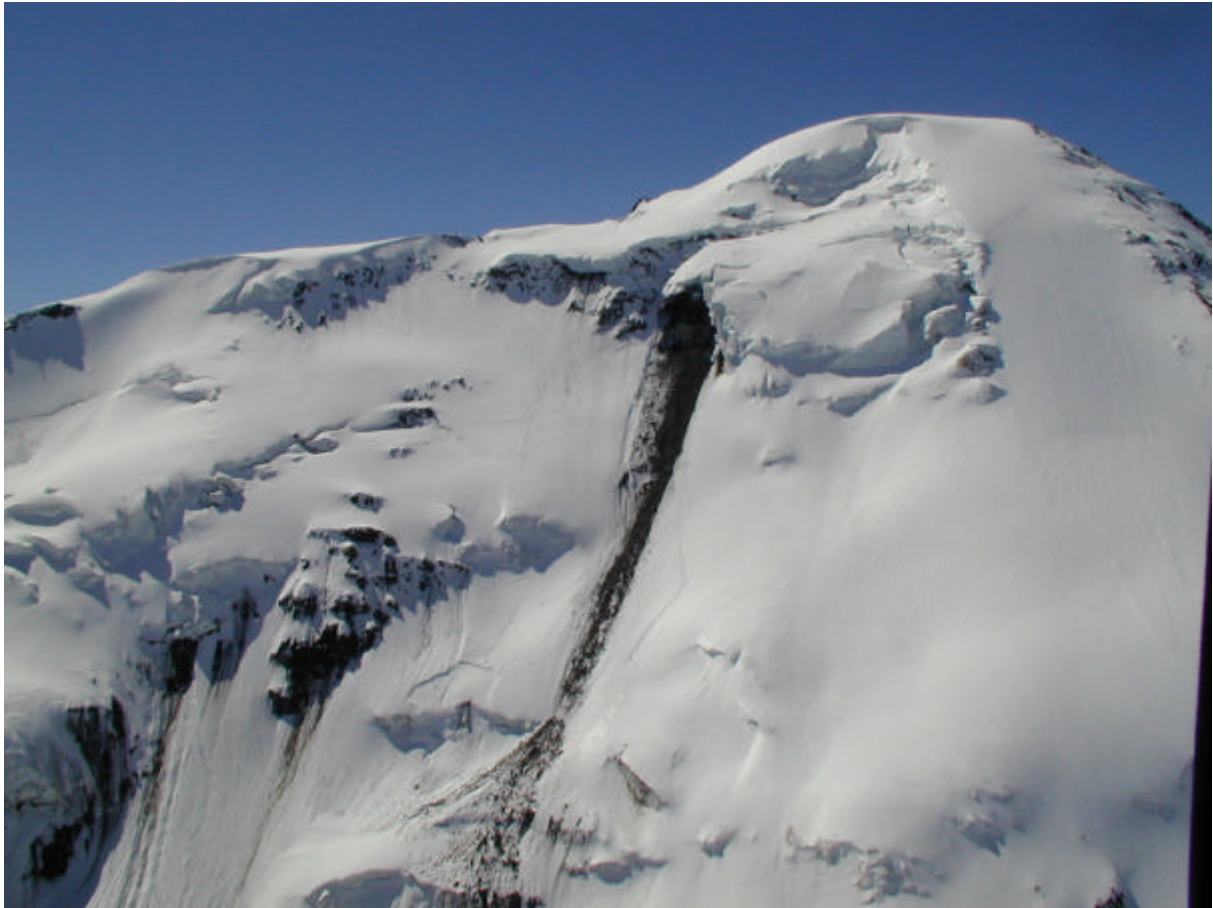
Foto 10: Massenbewegung Weißseespitze im Sommer 2001: Die schwarze „Fahne“ aus Schutt am Ostende der gegen den Uhrzeiger rotierenden Scholle war trotz tiefer Temperaturen den gesamten Winter 2000/01 über aktiv.

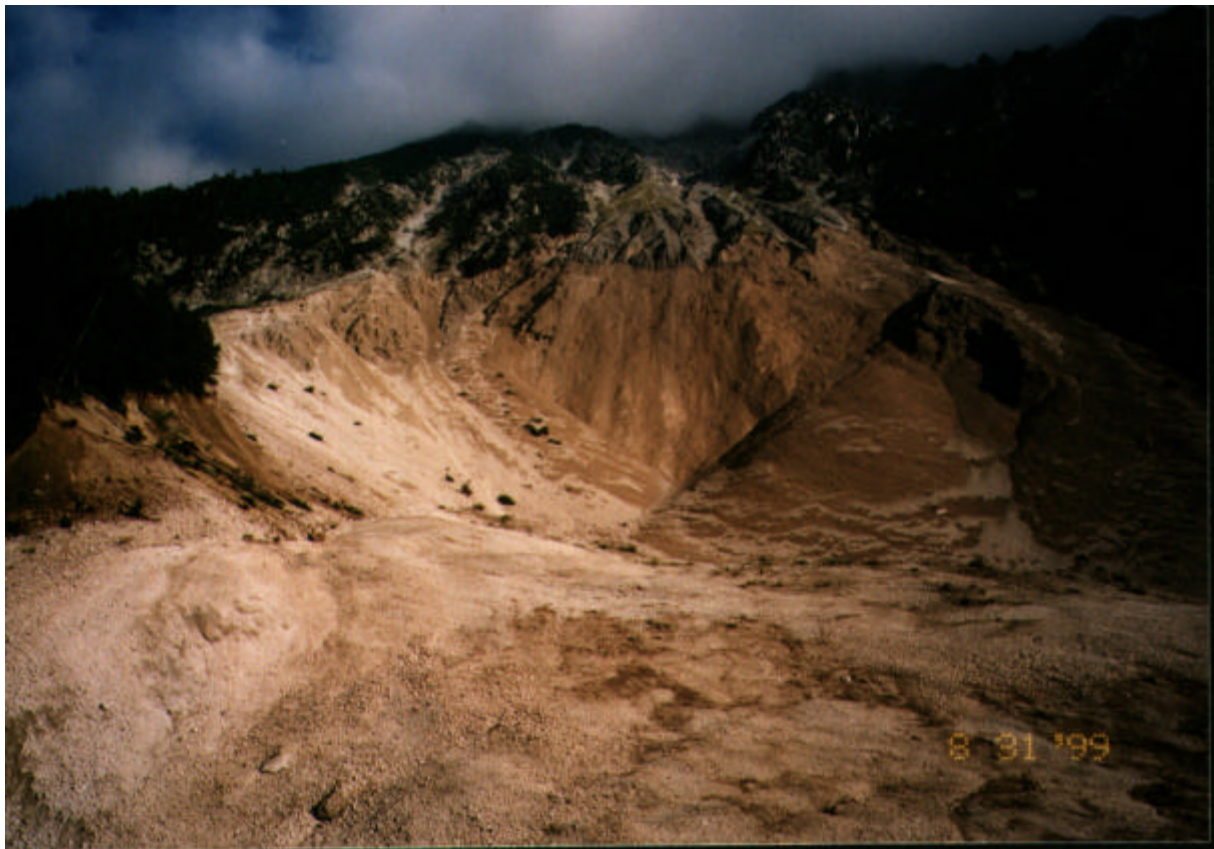
Foto 11: Großrutschung am Starkenbach am 29.08.1999: Der hohe Niederschlag seit Oktober 1998 hat zum Austritt von Bergwasser aus dem Festgestein in die darüberliegende längste Schotterreise der Ostalpen, die Scheißet Riepe, geführt und dadurch zum Abrutschen von circa 3 Mio. m³ Schotter binnen 30 Sekunden geführt. Das Starkenbachtal ist dadurch auf eine Länge von etwa 500 m bis zu 70 m hoch verschüttet. Der Aufstau des Starkenbaches bedroht die gleichnamige darunterliegende Siedlung, die teilweise vorübergehend evakuiert werden muss.

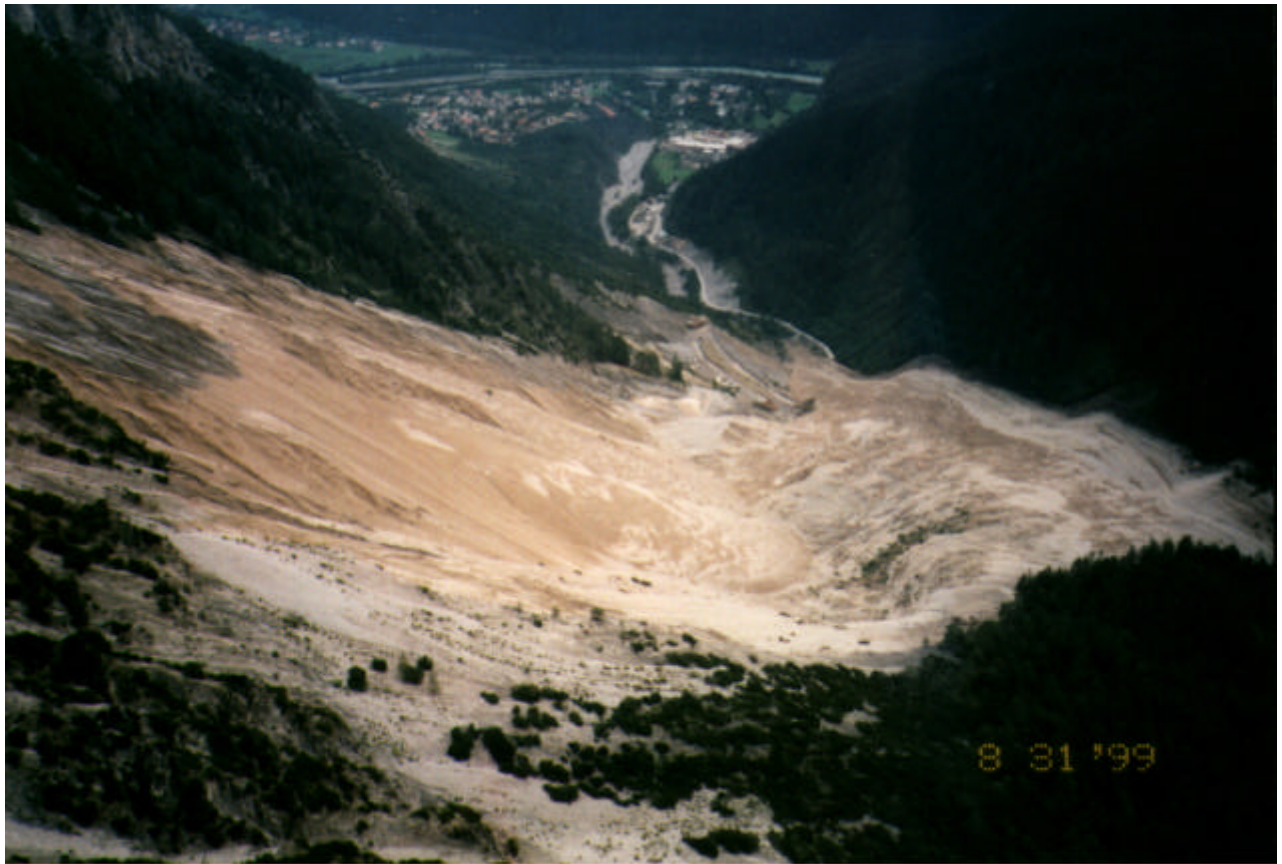
*Foto 12: Großrutschung Starkenbach:
Im Schuttstrom ist die Mehrphasigkeit des Bewegungsablaufes gut erkennbar. Am linken unteren Ende sind die Reste des damaligen Schotterabbaues sichtbar, am Schwemmkegel des Starkenbaches liegt der Ortsteil Starkenbach der Gemeinde Schönwies.*
