Geoforum Umhausen

Ba nd 2

2001

Das Leitthema für die Veranstaltung im Jahre 2000 wurde mit dem Titel „Massenbewegungen in Festgesteinen“ vorgegeben.

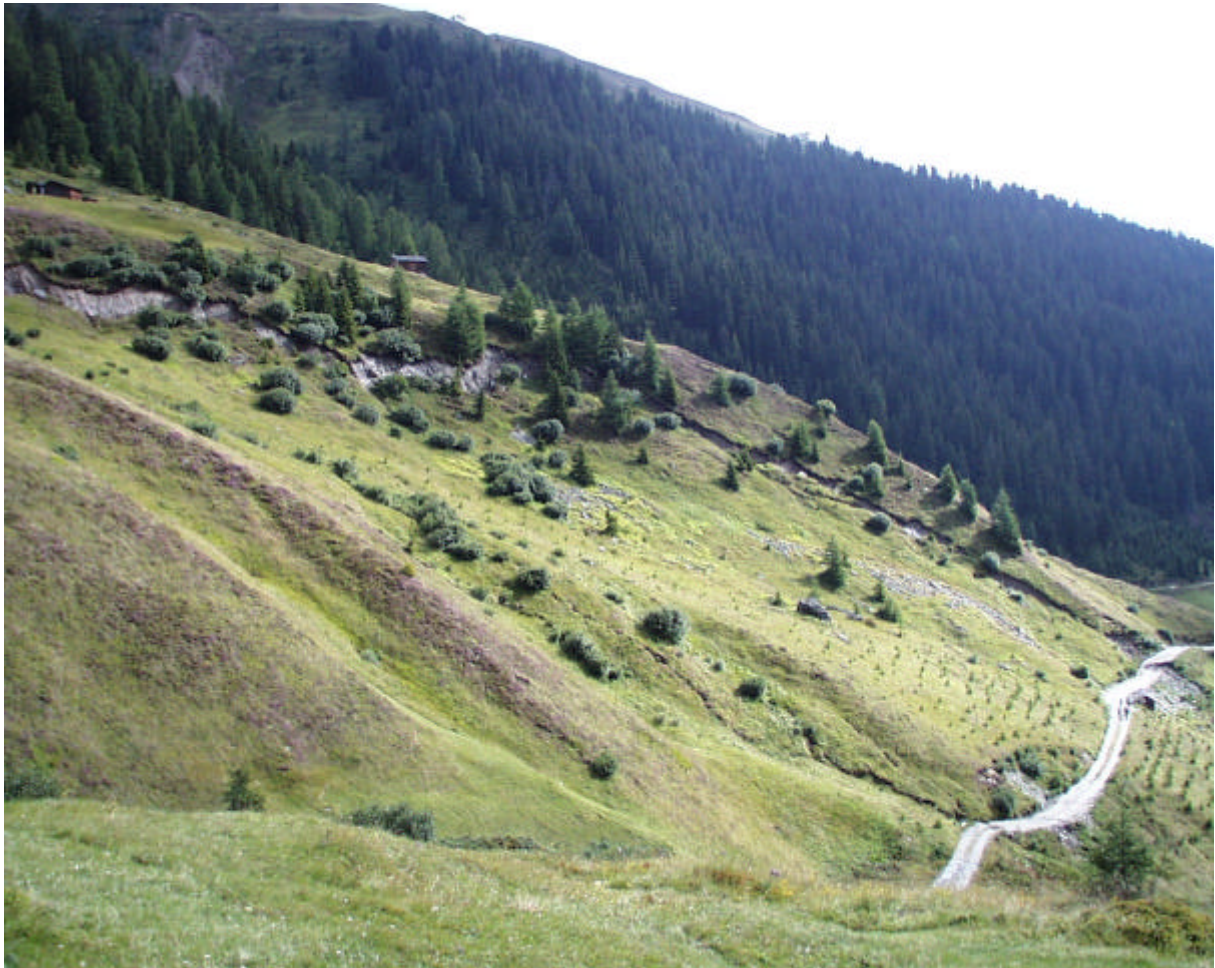
*Foto 13:
Sessladalm im Gemeindegebiet von Pfunds im Oberinntal:
Eine ausgedehnte Scholle des Almgebietes droht im Frühsommer 1999 in den Sessladbach zu gleiten.
Dadurch ist eine Gefährdung von Teilen Pfunds zu befürchten.*

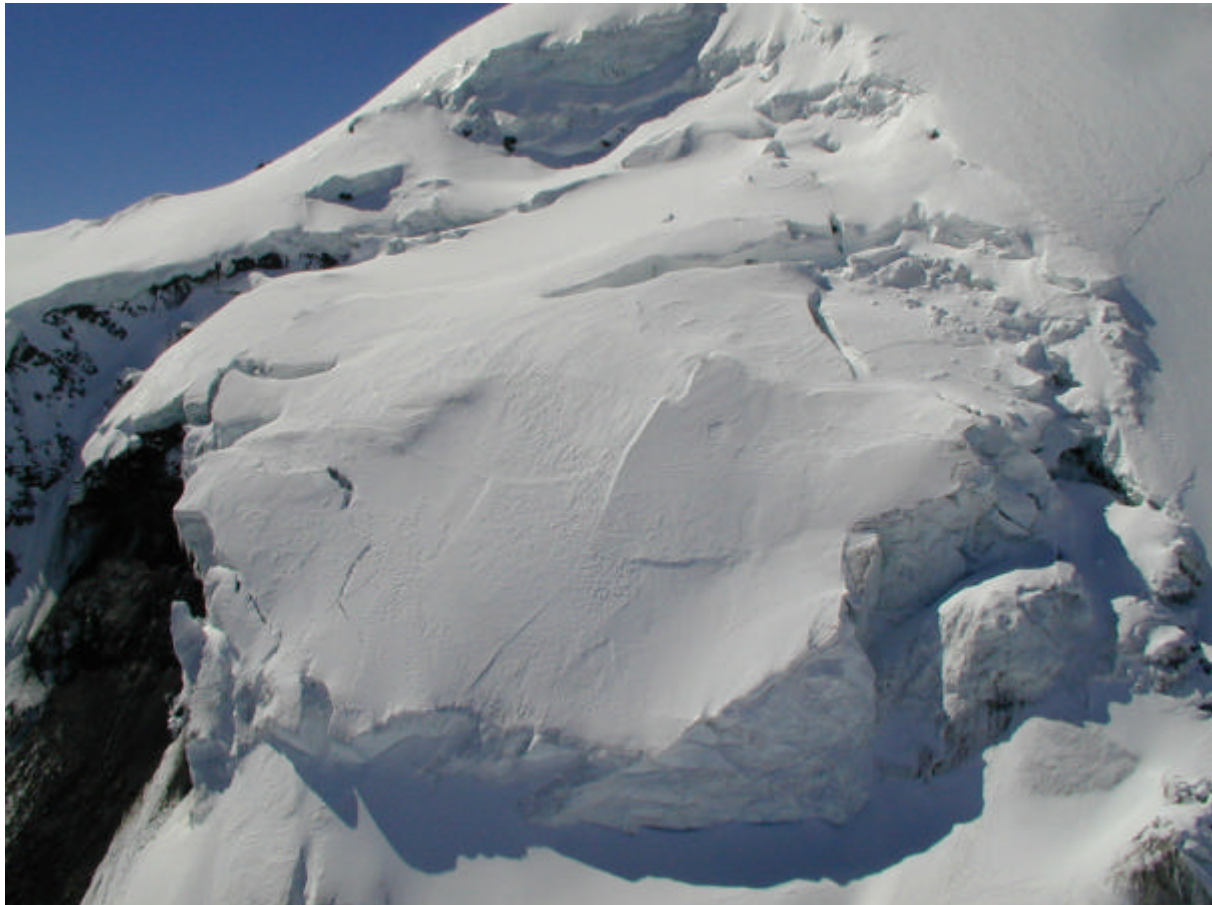
Foto 14: Teilbereich der Massenbewegung Weißseespitze: Die Rotation der Scholle in Bildmitte gegen den Uhrzeigersinn verursacht an ihrem Ostende die aktive „fahnenartige“ dunkle Zunge ständig abstürzenden Gesteins, andererseits am Westrand eine Stauchung und Heraushebung einzelner Eisschollen, sowie das Zerbrechen der auflagernden Eismassen in einzelne Teilschollen.

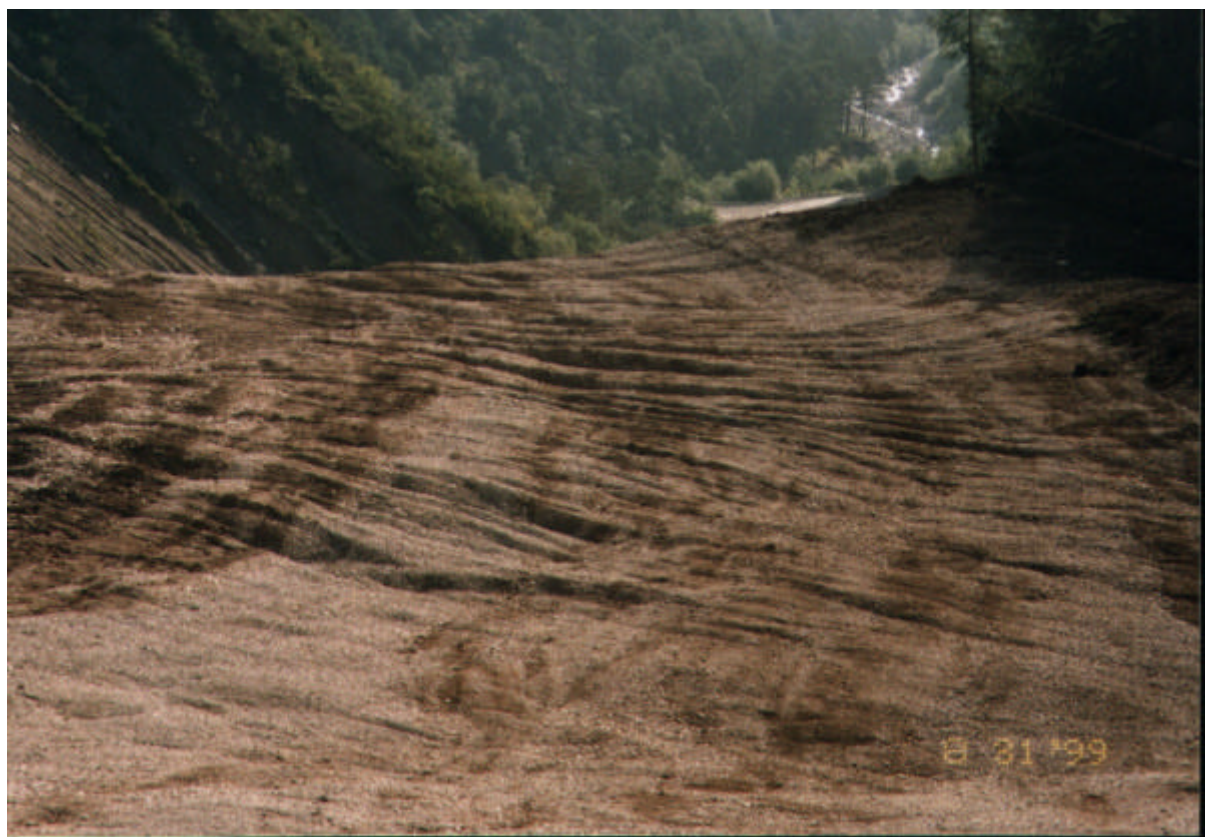
Foto 15: Großrutschung am Starkenbach: Der Übergang von der aktiven Bewegung zum Stillstand der Schottermassen hat quer zu den „Fließstrukturen“ beziehungsweise zur „Fließrichtung“ markante Stauchfalten an der Oberfläche der Rutschmasse ausgebildet.

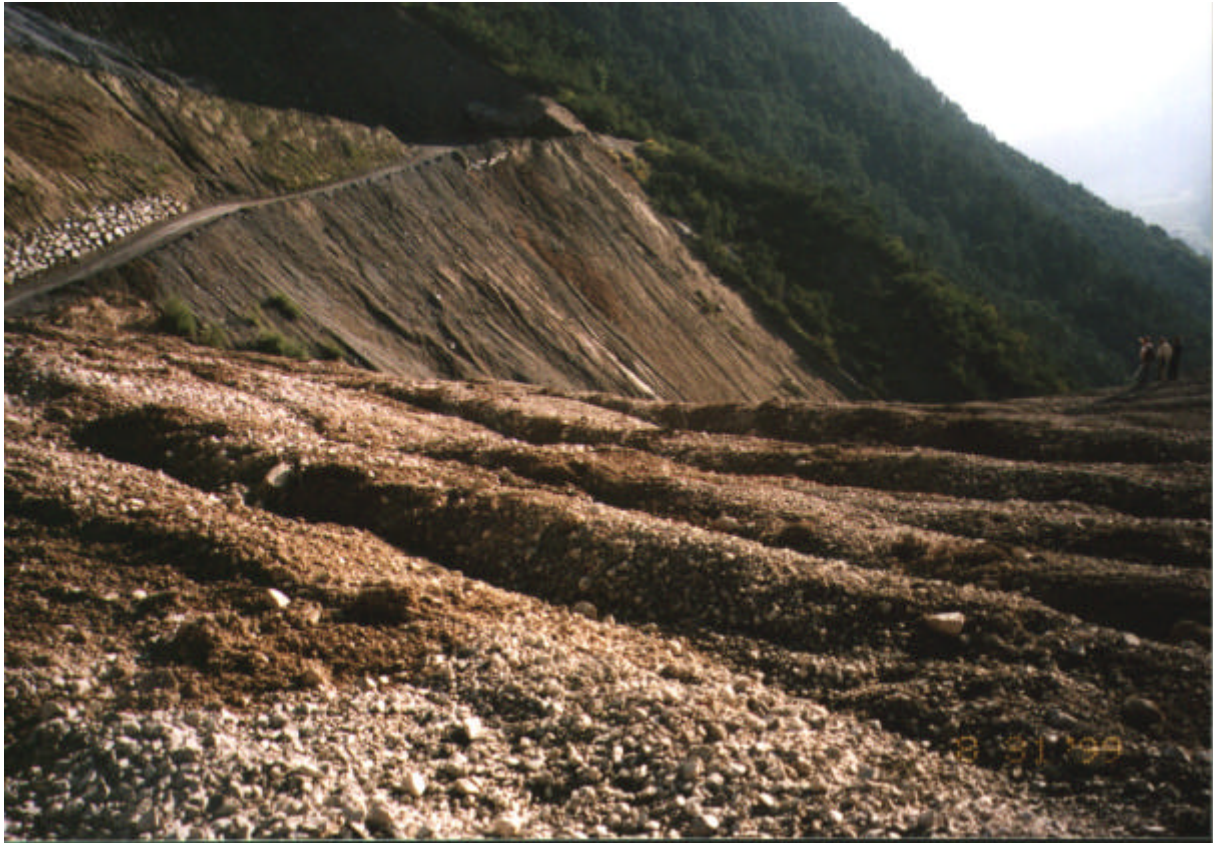
Foto 16: Großrutschung Starkenbach: Stauwülste durch den Stopp der Rutschbewegung. Im Hintergrund links Reste der Betriebsstraße des ehemaligen dortigen Schotterabbaues.
