# Evaluierung der Gipsvorkommen auf dem Gebiet der Marktgemeinde Hinterbrühl

## Gips-Hinterbrühl 2023

Projekt NC-101 / 2022-2023, Endbericht  
BD1-G-5330/001-2022

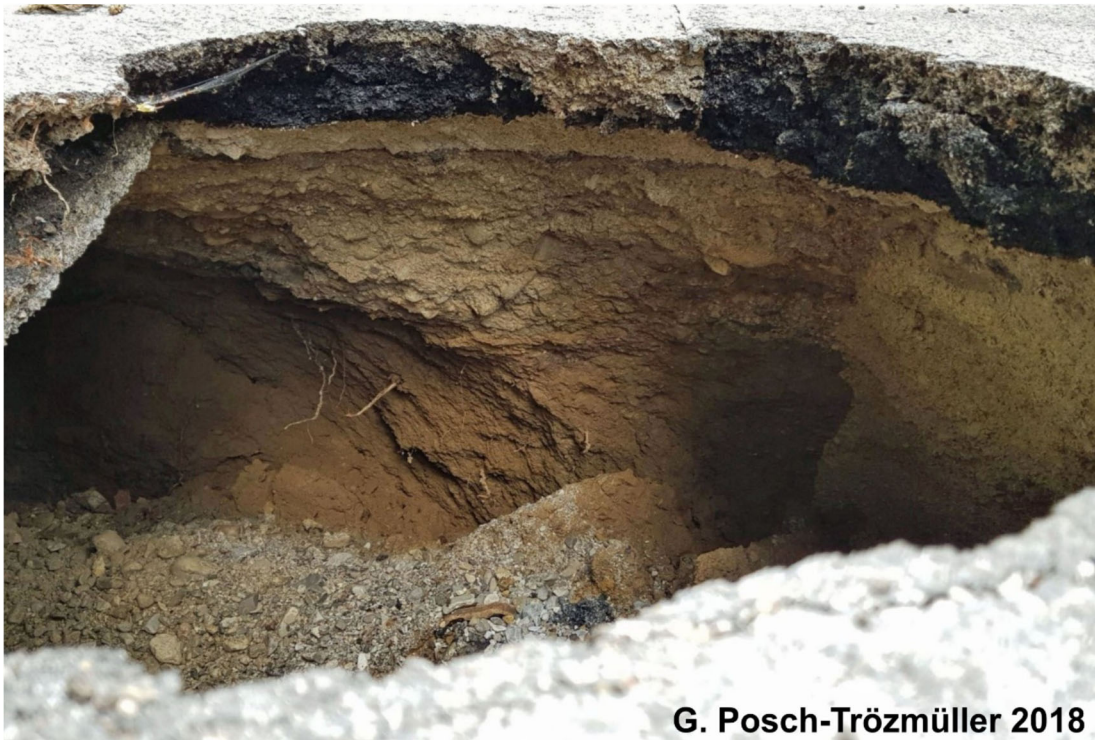
Abb. 1.6.: Blick in das Loch in der Asphaltdecke am Kröpfelsteig am 21. Mai 2018. Es ist zu erkennen, dass der Hohlraum unter der Straße größer ist, als das Loch in der Asphaltdecke vermuten lässt (Posch-Trözmüller et al., 2021a).

- Kröpfelsteigstraße (Posch-Trözmüller et al., 2021a): Im Frühjahr 2018 ereignete sich in der Kröpfelsteigstraße auf Höhe der Hausnummern 24 und 26 ein Erdfall, die Straße brach ein und gab einen Hohlraum frei, der sich innerhalb von 2-3 Wochen noch etwas vergrößerte (Abb. 1.6.). Die Gemeinde veranlasste daraufhin eine 25 m tiefe Kernbohrung, die einen teils verfüllten Hohlraum von fast 4 m Tiefe (ab 10,5 m Tiefe) offenbarte. Zur Sanierung des Erdfalls wurden im August 2018 14 m<sup>3</sup> Füllmaterial über fünf Bohrlöcher in den Boden eingebracht. Doch kurz vor dem Schließen der Asphaltdecke begannen die Senkungen an derselben Stelle erneut, gleichzeitig entwickelten sich wenige Meter daneben zwei weitere kleine Vertiefungen. Im Jänner und Februar 2019 wurden daraufhin 11 Hammerbohrungen durchgeführt, um weiteres Füllmaterial in den Boden einzubringen. Dabei kam es anfangs zu einem starken Austritt von Bohrklein in den Mödlingbach, welches als Fahne zu sehen war. Insgesamt wurden 94 m<sup>3</sup> sulfatbeständiger Zement-Bentonit-Suspension, vermischt mit Gesteinsmehl, eingebracht (mündl. Mitt. Th. Pieler, 2019). Die zusätzlichen Bohrungen sind in HADES erfasst.

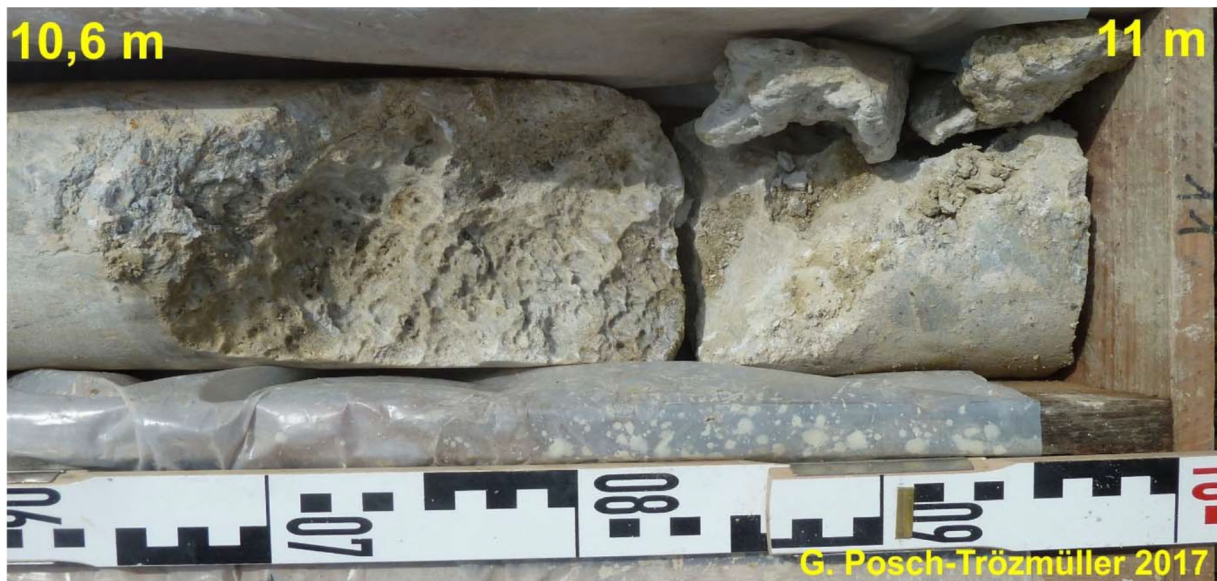
Abb. 1.8.: Detail einer Kernbohrung in Weissenbach (KB-WB-1/17, Posch-Trözmüller et al., 2018): Lösungserscheinungen in festem Kern aus brekziösem Haselgebirge mit Gips zwischen 10,6 und 10,95 m.

In einer Reihe von Bohrungen wurden kleinere Lösungserscheinungen oder erweiterte Klüfte an Bohrkernen aus Gips festgestellt. Diese wurden aufgrund ihrer geringen Größe aber nicht als Hohlraum gewertet und hier nicht angeführt. Es führt aber vor Augen, wie der Prozess der Gipslösung und Hohlraumbildung beginnt. Ein derartiger kleinräumiger Lösungshohlraum ist beispielhaft in Abb. 1.8. dargestellt. Sind Klüfte durch Gipslösung einmal genügend aufgeweitet, so wird zusätzlich zu dem gelösten Gips auch aufgewittertes Material des meist tonigen Haselgebirges ausgeschwemmt, was zu einer Beschleunigung des Prozesses führen kann.

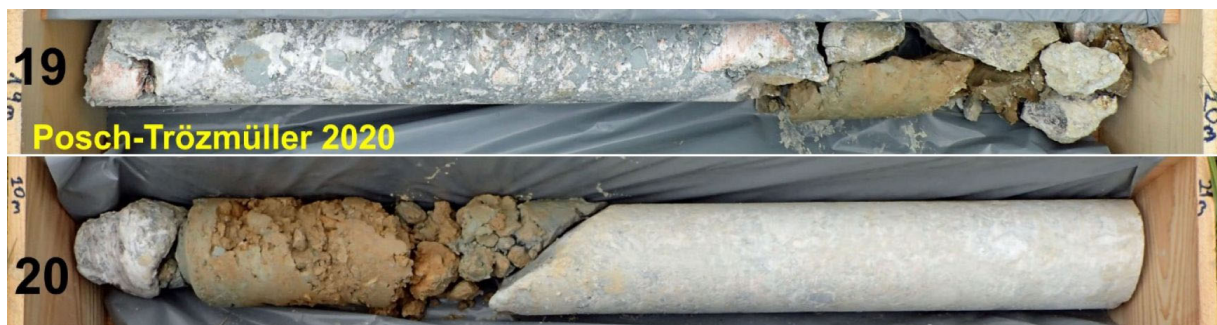
Abb. 1.9.: Beispiel eines verfüllten Hohlraums in einer Kernbohrung in Weissenbach in 19,7-20,5 m Tiefe (Posch-Trözmüller et al., 2021a).

Ebenfalls nicht als Hohlraum gewertet und daher auch nicht dargestellt wurden durch Fremdmaterial verfüllte, ehemalige Lösungshohlräume (Abb. 1.9.). Trotzdem gelten diese natürlich als Hinweis, dass Gipslösung hier prinzipiell stattfindet.

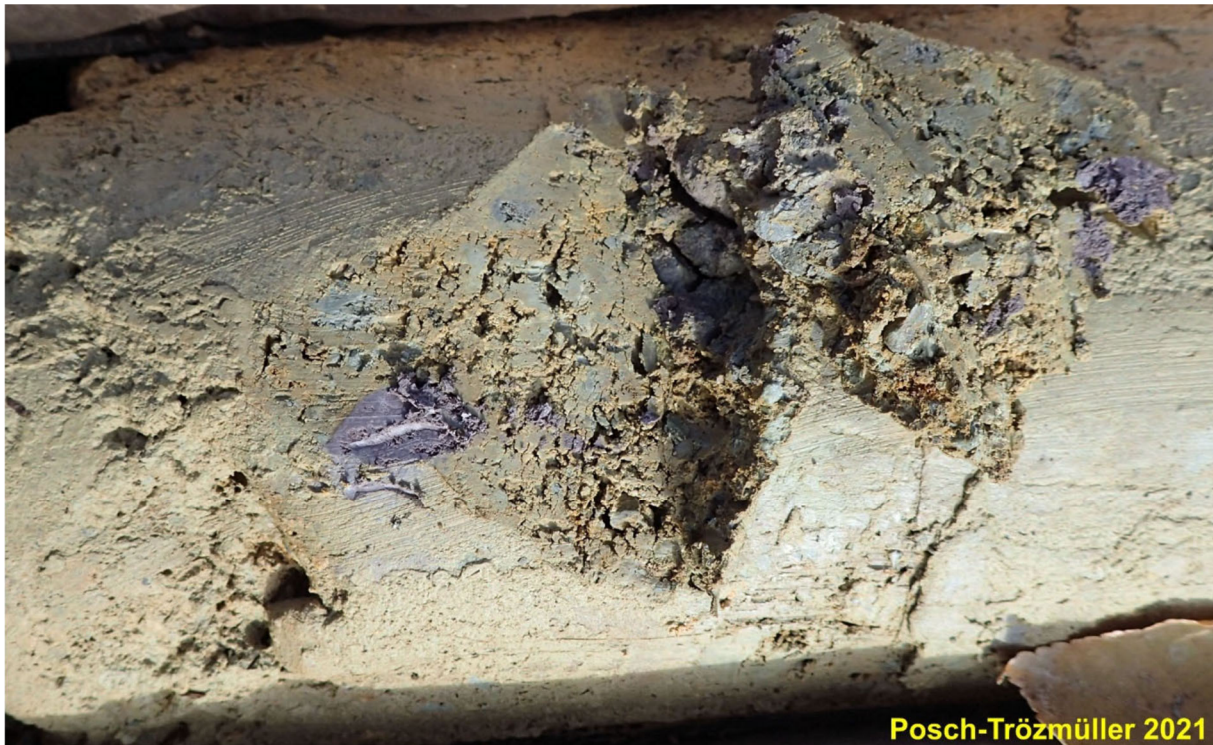
Abb. 1.10.: Violette und graue Tonklasten in sandig-tonigem, kalkhaltigem, braungrau verwitterten Schluff in 20,3 m Tiefe der KB 7/21 Eichberg (Posch-Trözmüller et al., 2024), typische permoskythische Sedimente.

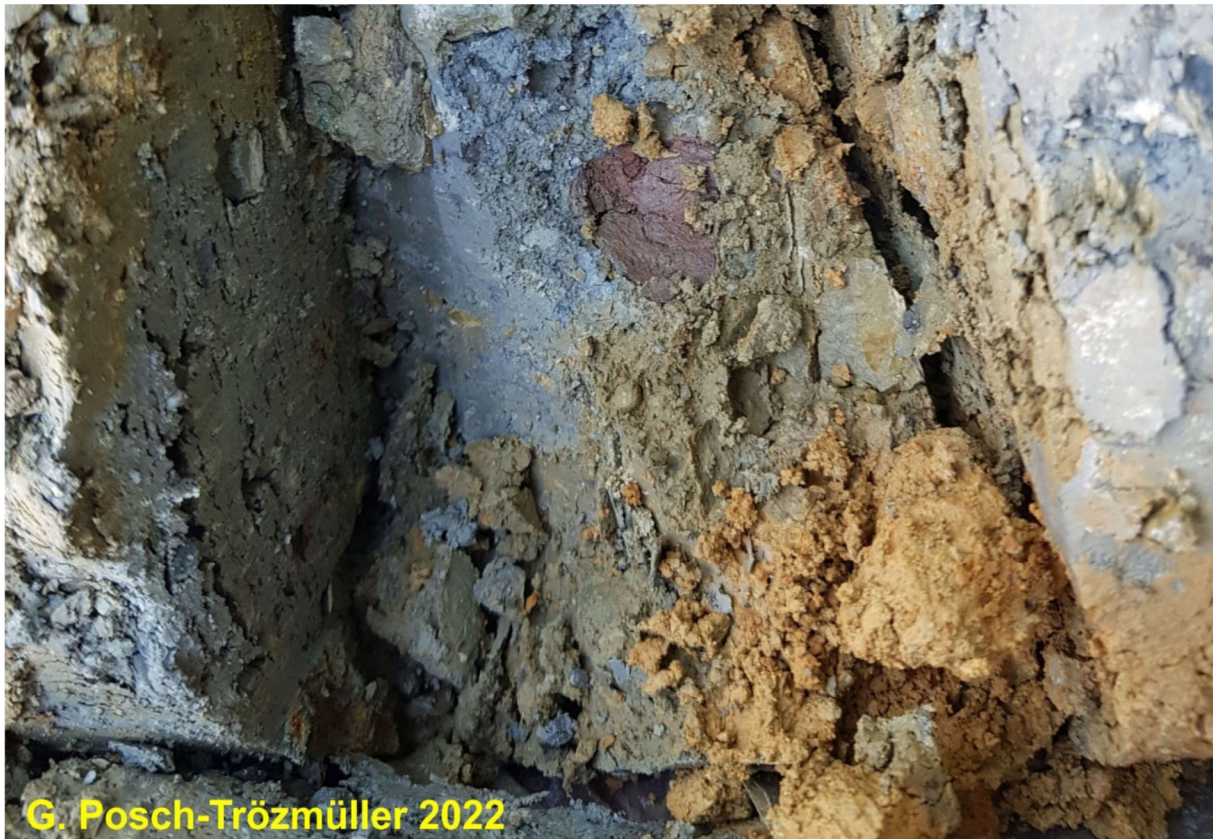
Abb. 1.12.: Beispiel der KB Vereinsweg (2022) in 5,8 m Tiefe (Posch-Trözmüller, 2024): rotvioletter Tonsteinklast in blaugrauem Ton. Dieser Abschnitt der Bohrung wurde als typisch ausgebildetes Permoskyth interpretiert.

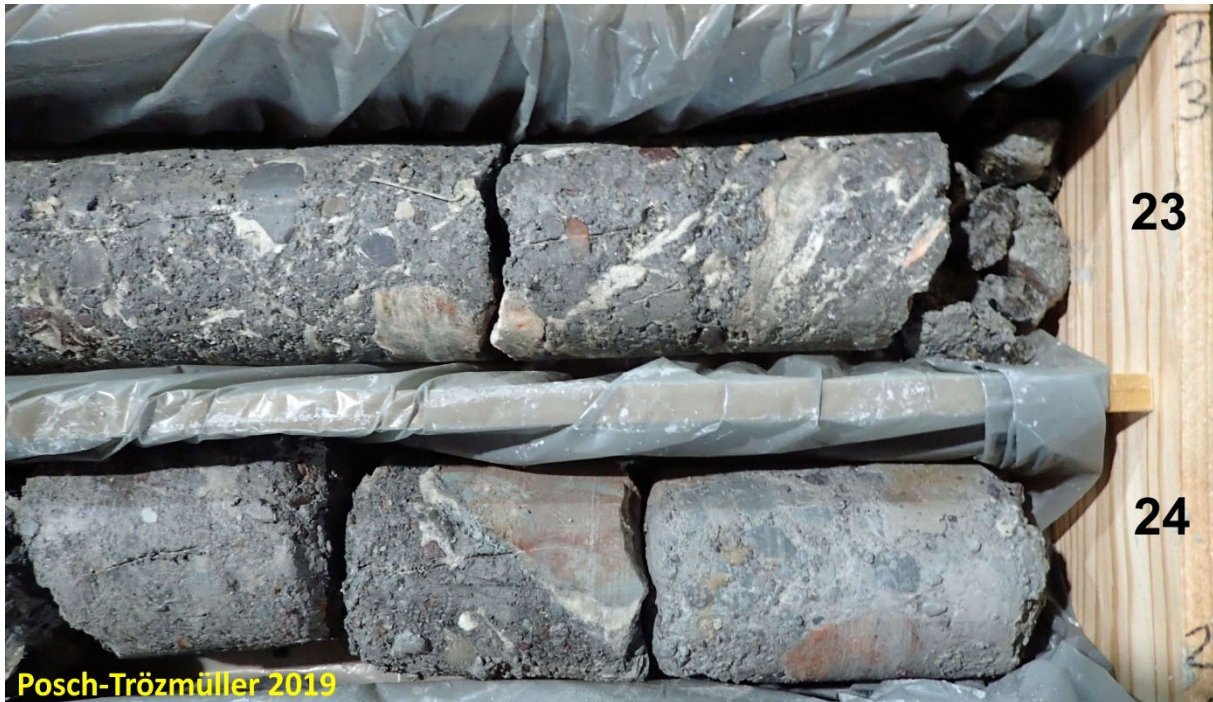
Abb. 1.14.: Beispiel für brekziöses Haselgebirge mit Gips: Weißer und teils rötlicher Gips ist in Lagen und Flasern, sowie teilweise die Komponenten umgebend zu finden. Die Matrix wird durch grauen Ton gebildet; KB 1 zwischen Johannesstraße und Grutschgasse (Posch-Trözmüller, 2021a).

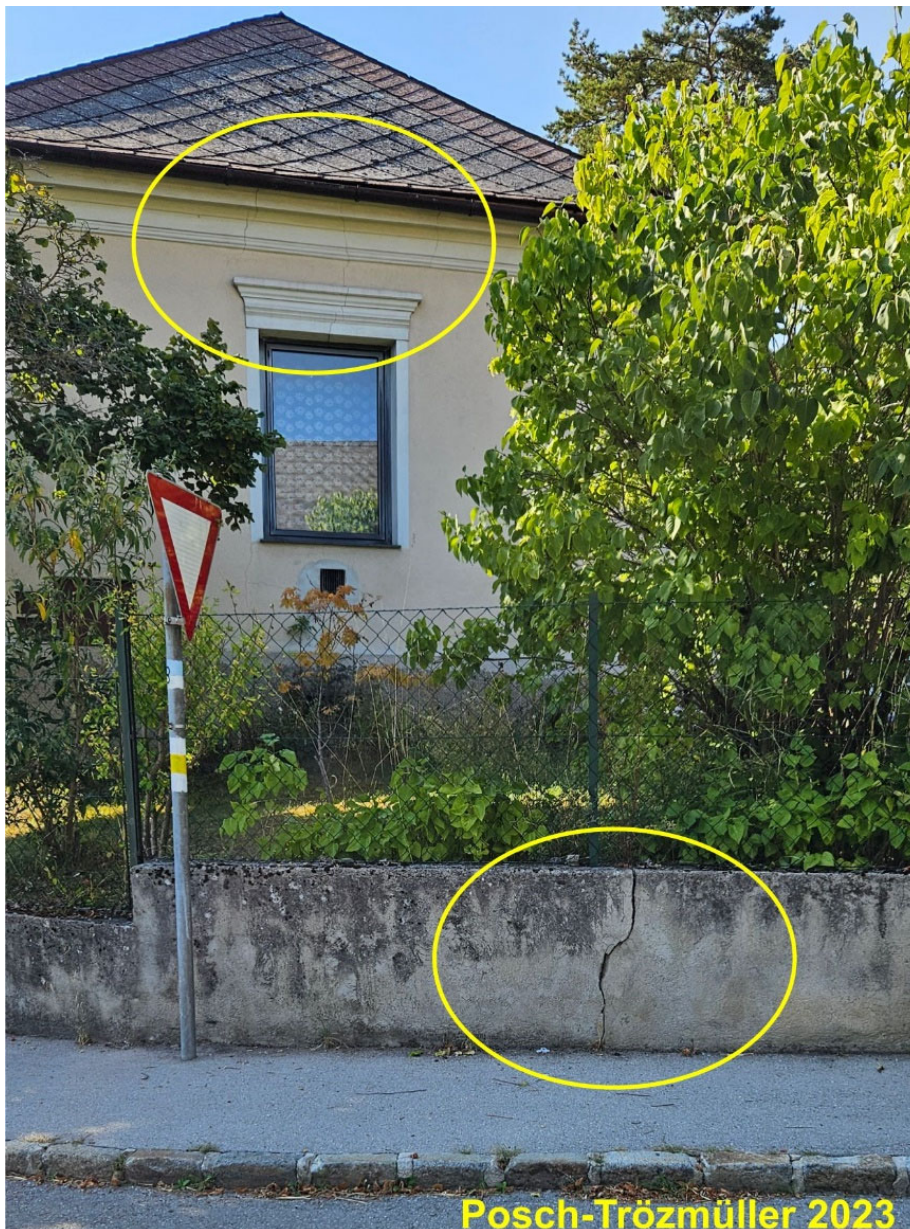
Abb. 3.3.: Risse an Haus und Gartenmauer des Grundstücks Weissenbach 30.

Im Gelände fielen Risse an den Fenstern und der Gartenmauer des Hauses mit der Adresse Weissenbach 30 auf (Abb. 3.3.). Dass in diesem Fall Gipslösungsprozesse im Untergrund zu Setzungen des Hauses geführt haben, ist sehr wahrscheinlich, da in Weissenbach bisher jede Bohrung Gips aufschloss.

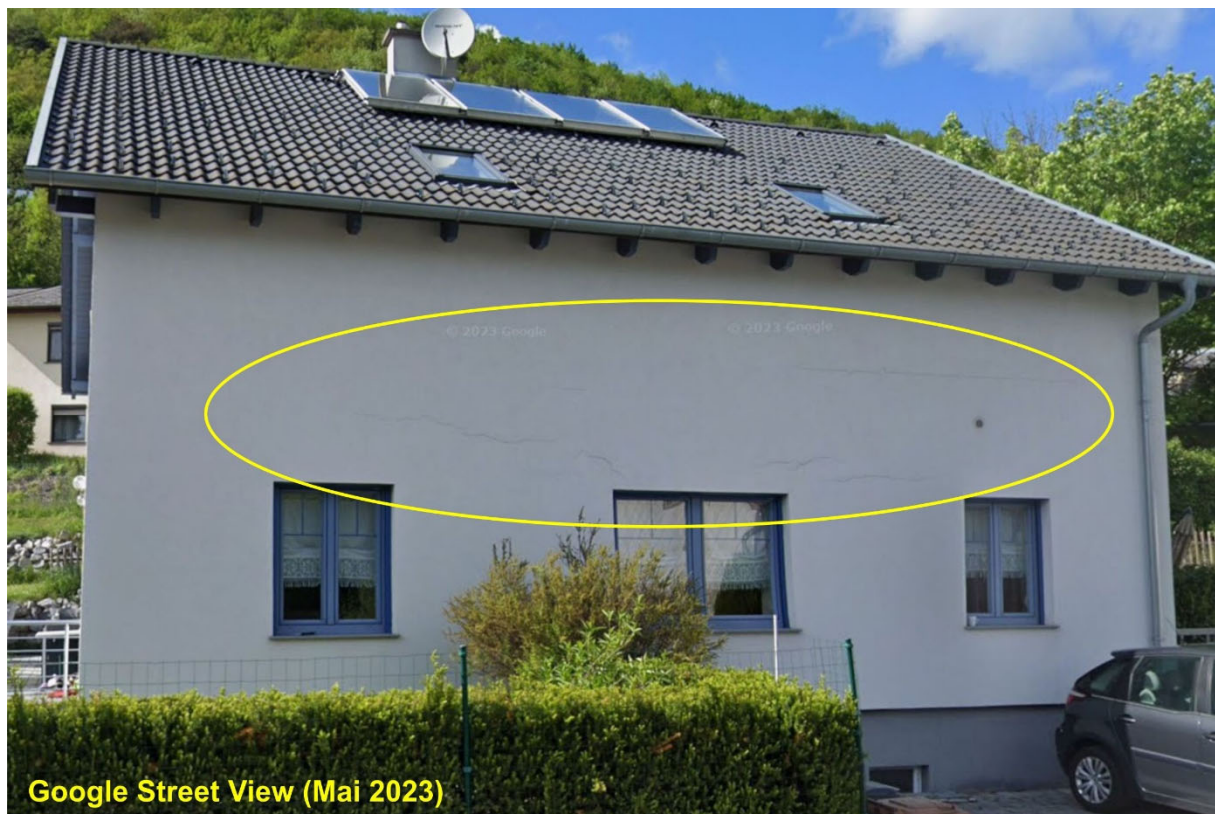
Abb. 3.4.: Screenshot aus Google Street View des Hauses Weissenbach 118 (<https://www.google.at/maps/@48.0812435,16.2164476,3a,60y,8.97h,94.49t/data=!3m6!1e1!3m4!1sLK4MAF50s4VNY--uFj7O1g!2e0!7i16384!8i8192?entry=ttu>, zuletzt abgerufen am 12.12.2023). Deutlich sind Risse in der Fassade zu erkennen.

Risse in der straßenseitigen Fassade dieses Hauses wurden bereits beim Vorbeifahren entdeckt, ein Foto zur Illustration wurde Google Street View entnommen (Abb. 3.4.). Das Gebäude befindet sich auf dem Nachbargrundstück des Hauses Weissenbach 3, an welchem es in der Vergangenheit bereits mehrfach zu setzungsbedingten Schäden gekommen war. Mehrere Bohrungen an der Straße erbohrten nicht nur Gips im Untergrund, sondern auch einen Hohlraum. Gips im Untergrund und damit verbunden Lösungsprozesse und Setzungserscheinungen kann mit an Sicherheit grenzender Wahrscheinlichkeit als Urheber für die Gebäudeschäden angenommen werden.

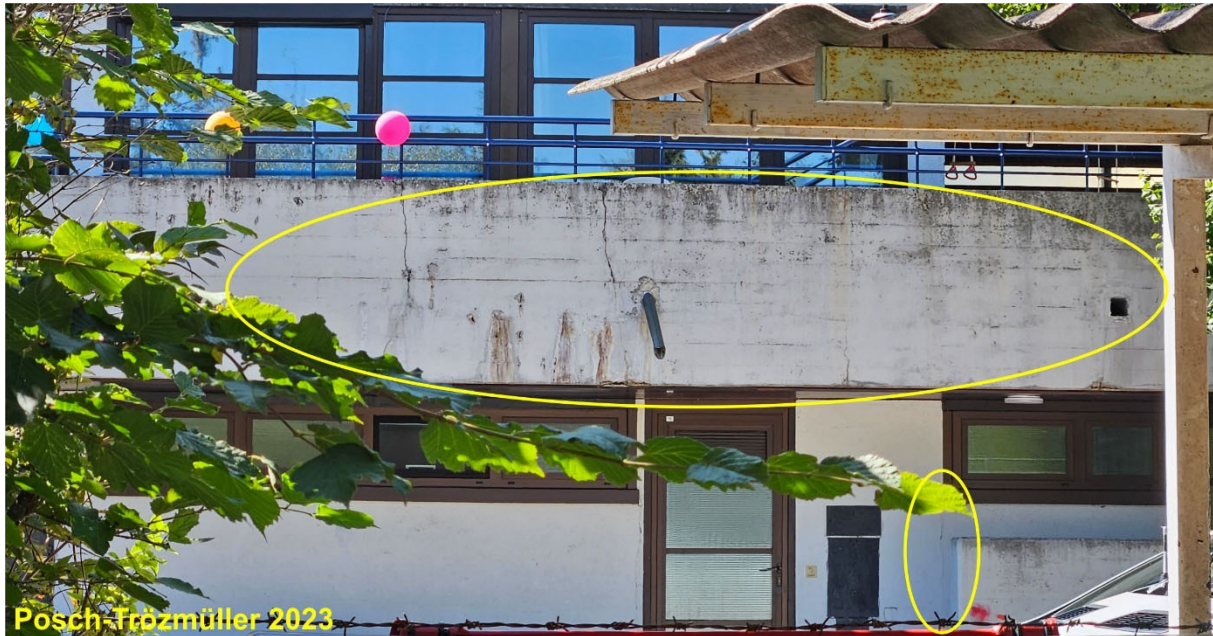
Abb. 3.5.: Risse im Gebäude des SOS Kinderdorfs in der Hauptstraße 146, hier von der Robert-Lieben-Promenade aus gesehen.

Das Beton-Gebäude des SOS Kinderdorfs mit der Adresse Hauptstraße 146 zeigte an seiner Ostfassade, die der Robert-Lieben-Promenade zugewandt ist, mehrere deutlich sichtbare Risse (Abb. 3.5.).

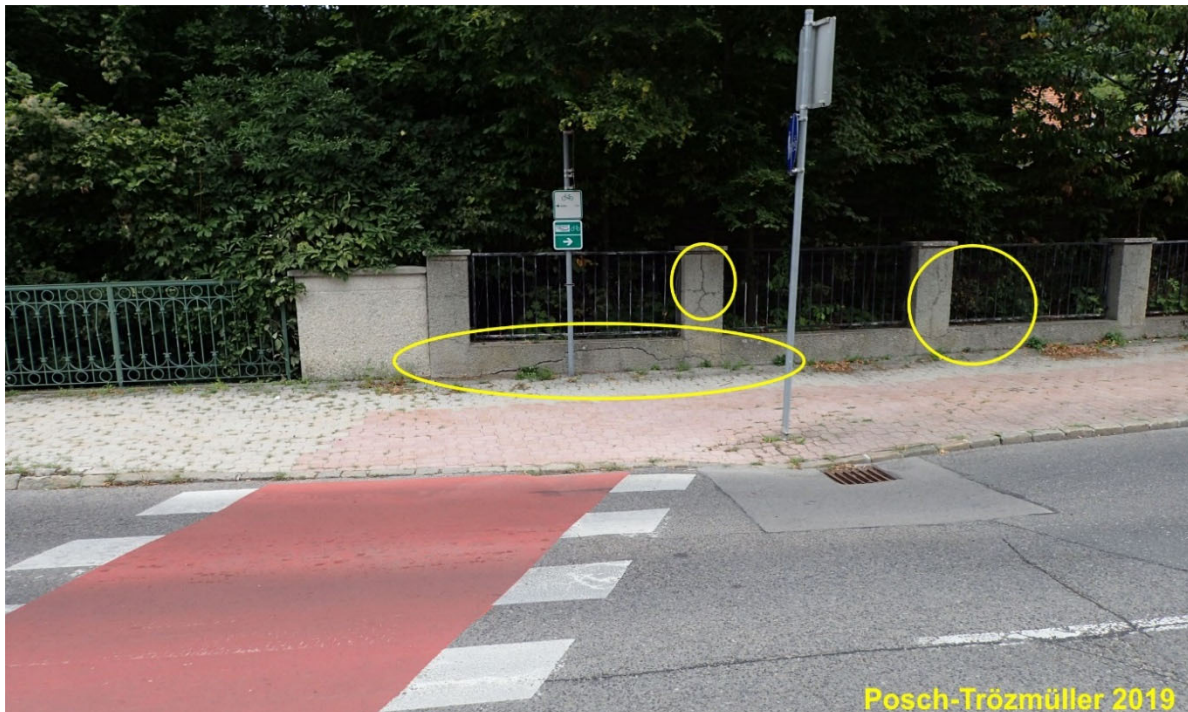
Abb. 3.6.: Schäden an einer Mauer (gelbe Markierungen) an der Hauptstraße gegenüber der Abzweigung Hohlgasse.

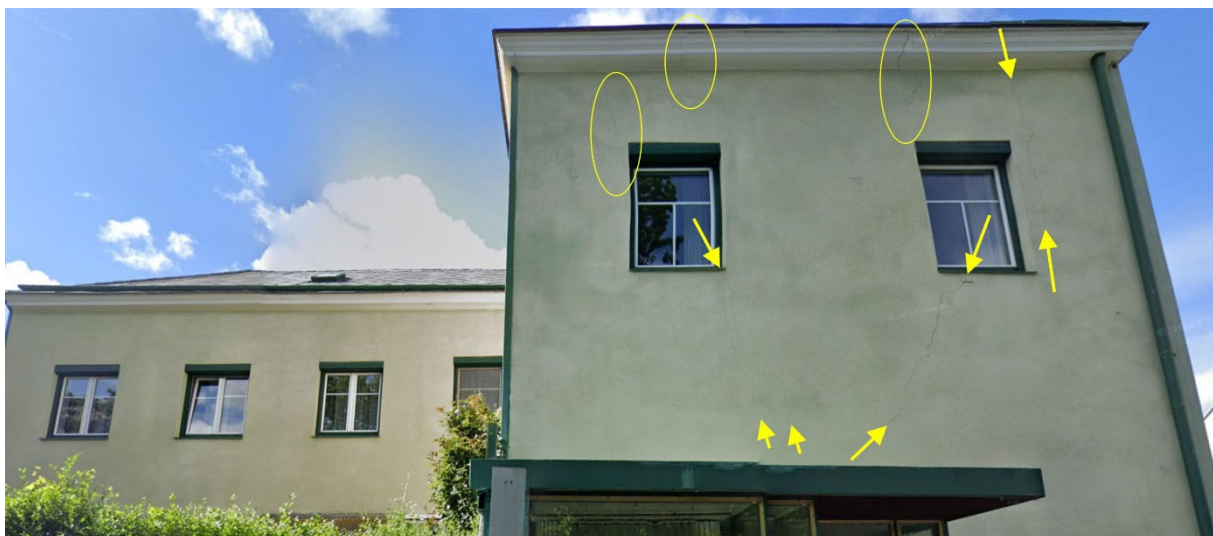
Abb. 3.7.: Risse im Haus an der Adresse Hauptstraße 102 (Quelle: Google Street View, Mai 2023).

In einem Gutachten von 2019 für ein Nachbargrundstück, welches von der Gemeinde übermietet wurde, wurde Risse im über 100 Jahre alten Haus in der Hauptstraße beschrieben. Ein Blick in Googlemaps/ Google Street View konnte dies schnell bestätigen (Abb. 3.7.).

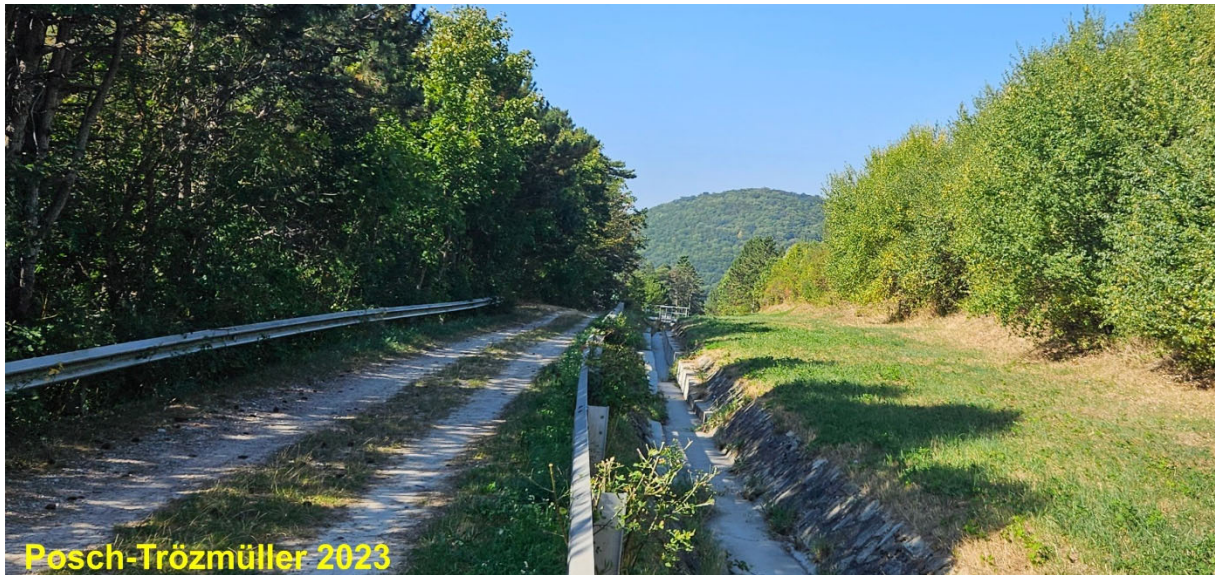
Abb. 4.8.: Betonierte Rinne entlang der Autobahn A 21 (diese befindet sich hinter der Buschreihe rechts im Bild), Blickrichtung W.

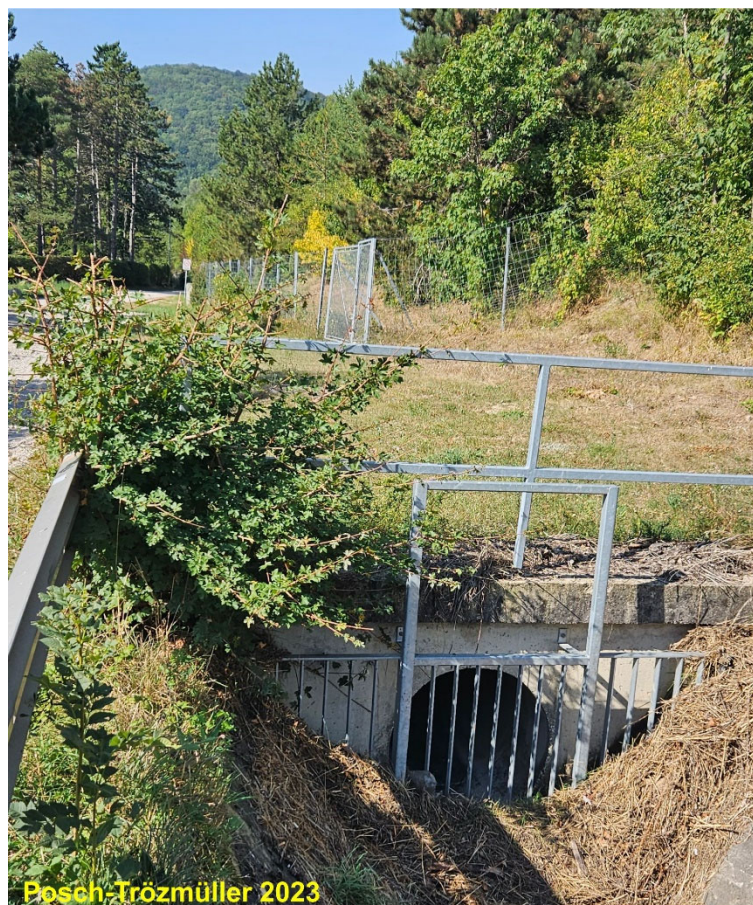
Abb. 4.9.: Schachtbauwerk, an welchem die autobahnparallele, betonierte Rinne endet (Blickrichtung W).

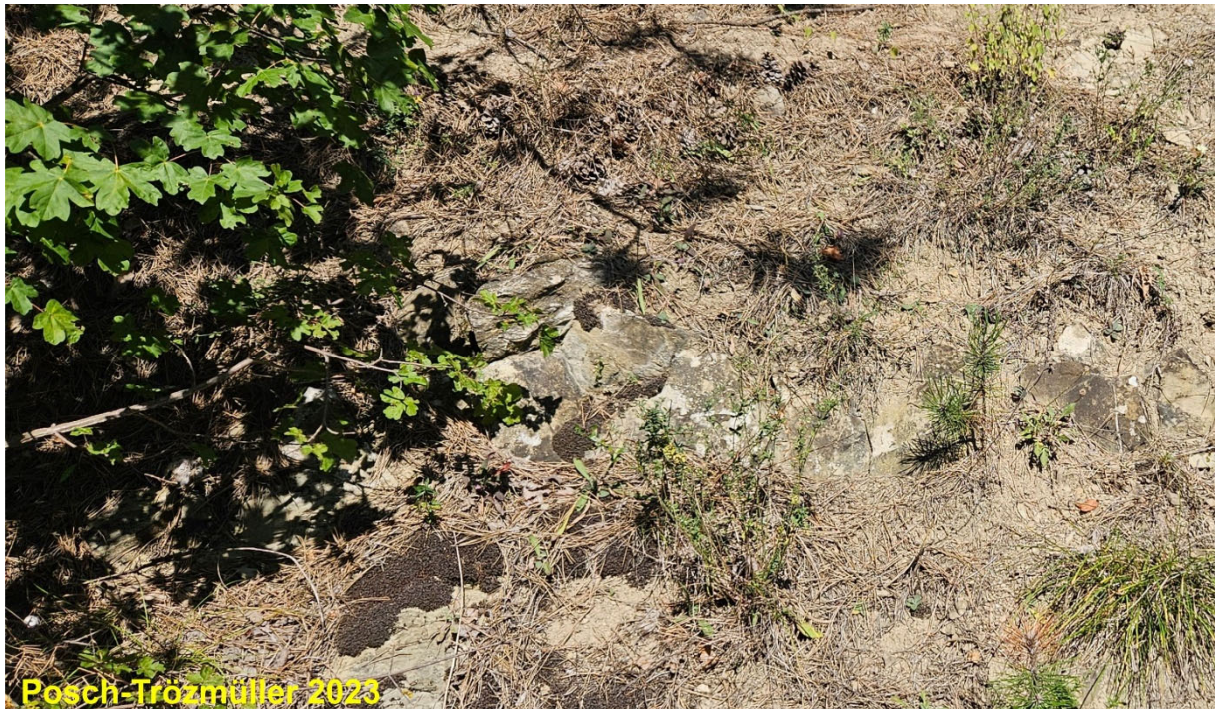
Abb. 4.10.: Aufschluss von Sandstein der Gießhübl-Fm. unmittelbar nördlich der Autobahn A 21.

Im Rahmen der Begehungen wurde festgestellt, dass nördlich der Autobahn bereits Aufschlüsse von Sandstein der Gießhübl-Fm. zu sehen sind (Abb. 4.10), was der geologischen Karte entspricht.

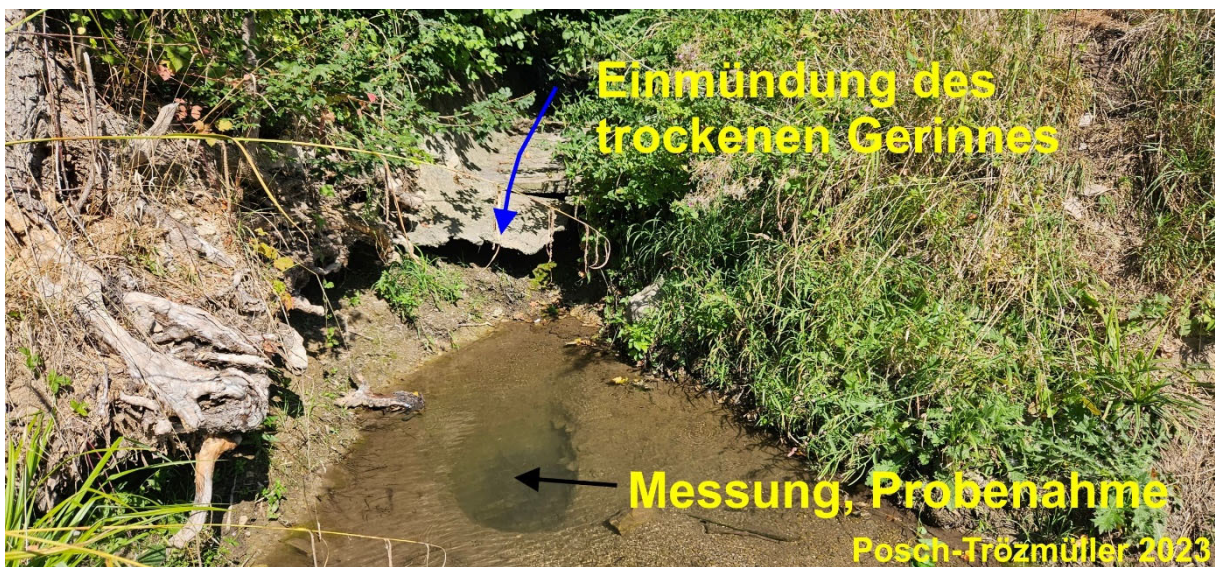
Abb. 4.11.: Einmündung des trockenen Gerinnes in den Weißenbach von N. Die Messungen wurden in einem ausgekolkten, tieferen Bereich durchgeführt, auch bei der Probenahme wurde versucht, vorwiegend Wasser aus tieferen Bereichen zu beproben, um nach Möglichkeit eventuell unterirdisch zufließende Wässer zusätzlich zum Wasser des Weißenbaches zu erreichen.

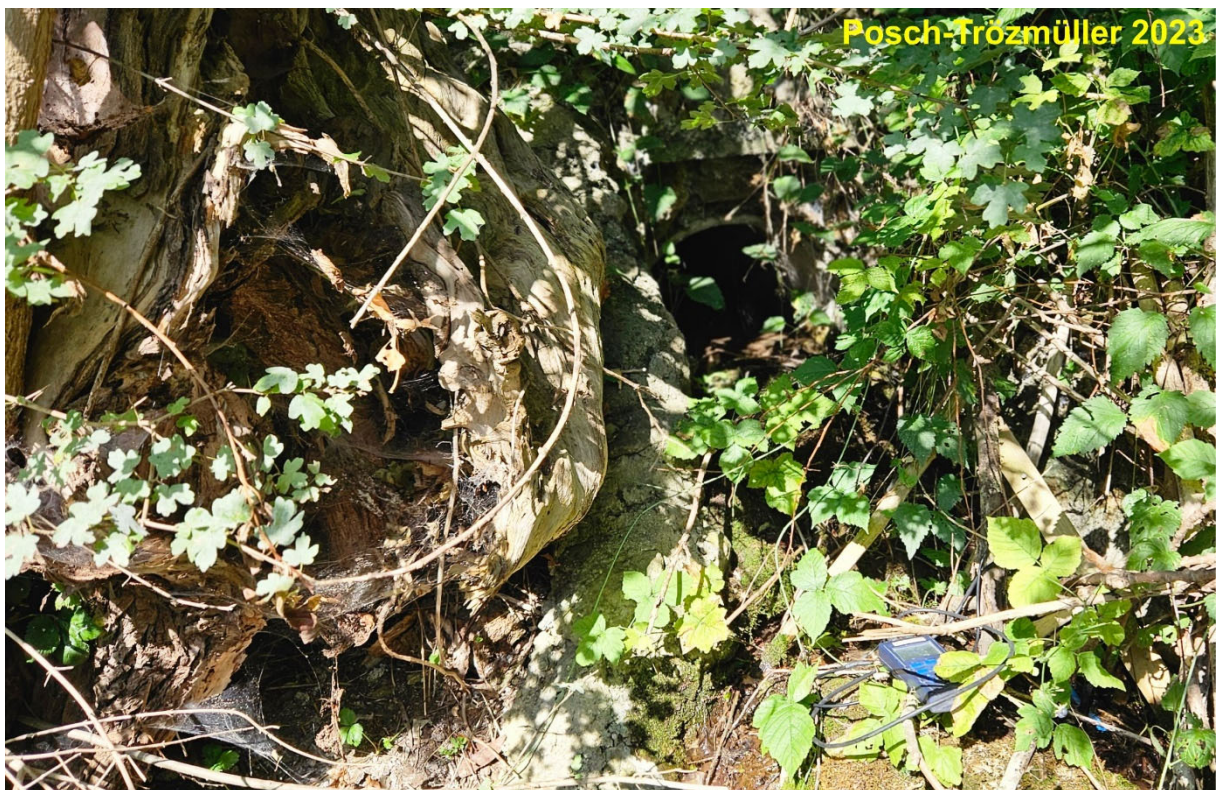
Abb. 4.15.: Von N in den Weißenbach mündendes Rohr (unmittelbar rechts der Bildmitte) mit vorgelagertem Sinterkegel, dessen Leitfähigkeit  $3.360 \mu\text{S}/\text{cm}$  betrug.

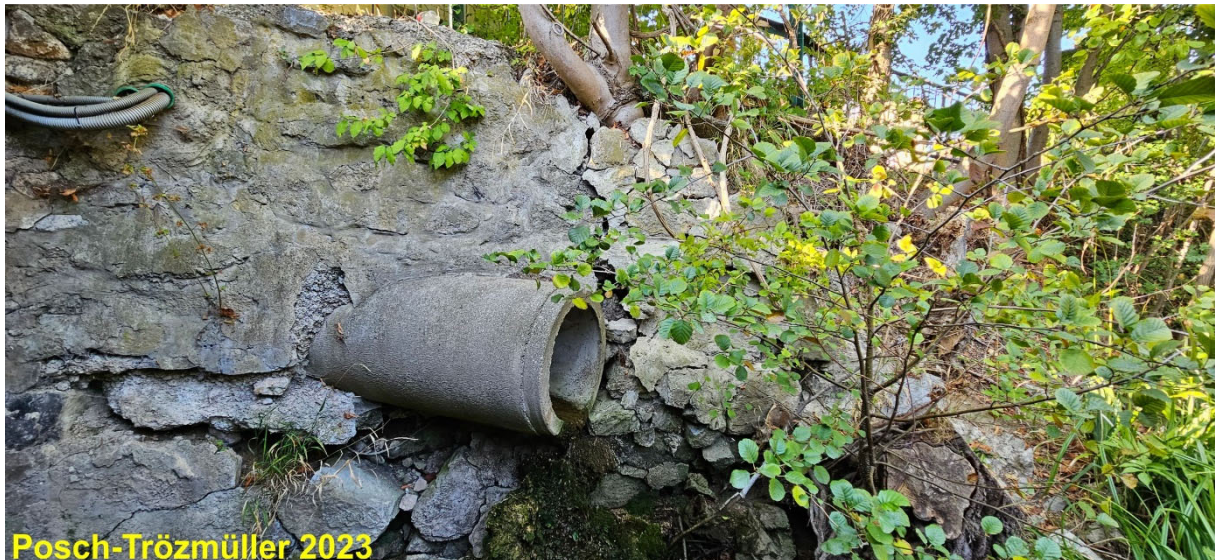
Abb. 4.19.: Rohr, welches auf der N-Seite des Mödlingbaches in selbigen mündet.

Wenige Meter bachaufwärts der Höldrüchsmühle wurde Wasser aus einem Rohr (Abb. 4.19.) gemessen, das neben bzw. unter der Brücke (Franz Schubert-Straße) in die Mödling mündet (Abb. 4.20.). Dieses Wasser wurde 2015 zwar gemessen, allerdings war der Wert nicht aussagekräftig. Diesmal wurde eine elektrische Leitfähigkeit von  $1.742 \mu\text{S}/\text{cm}$  ermittelt, die hydrochemische Analyse (Hint\_23/12) zeigte eine große Menge an Chlorid auf, sowie eine Beeinflussung durch Gips.

Woher dieses Wasser kommt, ist nicht vollständig nachvollziehbar. Aufgrund des Winkels, in welchem das Rohr unter der Straße in das Bachbett mündet sowie der Morphologie wird vermutet, dass es aus dem Sattel zwischen Straße nach Weissenbach und verlängerter Kröpfelsteigstraße herrührt (Abb. 4.20.). Dieser Bereich liegt außerhalb der Gipszonen.

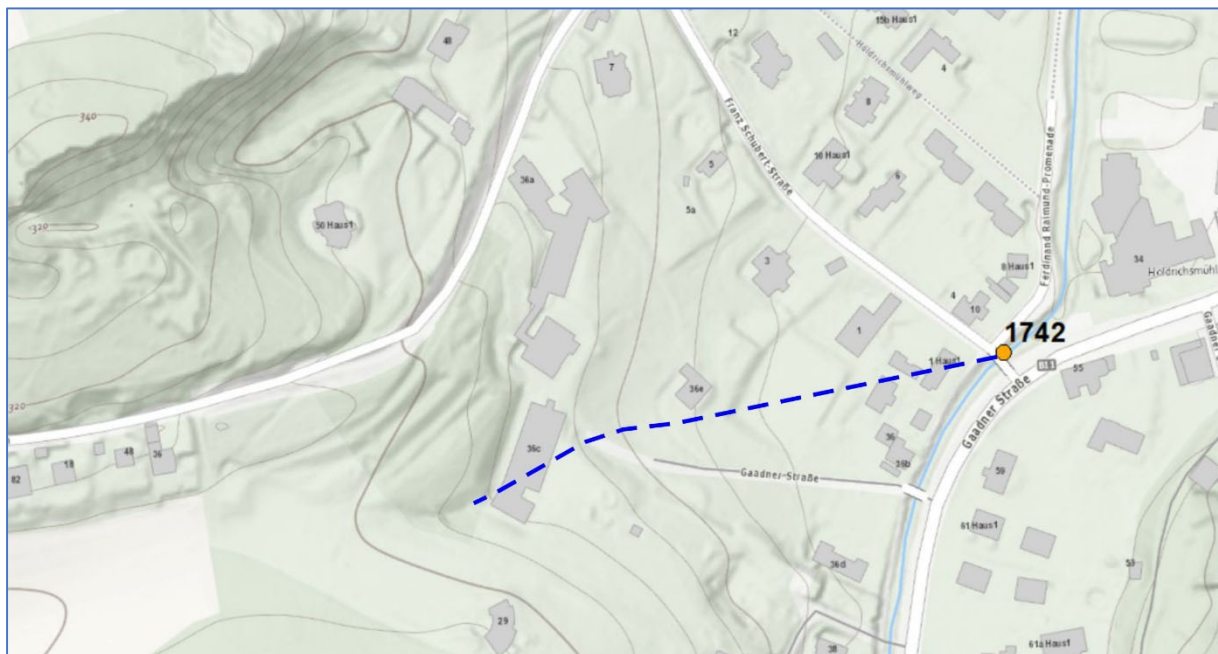
Abb. 4.20.: Vermutliche Herkunft des Wassers, welches aus einem Rohr auf der N-Seite der Mödling einmündet. Die Zahl „1742“ gibt die Leitfähigkeit an.

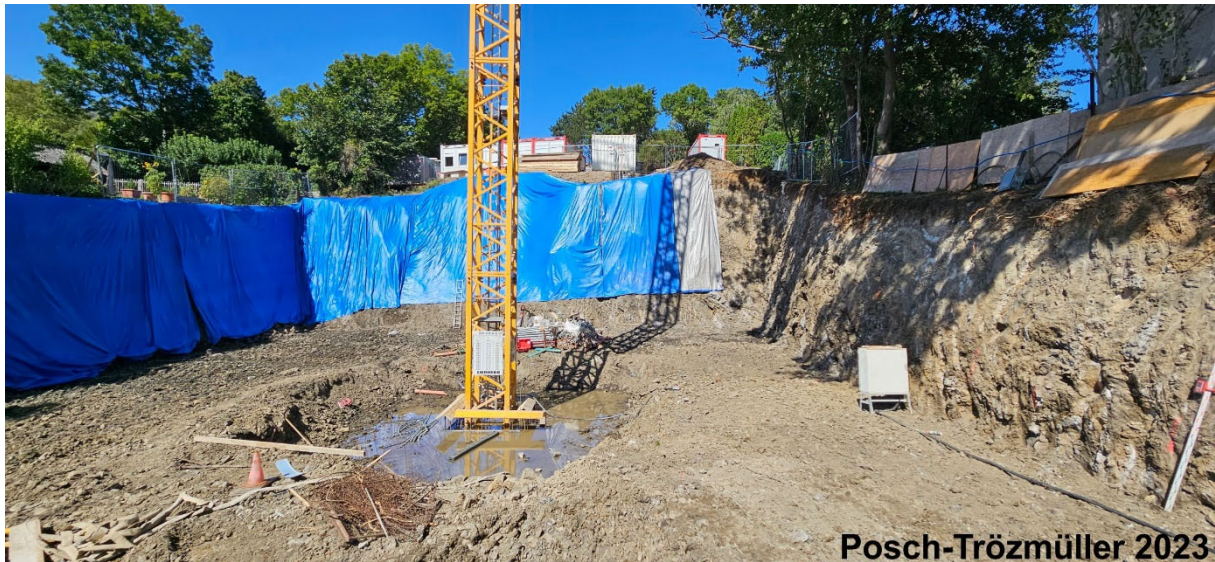
Abb. 4.21.: Blick von der Hauptstraße in die Baugrube Hauptstraße 80-82.

An der Adresse Hauptstraße 80-82 fanden zum Zeitpunkt der Geländebegehung Bauarbeiten statt, es war eine Baugrube geöffnet, deren Aufschlusshöhe an der N-Seite (Hangseite) ca. 8 m betrug (Abb. 4.21.). Obwohl der größte Teil der Baugrubenwände zugedeckt war, konnte beobachtet werden, dass hier eine Wechselfolge aus stark tektonisierten Kalkbänken und schwarzen Schiefen aufgeschlossen war (Abb. 4.22., 4.23.). Das Einfallen variierte (160/95: Mitte der E-Seite, 150/90, 150/70, 120/40: NE-Eck der Baugrube), Verfaltung und Harnischflächen waren sichtbar, und teilweise waren die Kalkbänke zu boudinierten Blöcken zerlegt.

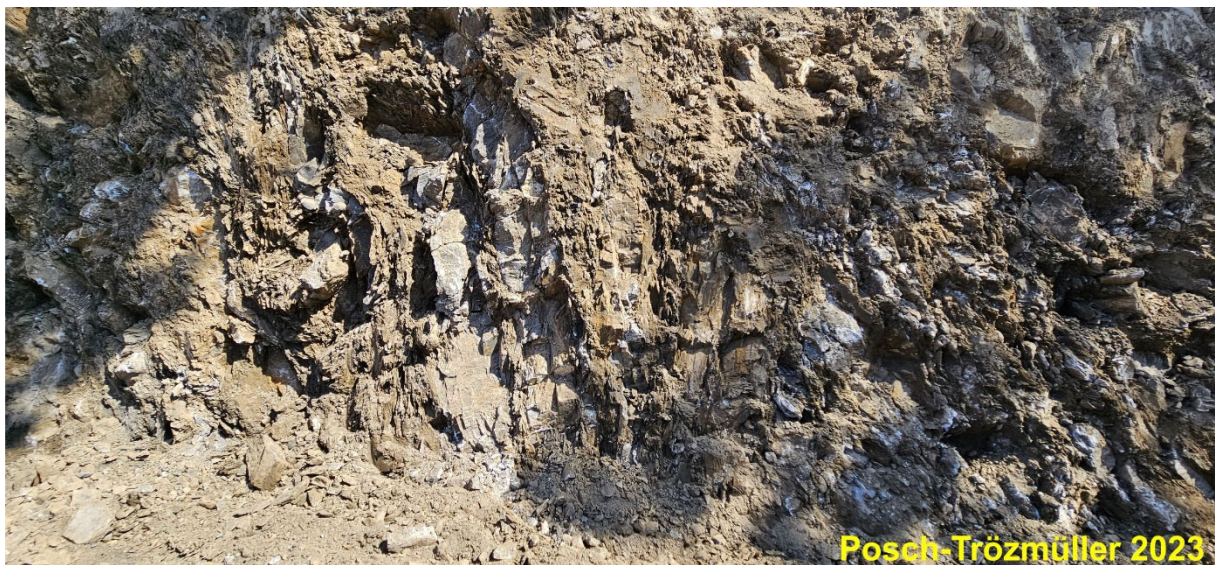
Abb. 4.22.: Tektonisierte Wechselfolge aus Kalkbänken und grau-schwarzen Schiefen in der E-Wand der Baugrube Hauptstraße 80-82.

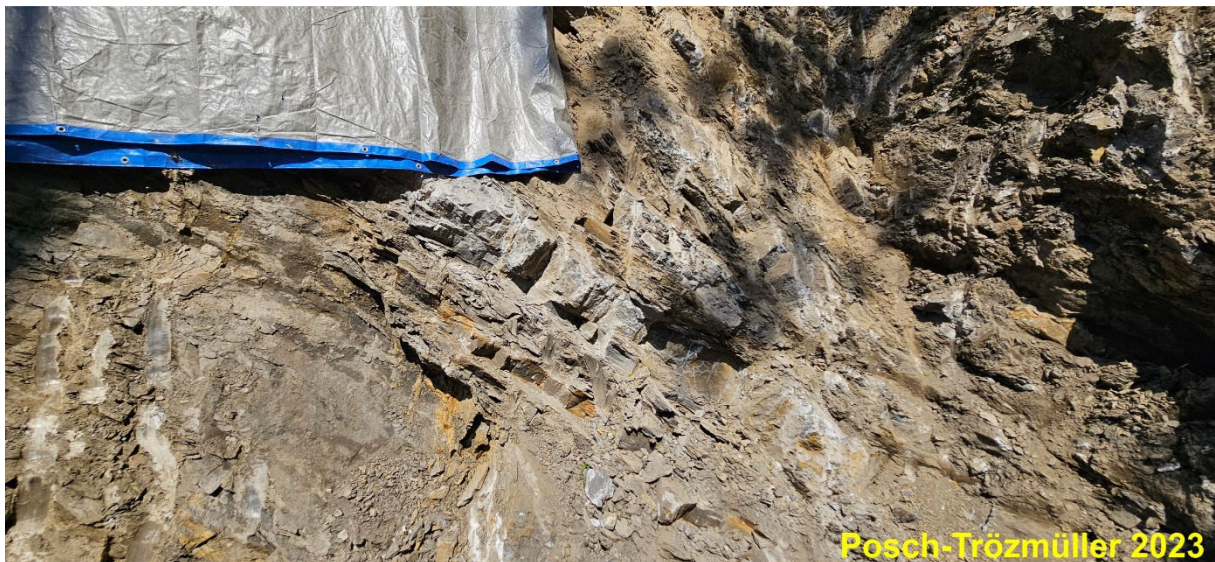
Abb. 4.23.: Wechselfolge aus Kalkbänken und grau-schwarzen Schiefen in der N-Wand (bzw. NE-Eck) der Baugrube Hauptstraße 80-82.

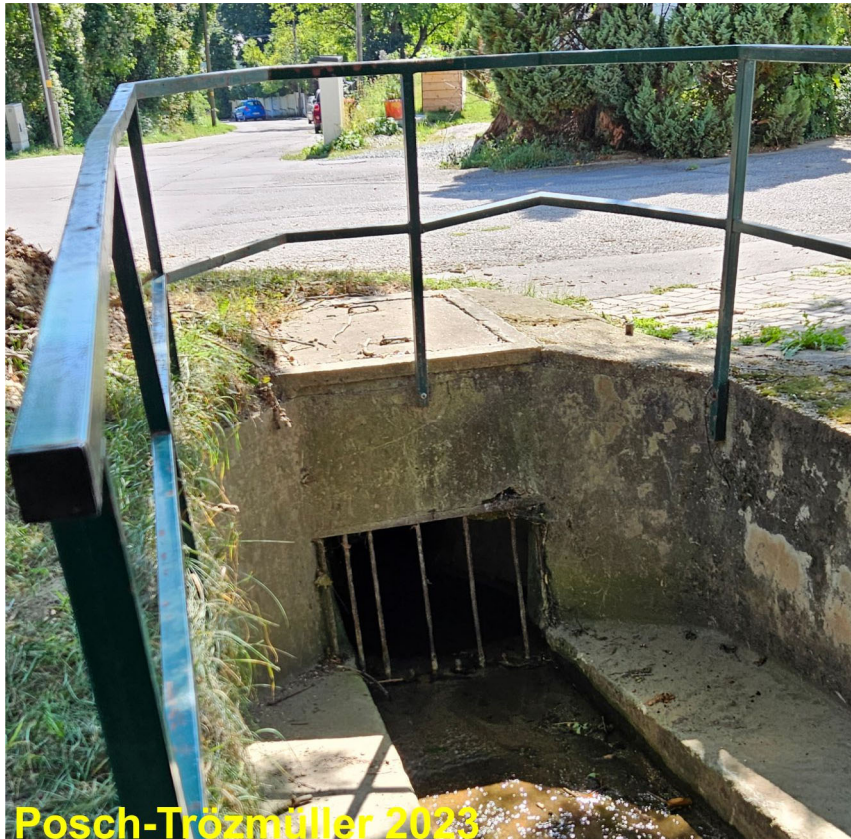
Abb. 4.25.: Der Gießhübler Bach verschwindet auf Höhe Nr. 89 im Untergrund und fließt vermutlich unter der im Hintergrund bergabführenden Gießhübler Straße Richtung Tal.

Am oberen Ende der Gießhübler Straße (neben Hausnummer 89) verschwindet der von Gießhübl kommende Gießhübler Bach im Untergrund (Abb. 4.25.), um in seinem weiteren Verlauf unterirdisch vermutlich entlang der Gießhübler Straße bis unterhalb der Dreisteinstraße geführt zu werden. Bereits 2015 wurde hier die elektrische Leitfähigkeit gemessen, dies wurde 2023 wiederholt. Die Ergebnisse sind vergleichbar, 2023 wurde eine elektrische Leitfähigkeit von  $1.442 \mu\text{S}/\text{cm}$  gemessen. Diese rührt aber, wie von einer Analyse aus 2015 bekannt, nicht von Gipsgehalt, sondern von Chlorid im Wasser

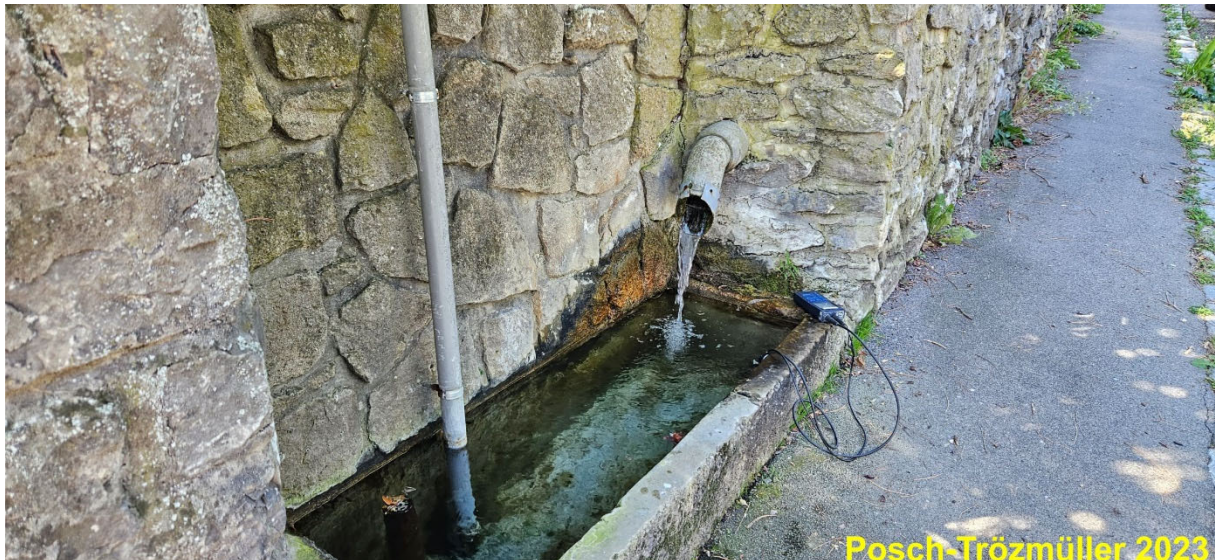
Abb. 4.26.: Aus Grundwasser gespeister Brunnen an der Gießhübler Straße 57.

Vor dem Haus Gießhübler Straße 57 wurde bereits 2015 eine Brunnenfassung entdeckt, diese führte damals allerdings kein Wasser – das Wasser wird von mindestens 2 Grundstücken zur Gartenbewässerung genutzt, und da die Anrainer nicht zu Hause waren, konnte das Wasser damals nicht gemessen werden. Glücklicherweise konnte dies 2023 nachgeholt werden. Am 8. September 2023 wurde eine elektrische Leitfähigkeit von  $1.650 \mu\text{S}/\text{cm}$  gemessen (Abb. 4.26.) und die Probe Hint\_23/4 entnommen. Die hydrochemische Analyse bestätigte eindeutig den Gipsgehalt im Wasser.

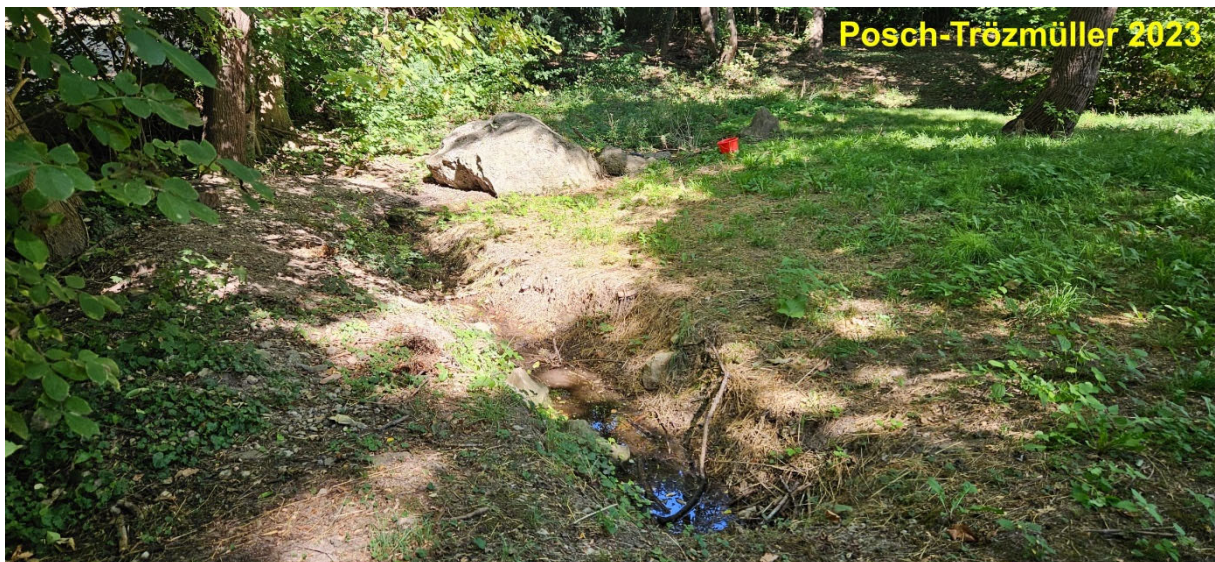
Abb. 4.27.: Quellaustritte im Park oberhalb des Alten Bades (Quellen im Hintergrund).

Bereits 2015 wurde das Wasser aus 3 kleinen Quellaustritten im Park oberhalb des Alten Bades (Abb. 4.27.) gemessen. Die elektrische Leitfähigkeit betrug damals (an 2 verschiedenen Tagen) 1.537  $\mu\text{S}/\text{cm}$  bzw. 1.569  $\mu\text{S}/\text{cm}$ . 2023 wurde diese mit 1.440  $\mu\text{S}/\text{cm}$  gemessen. Die hydrochemische Analyse von 2023 (Probe Hint\_23/3) wies ebenso wie jene von 2015 eine Beeinflussung durch Gips nach, die Probe enthielt neben hohen Natrium- und Chlorid-Werten auch sehr große Mengen an  $\text{NO}_3$ , was evtl. auf Düngemittel hindeuten könnte.

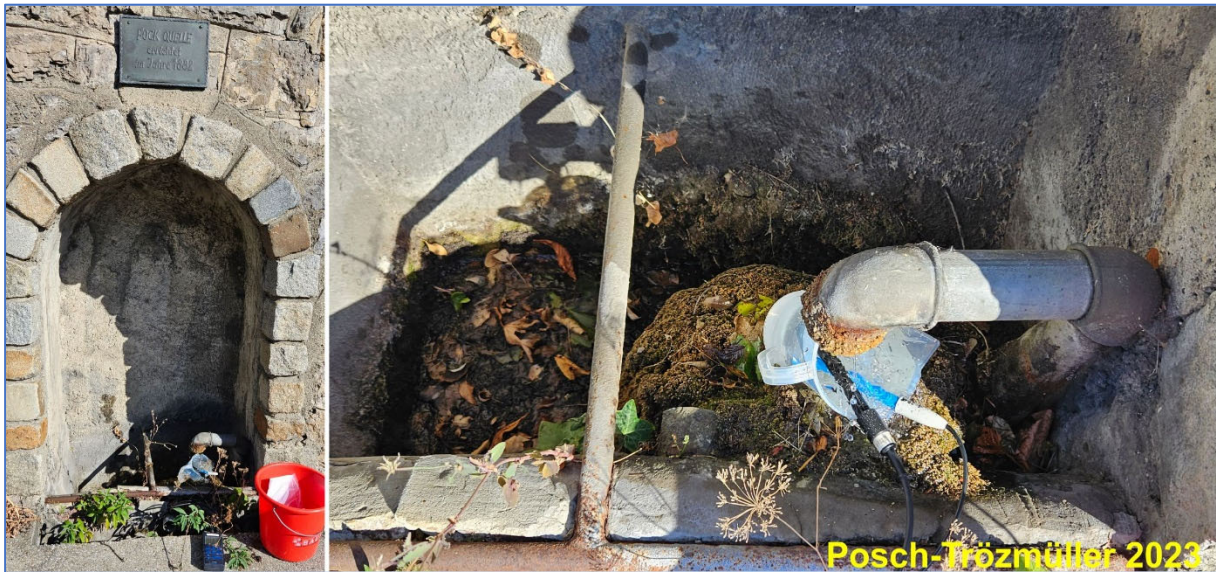
Abb. 4.28.: Fockquelle an der Johannesstraße, rechts ist unter dem Rohr ein Sinterkegel zu sehen.

Die Fockquelle (Abb. 4.28.) wurde – bedingt durch ihre günstige Lage an der Johannesstraße - bereits mehrfach gemessen. 2015 wurden Leitfähigkeiten zwischen 1.519  $\mu\text{S}/\text{cm}$  und 1.571  $\mu\text{S}/\text{cm}$  gemessen, 2023 wurden diese Werte mit 1.630  $\mu\text{S}/\text{cm}$  übertroffen. Die Analyse der am 8. September 2023

entnommenen Probe (Hint\_23/1) ergab wie auch jene aus 2015 einen eindeutigen Gipseinfluss des Wassers. Unter dem Rohr, aus dem das Wasser der Fockquelle tritt, hatte sich ein Sinterkegel gebildet.
