# Evaluierung der Gipsvorkommen auf dem Gebiet der Marktgemeinde Hinterbrühl

## Gips-Hinterbrühl 2023

Projekt NC-101 / 2022-2023, Endbericht  
BD1-G-5330/001-2022

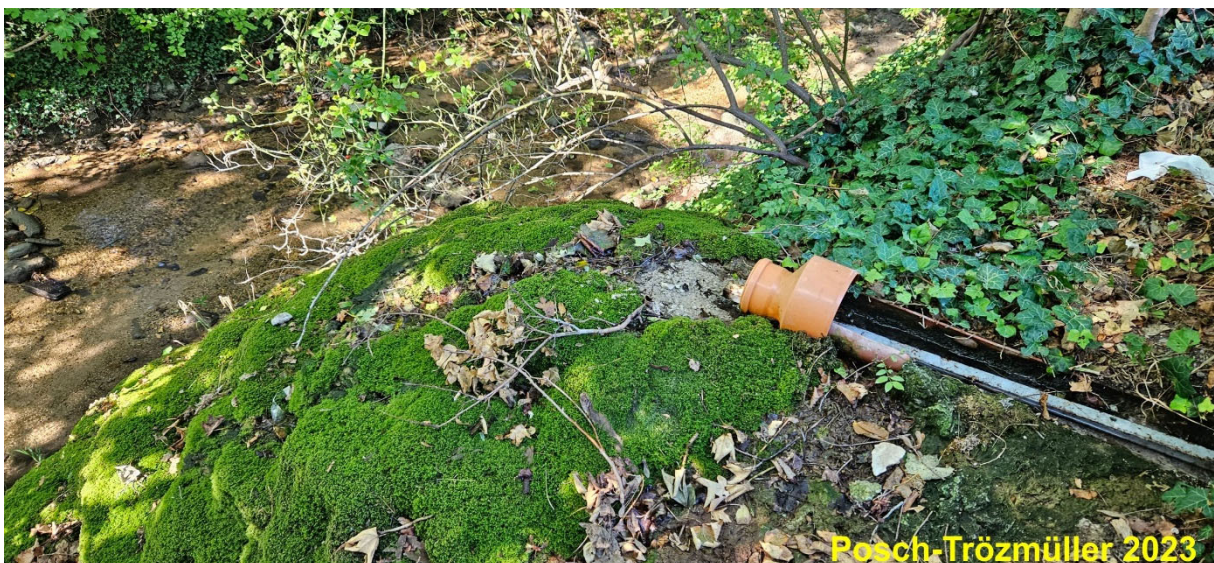
Abb. 4.29.: Aus der Seegrotte in den Mödlingbach (Hintergrund) abfließendes Wasser (Rohr), unter dem Rohr hat sich ein Sinterkegel gebildet (mit grünem Moos bewachsen).

Auffällig war, dass sich dort, wo das Seegrotten-Wasser aus einem Rohr in die Mödling fließt, ein großer Sinterkegel entwickelt hatte (Abb. 4.29.).
