**SEEN ENTSTEHEN – SEEN VERGEHEN: ZUR GESCHICHTE DER
BERGSTURZSEEN VON RINGMO UND DARBANG IN NEPAL,
CUI-HUA IN CHINA UND AM HUASCARÁN IN PERÚ**

**LAKES APPEAR – LAKES DISAPPEAR: HISTORY OF THE LANDSLIDE
DAMMED LAKES OF RINGMO AND DARBANG IN NEPAL,
CUI-HUA IN CHINA AND AT THE HUASCARÁN IN PERÚ**

Horst Josef Ibetsberger^(1,2)

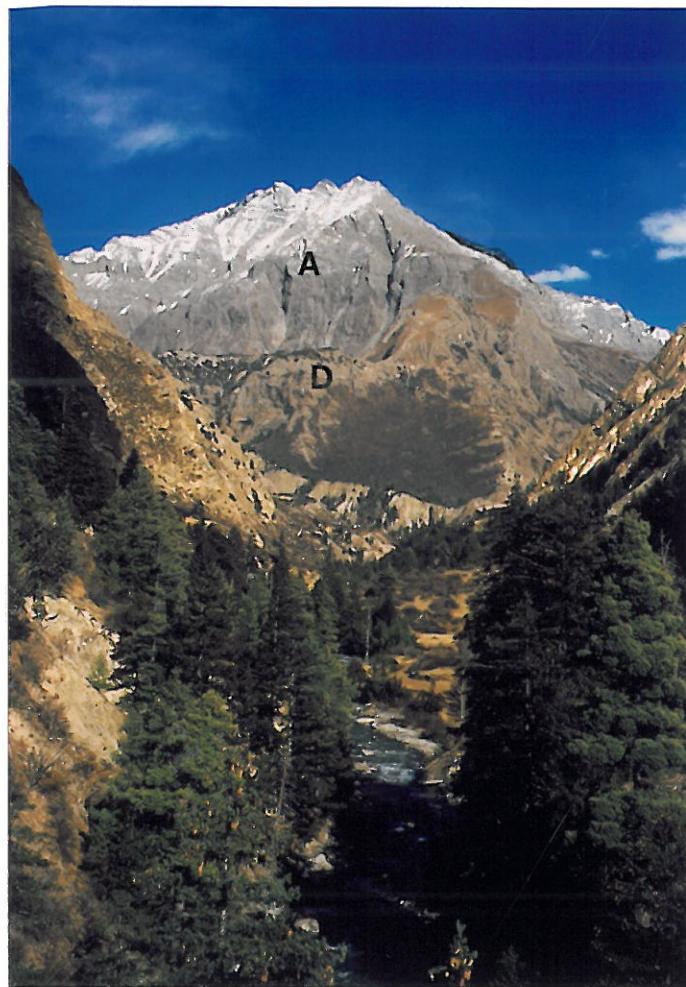
Abb.3: Tal des Suli Gad mit Abrissbereich (A) und Bergsturzdamm (D)

Der Bergsturz erfolgte an der SE-Seite des Phoksundo Sees. Hier wurde eine ca. 5500 m hohe Gebirgsflanke instabil und kollabierte. Das Ausmaß der Abrissnische berechnete Yagy (1997) mit 1500 m Höhe und 2500 m Breite. Bei einer Tiefe der Nische von durchschnittlich 30 – 50 m ergibt dies eine Kubatur von ca. 1,5 Milliarden m³.

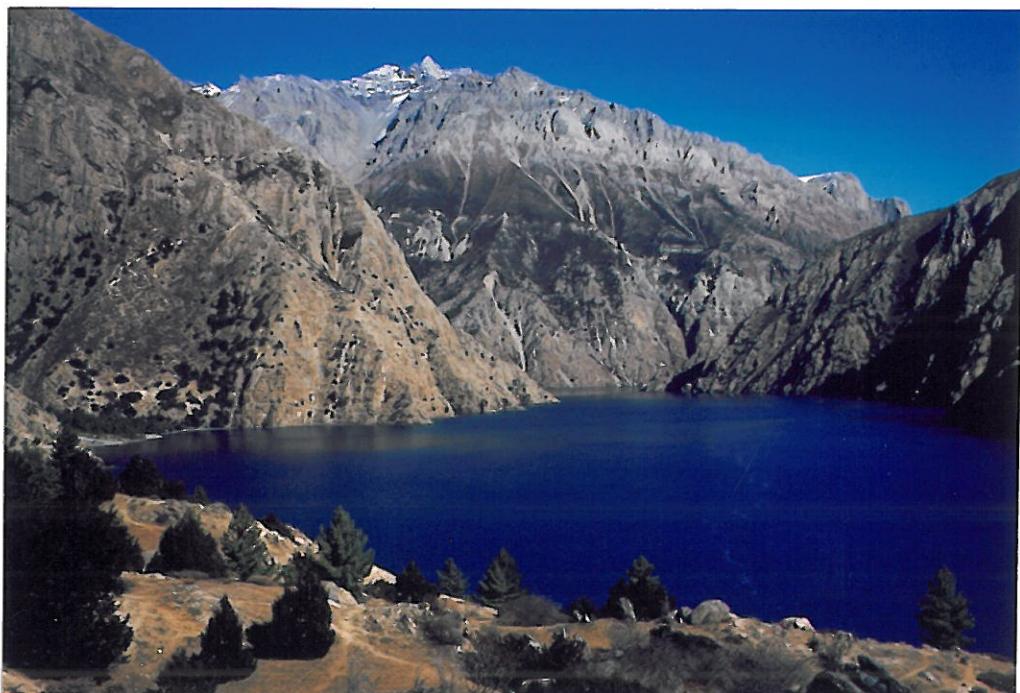
Abb.4: Bergsturzdamm und Phoksundo See im Shey Phoksundo National-Park

Die spontan gravitative Massenbewegung führte zur Verlegung des Tales und zur Ausbildung des Sees. Der Phoksundo See dürfte auf Grund der Kompaktheit des Damm-Materials heute noch in ähnlicher Weise bestehen, als zur Zeit seiner Entstehung. Das aktuelle Seebecken ist 5000 m lang, 800 m breit, 200 m tief und beinhaltet 350 – 400 Mio. m³ Wasser (Abb. 4).

Der Bergsturzdamm besteht aus karbonatischen Material, ist 600 – 1500 m breit und ca. 200 m hoch. Auf der mit einer sanft welligen Morphologie überzogenen Dammkrone liegt Ringmo. Auf der Westseite des Dammes erfolgt der Abfluss des Phoksundo Sees, der in die mit groben Blockwerk übersähte Tomalandschaft nur gering eingeschnitten ist. An der Außenseite des Dammes stürzt der Suli Gad im größten Wasserfall Nepals (170 m) ins Tal.

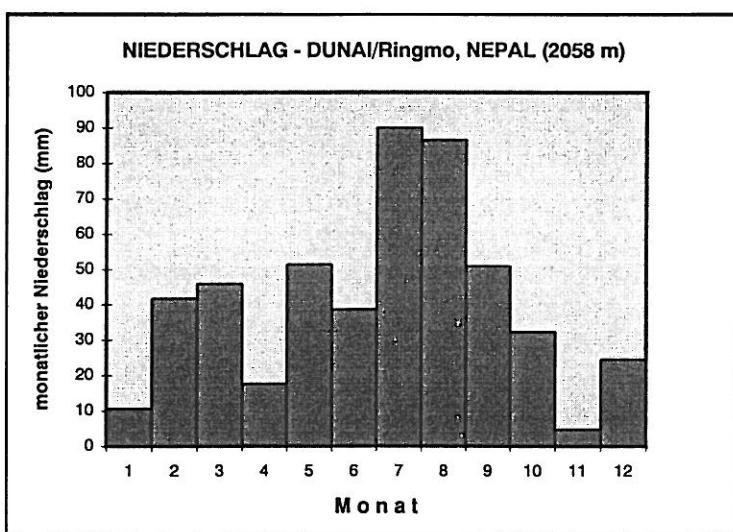
Abb.5: Diagramm monatliche Niederschlagssummen, Dunai (1987-90)

Das Bergsturzmaterial ist eine Mischung aus größeren Schollen, grobem Blockwerk und kleineren Bruchstücken. Diese Zusammensetzung dürfte maßgebend für die Stabilität und den Erhalt des Dammes über Jahrtausende gewesen sein. Durch die Mächtigkeit und Kompaktheit der Ablagerung, konnte der Damm durch die anfallenden Wasser des Suli Gad nicht demontiert werden. Dafür reichte die Erosionskraft des Flusses nicht aus, der nur während der Schneeschmelze deutlich mehr Wasser führt als das übrige Jahr. Die Wetterstation von Dunai (Distrikt-Hauptstadt, ca. 30 km südlich von Ringmo) weist ca. 500 mm Niederschlag aus, der jedoch in Ringmo und nördlich davon noch geringer ausfällt (Abb. 5).

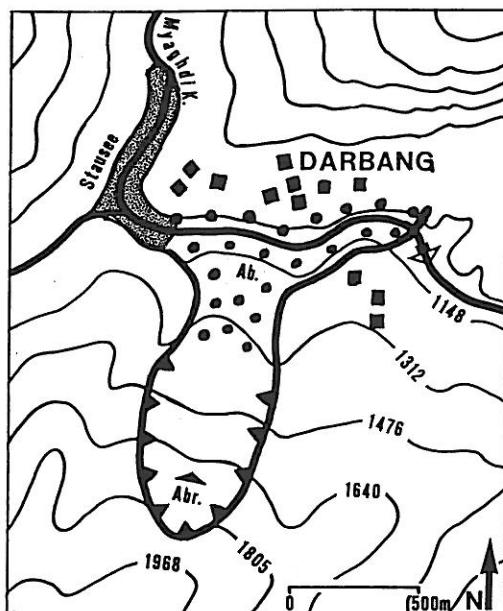
Abb.6: Bergsturz Darbang mit Abriss (Abr.), Ablagerung (Ab.) und Stausee

Der katastrophale Bergsturz von Darbang ereignete sich am 20. September 1988. An diesem Tag kam es zum unerwarteten Abbrechen einer übersteilten Talflanke an der orographisch rechten Seite des Myagdi Khola. Die Abrissnische hatte ein Ausmaß von 500 m Breite und 800 m Höhe (Abb. 6). Das dislozierte Volumen der Massenbewegung kann auf ca. 5 Mio. m³ geschätzt werden (Yagi, Maruo, Saijo, Nakamura 1990).

Die spontan gravitative Massenbewegung verursachte enorme Verwüstungen bei Darbang. Sämtliche Gebäude auf der orographisch rechten Seite des Myagdi Khola wurden zerstört, mehr als 100 Menschenleben waren zu beklagen. Das dislozierte Material verlegte den Flusslauf des Myagdi Khola. Erst nach 6 Stunden konnte der mehrere 10er Meter mächtige Bergsturzdamm aus Trümmermasse durchbrochen werden. Die darauffolgende Flutwelle verursachte talabwärts große Schäden.

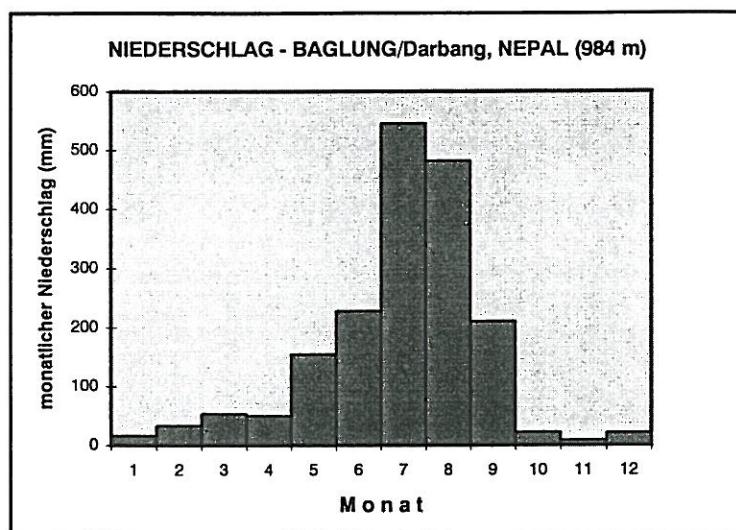
Abb.7: Diagramm monatliche Niederschlagssummen, Darbang (1981-90)

Ein weiterer entscheidender Faktor, der zur Massenbewegung überleitete, sind die extremen klimatischen Verhältnisse in der Staurandlage südlich des Dhaulagiri und Annapurna Himal. Jährliche Niederschlagssummen von 5000 mm (5551 mm in Lumle, ca. 50 km E von Darbang) sind keine Ausnahme. Auf Basis der meteorologischen Daten der Station Baglung (1981-1990) ist ersichtlich, dass jährliche Niederschlagswerte über 2000 mm erreicht werden (Abb. 7). Im Katastrophenjahr 1988 trafen mehrere ungünstige Umstände zusammen. Die extreme Hitze und Trockenheit in der Zeit des Vormonsuns April, Mai und Juni führte zu einem tiefgründigen Aufbrechen der Bodenkrume. Mit dem Ausbruch des Monsuns im Juli drang das Niederschlagswasser tief in die Risse und Spalten des Bodens und bis weit in das Anstehende hinein vor. Die extremen Niederschläge von 1988 übersättigten das Gestein, das durch die eigene Auflast in sich zusammen sackte (Ibetsberger, Weidinger 2000).

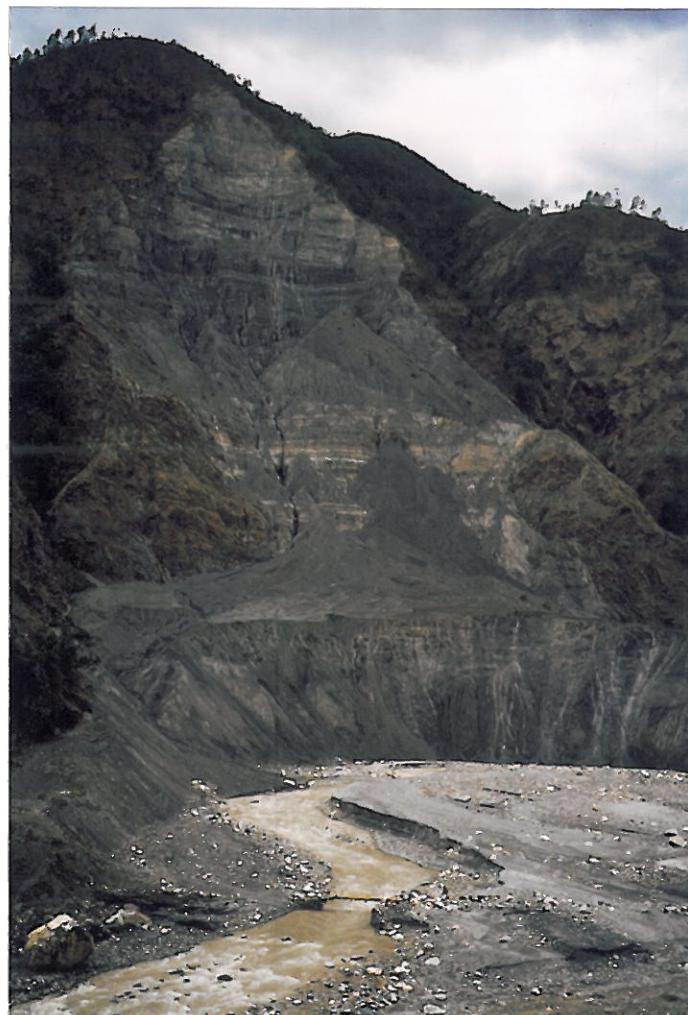
Abb.8: Der Myagdi Khola durchschneidet das Bergsturzgebiet von Darbang

Die Massenbewegung begrub einen Teil des Dorfes Darbang und bildete einen Damm aus, der das Myagdi Khola Tal abriegelte. Der Bergsturzdam war ca. 700 m lang, 100 m breit und 25 – 50 m hoch. Er bestand aus stark zertrümmerten Material, das den anfallenden Wassermassen des Myagdi Khola nur über 6 Stunden Einhalt bieten konnte. Dann wurde die Dammkrone gekappt und die dadurch ausgelöste Flutwelle wälzte sich talwärts (Abb. 8).

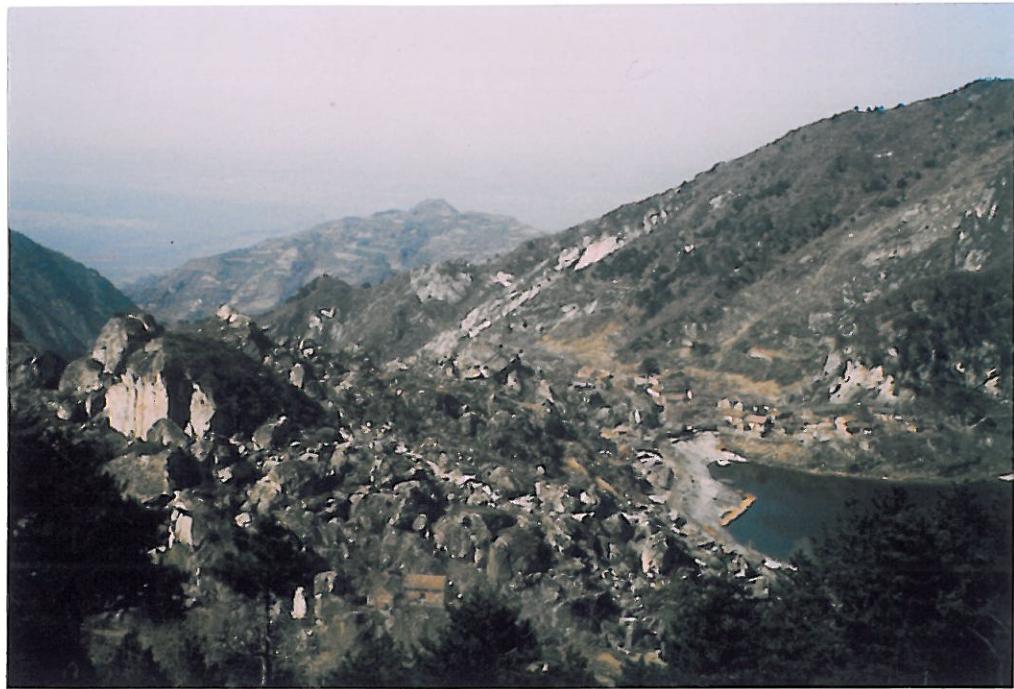
Abb.10: Das Akkumulationsgebiet des Cui-Hua-Bergsturzes und der Tianchi See

Die spontan gravitative Massenbewegung führte zur gänzlichen Verlegung des Dongcha Tales und zur Ausbildung eines Sees. Der Tianchi See besteht somit noch heute, in ähnlicher Weise wie bereits seit dem Abgehen der Massenbewegung (Abb. 10).

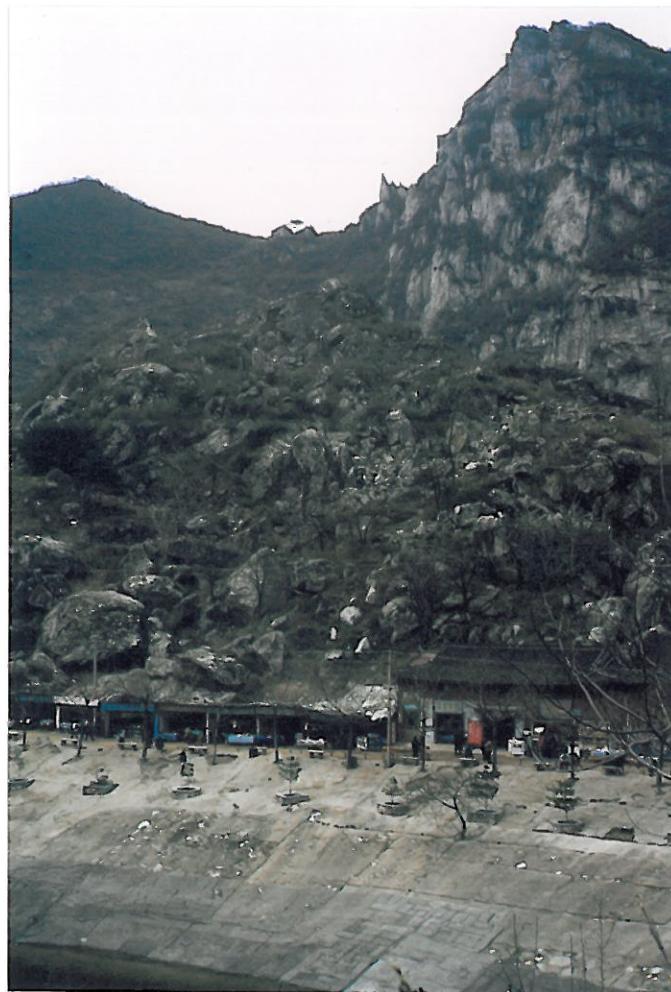
Abb.11: Der Cui-Hua Bergsturz und der abgedichtete Damm des Tianchi Sees

der Sommermonate, auf künstliche Weise abgedichtet werden (Abb. 11). Dieser Eingriff ermöglicht einen, über das Jahr ausgeglichenen Wasserspiegel, im gerne besuchten Naherholungsgebiet der Millionenstadt Xian (Weidinger, Wang, Ma 2000).

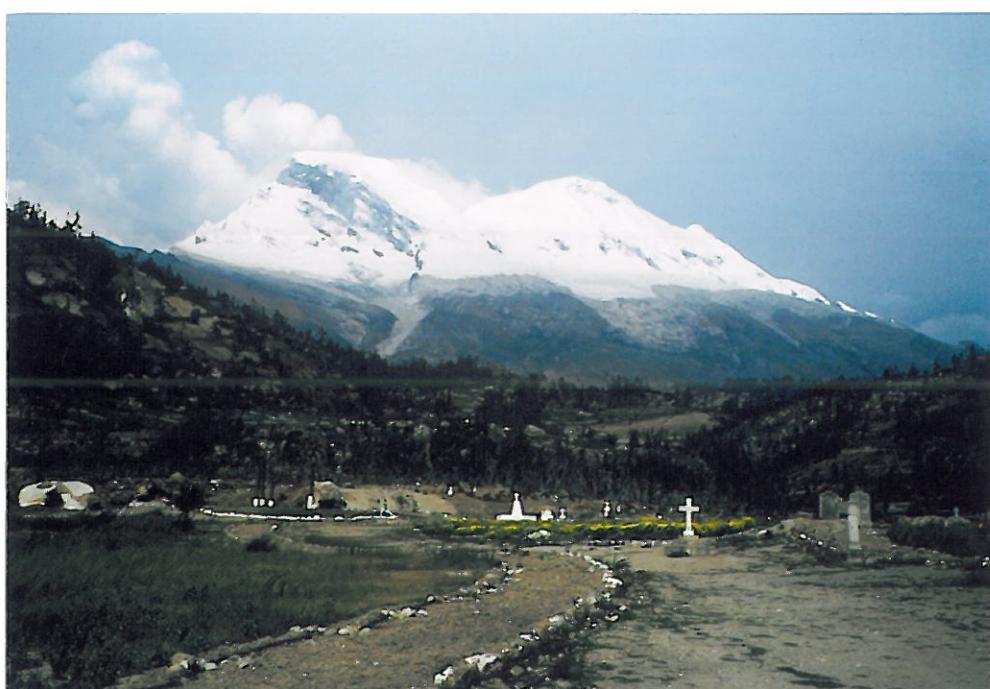
Abb.13: Der Abriss am Huascarán-Nordgipfel u. die verschüttete Stadt Yungay (vorne)

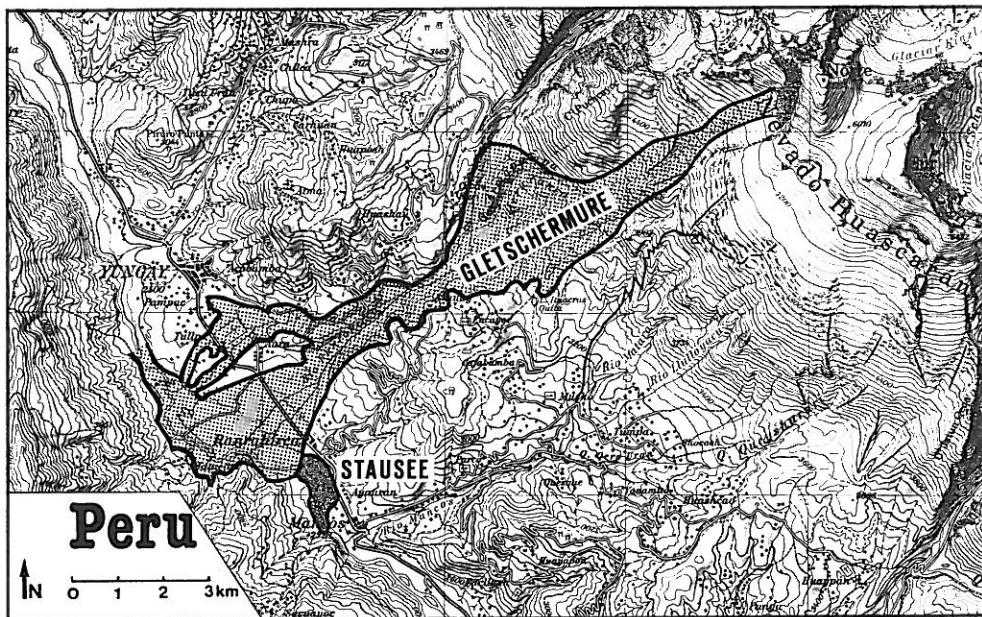
Abb.13: Detailaufnahme des Ausmaßes der Gletschermure am Huascarán (nach Welsch & Kinzl 1970, Basis: AV-Karte Cordillera Blanca, Nord)

Der mächtige Hauptstrom dämmte das Haupttal des Rio Santa zur Gänze ab. Der ca. 20 m hohe Damm staute den Rio Santa zu einem 2 km langen See (Abb. 14). Da jedoch der Damm, bestehend aus dem Wasser-, Eis-, Schnee- und Schuttgemisch keinerlei Stabilität aufwies, konnte dieser den Gewicht der aufgestauten Wassermassen nur 30 Minuten standhalten. Der Fluss riss mit einer gewaltigen Flutwelle Gesteinstrümmer, Bäume, Schutt, Fahrzeuge und Menschen mit. Die Wassermassen richteten talwärts enorme Schäden an Hab und Gut an.

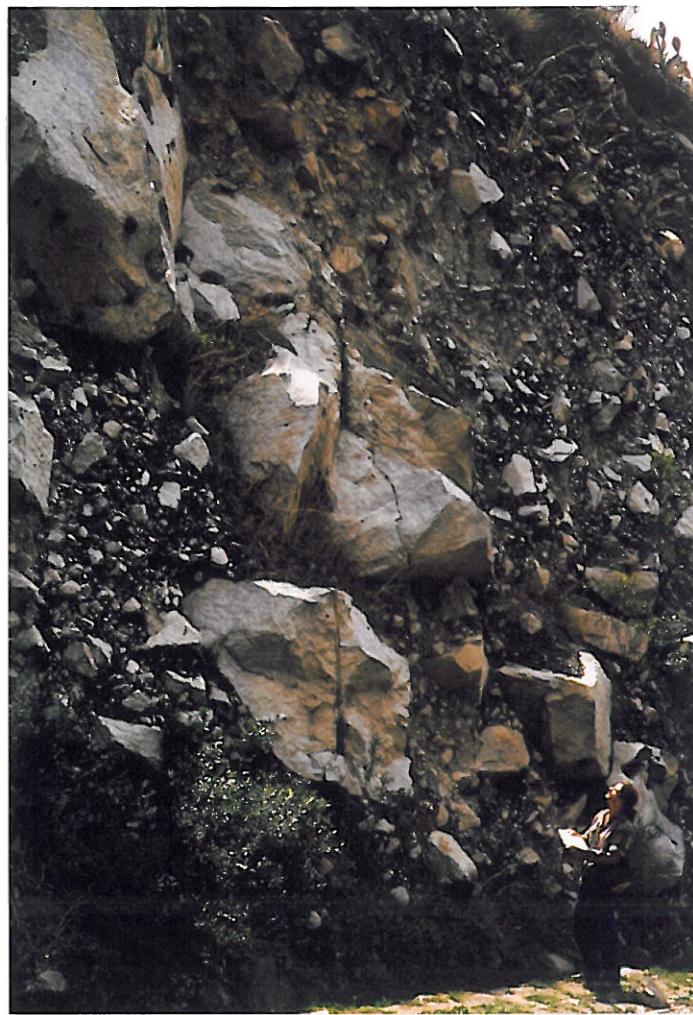
Abb.15: Grobes Blockwerk in feinkörnigen Material, Gletschermure Huascarán

Das Material, aus dem der Damm aufgebaut war, wies keinen Zusammenhalt auf. Mehrere m^3 große Blöcke schwammen in einer feinkörnigen Matrix mit Wasser und Eis vermischt. Dadurch konnte nicht jene Stabilität aufgebaut werden, die nötig gewesen wäre um einen dauerhaften Damm entstehen zu lassen. Wären dem Material mehrere Tage zur Verfestigung zur Verfügung gestanden, hätte dieser Stabilitätsinput wohl ausgereicht um einen für längere Zeit standhaften Damm entstehen zu lassen. Das wäre bei geringerem Wasseranfall, etwa einem Seitenfluss, nicht aber beim Hauptfluss möglich gewesen.

Die Sturzereignisse von Darbang (Nepal) und am Huascarán (Perú) weisen einige Parallelen auf. In beiden Fällen kam es zu einem Flankenabbruch. Das Material staute den Fluss zu einem See, der jedoch nach wenigen Stunden den Damm demontierte und mit einer Flutwelle den tiefer liegenden Talabschnitt verwüstete. Während der Bergsturzdamm von Darbang aus kataklastischen bis mylonisierten Gesteinsmaterial bestand, wurde das Rio Santa Tal im Norden von Perú vom Schwemmfächer einer Gletschermure verlegt. Der Bergsturzdamm von Darbang konnte dem Druck der enormen Wassermengen des temporären Sees nur 6 Stunden standhalten und zerbarst. Das Schne--, Eis- und Gesteinsgemisch der Gletschermure vom Huascarán erreichte nie ein Stadium an Konsistenz, um einen dauerhaften Damm entstehen zu lassen. Die breiartige Masse wurde durch die Kraft des aufgestauten Wassers richtiggehend verschwemmt (Abb. 15).
