MASSENBEWEGUNGEN UND GEBIRGSGEFAHREN AM FUSSE DER TRAUNSTEIN-NORD- UND WESTWÄNDE, GMUNDEN, OBERÖSTERREICH

MASS-MOVEMENTS AND MOUNTAIN HAZARDS AT THE NORTHERN AND WESTERN FLANKS OF MOUNT TRAUNSTEIN, GMUNDEN, UPPER AUSTRIA

Johannes Thomas Weidinger⁽¹⁾

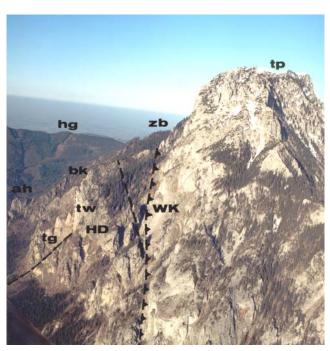
Abb. 2: Traunstein-Westwand mit Blick Richtung N (Flughöhe ca. 1300 m); Störungsscharen (parallel zur Querverschiebung am Traunsee) und Bergzerreißungen im Sockel des Berges aus bajuwarischem Hauptdolomit (HD) – Herkunftsgebiet zahlreicher Fels- und Bergsturzmassen – und kompaktem tirolischem Wettersteinkalk (WK); (-.-.-) Deckengrenze, (---) Brandkogelstörung. tp = Traunstein-Plateau, bk = Brandkogel, ah = Adlerhorst, zb = Zirlerberg, hg = Hochgschirr, tw – Teufelswand, tg – Teufelsgraben; Foto: M. Wojacek 2001.

Parallele Ableger dieser Großstörung sind am Fuße der Westwand des Traunsteins aufgeschlossen (Abb. 2), wo eine Störungszone (im Folgenden Brandkogel-Störung genannt) mächtige Felstürme aus Hauptdolomit, die relativ nach Süden geschleppt wurden, wie den Brandkogel (= Große Häfenstelle), vom Traunstein-Massiv trennt. Weitere parallele Störungsscharen von dort in Richtung Westen, zum Traunsee-Ostufer hin, sind nicht nur in der Kaltenbachwildnis aufgeschlossen, sondern manifestierten sich auch im Bereich der fallweise aktiven Schobersteinrutschung (Abb. 3), in deren Ausgangsbereich gleich orientierte Setzungsrisse verzeichnet wurden, die sich vermutlich nach einer vorangegangenen tektonischen Zerrung bildeten (Daurer, Schäffer 1983). Auch vermehrte Seismizität ohne autochthones Beben tritt in diesem Gebiet auf, wobei die N-S-Grenze der Wahrnehmung der Bereich der Wohnhäuser Traunsteinstraße 333 – 335 ist, was das Streichen der Störungszone (Abb. 3) verdeutlicht. So konnte dort 1981 ein Beben verspürt werden, nachdem auch jenes von Friaul 1976 deutlich eingestreut wurde (Zeugenbericht Familie J. Weidinger).

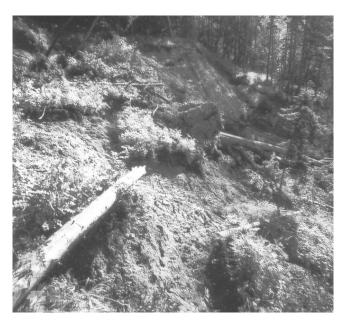
Abb. 7: Rückschreiten der Anrisskante am Geißbühel im Jahre 2002

Weiters konnten auf einer Seehöhe von 720 m, an der Südseite des aus Buntmergel bestehenden "Geißbühels", junge Setzungen (Versetzungsbeträge < 3m) und Zugrisse an der Oberfläche der zum Abgleiten bereiten Masse beobachtet werden. Dabei konnte während der hohen Niederschlagsraten im Sommer 2002 ein weiteres Rückschreiten der Erosionskante und Abrissnische des darunterliegenden Murstroms von ca. 10 m beobachtet werden (Abb. 7).

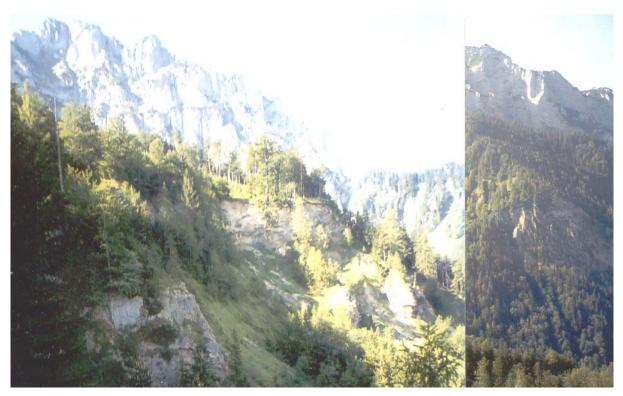
Abb. 8a (links): Das Felssturzgebiet der "Reisseten Schütt" vor dem Traunstein; 8b (rechts): Die Zirler-Berg-Scholle zeigt im Bereich der "Gamsriese" einen durch Bergzerreißung losgelösten, absturzbereiten Felsturm (kl. Pfeil, Volumen ≥ 2000m³); die zu erwartende Sturzbahn in Richtung Gschliefgraben ist mit den durch Steinschlag verursachten Schneisen im Wald (Pfeil) vorgezeichnet (Fotos: J. Weidinger 2003).

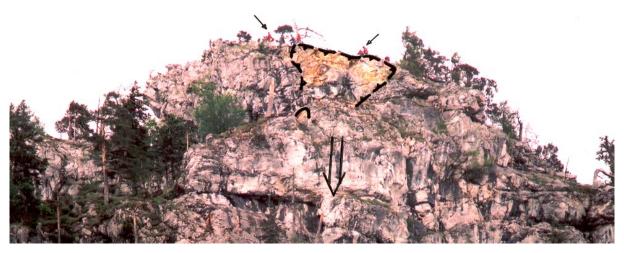
Abb. 10a: Felssturz Ansetz; die Pfeile zeigen Arbeiter bei der Sanierung der Abbruchstelle (Foto: Salzkammergut –Rundschau/Aigner 1998)

deren Fuß seit dem Spät- und Postglazial Berg-, Felsstürze und Steinschlag mächtige Schuttkegel, sogenannte "Schieden" oder "Schütten", aufbauten. Im Verhältnis zu großen Blöcken wird der umgebende feinere Schutt rascher abtransportiert, was fallweise durch das angepasste Wachstum von Bäumen auf Blöcken beobachtet werden kann. Während der Schutt im Norden relativ geringmächtig auf veränderlich festen Gesteinen liegt, nimmt die Mächtigkeit der Schuttkegel (mindestens 90 m) von Norden gegen Süden (zum Bach der Weißen Riesen) zu (Schmid, Gratzer in diesem Band; Stadtgemeinde Gmunden Wasserversorgung 1999), ehe die Traunstein-Westwände ab der sogenannten Ansetz direkt ohne Schuttüberdeckung in den Traunsee fallen (Abb. 10a und 10b).

1997 – Klüftung, Verwitterung und Baumbestand (Hebelwirkung) bewirken den Anriss einer Steinschlag- und Felssturzzone am sogenannten Überstieg entlang des Naturfreundesteigs auf den Traunstein (Abb. 10a, 10b).

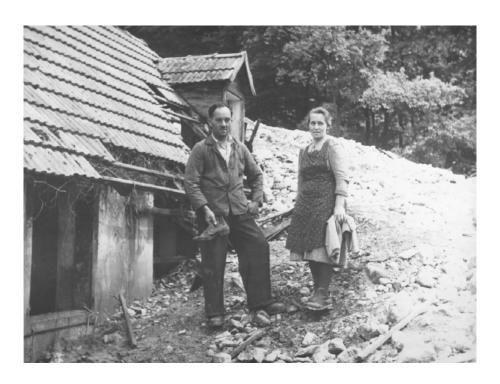
Abb. 11a, 11b: Während eines Unwetters im Juli 1955 verwüstete ein Schuttgang aus dem Lenzlgraben das Lias'n Haus. Ein an dieser Stelle neu errichtetes Wohnhaus dient heute dem Bergrettungsdienst (Fotos: M. Ebner).

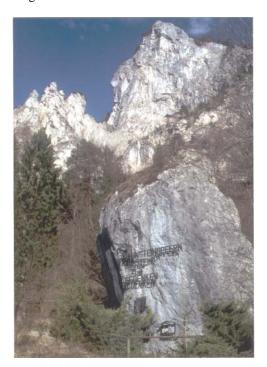
Abb. 18: Der Edlerstein, Bergsturzblock und Gedenkstein der Traunsteinopfer

16. – **19. Jhdt.** – Der vom Traunstein abstürzende Edlerstein (heutiger Gedenkstein der Traunsteinopfer) bleibt wenig oberhalb des besiedelten Gebietes liegen (Abb. 18).

- + Im Bereich der Felssturz- und steinschlaggefährdeten Staininger Schütt nahe dem heutigen Umkehrplatz steht eine Kapelle, die nach der mündlichen Überlieferung zum Dank, dass der vom Traunstein abgestürzte Edlerstein (heutiges Denkmal der Traunsteinopfer, Abb. 18) nicht verbautes Gebiet erreicht hatte, als Schutz- und Abwehrbau errichtet worden sein soll.

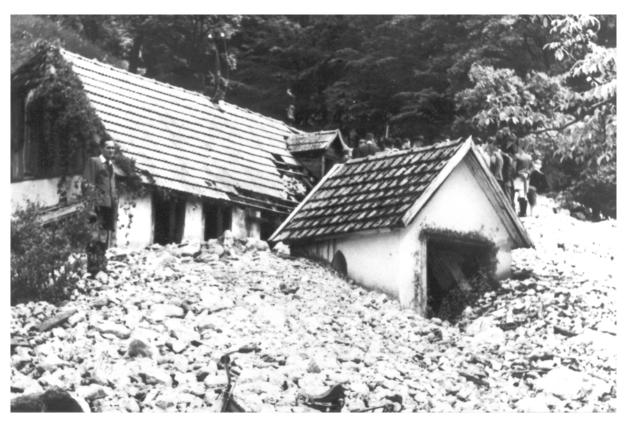
Abb. 19: Beim Geschiebestoß aus dem Lenzlgraben im Jahre 1955 (siehe auch Abb. 11a und 11b) wurde auch eine Kapelle (rechts im Bild) verschüttet und nicht wieder aufgebaut (Foto: H. Loderbauer).

- + **Beim Lenzlgraben** befand sich einst eine Kapelle, die durch den Geschiebstoß von 1955 verschüttet und nicht mehr aufgebaut wurde (Abb. 19).
- + Im Bereich des Steingraben (nördlich des Gasthofs Grünberg) und des Südlichen Grenzgraben an der Westflanke des Grünbergs, die während Extremereignissen zeitweilig zusammenhängen können, befinden sich zwei Kapellen, eine davon aus dem Jahre 1723. Alte Aufschotterungen um ein Wohnhaus am Schuttkegel des Steingraben sind Stille Zeugen der dokumentierten Murgänge der Jahre 1897, 1899, 1910, 1948, 1954, 1955 und 1987.

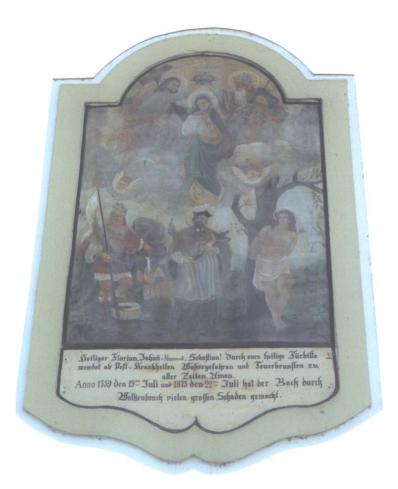
Abb. 20: Bildstock am Eingang zum GH Steinmaurer; darauf steht u.a. geschrieben: ... "Anno 1759 den 19. Juli und 1875 den 22. Juli hat der Bach durch Wolkenbruch vielen großen Schaden gemacht".

+ **Am Gasthof Steinmaurer** befindet sich ein Bildstock, der auf Vermurungen während starker Niederschläge der Jahre 1759 (1799) und 1875 aus dem relativ weit entfernten Wasserlosen Bach hinweist (Elßner 1792-1856, Krackowizer 1998-1900, Gmundner Wochenblatt 1875; Abb. 20).
