Dionýs Štúr und die Felsstürze vom Mönchsberg (Stadt Salzburg)

JOSEF-MICHAEL SCHRAMM¹ & THOMAS HOFMANN²

Dionýs Štúr and the Rockfalls from Mönchsberg (City of Salzburg)

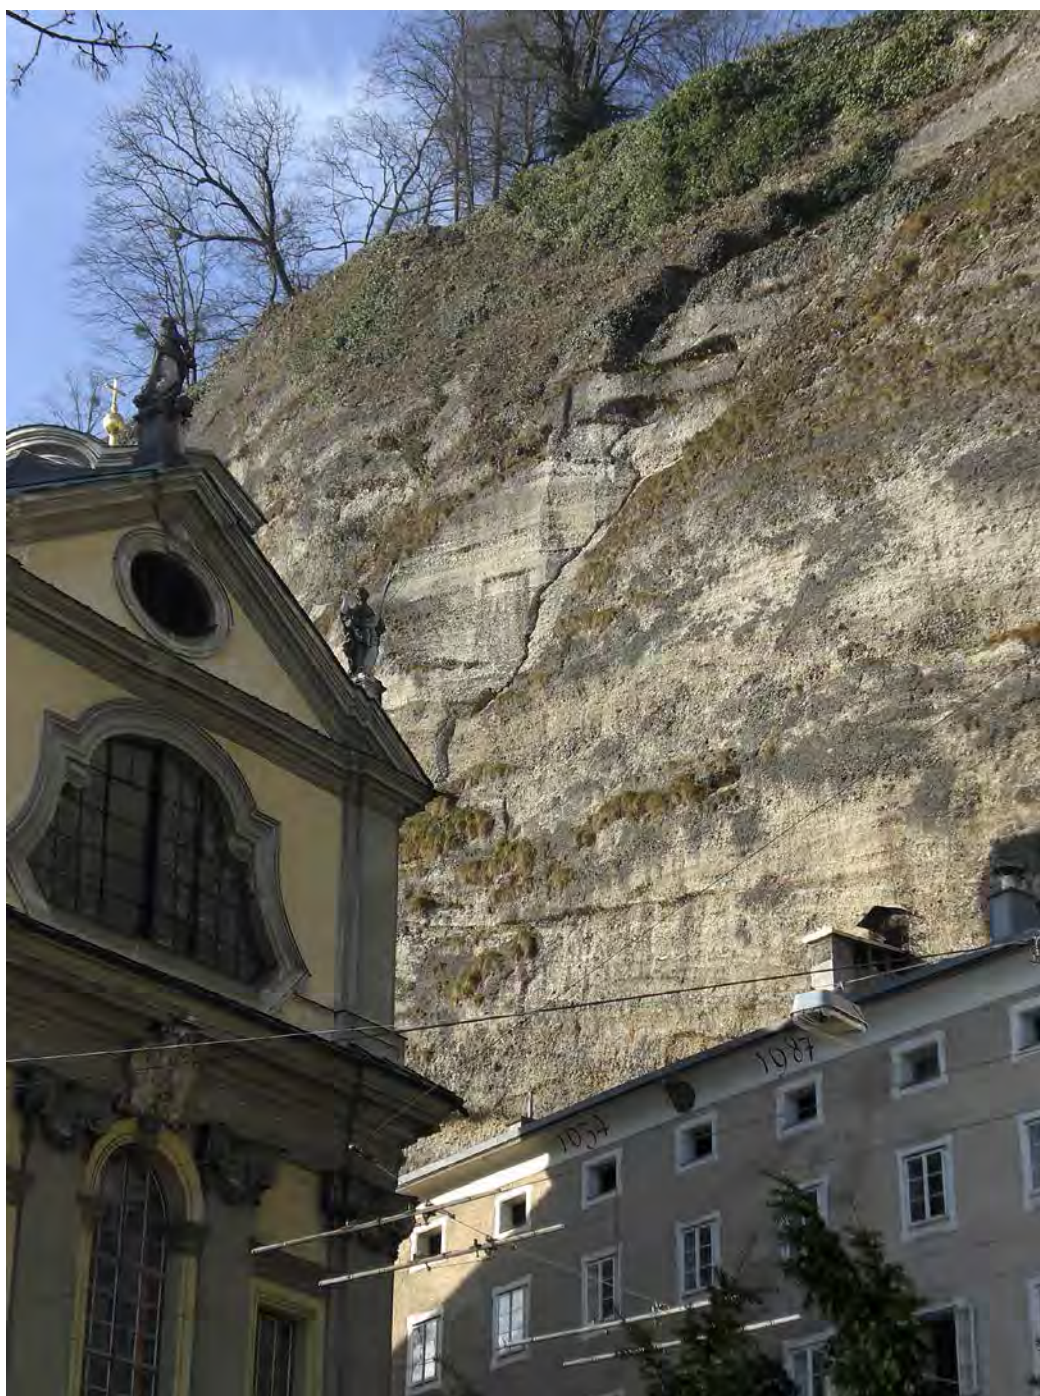
Abb. 2. Blick auf die ENE-Wand des Mönchsberges, die im Bereich Gstättengasse rund 70 m senkrecht, teilweise überhängend aufragt. Links die Fassade der Markuskirche, 1669–1705 auf dem Trümmerfeld des Felssturzes 1669 von Johann Bernhard Fischer von Erlach (1656–1723) wiedererrichtet. Man beachte die wandparallelen, offenen Entspannungsklüfte. Foto: J.-M. Schramm.

Schroffe Geländeformen überragen im Stadtzentrum von Salzburg die Ebene des Salzburger Beckens (Abb. 2). Der Kapuziner- und Festungsberg erheben sich gleichsam wie kalkalpine Inseln aus der quartären Beckenfüllung, der nördlich an den Gaisberg anschließende Kühberg modelliert die sich auf den Rhenodanubischen Flysch schiebende kalkalpine Deckenstirn lehrbuchartig (Abb. 3). Mönchsberg, Rainberg und Hellbrunner Berg stellen die Reste älterer quartärer top set Ablagerungen dar.

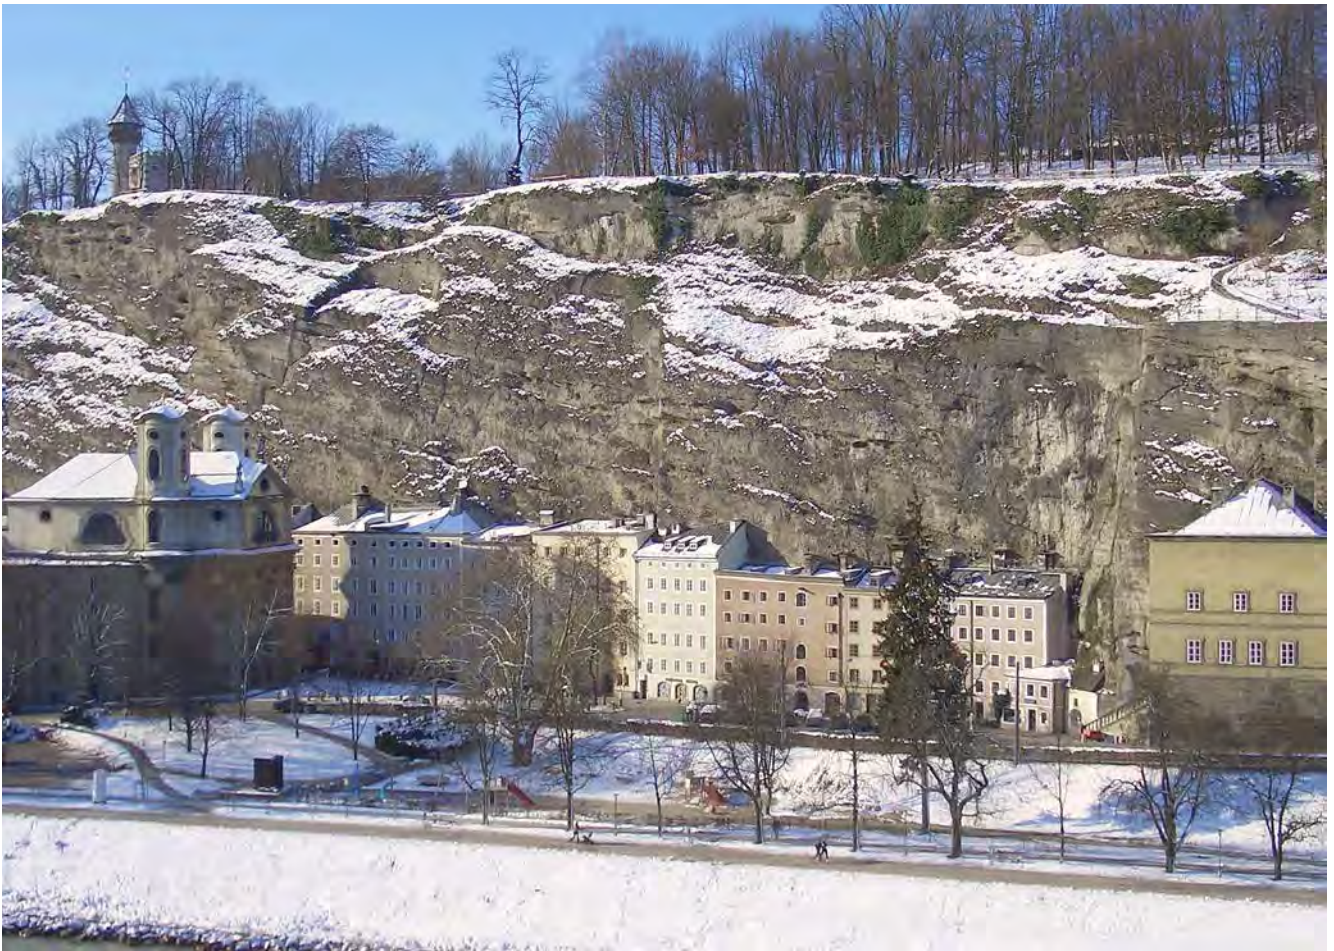
Abb. 7. ESE-Wand des Mönchsberges zwischen Klausentor (rechts) und Markuskirche (links). Die historische Bebauung reicht unmittelbar an den Wandfuß, Keller unterschneiden diesen. Blick vom Turm der Christuskirche nach SW. Foto: J.-M. Schramm.
