# Monitoring und Quantifizierung von Naturgefahrenprozessen mittels Unmanned Aerial Vehicle und Structure from Motion

## Abstract

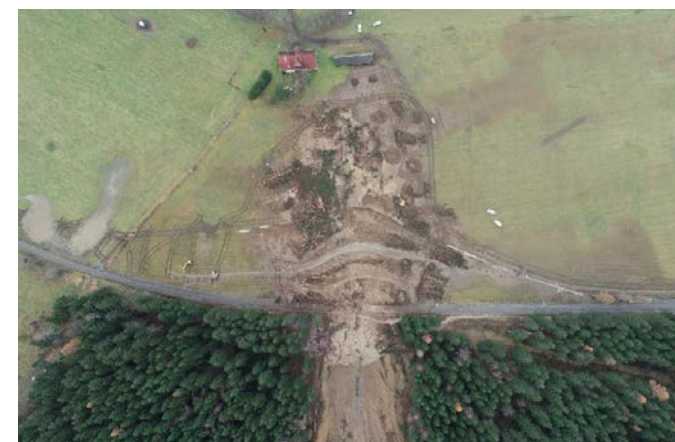
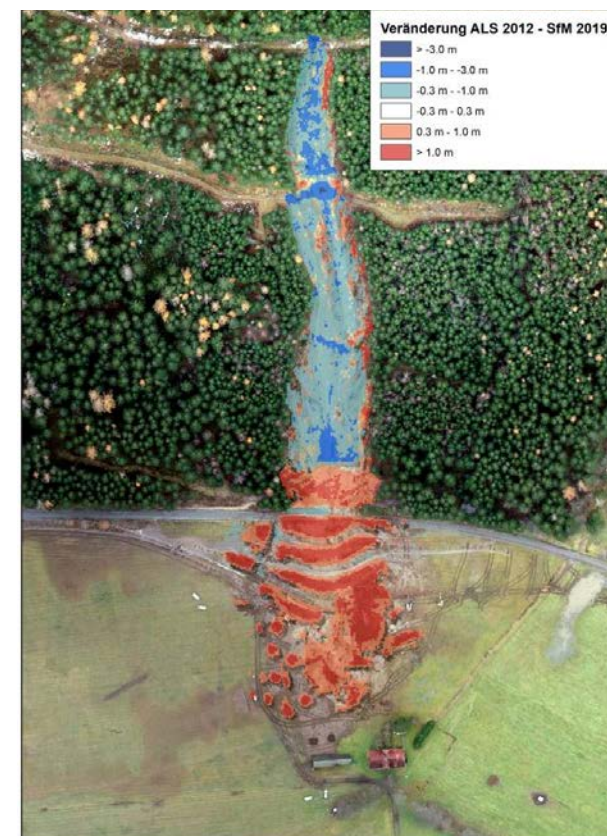
Abbildung 1. UAV-Aufnahme von der 1 ha großen Rutschung in Stadl-Predlitz [links oben]; mit Agisoft Metashape berechnete Punktwolke [links unten] und Ergebnisse der Veränderungsanalyse (GCD) ALS-Geländemodell 2012 und UAV-Oberflächenmodell [rechts] (Quelle: Ondrich & Kamp, 2019)

Um Schaden, Rutschungsfläche und Kubatur (inkl. Holz) zu quantifizieren, wurde unmittelbar nach dem Ereignis von der Landesforstdirektion Steiermark eine UAV-Befliegung durchgeführt (siehe Abbildung 1). Die Aufnahmen wurden mit Agisoft Metashape prozessiert und mithilfe von Airborne Laserscanning (ALS)-Daten aus dem Jahr 2012 referenziert. Die frei verfügbare Geomorphic Change Detection (GCD)-Software des Riverscape Consortiums wurde verwendet, um topografischen Veränderungen zu detektieren und die Kubatur der Rutschungsmasse zu berechnen. Mit Unsicherheiten von +/- 30 % können ca. 13 000 m<sup>3</sup> (inkl. Holz) dem Ereignis zugeordnet werden. Das Ergebnis der GCD-Analyse konnte anhand von WLV-Daten (rund 10.000 m<sup>3</sup> an Material und ca. 1.500 Schüttraummeter Schadholz wurden mit LKWs abtransportiert) verifiziert werden (WLV, 2019). Das Fallbeispiel von Stadl-Predlitz bestätigt die Anwendbarkeit von SfM und GCD für das Monitoring und die Quantifizierung von Naturgefahrenprozessen. Innerhalb kürzester Zeit können mit geringem Aufwand und geringen Kosten und ohne Menschen zu gefährden Modelle erstellt, ausgewertet und brauchbare Ergebnisse erzielt werden.
