Bericht über die Exkursion des Münchener Forums Massenbewegungen in Katalonien vom 21. bis 25. Oktober 2010

Gerlinde Posch-Trözmüller & Michael Lotter

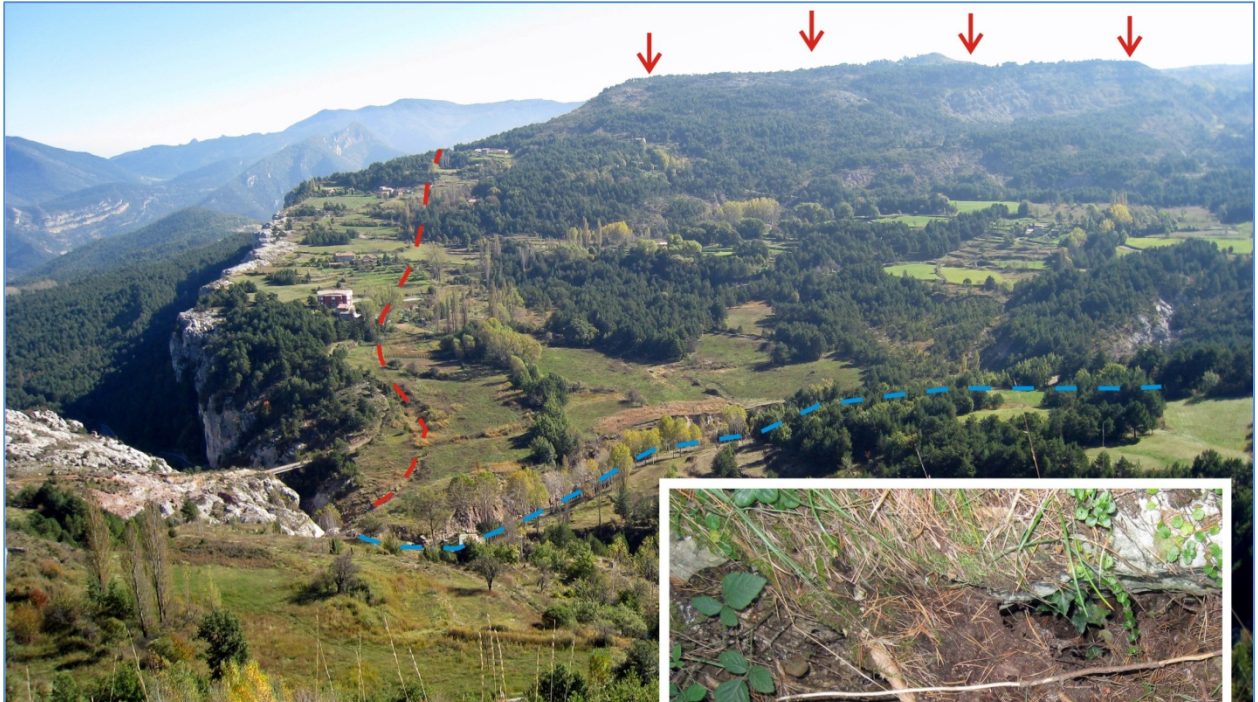
1.2. Vallcebre

Rutschung, die vom Grat bis zum Bach reicht (blaue Linie), die seitliche Begrenzung wird durch die rote Linie markiert.

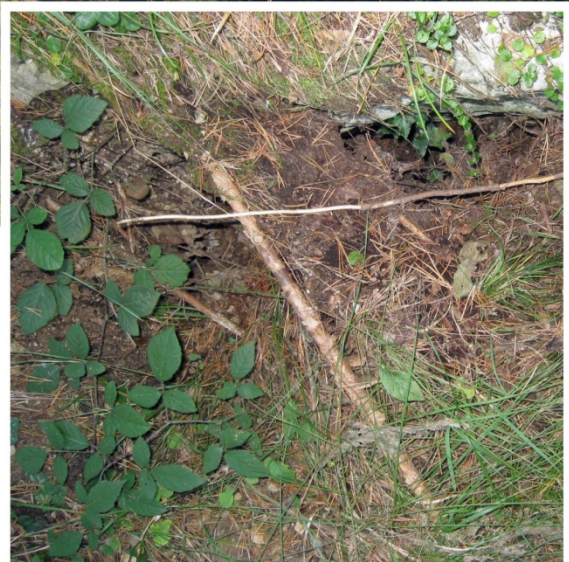
Gespannte Wurzeln innerhalb der Rutschung belegen deren rezente Aktivität.

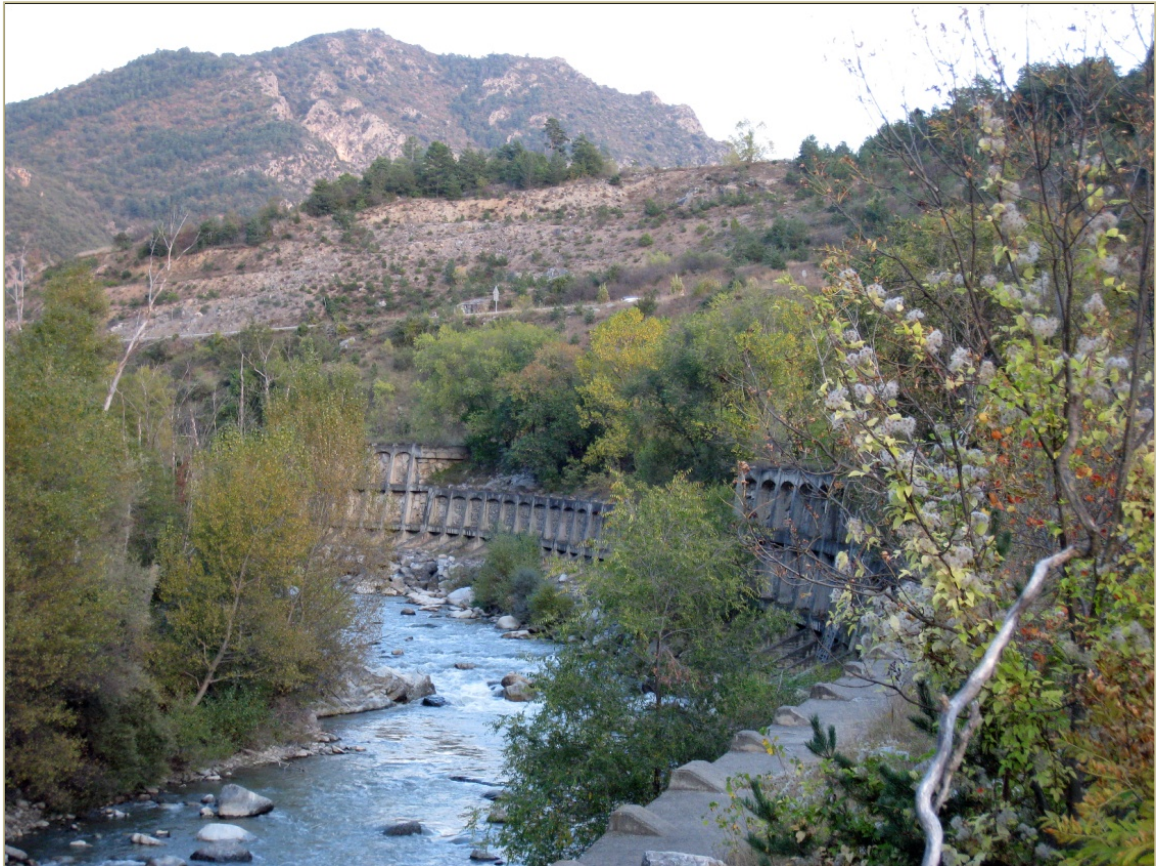
1.3. Pont de Bar

Mauer am Hangfuß zur Stabilisierung einer großräumigen Rutschung.

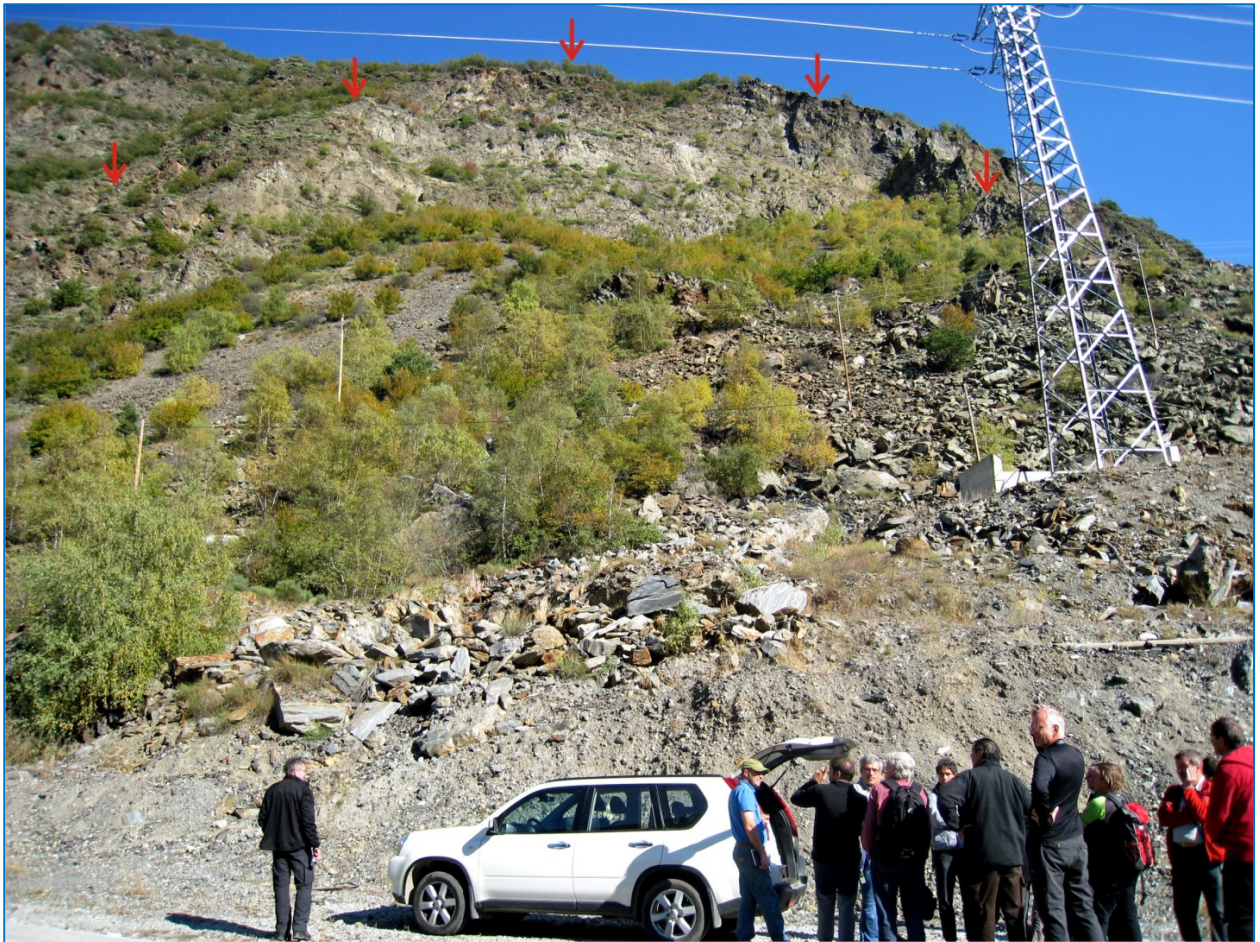
2.2. Estany de Senyora

Rutschung, die im 17./18. Jahrhundert 4 Personen unter sich begrub und einen See aufstaute.

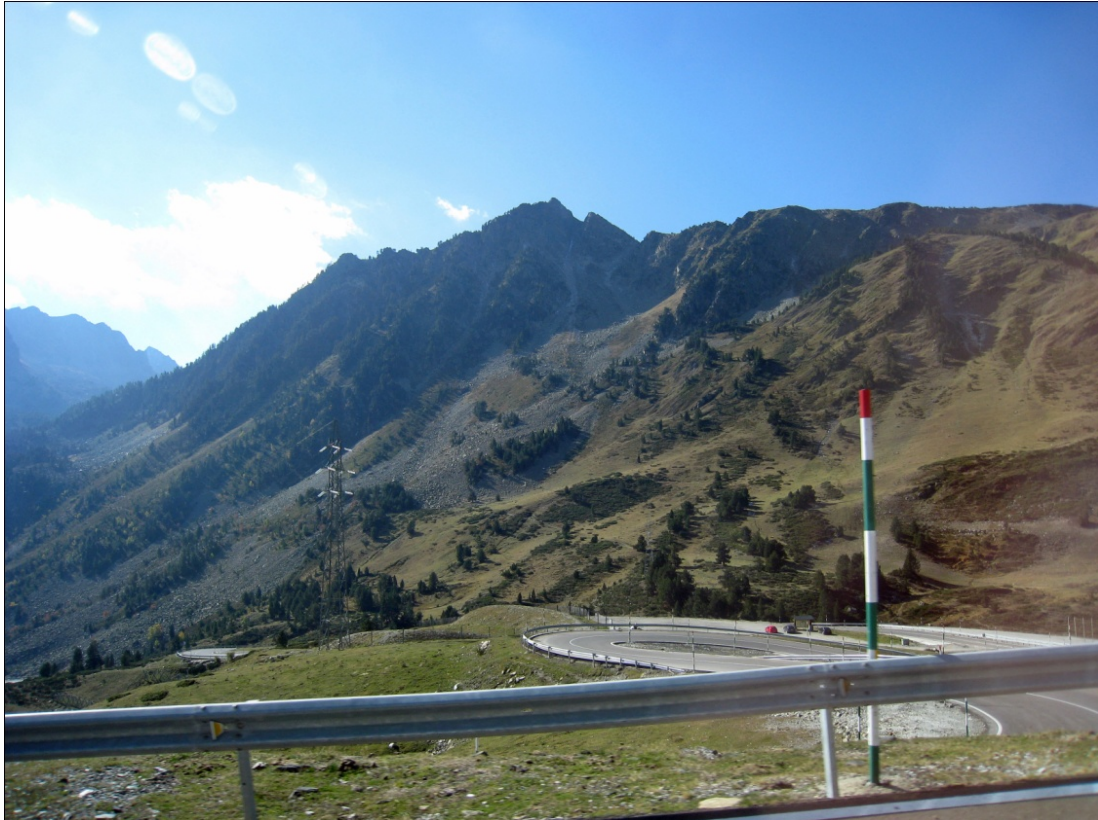
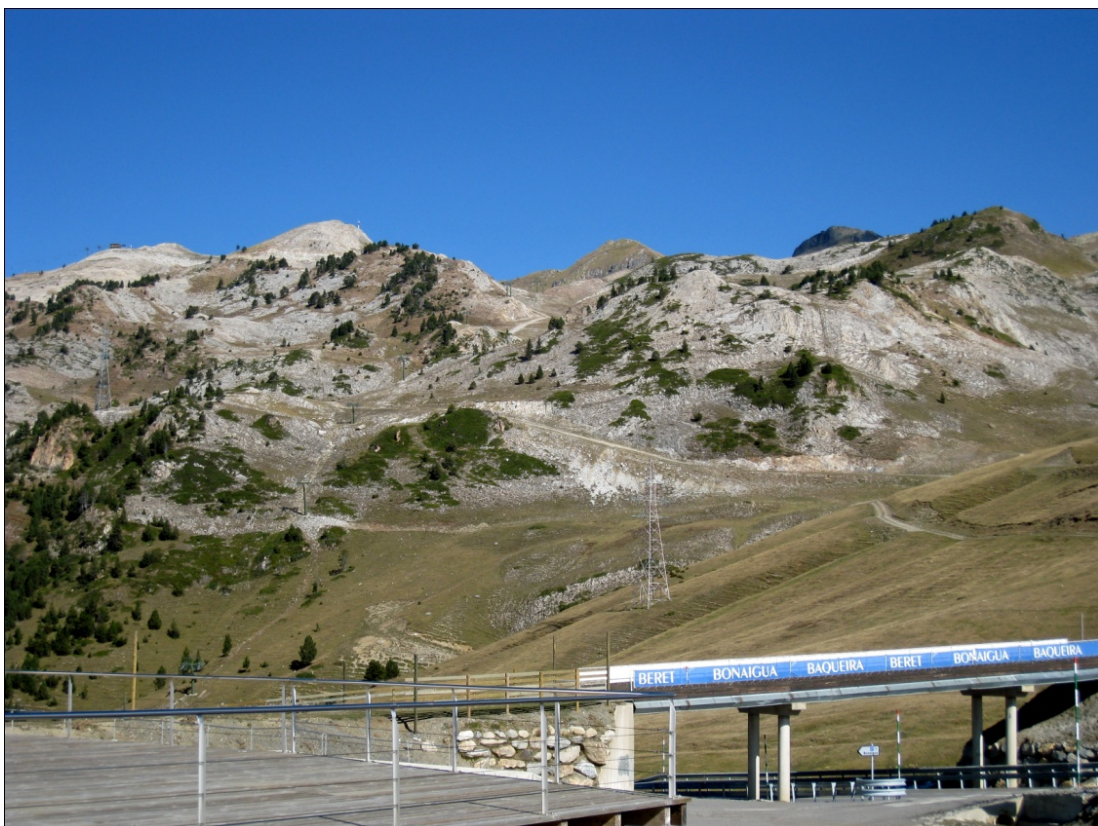
2.3. Port de la Bonaigua

Die 31 km lange Straße über den Bonaigua-Pass und in das gleichnamige Schigebiet (unteres Bild) liegt in dem am stärksten lawinengefährdeten Gebiet der Pyrenäen. 32 der 82 Lawinenstriche entlang der Straße weisen eine jährliche Frequenz auf.

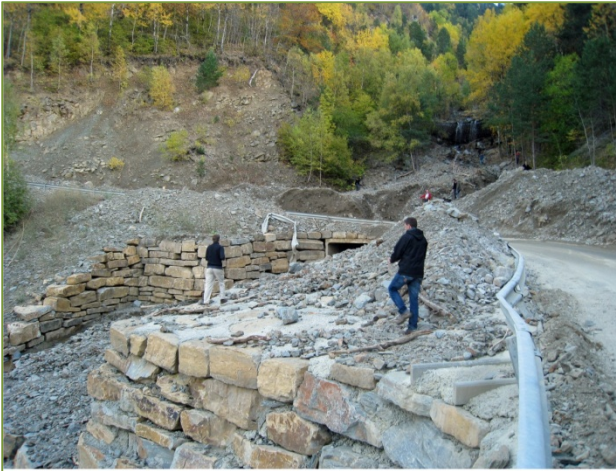
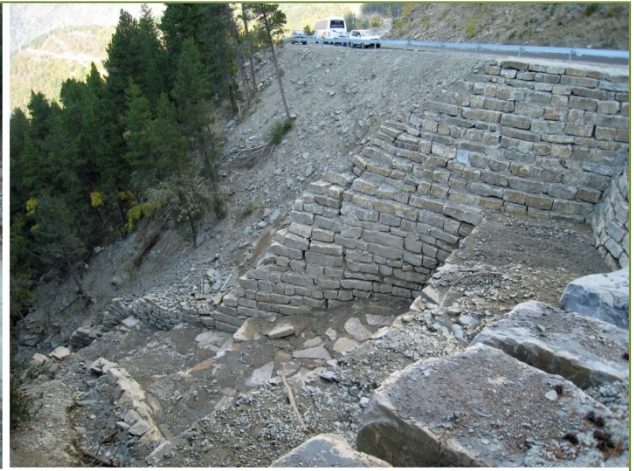
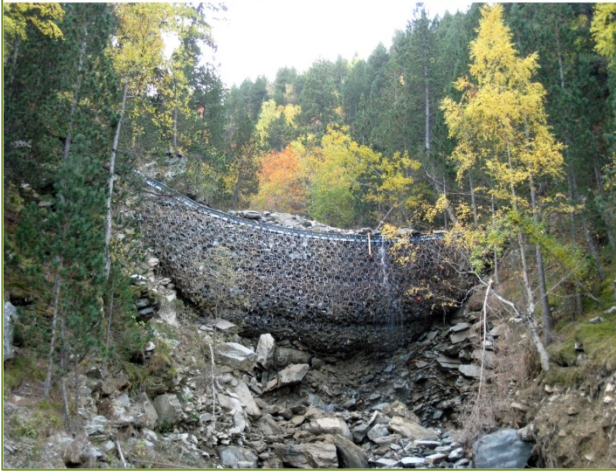
2.4. Port-Ainé

Die Straße zum Port-Ainé Schigebiet wird jedes Jahr durch Murgänge zerstört und verschüttet. Die Sanierung, unter anderem mittels Ringnetz-Bachsperrn (Bild unten) ist nur kurzfristig wirksam.

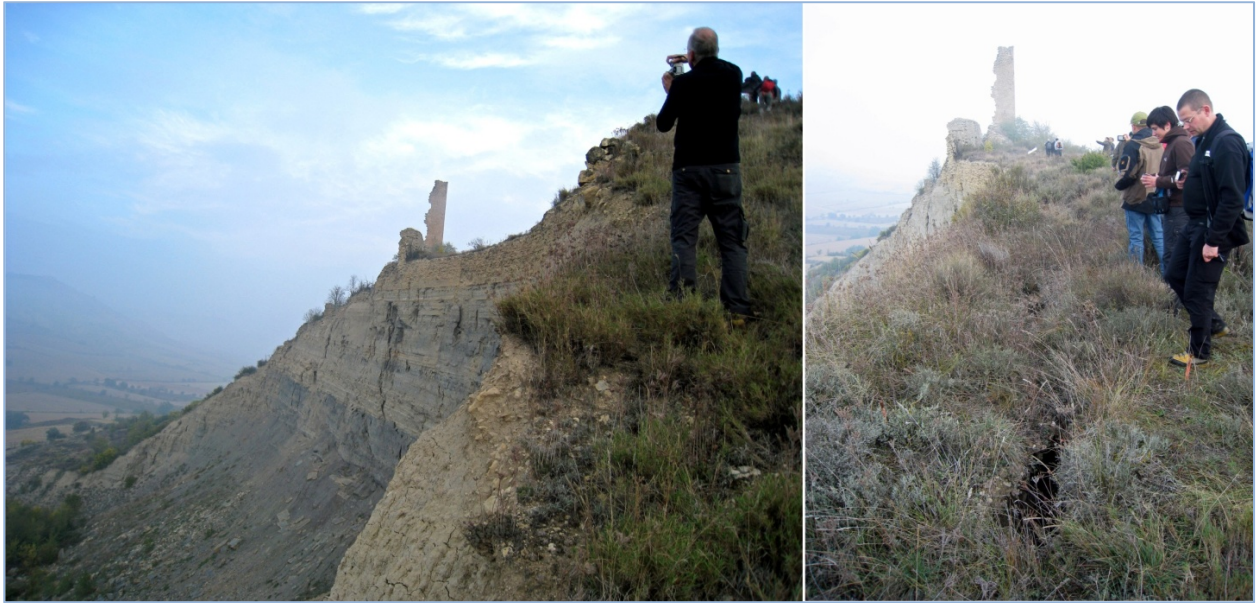
3.1. Puigcercós

Von dem Dorf *Puigcercós* sind nur noch eine Mauer, sowie ein halber Turm übrig. Zerrgräben und Spalten hinter der Abrisskante der alten Rutschung (13. Jänner 1881) zeugen von andauernder Aktivität an der Abrisskante, die sich in relativ häufigen Felsstürzen äußert.

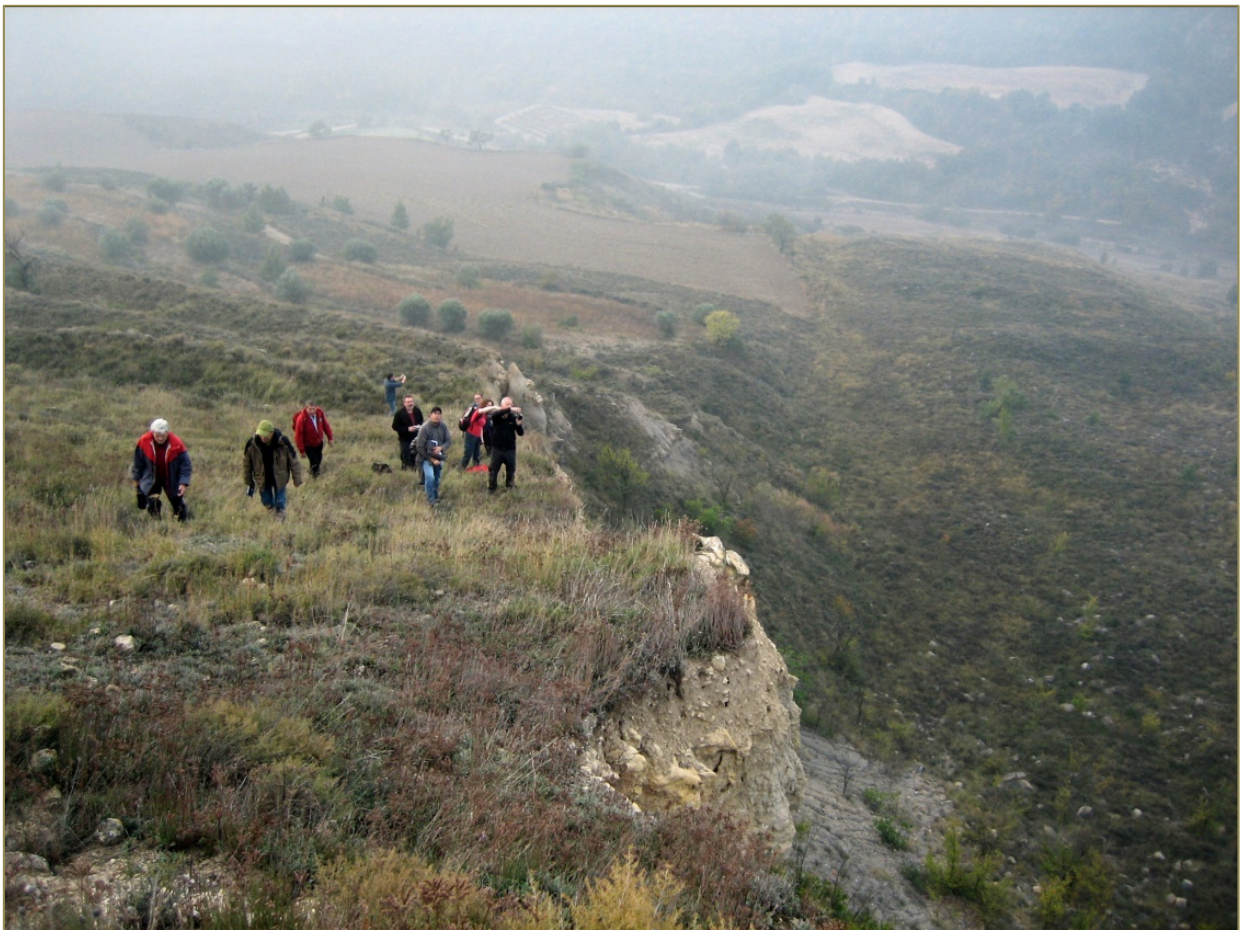
Blick auf die Flanke entlang der Abrisskante der Rutschung von *Puigcercós*. In der rechten Bildhälfte ist die abgeglittene Masse zu erkennen.

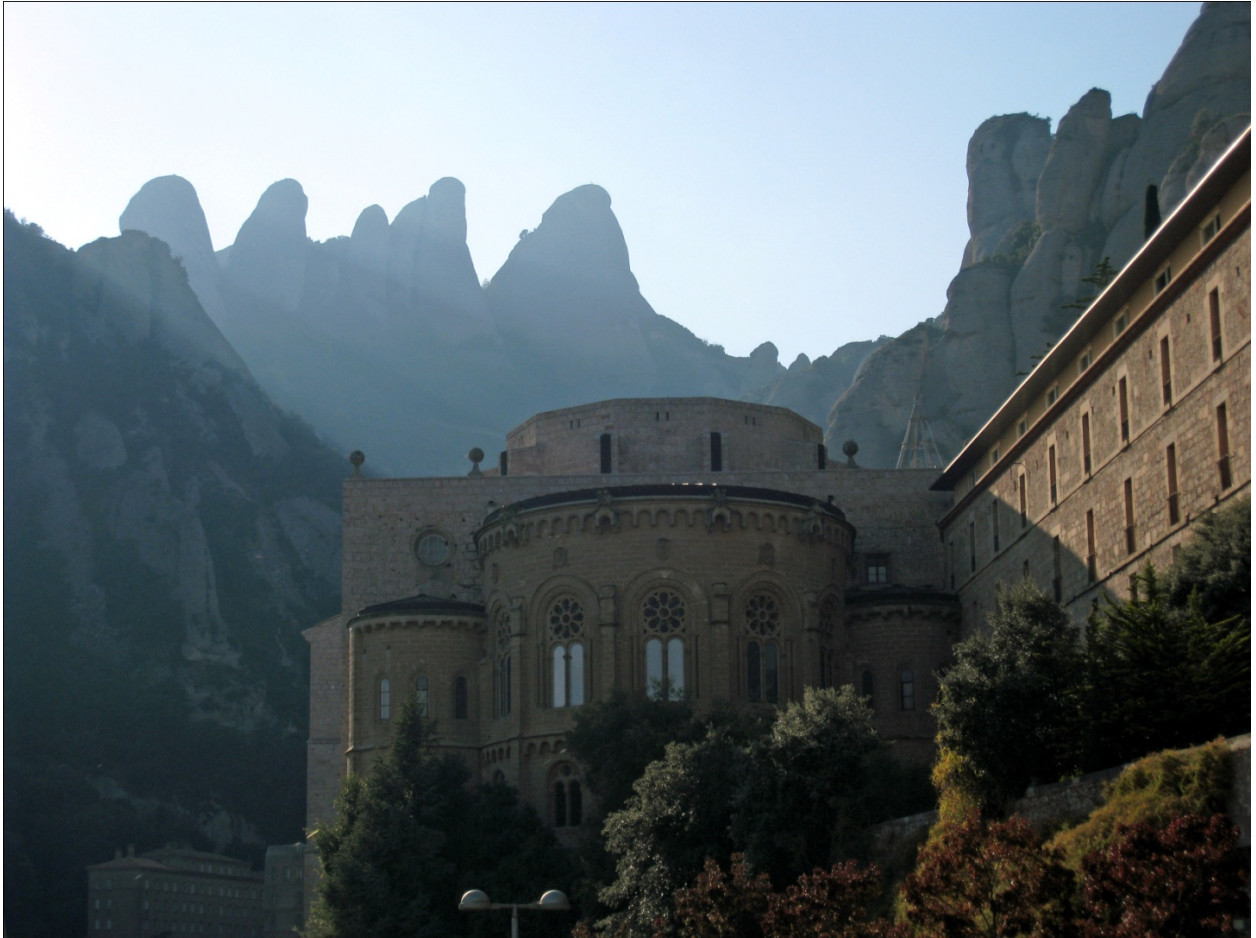
3.2. Montserrat

Das Kloster von Montserrat sowie die Felskulisse, die aus eozänen Konglomeraten gebildet wird, sind ein beliebtes Ausflugsziel. Das Gefahrenpotential für Steinschlag und Felssturz für die Infrastruktur (u. a. 3 Straßen, Gondelbahn, Schrägseilbahn, Zahnradbahn) ist allerdings sehr hoch. Auf den nachfolgenden Bildern sind einige der umfangreichen Steinschlagsicherungsmaßnahmen zu sehen.

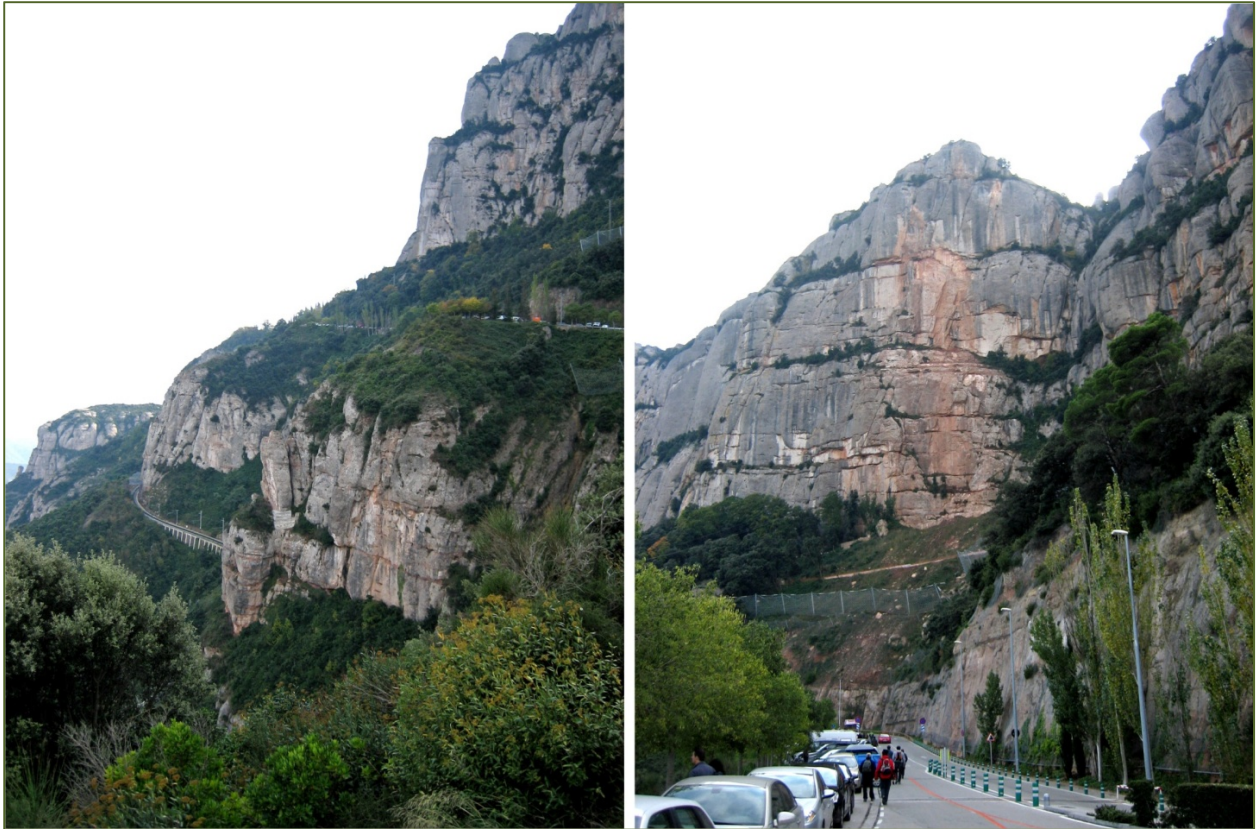
Steinschlagsicherungsmaßnahmen entlang der Verkehrswege in der Region Montserrat.

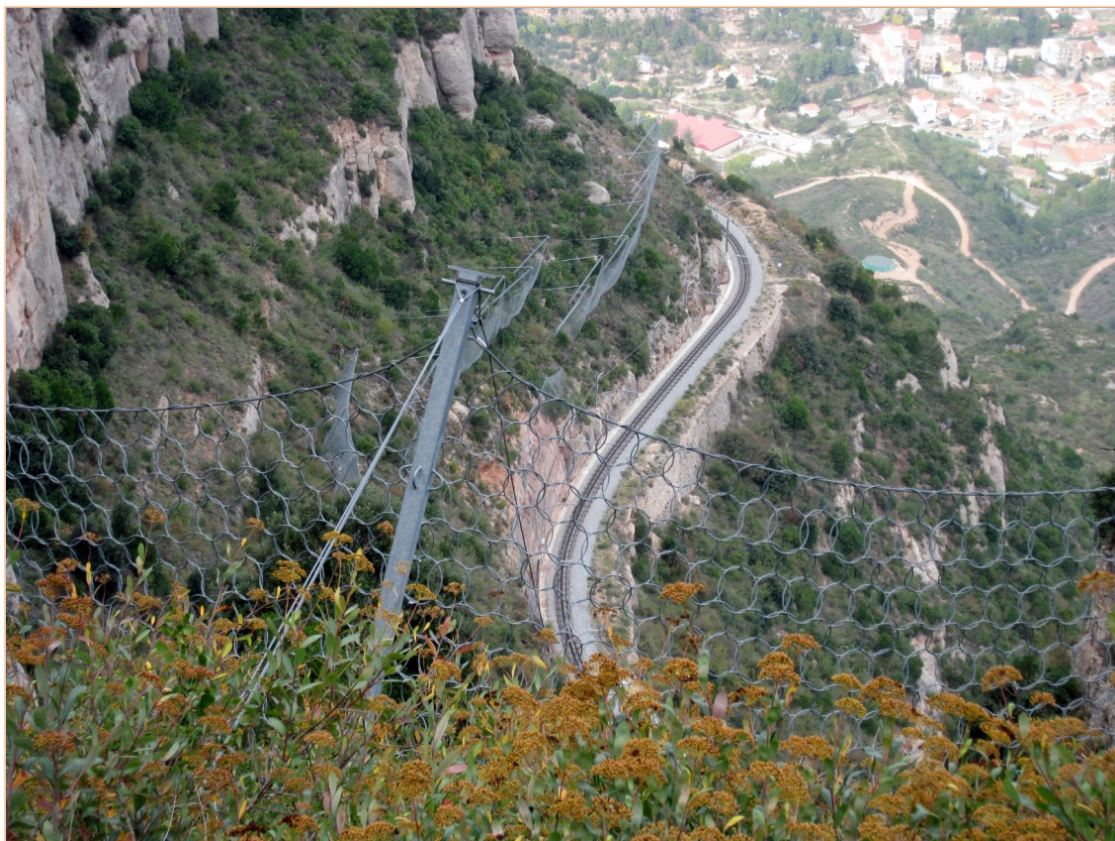
Blick auf die Geleise der Zahnradbahn, die vom Tal zum Kloster Montserrat führt. Entlang der Strecke sind fast durchgehend Hochenergie-Steinschlagnetze errichtet.
