# Bericht über die Exkursion des Münchener Forums Massenbewegungen in das Piemont vom 20.-23. Oktober 2011

**Gerlinde Posch-Trözmüller**

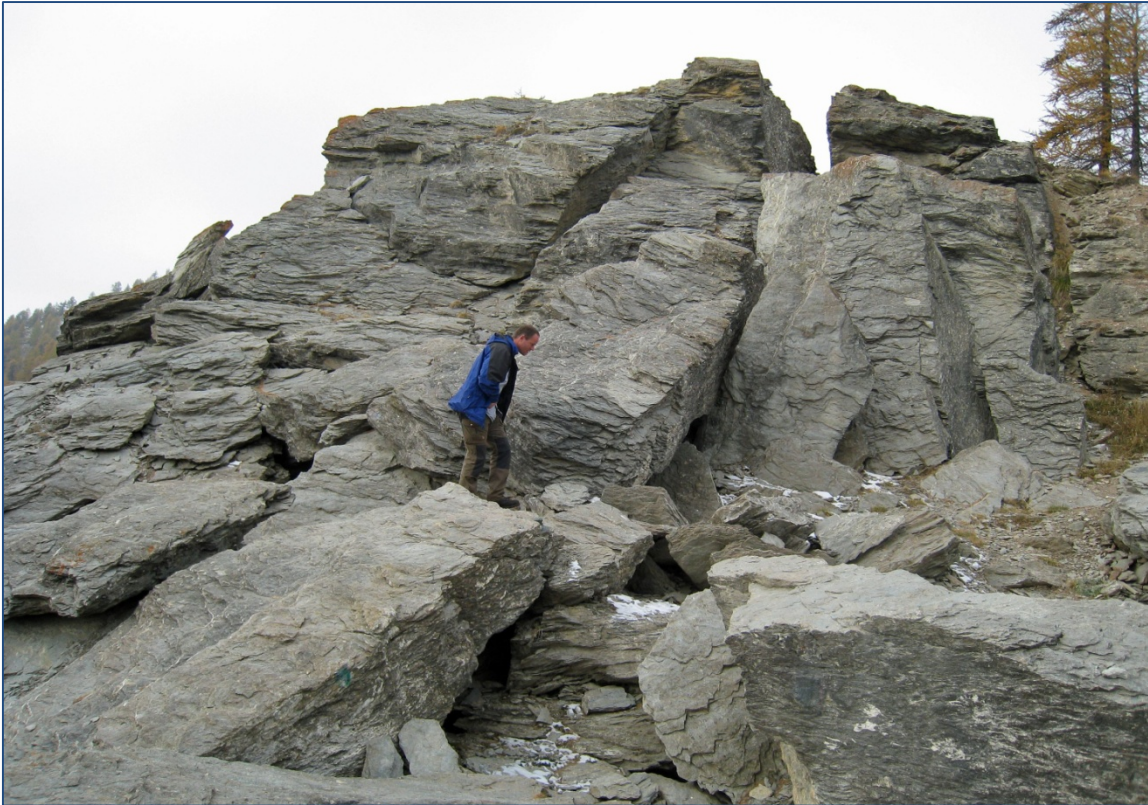
Abb. 5: Der „Pietra Spaccata“, der zerbrochene Fels, ist ein anschauliches Beispiel für das spröde Zerbrechen des Hanges im oberen Bereich.

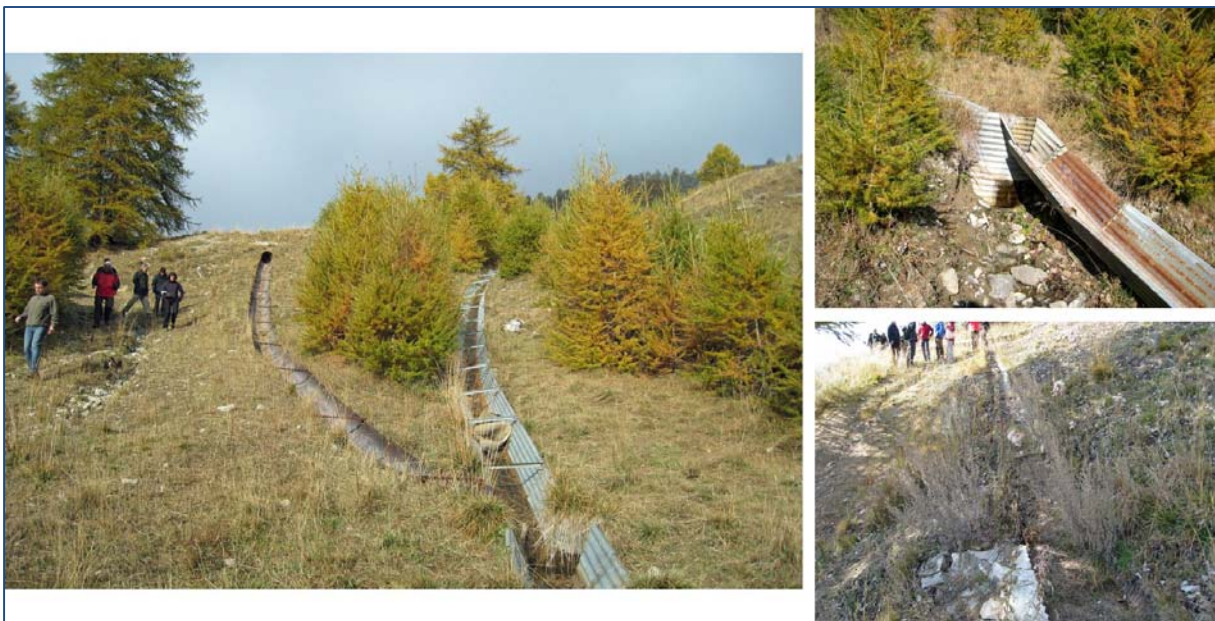
In dem Bereich der Massenbewegung, der sich am schnellsten bewegt, wurden Drainagen errichtet, wobei es sich nicht um klassische „trench drains“ handelt, die einen zu großen bzw. teuren Eingriff dargestellt hätten, statt dessen wurden die Erdarbeiten auf ein Minimum beschränkt und „drainflex“ eingebaut. Die Entwässerung (Abb. 6) erfolgt hier seit den 80er Jahren, Inklinometermessungen zeigen eine Bewegung von 14cm in 10 Jahren, was nicht sonderlich beunruhigend ist.

Abb. 6: Ableitung des durch Entwässerung gewonnenen Wassers.

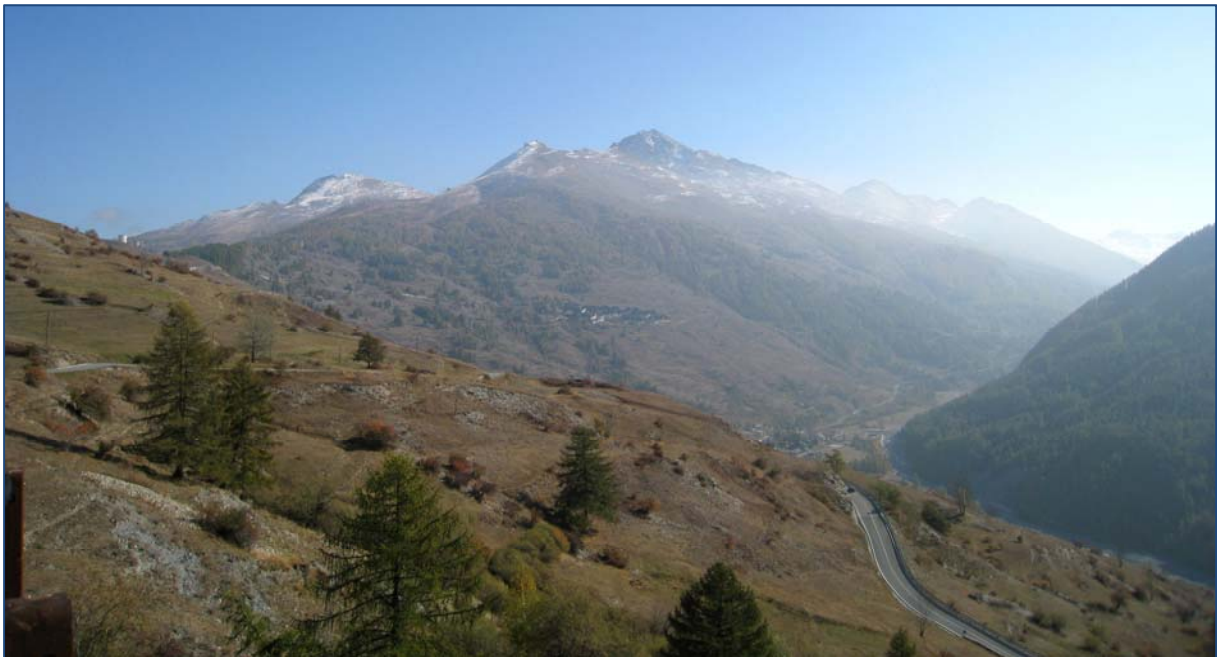
Der gesamte Hang, bzw. alle Hänge, die von dem Exkursionspunkt aus sichtbar sind (Abb. 7), befinden sich in Bewegung.

Abb. 7: Bewegte Talflanken W Sestriere, in der Bildmitte ist das Dorf Grange Sises zu sehen.

Der linke Bereich der Massenbewegung bewegt sich mit etwa 6-7mm pro Jahr, der zentrale Teil mit 3-4mm, und 2 oberflächliche Rutschungen mit etwa 10mm pro Jahr. Nach der Schneeschmelze 2008 konnte eine deutliche Beschleunigung festgestellt werden.

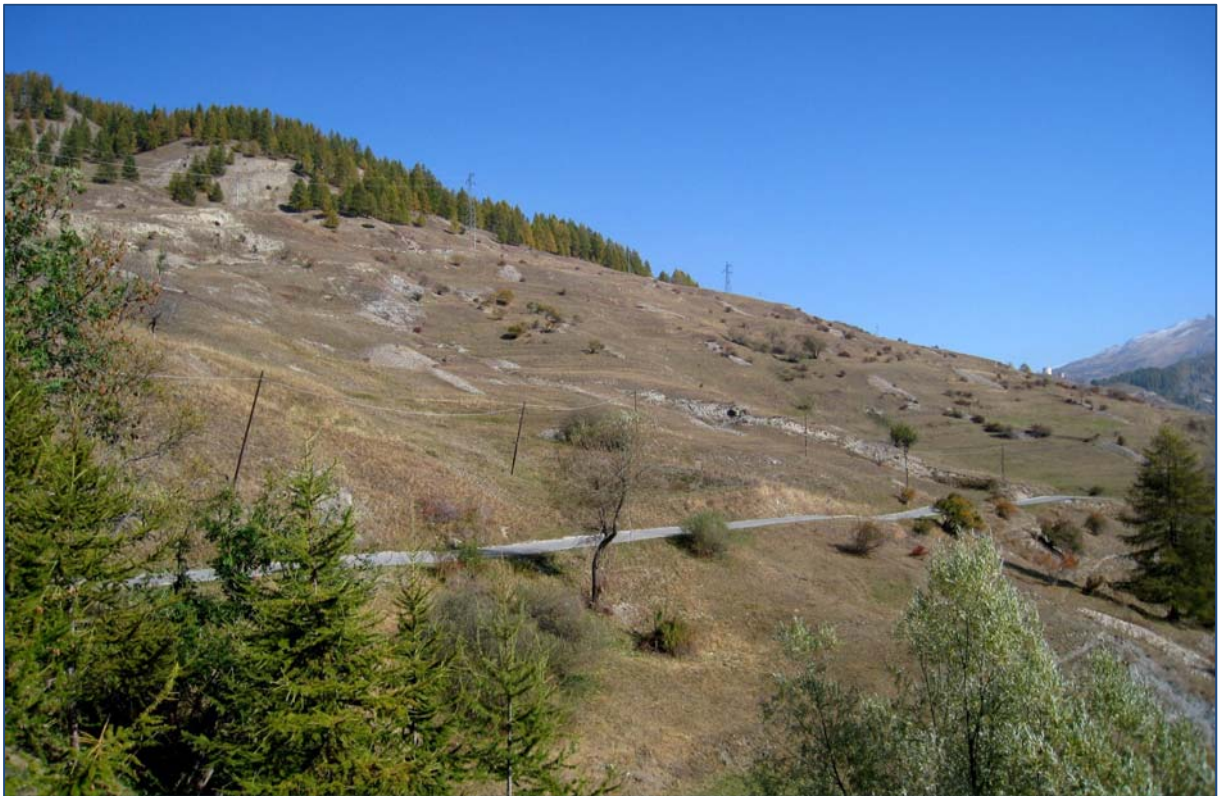
Der gesamte Hang, bzw. alle Hänge, die vom Exkursionspunkt aus sichtbar sind (Abb. 7), befinden sich in Bewegung. Der gegenüberliegende Bereich von Champlas Janvier (Abb. 8) bewegt sich allerdings noch schneller als der Rest. Die Straße hier ist die einzige zu dem Dorf Champlas Janvier, die Bewegung des Hanges reicht bis ins Tal hinunter. Vom Bewegungstyp handelt es sich hier um einen „flow-landslide“.

Geologisch betrachtet besteht der Hang aus völlig entfestigten Marmoren und Kalkschiefern. Mittels GPRS wird der Hang vermessen, seit 2009 verlangsamt sich die Bewegung hier allerdings.

Abb. 8: Rutschung von Champlas Janvier.

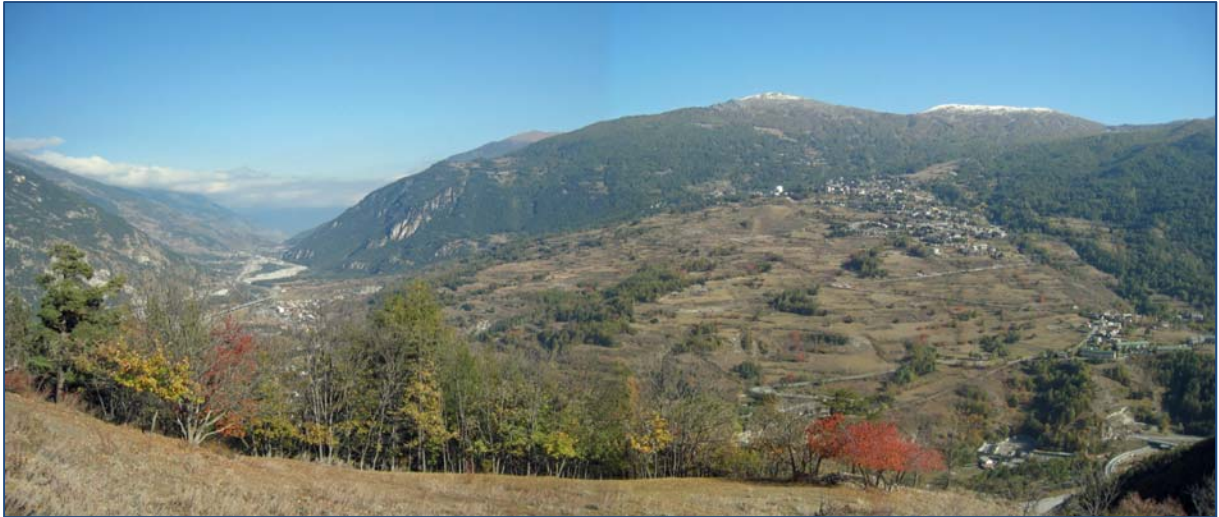
Stark kataklastische Gesteine in schlechtem geotechnischen Zustand mit einer starken Zerlegung bis in eine Tiefe von mindestens 160m prägen die Massenbewegung von Sauze d'Oulx, deren Komplexität aus dem unterschiedlichen geotechnischen Verhalten von Kalkschiefern und Serpentiniten resultiert. Mindestens bis in 80m Tiefe reicht die Bewegung des Hanges, die vermutlich unmittelbar nach dem LGM eingesetzt hatte. Neben der Rutschungsproblematik stellt der hier auftretende Asbest besonders aufgrund der starken Zerlegung des Hanges ein Problem dar.

Abb. 9: Panoramafoto der Rutschung von Sauze d'Oulx. Sowohl die Hänge bis hinauf zu den Bergrücken, als auch die Fächerform im Vordergrund sind Teil der großen Rutschung.

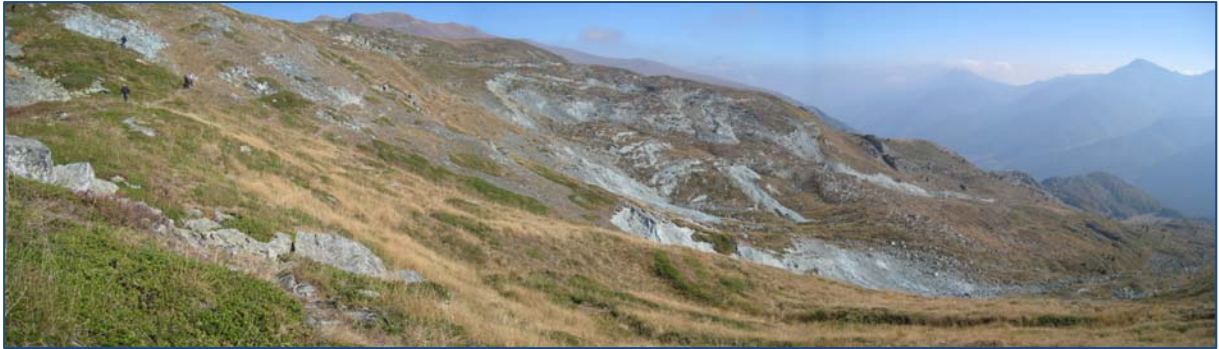
Der Bewegungstyp der Rutschung ist komplex, es handelt sich um Rotationsrutschungen mit Übergängen in Debris Flow.

Abb. 12: Blick in die Rutschung von Sampeyre (Panorama).

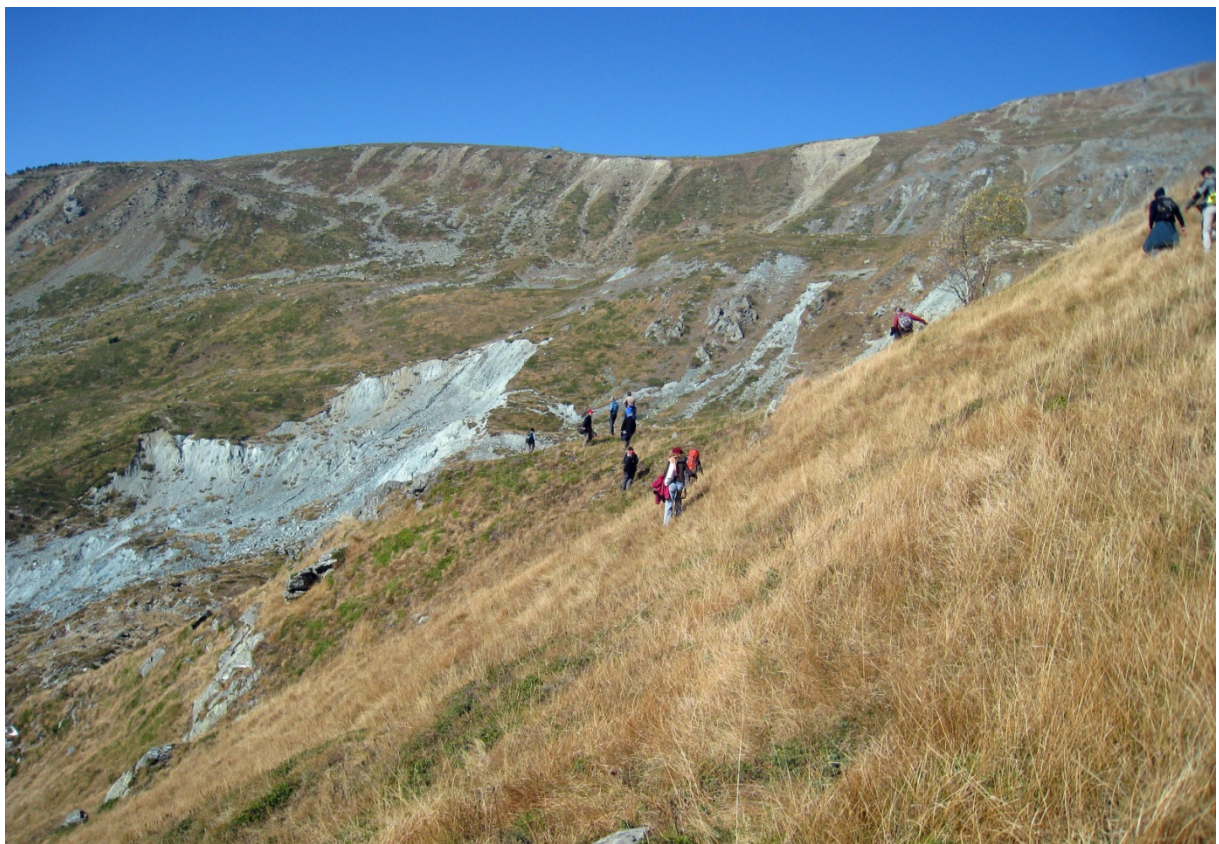
Abb. 13: Blick in den oberen Abrissbereich der Rutschung von Sampeyre.

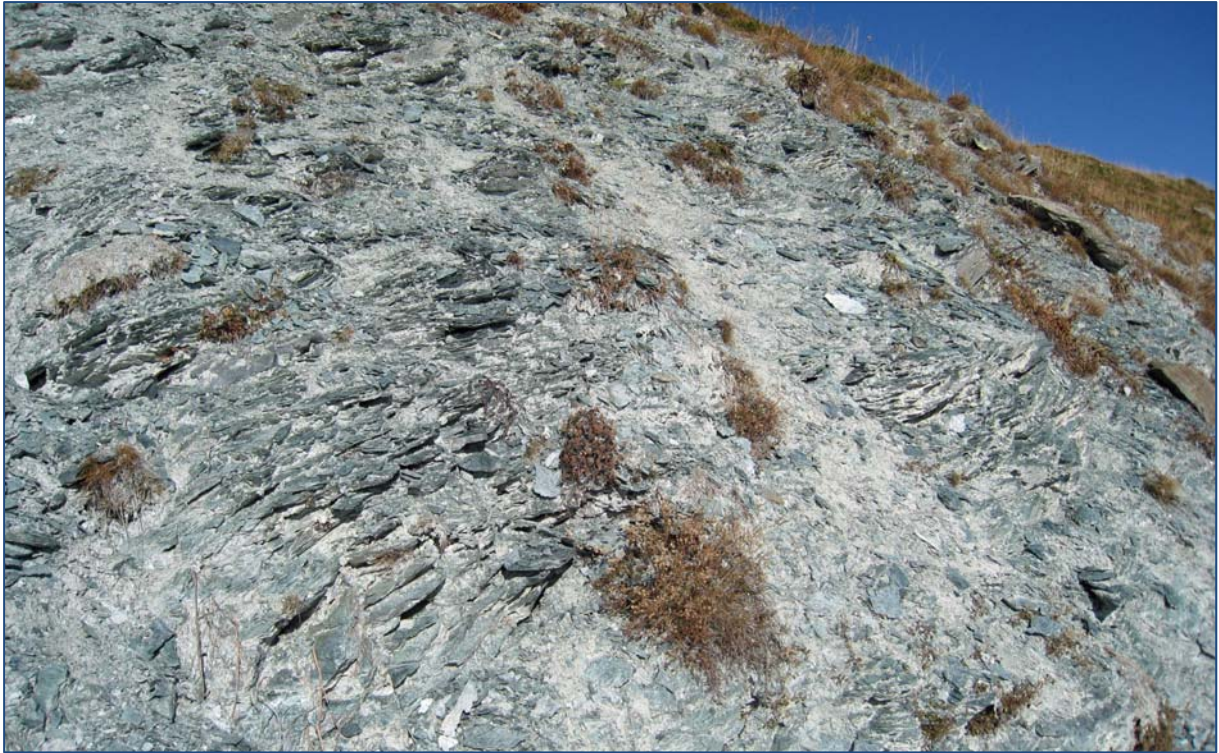
Geologisch gesehen sind hier Kalkschiefer und Grüngesteine zu finden (z.B. Serpentin), in der Massenbewegung befindet sich auch viel Tremolit (Asbest, Abb. 14). Als problematisch wird weiters gesehen, dass sich in dieser Region seit 2010 die seismische Aktivität erhöht hat (wenn auch mit geringen Magnituden), die ja als Trigger von Massenbewegungen fungieren kann.

Abb. 14: Intensiv geschieferte Gesteine mit hohen Gehalten von Asbest sind durch die Rutschung von Sampeyre aufgeschlossen.

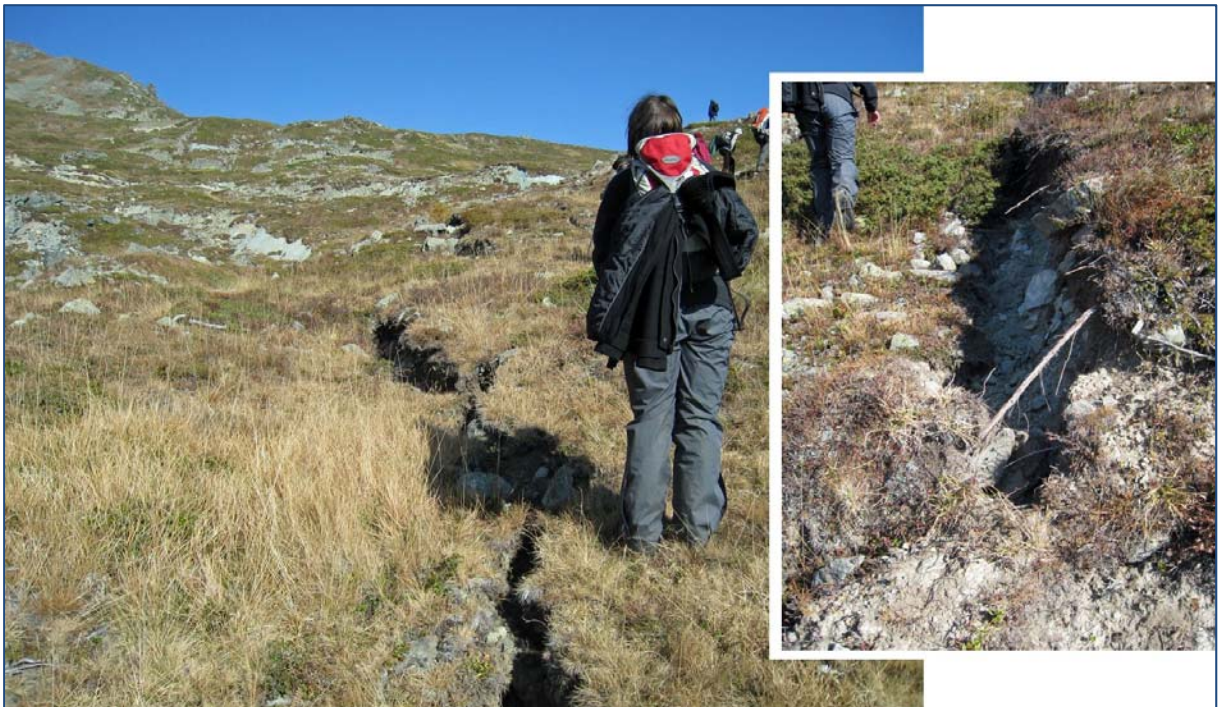
Abb. 15: Frische Abrisskanten, teilweise mit gespannten Wurzeln (rechtes Bild) an der Rutschung von Sampeyre.

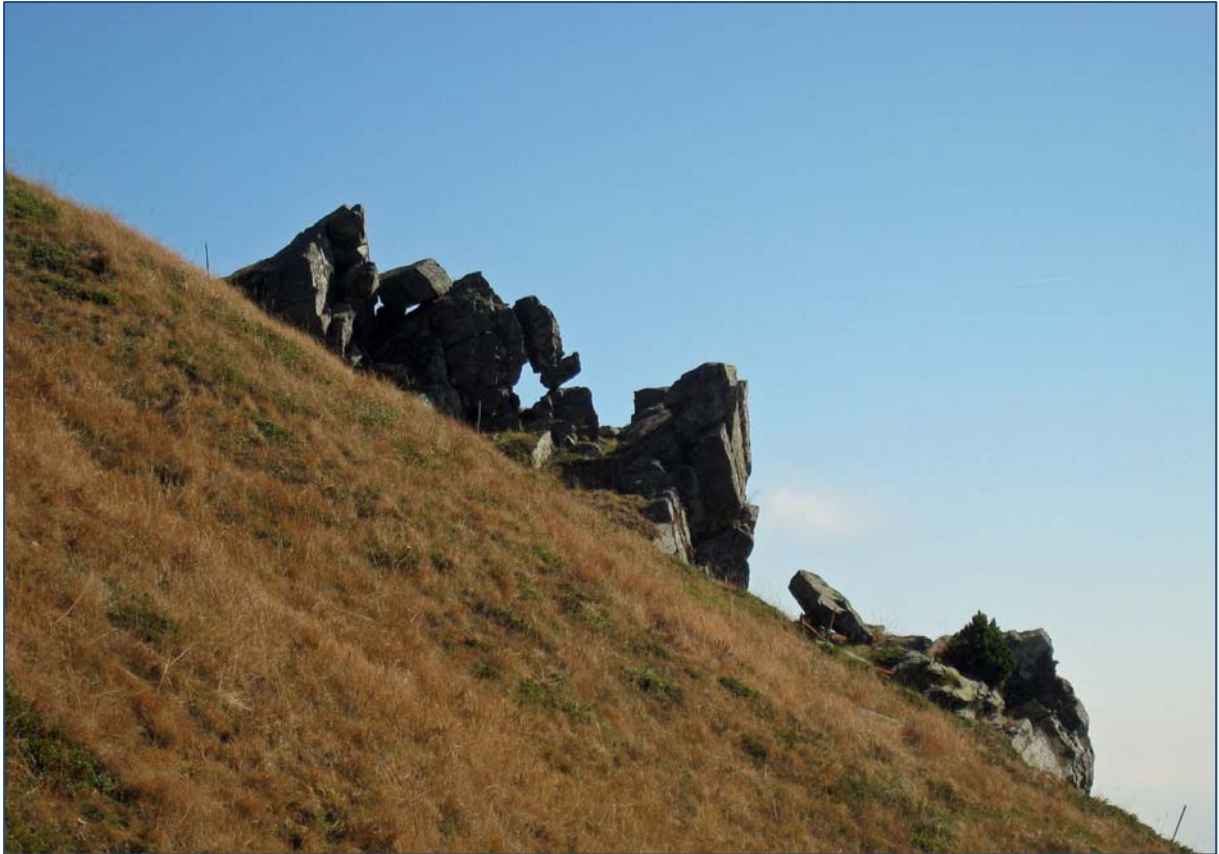
Abb. 16: Felssturzpotential an der linken Flanke der Rutschung von Sampeyre.

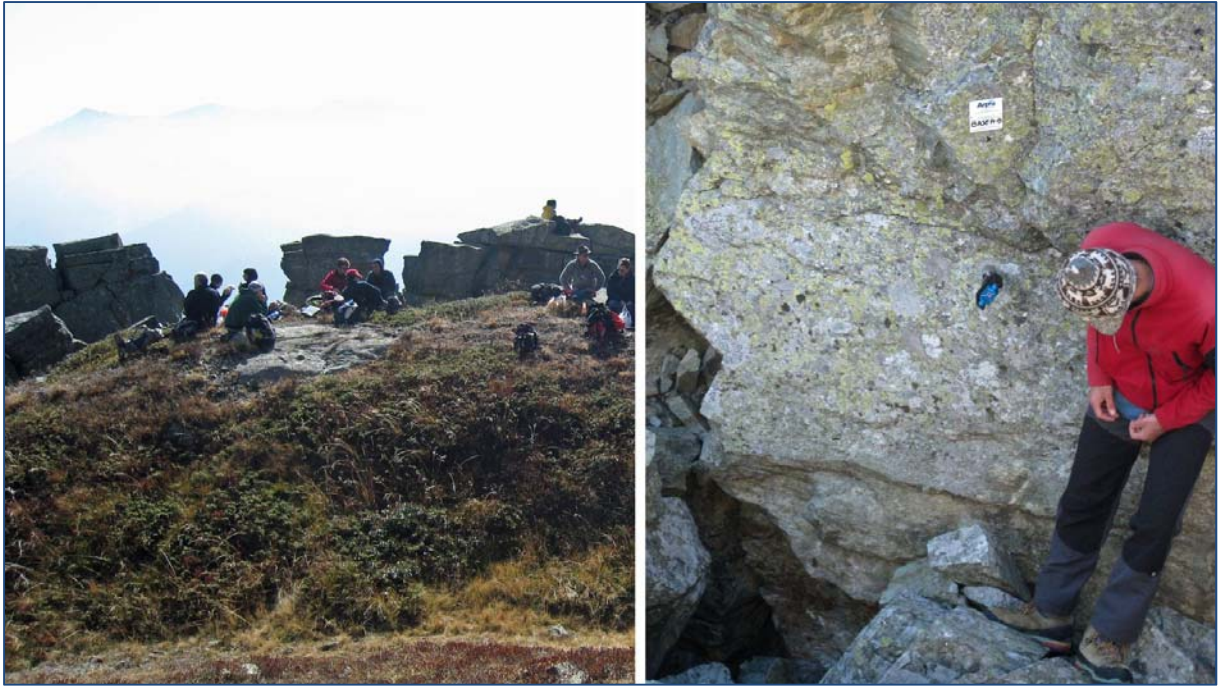
An einem Vermessungspunkt an einer kippenden Felsrippe im oberen Teil der Rutschung wurde im Rahmen der Exkursion eine elektronische Extensometermessung durchgeführt, diese ergab an dieser Stelle eine Bewegung von 1,7cm seit Ende Juni (also in 4 Monaten, Abb. 17).

Abb. 17: Hangparallel kippende Felsrippe (links) mit Vermessungspunkt für ein elektronisches Extensometer (rechts).

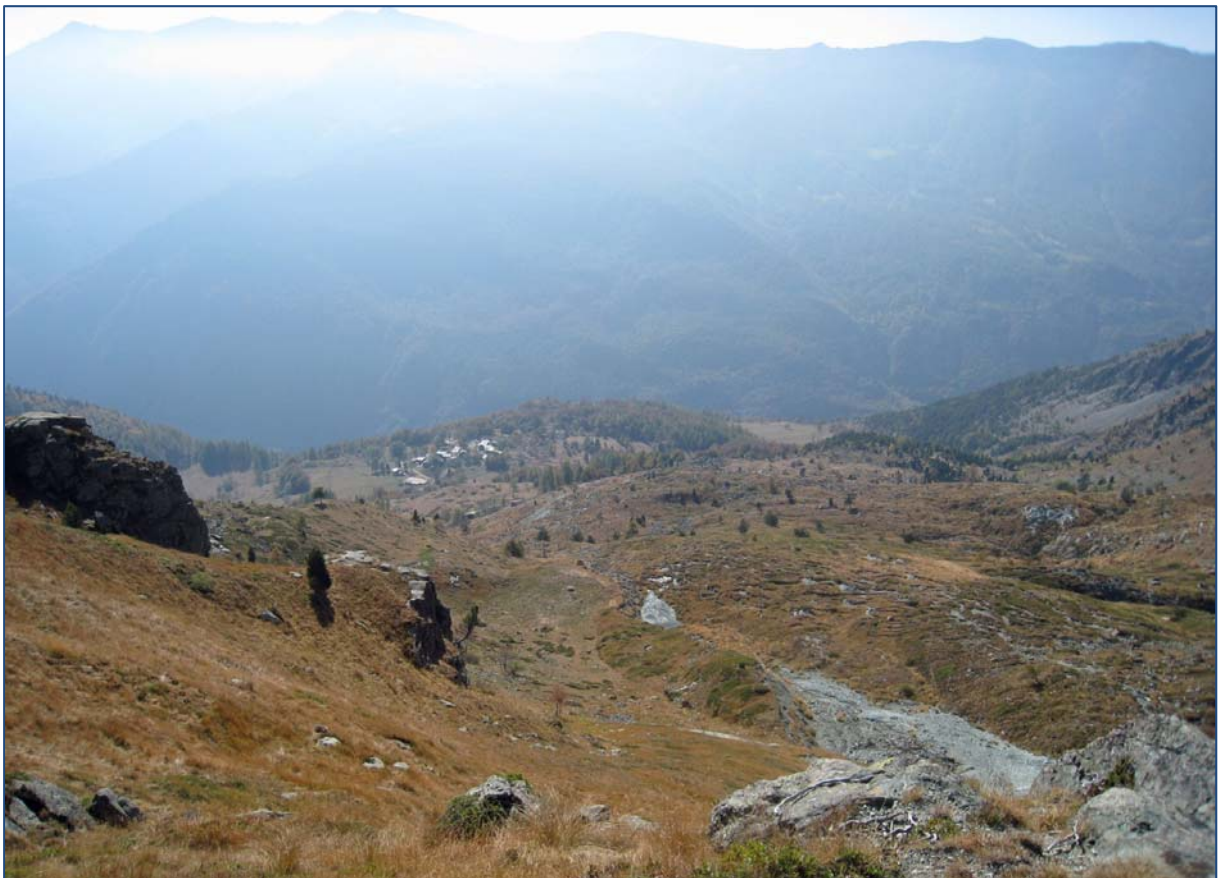
Abb. 18: Blick vom oberen Bereich der Rutschung Richtung Tal, links der Bildmitte ist unterhalb der Rutschung ein Dorf zu sehen.

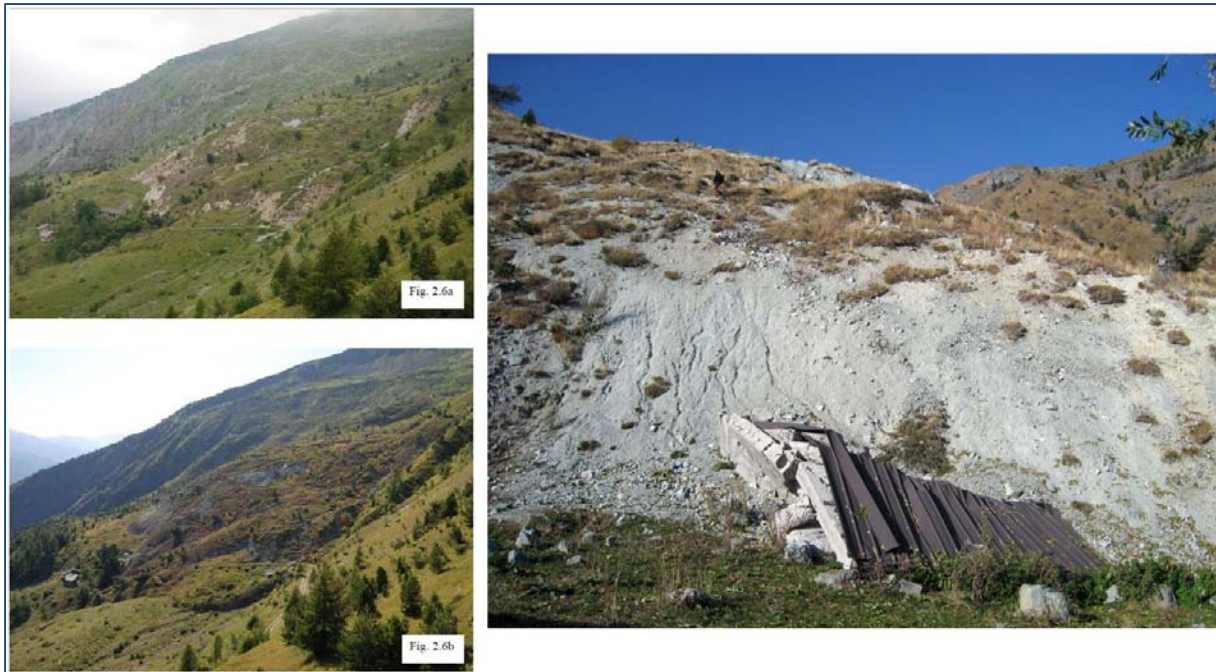
Abb. 19: Fuß der Rutschung von Sampeyre. Die Bilder links (Arpa Piemonte, 2009) zeigen das Vorrücken der Rutschungsstirn im November 2009 im Abstand von 10 Tagen; die Rutschung erreichte damals eine Häusergruppe, das Foto rechts zeigt einen durch die Rutschung zerstörten Schuppen.

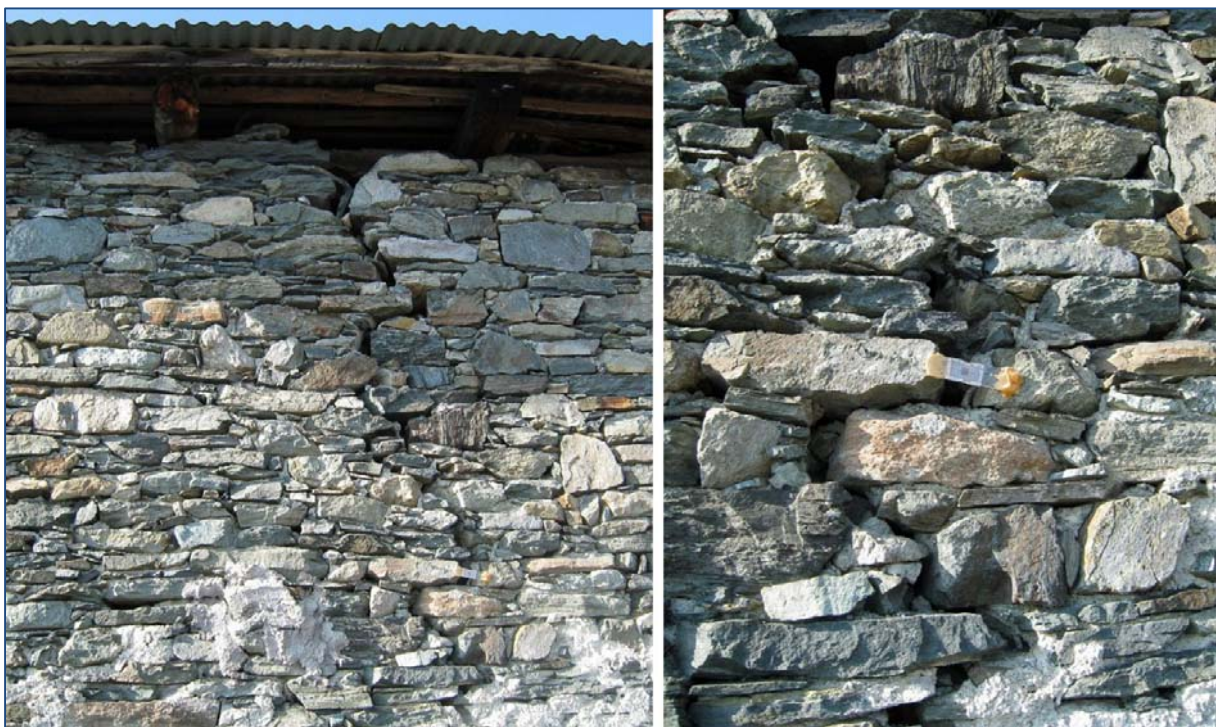
Abb. 20: Schäden an einem Haus wenige Meter vor der Stirn der Rutschung von Sampeyre. Sowohl das Bewohnen, als auch Reparaturen an diesen Häusern sind verboten.

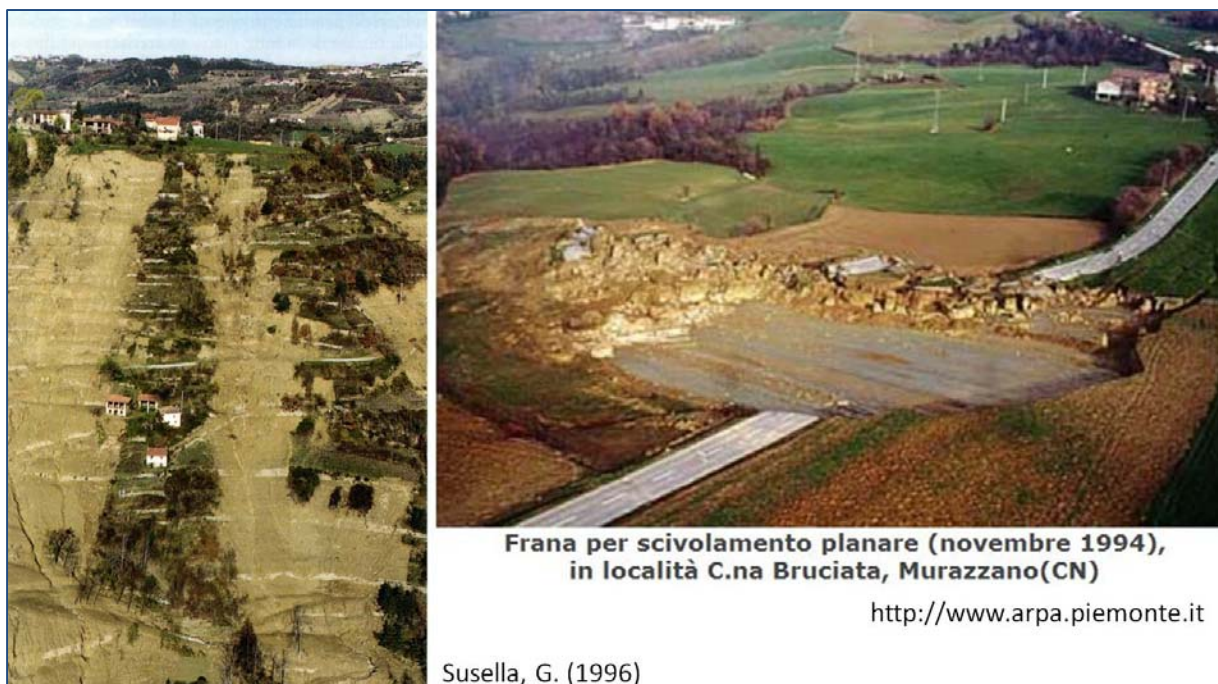
- Obsequent slope (Hang quer zur Schichtung): Seichte Rutschungen, soil slips, debris flows (Mudflows), ausgelöst durch Starkregenereignisse;
- Consequent slope (Hang parallel zur Schichtung): Translationsrutschungen, etwa 15 bis 20m mächtige Rock-block-slides; Die Gleitfläche weist oft nur eine Neigung von 8° auf, ist aber rutschig wie Seife! Diese Form der Hangbewegung wird durch größere Mengen akkumulierten Niederschlages ausgelöst.

Abb. 23: Seichte „Soil slips“ an Hängen, die quer zur Schichtung liegen (links), Translationsrutschung an einem schichtparallelen Hang (rechts).

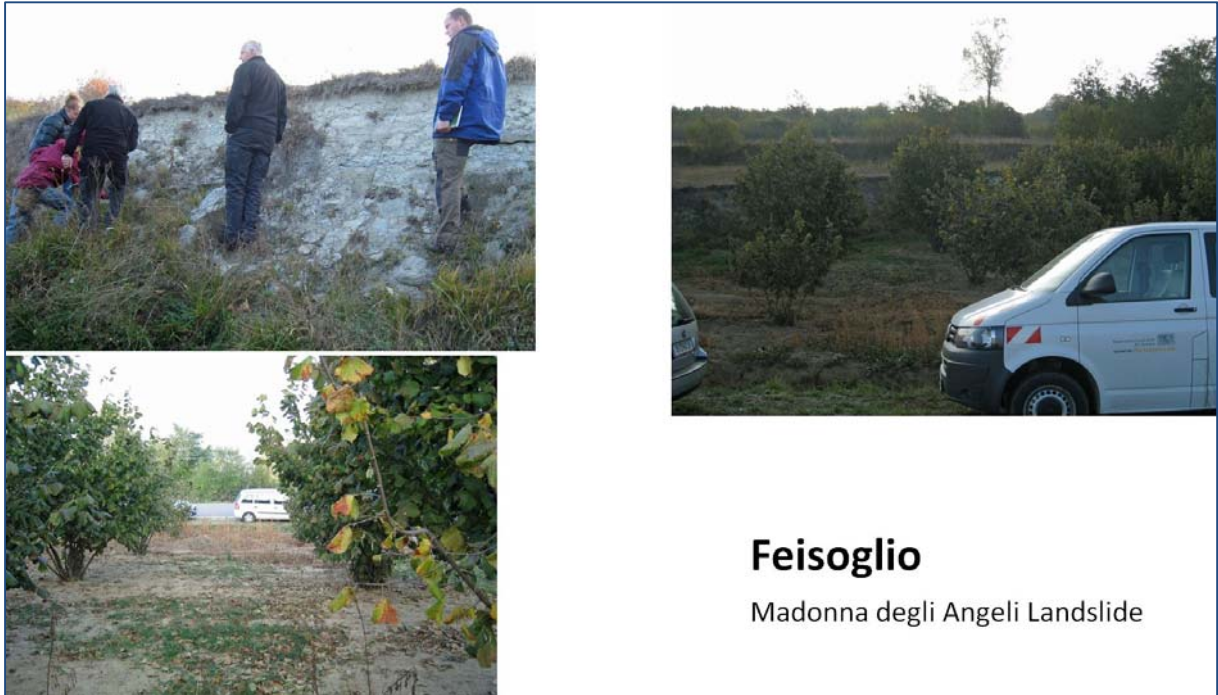
Die Rutschung von Feisoglio präsentiert sich heute nicht sehr auffällig (Abb. 24), die Abrisskante ist zu sehen, die Gleitfläche wurde mit Haselnussbüschen bepflanzt. Im Jahr 1994 entstanden hier große Schäden, die Straße wurde unterbrochen, ein Haus zunächst 50m bergab transportiert und zerstört (Abb. 25).

Abb. 24: Rutschung in Feisoglio, Status 2011.

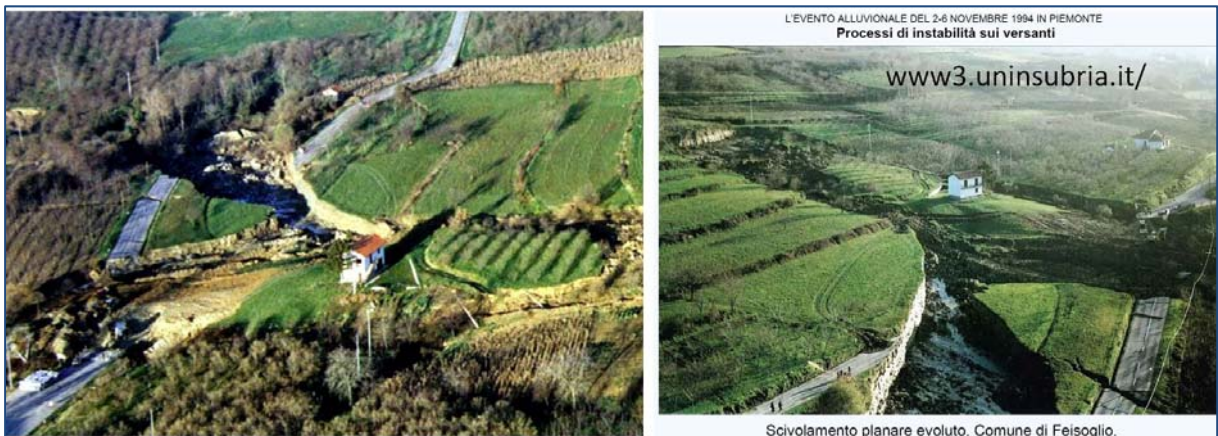
Abb. 25: Rutschung in Feisoglio 1994 (Fotos: links: F. Luino: <http://www.wlf2.org/Members/fluino/Feisoglio.jpg>; rechts: <http://www3.uninsubria.it/uninsubria/allegati/pagine/8283/PresentazioneLivio1.pdf>).

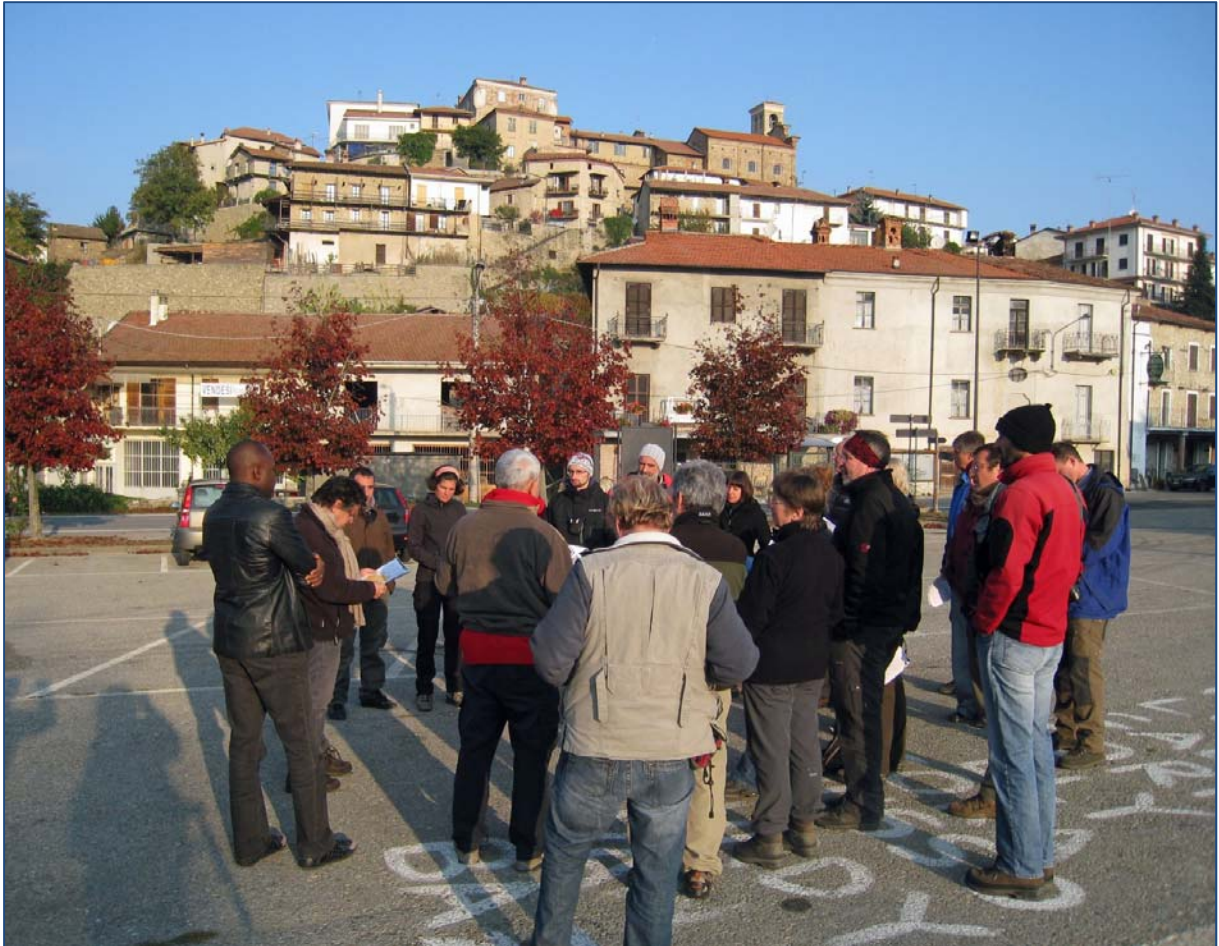
Abb. 26: Blick auf die Ortschaft Cravanzana.

Die Ortschaft Cravanzana (Abb. 26) steht auf einem „Block“, zwischen diesen Blöcken sind „Gräben“ zu sehen, die Blöcke driften auseinander, wodurch Gräben entstehen.

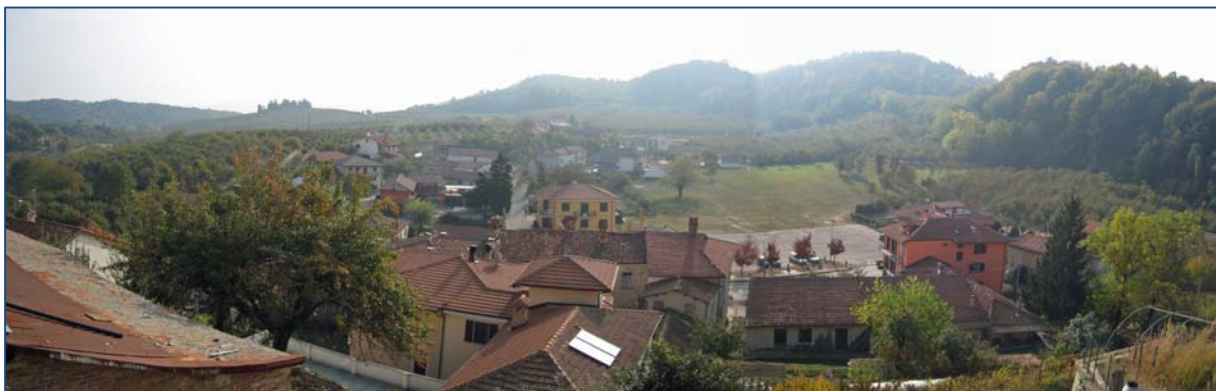
Von der Ortschaft Cravanzana aus nach S blickend (Abb. 27, 28) ist erkennbar, dass die Gleitfläche im S dieser Massenbewegung weiter und breiter ist als im N, das heißt, es findet auch Rotation statt.

Abb. 28: Panoramafoto von der Ortschaft Cravanzana aus Richtung SE, der „Horizont“ wird durch die Abrisskante gebildet.

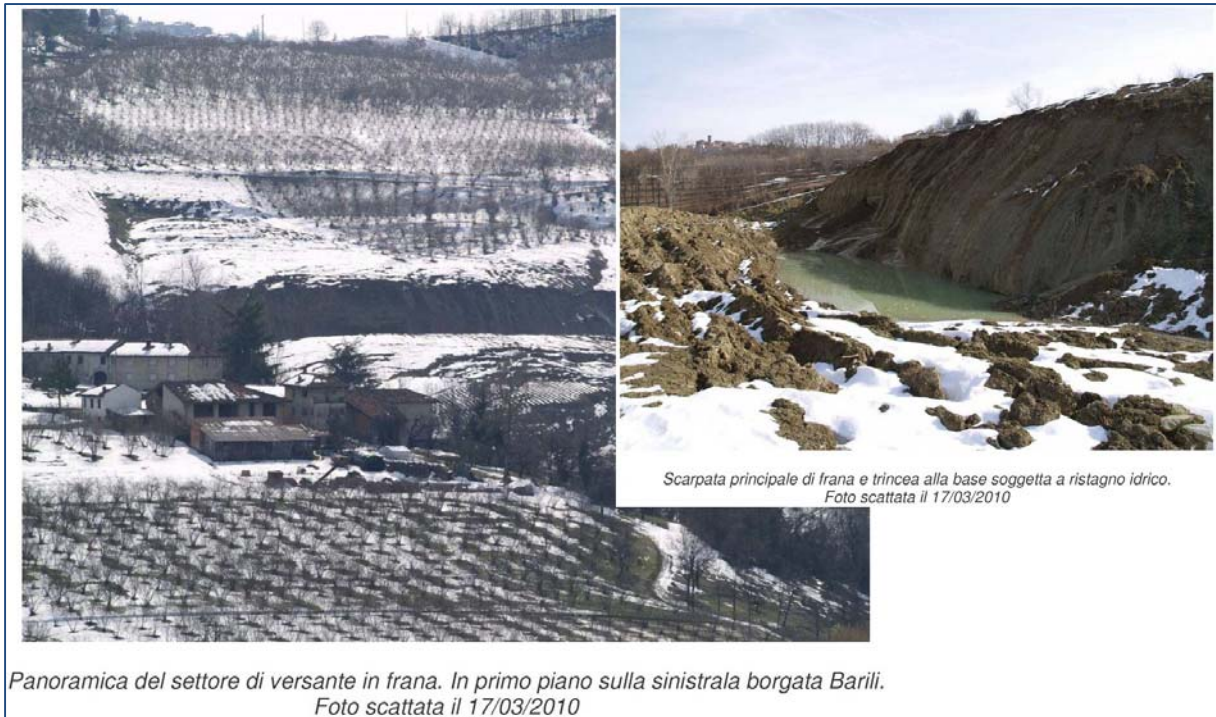
Umfangreiche, teure Arbeiten wie Entwässerungen wurden durchgeführt, die Ende 2008 abgeschlossen waren. Wenige Monate darauf, im Frühling 2009, gab es Reaktivierungen der Rutschung (Abb. 29), ebenso wie im März 2010, die ähnliche Auswirkungen hatten wie jene im Jahr 2002. Eine 8m hohe Abrisskante bildete sich aus (Abb. 30, 31).

Abb. 30: Rutschung von Barili: Situation nach der Reaktivierung im März 2010 (Quelle: Exkursionsunterlagen).

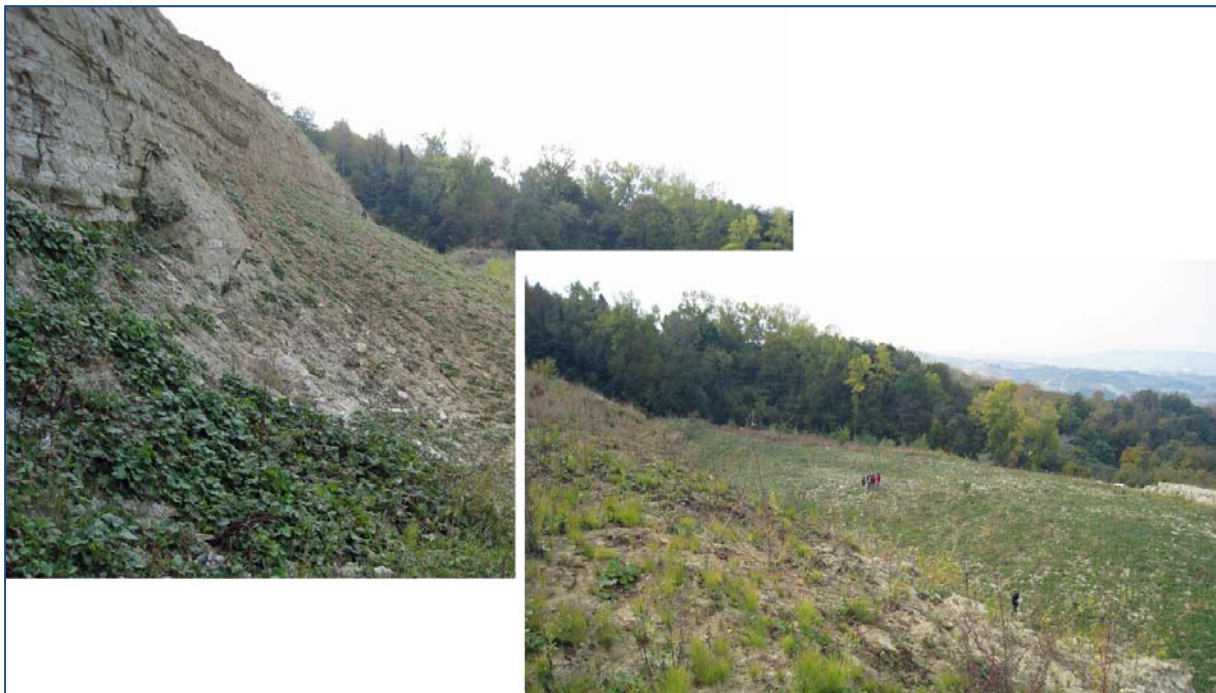
Abb. 31: Rutschung von Barili: Situation, wie sich die Rutschung heute präsentiert. Das Bild links zeigt die Abrisskante, die sich 2010 gebildet hatte (siehe auch Abb. 30).
