## Neue Beobachtungen über Bodenbewegungen in der Flyschzone.

Zur Bodenkultur-Geographie des Wienerwaldes.

Von Gustav Götzing er.

Mit 1 Karte und 15 Abbildungen im Satz und auf Tafeln I—V.

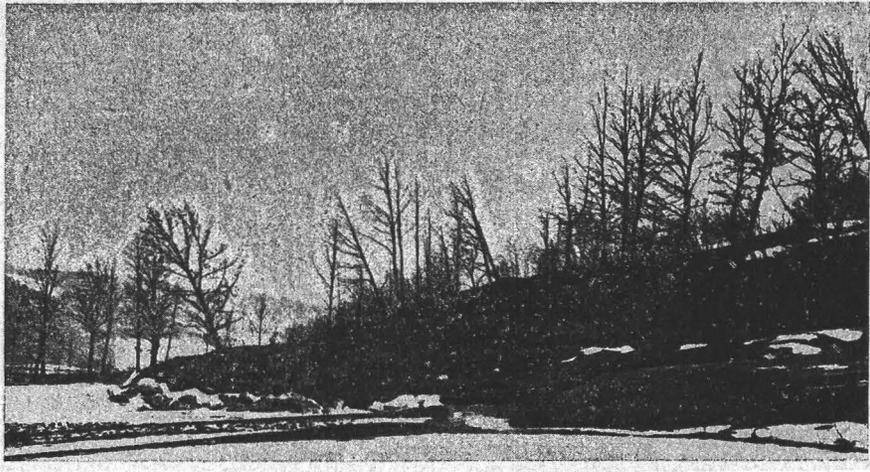
Abb. 1. Die Zunge der großen Bergrutschung am Grasberg (Attergau). Aufnahme nach der Katastrophe Frühjahr 1923. Die entwurzelten Bäume sind mit dem Berg-  
rutsch abgeglitten und meist schief gestellt worden.

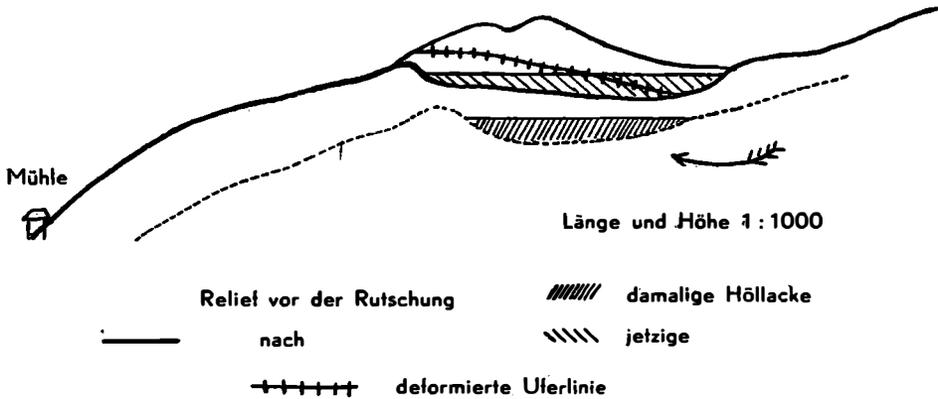
Abb. 2. Deformationen des Gehänges und der Höllacke infolge des Bergrutsches am Grasberg Januar 1923.

Weit paroxysmischer noch als der Bergrutsch selbst war das plötzliche Ausbrechen einer Mure nahe dem Zungenende auf die ebenen Getreidefelder des Talbodens, die so rasch war, daß ein Fußgeher, ihre Bahn querend, ihr hätte kaum entringen können, wie die Ortsbewohner versicherten. Die Veranlassung der Mure ist in dem teilweisen Absitzen und Ausgleiten des Bodens der „Höllacke“ zu suchen, eines früher 4 m tiefen, ungefähr 36 m langen Teiches am unteren Teil des Gehänges, dessen Wassermassen eine Schlucht in das hier aus Moränen bestehende Rutschmaterial einrissen (Abb. 2).

Bei der Bewegung wurde aber die Höllacke und ihre Umgebung vollständig deformiert (vgl. Abb. 2). Der Boden des Teiches wurde gefaltet und in Stücke gerissen: der südliche Teile rutschte noch weiter aus und sank an Abrissen am Ge-

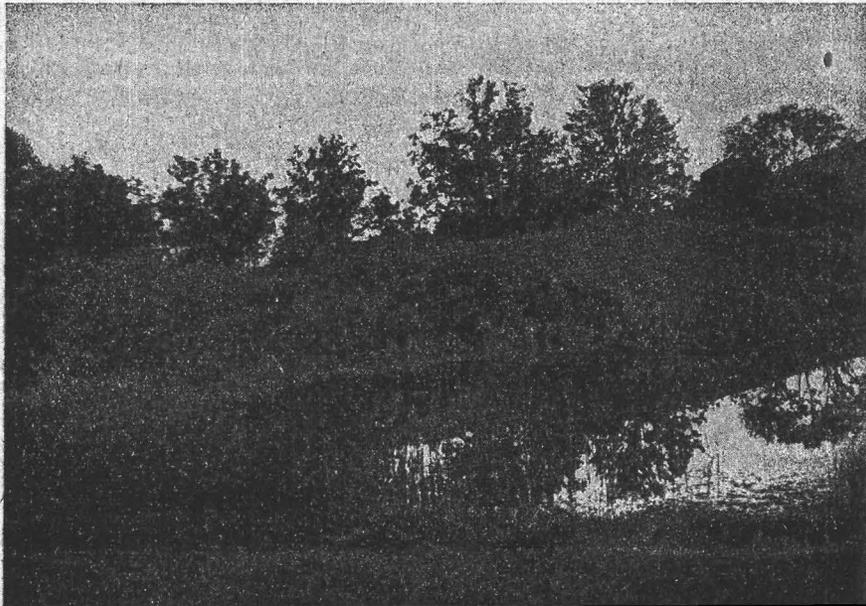
Abb. 3. Die „Höllacke“ in einer Mulde zwischen Rutschungswülsten der Berg-rutschung am Grasberg (1923).

hänge hinunter; der mittlere Teil wurde emporgetrieben, man sieht jetzt den alten Teichstrand 3 m hoch unter einem Winkel von  $8^\circ$  schräg gestellt über der nunmehrigen Spiegelhöhe der Höllacke; der nördliche Teil aber der früheren Strandlinie ist gesenkt und in die dadurch entstandene Mulde ist die heutige Höllacke (vgl. obenstehende Abb. 3) getreten. Sie hat sich also entgegengesetzt zur Richtung der Rutschbewegung, nördlich, mit etwas geänderten Umrissen verschoben.

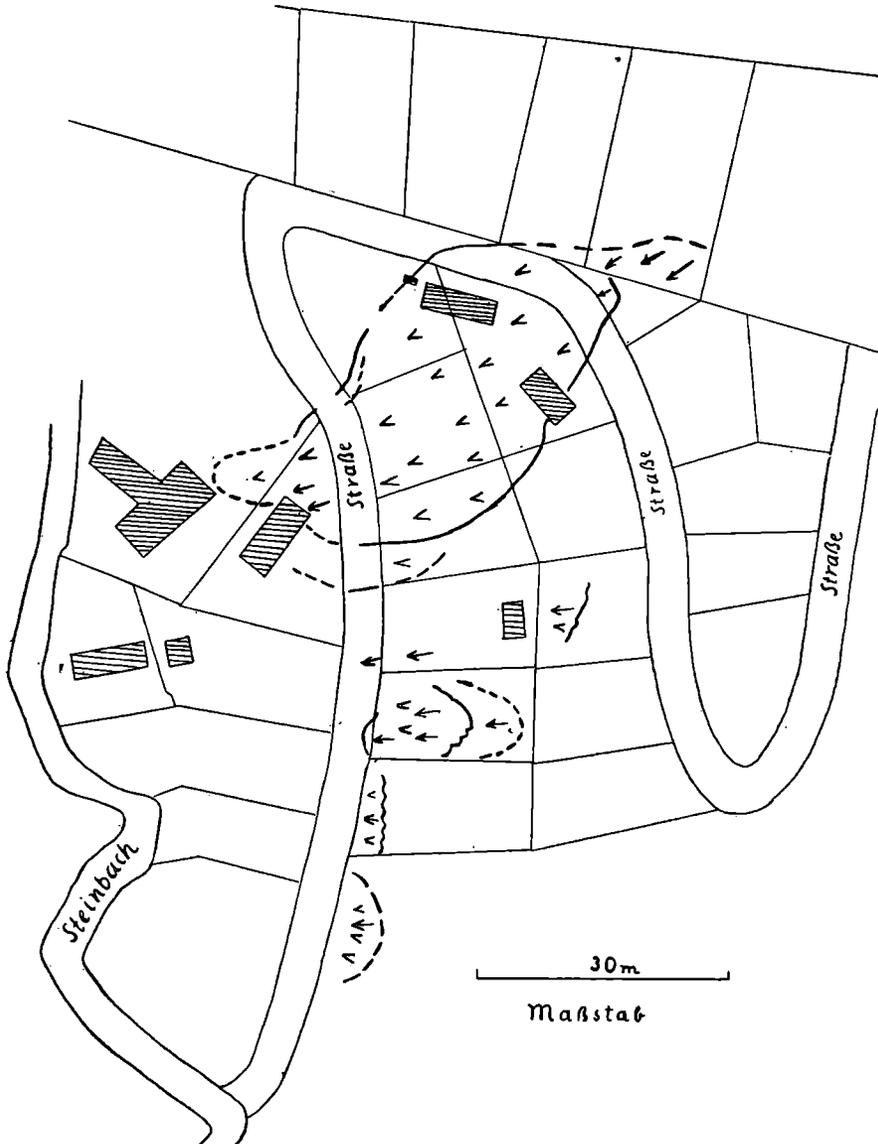
Abb. 4. Skizze der Rutschungen und Abrisse (Mai 1940) im Siedlungsgebiete Steinbachtal (Hadersdorf-Weidlingau, Gau Wien), Entwurf G. Götzinger.

Schraffiert = Bauobjekte.

Die größte Rutschung liegt gerade im Bereiche der ersten scharfen Kurve der Siedlungsstraße. Im Abrißgebiet maßen wir Absitzungen der durchfeuchteten Massen zu Sprunghöhen bis 90 cm. Man erkennt deutlich, daß sich eine Vergrößerung der Rutschung nach oben durch das Aufklaffen neuer Risse vorbereitet. Nicht weniger als fünf Parzellen sind von Abrissen betroffen, fünf Parzellen darunter leiden unter dem Schub und Anstau der Schuttmassen. Jedenfalls entstanden die zahlreichen Anrisse, welche die Siedlungshäuser und Gärten gefährden, nicht erst durch die Bebauung. Sie sind Nachläufer früherer Rutschungen, die seinerzeit vielfach durch fachmäßige Drainage hätten verhindert werden können.

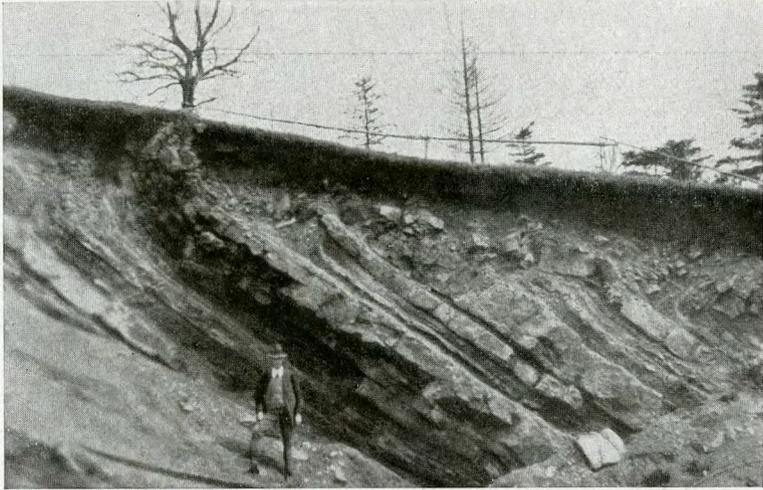
- a Typisches Gekriechbild in den Oberkreidegesteinen im Steinbruch auf der Höhe Lichtenstein, südlich Altlenzbach. Hakenwerfen, Tonschwänze (rechts), wirre Lagerung des Gekrieches.
- b Straßenabgrabung der neuen Wiener Höhenstraße nahe der Waldandacht, Salmansdorf: „fließender Hang“, Tonschwänze im Schiefertone, darüber Verflüssung des Gekrieches.
- c Derselbe Aufschluß wie b, Hakenwerfen auch der übrigen Schiefertonschichten.

Schon das Hakenwerfen der Schichtköpfe vollzieht sich in schieferreichen Gesteinsserien leichter und tiefer greifend (Taf. I a). Die Schiefer werden vollends konform mit der Hangneigung umgeklappt, was beim Sandstein nicht der Fall ist. Am Gehänge dadurch herabgeschleppte Schiefer-ton- und Tonschwänze bilden wieder eine Gleitbahn für den mächtigen Gekriechschutt der anderen Flyschgesteine, die höher am Gehänge durchstreichen.

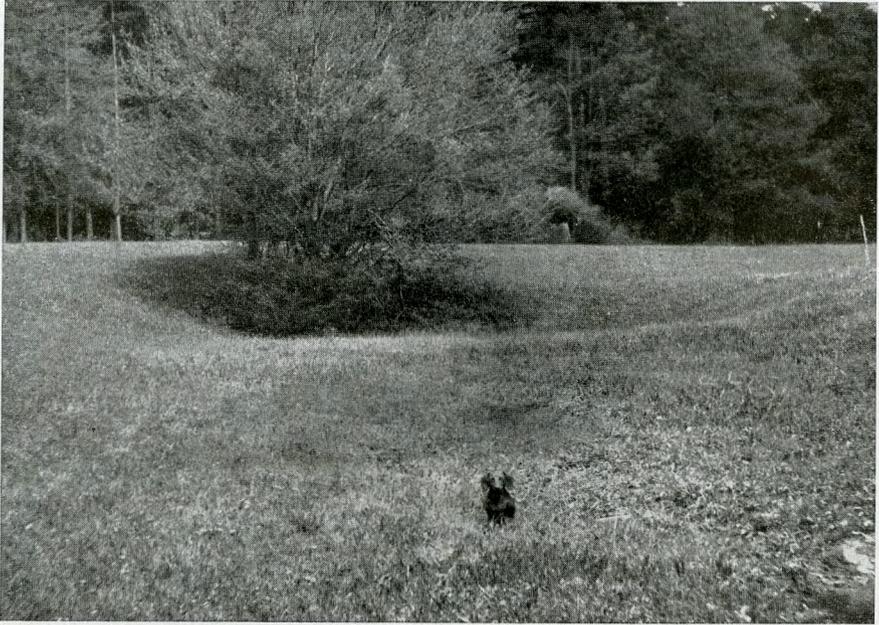
a

Quellmulden (Taf. II a), in denen häufig Schuttquellen austreten — obgleich nicht jede Schuttquelle eine Quellmulde haben muß und nicht jede Quellmulde nur von einer Schuttquelle stammt —, sind das Ergebnis der Bodensackung bei Ausschlämmung feiner Bestandteile im letzten Stück des unterirdischen Schuttwasserweges. Daß eine solche Ausschlämmung besteht, zeigen am besten die oft nicht unansehnlichen Anhäufungen von Sand und Ton im Quellenmund. Ist dieser permanent an derselben Stelle, so wird entlang der zur Quelle zustrebenden Schuttwasserzusickerungen immer eine feine Ausschlämmung stattfinden und dadurch die Erdoberfläche nachsacken. Nach Bildung des ersten Nachfallsektors erweitert sich dieser zur halbkreisförmigen Quellmulde. Die Nachsackung kann aber auch von der Quellmulde aus einzelne Schuttwasserstränge erfassen; es entstehen dadurch trockene Gehängerillen oder Muldenrillen, aber ohne

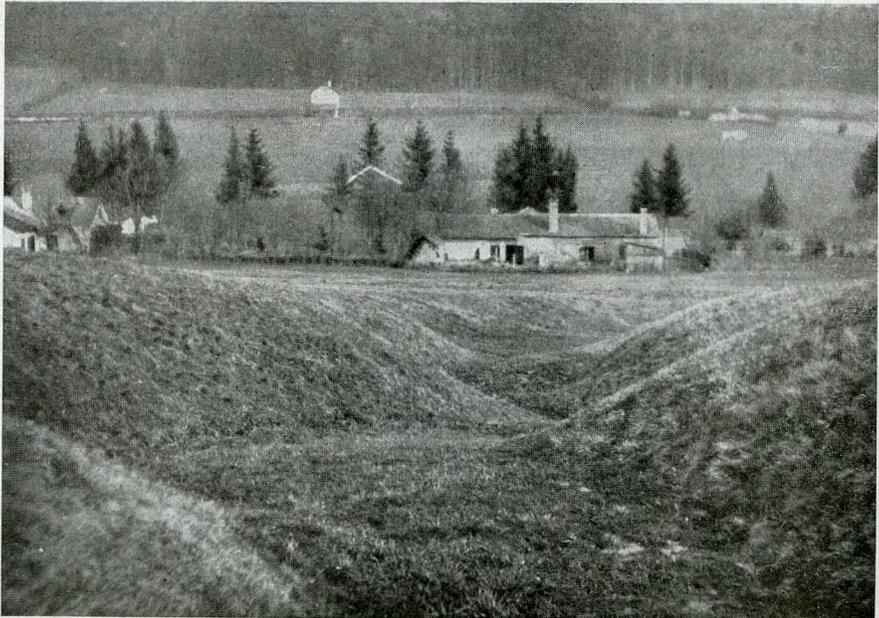
b

Die Erscheinung der bedeckten Gerinne fehlt allerdings auch nicht manchen Quellrieseln unterhalb deren Quelle. Die Riesel ersticken im Schutt, den sie durchfließen müssen; sie sind zu schwach, um ihn fortzuräumen. Bei starker Durchtränkung kann der Schutt selbst ins Fließen kommen und, wie im großen in den Talgründen der Talboden bei Unterschneidung der Gehänge wächst, so können vom Schutt erstickte Gerinne auf Hangflächen Rinnenböden bilden, gar wenn der „Talweg“ des Rinnenbodens in Windungen und mäandrischen Bögen sich entwickelt, wie dies am Pfalzberg zu beobachten ist (Taf. II b).

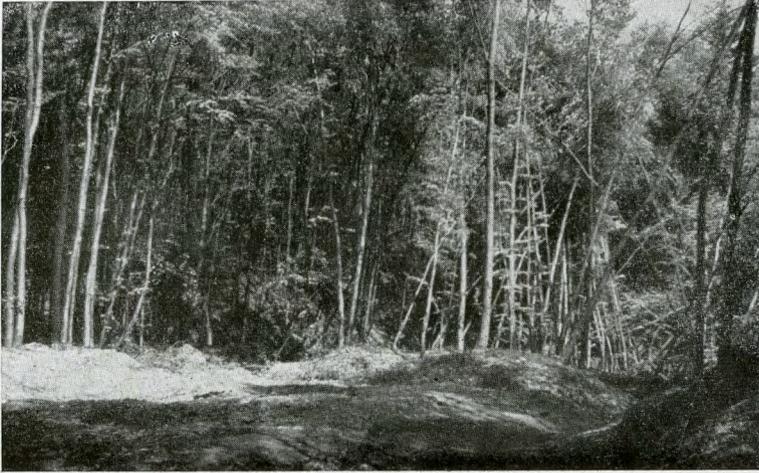
- a Zahlreiche Rutschungen auf den Gartenparzellen in der Sübfeldstraße des rechten Gablitzbachtalhanges.
- b Im Frühjahr 1940 abgegangene Rutschung mit Abrissen und Aufwulstungen am Hang unterhalb des Höllerer, nordöstlich Neustift (Laabener Tal).
- c Im Frühjahr 1941 abgegangene Rutschung mit Abrissen und Zungenverschiebung in den Teich des Saubaches bei Preßbaum.

Zahlreiche seichte Rutschungen am Gehänge des Gablitztales zeigt Taf. III a (vgl. S. 100). Der Typus, wie er im Bilde Taf. III b der Rutschung unter dem Höllerer nordöstlich Neustift gekennzeichnet wird, ist der der häufigsten Schuttrutschung mit staffelförmigem Absinken der Rasen- und Schuttchollen und mit Buckelungen und Wellungen im Bereiche der Rutschungszunge. Die 1938 frisch abgegangene 40 m breite Rutschung ist 1940 wieder aufgelebt. In der seichten Abrutschung wurde deutlich das Austreten von Schuttwasser beobachtet.

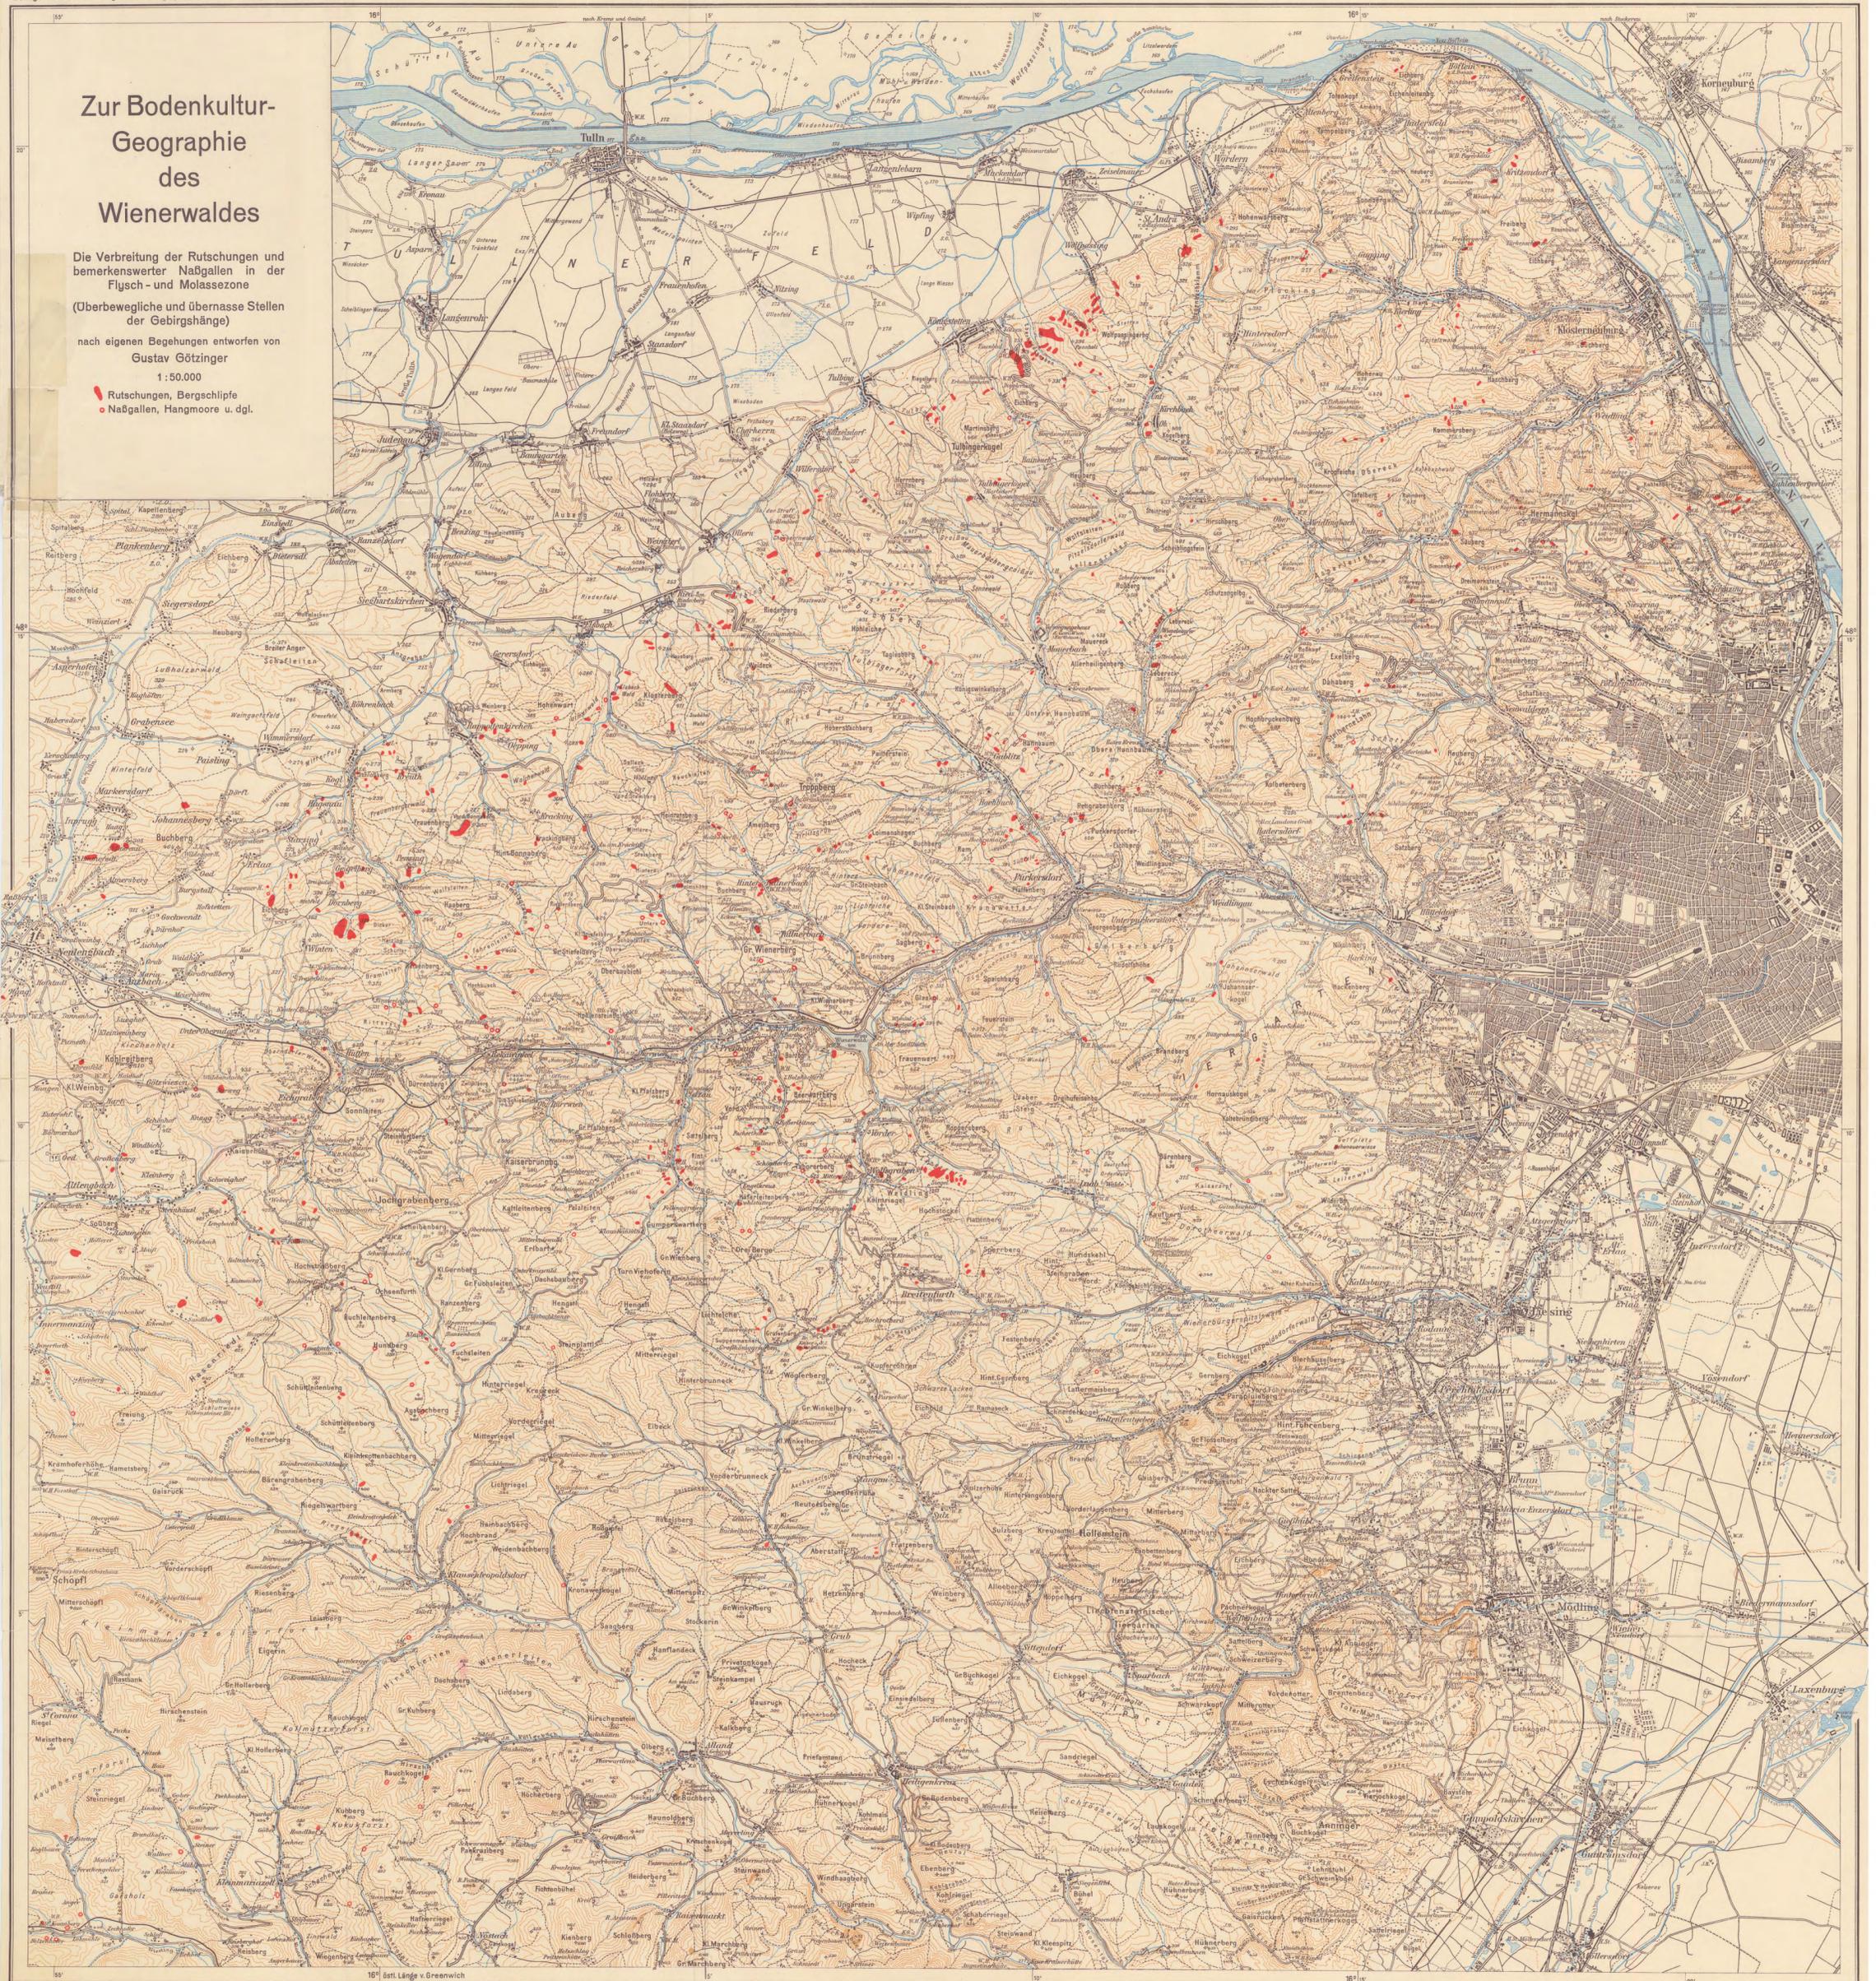
nach eigenen Begehungen entworfen von  
Gustav Götzinger  
1:50.000

- Rutschungen, Bergschliffe
- Naßgallen, Hangmoore u. dgl.

Was die auf der Karte eingetragenen Naßgallen, also die übernassen Stellen der Gebirgshänge anlangt, so sind sie — trotz ihrer meist kleinen Ausdehnung — auch Schädlinge der forst- und landwirtschaftlichen Nutzung. Flachwurzelnde Bäume fallen, wenn sie in Naßgallen stehen, eher dem Windbruch anheim. Auf den Wiesenkulturflächen verursachen sie durch ihre sumpfliebende Vegetation einen Ausfall in der sonstigen Ernte. Daß sie der Sitz von Rutschungen sein können, wurde früher erwähnt. Die Anlage von Drainagen in größeren Naßgallenflächen kann mehrfache Vorteile bringen; es kann unter Umständen Quellwasser darin gewonnen werden und durch Trockenlegung zumindest der Oberflächen der Naßgallen kann eine rationellere Kultivierung solcher sonst übernasser Stellen erzielt werden. Daß Naßgallen im Gartengelände und im Baugebiete Trockenlegungen verlangen, ist selbstverständlich. Freilich kann die Fundierung von größeren Gebäuden noch Schwierigkeiten bringen.

Wenn wir auf der Karte der Rutschungen und Naßgallen des Wienerwaldes gerade die Landformen zur Darstellung gebracht haben, die der Bodenkultur Erschwernisse bereiten, ja Schaden bringen können, so sollen die obigen Darlegungen den Hinweis darauf bezwecken, daß bei Fragen der Bodenkultur-Geographie auch diese Erscheinungen sehr berücksichtigungswert sind.
