# Rutschungs- und Erosionserscheinungen im Naturpark Sölk-täler, ausgelöst durch ein Niederschlagsereignis vom 29. Juni 1994

Von Siegfried HERMANN\* und Leander Peter BECKER\*  
Mit 9 Abbildungen

**Summary:** Field evidence of soil slips, debris flows, rock avalanches and torrent floods in northern Styria (Austria) triggered by thunderstorm precipitation. – A thunderstorm from June 29, 1994 caused numerous soil slips and close-up debris avalanches as well as a high magnitude–low frequency torrent flood in the Feister valley near the village Großsölk, northern Styria, Austria. Thereby soil slips mainly occur on man made slopes. In contrast the Feistergraben catastrophic flood event was triggered by geomorphological features and reflects both, natural dynamics of an mountainous river system as well as increasing torrentiality by alpine economic activities.

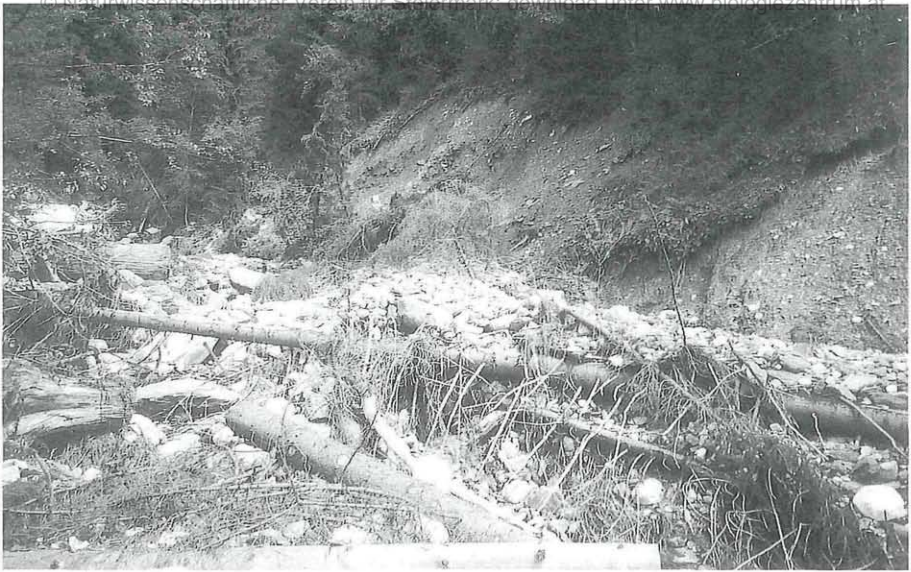
Abb. 3: Ufereinbrüche im Bereich des mittleren Feistergrabens bei Seehöhe 1115 m. Diese liefern nicht nur einen Großteil der Feststoff- und Geschiebefracht des Wildbaches, sondern auch Treibholz, welches das Verkläusungsvermögen beträchtlich steigert. Lage siehe Abb.1. Erosion of coluvial debris along riverside of the middle part of Feister river during highest magnitude of the flood event as a source of both, sediment load as well as wood which increases possibility of temporary river storage buildings. For location see Fig.1.

Im Mittellauf des Feisterbaches, zwischen 1320 m und 1180 m treten an einer mächtigen Hangschuttdecke zahlreiche Feilenanbrüche sowie nahezu durchlaufende Uferleinbrüche durch Unterspülungen auf (Abb. 3). In diesem Abschnitt blockieren an Talengstellen bis 80 m<sup>3</sup> große Blöcke den Bachlauf und bilden zusammen mit der Unzahl aus den Uferböschungen eingetragener Bäume Verklausungen. Am Ende des schluchtartigen Mittellaufes ist die Vegetationsnarbe bis zu 5,50 m über Bachbett abgetragen. An einigen lokalen Aufweitungen des Talprofils, gebunden an Zusammenflüsse mit Seitengräben konnten Nadelbaumgruppen das Hochwasser nahezu unbeschadet überdauern. Diese dichten Baumbestände in Inseln des Bachbettes agierten als Sedimentfänger (vgl. z.B.: MEARS 1977; HOLLINGSWORTH & KOVACS 1981) und wurden bis zu 3 m in Blockies und Blöcken eingebettet (Abb. 4).

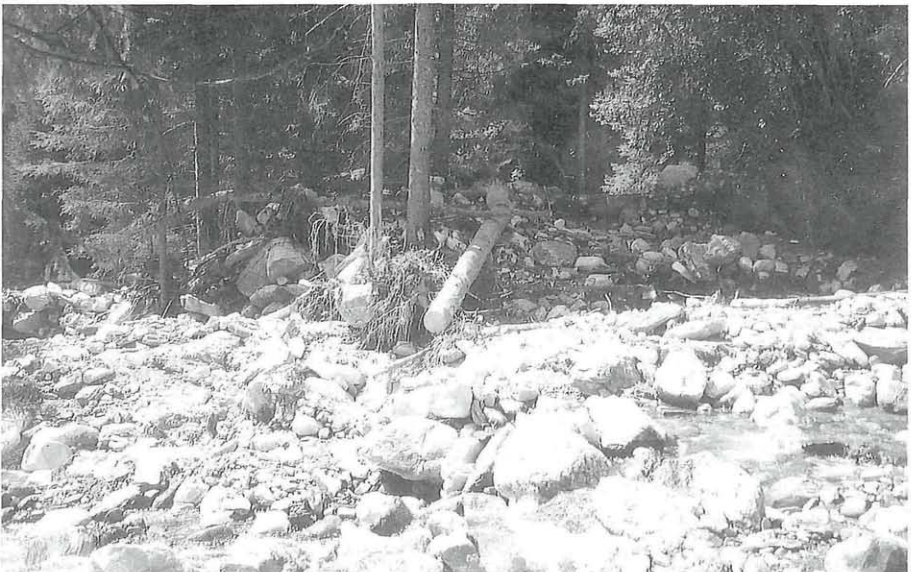
Abb. 4: Baumgruppen im Bachbett agieren als Sedimentfanginstrumente. Sie reduzieren die Feststofffracht und puffern die Flutwelle. Blockkies mit Geröllen bis zu 1,2 m Durchmesser bilden bis zu 3 m hohe Rampen. Mittlerer Feistergraben, Seehöhe 1080 m. Lage siehe Abb.1. Closely spaced trees which are strong enough for trapping cobbles up to 1,2 m diameter from torrent flood to build up sediment ramps up to 3 m high. Middle Feister valley, 1080 m altitude. For location see Fig.1.

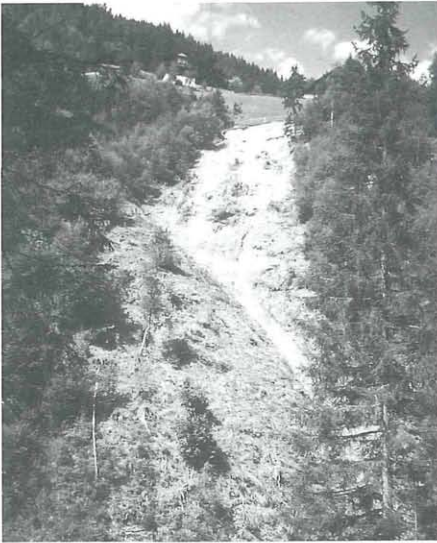
Abb. 5: Murgang, dessen Masse in den Feisterbach mündete. Ausgangspunkt ist ein Rotationsbodenrutsch an der Hangkante unterhalb des Gehöftes Koller im vorderen Feistergraben des etwa 50° steilen Abhang zum Feisterbach. Lage siehe Abb.1.

Debris flow proceeding a soil slip avalanche situated at the lower corner of agricultural used land near farmer Koller. Its debris pushed into the torrent flood of the Feister river. For location see Fig.1.

Unterhalb des Gehöftes Koller im vorderen Feistergraben löste sich im Hangschutt, genau an der Hangkante zum Feisterbach ein 15 m breiter Rotationsrutsch (Abb. 5).

Dieser initialisierte einen Murgang, der in einer Rinne kanalisiert wurde und schließlich in den hochwasserführenden Feisterbach mündete. Impaktstrukturen im Baumbestand des gegenüberliegenden Hanges, im Umfeld von etwa 50 m und bis in 15 m Höhe reichend, zeugen von der enormen Energie und Zerstörungskraft der Rutschmasse.

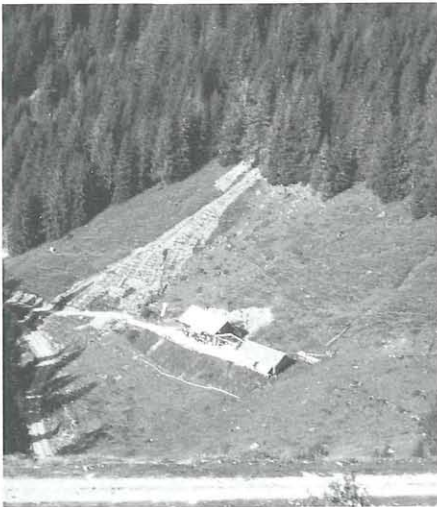
Abb. 6: Fingerförmige Ablagerung eines wasserreichen Schuttganges (grobblockig-sandig). Schönwetterhütte, Gumpenaln. Lage siehe Abb.1.

Lobate debris accumulation of a sandy clearwater rock avalanche near Schönwetterhütte, upper Feister valley, Gumpenaln. For location see Fig.1.

Nördlich der Schönwetterhütte im hinteren Feistergraben weisen sandig bis feinkblockige, lappenförmige Sedimentakkumulationen auf einem Schuttkegel auf einen wasserreichen Schutt- bzw. Murgang hin (Abb. 6). Dessen Transportkanal folgt einer etwa 150 m langen, geradlinig verlaufenden Lawinenrinne von etwa 2 m Tiefe wie Breite.

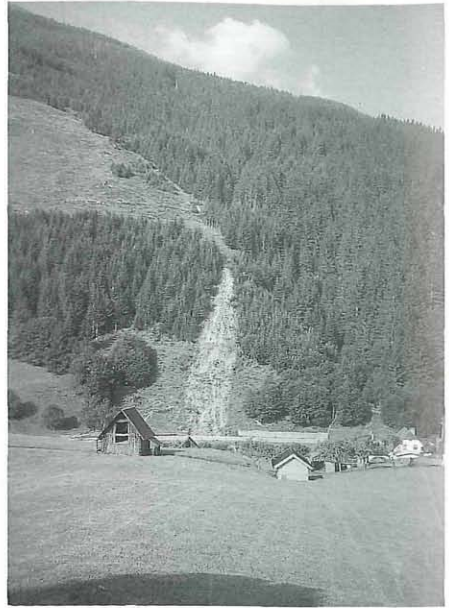
Abb. 7: Waldabbruch bei Ödwirt. Typisch ist der punktförmige Beginn an einem Translationsbodenrutsch, der in einen Schutt- oder Murgang überleitet sowie seine nach unten keilförmige Ausbreitung. Lage siehe Abb.1.  
Debris flow induced by punctual soil slip starting exactly at steepening slope morphology and spreading downwards pyramidal. For location see Fig.1.

Etwa 700 m südlich des Ödwirt, im Talabschnitt Fleiß im mittleren Großsölkthal, überschüttete ein Murgang, hervorgehend aus einem typischen Waldabbruch (BEINSTEINER & MAYER 1971) die Sölkallandesstraße (Abb. 7). Bei Gehöft Schwarzlechner bei Fleiß zeigt eine Hangkante in der Hangschuttdecke regelmäßig angeordnet Anbruchnischen von Rotationsbodenrutschen (Abb. 8), typischen *soil slips* (MOSER & HOHENSINN 1983). Obwohl an jedem dieser Rotationsrutsche 5 bis  $20 \text{ m}^3$  Boden erodiert wurde, kann ein Ablagerungsbereich der Rutschmasse nicht eruiert werden, eine Erscheinung, die durch explosionsartigen Abbruch bei Wassersättigung des Bodens und anschließender Liquefaktion unter Transformation der Rutschmasse in eine Fließmasse mit sehr geringem Feststoffanteil erklärt wird (CAMPELL 1975; JOHNSON & RAHN 1970).

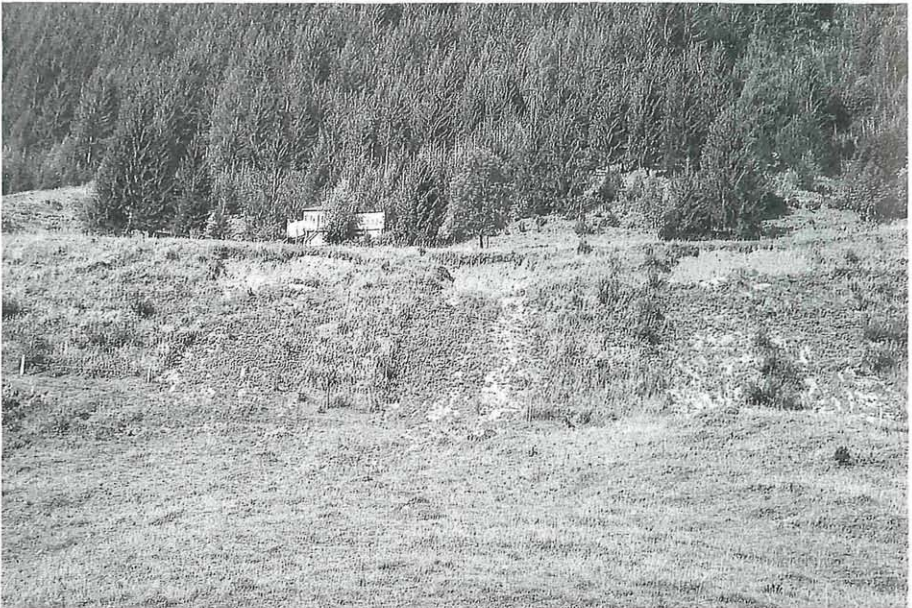
Abb. 8: Muschelanbrüche von Rotationsbodenrutschen, typischen „soil slips“, an der Erosionskante mächtiger Kolluvialschürzen bei Mönsna im mittleren Großsölktal. Breite des Bildausschnittes 15 m an der Hangkante. Lage siehe Abb.1.  
Typical soil slips which are widespread phenomena generated in fine grained kolluvial debris. Slope of photography is 15 m. For location see Fig.1.

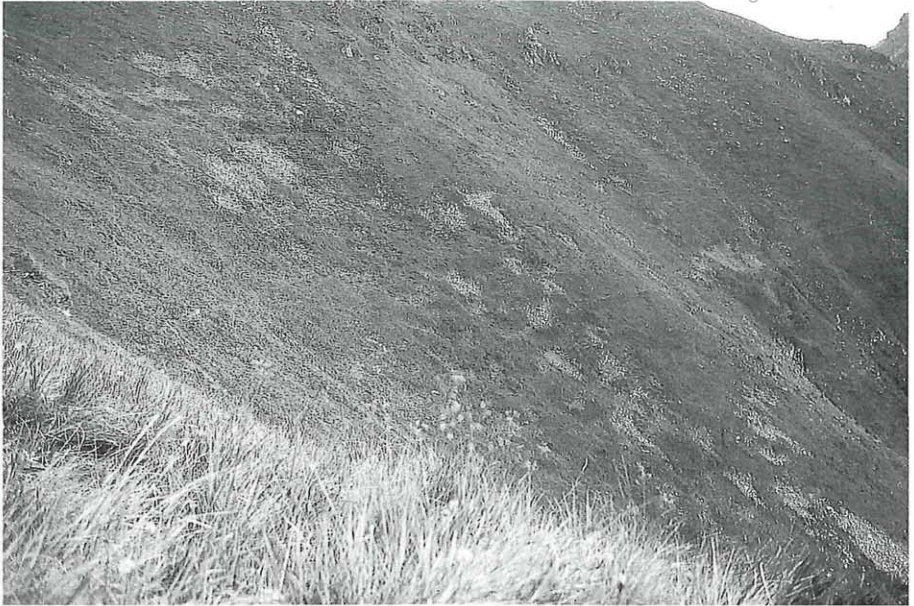
Abb. 9: Flächenhafte Zerstörung der Vegetationsdecke von Almböden durch Bodenfließen mit beginnenden Bodentranslationsrutschungen. Länge des Hanges im erfassten Bildausschnitt ca. 50 m. Lage siehe Abb.1.

Turbation of alpine vegetation by flow of soil cover sequences and beginning translatoric soil slips (center). Enlargement of slope face from bottom right to upper left is about 50 m. For location see Fig. 1.

Auf den Hochalmen der Kämme zwischen Kleinsölk- und Großsölkthal zeigt die Vegetationsdecke flächenhafte Destruktionserscheinungen (Abb. 9), in Arealen von Solifluktionsböden traten auch Bodentranslationsrutsche auf.
