Gesteinskunde in Denkmalpflege, Baugeschichtsforschung und modernem Hochbau

A. ROHATSCH

Kurzfassung der Habilitationsschrift

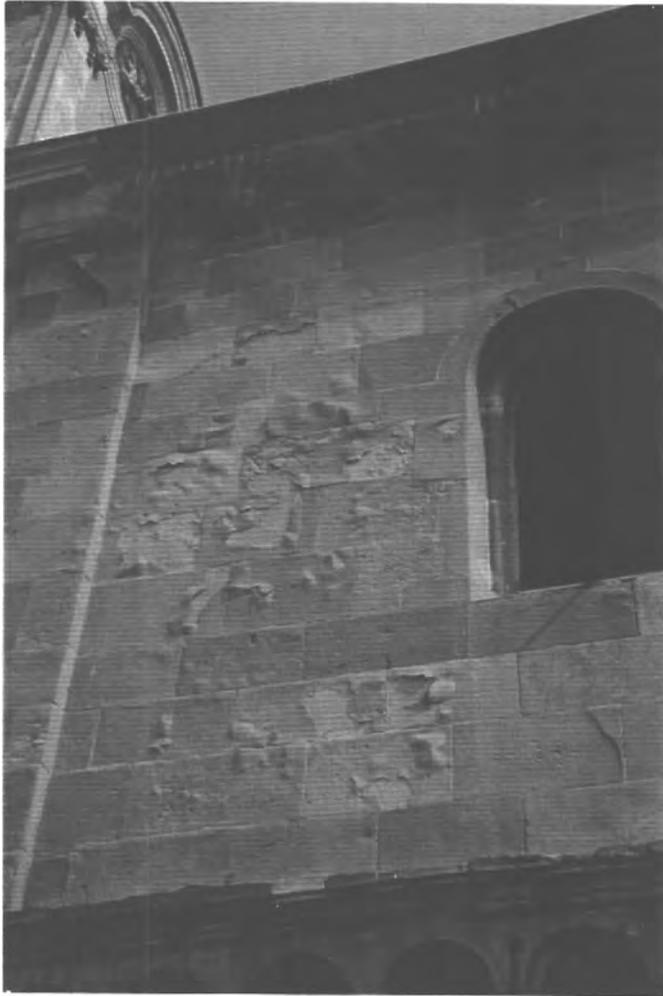
Abb. 1: Pfarrkirche Mariae Geburt in Schöngrabern:

Als Baumaterial wurde regional vorkommender Quarzsandstein des Karpatium verwendet. An der Südfassade des Langhauses ist an den Sandsteinoberflächen eine oberflächenparallele Schalenbildung zu beobachten. Das ursprüngliche kalzitische Bindemittel wurde in den 5–10 mm dicken Krusten bereits weitgehend durch Gips ersetzt. Im Zuge der Restaurierung wurden die hohl liegenden Bereiche mit Quarzmehl verfüllt und danach mit Kieselsäureester gefestigt.

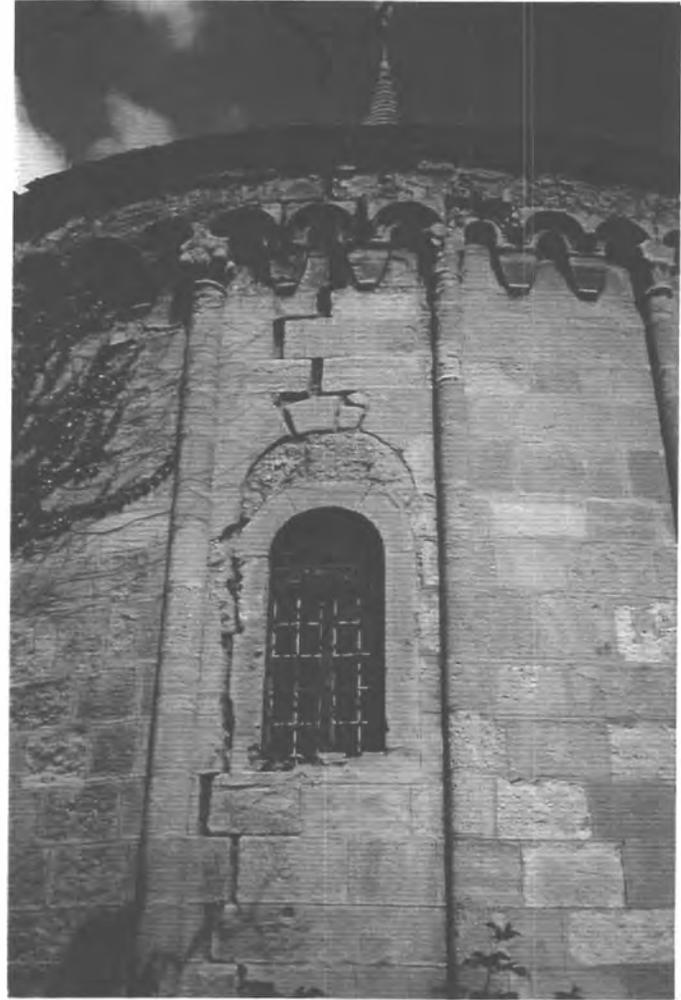
Abb. 2: Rundkirche (Johanneskapelle) in Petronell:

Das Quadermauerwerk weist massive Risse auf, die vermutlich auf das Erdbeben von 1590 zurückzuführen sind, wobei auch eine zusätzliche Setzung der Fundamente nicht ausgeschlossen werden kann.

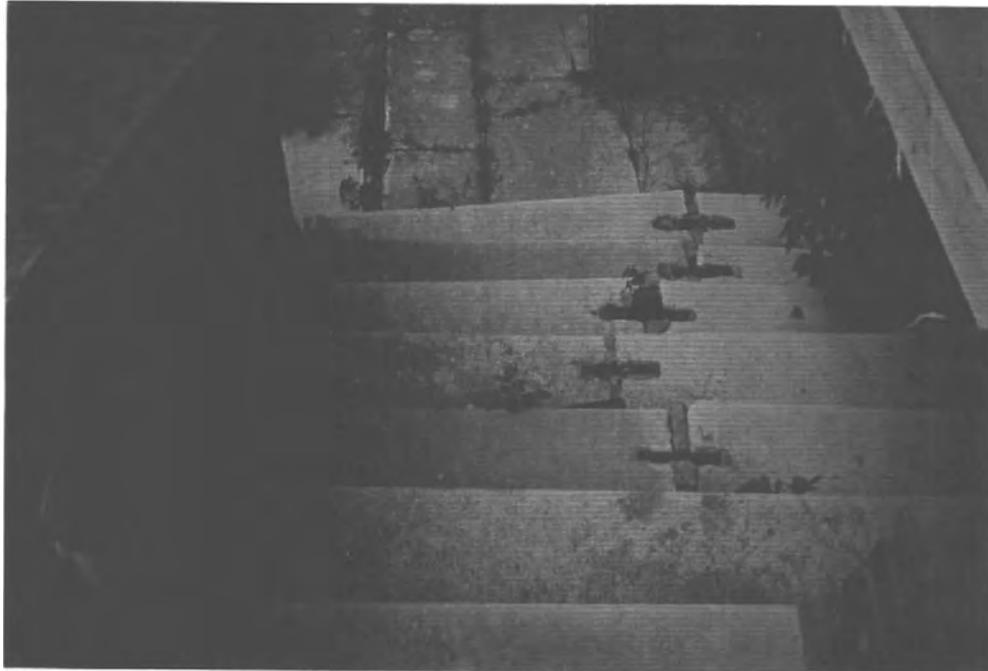
Abb. 3: Schloß **Petronell**:

Die breit klaffenden Risse in den Stufen der Freitreppe wurden mit Beton vergossen und nur unzulänglich mit eisernen Klammern überbrückt. Der Schadensfall ist auf die schlechte Fundierung dieser Treppenanlage zurückzuführen. Die hier abgebildete Anlage hat sich etwa 10 cm nach unten bewegt.
