# Geologische Dokumentation beim Bau des Wasserkraftwerkes Birecik, Türkei

(Zusammenfassung der Diplomarbeit)

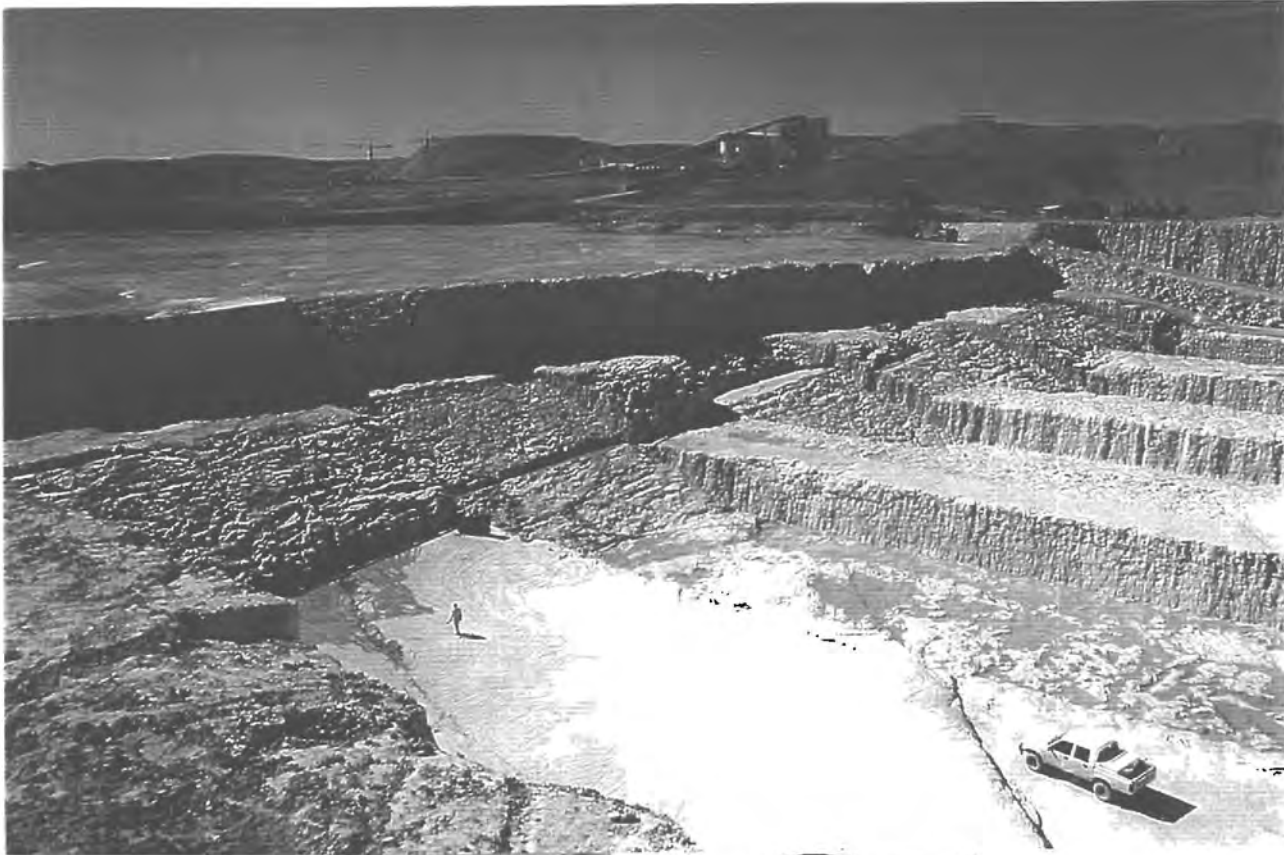
**Abb.1:** Aushub Tosbecken, Blick nach Süden; flaches Einfallen der Schichten nach NW, deutlich erkennbarer Ausbiß der Tonlagen

### **Geologie im Bereich von Einlaufbauwerk, Tosbecken und Hochwasserüberfall** (siehe Abb.1)

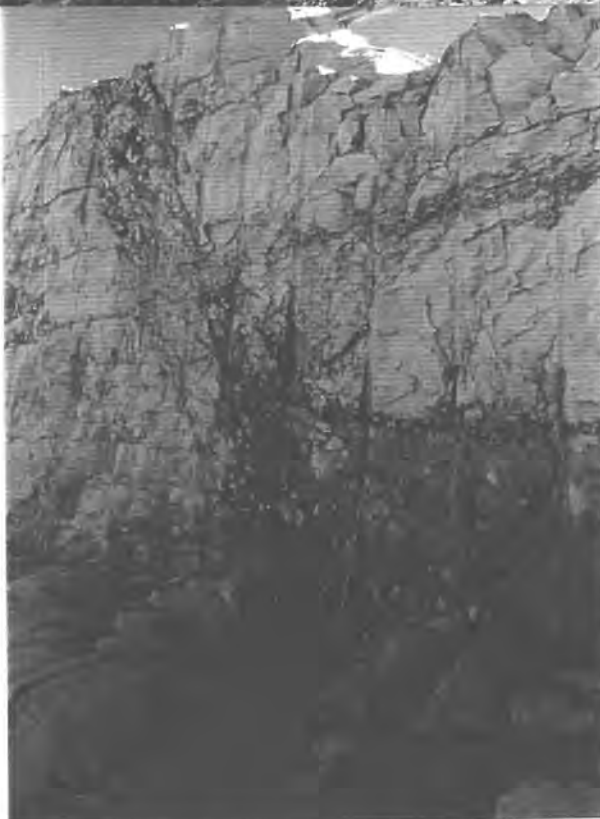
**Abb.2:** Abschiebung: Schleppung der Hornsteinlage

Die statistische Auswertung läßt ein Trennflächensystem erkennen, das aus horizontalen Bankungsfugen und vertikalen N-S, E-W sowie WNW-ESE streichenden Hauptklüftscharen gebildet wird. Als Störungen dominieren NW-SE streichende dextrale Seitenverschiebungen und N-S streichende Abschiebungen. Aus den gesammelten Daten konnte festgestellt werden, daß ein annähernd horizontaler N-S orientierter Schwerpunktvektor von Verkürzungsachsen und eine im rechten Winkel dazu gerichteter Schwerpunktvektor von Dehnungsachsen vorliegt. Dieses Strukturbild paßt gut in das Bild der sich nordwärts bewegenden Arabischen Platte.

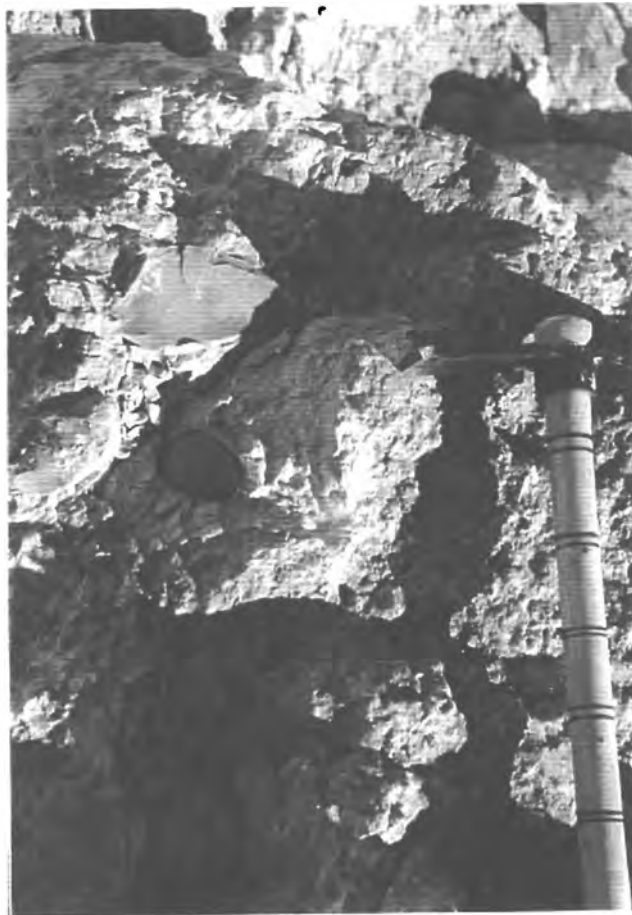
**Abb.5:** *Crystallised limestone mit Quarzlinsen*

Die angewitterte Gesteinsoberfläche des *crystallised limestone* (Abb.4) ist hellgrau, während die frische Oberfläche weiss ist. Der massig ausgebildete Kalk beinhaltet zentimeter- bis dezimetergroße Quarzlinsen (siehe Abb.5). An Klüften weist das Gestein eine rötliche Farbe auf. Im Gelände zeichnet sich dieses Material durch höhere Festigkeit aus.
