CHI-CHI Erdbeben Spektakuläre tektonische Phänomene

Gunther RIEDMÜLLER

ABSTRACT: The devastating Chi-Chi earthquake, September 21, 1999, in Central Taiwan caused spectacular tectonic phenomena. Vertical and horizontal ground displacements in the range of several metres were observed mainly along the Chelungpu Fault, which belongs to a thin-skinned foreland-vergent thrust system. It is assumed that due to lateral shortening of the thrust wedge ramps and flats were generated which caused heave of the ground with a predominance of extensional ruptures. As a consequence, structures were preferably damaged in the hanging wall of the thrust fault.

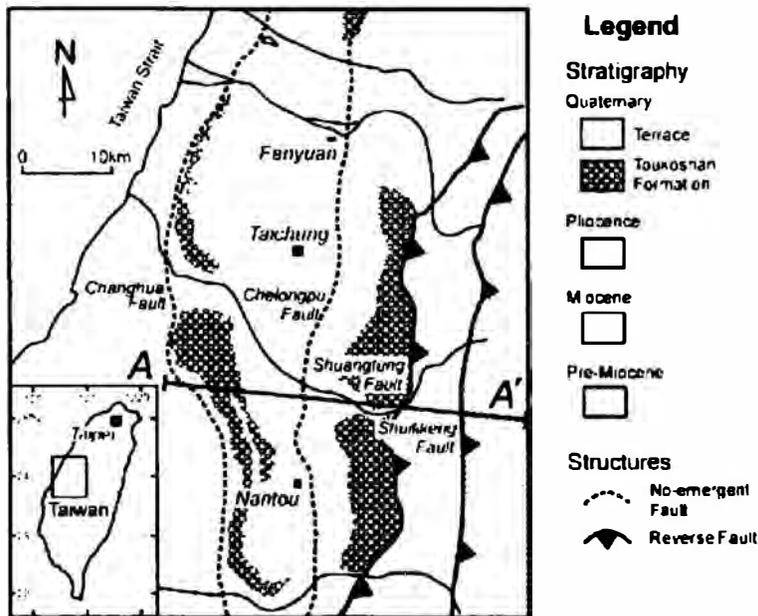
Abb. 1: Schematische geologische Karte des Erdbebengebietes

Alle diese Beben wurden durch Bewegungen an westvergenten Aufschiebungen ausgelöst (2, 3, 4, 5). Das jüngste Beben mit seinem Hypozentrum nahe der kleinen Stadt Chi-Chi, in einer Krustentiefe von 8 km, entstand durch Bewegungen an der Chelongpu Störung (Abb.1, 2).

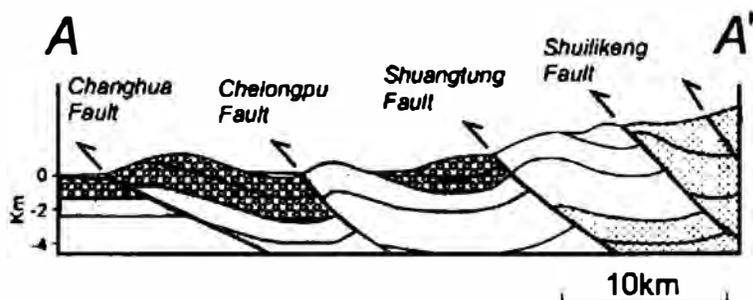
Abb. 2: Schematisches geologisches Profil

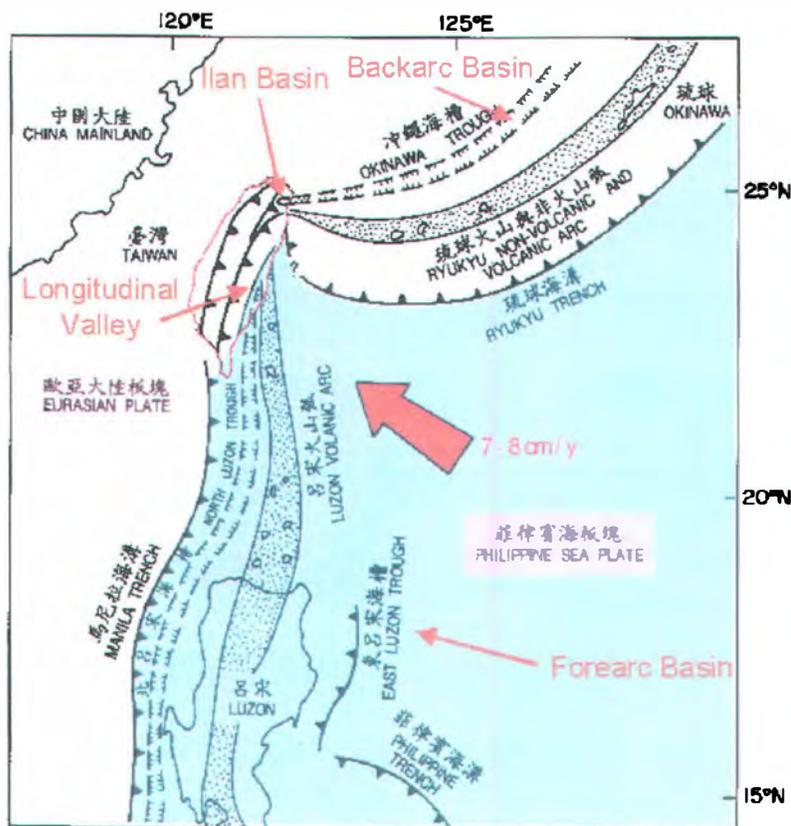
Abb. 3: Känozoische plattentektonische Situation in Taiwan

In Taiwan ereignet sich eine rezente Gebirgsbildung mit Plattenkollision, Vorlandsüberschiebungen und Störungstektonik (6). Die kleine Insel Taiwan befindet sich an der konvergenten tektonischen Grenze zwischen der Eurasiatischen und der Philippinischen Platte (Abb.3).

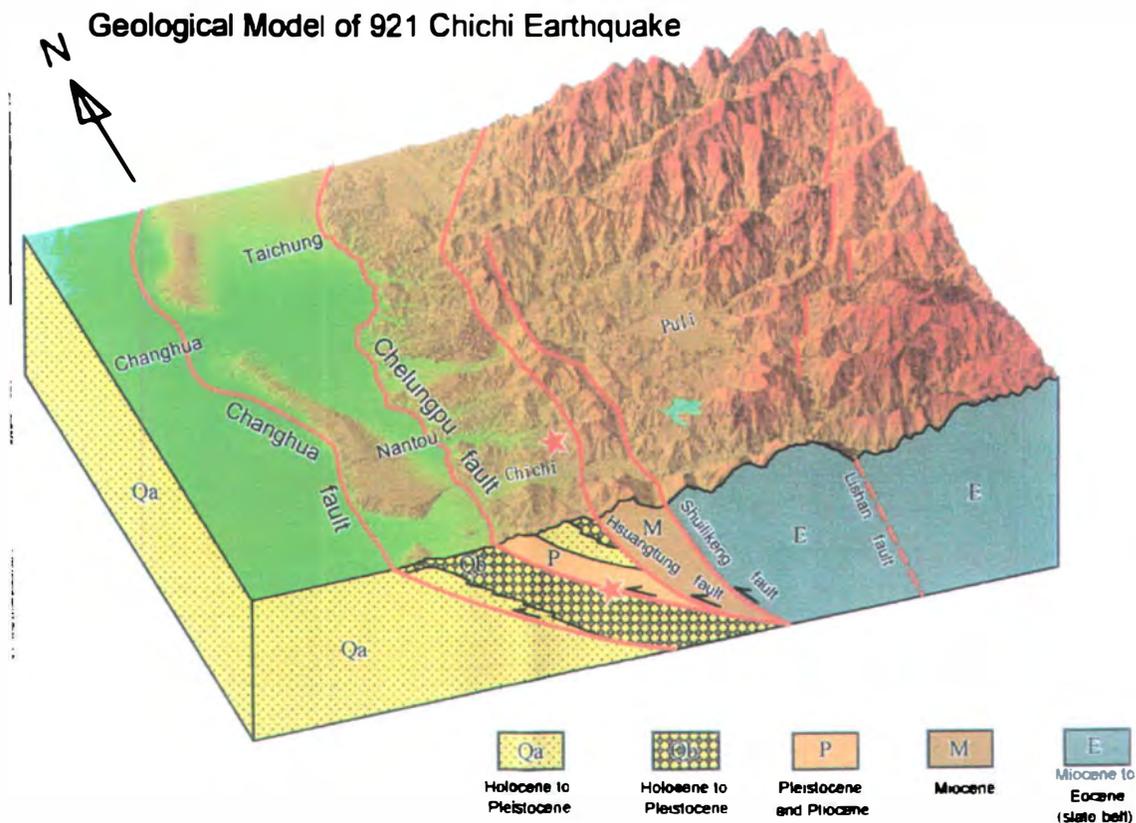
Abb. 4: Westvergente Aufschiebungen tertiärer Sedimente auf die quartäre Molassefüllung

Die beiden vulkanische Inselbögen, Luzon Bogen und Ryukyu Bogen, treffen in Taiwan aufeinander und prägen den känozoischen Vulkanismus Taiwans. Die Plattenkonvergenz mit extremer Kontinent-Inselbogen Kollision bewirkte in Westtaiwan die Ausbildung eines Akkretionskeils. In einer breiten Zone, den sogenannten "Western Foothills" entstanden westvergente Deckenüberschiebungen, wobei eine quartäre Molasse von tertiären Sedimentfolgen überschoben wird (8), (Abb.4).

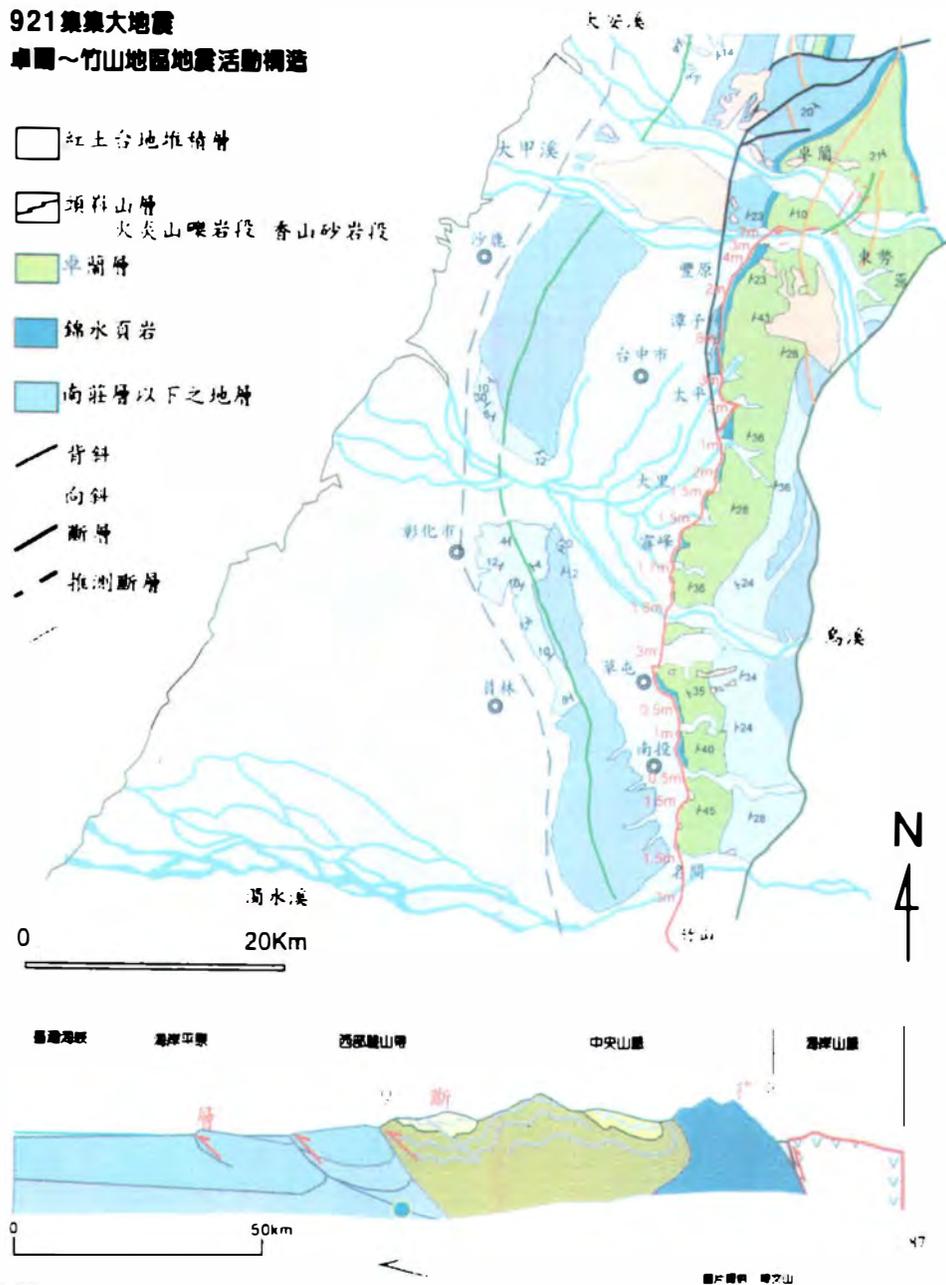
Abb. 5: Geologische Situation des Erdbebengebietes

Die N-S streichende Chelongpu Störung, an der das Chi-Chi Beben stattfand, verläuft entlang des Fußes der "Western Foothills" und bildet die östliche Begrenzung des mit quartären Sedimenten gefüllten Taichung Beckens (Abb.5).

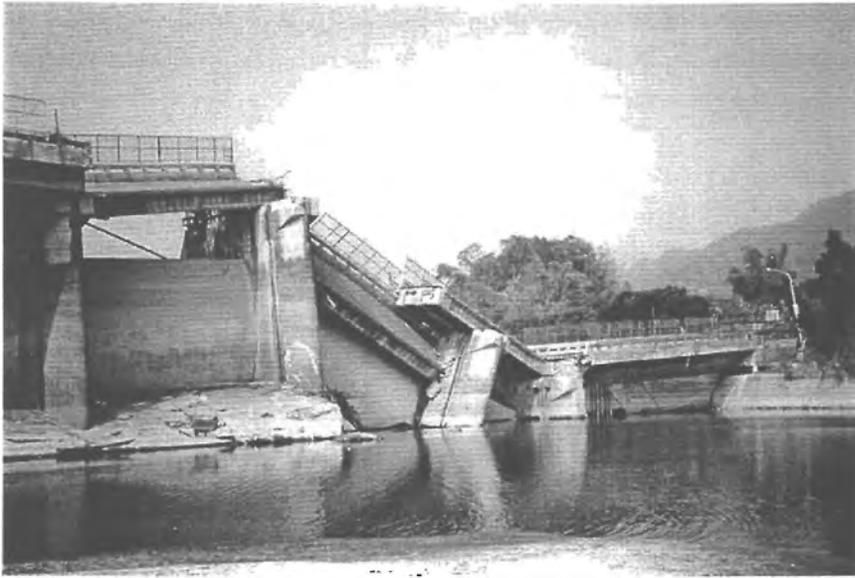
Die Schäden und Untergrundveränderungen beim Wasserkraftwerk Shi-Kang sind besonders außergewöhnlich. Die Schwergewichtsmauer des Shi-Kang Wasserkraftwerkes hat eine Länge von 700 m. Sie wurde im Zeitraum von 1974 bis 1977 gebaut und staut das Wasser des Ta-Chia Flusses auf. Neben der Energiegewinnung dient das Wasserkraftwerk auch zur Wasserversorgung für die Millionenstadt Taichung. Die von der Chelongpu Störung abzweigende Cher-Lung-Pu Störung quert das rechte Widerlager der Sperre (11). Beim Erdbeben erfolgte südlich der Störung eine Vertikalverstellung von 9,8 m und nördlich der Störung eine gleichsinnige Vertikalverstellung von 2 m, sodass sich eine Relativverstellung von 7,8 m ergab. Die Verstellungen zerstörten die Hochwasserentlastung und die Wehrfelder im unmittelbaren Nahbereich der Störung. Die südlich der Störung befindlichen Bauteile der Betonsperre blieben bei der Vertikalverstellung nahezu unzerstört (Abb.6).

Abb. 6: Zerstörter Abschnitt der Shi-Kang Sperre. Ansicht von der Wasserseite

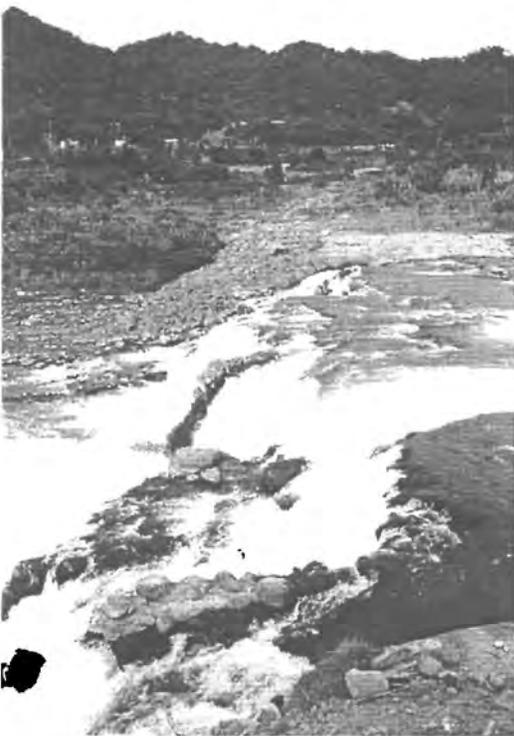
Etwa 1 km flußabwärts der Shi-Kang Sperre quert die Cher-Lung-Pu Störung den Ta-Chia Fluß und zerstörte die Pei-Fung Brücke. Durch eine vertikale Hebung entstand quer über den Fluß eine 7m hohe Felschwelle (Abb.7).

Abb. 7: Felschwelle im Ta-Chia Fluß, entstanden durch Hebung

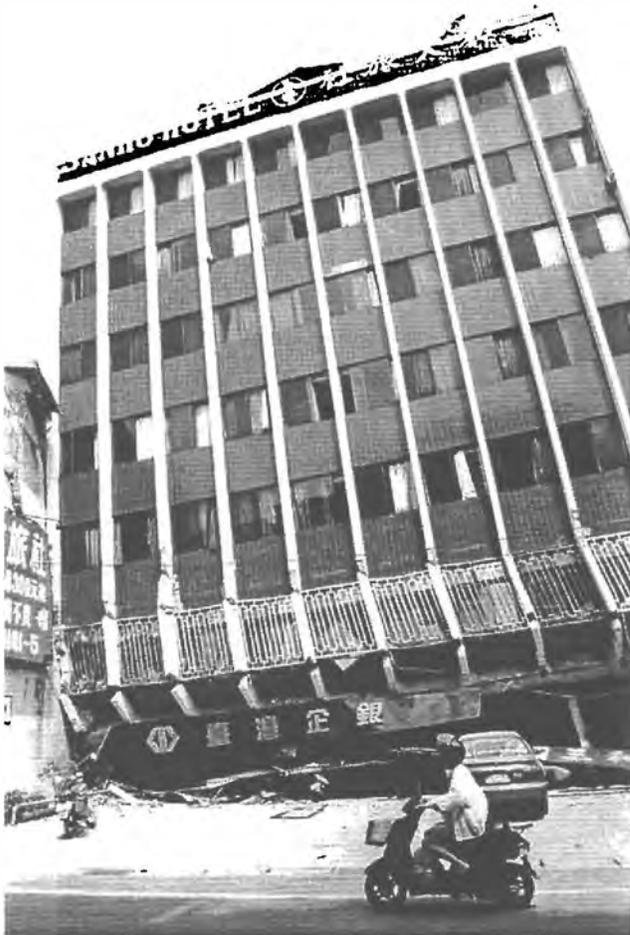
Die Schäden an Gebäuden und Brücken sind zur Hauptsache auf die Einwirkung der Untergrundschwingungen zurückzuführen. Es fällt auf, dass bei mehrstöckigen Häusern die Obergeschosse weitgehend verschont blieben, während infolge geringer Aussteifungen durch Garageneinfahrten und Geschäftslokale das unterste Stockwerk abgeschert wurde (Abb.9, 10).

Abb. 9: Schäden an einem mehrstöckigen Haus durch Abscheren des untersten Stockwerkes

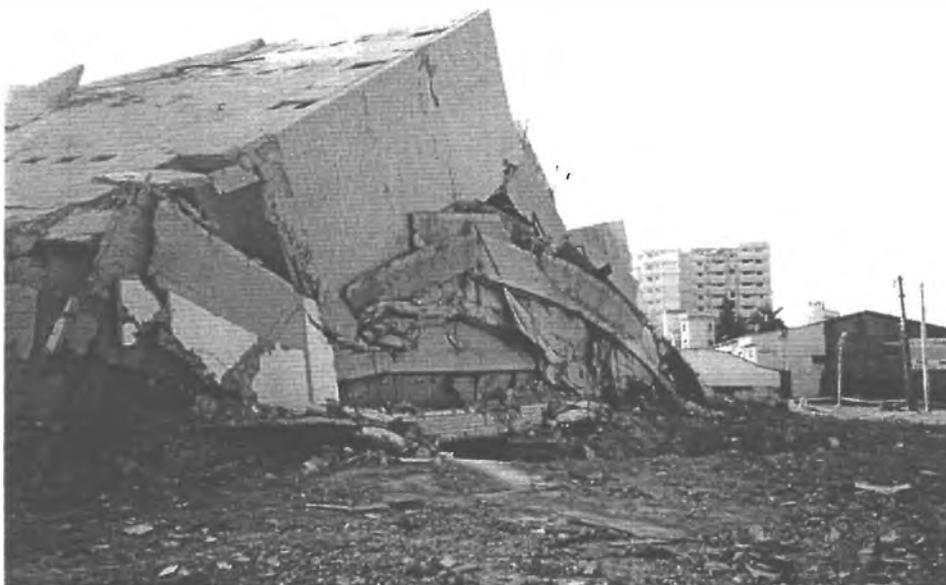
Abb. 10: Totalschaden verursacht durch Untergrundschwingungen
