# Ingenieurgeologie im Steinbruch

SCHWINGENSCHLÖGL, R.

## 1.0 Einleitung

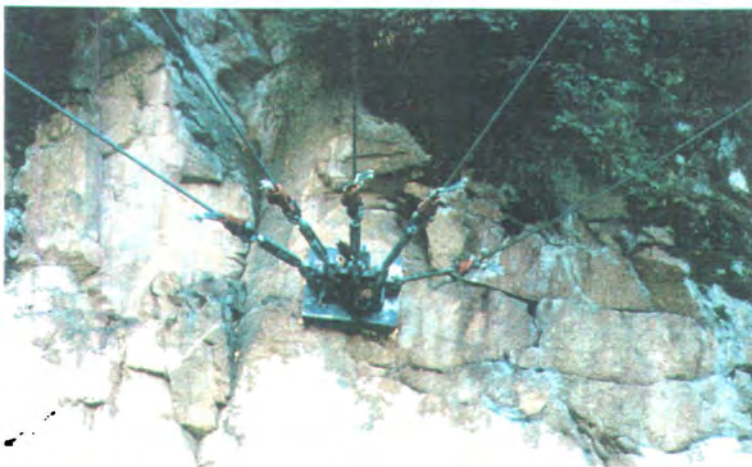
Abb. 2:

Dieser Aufhängepunkt stellt den am höchsten belasteten dar (1.111 kN). Um diese aus fünf Einzelseilkräften resultierende Zugkraft sicher in den Fels abzuleiten, wurden möglichst kluffreie Granitbereiche ausgewählt.

Verankerungspunkt 03 mit den fünf Einzelseilen. Zwei gegen einander um 30° in der Horizontalen verschwenkte Ankerstangen halten die Ankerplatte.

Der Knoten wurde als Ankerplatte mit zwei horizontalen Ankern von je 10 m Länge im Fels ausgebildet. Die Ankerbohrungen mit 80 mm Durchmesser liegen in ca. 14 m Höhe im frischen Granit und sind mit jeweils 15° von der Resultierenden heraus gedreht angeordnet.

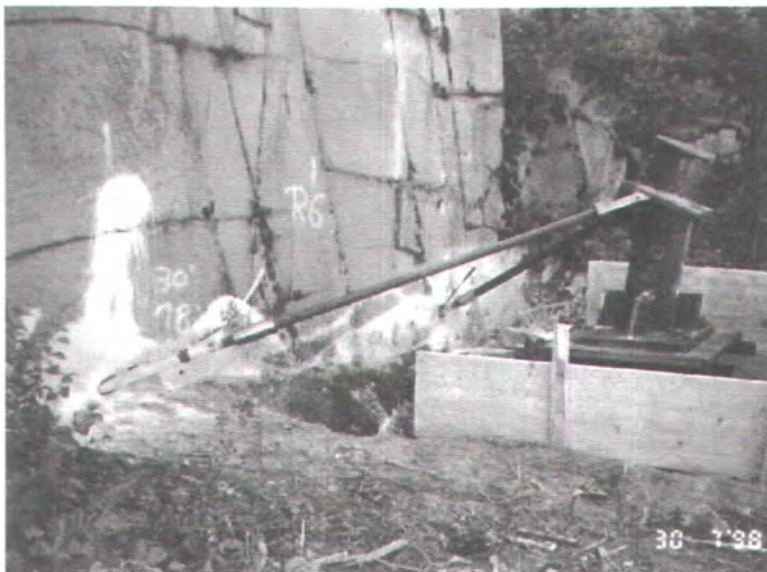
Abb. 3:

Im östlichen Teil des Steinbruches liegt auf der ersten Etage der Aufhängepunkt 06. Um den Einzelseilen genügend Höhe zu geben, damit sie über die Etagenkante reichen, wurde ein Pylon fundiert und dieser mit zwei Ankerstangen im Granit befestigt (Abb. 3).

Der etwa 2 m hohe Pylon mit den Ankerstangen bei Knoten 06. Die weiße Farbe auf der Granitwand stammt vom Verpressmittel.

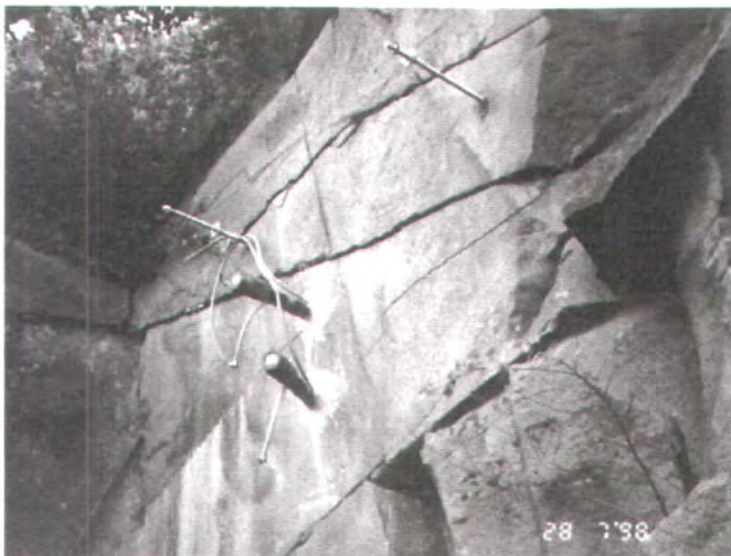
Abb. 5:

Kluffreier Granitblock in der 2. Etagenböschung.

Links und rechts oberhalb der beiden Ankerstangen stecken noch die Stahlschranken, welche für die Befestigung der Bohrarbeitsbühne dienten.

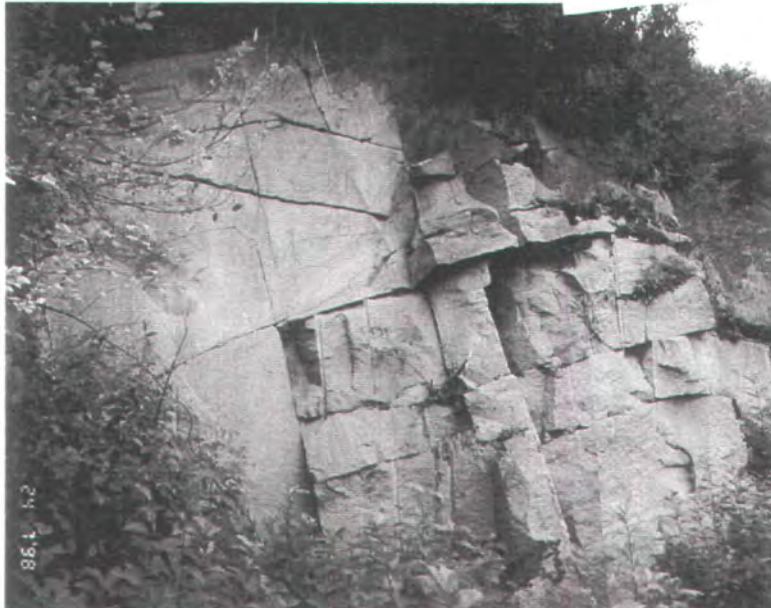
Abb. 6:  
Gesamtansicht der Felsböschung auf der zweiten Etage mit bergwärts einfallenden Lagerklüften

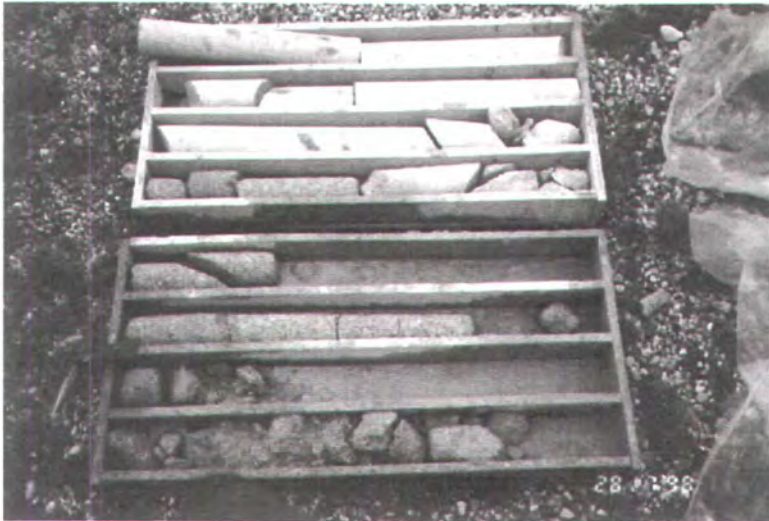
Abb. 8:

Die Bohrkernproben vom Knoten 07 (oben und unten) waren anfangs ausgezeichnet und wurden zum Bohrlochtieferen hin überraschend schlecht. Es lag nur mehr Gesteinsgrus vor. Bedingt durch weit geöffnete, wandparallele Klüfte ist ca. 4 – 6 m hinter dem Bohransatzpunkt die Verwitterung bereits so tief gründig verlaufen, dass es zu der vorhin beschriebenen schlechten Gesteinsqualität kam.

Bohrkernstrecke der ca. 10 m langen Ankerbohrung.

Im Bild oben liegt der Ansatzpunkt, im unteren Bildteil das Gestein im Bohrlochtieferen.

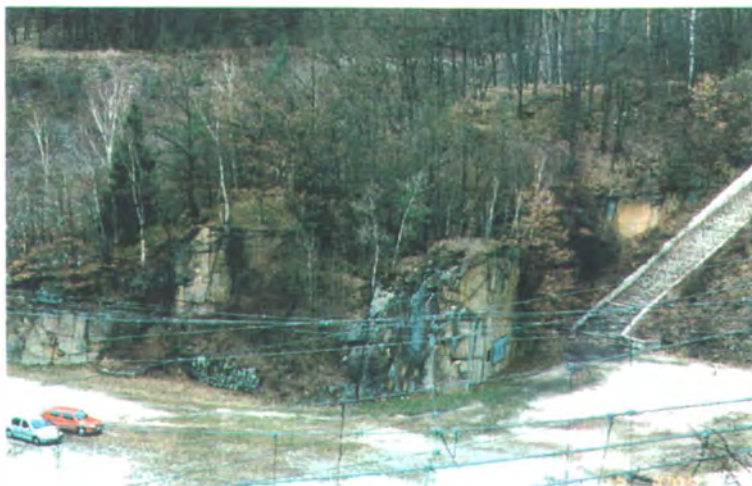
Abb. 10:

Die beiden Ankerbohrungen wurden so angesetzt, dass sie mit  $15^\circ$  Neigung möglichst unter eine wannenartige Schüttfüllung hinein reichen (siehe Abb. 10).

In Bildmitte der Felssporn mit Knoten 11.

Links dahinter befindet sich eine Mulde mit Gesteinschutt.

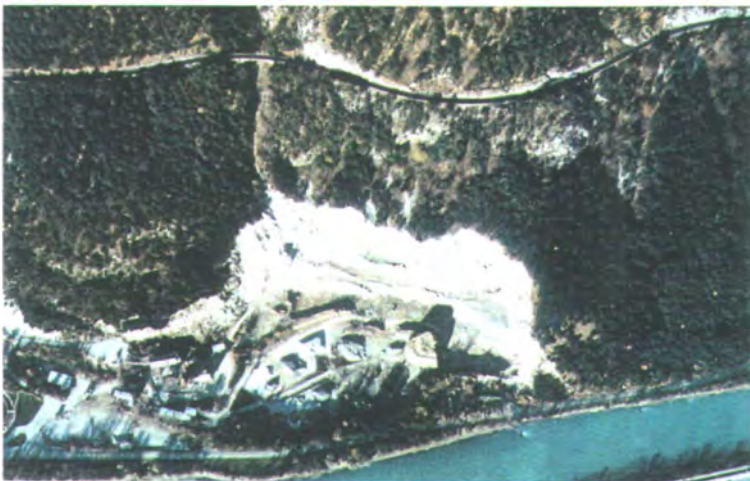
Abb. 13:

Luftbild mit dem Steinbruch "Meilbrunnen" am linken Innufer.

Der Steinbruch befindet sich östlich von Zirl auf der linken Innseite. Er ist in den mitteltriadischen Kalken der Inntaldecke situiert. Abgebaut werden Wechselagerungen von kiesigen Kalken, Mergeln und Dolomiten.

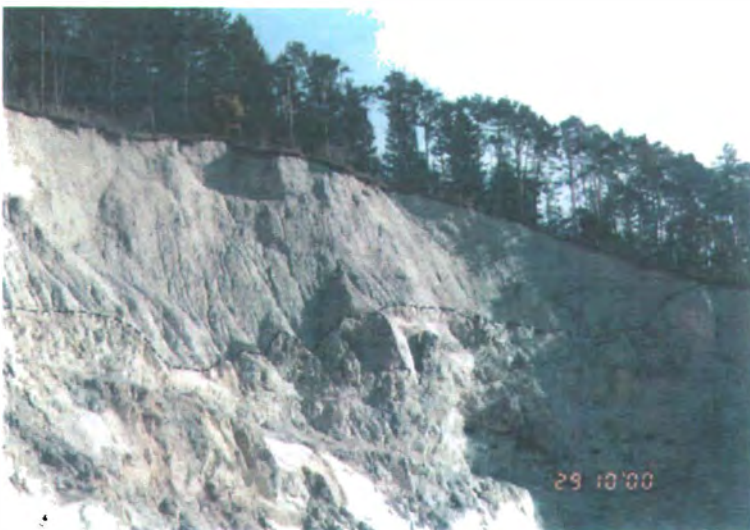
Abb. 14:

Die Moränenaufgabe ist durch eine strichlierte Linie vom darunter liegenden Kalkfels getrennt

Diese Fernmoräne wurde in einem eigenen bodenmechanischen Gutachten beurteilt.

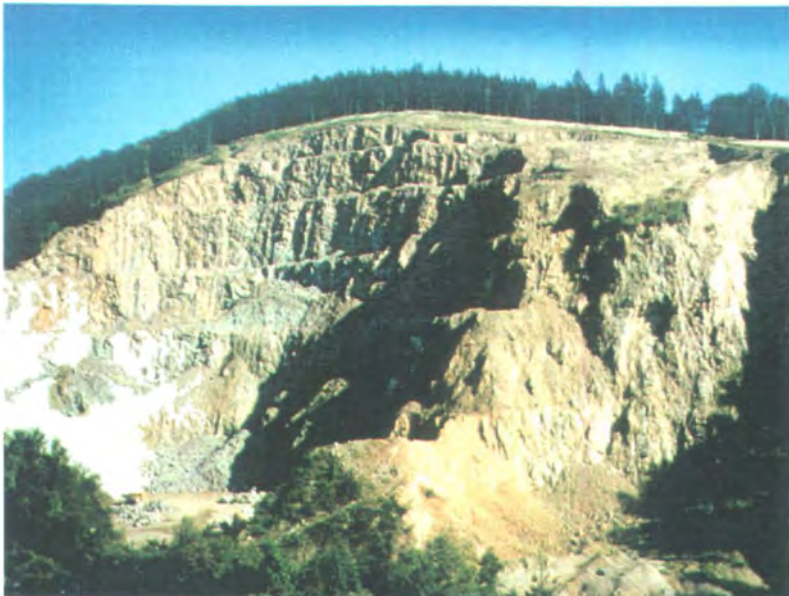
Abb. 19:

Ansicht des aktuellen Steinbruchzuschnittes.

Links (in der Sonne) jener Teil mit der Kersantitvornacht. Die Mittelrippe trennt den Hauptbruch vom still gelegten Abschnitt (rechts im Schatten).

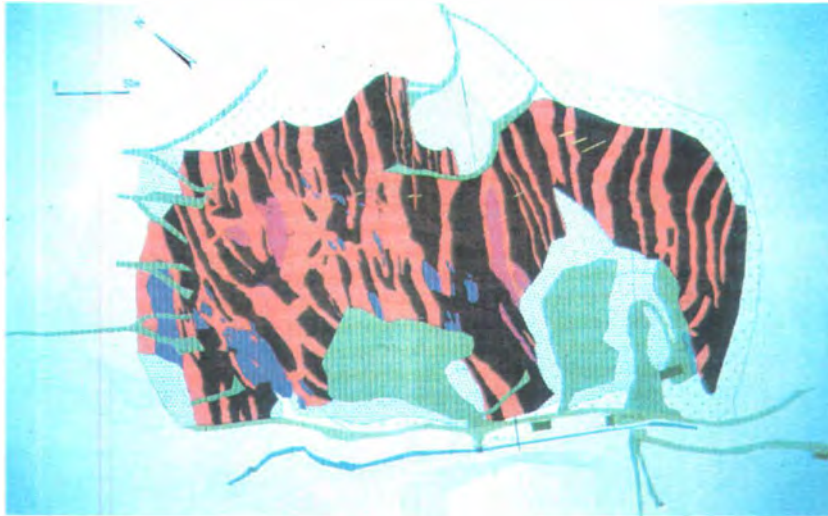
Abb. 20:

Lageplan mit  
eingetragener  
Gesteinsverteilung.

Rotbraun: Kersantit  
dunkelbraun: Gneis  
violett: Amphibolit  
blau: Marmor  
hellgelb: Aplitgänge  
grün: Zufahrtswege und  
Steinbruchsohle.

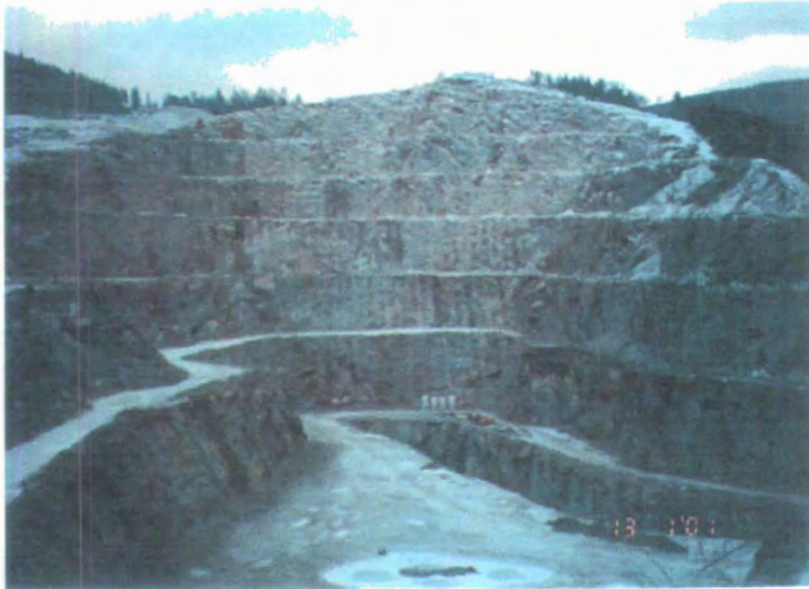
Abb. 22:

Ansicht des Etagenbaues der Lokalität Dürnbach ("Bockleiten").

Zur Zeit sind acht Etagen aufgeföhren mit einer Gesamthöhe von ca. 180 m.

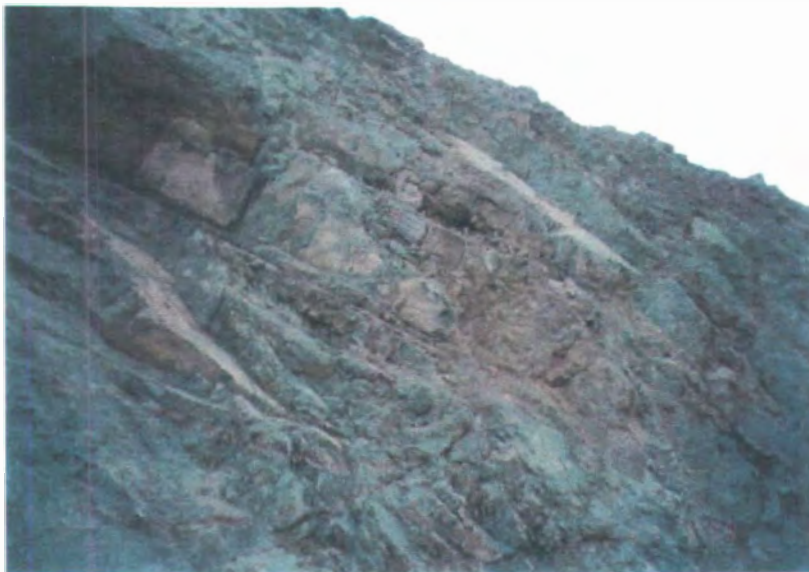
Abb. 23:

Wechsellagerung von dm-m gebankten Triaskalken mit abschnittsweise stark verwitterten Bereichen (Verkarstung!).

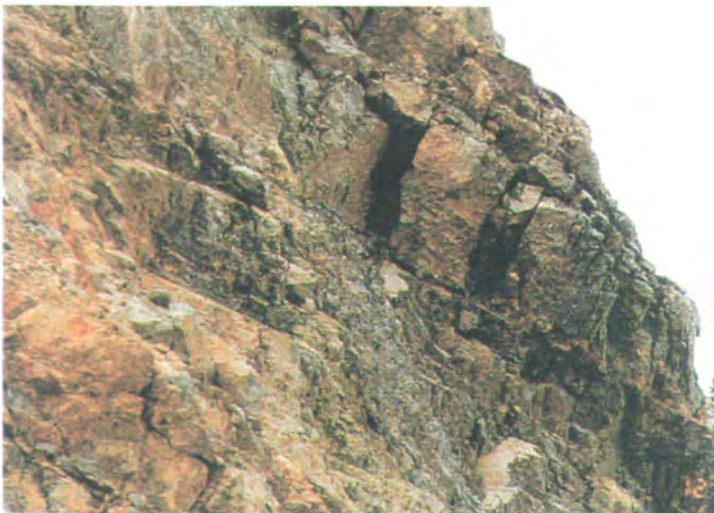
Abb. 24:

Die maßgebenden Trennflächen bei der Analyse von Standsicherheiten an Einzelböschungen sind die ss-Flächen.

Die Streichrichtung verläuft hier meist parallel oder spitzwinkelig zur Bruchböschung.

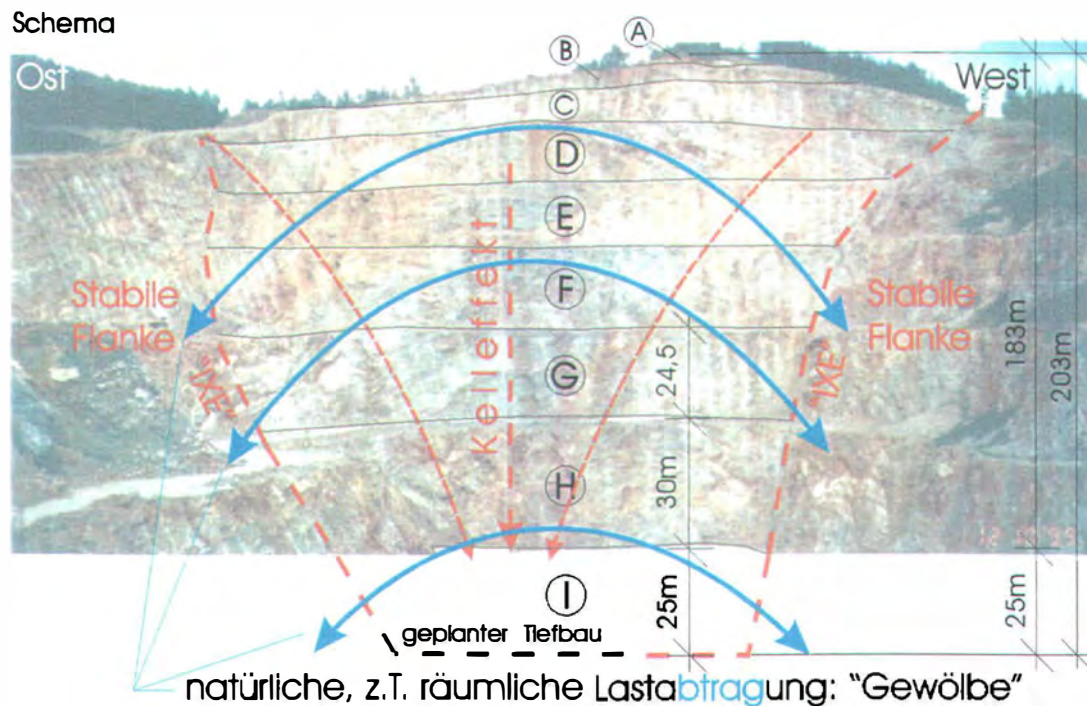
Abb. 30: Durch die günstige Faltengeometrie erfolgt eine räumliche Lastabtragung in die Steinbruchflanken.

Insgesamt lässt sich die Standsicherheit aus einer felsstatisch günstigen Großfaltengeometrie ableiten. Es liegt nämlich eine Kuppelstruktur vor, deren Ränder sich an der West- und an der Ostflanke des Steinbruches abstützen. Da ein seitliches "Ausweichen" unmöglich ist, stellt sich, etwas schematisch betrachtet, auch ein "Keileffekt" ein.

- dem niedrigen Generalwinkel von nur  $32^\circ$  (siehe Abb. 28),
- dem felsmechanisch günstigen Einfallen der Schichtflächen (Abb. 29, unten) und
- der natürlichen, räumlichen Lastabtragung in die beiden stabilen Flanken des Tagbaues (Abb. 30).
