Hangdynamische Untersuchung der Rutschung Hintl-Lahn bei Klausen, Südtirol

(Zusammenfassung der Diplomarbeit)

Ute DALLNER & Andreas FROMM

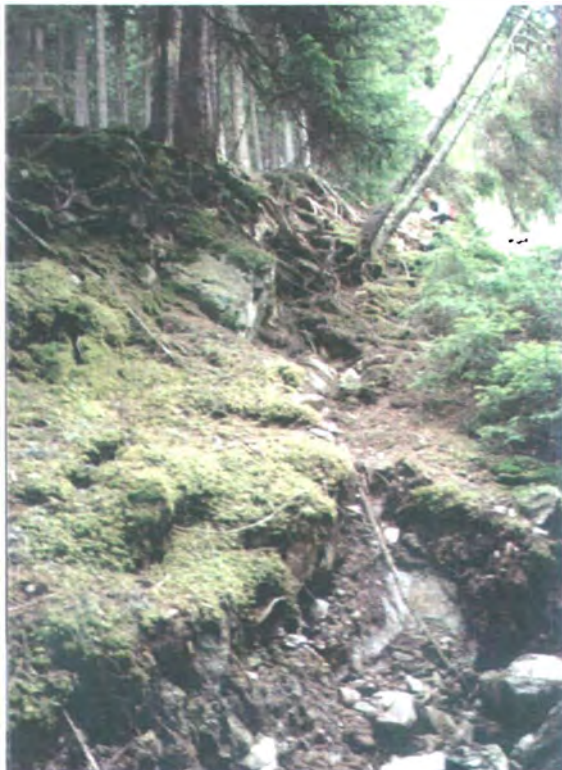
Abb. 1: Scherriss im oberen Bereich, hangaufwärts gesehen

Um den westlichen Scherriss ist eine große Anzahl von Blöcken mit einer Größe von bis zu 2-3m³ anzutreffen. Der Geländesprung zwischen dem stabilen Hang und dem Bereich der Massenbewegung beträgt im oberen Teil ca. 2m und wird bis zum Ende des Risses immer geringer.

Nach der Schneeschmelze im Frühjahr 2001 ist in der Verlängerung des westlichen Scherrisses in der Höhe von 1600m bis 1665m ü.A. eine neue Risskante entstanden, die lotrecht zur Höhenkontur steht.

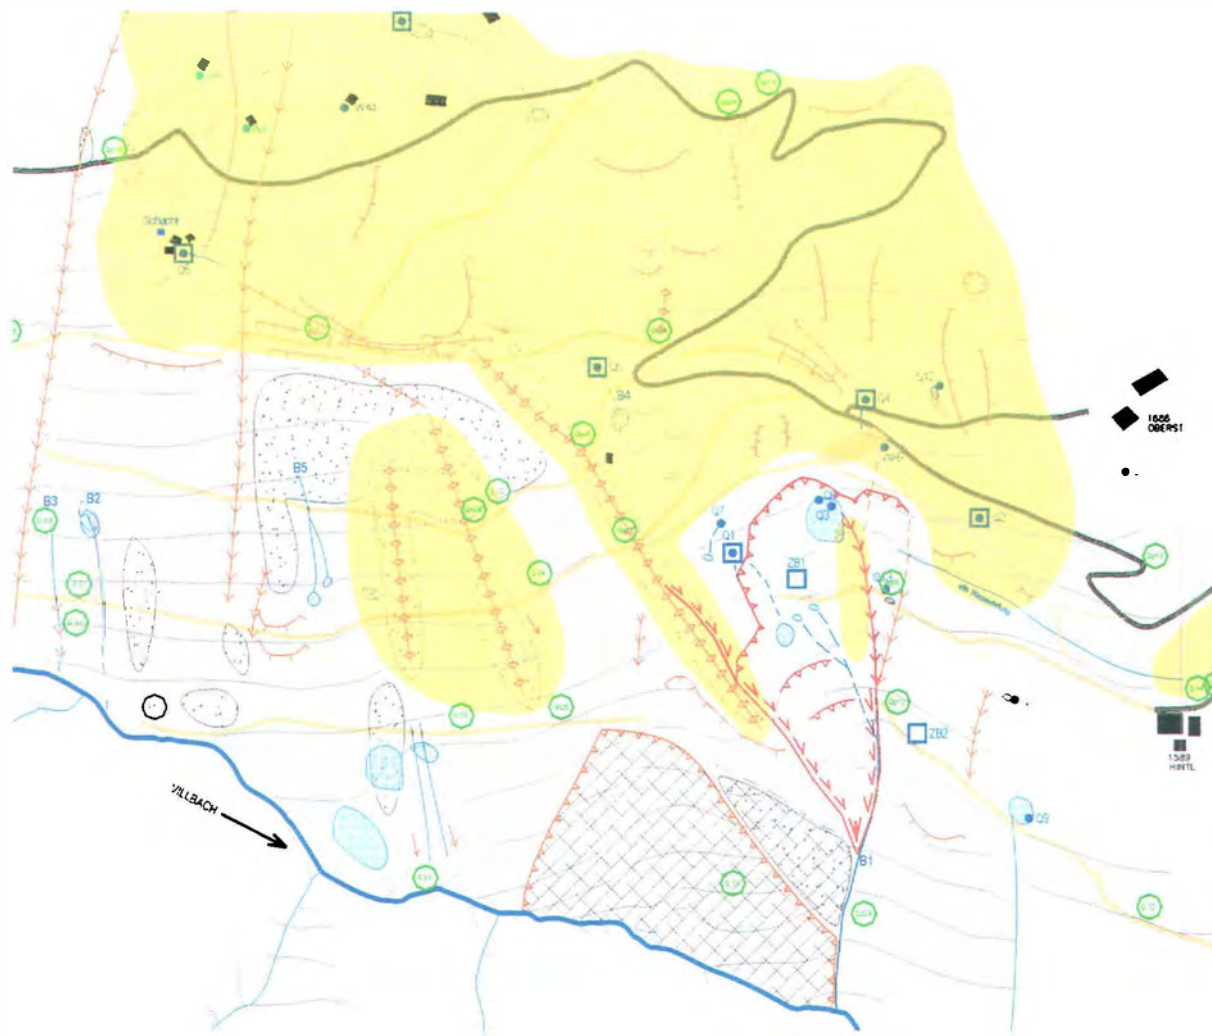
Beilage 1: Geomorphologische Karte

Die Morphologie des Untersuchungsgebietes ist in einer Übersichtskarte im Maßstab 1:5000 und in einer Detailkarte im Maßstab 1:2500 dargestellt. In diesen Karten sind stabile (passive) morphologische Ausprägungen in oranger Farbe und die instabilen (aktive und hochaktive) in roter Farbe dargestellt.

Erläuterungen zur geomorphologischen Karte (Beilage 1)

Unterhalb des Forstweges, welcher vom Hintl-Hof Richtung Westen führt, wird die hochaktive Zone im Osten begrenzt durch den passiven Graben. Dieser Graben, rd. 19m rechts von Bach B 1, mündet in einer Höhe von 1575m ü.A. in den aktiven Graben des Baches B 1, welcher von nun an die Grenze im Osten darstellt. Oberhalb des Forstweges ist die östliche Grenze der hochaktiven Zone unscharf, es gibt keine markanten Risskanten oder Gräben, die eine genaue Abgrenzung zulassen, der Übergang in den stabilen Bereich ist kontinuierlich. Diese Übergangszone wird als aktive Zone bezeichnet und ist durch eine Verringerung der Bewegungsrate der Massenbewegung mit zunehmender Entfernung zur hochaktiven Zone gekennzeichnet. Die zunehmende Stabilität kündigt sich auf Grund der Beruhigung der Morphologie und der abnehmenden Labilität der Vegetationsdecke und des Bodens eindeutig an.

Die obere Grenze der hochaktiven Zone ist durch die Risskante der Massenbewegung in einer Höhe von 1665m ü.A. ausgebildet.

Westlich begrenzt ein Flankenriss, der durch Abscherung entstanden ist und in der Falllinie verläuft, die hochaktive Zone bis in eine Höhe von 1600m ü.A. Danach folgt eine NO-SW streichende Risskante, die nahezu hangparallel verläuft und eine Länge von ca. 25m besitzt. Diese Zugrisskante geht in einen NW-SO streichenden Flankenriss über, welcher die untere und seitliche Begrenzung der hochaktiven Zone darstellt. In einer Höhe von 1480m ü.A. treffen sich der die östliche Grenze bildende aktive Graben (mit dem Bach B 1) und die NW-SO streichende Flankenrisskante und stellen somit den tiefsten Punkt der hochaktiven Zone dar.
