Die Mikroflora neogener Gesteine an Ringstraßenbauten

Katja Sterflinger & Hacer Sert

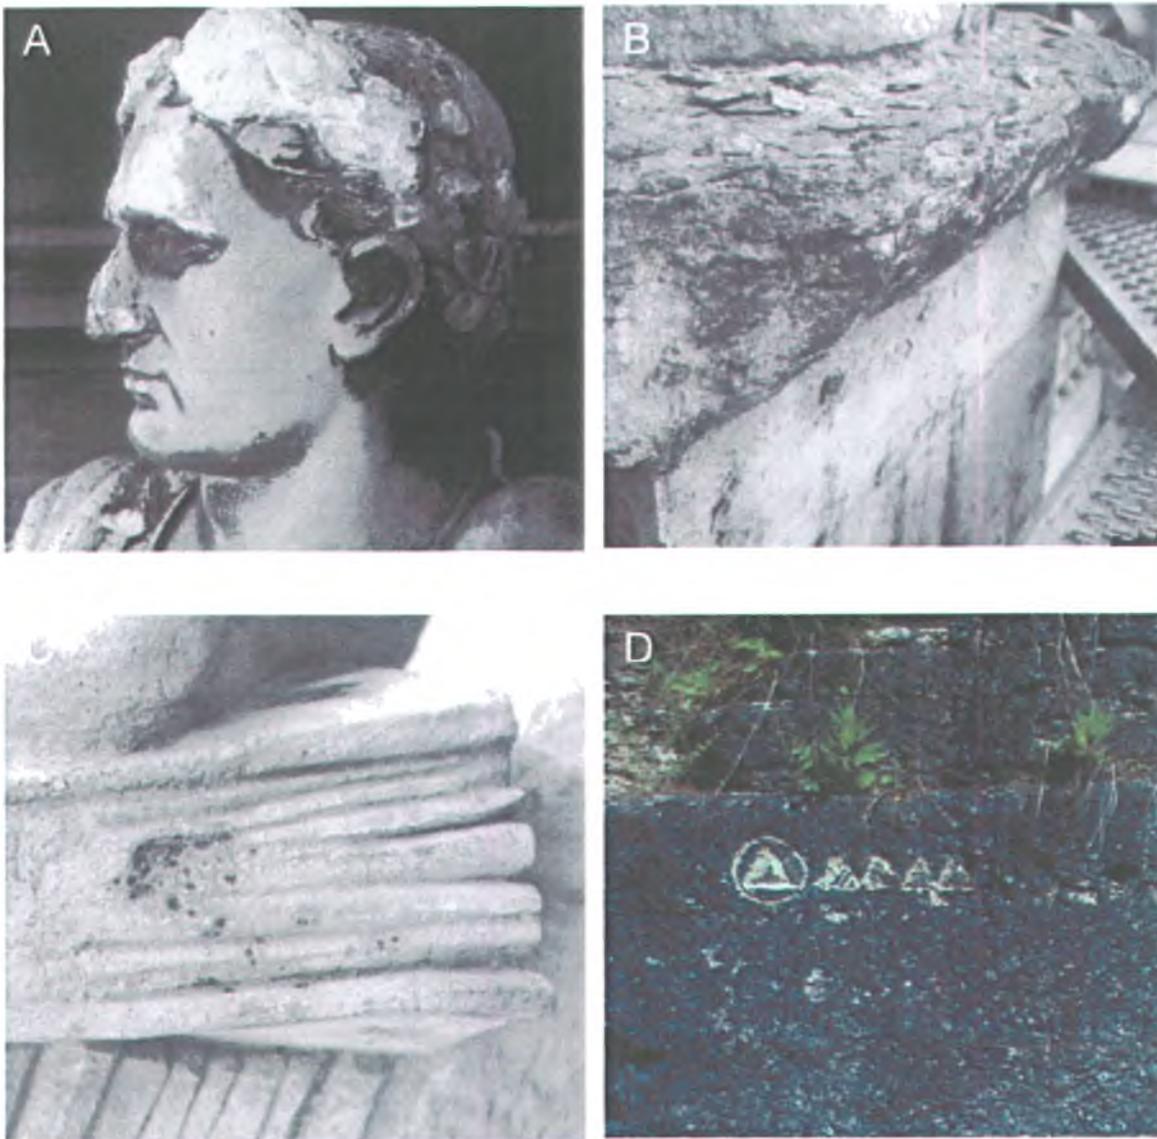
Abb.1:

(A) Fassade des Naturhistorischen Museums, stark geschädigte Figur aus Kalksandstein. Die Schwärzung ist durch ein Gemisch aus Sinterkruste, Pilzwachstum und Schmutz hervorgerufen.

(B) Schalige, aufstehende Bereiche an Zogelsdorfer Kalksandstein. Die Mikroorganismen sind in den Spaltflächen lokalisiert (siehe auch Abb. 2E)

(C) Dach des Naturhistorischen Museums, Teil einer geschlammten Figur aus Kalksandstein. Die schwarzen Grübchen im Stein und in der Schlämme sind durch schwarze Hefen verursacht.

(D) Zogelsdorfer Kalksandstein im Johannessteinbruch. Die Oberfläche ist durch Krustenflechten verschwärzt.

Verkrustung und Verschwärzung des Gesteins verursachen (Abb. 1D und 2B). Da ein Großteil der Flechten sehr empfindlich auf Luftverschmutzung reagiert und in der Stadt abstirbt, findet man in der Stadt mit wenigen Ausnahmen keine Besiedlung durch Flechten.

- (A) Die optische Veränderung der Oberflächen durch die schwarz-braune Pigmentierung der mikrokolonialen Pilze, der schwarzen Hefen (Abb. 1B, 2A) und der schwarz-braunen Flechtenthalli (Abb. 1D, 2B). Die schwarz pigmentierten Pilze können an manchen Stellen Krusten ausbilden, die makroskopisch granulären Sinterkrusten ähneln.

- (C) Das Durchwachsen und Absprengen von Fassungen und Schlämmen (Abb. 1C). Werden Fassungen oder Schlämmen auf nur oberflächlich gereinigte Steine aufgebracht, wachsen die aus dem Porenraum rasch wieder an die Oberfläche und es kann bereits wenige nach Aufbringen der Schlämmen zu Absprengungen und Verfärbungen kommen.

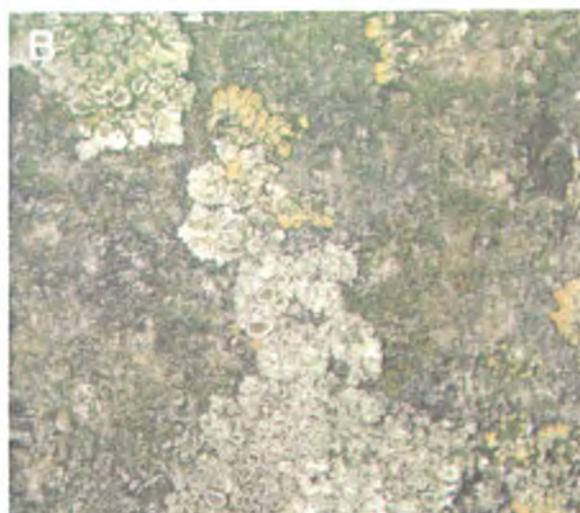
(B) Flechtenbewuchs auf St. Margarethener Stein im Römersteinbruch;

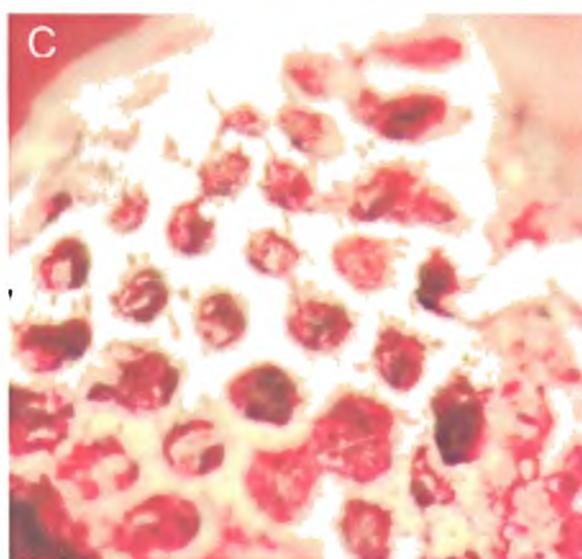
(C) Probe von Zogeldorfer Kalksandstein. Die Biofilme wurden mit Perjodsäure-Schiffs Reagenz angefärbt. Die in einer Foraminiferenschale vorhandenen Poren sind mit Organismen fast vollständig ausgefüllt.

Die Kalke und Kalksandsteine sind sowohl in der Stadt wie auch in den Steinbrüchen von Pilzen und Bakterien besiedelt. Die Besiedlung der Gesteine in Wien ist in erster Linie in den Porenräumen und Rissen des Gesteins lokalisiert und kann an Spaltflächen als durchgehender Biofilm auftreten (Abb. 2C, D, E). Der sehr poröse St. Margarethener Stein zeichnet sich durch die höchsten Besiedlungsdichten aus. Vom Aflenzer Kalk konnten keine Organismen isoliert werden. Dieser Stein bildet bei Exposition durch sekundäre Mineralisierung eine sehr fest geschlossene Oberflächenhaut aus, die das Eindringen der Mikroorganismen erheblich erschwert.

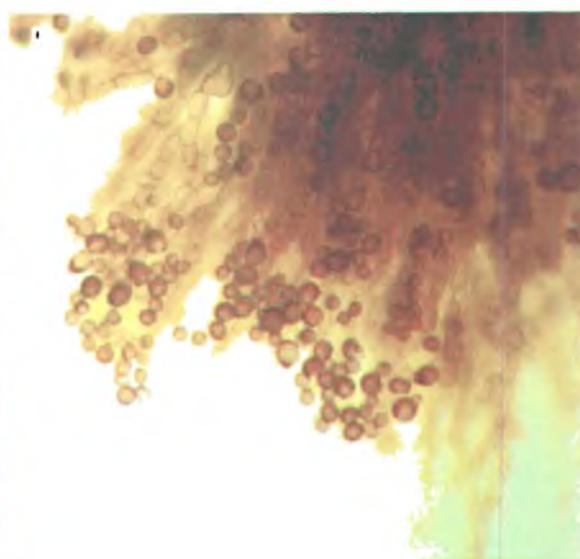
(D) Solche dickwandigen, dunkel pigmentierten Pilze – hier *Capnobotryella* sp. – sind Spezialisten der Gesteinsbesiedlung und Zerstörung.

Die als echte Spezialisten der Gesteinsbesiedlung und Zerstörung anzusehenden schwarzen Hefen und meristematischen Pilze *Capnobotryella* sp. (Abb. 2D), *Coniosporium apollinis*, *C. perforans*, *Exophiala* sp. und *Sarcinomyces petricola* treten fast ausschließlich im Stadtgebiet auf. Dieses ist darauf zurückzuführen, dass diese Pilze (a) im ländlichen Gebiet von den Flechten in Raumkonkurrenz verdrängt werden und (b) die in der Stadt verstärkt vorhandenen organischen Luftinhaltsstoffe inklusive der Kohlenwasserstoffe als Nahrungsgrundlage nutzen können.

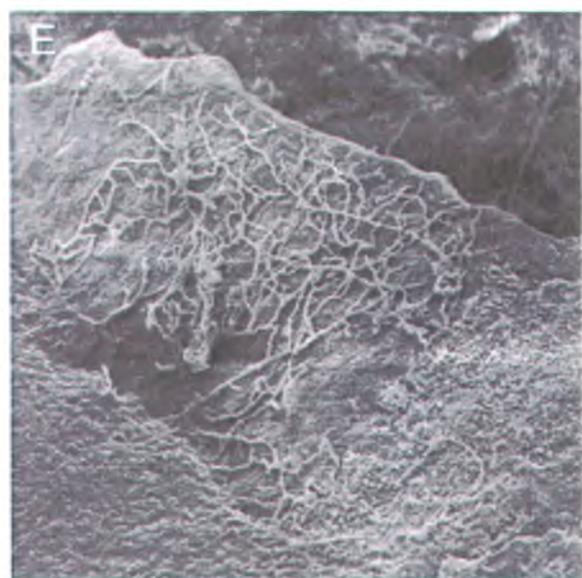
(E) Rathaus, St. Margarethener Kalksanstein, rasterelektronenmikroskopische Aufnahme eines Pilzmyzels auf der Rückseite einer Gesteinsscholle (x 500).

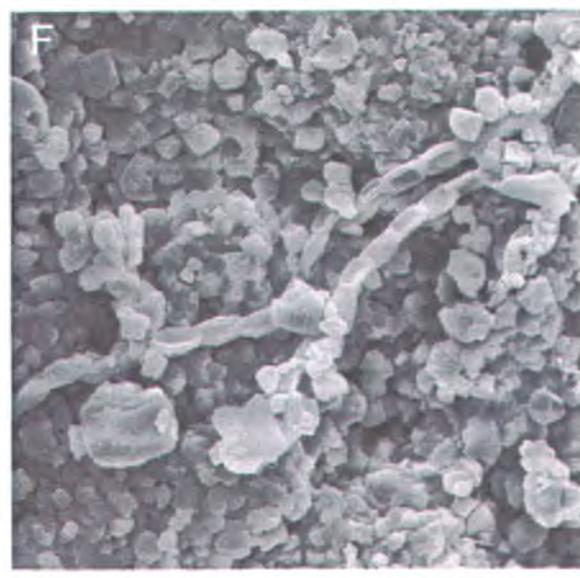
(F) Rathaus, Mannersdorfer Kalksandstein, Pilzhyphen und Sporenträger (x 960).
