Notizen zum Geologischen Plan der Aufstandsfläche der Drossensperre, Kaprun

Georg Horninger

Mitt. Ges. Geol. Bergbaustud.	18. Bd.	1967	S. 379-400	Wien, Juli 1968
-------------------------------	---------	------	------------	-----------------

GEOLOGISCHER PLAN DER DROSSENSPERRE

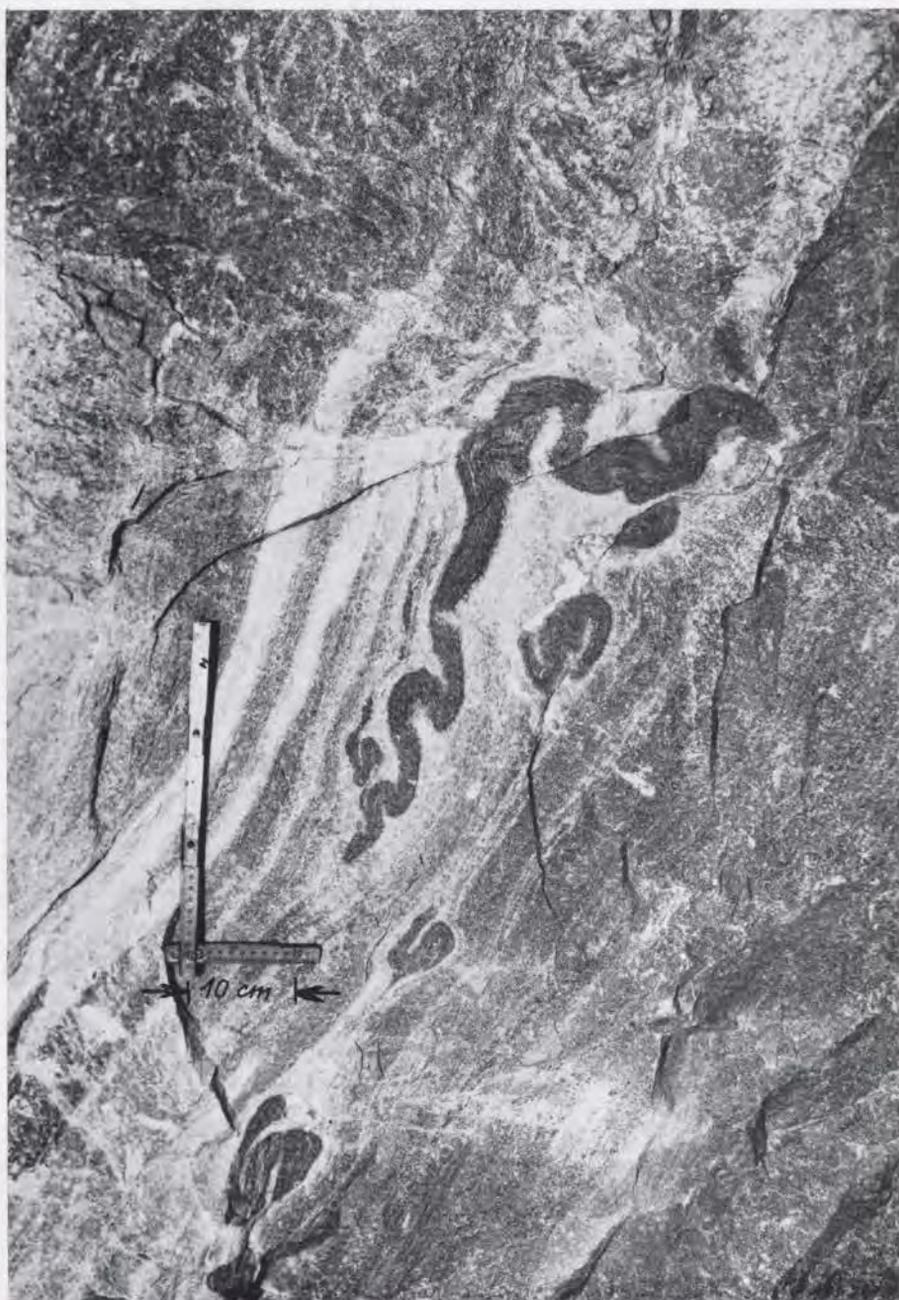
Abb. 5

- Abb. 5: Drossensperre: Sondierstollen II im Osthang, S-Ulm, lfm 19,0. Verformungsbilder von ursprünglich vermutlich ebenen Prasiniteinschaltungen in marmorähnlichem Kalkglimmerschiefer. Scherkräfte haben nicht zur Bildung eines Scherrisses, sondern zur Entstehung mehrdezimeter-breiter Zonen geführt, in denen fast völlige Durchscherung neben plastischer Verformung wirkte; phot. Horninger, 29. 9. 1952.

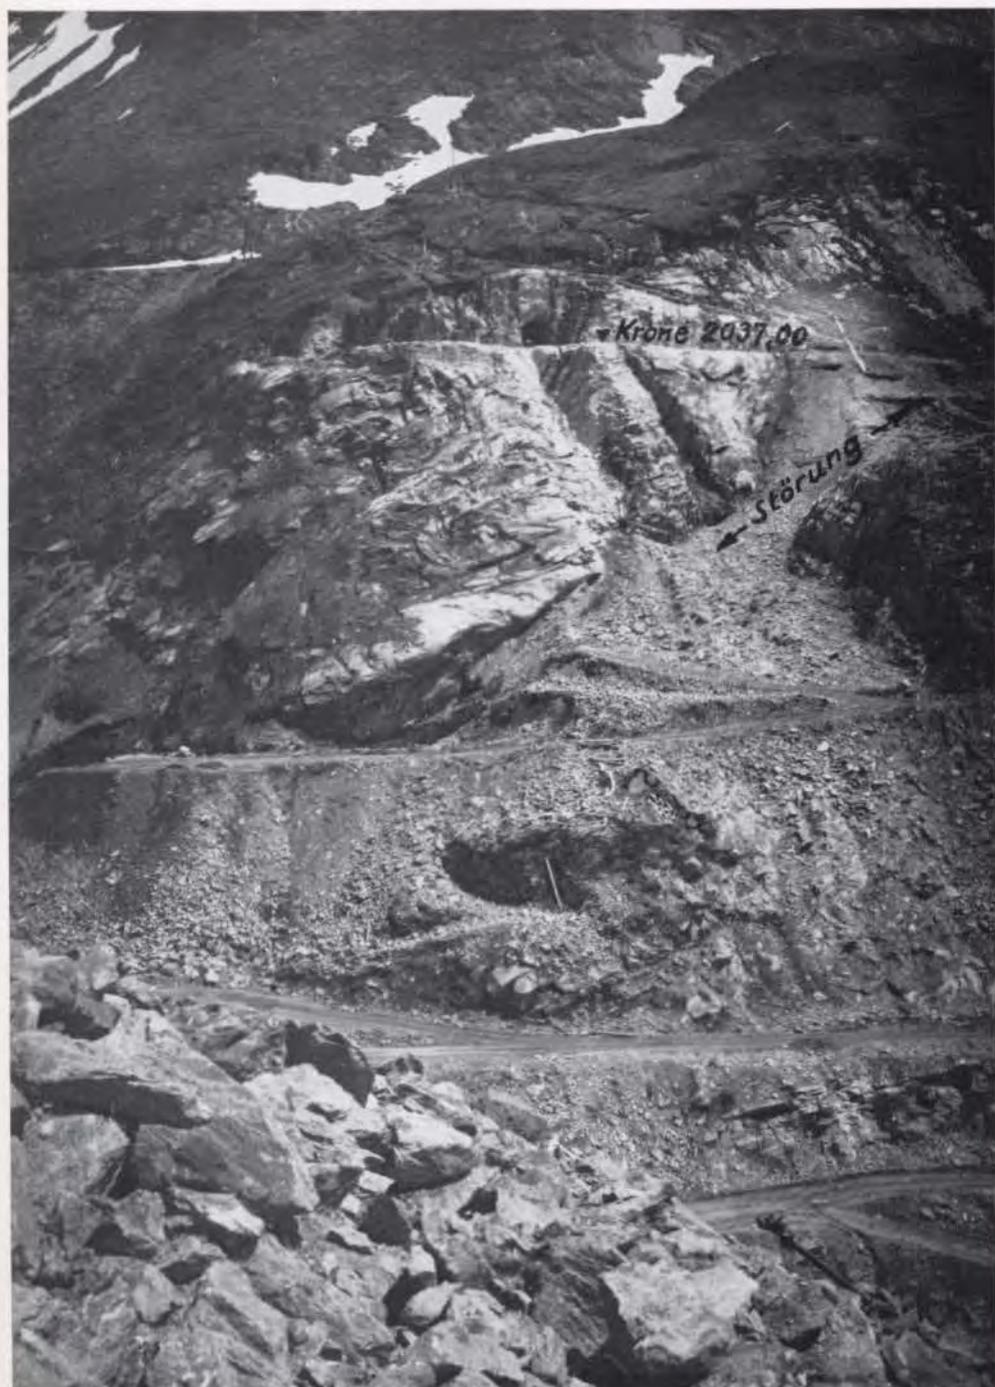
Abb. 2

- Abb. 1: Drossensperre: Blick auf den Osthang. Bauzustand Herbst 1953, Werkfoto der Tauernkraftwerke-AG; phot. Chodura.
- Abb. 2: Drossensperre: Stand der Aushubarbeiten an der Ostflanke im Juni 1952. Der vom Gletscher überarbeitete Störungstreifen ist schon gut erkennbar; phot. Horninger, 6. 6. 1952.

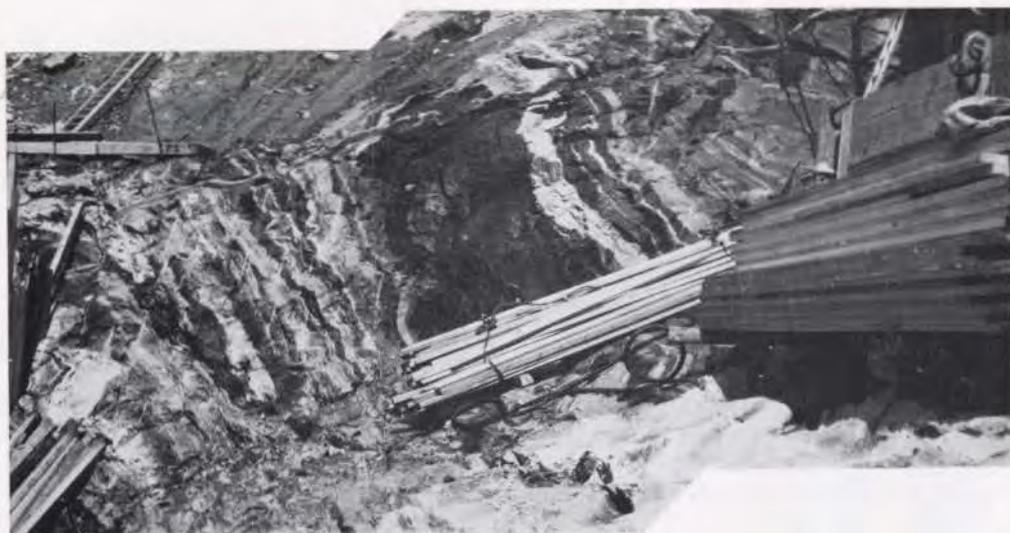
Abb. 3

- Abb. 3: Drossensperre: Blick in den luftseitigen Einbindungsrand von Block 1; phot. Horninger, 19. 8. 1953.
- Abb. 4: Drossensperre-Osthang: Blick aus der wasserseitigen Felseinbindung des Blockes 17 nach O in den Block 19.
Links unten: Betonplombe in Arbeit.
Rechts Bildmitte: der 4 bis 5 m breite, dunkle Störungstreifen zwischen hellem Kalkglimmerschiefer im Hangenden (links oben) und im Liegenden (rechts unten); phot. Horninger, 8. 8. 1953.

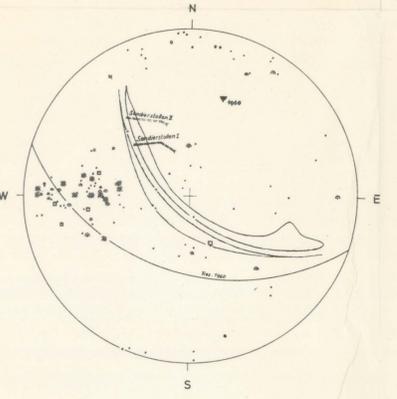
SONDIERSTOLLEN I

Die beigegebenen Kluftdiagramme sind als Punktwolken-Darstellungen gehalten. Der Verfasser glaubt nämlich, daß statistische Auszählung nur dann sinnvoll ist, wenn Gleiches zu Gleichem gezählt wird; daß es aber zweckwidrig, ja irreführend ist, einem hübschen Bilde zuliebe, Klüfte ganz verschiedener Größe, Ausbildung und Herkunft, womöglich auch Aufspaltungen nach der Schieferung und nach der Schichtung als je eine Zählereinheit einzusetzen. Der Respekt vor der Stückzahl darf eben in der Geologie nicht zu weit gehen. Dazu kommt, daß eine Prozentauszählung immer irgendwie suggeriert, daß in dem untersuchten Bereich tatsächlich alle vorhandenen Elemente der betreffenden Art \pm vollständig erfaßt sind. Wo ist dies aber schon bei Kluftmessungen der Fall?

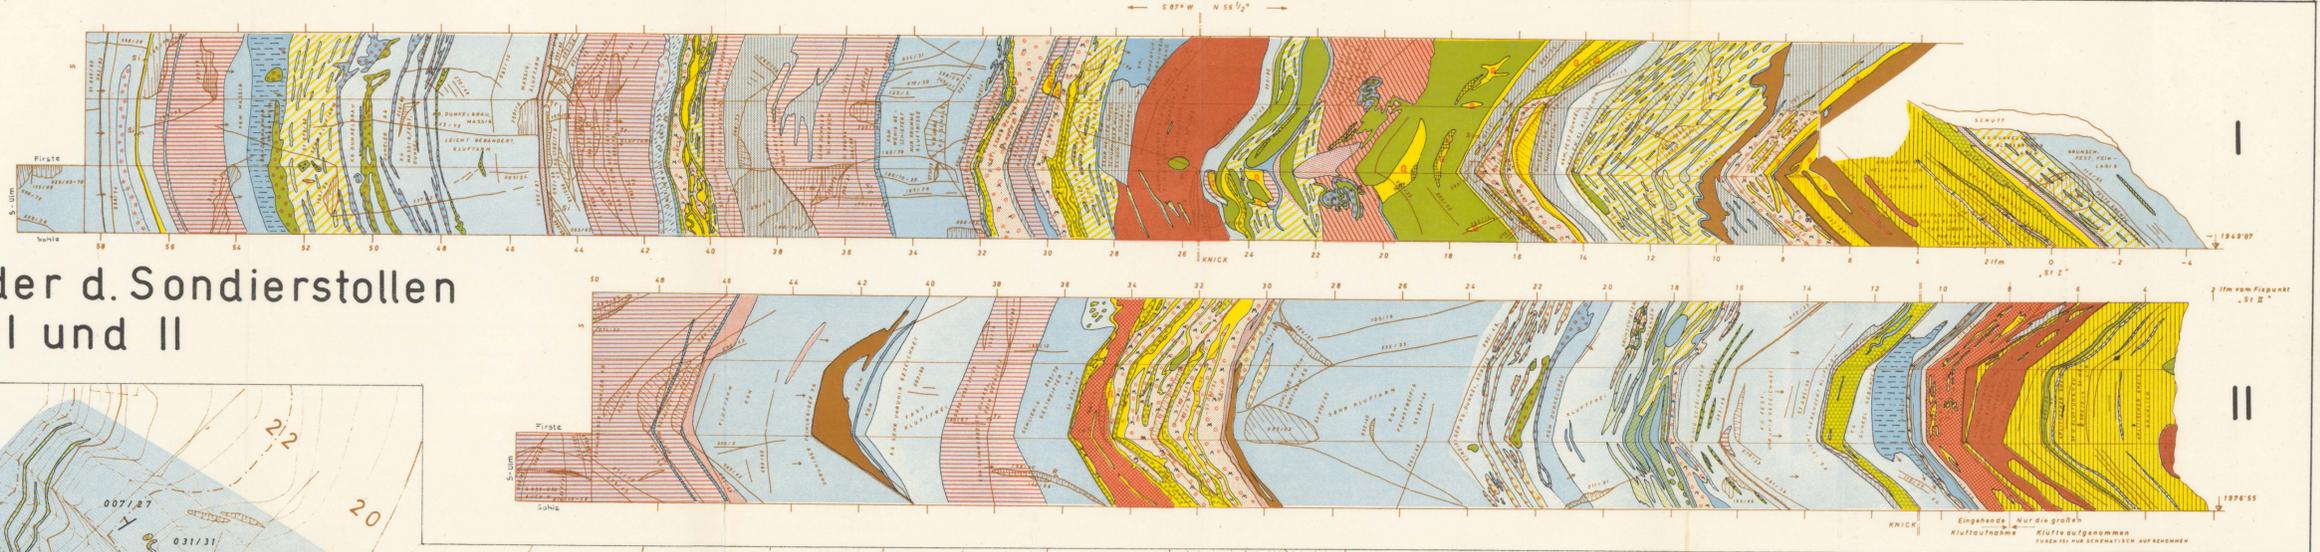
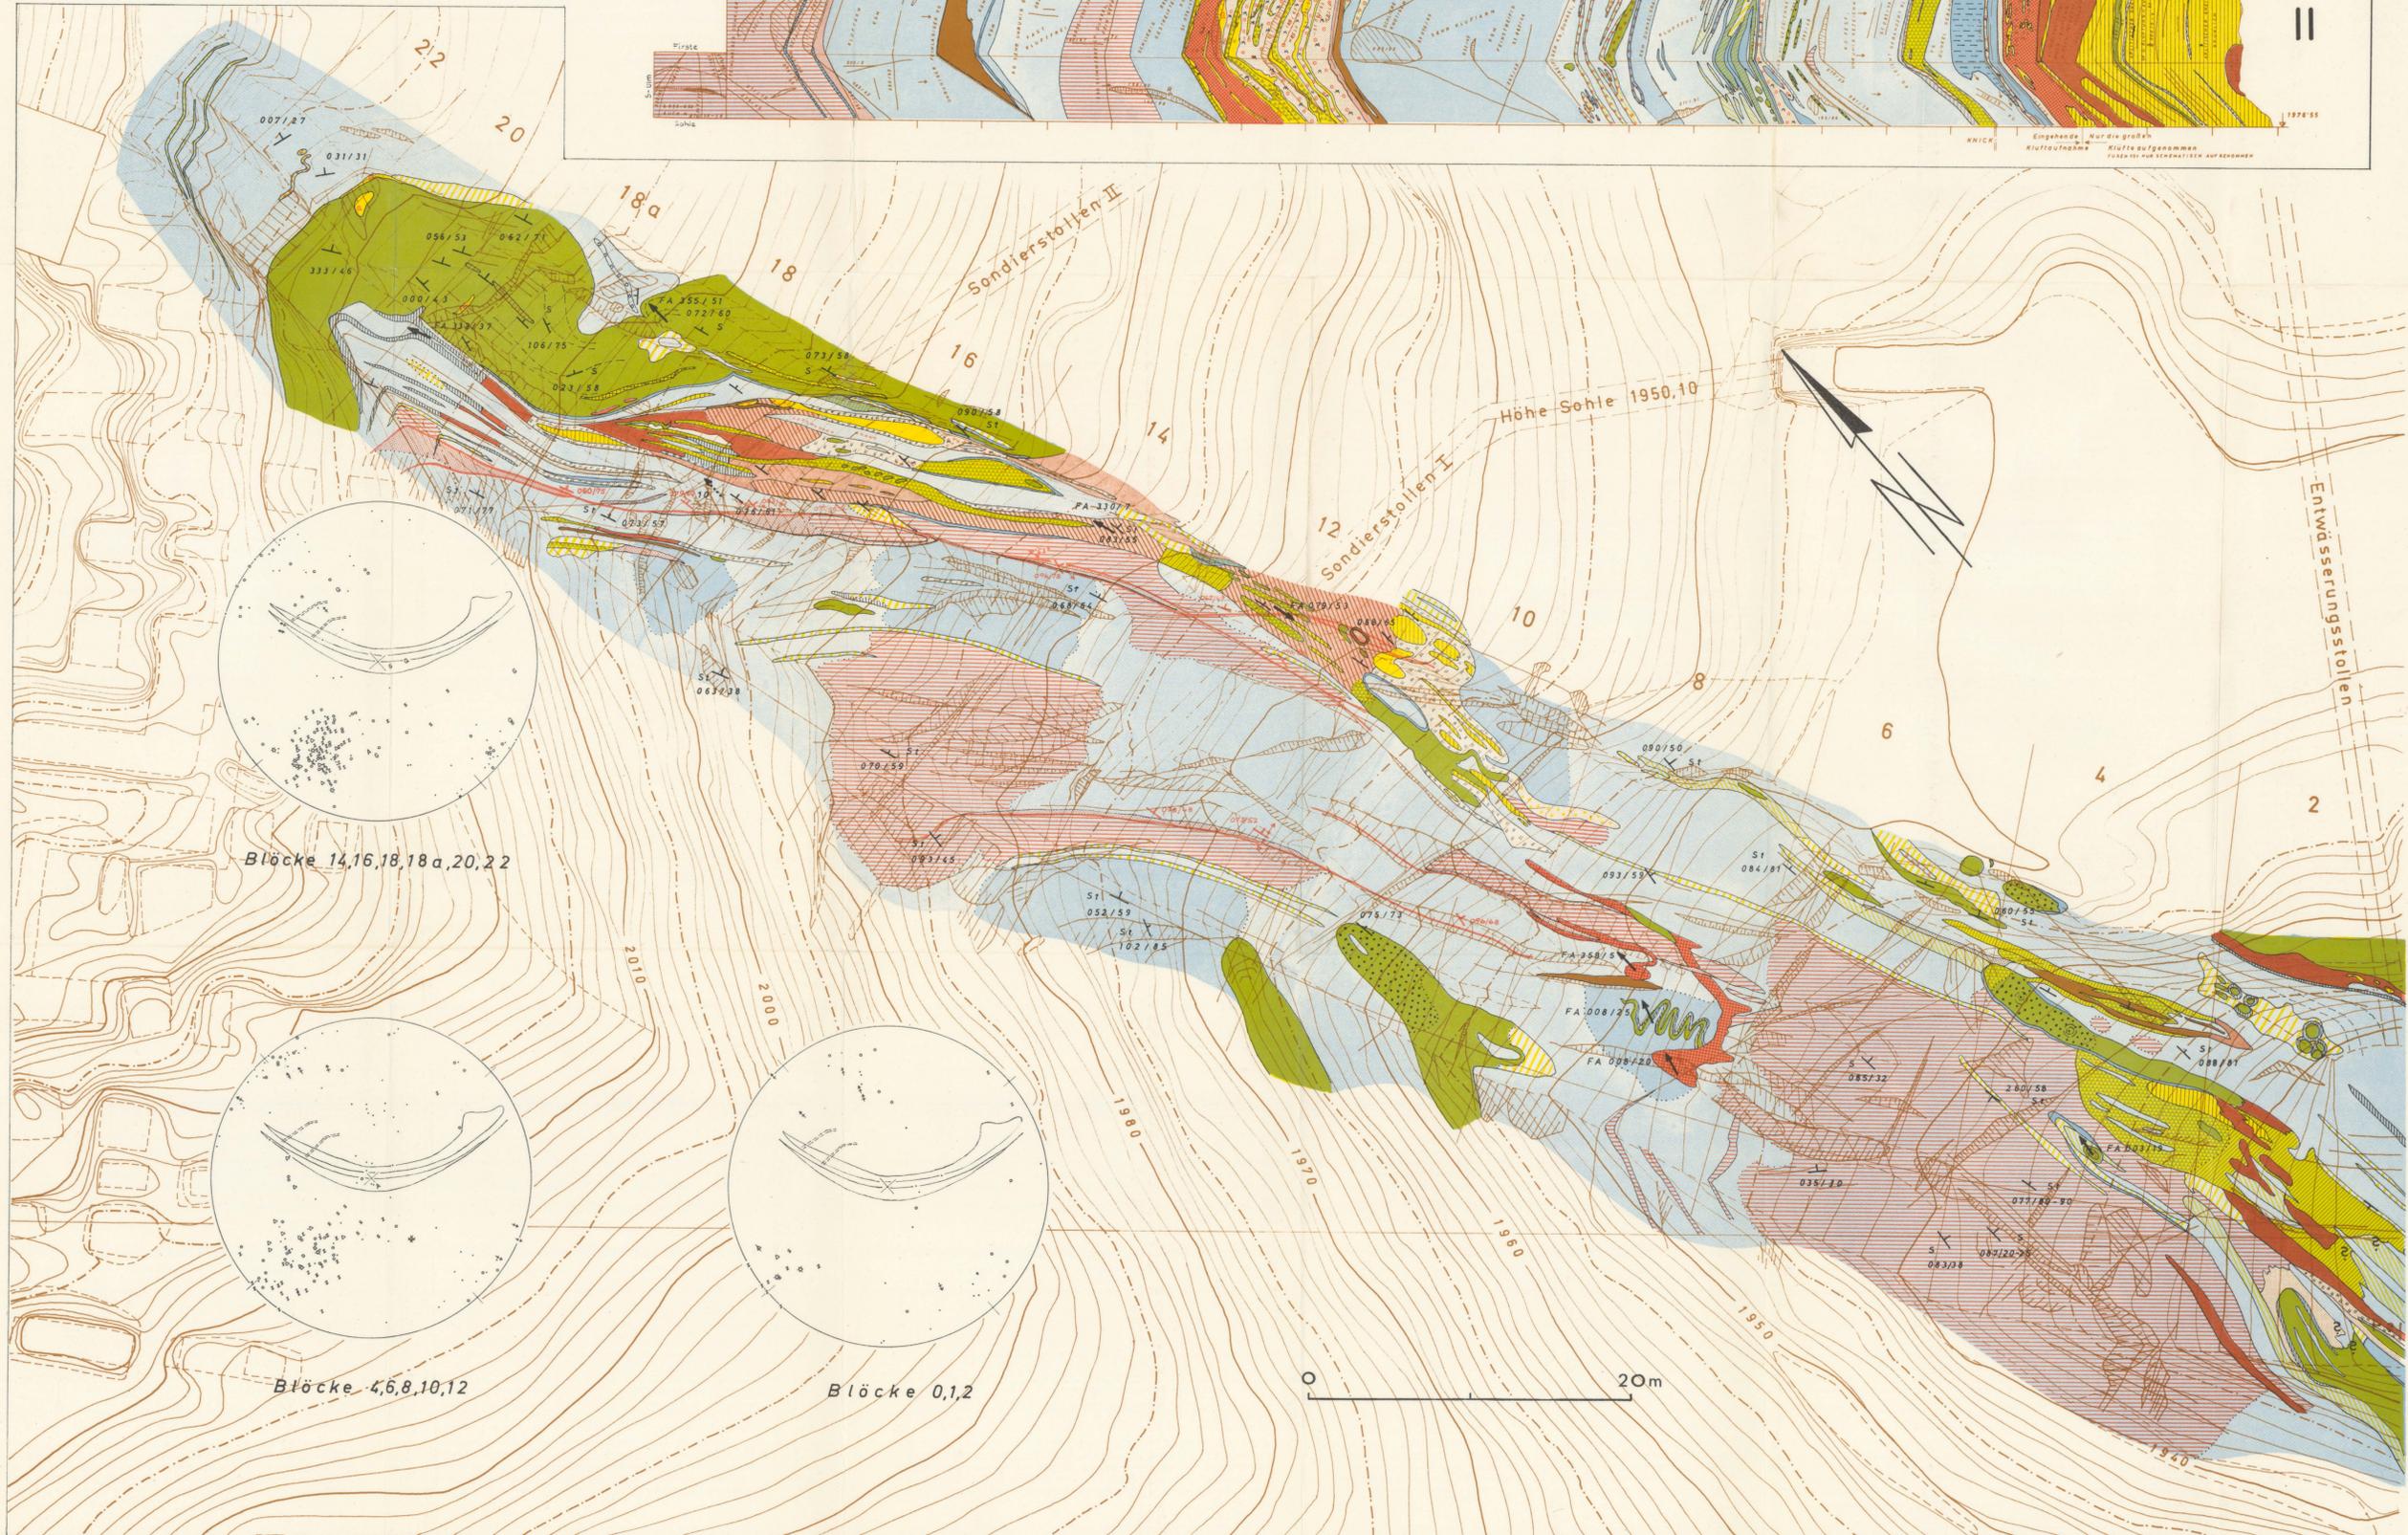
Stollenbänder d. Sondierstollen I und II

Aufmerksamen Betrachtern der Stollenbänder wird auffallen, daß diese „verkehrt“ gezeichnet sind. Entgegen der heute meist gewählten Darstellungsart ist für diese E—W ausgerichteten Stollen (Brust im W) das Band des N-Ulms nicht oben, sondern unten und der S-Ulm oben an das Firstband angeschlossen. Das hat folgenden Grund: schließt man entsprechend der jetzt meist geübten Darstellungsweise den N-Ulm unten an, so entspricht das Stollenband dem Anblick des Stollens im Grundriß mit in die Ebene der Firste hochgeklappten Ulmen. So würde man also den Stollen von außen sehen. Wer aber schaut einen Stollenulm oder eine Firste von außen an? Die hier verwendete, schon 1930 von H. ASCHER eingeführte Darstellung entspricht dagegen dem Anblick vom Stollen aus. Sie zeigt also z. B. den unteren Drittelstreifen (in unserem Falle den N-Ulm) so, wie ihn der Beschauer tatsächlich sieht, zeichnet oder fotografiert. Eine Kluft, deren Spur im Anblick am N-Ulm von links unten

nach rechts oben verläuft, liegt auf dem Stollenbande ebenso. Die Firste ist in logischer Folge über dem N-Ulm hochgeklappt gezeichnet und der S-Ulm „hängt“ um weitere 90° im selben Sinne hochgeklappt über der Firste. Will man den S-Ulm so anschauen, wie ihn der Beschauer im Stollen sieht, so muß man — wie sich ja auch der Betrachter im Stollen vom N-Ulm zum S-Ulm umdreht — das Zeichenblatt umkehren, damit der S-Ulm nun das untere Drittelband ist. Die andere, heute meistens geübte Darstellung kann dagegen die Schnittpuren von Ebenen nicht anschauungsrichtig wiedergeben, wie man sich leicht an einer Skizze klarmachen kann.

Durch ein Versehen blieben für die beiden Stollenbänder die Bezeichnungen „Südulm“, „Firste“ und „Nordulm“ weg. In jedem der beiden Bänder wäre der obere Drittelstreifen mit der Bemerkung „Südulm“, der mittlere mit „Firste“ und der untere mit „Nordulm“ zu versehen.
