Das Setzungsverhalten der Straßenbahnbehelfsbrücke neben der eingestürzten Wiener Reichsbrücke über die Donau

von Manfred Fross

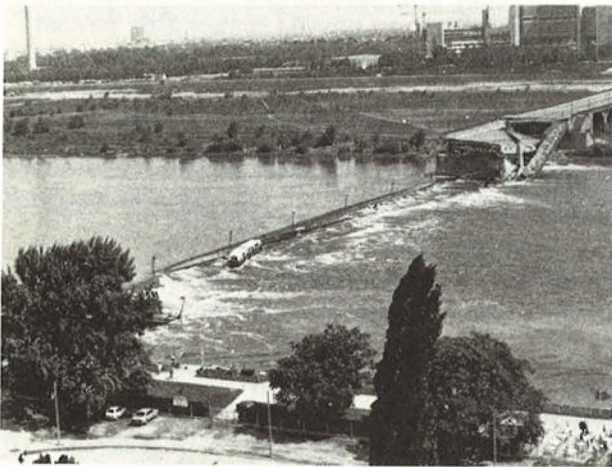
Abb. 1

Bekanntlich stürzte am 1. August 1976 die Wiener Reichsbrücke wenige Minuten vor 5 Uhr früh ein (Abbildung 1).

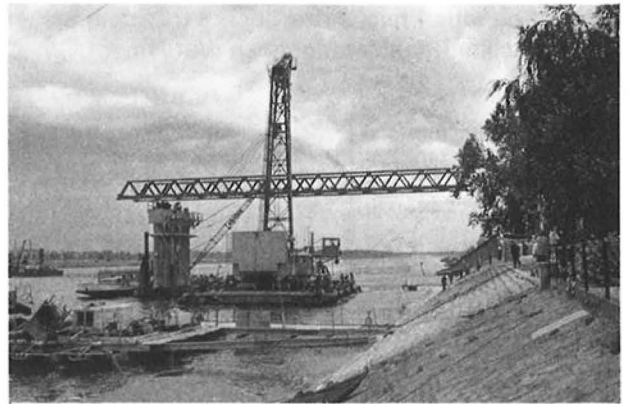
Abb. 10

Die Abbildungen 9, 10 und 11 zeigen das Aufsetzen der Jochriegel beim linksufrigen Joch 13 und die Montage von Tragwerken mittels Schwimmkränen.

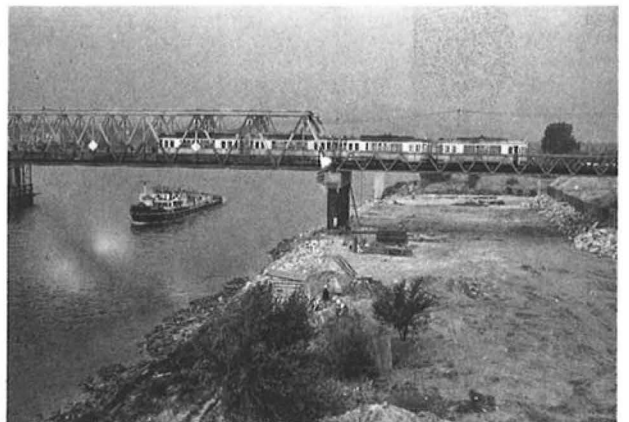
Abb. 12

Das Foto der Abbildung 12 wurde am ersten Tag der Probelastung, also am 4. Oktober 1976, aufgenommen und zeigt das belastete linksufrige Joch 13 und die knapp vorher in Betrieb genommene provisorische Schifffahrtsrinne.
