ÜBERBLICK ZU DEN MITTELS ONLINE-RECHERCHEN ERHOBENEN GRAVITATIVEN MASSENBEWEGUNGEN IN ÖSTERREICH

Monatsbericht Dezember 2019

Geologische Bundesanstalt

Wien, Jänner 2020

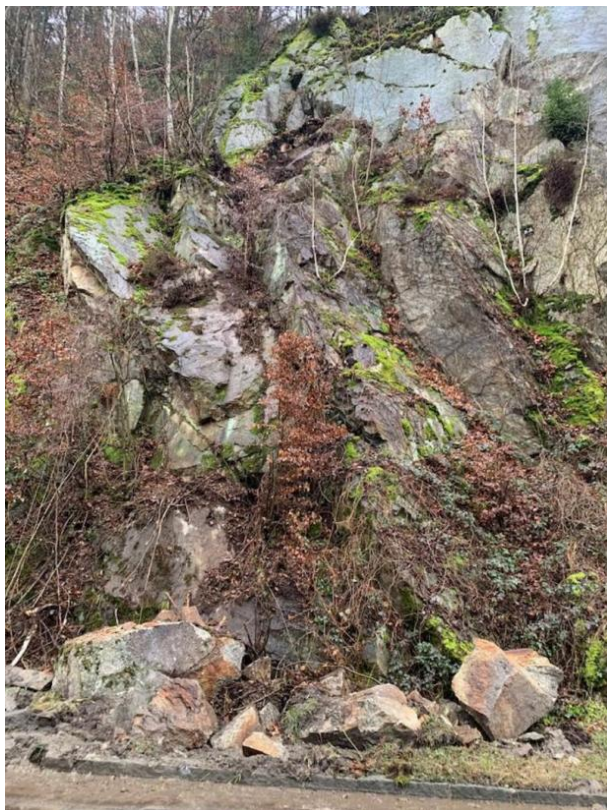
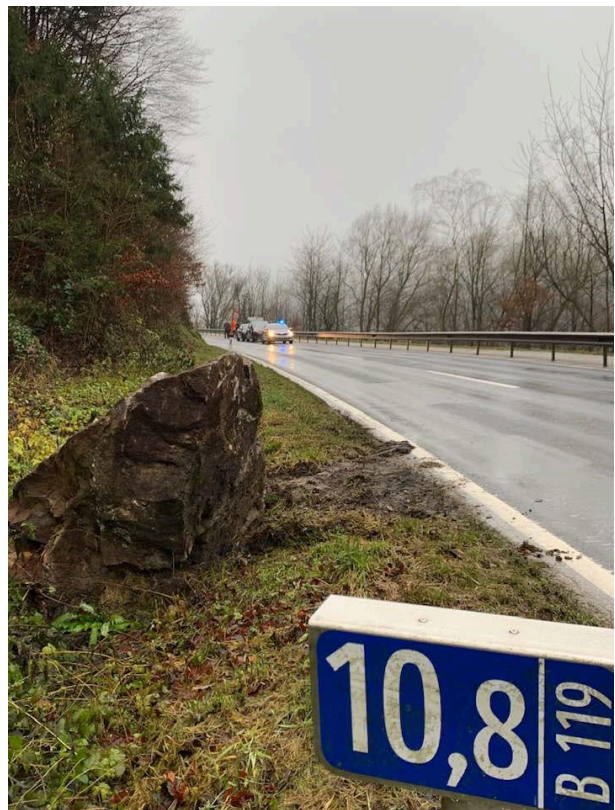
Abb. 7: Blocksturzareal vom 21. Dezember 2019 an der Greiner Landesstraße (B 119) im Gemeindegebiet von Ardagger (Bundesland Niederösterreich) (© Fotos: Johannes Pressl; Quelle: Facebook-Seite von Bürgermeister Johannes Pressl) [8], [9].

Das erste dieser Sturzereignisse geschah einem Bericht (Abb. 6) [6] zufolge in den Abendstunden des 21. Dezember an der Greiner Landesstraße (B 119) im Gemeindegebiet von Ardagger (Bundesland Niederösterreich). Aus einer Felswand im Bereich Felleismühle/Tiefenbach bei km 10,8 – unweit der Donaubrücke bei Grein – löste sich ein etwa 1,5 m x 1,5 m großer Felsblock [7], der, in mehrere Stücke zerbrochen, teils auf der Fahrbahn, teils am Bankett zu liegen kam (Abb. 7) [8], [9].

Verletzt wurde bei dem Felssturz niemand. Nahe der Donaubrücke im Bereich der Felleismühle brach am Samstag ein mächtiger Felsblock ab. „Heute wird noch eine Erstsanierung durch die Strassenbauabteilung und Straßenmeisterei vorbereitet, die am Montag startet. Je nach Verlauf der Arbeiten werden weitere Entscheidungen getroffen“, informierte Pressl am Sonntagvormittag die Bevölkerung auf seiner Internetseite. Die betroffene Felswand, an der es schon öfters zu Steinschlägen kam, muss von oben her von losen und brüchigen Gesteinsmassen geräumt werden. Die Dauer der Arbeiten ist noch nicht absehbar.

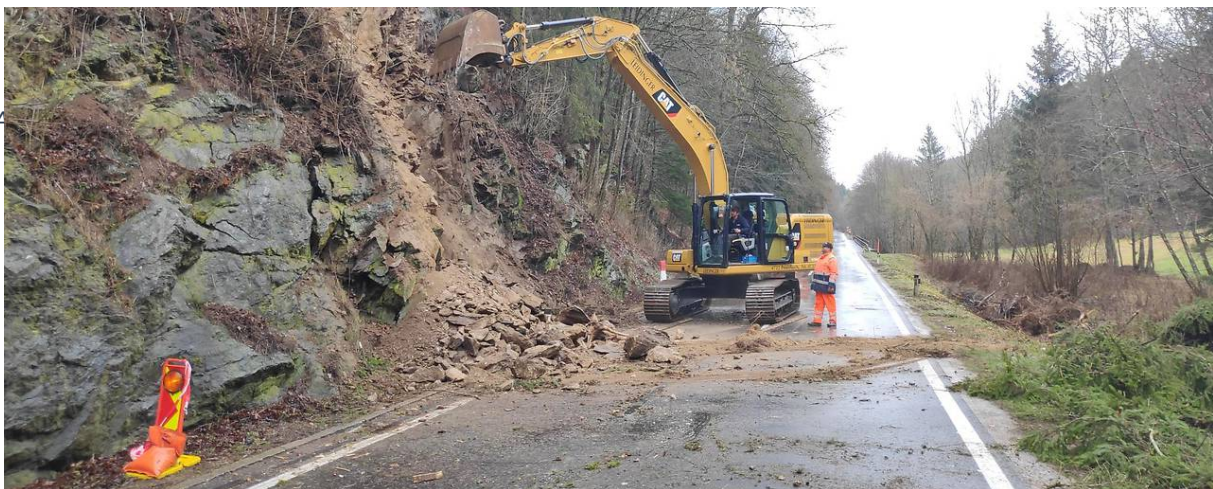
Abb. 9: Berichterstattung über die Sturzereignisse an der Nibelungenstraße (B 130) im Raum Sieberstal in der Gemeinde Haibach ob der Donau (Bundesland Oberösterreich) am 22. und 23. Dezember 2019. (© Foto: Wolfgang Schnaitl/ORF; Quelle: ORF-online) [10].

Keine 24 Stunden nach dem Blocksturz im niederösterreichischen Teil des Strudengauges löste sich an einer Felswand der Nibelungenstraße (B 130) im Gemeindegebiet von Haibach ob der Donau (Bundesland Oberösterreich) durch Verwitterung und vor allem Wurzeldruck mürbe gewordenes Granitgestein, das am Fahrbahnrand zu liegen kam (Abb. 9) [10].

Gerade als die Beamten die Gefahrenstelle absicherten, löste sich ein weiterer großer Felsblock mit einem Durchmesser von etwa eineinhalb Meter. Die Wucht war so enorm, dass der fallende Brocken ein Eisenschutzgitter durchschlug. Er zerbrach in mehrere Teile und landete auf der B130.

Auch am Montag in der Früh hat sich noch ein Brocken gelöst. Das lose Gestein musste mit einem Bagger weggeräumt und zum Teil händisch entfernt werden. Grund für die Felsstürze war Wurzeldruck. Für die Gegend dort sei das ganz üblich, so der Landesgeologe Harald Wimmer. Die Wurzeln hätten das Gestein gelockert, weshalb es ausgebrochen ist. Das Wetter habe dabei laut Geologen keine Rolle gespielt.

Am Montag haben Geologen und Straßenmeisterei die Felssturzstellen begutachtet und bewertet. Es wurden Sicherungsmaßnahmen angebracht. Am Nachmittag konnte die Sperre wieder aufgehoben werden.

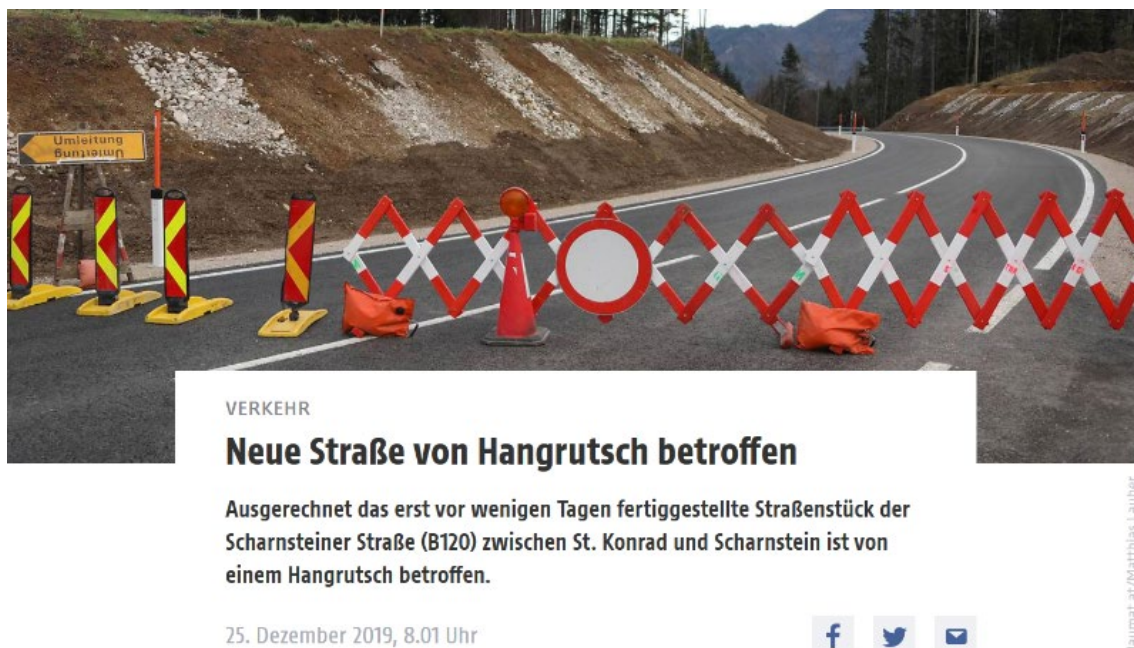
Abb. 10: Auszug aus der Berichterstattung über die Böschungsrutschung an der Ausbaustrecke der Scharnsteiner Straße (B 120) im Gemeindegebiet von St. Konrad (Bundesland Oberösterreich) in der Nacht vom 23. auf den 24. Dezember 2019 (© Foto: Matthias Lauber/„Laumat-Media“; Quelle: ORF-online) [15].

Ein den Verantwortlichen im Land Oberösterreich seit vielen Jahren bekanntes Problem ist der Trassenverlauf der Scharnsteiner Straße (B 120) im sogenannten Halsgraben zwischen den Gemeinden Scharnstein und St. Konrad. Die Straßenböschungen in diesem rund 1,5 km langen Abschnitt neigten infolge der ungünstigen geologischen Verhältnisse zu Rutschungen, und die Fahrbahn wies Setzungen auf [12]. Deshalb wurde bereits im Jahr 2015 der Ausbau beschlossen [13], der im Dezember 2019 finalisiert werden konnte. Am 19. Dezember erfolgte die Freigabe für den Verkehr [14]. Nur wenige Tage danach, in der Nacht vom 23. auf den 24. Dezember 2019, kam eine bergseitige Böschung ins Rutschen und die Scharnsteiner Straße musste erneut gesperrt werden (Abb. 10) [15], (Abb. 11) [16], [17].

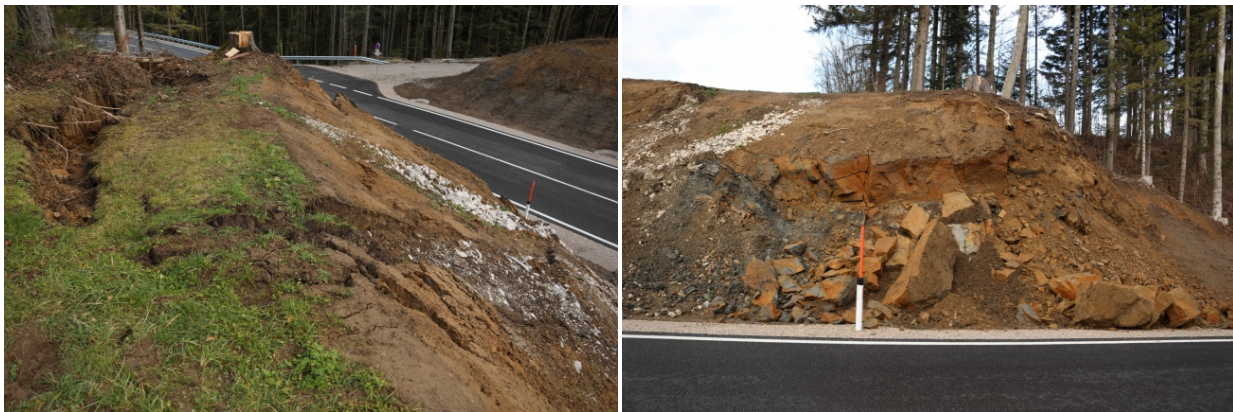
Abb. 11: Weitere Berichterstattung über die Böschungsrutschung an der Ausbaustrecke der Scharnsteiner Straße (B 120) im Gemeindegebiet von St. Konrad (Bundesland Oberösterreich) in der Nacht vom 23. auf den 24. Dezember 2019 (© Fotos: Matthias Lauber/„Laumat-Media“; Quelle: Webseite von „Laumat-Media“) [16].

Am vergangenen Freitag ist der ausgebaute Straßenabschnitt der Scharnsteiner Straße zwischen Scharnstein und St. Konrad für den Verkehr freigegeben worden. Aufgrund der "schwierigen Geologie" hatte sich die Fertigstellung bereits um Monate verzögert. Am vergangenen Freitag war es dann soweit. Die Weihnachtsfreude bei Anwohnerinnen und Anwohnern der provisorischen Straße, sowie den Verkehrsteilnehmern hielt allerdings nichtmal bis zum Heiligen Abend. In der Nacht auf Dienstag setzte sich der Hang in Bewegung. Felsbrocken stürzten neben die Fahrbahn. Die Straße musste wieder gesperrt werden. Wie Anrainer berichten, war in dem Bereich eigentlich eine Stützmauer geplant, Bäume wurden dafür gefällt werden, Grund abgegeben. Die Stützmauer wurde allerdings nicht errichtet, weil sie dann doch nicht für Notwendig erachtet wurde. Eine Fehlentscheidung, wie sich nun herausgestellt hat. Am Mittwoch soll damit begonnen werden, den Hang im Bereich der Abrisskante zu sichern und die Steine zu entfernen.

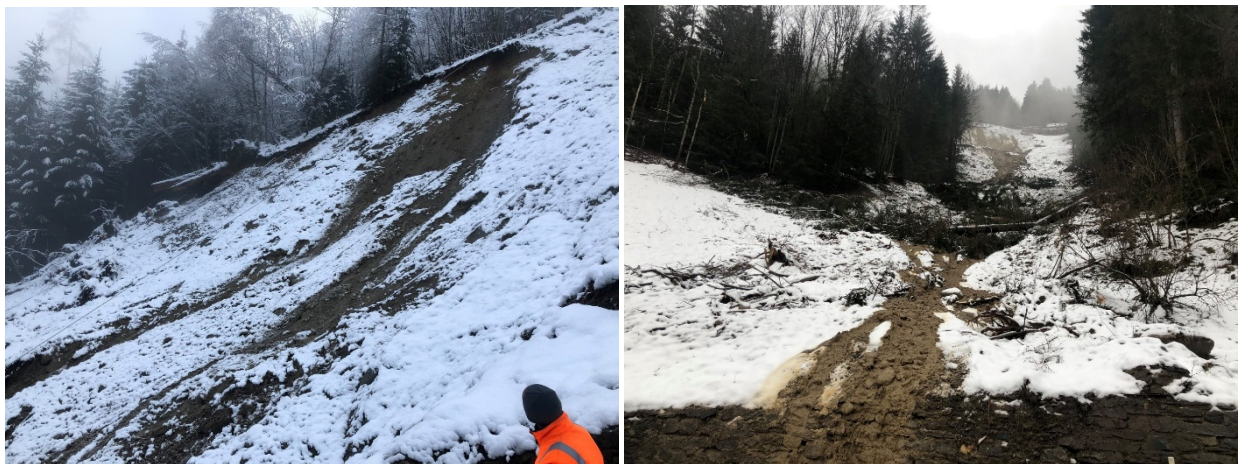
Abb. 14: Hangmure (rechts) und deren Anbruchgebiet (links) oberhalb der Badbergstraße in der Gemeinde Bad Gastein (Bundesland Salzburg) am 25. Dezember 2019 (© Fotos: Gerhard Steinbauer/Gemeinde Bad Gastein; Quelle: Facebook-Seite von Bürgermeister Gerhard Steinbauer) [23].

Das betreffende Areal liegt an der Badbergstraße zwischen dem „alten Krankenhaus“ und Badbruck bzw. dem Habsburgerhof und der Tafernerkurve (Abb. 14). Landesgeologe Gerald Valentin, der den Rutschhang am Stefanitag begutachtete, signalisierte Entwarnung. Der Abgang weiterer Lockergesteinsmassen in diesem Bereich sei bei stärkeren Regenfällen wie in den Tagen vor dem Christtag zwar zu erwarten, es bestünde jedoch infolge der deutlich kleineren Kubaturen keine Gefahr für die Gebäude im Umfeld [23]. Aus Sicherheitsgründen blieb die Badbergstraße während der labilen Witterung gesperrt.

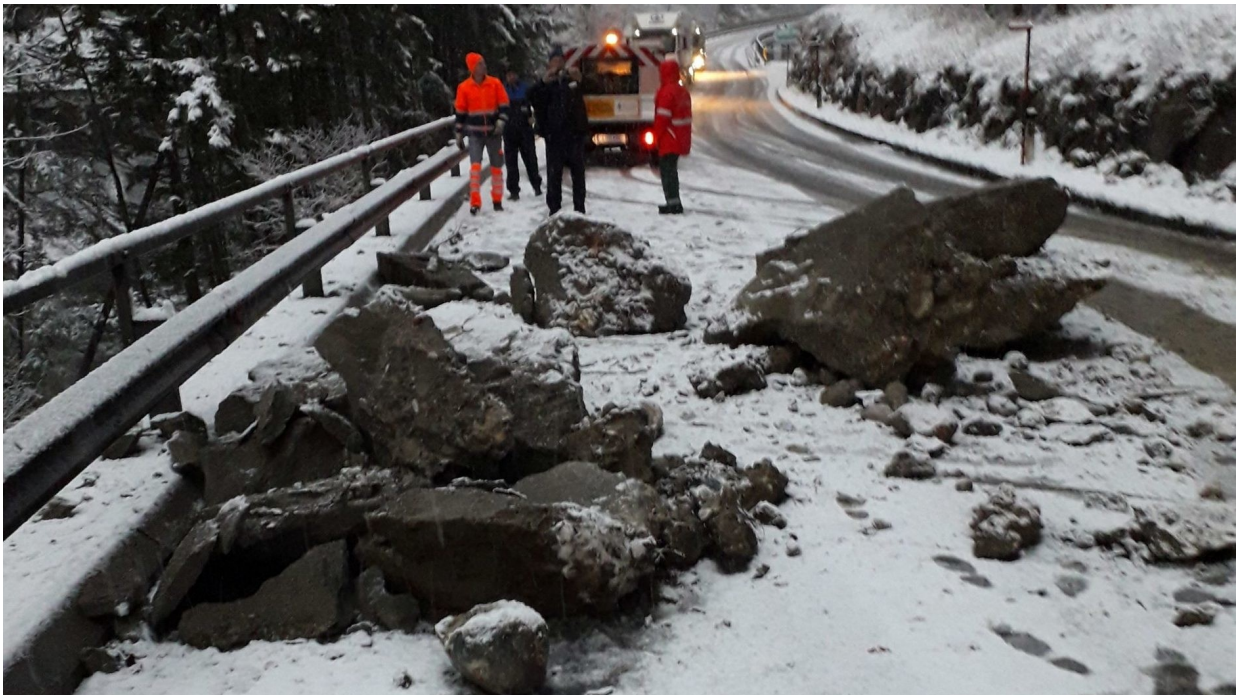
Abb. 16: Sturzblöcke des Felssturzes auf die Eisenstraße (B 115) bei km 96,900 zwischen der Wandaubücke und Lainbach (Bundesland Steiermark) am 27. Dezember 2019 (© Foto: Straßenmeisterei Sankt Gallen; Quelle: „Kleine Zeitung“-online) [25].

In den frühen Vormittagsstunden des 27. Dezember ereignete sich ein Felssturz an der Eisenstraße (B 115) auf Höhe des Straßenkilometers 96,900 unweit der Wandaubücke bei Lainbach im Gemeindegebiet von Landl (Bundesland Steiermark) (Abb. 15, Abb. 16) [24], [25]. Seit diesem Zeitpunkt ist die Eisenstraße in diesem Bereich nur erschwert passierbar.

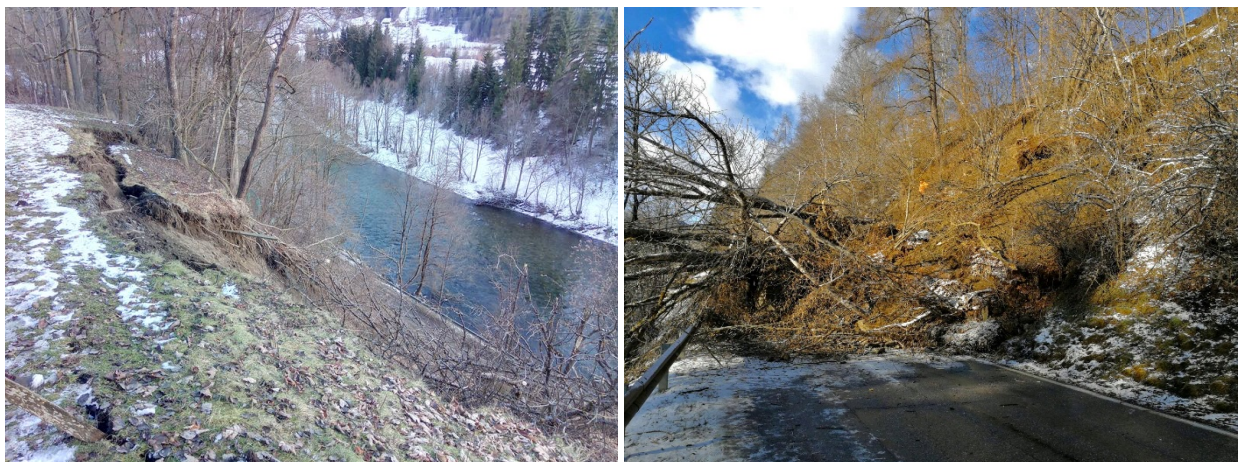
Abb. 18: Hangrutschung auf die Murauer Straße (B 97) bei km 4,7 im Gemeindegebiet von St. Georgen am Kreischberg (Bundesland Steiermark) am 28. Dezember 2019 mit Abrisskante (links) und Rutschmasse (rechts) (© Peter Haselmann/„Kleine Zeitung“; Quelle: „Kleine Zeitung“-online) [1].

Die umfangreichsten Auswirkungen aller hier angeführten Ereignisse zeitigte wohl die Hangrutschung auf die Murauer Straße (B 97) im Gemeindegebiet von St. Georgen am Kreischberg (Bundesland Steiermark), die sich in der Nacht vom 27. auf den 28. Dezember zutrug. Gegen 01:10 Uhr lösten sich den Berichten zufolge mehrere Kubikmeter große Felsblöcke. In der Folge rutschte die Böschung auf einer Länge von etwa 30 m auf die darunterliegende Murauer Straße. Diese wurde dadurch bis zu vier Meter hoch verschüttet (Abb. 17, Abb. 18) [1], [26], [27], [28].

Gegen ein Uhr früh hatte sich in der Nacht auf Samstag oberhalb der Bundesstraße ein mehrere Kubikmeter großer Felsbrocken gelockert, er krachte auf die Straße, in der Folge kam der Hang dahinter – samt Bäumen – auf 30 Meter Länge ins Rutschen

und verschüttete die Fahrbahn. Als Ursache vermuten die Geologen des Landes, Marc André Rapp und Martin Schröttner, Spätfolgen der schweren Unwetter Mitte November.

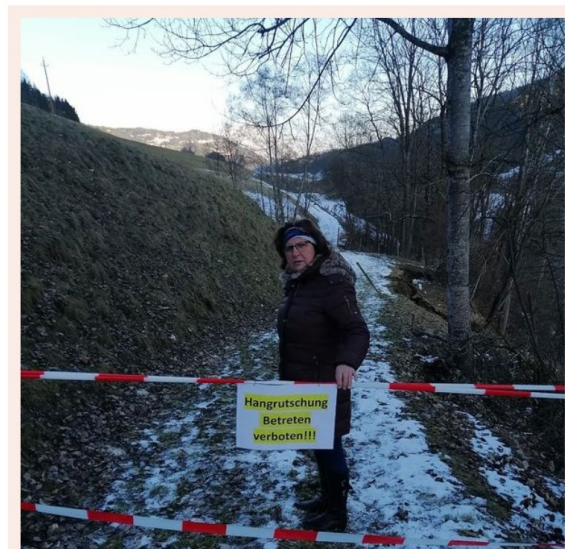
Weil unmittelbar über der Abbruchkante, wo es auch am Samstag im Laufe des Tages immer wieder zu Nachrutschungen kam, ein beliebter Wanderweg ("**Kirchsteig Wanderweg**") führt, wurde laut Bürgermeisterin **Cäcilia Spreitzer** auch dieser gesperrt.

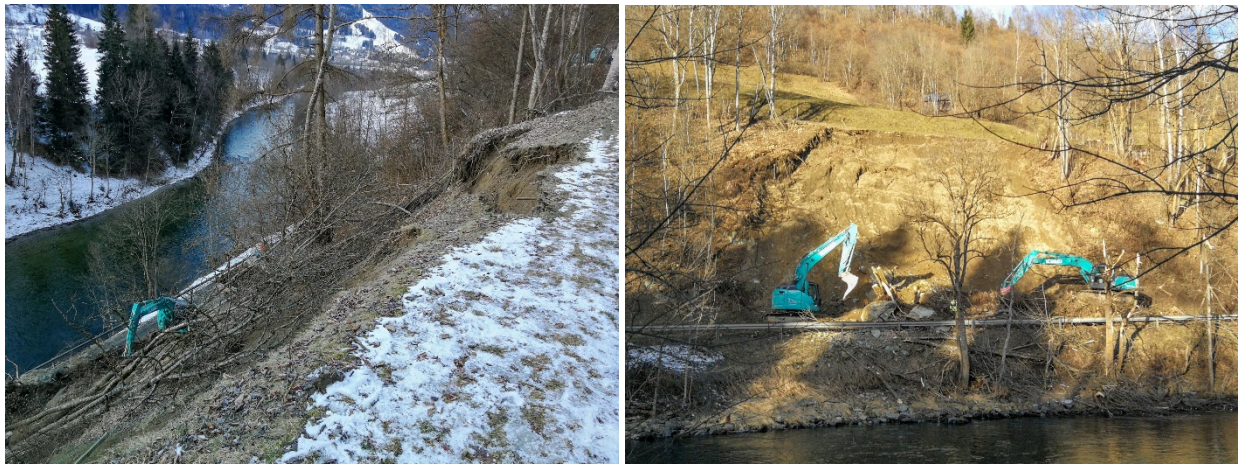
Abb. 20: Bilder des am 28. Dezember 2019 abgerutschten Hanges an der Murauer Straße (B 97) bei km 4,7 in der Gemeinde St. Georgen am Kreischberg (Bundesland Steiermark) während der Aufräumarbeiten (© STED Steiermark; Quelle: Facebook-Seite des Straßenerhaltungsdienstes des Landes Steiermark) [27].

Den Angaben des Geologen des Straßenerhaltungsdienstes Steiermark (STED) zufolge waren rund 2.000 m³ Lockergestein in besagtem Abschnitt in Bewegung. Diese sollten im Laufe des 28. Dezember abgebaggert werden (Abb. 20), doch nur wenige Stunden nach dem Beginn dieser Arbeiten erwies sich die Straßenböschung als noch zu labil. Infolgedessen ordnete der Experte eine Unterbrechung der Aufräumarbeiten an (Abb. 19) [29].

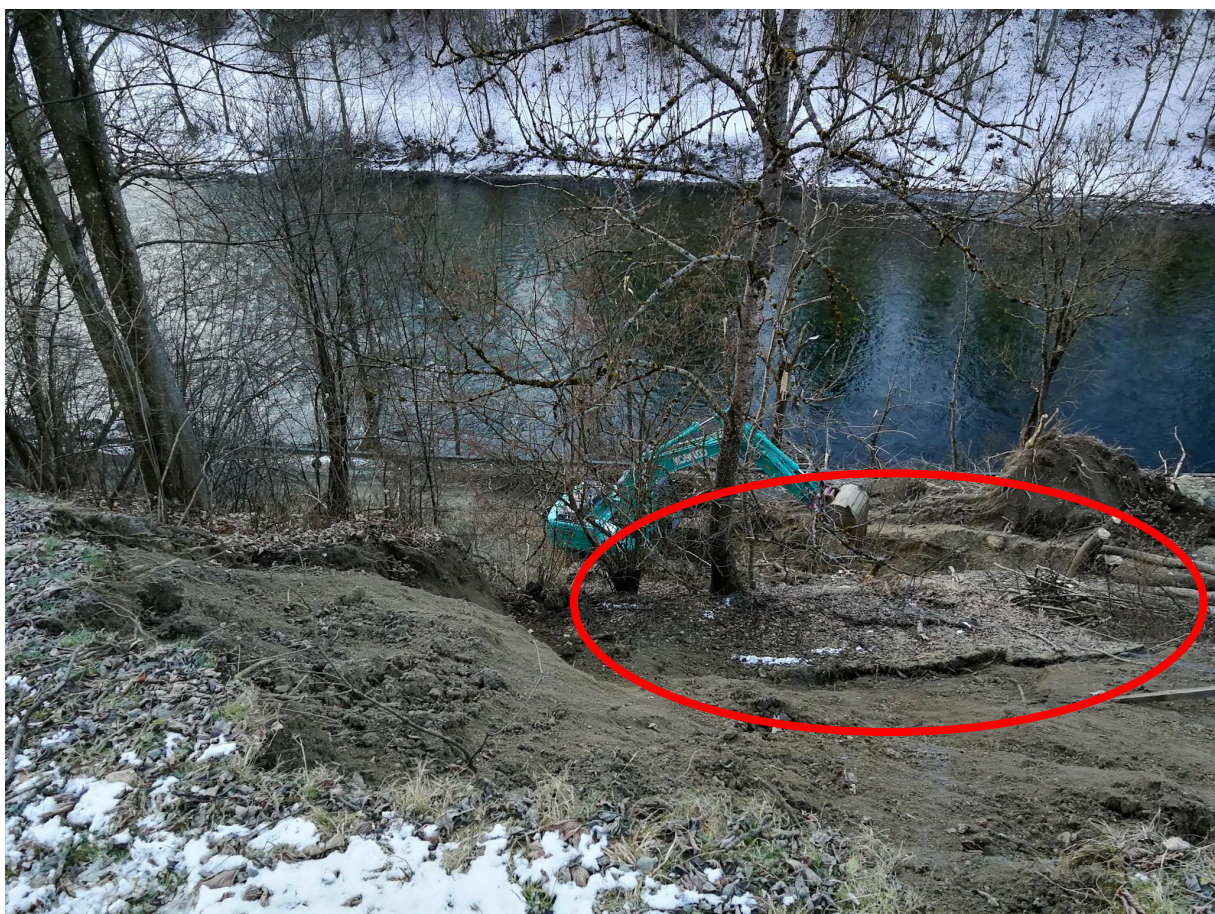
Abb. 21: Bild der Scholle (roter Kreis) vor ihrem Abgleiten Richtung Murauer Straße (B 97) bei km 4,7 in der Gemeinde St. Georgen am Kreischberg (Bundesland Steiermark) während der Aufräumarbeiten (© STED Steiermark; Quelle: Facebook-Seite des Straßenerhaltungsdienstes des Landes Steiermark) [30].

Bereits in der darauffolgenden Nacht rutschten weitere Lockergesteinsmassen vom Oberhang ab [30]. Das Abgleiten einer mit zwei Bäumen bestockten Scholle (Abb. 21, Abb. 22) wurde auf einem Video festgehalten [31].

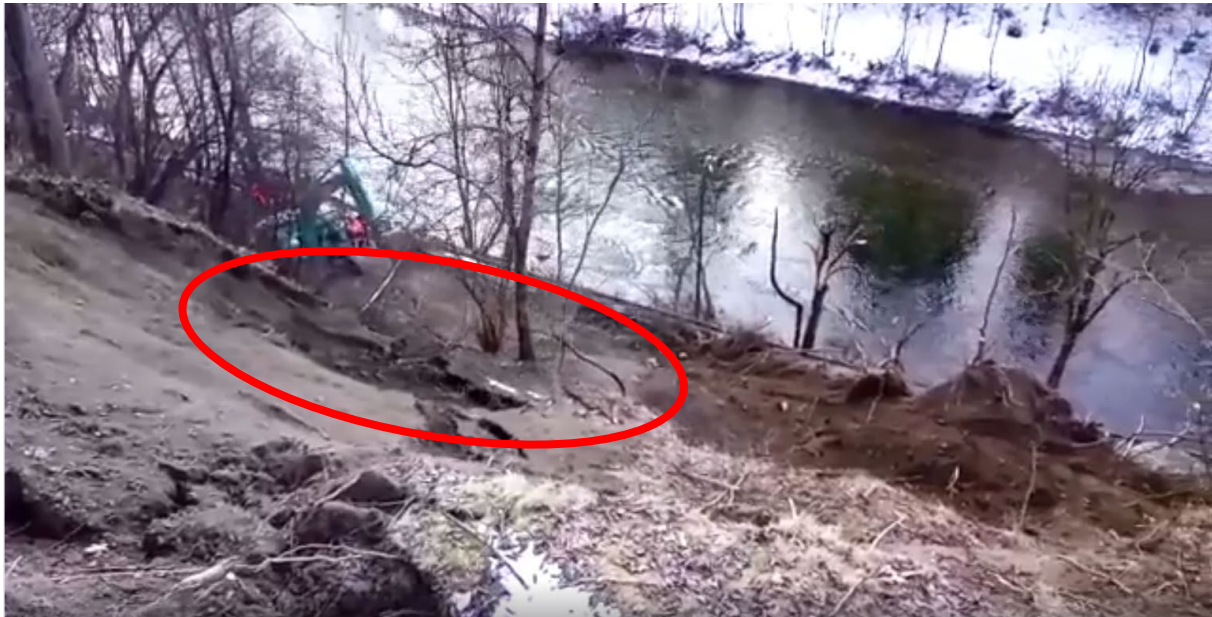
Abb. 22: Bild der Scholle (roter Kreis) während ihres Abgleitens Richtung Murauer Straße (B 97) bei km 4,7 in der Gemeinde St. Georgen am Kreischberg (Bundesland Steiermark) (© STED Steiermark; Quelle: Facebook-Seite des Straßenerhaltungsdienstes des Landes Steiermark) [31].

In der Folge kam es zur Ausarbeitung eines umfassenden Sicherheitskonzeptes, das einen weiteren Materialabtrag im Oberhangbereich sowie geotechnische Maßnahmen vorsieht (Abb. 23) [32], [33].
