ÜBERBLICK ZU DEN MITTELS ONLINE-RECHERCHEN ERHOBENEN GRAVITATIVEN MASSENBEWEGUNGEN IN ÖSTERREICH

Monatsbericht Jänner 2020

Geologische Bundesanstalt

Wien, Februar 2020

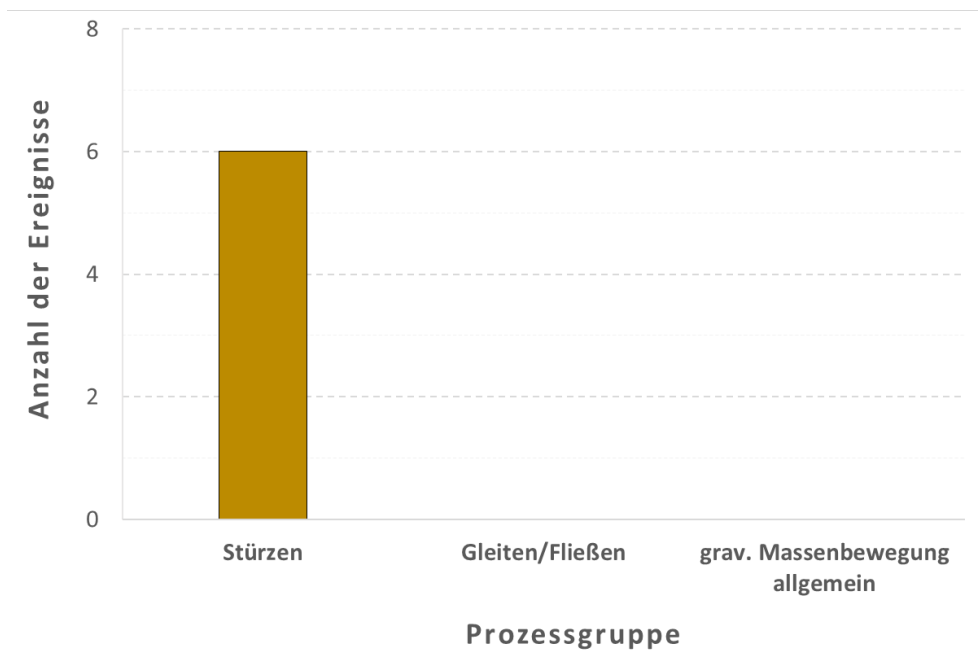
Abb. 1: Mittels Recherche in Online-Medien erfasste gravitative Massenbewegungen im Jänner 2020, differenziert nach Prozessgruppen.

Im Jänner 2020 erfasste die Geologische Bundesanstalt aus öffentlich zugänglichen Online-Quellen sechs gravitative Massenbewegungen auf österreichischem Staatsgebiet. Diese waren ausnahmslos der Prozessgruppe Stürzen zuzurechnen, weswegen kein einziges Ereignis auf die Prozessgruppe Gleiten/Fließen entfiel oder nicht eindeutig zugeordnet werden konnte. (Abb. 1).

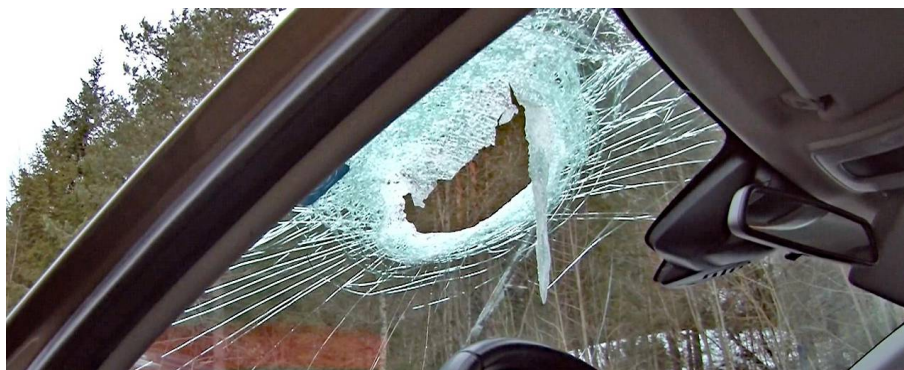
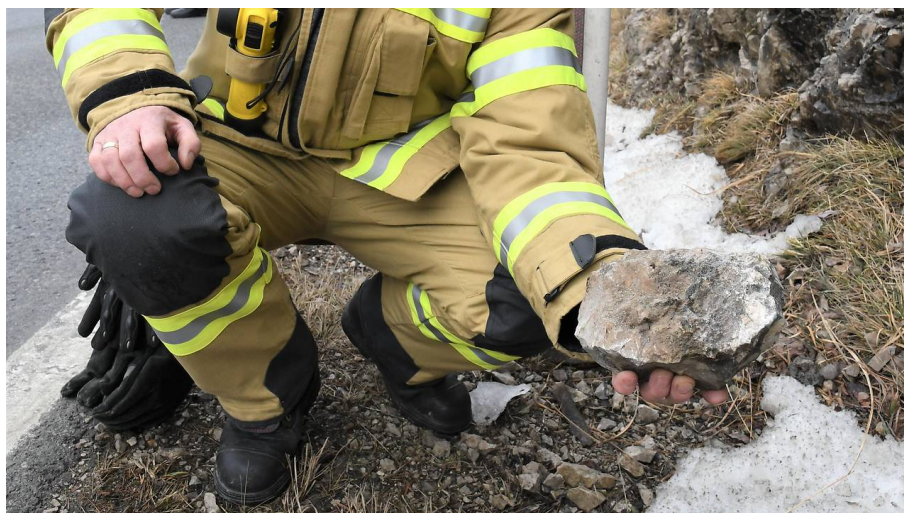
Die beiden Deutschen waren am Sonntag gegen 12.30 Uhr auf der B181 Richtung Bayern unterwegs, als sich am Hang vor Achenkirch ein Felsbrocken löste und die Windschutzscheibe durchschlug.

Dieser Stein traf das fahrende Auto

Abb. 6: Berichterstattung zum Steinschlagereignis auf die Achenseestraße im Gemeindegebiet von Achenkirch (Bundesland Tirol) am 26. Jänner 2020 mit einer verletzten Person (© Fotos: „ZOOM-Tirol“; Quelle: ORF-online) [5].

Ebenfalls schwere Verletzungen erlitt jener Autolenker, der in den Mittagsstunden des 26. Jänner 2020 auf der Achenseestraße (B 181) von Maurach in Richtung Achenkirch (Bundesland Tirol) fuhr. Auf Höhe des Straßenkilometers 16,1 im Gemeindegebiet von Achenkirch geriet der PKW in einen Steinschlag (Abb. 5). Dabei durchschlug ein Gesteinsbrocken mit rund 15 cm Durchmesser die Windschutzscheibe (Abb. 6) und traf den Fahrer, wohingegen die beiden Mitfahrer unverletzt blieben [4], [5].

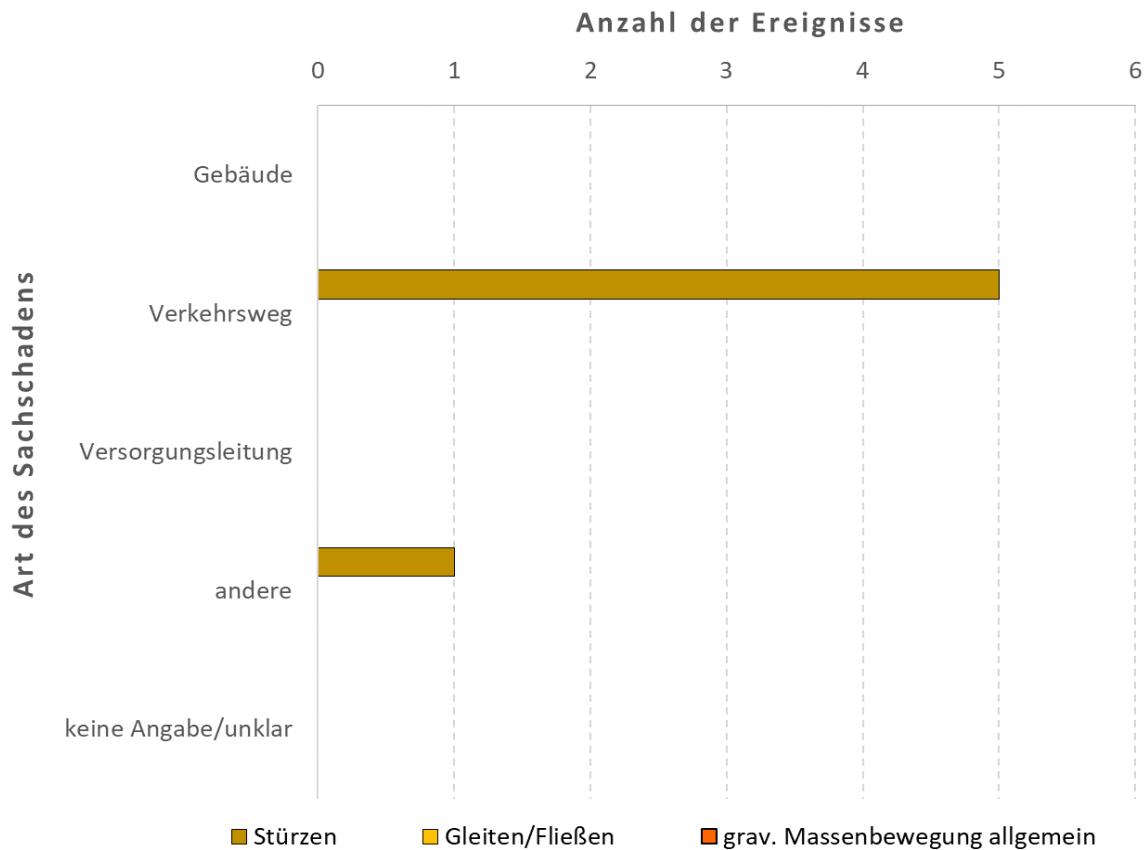
Abb. 8: Überblick zu den mit gravitativen Massenbewegungen im Jänner 2020 einhergegangenen Arten von Sachschäden (Achtung: Mehrfachnennungen möglich, weil bei einem Ereignis mehrere Sachschadensarten auftreten können!). Datenbasis: GBA-Recherchen in Online-Medien.

Wie bereits in der einführenden Erläuterung dargelegt, konzentrieren sich in Medien veröffentlichte Informationen zu gravitativen Massenbewegungen auf Ereignisse, die oftmals in Zusammenhang mit Schäden an der Infrastruktur stehen. So verursachten im Jänner 2020 fünf der sechs aus Online-Quellen zugänglichen Ereignisse Schäden am Straßen- und Wegenetz. Demgegenüber stand kein einziges Ereignis in Verbindung mit einem Gebäudeschaden (Abb. 8).

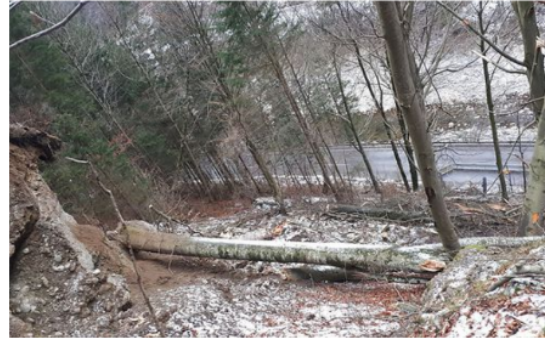
Am Mittwoch kam es zu einem erneuten Felssturz © Land Steiermark/A 16

Abb. 9: Berichterstattung über den neuerlichen Felssturz auf die Eisenstraße (B 115) bei km 96,900 im Gemeindegebiet von Landl (Bundesland Steiermark) am 8. Jänner 2020 (© FA 16, Land Steiermark; Quelle: „Kleine Zeitung“-online) [7].

Um notwendige Sicherungsmaßnahmen durchführen zu können, wird der Abschnitt ab kommenden Dienstag **für maximal drei Wochen gesperrt**. Um die **Totalsperre** möglichst kurz zu halten, wird **auch Samstag und Sonntag** gearbeitet. Bis zur endgültigen Fertigstellung dauert es etwa **sechs Wochen**, die Kosten belaufen sich auf rund **150.000 Euro**.“ So müssen **Bäume gefällt, Sprengungen und Felsberäumungen** durchgeführt werden.

Und nachdem die **bestehenden Netze zerstört** wurden, müssen neue Schutzbauwerke errichtet werden.

„In Summe müssen in etwa **7500 Tonnen Material** mittels Sprengung und Spezialbagger abgetragen werden. Dabei handelt es sich um ‚verwitterte‘ Konglomerat-Schichten, die sich teilweise bereits gelöst haben. Vereinzelt Blöcke haben ein **Gewicht von bis zu fünf Tonnen**“, erklärt **Franz Nöhner**, Leiter des Referats Bauwerkserhaltung und Geotechnik im Straßenerhaltungsdienst.

In den letzten drei Wochen, in denen der **Abschnitt dann wieder einspurig** befahrbar ist, wird auf einer Länge von 50 Meter ein neuer **Steinschlagschutz** errichtet.

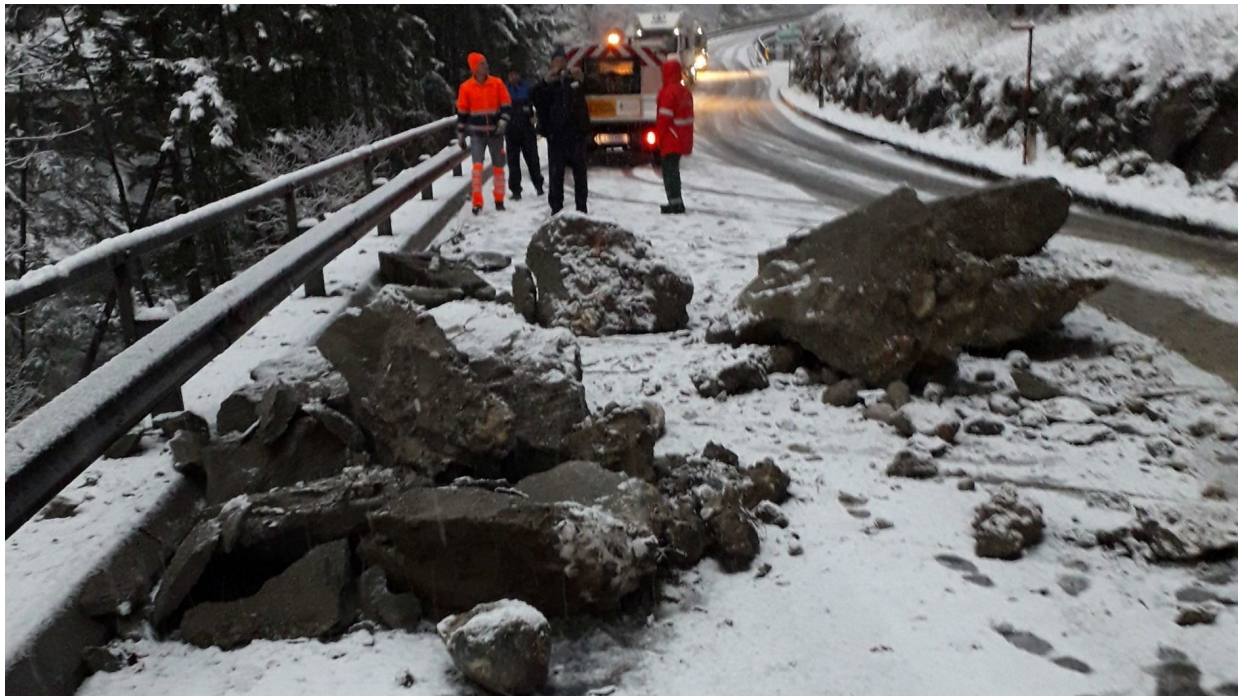
Abb. 10: Sturzblöcke des Felssturzes auf die Eisenstraße (B 115) bei km 96,900 zwischen der Wandaubücke und Lainbach im Gemeindegebiet von Landl (Bundesland Steiermark) am 27. Dezember 2019 (© Foto: Straßenmeisterei Sankt Gallen; Quelle: „Kleine Zeitung“-online) [6].

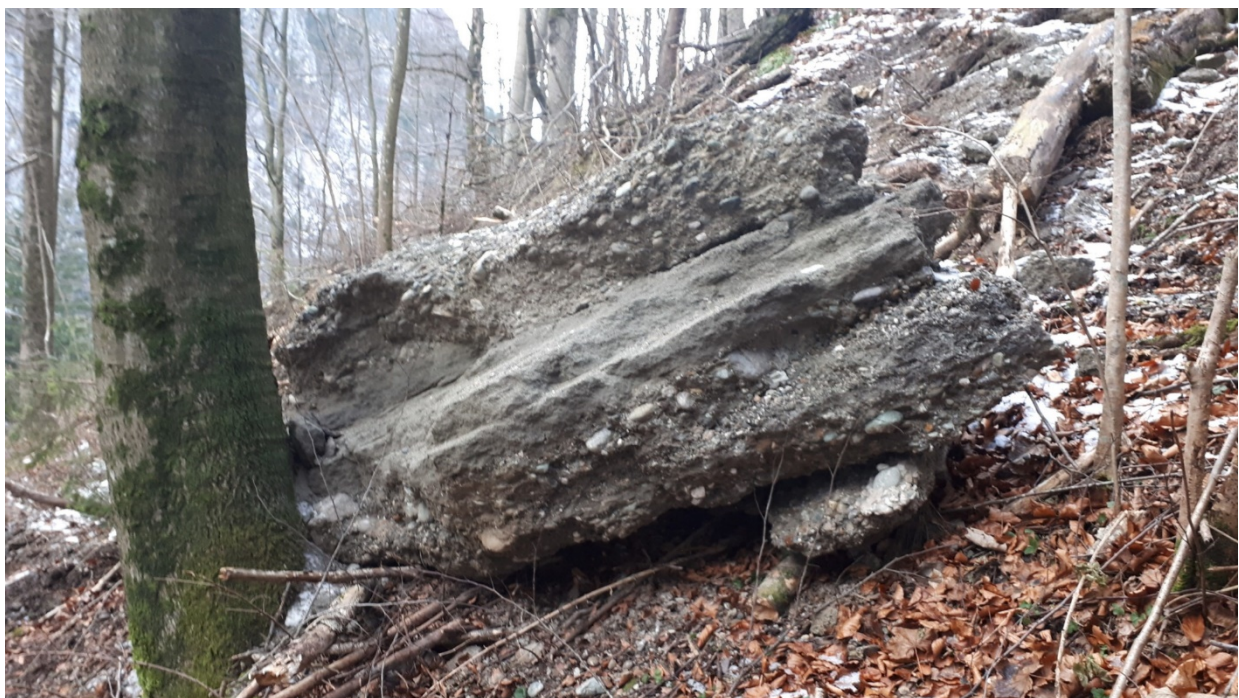
Abb. 11: Sturzblock aus Konglomeratgestein des Felssturzes vom 8. Jänner 2020 am Hang an der Eisenstraße (B 115) bei Straßenkilometer 96,900 unweit der Wandaubücke südlich von Lainbach (Bundesland Steiermark) (© Foto: FA 16, STED/Land Steiermark; Quelle: Webseite des Landes Steiermark) [9].

Infolge der festgestellten starken Entfestigung der verwitterten Konglomeratschichten und der damit einhergehenden Gefahr weiterer Felsstürze entschlossen sich die Verantwortlichen zu umfangreichen Sicherungsmaßnahmen des betreffenden Hanges (Abb. 13). Diese implizierten eine mehrwöchige Totalsperre der Eisenstraße, die Absprengung von rund 7.500 Tonnen Gestein (Abb. 14, Abb. 15) und die Errichtung eines Steinschlagschutzes (Abb. 12) [9].

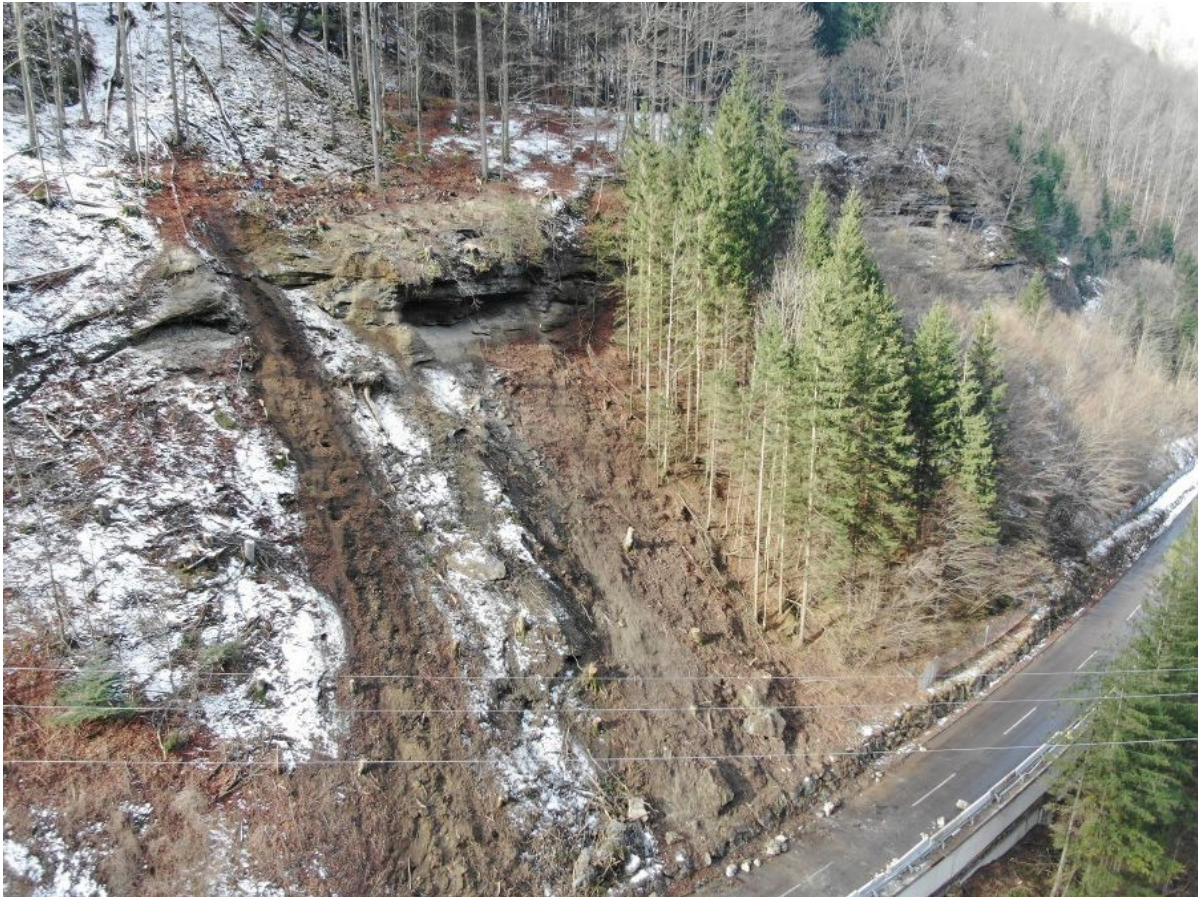
Abb. 13: Felssturzareal an der Eisenstraße (B 115) bei Straßenkilometer 96,900 im Gemeindegebiet von Landl nach den Ereignissen vom 27. Dezember 2019 und 8. Jänner 2020 (© STED/Land Steiermark; Quelle: Webseite des Landes Steiermark) [10].

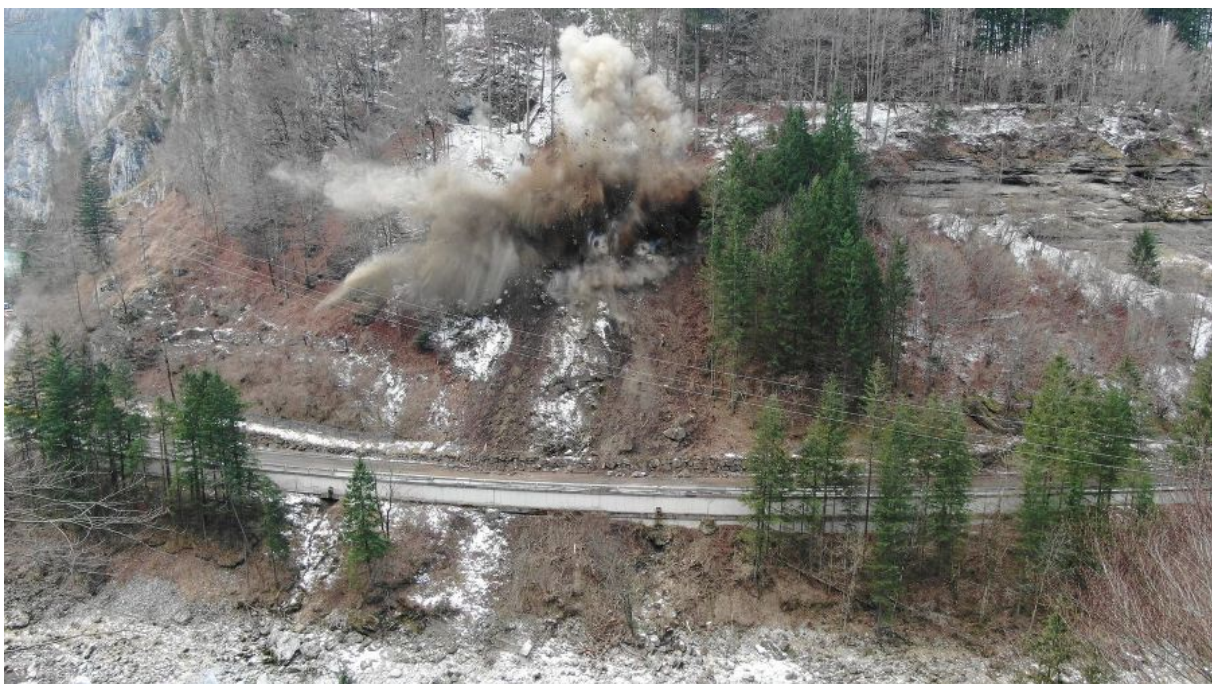
Abb. 14: Sprengung an der Eisenstraße (B 115) bei Straßenkilometer 96,900 im Gemeindegebiet von Landl am 28. Jänner 2020 (© STED/Land Steiermark; Quelle: Webseite des Landes Steiermark) [10].

Für die Sprengung wurden rund 25 Bohrlöcher mit Tiefen von sieben bis elf Meter gebohrt und 300 kg Sprengstoff verwendet. „Bis Samstag wird nun die Fahrbahn vom abgesprengten Material geräumt. Während der Verkehr dann noch für rund vier Wochen einspurig geführt wird, werden zur Sicherheit der VerkehrsteilnehmerInnen die durch die Steinschläge zerstörten Schutzbauwerke erneuert. Ein besonderer Dank gilt den Experten der Firma Swietelsky und der Sprengfirma Greifenhagen. In Summe belaufen sich die Kosten auf 150.000 Euro“, sagt **Franz Nöhner**, Leiter des Referats Bauwerkserhaltung und Geotechnik im Straßenerhaltungsdienst.

Am 28. Jänner erfolgte die Sprengung von etwa 5.000 Tonnen des verwitterten Konglomeratgesteins (Abb. 14, Abb. 15) [10], [11]. Da diese den Erwartungen entsprechend verlief, konnte die Totalsperre der Eisenstraße mit 1. Februar in eine einspurige umgewandelt werden.

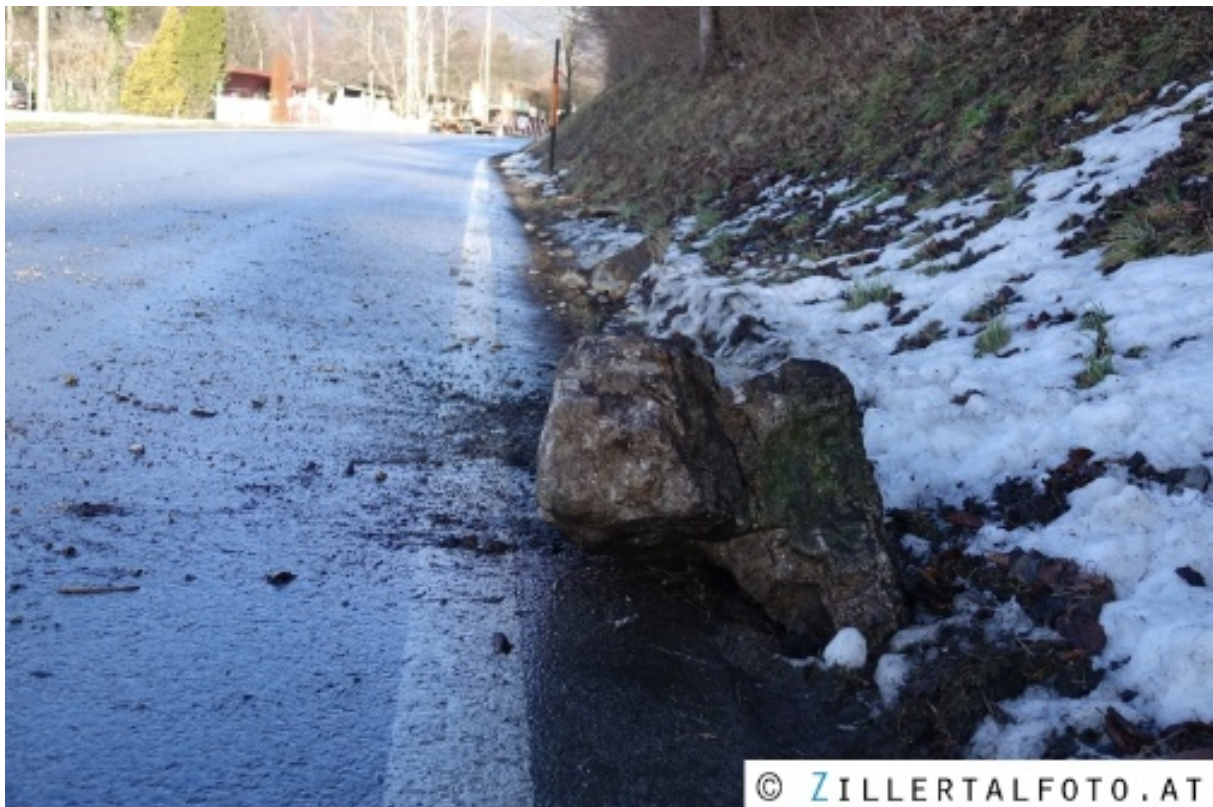
Abb. 17: Sturzblock des Felssturzes auf die Rotholzer Straße (L 218) im Gemeindegebiet von Buch in Tirol am 31. Jänner 2020 (© Foto: M. Sporer; Quelle: Webseite von „Zillertalfoto“) [18].

In den Abendstunden des 31. Jänner kam es zu einem Felssturz auf die Rotholzer Straße (L 218), auch als Alte Landstraße bekannt (Abb. 16, Abb. 17) [16], [17], [18]. Dieser trug sich zwischen Schwaz und Buch in Tirol bei Straßenkilometer 3,3 im Gemeindegebiet von Buch in Tirol (Bundesland Tirol) zu. Daraufhin verfügte die Behörde eine Straßensperre bis zum 3. Februar [19].
