ÜBERBLICK ZU DEN
MITTELS ONLINE-RECHERCHEN ERHOBENEN
GRAVITATIVEN MASSENBEWEGUNGEN
IN ÖSTERREICH

Monatsbericht Mai 2020

Geologische Bundesanstalt

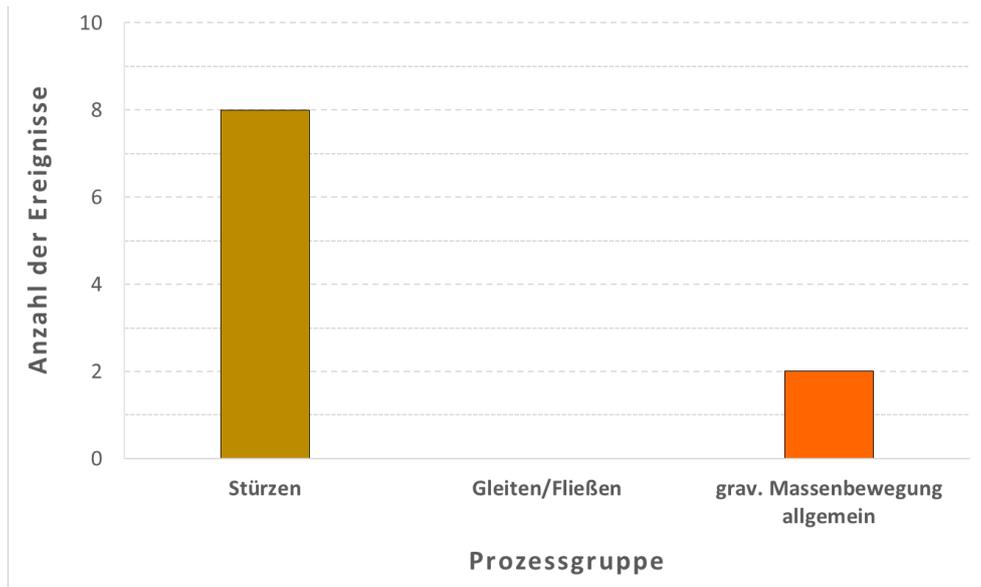
Im Mai 2020 erfasste die Geologische Bundesanstalt aus öffentlich zugänglichen Online-Quellen zehn gravitative Massenbewegungen auf österreichischem Staatsgebiet. Davon entfielen acht auf die Prozessgruppe Stürzen. Weitere zwei Ereignisse konnten nicht eindeutig zugeordnet werden und wurden deshalb als „grav. Massenbewegung allgemein“ ausgewiesen. Kein einziges Ereignis war hingegen der Prozessgruppe Gleiten/Fließen zuzuordnen (Abb. 1).

Abb. 1: Mittels Recherche in Online-Medien erfasste gravitative Massenbewegungen im Mai 2020, differenziert nach Prozessgruppen.

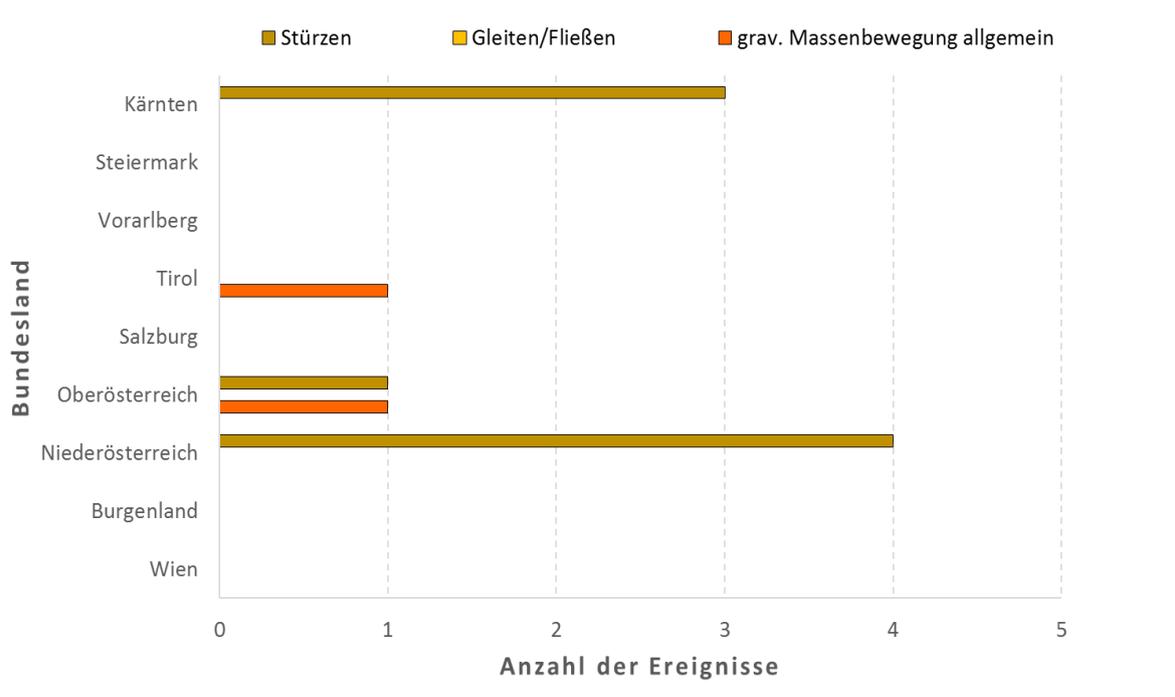
Ein Blick auf die Verteilung der seitens der GBA erfassten gravitativen Massenbewegungen für den Mai 2020 über das Bundesgebiet (Abb. 2, Abb. 3) zeigt, dass sich die meisten im Bundesland Niederösterreich zutragen. Bei diesen vier Ereignissen handelte es sich ebenso ausnahmslos um Sturzprozesse wie bei jenen dreien im Bundesland Kärnten.

Abb. 2: Mittels Recherchen in Online-Medien für Mai 2020 erfasste gravitative Massenbewegungen, differenziert nach Bundesländern und Prozessgruppen.

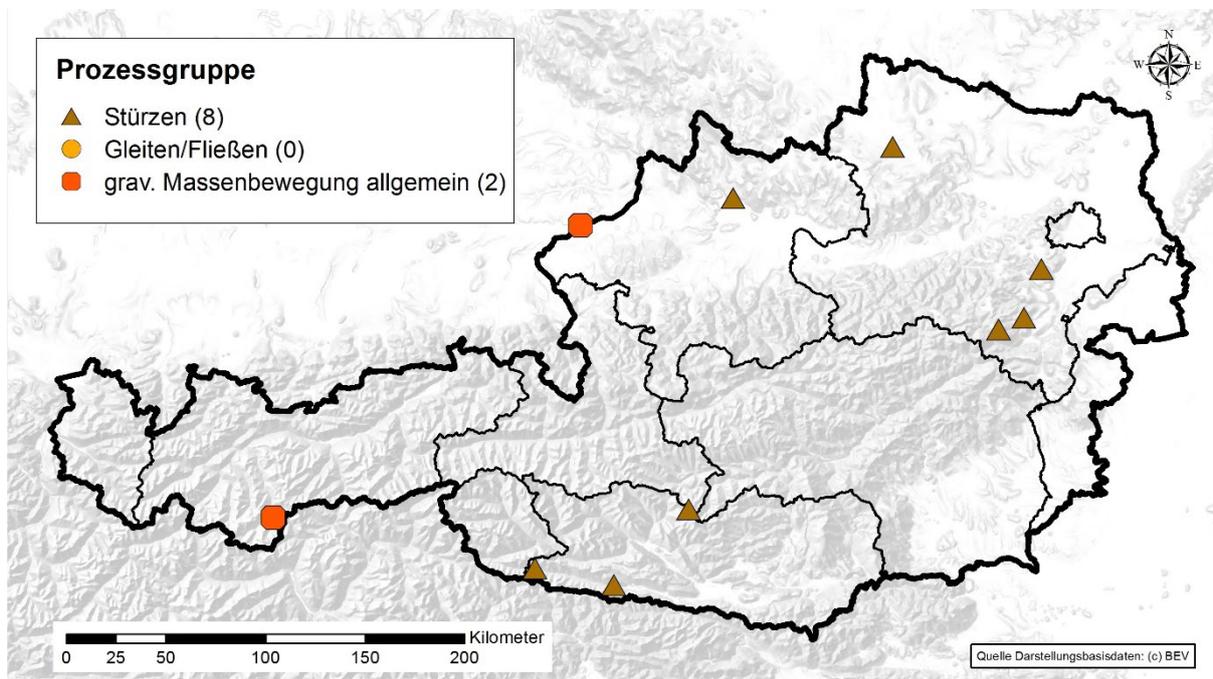
Abb. 3: Räumliche Verteilung der für Mai 2020 mittels Recherchen in Online-Medien erfassten gravitativen Massenbewegungen unterschiedlicher Prozessgruppen (in Klammern die jeweilige Gesamtanzahl).

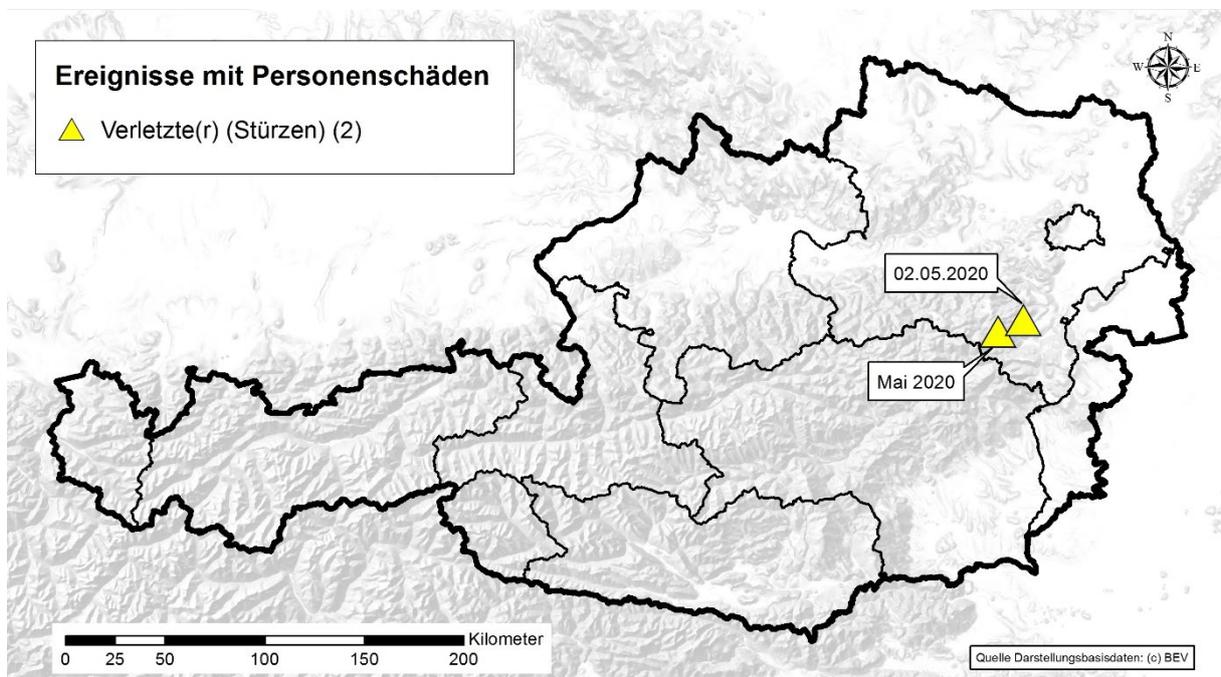
Abb. 5: Räumliche Verteilung der mittels Recherchen in Online-Medien im Mai 2020 erfassten gravitativen Massenbewegungen mit Toten oder Verletzten, differenziert nach Prozessgruppen (in Klammer die jeweilige Anzahl der Ereignisse).

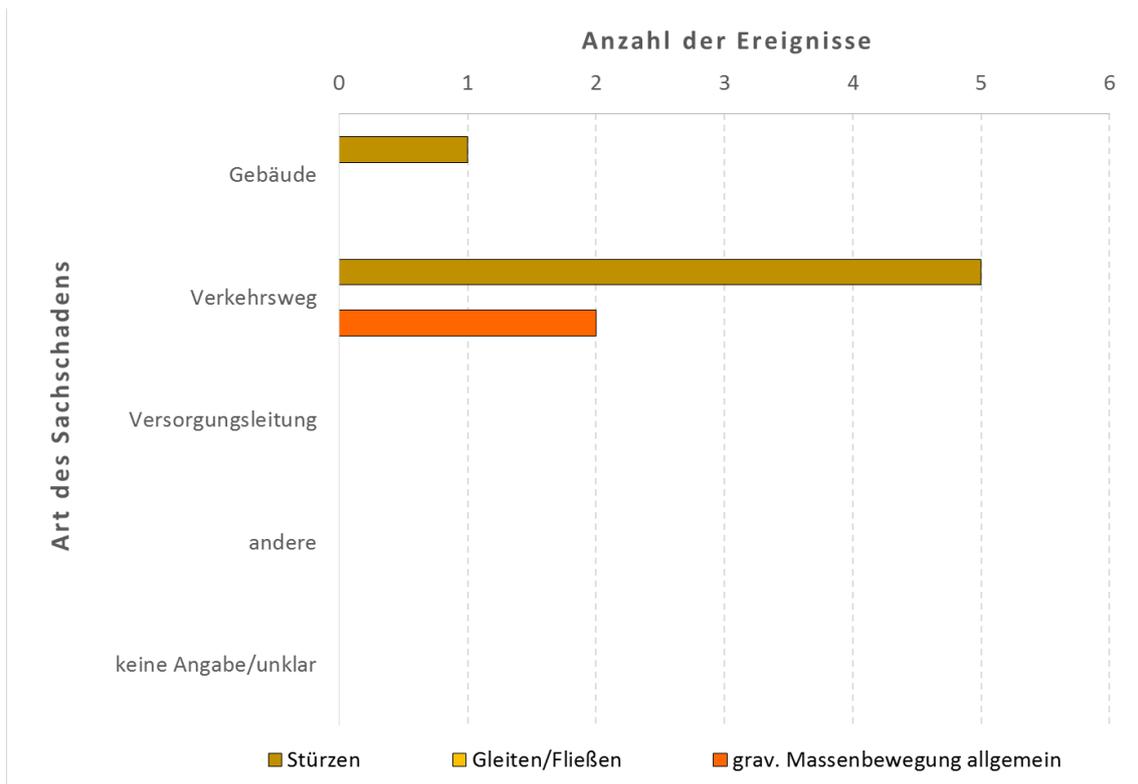
Wie bereits in der einführenden Erläuterung dargelegt, konzentrieren sich in Medien veröffentlichte Informationen zu gravitativen Massenbewegungen auf Ereignisse, die oftmals in Zusammenhang mit Schäden an der Infrastruktur stehen. Auch im Mai 2020 betraf der überwiegende Teil der online zugänglichen Meldungen zu gravitativen Massenbewegungen solche mit Berichten über Schäden am Straßen- und Wegenetz. Ferner verursachte ein Ereignis aus der Prozessgruppe Stürzen einen, wenngleich nur geringen Gebäudeschaden (Abb. 6).

Abb. 6: Überblick zu den mit gravitativen Massenbewegungen im Mai 2020 einhergegangenen Arten von Sachschäden (Achtung: Mehrfachnennungen möglich, weil bei einem Ereignis mehrere Sachschadensarten auftreten können!). Datenbasis: GBA-Recherchen in Online-Medien.

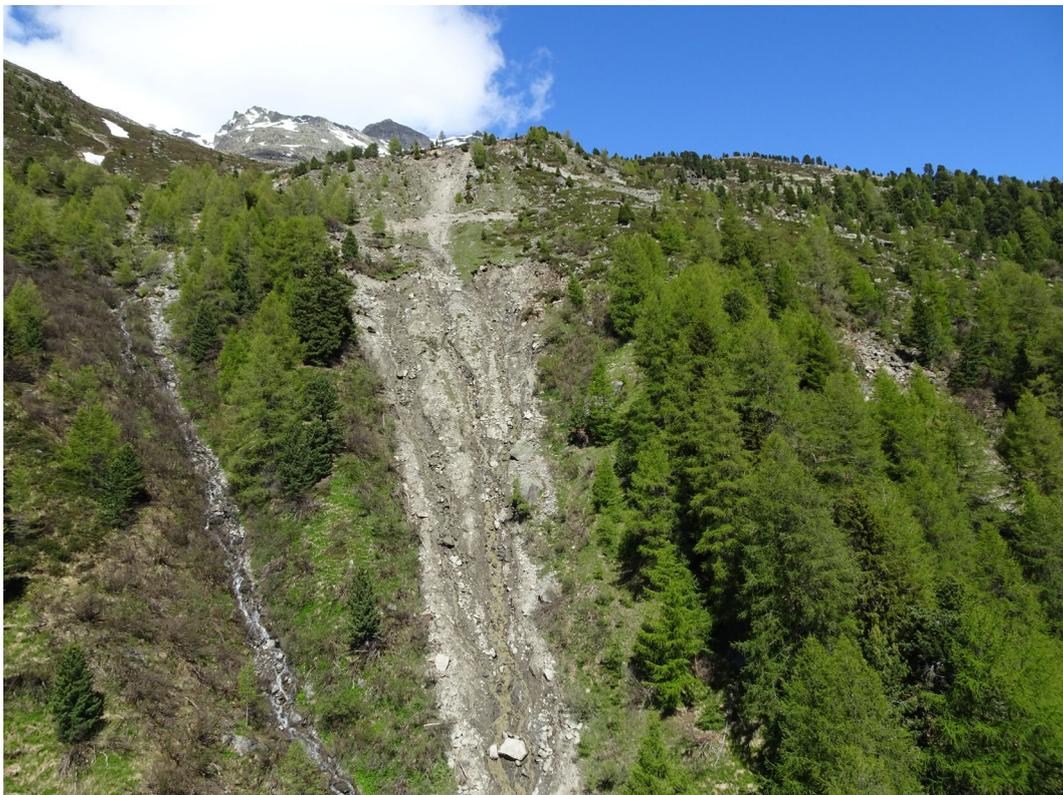
In den Nachmittagsstunden des 28. Mai führte ein großflächig in Bewegung geratener Hang (Abb. 7) zum Einsetzen einer Prozessaktivität aus Blockstürzen, Steinschlägen und Murenabgängen (Abb. 8). Die Murenabgänge entfalteten ihre Wirkung teilweise bis hinab auf die Ötztalstraße. Die Leckgalerie wurde

Abb. 8: Instabile Hangflanke im Gurgler Tal oberhalb der Leckgalerie im Gemeindegebiet von Sölden nach den Murenabgängen und den Sturzereignissen vom 28. Mai 2020 (© Foto: Landesgeologie/Land Tirol; Quelle: Webseite des Landes Tirol) [1].

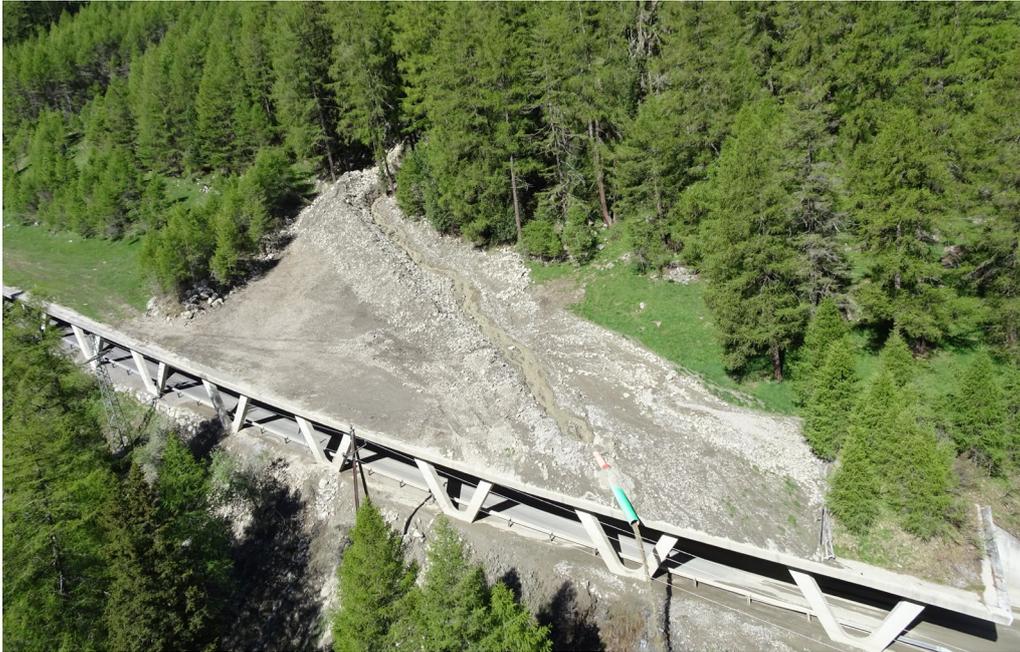
dadurch großflächig überschüttet (Abb. 9). Schlamm- und Geschiebmassen drangen auch in die Galerie ein (Abb. 10). [1], [6]

Abb. 9: Die Leckgalerie auf der Ötztalstraße (B 186) im Gemeindegebiet von Sölden (Bundesland Tirol) nach den Murenabgängen am 28. Mai 2020 (© Foto: Landesgeologie/Land Tirol; Quelle: Webseite des Landes Tirol) [1].

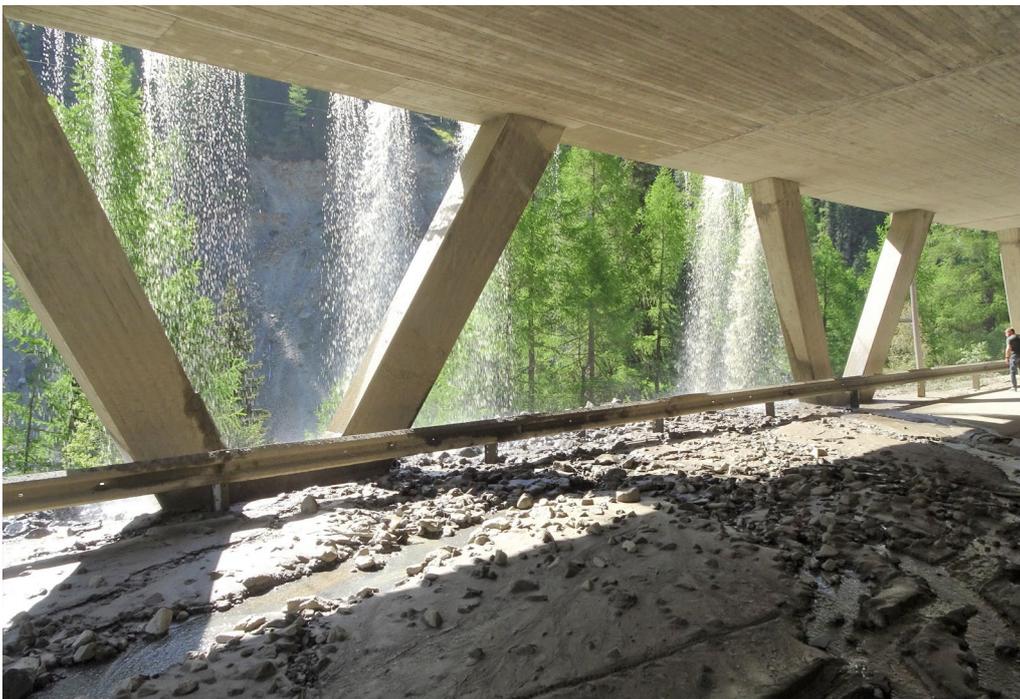
Abb. 10: Schlamm- und Geröllmassen in der Leckgalerie der Ötztalstraße (B 186) im Gemeindegebiet von Sölden (Bundesland Tirol) nach dem großen Murenabgang vom 28. Mai 2020 (© Foto: Landesgeologie/Land Tirol; Quelle: Webseite des Landes Tirol) [6].

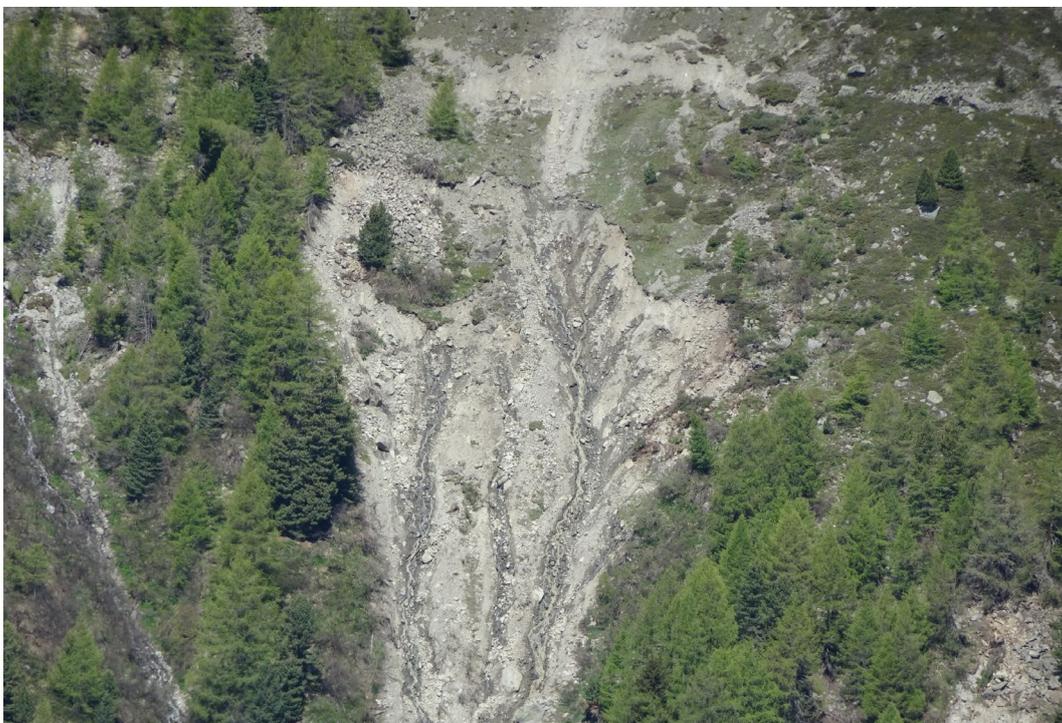
Abb. 12: Abbruchbereich innerhalb der großen gravitativen Massenbewegung im Gurgler Tal oberhalb der Leckgalerie im Gemeindegebiet von Sölden mit anhaltender Aktivität nach dem Hauptereignis am 28. Mai 2020 (© Foto: Landesgeologie/Land Tirol; Quelle: Webseite des Landes Tirol) [6].

Eine weitere Erkundung der instabilen Hangflanke am 2. Juni weckte die Hoffnung, Maßnahmen insbesondere zur Wasserableitung und zur Verstärkung der Galerie setzen zu können [6].

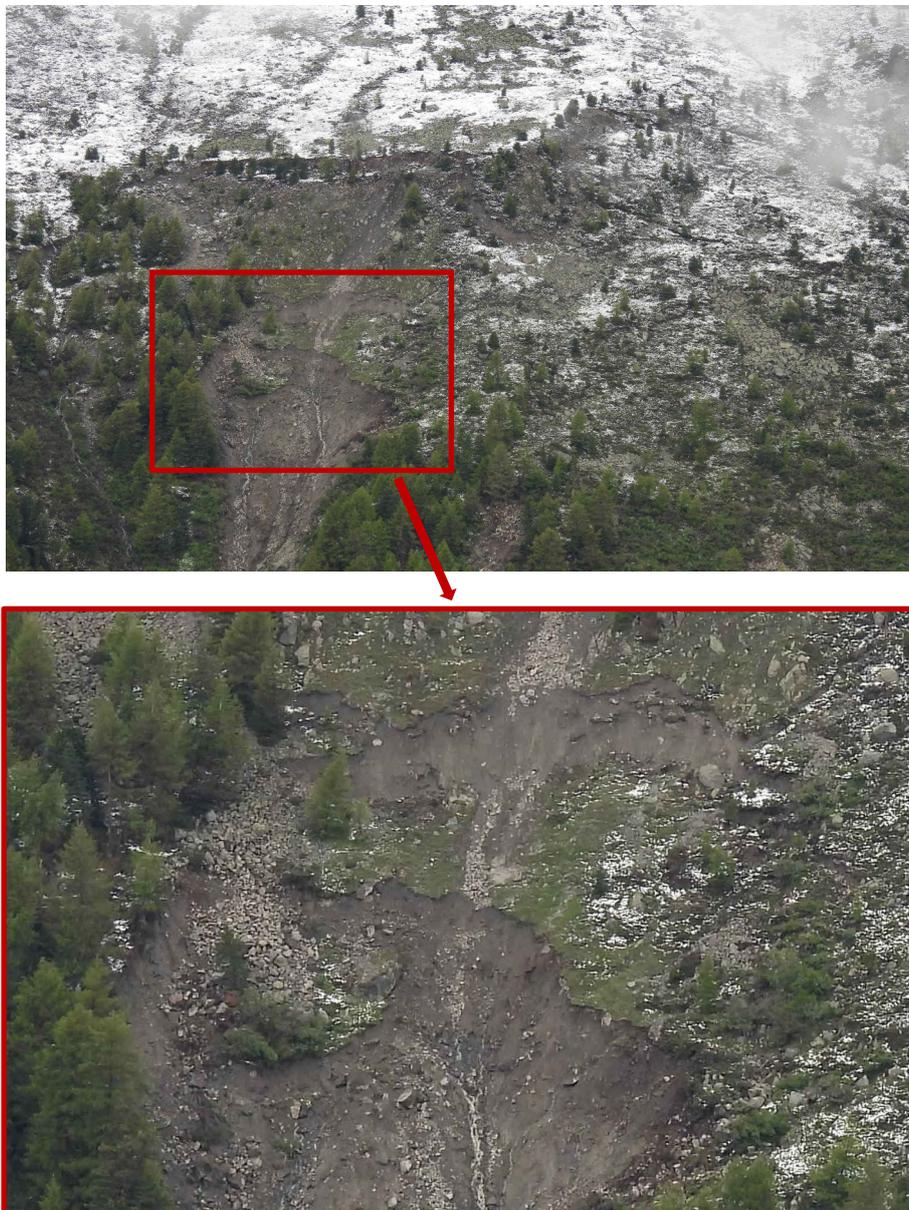
Abb. 14: Abbruchgebiet mit vergrößertem Ausschnitt (rote Umrahmung) innerhalb der großen gravitativen Massenbewegung im Gurgler Tal oberhalb der Leckgalerie im Gemeindegebiet von Sölden in der zweiten Juniwoche 2020 (© Foto: Land Tirol; Quelle: Webseite des Landes Tirol) [7].

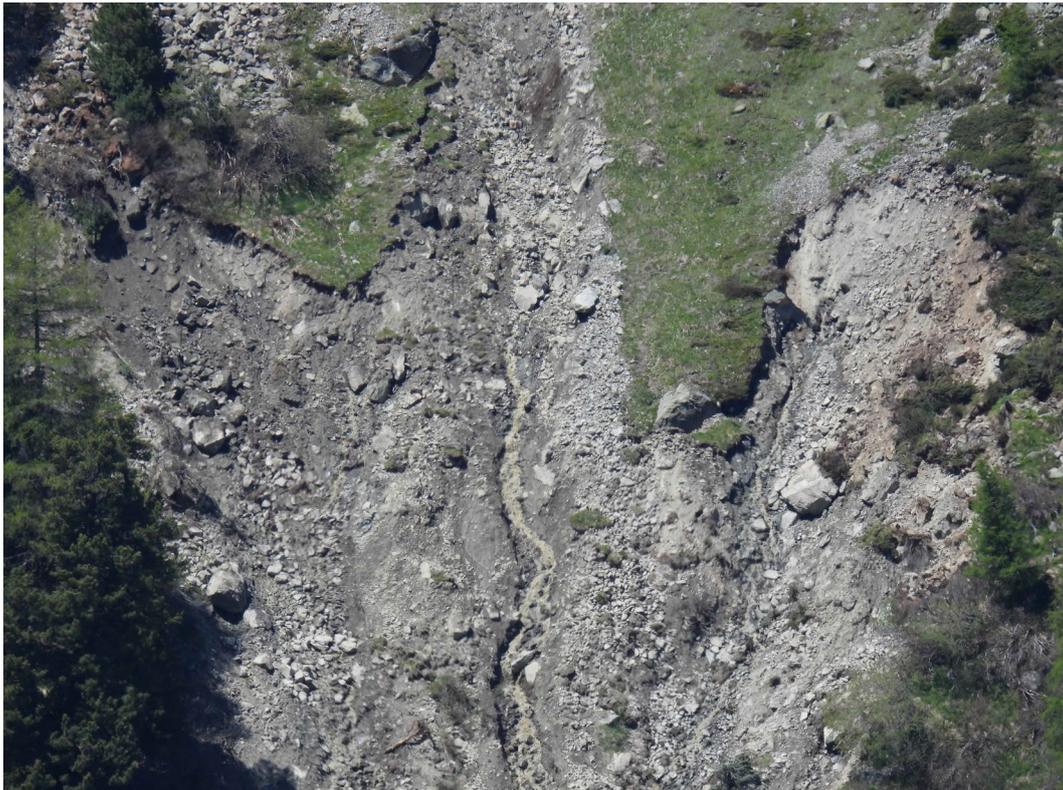
Abb. 15: Abbruchgebiet der großen gravitativen Massenbewegung im Gurgler Tal oberhalb der Leckgalerie im Gemeindegebiet von Sölden in der zweiten Juniwoche 2020 mit einer Reihe von sehr großen, absturzgefährdeten Blöcken (© Foto: Land Tirol; Quelle: Webseite des Landes Tirol) [7].

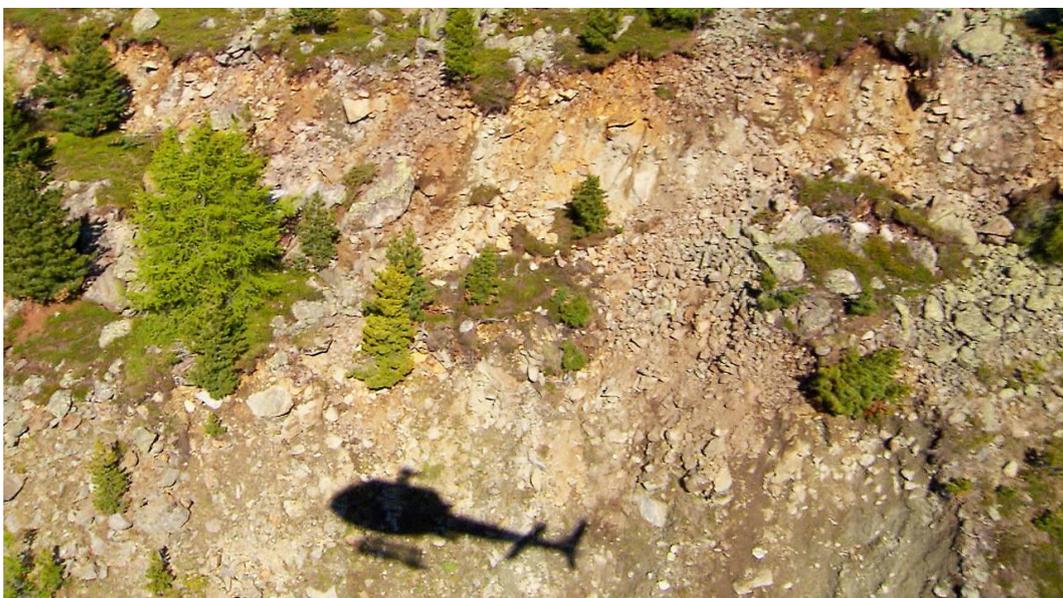
Abb. 16: Eine der Abrisskanten der großen gravitativen Massenbewegung im hinteren Ötztal oberhalb der Leckgalerie im Gemeindegebiet von Sölden in der zweiten Juniwoche 2020 mit sehr großen, absturzgefährdeten Blöcken (© Foto: ORF; Quelle: ORF-online) [9].

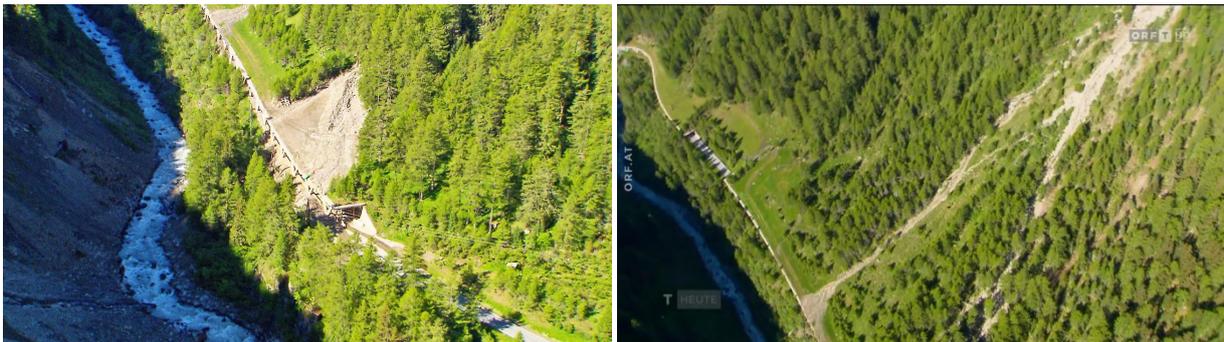
Wie essenziell diese provisorische Straßenöffnung ist, unterstreichen die Luftaufnahmen eines ORF-Teams, welche die Dimension der Hangbewegung eindrücklich vor Augen führen (Abb. 17, Abb. 18).

Abb. 17: Die nach Murenabgängen am 28. Mai 2020 überschüttete Leckgalerie auf der Öztalstraße (B 186) im Gemeindegebiet von Sölden (links) und die Bahnen mehrerer Murgänge Richtung Leckgalerie bzw. Öztalstraße (© Fotos: ORF; Quellen: ORF-online und ORF-Sendung „Tirol heute“ vom 13. Juni 2020) [9], [10].

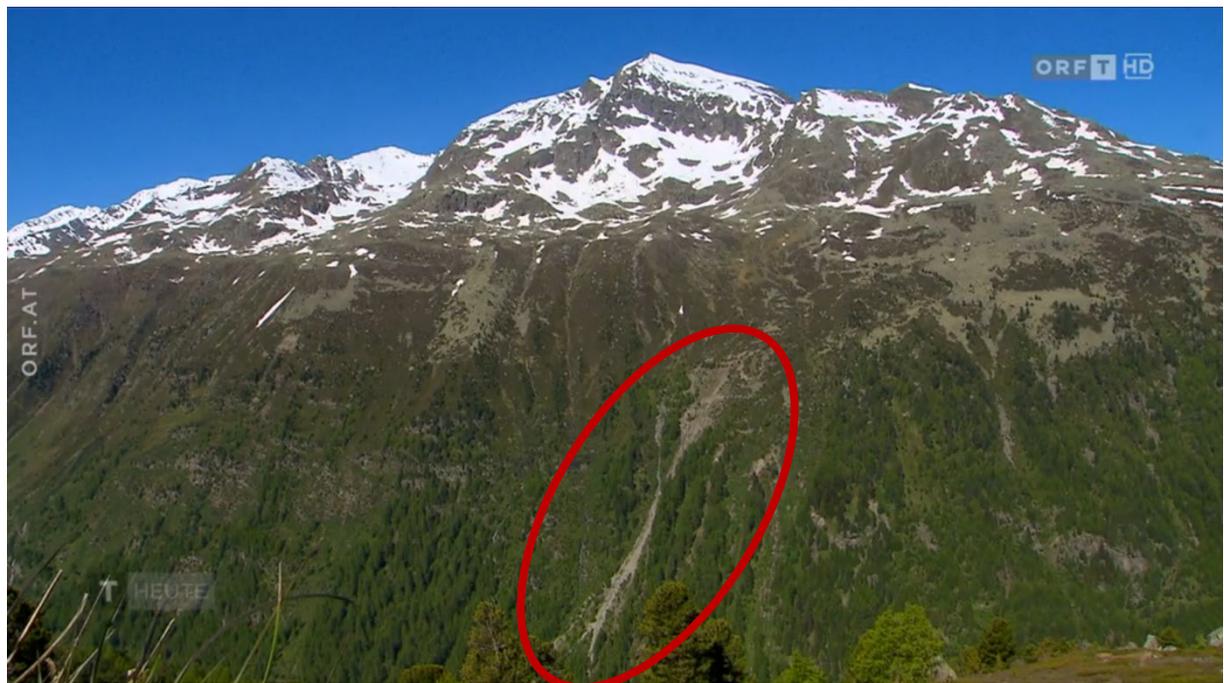
Abb. 18: Großhangbewegung oberhalb der Leckgalerie der Öztalstraße (B 186) im Gemeindegebiet von Sölden (rote Umrahmung) (© Foto: ORF; Quelle: ORF-Sendung „Tirol heute“ vom 13. Juni 2020) [10].

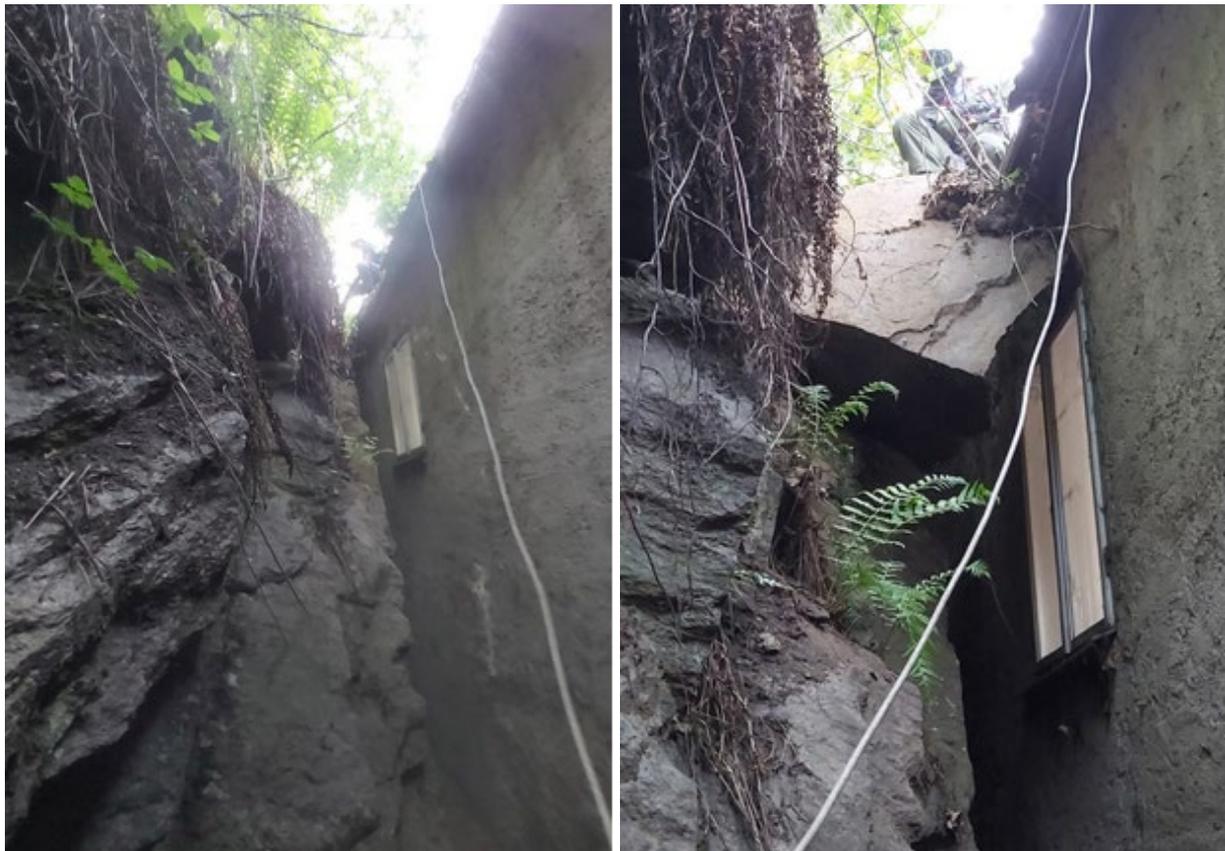
In der Propsteigasse war ein großer Stein aus einer Felswand abgebrochen und hatte sich zwischen Felswand und Hauswand in ca. 2 Metern Höhe verkeilt. Gefahrlos erreicht werden konnte der Felsblock nur mittels Steig Zwettl. Nach Rücksprache mit der Stadtgemeinde und einem Geologen wurde beschlossen, den Fels von oben zu lockern und kontrolliert zum Absturz zu bringen. Mittels Bohrhammer und Brecheisen gelang dies.

Abb. 20: Felswand und Hausmauer (links: nach Beseitigung des Blockes) mit dazwischen verkeilt Felsbrocken (rechts) nach dem Blocksturz vom 8. Mai 2020 im Stadtgebiet von Zwettl (Bundesland Niederösterreich) (© Fotos: Freiwillige Feuerwehr Zwettl-Stadt; Quelle: Webseite der Freiwilligen Feuerwehr Zwettl-Stadt) [12].

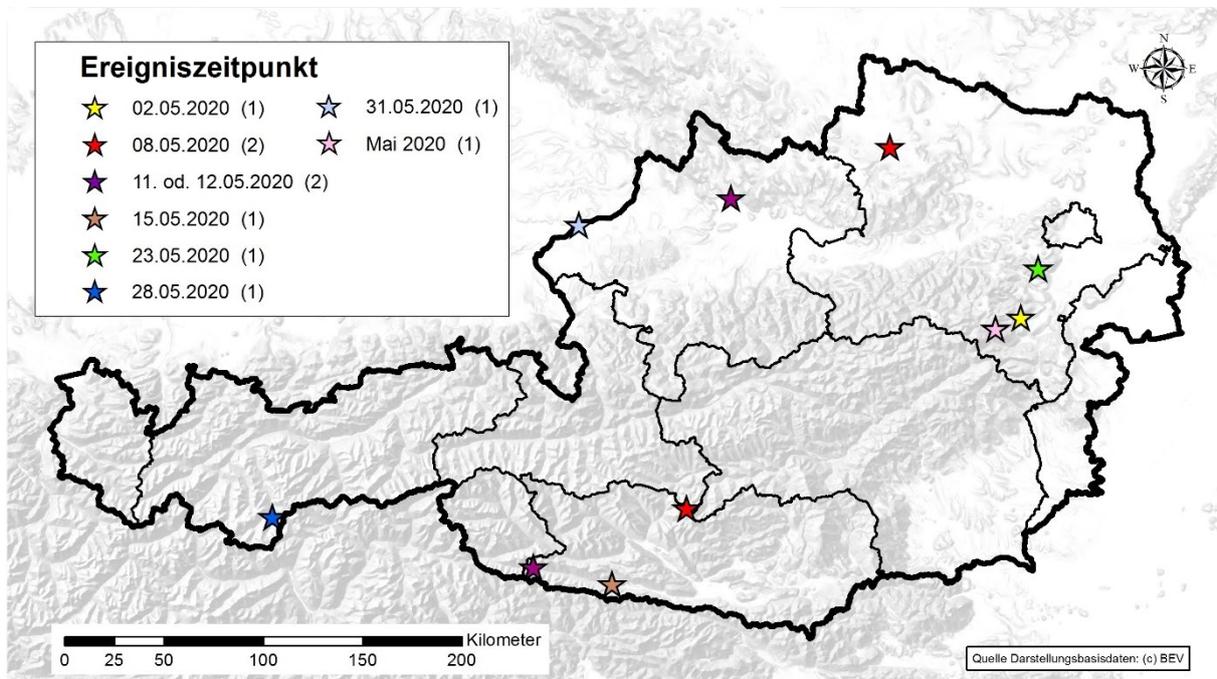
Eine Differenzierung der eingelangten Meldungen zu gravitativen Massenbewegungen im Mai 2020 nach dem Ereigniszeitpunkt (Abb. 21) veranschaulicht eine gewisse Häufung zwischen dem 8. und dem 12. Mai. In diesem Zeitraum trugen sich vier der zehn bekannt gewordenen Ereignisse zu.

Abb. 21: Räumliche und zeitliche Verteilung der mittels Recherche in Online-Medien erfassten gravitativen Massenbewegungen in Österreich im Mai 2020 (in Klammern die Anzahl der Ereignisse). Ein Ereignis konnte keinem genauen Datum zugeordnet werden.

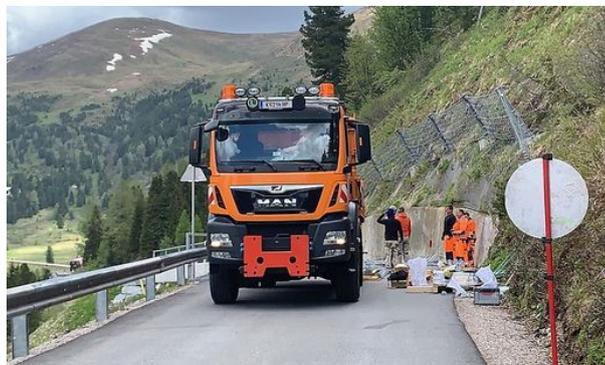
Seit einem **Felssturz am 8. Mai** ist die **L 19 Innerkremser Straße Richtung Schönfeld gesperrt**. Nachdem loses Material abgeräumt wurde und spezielle Sicherungselemente an der Fahrbahn aufgestellt wurden, ist die Straße laut Straßenbauamt Spittal wieder einspurig befahrbar. **Wichtig ist dies vor allem für die Landwirte**, die ihr Vieh auf die Almen im Bereich Schönfeld und darüber hinaus transportieren. Die Strecke ist **aber auch bei Motorradfahrern** in Kombination mit der **Nockalmstraße** sehr beliebt.

Der Hang wurde abgeräumt und provisorisch gesichert © KK/Privat

Abb. 22: Berichterstattung zum Sturzereignis an der Innerkremser Straße (L 19) im Gemeindegebiet von Krems in Kärnten am 8. Mai 2020 (© Foto: privat/„Kleine Zeitung“; Quelle: „Kleine Zeitung“-online) [13].

Bei den bisher getätigten Sicherungsarbeiten handelt es sich um ein Provisorium. Die Hauptmaßnahme müsse noch erfolgen und sei derzeit geotechnisch in Ausarbeitung.

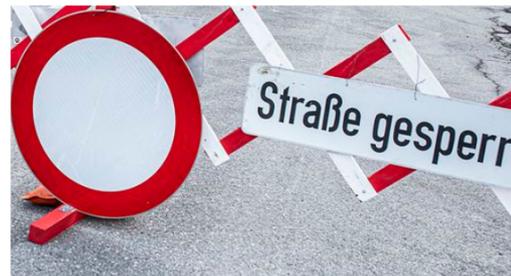
Freitagnachmittag kam es im Bezirk Hermagor zu einem **Felssturz**. Gegen 17 Uhr stürzte vom **steilen Waldgelände** nördlich der Bundesstraße **B 111** ein **tonnenschwerer Felsbrocken** auf die Fahrbahn.

Abb. 24: Berichterstattung zum Blocksturz auf die Gailtalstraße (B 111) westlich von Hermagor (Bundesland Kärnten) am 15. Mai 2020 (Quelle: „Kleine Zeitung“-online) [17].

Aufgrund des Felssturzes war die Bundesstraße **eine Stunde lang** für den gesamten Verkehr **gesperrt**. Die Beseitigung des Felsbrockens erfolgte durch die Straßenmeisterei Hermagor. Verletzt wurde niemand.

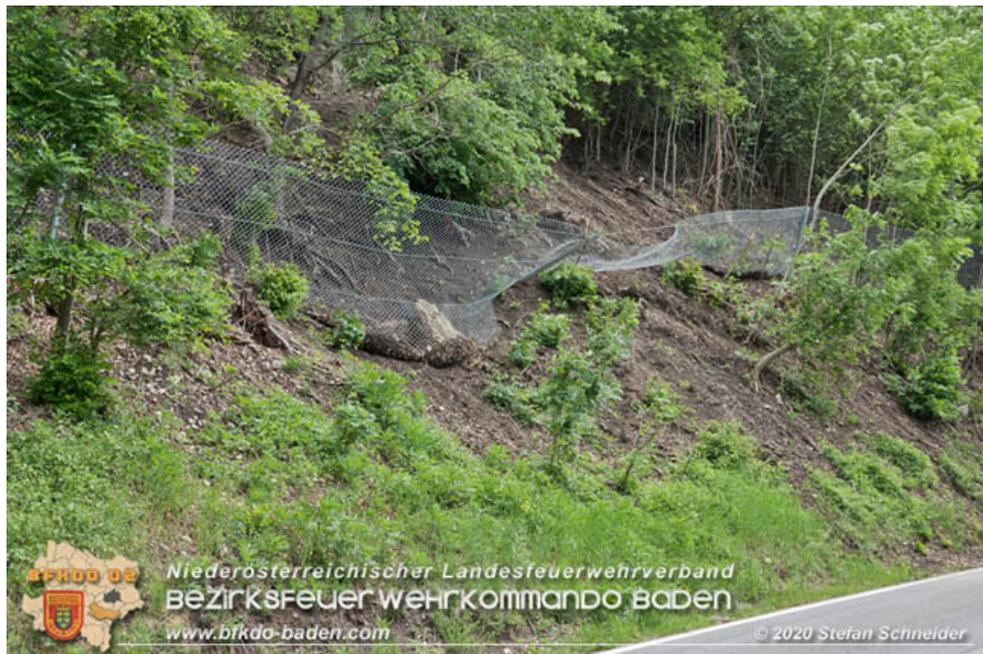
Zu einer gefährlichen Situation kam es im Helenental auf der B210 kurz vor Sattelbach (Gemeinde Heiligenkreuz). Einige größere Steine/Felsbrocken lösten sich aus einem Steilhang und stürzten herab. Obwohl in diesem Bereich ein neuer Steinschlagschutz verbaut wurde, durchbrach einer der herabstürzenden Felsbrocken das Auffangnetz und fiel auf die Fahrbahn der B210. Gegen 23.15 Uhr wurde die Feuerwehr über die Feuerwehr-Bezirksalarmzentrale Baden von der Polizei und Straßenmeisterei zur Unterstützung angefordert. Die alarmierte FF Heiligenkreuz konnten den schweren Felsbrocken mit einem Ladekran von der Fahrbahn bergen. Zum Glück kam niemand zu Schaden. Auf diesem Straßenabschnitt wird auf die Steinschlag Gefahr hingewiesen.

Abb. 26: Steinschlagschutzzaun an der Badener Straße (B 210) nahe Sattelbach in der Gemeinde Heiligenkreuz mit am 23. Mai 2020 aufgefangenen Sturzblöcken (© Foto: Stefan Schneider/Bezirksfeuerwehrkommando Baden; Quelle: Webseite des Bezirksfeuerwehrkommandos Baden) [20].

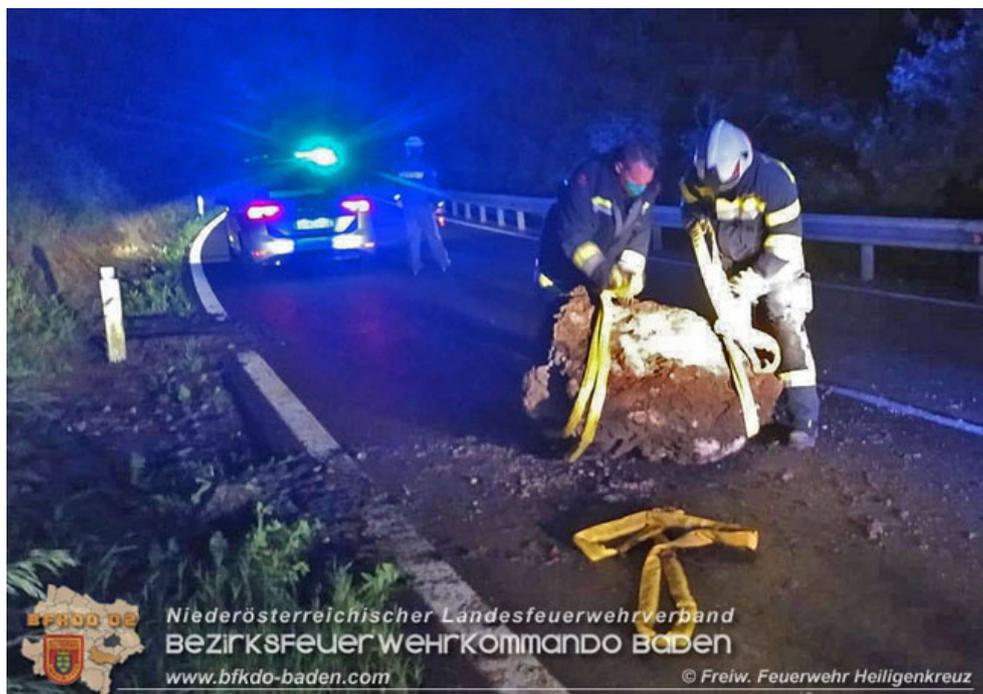
Abb. 27: Sturzblock auf der Badener Straße (B 210) nahe Sattelbach (Gemeinde Heiligenkreuz) am 23. Mai 2020 (© Foto: Freiwillige Feuerwehr Heiligenkreuz; Quelle: Webseite des Bezirksfeuerwehrkommandos Baden) [20].

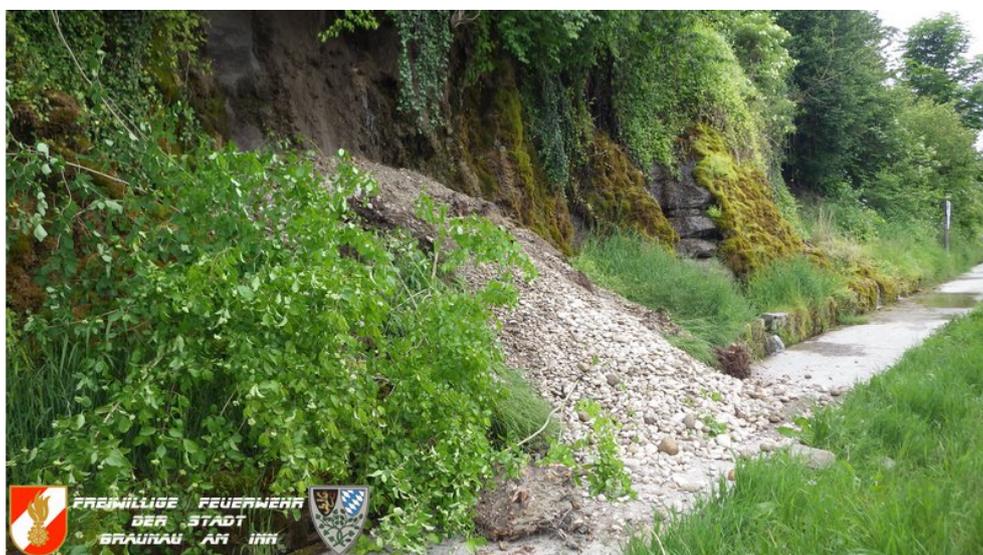
Wahrscheinlich infolge des starken Niederschlages hatte sich auf Höhe der Hammersteinstraße im Stadtgebiet von Braunau am Inn ein kleines Areal der bergseitigen Böschung des Innradweges in Bewegung gesetzt und den Radweg vollkommen verschüttet. Aus Sicherheitsgründen musste ein auf der Abbruchkante stehender Baum von Feuerwehrleuten gefällt werden. [21]

Beschreibung: Zu einem Hangrutsch auf den Innradweg Höhe Hammersteinstraße wurde die FF Braunau alarmiert. Von der Innuferböschung löste sich ein Teil und stürzt auf den darunter führenden Innradweg. Da über der Abbruchkante ein großer Baum stand und dessen Wurzelwerk teilweise schon frei lag bestand große Gefahr, dass der Baum auf den Weg stürzen könnte.

Abb. 28: Auszug aus dem Einsatzbericht der Freiwilligen Feuerwehr der Stadt Braunau am Inn zur gravitativen Massenbewegung am Innradweg im Stadtgebiet von Braunau am Inn (Bundesland Oberösterreich) am 31. Mai 2020 (© Foto: Freiwillige Feuerwehr der Stadt Braunau am Inn; Quelle: Webseite der Freiwilligen Feuerwehr der Stadt Braunau am Inn) [21].

Die FF Braunau sicherte die Einsatzstelle ab, Mitglieder der Höhenrettergruppe rüsteten sich aus um den Baum in unwegsamer Hanglage mittels Motorsäge zu entfernen. Zwei Höhenretter seilten sich, gesichert am Feuerwehrfahrzeug, zum Baum ab. Nach rund einer Stunde war die Gefahr beseitigt, der Baum entfernt. Der Radweg bleibt bis auf weiteres zwischen der Eisenbahnbrücke und der Bezirkshauptmannschaft behördlich gesperrt.
