ÜBERBLICK ZU DEN MITTELS ONLINE-RECHERCHEN ERHOBENEN GRAVITATIVEN MASSENBEWEGUNGEN IN ÖSTERREICH

Monatsbericht September 2020

Geologische Bundesanstalt

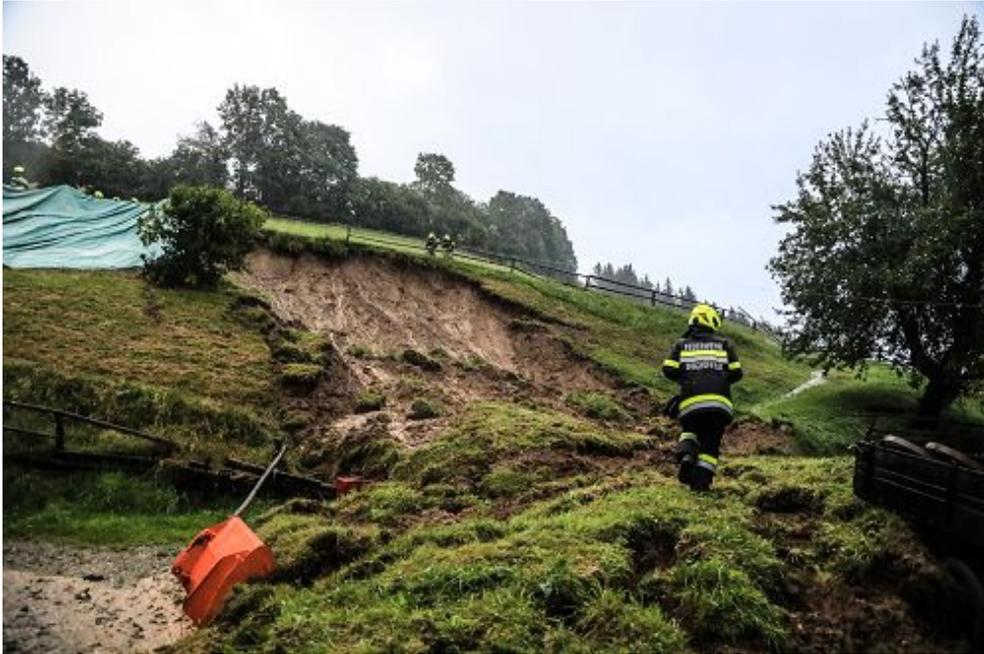
Abb. 8: Hangrutschung im Bereich Puchschachen nahe Bischofffeld in der Gemeinde Gaal (Bundesland Steiermark) am Abend des 6. September 2020 (© Thomas Zeiler/BFVKF; Quelle: Webseite des Bereichsfeuerwehrverbandes Knittelfeld) [1].

Eine große Hangrutschung ging auf einer steilen Wiesenfläche hinter einem bäuerlichen Anwesen im Bereich Vorwitzhof – Puschachen nahe dem Ort Bischoffeld in der Gemeinde Gaal ab (Abb. 8). Die Rutschmasse wälzte sich bis an die Wand eines landwirtschaftlich genutzten Nebengebäudes, wobei sie dieses und einige Gerätschaften beschädigte (Abb. 9). [1], [9]

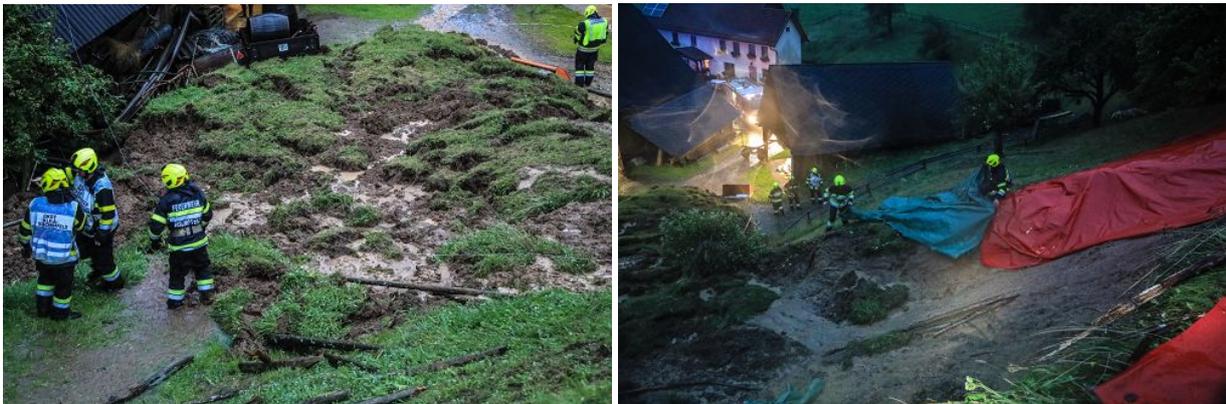
Abb. 9: Hangrutschung im Bereich Puchschachen nahe Bischofffeld in der Gemeinde Gaal (Bundesland Steiermark) am Abend des 6. September 2020 (© Thomas Zeiler/BFVKF; Quelle: Webseite des Bereichsfeuerwehrverbandes Knittelfeld) [1].

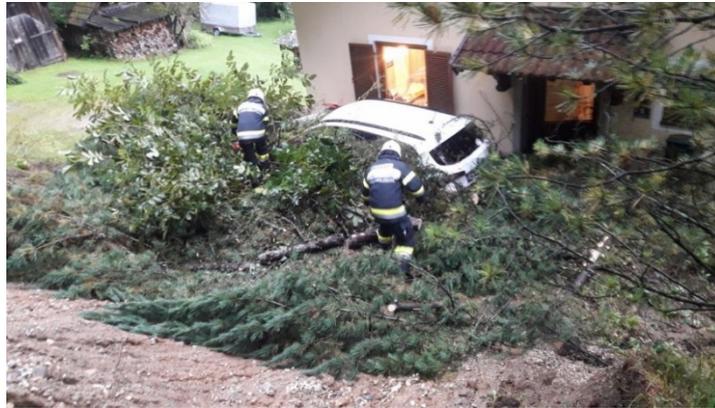
Ausgelöst durch **Starkregen**, kam es am Montag **in den frühen Morgenstunden** bei einem Wohnhaus in Burgbichl im Bezirk Spittal/Drau zu einem Erdbeben. Der Hang zwischen Straße und Wohnhaus rutschte ab. Erdreich, Geröll und Bäume verlegten das Gebäude und die Hauseingangstüre. Dabei wurde auch ein Fahrzeug verschüttet und schwer beschädigt.

Abb. 10: Berichterstattung zum Abgang einer Hangmure auf ein Wohnhaus in Burgbichl, Gemeinde Spittal an der Drau (Bundesland Kärnten) am 7. September 2020 (© Foto: Freiwillige Feuerwehr Olsach-Molzbiel; Quelle: „Kleine Zeitung“-online) [10].

Die starken Niederschläge am 6. September erstreckten sich auch auf andere Teile des Bundesgebietes, so unter anderem auf das Gemeindegebiet von Spittal an der Drau (Bundesland Kärnten). Im nördlich von Rothenthurn liegenden Ort Burgbichl rutschte am 7. September kurz vor 7 Uhr morgens die Böschung zwischen einer Straße und einem Wohnhaus großflächig ab (Abb. 10). Die Hangmure erfasste ein vor dem Gebäude abgestelltes Fahrzeug, beschädigte es schwer, und verlegte überdies den Zugangsbereich zum Wohnhaus (Abb. 11). [10], [11]

Die Bewohner blieben zum Glück unverletzt und kamen mit dem Schrecken davon. Die Aufräum- und Sicherungsarbeiten dauerten bis in den Nachmittag hinein und wurden von der **Feuerwehr Olsach-Molzbiel**, dem Wirtschaftshof der Stadtgemeinde Spittal/Drau, sowie einem Bauunternehmen durchgeführt. Im Einsatz stand auch ein **Geologe** vom Amt der Kärntner Landesregierung.

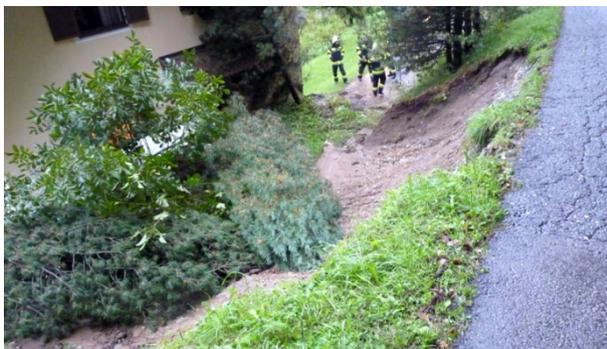
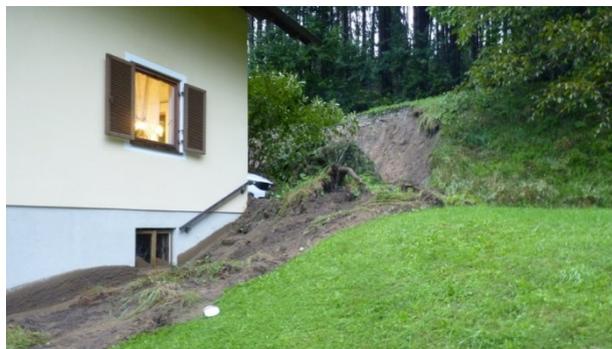
Abb. 11: Hangmure in Burgbichl, Gemeinde Spittal an der Drau (Bundesland Kärnten) am 7. September 2020 (© Foto: Freiwillige Feuerwehr Olsach-Molzbiel; Quelle: Webseite der Freiwilligen Feuerwehr Olsach-Molzbiel) [11].

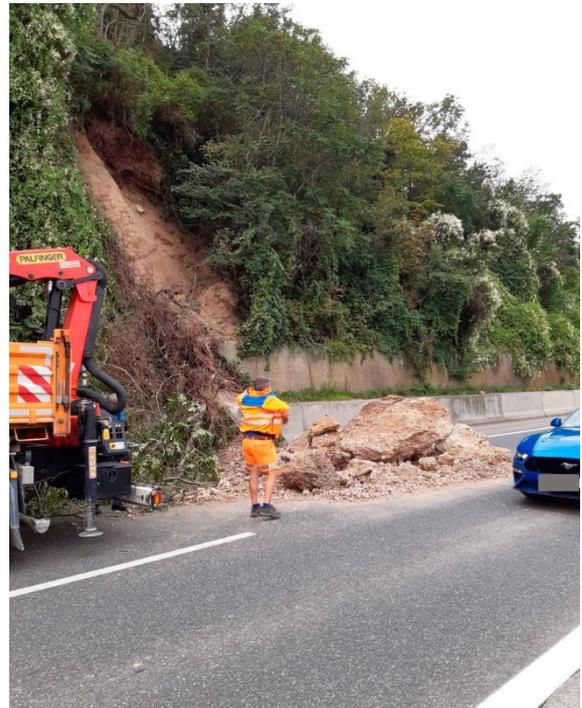
Der größte Brocken, der auf die rechte Spur der Richtungsfahrbahn St. Pölten krachte, hatte den stolzen Durchmesser von zwei Metern. Daneben kamen auch noch viele weitere, kleinere Steine und Schotter sowie Erde den Hang herunter. Einige Fahrzeuge wurden von den Steinen beschädigt. Zum Glück kam keine Person zu Schaden.

Abb. 13: Auszug aus der Berichterstattung zum Sturzereignis auf die Kremser Straße (B 37a) im Raum Hollenburg in der Gemeinde Krems an der Donau (Bundesland Niederösterreich) am 17. September 2020 (© Foto: Leopold Rohrhofer/Magistrat der Stadt Krems; Quelle: „Niederösterreichische Nachrichten“-online) [13].

Ein anderes Geschehen erreichte dagegen fast ausnahmslos jene Personen, die in den Nachmittagsstunden des 17. September dem Verkehrsfunk von „Radio Niederösterreich“ lauschten. Darin wurden Verkehrsteilnehmer mehrfach über einen Felssturz bzw. einen Erdbeben an der Kremser Straße (B 37a) im Raum Hollenburg und einer damit verbundenen Straßensperre informiert. Laut Straßenmeisterei wären ca. 10 m³ Fels abgerutscht. Ein Artikel in der Online-Ausgabe der „Niederösterreichischen Nachrichten“ (Abb. 13) [13] brachte Licht ins Dunkel. Diesem zufolge hatten sich am frühen Nachmittag aus einem steilen, unmittelbar an die Richtungsfahrbahn Sankt Pölten angrenzenden Hang – etwa auf Höhe des Straßenkilometers 25,3 unweit der Ruine Bertholdstein im Gemeindegebiet von Krems an der Donau (Bundesland Niederösterreich) – mehrere Felsblöcke gelöst und waren auf die Fahrbahn gerutscht, der größte von ihnen mit einem Durchmesser von ca. 2 m. Diesen Blöcken und dem mitgerissenen Lockergestein konnte so mancher Lenker nicht mehr rechtzeitig ausweichen, weswegen einige Kraftfahrzeuge

beschädigt wurden. Die wahrscheinlichste Ursache für diese gravitative Massenbewegung sei einem Geologen des Landes Niederösterreich zufolge die Lockerung der Verwitterungsschicht durch das Wurzelwachstum von Bäumen. [13]

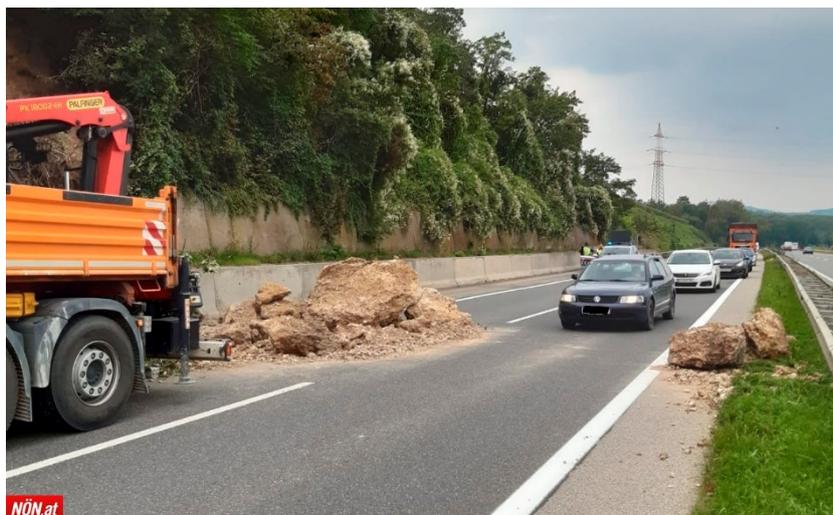
Abb. 14: Sturzblöcke auf der Richtungsfahrbahn Sankt Pölten der Kremser Straße (B 37a) im Raum Hollenburg in der Gemeinde Krems an der Donau (Bundesland Niederösterreich) am 17. September 2020 (© Foto: Leopold Rohrhofer/Magistrat der Stadt Krems; Quelle: „Niederösterreichische Nachrichten“-online) [13].

Ein Lkw-Fahrer meldete den Zwischenfall der Polizei. Die Feuerwehr Krems sowie die Straßenmeisterei rückten aus, um die Fahrbahn wieder freizumachen. Die Arbeiten dauerten jedoch den ganzen Nachmittag. Zeitweise konnte der Verkehr auf der Überholspur an der Stelle vorbeigeleitet werden, mehrere Stunden lang war die B 37a jedoch in Richtung St. Pölten total gesperrt.

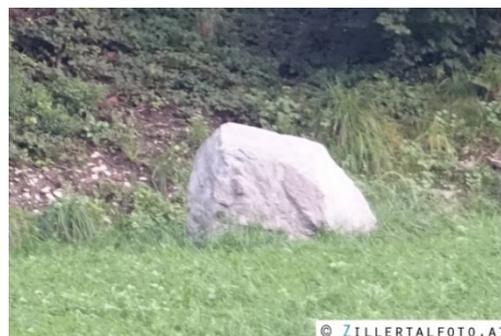
Abb. 16: Der am 1. September auf den Wanderweg von Mayrhofen nach Laubichl (Bundesland Tirol) herabgestürzte Felsblock (© Foto: Markus Sporer/„Zillertalfoto“; Quelle: Webseite von „Zillertalfoto“) [14].

Aus den ersten drei Tagen des Monats September wurden vier gravitative Massenbewegungen bekannt. Bereits am 1. September stürzte in der Gemeinde Mayrhofen (Bundesland Tirol) ein Felsblock auf den von Mayrhofen nach Laubichl führenden Wanderweg (Abb. 16), was dessen umgehende Sperre zur Folge hatte [14].

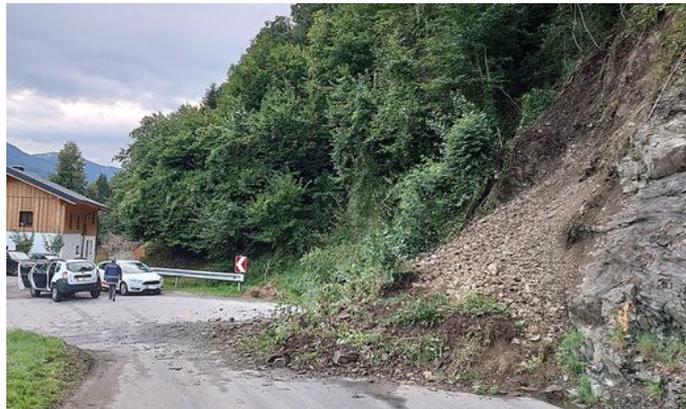
Der Regen der vergangenen Tage hat den Hangrutsch ausgelöst © Thomas Reingruber

Abb. 17: Berichterstattung zur Lockergesteinsrutschung auf die Gröbmingerstraße (L 727) im Raum Thalhamm in der Gemeinde Gröbming (Bundesland Steiermark) am 1. September 2020 (© Foto: Thomas Reingruber/Gemeinde Gröbming; Quelle: „Kleine Zeitung“-online) [15].

In den späten Nachmittagsstunden des 1. September verlegte eine Lockergesteinsrutschung etwa auf Höhe des Straßenkilometers 1,24 unweit Thalhamm in der Gemeinde Gröbming (Bundesland Steiermark) einen beträchtlichen Teil der Fahrbahn der Gröbmingerstraße (L 727) (Abb. 17), weswegen der unter Einheimischen als Bahnhofstraße firmierende Zubringer zum Bahnhof Gröbming vorübergehend gesperrt werden musste [15].

Der **Landesgeologe** sei gekommen und habe die Lage beurteilt, so der Ortschef. "Die **Aufräum- und Sicherungsarbeiten** sind im Gange, der Pkw-Verkehr wird danach **einspurig vorbeigeführt**. Für den **Schwerverkehr** ab 3,5 Tonnen ist die Straße **gesperrt**, bis die **Freigabe** des Landesgeologen ergeht."

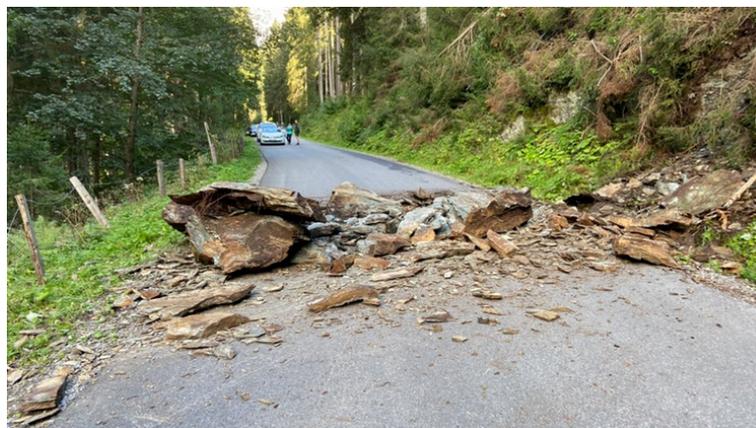
Abb. 19: Sturzblöcke auf der Frauenalpenstraße im Gemeindegebiet von Murau (Bundesland Steiermark) am 3. September 2020 (© Foto: Thomas Kalcher/Gemeinde Murau; Quelle: Webseite der Gemeinde Murau) [17].

Am 3. September gab die Stadtgemeinde Murau (Bundesland Steiermark) auf ihrer Webseite eine temporäre Sperre der Frauenalpenstraße infolge eines Felssturzes (Abb. 19) bekannt [17].

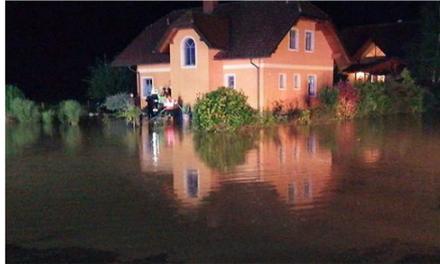
Im Bezirk Murau wurden zahlreiche Häuser überschwemmt © BVMMU/Hprn

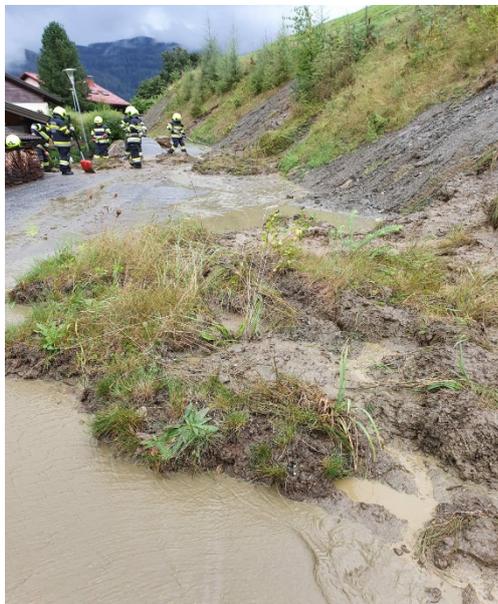
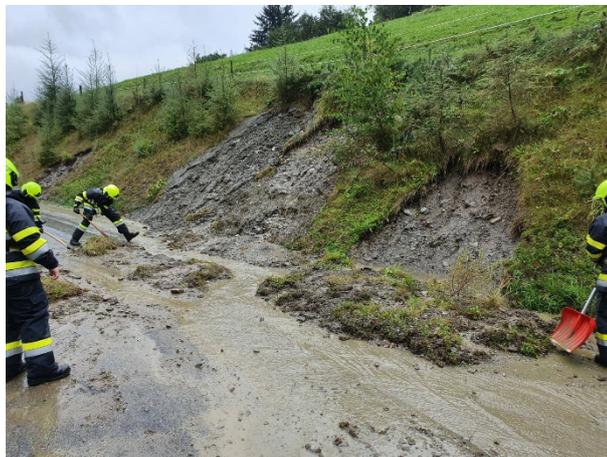
Abb. 23: Böschungsrutschungen an der Hugo-Wolf-Gasse in der Stadtgemeinde Murau (Bundesland Steiermark) am 6. September 2020 (© Fotos: Franz Mayrhofer/Stadtfirewehr Murau; Quelle: Webseite der Stadtfirewehr Murau) [22].

Betroffen von kleinen Böschungsrutschungen – in Summe mindestens drei – war einmal mehr die Hugo-Wolf-Gasse am Lärchberg in der Stadtgemeinde Murau (Abb. 23) [22].

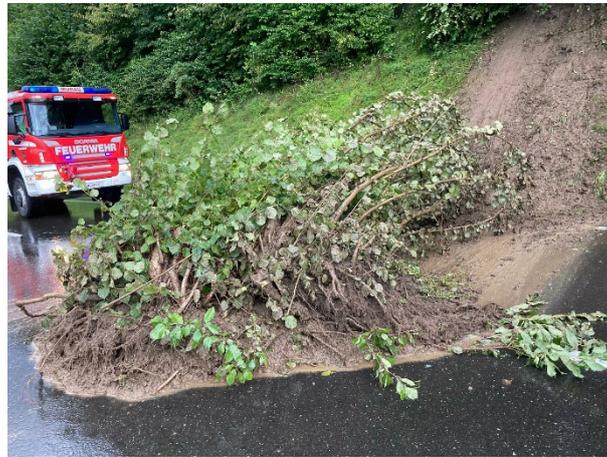
Abb. 24: Hangmure auf die Murtal Straße (B 96) im Raum Triebendorf, Stadtgemeinde Murau, am 6. September 2020 (© Foto: Franz Mayrhofer/Stadtfirewehr Murau; Quelle: Webseite der Stadtfirewehr Murau) [22].

Auf der Zufahrt vom Gestüthof Richtung Probst rutschte ein Teil der Fahrbahn ab, auf die Murtal Straße (B 96) ging im Ortsteil Triebendorf eine kleine Hangmure ab (Abb. 24) [22].

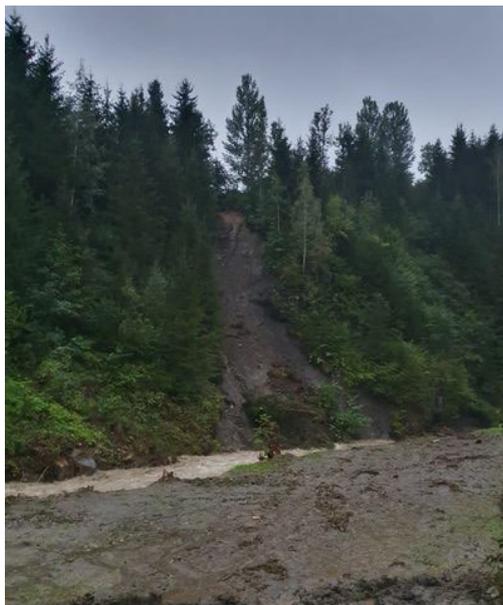
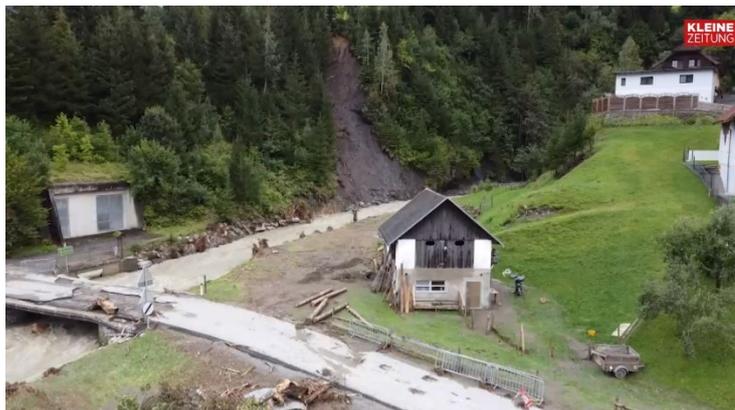
Abb. 25: Abgerutschter Einhang auf der orografisch rechten Seite des Laßnitzbaches nahe dessen Mündung in das Murtal im Gemeindegebiet von Murau am 6. September 2020 (© Foto links: Walter Horn/BFVMU; Quelle: Webseite des Bereichsfeuerwehrverbandes Murau [23]; © Foto rechts: Roland Theny; Quelle: „Kleine Zeitung“-online [24]).

Großes Glück hatte ein Anrainer am Laßnitzbach, dessen Anwesen sich unmittelbar südlich der Brücke des Lassnitzbachweges über den Laßnitzbach bzw. der Schwarzenberg'schen Fischzucht auf dem Gebiet der Stadtgemeinde Murau befindet. Dank der Warnung eines Nachbarn konnte er sich noch rechtzeitig vor dem Abgang einer großflächigen Rutschung auf der orografisch rechten Seite des Bachlaufs (Abb. 25) gegenüber seines Grundstückes in Sicherheit bringen. [22], [23], [24], [25]

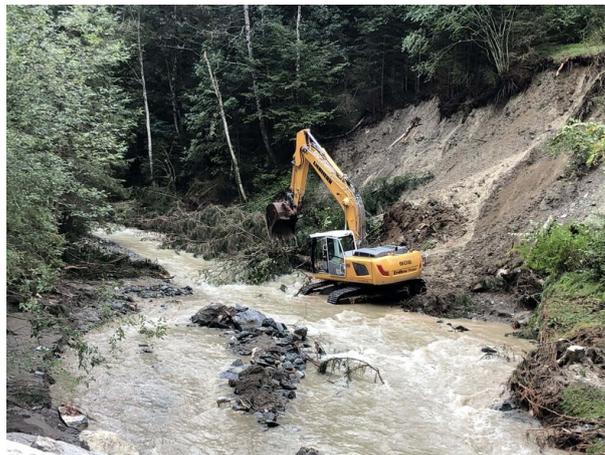
Abb. 26: Uferabbruch am Laßnitzbach in der Gemeinde Murau (Bundesland Steiermark) infolge des Unwetters am 6. September 2020 (© Foto: Sarah Ruckhofer/„Kleine Zeitung“; Quelle: „Kleine Zeitung“-online) [25].

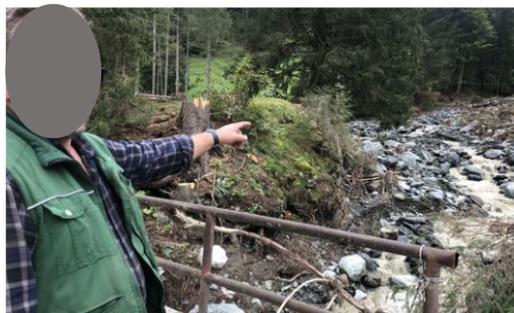
Reinhard Dullnigg zeigt auf den Bach, der zweimal sein Anwesen verwüstet hat. Eine Verbauung ist an dieser Stelle unwahrscheinlich, die Gefahr bleibt. © Sarah Ruckhofer

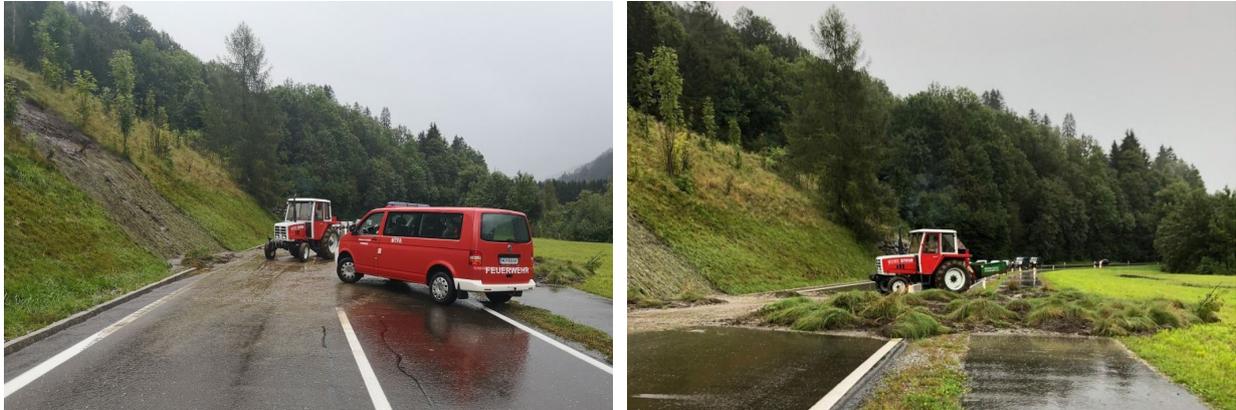
Abb. 28: Hangmure auf die Katschtalstraße (L 501) unweit von Althofen in der Gemeinde Sankt Peter am Kammersberg (Bundesland Steiermark) am 6. September 2020 (© Fotos: Freiwillige Feuerwehr Sankt Peter am Kammersberg; Quelle: Webseite der Freiwilligen Feuerwehr Sankt Peter am Kammersberg) [27].

Im Gemeindegebiet von Sankt Peter am Kammersberg verschüttete am 6. September eine Hangmure an der südlichen Ortseinfahrt von Althofen, etwa auf Höhe des Straßenkilometers 4,8, die Katschtalstraße (L 501) (Abb. 28) [27].

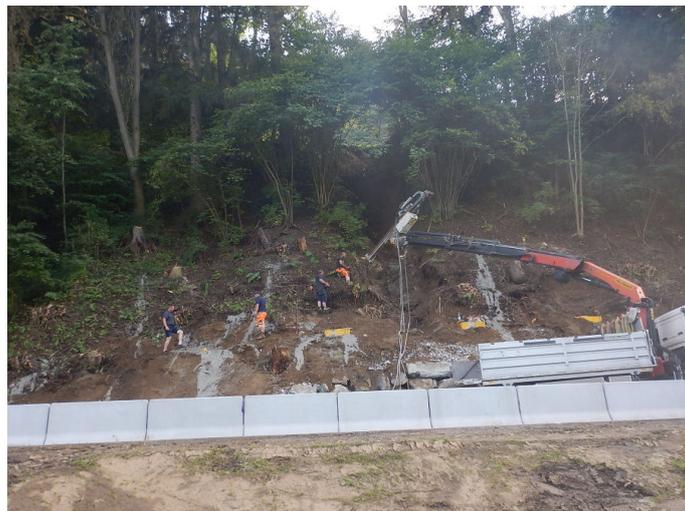
Abb. 29: Areal der Hangrutschung vom 6. September an der Friesacher Straße (B 317) in der Gemeinde Sankt Peter ob Judenburg (Bundesland Steiermark) während der Sanierungsmaßnahmen (© Foto: Abteilung 16 Verkehr und Landeshochbau/Land Steiermark; Quelle: Webseite des Landes Steiermark) [28].

Ebenfalls am 6. September setzte sich ein bergseitiger, bewaldeter Hang an der Friesacher Straße (B 317) zwischen Pichl und Schütt in der Gemeinde Sankt Peter ob Judenburg in Bewegung (Abb. 29) und machte diese zeitweilig nur erschwert passierbar. Die Verantwortlichen sahen sich daraufhin genötigt, umfassende Hangsanierungsmaßnahmen, darunter die Errichtung einer ca. 15 m langen Murgangbarriere, in die Wege zu leiten. [28]

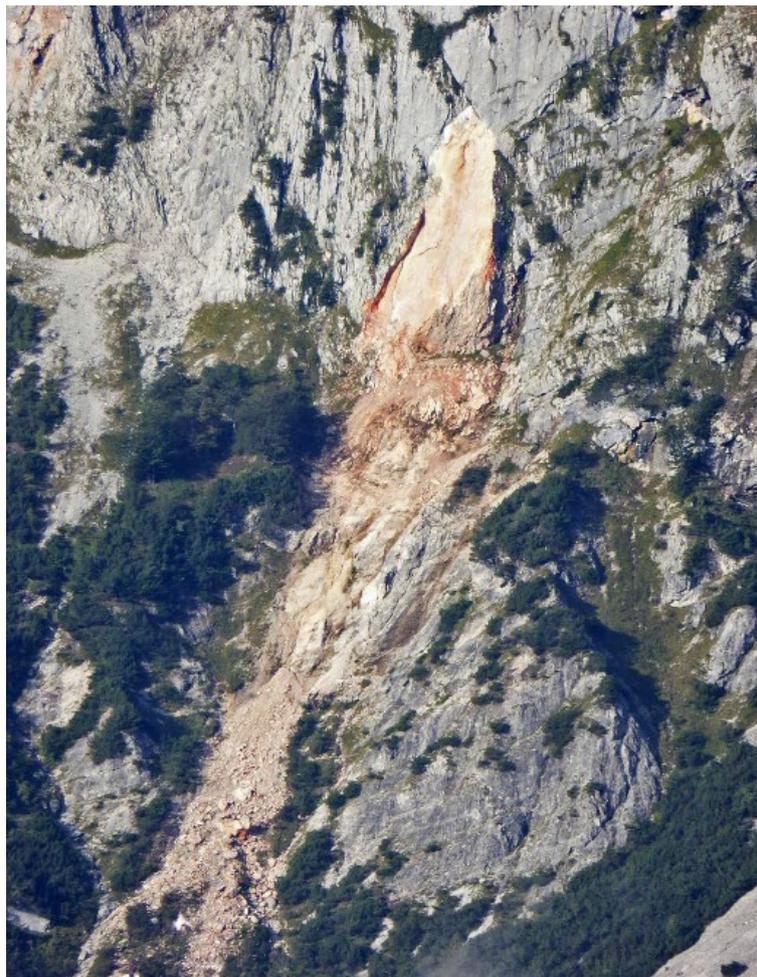
Abb. 31: Abrissbereich und Teil der Sturzbahn des Felssturzareals an der Ostflanke des Großen Buchsteins in der Gemeinde Admont (Bundesland Steiermark) am 11. September 2020 (© Foto: Miko Kohlhofer-Feichter; Quelle: Webseite des Nationalparks Gesäuse) [29].

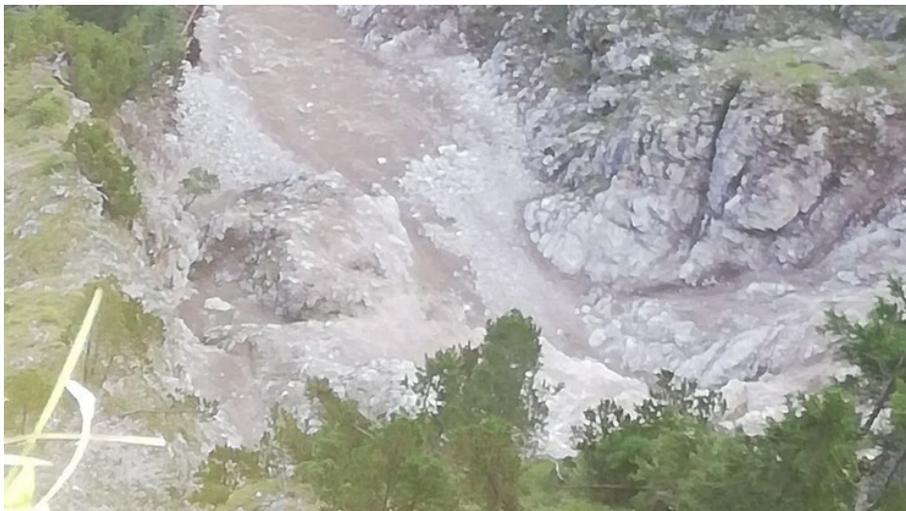
Mehrere hundert Kubikmeter Gestein lösten sich am Musauer Berg. © Wachter

Musau – Vom Musauer Berg zu Tal donnernde Felsbrocken ließen vergangene Woche die Alarmglocken bei Bürgermeister Sieghard Wachter schrillen. Gemeinsam mit dem Waldaufseher machte er sich auf den Weg zur Abbruchstelle. „Ich habe auch umgehend den Landesgeologen Thomas Figl informiert. Dieser war zufällig im Außerfern und kam am selben Tag noch vorbei“, erzählt Wachter. Der Dorfchef sperrte sofort den darunterliegende Forstweg. Auch der Wanderweg zum Achselkopf – ein „Zubringer“ zur Musauer Alm – wurde aus Sicherheitsgründen gesperrt.

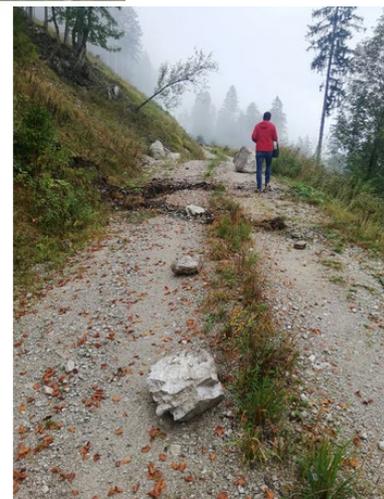
Einige massive Brocken landeten auf dem darunterliegenden Forstweg.

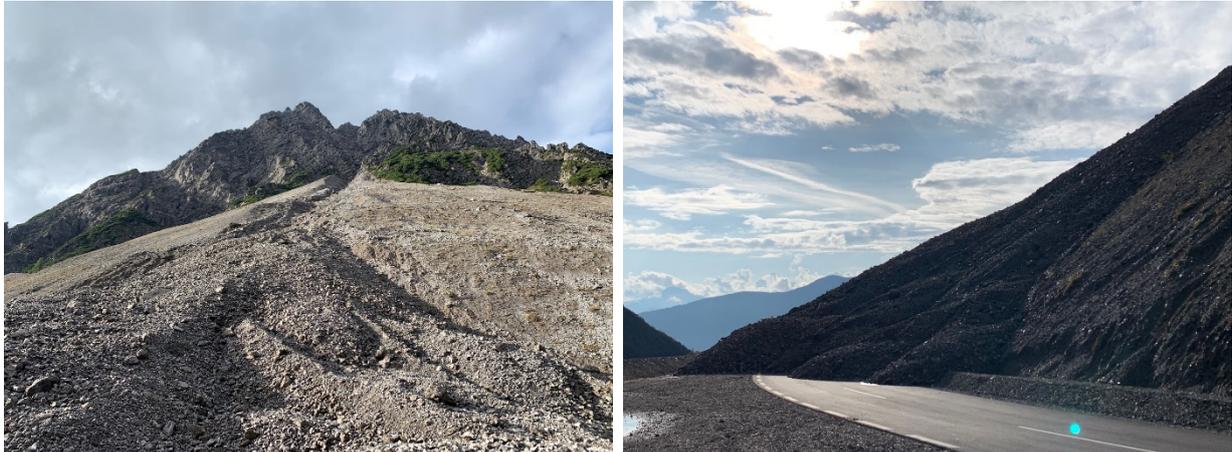
Abb. 33: Großer Schuttkegel (links), der die Hahntennjochstraße (L 246) bei km 9,5 im Gemeindegebiet von Imst (Bundesland Tirol) am Abend des 21. September meterhoch unter sich begrub (rechts) (© Fotos: Neurauder/BBA Imst; Quelle: Webseite des Landes Tirol) [32].

In den Abendstunden des 21. September musste einmal mehr ein Fahrverbot für die Hahntennjochstraße (L 246) zwischen der im Oberinntal liegenden Stadtgemeinde Imst (Bundesland Tirol) und der Passhöhe infolge einer gravitativen Massenbewegung verhängt werden. Im gegenständlichen Fall hatte sich eine große Schutthalde bei Kilometer 9,5 nahe der Maldon-Alm auf dem Gebiet der Stadtgemeinde Imst in Bewegung gesetzt und die besonders bei Motorradfahrern sehr beliebte Straße meterhoch verschüttet (Abb. 33). [32], [33]
