# ÜBERBLICK ZU DEN MITTELS ONLINE-RECHERCHEN ERHOBENEN GRAVITATIVEN MASSENBEWEGUNGEN IN ÖSTERREICH

Monatsbericht Oktober 2020

Geologische Bundesanstalt

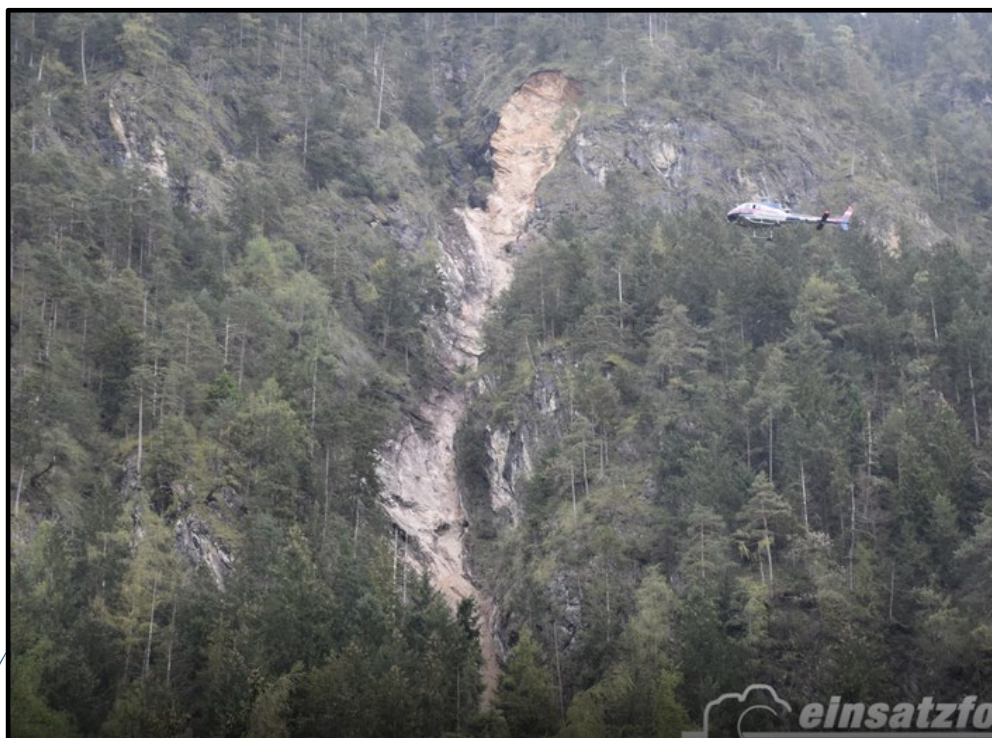
© Foto: Markus Sporer/„Einsatzfoto“ [1]

Abb. 9: Ausbruchnische des Felssturzes (links) und Felssturzbahn (rechts) an der Nordwestflanke des Hinterkogels oberhalb der Ortschaft St. Gertraudi in der Gemeinde Reith im Alpbachtal (Bundesland Tirol) am 13. Oktober 2020 (© Fotos: Markus Sporer/„Einsatzfoto“; Quelle: Webseite von „Einsatzfoto“) [1].

Stundenlang kämpfte sich gestern eine Spezialfirma zur extrem steilen und unzugänglichen Abbruchstelle vor. Letztlich mussten die Mitarbeiter 200 Meter abgeseilt werden. Moser schildert: „Es ist unklar, wie stabil der verbliebene Felsvorsprung ist. Das dahinterliegende Becken ist komplett voll mit Geröll und Steinmassen.“ Von einer aufwändigen Räumung des Beckens bis zur Sperre weiterer Häuser sei vieles möglich. Weitere Erkundungsflüge und Steinschlagsimulationen sollen in den nächsten Tagen Aufschluss geben.

Ein wenig Zuversicht gibt Moser mit auf den Weg: Der Bruchbereich selbst dürfte „vorübergehend gesichert sein“. Die Flanken wurden geräumt und gesäubert, es haben sich bisher keine neuen Klüfte gebildet.

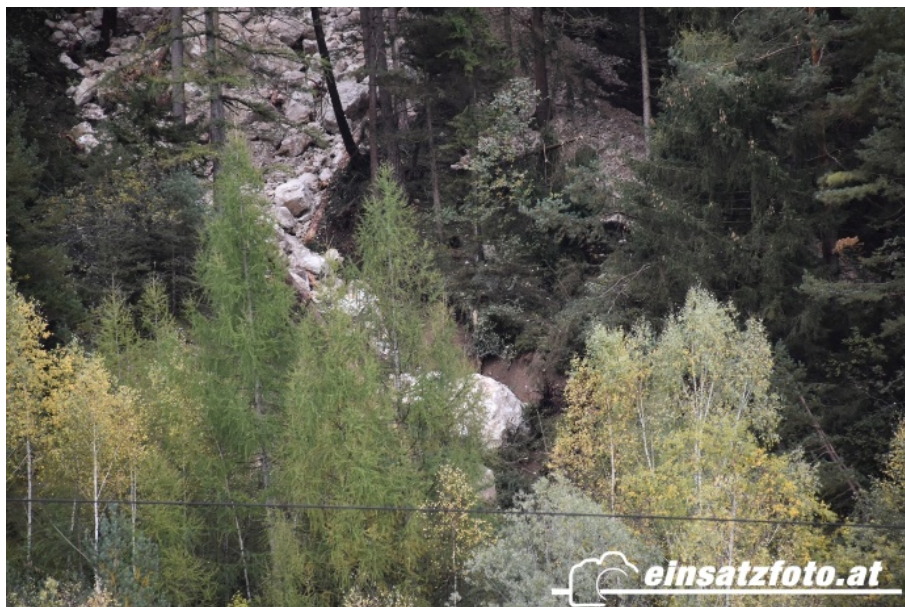
Abb. 8: Das in einer Rinne akkumulierte Felssturzmaterial oberhalb der Ortschaft St. Gertraudi in der Gemeinde Reith im Alpbachtal (Bundesland Tirol) am 13. Oktober 2020 (© Foto: Markus Sporer/„Einsatzfoto“; Quelle: Webseite von „Einsatzfoto“) [1].

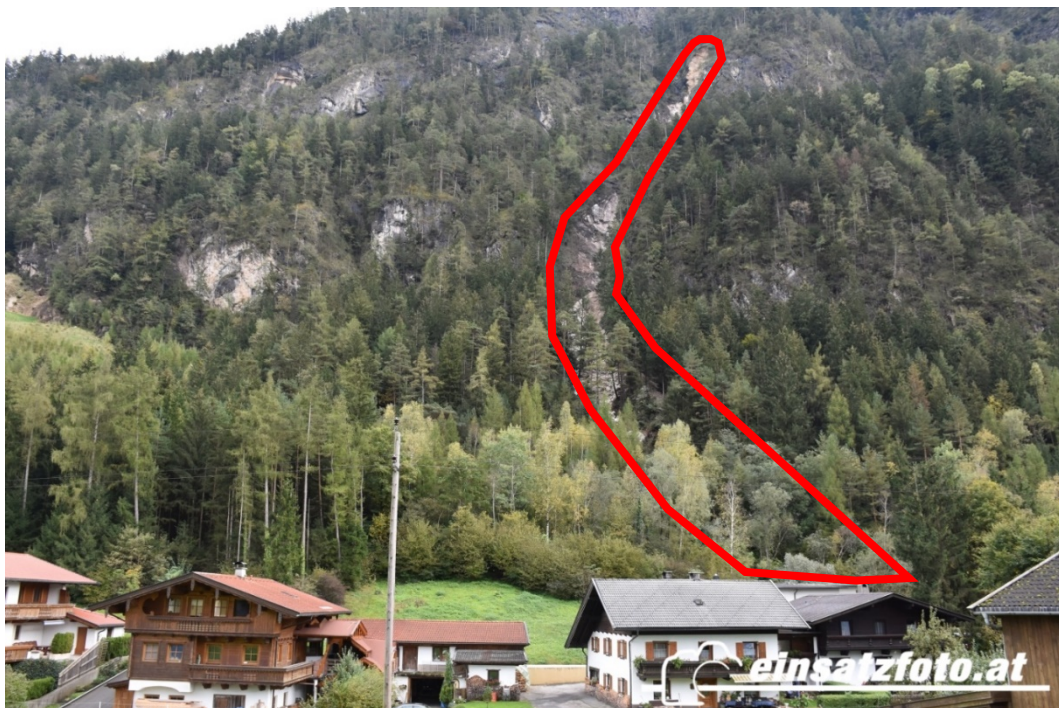
Abb. 10: Ein Teil der Ortschaft St. Gertraudi in der Gemeinde Reith im Alpbachtal (Bundesland Tirol) mit dem Felssturzareal vom 13. Oktober 2020 (rote Umrahmung) an der Nordwestflanke des Hinterkogels (© Foto: Markus Sporer/„Einsatzfoto“; Quelle: Webseite von „Einsatzfoto“) [1].

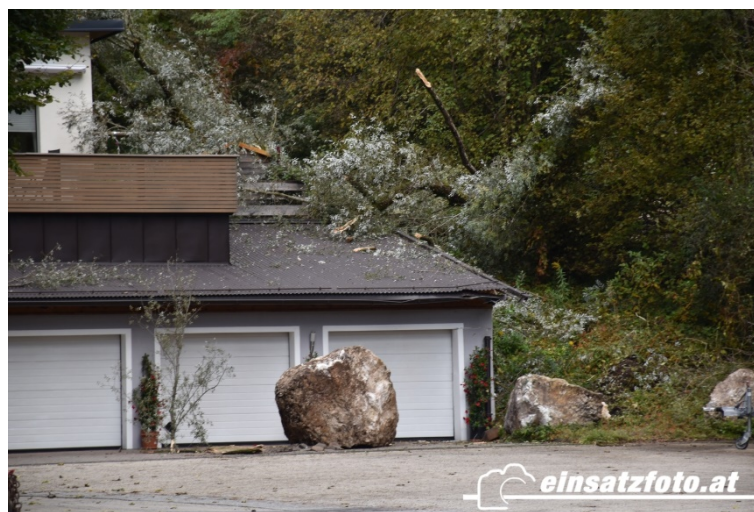
Abb. 12: Sturzblöcke des Felssturzes vom 13. Oktober 2020 im Umfeld einer Garage in der Ortschaft St. Gertraudi in der Gemeinde Reith im Alpbachtal (Bundesland Tirol) (© Foto: Markus Sporer/„Einsatzfoto“; Quelle: Webseite von „Einsatzfoto“) [1].

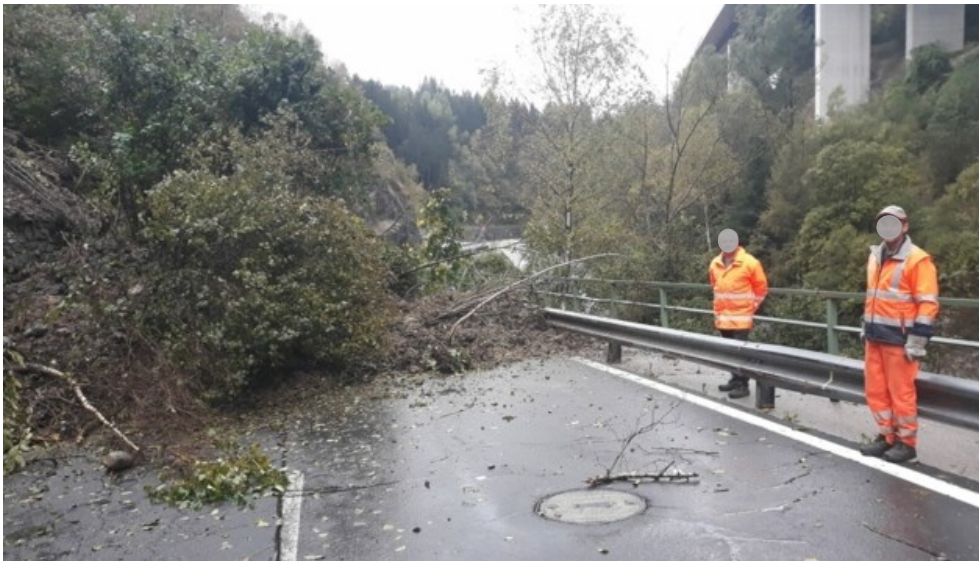
**Eine Mure hat die Katschberg Straße (B99) zwischen Trebesing und Lieserbrücke verlegt. Die Sperre dauert auf jeden Fall bis Montagfrüh. Der Landesgeologe muss den Hang erst begutachten. Es wird empfohlen, über die Autobahn auszuweichen.**

*Abb. 16: Berichterstattung zur Sperre der Katschberg Straße (B 99) infolge des Abganges einer Hangrutschung zwischen Trebesing und Gmünd in Kärnten im Gemeindegebiet von Seeboden (Bundesland Kärnten) am 11. Oktober 2020 (© Foto: Walter Gigler; Quelle: „Kronen Zeitung“-online) [22].*

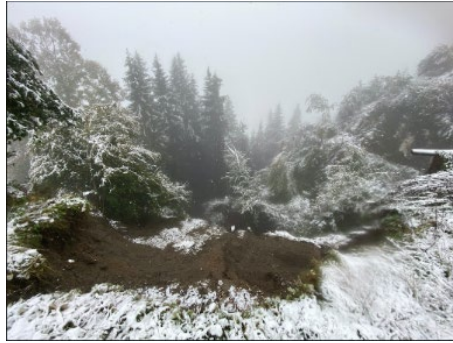
In den Mittagsstunden desselben Tages rückte die Freiwillige Feuerwehr Sattendorf der Gemeinde Treffen am Ossiacher See (Bundesland Kärnten) auf den Deutschberg aus. Dort hatte sich ein Bach verklaut, und es drohten weitere Uferabbrüche und Rutschungen an seinen Einhängen (Abb. 17). [24]

Abb. 17: Rutschungen an den Einhängen eines Gerinnes am Deutschberg im Gemeindegebiet von Treffen am Ossiacher See (© Foto: Freiwillige Feuerwehr Sattendorf; Quelle: Webseite der FF Sattendorf) [24].

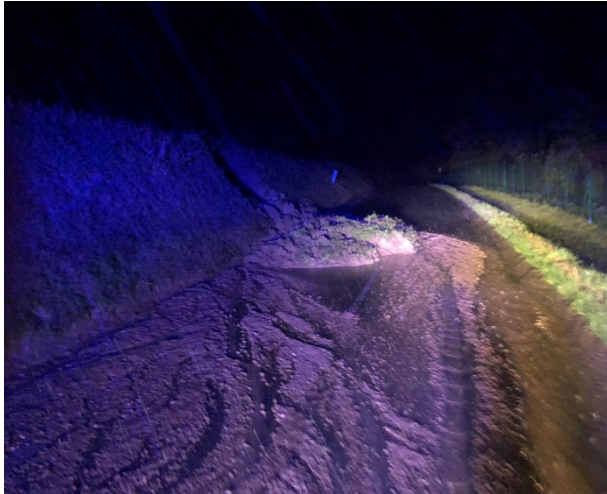
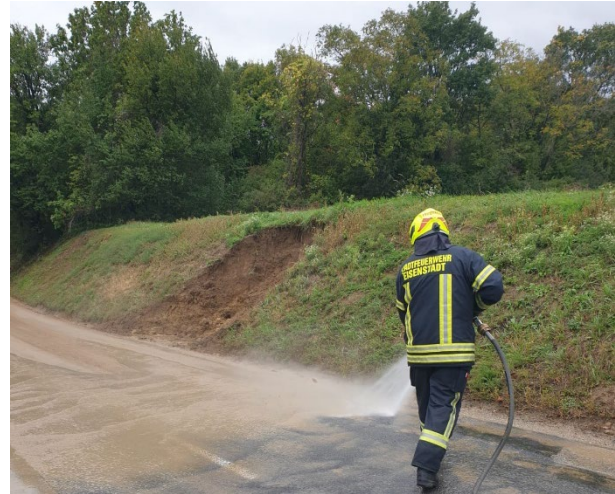
Dieses Tiefdruckgebiet verlagerte sich in den Abendstunden des 11. Oktober ostwärts. In der Nacht auf den 12. Oktober kam auch der Großraum der burgenländischen Landeshauptstadt Eisenstadt in seinen Einflussbereich. Die kräftigen Niederschläge lösten dort Feuerwehreinsätze primär aufgrund überfluteter Räumlichkeiten von Gebäuden aus (Abb. 18). Kurz nach Mitternacht rutschte aber auch die bergseitige Böschung am Feiersteigweg unweit des Schlossparks ab, was diese Straße vorübergehend unpassierbar machte (Abb. 19) [25], [26].

Abb. 19: Böschungsruschung am Feiersteigweg in der Stadtgemeinde Eisenstadt (Bundesland Burgenland) in der Nacht vom 11. auf den 12. Oktober 2020 kurz nach dem Abgang (linkes Bild) und gegen Abschluss der Aufräumarbeiten durch die Feuerwehr (rechtes Bild) (© Fotos: Freiwillige Stadtfeuerwehr Eisenstadt; Quelle: Webseite der Freiwilligen Stadtfeuerwehr Eisenstadt) [26].

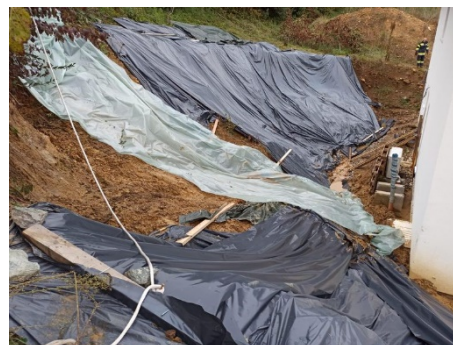
Hinter einem Einfamilienhaus in Lebring droht ein **Hang abzurutschen**. Um das zu verhindern, deckten Montagnachmittag gegen 16. 40 Uhr **zwölf Feuerwehrmänner** die betroffene Fläche mit Planen ab. Zur Sicherheit wurden auch **Türen wie Fenster verbarrikadiert**. Die Familie musste laut Feuerwehr noch nicht evakuiert werden.

Abb. 20: Berichterstattung über die instabile Böschung im Nahbereich eines Wohnhauses in Lebring in der Gemeinde Lebring-St. Margarethen (Bundesland Steiermark) am 12. Oktober 2020 (© Foto: Freiwillige Feuerwehr Lebring-St. Margarethen; Quelle: „Kleine Zeitung“-online) [27].

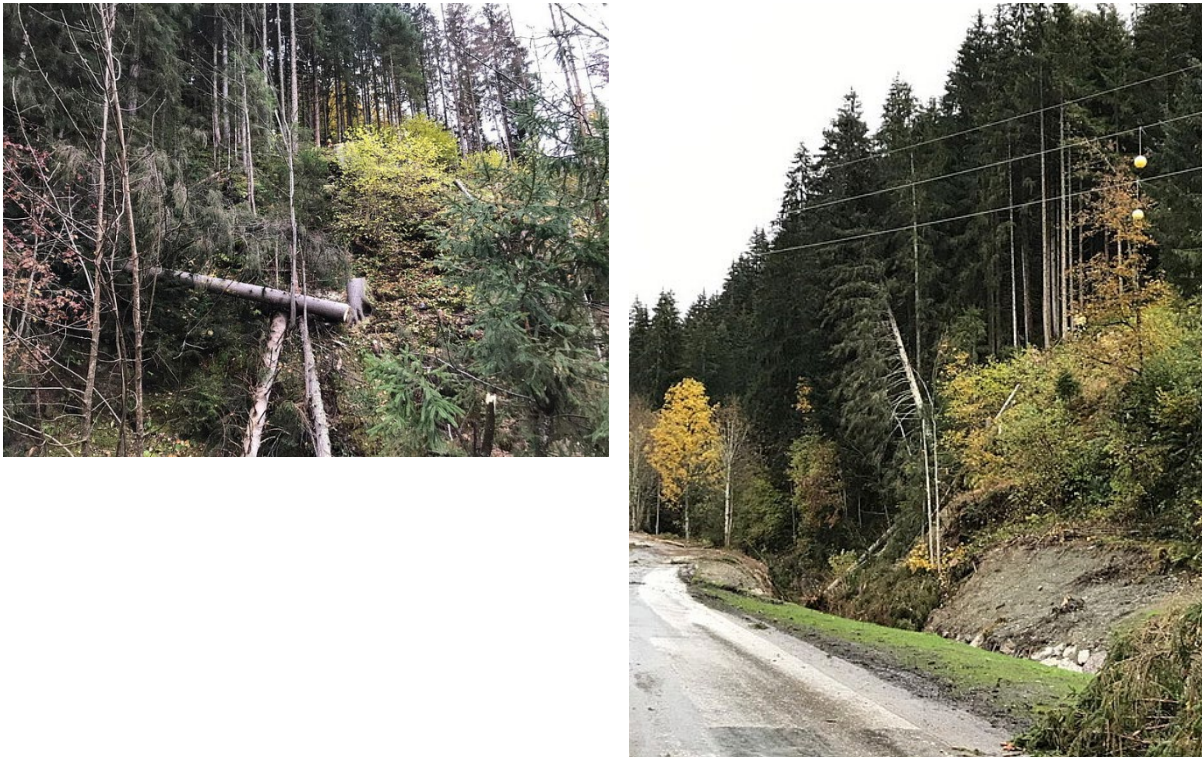
Eine gravitative Massenbewegung von größerer Tragweite als ursprünglich angenommen trug sich am 24. Oktober in Thumersbach in der Gemeinde Zell am See (Bundesland Salzburg) zu. Dort, zwischen den Einmündungen von Michlbach und Alpkindlgraben unweit der Lehenbrücke, verlor – wohl aufgrund von starker Durchfeuchtung – eine steile, vorrangig mit alten Nadelbäumen dicht bestockte orografisch linksseitige Talflanke des Thumersbaches ihre Standfestigkeit. Infolge dieser Hangrutschung und der damit einhergehenden Entwurzelung von Bäumen drohte offenkundig eine Verklausung des Bachbettes. Deshalb musste für die erforderlichen Sicherungs- und Sanierungsarbeiten neben der Feuerwehr auch auf Spezialfirmen zurückgegriffen werden. Ihnen gelang es, in rund vierundzwanzigstündiger Arbeit die Gefahr zu bannen, wodurch die Talstraße entlang des Thumersbaches in den Abendstunden des 25. Oktober wieder für den Verkehr freigegeben werden konnte (Abb. 21). [30]

*Abb. 21: Hangrutschungsareal an der orografisch linken Talseite des Thumersbaches im Ort Thumersbach in der Gemeinde Zell am See (Bundesland Salzburg) am 24. Oktober 2020 (© Fotos: Freiwillige Feuerwehr der Stadt Zell am See; Quelle: Webseite der Freiwilligen Feuerwehr der Stadt Zell am See) [30].*

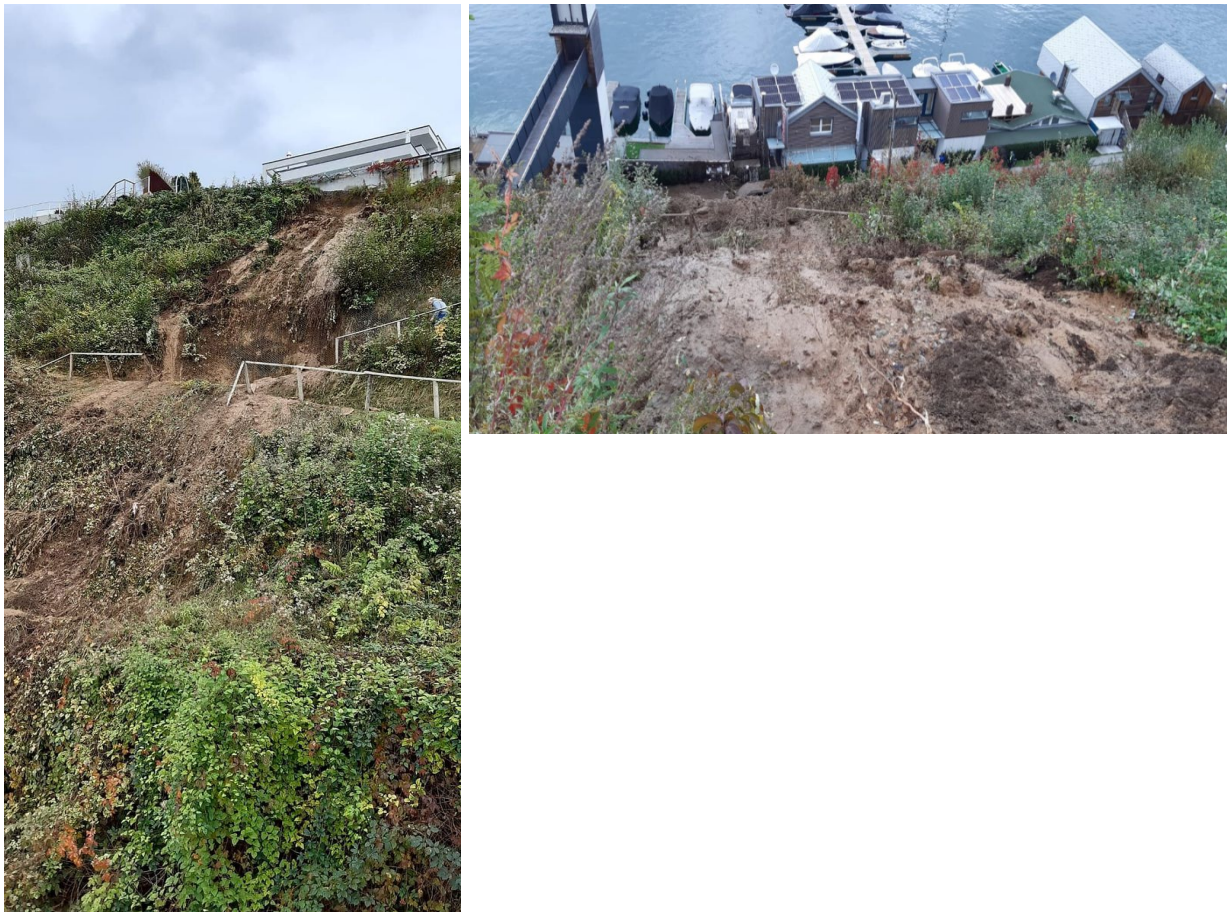
Die Geschehnisse, die sich in den Nachmittagsstunden des 12. Oktober 2020 in Reifnitz in der Gemeinde Maria Wörth (Bundesland Kärnten) zugetragen haben, werden allen Beteiligten wohl lange in Erinnerung bleiben. Letzten Endes handelte es sich um eine große Hangmure (Abb. 22, linkes Bild), die etwa auf Höhe des Straßenkilometers 7,6 auf die Wörthersee-Süduferstraße (L 96) abging. Die Straße wurde dadurch mit Schlamm bedeckt und vorübergehend unpassierbar. Wesentlich schwerer wog allerdings der Schaden an mehreren, in diesem Abschnitt abgestellten Autos, an einem Moped und an mindestens einem Gebäude (Abb. 22, rechtes Bild). [32], [33], [34], [35], [36], [37]

Abb. 22: Die Hangmure am bergseitigen Hang der Wörthersee-Süduferstraße (L 96) etwa auf Höhe des Straßenkilometers 7,6 in Reifnitz im Gemeindegebiet von Maria Wörth (Bundesland Kärnten) am 12. Oktober 2020 (© Fotos: Freiwillige Feuerwehr Reifnitz; Quelle: Webseite der Freiwilligen Feuerwehr Reifnitz) [32].

Diese Hangmure entpuppte sich bei näherem Besehen jedoch keineswegs als natürlicher Vorgang. Die Niederschläge im Vorfeld des Ereignisses hätten Experten und Vertretern der Gemeinde zufolge zwar eine Durchfeuchtung des steilen, im Bereich Lakeside liegenden Hangareals bedingt, die Schlammlawine allerdings nicht ausgelöst. Ausschlaggebend dafür sei den Medienberichten zufolge vielmehr eine von Menschen gesetzte Handlung (Abb. 23) [33], [34], [35], [36], [37]. Diese steht in Zusammenhang mit der Landnutzung. Oberhalb des steilen Hangareals sind in den letzten Jahren eine Reihe von Anwesen errichtet worden. Einige der dortigen Anwohner dürfen auch im Freien liegende Schwimmbecken ihr eigen nennen. Zu den Agenden der Hausbesitzer zählt somit u.a. die sachgerechte Ableitung des im Becken
