ÜBERBLICK ZU DEN
MITTELS ONLINE-RECHERCHEN ERHOBENEN
GRAVITATIVEN MASSENBEWEGUNGEN
IN ÖSTERREICH

Monatsbericht November 2020

Geologische Bundesanstalt

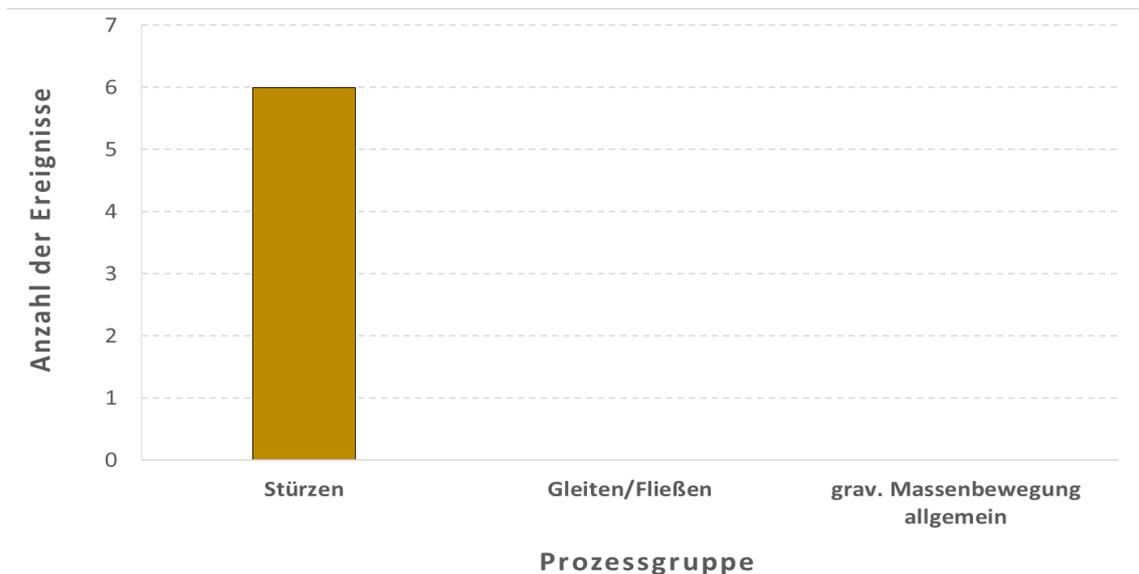
Abb. 1: Mittels Recherche in Online-Medien erfasste gravitative Massenbewegungen im November 2020, differenziert nach Prozessgruppen.

Im November 2020 erfasste die Geologische Bundesanstalt aus öffentlich zugänglichen Online-Quellen mit sechs Ereignissen nur eine geringe Anzahl von gravitativen Massenbewegungen auf österreichischem Staatsgebiet. Alle entfielen auf die Prozessgruppe Stürzen. Kein Ereignis war demnach der Prozessgruppe Gleiten/Fließen zuzuordnen oder als „grav. Massenbewegung allgemein“ auszuweisen (Abb. 1).

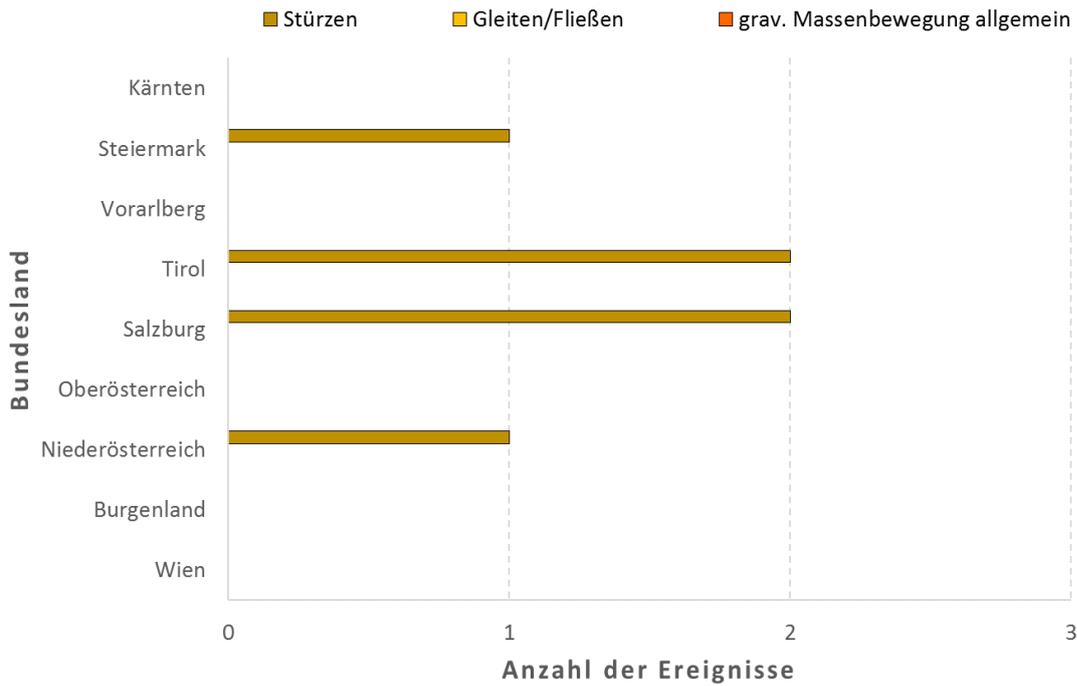
Abb. 2: Mittels Recherchen in Online-Medien für November 2020 erfasste gravitative Massenbewegungen, differenziert nach Bundesländern und Prozessgruppen.

Ein Blick auf die Verteilung dieser seitens der GBA erfassten gravitativen Massenbewegungen für den November 2020 über das Bundesgebiet (Abb. 2, Abb. 3) lässt – auch angesichts der geringen Anzahl – keine regionale Häufung erkennen.

Jeweils zwei gravitative Massenbewegungen wurden aus den Bundesländern Tirol und Salzburg bekannt, jeweils eine trug sich in Niederösterreich und der Steiermark zu.

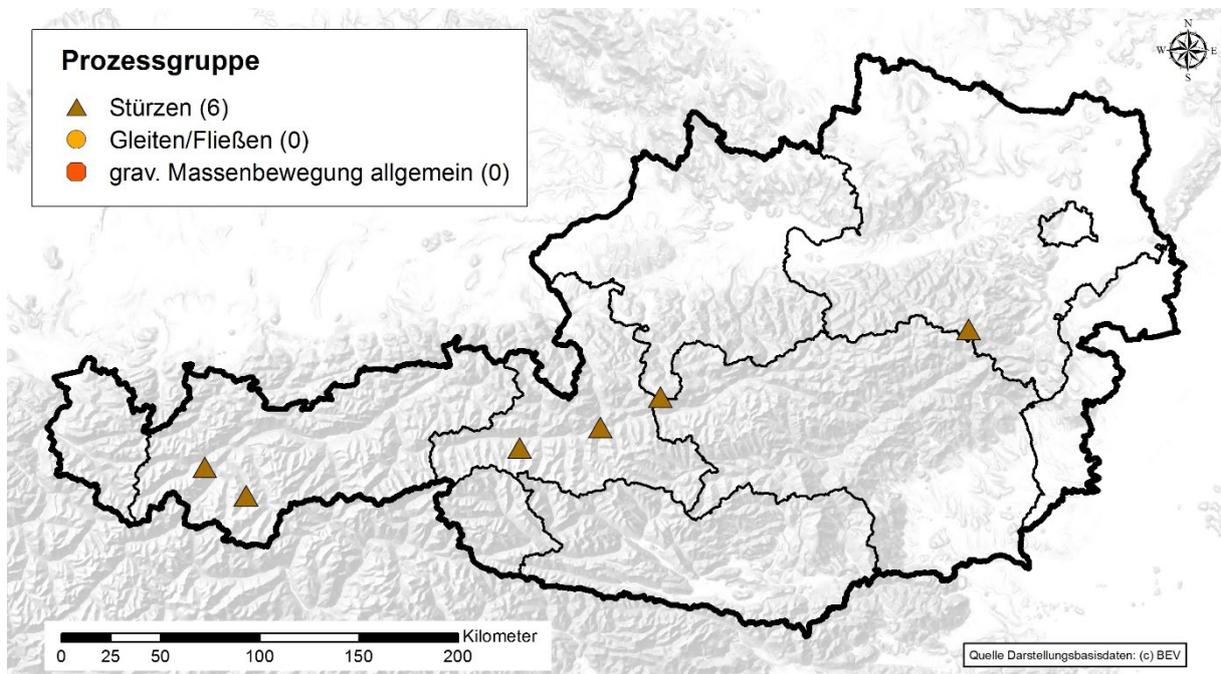
Abb. 3: Räumliche Verteilung der für November 2020 mittels Recherchen in Online-Medien erfassten gravitativen Massenbewegungen unterschiedlicher Prozessgruppen (in Klammern die jeweilige Gesamtanzahl).

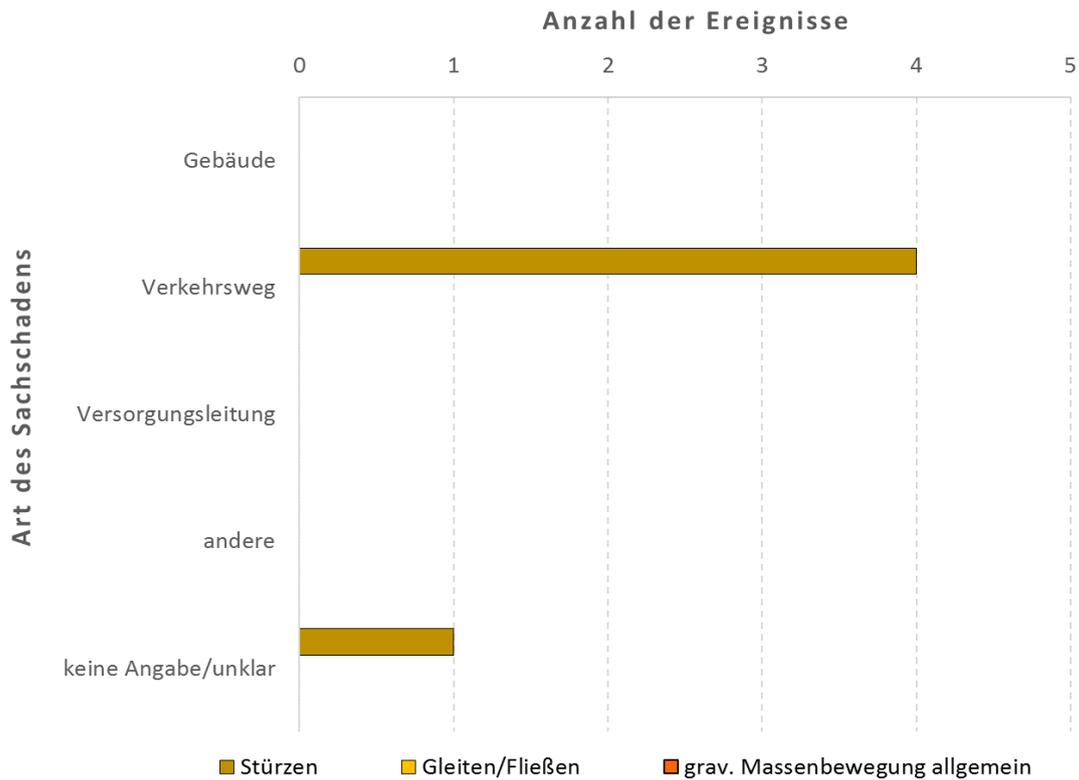
Abb. 4: Überblick zu den mit gravitativen Massenbewegungen im November 2020 einhergegangenen Arten von Sachschäden (Achtung: Mehrfachnennungen möglich, weil bei einem Ereignis mehrere Sachschadensarten auftreten können!). Datenbasis: GBA-Recherchen in Online-Medien.

Wie bereits in der einführenden Erläuterung dargelegt, konzentrieren sich in Medien veröffentlichte Informationen zu gravitativen Massenbewegungen auf Ereignisse, die oftmals in Zusammenhang mit Schäden an der Infrastruktur stehen. Im November 2020 traf dies auf vier der sechs gravitativen Massenbewegungen zu, wobei die durch sie verursachten Beeinträchtigungen ausnahmslos das Straßen- und Wegenetz umfassten (Abb. 4). Kein einziges Ereignis verursachte dagegen einen Gebäudeschaden. Ein Ereignis wiederum richtete keinen Schaden an der Infrastruktur an, während zu einem weiteren keine Informationen vorlagen.

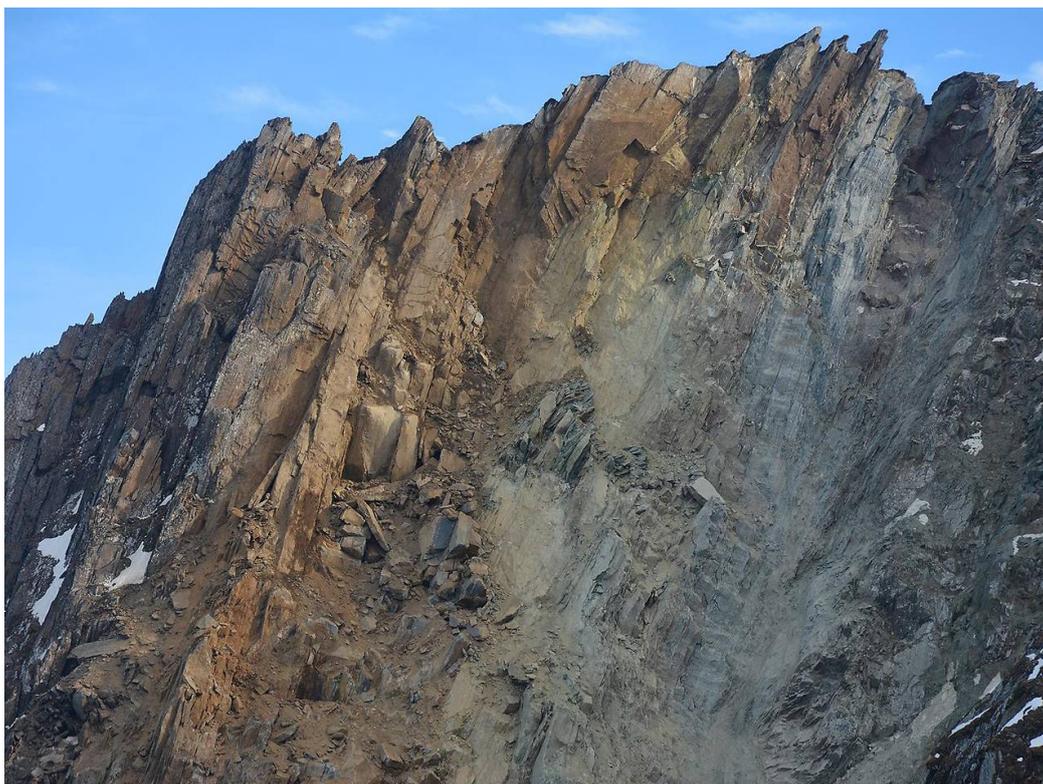
Abb. 6: Gipfelkamm und oberer Bereich der Westflanke der Hohen Arche im Gemeindegebiet von Niedersill (Bundesland Salzburg) mit dem Abbruchgebiet des Felssturzes vom 11. November 2020 (© Foto: Gerald Lehner/ORF; Quelle: ORF-online) [1].

Ein großer Felssturz trug sich am 11. November 2020 an der Westflanke der Hohen Arche (2.453 m) im Gemeindegebiet von Niedernsill (Bundesland Salzburg) zu (Abb. 5). Dem Salzburger Landesgeologen zufolge brachen aus dem im Oberpinzgauer Teil der Hohen Tauern aufragenden Berg rund 25.000 m³ Kristallingestein unmittelbar am bzw. unterhalb des Gipfelgrates aus (Abb. 6, Abb. 7) und stürzten danach hunderte Höhenmeter in Richtung Mühlbachtal (Abb. 8), richteten dort allerdings keinen Schaden an. Nach den Erkenntnissen des Experten ist dieser Felssturz auf die natürliche Verwitterung des Gesteins zurückzuführen und stehe somit nicht in Zusammenhang mit dem immer wieder ins Treffen geführten Klimawandel. [1]

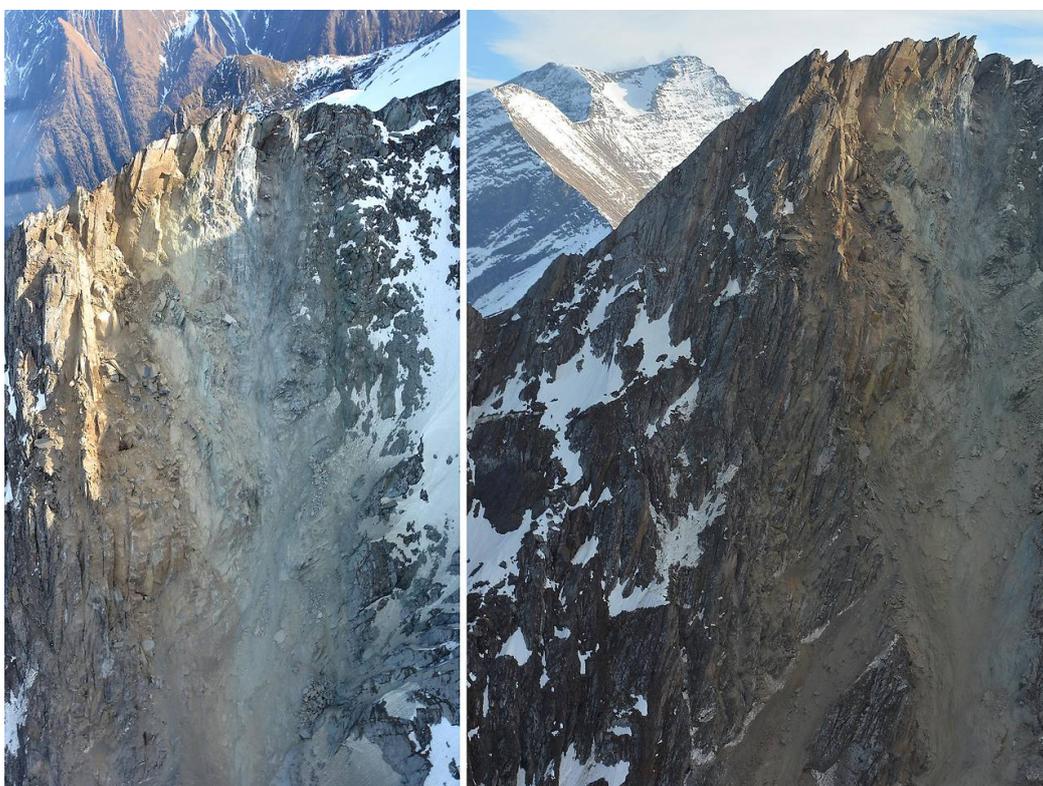
Abb. 7: Westflanke der Hohen Arche im Gemeindegebiet von Niedersill (Bundesland Salzburg) mit dem Abbruchgebiet des Felssturzes vom 11. November 2020 (© Foto: Gerald Lehner/ORF; Quelle: ORF-online) [1].

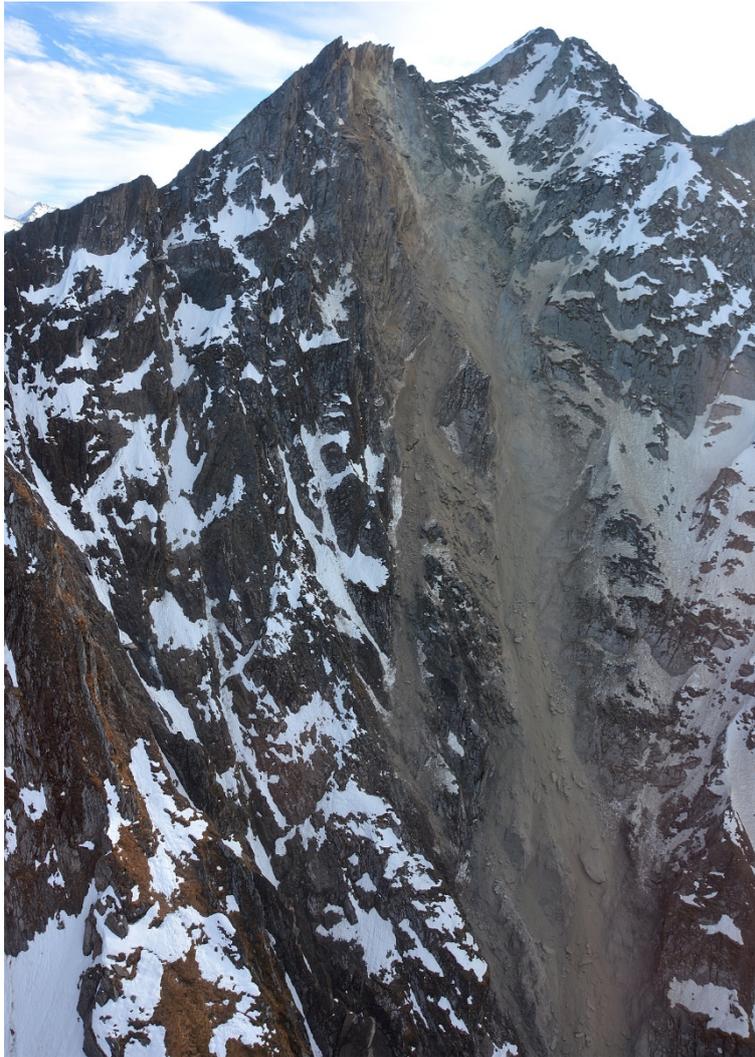
Abb. 8: Westflanke der Hohen Arche im Gemeindegebiet von Niedernsill (Bundesland Salzburg) mit dem Abbruchgebiet und einem Teil der Sturzbahn des Felssturzes vom 11. November 2020 (© Foto: Gerald Lehner/ORF; Quelle: ORF-online) [1].

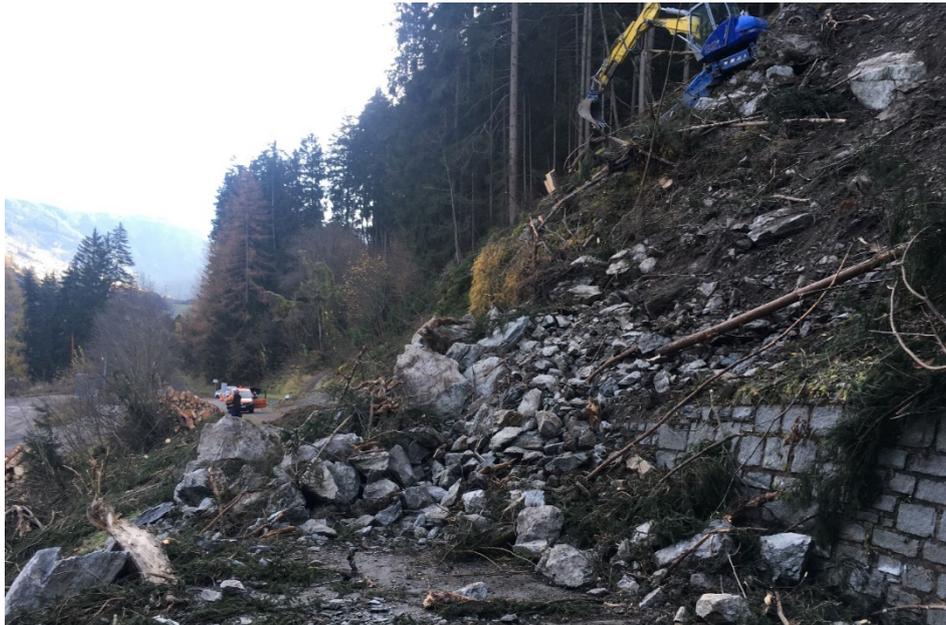
Abb. 11: Areal des Felssturzes vom 13. November 2020 an der Hochgallmiggstraße (L 312) im Gemeindegebiet von Landeck (Bundesland Tirol) während der Sanierungsmaßnahmen (© Schatz/Land Tirol; Quelle: Webseite des Landes Tirol) [4].

Demgegenüber ging der Felssturz auf die Hochgallmiggstraße (L 312) auf dem Gebiet der Stadtgemeinde Landeck (Bundesland Tirol) mit unangenehmen Konsequenzen einher. In den Abendstunden des 13. November 2020 brachen auf Höhe des Straßenkilometers 1,7 – im Nahbereich einer Deponie – etwa 50 m³ verwittertes Festgestein aus, wovon ein Teil auf die Fahrbahn stürzte (Abb. 9) [3]. Eine rasche Sanierung der betroffenen Hangflanke erwies sich nach einem Lokalausganschein der Experten als unmöglich. Vielmehr musste vor der erneuten Verkehrsfreigabe ein bis zu 3.000 m² großes und steiles Hangareal von absturzgefährdeten Felsblöcken geräumt werden (Abb. 11, Abb. 12). Infolgedessen wurde seitens der Verantwortlichen ein Notweg für die Anrainer eingerichtet (Abb. 10). [4], [5], [6]

„Die Geologie im Bereich des Abbruchs des Felssturzes hat sich bei der neuerlichen Besichtigung schwieriger herausgestellt als bisher angenommen. Deshalb muss der Hang zuerst von losem Material und Blocksteinen abgeräumt und gesichert werden, bevor die endgültigen Sanierungsmaßnahmen bzw. Sicherungsmaßnahmen beginnen können“, berichtet Landesgeologe Figl. Das Ausmaß der Arbeiten zeigt sich an der großen betroffenen Hangfläche:

„Hier muss ein Bereich von bis zu 3.000 Quadratmetern mit Baggern bearbeitet werden. Nach Abschluss der Beräumung des Hanges wird die weitere Vorgangsweise für die endgültige Sicherung des Hanges festgelegt.“

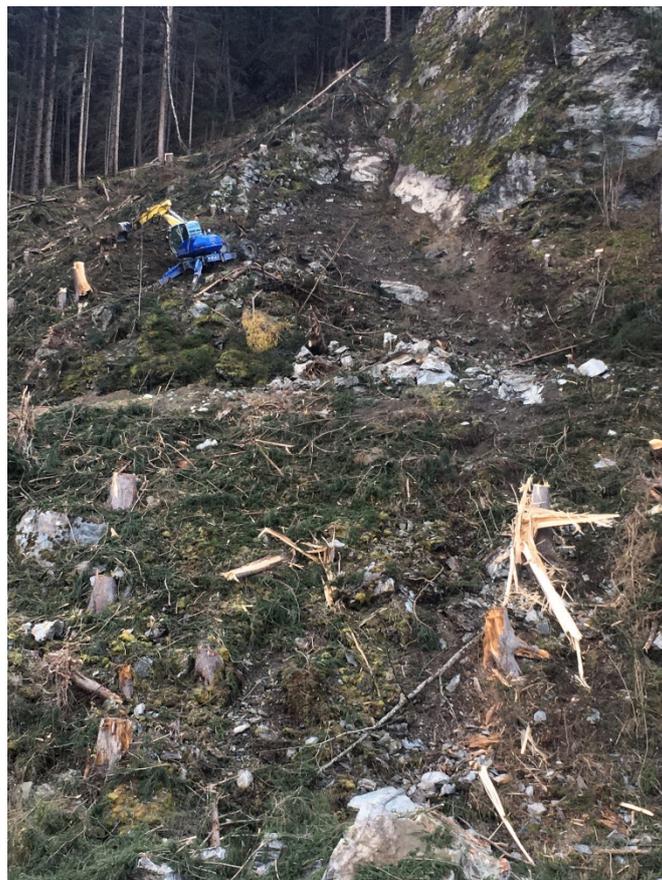
Abb. 12: Areal des Felssturzes vom 13. November 2020 an der Hochgallmiggstraße (L 312) im Gemeindegebiet von Landeck (Bundesland Tirol) während der Sanierungsmaßnahmen (© Schatz/Land Tirol; Quelle: Webseite des Landes Tirol) [4].

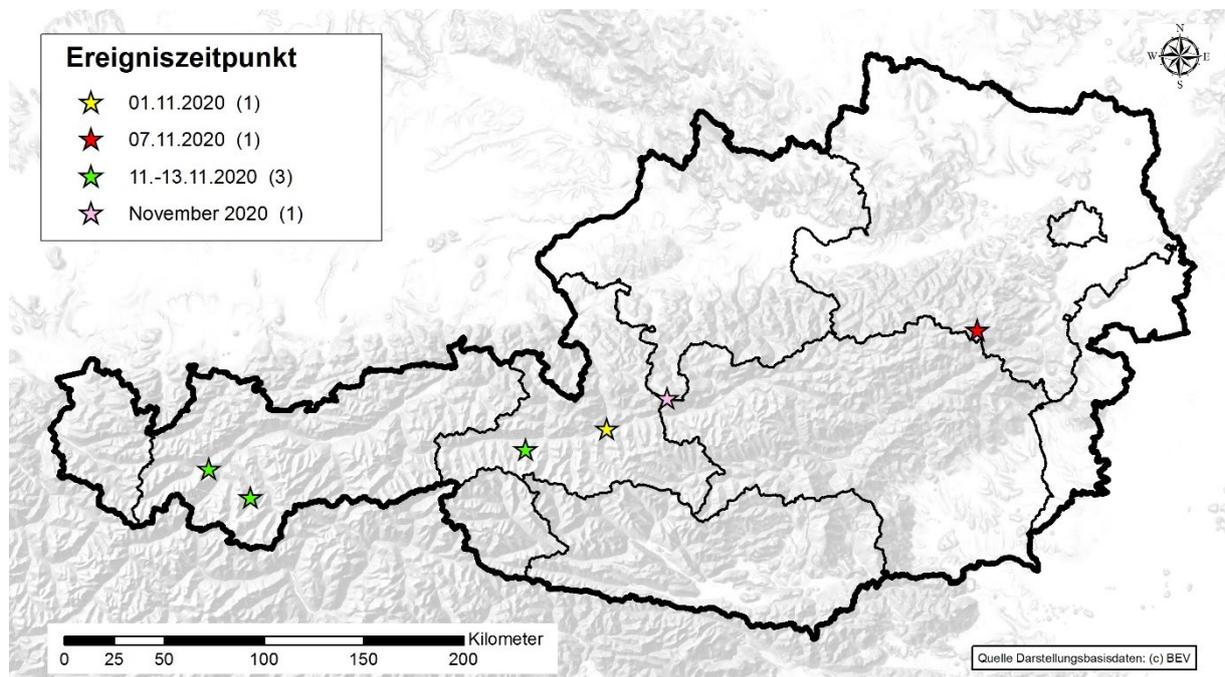
Abb. 13: Räumliche und zeitliche Verteilung der mittels Recherche in Online-Medien erfassten gravitativen Massenbewegungen in Österreich im November 2020 (in Klammern die Anzahl der Ereignisse). Ein Ereignis konnte keinem genauen Datum zugeordnet werden.

Eine Differenzierung der wenigen eingelangten Meldungen zu gravitativen Massenbewegungen im November 2020 nach dem Ereigniszeitpunkt (Abb. 13) veranschaulicht eine gewisse Häufung zwischen dem 11. und dem 13. November. In diesem Zeitraum trugen sich drei der sechs bekannt gewordenen Ereignisse zu.

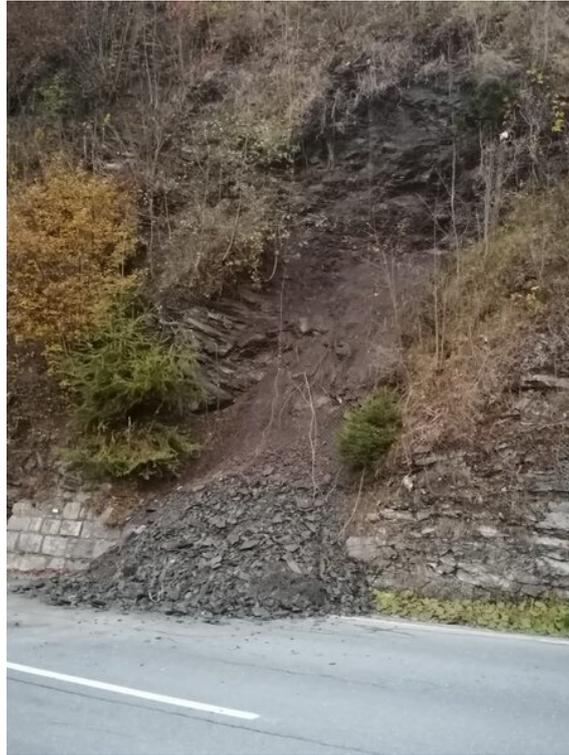
Abb. 14: Sturzareal an der Wagrainer Straße (B 163) nahe der alten Hahnbaumauffahrt im Gemeindegebiet von Sankt Johann im Pongau (Bundesland Salzburg) am 1. November 2020 (© Foto: Freiwillige Feuerwehr Sankt Johann im Pongau; Quelle: Webseite der Freiwilligen Feuerwehr Sankt Johann im Pongau) [9].

In den Nachmittagsstunden des 1. November stand einmal mehr die Wagrainner Straße (B 163) zwischen Wagrain und Sankt Johann im Pongau (Bundesland Salzburg) im Fokus des Geschehens. Im Bereich der alten Hahnbaumauffahrt im Gemeindegebiet von Sankt Johann im Pongau hatten sich rund 10 m³ Schiefergestein [11] gelöst und waren teilweise auf die Straße gestürzt (Abb. 14). Die Hänge an der Wagrainner Straße zeichnen sich dem Landesgeologen zufolge durch einen starken Grad an mechanischer Beanspruchung bzw. Verwitterung aus, letzteres bedingt durch das generell höhere Wasserdargebot sommers wie winters. [9], [10]

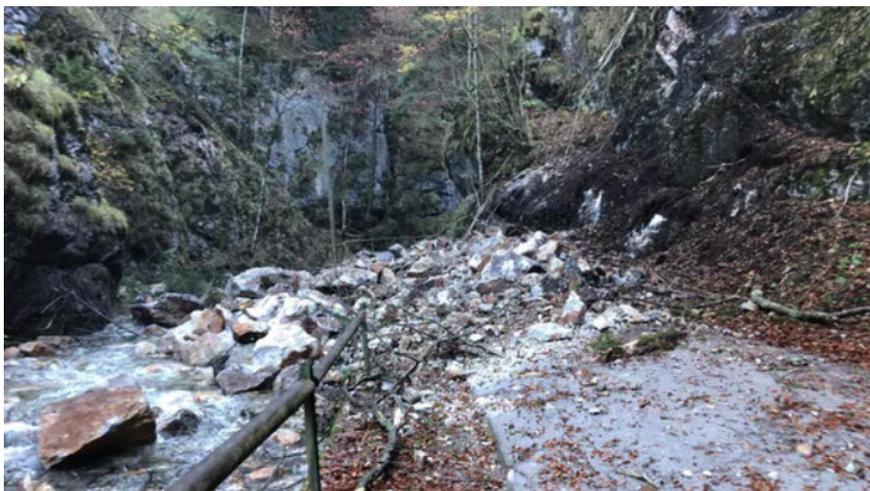
Abb. 15: Sturzblöcke vom 7. November 2020 im Nassbach und auf der Straße von Naßwald nach Hinternaßwald im Gemeindegebiet von Schwarzau im Gebirge (Bundesland Niederösterreich) (© Foto: Peter Lepkowitz/FF Naßwald und Forstverwaltung Quellenschutz; Quelle: Facebook-Seite der FF Naßwald) [12].

Am Samstag, dem 7. November ereignete sich in den Morgenstunden ein Felssturz im Gemeindegebiet von Schwarzau im Gebirge (Bundesland Niederösterreich). Betroffen war eine ostexponierte Hangflanke an der Straße von Naßwald nach Hinternaßwald auf der orografisch linken Talseite des Nassbaches im Bereich des Saurüssels (Abb. 16). Rund 100 m³ verwittertes Festgestein stürzten aus der steilen Felswand auf die Straße und in den Nassbach (Abb. 15, Abb. 17). [12], [13]

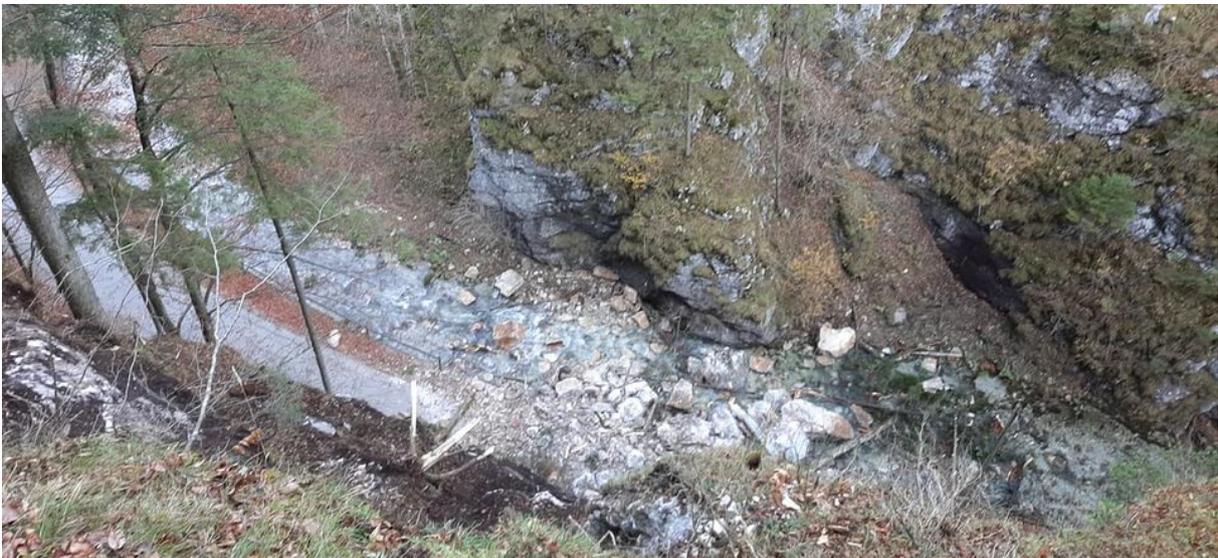
Abb. 17: Sturzblöcke vom 7. November 2020 im Nassbach und auf der Straße von Naßwald nach Hinternaßwald im Gemeindegebiet von Schwarza im Gebirge (Bundesland Niederösterreich) (© Foto: Peter Lepkowicz/Freiwillige Feuerwehr Naßwald und Forstverwaltung Quellenschutz; Quelle: Facebook-Seite der Freiwilligen Feuerwehr Naßwald) [12].

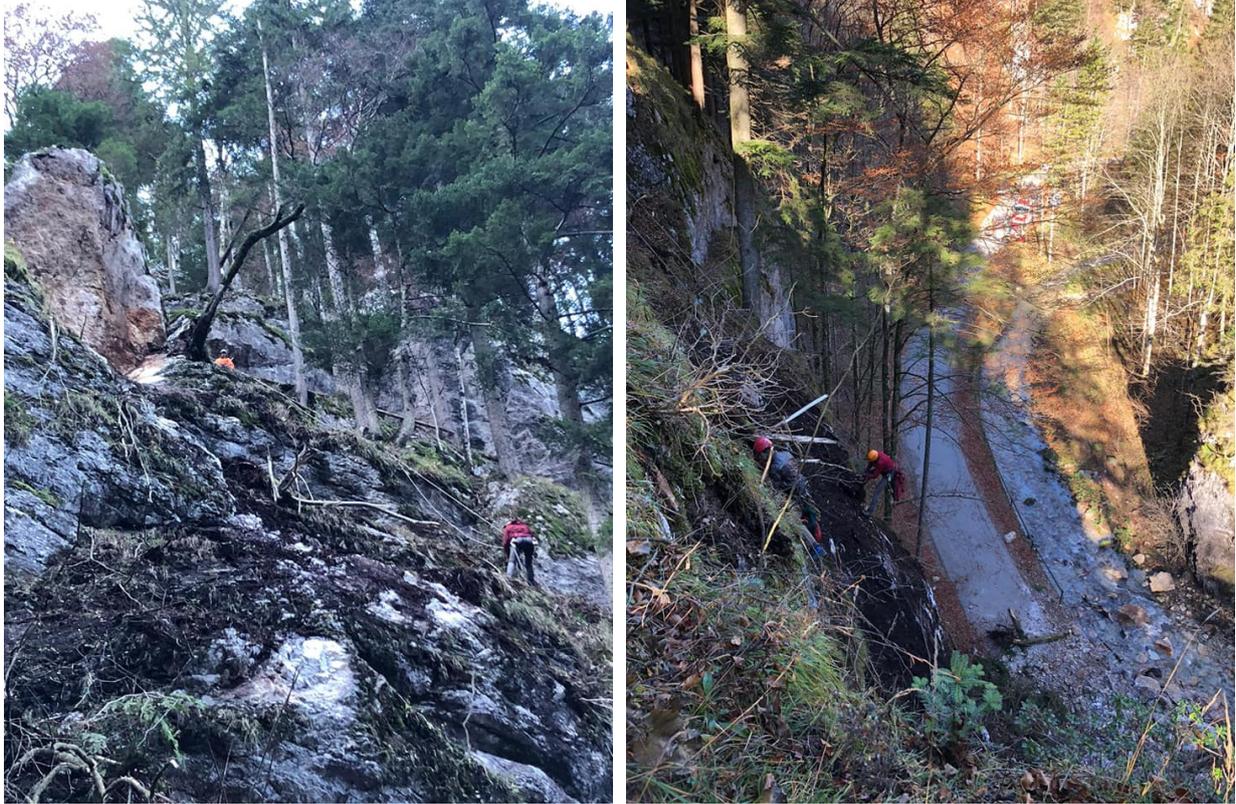
Abb. 18: Felssturzareal vom 7. November 2020 auf der orografisch linken Talseite des Nassbaches und an der Straße von Naßwald nach Hinternaßwald im Gemeindegebiet von Schwarzau im Gebirge (Bundesland Niederösterreich) (© Fotos: Peter Lepkowicz/Freiwillige Feuerwehr Naßwald und Forstverwaltung Quellenschutz; Quelle: Facebook-Seite der Freiwilligen Feuerwehr Naßwald) [12].

Im Nahbereich von Straße und Nassbach verläuft die Erste Wiener Hochquellenwasserleitung, durch welche an den Abhängen von Rax und Schneealpe gefasste Wässer ebenso wie jene der Sieben Quellen

im Karlgraben (Gemeinde Neuberg an der Mürz, Bundesland Steiermark) und der Pfannbauernquelle bei Gußwerk (Bundesland Steiermark) nach Kaiserbrunn – und in weiterer Folge nach Wien – transportiert werden. Diese wichtige Wasserleitung kam durch den Felssturz glücklicherweise nicht zu Schaden, doch galt es, die angesichts des sehr steilen Geländes ohnehin bereits herausfordernden Aufräumungs- und Sanierungsmaßnahmen mit besonderem Bedacht vorzunehmen (Abb. 18, Abb. 19).

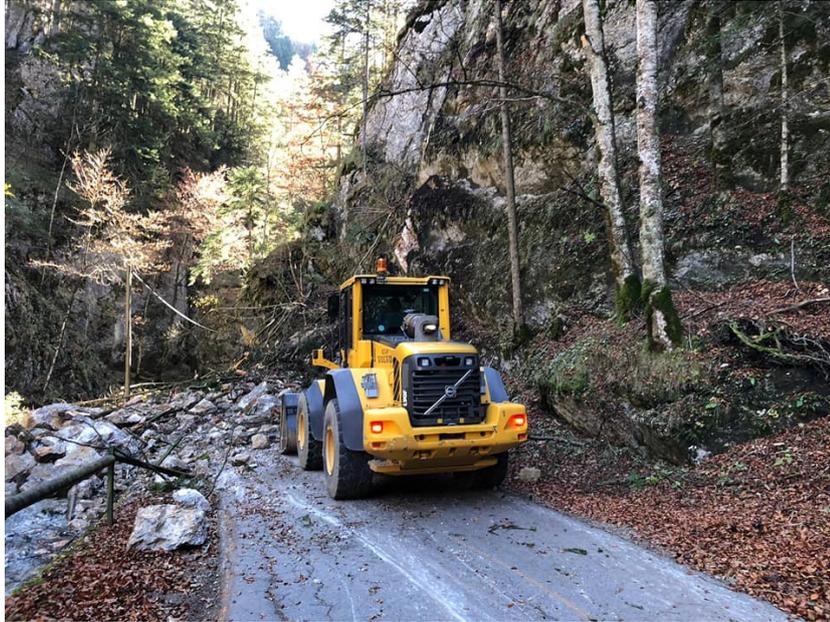
Abb. 19: Sturzblöcke vom 7. November 2020 im Nassbach und auf der Straße von Naßwald nach Hinternaßwald im Gemeindegebiet von Schwarza im Gebirge (Bundesland Niederösterreich) während der Sanierungsmaßnahmen (© Foto: Peter Lepkowitz/Freiwillige Feuerwehr Naßwald und Forstverwaltung Quellenschutz; Quelle: Facebook-Seite der Freiwilligen Feuerwehr Naßwald) [12].

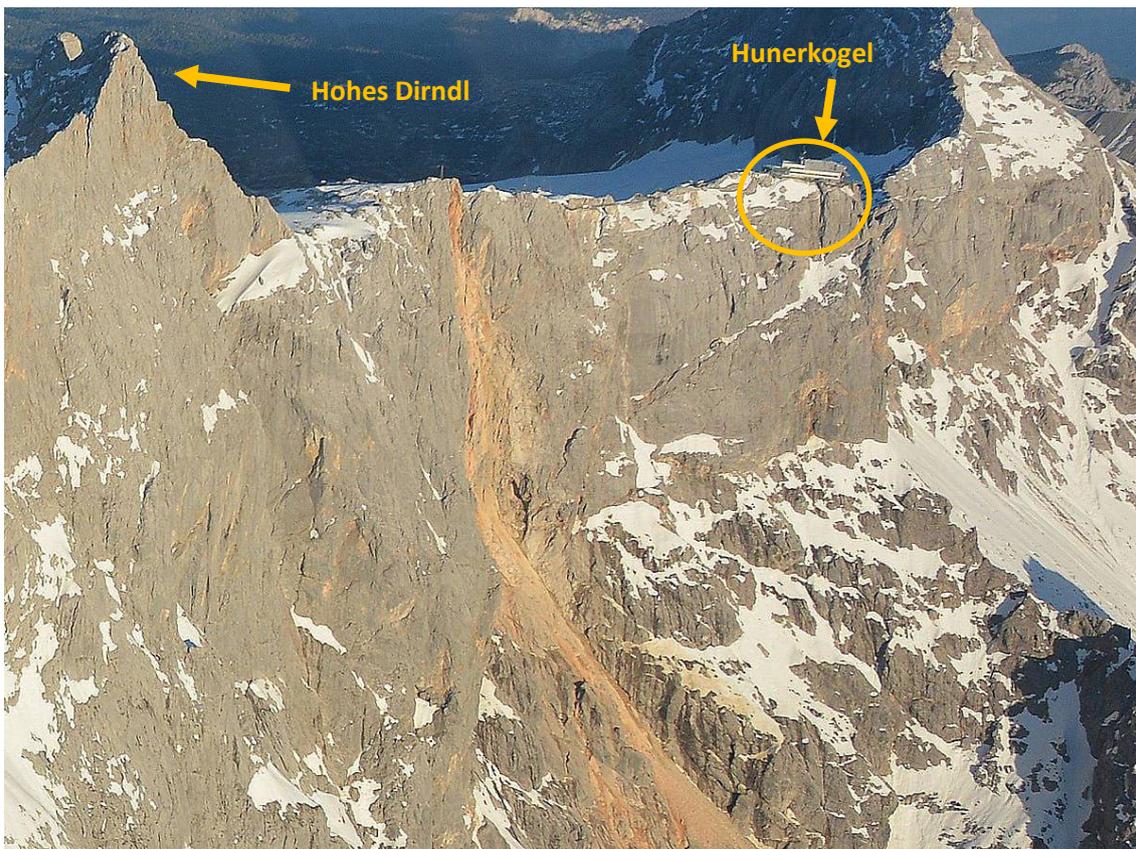
Abb. 21: Felssturzgebiet in der Dachstein-Südwand zwischen den Dirndl im Westen und dem Hunerkogel im Osten im Gemeindegebiet von Ramsau am Dachstein (Bundesland Steiermark) vom zweiten Novemberwochenende 2020 (© Luftbilder: Gerald Lehner/ORF; Quelle: ORF-online) [15].

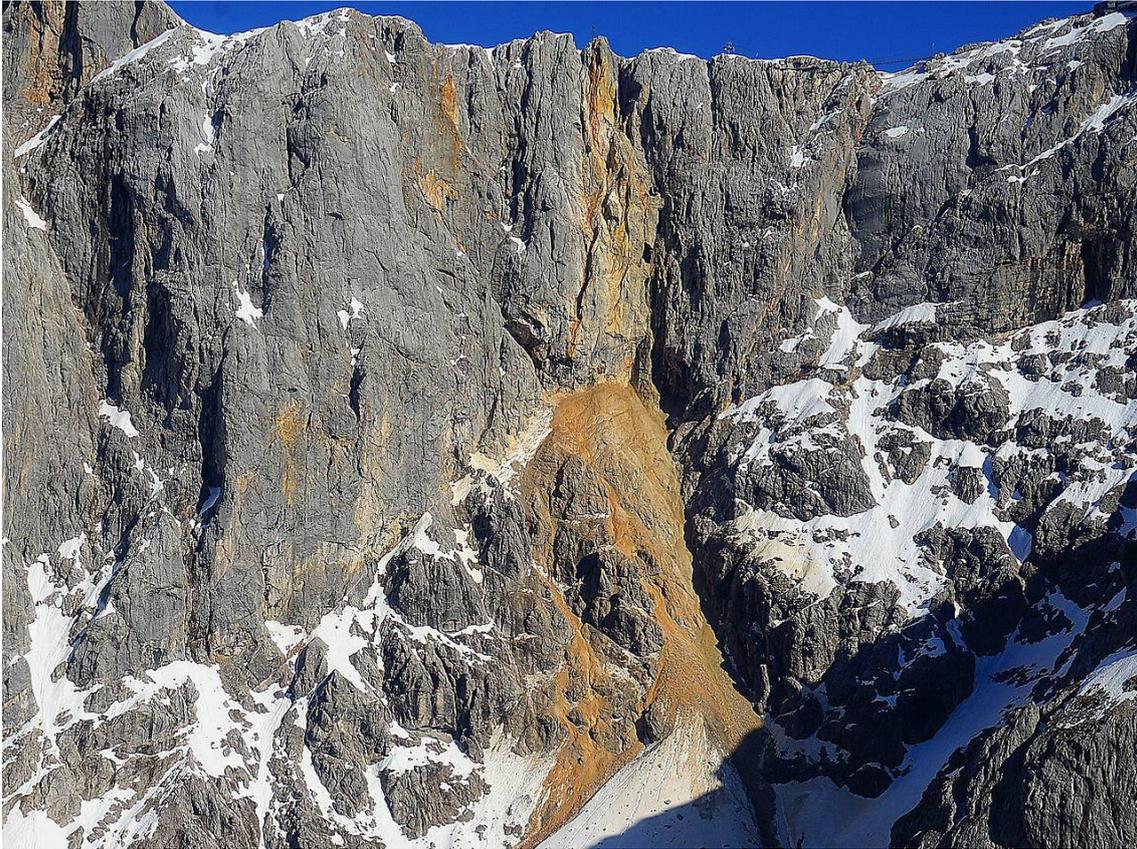
Abb. 22: Felssturzbereich in der Dachstein-Südwand zwischen den Dirndl im Westen und dem Hunerkogel im Osten im Gemeindegebiet von Ramsau am Dachstein (Bundesland Steiermark) vom zweiten Novemberwochenende 2020 (© Luftbild: Gerald Lehner/ORF; Quelle: ORF-online) [15].

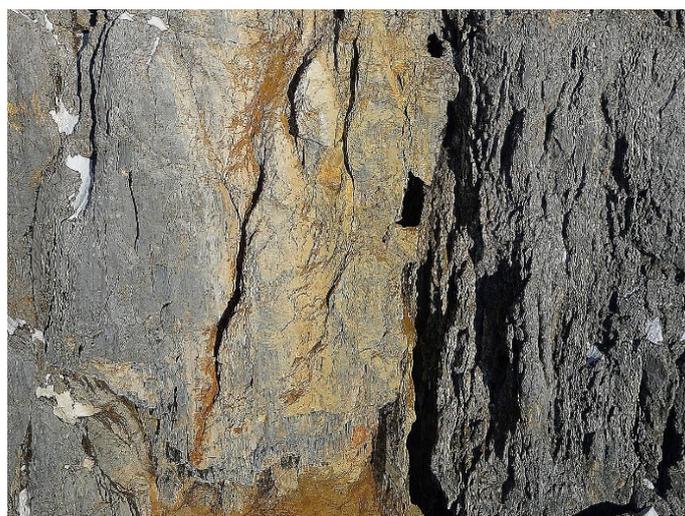
Abb. 23: Abbruchbereich des Felssturzes unmittelbar unterhalb der Südkante des Dachsteinplateaus mit infolge des Felssturzes freigelegten Höhlenzugängen im Gemeindegebiet von Ramsau am Dachstein (Bundesland Steiermark) vom zweiten Novemberwochenende 2020 (© Luftbilder: Gerald Lehner/ORF; Quelle: ORF-online) [15].

Dieser Felssturz legte zur großen Freude von Speläologen unvermutet drei Höhlenzugänge frei (Abb. 23) [15].

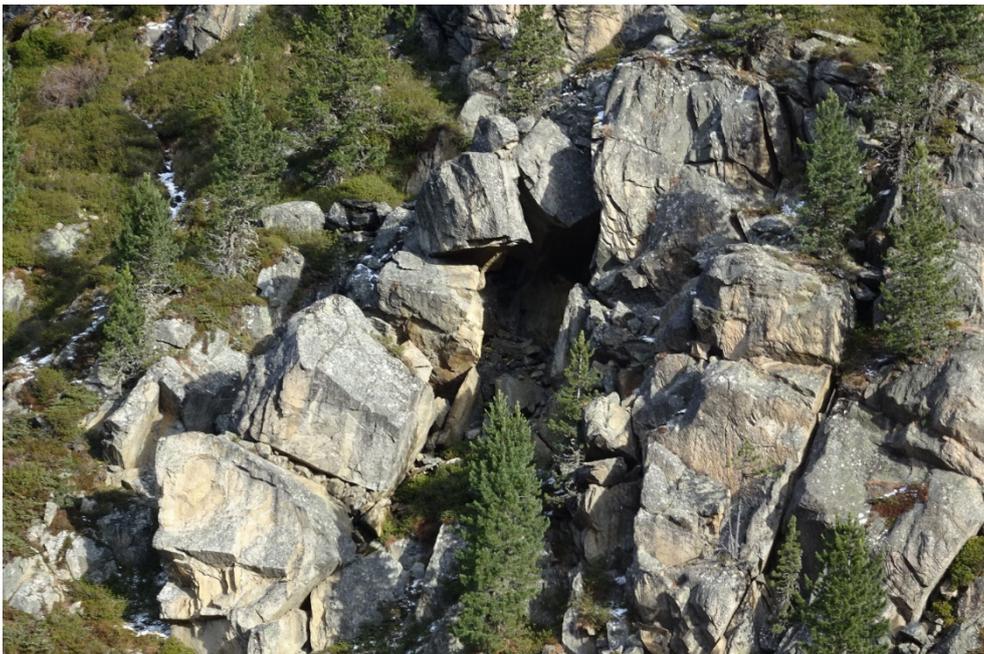
Abb. 24: Stark aufgelockerter Felsverband oberhalb der Pitztalstraße (L 16) südlich des Straßenkilometers 32,8 auf Höhe der Zufahrt zum Weiler Weißwald in der Gemeinde Sankt Leonhard im Pitztal (Bundesland Tirol) (© Foto: Wildbach- und Lawinerverbauung; Quelle: Webseite des Landes Tirol) [16].

Ein zweiter Felssturz im Tiroler Oberland abseits jenes an der Hochgallmiggstraße (Kapitel 2.5) beschäftigte die Landesgeologen geraume Zeit hindurch und ging mit erheblichen temporären Verkehrsbeeinträchtigungen, vor allem für die Anrainer, einher. Die gegenständliche gravitative Massenbewegung ereignete sich einer Meldung des Landes Tirol zufolge (Abb. 25) am 12. November [16]. Betroffen davon war die Pitztalstraße (L 16) bei Straßenkilometer 32,8 auf Höhe der Zufahrt zum Weiler Weißwald – zwischen dem Weiler Köfels und der Ortschaft Plangeross liegend – im Gemeindegebiet von Sankt Leonhard im Pitztal (Bundesland Tirol). Im Nachgang dieses Ereignisses, bei dem sich ein rund fünf Tonnen schwerer Felsblock (Abb. 26) gelöst hatte [20], erfolgte eine Befliegung des Felssturzareals, während der südlich der Abbruchstelle des Felssturzes ein etwa 400 Höhenmeter über dem Talboden befindlicher, rund 600 m² großer, stark aufgelockerter Felsverband ins Auge fiel (Abb. 24). Laserscans, die Installation eines Messsystems und die auf Geländebegehungen durch Experten der Wildbach- und Lawinerverbauung (WLV) wie der Landesgeologie fußenden Erkenntnisse bildeten in der Folge die Grundlage für Steinschlagsimulationen – und somit für eine Risikoabschätzung. Die daraus abgeleiteten Ergebnisse verdeutlichten der Information des Landes Tirol zufolge offenkundig eine Gefährdung des Siedlungsraumes von Weißwald wie auch der Pitztalstraße (L 16), weswegen nicht nur eine temporäre Sperre für die Landesstraße und die Zufahrt zum besagten Weiler verhängt wurde, sondern auch ein Gebäude vorübergehend nicht mehr bewohnt werden darf. [16], [17], [18], [19]

Im Zuge einer Befliegung und Beurteilung der Abbruchstelle durch die Landesgeologie wurde südlich der Abbruchstelle ein circa 600 Quadratmeter großer, stark aufgelockerter Blockverband rund 400 Meter über dem Talboden festgestellt. Im Anschluss daran wurden in diesem Bereich Laserscans durchgeführt sowie ein Messsystem mit Fernübertragung installiert. Zudem erfolgte eine geologische Begutachtung durch ExpertInnen der Wildbach- und Lawinenverbauung vor Ort. Darauf aufbauende Steinschlagsimulationen zeigen eine deutliche Gefährdung des Siedlungsraumes von Weißwald und der Landesstraße.

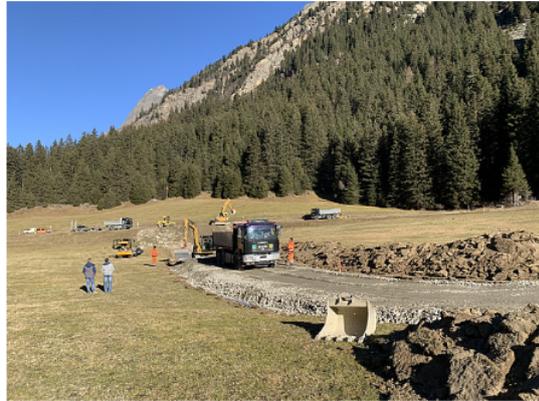
Am 27. November wurde von der Straßenmeisterei Zams mit dem Bau der Notumfahrung der L 16 Pitztalstraße im Bereich des Weilers Weißwald im Gemeindegebiet von St. Leonhard begonnen.

Für die anstehenden Sanierungsmaßnahmen wird primär die Wildbach- und Lawinenverbauung verantwortlich zeichnen [16]. Im Zentrum der Planungen steht der Bau eines Steinschlagschutzdammes im Jahr 2021 (Abb. 26) [20].

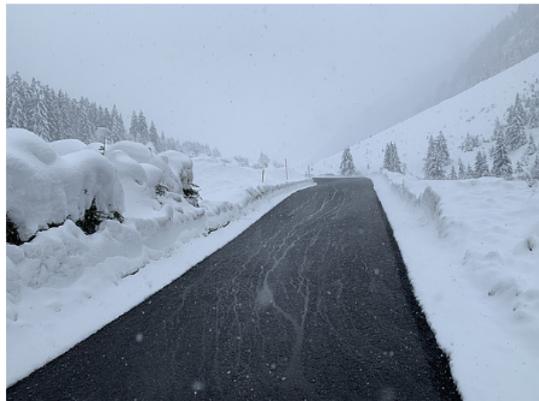
Nach nur zweiwöchiger Bauzeit geht die Umfahrung des Gefahrenbereichs an der L 16 Pitztalstraße im Ortsteil Weißwald im Gemeindegebiet von St. Leonhard bei winterlichen Verhältnissen in Betrieb und stellt die Erreichbarkeit des hinteren Pitztals sicher.
