ÜBERBLICK ZU DEN MITTELS ONLINE-RECHERCHEN ERHOBENEN GRAVITATIVEN MASSENBEWEGUNGEN IN ÖSTERREICH

Monatsbericht Dezember 2020

Geologische Bundesanstalt

Wien, Jänner 2021

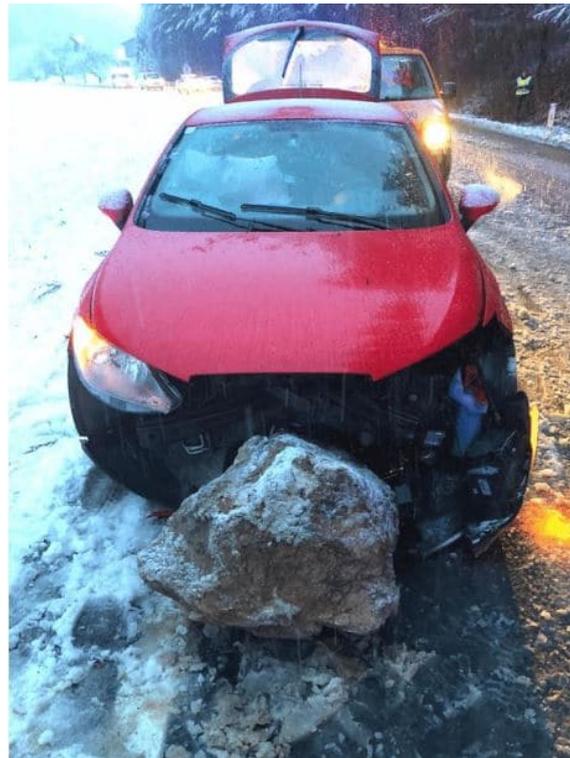
Abb. 4: Auf die Semriacherstraße (L 318) zwischen Semriach und Wörth im Gemeindegebiet von Semriach (Bundesland Steiermark) in den Morgenstunden des 9. Dezember 2020 gestürzter Felsblock, der einen Verkehrsunfall mit einer verletzten Person auslöste (© Foto: Freiwillige Feuerwehr Semriach; Quelle: Webseite der Freiwilligen Feuerwehr Semriach) [3].

Besagte gravitative Massenbewegung geschah am 9. Dezember kurz vor 07:15 Uhr im Gemeindegebiet von Semriach (Bundesland Steiermark) (Abb. 5) und löste an diesem tief winterlichen Tag einen Verkehrsunfall aus. Aus einem steilen, an die Semriacherstraße (L 318) zwischen Semriach und Wörth angrenzenden Hang hatte sich ein großer Felsblock gelöst und war erst auf der Fahrbahn zum Stillstand gekommen. Eine Autolenkerin vermochte diesem Hindernis nicht mehr auszuweichen, wodurch das Fahrzeug den Gesteinsblock frontal erfasste (Abb. 4). Bei dieser Kollision erlitt die Frau Verletzungen unbestimmten Grades, was ihre medizinische Versorgung in einem Krankenhaus bedingte. [3], [4]

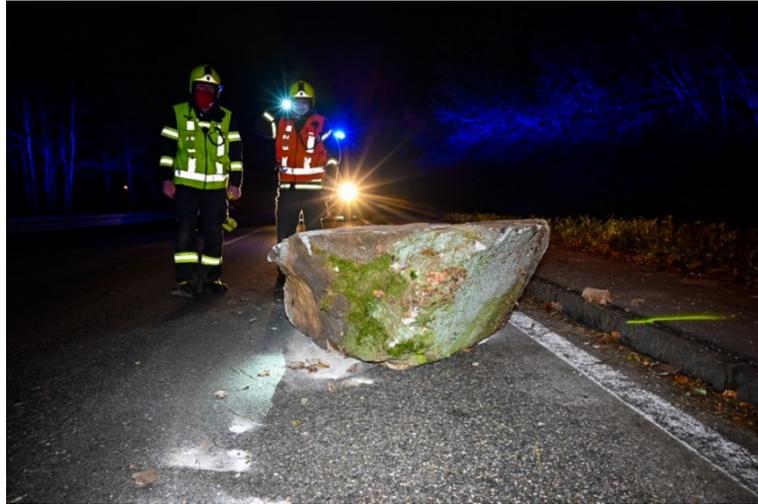
Abb. 7: Einer jener Felsbrocken, die in den Abendstunden des 6. Dezember 2020 im Josefstal in der Gemeinde Schwertberg (Bundesland Oberösterreich) auf die Aisttalstraße (L 1415) gestürzt waren (© Foto: Freiwillige Feuerwehr Schwertberg; Quelle: Webseite der Freiwilligen Feuerwehr Schwertberg) [5].

Ein Geschehen ähnlich jenem auf der Semriacherstraße (Kapitel 2.3) trug sich am Abend des 6. Dezember auf der Aisttalstraße (L 1415) im Josefstal in der Gemeinde Schwertberg (Bundesland Oberösterreich) zu. Dort sah sich ein Autolenker unvermutet mit einem großen und mehreren kleineren Gesteinsbrocken auf der Fahrbahn konfrontiert (Abb. 7). Einem der kleineren Steine vermochte der Mann mit seinem Fahrzeug nicht mehr auszuweichen. Der Lenker blieb bei diesem Unfall unverletzt und konnte nach dem Wechsel eines beschädigten Reifens seine Fahrt fortsetzen. [5], [6]

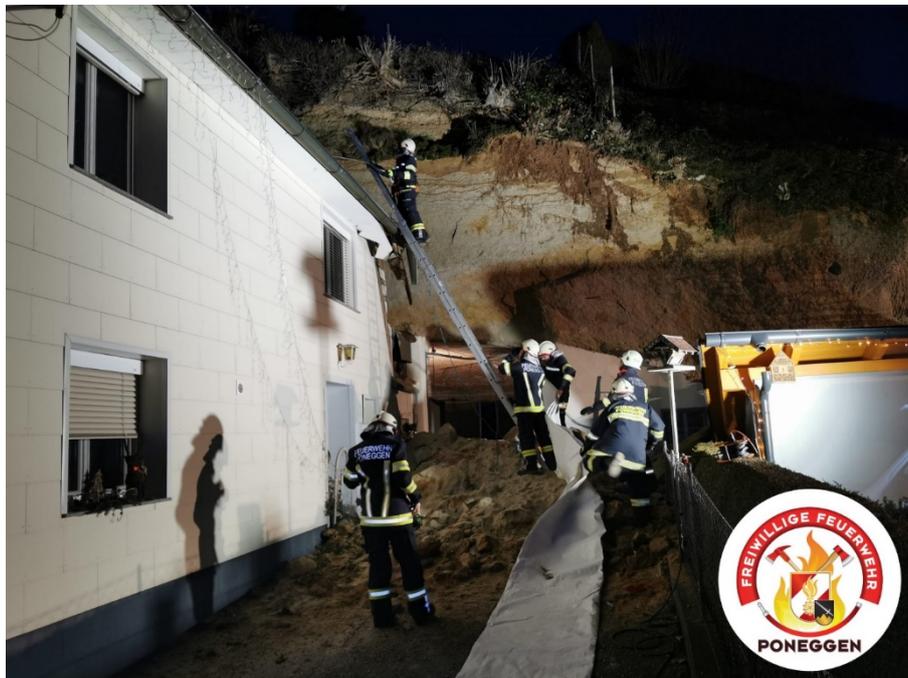
Abb. 8: Sandsteinwand mit dem Abbruchbereich des Felssturzes vom 27. Dezember 2020 und das durch diesen beschädigte Wohngebäude im Ortsteil Poneggen der Gemeinde Schwertberg (Bundesland Oberösterreich) (© Foto: Freiwillige Feuerwehr Poneggen; Quelle: Webseite der Freiwilligen Feuerwehr Poneggen) [7].

Einen beträchtlichen Sachschaden verursachte hingegen ein Felssturz, der sich am 27. Dezember zufälligerweise ebenfalls in der Gemeinde Schwertberg (Bundesland Oberösterreich) zutrug. Ein größerer Teil der Front einer Sandsteinwand im Ortsteil Poneggen, die unmittelbar hinter einem Wohnhaus aufragt, verlor ihre Standfestigkeit (Abb. 8). Die Sturzmasse zerstörte bzw. beschädigte in erheblichem Maße den unmittelbar an die Böschung angrenzenden Teil des Wohngebäudes, ferner ein Carport und ein Fahrzeug (Abb. 9). Zwei Personen wurden von der Feuerwehr aus dem Haus evakuiert. [7]

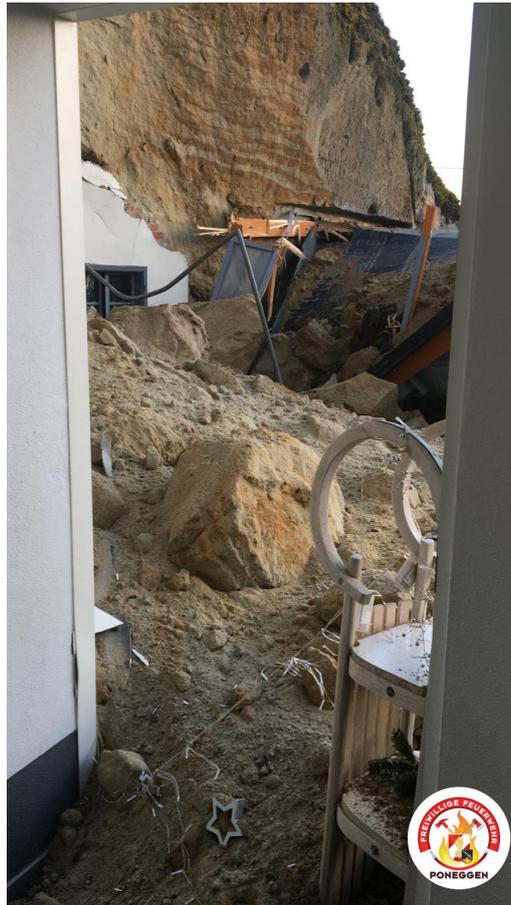
Abb. 9: Sandsteinwand mit einem Teil des Abbruchbereiches und der Sturzmasse des Felssturzes vom 27. Dezember 2020 im Ortsteil Poneggen der Gemeinde Schwertberg (Bundesland Oberösterreich) (© Foto: Freiwillige Feuerwehr Poneggen; Quelle: Webseite der Freiwilligen Feuerwehr Poneggen) [7].

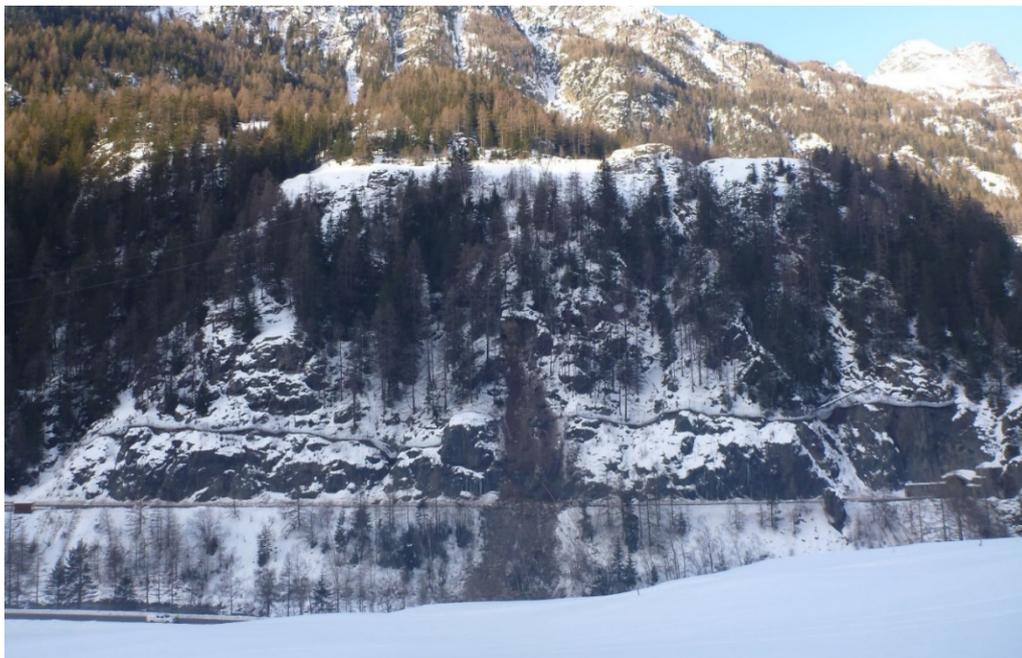
Abb. 11: Felssturzareal an der Ötztalstraße (B 186) auf Höhe des Straßenkilometers 33,960 südlich des Gehördetunnels im Gemeindegebiet von Sölden (Bundesland Tirol) vom 17. Dezember 2020 (© Foto: Land Tirol; Quelle: Webseite des Landes Tirol) [8].

„Rund 50 bis 60 Meter oberhalb der Landesstraße sind etwa 200 Kubikmeter Felsmaterial ausgebrochen. Durch die herabstürzenden Felsbrocken wurde die Landesstraße auf eine Länge von mehreren Metern verschüttet und stark beschädigt. Die zwei größten

Durch den Felssturz wurden teilweise die Asphaltdecke als auch die Steinschlagschutznetze zerstört. Die herabgestürzten Felsblöcke weisen durchschnittliche Größen von einem bis drei Kubikmeter auf. Über eine Gemeindestraße auf der gegenüberliegenden Seite der Ötztaler Ache wurde eine Umfahrung eingerichtet, die von Posten verkehrsgeregelt wird. In der Folge wird dann auf eine Ampelregelung umgestellt werden.

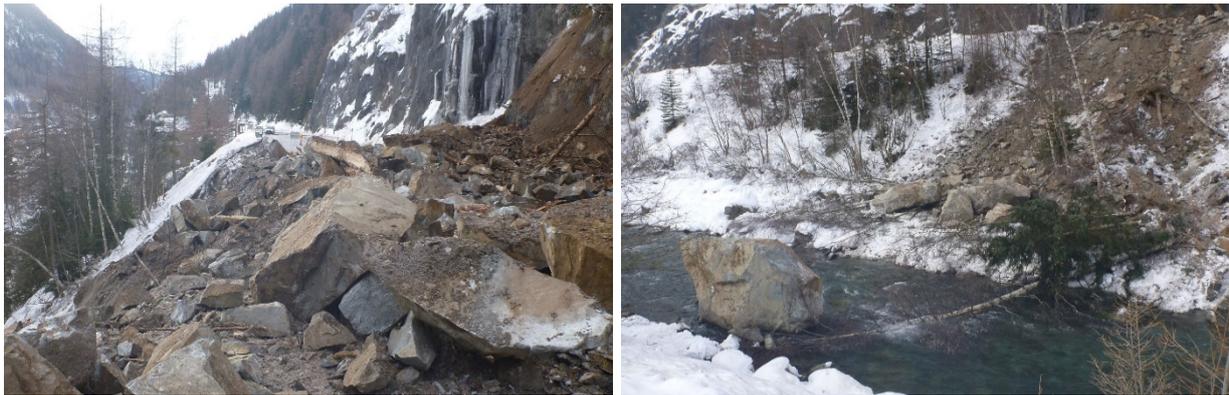
Abb. 12: Sturzblöcke des Felssturzes auf der dadurch zerstörten Asphaltdecke der Ötztalstraße (B 186) auf Höhe des Straßenkilometers 33,960 südlich des Gehöretunnels (links) und in der Ötztaler Ache (rechts) im Gemeindegebiet von Sölden (Bundesland Tirol) vom 17. Dezember 2020 (© Fotos: Land Tirol; Quelle: Webseite des Landes Tirol) [8].

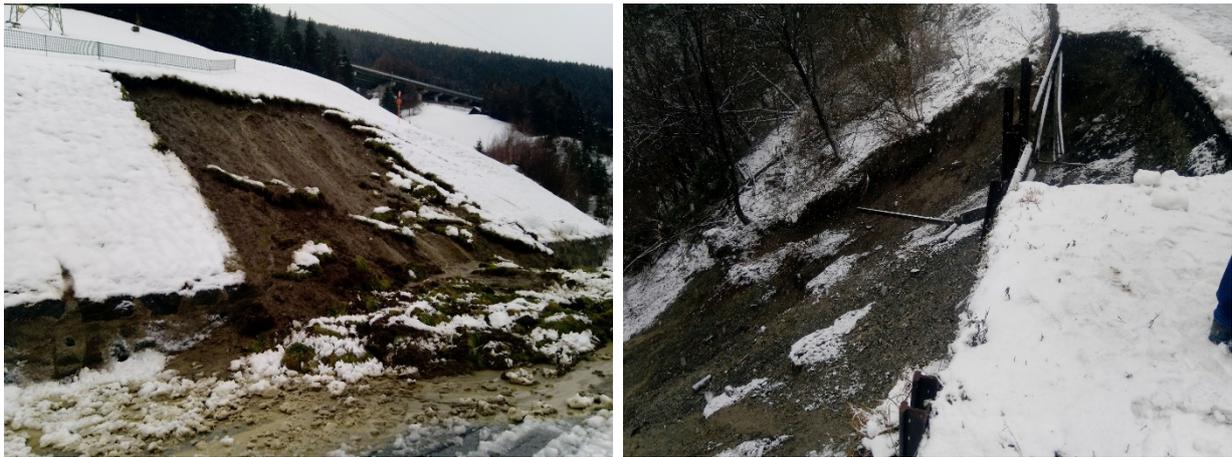
Abb. 16: Berg- (links) und talseitige (rechts) Böschungsrutschungen an der Brennerstraße (B 182) zwischen dem Gasthof Stefansbrücke und Matreiwald in den Gemeindegebieten von Schönberg im Stubaital und Mühlbachl (Bundesland Tirol) vom 6. Dezember 2020 (© Fotos: Roman Außerlechner/Land Tirol; Quelle: Webseite des Landes Tirol) [15].

„An zahlreiche Stellen der B 182 Brenner Straße sind Hangrutschungen sowohl berg- als auch talseitig abgegangen. Diese haben zu teilweise massiven Schäden am Straßenbankett geführt. Während der Straßenabschnitt zwischen Schönberg und Matreiwald kurzfristig teilsaniert werden konnte, stehen im Abschnitt zwischen der Stefansbrücke und der Abzweigung ins Stubaital größere Sanierungsschritte an“, erklärte Landesgeologe **Roman Außerlechner** nach dem heutigen Lokalaugenschein mit einer Hangsicherungs-Spezialfirma.

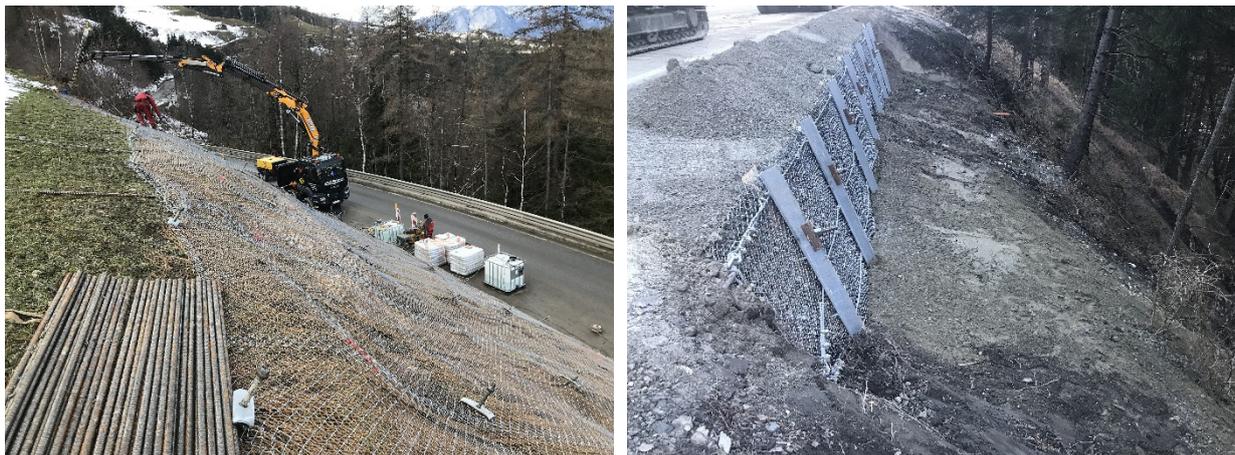
Abb. 17: Berg- (links) und talseitige (rechts) Sanierungsmaßnahmen an der Brenner Straße (B 182) zwischen dem Gasthof Stefansbrücke und Matreiwald in den Gemeindegebieten von Schönberg im Stubaital und Mühlbachl (Bundesland Tirol) nach den Böschungsrutschungen vom 6. Dezember 2020 (© Fotos: Wildauer/BBA Innsbruck; Quelle: Webseite des Landes Tirol) [16].

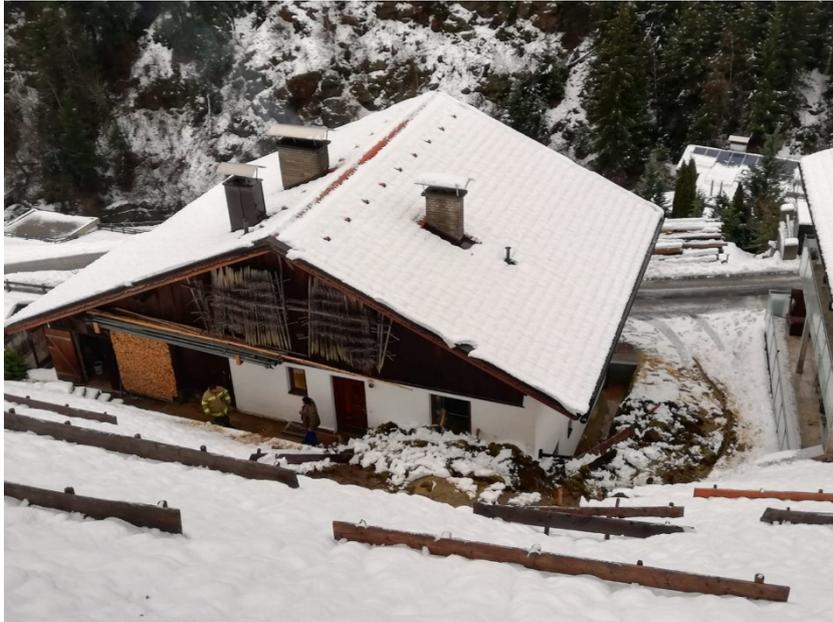
Abb. 18: Hangrutschung bei einem Gebäude in Mühlthal in der Gemeinde Ellbögen (Bundesland Tirol) am 6. Dezember 2020 (© Foto: Freiwillige Feuerwehr Ellbögen; Quelle: Webseite der Freiwilligen Feuerwehr Ellbögen) [22].

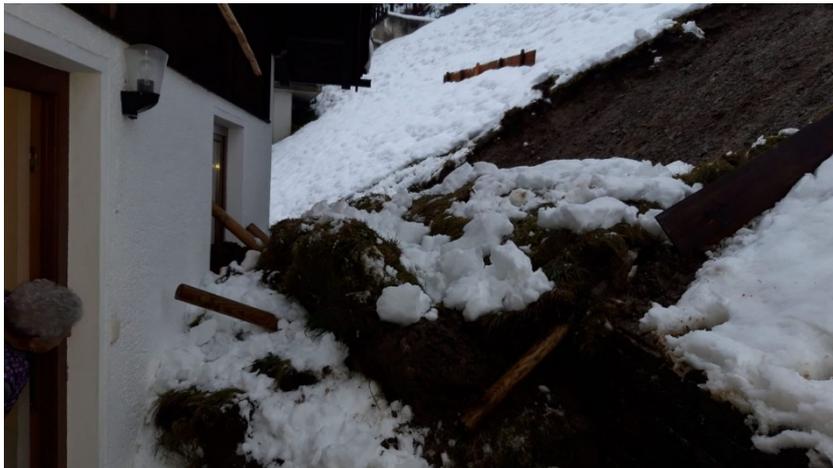
Abb. 19: Teil der durch die Hausmauer aufgehaltenen und abgelenkten Rutschmasse bei einem Gebäude in Mühlthal in der Gemeinde Ellbögen (Bundesland Tirol) am 6. Dezember 2020 (© Foto: Freiwillige Feuerwehr Ellbögen; Quelle: Webseite der Freiwilligen Feuerwehr Ellbögen) [22].

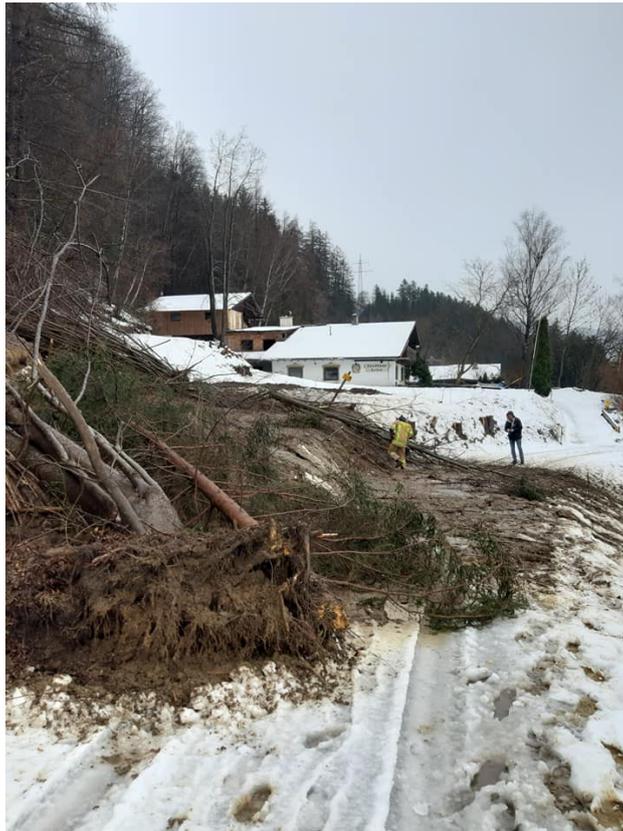
Abb. 20: Hangrutschung im Stadtteil Igls, Stadtgemeinde Innsbruck (Bundesland Tirol) am 6. Dezember 2020
(© Foto: Freiwillige Feuerwehr Igls; Quelle: Facebook-Seite der Freiwilligen Feuerwehr Igls) [23].

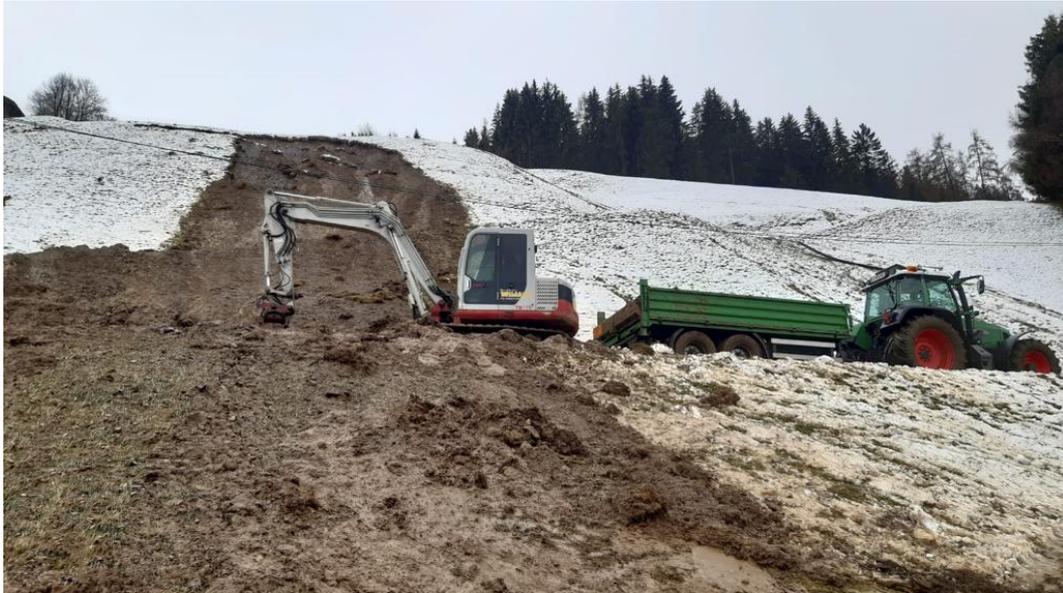
Abb. 21: Areal der Hangmure an und auf der Innerbergstraße im Bereich „Maurach“ in der Gemeinde Kolsassberg (Bundesland Tirol) vom 6. Dezember während der Aufräumarbeiten (© Foto: Andreas Reiter/Freiwillige Feuerwehr Kolsassberg; Quelle: Webseite der Freiwilligen Feuerwehr Kolsassberg) [24].

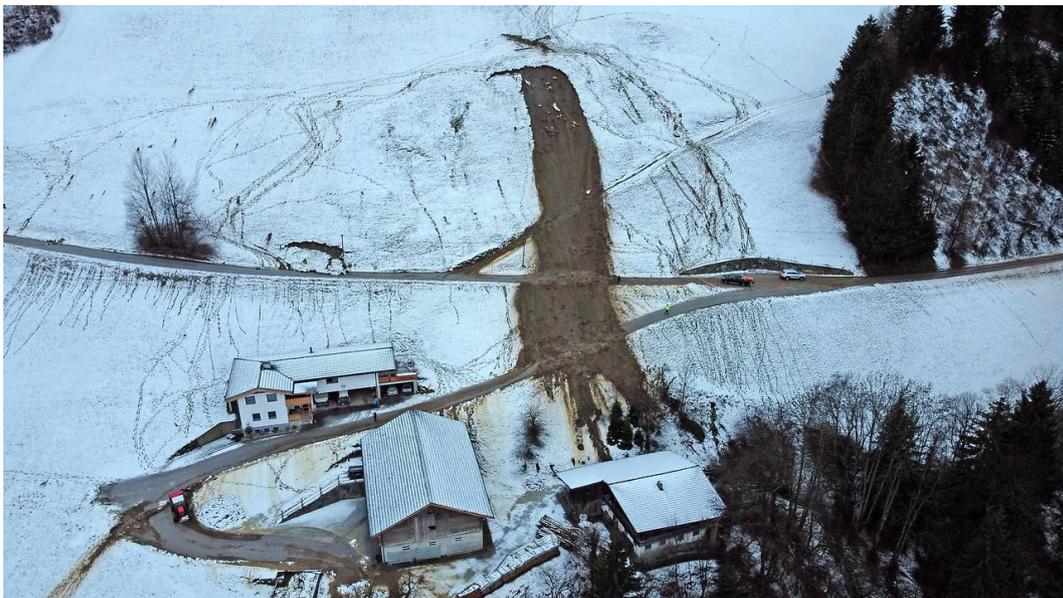
Abb. 22: Hangmure (Bildmitte) und kleinere Hangrutschung an der Straßenböschung (mittig in linker Bildhälfte) auf die Innerbergstraße im Bereich „Maurach“ in der Gemeinde Kolsassberg (Bundesland Tirol) vom 6. Dezember (© Foto: Georg Köchler/„Zoom-Tirol“; Quelle: ORF-online) [17].

Bereits wenige Stunden nach Mitternacht des 6. Dezember 2020 war die Freiwillige Feuerwehr Kolsassberg zu einem Einsatz im Raum Innerberg gerufen worden. Mehrere Zehnermeter oberhalb der Innerbergstraße im Bereich „Maurach“ in der Gemeinde Kolsassberg (Bundesland Tirol) hatten sich großflächig Lockergesteinsmassen in Bewegung gesetzt (Abb. 21). Diese Hangmure verschüttete die Innerbergstraße auf einer Länge von rund 30 m sowie einen hangabwärts liegenden Zufahrtsweg zu einem bäuerlichen Anwesen (Abb. 22). Letzteres blieb unbeschädigt. In Fahrtrichtung bergwärts trat in unmittelbarer Nachbarschaft zu dieser großen Hangmure – ebenfalls an der bergseitigen Böschung der Innerbergstraße – eine wesentlich kleinere Hangrutschung auf. Trotzdem verlegte auch deren Rutschmasse teilweise die Fahrbahn (Abb. 22). [17], [24]

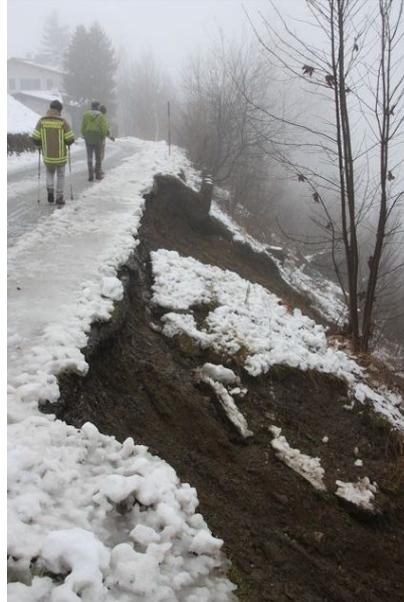
Abb. 23: Böschungsrutschung an der Innerbergstraße auf Höhe des Anwesens Innerbergstraße Nr. 12 in der Gemeinde Kolsassberg (Bundesland Tirol) vom 6. Dezember (© Foto: Andreas Reiter/Freiwillige Feuerwehr Kolsassberg; Quelle: Webseite der Freiwilligen Feuerwehr Kolsassberg) [24].

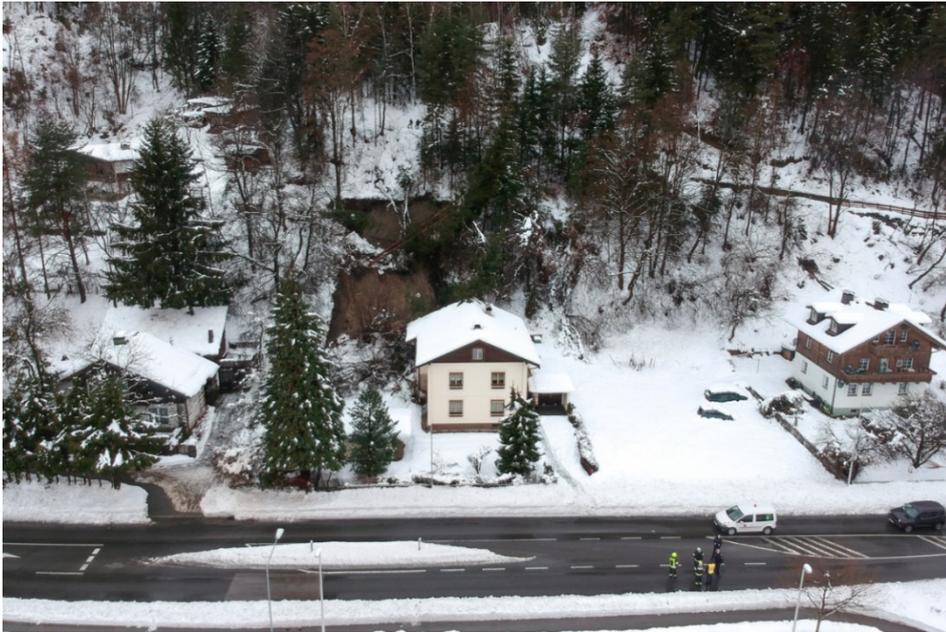
Abb. 24: Abgerutschter Hang hinter einem Wohnhaus an der Pustertaler Straße in der Stadtgemeinde Lienz (Bundesland Tirol) vom 7. Dezember 2020. Am rechten Bildrand ist unmittelbar unterhalb eines Weges die Abrisskante einer initialen Hangrutschung erkennbar (© Foto: Roman Wagner/„Dolomitenstadt“; Quelle: „Dolomitenstadt“-online) [27].

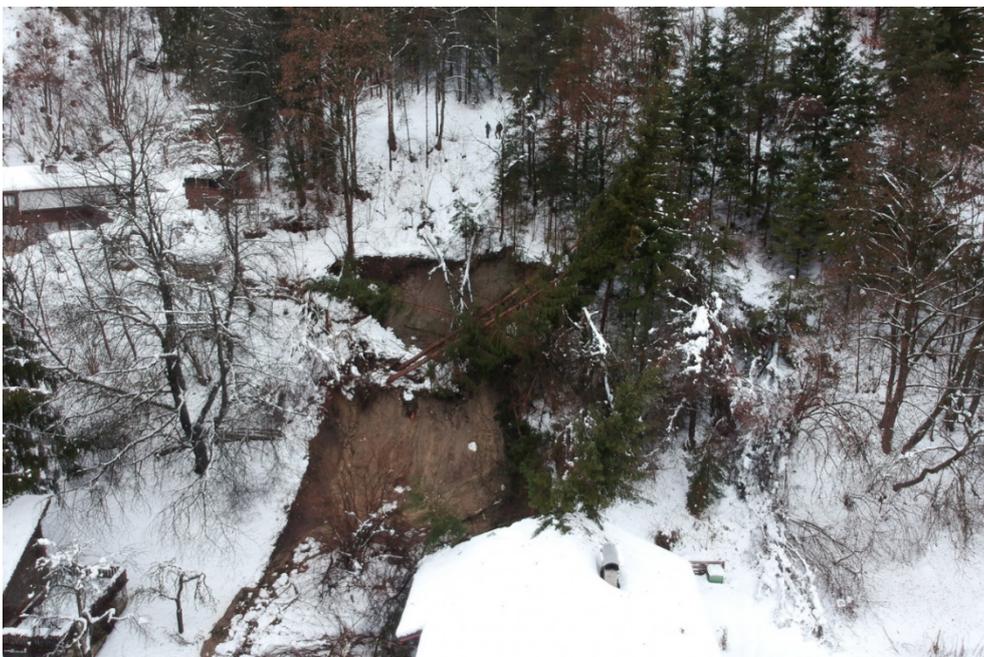
Abb. 25: Abgerutschter, mit Bäumen bestockter Hang hinter einem Wohnhaus an der Pustertaler Straße in der Stadtgemeinde Lienz (Bundesland Tirol) vom 7. Dezember 2020 (© Foto: Roman Wagner/„Dolomitenstadt“; Quelle: „Dolomitenstadt“-online) [27].

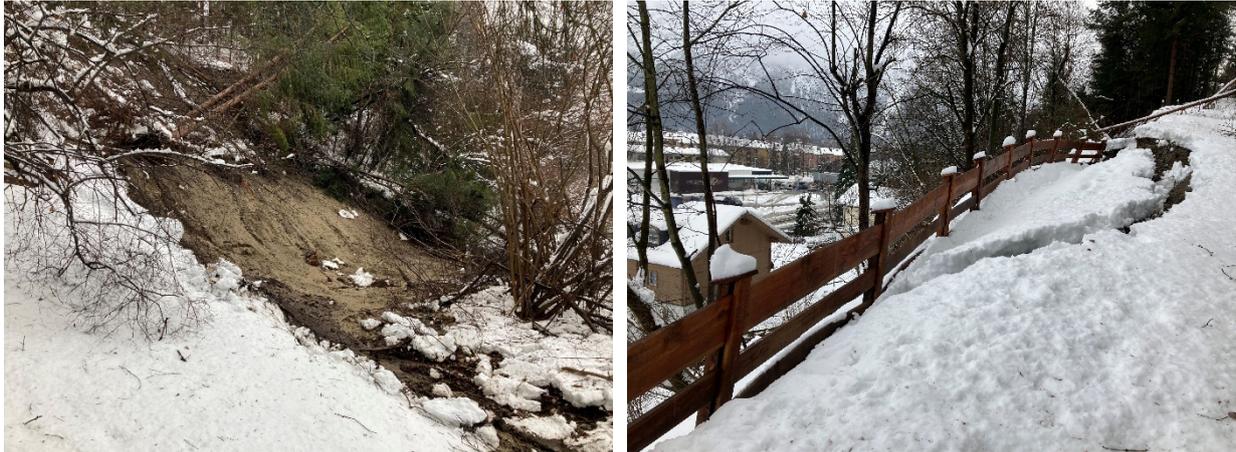
Abb. 26: Abgerutschter, mit Bäumen bestockter Hang hinter einem Wohnhaus an der Pustertaler Straße (links) in der Stadtgemeinde Lienz (Bundesland Tirol) und Abrisskante einer initialen Rutschung im Bereich eines Weges (rechts) am selben Hangareal vom 7. Dezember 2020 (© Fotos: Stadtfeuerwehr Lienz; Quelle: Webseite der Stadtfeuerwehr Lienz) [26].

Diese große Hangrutschung, durch welche einige Bäume mitgerissen wurden (Abb. 26, links), sowie weitere Abrisse in unmittelbarer Nachbarschaft (Abb. 26, rechts) veranlassten die Behörden, zumindest zwei Wohnhäuser vorübergehend zu evakuieren und die Pustertaler Straße in diesem Abschnitt kleinräumig zu sperren [26], [27].

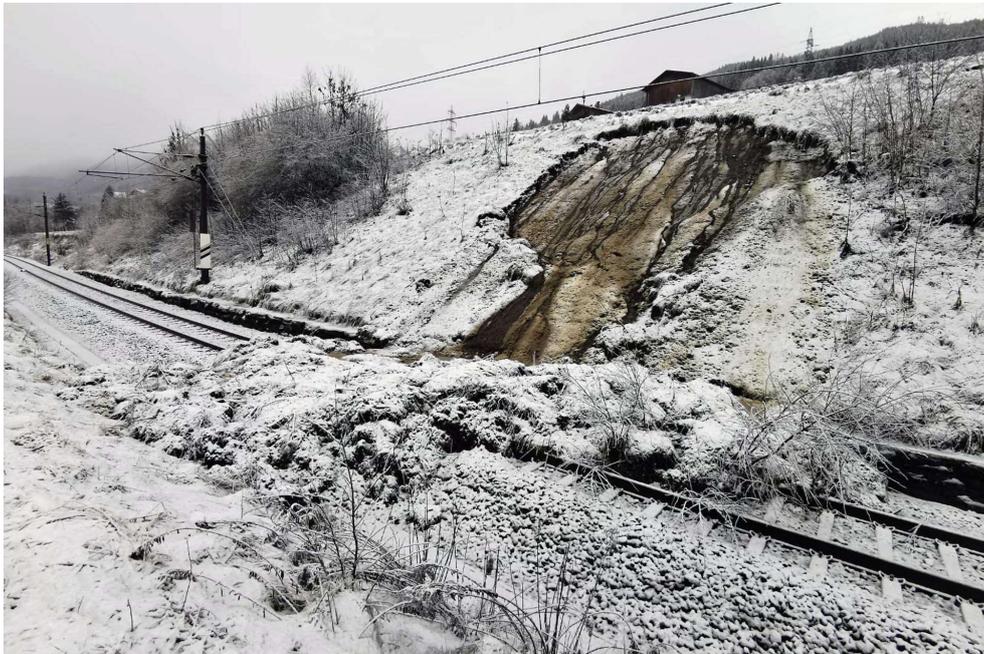
Abb. 27: Berichterstattung zur Hangrutschung auf die Gleise der Tauernbahnstrecke auf Höhe Hinteregg–Kreuzbichl in der Gemeinde Bad Hofgastein (Bundesland Salzburg) am 6. Dezember 2020 (© Foto: Krammel/ÖBB; Quelle: ORF-online) [30].

Die wohl folgenreichste gravitative Massenbewegung im Bundesland Salzburg betraf den Schienenverkehr. Angesichts der eindringlichen Warnungen der ZAMG Anfang Dezember 2020 vor den herannahenden Tiefdruckgebieten [28] entschlossen sich die Verantwortlichen der Österreichischen Bundesbahnen (ÖBB), den Verkehr auf der Tauernbahnstrecke zwischen den Bahnhöfen Schwarzach-Sankt Veit (Bundesland Salzburg) und Spittal an der Drau (Bundesland Salzburg) am 4. Dezember komplett einzustellen [29]. Am Nachmittag des 6. Dezember rutschten zwischen Bad Hofgastein und Bad Gastein (Bundesland Salzburg) – etwa bei Eisenbahnkilometer 24,1 auf Höhe Hinteregg–Kreuzbichl im Gemeindegebiet von Bad Hofgastein – Lockergesteinsmassen auf die Gleise (Abb. 27, Abb. 28). Diese Böschungsrutschung zog eine zweiwöchige Streckensperre nach sich, weniger ob des Ausmaßes der Rutschung wegen als vielmehr aufgrund der erforderlichen Hangsicherungsarbeiten an der nur schwer zugänglichen Örtlichkeit. [30], [31]

Die Bahnstrecke zwischen Bad Hofgastein und Bad Gastein ist wegen der Mure bis Dienstag, 22. Dezember, abends gesperrt, sagten die ÖBB am Montag. Die Mure ging wahrscheinlich Sonntagmittag ab, entdeckt wurde sie gegen 14.00 Uhr. Zwar sei die Mure selbst nicht sehr groß. Allerdings seien jetzt umfangreiche Hangsicherungsarbeiten mit Bohrankern und Netzen oberhalb der Bahnstrecke notwendig, hieß es auf ORF-Anfrage - und die würden rund 14 Tage in Anspruch nehmen.

„Erschwerend kommt hinzu, dass die betroffene Stelle nur über die Schiene erreichbar ist und daher sämtliches Material und Großgeräte wie Lkw und Bohrgeräte auf Niederflurwaggons verladen und zur Baustelle gebracht werden müssen“, betonte ÖBB-Sprecher Christoph Gasser-Mair.

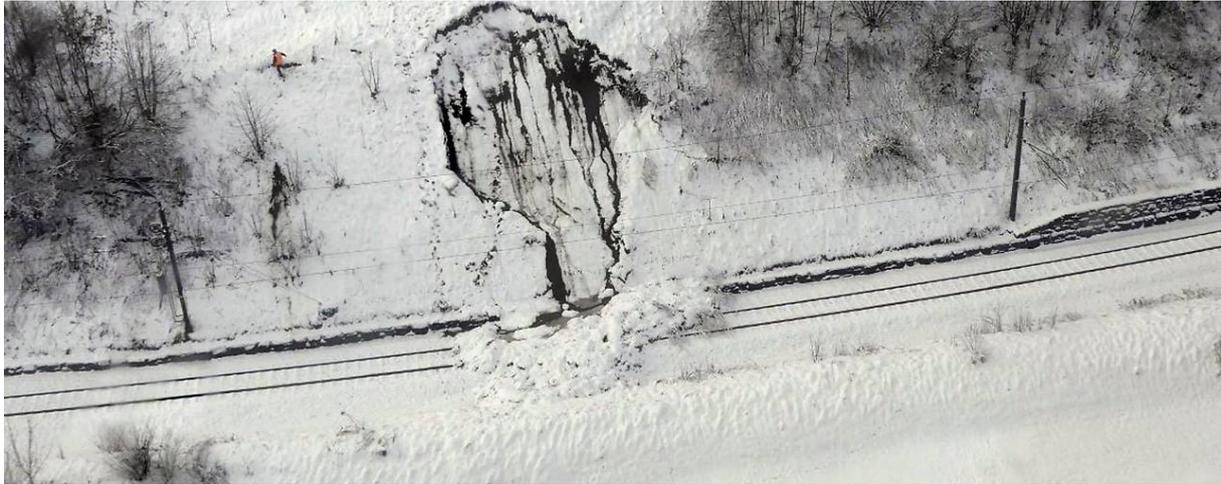
Abb. 28: Böschungsrutschung auf die Gleise der Tauernbahnstrecke auf Höhe Hinteregg–Kreuzbichl in der Gemeinde Bad Hofgastein (Bundesland Salzburg) am 6. Dezember 2020 (© Foto: Wahl/ÖBB; Quelle: ORF-online) [30].

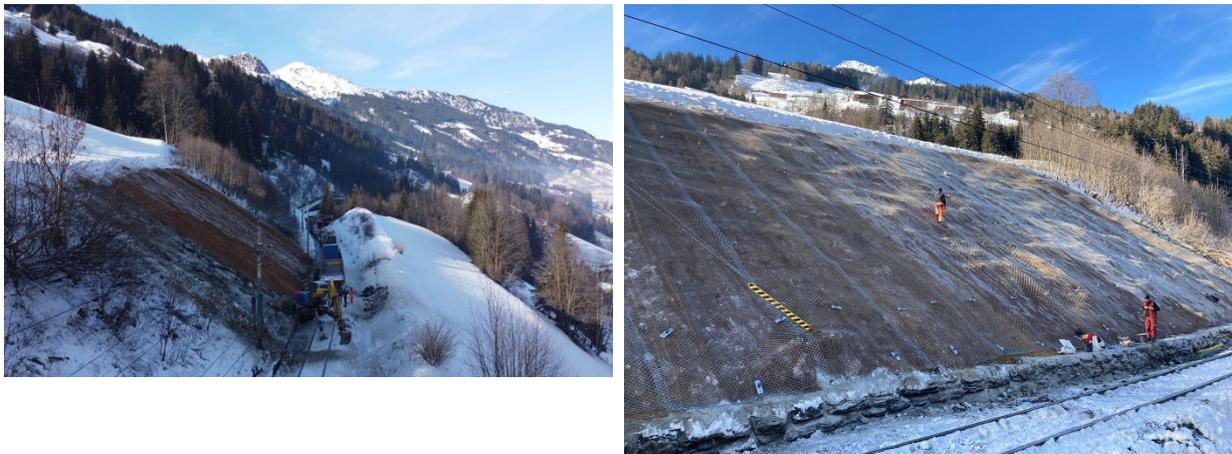
Abb. 29: Areal der Böschungsrutschung an der Tauernbahnstrecke auf Höhe Hinteregg–Kreuzbichl in der Gemeinde Bad Hofgastein (Bundesland Salzburg) vom 6. Dezember 2020 während der Sanierungsmaßnahmen (© Fotos: Krammel/ÖBB; Quelle: Webseite der Österreichischen Bundesbahnen) [32].

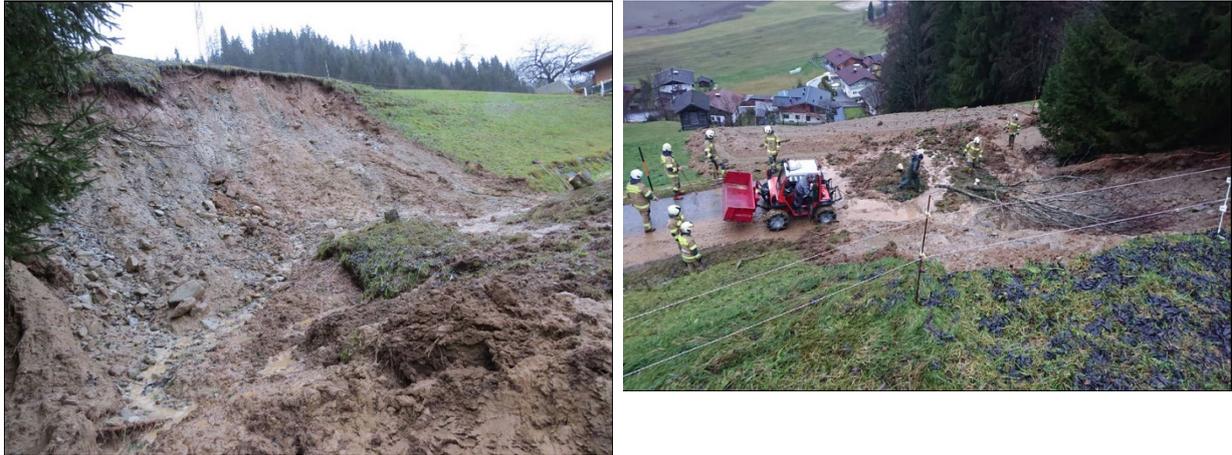
Abb. 30: Abrisskante der Hangmure (links) vom 6. Dezember 2020 und durch diese in Mitleidenschaft gezogener Weg (rechts) im Ortsteil Wenns in der Gemeinde Bramberg am Wildkogel (Bundesland Salzburg) (© Fotos: Freiwillige Feuerwehr Bramberg am Wildkogel; Quelle: Webseite der Freiwilligen Feuerwehr Bramberg am Wildkogel) [34].

Die Mehrzahl der Hangrutschungen und Hangmuren in jenen Tagen wurde allerdings nicht aus dem Pongau, sondern aus dem Pinzgau vermeldet. So löste sich beispielsweise in den Morgenstunden des 6. Dezember im Ortsteil Wenns der Gemeinde Bramberg am Wildkogel (Bundesland Salzburg) eine große Hangmure. Ihre Abrisskante befand sich an der bergseitigen Böschung eines Zufahrtsweges zu einem landwirtschaftlichen Anwesen (Abb. 30, links). Die Lockergesteinsmassen verschütteten zwei Wege (Abb. 30, rechts und Abb. 31, Abb. 32), zerstörten eine Gartenhütte (Abb. 32) und hätten beinahe auch ein daran angrenzendes Wohnhaus in Mitleidenschaft gezogen. [34]

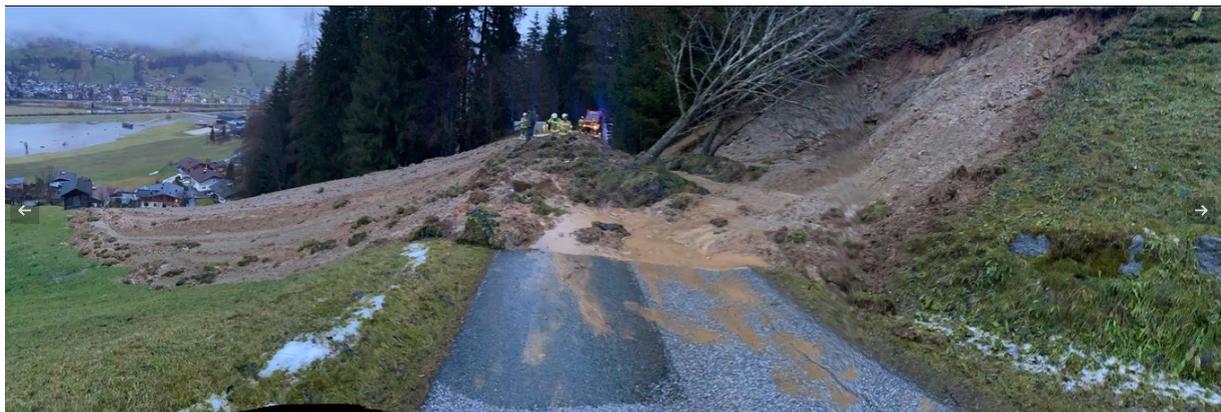
Abb. 31: Hangmure im Ortsteil Wenns in der Gemeinde Bramberg am Wildkogel (Bundesland Salzburg) vom 6. Dezember 2020 (© Foto: Freiwillige Feuerwehr Bramberg am Wildkogel; Quelle: Webseite der Freiwilligen Feuerwehr Bramberg am Wildkogel) [34].

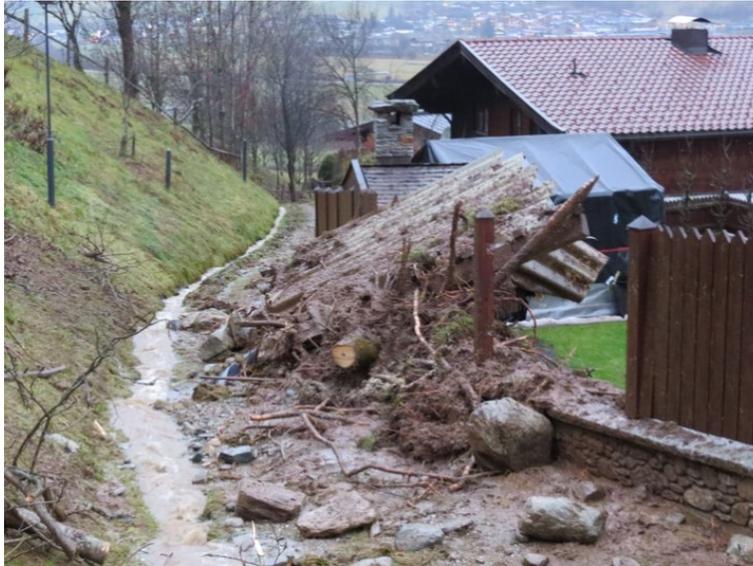
Abb. 32: Zerstörte Gartenhütte im Ortsteil Wenns der Gemeinde Bramberg am Wildkogel (Bundesland Salzburg) infolge einer am 6. Dezember 2020 abgegangenen Hangmure (© Foto: Freiwillige Feuerwehr Bramberg am Wildkogel; Quelle: Webseite der Freiwilligen Feuerwehr Bramberg am Wildkogel) [34].

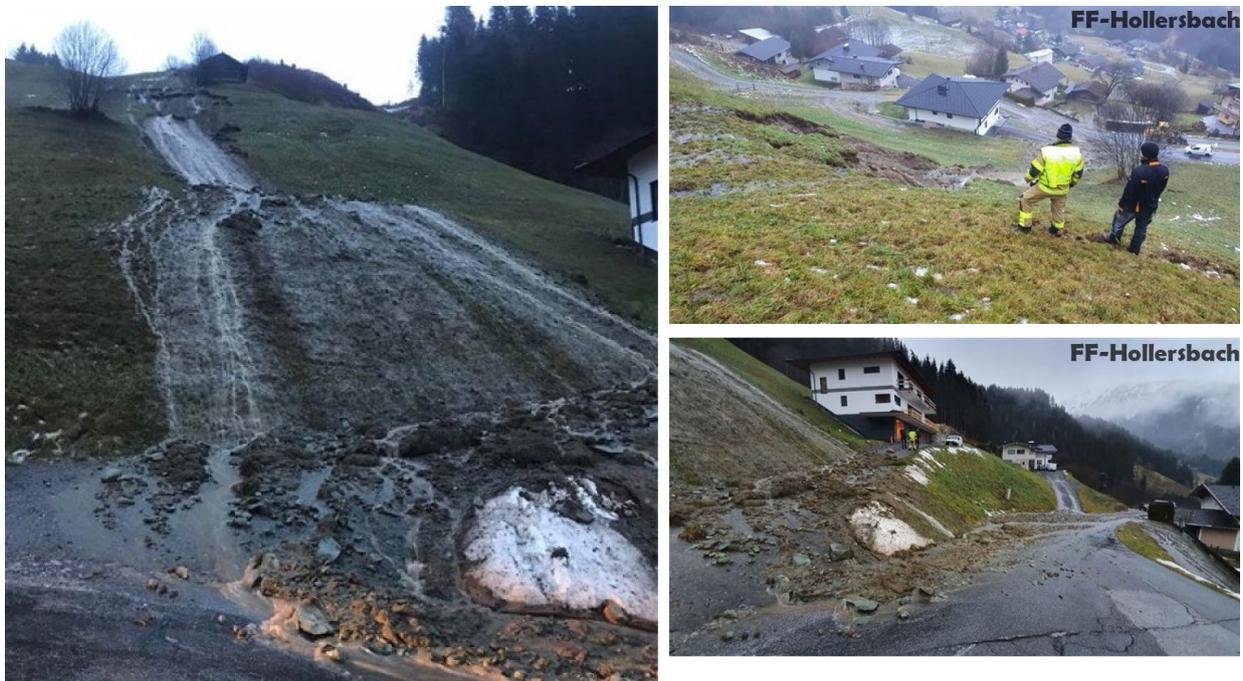
Abb. 33: Hangmure am Schattberg in der Gemeinde Hollersbach im Pinzgau (Bundesland Salzburg) vom 6. Dezember 2020 (© Fotos: Freiwillige Feuerwehr Hollersbach im Pinzgau; Quelle: Webseite der Freiwilligen Feuerwehr Hollersbach im Pinzgau) [35].

Der Großteil der mobilisierten Lockergesteinsmasse kam nur wenige Meter unterhalb der unweit eines Stadels liegenden Abrisskante wieder zum Stillstand. Eine kleine Kubatur gelangte jedoch bis auf eine Zufahrtsstraße und damit nahe heran an mehrere Wohngebäude (Abb. 33, rechts oben und unten) [35].

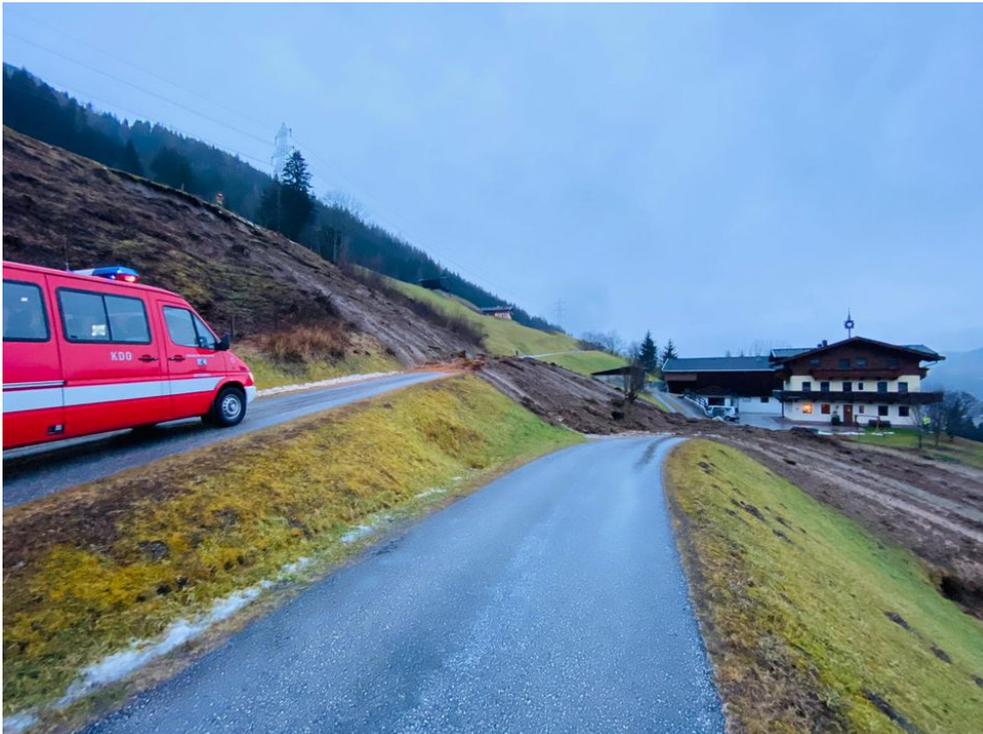
Abb. 34: Hangmure am Schattberg nahe Litzlhof in der Gemeinde Mittersill (Bundesland Salzburg) vom 6. Dezember 2020 (© Foto: Maximilian Hölzl/Freiwillige Feuerwehr Mittersill; Quelle: Facebook-Seite der Freiwilligen Feuerwehr Mittersill) [36].

In jenen Stunden rückte auch die Freiwillige Feuerwehr Mittersill zur Beseitigung von durch eine Hangmure entstandenen Schäden aus. Der Einsatzort lag auf einem nordexponierten Hang des Salzachtales südlich des Ortskernes von Mittersill, der in diesem Bereich zufälligerweise ebenfalls die Bezeichnung Schattberg trägt. Mehrere Meter oberhalb einer Zufahrtsstraße zu einem Anwesen östlich des Gehöfts Litzlhof kamen auf größerer Breite Lockergesteinsmassen in Bewegung, welche die Straße unter sich begruben (Abb. 34). [36]

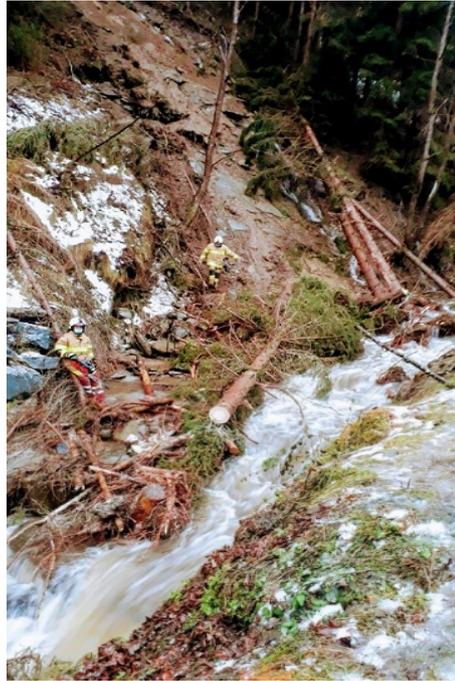
Abb. 35: Areal der Rutschung vom 6. Dezember 2020 auf der orografisch rechten Talseite des Mislitzbaches nahe dem Haus Weber in der Gemeinde Ramingstein (Bundesland Salzburg) (© Foto: OBI Gerhard Purgstaller/Freiwillige Feuerwehr Ramingstein; Quelle: Webseite der Freiwilligen Feuerwehr Ramingstein) [37].

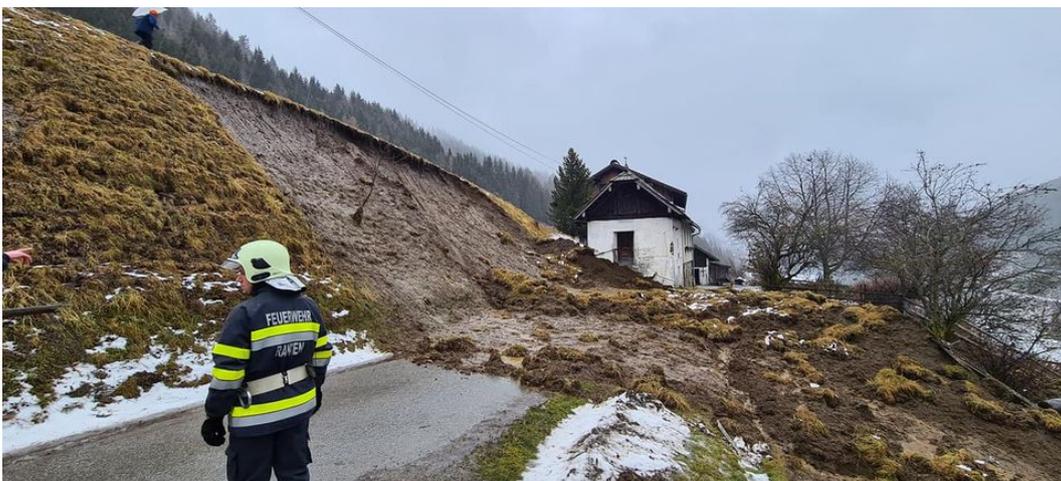
Abb. 36: Hangrutschung vom 6. Dezember 2020 bei einem Anwesen im Ortsteil Fresen der Gemeinde Ranten (Bundesland Steiermark) (© Foto: Freiwillige Feuerwehr Ranten; Quelle: Facebook-Seite der Freiwilligen Feuerwehr Ranten) [1].

Vergleichsweise wenige gravitative Massenbewegungen machten am ersten Dezemberwochenende den Einsatzkräften im Bundesland Steiermark zu schaffen. Die größte bekannt gewordene Hangrutschung ereignete sich zu Mittag des 6. Dezember in der Gemeinde Ranten (Bundesland Steiermark). Die Abrisskante befand sich an der bergseitigen Böschung des Zufahrtsweges zu einem landwirtschaftlichen Anwesen im Ortsteil Fresen (Abb. 36), das nur wenige Kilometer östlich der Landesgrenze zu Salzburg situiert ist. [1], [38]

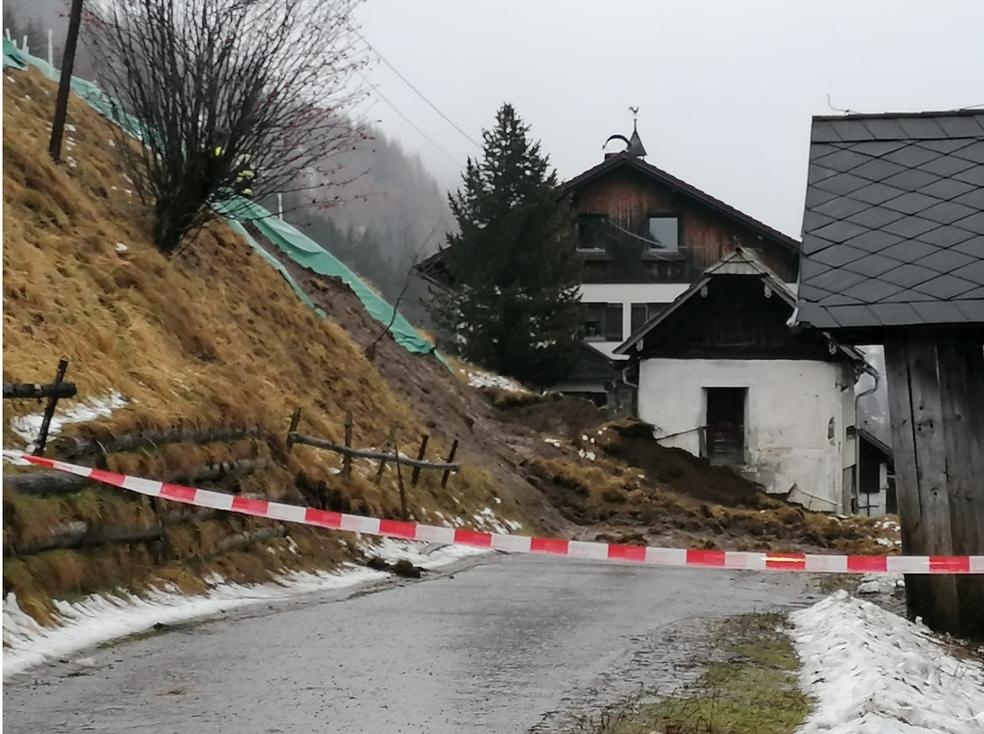
Abb. 37: Hangrutschung vom 6. Dezember 2020 bei einem Anwesen im Ortsteil Fresen der Gemeinde Ranten (Bundesland Steiermark) (© Foto: Freiwillige Feuerwehr Peterdorf; Quelle: Webseite der Freiwilligen Feuerwehr Peterdorf) [38].

Die Zufahrt wurde auf einer Breite von mehreren Metern komplett verschüttet. Das Schadensausmaß hielt sich allerdings in Grenzen, weil der Abgang dieser Hangmure genau zwischen dem Wirtschafts- und dem Wohngebäude vonstattenging und die Lockergesteinsmassen ein Nebengebäude nur streiften (Abb. 37).

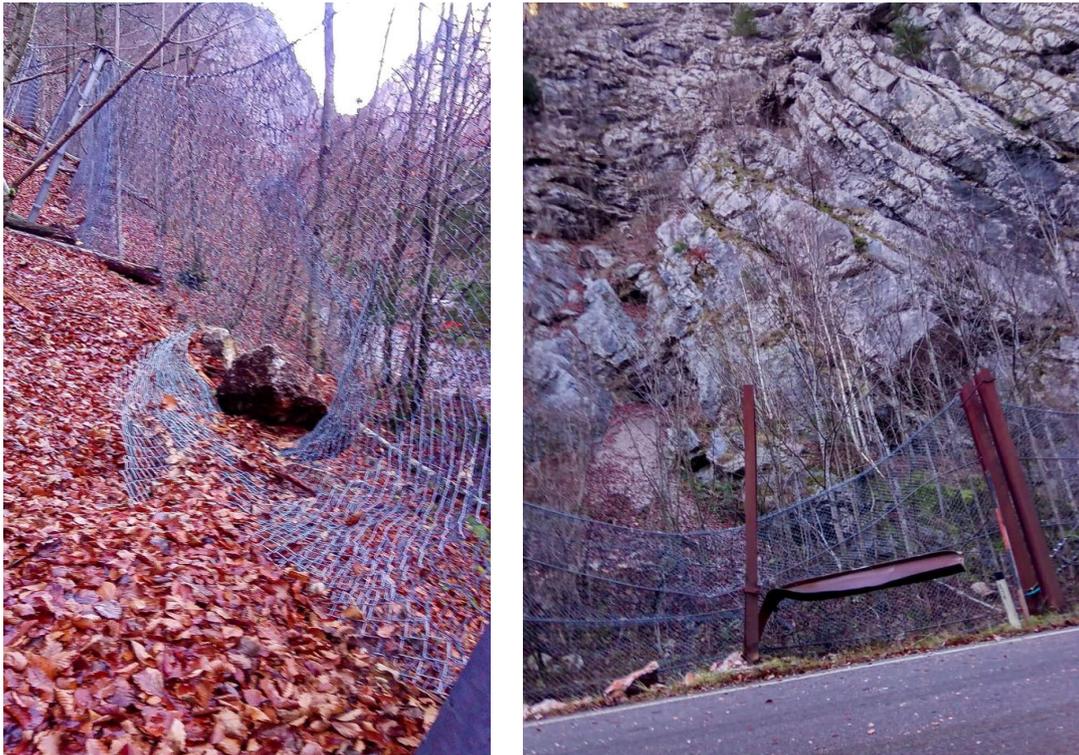
Abb. 38: Steinschlagschutznetz mit abgestürzten und akkumulierten Felsblöcken (links) und durch den Steinschlag am 7. Dezember 2020 beschädigtes Steinschlagschutzbauwerk (rechts) an der Gesäuse Straße (B 146) etwa auf Höhe des Straßenkilometers 108,4 zwischen Hieflau und Gstatterboden im Gemeindegebiet von Hieflau (Bundesland Steiermark) (© Fotos: FA 16 Straßenerhaltungsdienst/Land Steiermark; Quelle: Facebook-Seite des Straßenerhaltungsdienstes STED des Landes Steiermark) [39].

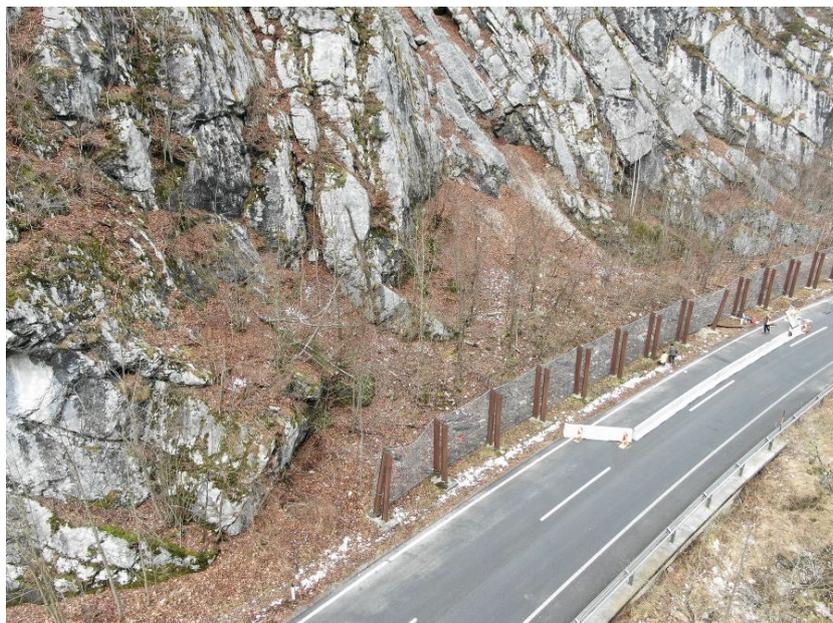
Abb. 39: Beschädigtes Steinschlagschutzbauwerk an der Gesäuse Straße (B 146) etwa auf Höhe des Straßenkilometers 108,4 zwischen Hieflau und Gstatterboden im Gemeindegebiet von Hieflau (Bundesland Steiermark) infolge des Steinschlages vom 7. Dezember 2020 (© Foto: FA 16 Straßenerhaltungsdienst/Land Steiermark; Quelle: Webseite des Landes Steiermark) [41].

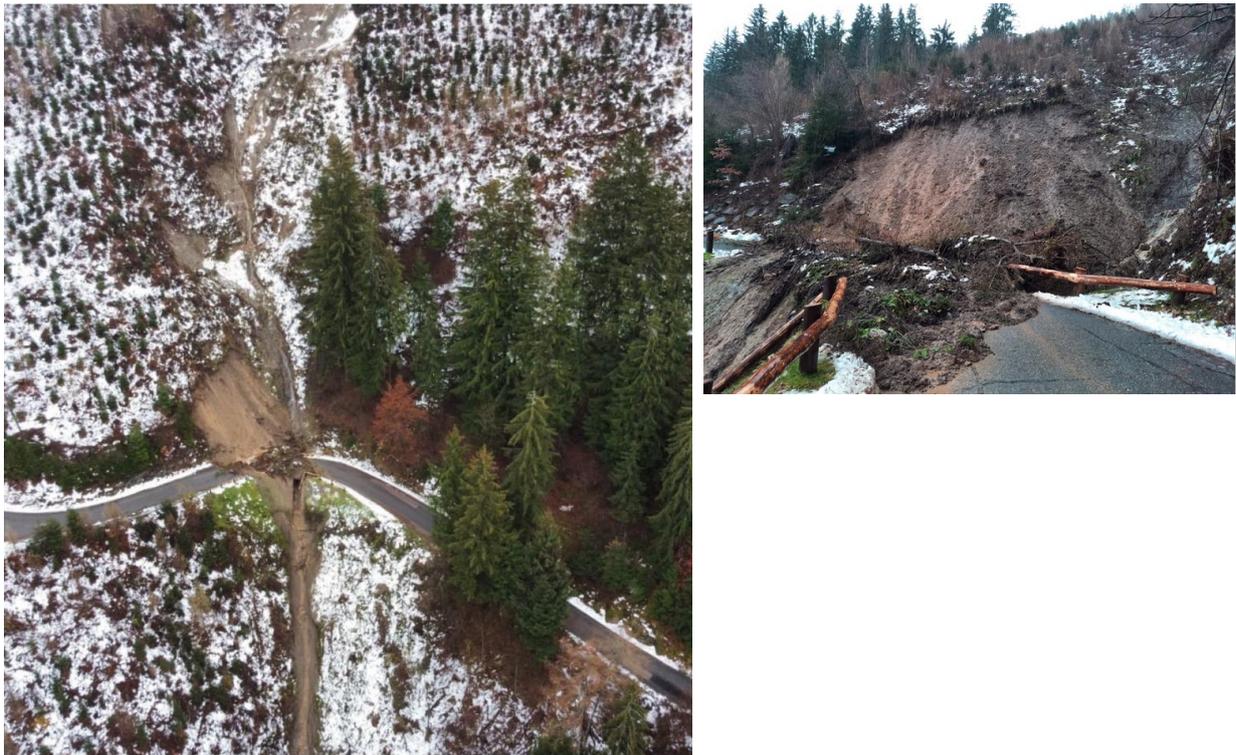
Abb. 40: Hangrutschung vom 6. Dezember 2020 an und auf der Straße in die Ortschaften Bärnbad und Siflitz in der Gemeinde Kleblach-Lind (Bundesland Kärnten) (© Foto links: Freiwillige Feuerwehr Lind im Drautal; Quelle: Facebook-Seite der Freiwilligen Feuerwehr Lind im Drautal [43]; © Foto rechts: Gemeinde Kleblach-Lind; Quelle: Webseite der Gemeinde Kleblach-Lind [44]).
