ÜBERBLICK ZU DEN MITTELS ONLINE-RECHERCHEN ERHOBENEN GRAVITATIVEN MASSENBEWEGUNGEN IN ÖSTERREICH

Monatsbericht Dezember 2020

Geologische Bundesanstalt

Wien, Jänner 2021

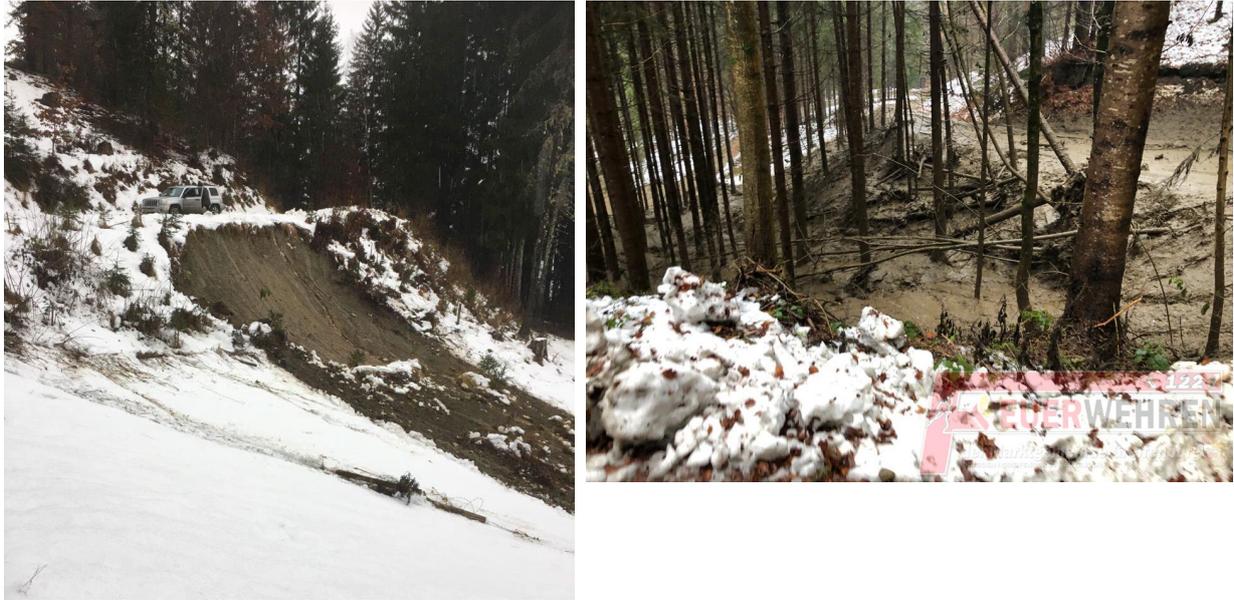
Abb. 41: Abrissbereich (links) und Transportbereich (rechts) einer Hangmure vom 6. Dezember 2020 in der Gemeinde Greifenburg im oberen Drautal (Bundesland Kärnten) (© Fotos: Freiwillige Feuerwehren der Marktgemeinde Greifenburg; Quelle: Webseite der Freiwilligen Feuerwehren der Marktgemeinde Greifenburg) [46].

Gravitative Massenbewegungen vom 6. Dezember im oberen Drautal wurden beispielsweise auch aus den Gemeinden Berg im Drautal [45] und Greifenburg (Abb. 41) [46] publik.

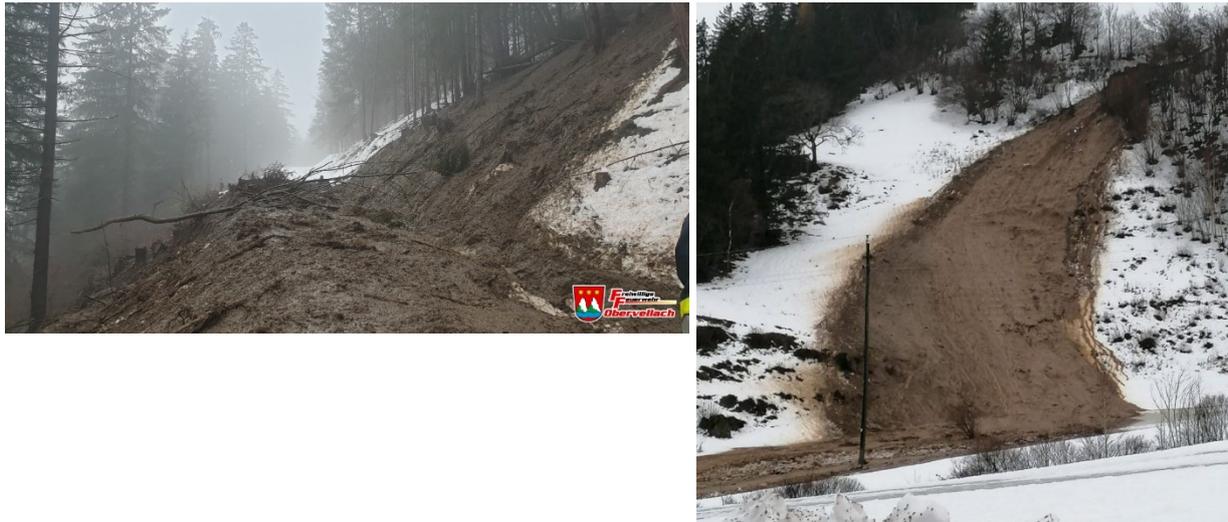
Abb. 42: In der Gemeinde Obervevlach (Bundesland Kärnten) am 6. Dezember 2020 abgegangene Hangmuren im Lindischbachgraben unweit Stallhofen (Foto links) und auf der Bschnig Leitn in Söbriach (Foto rechts) (© Fotos: Freiwillige Feuerwehr Obervevlach; Quelle: Webseite der Freiwilligen Feuerwehr Obervevlach) [47].

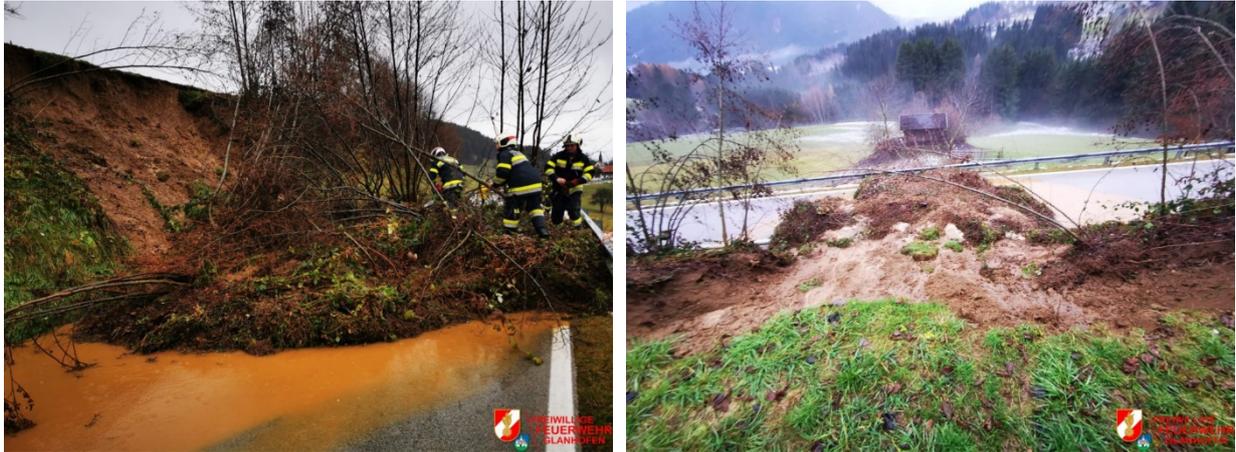
Abb. 43: Hangrutschung auf die Ossiacher Tauern Straße (L 47) südwestlich der Ortschaft St. Nikolai im Gemeindegebiet von Feldkirchen in Kärnten (Bundesland Kärnten) am frühen Nachmittag des 6. Dezember 2020 (© Fotos: Freiwillige Feuerwehr Glanhofen; Quelle: Webseite der Freiwilligen Feuerwehr Glanhofen) [56].

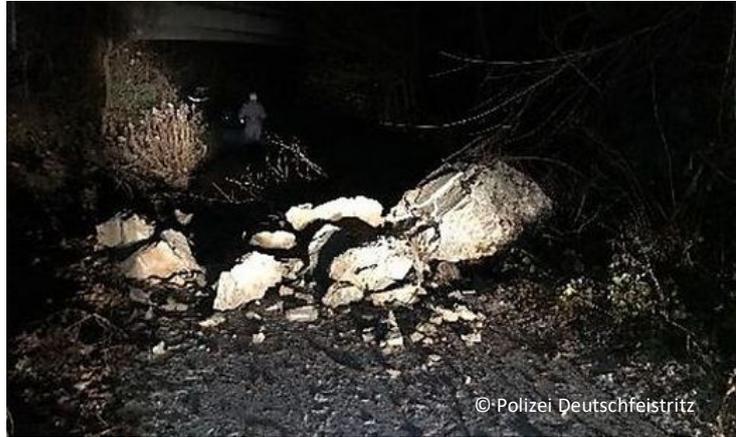
Abb. 44: Berichterstattung zum Sturzereignis auf die E-Werkstraße im Gemeindegebiet von Deutschfeistritz (Bundesland Steiermark) vom 2. Dezember 2020 (© Foto: Polizei Deutschfeistritz; Quelle: „Kleine Zeitung“-online) [62].

Gegen 20.45 Uhr wurden Polizisten im Rahmen ihres Streifendienstes auf den Felssturz aufmerksam. Massive Felsbrocken lagen quer über die gesamte **E-Werkstraße**, sodass das Befahren der Gemeindestraße nicht mehr möglich war.

Der Straßenabschnitt wurde in der Folge auf beiden Seiten **mit Scherengittern abgesperrt**. Es gab weder Verletzte noch offensichtliche Sachschäden. Eine Abklärung und Begutachtung des Felsgesteins durch Experten der Bezirkshauptmannschaft Graz-Umgebung soll am heutigen Tag erfolgen.
