# ÜBERBLICK ZU DEN MITTELS ONLINE-RECHERCHEN ERHOBENEN GRAVITATIVEN MASSENBEWEGUNGEN IN ÖSTERREICH

## Monatsbericht August 2021

Geologische Bundesanstalt

Wien, September 2021

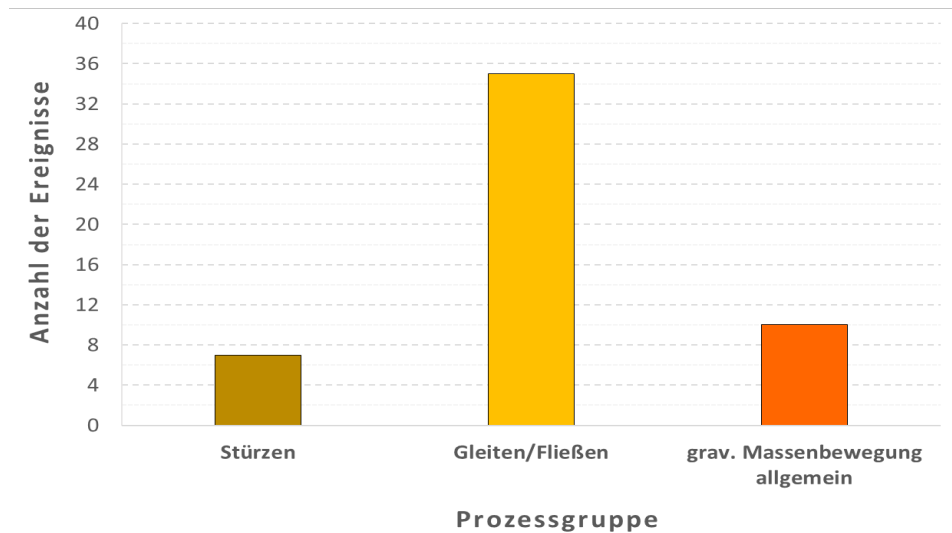
Abb. 1: Mittels Recherche in Online-Medien erfasste gravitative Massenbewegungen im August 2021, differenziert nach Prozessgruppen.

Im August 2021 erfasste die Geologische Bundesanstalt aus öffentlich zugänglichen Online-Quellen 52 gravitative Massenbewegungen auf österreichischem Staatsgebiet. Davon entfielen nur sieben auf die Prozessgruppe Stürzen, hingegen 35 auf die Prozessgruppe Gleiten/Fließen. Weitere zehn Ereignisse konnten nicht eindeutig einer dieser beiden Prozessgruppen zugeordnet werden, weshalb sie als „grav. Massenbewegung allgemein“ ausgewiesen wurden (Abb. 1).

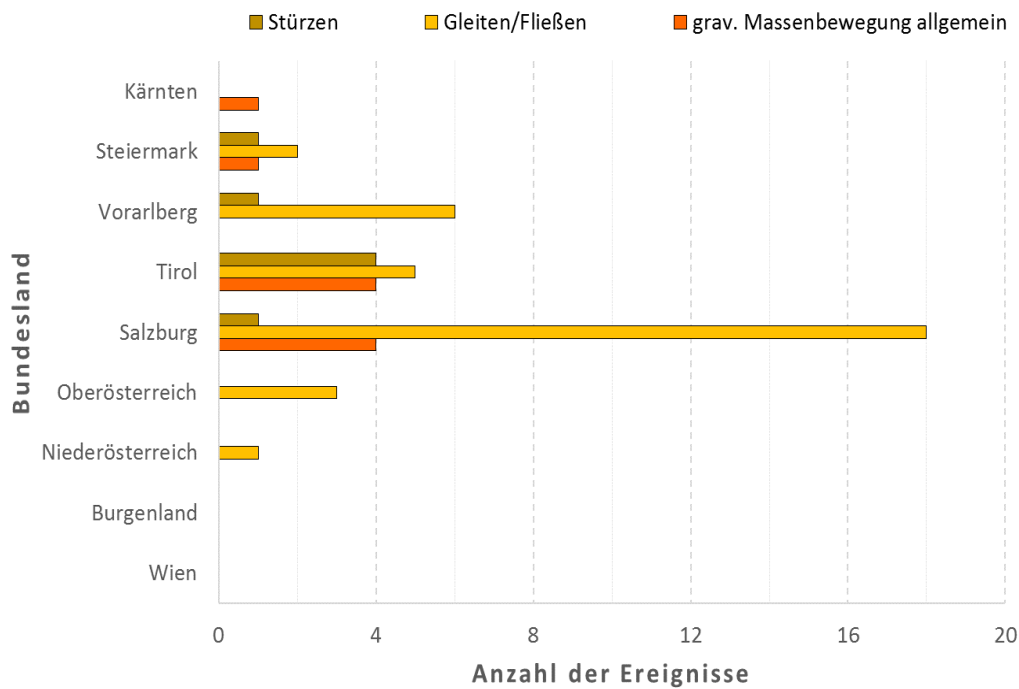
Abb. 2: Mittels Recherchen in Online-Medien für August 2021 erfasste gravitative Massenbewegungen, differenziert nach Bundesländern und Prozessgruppen.

Beim Blick auf die Verteilung der seitens der GBA erfassten gravitativen Massenbewegungen für den August 2021 über das Bundesgebiet (Abb. 2, Abb. 3) sticht das Bundesland Salzburg heraus. Dort haben sich 23 der 52 bekannt gewordenen Ereignisse zugetragen, überwiegend solche der Prozessgruppe Gleiten/Fließen. Abgesehen von diesen 18 Hangrutschungen oder Hangmuren erfuhr die GBA von vier gravitativen Massenbewegungen allgemeiner Art und einem Sturzereignis. Bereits an dieser Stelle sei erwähnt, dass die drei Murenabgänge im Bräuergraben in der Gemeinde Wald im Pinzgau aufgrund ihrer Kubatur und ihres immensen Schadensausmaßes in die gegenständliche Auflistung unter der Kategorie „grav. Massenbewegung allgemein“ ausnahmsweise Eingang fanden. Daran anknüpfend sei hier auf die hohe Anzahl an Murenabgängen im Pinzgau und Pongau im August 2021 hingewiesen, welche nicht Teil dieses Berichts sind. Ähnliches trifft nebenbei erwähnt auch auf das Bundesland Tirol zu.

Für das Bundesland Tirol erlangte die GBA Kenntnis von 13 gravitativen Massenbewegungen. Erneut stellten gerade in diesem Bundesland Sturzereignisse einen bedeutsamen Anteil dar, denn mit vier an der Zahl ereigneten sich dort mehr als die Hälfte der für das Bundesgebiet insgesamt erfassten Geschehnisse. Darüber hinaus berichteten Online-Quellen über fünf Hangrutschungen oder Hangmuren und vier gravitative Massenbewegungen allgemeiner Art.

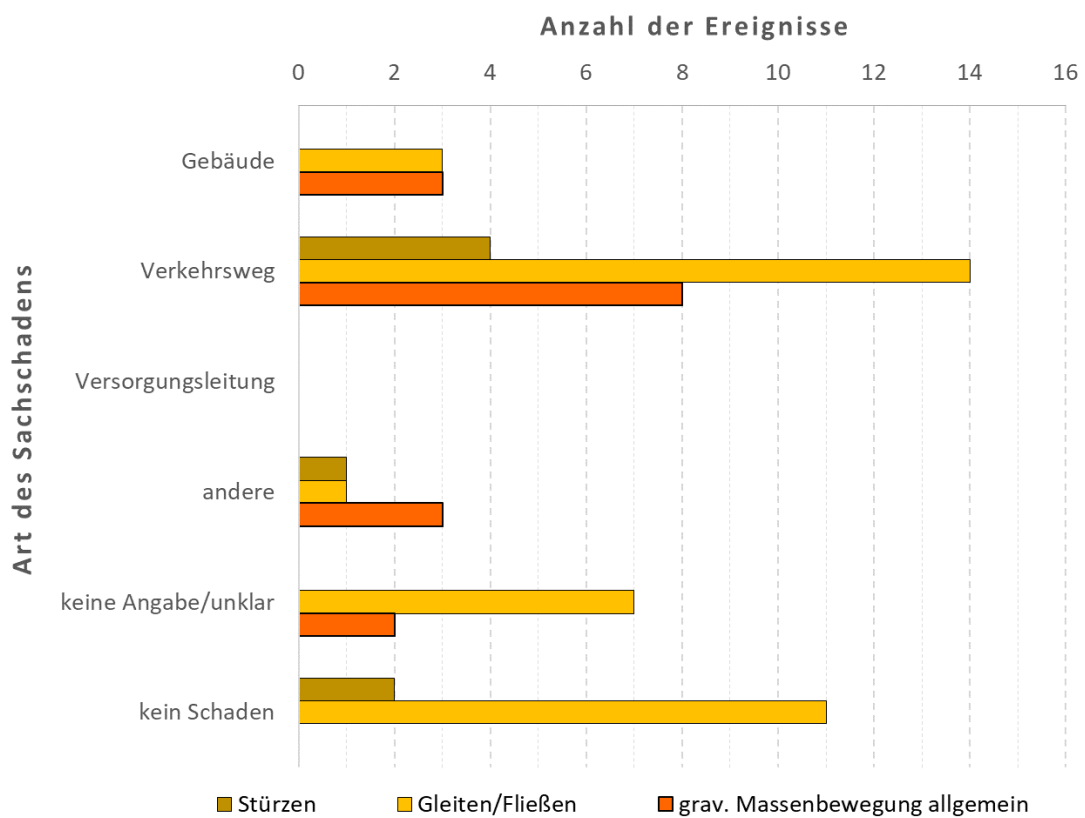
Abb. 8: Überblick zu den mit gravitativen Massenbewegungen im August 2021 einhergegangenen Arten von Sachschäden (Achtung: Mehrfachnennungen möglich, weil bei einem Ereignis mehrere Sachschadensarten auftreten können!). Datenbasis: GBA-Recherchen in Online-Medien.

13 Ereignisse, darunter elf Hangrutschungen oder Hangmuren, verursachten keinen Schaden an der Infrastruktur. In weiteren neun Fällen gelang es nicht, auf diese Frage eine eindeutige Antwort zu finden (Abb. 8).

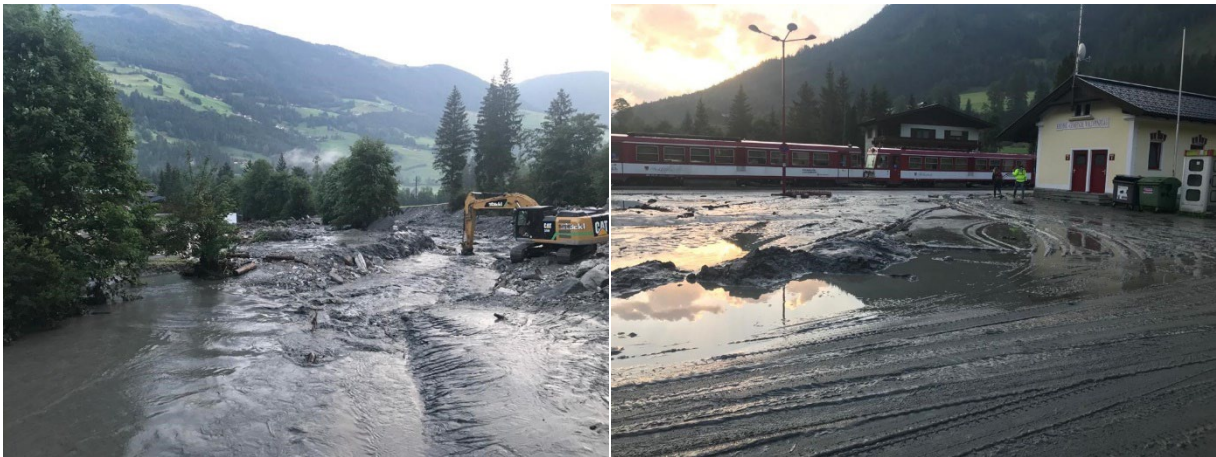
Abb. 10: Die Situation am 15. August 2021 im Bereich Bräuergraben–Krimmler Ache (linkes Bild) und am Bahnhof Krimml (rechtes Bild) in der Gemeinde Wald im Pinzgau (Bundesland Salzburg) nach dem ersten von drei Murenabgängen im Bräuergraben (© Fotos: Gebhard Neumayer/WLV; Quelle: Webseite des Landes Salzburg) [11].

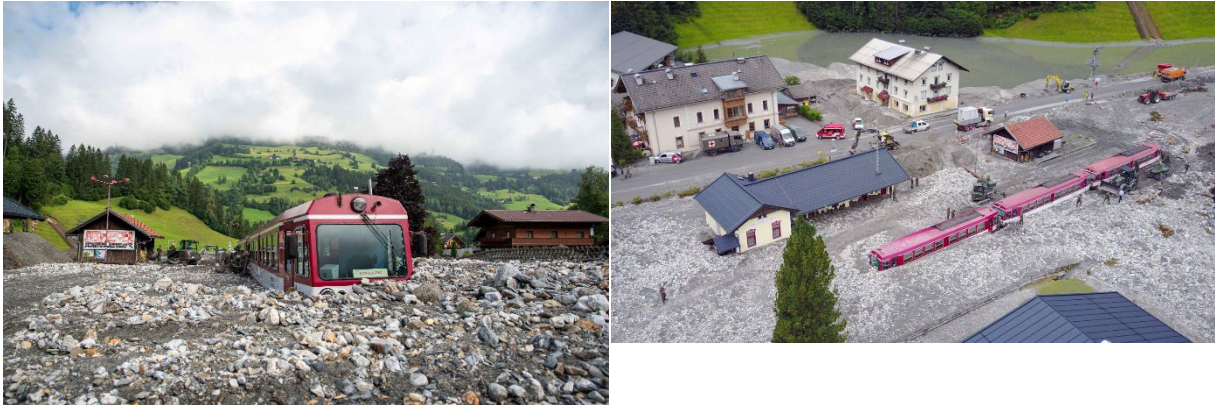
Abb. 11: Die Situation am 18. August 2021 am Bahnhof Krimml im Ortsteil Vorderkrimml der Gemeinde Wald im Pinzgau (Bundesland Salzburg) mit der teilverschütteten Garnitur der Pinzgauer Lokalbahn nach dem (dritten und) letzten Murenabgang im Bräuergraben am 16. August 2021 (© Fotos: Militärkommando Salzburg/Bundesministerium für Landesverteidigung; Quelle: Webseite des Bundesministeriums für Landesverteidigung) [1].

Angesichts der Dimension dieser Naturgewalt wurde ein Assistenzinsatz des Österreichischen Bundesheeres erwirkt. Die Soldaten trugen maßgeblich zur Beseitigung der Geschiebemassen im Bahnhof Krimml bei. [1]

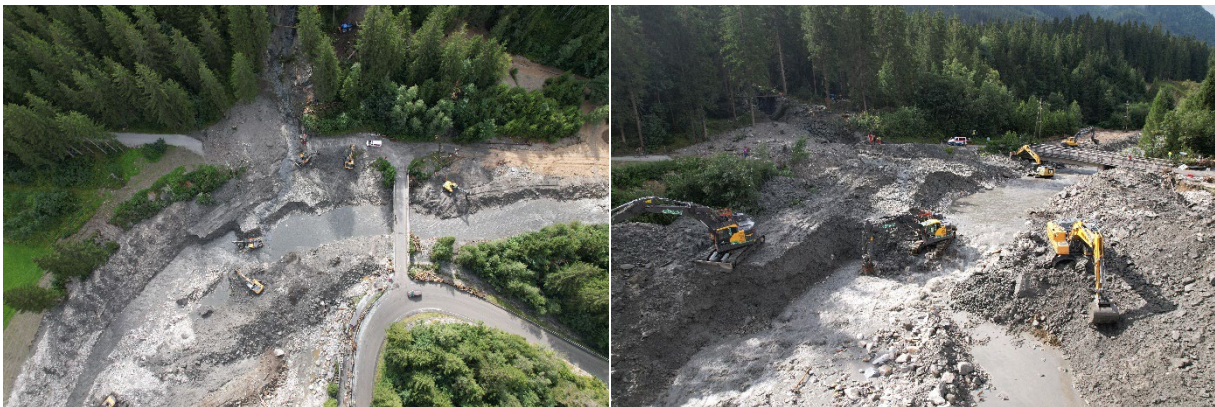
Abb. 12: Die Einmündung des Bräuergrabens (im linken Foto mittig in der oberen Bildhälfte, im rechten Foto auf der linken Seite) in die Krimmler Ache im Grenzgebiet der Gemeinden Wald im Pinzgau und Krimml (Bundesland Salzburg) am 18. August 2021 nach dem dritten Murenabgang im Bräuergraben am 16. August 2021 (© Fotos: Militärkommando Salzburg/Bundesministerium für Landesverteidigung; Quelle: Webseite des Bundesministeriums für Landesverteidigung) [1].

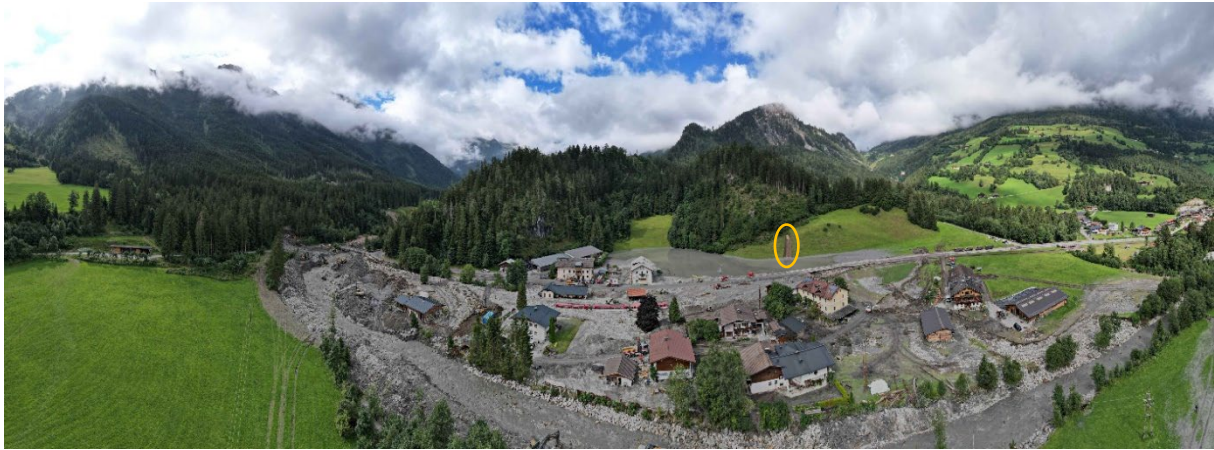
Abb. 13: Der Ortsteil Vorderkrimml in der Gemeinde Wald im Pinzgau (Bundesland Salzburg) mit der Krimmler Ache und dem Bahnhof Krimml (Bildmitte) am 18. August 2021 nach dem dritten Murenabgang im Bräuergraben und dem Abgang einer Hangmure (gelbe Umrahmung) am 16. August 2021 (© Foto: Militärkommando Salzburg/Bundesministerium für Landesverteidigung; Quelle: Webseite des Bundesministeriums für Landesverteidigung) [1].

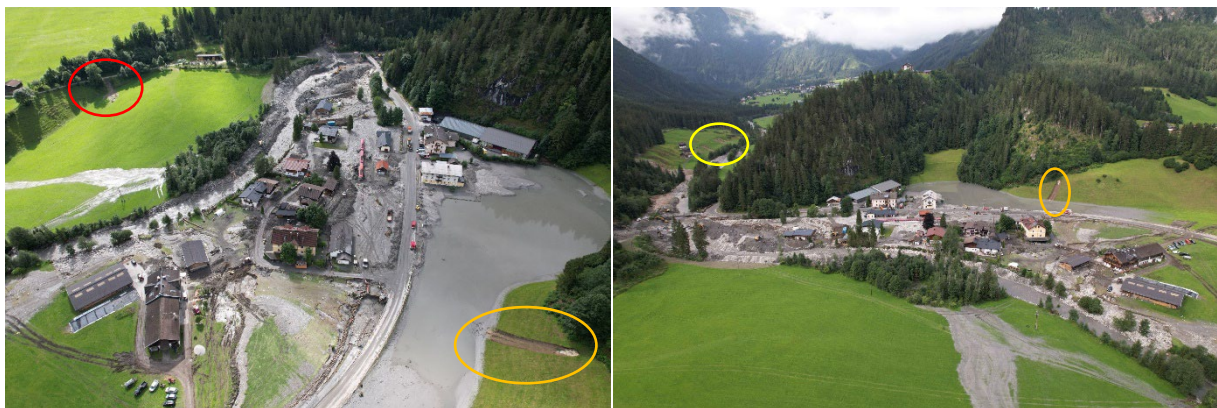
Abb. 14: Der nach drei Murenabgängen aus dem Bräuergraben verwüstete Ortsteil Vorderkrimml in der Gemeinde Wald im Pinzgau (Bundesland Salzburg) mit dem Bahnhof Krimml und einer am Abend des 16. August 2021 abgegangenen Hangmure (dunkelgelbe Umrahmung jeweils in der rechten Bildhälfte der Fotos), einer Böschungsrutschung (rote Umrahmung im linken Foto) sowie einer Reihe von Hangrutschungen im Ortsteil Unterkrimml der Gemeinde Krimml (Bundesland Salzburg) (hellgelbe Umrahmung im rechten Foto) (© Fotos: Militärkommando Salzburg/Bundesministerium für Landesverteidigung; Quelle: Webseite des Bundesministeriums für Landesverteidigung) [1].

Aufgrund dieser drei großen Murenabgänge – und zahlreicher weiterer im Pinzgau und Pongau in den Abendstunden des 16. August 2021 – rückten ebenfalls an diesem Abend abgegangene Hangrutschungen und Hangmuren in den Hintergrund. Die vom Militärkommando Salzburg am 18. August aufgenommenen Luftbilder dokumentieren allerdings ihr zahlreiches Auftreten alleine in den Gemeinden Krimml und Wald im Pinzgau. So ging in der Gemeinde Wald im Pinzgau eine Hangmure unmittelbar nördlich des Bahnhofs Krimml ab (Abb. 13, Abb. 14), auf der orografisch rechten Seite der Salzach, östlich des Bahnhofsareals, ereignete sich eine Böschungs-rutschung (Abb. 14, linkes Bild). Entlang einer Hangkante südwestlich Zangger auf der orografisch rechten Seite der Krimmler Ache im Ortsteil Unterkrimml der Gemeinde Krimml (Bundesland Salzburg) reihten sich etwa ein halbes Dutzend Hangrutschungen aneinander (Abb. 14, rechtes Bild, Abb. 15). [1]

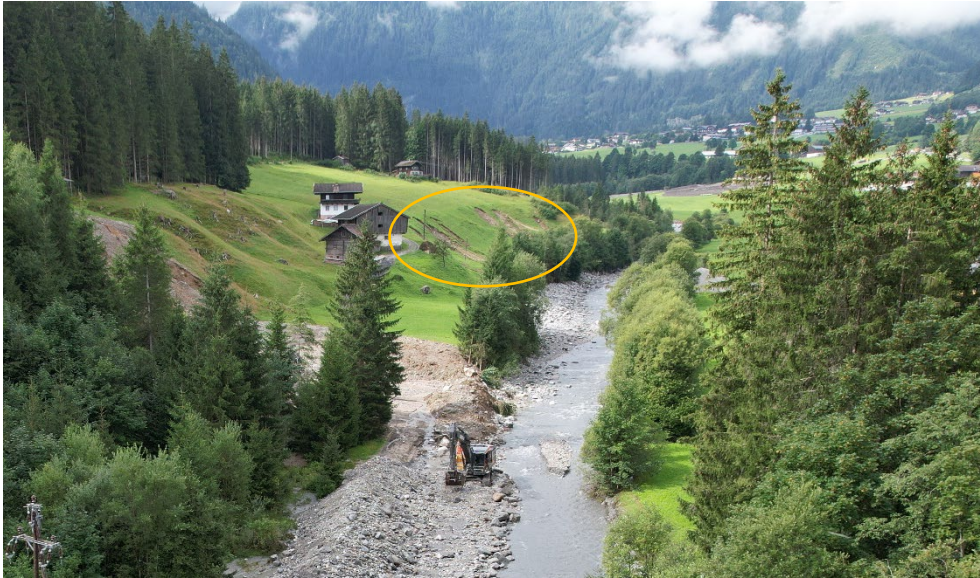
Abb. 15: Hangrutschungen vom Abend des 16. August 2021 am orografisch rechten Einhang der Krimmler Ache im Ortsteil Unterkrimml der Gemeinde Krimml (Bundesland Salzburg) (gelbe Umrahmung) (© Foto: Militärkommando Salzburg/Bundesministerium für Landesverteidigung; Quelle: Webseite des Bundesministeriums für Landesverteidigung) [1].

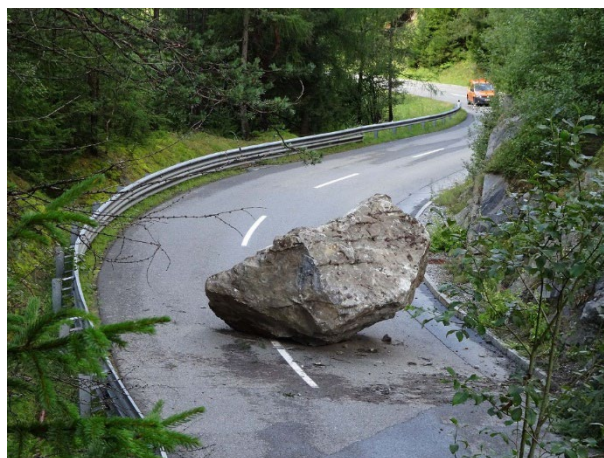
Abb. 16: Sturzblock auf der Kühntaistraße (L 237) nach dem Felssturz in der Nacht auf den 23. August 2021 im Abschnitt zwischen Ochsegarten in der Gemeinde Haiming und Mühlau in der Gemeinde Oetz im Gemeindegebiet von Oetz (Bundesland Tirol) (© Foto: Land Tirol; Quelle: Webseite des Landes Tirol) [18].

„Bei dem Felssturz sind rund 1.500 Kubikmeter an Material ausgebrochen. Ein Block mit circa 20 Kubikmeter Größe hat die Fahrbahn erreicht. Der heutige Lokalaugenschein hat ergeben, dass das weitere Sturzmaterial mit zahlreichen Großblöcken im Hang zwischen Ausbruchstelle und Landesstraße abgelagert wurde. Die Ausbruchstelle befindet sich circa 300 Meter oberhalb der Straße. Angrenzend an den Ausbruchsbereich befindet sich ein weiterer absturzgefährdeter großer Felsbereich, der entfernt werden muss. Im Anschluss daran muss auch die Sturzbahn von labil gelagerten Blöcken befreit werden. Diese umfangreichen Maßnahmen werden voraussichtlich 14 Tage in Anspruch nehmen. Mit den Sicherungsarbeiten wurde umgehend begonnen“, erklärt Landesgeologin **Petra Nittel-Gärtner**.

In der Nacht vom 22. auf den 23. August ereignete sich ein Felssturz auf der orografisch rechten Talseite des Naderbaches in der Gemeinde Oetz (Bundesland Tirol). Etwa 300 Höhenmeter oberhalb der Kühntaistraße (L 237) im Abschnitt zwischen dem Ortsteil Mühlau der Gemeinde Oetz und Ochsegarten in der Gemeinde Haiming brachen – wahrscheinlich aufgrund von intensiven Niederschlägen im unmittelbaren Vorfeld – rund 1.500 m<sup>3</sup> Gestein aus, die fast zur Gänze am Hang oberhalb der Landesstraße zum Liegen kamen (Abb. 18). Ein Felsblock mit einer Kubatur von etwa 20 m<sup>3</sup> stürzte jedoch auf die Kühntaistraße (L 237) (Abb. 16). Das Geschehen hatte eine mehr als dreiwöchige Straßensperre zur Folge, bedingt durch Sprengungen und Felsräumarbeiten sowohl in der Sturzbahn als auch angrenzend an die Ausbruchsstelle, wo von den Experten ein weiterer absturzgefährdeter Felsbereich ausgemacht worden war (Abb. 17). [18], [19], [20], [21]

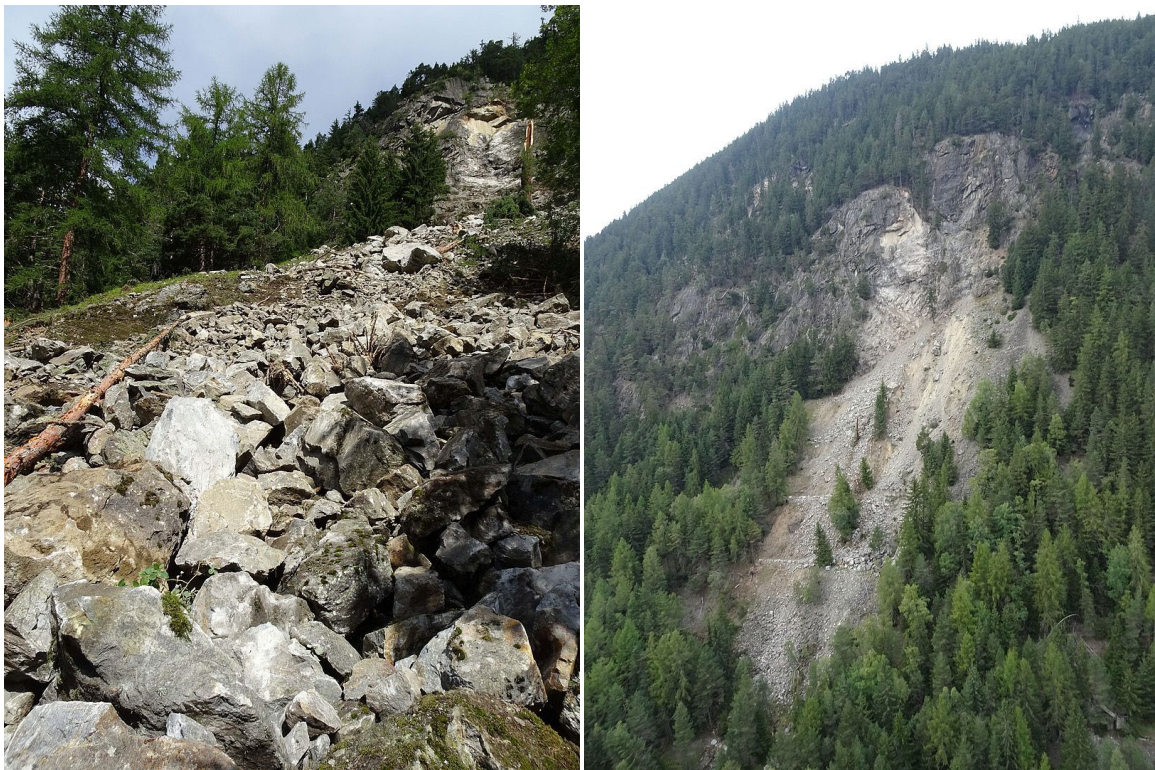
*Abb. 18: Felssturzareal oberhalb der Kühtaistraße (L 237) im Abschnitt zwischen Ochsegarten in der Gemeinde Haiming und Mühlau in der Gemeinde Oetz im Gemeindegebiet von Oetz (Bundesland Tirol) am Tag nach dem Felssturz in der Nacht auf den 23. August 2021 (linkes Bild) und nach Abschluss der Sanierungsarbeiten am 15. September 2021 (rechtes Bild) (© Fotos: Land Tirol; Quelle: Webseite des Landes Tirol) [18], [21].*

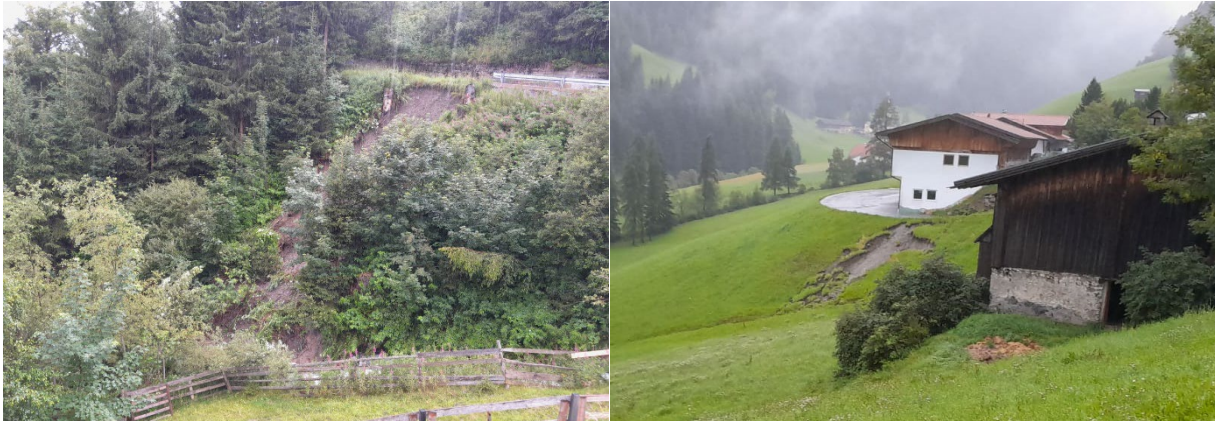
Abb. 22: Hangrutschungen in der Nacht vom 7. auf den 8. August 2021 an der Zufahrtsstraße zum Paulerhof im Ortsteil Egg (linkes Bild) und nahe einem Anwesen im Ortsteil Gasse (rechtes Bild) in der Gemeinde Gries am Brenner (Bundesland Tirol) (© Fotos: Freiwillige Feuerwehr Gries am Brenner; Quelle: Webseite der Freiwilligen Feuerwehr Gries am Brenner) [24].

Gleichfalls am Abend des 7. August sowie in der Nacht vom 7. auf den 8. August gingen heftige Niederschläge über dem Gemeindegebiet von Gries am Brenner (Bundesland Tirol) nieder, welche einige Hangrutschungen zur Folge hatten, wie die Feuerwehr auf ihrer Webseite kundmachte [24]. Der Schwerpunkt dieser lag auf der orografisch linken Seite des Seebachtales. Die größte der Rutschungen ereignete sich an der talseitigen Böschung der Gemeindestraße Egg beim Paulerhof im Ortsteil Egg (Abb. 22, linkes Bild), eine weitere bei einem Anwesen im Ortsteil Gasse (Abb. 22, rechtes Bild).

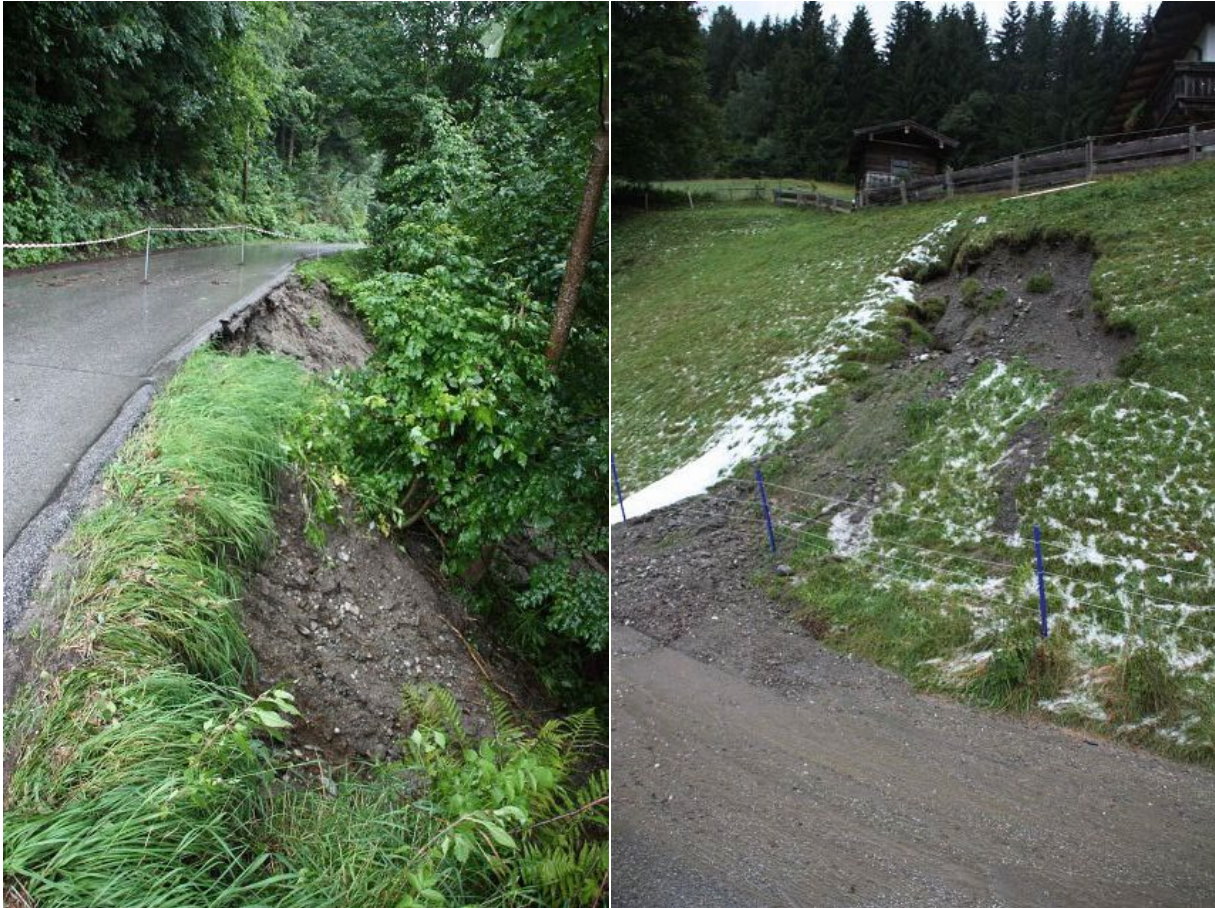
Abb. 23: Talseitige (linkes Bild) und bergseitige Böschungsruhrsung (rechtes Bild) an der Innerbergstraße in der Gemeinde Kolsassberg (Bundesland Tirol) vom 16. August 2021 (© Fotos: Andreas Reiter/Freiwillige Feuerwehr Kolsassberg; Quelle: Webseite der Freiwilligen Feuerwehr Kolsassberg) [25].

Gegen 16:00 Uhr jenes Tages gingen mehrere berg- wie auch talseitige Böschungsrutschungen bzw. gravitative Massenbewegungen allgemeiner Art entlang der Innerbergstraße in der Gemeinde Kolsassberg (Bundesland Tirol) ab (Abb. 23, Abb. 24) [25].

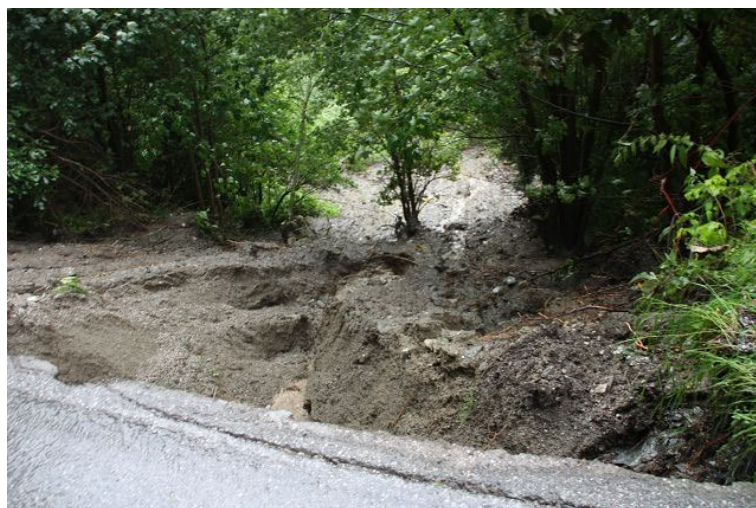
Abb. 24: Talseitige Böschungsruhrsung an der Innerbergstraße in der Gemeinde Kolsassberg (Bundesland Tirol) vom 16. August 2021 (© Foto: Andreas Reiter/Freiwillige Feuerwehr Kolsassberg; Quelle: Webseite der Freiwilligen Feuerwehr Kolsassberg) [25].

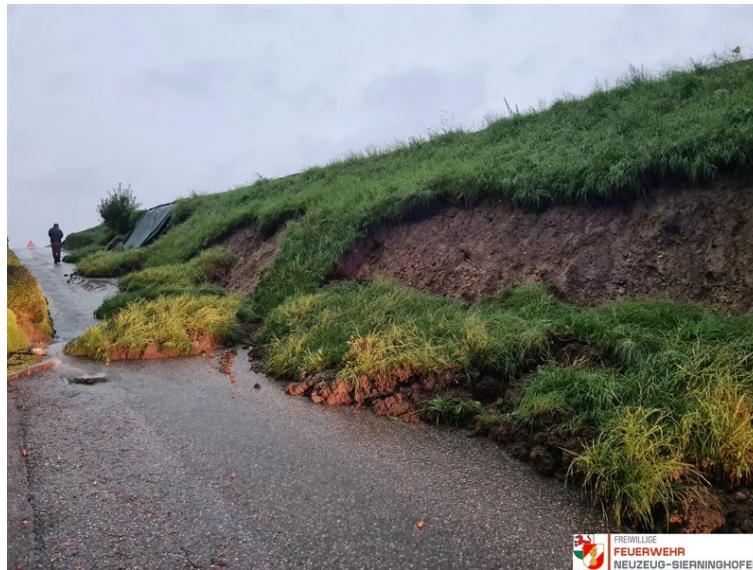
Abb. 25: Böschungsrutschungen am Abend des 16. August 2021 an einer Gemeindestraße im Ortsteil Neuzeug in der Gemeinde Sierning (Bundesland Oberösterreich) (© Foto: Freiwillige Feuerwehr Neuzeug-Sierninghofen; Quelle: Webseite der Freiwilligen Feuerwehr Neuzeug-Sierninghofen) [26].

Am Abend des 16. August rückte die Freiwillige Feuerwehr Neuzeug-Sierninghofen aus, um Sicherungs- und Aufräumarbeiten nach dem Abgang mehrerer kleiner Böschungsrutschungen an einer Gemeindestraße im Ortsteil Neuzeug der Gemeinde Sierning (Bundesland Oberösterreich) vorzunehmen (Abb. 25) [26].

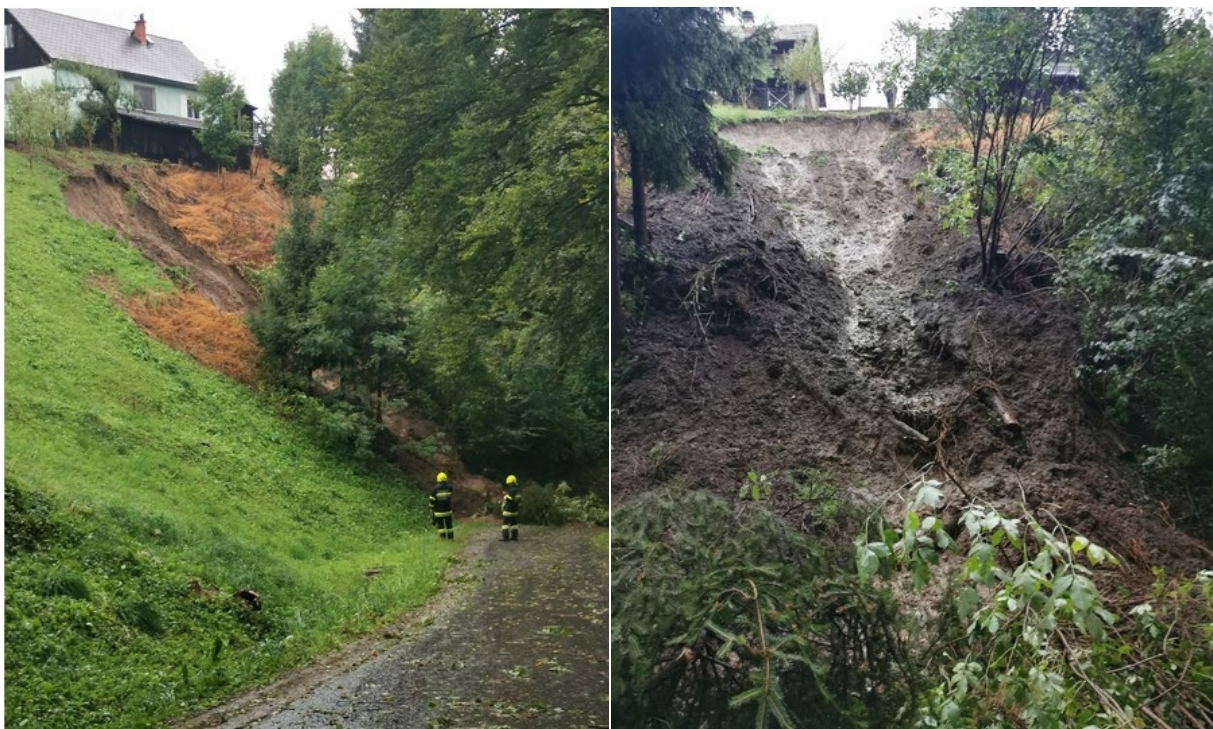
Abb. 26: Hangrutschung am Eichberg in der Gemeinde Sankt Johann im Saggautal (Bundesland Steiermark) vom 15. August 2021 (© Fotos: Freiwillige Feuerwehr Sankt Johann im Saggautal; Quelle: Webseite der Freiwilligen Feuerwehr Sankt Johann im Saggautal) [27].

Bereits am Abend des 15. August hatte sich eine große Hangrutschung am Eichberg in der Gemeinde Sankt Johann im Saggautal (Bundesland Steiermark) zugetragen (Abb. 26). Dabei war eine Straße verschüttet worden. [27]

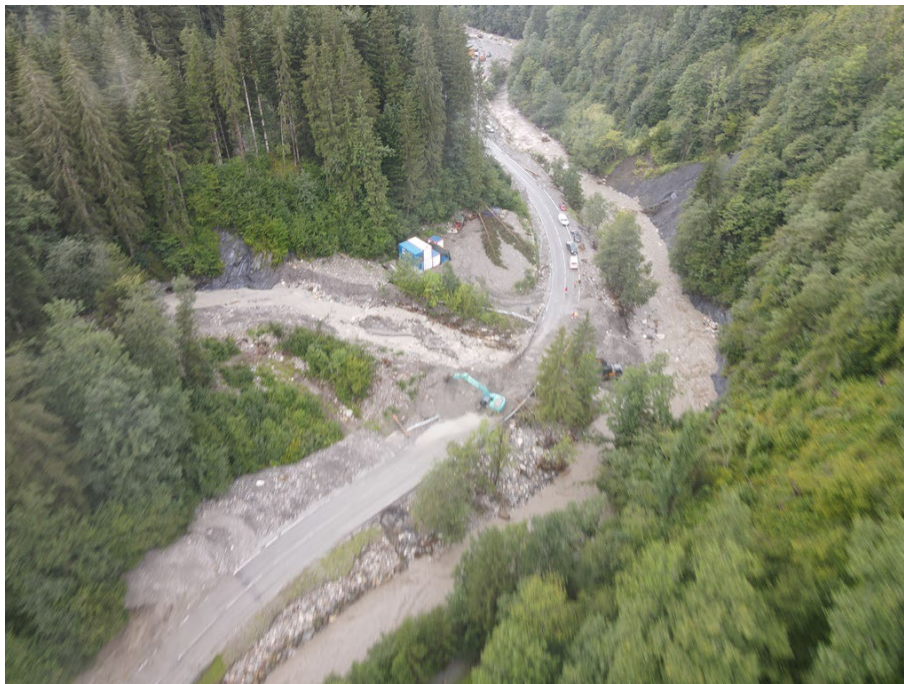
Abb. 27: Die schwer beschädigte Wagrainner Straße (B 163) im Gemeindegebiet von Sankt Johann im Pongau (Bundesland Salzburg) nach dem heftigen Unwetter vom Abend des 16. August 2021 mit dem Murkegel des Saugrabens in die Kleinarlerache (Bildmitte) und Uferanbrüchen auf der orografisch rechten Talseite (rechts im Bild) (© Foto: Gerald Valentin/Land Salzburg; Quelle: Webseite des Landes Salzburg) [14].

Sieht man von der Gemeinde Wald im Pinzgau ab (Kapitel 2.5) [1], [13], [14], [15], [16], [17], lag der Schwerpunkt des Unwettergeschehens eindeutig zwischen den Orten Sankt Johann im Pongau im Westen und Flachau bzw. Altenmarkt im Osten [31]. Die Wagrainner Straße (B 163) wurde währenddessen an mehreren Stellen meterhoch vermurt, so unter anderem im Raum Hallmoos auf Höhe des Eggrabens und des Saugrabens (Abb. 27) im Gemeindegebiet von Sankt Johann im Pongau. Ferner erodierte die hochwasserführende Kleinarlerache (bekannt auch als Wagrainner Bach) an einer Reihe von Stellen ihre Einhänge derart, dass diese nachrutschten, stellenweise samt der parallel zum Gerinne trassierten Wagrainner Straße (B 163) (Abb. 28). [14], [16], [28], [29], [31], [32], [33]

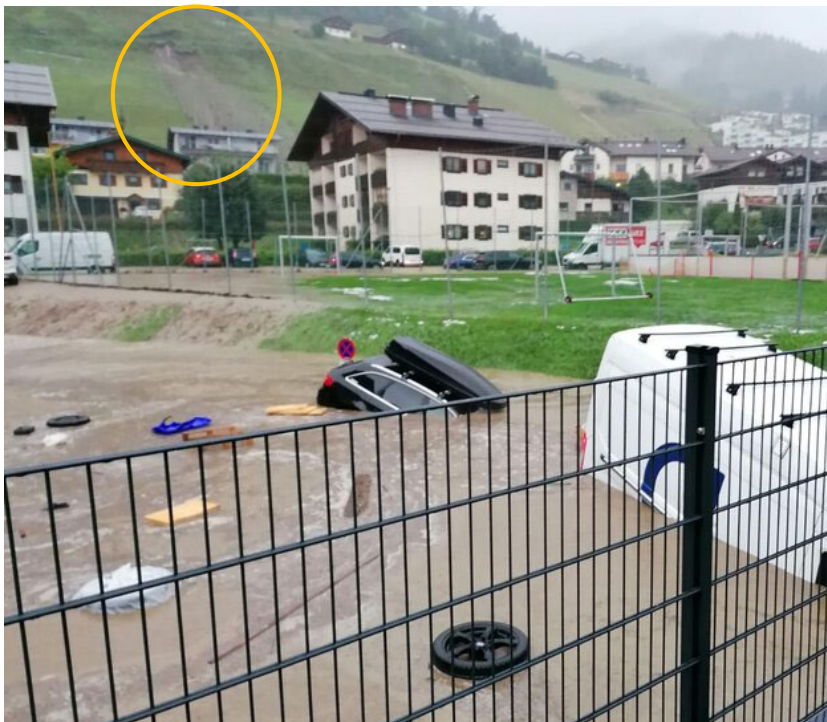
*Abb. 29: Die während des starken Unwetters am Abend des 16. August 2021 verwüstete Siedlung am Reinbachweg in der Stadtgemeinde Sankt Johann im Pongau (Bundesland Salzburg) mit einer Hangmure am angrenzenden Hangareal (gelbe Umrahmung) (© Foto: Freiwillige Feuerwehr Sankt Johann im Pongau; Quelle: Webseite der Freiwilligen Feuerwehr Sankt Johann im Pongau) [33].*

Mehrere Hangrutschungen oder Hangmuren gingen auch auf dem Gebiet der Stadtgemeinde Sankt Johann im Pongau (Bundesland Salzburg) ab. Betroffen von ihnen war unter anderem ein steiler Hang angrenzend an die von Wasser und Schlamm verwüstete Siedlung am Reinbachweg. Diese befindet sich auf der orografisch linken Seite der Salzach südwestlich des Zentrums von Sankt Johann im Pongau (Abb. 29). [33]

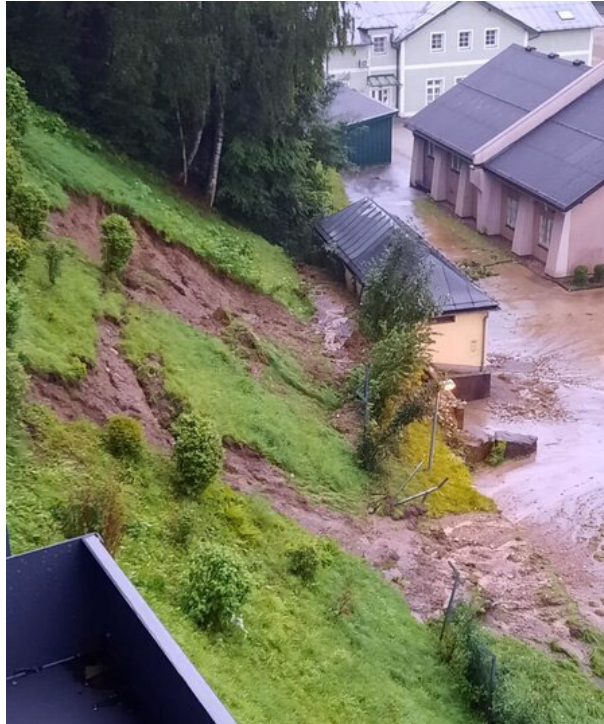
*Abb. 30: Hangrutschungen vom 16. August 2021 zwischen der Südtirolersiedlung und der Kroatinkaserne in der Stadtgemeinde Sankt Johann im Pongau (Bundesland Salzburg) (© Foto: Freiwillige Feuerwehr Sankt Johann im Pongau; Quelle: Webseite der Freiwilligen Feuerwehr Sankt Johann im Pongau) [33].*

Zwei weitere Lockergesteinsrutschungen im Stadtgebiet von Sankt Johann im Pongau ereigneten sich am Hang zwischen der Südtirolersiedlung und der Kroatinkaserne des Österreichischen Bundesheeres unweit des Schwimmbades auf der orografisch rechten Seite der Salzach (Abb. 30). Sie beschädigten einen Zaun und zumindest eine der beiden auch ein kleines Gebäude am Rande des Kasernenareals. [33]

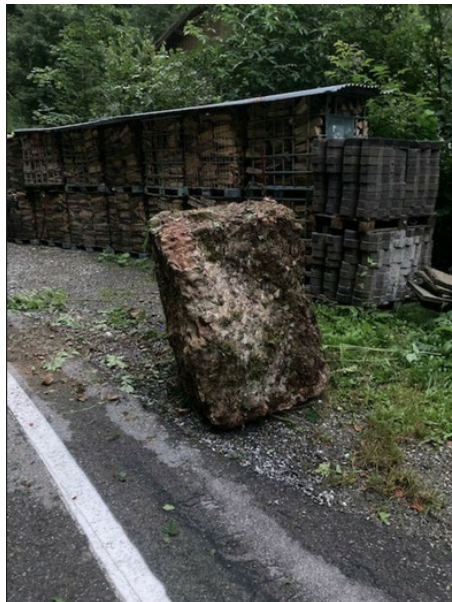
*Abb. 33: Sturzblock vom 27. August 2021 am Rande der Fluher Straße (L 12) bei km 5,85 im Gebiet der Landeshauptstadt Bregenz (Bundesland Vorarlberg) (© Foto: Polizeiinspektion Bregenz; Quelle: „Bezirksblätter“-online) [37].*

Am 27.08.2021, gegen 05.25 Uhr ging ein Steinschlag auf der Fluherstraße L12 beim Wirtatobel, Höhe Hausnummer 44, nieder. Die Einsatzkräfte fanden vor Ort einen ungefähr 1,5 Kubikmeter großen, augenscheinlich mehrere Tonnen schweren Gesteinsbrocken vor. Dieser war von der Böschung herunter über die Straße gerollt. Dabei walzte er einen Straßenbegrenzungspfosten nieder und beschädigte den Asphalt an mehreren Stellen deutlich. Der Stein kam neben der Straße im Kies zum Liegen. Die Feuerwehr Fluh war mit einem Fahrzeug und sechs Einsatzkräften vor Ort. Auf Anraten des Einsatzleiters der Feuerwehr wurde die Straße um 05.45 Uhr vorsorglich durch zwei anwesenden Polizeistreifen von beiden Seiten gesperrt, da weitere Steinschläge nicht ausgeschlossen werden konnten. Nach den Untersuchungen des Landesgeologen wurde die Straße um 07:05 Uhr wieder freigegeben.
