ÜBERBLICK ZU DEN MITTELS ONLINE-RECHERCHEN ERHOBENEN GRAVITATIVEN MASSENBEWEGUNGEN IN ÖSTERREICH

Monatsbericht März 2020

Geologische Bundesanstalt

Wien, April 2020

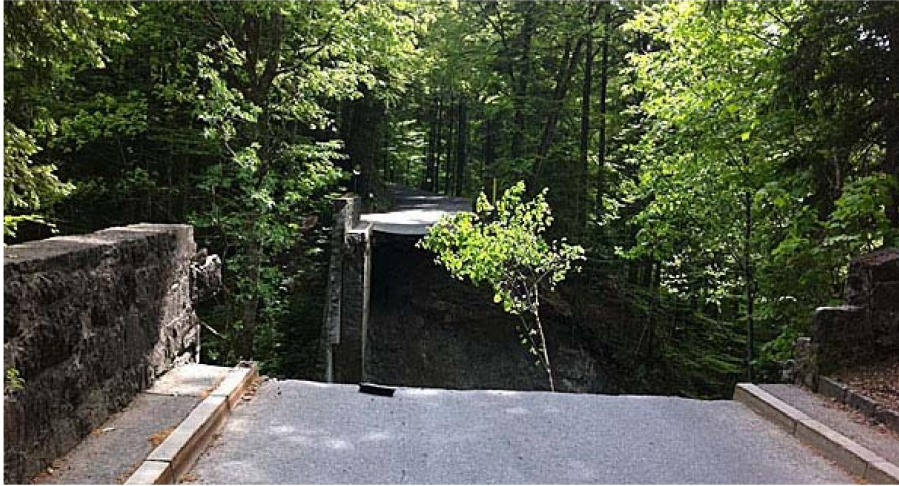
Rappenlochbrücke eingestürzt - Zufahrt ins Ebnit bis auf weiteres gesperrt - ©VOL Live/ Schmidt

Abb. 6: Die eingestürzte Rappenlochbrücke nach dem Felssturz am 10. Mai 2011 (links) und die betroffene Felsflanke in der Rappenlochschlucht (rechts) zwischen Dornbirn und Ebnit auf dem Gebiet der Stadtgemeinde Dornbirn (Bundesland Vorarlberg) (© Fotos: K. Hartinger; Quelle: „Vorarlberg“-online [6] und Schmidt/„Vorarlberg“-online; Quelle: „Vorarlberg“-online [4]).

Helvetikums [3] auf einer Breite von zirka 40 bis 50 Metern mehrere tausend Kubikmeter Gestein gelöst (Abb. 6) und den darunter vorbeiführenden Wanderweg an die 20 Meter hoch verschüttet (Abb. 7) [5].

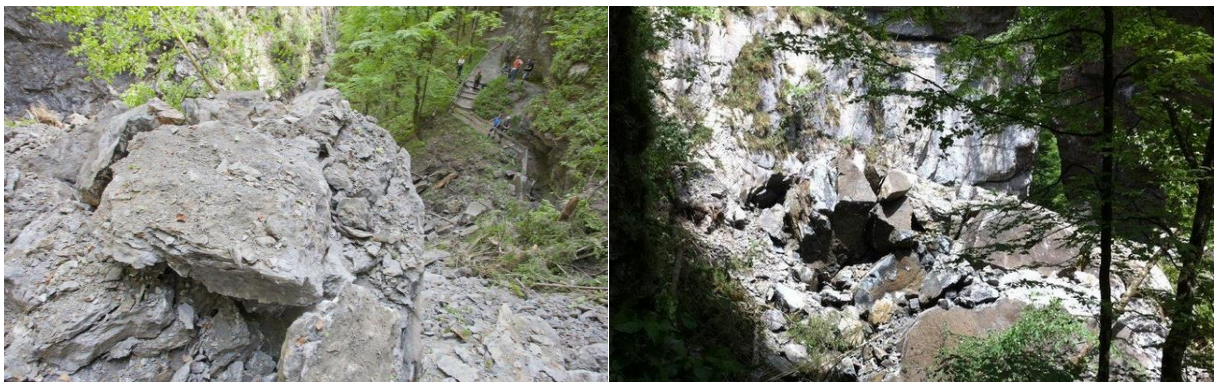
Abb. 7: Die durch den Felssturz vom 10. Mai 2011 verschüttete Rappenlochschlucht im Bereich des Tunnels des Rappenlochsteiges zwischen Dornbirn und Ebnit auf dem Gebiet der Stadtgemeinde Dornbirn (Bundesland Vorarlberg) (© Fotos: K. Hartinger; Quelle: „Vorarlberg“-online [6] und Schmidt/„Vorarlberg“-online; Quelle: „Vorarlberg“-online [4]).

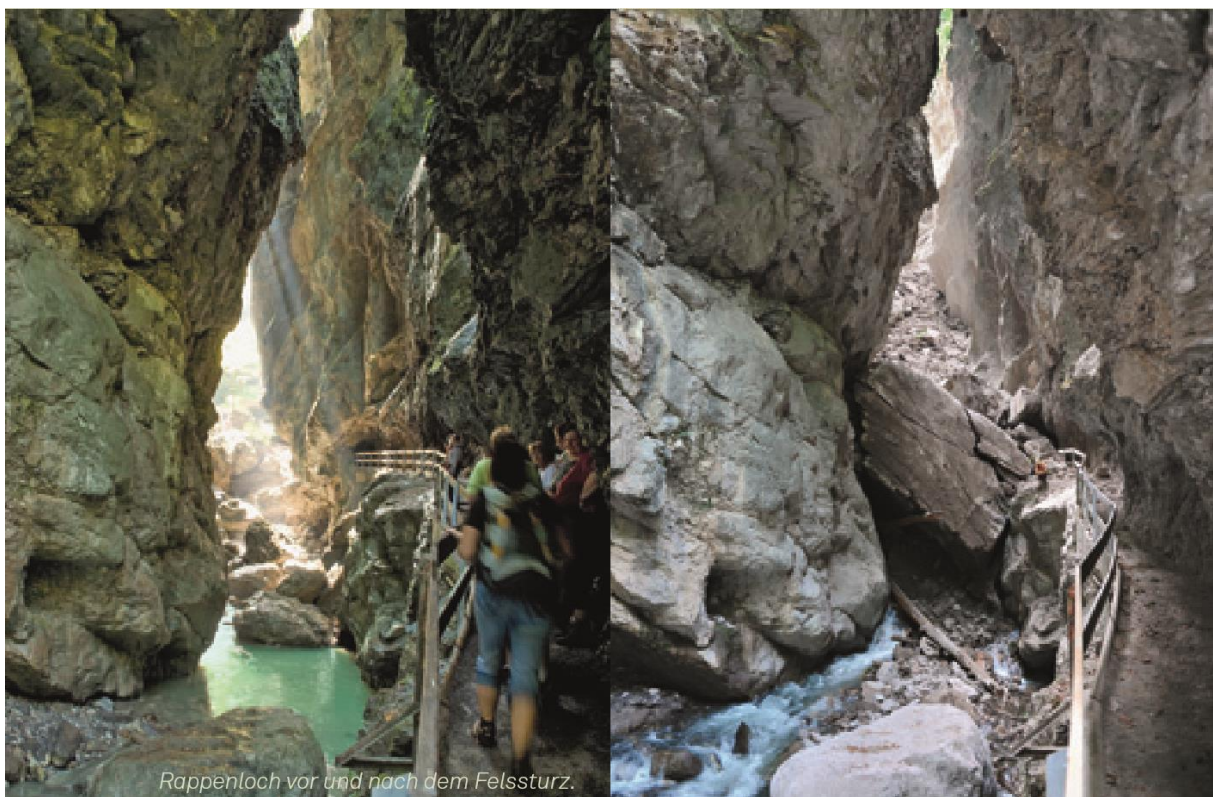
Abb. 8: Die Rappenlochschlucht zwischen Dornbirn und Ebnit auf dem Gebiet der Stadtgemeinde Dornbirn (Bundesland Vorarlberg) vor (links) und nach dem Felssturz vom 10. Mai 2011 (rechts) (© Fotos: Stadt Dornbirn; Quelle: „Gemeindeblatt Dornbirn“) [9].

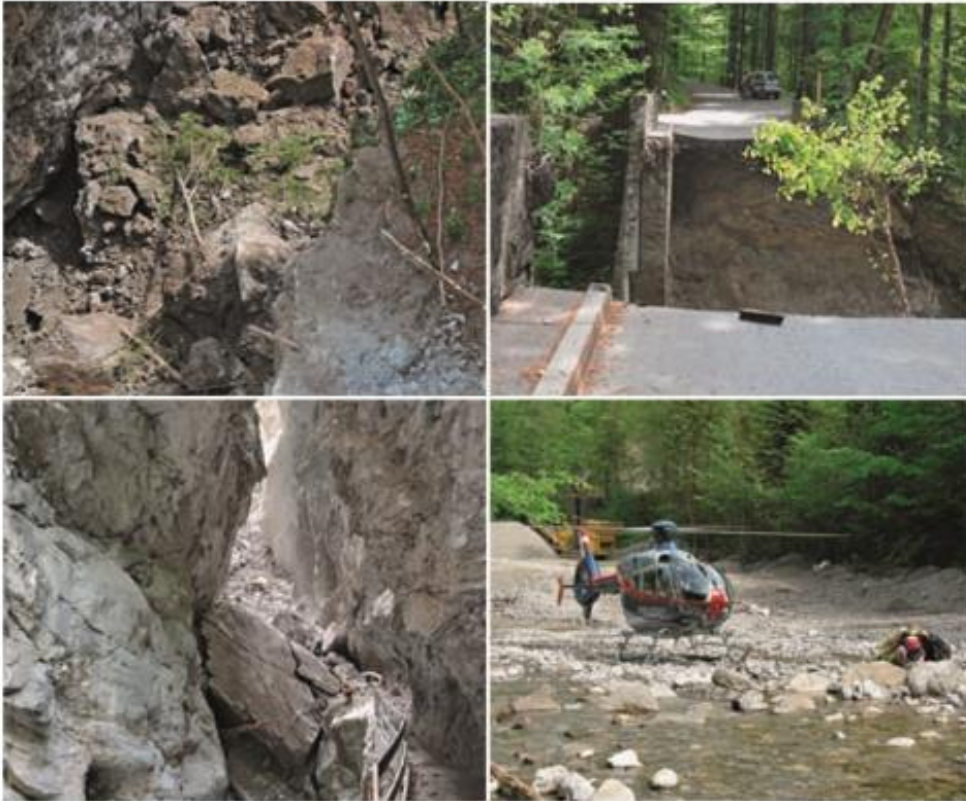
Es war außergewöhnliches Glück, dass beim großflächigen Felssturz im Rappenloch am 10. Mai niemand zu Schaden gekommen ist. Sämtliche Einsatz- und Hilfskräfte waren umgehend vor Ort - das Krisenmanagement lief ausgezeichnet an. Dieses Jahrhundertereignis hat nicht nur die Rappenlochbrücke mit sich in die Tiefe gerissen, es hat auch das Aussehen des Dornbirner Wahrzeichens nachhaltig verändert. Während die Arbeiten für eine Behelfsbrücke auf Hochtouren laufen, wird der Weg durch die Schlucht noch längere Zeit gesperrt bleiben. Es ist aber erklärtes Ziel, das Rappenloch wieder zugänglich zu machen. Geöffnet werden konnte der Weg vom Gütle aus bis zum Eingang in die Schlucht. Die Wege rund um den Staufensee bleiben noch bis zum Abschluss der Bauarbeiten an der Behelfsbrücke bis ungefähr Mitte Juni gesperrt. Die Stadt Dornbirn bedankt sich bei allen, die sich in den vergangenen Tagen und Wochen bei der Bewältigung dieses Ereignisses engagiert und eingebracht haben.

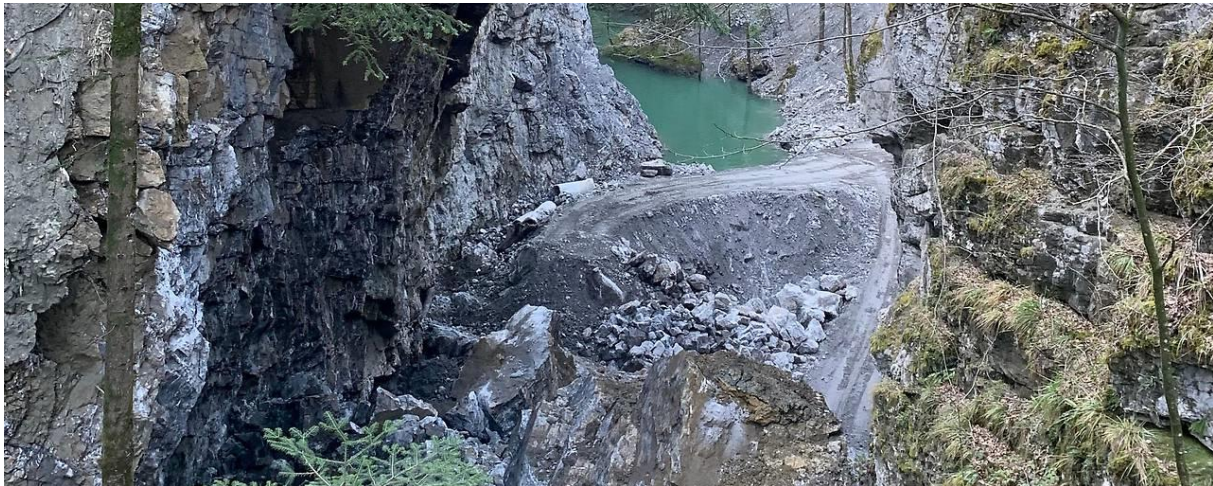
In der Rappenlochschlucht in Dornbirn hat sich erneut ein Felssturz ereignet. In der Nacht auf Donnerstag lösten sich unterhalb der Behelfsbrücke rund 10.000 Kubikmeter Gestein, so die Stadt Dornbirn in einer Aussendung.

Diesmal blieb die Behelfsbrücke aufgrund der Stabilisierung des Brückenkopfs im Vorjahr intakt, doch habe der Abbruch den Fuß des Felsens destabilisiert, so die Stadt. Daher ist die Brücke nicht mehr befahrbar und wurde gesperrt. Für die Bevölkerung wurde daher die Umfahrungsstraße über den Ortsteil Kehlegg geöffnet.

Alle Anstrengungen aber erwiesen sich nach der Nacht vom 18. auf den 19. März 2020 als vergeblich, denn ein neuerlicher Felssturz erschütterte das Rappenloch. Wie schon im Jahr 2011 lösten sich auch in den Nachtstunden des 18. März Felsmassen unterhalb des bergseitigen Brückenwiderlagers. Etwa 10.000 m³ Gestein stürzten dabei in die Rappenlochschlucht (Abb. 10, Abb. 11, Abb. 12). [16], [17], [18], [19], [20]

Wie die Stadt Dornbirn in der ersten Pressemitteilung zu diesem Ereignis [19] bekanntgab, hatte die Behelfsbrücke zwar keinen direkten Schaden genommen, doch war infolge des Abbruches der Felsmassen der Fuß der betreffenden Flanke erheblich destabilisiert worden (Abb. 13) [20].

Diese Verbindung ist wichtig, weil die Behelfsbrücke nicht mehr befahrbar sein wird. Die Felsanker haben dazu beigetragen, dass die Brücke den Felssturz überstanden hat. Benutzbar wird sie allerdings nicht mehr sein, da der Felsabbruch den Fuß des Felsens destabilisiert. In den kommenden Tagen und Wochen wird die Situation von den Geologen genau beobachtet. Die Arbeiten für die Räumung des Bachbettes sind ausgesetzt. Unklar ist derzeit auch, wie die geplante Sanierung im Rappenloch weitergehen wird. „Wir arbeiten hier eng mit den Geologen zusammen. Wichtig ist derzeit auch die Sicherheit in diesem geologisch labilen Bereich, weshalb die Wanderwege bis auf weiteres gesperrt bleiben“, ergänzt Bürgermeisterin Andrea Kaufmann.

Die Sicherung des Brückenkopfs hat erheblich dazu beigetragen, dass sie beim Felssturz nicht in die Tiefe gerissen wurde. Für die Ebniterinnen und Ebniter wurde die Zufahrt über Kehlegg geöffnet. Die Umfahrungsmöglichkeit der Brücke rund um den Staufensee wird derzeit befestigt. Im Bereich oberhalb des Staufensees wird eine Furt mit großdimensionierten Durchlässen errichtet. Diese Umfahrung wird innerhalb der kommenden zwei Wochen zur Verfügung stehen.

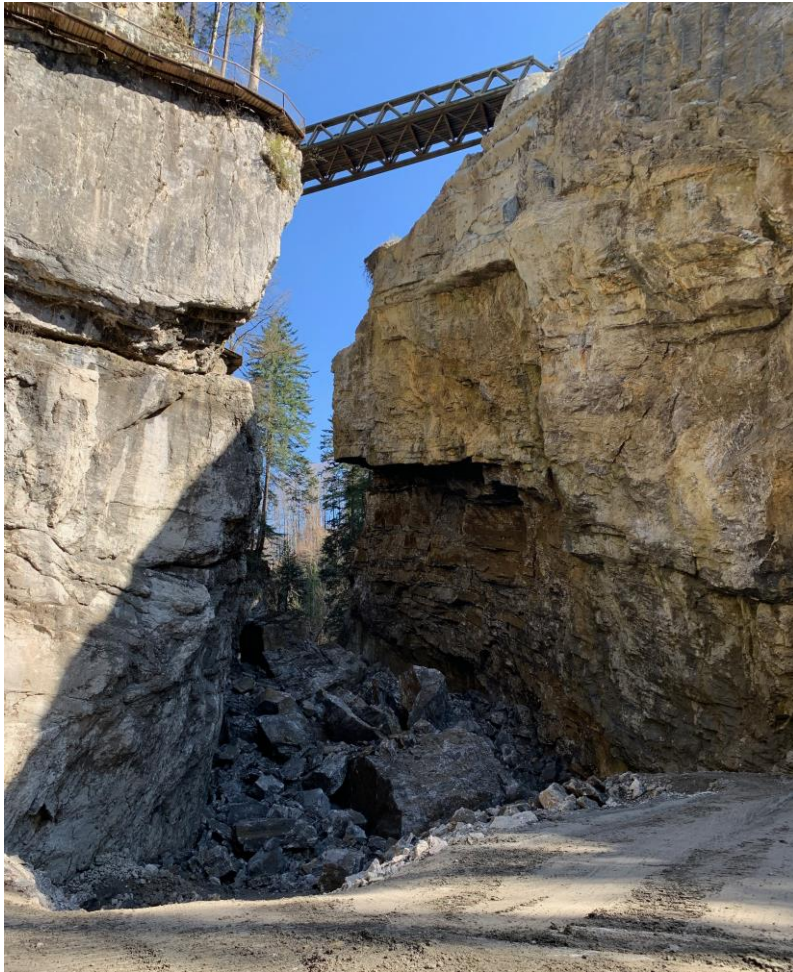
Abb. 17: Die Rappenlochschlucht auf dem Gebiet der Stadtgemeinde Dornbirn (Bundesland Vorarlberg) mit der aus dem Jahr 2011 stammenden Behelfsbrücke nach den Felsstürzen vom 18. März 2020 und 20. März 2020 (© Foto: Stadt Dornbirn; Quelle: Webseite der Stadt Dornbirn) [1].

Ehe seitens der Stadt Dornbirn und der hinzugezogenen Experten weiterführende Maßnahmen gesetzt werden konnten, ereignete sich am 20. März in eben jenem Bereich ein zweiter Felssturz. Obgleich dieser eine bedeutend geringere Kubatur aufwies, unterstrich er einmal mehr die Labilität der Felsflanke auf der orografisch rechten Seite der Ebniter Ache/Dornbirner Ach im Bereich dieser Brücke (Abb. 17). Infolgedessen entschlossen sich die Verantwortlichen zum umgehenden Abtrag der das Rappenloch umspannenden Behelfsbrücke (Abb. 16, Abb. 18, Abb. 19). [1], [22]

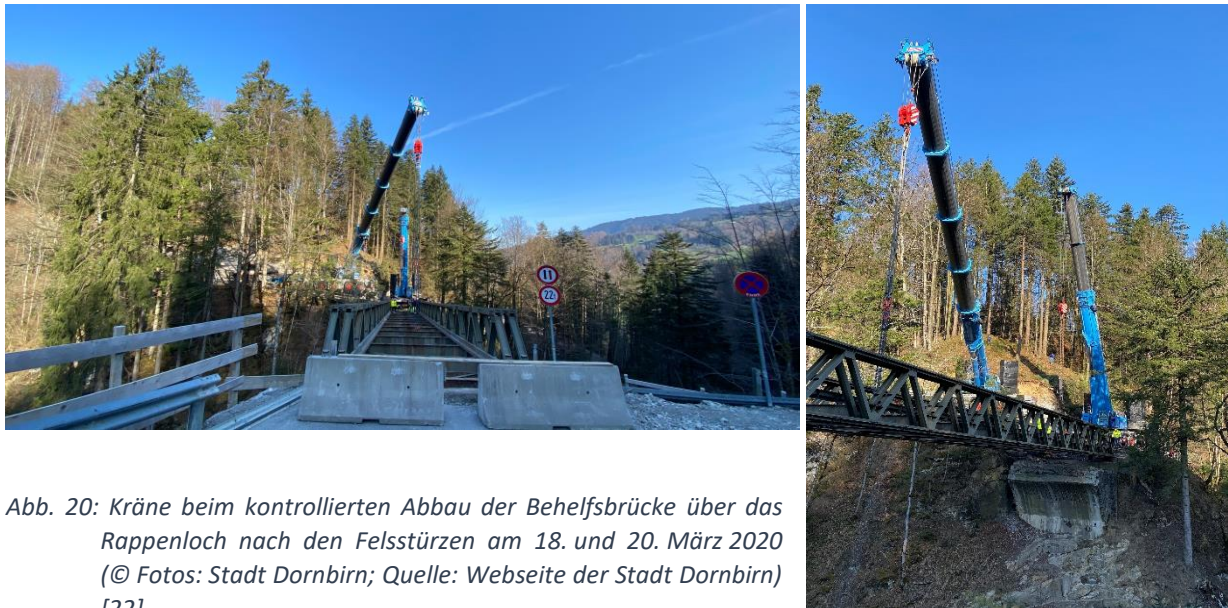
Abb. 20: Kräne beim kontrollierten Abbau der Behelfsbrücke über das Rappenloch nach den Felsstürzen am 18. und 20. März 2020 (© Fotos: Stadt Dornbirn; Quelle: Webseite der Stadt Dornbirn) [22].

Für den schrittweisen Abbau der Brücke, welcher am Morgen des 26. März begann, kamen zwei Kräne mit einer Traglast von je 400 Tonnen zum Einsatz (Abb. 20) [22].

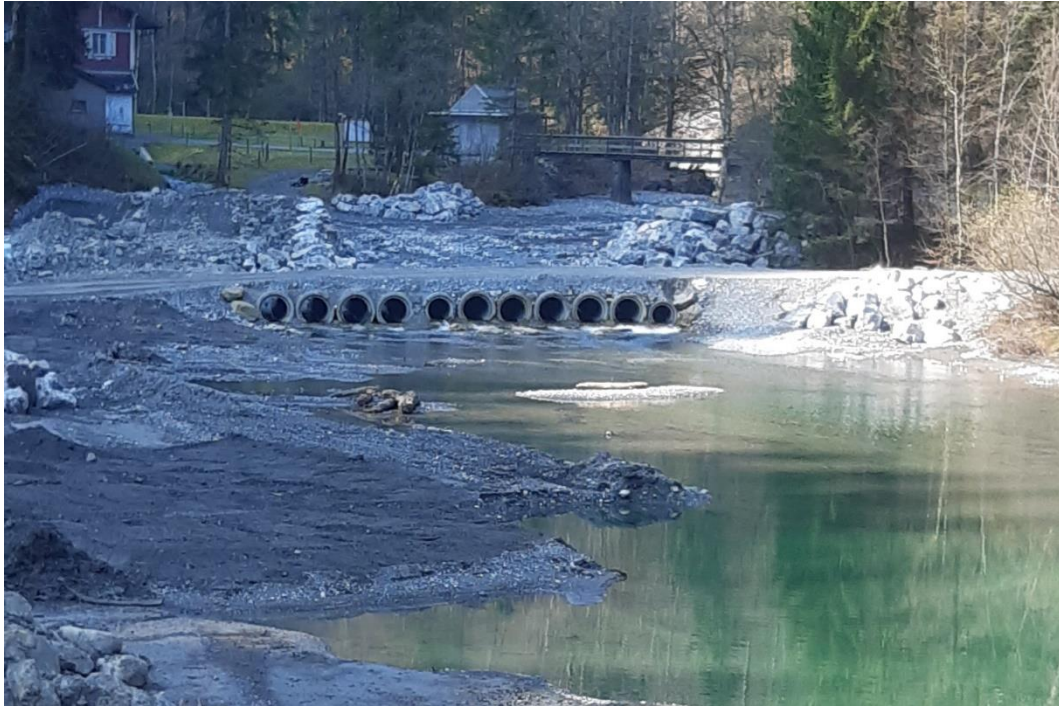
Abb. 21: Die nach den Felsstürzen im Rappenloch am 18. und 20. März 2020 neuerrichtete Furt am oberen Ende des Staufensees (© Foto: Stadt Dornbirn; Quelle: Webseite der Stadt Dornbirn) [23].

Die Bergparzelle Ebnit konnte nach den beiden Felsstürzen nur noch über die extra freigegebene Umfahrung Kehlegg erreicht werden. Da das auf absehbare Zeit keine befriedigende Lösung darstellte, errichtete die Tiefbauabteilung der Stadt Dornbirn im oberen Bereich des Staufensees eine befahrbare Furt mit ausreichend großen Durchlässen für den Abfluss der Ebniter Ache/Dornbirner Ach (Abb. 21). Diese verband man mit der ursprünglich für die Sanierungsarbeiten angelegten Baustraße (Abb. 22). [23], [24]

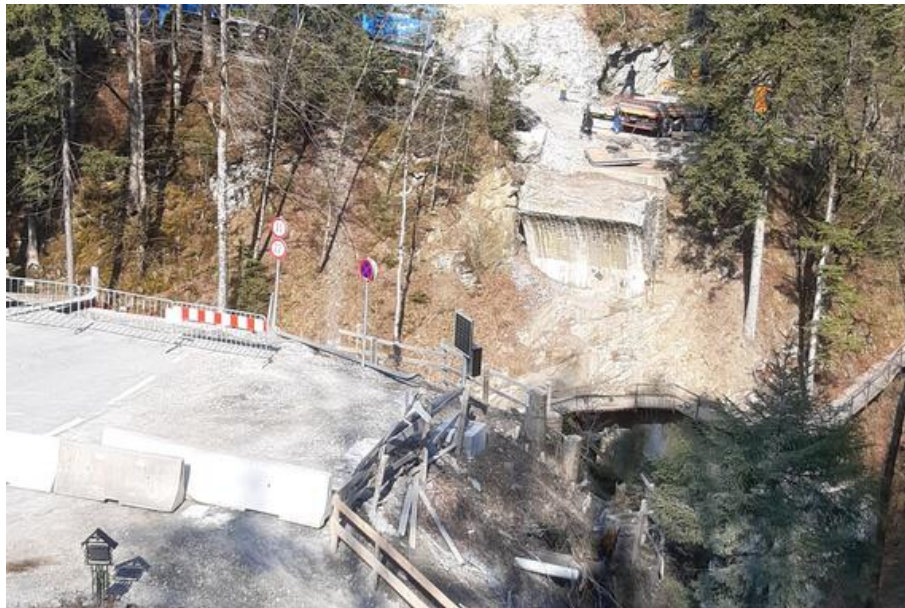
Abb. 23: Das Rappenloch nach den Felsstürzen am 18. und 20. März 2020 und dem daraufhin erfolgten kontrollierten Abtrag der Ersatzbrücke (© Foto: Stadt Dornbirn; Quelle: Webseite der Stadt Dornbirn) [23].

Das nachstehende Foto (Abb. 23) zeigt die Rappenlochschlucht nach der Beendigung aller Sofortmaßnahmen [23].

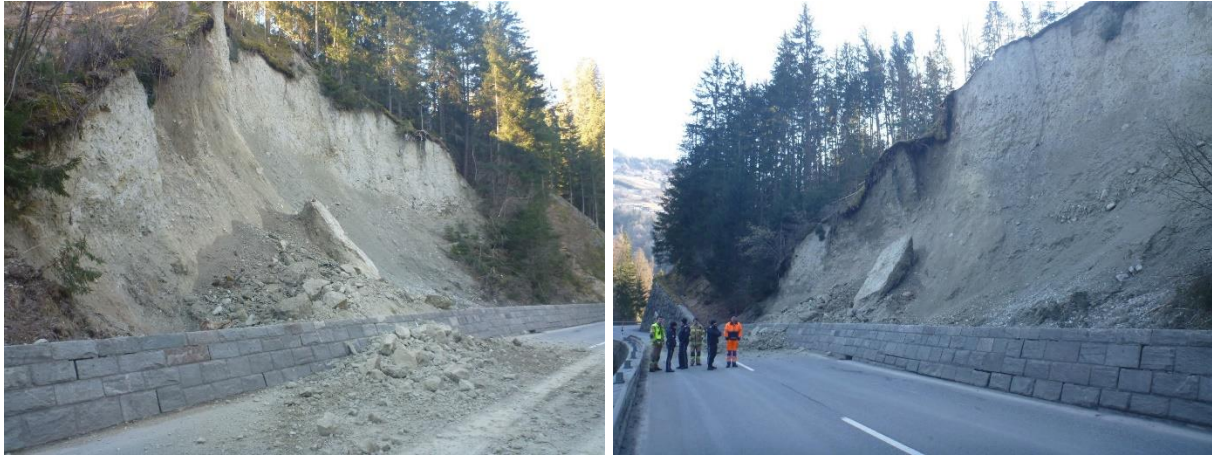
Abb. 25: Felssturzareal vom 7. März 2020 an der Pitztalstraße (L 16) bei km 9,5 im Gemeindegebiet von Wenns (Bundesland Tirol) (© Fotos: Thomas Figl/Land Tirol; Quelle: Webseite des Landes Tirol) [25].

Dieser geschah am 7. März unweit der Pillerbachbrücke [27]. Dabei lösten sich aus einer steilen Böschung bei Straßenkilometer 9,5 fast 150 Kubikmeter verfestigtes Moränenmaterial (Abb. 26) [25].

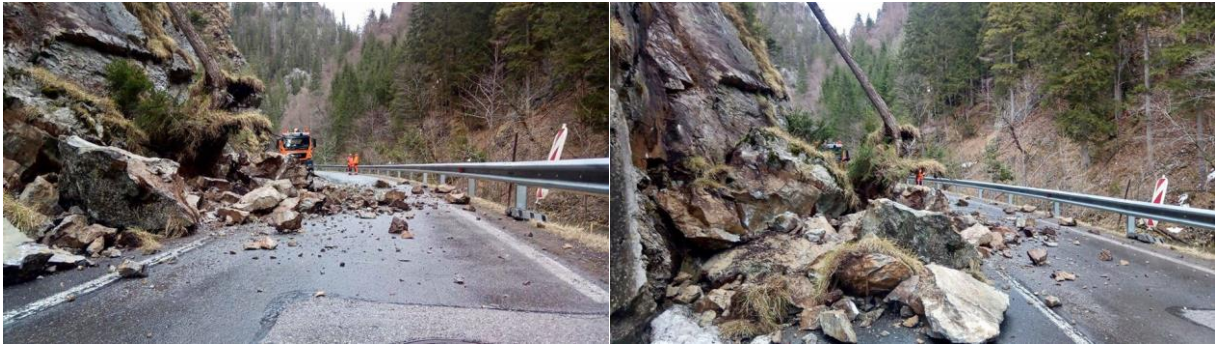
Abb. 29: Felssturzareal an der Lahnsattel Straße (B 23) im Bereich des Wasserfalles „zum Toten Weib“ südlich von Frein im Gemeindegebiet von Neuberg an der Mürz (Bundesland Steiermark) am 11. März 2020 (© Fotos: STED/Land Steiermark; Quelle: Facebookseite des Straßenerhaltungsdienstes des Landes Steiermark) [28].

Dem Geologen des Straßenerhaltungsdienstes (STED) des Bundeslandes Steiermark, Marc-André Rapp, zufolge bildeten der Frost-Tau-Wechsel und der Wurzeldruck die auslösenden Faktoren für diesen Felssturz. Im Zuge der Begutachtung des betroffenen Areals erkannten er und der zuständige Regionalleiter einen absturzgefährdeten Block im Ausmaß von ca. 30 m³, welcher vor der Freigabe der Lahnsattel Straße abgetragen werden musste. [30]

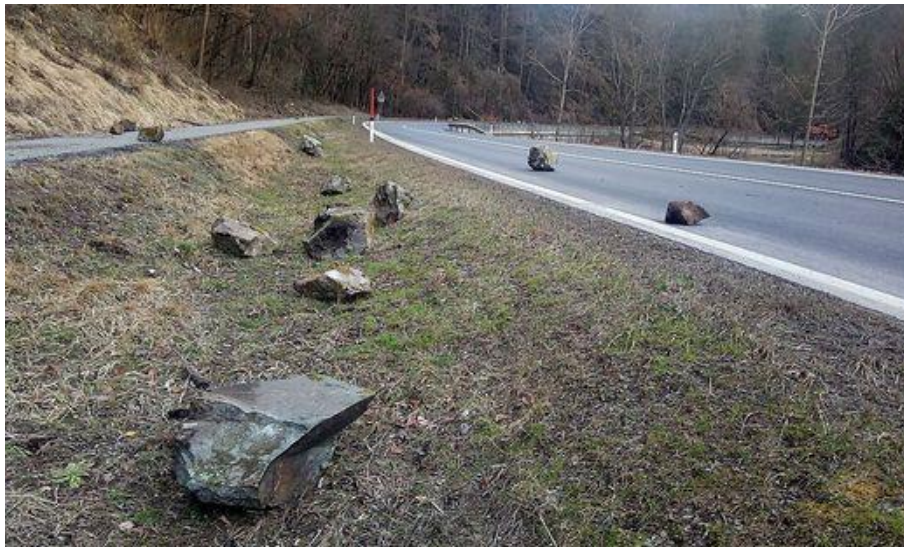
Das Gestein hatte sich an der Westflanke des Einödriegels gelöst und einige dieser Felsblöcke waren nördlich der Lokalität Hansbauer auf die Mariazeller Straße sowie den sie begleitenden Radweg gestürzt (Abb. 32) [31], [32], [33].

Abb. 32: Sturzblöcke am Radweg und auf der Mariazeller Straße (B 20) bei km 125 im Gemeindegebiet von Thörl (Bundesland Steiermark) nach dem Felssturz am 11. März 2020 (© Foto: STED/Land Steiermark; Quelle: „Kleine Zeitung“-online) [32].

Einmal mehr entpuppte sich der Frost-Tau-Wechsel als wesentlicher auslösender Faktor eines Felssturzes (Abb. 33) [32], [33].

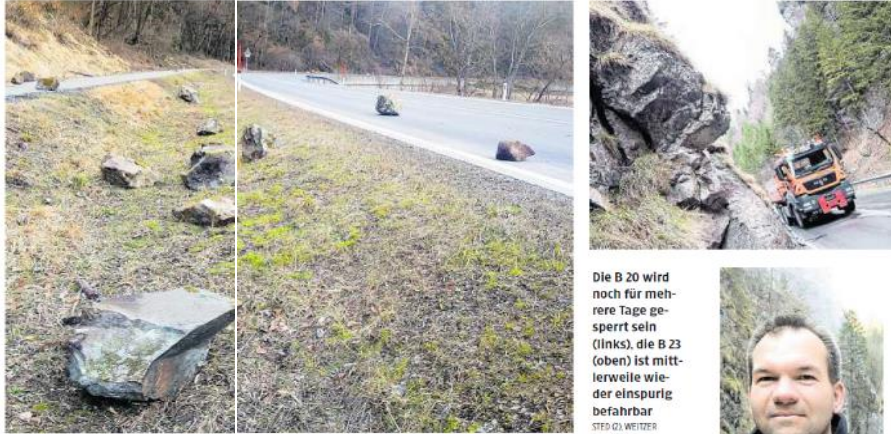
Die B 20 wird noch für mehrere Tage gesperrt sein (links), die B 23 (oben) ist mittlerweile wieder einspurig befahrbar
STED/OL. WEITZER

Abb. 33: Berichterstattung über die Ursachen der Felsstürze am 11. März 2020 an der Lahnsattel Straße (B 23) im Bereich des Wasserfalles „zum Toten Weib“ südlich von Frein im Gemeindegebiet von Neuberg an der Mürz und an der Mariazeller Straße (B 20) zwischen Kapfenberg und Thörl im Gemeindegebiet von Thörl (© Foto: STED/Land Steiermark; Quelle: „Kleine Zeitung“) [33].

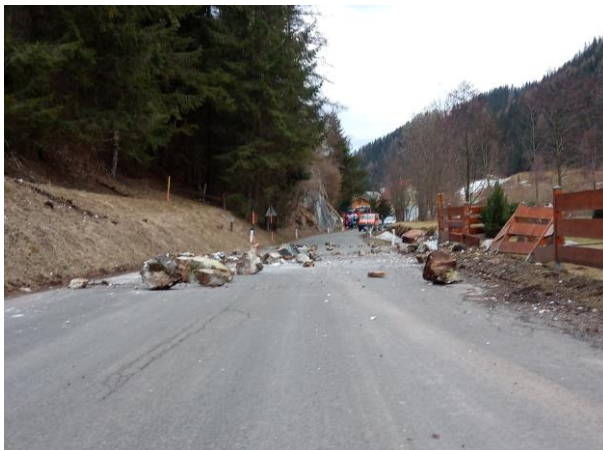
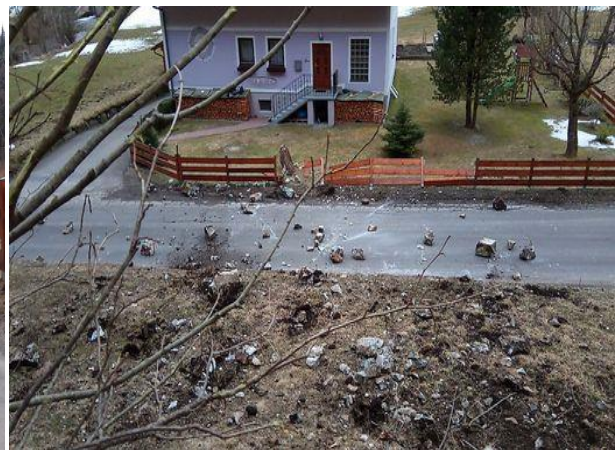
Abb. 35: Bretsteinerstraße (L 529) bei km 3,0 im Gemeindegebiet von Pölstal (Bundesland Steiermark) (links) und der angrenzende Garten eines Wohnhauses mit Sturzblöcken (rechts) nach dem Felssturz am 14. März 2020 (© Fotos: Straßenerhaltungsdienst des Landes Steiermark; Quelle: „Kleine Zeitung“-online) [34].

Die beiden weiteren Sturzereignisse betrafen den politischen Bezirk Murtal. So lösten sich am 14. März gegen 14:00 Uhr Felsmassen an der orografisch linken Talseite des Bretsteinbaches im Gemeindegebiet von Pölstal. Eine Reihe von Felsblöcken kam auf der Bretsteinerstraße (L 529) etwa bei km 3,0 südlich des Wirtshauses Schaffer zu liegen, andere, nachdem sie den Gartenzaun durchschlagen hatten, erst im angrenzenden Vorgarten eines Wohnhauses (Abb. 34, Abb. 35). Das bedingte eine kurzzeitige Evakuierung dieses und eines weiteren Gebäudes. Während der ebenfalls verhängten Straßensperre wurde unter anderem stark aufgelockertes Felsmaterial abgetragen und eine Betonleitwand errichtet. [34], [35]

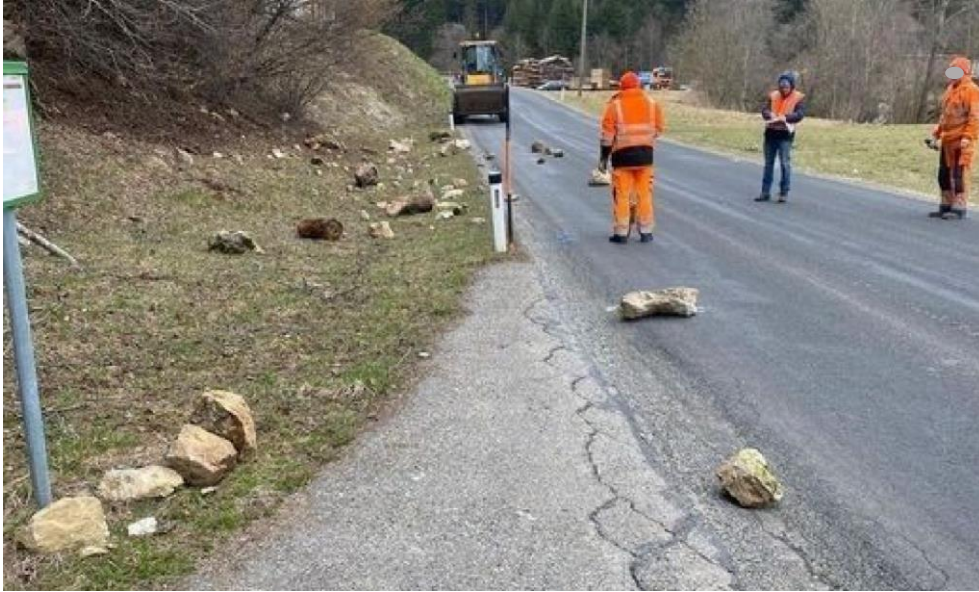
Abb. 37: Sturzblöcke des Steinschlagereignisses vom 29. März 2020 neben und auf der Pusterwaldstraße (L 528) etwa auf Höhe km 4,8 im Gemeindegebiet von Pusterwald (Bundesland Steiermark) (© Foto: Straßenerhaltungsdienst des Landes Steiermark; Quelle: „Kleine Zeitung“-online) [37].
