ÜBERBLICK ZU DEN MITTELS ONLINE-RECHERCHEN ERHOBENEN GRAVITATIVEN MASSENBEWEGUNGEN IN ÖSTERREICH

Monatsbericht Jänner 2021

Geologische Bundesanstalt

Wien, Februar 2021

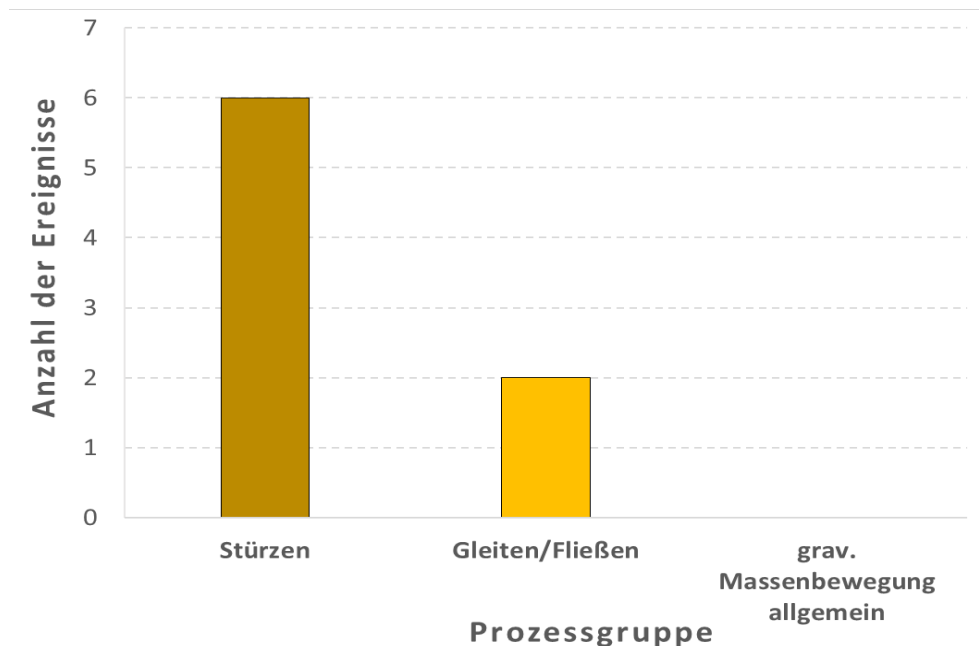
Abb. 1: Mittels Recherche in Online-Medien erfasste gravitative Massenbewegungen im Jänner 2021, differenziert nach Prozessgruppen.

Im Jänner 2021 erfasste die Geologische Bundesanstalt aus öffentlich zugänglichen Online-Quellen acht gravitative Massenbewegungen auf österreichischem Staatsgebiet. Davon entfielen sechs auf die Prozessgruppe Stürzen und zwei auf die Prozessgruppe Gleiten/Fließen. Alle Ereignisse konnten somit eindeutig diesen Bewegungsmechanismen zugeordnet werden, weshalb kein einziges Geschehnis als „grav. Massenbewegung allgemein“ ausgewiesen wurde (Abb. 1).

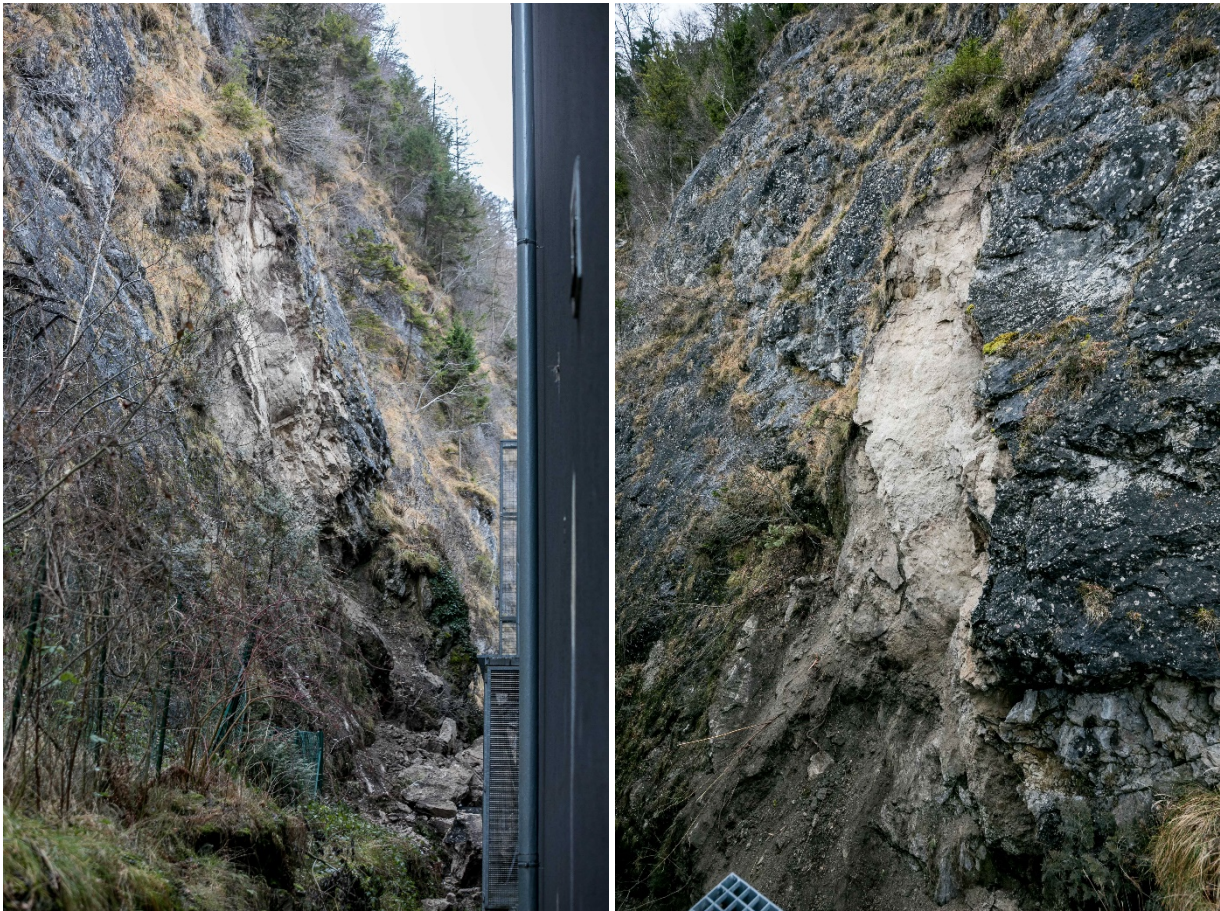
bis zehn Metern eine etwa 20 Kubikmeter große Felsplatte gelöst (Abb. 8), woraufhin Blöcke von bis zu drei Metern Durchmesser herabgestürzt waren und einen – zunächst nicht näher zu beziffernden – Sachschaden angerichtet hatten. In Summe waren demzufolge rund 60 Tonnen Gestein in Bewegung gewesen. Als langfristigen Auslöser für diesen Felssturz sahen die Geologen die Witterung, d.h. die Erweiterung von Klüften im Gestein infolge des Frost-Tau-Wechsels an, als kurzfristigen die starken Niederschläge in der Nacht vom 22. auf den 23. Jänner 2021 [1], [2], [13]. Hinsichtlich der Gefahr von Nachbrüchen äußerten sich die Experten nach einer ersten Begutachtung vorsichtig optimistisch [1], [2]. Neben einigen lose liegenden Steinen wurde nur eine Felsplatte von 1 x 1,5 m Größe als instabil und potenziell absturzgefährdet eingestuft [5]. Daraufhin vermochten die Bergputzer der Stadt Salzburg die ersten Sicherungsmaßnahmen in Form der Beräumung des im Bereich der Abbruchstelle noch vorhandenen losen Gesteins vorzunehmen (Abb. 9). Etwa 1,5 Kubikmeter aufgelockertes Festgestein wurden dabei im Umfeld der Abbruchkante entfernt, so Bergputzermeister Jörg Eßl [13]. Ferner wurde umgehend ein Betretungsverbot für den bergseitigen Teil des Lesesaals im Haus der Stadtgeschichte erlassen, auch der Gefahrenbereich zwischen dem Gebäude und der Nordflanke des Kapuzinerberges durfte vorläufig nicht mehr betreten werden (Abb. 6, Abb. 7). [1], [5], [6], [7], [8], [9], [13]

Abb. 8: Felssturzareal an der Nordflanke des Kapuzinerberges in der Landeshauptstadt Salzburg (Bundesland Salzburg) vom 23. Jänner 2021, unmittelbar angrenzend an das Haus der Stadtgeschichte in der Glockengasse Nr. 8 (© Fotos: Wild + Team Fotoagentur und Stadt Salzburg; Quelle: Webseite der Stadt Salzburg) [1].

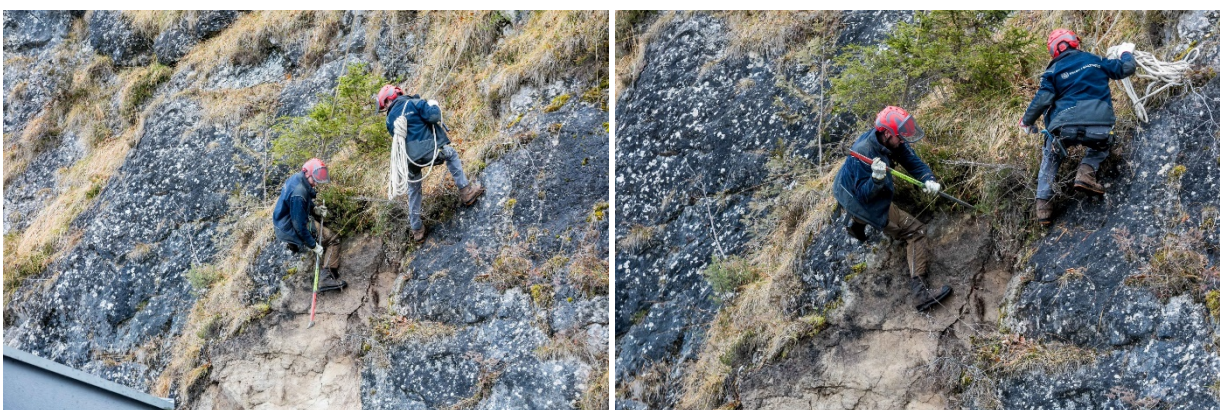
Abb. 9: Bergputzer der Stadt Salzburg bei Sicherungsmaßnahmen im Abbruchbereich des Felssturzes an der Nordflanke des Kapuzinerberges in der Landeshauptstadt Salzburg vom 23. Jänner 2021, unmittelbar angrenzend an das Haus der Stadtgeschichte in der Glockengasse Nr. 8 (© Fotos: Wild + Team Fotoagentur und Stadt Salzburg; Quelle: Webseite der Stadt Salzburg) [1].

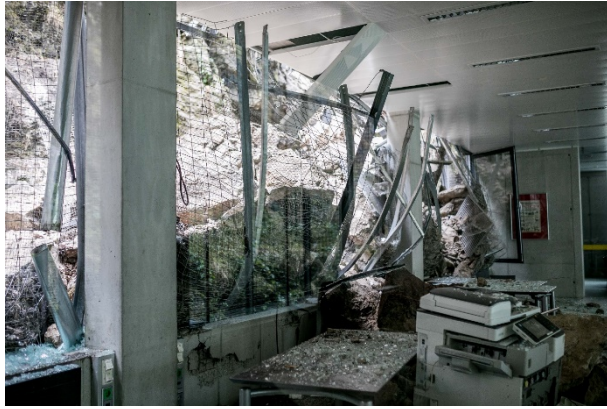
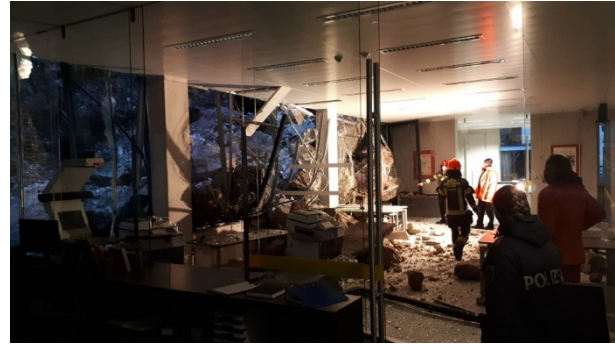
Abb. 10: Der teilweise zerstörte Lesesaal im Haus der Stadtgeschichte in der Glockengasse Nr. 8 nach dem Felssturz vom 23. Jänner 2021 an der Nordflanke des Kapuzinerberges in der Landeshauptstadt Salzburg (© Foto links: Wild + Team Fotoagentur und Stadt Salzburg; Quelle: Webseite der Stadt Salzburg [1]; © Foto rechts: Rainer Braunstingl/Land Salzburg; Quelle: Webseite des Landes Salzburg [5]).

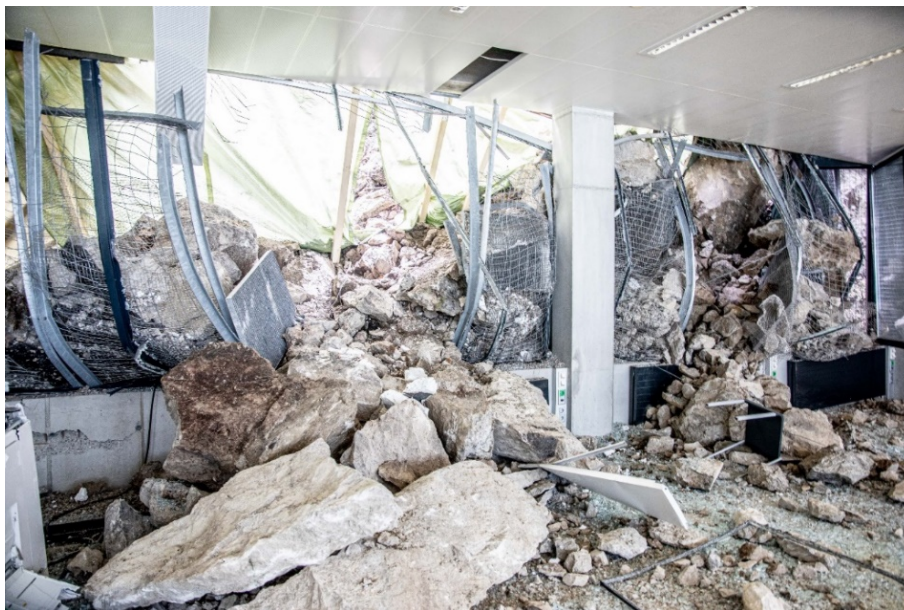
Die schwer beschädigte Gebäuderückseite des Hauses der Stadtgeschichte grenzt fast unmittelbar an die Felswand, sodass dort keine größeren Maschinen zum Einsatz gebracht werden können. Genau in diesem schmalen Raum türmen sich nunmehr die Felsmassen, darunter drei große Blöcke, deren voluminösester dem Landesgeologen zufolge einen Durchmesser von ca. 2,5 Meter aufweist und ein Gewicht von rund acht Tonnen auf die Waage bringt [13]. Alleine der Abtransport dieser Felsmassen stellt alle Beteiligten vor große logistische Herausforderungen. Nicht minder von Belang ist die Frage nach der Sanierung der speziell gefertigten Gebäuderückseite (Abb. 13). [9], [13]

Abb. 13: Die zerstörte, von Metallstreben durchzogene Glasfront des Lesesaals im Haus der Stadtgeschichte in der Glockengasse Nr. 8 nach dem Felssturz vom 23. Jänner 2021 an der Nordflanke des Kapuzinerberges in der Landeshauptstadt Salzburg (© Foto: Wild + Team Fotoagentur und Stadt Salzburg; Quelle: Webseite der Stadt Salzburg) [15].

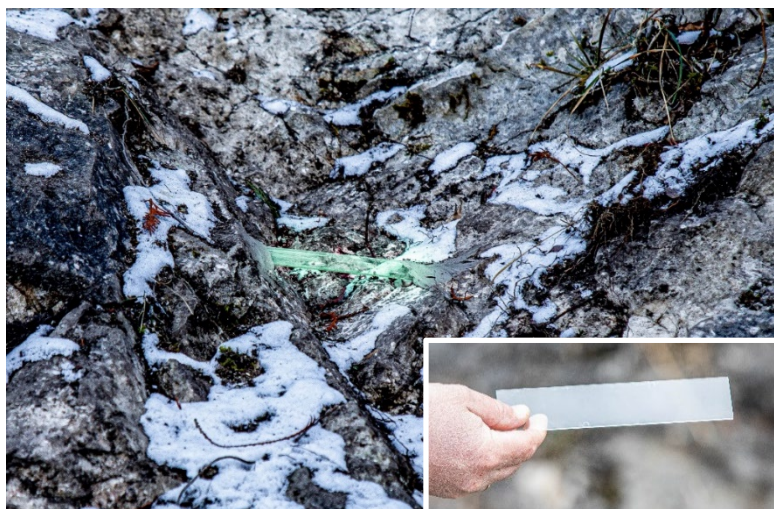
Abb. 16: Ein in der Kapuzinerbergflanke nach dem Felssturz vom 23. Jänner 2021 auf das Haus der Stadtgeschichte in der Glockengasse Nr. 8 in der Landeshauptstadt Salzburg (Bundesland Salzburg) von Bergputzern befestigter „Glasspion“ (großes Bild) und ein „Glasspion“ vor seiner Anbringung (kleines Bild) (© Fotos: Wild + Team Fotoagentur und Stadt Salzburg; Quelle: Webseite der Stadt Salzburg) [16].

Wie die Stadt Salzburg am 10. Februar bekanntgab, konnten am selben Tag die Aufräumarbeiten in Angriff genommen werden [15]. In Abstimmung mit dem Landesgeologen, Rainer Braunstingl, entfernten Bergputzer zunächst den kompletten Bewuchs im Umfeld der Abbruchstelle und verschlossen in weiterer Folge eine schmale Kluft mittels eines Spezialmörtels, um das Eindringen von Wasser – und dessen Gefrieren im Hohlraum mit anschließender Sprengwirkung – hintanzuhalten [15]. Um etwaige Bewegungen im Fels möglichst rasch erkennen und damit die Gefahr für die Arbeiter minimieren zu können, befestigten die Bergputzer zusätzlich rund ein Dutzend „Glasspione“ – Streifen aus gewöhnlichem Floatglas (Abb. 16, kleines Bild) – quer über Trennflächen im Gestein (Abb. 16, großes Bild) [15], [16]. Ihre Intaktheit wurde und wird mehrfach am Tag kontrolliert (Abb. 15). [15], [16]

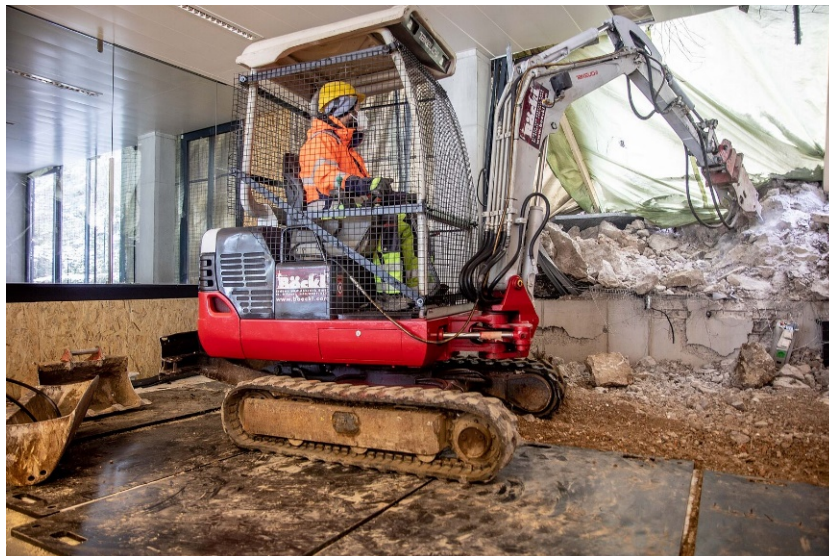
Abb. 18: Minibagger beim Zerkleinern der großen Felsblöcke im teilzerstörten Lesesaal des Hauses der Stadtgeschichte in der Glockengasse Nr. 8 in der Landeshauptstadt Salzburg nach dem Felssturz vom 23. Jänner 2021 (© Foto: Wild + Team Fotoagentur und Stadt Salzburg; Quelle: Webseite der Stadt Salzburg) [16].

Am Montag, dem 15. Februar, begann ein Minibagger im Inneren des Lesesaales mit der Zerkleinerung der größeren Felsblöcke (Abb. 17, Abb. 18) [15], [16], [17], [18], [19].

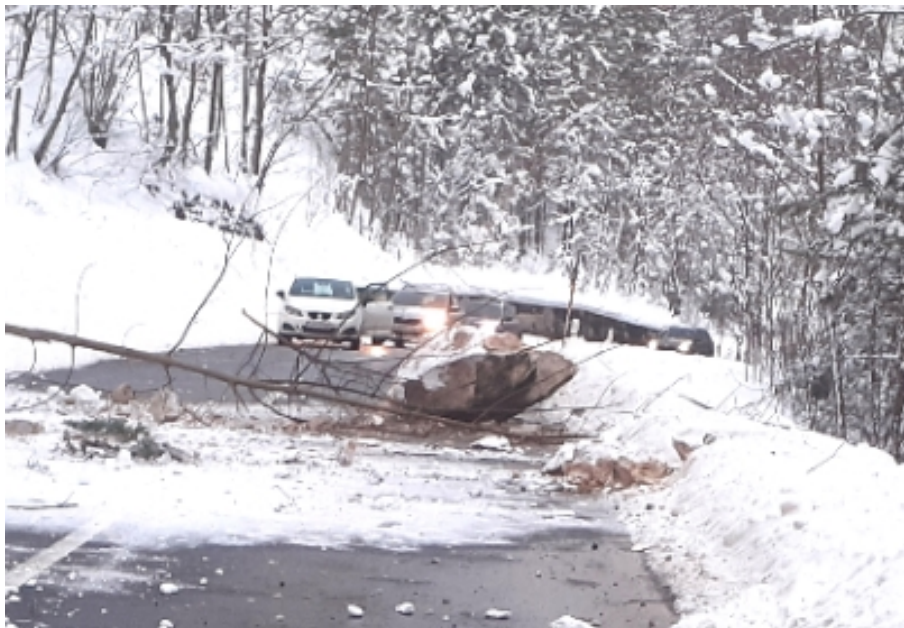
Abb. 21: Sturzblöcke auf der Radmerstraße (L 127) im Gemeindegebiet von Radmer (Bundesland Steiermark) nach dem Steinschlag in den Nachmittagsstunden des 20. Jänner 2021 (© Foto: Ludwig Gottsbacher/Gemeinde Radmer; Quelle: „Kleine Zeitung“-online) [24].

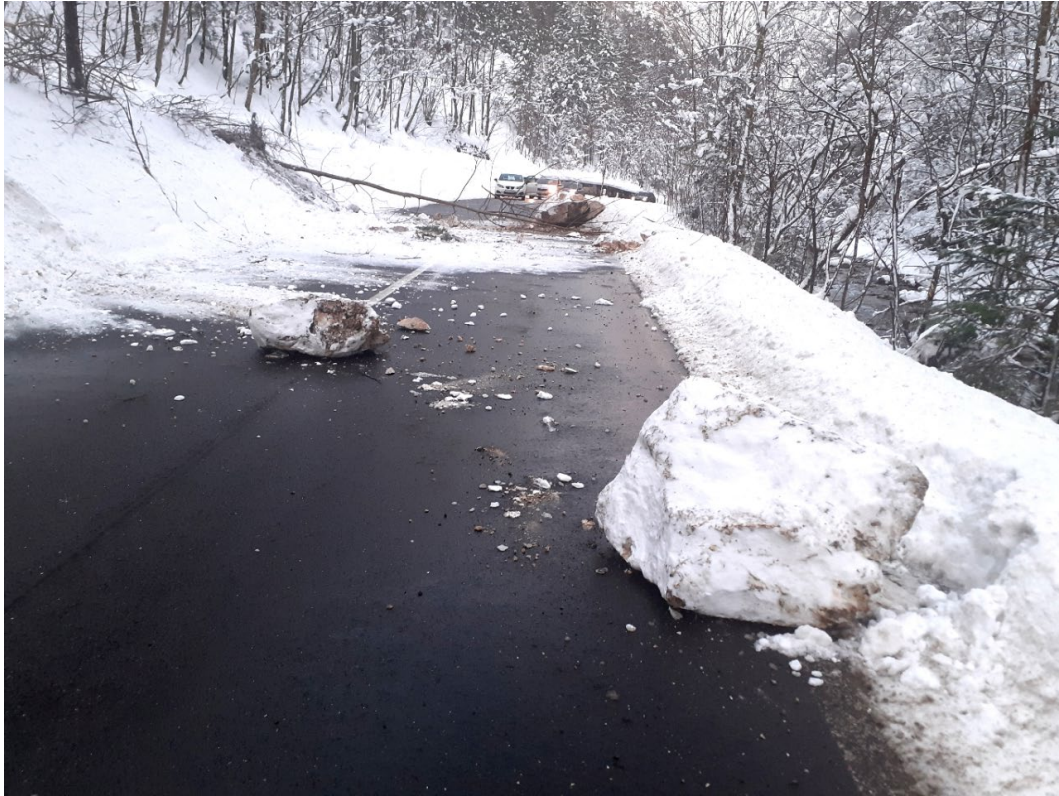
Abb. 22: Sturzblöcke auf der Radmerstraße (L 127) im Gemeindegebiet von Radmer (Bundesland Steiermark) nach dem Steinschlag in den Nachmittagsstunden des 20. Jänner 2021 (© Foto: Ludwig Gottsbacher/Gemeinde Radmer; Quelle: „Kleine Zeitung“-online) [24].

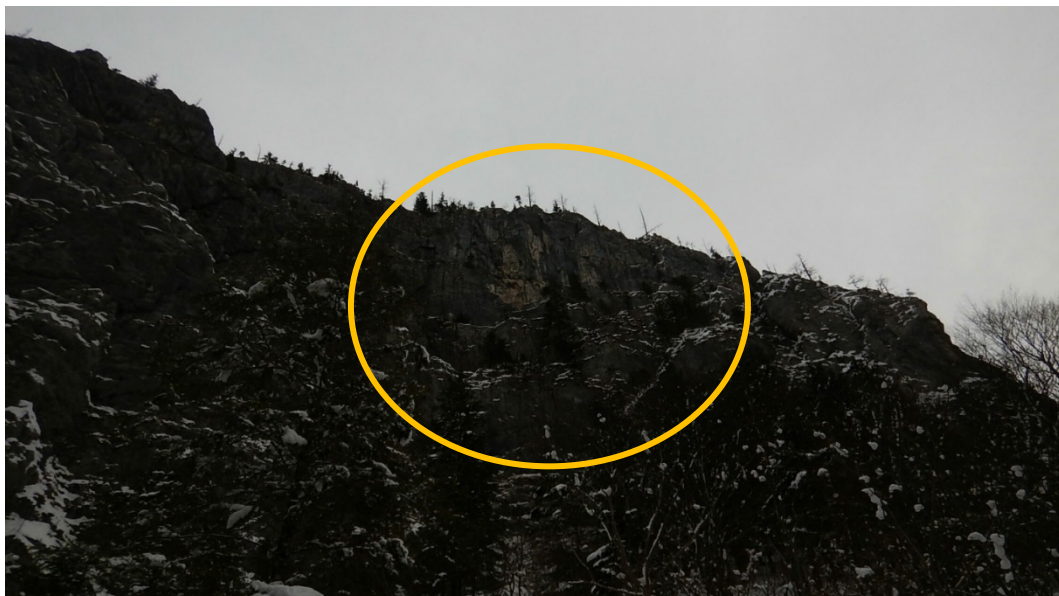
Abb. 23: Felswand an der Radmerstraße (L 127) im Gemeindegebiet von Radmer (Bundesland Steiermark), aus der sich am 20. Jänner 2021 Felsblöcke lösten (gelber Kreis) und auf die Radmerstraße stürzten (© Foto: Marc André Rapp/A 16 – Verkehr und Landeshochbau, Fachabteilung Straßenerhaltungsdienst (STED), Land Steiermark; Quelle: „Kleine Zeitung“-online) [26].

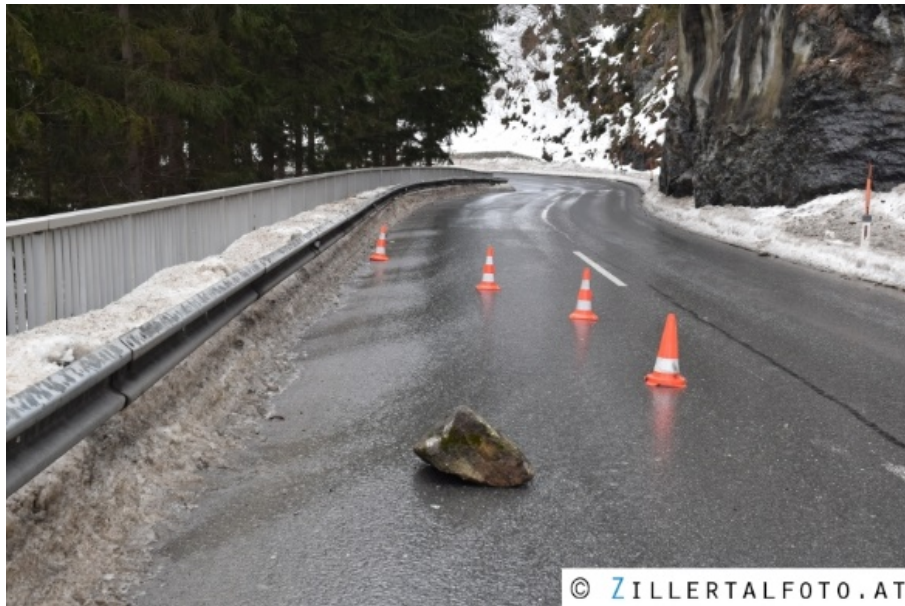
Zu einem Steinschlagereignis kam es am 23. Jänner gegen 13:00 Uhr auch im Gemeindegebiet von Hainzenberg im Zillertal (Bundesland Tirol). Die betroffene Stelle befand sich in einem steilen Waldstück oberhalb der Gerlosstraße (B 165) etwa auf Höhe des Straßenkilometers 56,3 im Raum Unterberg. Der Felsbrocken mit einem Durchmesser von ca. 60 Zentimetern (Abb. 25) stürzte zwar unweit des Zuganges zur Wallfahrtskirche Maria Rast auf die Bundesstraße, verursachte dabei aber weder einen Personen- noch einen Sachschaden. [34], [35], [36]

Abb. 25: Sturzblock auf der Gerlosstraße (B 165) auf Höhe des Straßenkilometers 56,3 nahe der Zufahrt zur Wallfahrtskirche Maria Rast im Gemeindegebiet von Hainzenberg (Bundesland Tirol) nach dem Steinschlag vom 23. Jänner 2021 (© Foto: Markus Sporer/„Zillertalfoto“; Quelle: Webseite von „Zillertalfoto“) [35].

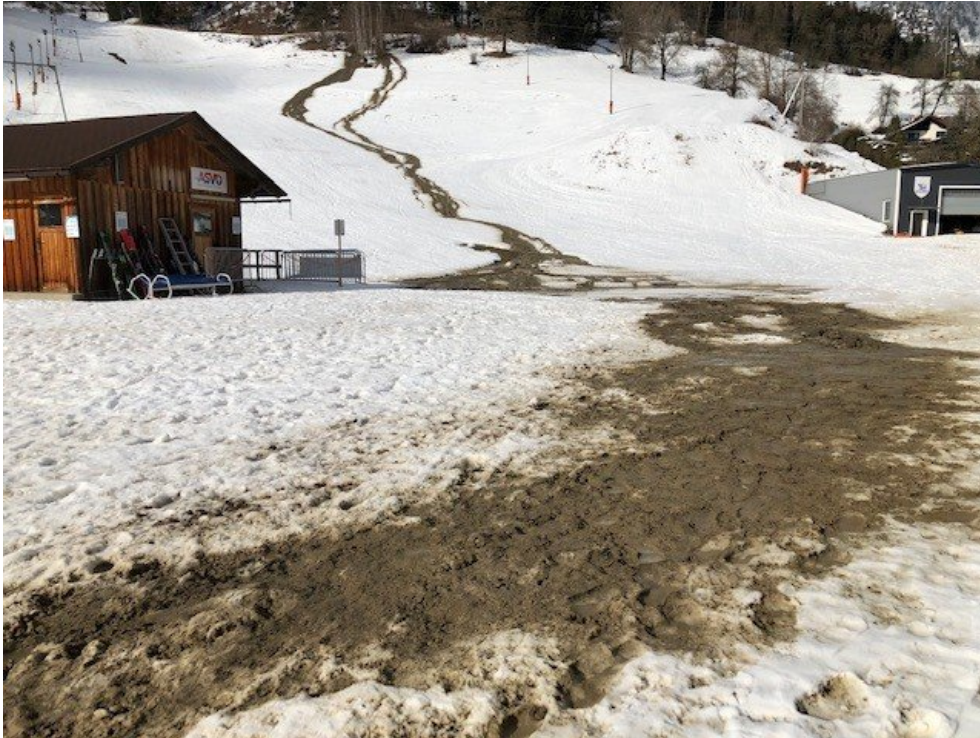
Die braunen Spuren, die deutlich sichtbar auf die Skipiste gelangten, dürften, so Harald Hollinger, von einer nun frei sprudelnden Quelle stammen, die Erdreich dünnflüssig mittransportiert hat. „Der Auslöser des Erdrutsches dürften aber die **intensiven Regenfälle** gewesen sein“, so Bezirkshauptmann Christian Sulzbacher.

Abb. 28: Schlammströme über die Skipiste am westlichen Ortsrand von Weißenbach bei Liezen in der Stadtgemeinde Liezen (Bundesland Steiermark) infolge einer Hangrutschung am oder vor dem 29. Jänner 2021 oberhalb des Skiliftes (© Foto: Sportgemeinschaft Weißenbach bei Liezen; Quelle: Webseite der Sportgemeinschaft Weißenbach bei Liezen) [40].
