ÜBERBLICK ZU DEN MITTELS ONLINE-RECHERCHEN ERHOBENEN GRAVITATIVEN MASSENBEWEGUNGEN IN ÖSTERREICH

Monatsbericht Februar 2021

Geologische Bundesanstalt

Wien, März 2021

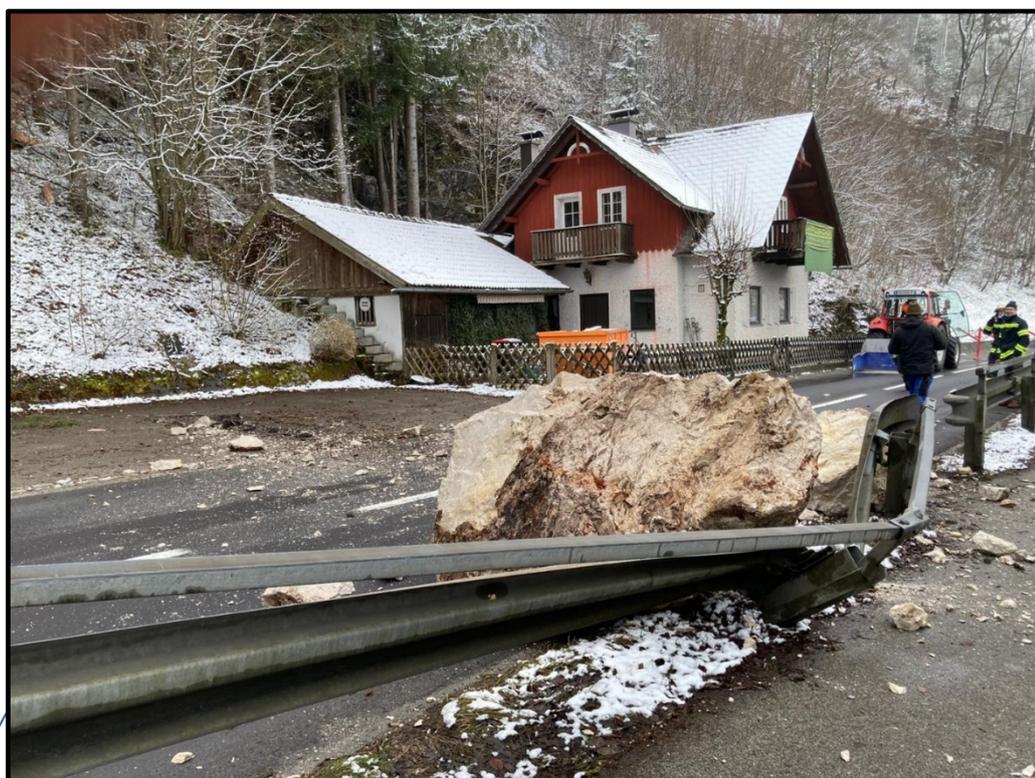
© Foto: Direktion Straßenbau und Verkehr/Land Oberösterreich [1]

Ein großer und folgenreicher Felssturz ereignete sich am 1. Februar an der zum Attersee abfallenden Westabdachung des Höllengebirges im südwestlichen Bereich des Gemeindegebietes von Steinbach am Attersee (Bundesland Oberösterreich). Wenige Minuten nach 13:30 Uhr lösten sich an der Westflanke des Kleinen Schobersteins (985 m) – dem östlich angrenzenden Schoberstein (1.037 m) vorgelagert – in einer auf zirka 750 bis 800 m Seehöhe liegenden Ausbruchsnische ersten Schätzungen zufolge rund 1.500 bis 2.000 Tonnen Gesteinsmaterial [7], [11] (Abb. 22 rechts). Felsblöcke mit einer Kubatur von etwa drei bis vier Kubikmetern [11] stürzten auf die rund 300 m darunter vorbeiführende Seeleiten

Straße (B 152) im Raum Gmauret, die dadurch im Abschnitt zwischen den Straßenkilometern 17,8 und 18,4 schwer beschädigt wurde (Abb. 7, Abb. 8, Abb. 9, Abb. 10). Weitere dieser autogroßen Felsbrocken kamen erst im Attersee zu liegen (Abb. 10, Abb. 11). [1], [6], [7], [8], [9], [10], [11], [12], [13], [17], [21]

Das Gestein ist aus einer Felswand des Höllengebirges etwa 200 Meter unterhalb des Schobersteins ausgebrochen. Rund 300 Meter der Fahrbahn sowie Leitplanken und ein Radweg wurden stark beschädigt. Bei dem Felssturz gab es keine Verletzten. Herabfallende Felsbrocken durchschlugen Lawinenverbauung sowie Steinschlagnetze und blieben auf der Straße liegen oder fielen in den See. Das Gesamtgewicht der abgestürzten Felsbrocken wird auf 1.500 Tonnen geschätzt.

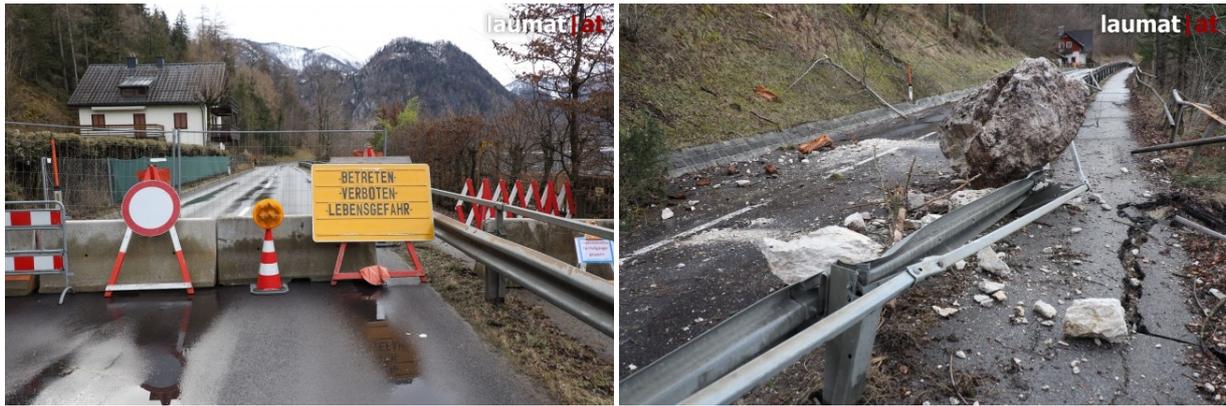
Abb. 8: Vom Felssturz vom Kleinen Schoberstein (985 m) im Hölleengebirge (Bundesland Oberösterreich) am 1. Februar 2021 betroffener Abschnitt der Seeleiten Straße (B 152) im Raum Gmauret im Gemeindegebiet von Steinbach am Attersee (Bild links) und Sturzblöcke bei km 18,2 auf der Seeleiten Straße (Bild rechts) (© Fotos: Matthias Lauber/„laumat.at media“; Quelle: Webseite von „laumat.at media“) [12].

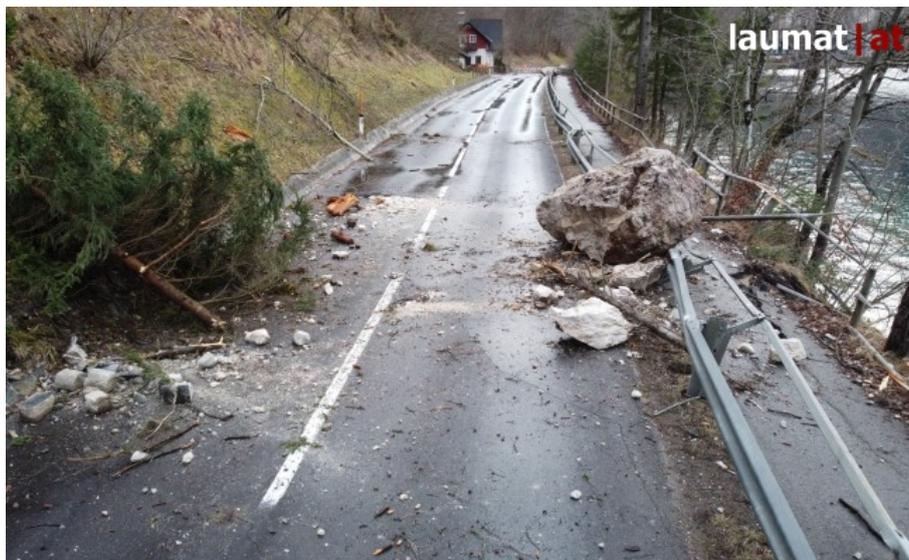
Abb. 9: Sturzblöcke des Felssturzes vom Kleinen Schoberstein (985 m) im Hölleengebirge (Bundesland Oberösterreich) vom 1. Februar 2021 auf der Seeleiten Straße (B 152) bei km 18,2 im Raum Gmauret im Gemeindegebiet von Steinbach am Attersee (© Foto: Matthias Lauber/„laumat.at media“; Quelle: Webseite von „laumat.at media“) [12].

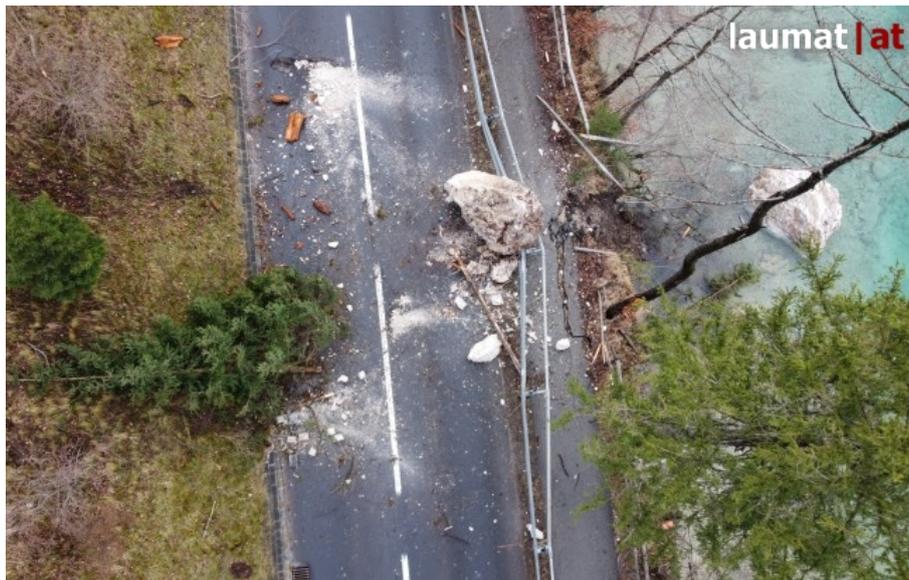
Abb. 10: Sturzblöcke des Felssturzes vom Kleinen Schoberstein (985 m) im Höllengebirge (Bundesland Oberösterreich) vom 1. Februar 2021 auf der Seeleiten Straße (B 152) bei km 18,2 und im Attersee im Raum Gmauret im Gemeindegebiet von Steinbach am Attersee (© Foto: Matthias Lauber/„laumat.at media“; Quelle: Webseite von „laumat.at media“) [12].

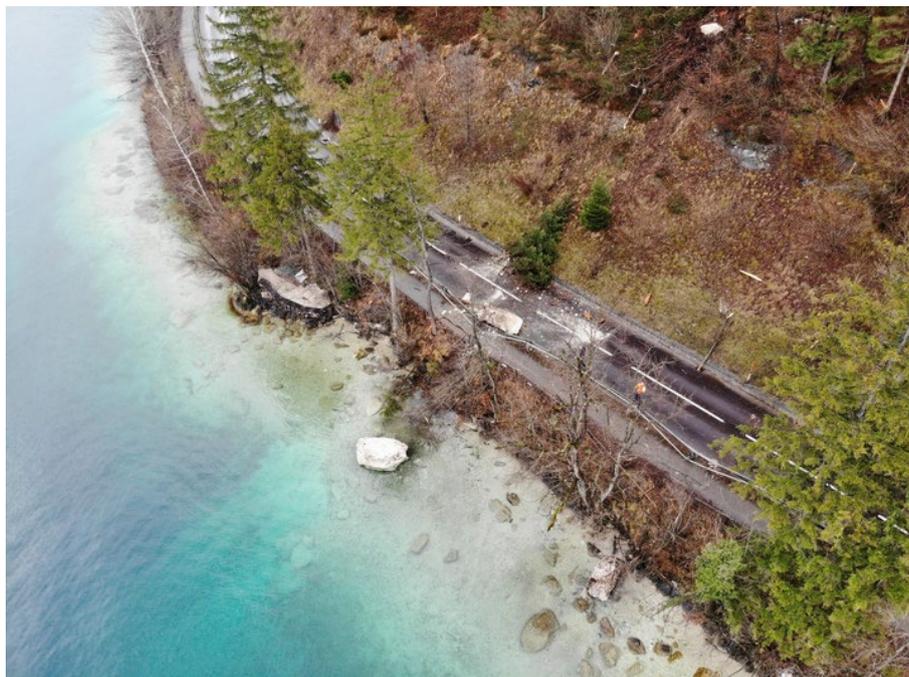
Abb. 11: Sturzblöcke des Felssturzes vom Kleinen Schoberstein (985 m) im Höllengebirge (Bundesland Oberösterreich) vom 1. Februar 2021 auf der Seeleiten Straße (B 152) bei km 18,2 und im Attersee im Raum Gmauret im Gemeindegebiet von Steinbach am Attersee (© Foto: Harald Wimmer/Land Oberösterreich; Quelle: „Bezirksrundschau“-online) [21].

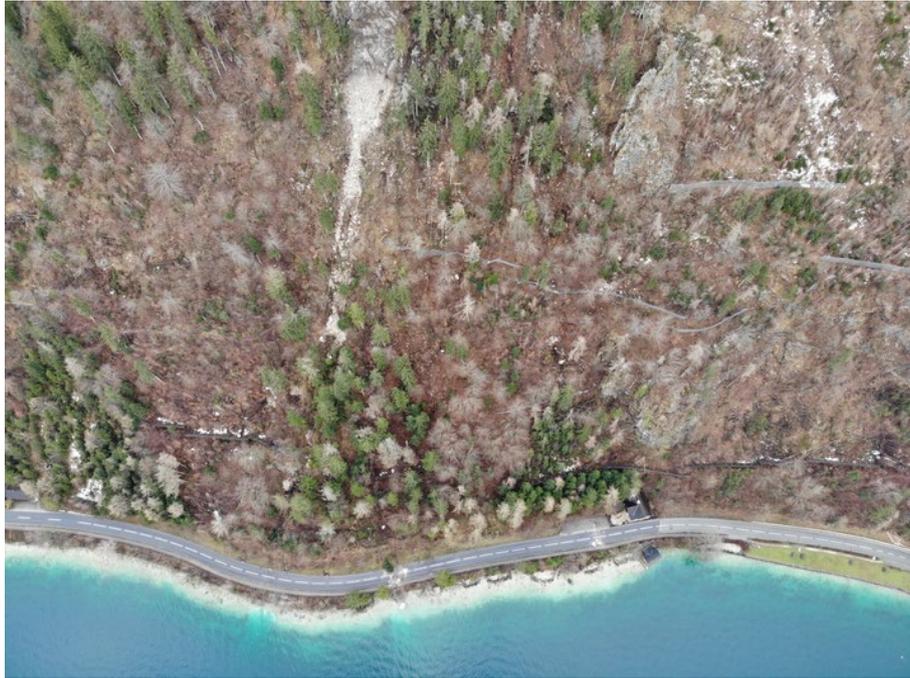
Abb. 12: Sturzbahn des Felssturzes vom Kleinen Schoberstein (985 m) im Hölleengebirge (Bundesland Oberösterreich) vom 1. Februar 2021 Richtung Seeleiten Straße (B 152) und Attersee bei km 18,2 im Raum Gmauret im Gemeindegebiet von Steinbach am Attersee (© Foto: Harald Wimmer/Land Oberösterreich; Quelle: „Bezirksrundschau“-online) [21].

Beim Herabstürzen hatten die Felsblöcke Schutzbauten wie beispielsweise Steinschlagschutznetze der Wildbach- und Lawinerverbauung (WLV) durchschlagen (Abb. 7, Abb. 12, Abb. 13, Abb. 16). Dennoch verhinderten diese Verbauungsmaßnahmen und der in diesem steilen Gelände stockende Schutzwald durch die Minderung der kinetischen Energie der Sturzblöcke wohl noch gravierendere Schäden an der Infrastruktur. Die im Sturzraum liegenden Baumstämme und Felsblöcke (Abb. 14, Abb. 15) stellten im Nachgang des Ereignisses jedoch eine große Herausforderung für die Sanierungsarbeiten dar. [1], [6], [7], [8], [9], [10], [11], [12], [13], [17], [21]

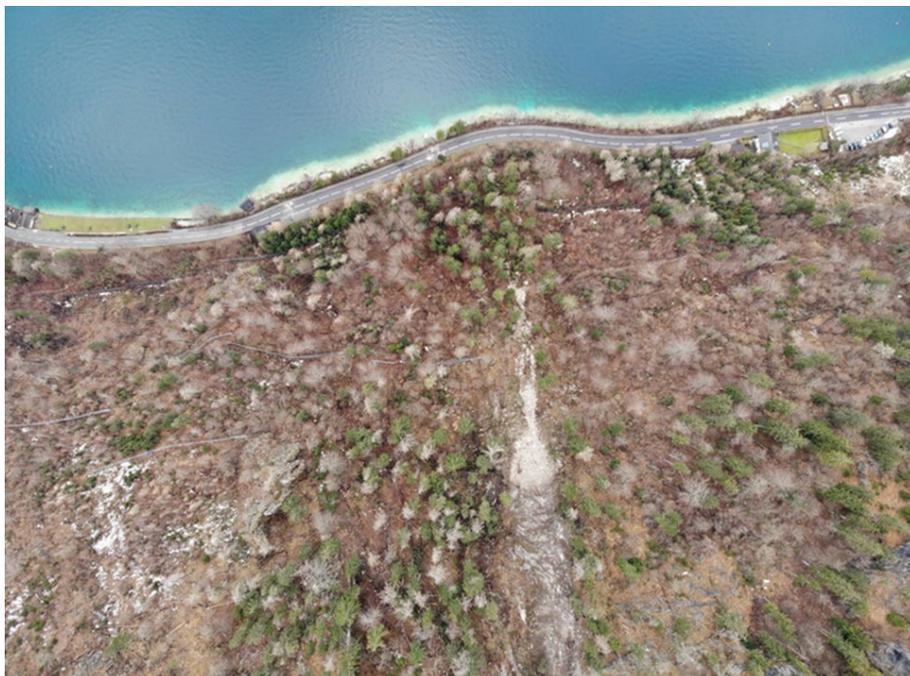
Abb. 13: Sturzbahn des Felssturzes vom Kleinen Schoberstein (985 m) im Hölleengebirge (Bundesland Oberösterreich) vom 1. Februar 2021 Richtung Seeleiten Straße (B 152) und Attersee bei km 18,2 im Raum Gmauret im Gemeindegebiet von Steinbach am Attersee (© Foto: Harald Wimmer/Land Oberösterreich; Quelle: „Bezirksrundschau“-online) [21].

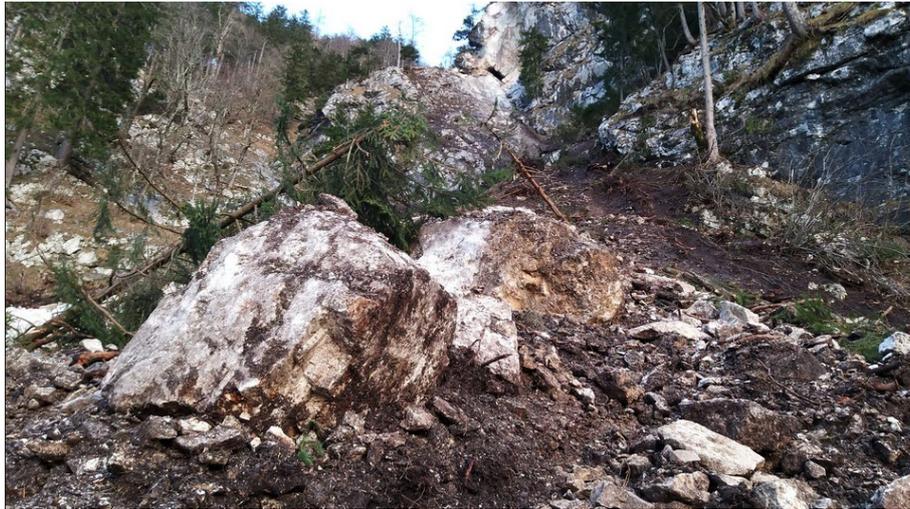
Abb. 14: Felsblöcke in der Sturzbahn des Felssturzes vom Kleinen Schoberstein (985 m) im Höllengebirge (Bundesland Oberösterreich) vom 1. Februar 2021 im Gemeindegebiet von Steinbach am Attersee (© Foto: Harald Wimmer/Land Oberösterreich; Quelle: „Bezirksrundschau“-online) [21].

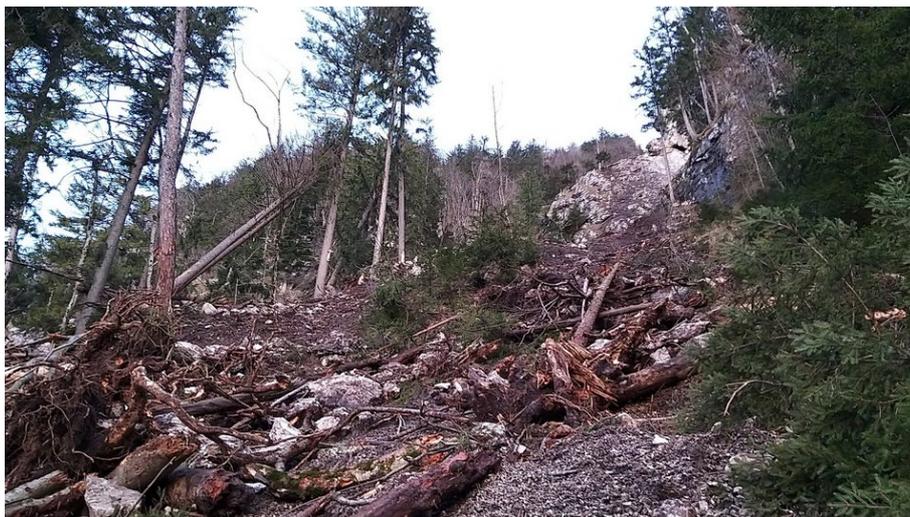
Abb. 15: Schwer in Mitleidenschaft gezogener Schutzwald mit der Sturzbahn des Felssturzes vom Kleinen Schoberstein (985 m) im Höllengebirge (Bundesland Oberösterreich) vom 1. Februar 2021 im Gemeindegebiet von Steinbach am Attersee (© Foto: Harald Wimmer/Land Oberösterreich; Quelle: „Bezirksrundschau“-online) [21].

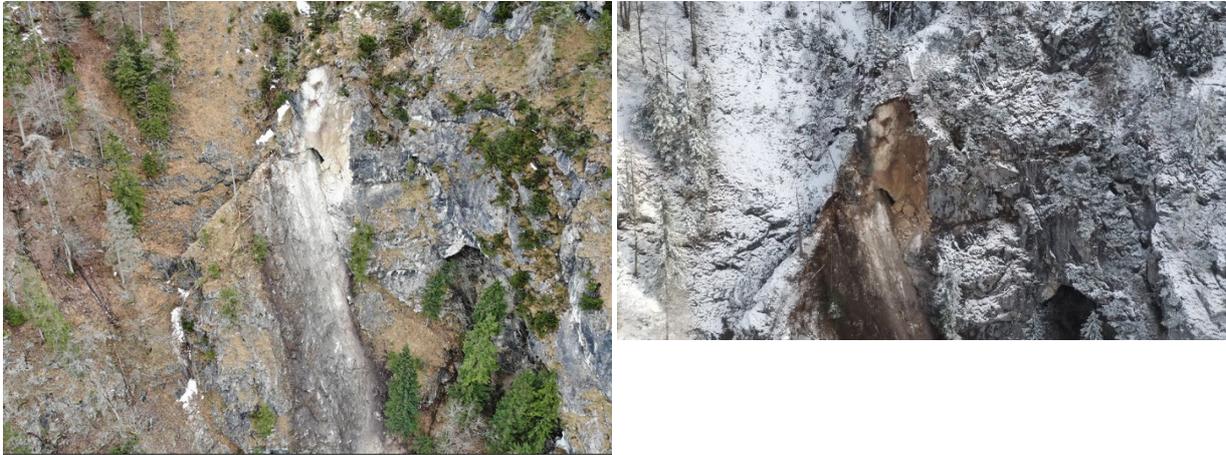
Genauere Beurteilungen der Abbruchstelle (Abb. 18, Abb. 19, Abb. 22 links) konnten letztendlich nur aus der Luft erfolgen. Die dabei gewonnenen Erkenntnisse stimmten die Experten der Landesgeologie und der Wildbach- und Lawinenverbauung (WLVB) nachdenklich (Abb. 17) [16]. Im Abbruchbereich befand sich nämlich unter anderem ein vom kompakten Fels durch eine geöffnete Kluft weitgehend abgetrennter Felsblock mit einem Volumen von etwa 2.500 Kubikmetern. Diesen somit äußerst labil lagernden Block galt es vorrangig zu entfernen. Das sollte mittels mehrerer gezielter Sprengungen erfolgen. Um potenziellen Schaden infolge dieser von einem an der Seeleiten Straße situierten Wohnhaus abzuwen-

Abb. 18: Abbruchstelle des Felssturzes vom 1. Februar 2021 am Kleinen Schoberstein (985 m) im Höllengebirge (Bundesland Oberösterreich) oberhalb der Seeleiten Straße (B 152) zirka bei km 18,2 im Raum Gmauret im Gemeindegebiet von Steinbach am Attersee (© Fotos: Harald Wimmer/Land Oberösterreich; Quelle: „Bezirksrundschau“-online) [21].

den, mussten vor der ersten Sprengung allerdings noch die beschädigten Felssicherungsbauwerke provisorisch instandgesetzt werden. Die Straßensperre wird jedenfalls wochenlang aufrecht bleiben (Abb. 20, Abb. 21). [17], [18], [19], [20], [21], [22]

Am 8. März fand die erste von mehreren geplanten Sprengungen an der Abbruchstelle des Felssturzes statt. Dabei wurde laut dem Landesgeologen eine überhängende Felspartie, ein Felsbrocken mit einer Kubatur von einigen Hundert Kubikmetern und einem Gewicht von rund 500 Tonnen, gesprengt. In Summe müssen etwa 2.000 bis 3.000 Kubikmeter absturzgefährdetes Gestein kontrolliert entfernt werden. [24], [25]

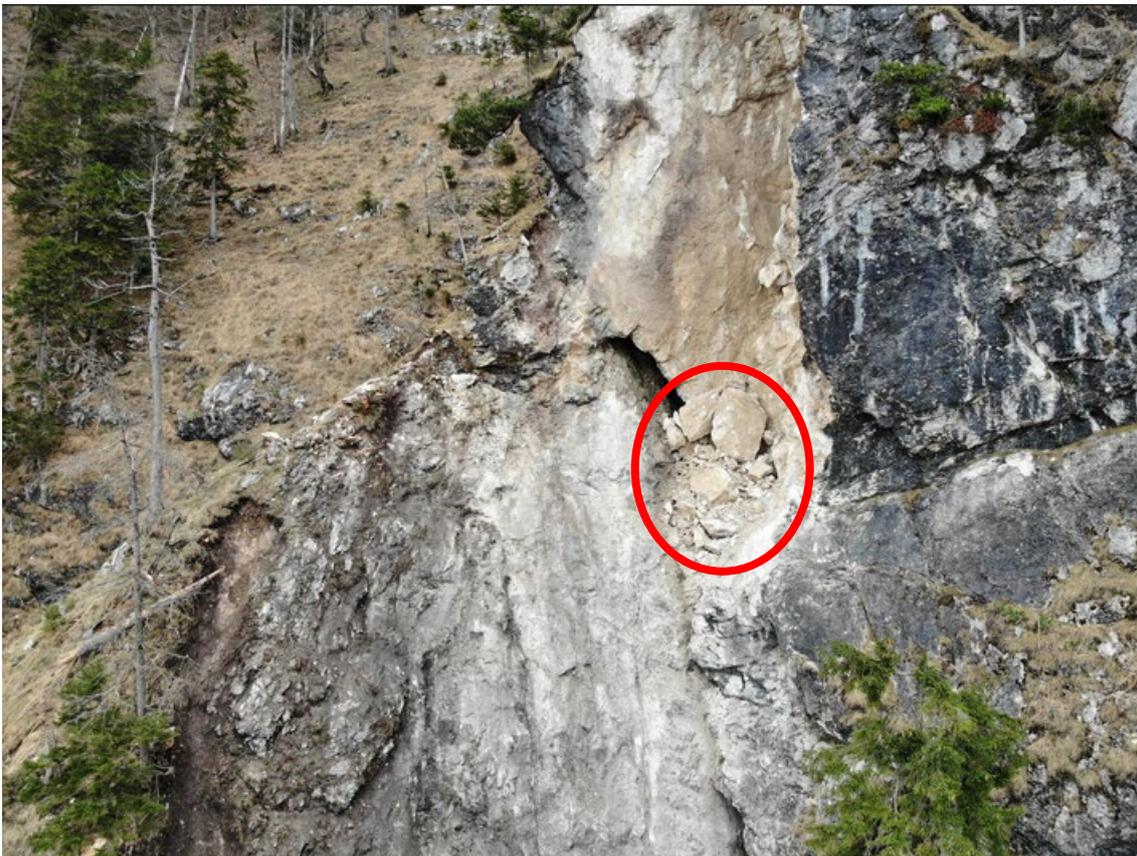
Abb. 19: Abbruchstelle des Felssturzes vom 1. Februar 2021 mit absturzgefährdeten Felsblöcken (roter Kreis) am Kleinen Schoberstein (985 m) im Höllengebirge (Bundesland Oberösterreich) oberhalb der Seeleiten Straße (B 152) zirka bei km 18,2 im Raum Gmauret im Gemeindegebiet von Steinbach am Attersee (© Foto: Harald Wimmer/Land Oberösterreich; Quelle: „Bezirksrundschau“-online) [21].

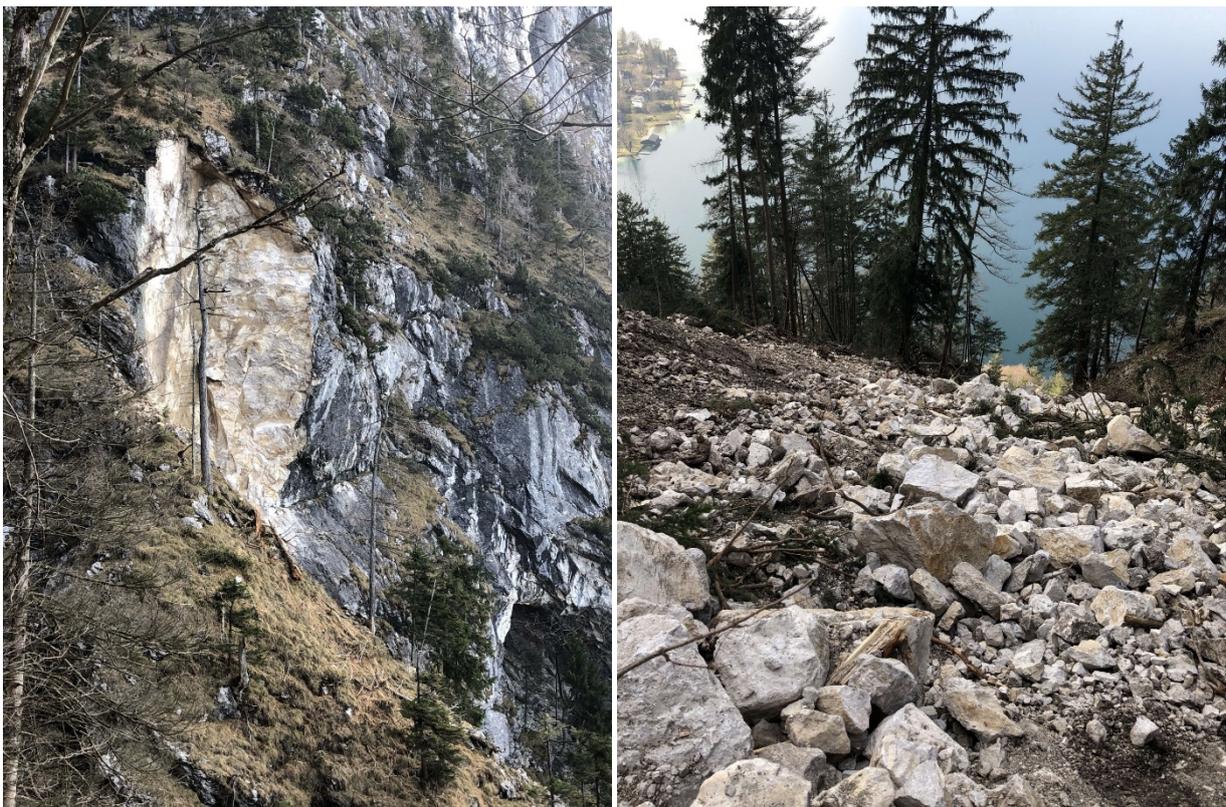
Abb. 22: Abbruchstelle (Bild links) und Teil der Sturzhalde (Bild rechts) des Felssturzes vom Kleinen Schoberstein (985 m) im Höllengebirge (Bundesland Oberösterreich) vom 1. Februar 2021 oberhalb der Seeleiten Straße (B 152) zirka bei km 18,2 im Raum Gmauret im Gemeindegebiet von Steinbach am Attersee (© Fotos: Land Oberösterreich; Quelle: Webseite des Landes Oberösterreich) [17].

Sowohl der Landesgeologe als auch Michael Schiffer, Leiter der Gebietsbauleitung Oberösterreich West der WLV, wie auch der Geologe Günter Moser, Ziviltechniker in Gmunden, äußerten sich ähnlich hinsichtlich der wahrscheinlichen Ursache dieses Felssturzes. Demnach hatte es sich um ein spontanes Ereignis gehandelt, wohl ausgelöst durch den Frost-Tau-Wechsel. Die starken Temperaturunterschiede zwischen Tag und Nacht sowie die in Trennflächen des Gesteins eindringenden – und dort gefrierenden – Niederschlags- oder Schmelzwässer bauten im Fels Spannungen auf, ließen dadurch Klüfte entstehen bzw. erweiterten eben diese, was letzten Endes die Scherfestigkeit reduzierte. [11], [15]

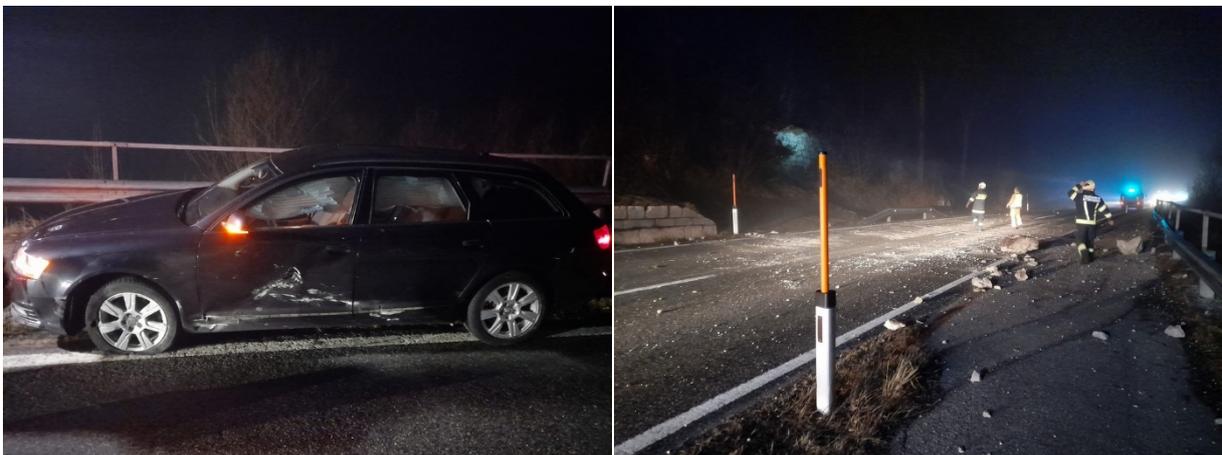
Abb. 24: Das von Felsbrocken infolge des Sturzereignisses im Bereich des Goffecks (1.101 m) am 22. Februar 2021 getroffene Fahrzeug (links) und die Sturzblöcke auf der Salzkammergutstraße (B 145) etwa bei Straßenkilometer 51,2 (rechts) im Gemeindegebiet von Ebensee (Bundesland Oberösterreich) (© Fotos: Freiwillige Feuerwehr Mitterweißenbach; Quelle: Webseite des Bad Ischler Feuerwehrwesens) [30].

Nach den Aufräumungs- und Sanierungsarbeiten konnte die Salzkammergutstraße (B 145) bereits in den Abendstunden desselben Tages wieder für den Verkehr freigegeben werden. Die Reparatur der beschädigten Schutzeinrichtungen wird allerdings noch einige Wochen in Anspruch nehmen (Abb. 25). [27], [34]

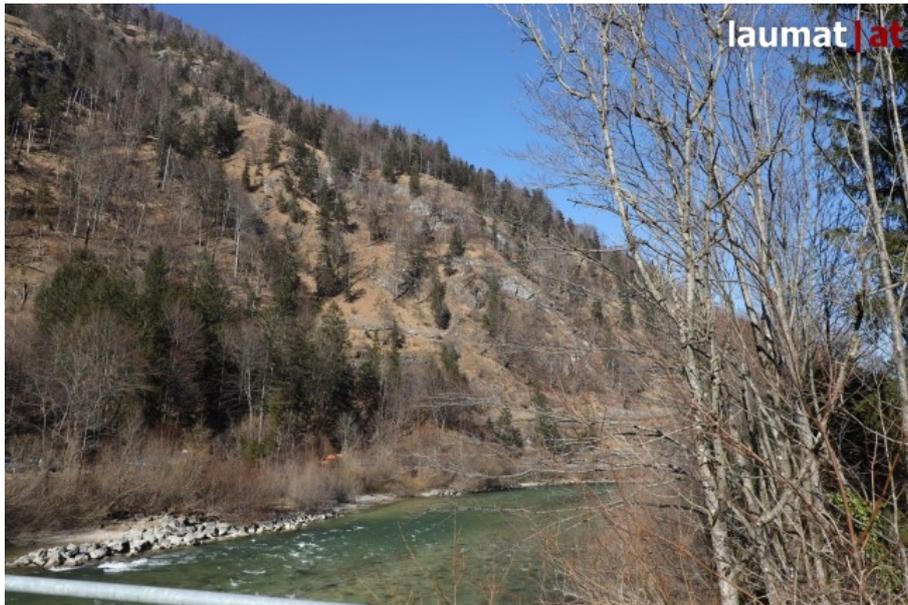
Abb. 26: Die vom Sturzereignis am 22. Februar 2021 betroffene Hangflanke zwischen Goffeck (1.101 m) und der entlang der Traun führenden Salzkammergutstraße (B 145) ungefähr bei Straßenkilometer 51,2 im Grenzgebiet der Gemeinden Bad Ischl und Ebensee (Bundesland Oberösterreich) (© Foto: Matthias Lauber/„laumat.at media“; Quelle: Webseite von „laumat.at media“) [31].

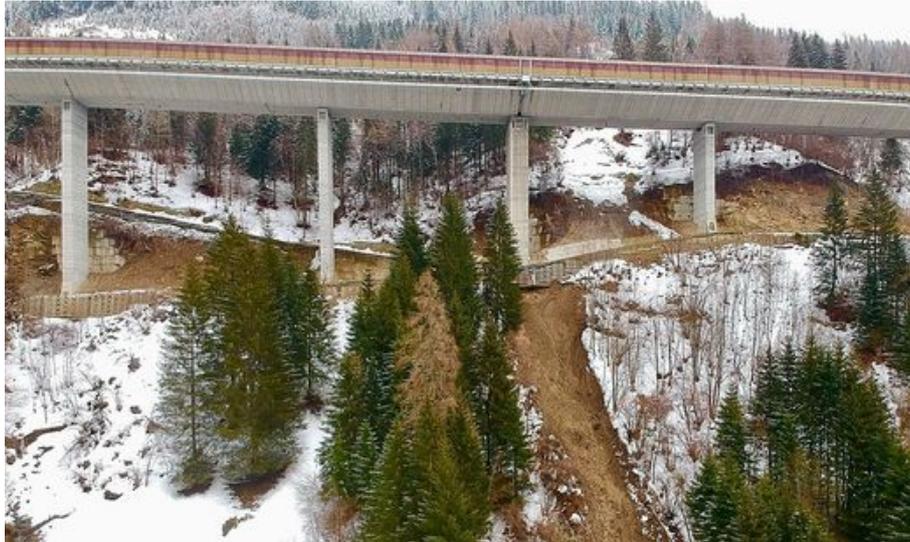
Abb. 29: Hangmure vom 9. Februar 2021 auf der Höhe eines Stützpfeilers der Hangbrücke Pressingberg der Tauernautobahn (A 10) ungefähr bei Straßenkilometer 121,6 südlich von Kramsbrücke im Gemeindegebiet von Krams in Kärnten (Bundesland Kärnten) (© Foto: Willi Pleschberger/Foto Pleschberger; Quelle: „Kleine Zeitung“-online) [40], [45].

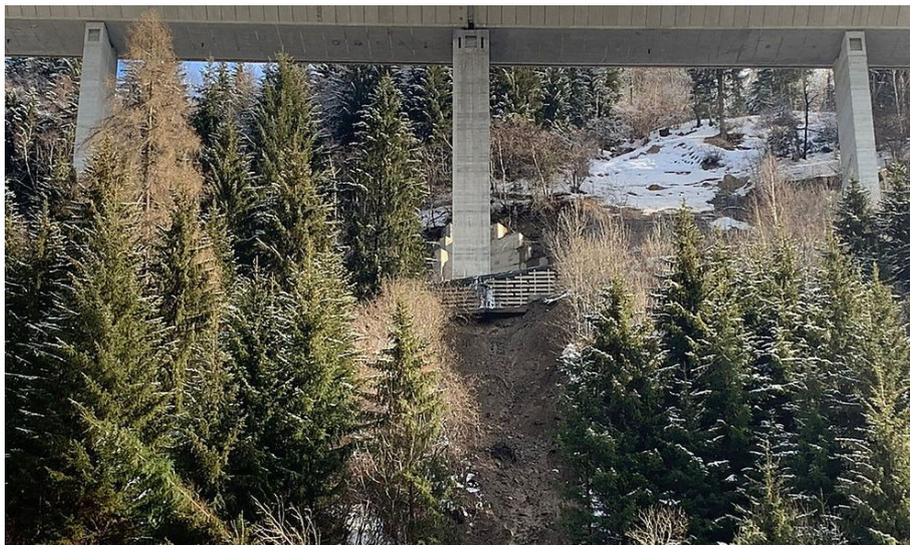
Abb. 30: Stützpfeiler der Hangbrücke Pressingberg der Tauernautobahn (A 10) ungefähr bei Straßenkilometer 121,6 südlich von Kramsbrücke im Gemeindegebiet von Krams in Kärnten (Bundesland Kärnten) nach dem Abgang einer Hangmure am 9. Februar 2021 (© Foto: ASFINAG; Quelle: „Kleine Zeitung“-online) [45].

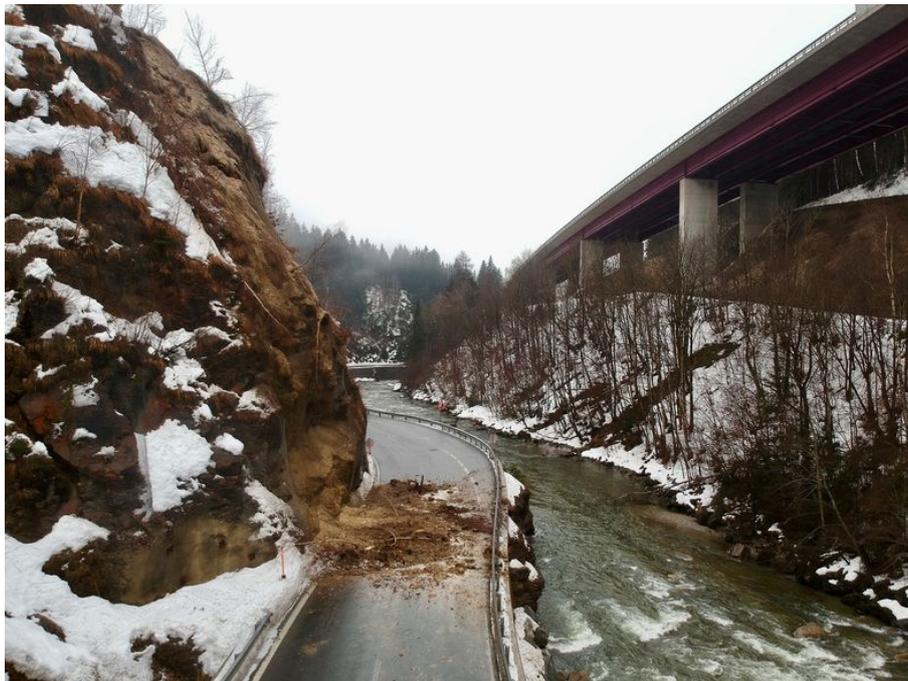
(Abb. 33, Abb. 34). Die abgehenden Lockergesteinsmassen trafen ein Kraftfahrzeug und beschädigten es schwer. Dessen Lenker kam hingegen mit dem Schrecken davon (Abb. 32). [49], [50]

Abb. 33: Hang an der Katschberg Straße (B 99) zirka bei Straßenkilometer 82,2 zwischen Trebesing und der Altersbergbrücke im Gemeindegebiet von Seeboden (Bundesland Kärnten) mit am 9. Februar 2021 abgerutschten Lockergesteinsmassen (© Foto: Willi Pleschberger/Foto Pleschberger; Quelle: „Kleine Zeitung“-online) [45], [52].

Im Zuge dieses Ereignisses waren rund fünf bis zehn Kubikmeter Lockergesteinsmaterial abgerutscht. Ersten Erkundungen zufolge sollten weitere rund 20 Kubikmeter abgetragen werden. Diese vom Straßenbauamt Spittal und von einer Spezialfirma durchgeführten Hangsicherungsarbeiten mussten allerdings bald unterbrochen werden, denn die Lockergesteinsauflage erwies sich ob ihrer starken Durchfeuchtung als äußerst labil. So kam auf diesem steilen Hangareal immer wieder Material ins Rutschen und gefährdete die dort Arbeitenden. Eine Vollsperrung der Katschberg Straße (B 99) auf unbestimmte Zeit war somit unvermeidlich (Abb. 31). [45], [51], [52]

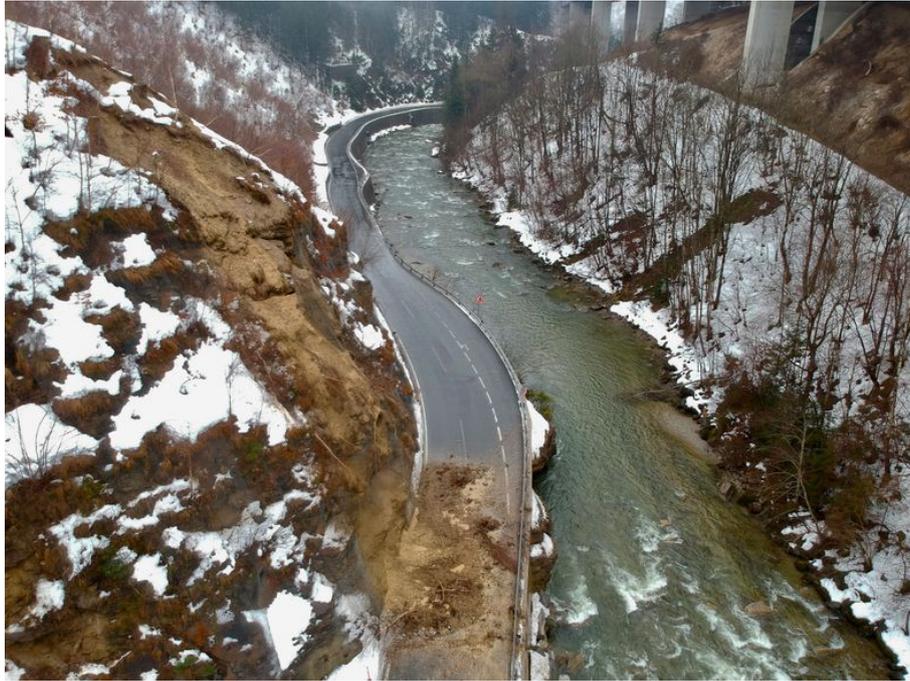
Abb. 34: Hang an der Katschberg Straße (B 99) zirka bei Straßenkilometer 82,2 zwischen Trebesing und der Altersbergbrücke im Gemeindegebiet von Seeboden (Bundesland Kärnten) mit am 9. Februar 2021 abgerutschten Lockergesteinsmassen (© Foto: Willi Pleschberger/Foto Pleschberger; Quelle: „Kleine Zeitung“-online) [45], [52].

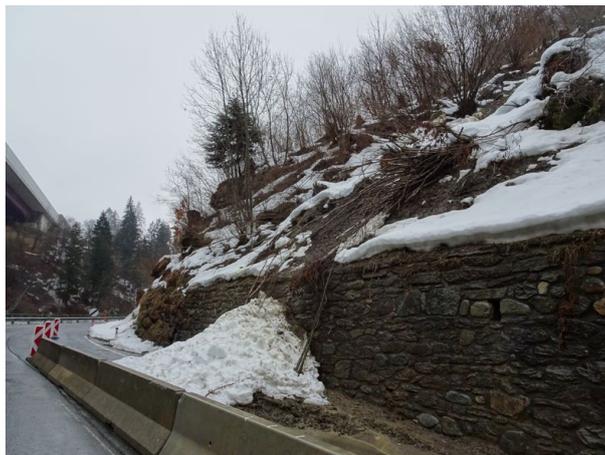
Abb. 35: Weitere Hangrutschung vom 9. Februar 2021 auf die Katschberg Straße (B 99) etwa bei Straßenkilometer 82,0 zwischen Trebesing und der Altersbergbrücke im Gemeindegebiet von Seeboden (Bundesland Kärnten) (© Foto: Willi Pleschberger/Foto Pleschberger; Quelle: „Kleine Zeitung“-online) [45], [52].

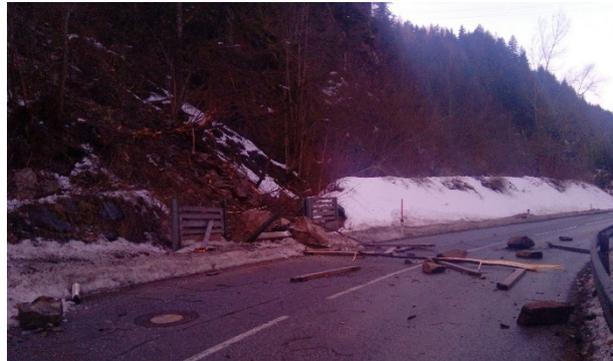
Die Felsplatte übersprang einen Schutzdamm und schlug auf der Landesstraße auf.

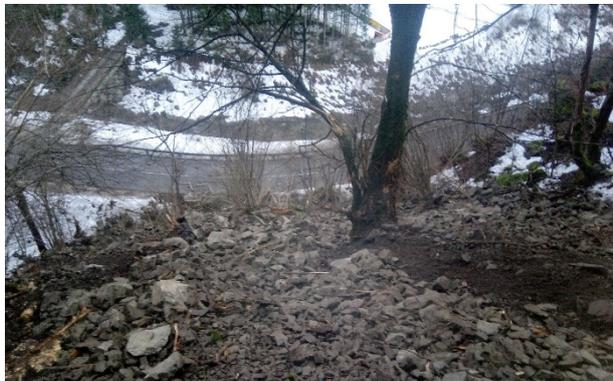
Als ersten Schritt müssen die Abbruchfläche und der Sturzkegel händisch beräumt werden.

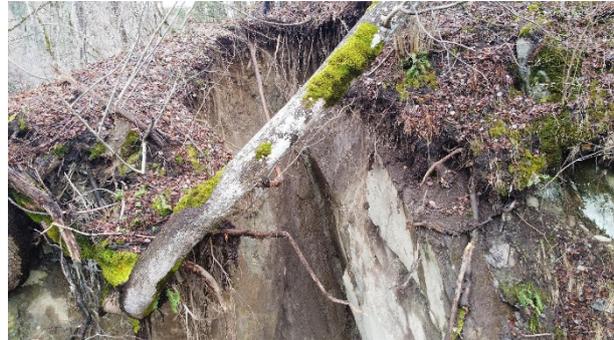
„Unmittelbar anschließend an die neue Ausbruchsstelle befindet sich nun ein weiterer Felsbereich im Ausmaß von circa fünf bis sieben Kubikmetern, welcher abzustürzen droht. Das Festgestein ist durch frisch geöffnete Klüfte vom Felsverband abgetrennt und zeigt Hinweise auf frische Bewegungen“, schildert Landesgeologin **Petra Nittel-Gärtner**. Aufgrund dieser Situation kann die Sellrainentalstraße L 13 daher vorerst bis auf weiteres nicht geöffnet werden. „Als Sofortmaßnahmen sind zunächst die Entfernung des absturzgefährdeten Felsbereichs, des Lockermaterials und Baumbestandes im Bereich der Geländekante vorgesehen“, so die Landesgeologin. Weitere erforderliche Sicherungsmaßnahmen im Bereich der Ausbruchsstelle werden nach Entfernung des Felsbereichs beurteilt und festgelegt.

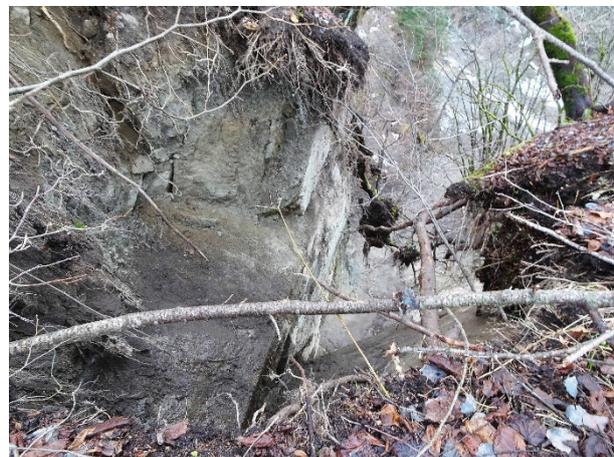
Neuer Ausbruchsbereich von oben mit Blick auf die Sturzbahn und die Landesstraße

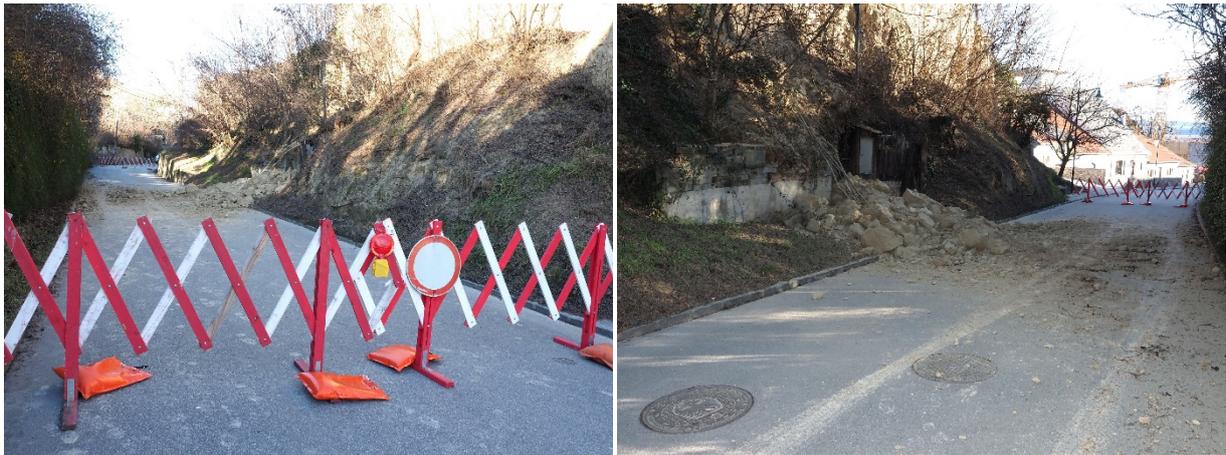
Abb. 40: Der Bründlgraben auf dem Gebiet der Stadtgemeinde Krems an der Donau (Bundesland Niederösterreich) mit den Sturzblöcken aus verfestigtem Löss vom 3. Februar 2021 (© Fotos: Martin Kalchhauser/„Niederösterreichische Nachrichten“; Quelle: „Niederösterreichische Nachrichten“-online) [59].

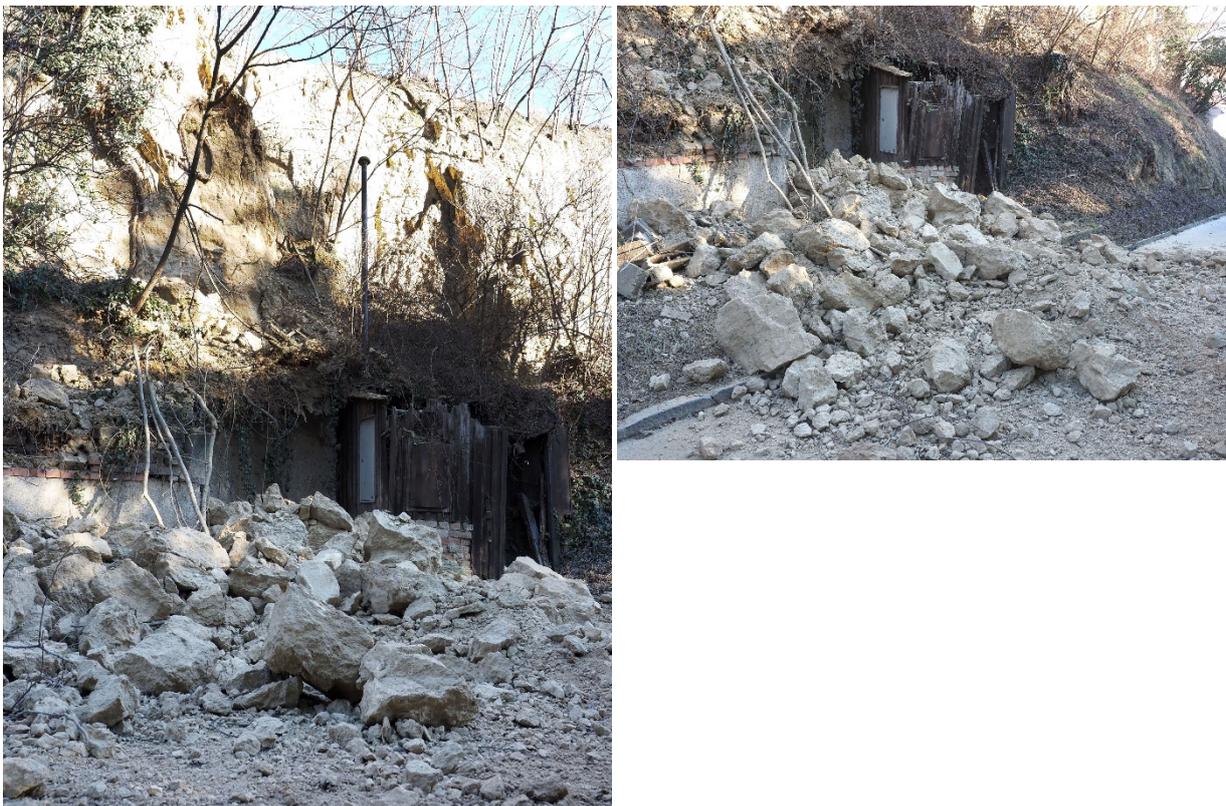
Abb. 41: Sturzareal vom 3. Februar 2021 im verfestigten Lössgestein (Bild links) und Sturzblöcke (Bild rechts) im Bründlgraben auf dem Gebiet der Stadtgemeinde Krems an der Donau (Bundesland Niederösterreich) (© Fotos: Martin Kalchhauser/„Niederösterreichische Nachrichten“; Quelle: „Niederösterreichische Nachrichten“-online) [59].

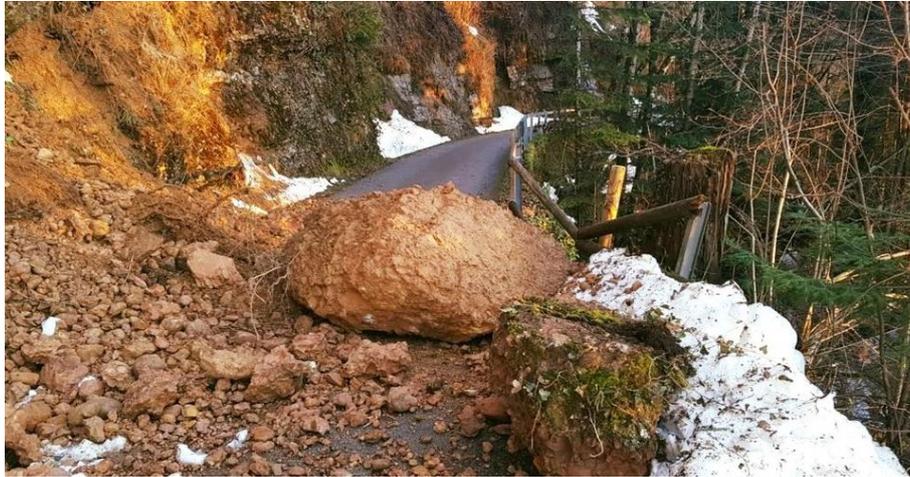
Abb. 42: Sturzblock am Grasreuteweg im Ortsteil Fluh der Landeshauptstadt Bregenz (Bundesland Vorarlberg) vom 4. Februar 2021 (© Foto: Landeshauptstadt Bregenz; Quelle: Facebook- und Webseite der Landeshauptstadt Bregenz) [60], [61].

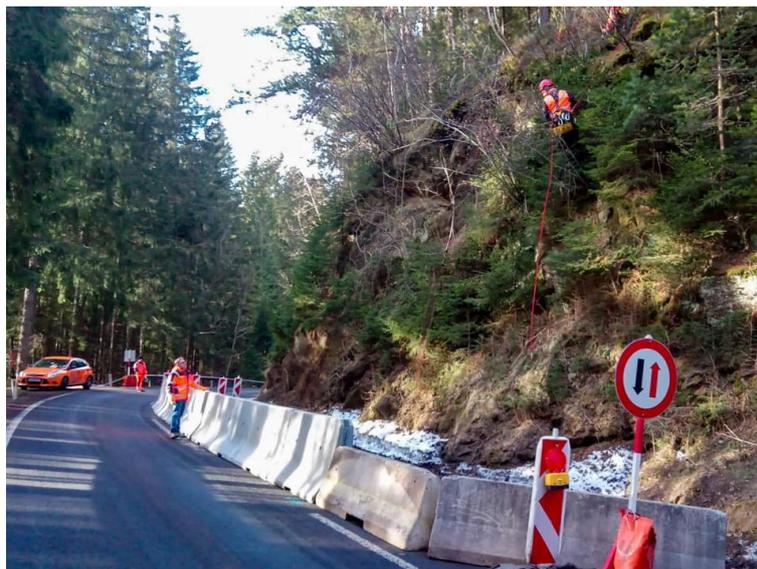
Abb. 43: Sturzareal vom 5. Februar 2021 an der Packer Straße (B 70) zwischen Edelschrott und Stampf im Gemeindegebiet von Edelschrott (Bundesland Steiermark) (© Foto: Fachabteilung Straßenerhaltungsdienst (STED); Quelle: Facebook-Seite des Straßenerhaltungsdienstes (STED) des Landes Steiermark) [63].

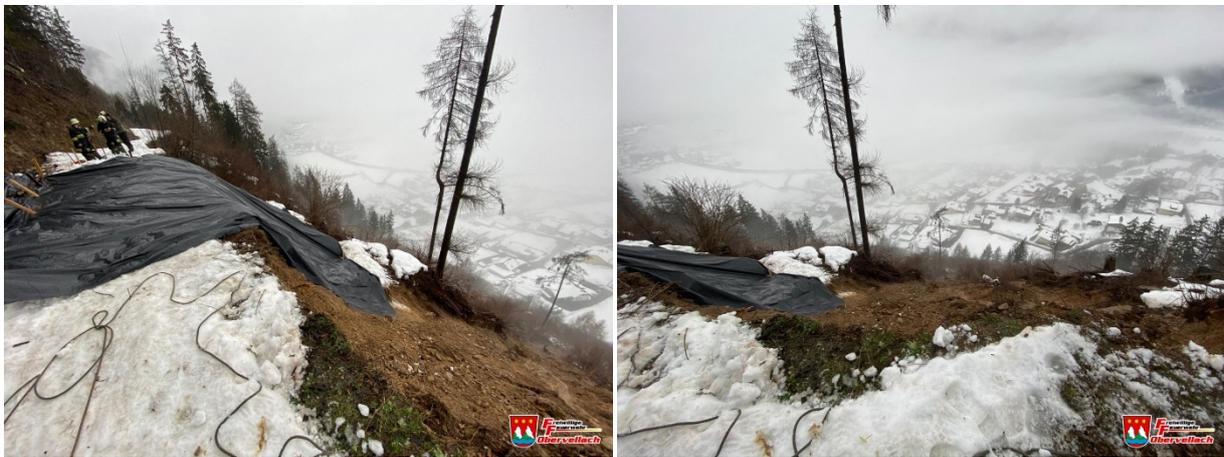
In der ebenfalls im Mölltal liegenden Gemeinde Obervellach (Bundesland Kärnten) hielt vom 7. Februar bis 9. Februar ein Hang im Ortsteil Semslach, auf dem sich bereits während der Starkniederschläge Anfang Dezember 2020 eine Rutschung zugetragen hatte [66], die Mitglieder der Freiwilligen Feuerwehr Obervellach auf Trab. Am 7. Februar setzte sich zunächst ein stark ausgeholter Bereich unmittelbar unterhalb eines unbefestigten Weges (Abb. 44) in Bewegung, woraufhin als Sofortmaßnahme zum Schutz vor eindringendem Niederschlagswasser die Abrisskante mittels Planen abgedeckt wurde [67].

Abb. 44: Abrissbereich (Foto links) und Transportbereich (Foto rechts) der Hangrutschung oberhalb von Semslach in der Gemeinde Obervellach (Bundesland Kärnten) vom 7. Februar 2021 (© Fotos: Freiwillige Feuerwehr Obervellach; Quelle: Webseite der Freiwilligen Feuerwehr Obervellach) [67].

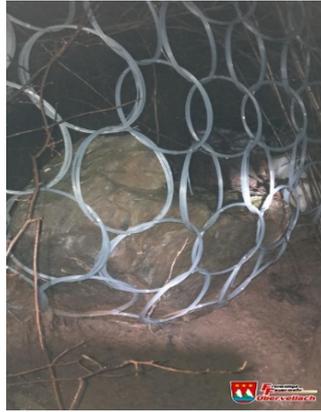
Abb. 45: Sturzblock vom 7. Februar 2021 im Steinschlagschutznetz oberhalb von Semslach in der Gemeinde Obervellach (Bundesland Kärnten) (© Fotos: Freiwillige Feuerwehr Obervellach; Quelle: Webseite der Freiwilligen Feuerwehr Obervellach) [68].

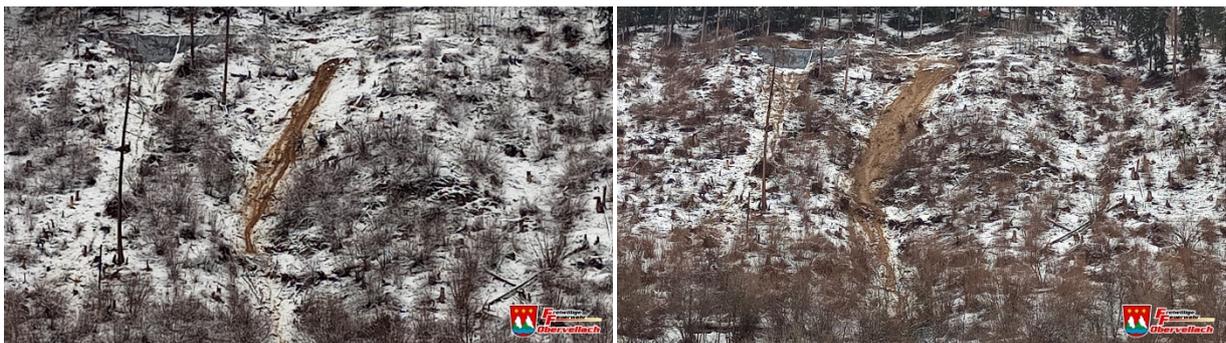
Am darauffolgenden Vormittag verschärfte sich die Lage am betreffenden Hang oberhalb von Semslach, denn ein neuer, sich fortwährend vergrößernder Abriss entstand unweit des alten, und er entwickelte sich weiter zu einer Lockergesteinsrutschung (Abb. 46, Abb. 47) [69], [70].

Abb. 46: Hangrutschung im Ortsteil Semslach in der Gemeinde Obervellach (Bundesland Kärnten) vom 8. Februar 2021 (© Fotos: Freiwillige Feuerwehr Obervellach; Quelle: Webseite der Freiwilligen Feuerwehr Obervellach) [69].

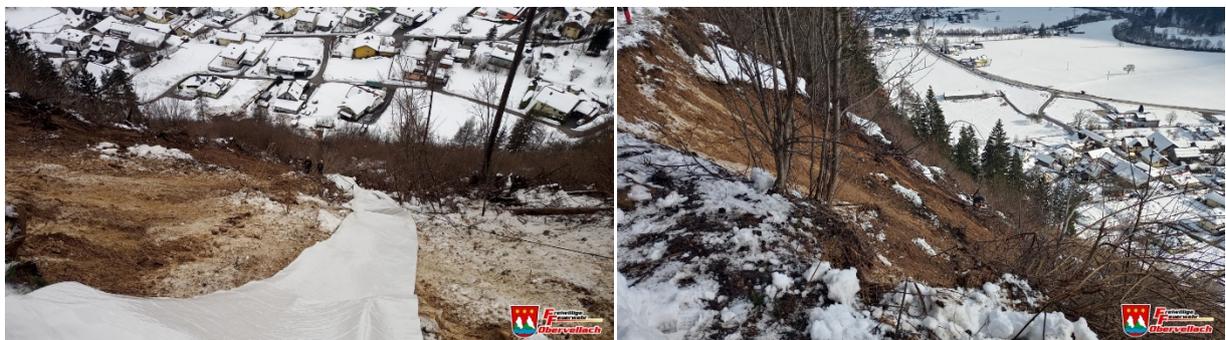
Abb. 47: Abgerutschter Hang oberhalb von Semslach in der Gemeinde Obervellach (Bundesland Kärnten) vom 8. Februar 2021 (© Fotos: Freiwillige Feuerwehr Obervellach; Quelle: Webseite der Freiwilligen Feuerwehr Obervellach) [70].

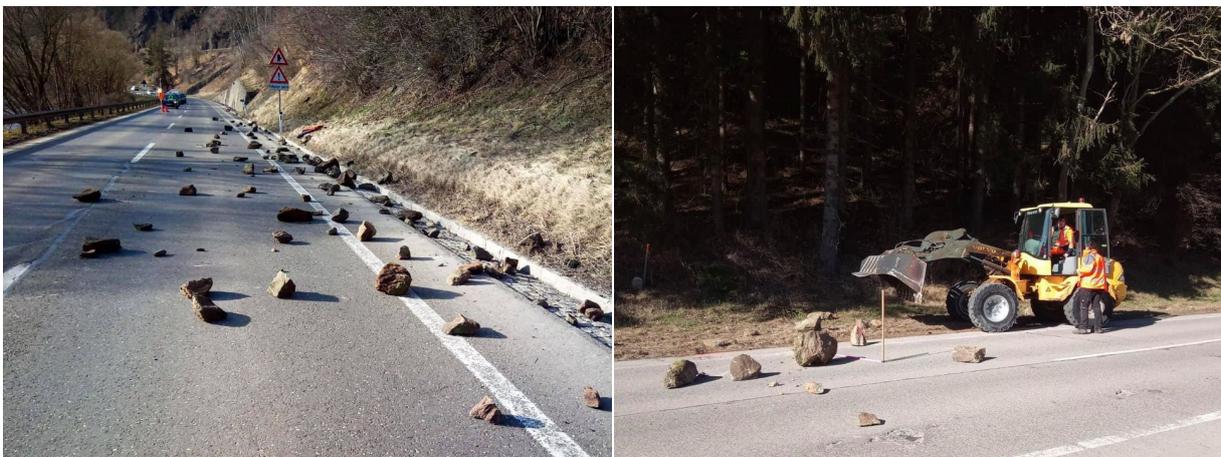
Abb. 49: Die Leobener Straße (B 116) bei km 33,75 (Bild links) und km 32,6 (Bild rechts) im Gemeindegebiet von Sankt Michael in Obersteiermark (Bundesland Steiermark) während der Felsräumarbeiten zwischen dem 17. und 20. Februar 2021 (© Fotos: Fachabteilung Straßenerhaltungsdienst (STED) des Landes Steiermark; Quelle: Facebook-Seite der Fachabteilung Straßenerhaltungsdienst (STED) des Landes Steiermark) [71].

Nach einem Steinschlagereignis, ausgelöst durch den Frost-Tau-Wechsel, war die Straßenmeisterei Leoben zusammen mit einer Fachfirma heute im Einsatz und beräumte den betroffenen Hang von instabilen Felsen.

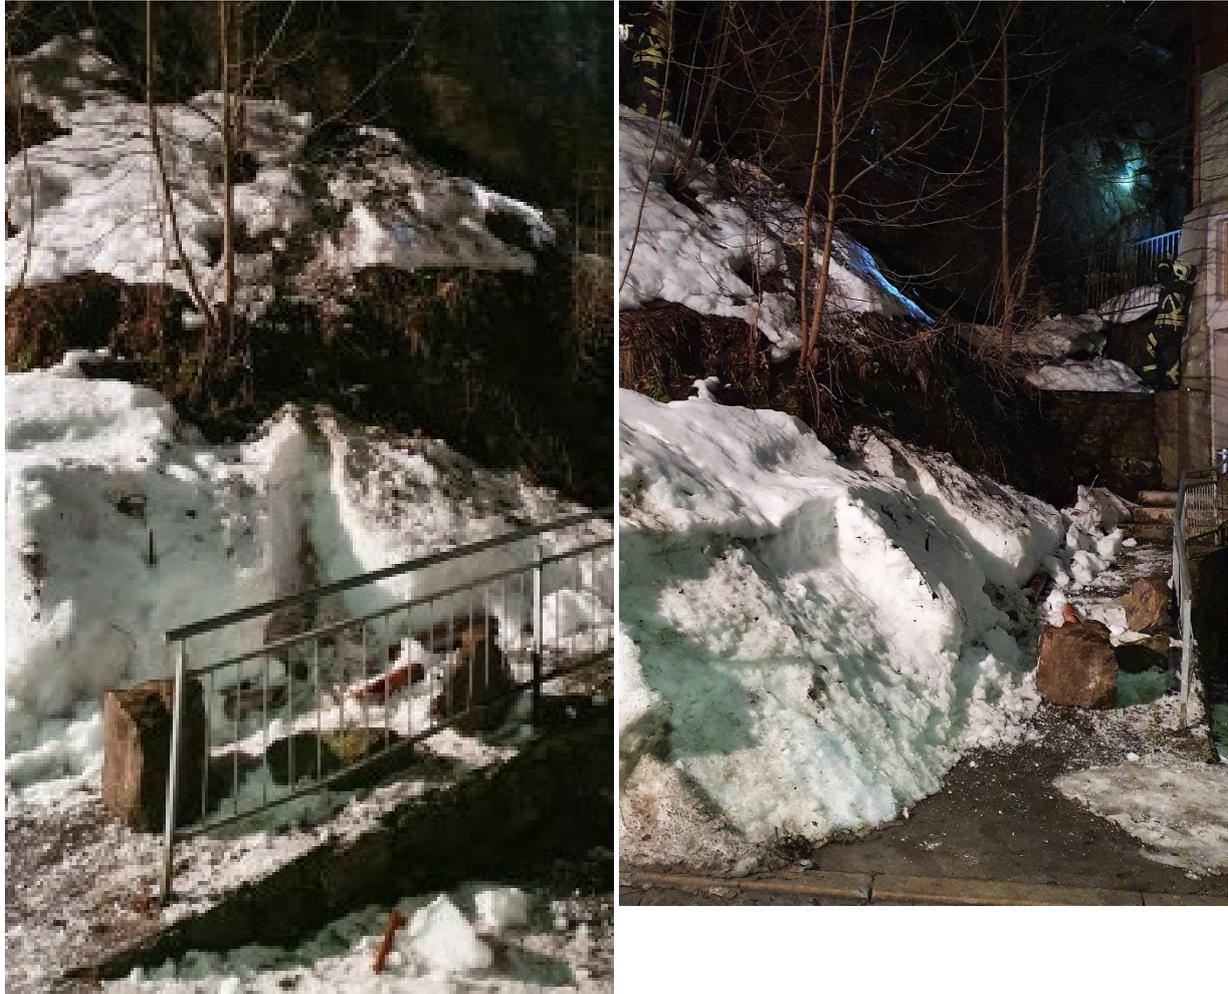
Abb. 52: Sturzblöcke auf dem Gehweg beim Wohnhaus Klostertalerstraße Nr. 77 in der Gemeinde Dalaas (Bundesland Vorarlberg) in den Abendstunden des 19. Februar 2021 (© Fotos: Ortsfeuerwehr Dalaas; Quellen: Webseite der Ortsfeuerwehr Dalaas (Bild links) [78] und ORF-online (Bild rechts) [77]).
