ÜBERBLICK ZU DEN MITTELS ONLINE-RECHERCHEN ERHOBENEN GRAVITATIVEN MASSENBEWEGUNGEN IN ÖSTERREICH

Monatsbericht Februar 2021

Geologische Bundesanstalt

Wien, März 2021

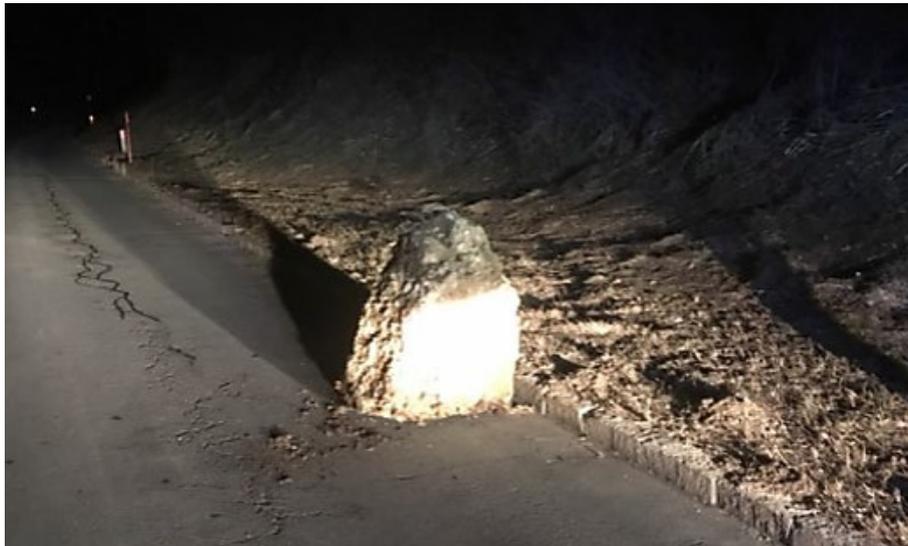
Abb. 56: Sturzblock am Abend des 25. Februar 2021 am Fahrbahnrand der Grafensteiner Straße (L 107) auf Höhe Saager im Gemeindegebiet von Grafenstein (Bundesland Kärnten) (© Foto: Landespolizeidirektion Kärnten; Quelle: „Kleine Zeitung“-online) [82].

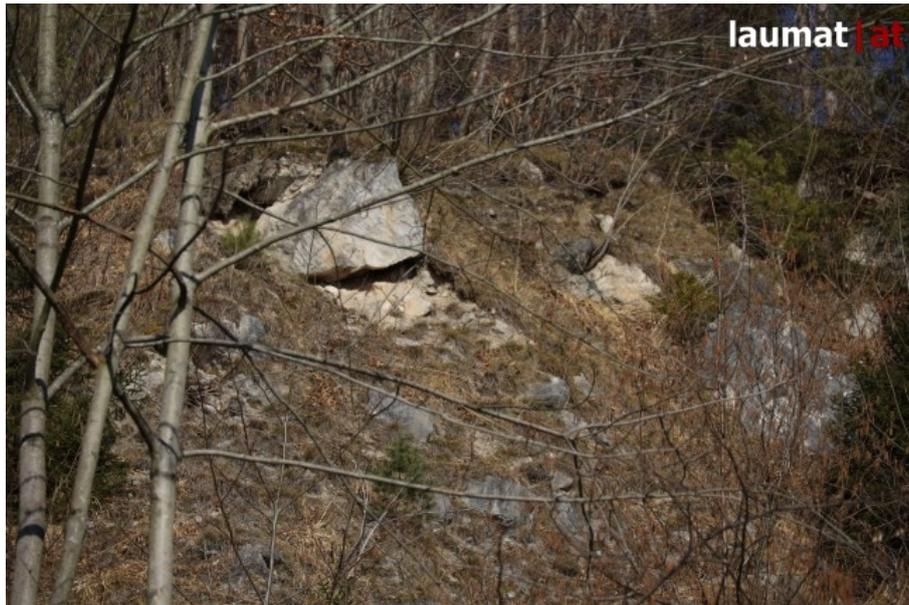
Abb. 58: Äußerst instabil lagernder Felsblock auf dem steilen Hangareal hinter der Einsatzzentrale der Bergrettung der Ortsstelle Gmunden im Gemeindegebiet von Gmunden (Bundesland Oberösterreich) am 28. Februar 2021 (© Foto: Matthias Lauber/„laumat.at media“; Quelle: Webseite von „laumat.at media“) [85].

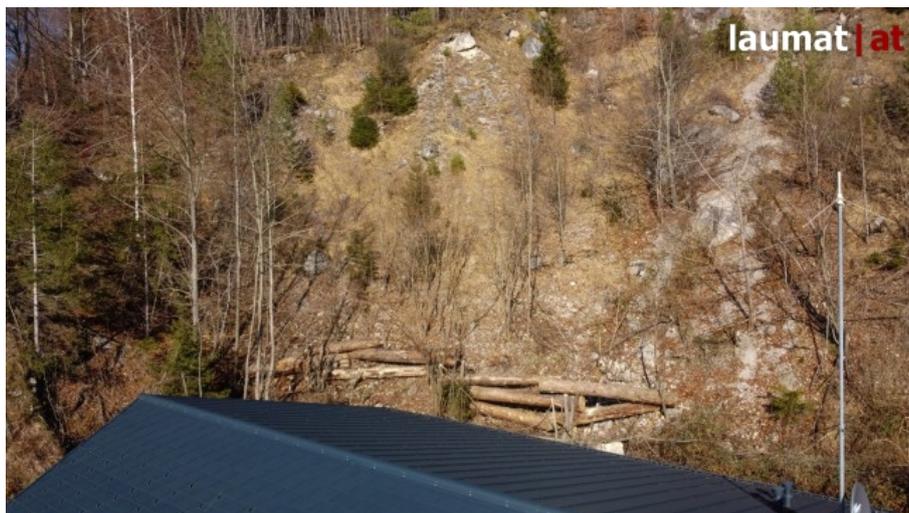
Abb. 59: Steiler Hang hinter der Einsatzzentrale der Bergrettung der Ortsstelle Gmunden im Gemeindegebiet von Gmunden (Bundesland Oberösterreich) mit dem sehr instabil lagernden Felsblock (am oberen Bildrand im Zentrum) und dem eilig errichteten Schutzwall aus Baumstämmen am 28. Februar 2021 (© Foto: Matthias Lauber/„laumat.at media“; Quelle: Webseite von „laumat.at media“) [85].

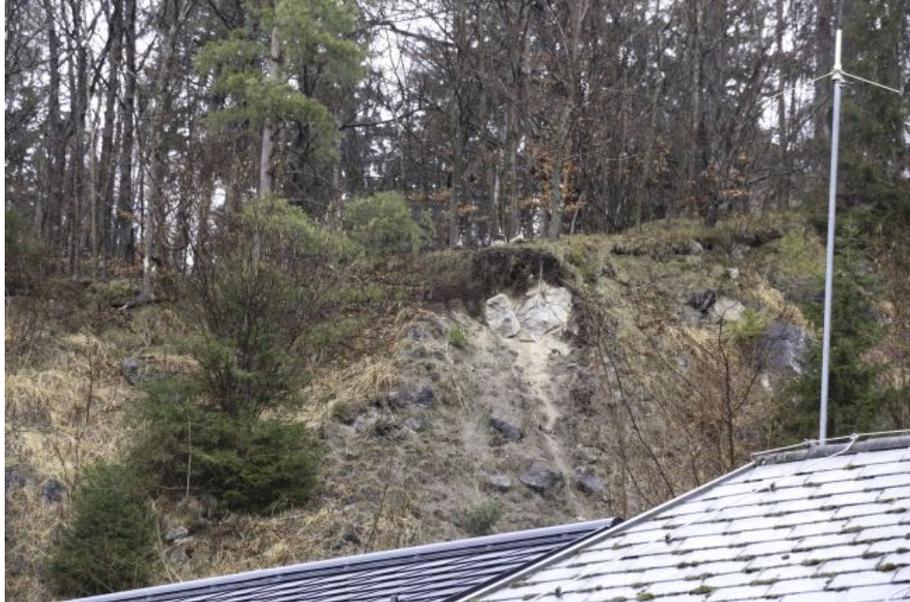
Abb. 60: Ehemalige Position des absturzgefährdeten Felsblocks hinter der Einsatzzentrale der Bergrettung der Ortsstelle Gmunden im Gemeindegebiet von Gmunden (Bundesland Oberösterreich) nach dessen Sprengung am 5. März 2021 (© Foto: Weigl/Österreichisches Bundesheer; Quelle: Webseite des Bundesministeriums für Landesverteidigung) [89].
