# ÜBERBLICK ZU DEN MITTELS ONLINE-RECHERCHEN ERHOBENEN GRAVITATIVEN MASSENBEWEGUNGEN IN ÖSTERREICH

## Monatsbericht März 2021

Geologische Bundesanstalt

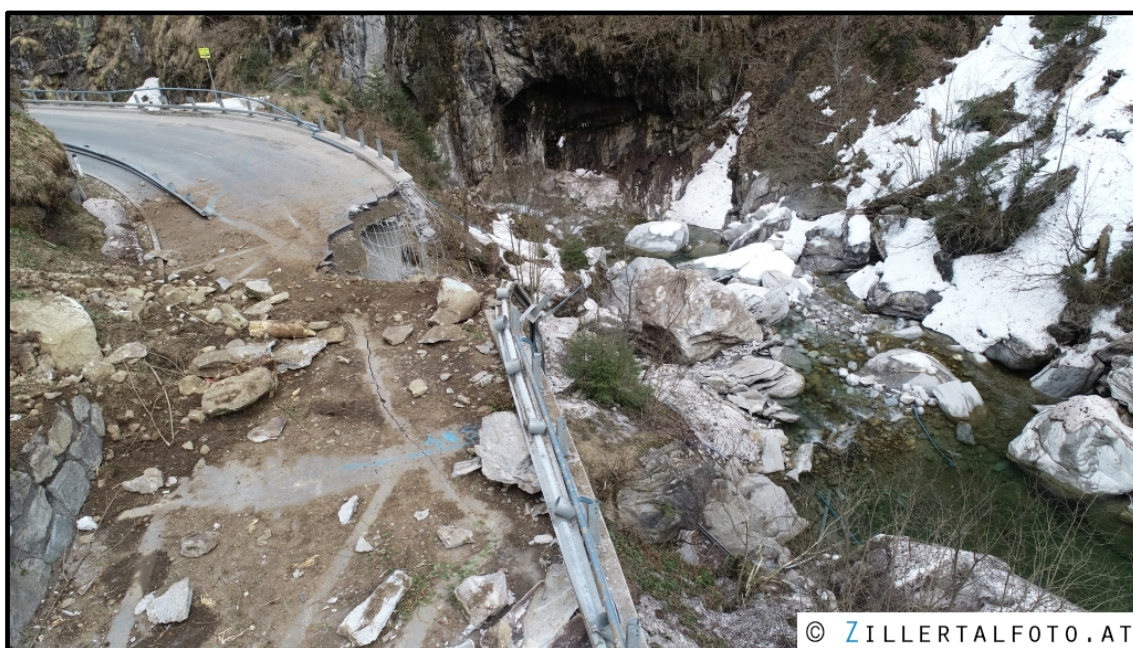
© Foto: Markus Sporer/„Zillertalfoto.at“ [1]

Bei diesem Felssturz richtete ein einzelner Block mit einem Volumen von rund 30 Kubikmetern einen enormen Schaden an der Zillertalstraße (B 169) an. Seine Aufprallwirkung auf dem Verkehrsweg war derart heftig, dass er einen Krater in die talseitige Fahrbahn schlug und sie auf einer Länge von rund 20 bis 25 Metern zerstörte (Abb. 6, Abb. 7, Abb. 8, Abb. 9). [1], [3], [4], [5], [6], [7]

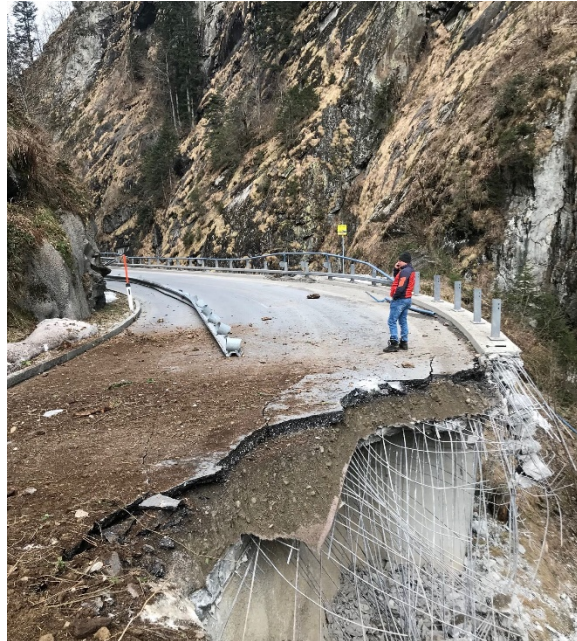
Nach einem Felssturz heute, Mittwochnachmittag, bei Kilometer 34,96 bleibt die B 169 Zillertalstraße zwischen Mayrhofen und Ginzling bis auf Weiteres gesperrt. Ein rund 30 Kubikmeter großer Felsblock hat an der betroffenen Stelle die talseitige Fahrbahn schwer beschädigt. Ein Personenschaden liegt nicht vor - vom Naturereignis sind keine Personen oder Fahrzeuge betroffen. Eine Umleitung durch den Harpfnerwandtunnel der Verbundgesellschaft ist aktiviert und sichergestellt worden, sodass keine Siedlungsgebiete durch den Felssturz abgeschnitten sind.

Für Absper- und Sicherungsarbeiten vor Ort stehen derzeit die Freiwilligen Feuerwehren von Mayrhofen, Ginzling und Finkenberg im Einsatz. Landesgeologe **Johann Schroll** hat zur Erkundung der Abbruchstelle, die von der Straße aus nicht einsehbar ist, einen Erkundungsflug mit dem Landeshubschrauber angefordert. Dieser Flug wird noch vor Einbruch der Dunkelheit durchgeführt. Nach der Erkundung kann über die weitere Vorgehensweise beraten werden.

Abb. 5: Erste Pressemitteilung des Landes Tirol zum Felssturz vom 3. März 2021 auf die Zillertalstraße (B 169) auf Höhe des Straßenkilometers 34,96 zwischen Bösdornau und Ginzling im Gemeindegebiet von Finkenberg (Bundesland Tirol) (© Foto: Johann Schroll/Land Tirol; Quelle: Webseite des Landes Tirol) [3].

Eine gravitative Massenbewegung mit aufsehenerregenden Folgen erschütterte am 3. März 2021 das Zemtal im Bundesland Tirol. Im Gemeindegebiet von Finkenberg ging gegen 13:00 Uhr ein Felssturz auf die sogenannte Schluchtstrecke der Zillertalstraße (B 169) zwischen den Weilern Hochsteg bzw. Bösdornau im Norden und der Fraktion Ginzling-Dornauberg im Süden nieder. Dieses Geschehen trug sich auf Höhe des Straßenkilometers 34,96, somit in Sichtweite der Karlstegbrücke und nur rund 200 Meter vom Südportal des Harpfnerwandtunnels entfernt, zu (Abb. 5). [1], [3], [4], [5], [6], [7]

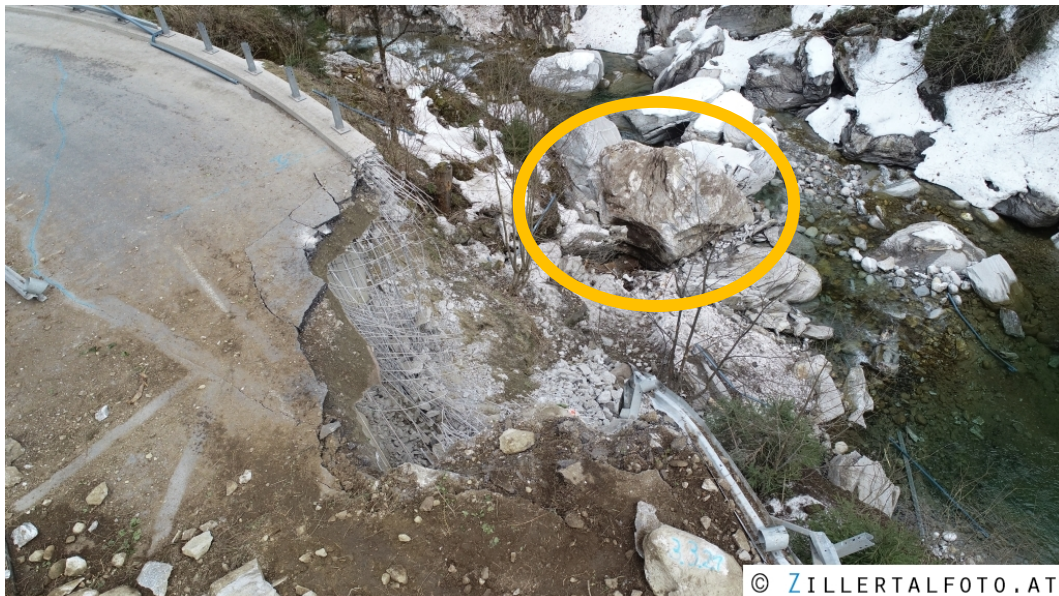
Abb. 6: Die schwer beschädigte Zillertalstraße (B 169) nach dem Felssturz vom 3. März 2021 auf Höhe des Straßenkilometers 34,96 im Gemeindegebiet von Finkenberg (Bundesland Tirol) mit Blick auf den Zemmbach und den dort liegenden Sturzblock (gelbe Umrahmung) (© Foto: Markus Sporer/„Zillertalfoto“; Quelle: „Zillertalfoto“) [1].

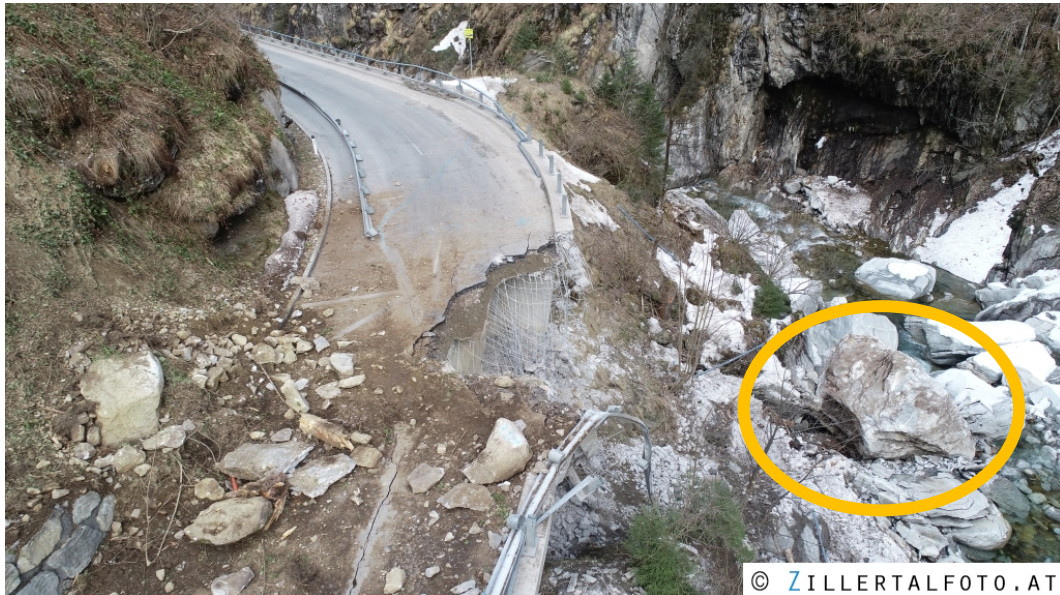
Abb. 7: Die schwer beschädigte Zillertalstraße (B 169) nach dem Felssturz vom 3. März 2021 auf Höhe des Straßenkilometers 34,96 im Gemeindegebiet von Finkenberg (Bundesland Tirol) mit Blick auf den Zemmbach und den dort liegenden Sturzblock (gelbe Umrahmung) (© Foto: Markus Sporer/„Zillertalfoto“; Quelle: „Zillertalfoto“) [1].

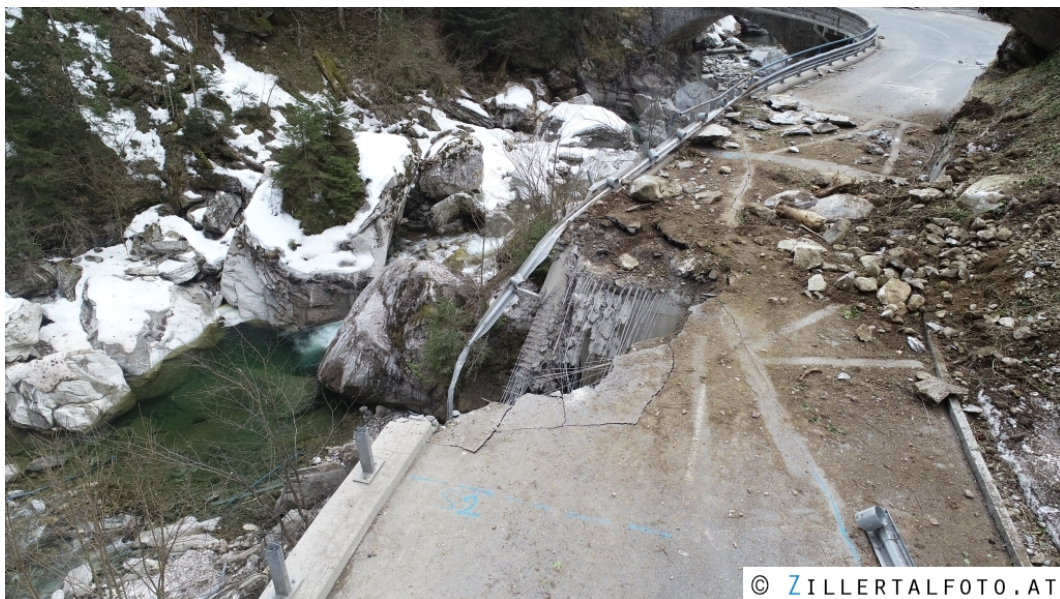
Abb. 8: Die schwer beschädigte Zillertalstraße (B 169) nach dem Felssturz vom 3. März 2021 auf Höhe des Straßenkilometers 34,96 im Gemeindegebiet von Finkenberg (Bundesland Tirol) mit Blick auf den Zemmbach und Richtung Karlstegbrücke (© Foto: Markus Sporer/„Zillertalfoto“; Quelle: „Zillertalfoto“) [1].

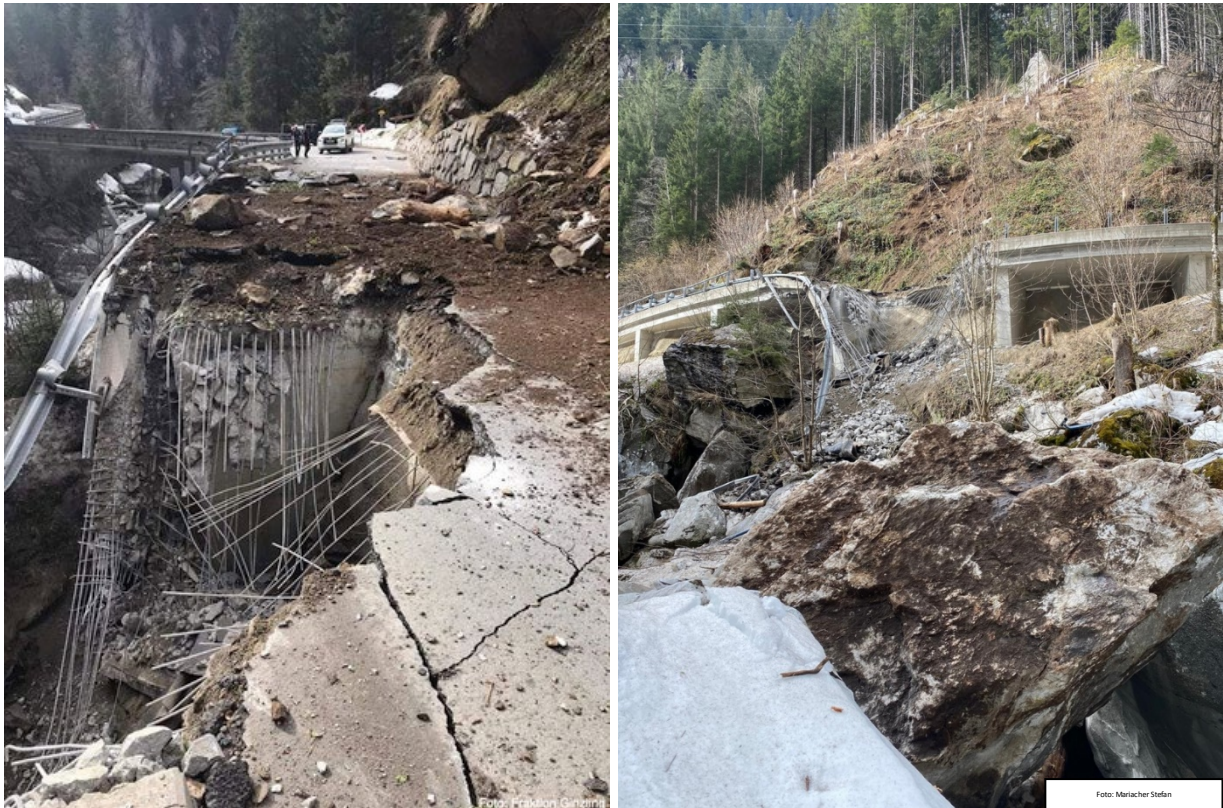
Abb. 9: Die Zillertalstraße (B 169) nach dem Felssturz vom 3. März 2021 auf Höhe des Straßenkilometers 34,96 im Gemeindegebiet von Finkenberg (Bundesland Tirol) mit Blick Richtung Karlstegbrücke (links) und auf einen Teil der Sturzbahn (rechts) (© Fotos: Fraktion Ginzling-Dornauerg (links) und Stefan Mariacher/Freiwillige Feuerwehr Ginzling-Dornauerg; Quelle: Webseite der Freiwilligen Feuerwehr Ginzling-Dornauerg) [7].

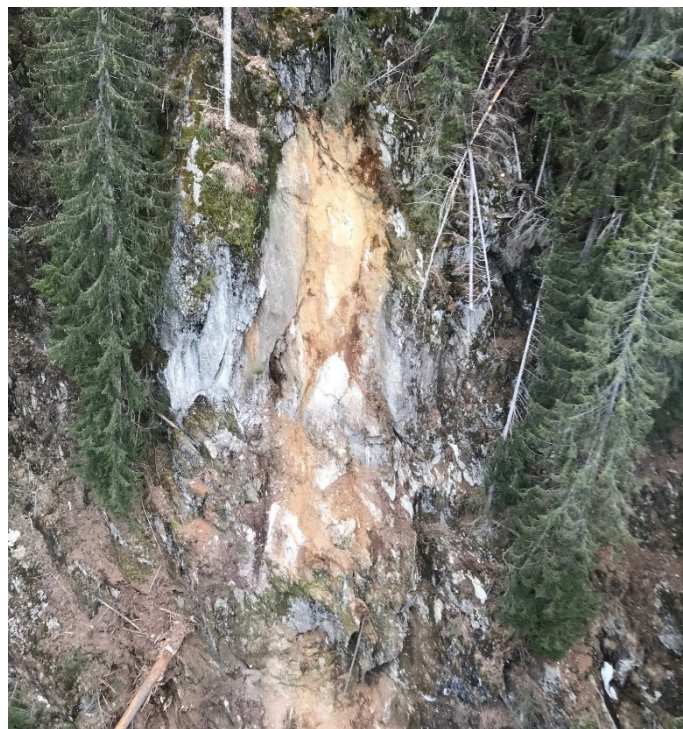
Johann Schroll, Geologe des Landes Tirol, nahm den Ablösebereich des Felssturzes (Abb. 11) zwei Mal in Augenschein und stuft ihn danach als stabil ein, weil es weder Nachbrüche gegeben hatte noch Anzeichen für solche im Bereich der Abrisskante zu sehen gewesen waren. Ferner hatte er auch in der Sturzbahn keine instabil lagernden und deshalb absturzgefährdeten Felsblöcke vorgefunden. Auf der Basis seiner Experteneinschätzung konnten anschließend die zweifellos langwierigen Sanierungsarbeiten, die Rede ist von rund zwei Monaten, in Angriff genommen werden (Abb. 10). [8], [9], [10]

*Abb. 11: Der Abrissbereich des Felssturzes vom 3. März 2021 oberhalb der Zillertalstraße (B 169) zwischen Bösdornau und Ginzling im Gemeindegebiet von Finkenberg (Bundesland Tirol) (© Foto: Johann Schroll/Land Tirol; Quelle: Webseite des Landes Tirol) [8].*

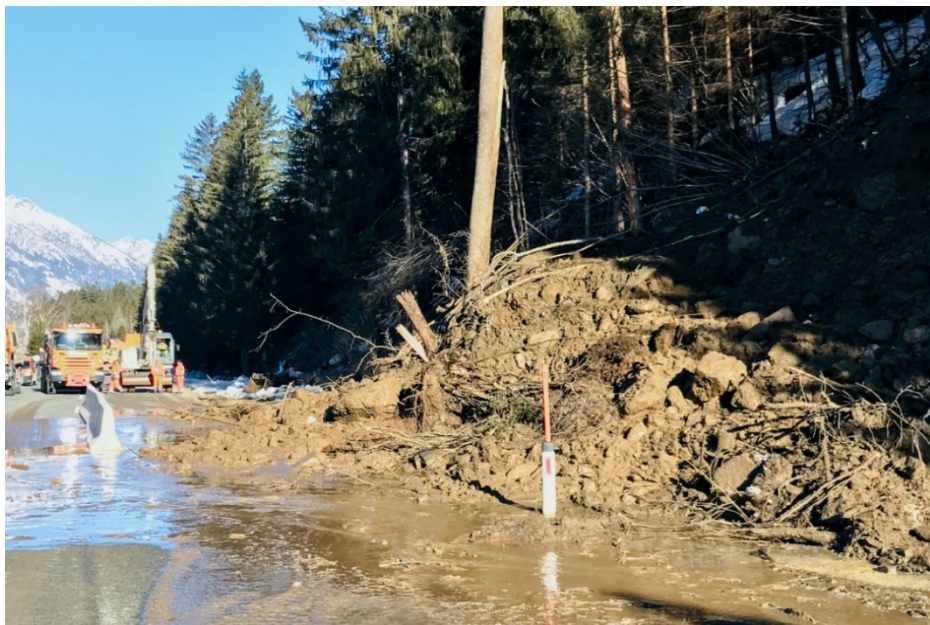
Die erste gravitative Massenbewegung des Monats trug sich bereits in den Morgenstunden des 1. März in Osttirol zu. Betroffen hiervon war die Felbertauernstraße (B 108) zwischen den Ortschaften Ainet und Sankt Johann im Walde im Gemeindegebiet von Ainet (Bundesland Tirol). Etwa auf Höhe des nordwestlich vom Landgasthof Bad Weiherburg und dem Schloss Weiherburg liegenden Straßenkilometers 9,75 rutschte der Hang auf einer Breite von etwa 30 Metern und einer Länge von rund 100 Metern ab (Abb. 15, Abb. 16). Die Lockergesteinsmassen verschütteten die Felbertauernstraße (B 108) (Abb. 14). Eine Fahrspur konnte von Mitarbeitern des Baubezirksamtes Lienz noch in den späten Vormittagsstunden freigeräumt werden. Der bergseitige Fahrstreifen blieb hingegen zunächst aus Sicherheitsgründen mittels Betonleitwänden abgesperrt, weil sich das steile, mit einem Mischwald bestockte und bislang nicht durch Hangrutschungen aufgefallene Hangareal [14] als sehr instabil erwies. Harald Haider, der Leiter des Baubezirksamtes Lienz, berichtete in diesem Zusammenhang von mehreren Nachrutschungen während der Vormittagsstunden [14]. Der hinzugezogene Geologe des Landes Tirol, Roman Außerlechner, stufte nach einem Lokalausgensein die Ansammlung von Schmelzwässern in einem flacheren, unbestockten Hangabschnitt unmittelbar oberhalb des steil zur Felbertauernstraße (B 108) hin abfallenden Geländes (Abb. 16) als Auslöser für diese Lockergesteinsrutschungen ein. Diese hätten in der Folge den Hang unterspült (Abb. 13). [11], [12], [13], [14], [15], [16], [17]

Abb. 14: Die Felbertauernstraße (B 108) am 1. März 2021 zwischen den Orten Ainet und Sankt Johann im Walde etwa auf Höhe des Straßenkilometers 9,75 im Gemeindegebiet von Ainet (Bundesland Tirol) mit einem Teil der Rutschmasse (© Foto: Roman Wagner, „dolomitenstadt.at“; Quelle: „dolomitenstadt.at“-online) [15].

Die vom Landesgeologen erwähnte Selbstentwässerung des Hanges vor dem Setzen etwaiger weiterführender Sicherungs- und Sanierungsmaßnahmen [11] dauerte einige Tage, doch am 9. März konnte auch die zweite Fahrspur der Felbertauernstraße (B 108) wieder für den Verkehr freigegeben werden [17].

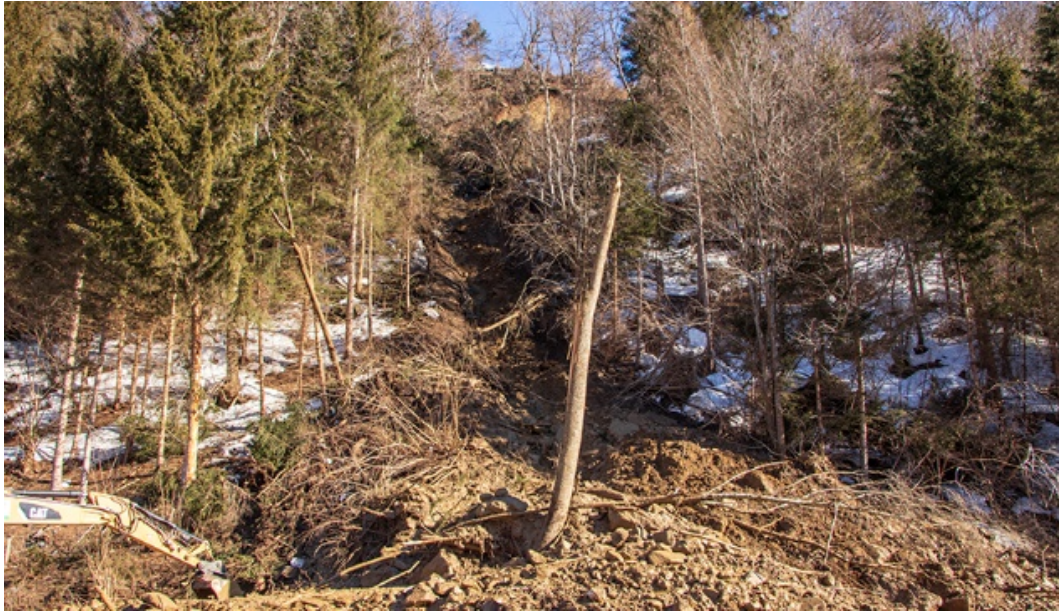
„Die Mure war sehr groß und hat eine Länge von rund hundert Metern und eine Breite bis zu 30 Metern erreicht. Auslöser waren Schmelzwässer, die den Hang unterspült haben. Das Baubezirksamt Lienz hat die Straße einspurig freigeräumt und eine Absperrung mit Betonleitwänden errichtet“, schildert Landesgeologe **Roman Außerlechner** die aktuelle Situation nach einem Lokalausgang.

Abb. 15: Hangrutschungsareal vom 1. März 2021 an der Felbertauernstraße (B 108) zwischen den Orten Ainet und Sankt Johann im Walde etwa auf Höhe des Straßenkilometers 9,75 im Gemeindegebiet von Ainet (Bundesland Tirol) mit Blick Richtung Abrisskante (© Foto: AE/„Osttirol Journal“; Quelle: „Osttirol-heute“-online) [16].

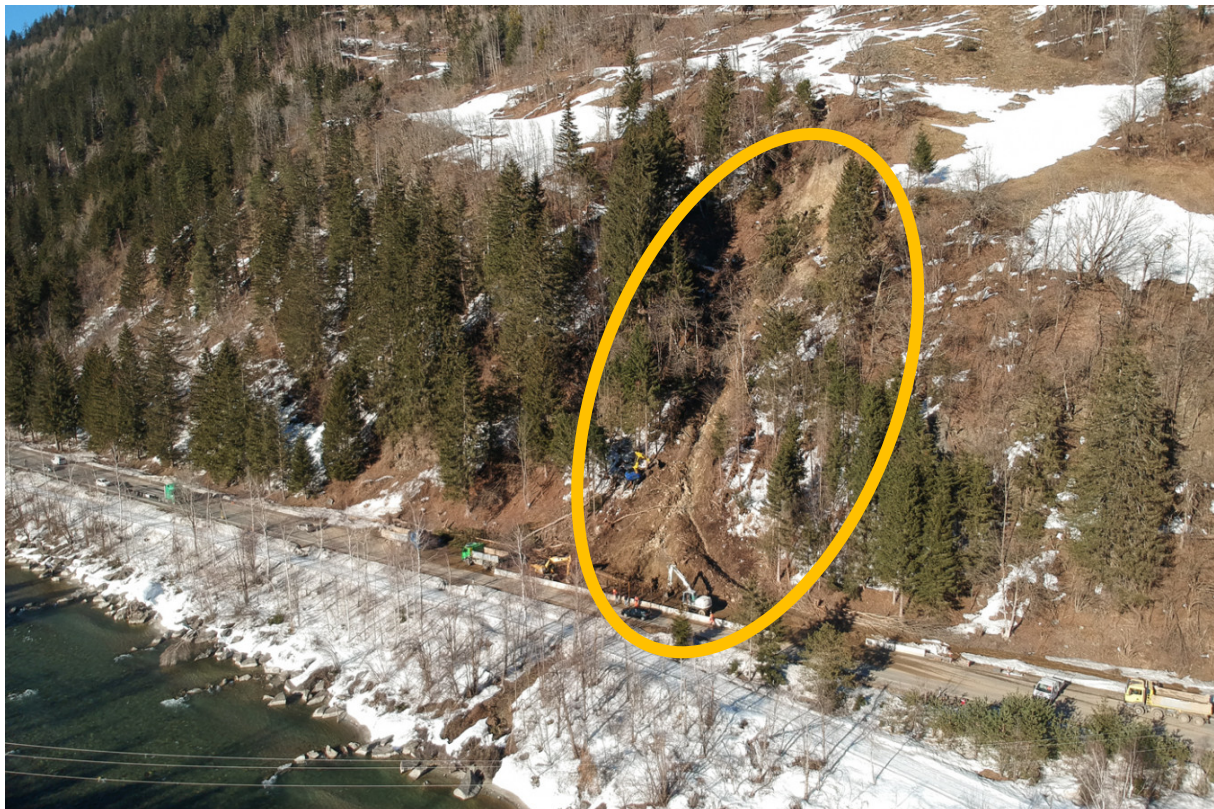
Der Hang befindet sich noch in Bewegung. Nachrutschungen können nicht ausgeschlossen werden. Entsprechende Vorkehrungen werden getroffen.

Abb. 16: Hangrutschungsareal (gelbe Umrahmung) vom 1. März 2021 an der Felbertauernstraße (B 108) zwischen den Orten Ainet und Sankt Johann im Walde etwa auf Höhe des Straßenkilometers 9,75 im Gemeindegebiet von Ainet (Bundesland Tirol) (© Foto: Roman Wagner/„dolomitenstadt.at“; Quelle: „dolomitenstadt.at“-online) [15].

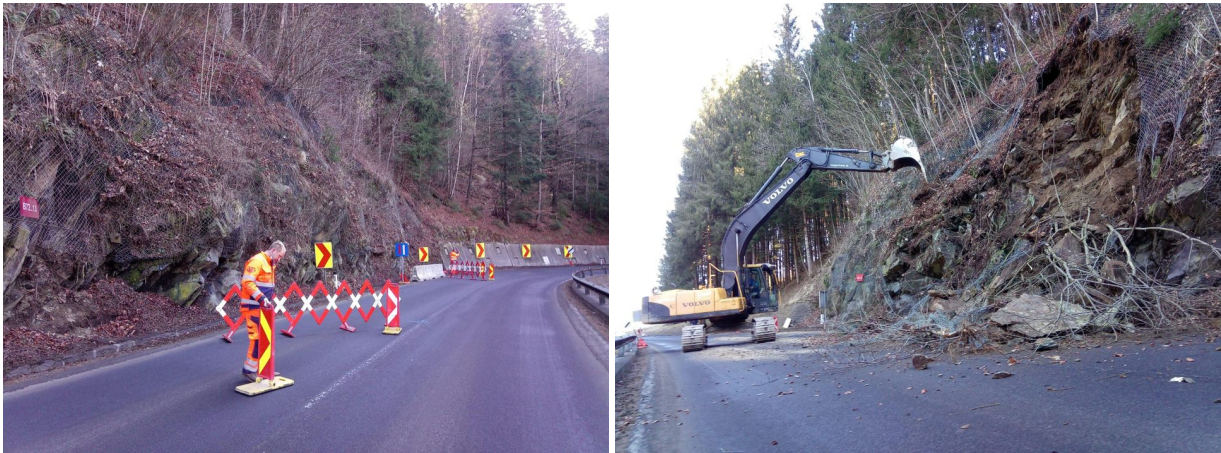
Was war passiert? **Karl Kothgasser, Straßenmeister von Birkfeld**, war aufgefallen, dass sich an besagter Stelle loses Gestein in einem Hangsicherungsnetz gesammelt hatte. Er meldete die Beobachtung, **Landesgeologe Marc André Rapp** untersuchte daraufhin die Stelle.

"Bei einer Begehung habe ich offene Klüfte festgestellt, es war Gefahr in Verzug", sagt Rapp und spricht von einem "globalen Versagen einer Felswand". Schon während der Begehung, so Rapp, hatte sich Gestein gelöst. **Daraufhin wurde die Straße umgehend gesperrt.**

Abb. 18: Felsböschung mit Steinschlagaktivität an der Weizer Straße (B 72) auf Höhe des Straßenkilometers 56,0 zwischen Birkfeld und der Abzweigung nach Strallegg im Gemeindegebiet von Strallegg am 3. März 2021 (© Fotos: Fachabteilung Straßenerhaltungsdienst (STED) des Landes Steiermark; Quelle: Facebook-Seite des Straßenerhaltungsdienstes (STED) des Landes Steiermark) [18].

Die Maßnahmen im Detail beschreibt Projektleiter Rapp wie folgt: „Um die Felsvernetzung im Ausmaß von rund 500 Quadratmeter und einer Höhe von bis zu zwölf Meter fixieren zu können, werden an die 50 Felsnägel mit bis zu acht Meter Länge gebohrt. Wir rechnen mit Kosten von rund 80.000 Euro.“

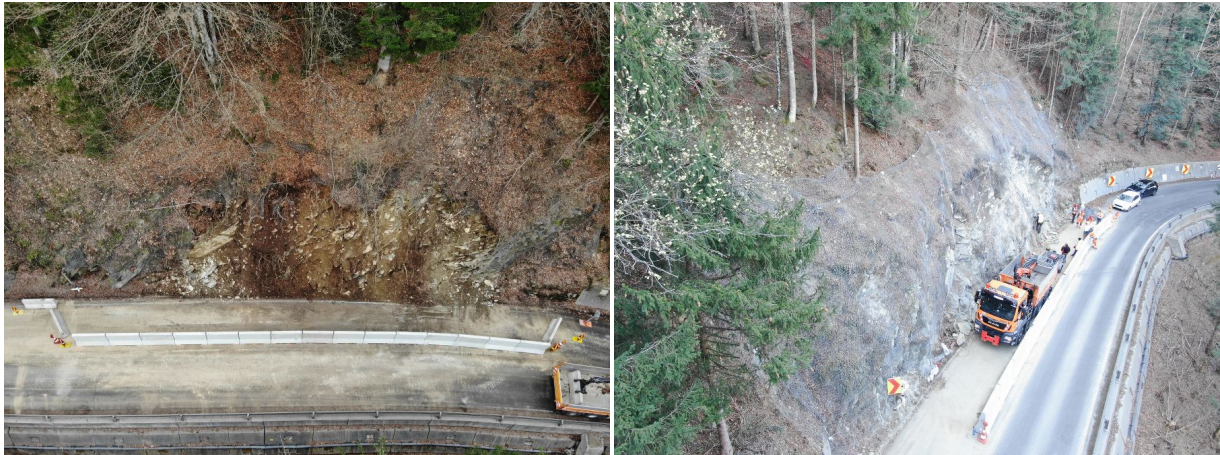
*Abb. 20: Felsböschung mit Steinschlagaktivität an der Weizer Straße (B 72) auf Höhe des Straßenkilometers 56,0 zwischen Birkfeld und der Abzweigung nach Strallegg im Gemeindegebiet von Strallegg nach der Beräumung der Felswand (links) und während der Anbringung der Felsvernetzung (rechts) (© Fotos: Holler/Fachabteilung Straßenerhaltungsdienst (STED) des Landes Steiermark; Quellen: Webseiten des Landes Steiermark) [20], [21].*

Es folgten die Beräumung des Hanges (Abb. 20 links) und anschließend die Freigabe eines Fahrstreifens, abgetrennt durch Betonleitwände vom geotechnisch zu sichernden Areal. Für dieses war die Anbringung einer rund 500 Quadratmeter großen und bis zu zwölf Meter hohen Felsvernetzung vorgesehen (Abb. 19, Abb. 20 rechts, Abb. 21). Diese Arbeiten konnten noch vor Ostern abgeschlossen werden, sodass ab dem 2. April wieder beide Fahrstreifen der Weizer Straße (B 72) für den Verkehr zur Verfügung standen. [19], [20], [21], [22]

Und um dies zu ermöglichen, wurden jede Menge Maßnahmen umgesetzt: „Um die Felsvernetzung im Ausmaß von rund 500 Quadratmeter und einer Höhe von bis zu zwölf Meter fixieren zu können, wurden an die 50 Felsnägel mit bis zu acht Meter Länge gebohrt. Vielen Dank an die Kollegen der Baubezirksleitung, Straßenmeisterei Birkfeld und an die bauausführende Firma für die professionelle Zusammenarbeit“, blickt Projektleiter **Stefan Holler** vom STED auf eine weitere, erfolgreiche Sanierung zurück.

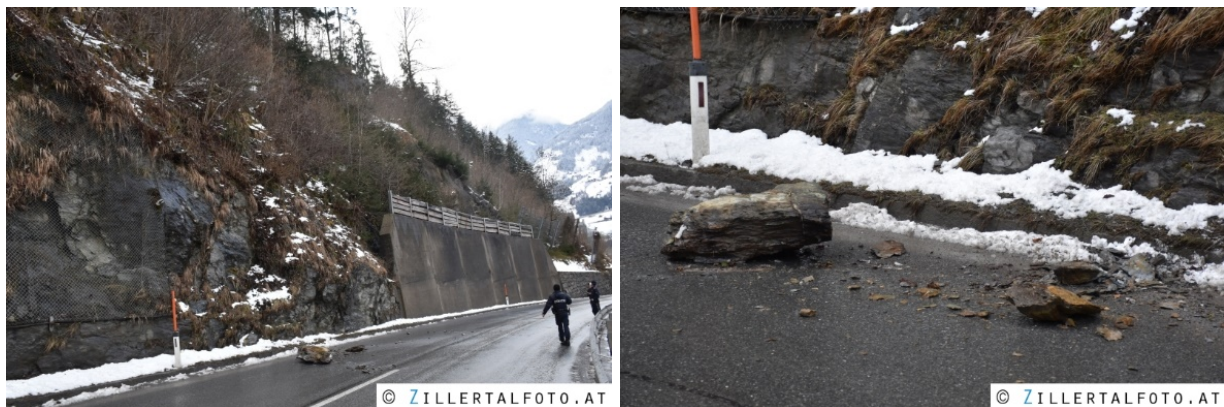
Am 17. März 2021 gegen 16:45 Uhr kam es auf der B165 in Hainzenberg zu einem Steinschlag. Ein größerer Stein löste sich oberhalb der Fahrbahn und donnerte auf die Straße. Die Feuerwehr Hainzenberg und die Straßenmeisterei begutachteten den Bereich und es konnte keine weitere Gefahr festgestellt werden. Die Straße wurde von der Straßenmeisterei mittels Radlader geräumt. Die Bundesstraße war für rund 45 Minuten nur einspurig befahrbar.

*Abb. 23: Sturzblock vom 17. März 2021 auf der Gerlosstraße (B 165) in etwa zwischen den Straßenkilometern 56,8 und 57,0 zwischen Zell am Ziller und Unterberg unterhalb der Zufahrt zur Wallfahrtskirche Maria Rast im Gemeindegebiet von Hainzenberg (Bundesland Tirol) (© Foto: Markus Sporer/„Zillertalfoto“; Quelle: Webseite von „Zillertalfoto“) [23].*

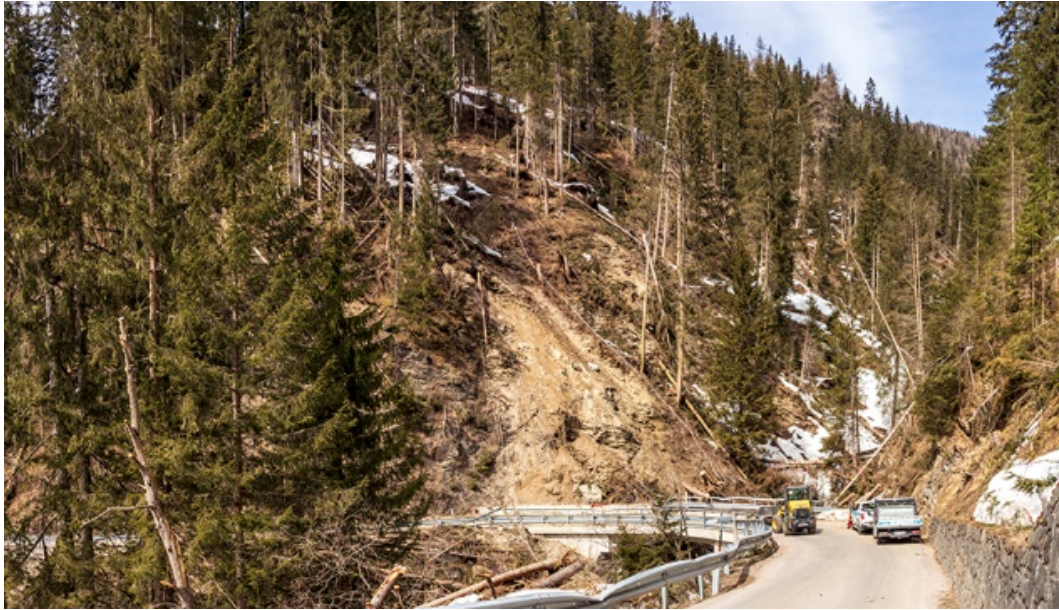
„Der Hangrutsch hat sich zwischen den Ortsteilen Linde und Burg bei Kilometer 17,6 an der bergseitigen Böschung gelöst. Dabei sind mehrere Kubikmeter felsiges Material, Bäume und Wurzelstöcke auf die Pustertaler Höhenstraße abgegangen. Wegen des Umfangs des Hangrutsches werden für die Beräumung dieses Straßenabschnitts mehrere Tage nötig sein“, informiert **Johannes Nemmert** vom Baubezirksamt Lienz.

Abb. 26: Areal der Hangrutschung in der Nacht vom 28. auf den 29. März 2021 an der Pustertaler Höhenstraße (L 324) bei der Platschbachbrücke bei Straßenkilometer 17,6 zwischen den Ortsteilen Linde und Burg im Gemeindegebiet von Assling (Bundesland Tirol) (© Foto: AE/„Osttirol Journal“; Quelle: „Osttirol-heute“-online) [28].

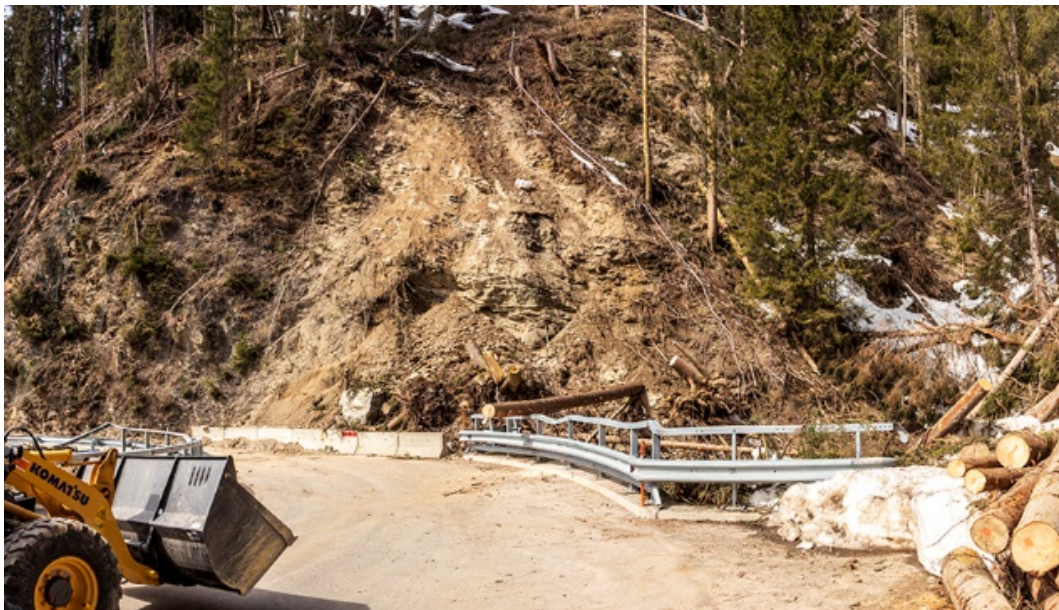
Abb. 27: Areal der Hangrutschung in der Nacht vom 28. auf den 29. März 2021 an der Pustertaler Höhenstraße (L 324) bei der Platschbachbrücke bei Straßenkilometer 17,6 zwischen den Ortsteilen Linde und Burg im Gemeindegebiet von Assling (Bundesland Tirol) (© Foto: AE/„Osttirol Journal“; Quelle: „Osttirol-heute“-online) [28].

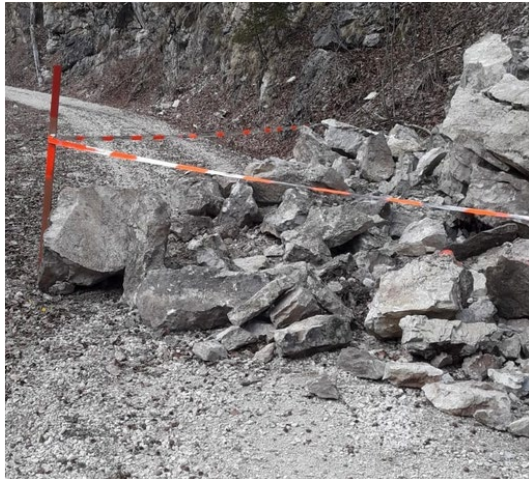
Auf der Schaumbergstraße (Forststraße vom Bodinggraben Richtung Schaumbergalm) kam es zu einem Felssturz! Die Straße ist bis auf Weiteres gesperrt - es besteht Lebensgefahr. Zutritt und Zufahrt nicht gestattet!

Der Steyrsteg und der Wanderweg zur Schaumbergalm sind von der Straßensperre nicht betroffen.

Anfang April taten die Verantwortlichen des Nationalparks Kalkalpen auf ihrer Webseite kund, dass sich ein Felssturz auf die im Gemeindegebiet von Rosenau am Hengstpass (Bundesland Oberösterreich) liegende Schaumbergstraße (Abb. 32) zugetragen hatte. Diese führt vom Bodinggraben hoch zur Schaumbergalm und musste aufgrund des Geschehens vorübergehend gesperrt werden (Abb. 31). [32]

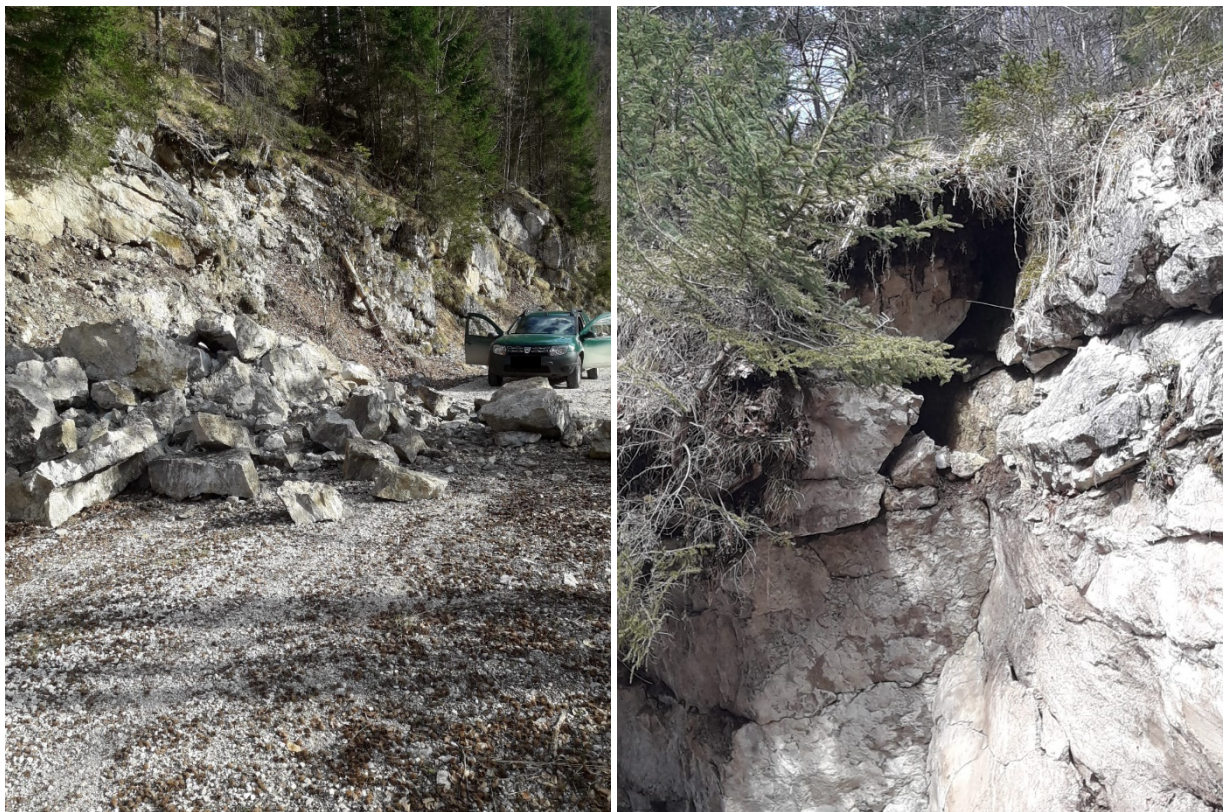
Abb. 32: Felssturzareal vom März 2021 (links) an und Ablösebereich des Felssturzes (rechts) oberhalb der Schaumbergstraße im Gemeindegebiet von Rosenau am Hengstpass (Bundesland Oberösterreich) (© Fotos: Bundesforste/Nationalparkbetrieb Kalkalpen; Quelle: Webseite des Nationalparks Kalkalpen) [32].
