ÜBERBLICK ZU DEN MITTELS ONLINE-RECHERCHEN ERHOBENEN GRAVITATIVEN MASSENBEWEGUNGEN IN ÖSTERREICH

Monatsbericht Mai 2021

Geologische Bundesanstalt

Wien, Juni 2021

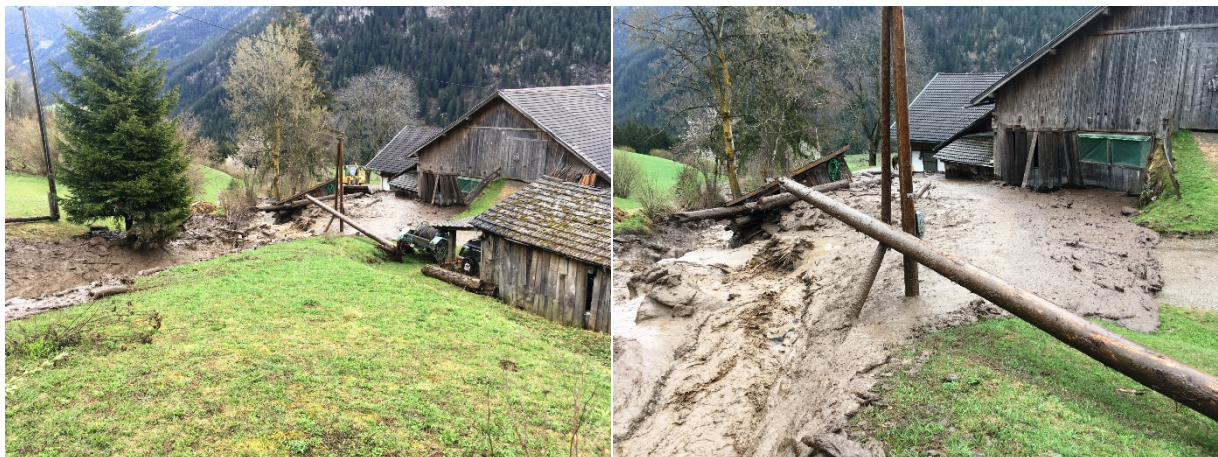
Abb. 8: Die Vermurung des Mühlbaches am Penzelberg und das schwer beschädigte Wirtschaftsgebäude in der Gemeinde Winklern (Bundesland Kärnten) am 2. Mai 2021 infolge einer Hangrutschung am oberhalb von diesem gelegenen Penzelberger Güterweg (© Fotos: Stützpunkt-Feuerwehr Winklern; Quelle: Facebook-Seite der Stützpunkt-Feuerwehr Winklern) [5].

Die folgenschwerste gravitative Massenbewegung im Mai ereignete sich bereits am Anfang des Monats. Schauplatz war die Gemeinde Winklern im Mölltal (Bundesland Kärnten). Wie die Landespolizeidirektion in einer Aussendung bekanntgab (Abb. 7), erfasste eine am 2. Mai gegen 9:00 Uhr im Mühlgraben abgehende Mure das Wirtschaftsgebäude eines auf rund 1.000 Meter Seehöhe liegenden landwirtschaftlichen Anwesens (Abb. 10). Die Schlammmassen drangen in das Stallgebäude ein und richteten an diesem großen Schaden an (Abb. 8, Abb. 9). Glücklicherweise gelang es dem Landwirt und Mitgliedern der Stützpunkt-Feuerwehr Winklern, alle darin befindlichen Rinder unversehrt ins Freie zu bringen (Abb. 9 rechtes Bild). [1], [4], [5], [6], [7], [8]

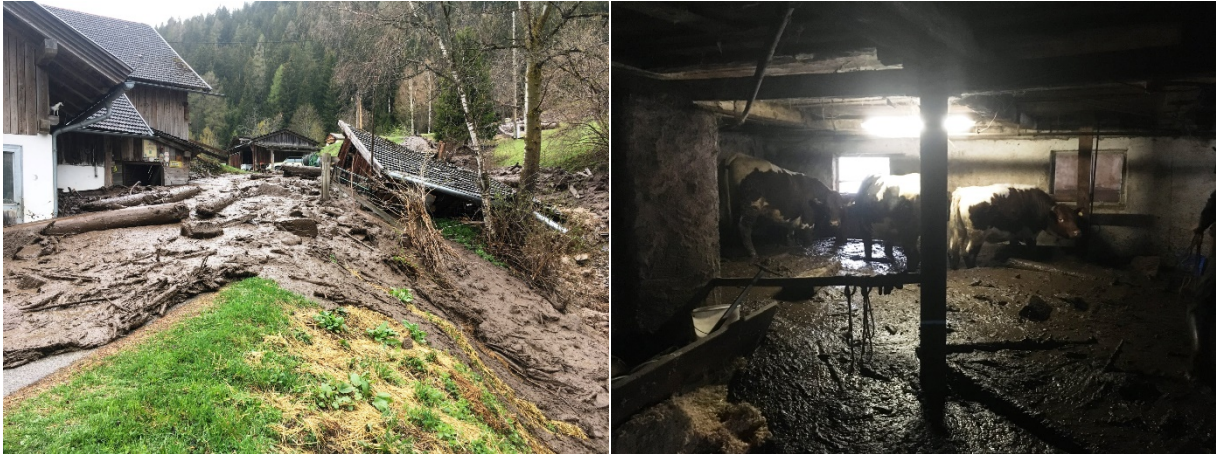
Abb. 9: Schwer beschädigtes Wirtschaftsgebäude (linkes Bild) und noch im Stall in den Schlammmassen stehende Kühe (rechtes Bild) in der Gemeinde Winklern (Bundesland Kärnten) am 2. Mai 2021 infolge einer Hangrutschung am Penzelberger Güterweg (© Fotos: Stützpunkt-Feuerwehr Winklern; Quelle: Facebook-Seite der Stützpunkt-Feuerwehr Winklern) [5].

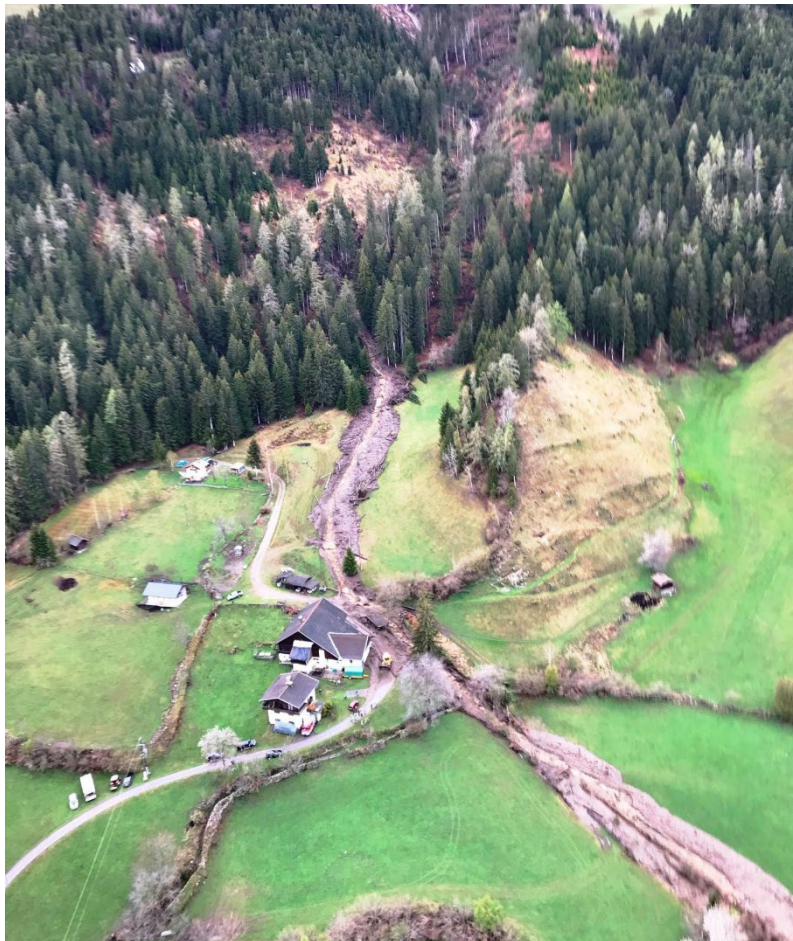
Abb. 10: Der Mühlabach am Penzelberg und das betroffene landwirtschaftliche Anwesen in der Gemeinde Winklern (Bundesland Kärnten) am 2. Mai 2021 nach dem Abgang einer Hangrutschung am Penzelberger Güterweg und dem anschließenden Murstoß (© Foto: Stützpunkt-Feuerwehr Winklern; Quelle: Facebook-Seite der Stützpunkt-Feuerwehr Winklern) [5].

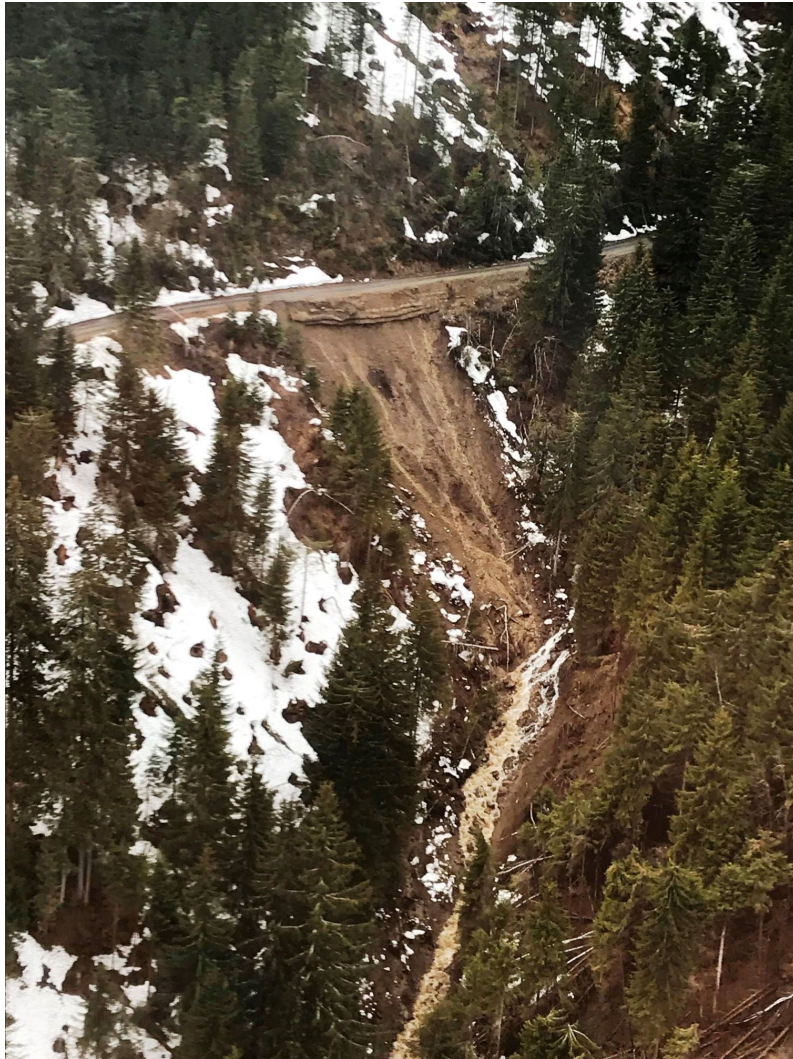
Diesem Murstoß im Mühlbach am Penzelberg war eine Hangrutschung auf der orografisch rechten Seite des Mühlgrabens vorangegangen. Unmittelbar unterhalb des dort auf knapp über 1.400 Meter Seehöhe in Süd–Nord-Richtung verlaufenden Penzelberger Güterweges, der unter anderem die Anwesen Auernig und Kaufmann mit dem Ortszentrum von Winklern verbindet, hatten sich Lockergesteinsmassen auf einer Breite von etwa 20 Metern gelöst und waren in den Mühlbach am Penzelberg abgerutscht (Abb. 11).

Abb. 11: Orografisch rechter Einhang des Mühlbaches am Penzelberg unterhalb des Penzelberger Güterweges in der Gemeinde Winklern (Bundesland Kärnten) am 2. Mai 2021 mit dem Areal der Hangrutschung (© Foto: Stützpunkt-Feuerwehr Winklern; Quelle: Facebook-Seite der Stützpunkt-Feuerwehr Winklern) [5].

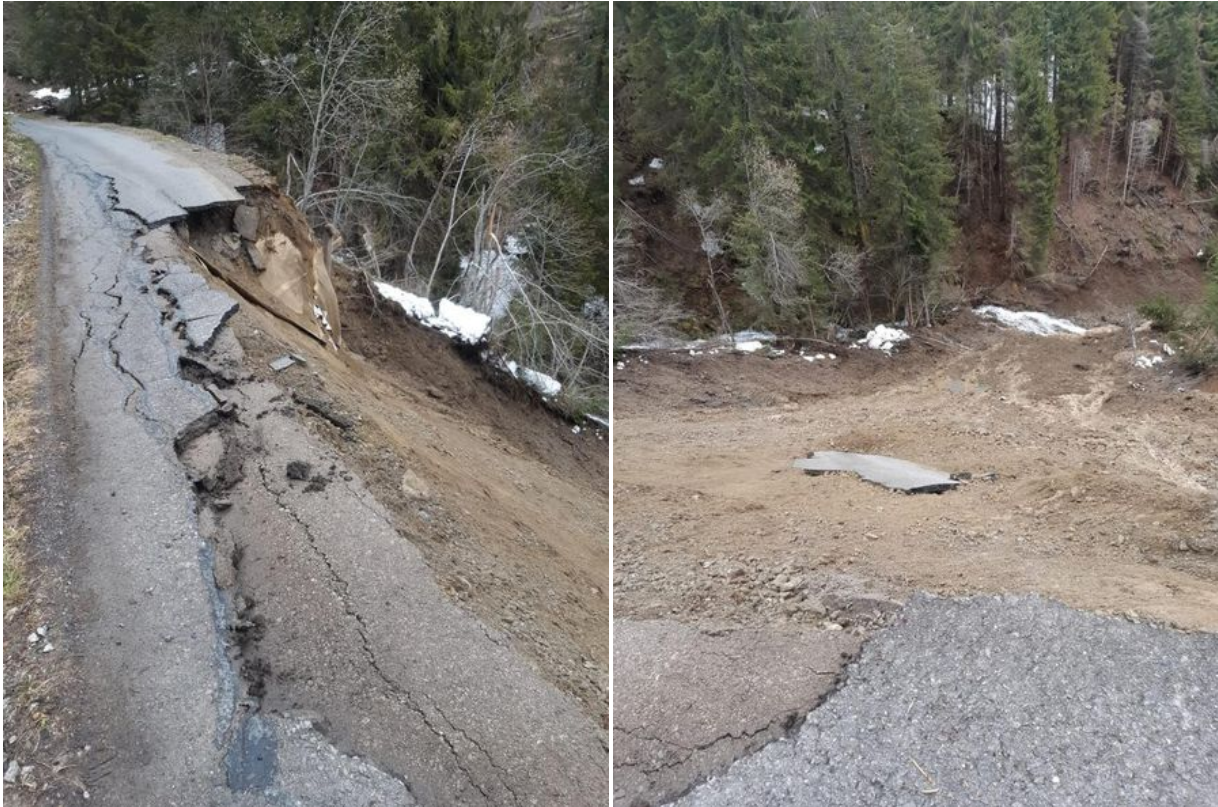
In den späten Abendstunden des 2. Mai erfolgte eine Nachrutschung, die nunmehr auch Teile des Güterweges mit in die Tiefe riss und ihn somit vorübergehend für Kraftfahrzeuge unpassierbar machte (Abb. 13, Abb. 14). Einzig zu Fuß konnte der Abschnitt noch von den Anwohnern mehrerer Bauernhöfe am Penzelberg passiert werden (Abb. 12) [1].

Abb. 13: Schwer beschädigter Penzelberger Güterweg (linkes Bild) und Areal der Hangrutschung (rechtes Bild) auf der orografisch rechten Seite des Mühlbaches am Penzelberg in der Gemeinde Winklarn (Bundesland Kärnten) nach der Nachrutschung am Abend des 2. Mai 2021 (© Foto: Stützpunkt-Feuerwehr Winklarn; Quelle: „Kleine Zeitung“-online) [1].

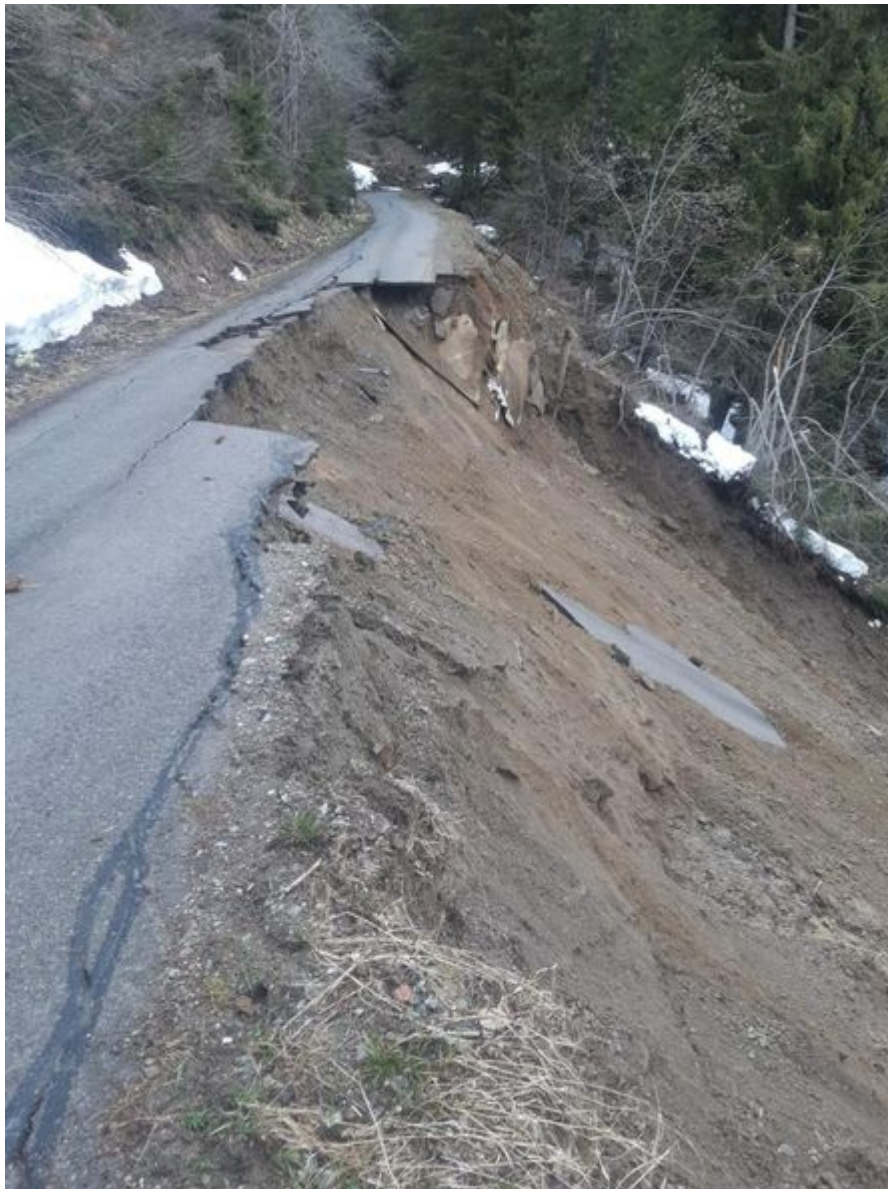
Abb. 14: Schwer beschädigter Penzelberger Güterweg mit der Abrisskante der Hangrutschung auf der orografisch rechten Seite des Mühlbaches am Penzelberg in der Gemeinde Winklern (Bundesland Kärnten) nach der Nachrutschung am Abend des 2. Mai 2021 (© Foto: Stützpunkt-Feuerwehr Winklern; Quelle: „Kleine Zeitung“-online) [1].

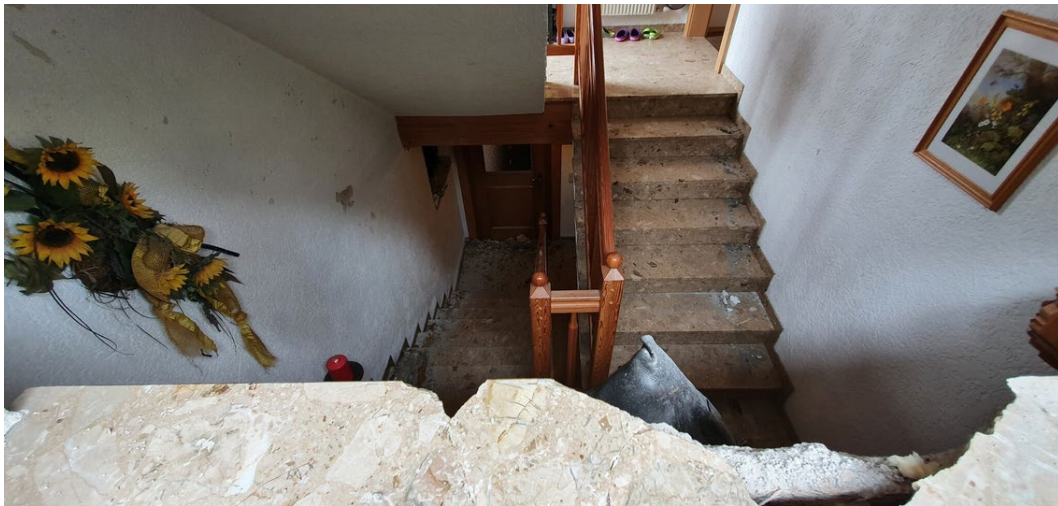
Abb. 17: Blick durch das geborstene Fenster in das Stiegenhaus des Wohnhauses nach dem Blocksturz in der Gemeinde Taxenbach (Bundesland Salzburg) am Abend des 14. Mai 2021 (© Foto: Landespolizeidirektion Salzburg; Quelle: „Salzburger Nachrichten“-online) [10].

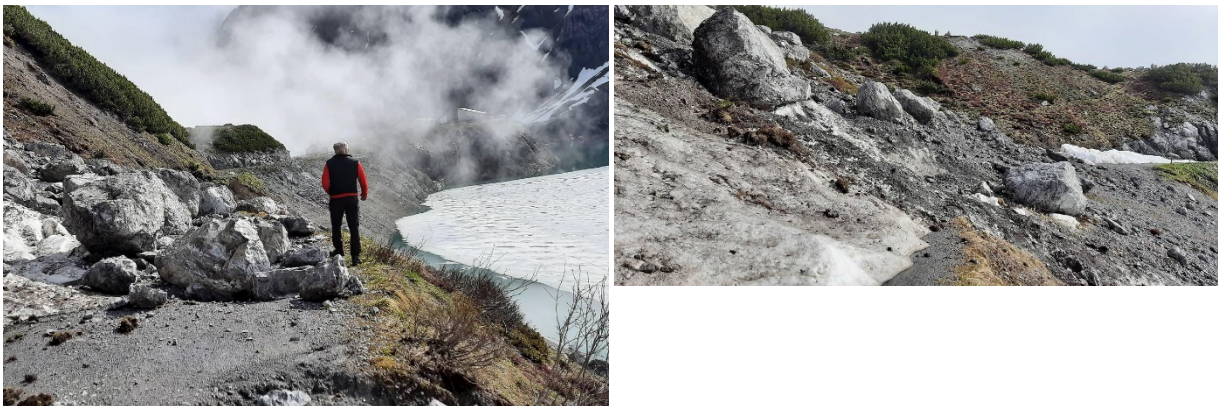
Abb. 19: Sturzblöcke am Lünersee-Rundweg im Rätikon nach dem Felssturz am 17. Mai 2021 vom Seekopf (2.698 m) im Gemeindegebiet von Vandans (Bundesland Vorarlberg) (© Fotos: Alpenverein Vorarlberg; Quelle: ORF-online) [11].

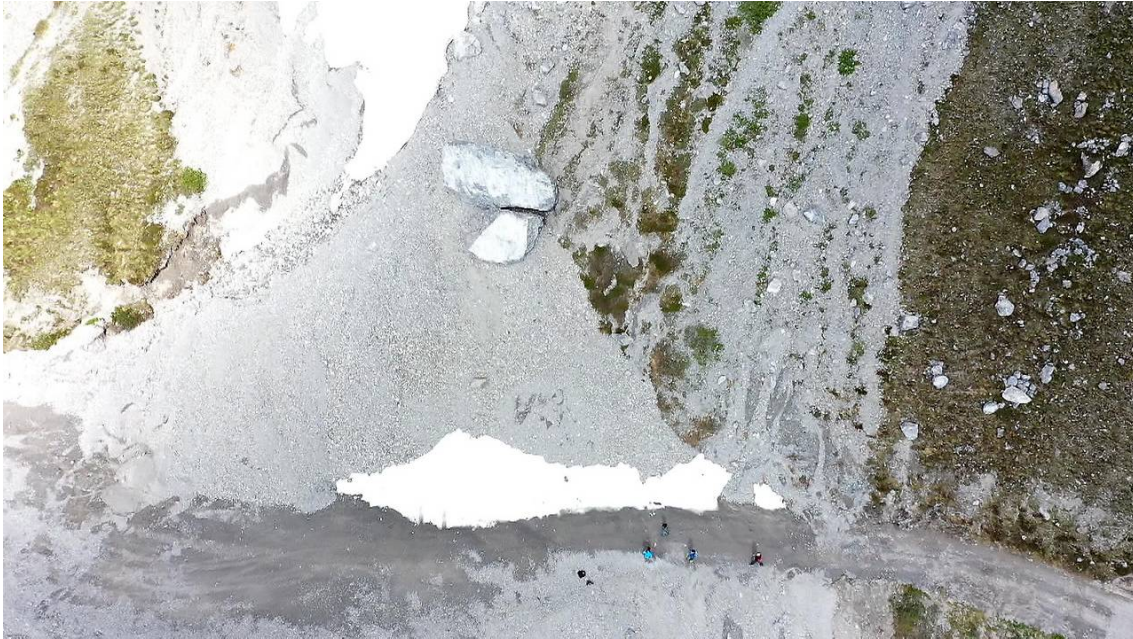
Frost-Tau Wechsel und starke Niederschläge führten im Mai zu einem gewaltigen Felssturz am Lünensee und anschließend zu wochenlangen intensiven Aufräumarbeiten, berichtet Lünenseebahn-Betriebsleiter Roland Schallert: „Die Ausläufer kamen bis 100 Meter vor die Talstation. Einiges fiel ins Wasser, einiges liegt noch hinten. Was sicher liegt, lassen wir liegen und was gefährlich war, haben wir weggesprengt.“

Abb. 21: Sturzhalde mit zwei mächtigen Sturzblöcken am Westufer des Lünensees im Rätikon im Gemeindegebiet von Vandans (Bundesland Vorarlberg) nach dem Felssturz am 17. Mai 2021 vom Seekopf (2.698 m) und am Ende der Aufräumarbeiten Mitte Juni 2021 (© Foto: ORF Landesstudio Vorarlberg; Quelle: ORF-online) [14].

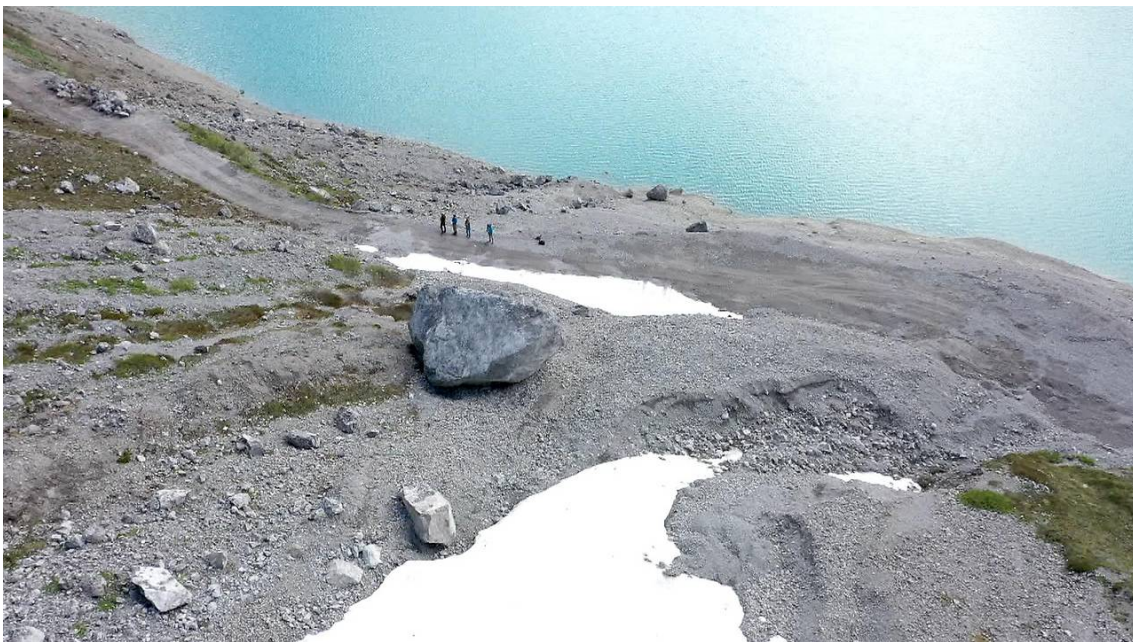
Abb. 22: Sturzhalde mit mächtigem Sturzblock am Westufer des Lünensees im Rätikon im Gemeindegebiet von Vandans (Bundesland Vorarlberg) nach dem Felssturz am 17. Mai 2021 vom Seekopf (2.698 m) und am Ende der Aufräumarbeiten Mitte Juni 2021 (© Foto: ORF Landesstudio Vorarlberg; Quelle: ORF-online) [14].

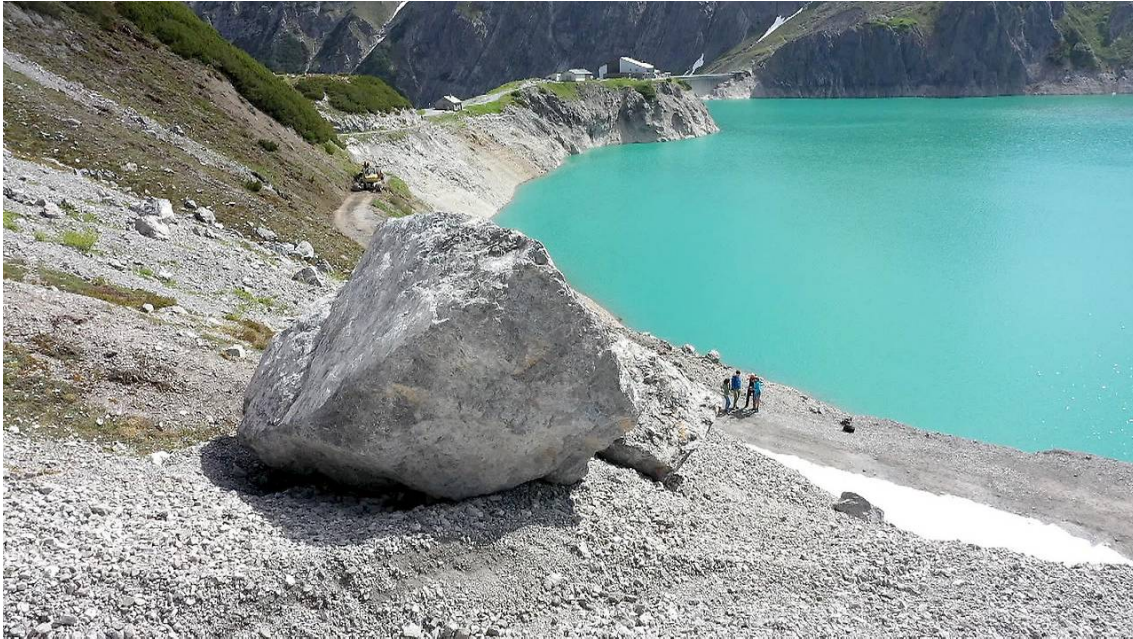
Abb. 23: Zwei Sturzblöcke mit einer Kubatur von ca. 40 m^3 auf der Sturzhalde am Westufer des Lünensees im Rätikon im Gemeindegebiet von Vandans (Bundesland Vorarlberg) nach Ende der Aufräumarbeiten Mitte Juni 2021 aufgrund des Felssturzes am 17. Mai 2021 vom Seekopf (2.698 m); Blick auf die Douglasshütte und die Bergstation der Lünenseebahn (© Foto: ORF Landesstudio Vorarlberg; Quelle: ORF-online) [14].

Roland Schallert, Betriebsleiter der Lünenseebahn der illwerke vkw AG, führte den Zeitpunkt des Felssturzes vor allem auf die Witterung im Frühjahr 2021 zurück, insbesondere jene im Mai. In dessen erster Monathälfte hatte es ungewöhnlich oft geschneit. Hinzu kamen große Temperaturunterschiede zwischen Tag und Nacht. Dieser Frost-Tau-Wechsel beförderte die Ausbildung von Klüften im Gestein, was wiederum das Eindringen von Niederschlags- und Schmelzwässern begünstigte und somit die Entfestigung beschleunigte (Abb. 20). [14]

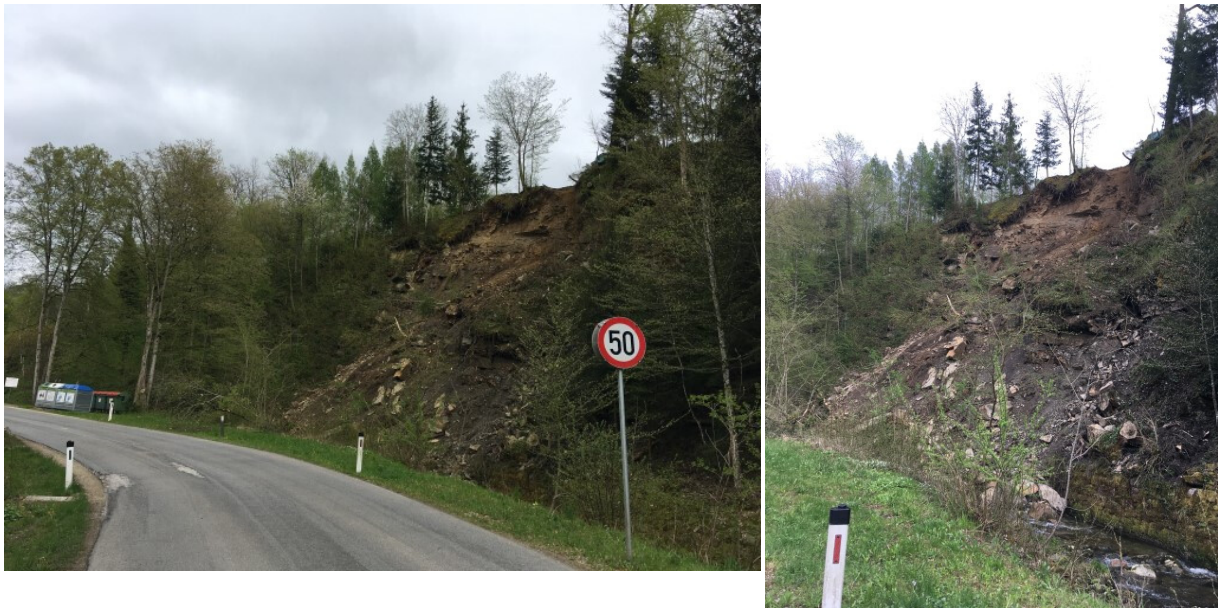
Abb. 26: Areal der Hangrutschung vom 1. Mai 2021 am orographisch linken Einhang des Luegbaches auf dem Gebiet der Stadt Waidhofen an der Ybbs unweit der zur Gemeinde Sonntagberg gehörenden Rote Nöchling (Bundesland Niederösterreich), angrenzend an die L 6192 auf Höhe des Straßenkilometers 1,4 (© Fotos: Andreas Kössl, „Niederösterreichische Nachrichten“; Quelle: „Niederösterreichische Nachrichten“-online) [16].

Nach der Absicherung der Fahrbahn mittels Betonleitwänden, der Rodung der instabil gewordenen Eiche und Sicherungsmaßnahmen im Gerinne zur Gewährleistung des Abflusses konnte die Landesstraße am 5. Mai wieder für den Verkehr freigegeben werden [17].

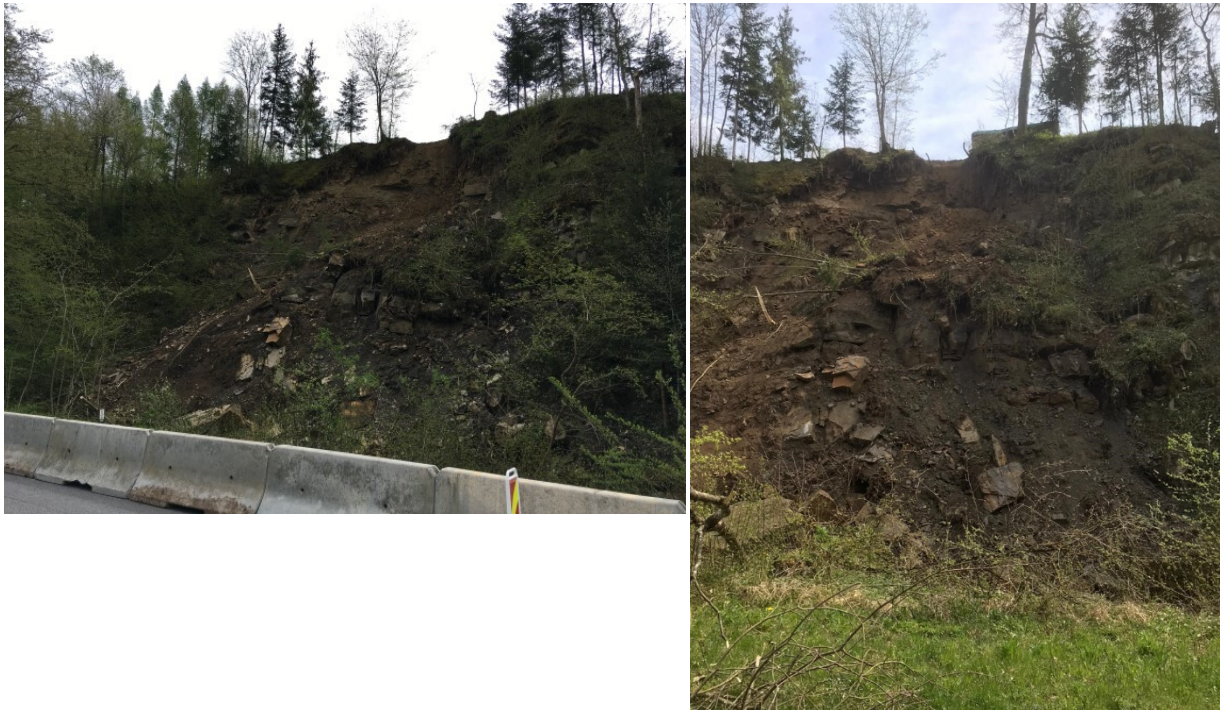
Abb. 28: Areal der Hangrutschung vom 1. Mai 2021 am orografisch linken Einhang des Luegbaches auf dem Gebiet der Stadt Waidhofen an der Ybbs (Bundesland Niederösterreich), (© Foto links: Andreas Kössl/„Niederösterreichische Nachrichten“; Quelle: „Niederösterreichische Nachrichten“-online [17]; © Foto rechts: Stadt Waidhofen an der Ybbs; Quelle: Webseite der Stadt Waidhofen an der Ybbs [15]).

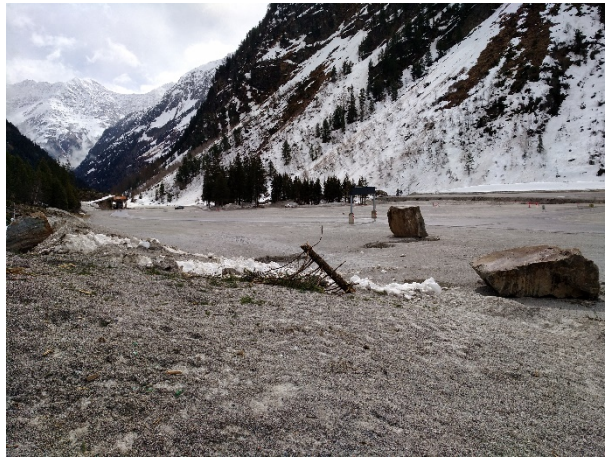
NEUSTIFT. Der vier mal vier mal sechs Meter große Felsbrocken dürfte sich in der Nacht auf Donnerstag an der Ruderhofseite gelöst haben. Er bahnte sich seinen Weg zwischen dem Ende der Lawinengalerie und vor dem Beginn des Lawinendamms bis auf den Parkplatz der Stubaier Gletscherbahnen. Verletzt wurde niemand, auch Sachschaden entstand keiner.

Abb. 30: Sturzblöcke von der Nacht auf den 6. Mai 2021 auf dem Parkplatz der Stubaier Gletscherbahnen bei der Mutterbergalm im Gemeindegebiet von Neustift im Stubaital (Bundesland Tirol) (© Foto: Benedikt Rieder/WLV Fachzentrum Geologie) [19].

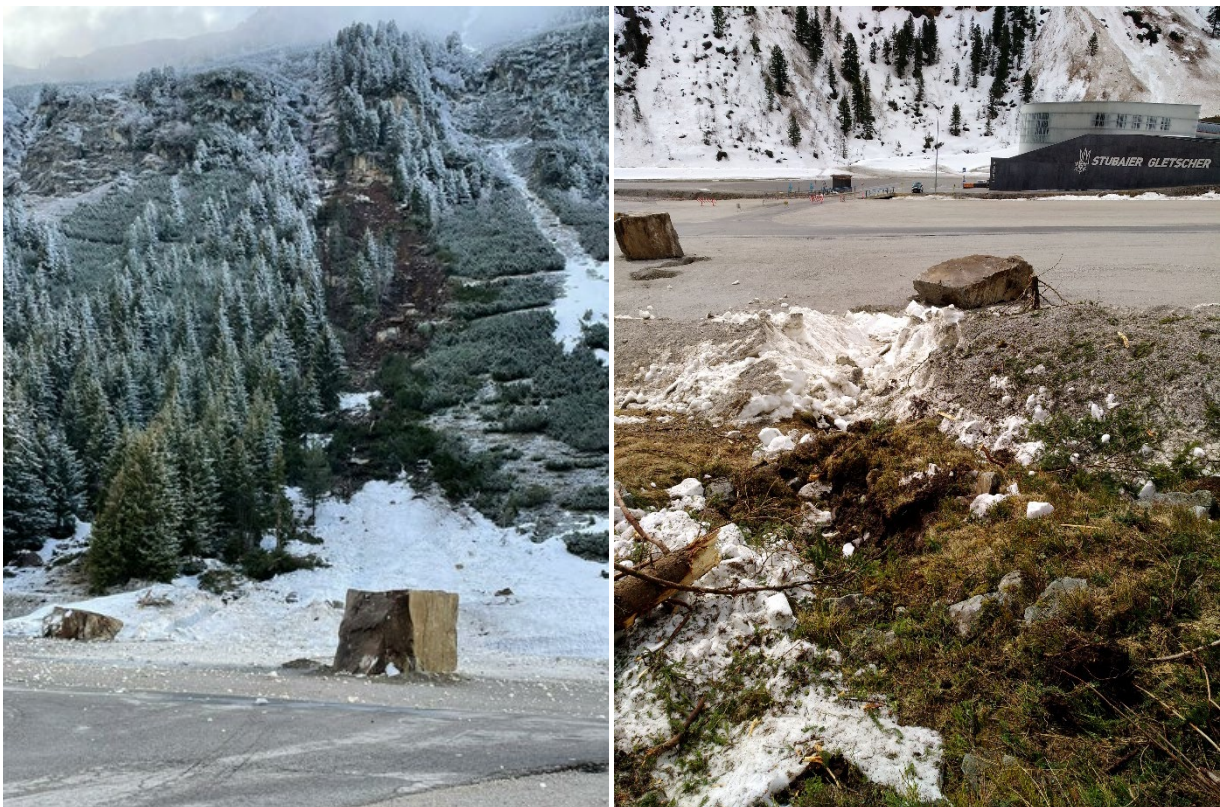
Abb. 31: Sturzbahn und Sturzblöcke von der Nacht auf den 6. Mai 2021 auf dem Parkplatz der Stubaier Gletscherbahnen bei der Mutterbergalm im Gemeindegebiet von Neustift im Stubaital (Bundesland Tirol) (© Foto links: Horst Hofer/Alpensporthotel Mutterberg; Quelle: „Bezirksblätter“-online [18]; © Foto rechts: Benedikt Rieder/WLV Fachzentrum Geologie [19]).

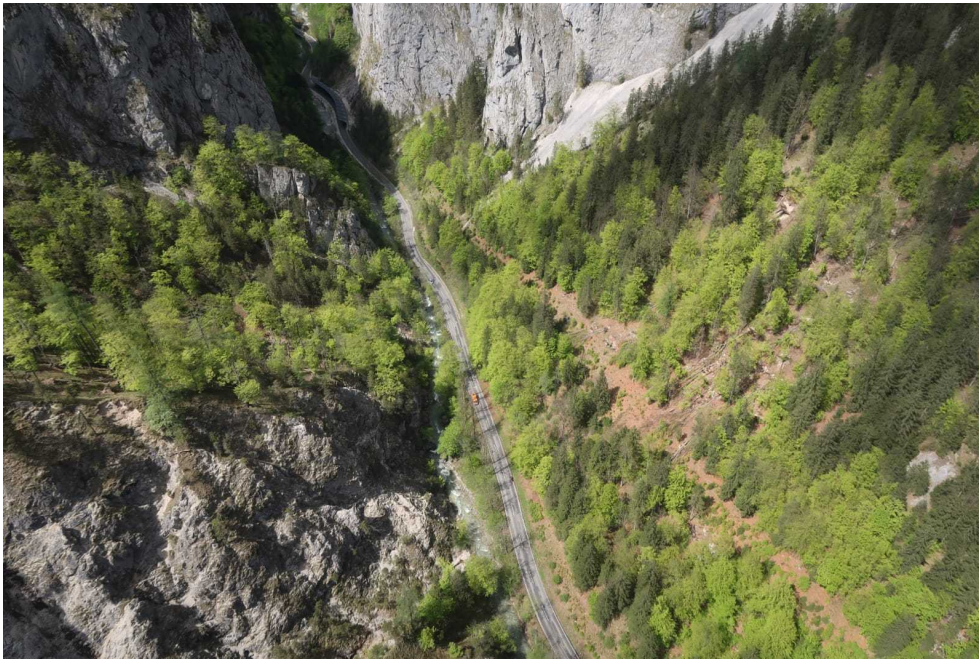
Abb. 33: Das Tal des Radmer Baches im Gemeindegebiet von Radmer (Bundesland Steiermark) mit der Radmerstraße (L 127) und dem Steinschlagareal vom 16. Mai 2021 an dieser bei Straßenkilometer 3,650 (© Foto: Gemeinde Radmer; Quelle: „Kleine Zeitung“-online) [21].

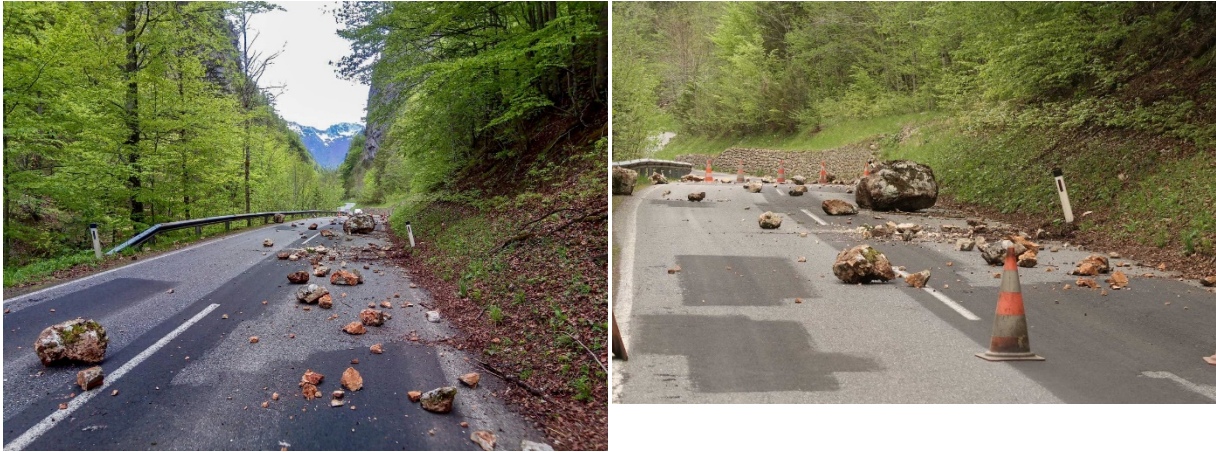
Abb. 35: Felsbrocken auf der Radmerstraße (L 127) im Gemeindegebiet von Radmer (Bundesland Steiermark) nach dem Steinschlag zu Mittag des 16. Mai 2021 (© Foto links: Fachabteilung Straßenerhaltungsdienst (STED) des Landes Steiermark; Quelle: Facebook-Seite des Straßenerhaltungsdienstes (STED) des Landes Steiermark [22]; © Foto rechts: Gemeinde Radmer; Quelle: „Kleine Zeitung“-online [21]).

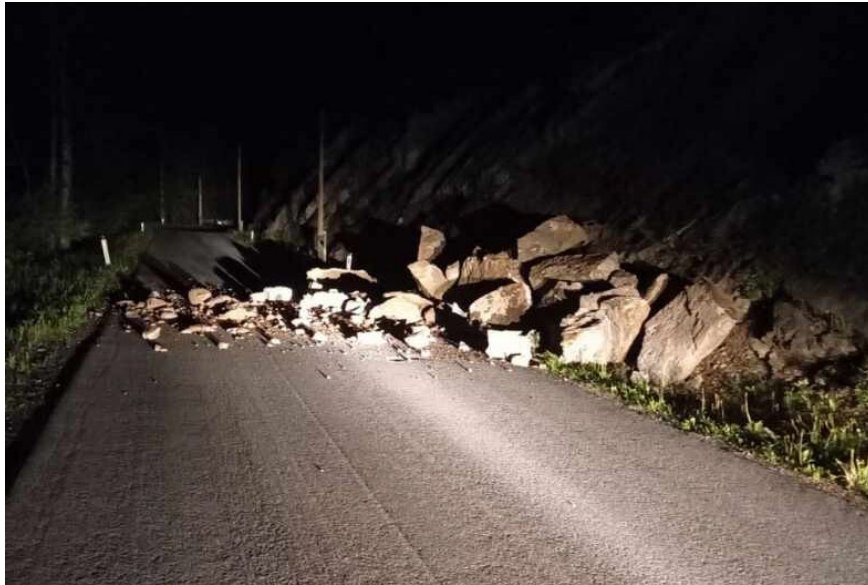
Abb. 37: Sturzblöcke auf der L 6169 bei Straßenkilometer 9,7 im Zogelsgraben im Gemeindegebiet von Ybbsitz (Bundesland Niederösterreich) in der Nacht auf den 23. Mai 2021 (© Foto: Polizeiinspektion Waidhofen an der Ybbs bzw. Landespolizeidirektion Niederösterreich; Quelle: „Niederösterreichische Nachrichten“-online) [24].

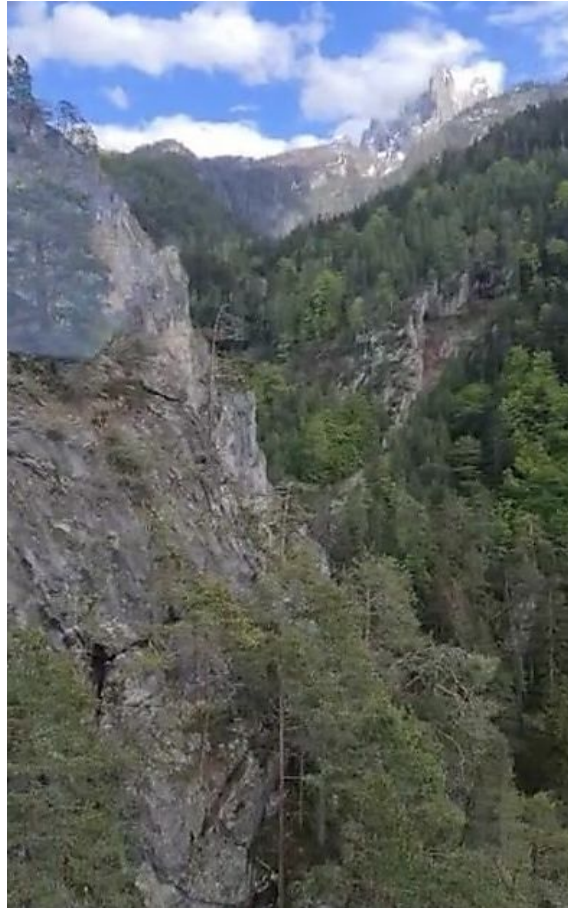
Abb. 39: Blocksturzareal (links unten im Bild) vom 25. Mai 2021 im Bereich der Kletterroute „Endorphin“ in der Galitzenklamm im Gemeindegebiet von Amlach (Bundesland Tirol) (© Foto: Hans Rindler; Quelle: „Kleine Zeitung“-online) [25].

Für die Galitzenklamm, infolge des angekündigten Schlechtwetters ohnehin vorsorglich gesperrt, galt auch nach dessen Abzug ein Betretungsverbot. Dieses endete erst, nachdem ein Geologe den Ablösebereich des Blocksturzes inspiziert und für nach menschlichem Ermessen sicher erklärt hatte, was mit 30. Juni der Fall war. [26]

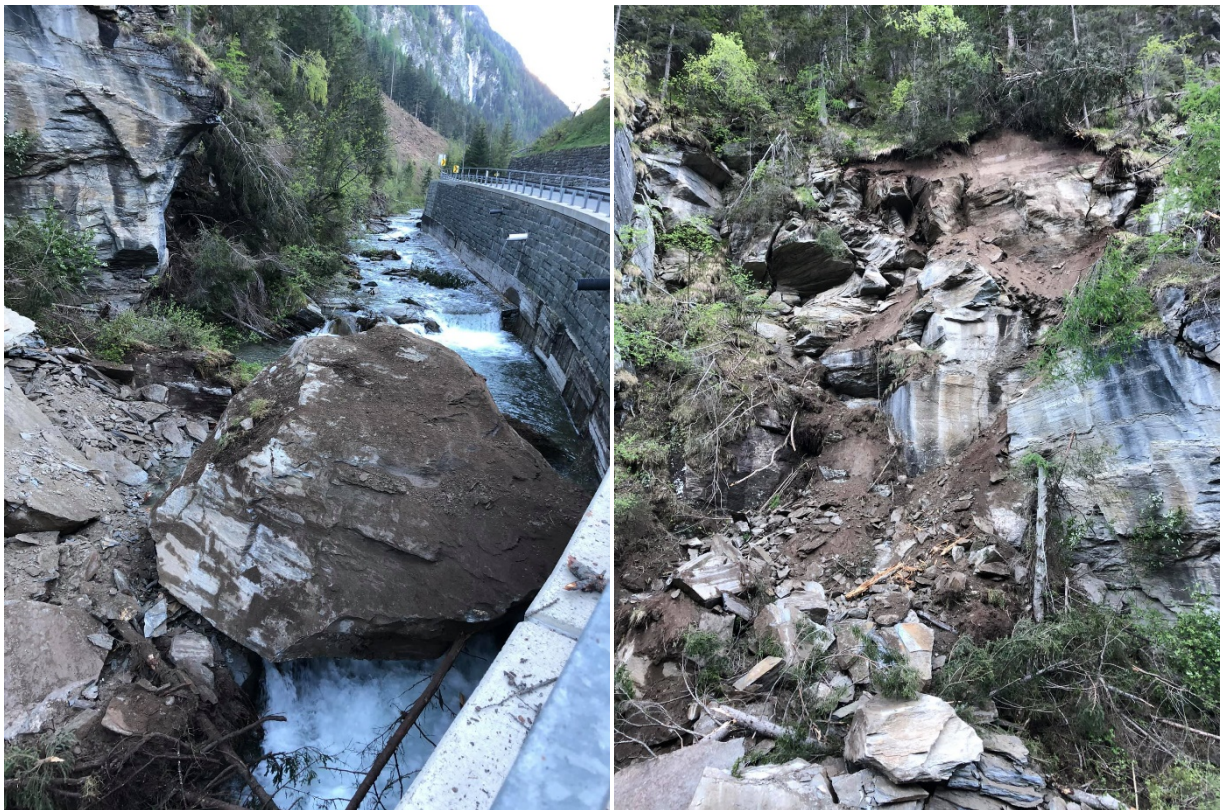
Am 30.05.2021 um 23:15 Uhr wurde von der Nachtdienststreife Heiligenblut bemerkt, dass im Bereich der B 107 bei der Judenbrücke bei Aichhorn, Gemeinde Heiligenblut am Großglockner, südlich der Bundesstraße ein riesengroßer Felsblock ausgebrochen und in die Möll gestürzt ist. Nach erster Feststellung dürfte der Fels das Straßenbauwerk nicht beschädigt haben. Der Ausbruch weiterer sehr großer Felsen kann nicht ausgeschlossen werden. Nach Rücksprache mit der Straßenmeisterei und dem Bürgermeister der Gemeinde Heiligenblut wurde eine Totalsperre der B 107 im Gefahrenbereich veranlasst. Die Umleitung erfolgt über die L 20 Apriacher Landesstraße. Für den 31.05.2021 wurde ein Lokalausweis vereinbart und wird dann über weitere Maßnahmen entschieden. Der Landesgeologe und die Wildbach- und Lawinerverbauung werden vom Bürgermeister verständigt. Nach derzeitiger Ansicht droht unmittelbar keine Verklauung der Möll, welche größere Auswirkungen nach sich ziehen könnte.

Abb. 41: Sturzblock vom 30. Mai 2021 im Bachbett der Möll (linkes Bild) und Abrissbereich mit Sturzbahn (rechtes Bild) auf der orografisch rechten Talseite der Möll bei der Judenbrücke im Gemeindegebiet von Großkirchheim (Bundesland Kärnten) (© Fotos: Freiwillige Feuerwehr Heiligenblut am Großglockner; Quelle: Facebook-Seite der Freiwilligen Feuerwehr Heiligenblut am Großglockner) [28].

Laut **Straßenmeister Karl Dullnig** wird der rund **20 Kubikmeter große Felsen am Dienstag gesprengt und abtransportiert**: "Die Sicherung dieser Engstelle der Möll wird aufwendig. Um Nachrutschungen zu verhindern, muss die Abbruchstelle mit einer Ufermauer und Netzen gesichert werden." Aus Hochwasserschutzgründen müsse jedenfalls rasch gehandelt werden.

Angesichts der Dimension des im Bachbett zum Liegen gekommenen Felsblockes konnte er dort nicht verharren; zu groß die Gefahr insbesondere bei Hochwasser aufgrund des beträchtlich verringerten Gerinnequerschnittes. Infolgedessen sollte bereits am 1. Juni seine Sprengung erfolgen. Der zuständige Straßenmeister äußerte sich auch dahingehend, dass die Abbruchstelle gegen Nachbrüche geotechnisch gesichert werden müsse, beispielsweise mittels einer Vernetzung und einer Ufermauer (Abb. 42). [29]

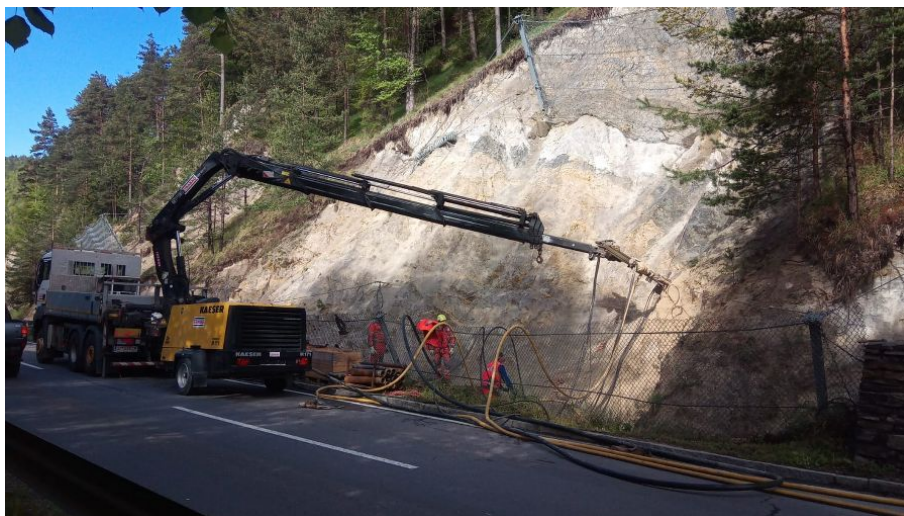
In den Tagen und Wochen vor dem 26. Mai beobachteten Mitarbeiter der Straßenmeisterei Graz-Nord mit Sorge einen Hang an der Semriacherstraße (L 318) im Bereich des Straßenkilometers 7,2 im Gemeindegebiet von Semriach (Bundesland Steiermark). An der zwischen dem Ort Semriach und dem Stecher-Steinbruch im Raum Augraben–Sandberg liegenden Stelle kam es wiederholt zu Steinschlägen, möglicherweise in Verbindung mit starken Niederschlägen stehend, wie das Land Steiermark in einer Pressemitteilung bekanntgab (Abb. 43). [30]

Abb. 44: Steinschlagareal an der Semriacherstraße (L 318) bei km 7,2 im Gemeindegebiet von Semriach (Bundesland Steiermark) während der Sanierungsarbeiten am 26. Mai 2021 (© Foto: Fachabteilung Straßenerhaltungsdienst (STED) des Landes Steiermark; Quelle: Webseite des Landes Steiermark) [30].

*„Die ständigen und teils starken Niederschläge in den letzten Tagen und auch Steinschlagereignisse machen es erforderlich, dass an der L 318, der Semriacher Straße, zwischen ‚Stecher Steinbruch‘ und Semriach Felssicherungs- und Sanierungsmaßnahmen an der bestehenden Verbauung durchgeführt werden. Deshalb ist die L 318 im Bereich von km 7,2 bis heute Abend und morgen Vormittag nur einspurig befahrbar, es kommt zu kurzen Verkehrsanhaltungen. Die Kosten der Sofortmaßnahmen belaufen sich auf rund 15.000 Euro“, berichtet Landesverkehrsreferent LH-Stv. **Anton Lang**.*
