ÜBERBLICK ZU DEN
MITTELS ONLINE-RECHERCHEN ERHOBENEN
GRAVITATIVEN MASSENBEWEGUNGEN
IN ÖSTERREICH

Monatsbericht Juli 2021

Geologische Bundesanstalt

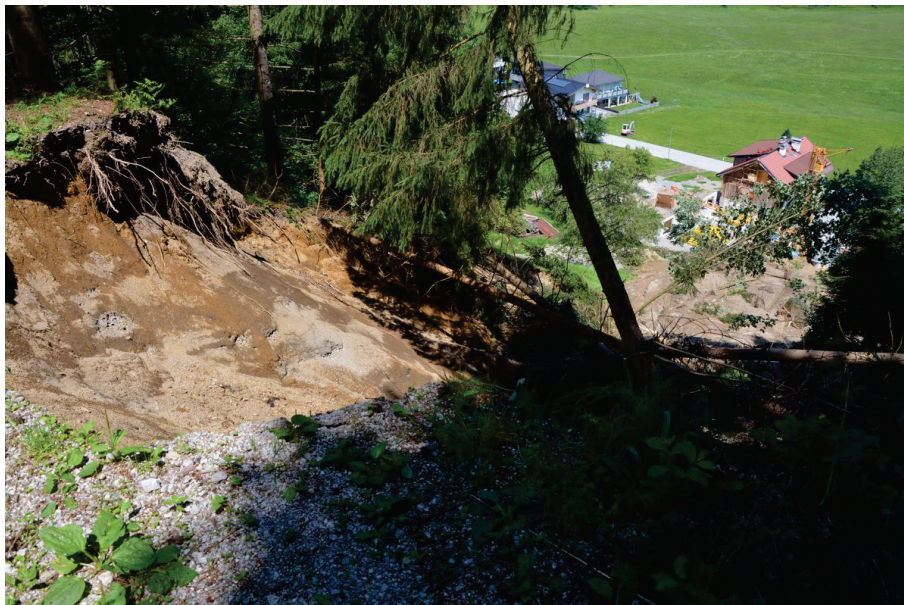
Abb. 13: Hangrutschungsareal im Ortsteil Pannersdorf in der Stadtgemeinde Wörgl (Bundesland Tirol) vom 22. Juli 2021 mit Blick talwärts auf das während mehrerer Tage evakuierte Wohnhaus (© Foto: Veronika Spielbichler/„Vero online“; Quelle: Webseite von „Vero online“ – Internetportal für Regionlnachrichten aus der Region Wörgl) [20].

Trotz der Vielzahl an gravitativen Massenbewegungen im Juli 2021 sticht ein Ereignis besonders hervor. Dabei handelt es sich um eine große Hangrutschung in der Ortschaft Pannersdorf am östlichen Rand der Stadtgemeinde Wörgl (Bundesland Tirol) unweit des Ausganges des Brixentales. In den Morgenstunden [15] des 22. Juli setzte sich dort ein steiler, teilweise bewaldeter Hang großflächig und – einem Augenzeugen zufolge [16] – quasi explosionsartig in Bewegung. Die Lockergesteinsmassen rissen mehrere Bäume mit und erfassten sowohl einen Baukran als auch einen Rohbau, der wiederum das dahinterstehende zweigeschoßige Wohnhaus abschirmte (Abb. 13, Abb. 15) und somit ein noch größeres Schadensausmaß verhinderte. Glücklicherweise konnten sich mehrere, in diesem Bereich arbeitende Personen gerade noch rechtzeitig in Sicherheit bringen [16] (Abb. 14). [15], [16], [17], [18], [19], [20]

Roman Außerlechner, Geologe des Landes Tirol, verschaffte sich noch am Nachmittag desselben Tages ein Bild von der Lage. Danach stufte er die Situation als heikel ein. Besorgniserregend sei das außerordentlich hohe Maß an Wassersättigung der Lockergesteinsmassen, durch das sich laufend neue Anrisse und Absetzungen bildeten – innerhalb der Rutschung selbst sowie in ihren Randbereichen – und durchfeuchtetes Erdreich abrutschte. Sichtbar wurde dies auch an den unzähligen Wasseraustrittsstellen innerhalb der Rutschmasse. Infolgedessen musste von Seiten der Behörde ein Betretungsverbot für das Wohngebäude ausgesprochen werden. Gesperrt wurde auch die am Haus vorbeiführende Gemeindestraße (Abb. 14). [15], [16], [17], [18], [19], [20]

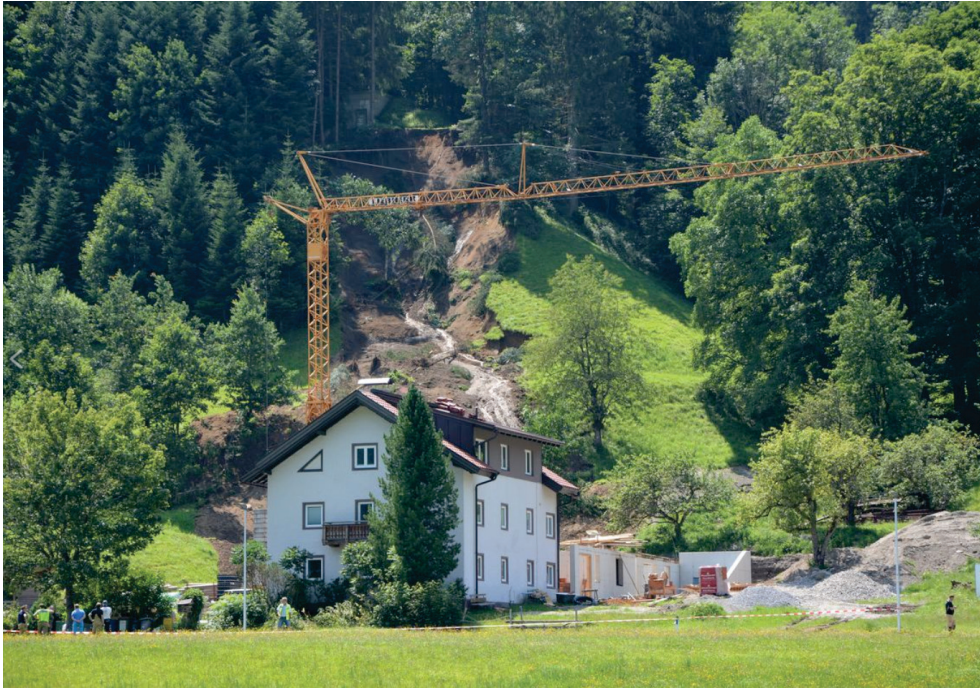
Abb. 15: Hangrutschung im Ortsteil Pinnerdorf in der Stadtgemeinde Wörgl (Bundesland Tirol) vom 22. Juli 2021 mit dem evakuierten Wohnhaus im Vordergrund (© Foto: Veronika Spielbichler/„Vero online“; Quelle: Webseite von „Vero online“ – Internetportal für Regionalnachrichten aus der Region Wörgl) [19].

In der Folge galt es, die Ursache für die enorme Durchfeuchtung und die Instabilität des betreffenden Hangareales zu ermitteln. Wie Fotos zeigen, steht unmittelbar oberhalb der Abrisskante der Rutschung ein Hochbehälter (Abb. 16). Auf ihn und sein Umfeld richtete sich vorrangig das Augenmerk sowohl der beiden Landesgeologen als auch der Bürgermeisterin der Stadtgemeinde Wörgl, Hedwig Wechner. Einem Medienbericht zufolge [21] sei noch am Nachmittag des 22. Juli der im Jahr 1954 erbaute und 80 m³ Wasser fassende Hochbehälter Pinnersdorf entleert worden. Anschließend seien die Wasserausstritte im betroffenen Hang versiegt und die Bewegung der Lockergesteinsmassen sei über das Wochenende zum Stillstand gekommen. Nach einer weiteren Begehung am Montag, dem 26. Juli, konnten die Experten die Evakuierung des Gebäudes aufheben sowie Aufräumarbeiten in die Wege leiten. Möglicherweise, so die Bürgermeisterin, habe eine Verstopfung des Überlaufes im Hochbehälter das Verhängnis ausgelöst. Näheres könne aber erst nach einer Überprüfung der Leitungen kundgetan werden (Abb. 17). [20], [21]

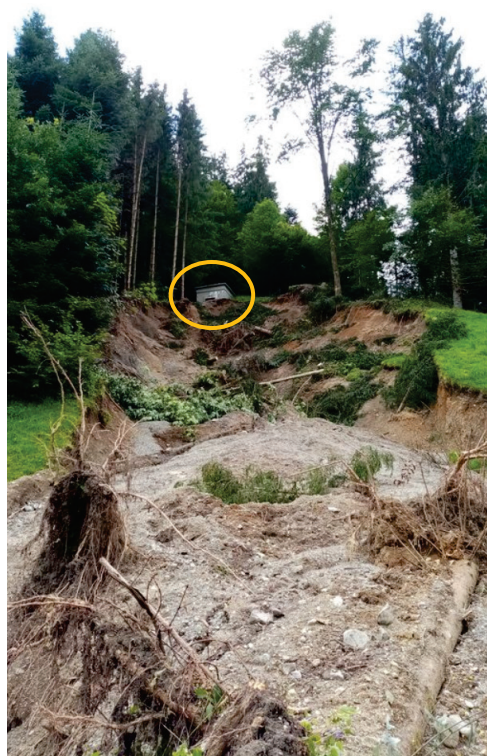
Abb. 16: Oberer Bereich des Hangrutschungsareals im Ortsteil Pinnerdorf in der Stadtgemeinde Wörgl (Bundesland Tirol) vom 22. Juli 2021 mit Blick auf den Hochbehälter Pinnerdorf (gelber Kreis) (© Foto: Veronika Spielbichler/„Vero online“; Quelle: Webseite von „Vero online“ – Internetportal für Regionalnachrichten aus der Region Wörgl) [20].

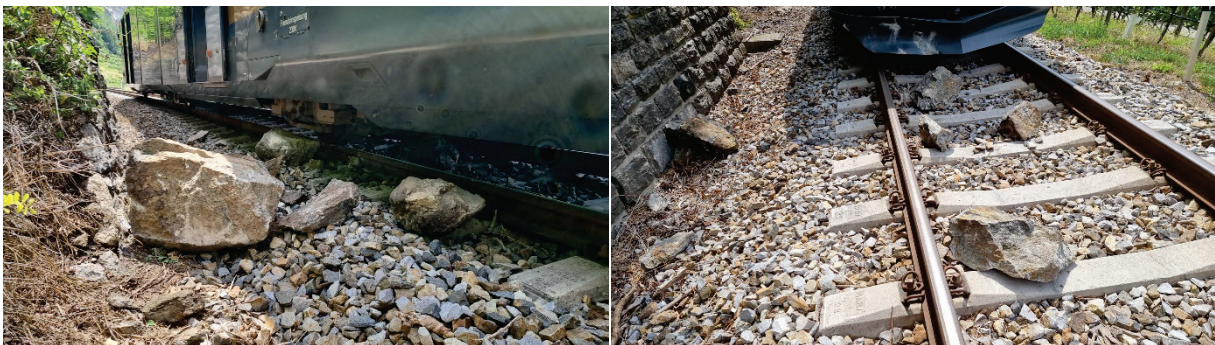
Abb. 18: Sturzblöcke vom 25. Juli 2021 auf und neben den Gleisen der Donauuferbahnstrecke zwischen den Bahnhöfen Dürnstein und Weißenkirchen in der Wachau im Gemeindegebiet von Dürnstein (Bundesland Niederösterreich) und die bei diesem Steinschlag beschädigte Zugsgarnitur (© Fotos: Niederösterreich Bahnen; Quelle: „Bezirksblätter“-online) [23].

Ein abruptes und unerwartetes Ende nahm am 25. Juli gegen 12:00 Uhr im Gemeindegebiet von Dürnstein (Bundesland Niederösterreich) eine Zugfahrt auf der Strecke der Donauuferbahn, auch als Wachaubahn bekannt. Zwischen den Bahnhöfen Dürnstein und Weißenkirchen in der Wachau – etwa auf Höhe einer Trockensteinmauer [22] an der Südwestflanke des Vogelsberges (546 m) auf der orografisch linken Seite der Donau – kollidierte das Triebfahrzeug mit herabgestürzten oder herabstürzenden Felsbrocken. Zumindest eine Achse nahm dadurch Schaden (Abb. 18, Abb. 19). [22], [23], [24]

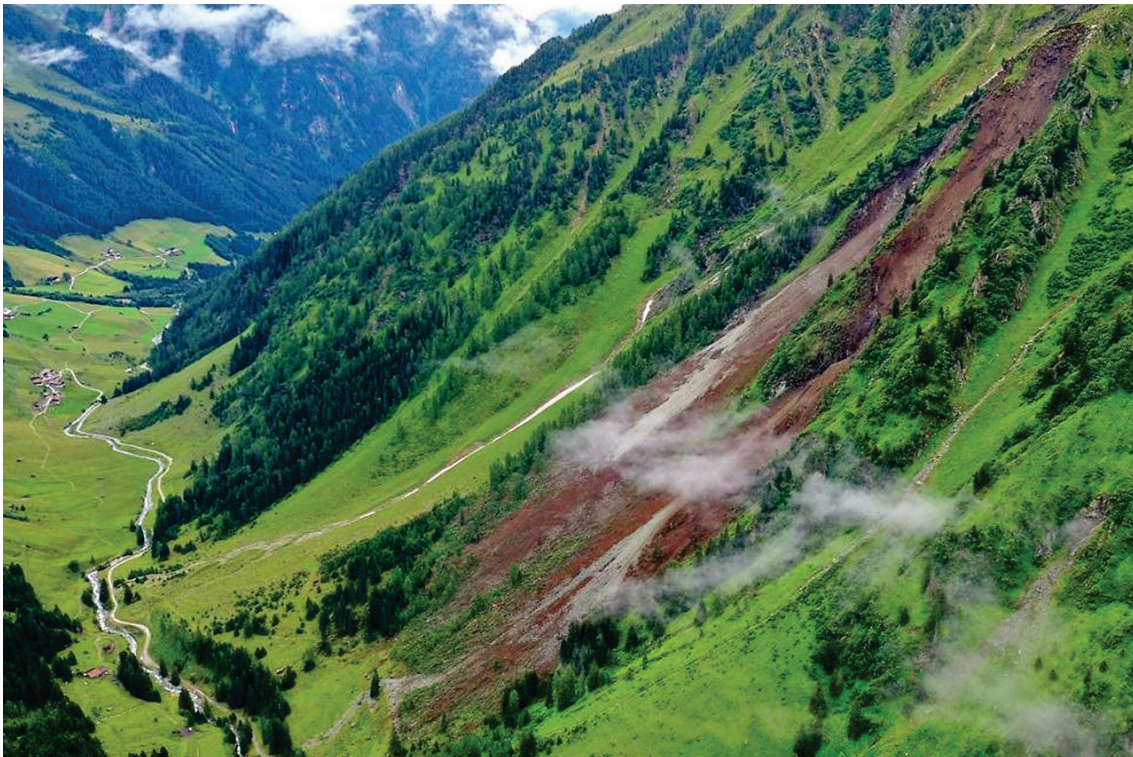
Abb. 21: Areal der großflächigen Hangbewegung mit Hangrutschungs-, Muren-, Blocksturz- und Steinschlagaktivität am und nach dem 18. Juli 2021 auf der orografisch rechten Talseite des Oberbergtales unterhalb der Malgrube (Stubaiern) im Gemeindegebiet von Neustift im Stubaital (Bundesland Tirol) mit Blick talauswärts (© Foto: Thomas Fankhauser, Pächter der Franz-Senn-Hütte; Quelle: ORF-online) [1].

Die größte gravitative Massenbewegung im Juli 2021 bezogen auf Volumen und Ausdehnung ereignete sich am regenreichen Wochenende des 18. Juli im Oberbergtal im Gemeindegebiet von Neustift im Stubaital (Bundesland Tirol). Auf der orografisch rechten Talflanke des Oberbergbaches kamen am Nordrand der Malgrube im Bereich Seduck in den Stubaiern großflächig stark aufgelockerte Gesteinsmassen in Bewegung (Abb. 21, Abb. 23). Das äußerte sich hangabwärts von einer rund 10 m hohen „Felsabsetzung“ (Abb. 22) in Form von Blockstürzen, Steinschlägen, Rutschungen und Muren in Richtung Holderlochalm (1.494 m), wobei diese Hangaktivität in den Tagen nach dem 18. Juli anhielt. Einige Felsblöcke übersprangen die von Seduck zur Oberisshütte führende Straße sowie den Oberbergbach. Infolgedessen wurde die Verkehrsverbindung komplett gesperrt, was für Bergwanderer wie vor allem für die Bewirtschaftung der Franz-Senn-Hütte eine große Herausforderung darstellt. Aus diesem Grund strebt der Bürgermeister der Gemeinde Neustift im Stubaital die Errichtung eines Notweges bzw. einer Umfahrungsstraße an (Abb. 22). [1], [28], [29], [30]

Landesgeologe Roman Außerlechner nannte als potenziellen Auslöser für diese gravitative Massenbewegung hauptsächlich die Schneeschmelze im Nachgang des in der Region sehr schneereichen Winters 2020/2021. Die intensiven Niederschläge im Juli spielten dagegen nur eine untergeordnete Rolle. [1]

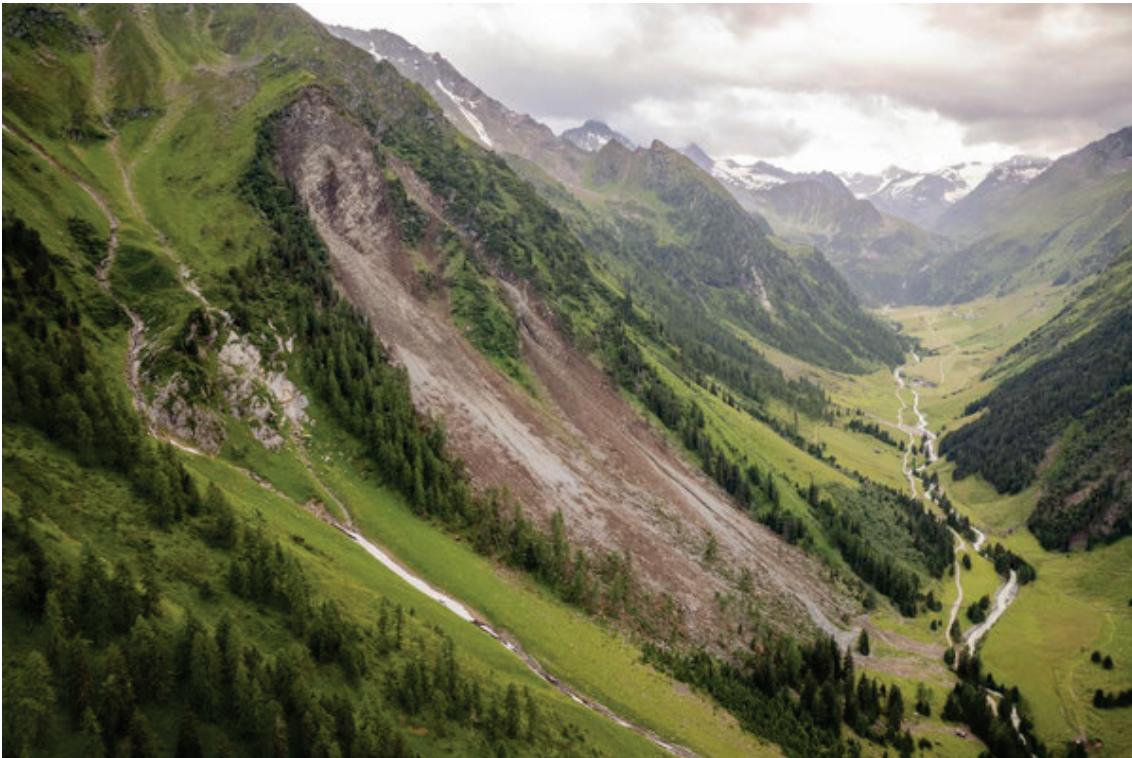
Abb. 23: Areal der großflächigen Hangbewegung mit Hangrutschungs-, Muren-, Blocksturz- und Steinschlagaktivität am und nach dem 18. Juli 2021 auf der orografisch rechten Talseite des Oberbergtales unterhalb der Malgrube (Stubai Alpen) im Gemeindegebiet von Neustift im Stubaital (Bundesland Tirol) mit Blick talwärts (© Foto: Lukas Pfurtscheller/Pfurtscheller Fotografie; Quelle: Webseite der Freiwilligen Feuerwehr Neustift im Stubaital) [28].

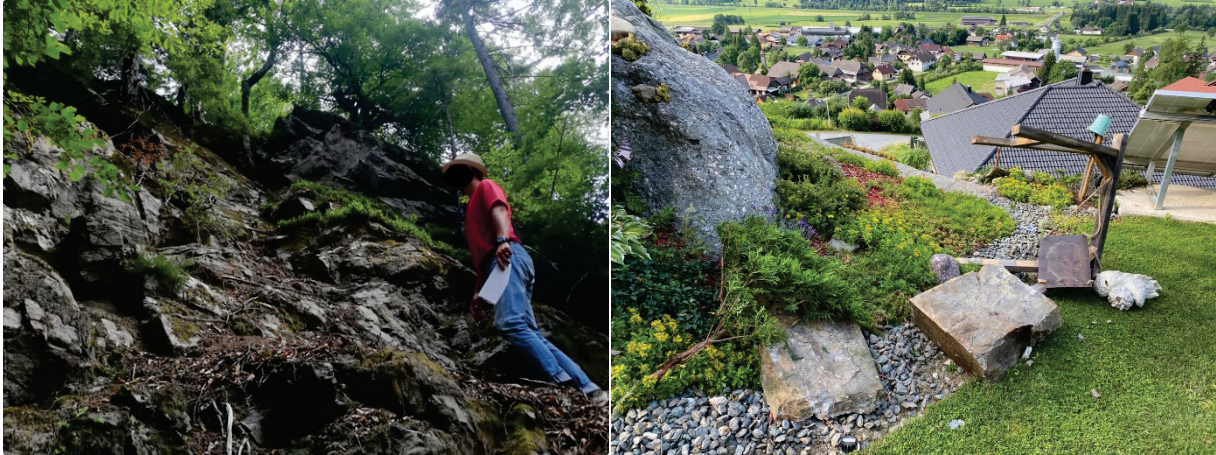
Abb. 26: Ausbruchsareal (links) und Sturzblöcke in einem Garten (rechts) am Rande der Siedlung am Leitenweg Kirchbach im Gemeindegebiet von Kirchbach (Bundesland Kärnten) nach dem Steinschlagereignis in der Nacht auf den 11. Juli 2021 (© Fotos: Freiwillige Feuerwehr Kirchbach; Quelle: Webseite der Freiwilligen Feuerwehr Kirchbach) [34].

In der Nacht vom 10. auf den 11. Juli lösten sich im felsigen Gelände der Kirchbacher Leit'n (Abb. 26, linkes Bild) unmittelbar oberhalb des Leitenweges Kirchbach und einer ebenfalls zum Gemeindegebiet von Kirchbach (Bundesland Kärnten) gehörenden Siedlung zwei Felsbrocken (Abb. 26, rechtes Bild). Sie stürzten in einen Garten, verursachten allerdings nur einen geringen Sachschaden. [33], [34], [35]

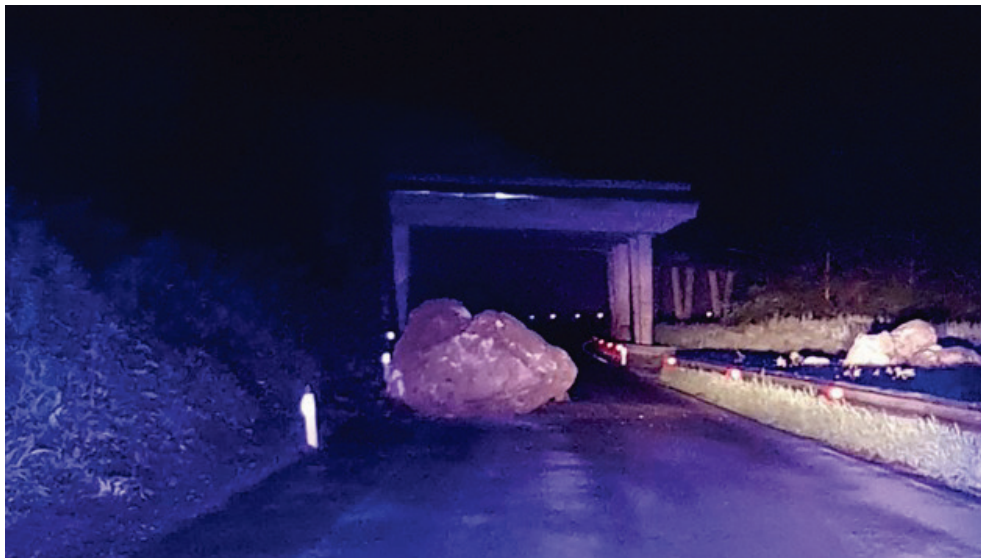
Abb. 29: Sturzblock vom 19. Juli 2021 auf der Ötztalstraße (B 186) auf Höhe des Straßenkilometers 45,6 beim Südportal der Klammgalerie im Gemeindegebiet von Sölden (Bundesland Tirol) (@ Foto: „ZOOM.TIROL“; Quelle: „Kronen Zeitung“-online) [43].

Im Zuge der Sicherungsmaßnahmen [45] wurden noch am selben Abend zwei weitere, in der Sturzbahn liegende Felsblöcke gesprengt [46], [47]. Ungeachtet dessen kam es in den Stunden danach sowie am 20. und 21. Juli zu weiteren Murenabgängen, Stein- und Blockschlägen, denn der Abrissbereich der Großrutschung (Abb. 31) erwies sich als ausgesprochen labil (Abb. 30) [46], [47], [48], [49].

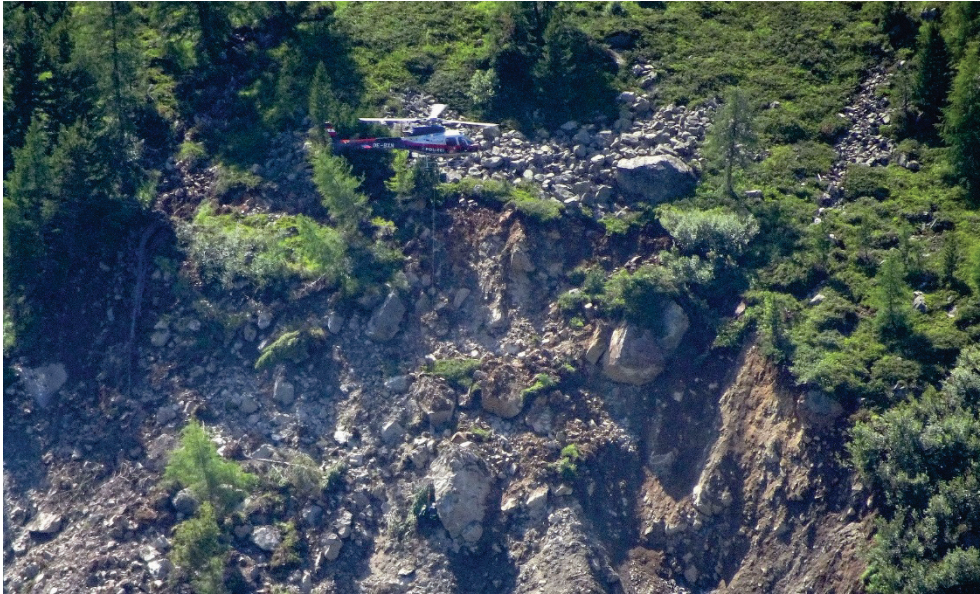
Abb. 31: Die Abrisskante mit instabil lagernden Felsblöcken der großen gravitativen Massenbewegung an der Ötztalstraße (B 186) auf Höhe von Leck- und Klammgalerie im Gemeindegebiet von Sölden (Bundesland Tirol) am 20. Juli 2021 (© Foto: Land Tirol; Quelle: Webseite des Landes Tirol) [48].

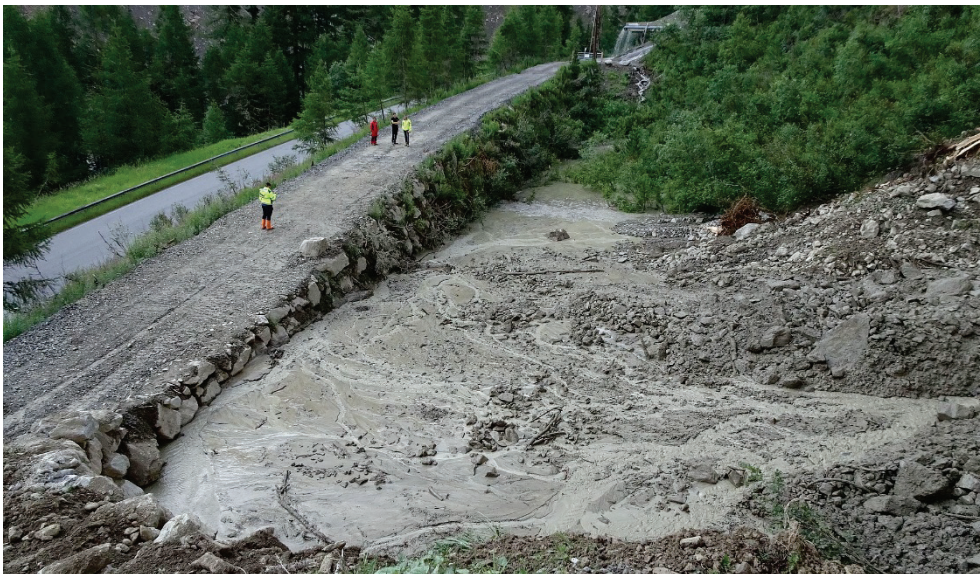
Abb. 32: Das infolge mehrerer Murenabgänge am 19. und 20. Juli 2021 größtenteils gefüllte Auffangbecken an der Ötztalstraße (B 186) zwischen der Klammgalerie und der Leckgalerie im Gemeindegebiet von Sölden (Bundesland Tirol) (© Foto: Land Tirol; Quelle: Webseite des Landes Tirol) [48].

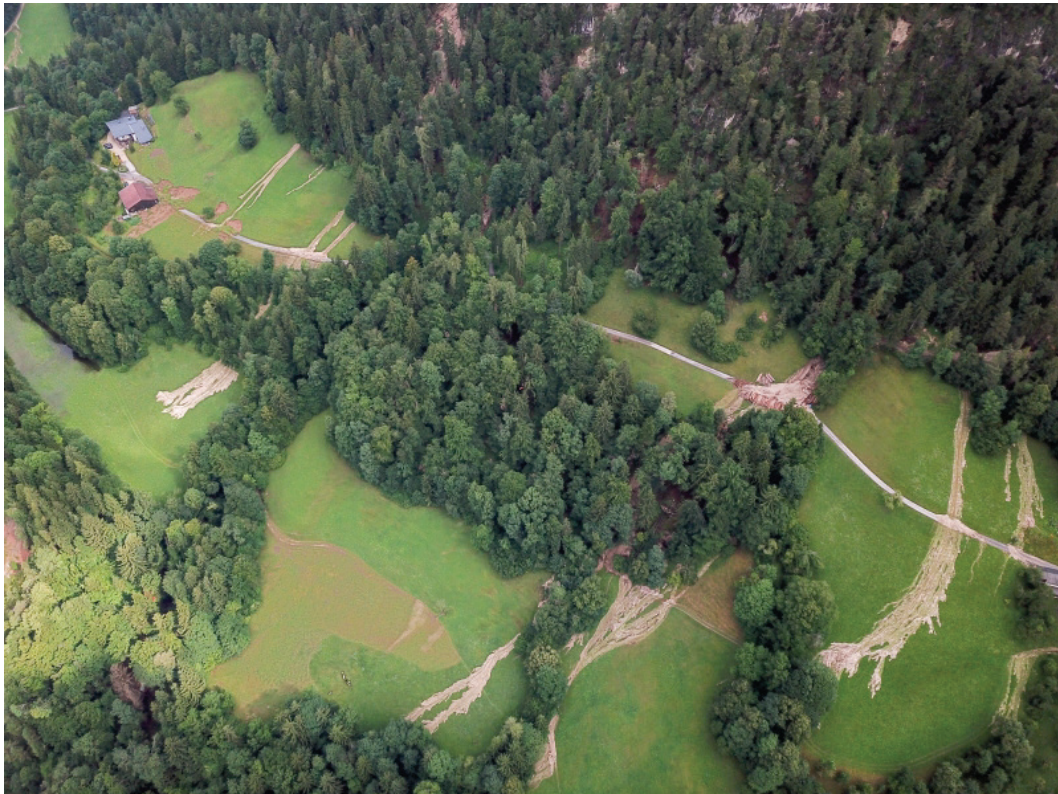
Abb. 34: Der Raum Egerbach in der Gemeinde Schwoich (Bundesland Tirol) am 18. Juli 2021 nach dem Abgang mehrerer Hangrutschungen und Hangmuren während der Starkniederschläge am 17. und 18. Juli 2021 (© Foto: Freiwillige Feuerwehr Schwoich; Quelle: Webseite der Freiwilligen Feuerwehr Schwoich) [64].

Mit einer größeren Zahl an Hangmuren und Hangrutschungen sah sich beispielsweise die Freiwillige Feuerwehr Schwoich konfrontiert. Alleine im Ortsteil Egerbach am Sonnberg war es zumindest ein halbes Dutzend (Abb. 33, Abb. 34, Abb. 35, Abb. 36). Zwei Anwesen konnten dadurch vorübergehend nicht erreicht werden, ein weiteres nahm durch eine Hangrutschung leichten Schaden. [64]

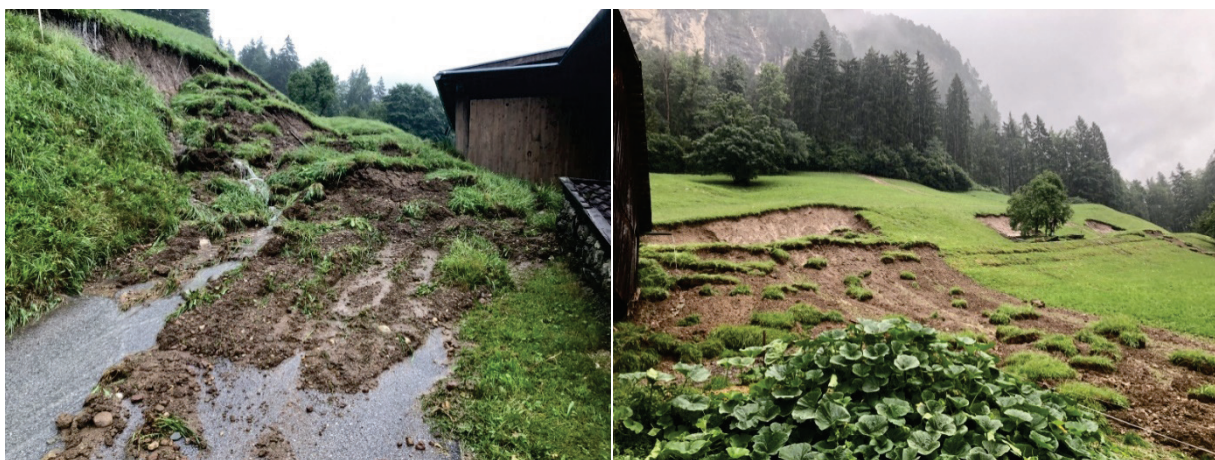
Abb. 35: Hangrutschungen und Hangmuren vom 17. oder 18. Juli 2021 im Ortsteil Egerbach in der Gemeinde Schwoich (Bundesland Tirol) (© Fotos: Freiwillige Feuerwehr Schwoich; Quelle: Webseite der Freiwilligen Feuerwehr Schwoich) [64].

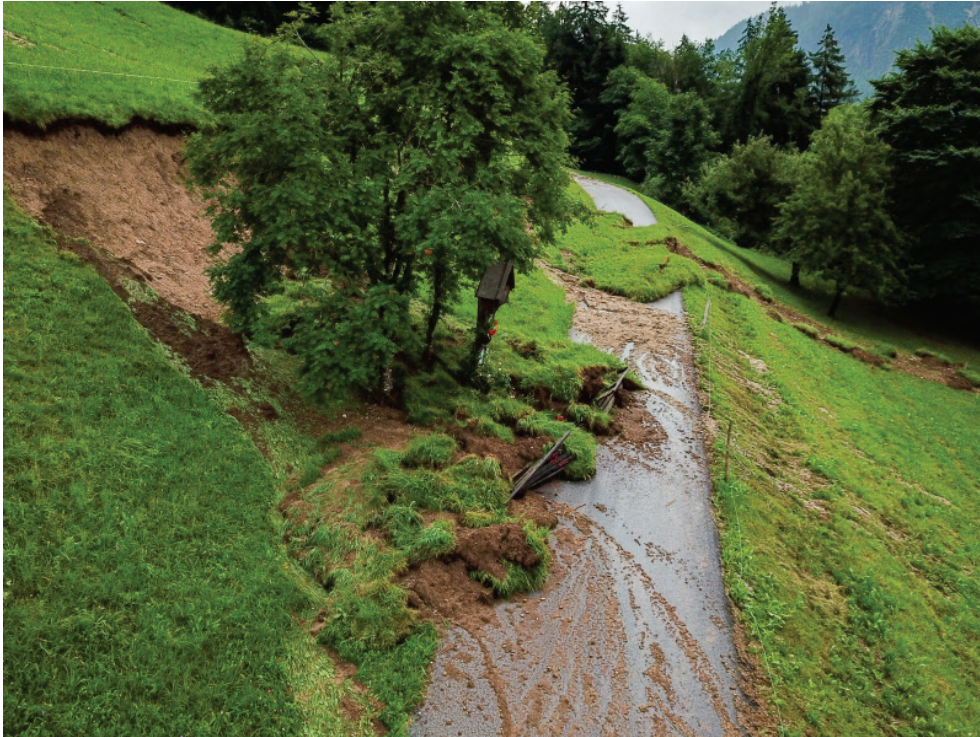
Abb. 36: Eine Hangrutschung beim Marterl und dahinter eine Hangmure vom 17. oder 18. Juli 2021 im Ortsteil Egerbach in der Gemeinde Schwoich (Bundesland Tirol) (© Foto: Freiwillige Feuerwehr Schwoich; Quelle: Webseite der Freiwilligen Feuerwehr Schwoich) [64].

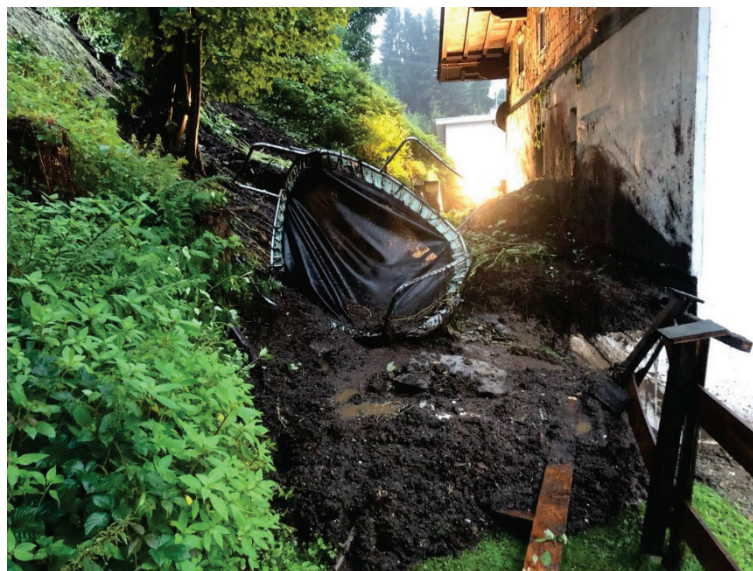
Abb. 37: Von einer Hangmure am 17. oder 18. Juli 2021 getroffenes Anwesen in der Gemeinde Aurach bei Kitzbühel (Bundesland Tirol) (© Foto: Freiwillige Feuerwehr Aurach bei Kitzbühel; Quelle: Webseite des Bezirksfeuerwehrverbandes Kitzbühel) [65].

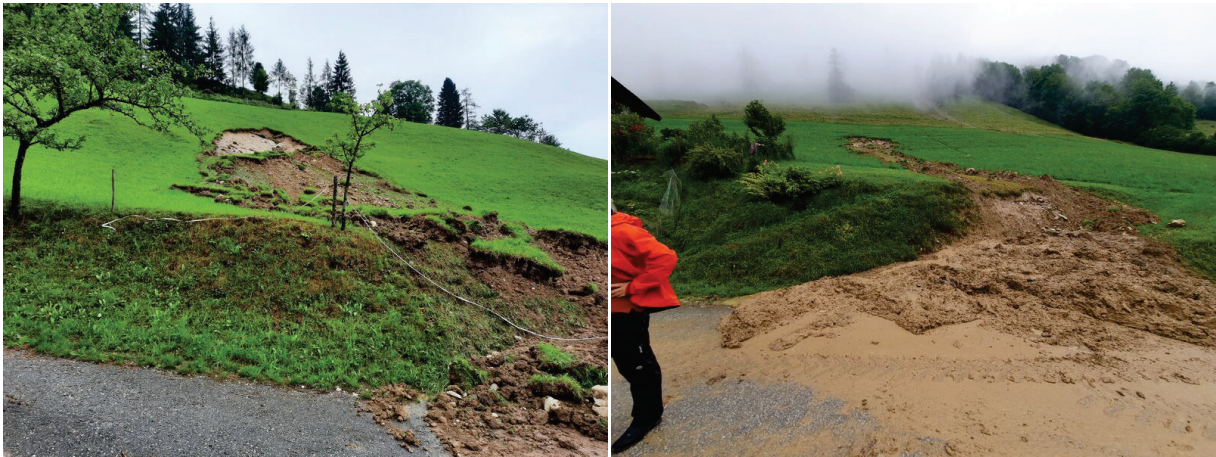
Abb. 38: Hangmuren vom 17. oder 18. Juli 2021 im Ortsteil Gasteig in der Gemeinde Kuchl (Bundesland Salzburg) (© Fotos: Freiwillige Feuerwehr Kuchl; Quelle: Webseite der Freiwilligen Feuerwehr Kuchl) [67].

Beispielhaft für die Lage im Tennengau sei das Geschehen in der Gemeinde Kuchl angeführt. Der Schwerpunkt lag im Ortsteil Gasteig auf der orografisch linken Talseite der Salzach. Mehrere Hangmuren gingen sowohl am 17. als auch am 18. Juli ab, verschütteten Gemeinestraßen, trafen vereinzelt Gebäude oder wälzten sich knapp an diesen vorbei (Abb. 38, Abb. 39). [66], [67]

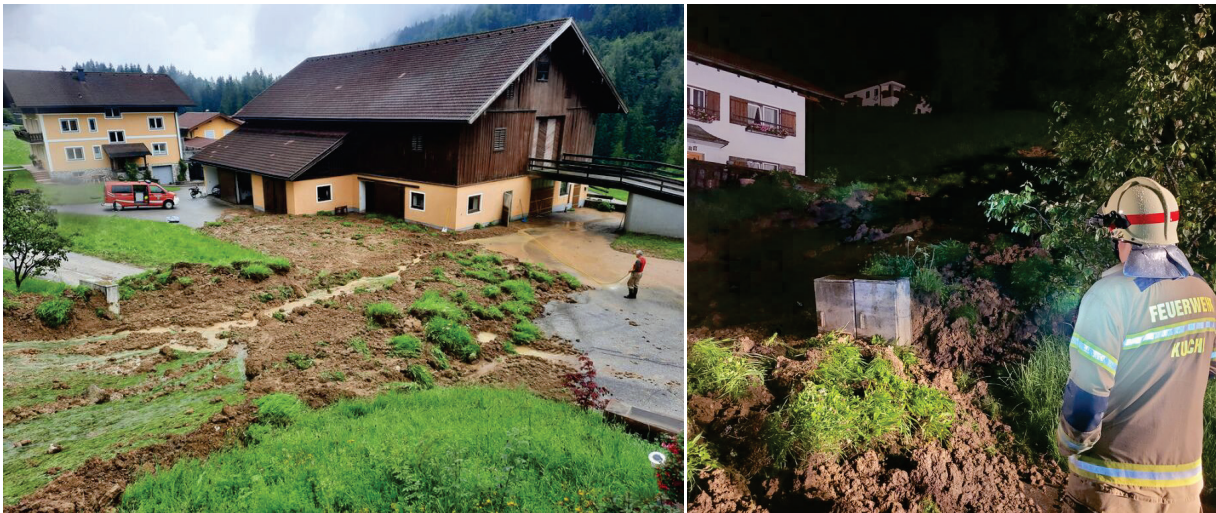
Abb. 39: Hangmuren vom 17. oder 18. Juli 2021, die im Ortsteil Gasteig in der Gemeinde Kuchl (Bundesland Salzburg) Gebäude trafen (Bild links) oder diese knapp verschonten (Bild rechts) (© Fotos: Freiwillige Feuerwehr Kuchl; Quelle: Webseite der Freiwilligen Feuerwehr Kuchl) [67].

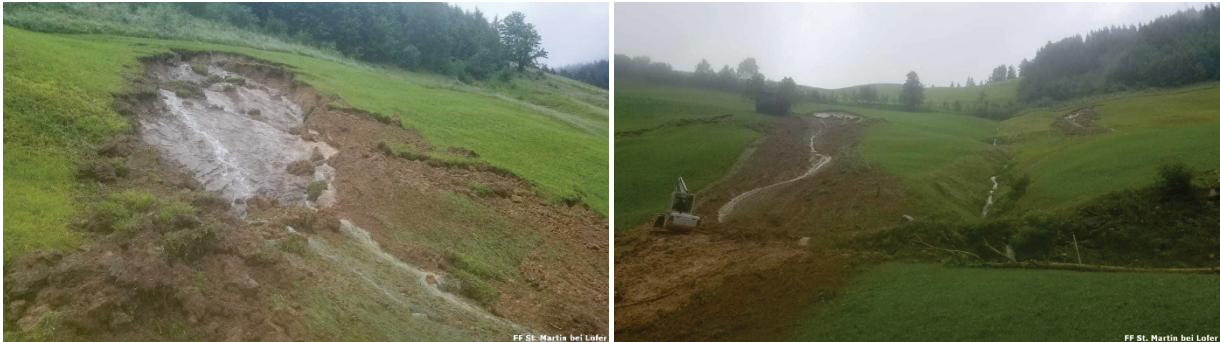
Abb. 40: Abrissbereich einer Hangmure (linkes Bild) und weitere Hangmuren (rechtes Bild) vom 18. Juli 2021 im Ortsteil Hirschbichl in der Gemeinde Sankt Martin bei Lofer (Bundesland Salzburg) (© Fotos: Freiwillige Feuerwehr Sankt Martin bei Lofer; Quelle: Webseite der Freiwilligen Feuerwehr Sankt Martin bei Lofer) [68].

Wie ausgeprägt die Wassersättigung mancher Böden in jenen Tagen war, zeigte sich unter anderem in mehreren Wasseraustrittsstellen im Abrissbereich (Abb. 40, linkes Bild) einer von zwei (Abb. 40, rechtes Bild) am 18. Juli abgegangenen Hangmuren im Ortsteil Hirschbichl (auch Hirschbühel) auf der orografisch rechten Talseite des Hirschbaches im Wildental in der Gemeinde Sankt Martin bei Lofer (Bundesland Salzburg) [68].

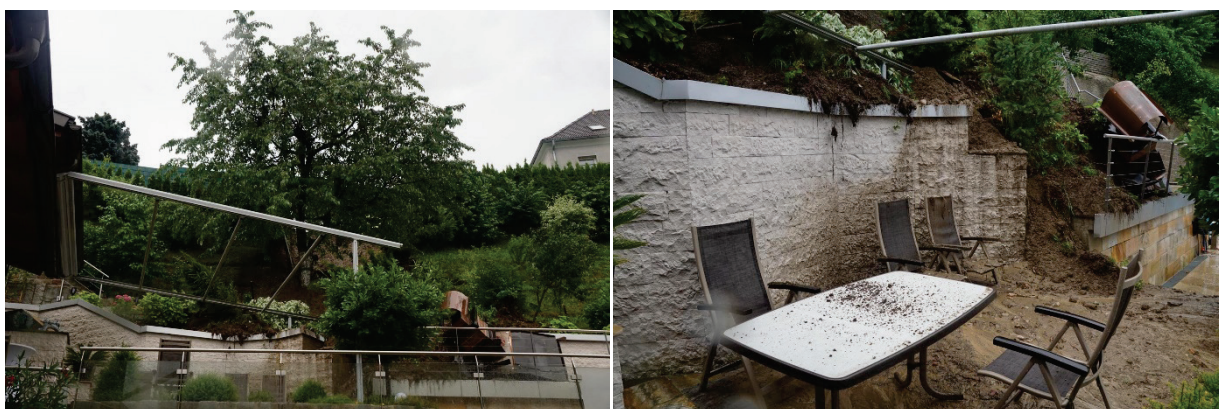
Abb. 41: Areal der Hangrutschung vom 18. Juli 2021 zwischen Fischhubweg und Kellaugasse in der Stadtgemeinde Steyr (Bundesland Oberösterreich) (© Fotos: Freiwillige Feuerwehr Steyr; Quelle: Webseite der Freiwilligen Feuerwehr Steyr) [70].

Auch im Bundesland Oberösterreich trugen sich eine Reihe von gravitativen Massenbewegungen zu. Abgesehen von den Geschehnissen im Teufelsgraben an der Salzkammergutstraße (B 145) bei Straßenkilometer 38,17 im Gemeindegebiet von Traunkirchen (vgl. Kapitel 2.3) [69] lösten sich beispielsweise am 18. Juli an der talseitigen Böschung des Fischhubweges auf der orografisch rechten Seite der Steyr in der gleichnamigen Stadtgemeinde Lockergesteinsmassen, die in Richtung eines in der Kellaugasse situierten Wohngebäudes abgingen, vor diesem zum Stillstand kamen, gleichwohl Sachschaden im Gartenbereich bzw. auf der Terrasse anrichteten (Abb. 41) [70].

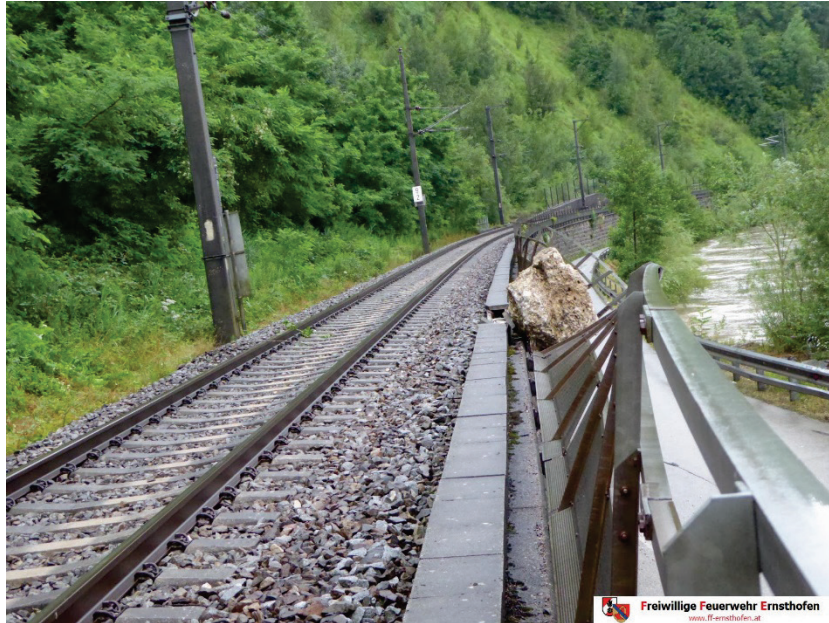
Abb. 43: Sturzblock vom 18. Juli 2021 unmittelbar neben dem Gleisbett der Rudolfsbahnstrecke bei Eisenbahnkilometer 9,15 auf der Loderleite im Gemeindegebiet von Ernsthofen (Bundesland Niederösterreich) (© Foto: Freiwillige Feuerwehr Erntshofen; Quelle: Webseite der Freiwilligen Feuerwehr Erntshofen) [73].

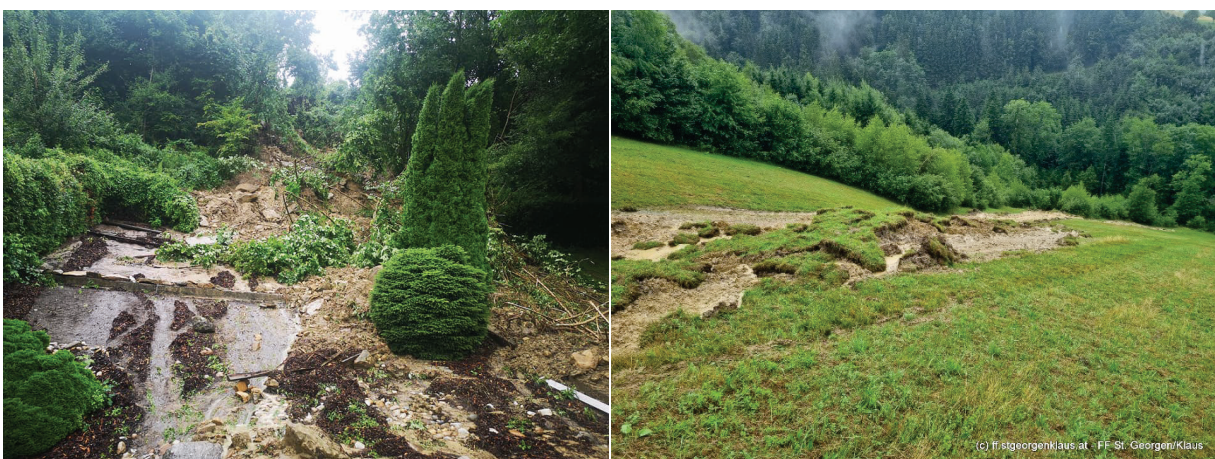
Abb. 44: Hangrutschung vom 18. Juli 2021 in Böhlerwerk in der Gemeinde Sonntagberg (Bundesland Niederösterreich) (linkes Bild; © Foto: Betriebsfeuerwehr (BTF) voest Alpine Precision Strip; Quelle: Facebook-Seite der Betriebsfeuerwehr (BTF) voest Alpine Precision Strip [75]) und Hangmure vom 18. Juli 2021 im Raum Konradsheim im Gebiet der Stadtgemeinde Waidhofen an der Ybbs (Bundesland Niederösterreich) (rechtes Bild; © Foto: Freiwillige Feuerwehr Sankt Georgen in der Klaus; Quelle: Webseite der Freiwilligen Feuerwehr Sankt Georgen in der Klaus [76]).

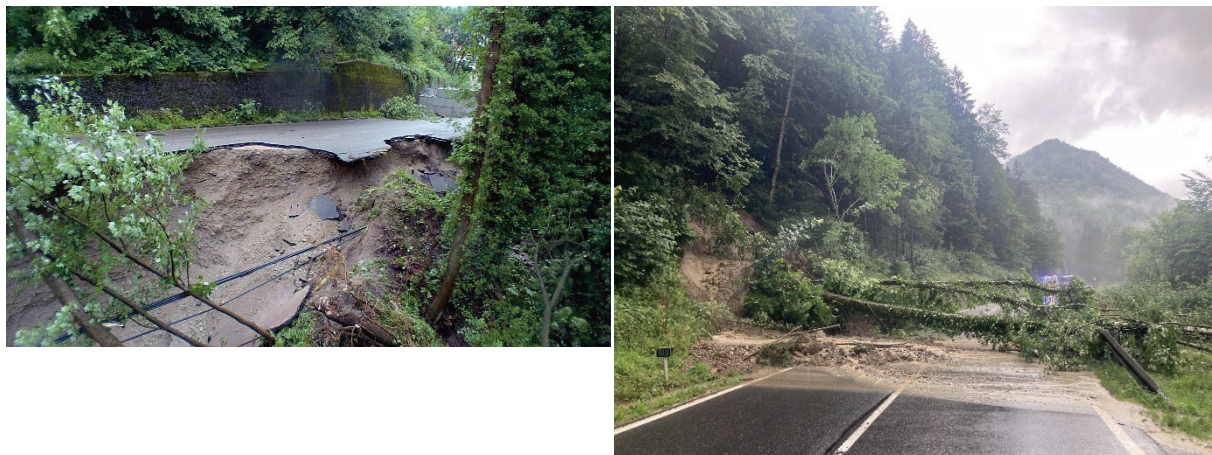
Abb. 46: Böschungsbruch vom 18. Juli 2021 an der Zufahrtsstraße zum EVN-Kleinwasserkraftwerk Dorfmühle in Dorf in der Gemeinde Allhartsberg (Bundesland Niederösterreich) (linkes Bild; © Foto: Freiwillige Feuerwehr Allhartsberg; Quelle: Webseite der Freiwilligen Feuerwehr Allhartsberg [77]) und Hangrutschung mit entwurzelten Bäumen vom 18. Juli 2021 an der Ybbstal Straße (B 31) bei Straßenkilometer 10,0 auf Höhe des Bootshauses zwischen Opponitz und Waidhofen an der Ybbs im Gemeindegebiet von Opponitz (Bundesland Niederösterreich) (rechtes Bild; © Foto: Freiwillige Feuerwehr Opponitz; Quelle: Webseite der Freiwilligen Feuerwehr Opponitz [78]).

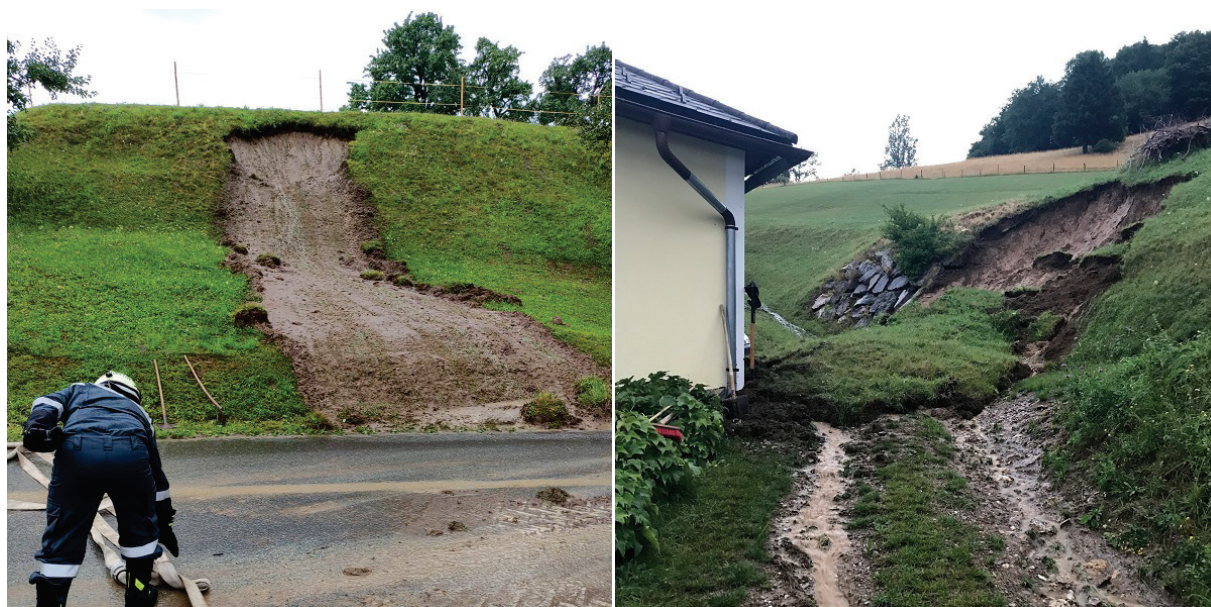
Abb. 47: Hangmure vom 18. Juli 2021 im Raum Nussendorf in der Gemeinde Artstetten-Pöbring (Bundesland Niederösterreich) (linkes Bild; © Foto: Freiwillige Feuerwehr Nussendorf; Quelle: Webseite des Bezirksfeuerwehrkommandos Melk [80]) und Hangrutschung vom 18. Juli 2021 bei einem Haus in der Gemeinde Textingtal (Bundesland Niederösterreich) (rechtes Bild; © Foto: Freiwillige Feuerwehr Sankt Gotthard; Quelle: Webseite des Bezirksfeuerwehrkommandos Melk [80]).

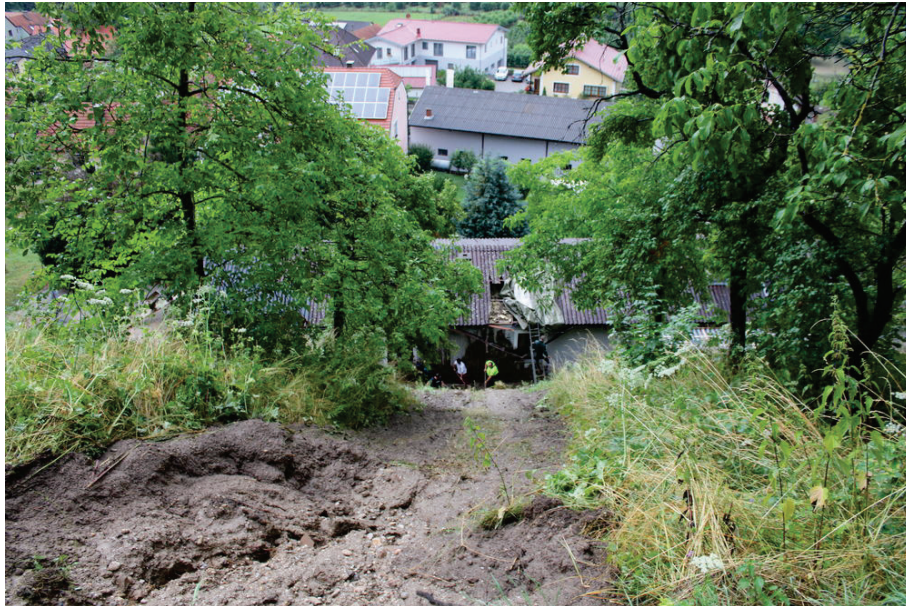
Abb. 48: Hangmure vom 18. Juli 2021 in der Ortschaft Angern im Stadtgebiet von Krems an der Donau (Bundesland Niederösterreich), die das Gebäude eines landwirtschaftlichen Betriebes beschädigte (© Foto: Freiwillige Feuerwehr Krems an der Donau; Quelle: Webseite der Freiwilligen Feuerwehr Krems an der Donau) [81].

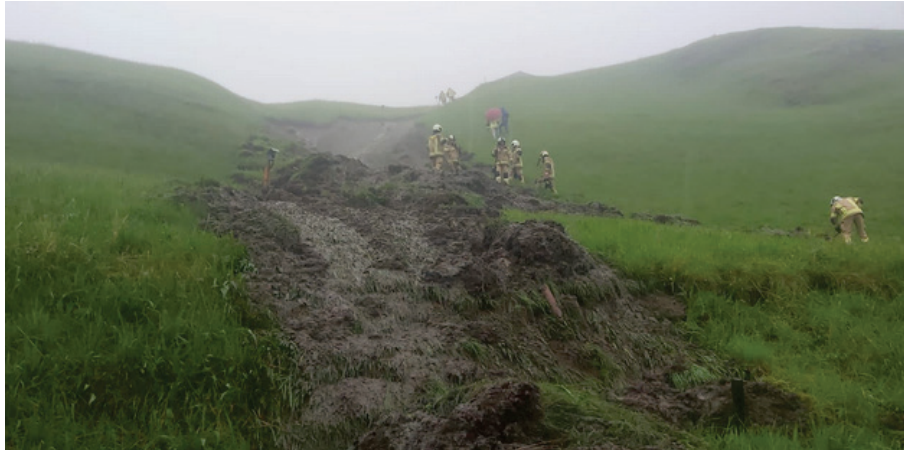
Abb. 49: Hangmure vom 19. Juli 2021 auf einer Wiesenfläche oberhalb eines Wohnhauses in Schöneben in der Gemeinde Tux (Bundesland Tirol) (© Foto: Freiwillige Feuerwehr Tux; Quelle: Webseite der Freiwilligen Feuerwehr Tux) [82].

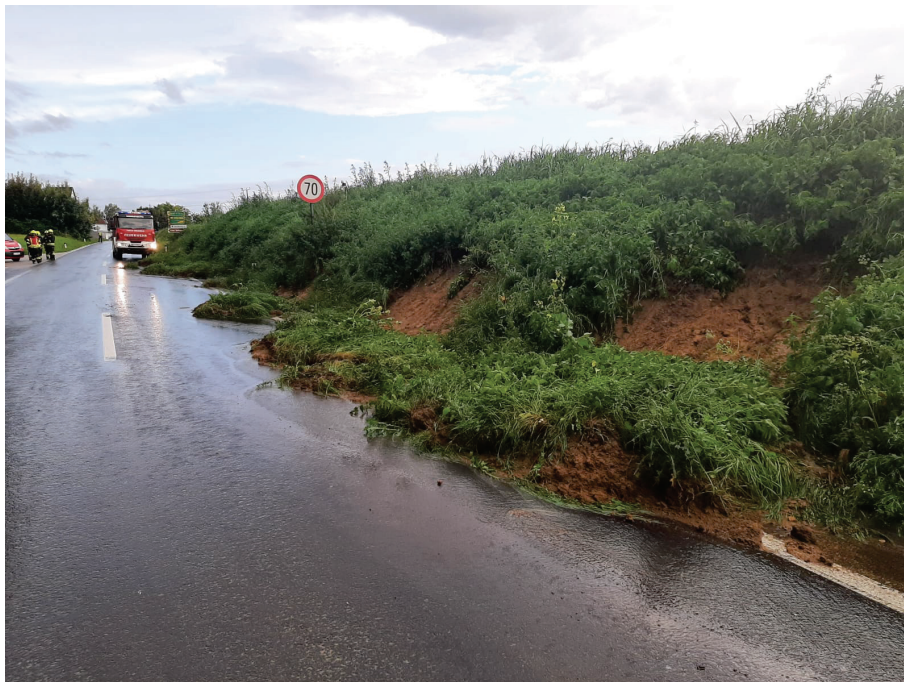
Abb. 50: Böschungsrutschungen am Abend des 27. Juli 2021 an der Kremstalstraße (B 139) auf Höhe des Straßenkilometers 17,7 im Gemeindegebiet von Ansfelden (Bundesland Oberösterreich) nahe der Zufahrt zum Schloss Weißenberg (© Foto: Freiwillige Feuerwehr Weißenberg; Quelle: Webseite der Freiwilligen Feuerwehr Weißenberg) [83].

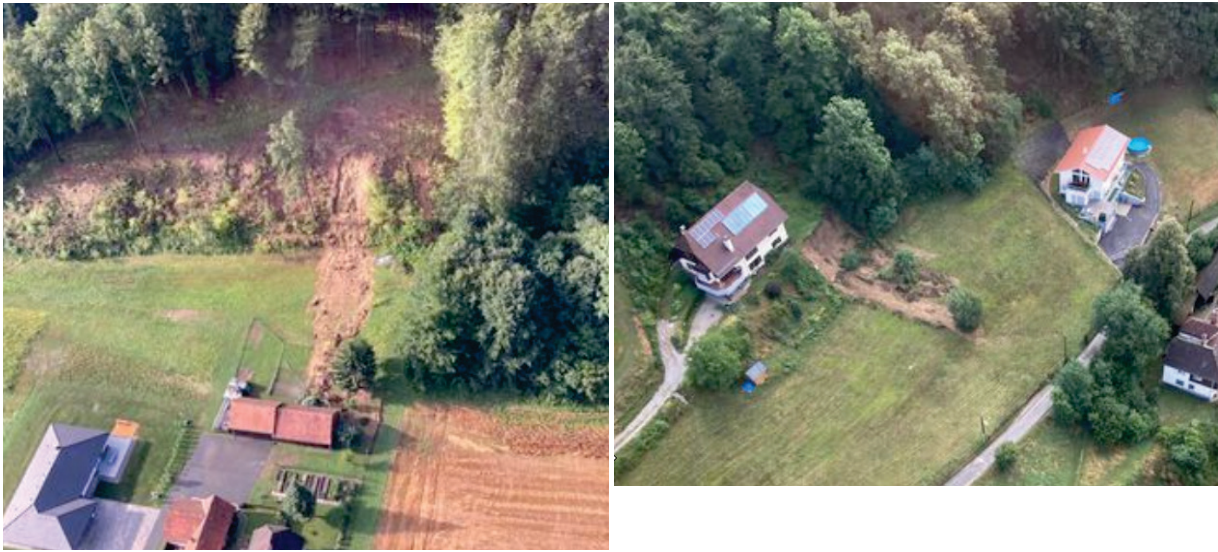
Abb. 51: Hangrutschungen vom 30. Juli 2021 in der Gemeinde Laßnitzhöhe östlich der Landeshauptstadt Graz (Bundesland Steiermark) (linkes Bild) und im Bezirk Mariatrost der Stadtgemeinde Graz (rechtes Bild) (© Fotos: Flugeinsatzstelle (FEST) Graz/Bundesministerium für Inneres, Abteilung II/7 – Flugpolizei; Quelle: „Kleine Zeitung“-online) [84].

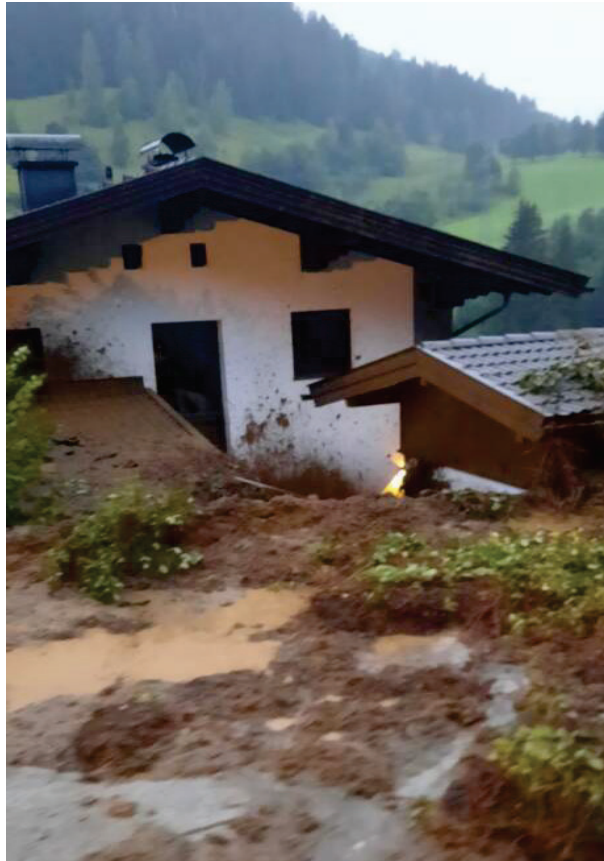
Abb. 52: Durch eine Hangmure am Abend des 31. Juli 2021 in Mitleidenschaft gezogene Gebäude an der Gemeindestraße Pichl-Stein im Ortsteil Stein der Gemeinde Sankt Veit im Pongau (Bundesland Salzburg) (© Foto: Freiwillige Feuerwehr Schwarzach im Pongau; Quelle: Webseite der Freiwilligen Feuerwehr Schwarzach im Pongau) [88].

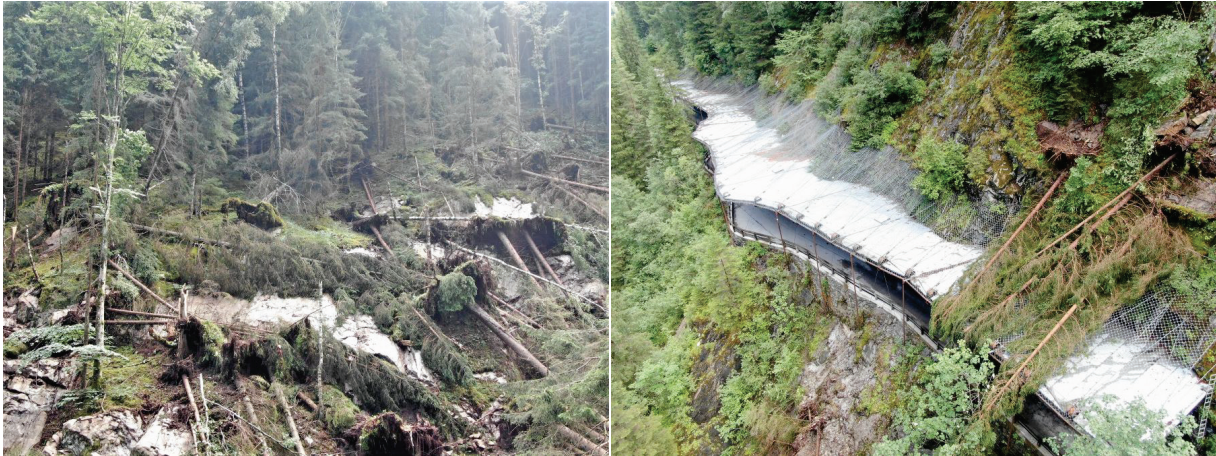
Abb. 53: Entwurzelte Bäume am Hang oberhalb (linkes Bild) und auf (rechtes Bild) der Galerie an der Oppenbergerstraße (L 739) bei Straßenkilometer 2,5 zwischen Rottenmann und Oppenberg im Gemeindegebiet von Rottenmann (Bundesland Steiermark) nach dem schweren Unwetter am Abend des 31. Juli 2021 (© Fotos: Holler/Fachabteilung Straßenerhaltungsdienst (STED) des Landes Steiermark; Quelle: Webseite des Landes Steiermark) [91].
